LABORATORIO NACIONAL
DE MATERIALES Y MODELOS ESTRUCTURALES

Proyecto: LM-PI-AT-140-15

DESEMPEÑO Y CONDICIÓN DE ALGUNAS OBRAS DE CONSERVACIÓN VIAL

INFORME FINAL

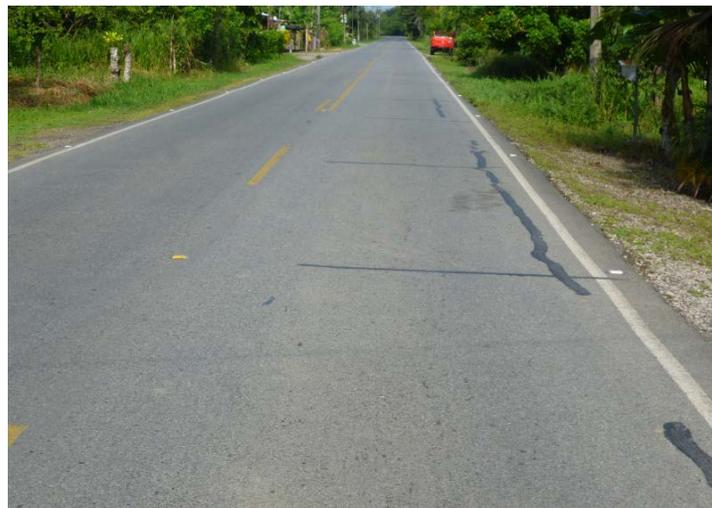
Este agrietamiento es provocado por la contracción de la base estabilizada con cemento y puede iniciar desde el proceso de curado, por lo que desde el proceso de colocación deben tomarse precauciones en este sentido. En general, es común que estas grietas que se formen en bases estabilizadas por efecto de contracción, lleguen a reflejarse a través de la mezcla asfáltica en un corto plazo, dependiendo del espesor colocado, siendo más acelerado en capas de mínimo espesor tales como 4 cm.

Fotografía 1. Agrietamiento transversal provocado por problemas de contracción en la base estabilizada. También se nota agrietamiento longitudinal.

En visita realizada el 6 de agosto de 2015 se pudo verificar que existen agrietamientos transversales, los cuales tienen un patrón de espaciamiento de 3 m a 4 m de forma continua en los tramos afectados, típico de este tipo de deterioro por contracción de la base. Además de los agrietamientos transversales, se suman en este sitio agrietamientos longitudinales que pueden asociarse a problemas de estabilidad lateral de la estructura al no existir revestimiento o elementos de canalización de aguas para control de humedad. Esta situación que provoca primeramente saturación de agua en los costados de la

El equipo auditor desconoce el momento preciso que se iniciaron las grietas en estos tramos puntuales. Como se puede ver en la fotografía, como una medida de protección de la estructura y de prevención del aceleramiento del deterioro se sellaron acertadamente, algunas con fechas de aplicación del sello de 7 de julio del 2015. Se debe tomar en cuenta que este tipo de agrietamientos pueden ser controlados desde el proceso constructivo, tal como se nota en gran parte del proyecto rehabilitado. Por otro lado, se evidencia la falta de elementos laterales de impermeabilización y manejo de aguas que puedan ayudar a la estabilidad de la estructura construida, por lo que se debe verificar las condiciones específicas para los casos de deterioro existentes.

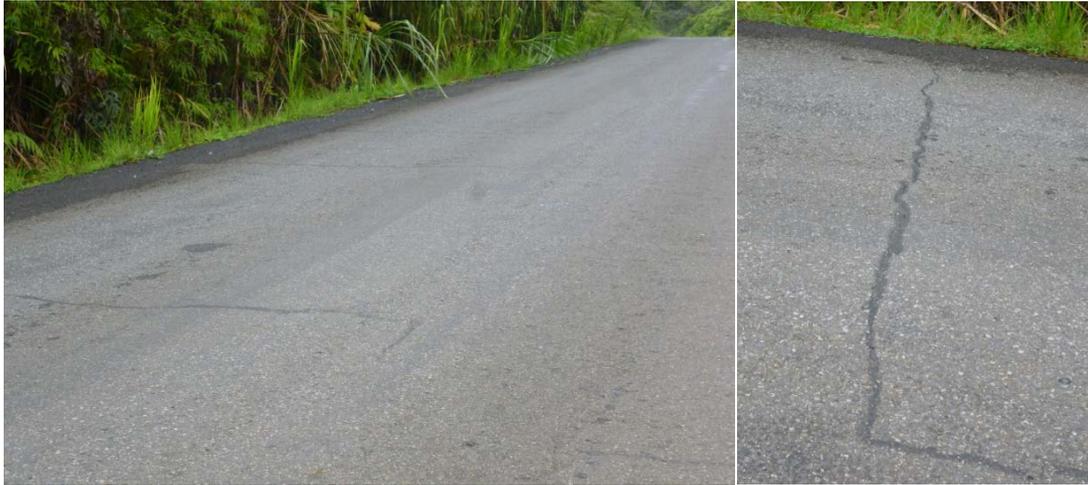
Fotografía 2. Agrietamiento transversal provocado por problemas en la base estabilizada.
Ubicación: Ruta 245, Tramo: Chacarita - El Porvenir, Sección de control 60411, Km 4+500 desde la intersección con Ruta 2 en Chacarita. Fecha: 7 de agosto de 2015. Fuente: LanammeUCR.

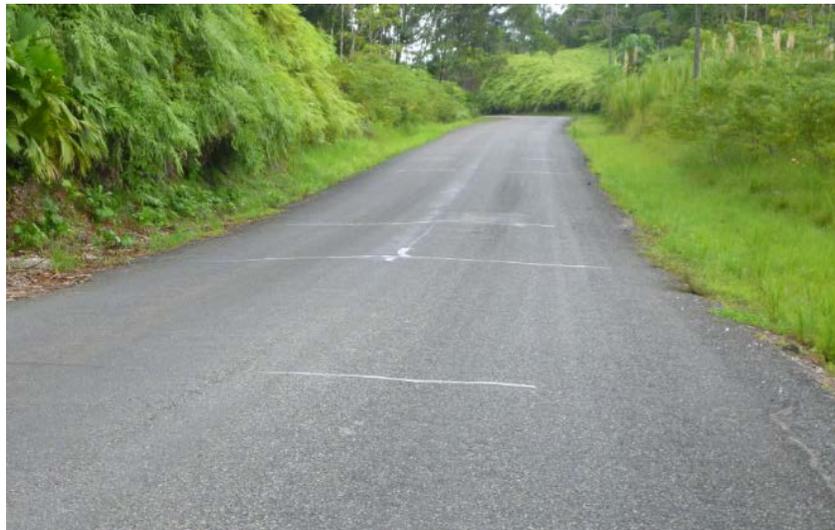
Fotografía 3. Agrietamiento transversal provocado por problemas en la base estabilizada.
Ubicación: Ruta 245, Tramo: Chacarita - El Porvenir, Sección de control 60411, Km 8+700 desde la intersección con Ruta 2 en Chacarita. Fecha: 7 de agosto de 2015. Fuente: LanammeUCR.

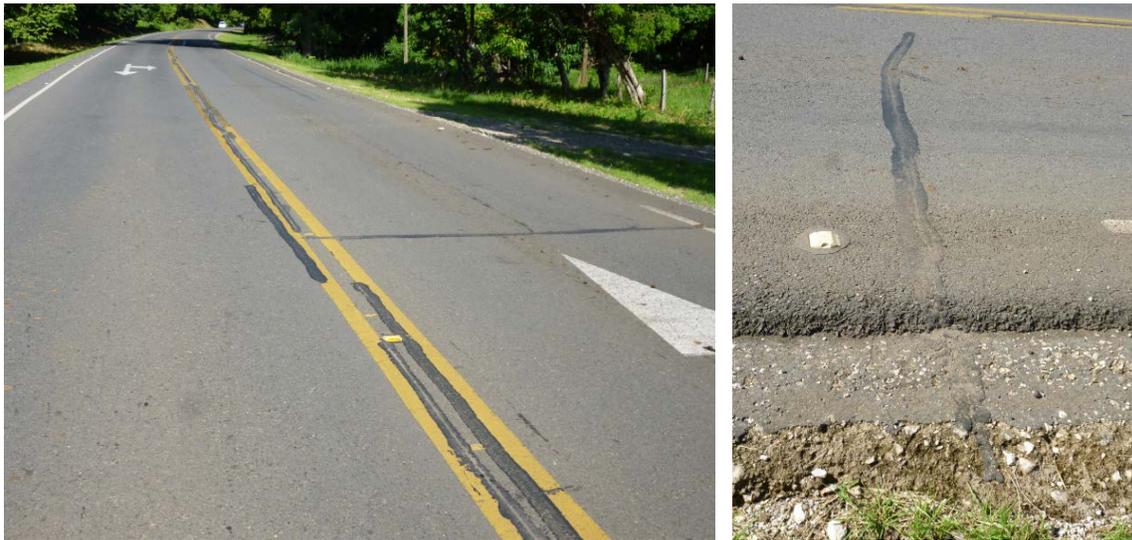
Fotografía 4. Agrietamiento transversal provocado por problemas en la base estabilizada. Se pueden ver agrietamiento longitudinal en la junta que divide a ambos carriles.

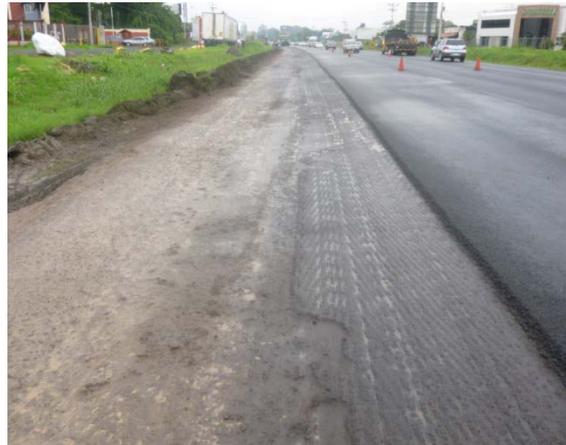
En algunos puntos, se podía notar que en las zonas cercanas a los bordes, el perfilado de 4 cm dejaba descubiertas áreas con material granular contaminado visiblemente con material de suelo o áreas con diferente material, lo que evidencia posibles cambios en la estructura existente en la sección transversal de algunos puntos, tal como se observa en la Fotografía 5.

Fotografía 5. Zona perfilada del carril externo. Se nota la diferencia en la superficie debido posibles diferencias en la estructura existente.

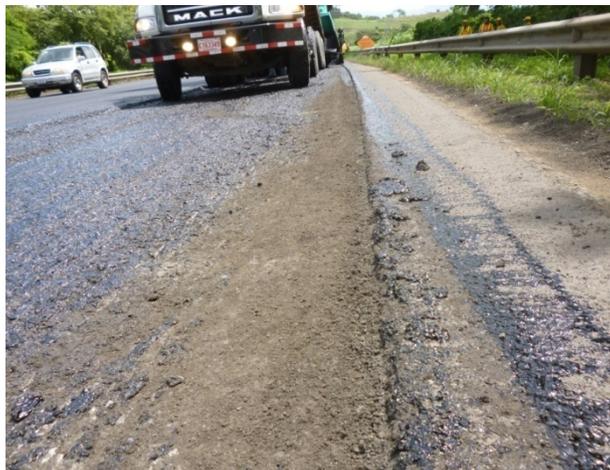
Por otro lado, debido a que el espesor es variable y principalmente en los bordes es menor a 4 cm, según el ingeniero, los porcentajes de compactación difícilmente se lograban llegar a 92% de la densidad máxima teórica de la mezcla asfáltica. Adicionalmente, en zonas que posiblemente poseen problemas de capacidad de soporte por falta de estructura, principalmente en las orillas, se observaba material granular contaminado o suelo, siendo una base de poca firmeza para garantizar una compactación adecuada (Ver Fotografía 6).

Fotografía 6. Se puede ver que el espesor es reducido en la orilla (menor a 4cm). Además se nota material granular suelto luego del perfilado, que a su vez afecta la adherencia del riego de liga aplicado.

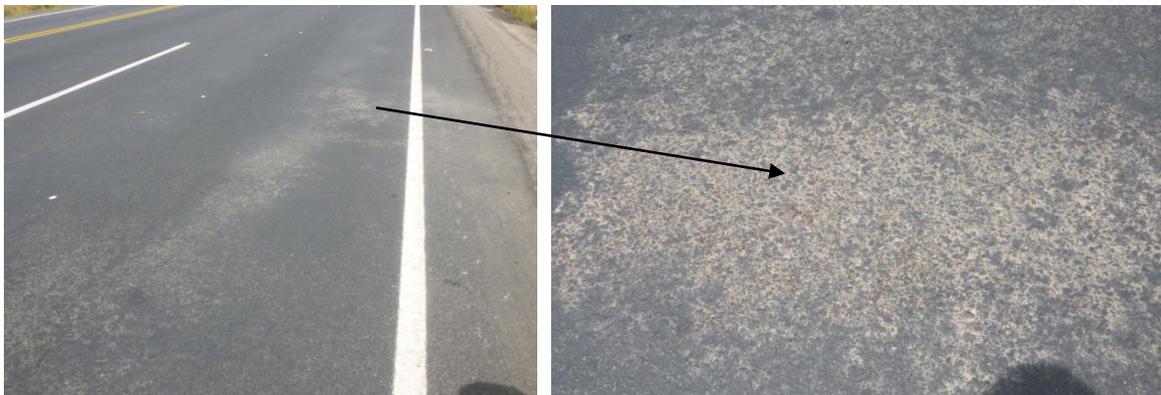
En visitas posteriores, se han evidenciado deterioros importantes en la superficie. Ejemplo de esto se muestran en las Fotografías 8,9 y 10 donde se nota salida de finos de la base existente promovida por la entrada de agua a la estructura y por el paso de las cargas normales de la vía. Esto fue evidenciado en diferentes puntos luego de dos meses de su colocación.

Fotografía 8. Agrietamiento y bombeo de finos de la base.

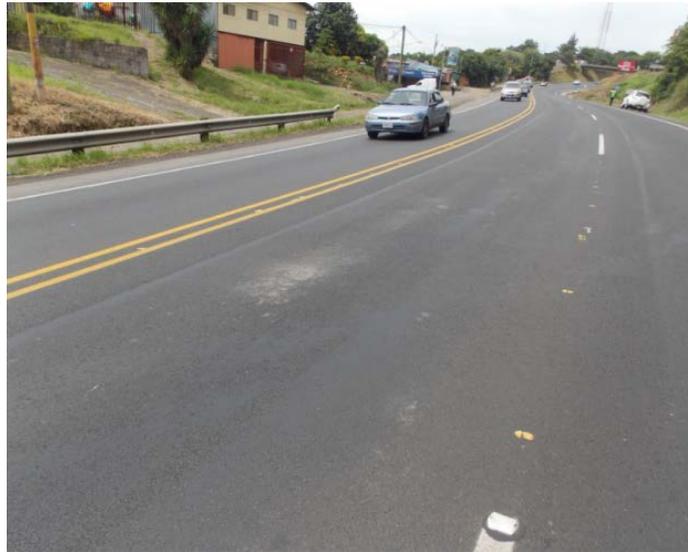
Fotografía 9. Agrietamiento y bombeo de finos de la base.

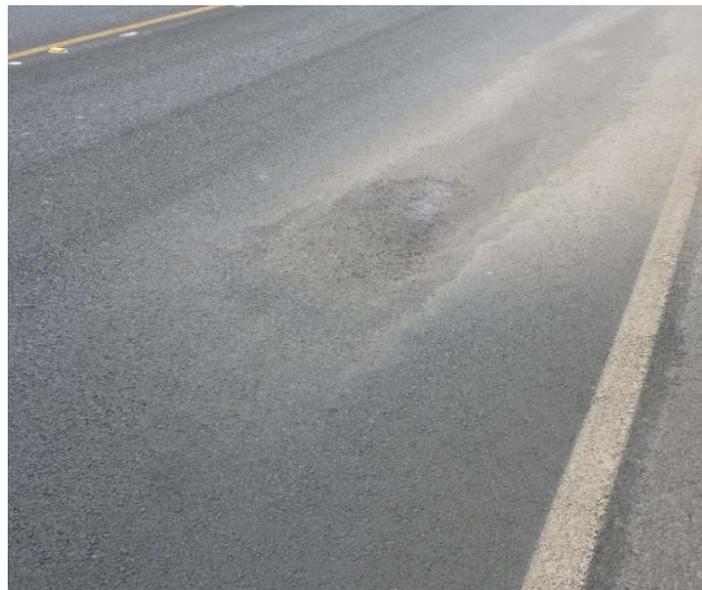
Fotografía 10. Agrietamiento severo y bombeo de finos de la base.

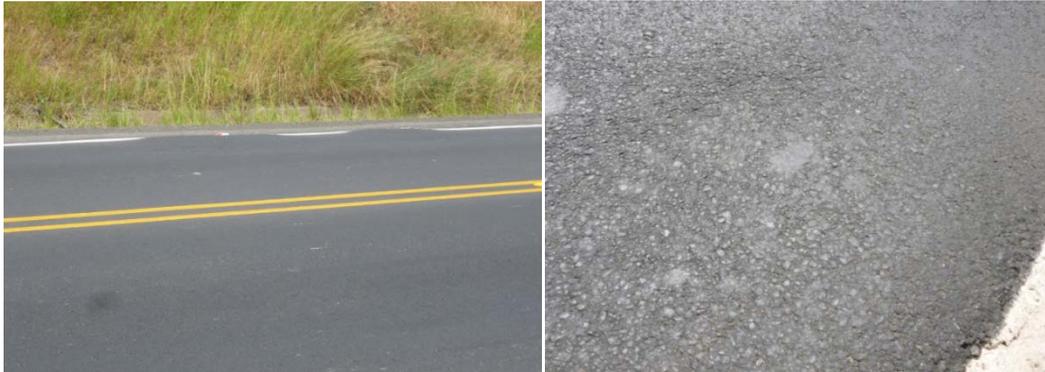
Fotografía 11. Deformación severa y agrietamiento.

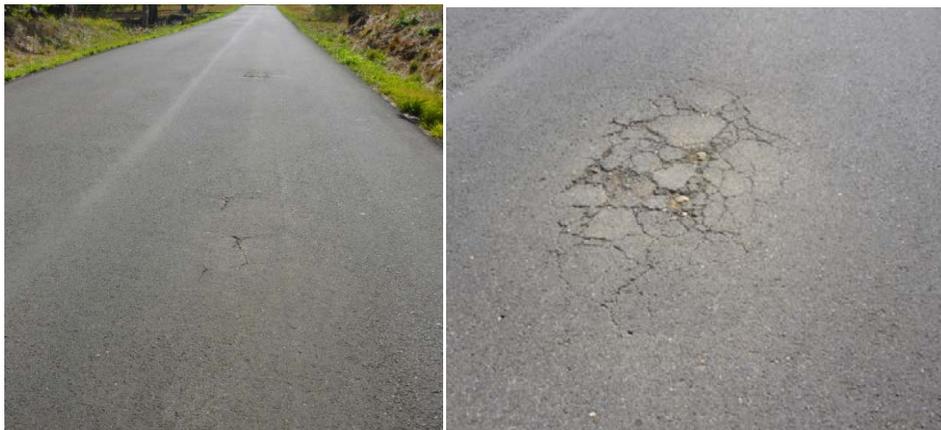
Fotografía 12. Agrietamiento y desprendimiento de partículas, sobrecapa asfáltica colocada un año atrás.

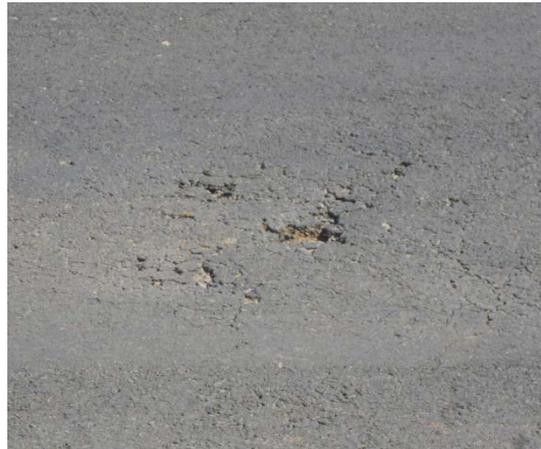
Fotografía 13. Agrietamiento y desprendimiento de partículas de la sobrecapa asfáltica colocada un año atrás. Ubicación: Ruta 917, Tramo: Potrerillo - Quebrada Grande, Sección de control 50351, Km 6+465 desde cruce con Ruta 1. Fecha: 27 de mayo de 2015. Fuente: LanammeUCR.

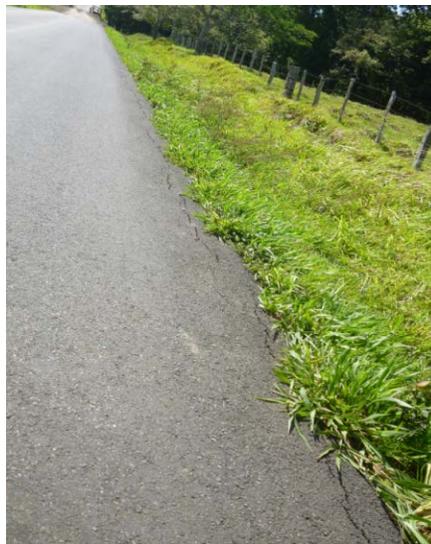
Fotografía 14. Agrietamiento en el borde de la calzada de la sobrecapa asfáltica colocada un año atrás. Ubicación: Ruta 917, Tramo: Quebrada Grande - Hacienda Los Ángeles, Sección de control 50352, Km 9+070 desde cruce con Ruta 1. Fecha: 27 de mayo de 2015. Fuente: LanammeUCR.

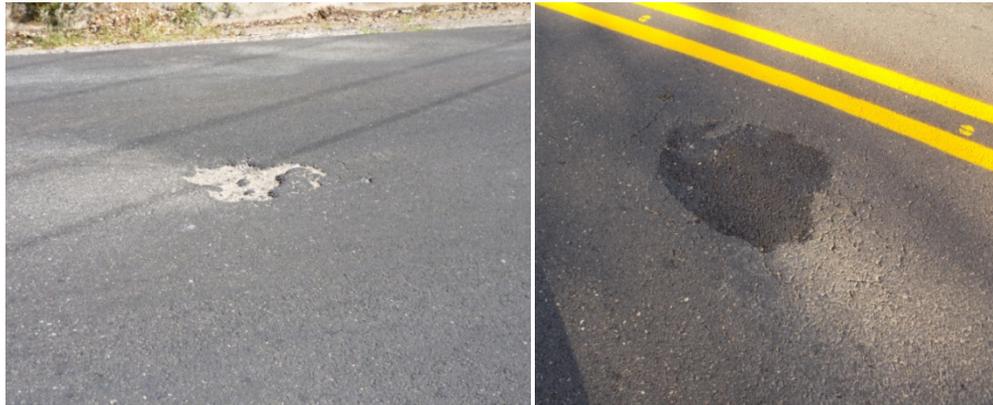
Fotografía 15. Desprendimiento de partículas severo, reparado con bacheo urgencia, sin embargo se nota el agrietamiento alrededor.

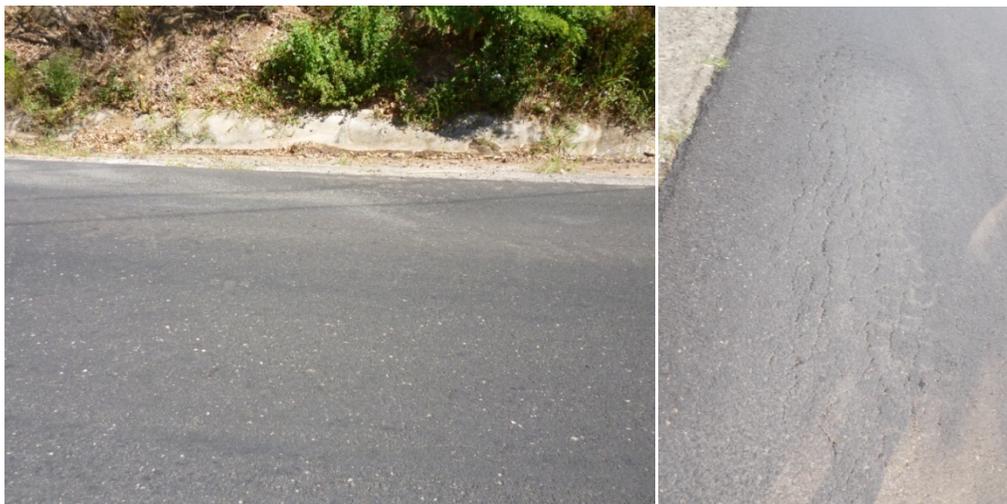
Fotografía 16. Agrietamiento severo y deformación.

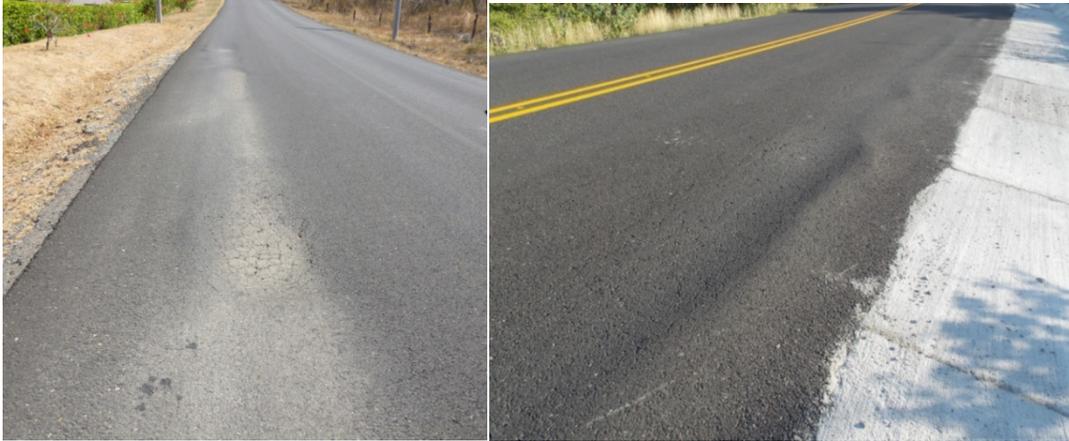
Fotografía 17. Agrietamiento severo inicial y posterior deformación por pérdida de finos y saturación de la base.

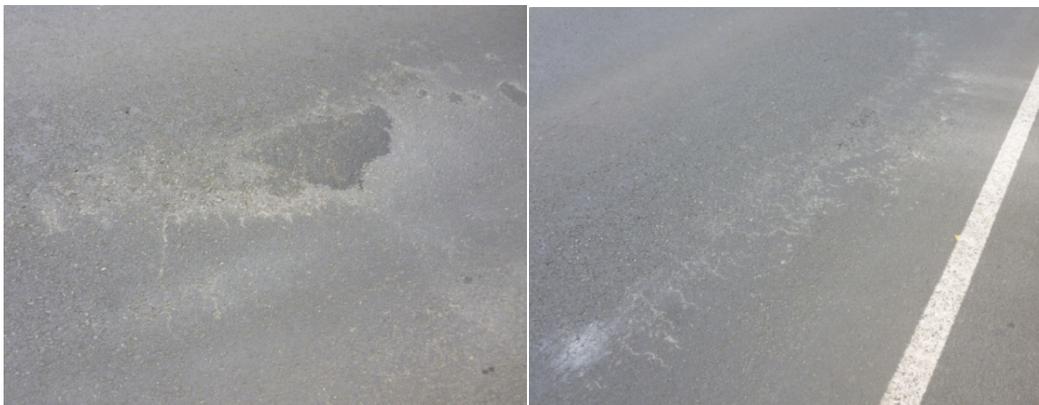
Fotografía 18. Agrietamiento y bombeo de finos a la superficie.

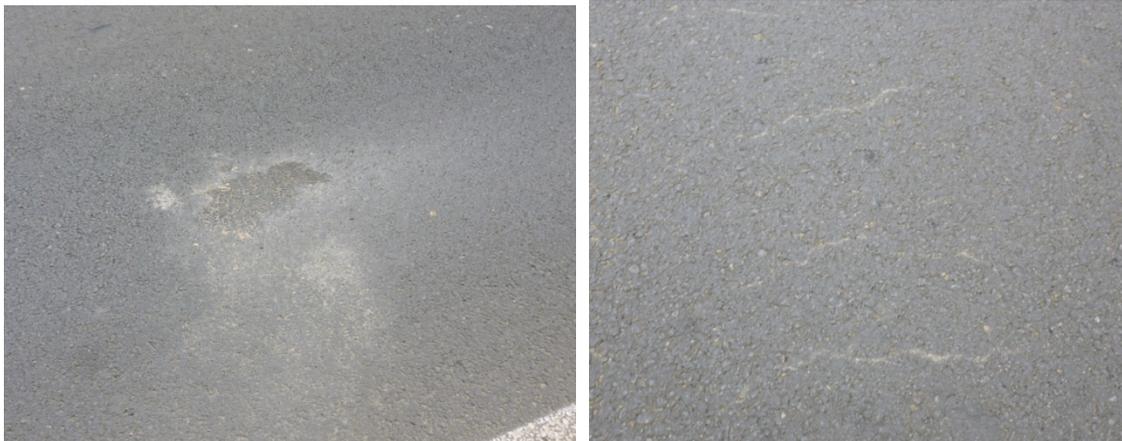
Fotografía 19. Agrietamiento y bombeo de finos a la superficie.

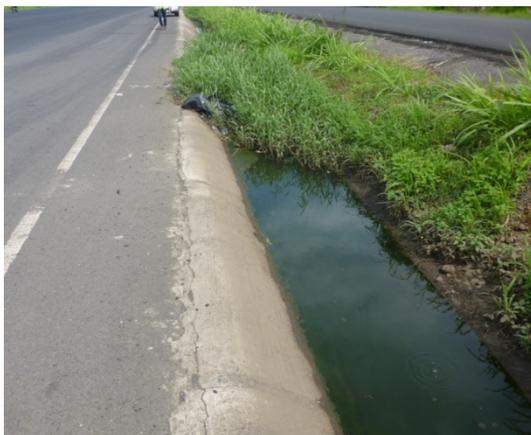
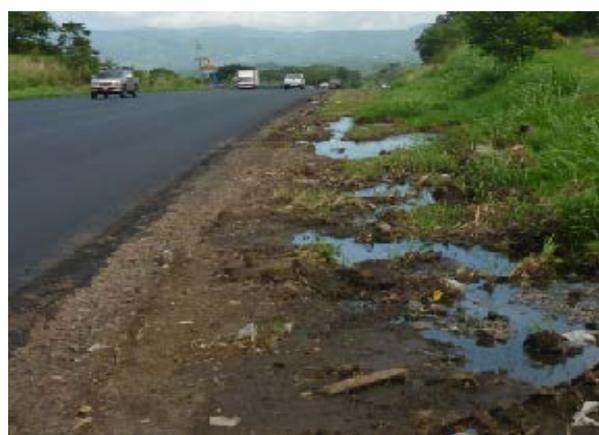
Fotografía 20. Sitios con problemas de drenaje que puede ayuda a la saturación de la estructura.

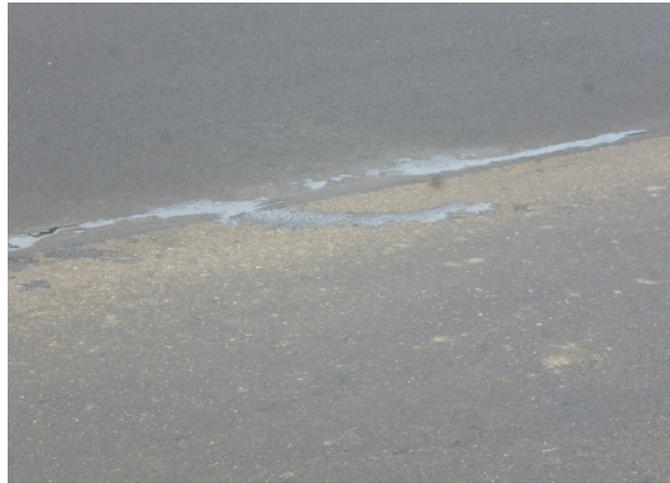
Fotografía 21. Salida de agua de la estructura con material fino de la base a través de la junta longitudinal.
Ubicación: Ruta 1, Tramo: Coyol - Manolos, Sección de control 20010, Km 0+300 desde el puente a desnivel del Coyol. Fecha: 16 de junio de 2015. Fuente: LanammeUCR.

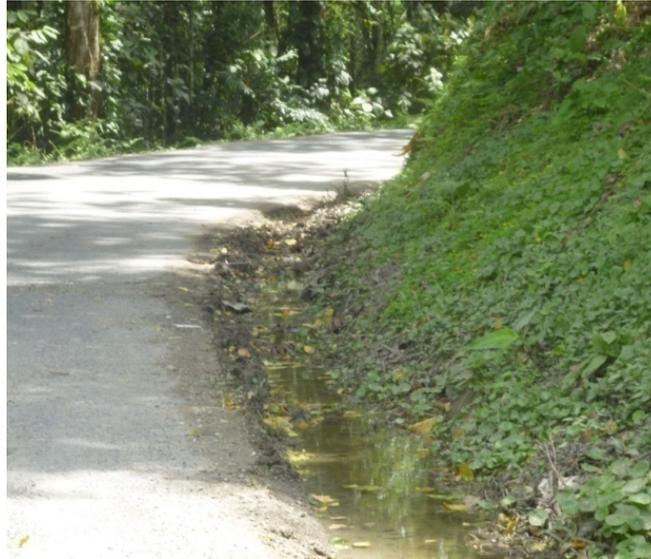
Fotografía 22. Acumulación de agua sin salida al lado de la vía.

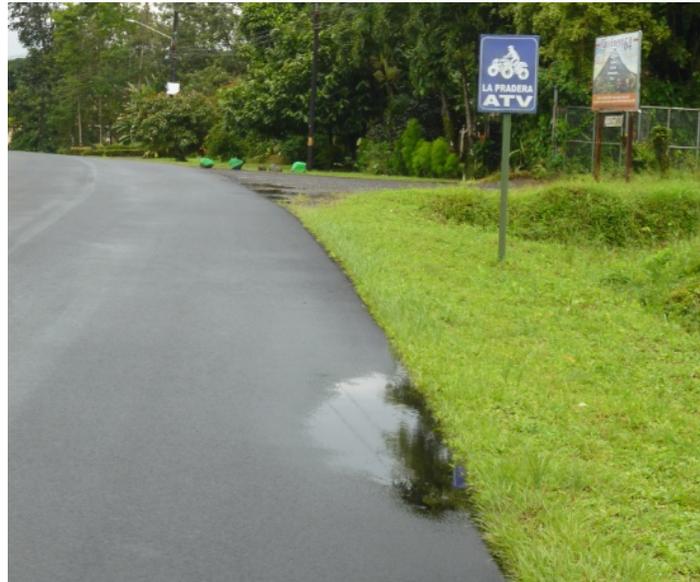
Fotografía 23. Acumulación de agua en la superficie recién colocada.

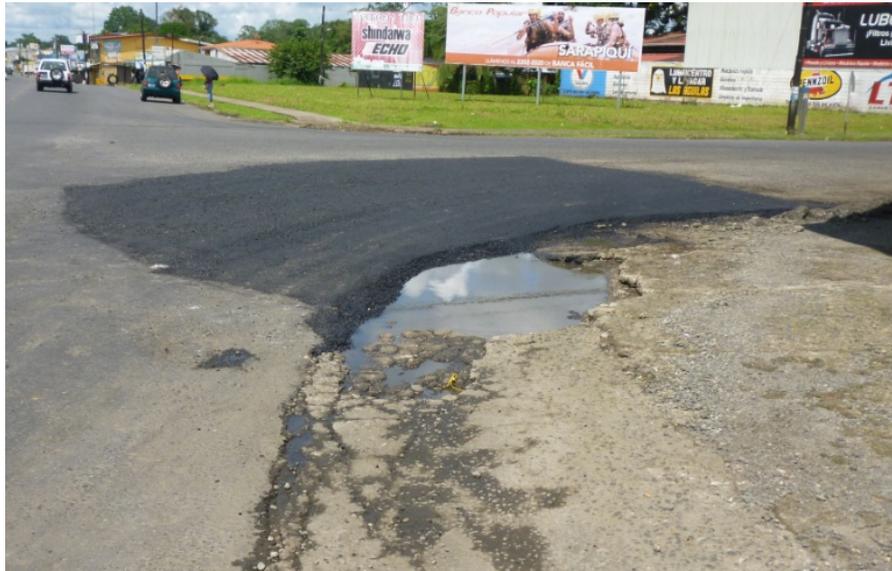
Fotografía 24. Acumulación de agua en la orilla del bache recién construido.

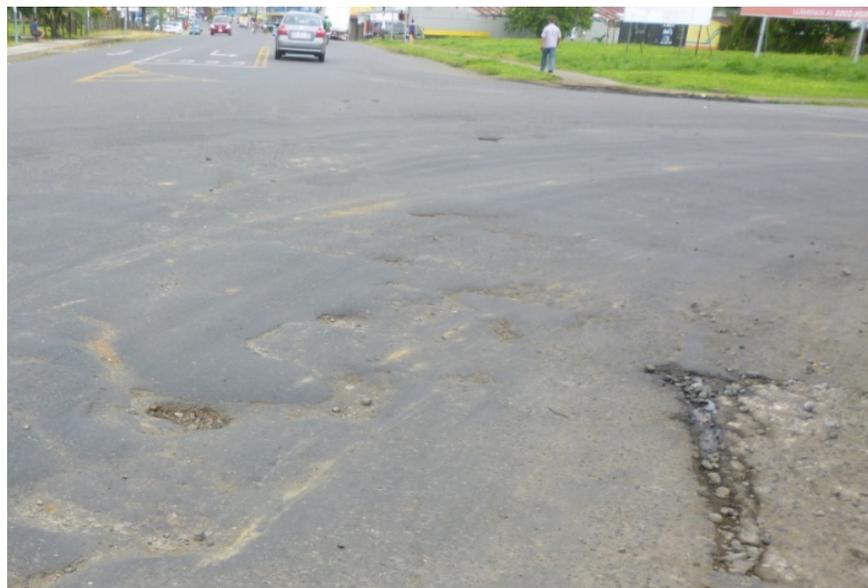
Fotografía 25. Deformación severa y formación de huecos.

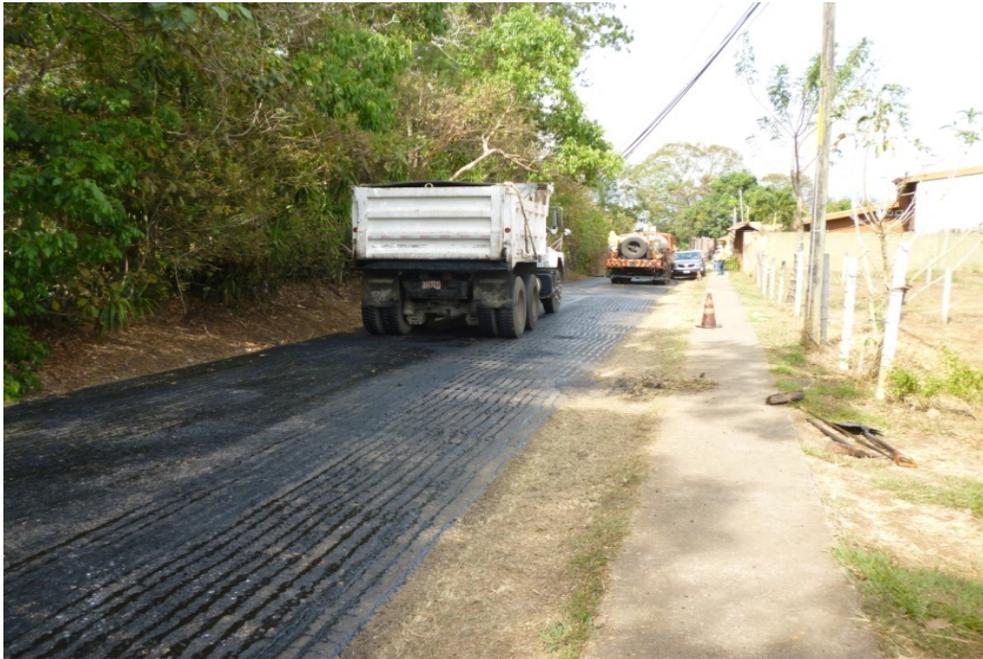
Fotografía 26. Riego de liga no uniforme. No existe una cobertura total de la superficie donde se colocó sobrecapa de 5 cm.

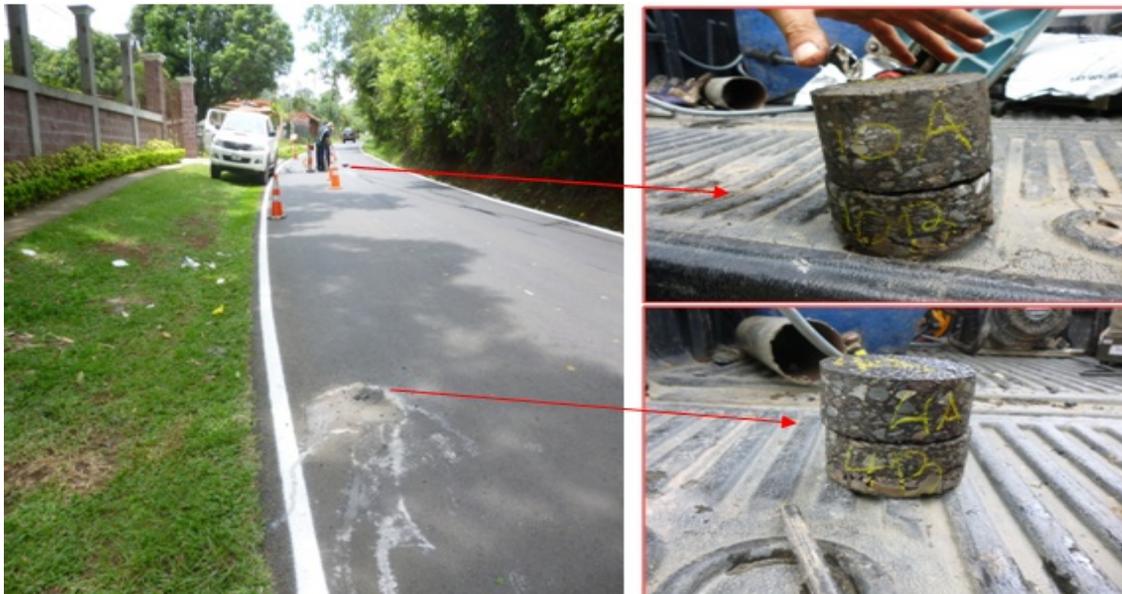
Fotografía 27. Núcleos extraídos muestran separación entre capas por falta de adherencia, en la sección donde se evidenció una aplicación de riego de liga en rayas, previo a colocación de sobrecapa.

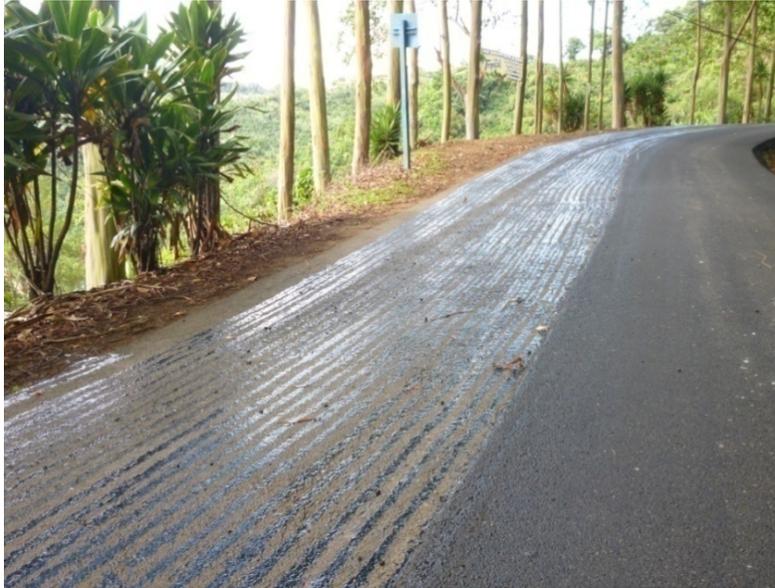
Fotografía 28. Aplicación de riego de liga no uniforme sin la cobertura total necesaria.
Ubicación: Sobre Ruta Nacional 228, kilómetro 2+250 desde cruce con Ruta Nacional 406. Sección de control 30552, Corralillo - Santa Elena (R.222). Fecha: 13 de agosto de 2014. Fuente: LanammeUCR

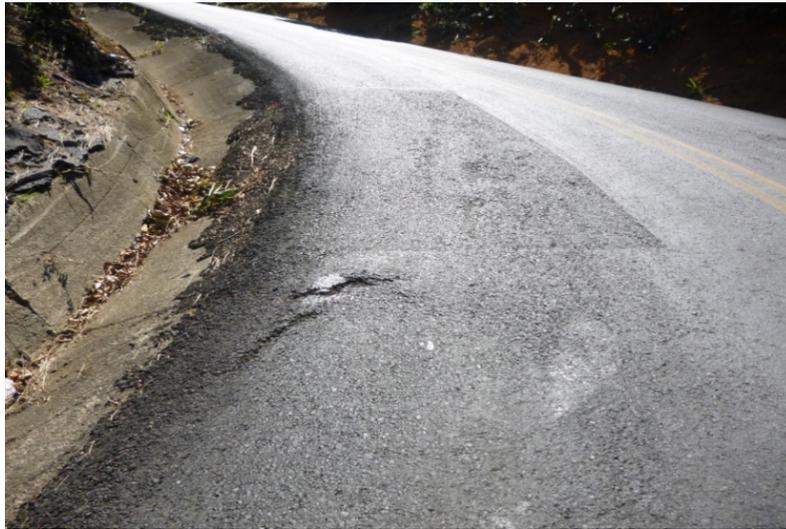
Fotografía 29. Evolución del deterioro por desplazamiento de mezcla asfáltica en el bacheo realizado. Ubicación: Sobre Ruta Nacional 228, 0+240 medido desde el cruce con la Ruta Nacional 222, Sección de control 30552, Ruta 228 Corralillo - Santa Elena (R222). Fecha 28 de agosto de 2015. Fuente: LanammeUCR.

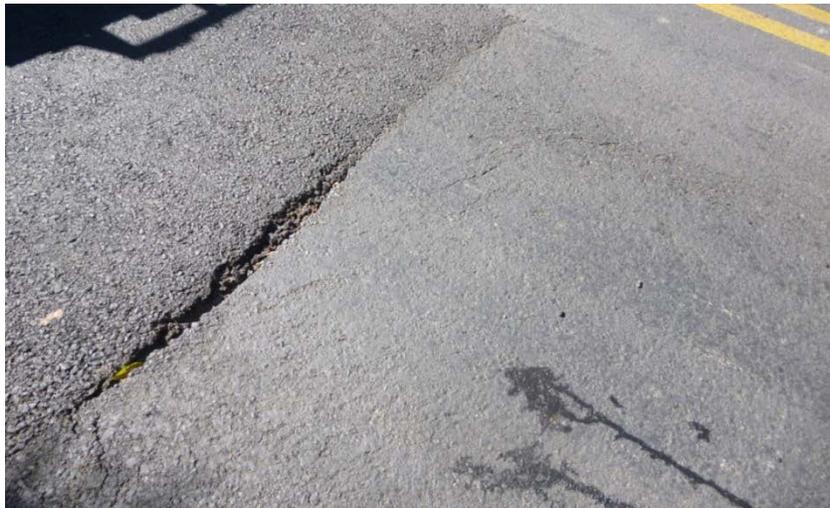
Fotografía 30. Abertura en la junta transversal del bache producto del desplazamiento de mezcla asfáltica. Ubicación: Sobre Ruta Nacional 228, kilómetro 0+165 medido desde el cruce con la Ruta Nacional 222, Sección de control 30552, Ruta 228 Corralillo - Santa Elena (R222). Fecha 28 de agosto de 2015. Fuente: LanammeUCR.

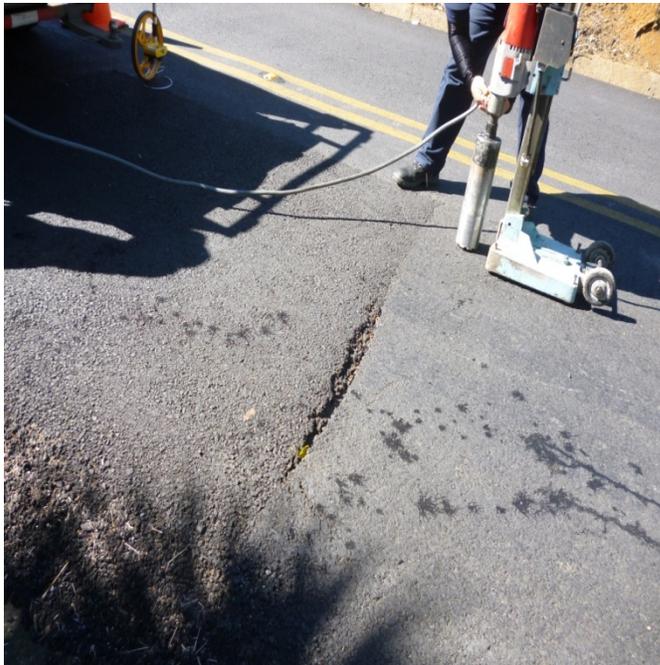
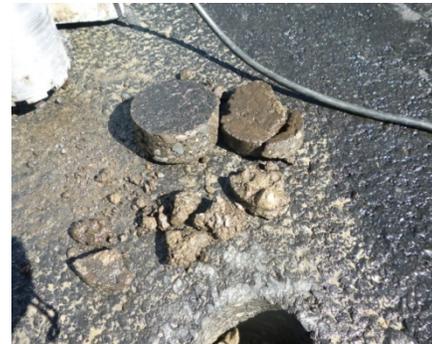
Fotografía 31. Núcleo asfálticos extraído a 5 m del bache registrado con problemas de desplazamiento de mezcla asfáltica. Se observó desligada del pavimento anterior.

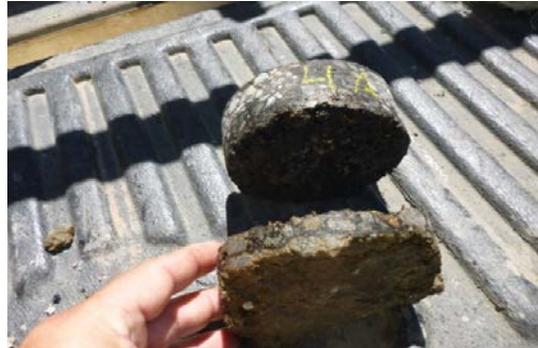
Fotografía 32. Núcleo asfáltico extraído, se observó capa asfáltica colocada desligada de superficie existente

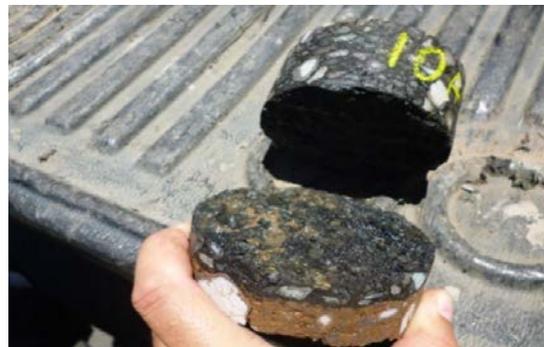
Fotografía 33. Núcleo de sobrecapa asfáltica extraído, se observó capa asfáltica colocada desligada de superficie existente

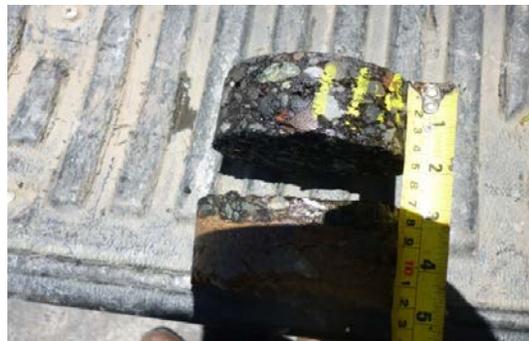
Fotografía 34. Capa asfáltica desligada de superficie existente.

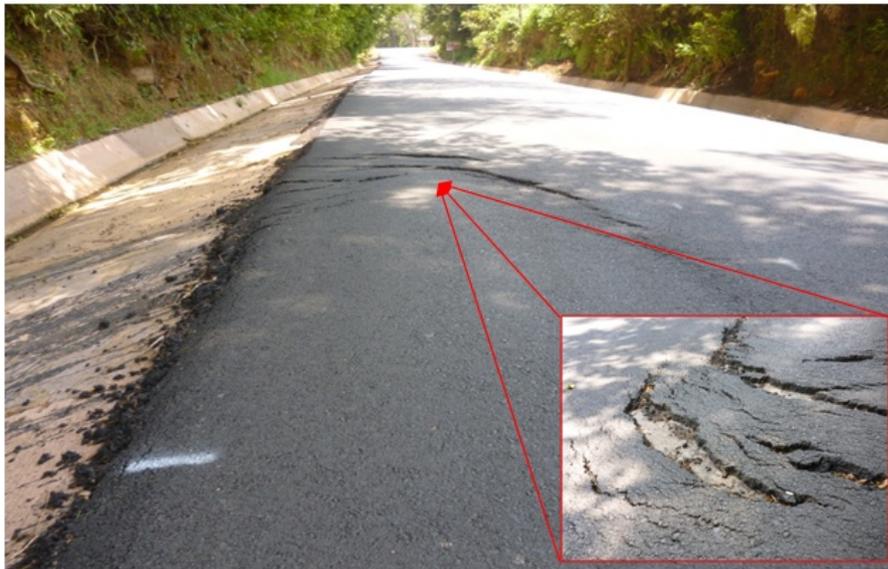
Fotografía 35. Delaminación por desplazamiento de mezcla asfáltica.

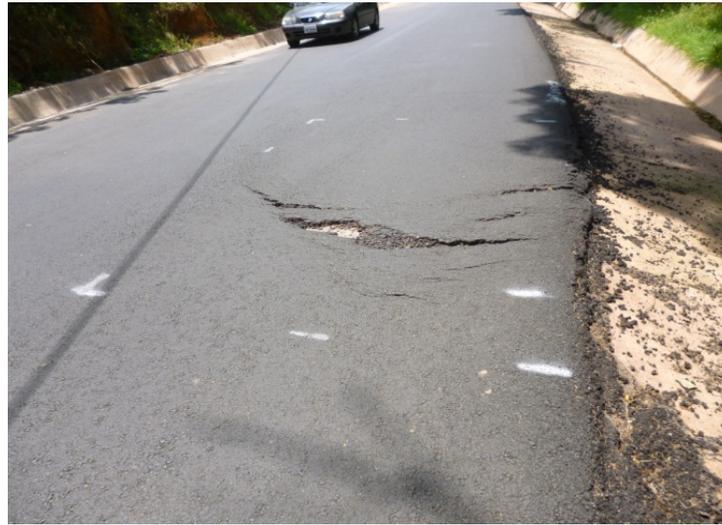
Fotografía 36. Condición de deterioro, desplazamiento de mezcla asfáltica.

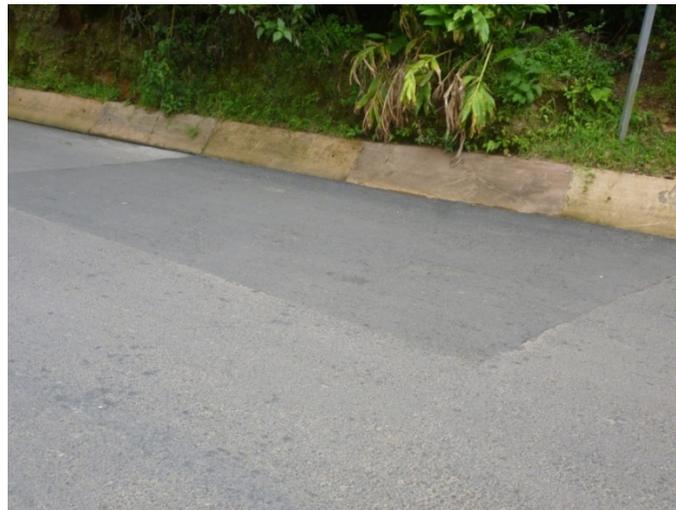
Fotografía 37. Bacheo realizado en área deteriorada donde se evidenció desplazamiento de mezcla asfáltica.

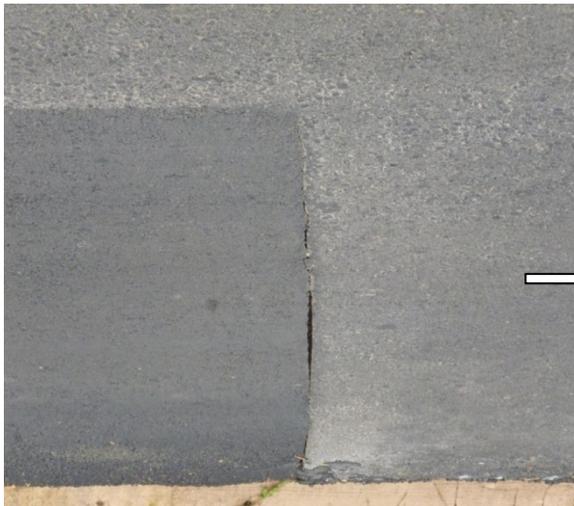
Fotografía 38. Junta transversal abierta de bache realizado como reparación de deterioro por desplazamiento de mezcla.

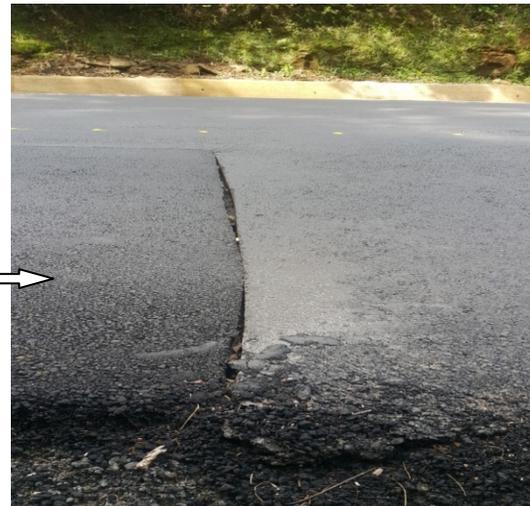
Fotografía 39. Evolución de deterioro por desplazamiento de mezcla asfáltica en bacheo realizado.

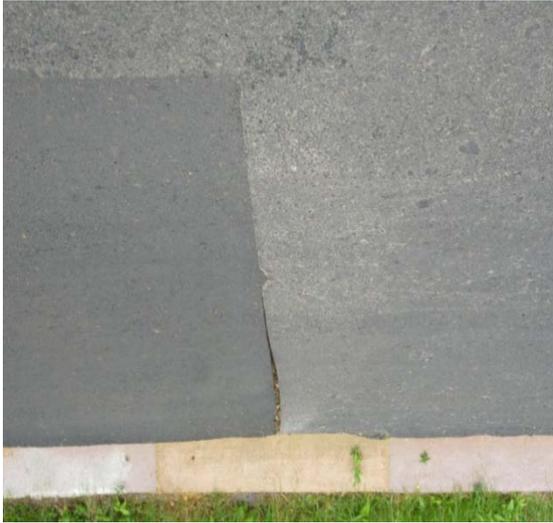
Fotografía 40. Abertura en junta transversal por desplazamiento de mezcla asfáltica en bacheo realizado como reparación a deterioro. Ubicación: sobre la Ruta 712, kilómetro 8+760 desde cruce con Ruta Nacional 130, Sentido Alajuela - Fraijanes, Sección de control:21420 San Isidro(RN130)-Fraijanes (R146). Fecha 16 de junio de 2015. Fuente: LanammeUCR

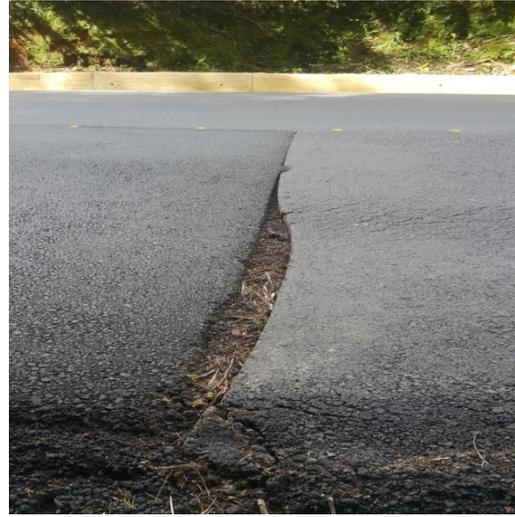
Fotografía 41. Evolución de deterioro, abertura notoria por desplazamiento de mezcla asfáltica en bacheo realizado. Ubicación: sobre la Ruta 712, kilómetro 8+760 desde cruce con Ruta Nacional 130, Sentido Alajuela - Fraijanes, Sección de control:21420 San Isidro(RN130)-Fraijanes (R146). Fecha 08 de agosto de 2015. Fuente: LanammeUCR

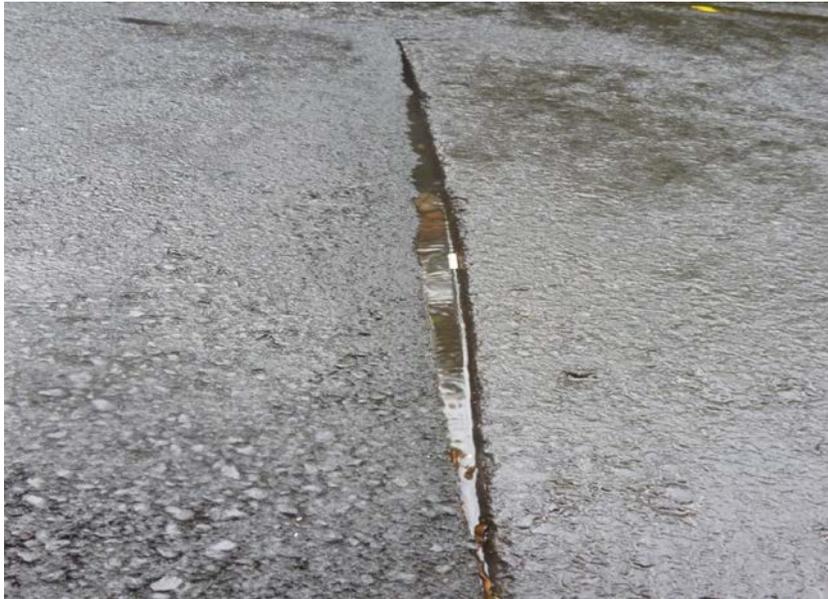
Fotografía 42. Acumulación de agua en junta abierta de reparación realizada por desplazamiento de mezcla asfáltica.

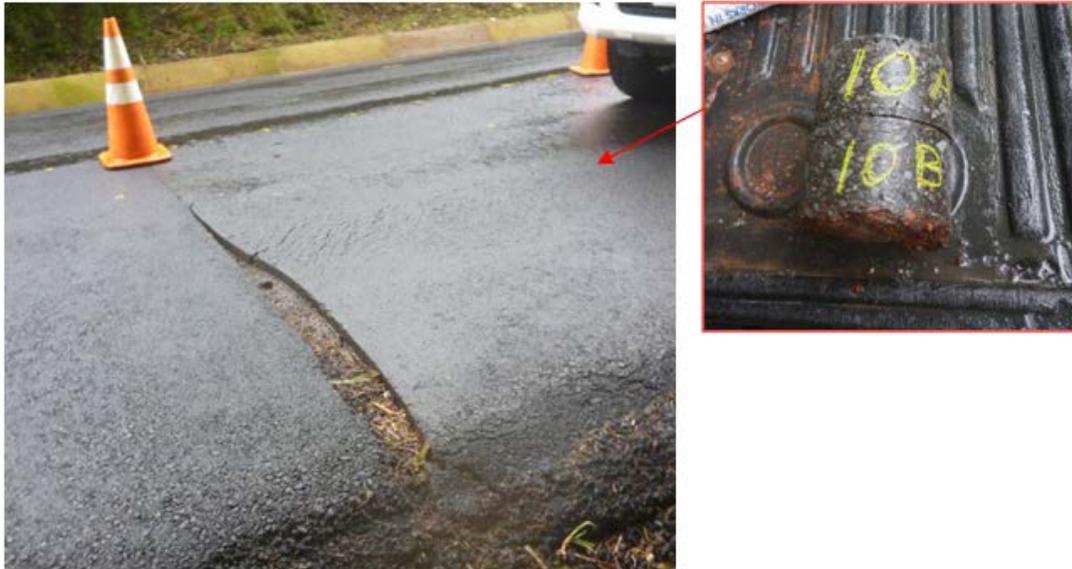
Fotografía 43. Núcleos extraídos de la sobrecapa asfáltica desligados a 5 m del deterioro generado por desplazamiento de mezcla asfáltica.

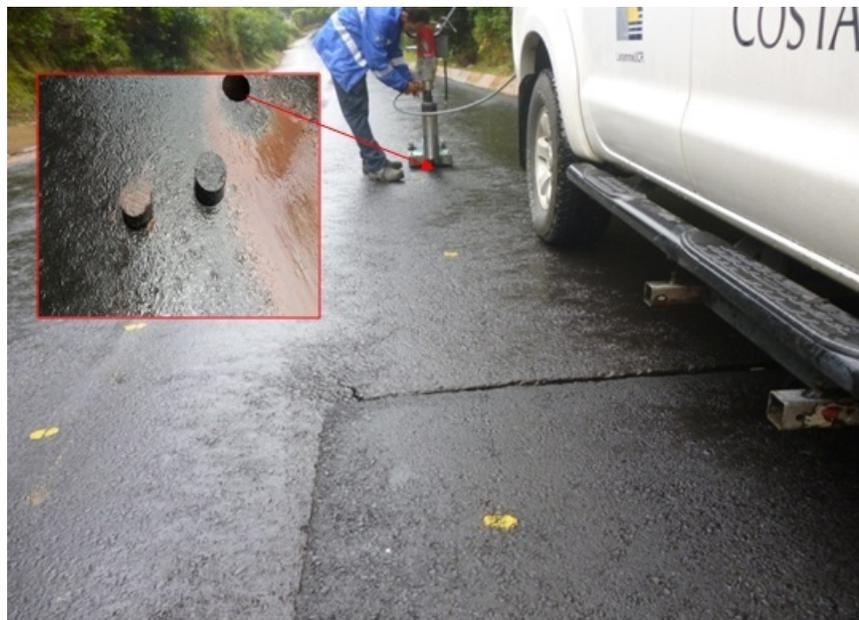
Fotografía 44. Núcleos de sobrecapa asfáltica desligados a 5 m del deterioro generado por desplazamiento de mezcla asfáltica.

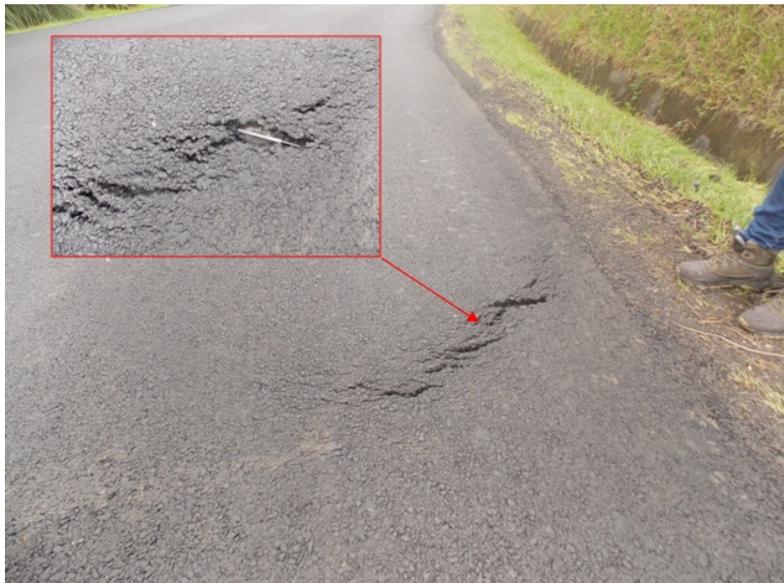
Fotografía 45. Delaminación por desplazamiento de la mezcla asfáltica
Ubicación: Sobre a Ruta 218, km 1+250 desde el cruce con la Ruta Nacional 205, Vista de Mar, Sección de control 10342: Vista de Mar (R205) - Hacienda Santa Marta. Fecha 22 de setiembre de 2015. Fuente: LanammeUCR

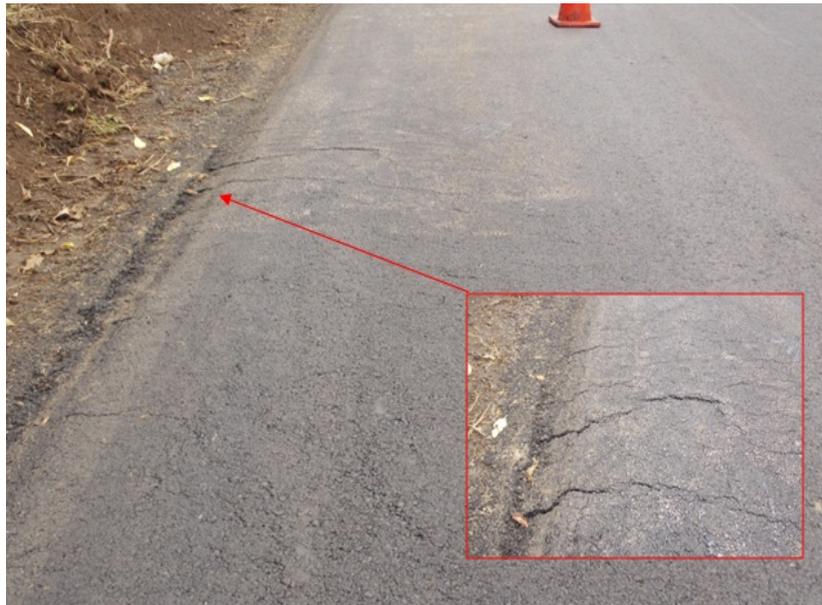
Fotografía 46. Agrietamiento de borde y desplazamiento de mezcla asfáltica, cuneta sin impermeabilizar. Ubicación: Sobre la Ruta 218, km 3+950 desde el cruce con la Ruta Nacional 205, Vista de Mar, Sección de control 10342: Vista de Mar (R205) - Hacienda Santa Marta. Fecha 22 de setiembre de 2015. Fuente: LanammeUCR

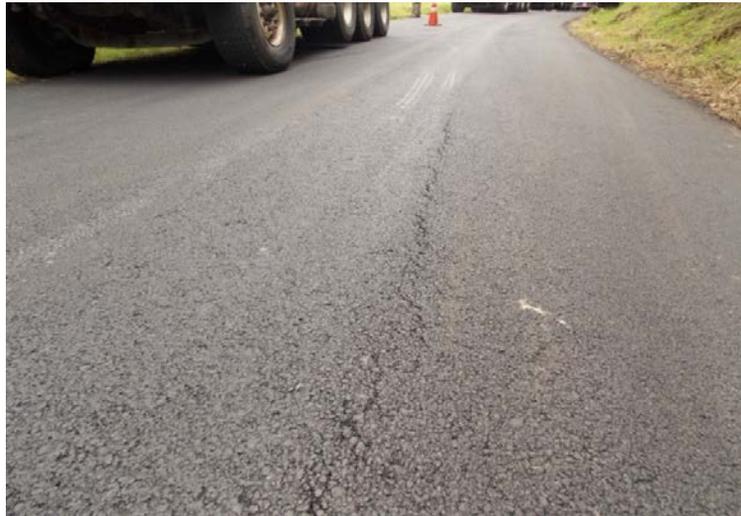
Fotografía 47. Grieta longitudinal en la junta de construcción, durante proceso constructivo de sobrecapa. Ubicación: Sobre la Ruta 218, km 3+930 desde el cruce con la Ruta Nacional 205, Vista de Mar, Sección de control 10342: Vista de Mar (R205) - Hacienda Santa Marta. Fecha 22 de setiembre de 2015. Fuente: LanammeUCR

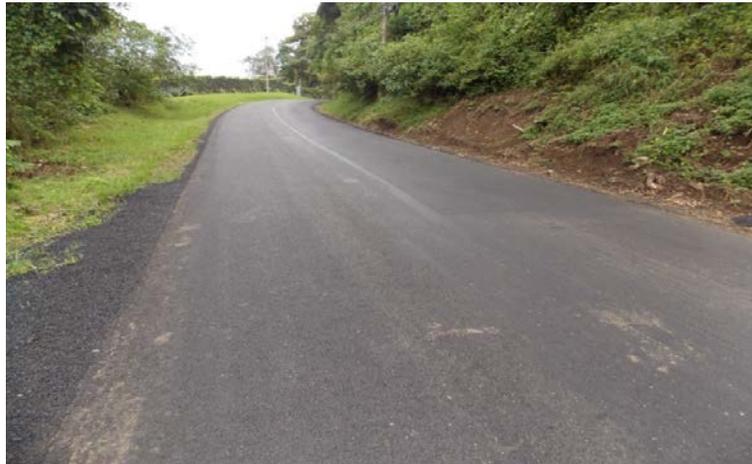
Fotografía 48. Zona reparada por agrietamientos producto del desplazamiento de mezcla asfáltica y adherencia en juntas longitudinales.
Ubicación: Sobre la Ruta 218, km 4+000 desde el cruce con la Ruta Nacional 205, Vista de Mar, Sección de control 10342: Vista de Mar (R205) - Hacienda Santa Marta. Fecha 8 de octubre de 2015. Fuente: LanammeUCR

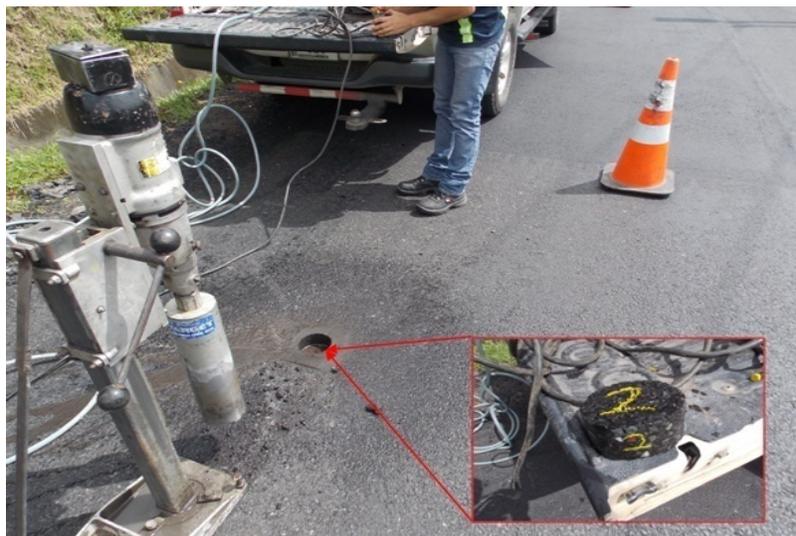
Fotografía 49. Núcleo de mezcla asfáltica extraído a 2 m de junta de bache realizado producto del desplazamiento de mezcla asfáltica. Se puede ver que se extrajo desligado de la capa subyacente.
Ubicación: Sobre la Ruta 218, km 1+250 desde el cruce con la Ruta Nacional 205, Vista de Mar, Sección de control 10342: Vista de Mar (R205) - Hacienda Santa Marta. Fecha 8 de octubre de 2015. Fuente: LanammeUCR
