LABORATORIO NACIONAL
DE MATERIALES Y MODELOS ESTRUCTURALES

Proyecto: LM-PI-AT-140-15

DESEMPEÑO Y CONDICIÓN DE ALGUNAS OBRAS DE CONSERVACIÓN VIAL

INFORME FINAL

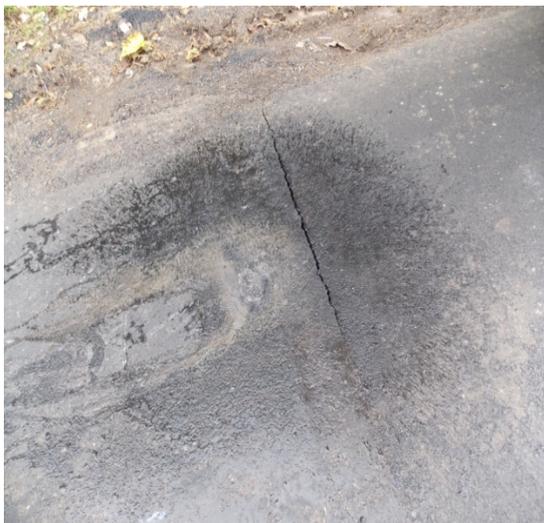
Fotografía 50. Junta transversal abierta entre bache y sobrecapa. El núcleo extraído se encontraba desligado de la superficie existente. Ubicación: Sobre la Ruta 218, km 4+100 desde el cruce con la Ruta Nacional 205, Vista de Mar, Sección de control 10342: Vista de Mar (R205) - Hacienda Santa Marta. Fecha 8 de octubre de 2015. Fuente: LanammeUCR

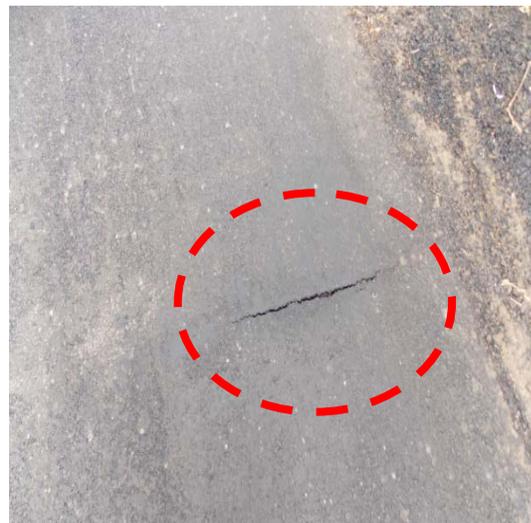
Fotografía 51. Abertura en la junta transversal del área reparada. Ubicación: Sobre la Ruta 218, km 4+075 desde el cruce con la Ruta Nacional 205, Vista de Mar, Sección de control 10342: Vista de Mar (R205) - Hacienda Santa Marta. Fecha 8 de octubre de 2015. Fuente: LanammeUCR

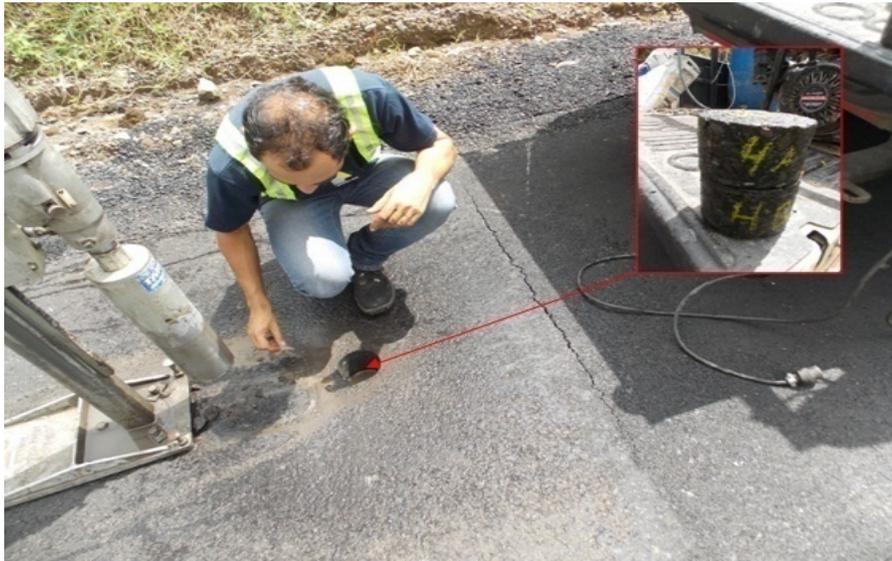
Fotografía 52. Núcleo asfáltico desligado a 30 cm de bache registrado con abertura en junta transversal
Ubicación: Sobre la Ruta 218, km 2+250 desde el cruce con la Ruta Nacional 205, Vista de Mar, Sección de control 10342: Vista de Mar (R205) - Hacienda Santa Marta. Fecha 8 de octubre de 2015. Fuente: LanammeUCR

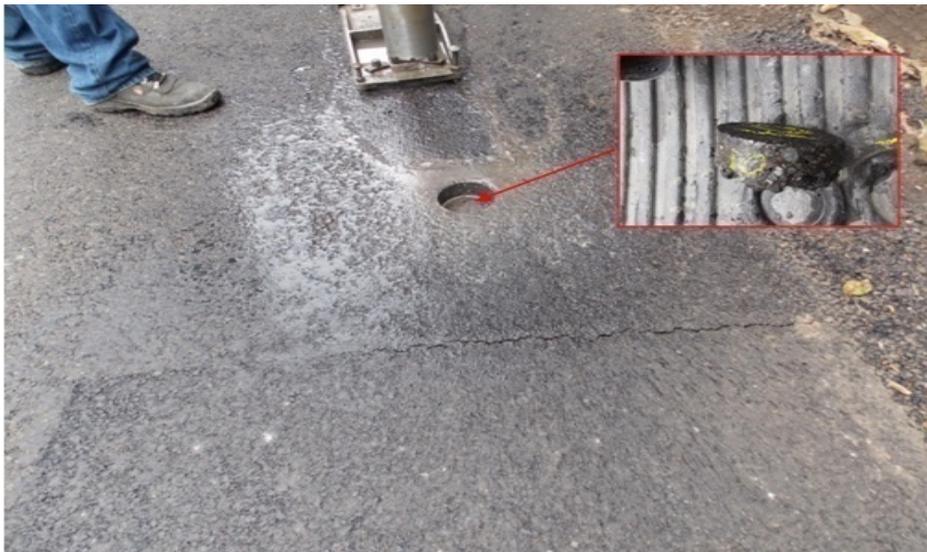
Fotografía 53. Núcleo asfáltico desligado a 20 cm de bache registrado con abertura en junta transversal
Ubicación: Sobre la Ruta 218, km 4+150 desde el cruce con la Ruta Nacional 205, Vista de Mar, Sección de control 10342: Vista de Mar (R205) - Hacienda Santa Marta. Fecha 8 de octubre de 2015. Fuente: LanammeUCR

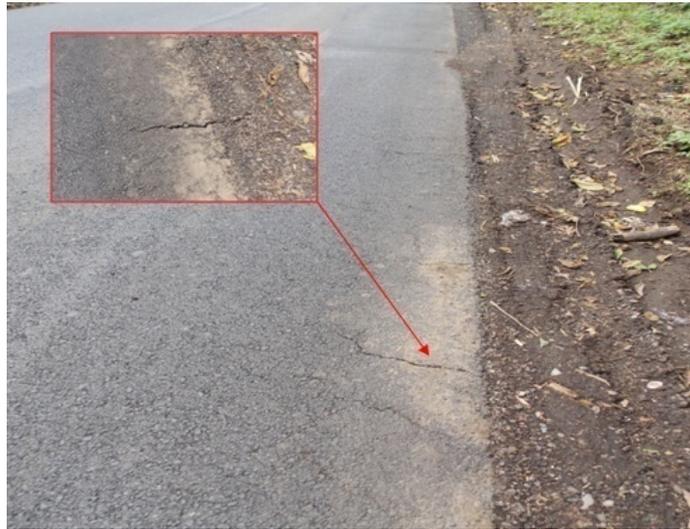
Fotografía 54. Condición de agrietamiento en superficie, no hay elementos para evacuación de agua pluvial de la vía.

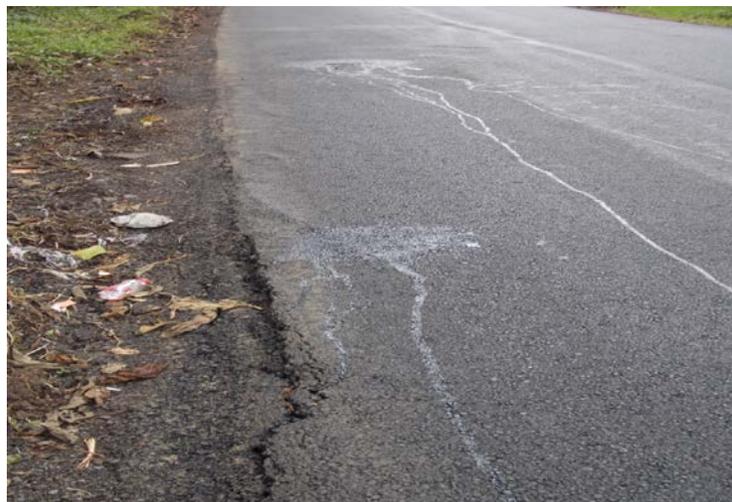
Fotografía 55. Falla de borde. Hundimiento de mezcla asfáltica debido a falla de capacidad de soporte en la orilla de la calzada, sumado con la saturación de agua en la cuneta sin revestimiento.

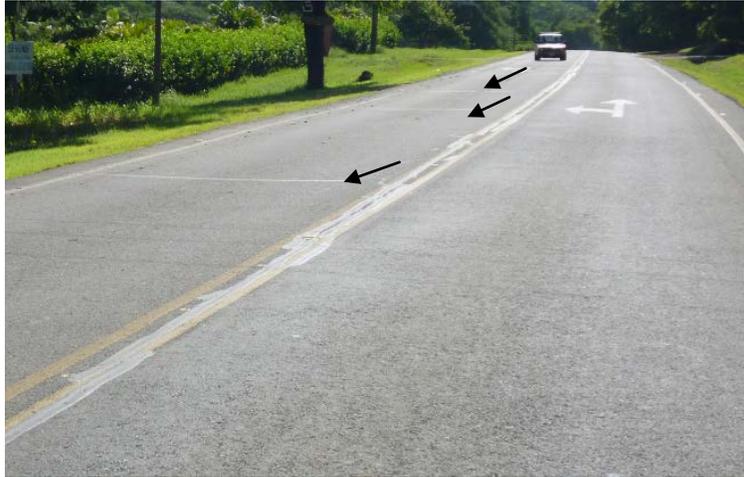
Fotografía A1. Agrietamiento transversal provocado por contracción de la base estabilizada con cemento. Ubicación: Ruta 21, Tramo: Pueblo Viejo - Río Morote, Sección de control 50160, Km 1+500 desde la intersección con Ruta 18 en Pueblo Viejo. Fecha: 19 de agosto de 2015. Fuente: LanammeUCR.
