LM-PI-UP-PN01-2014

INSPECCIÓN DEL PUENTE SOBRE EL RÍO GRANDE RUTA NACIONAL No. 707

Preparado por:
Unidad de Puentes

San José, Costa Rica
22 de enero de 2014

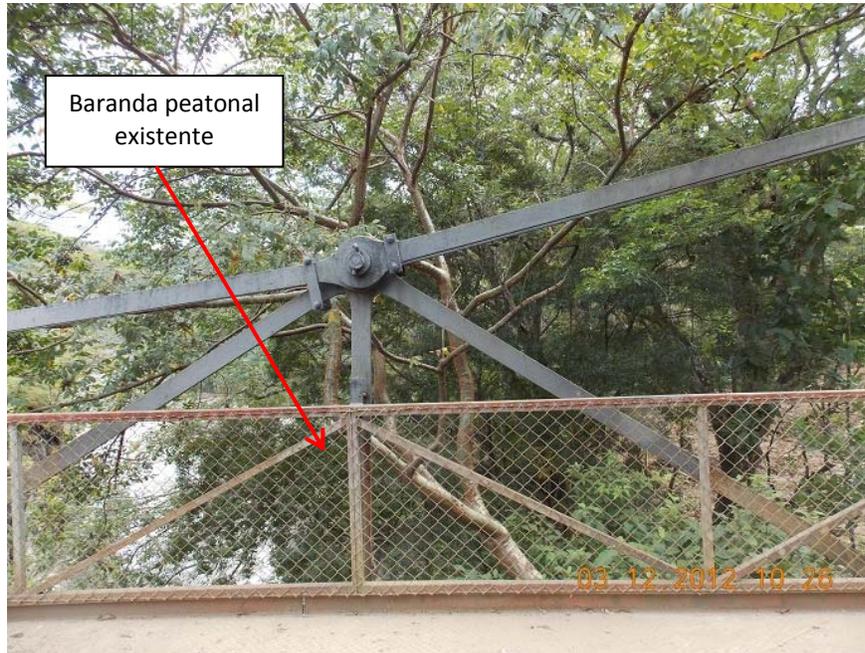
Figura 1: Baranda metálica existente. Nótese la oxidación generalizada.

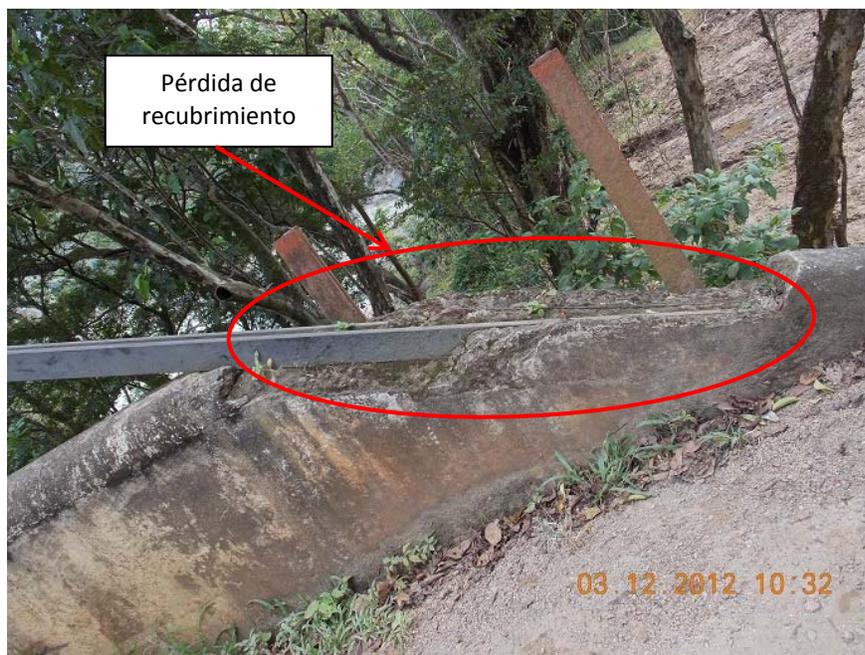
Figura 2: Pérdida de recubrimiento en murete del acceso sur que hace la función de guardavías.

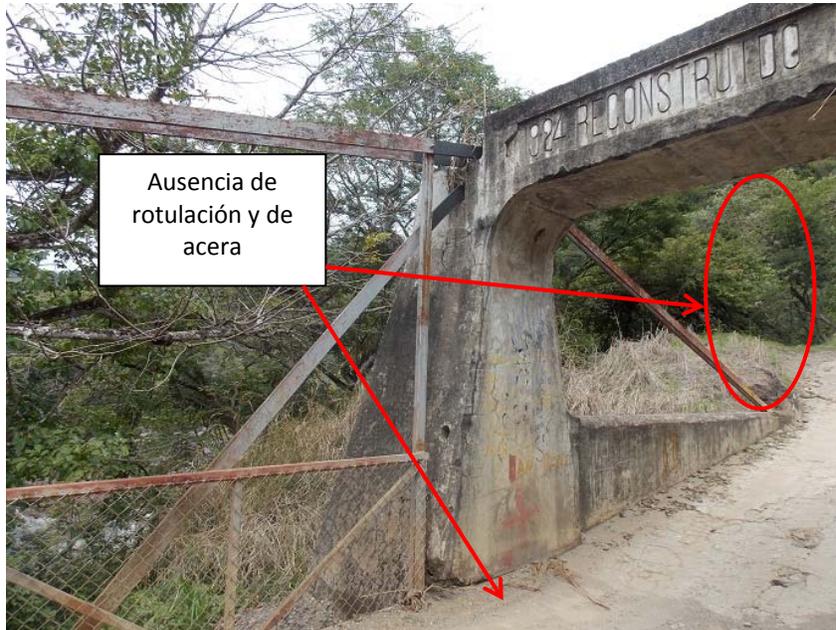
2.3. Aceras y sus accesos	<p>El puente no contaba con aceras (ver figura 3).</p>	<p>Rehabilitar el puente existente como puente peatonal exclusivamente.</p> <p>Construir un puente vehicular nuevo paralelo al existente que cumpla con todos los requisitos funcionales y estructurales de un puente ubicado a lo largo de una carretera nacional.</p>

2.4. Identificación	<p>El puente existente no contaba con un rótulo que lo identifique (ver figura 3).</p>	<p>Colocar un rótulo en ambos accesos que identifique el puente y el número de ruta.</p>

Figura 3: Ausencia de rótulo en el acceso norte y aceras. Nótese que el murete de concreto hace la función de guardavías.

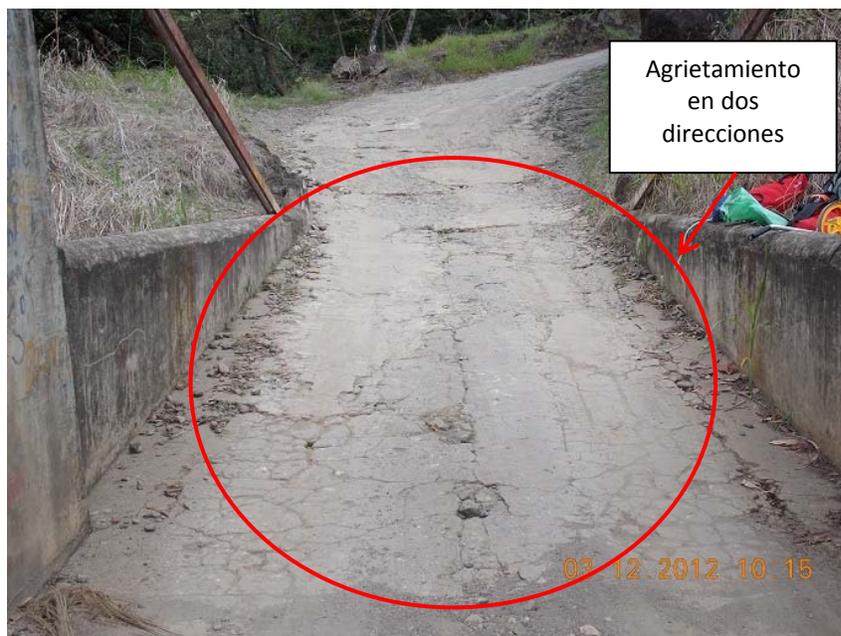
Figura 4: Agrietamiento generalizado de la superficie de rodamiento del acceso norte.

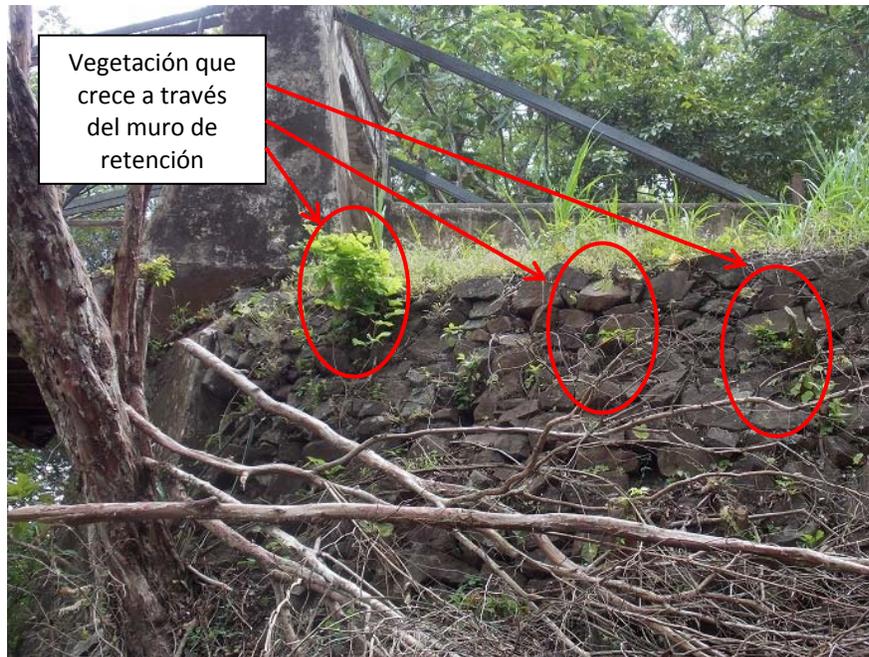
Figura 5: Costado oeste del acceso sur. Nótese la presencia de vegetación a través del muro de mampostería que contiene el talud lateral.

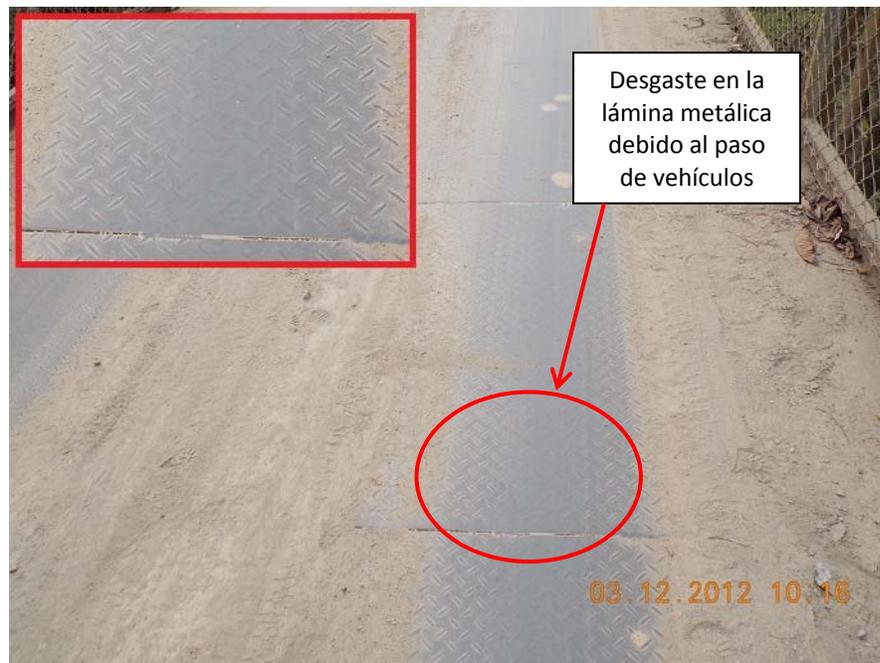
Figura 6: Tablero metálico del puente. Nótese en el detalle el desgaste de las estrías debido al paso de vehículos.

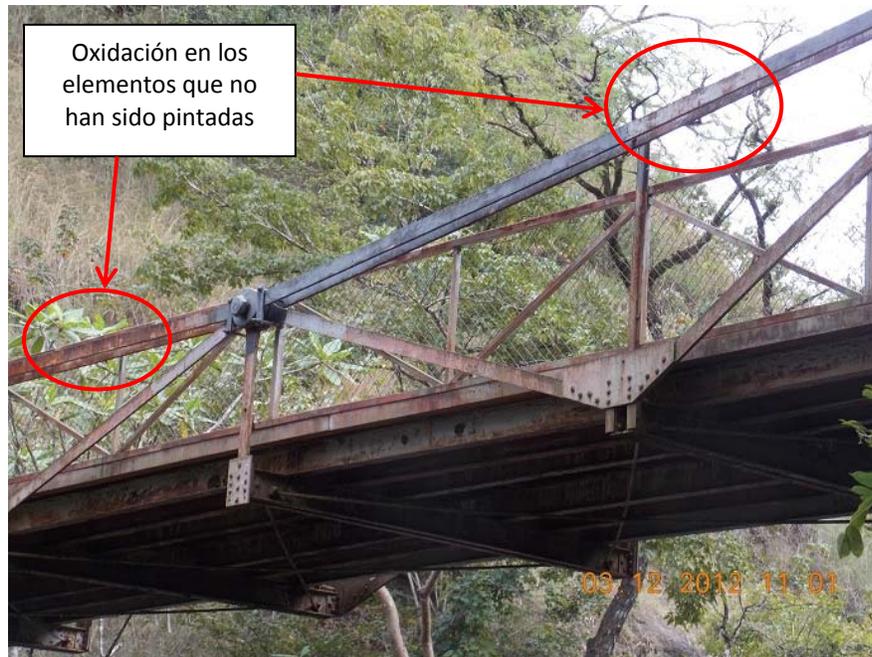
Figura 7: Oxidación generalizada en elementos metálicos. Nótese que hay partes que fueron pintadas recientemente de color negro.

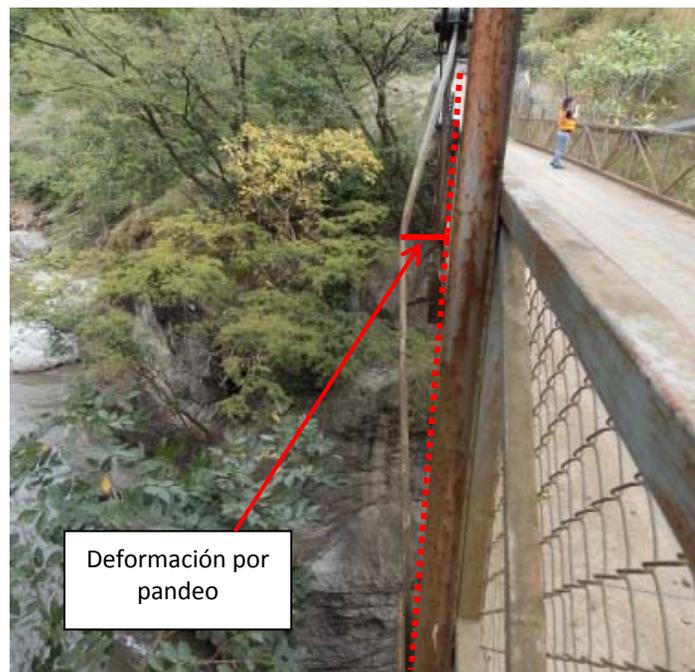
Figura 8: Deformación plástica por pandeo en diagonal del costado oeste.

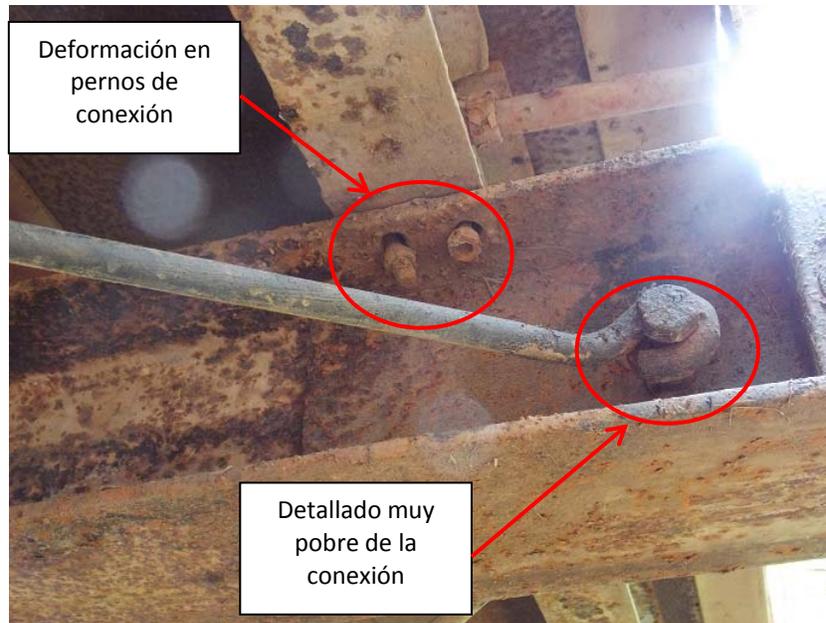
Figura 9: Oxidación generalizada en vigas transversales, vigas de piso y en tablero. Nótese la deformación de los pernos de conexión.

4.8. SISTEMA DE ARRIOSTRAMIENTO Y CONEXIONES	Sustituir la totalidad de las conexiones del sistema de arriostramiento horizontal con las vigas transversales. Según la sección 10.9 del Manual de Referencia para Inspectores de Puentes (2012, NHI) las conexiones del puente clasifican como no redundantes, debido a que la cantidad de barras por elemento es menor a tres barras. Esta deficiencia ha provocado el colapso de puentes en el pasado, como es el caso del Silver Bridge en 1967 (construido en 1928). Los elementos del sistema de arriostramiento horizontal presentan un pobre detallado de la conexión con las vigas transversales, provocando que dichos elementos no estén tensos (ver figura 9).

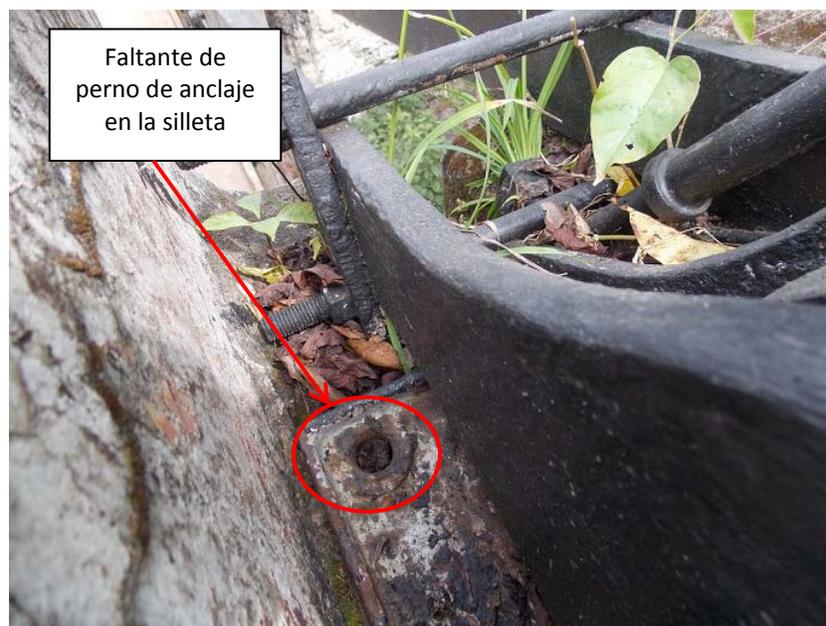
Figura 10: Faltante de pernos de conexión de la silleta del costado este del bastión 2. Nótese la presencia de vegetación

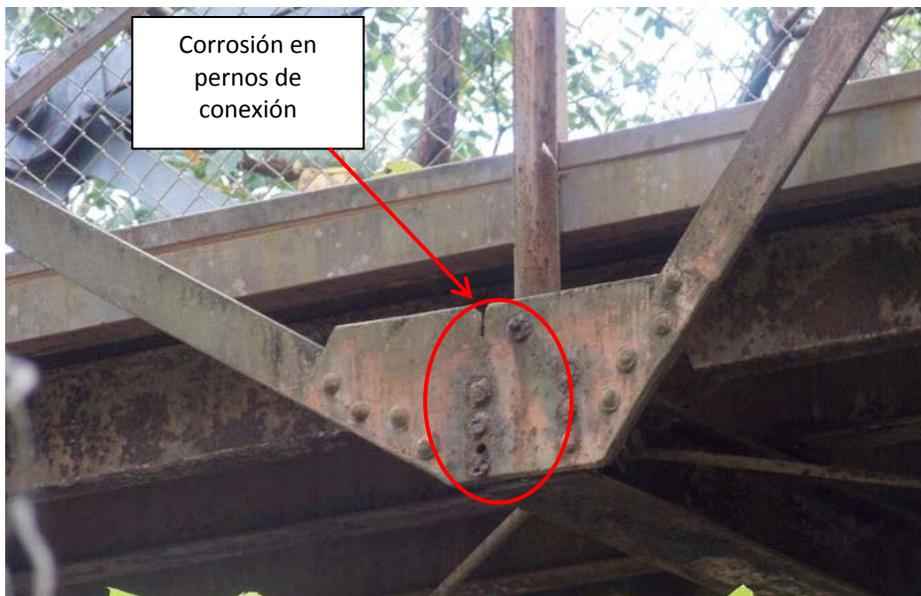
Figura 11: Oxidación generalizada y corrosión en pernos de conexión del costado oeste.

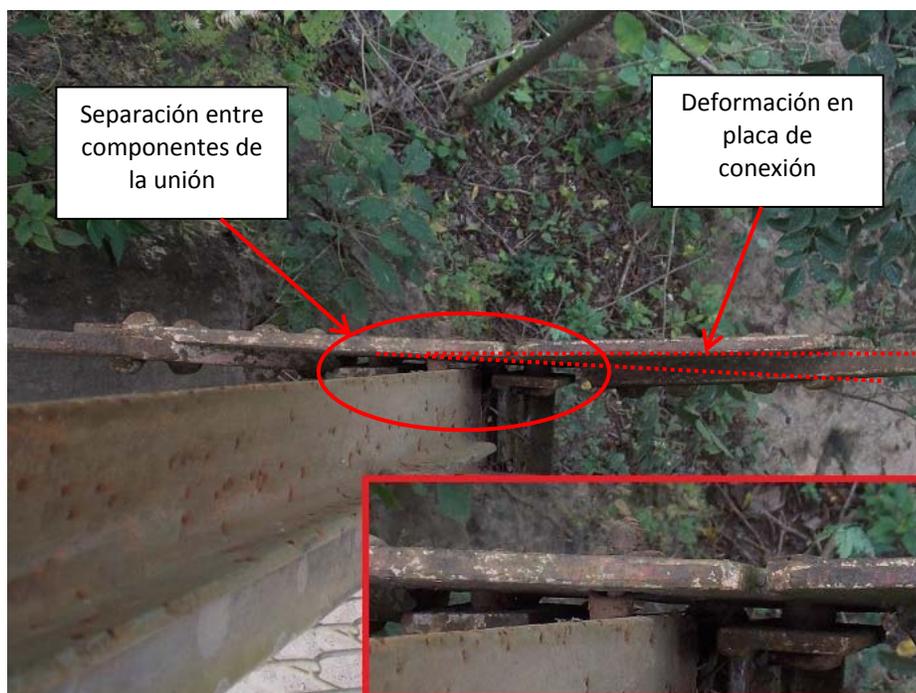
Figura 12: Deformación en placa de conexión y separación entre elementos de conexión del costado oeste.

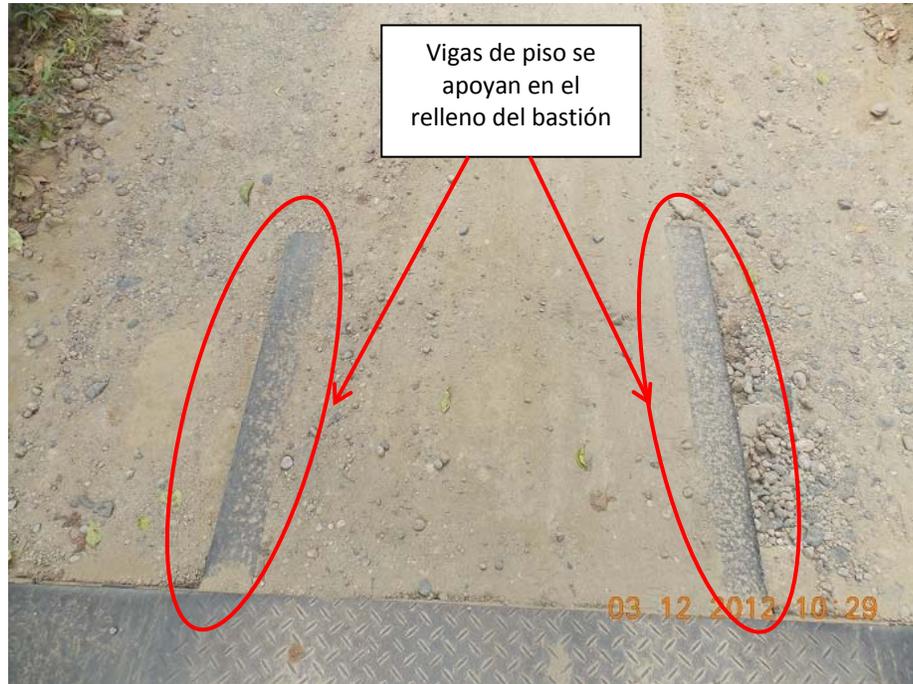
3.3. Juntas de expansión	El puente no contaba con juntas de expansión en sus extremos (ver figura 13). Ver 5.1 <i>Apoyos en bastiones y pilas</i> .	Ver 5.1 <i>Apoyos en bastiones y pilas</i> .

Figura 13: Vigas de piso apoyadas directamente sobre el relleno del Bastión 2.

3.3 JUNTAS DE EXPANSIÓN	4	El puente no cuenta con juntas de expansión en sus extremos (ver figura 13). Ver 5.1 Apoyos en bastiones y pilas.							
3.4 ACCESOS Superficie de rodamiento -Bastiones -Tallades -Muros de Retención -Losa de aproximación	12	El acceso norte cuenta con una superficie de rodamiento de concreto, que ofrece tracción a los vehículos que viajan de sur a norte, ya que la pendiente existente es muy pronunciada. La superficie de los accesos presenta desgaste y agrietamiento en dos direcciones (ver figura 4). La superficie de rodamiento del acceso sur es el mismo relleno de aproximación, sin ninguna protección contra la erosión, por ejemplo, una losa de concreto (ver figura 13). Los taludes laterales de los accesos estaban contenidos por un muro de mampostería, donde se observó presencia de vegetación (ver figura 5). Los accesos no cuentan con un sistema de drenaje, por lo que el agua no es encauzada apropiadamente hacia el río. Esto puede producir erosión del camino de lastre y la necesidad de mantenimiento frecuente. Además el agua que fluye a los costados de los accesos provoca erosión en los taludes laterales del acceso sur.

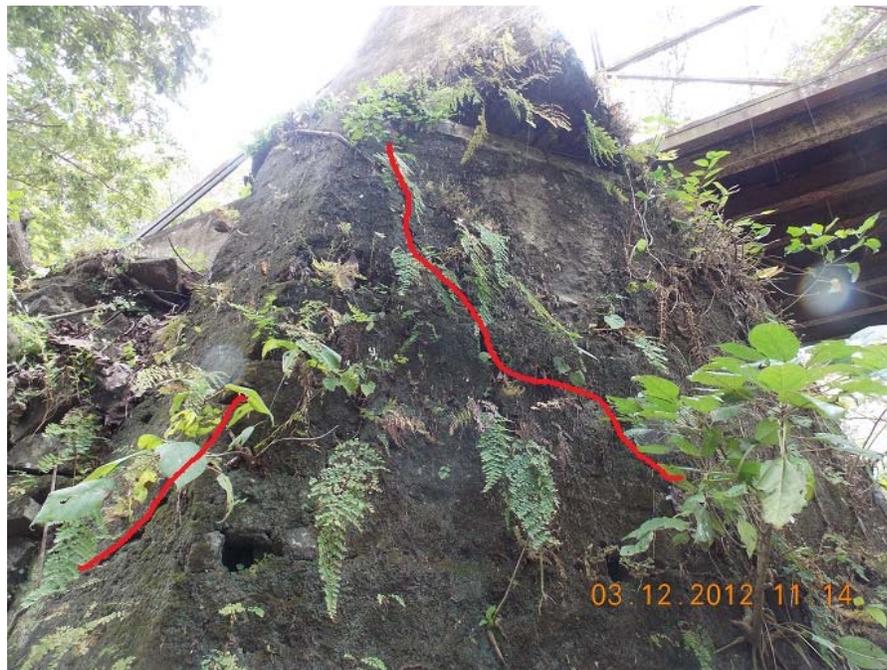
Figura 14: Agrietamiento y presencia de vegetación en el cuerpo del Bastión 2.

6.2. BASTIONES Y ALFENTONES	12 y 13	El cuerpo del bastión 2 (sur), consiste de un muro el cual presentaba agrietamiento y crecimiento de vegetación a través de grietas (ver figuras 14 y 15).

5.2. Bastiones y aletones <ul style="list-style-type: none"> • Viga cabezal • Cuerpo del bastión 	El cuerpo del bastión 2 (sur) consiste de un muro el cual presentaba agrietamiento y crecimiento de vegetación través de grietas (ver figuras 14 y 15).	Eliminar la vegetación que crece a través del muro de retención y sellar las grietas.

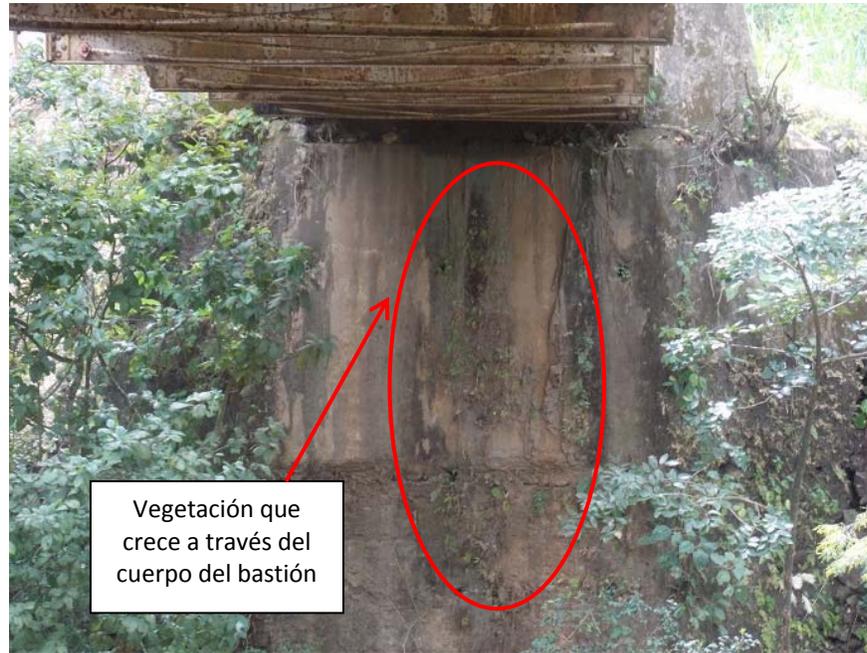
Figura 15: Cuerpo del Bastión 2. Nótese la presencia de vegetación

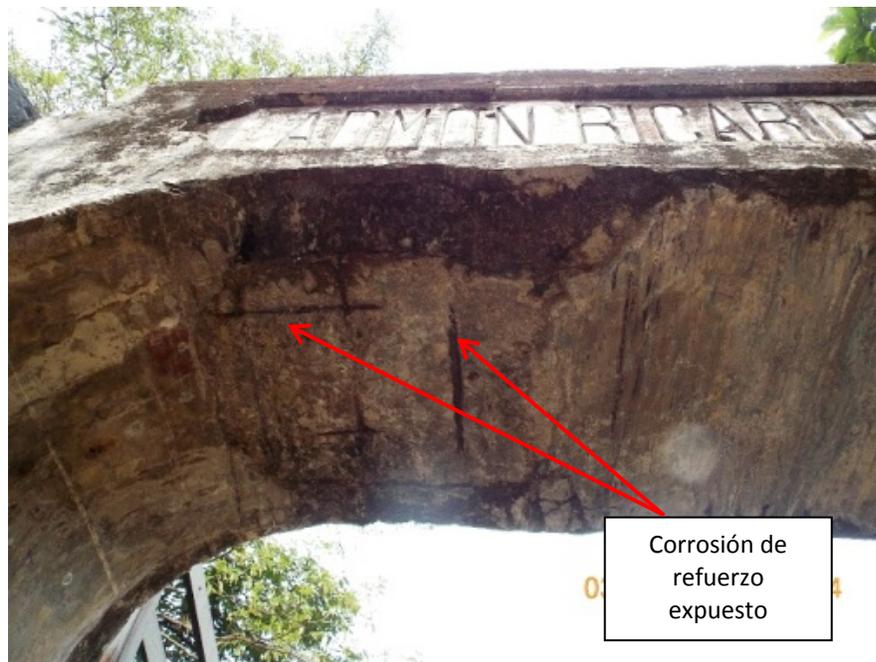
Figura 16: Pérdida de recubrimiento y refuerzo expuesto en torre del Bastión 2.

6.7. TORRES (SUPERESTRUCTURA SUSPENDIDA)	No está contemplado en el formulario	Se observó delaminaciones, agrietamiento en dos direcciones, pérdida de recubrimiento con exposición del refuerzo y corrosión en barras de refuerzo (ver figuras 16, 17 y 18).

5.6. Bloques de anclaje	No se tuvo acceso visual a los bloques de anclaje.	No hay recomendaciones.
5.7. Torres	Se observó delaminaciones, agrietamiento en dos direcciones, pérdida de recubrimiento con exposición del refuerzo y corrosión en barras de refuerzo (ver figuras 16, 17 y 18).	<p>Realizar una inspección detallada y un análisis estructural de las torres de concreto reforzado para determinar las necesidades de rehabilitación y reforzamiento con base en el uso que se le quiera dar al puente.</p> <p>De no requerirse el reforzamiento de las torres se recomienda eliminar todo el recubrimiento de concreto que se ha separado del núcleo y reponer el refuerzo que se ha corroído. Luego reponer el recubrimiento utilizando productos especializados. Finalmente proteger las torres con un sistema de impermeabilización. Procurar la asesoría de un especialista en reparación de estructuras de concreto con daños.</p>

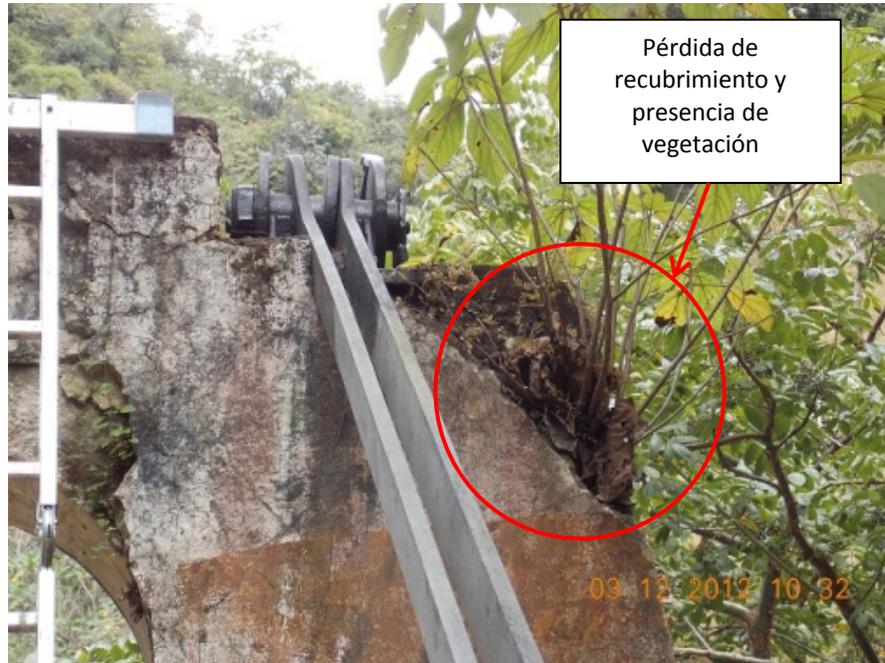
Figura 17: Pérdida de recubrimiento y presencia de vegetación en la torre del Bastión 2.

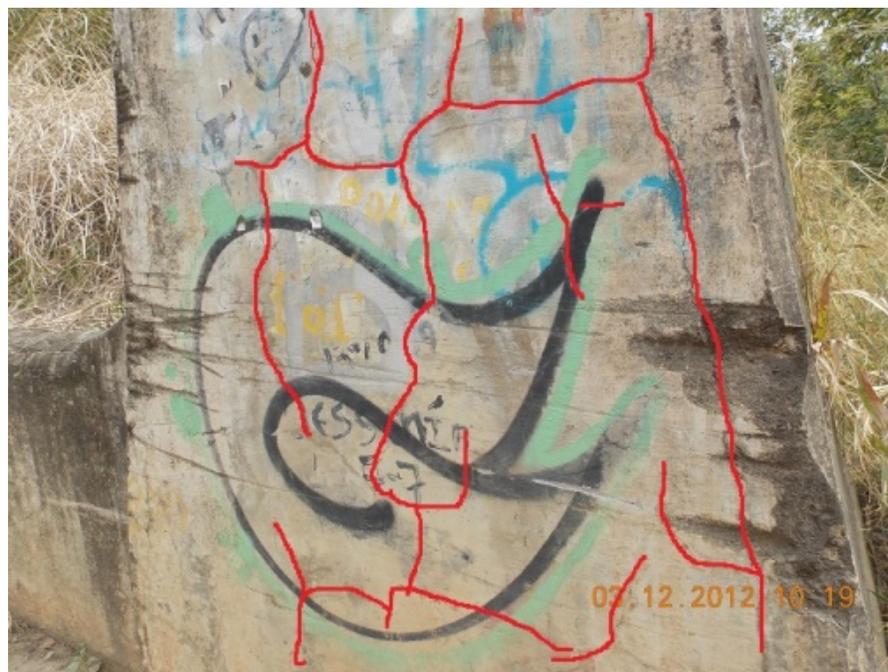
Figura 18: Agrietamiento en la columna este de la torre del Bastión 1.

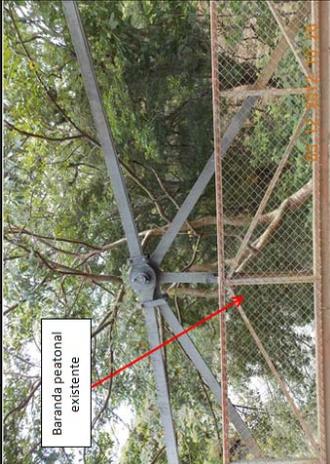
<p>Baranda peatonal existente</p>

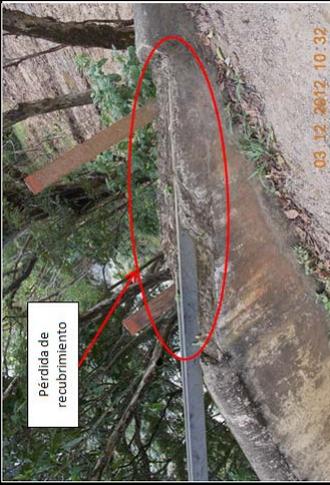
<p>Pérdida de recubrimiento</p>

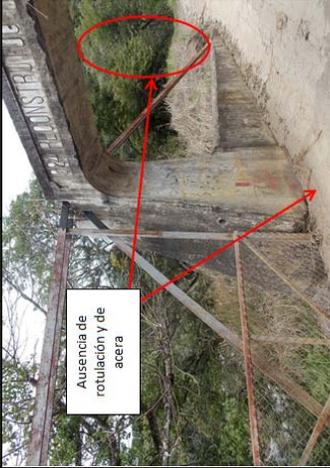
<p>Ausencia de rotulación y de acera</p>

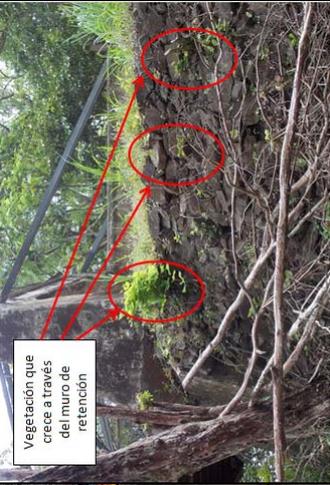
<p>Vegetación que crece a través del muro de retención</p>

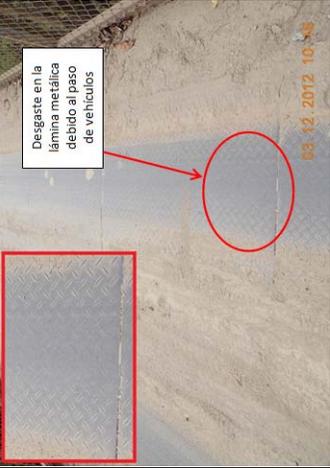
<p>Desgaste en la lámina metálica debido al paso de vehículos</p>						
NOTA	Baranda metálica existente. Nótese la oxidación generalizada.	DIA	MES	AÑO	NOTA	Pérdida de recubrimiento en murete que hace la función de guardavías	DIA	MES	AÑO	NOTA	Ausencia de rótulo y aceras. El murete de concreto hace la función de guardavías	DIA	MES	AÑO
4	2	12	13	5	2	12	13	6	2	12	13	2	12	13
No. 4	UBICACION	Acceso norte	No. 5	UBICACION	Costado oeste del acceso sur	No. 6	UBICACION	Tablero metálico del puente						
NOTA	Agrietamiento generalizado de la superficie de rodamiento	DIA	MES	AÑO	NOTA	Agrietamiento en dos direcciones	DIA	MES	AÑO	NOTA	Nótese en el detalle el desgaste de las estriás debido al paso de vehículos	DIA	MES	AÑO

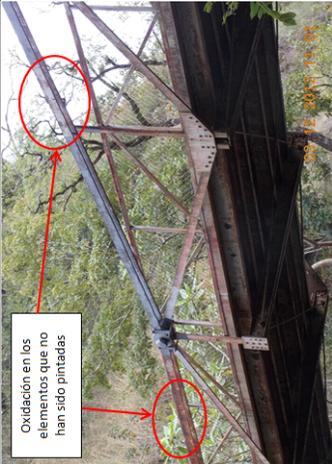
<p>Oxidación en los elementos que no han sido pintados</p>

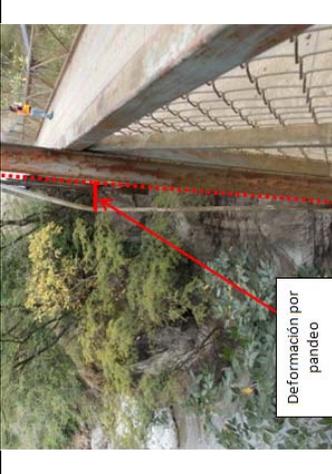
<p>Deformación por pandeo</p>

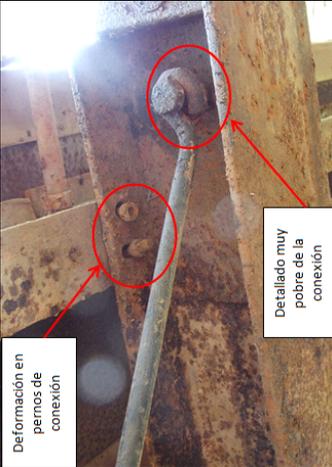
<p>Deformación en pernos de conexión</p>

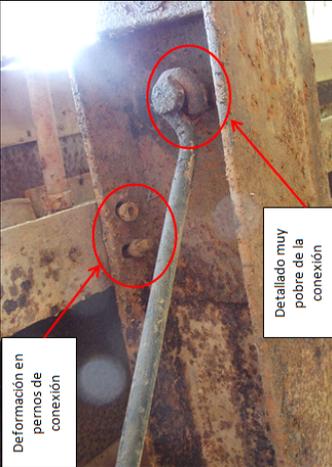
<p>Detallado muy pobre de la conexión</p>					
NOTA	Oxidación generalizada. Hay partes que fueron pintadas recientemente de color negro	DIA	MES	AÑO	NOTA	Oxidación plástica por pandeo en diagonal	DIA	MES	AÑO	NOTA	Oxidación generalizada. Nótese la deformación de los pernos de conexión	DIA	MES	AÑO
No.	10	Costado este del bastión 2	No.	11	Costado oeste	No.	12	Costado oeste

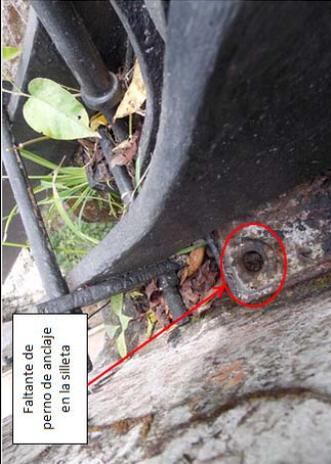
<p>Falta de anclaje de perno en la silleta</p>

NOTA	Faltante de pernos de conexión de la silleta. Nótese la presencia de vegetación	DIA	MES	AÑO	NOTA	Corrosión en pernos de conexión	DIA	MES	AÑO	NOTA	Separación entre componentes de la unión	DIA	MES	AÑO
		2	12	13			2	12	13		Deforcación en placa de conexión	2	12	13
		2	12	13			2	12	13		Deforcación en placa de conexión y separación entre elementos de conexión	2	12	13
