Programa de Infraestructura en Transporte (PITRA)

Informe de Auditoría Técnica: LM-PI-AT-109-2016

**PRÁCTICAS CONSTRUCTIVAS EN OBRAS DE CONSERVACIÓN
VIAL DE LA RED VIAL NACIONAL PAVIMENTADA.
AMPLIACIÓN A CONTRATACION DIRECTA 2014CD-000140-0CV00**

Setiembre, 2016

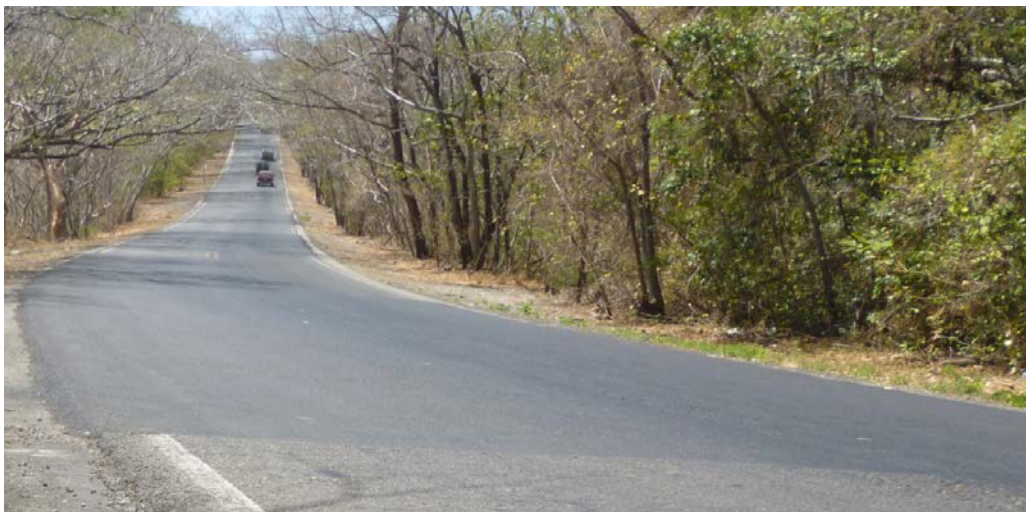
Fotografía 1. Cobertura de un porcentaje considerable de la superficie de rueda con bacheo. Algunos baches son recientes (fecha de colocación cercana a la fecha de visita) y otros más antiguos. Algunas de las zonas que no han sido atendidas permanecen con alto grado de deterioro.

Ubicación: Ruta Nacional 1, Sección de control 50040, Liberia - Quebrada Puercos, kilómetro 243+100.
Fecha: 11 de marzo 2016. Fuente: LanammeUCR.

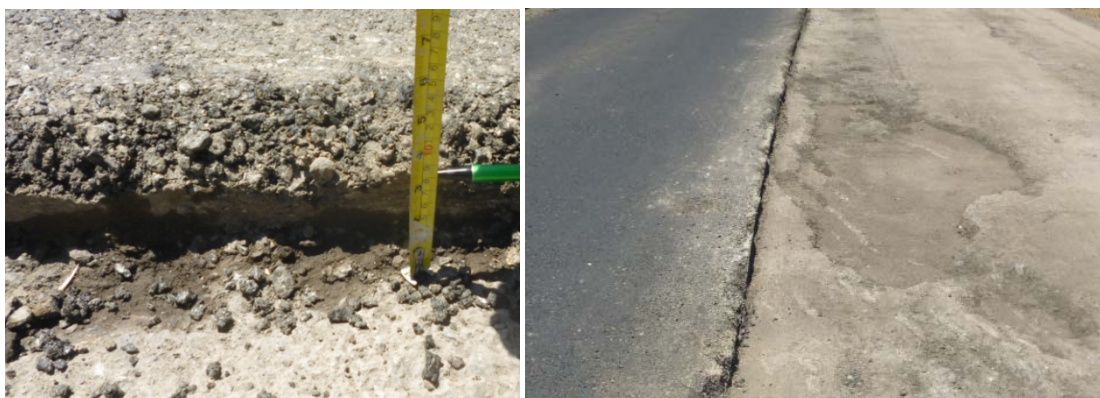
Fotografía 2. Variación en espesores del bache.

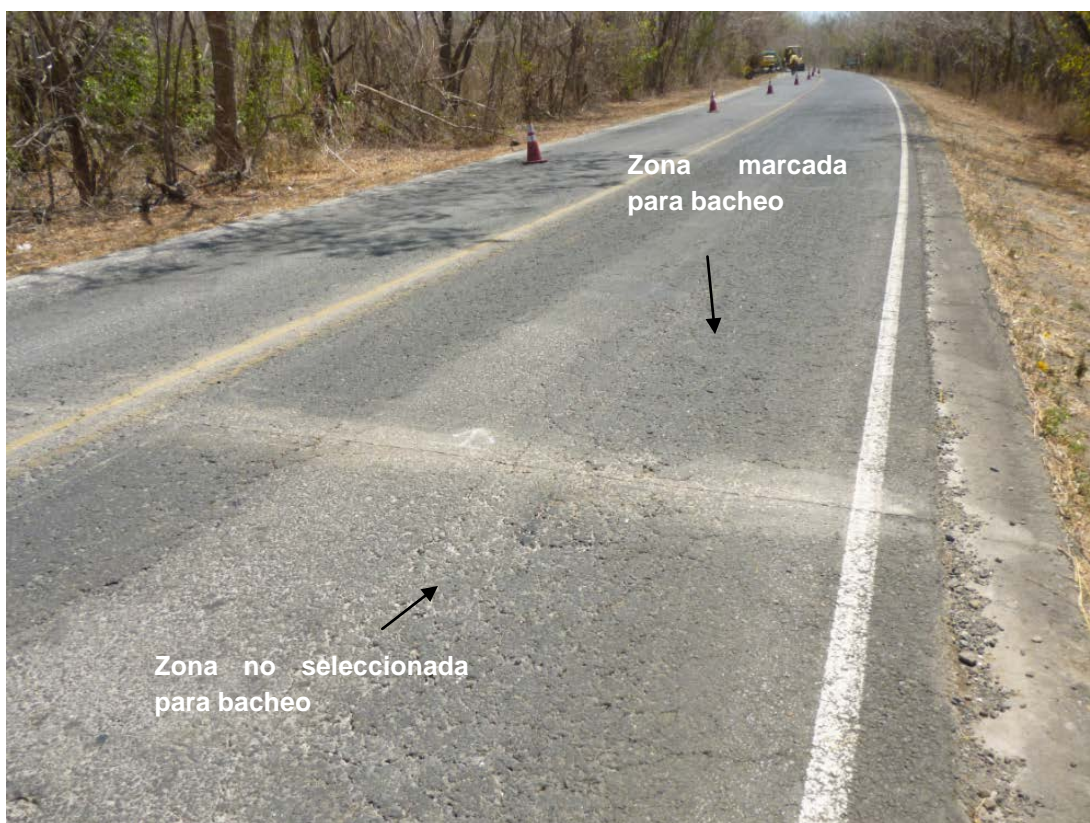
Fotografía 3. Frente de obra de bacheo. Se puede observar el corte de la zona por reparar respecto a la zona que no fue seleccionada.

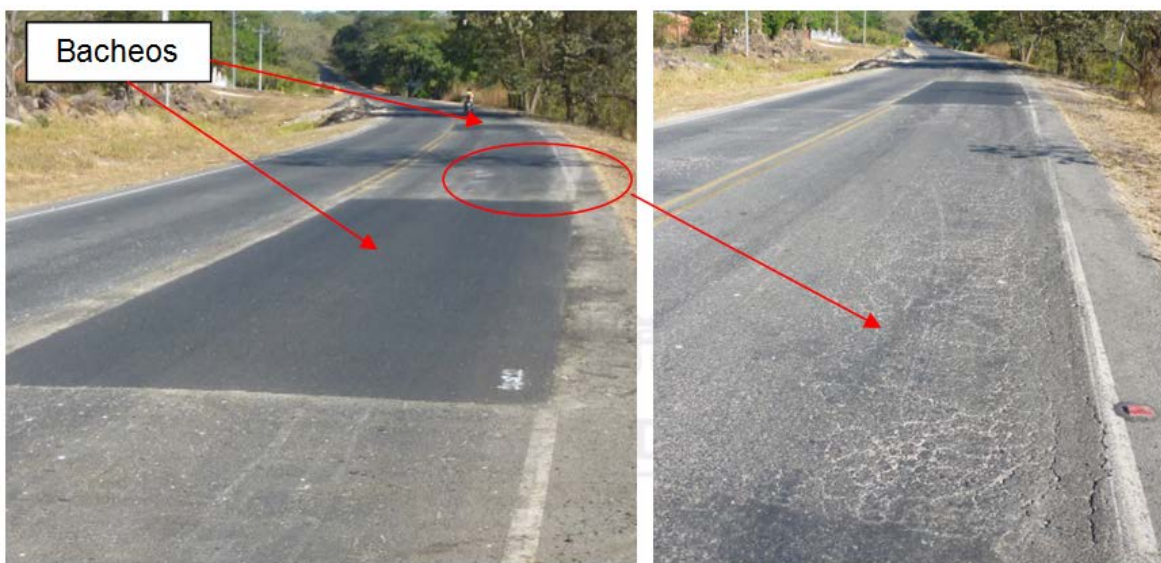
Específicamente, se puede ejemplificar con la Fotografía 4 donde se muestra la actividad ejecutada el día 12 de febrero de 2014 en el estacionamiento 219+200 de la Ruta Nacional 1. Es importante mencionar que el mismo tramo fue intervenido mediante una rehabilitación con base estabilizada y sobrecapa asfáltica a partir de junio de 2015.

Fotografía 4. Hallazgo incluido en informe LM-PI-AT-031-14 emitido en mayo del año 2014 referente a zonas con agrietamiento severo que no son intervenidas.

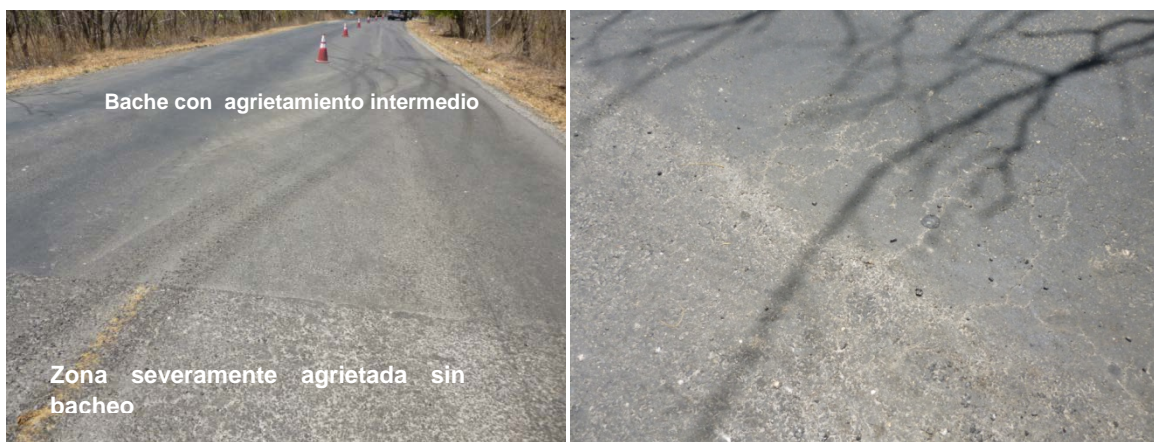
Fotografía 5. Baches colocados en fechas anteriores que ya presentan agrietamiento.

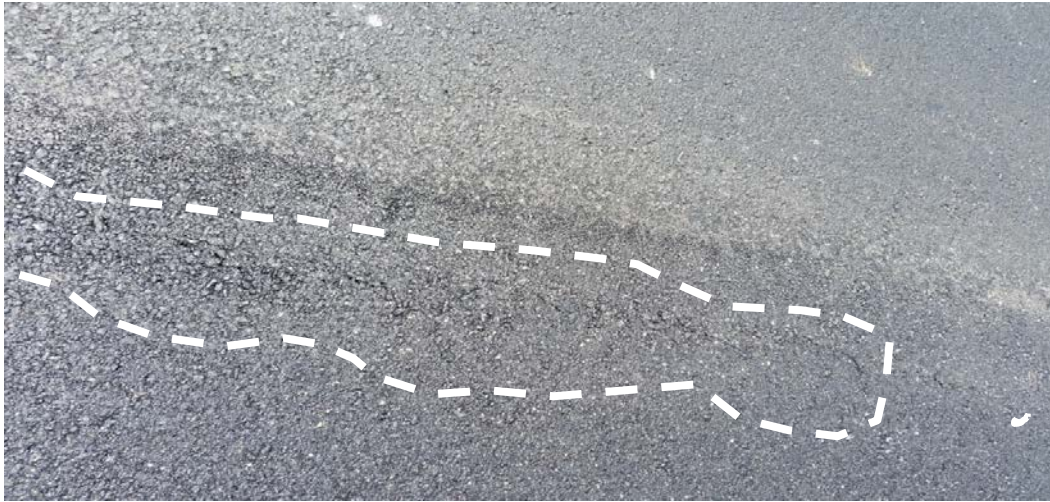
Fotografía 6. Grieta en la junta longitudinal.

Las grietas presentadas en los puntos observados por el equipo auditor, obedecen a una junta longitudinal que podría mejorarse considerando los detalles constructivos mencionados, al igual que se debe construir en la junta transversal entre capas de diferente día de colocación o cuando existen suficientes horas de espera entre capa y capa, que permite que la mezcla asfáltica se haya enfriado y endurecido. Este aspecto fue explicado al inspector encargado el mismo día de la visita para que fuera valorada la observación en conjunto con la ingeniería de proyecto y se pueda evitar la aparición de las grietas en la junta longitudinal.

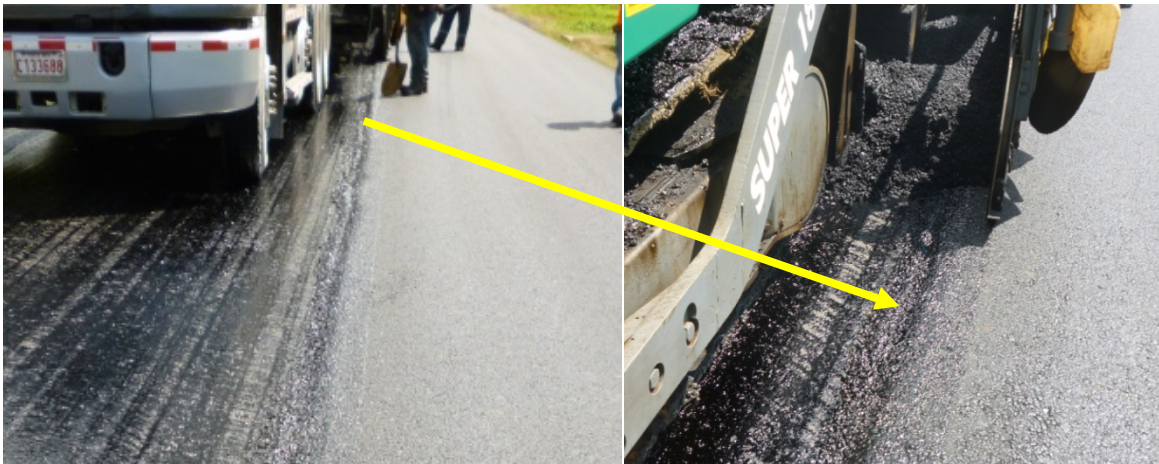
Fotografía 7. El borde interno de la capa colocada otro día no es cortado para construir la junta longitudinal.

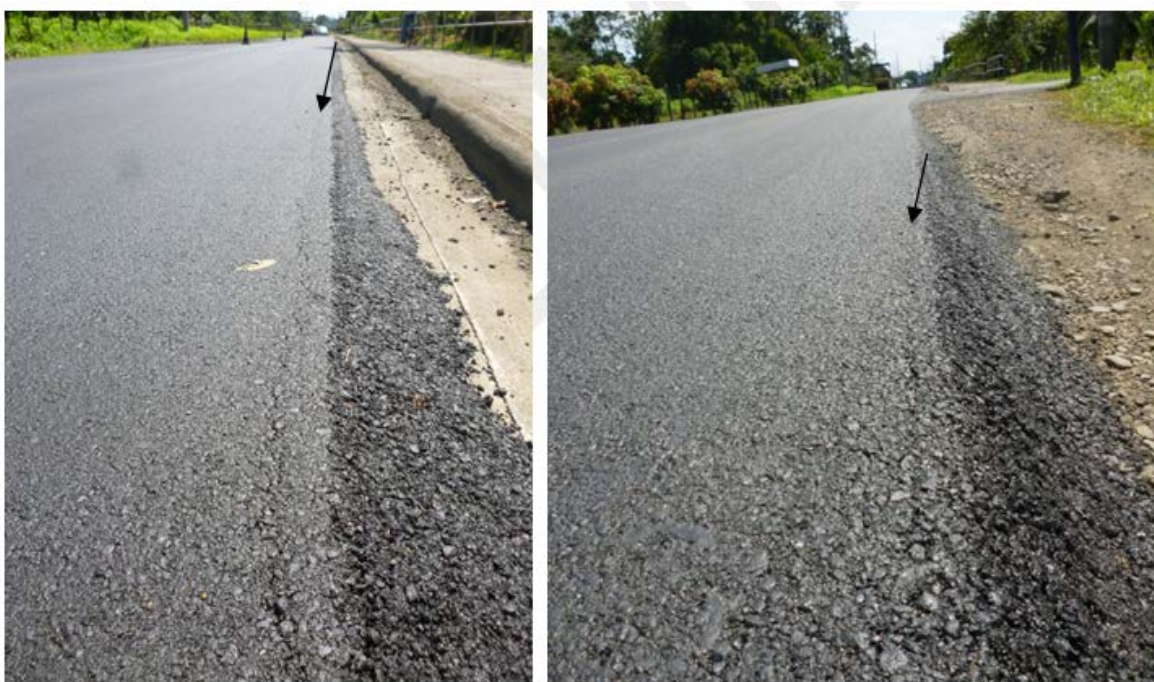
Fotografía 10. Agrietamiento en el borde de la capa

Ubicación: Ruta Nacional 4, Sección de control 40460, Puerto Viejo - Chilamate, kilómetro 2+000 y 2+200.
Fecha: 10 de marzo 2016. Fuente: LanammeUCR.

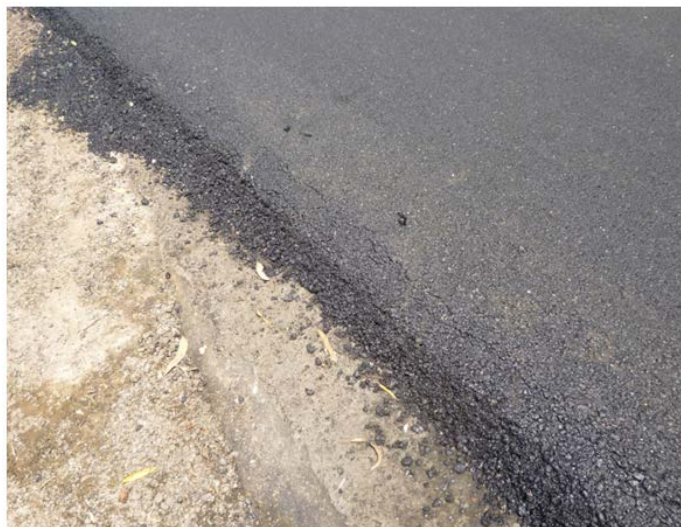
Fotografía 11. Agrietamiento en el borde de la capa colocada.

Ubicación: Ruta Nacional 226, Sección de control 10142, San Marcos (R.303) - Cruce Cedral, kilómetro 2+360. Fecha: 25 de febrero 2016. Fuente: LanammeUCR.

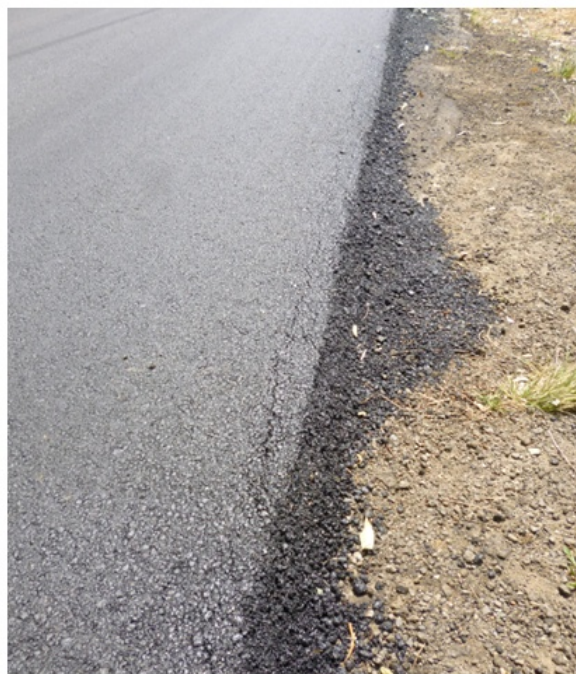
Fotografía 12. Agrietamiento en el borde de la capa colocada.

Ubicación: Ruta Nacional 226, Sección de control 10151, San Marcos (R.303) - Cruce Cedral - San Pablo, kilómetro 2+800. Fecha: 25 de febrero 2016. Fuente: LanammeUCR.

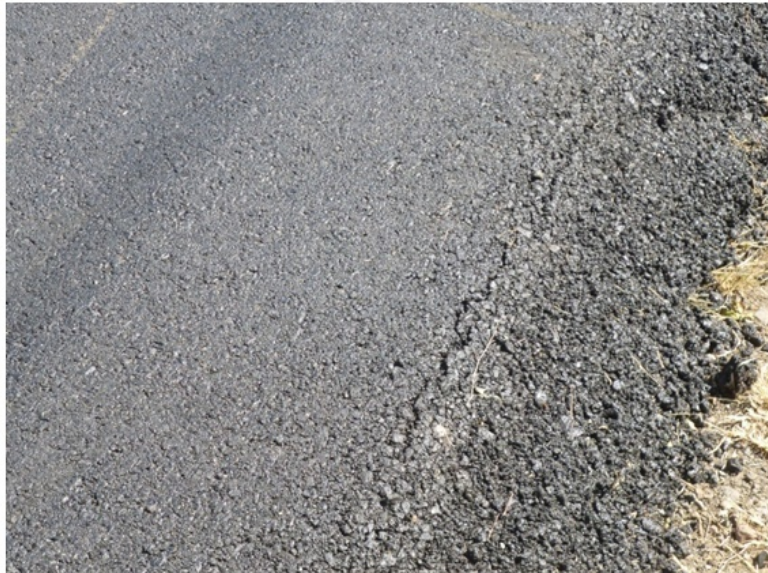
Fotografía 13. Agrietamiento en el borde de la capa

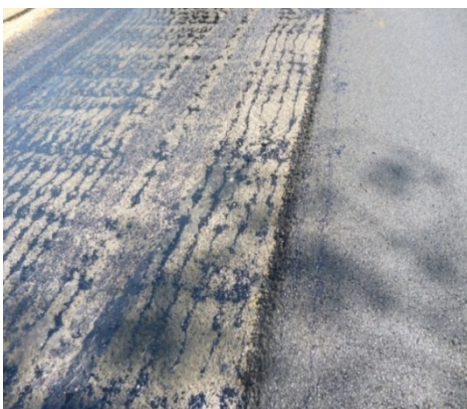
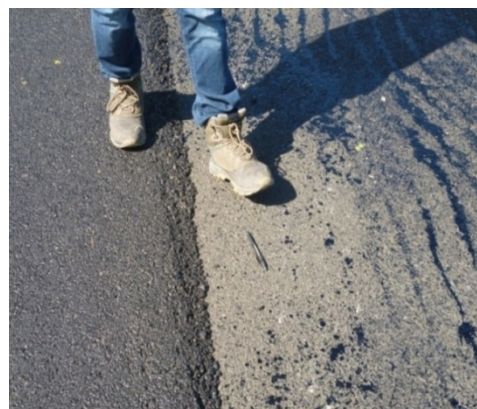
Fotografía 14. Riego de liga no uniforme. La tasa de dosificación fue de 0,2 l/m². Se evidenciaron áreas con escasez o ausencia de emulsión asfáltica

Ubicación: Ruta 151, Sección de control 50211, Comunidad- Sardinal, Lugar: km 3+650 desde el cruce con la Ruta Nacional 912. Fecha: 20 de enero de 2016. Fuente. LanammeUCR.

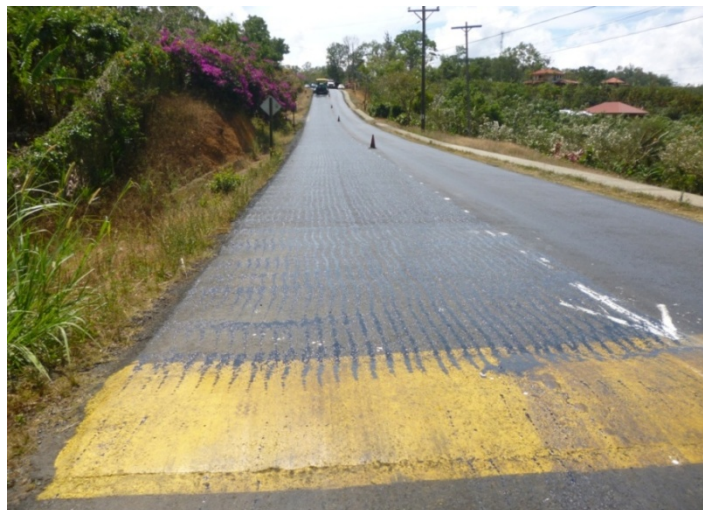
Fotografía 15. Riego de liga no uniforme. La dosificación del riego de liga fue de 0,5 l/m².
Ubicación: Ruta 226, Sección de control 10151, Límite cantonal Tarrazú/León Cortés - San Pablo, Lugar: km 2+801 desde el cruce con la Ruta Nacional 303. Fecha: 25 de febrero de 2016. Fuente: LanammeUCR.

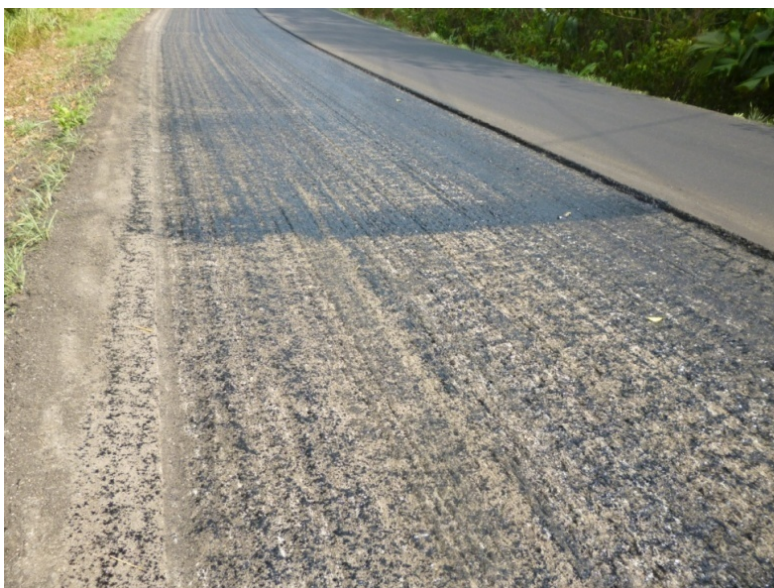
Fotografía 16. Riego de liga distinto en la misma sección donde se realiza intervención, la cobertura no es total. Se utilizaron una boquillas con abertura mayor que lo adecuado para riegos de liga leves según riego y presión utilizados, por lo que utilizan boquilla de por medio para lograr un riego de 0,33 l/m².
Ubicación: Ruta 2, Sección de control 60052 Buenos Aires - Paso Real, Lugar: km4+900 del cruce con ruta 246. Fecha: 15 de marzo de 2016. Fuente: LanammeUCR.

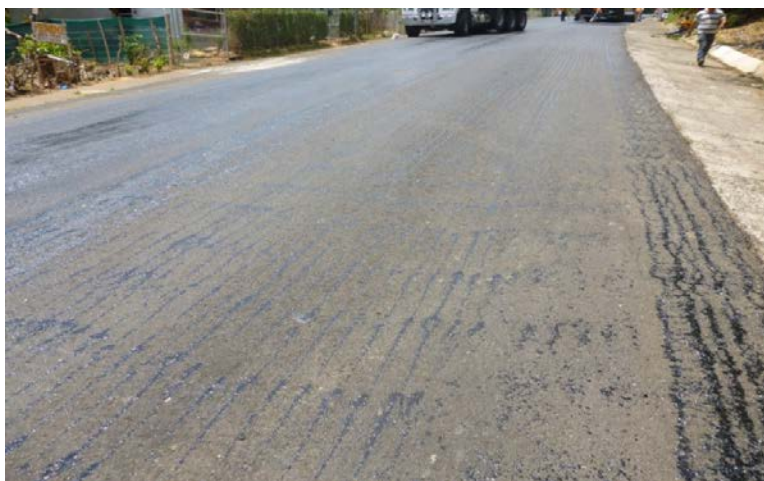
Fotografía 17. Riego de liga no uniforme donde se evidencian secciones de la superficie a intervenir sin cobertura.

Ubicación: Ruta 3, Sección de control 20112, Desmonte-San Mateo, Lugar: Estacionamiento 7+600 de la Ruta 3. Fecha: 17 de marzo de 2016. Fuente: LanammeUCR.

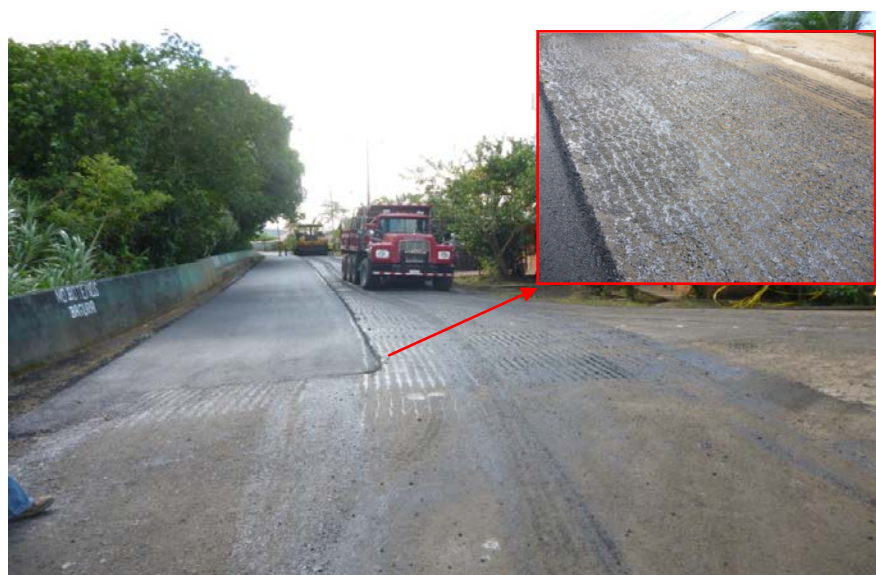
Fotografía 18. Riego poco uniforme y sin cobertura total de la superficie. La dosificación de riego de liga utilizada fue de 0,3 l/m².

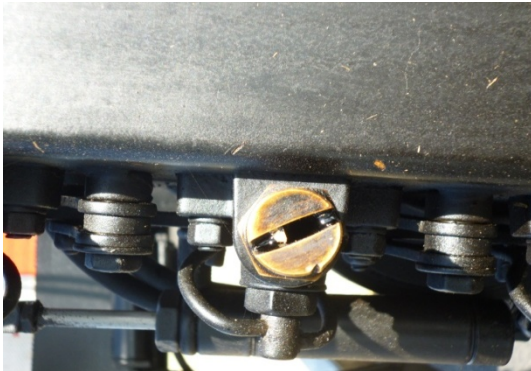
Fotografía 19. Boquillas con abertura inadecuada para la presión de bombeo y dosificación aplicada de riego de liga.

Ubicación: Ruta 151, Sección de control 50211, Comunidad- Sardinal, Lugar: km 3+650 desde el cruce con la Ruta Nacional 912. Fecha: 20 de enero de 2016. Fuente: LanammeUCR

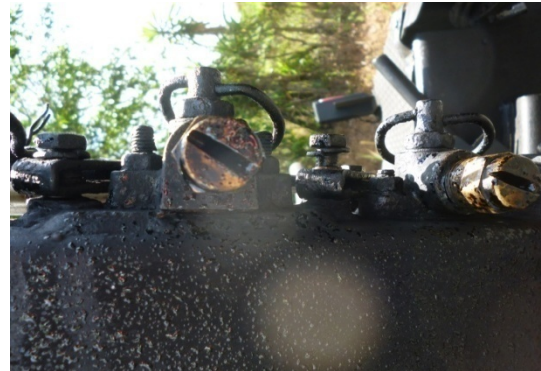
Fotografía 20. Boquillas con abertura inadecuada para la presión de bombeo y dosificación aplicada de riego de liga.

Ubicación: Ruta 226, Sección de control 10151, Límite cantonal Tarrazú/León Cortés - San Pablo, Lugar: km 2+801 desde el cruce con la Ruta Nacional 303. Fecha: 25 de febrero de 2016. Fuente: LanammeUCR

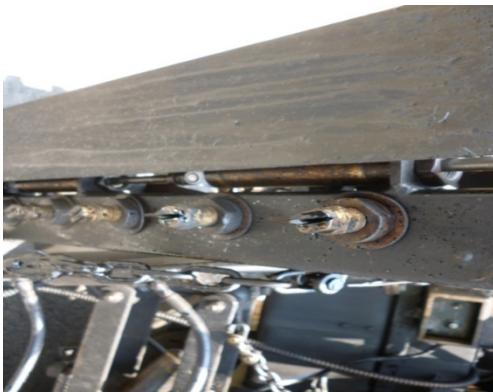
Fotografía 21. Boquillas con abertura inadecuada para la presión de bombeo y dosificación aplicada de riego de liga.

Ubicación: Ruta 3, Sección de control 20112, Desmonte-San Mateo, Lugar: Estacionamiento 7+600 de la Ruta 3. Fecha: 17 de marzo de 2016. Fuente: LanammeUCR.

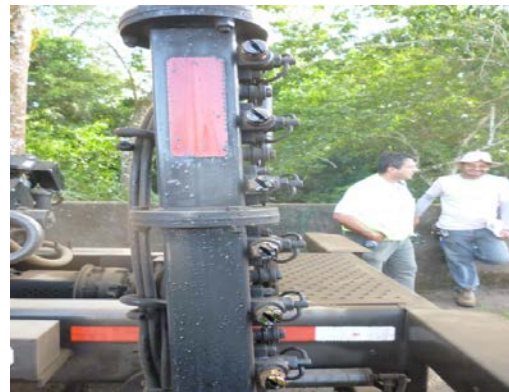
Fotografía 22. Boquillas con abertura inadecuada para la presión de bombeo y dosificación aplicada de riego de liga.

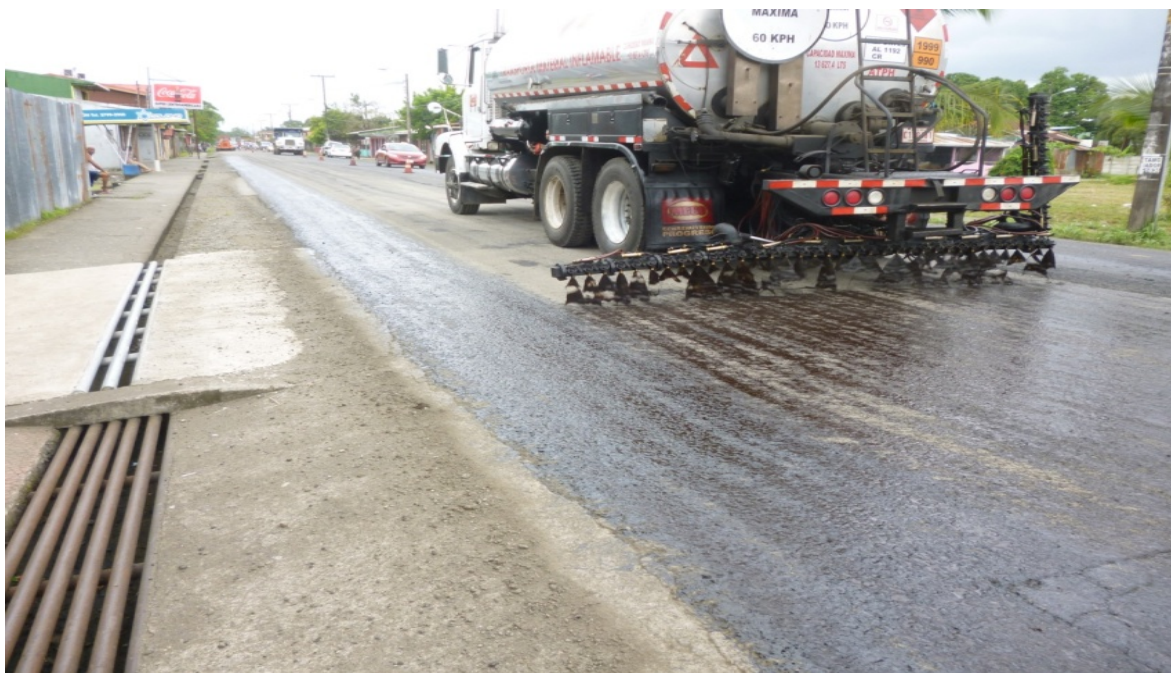
Fotografía 27. Se observó que las boquillas no presentaban la misma aspersión por posibles obstrucciones. Ubicación: Ruta 36, Sección de control 70050 Limón -Río Banano, Lugar: km 0+450 desde el cruce con la Ruta Nacional 32. Fecha: 1 de marzo de 2016. Fuente: LanammeUCR.

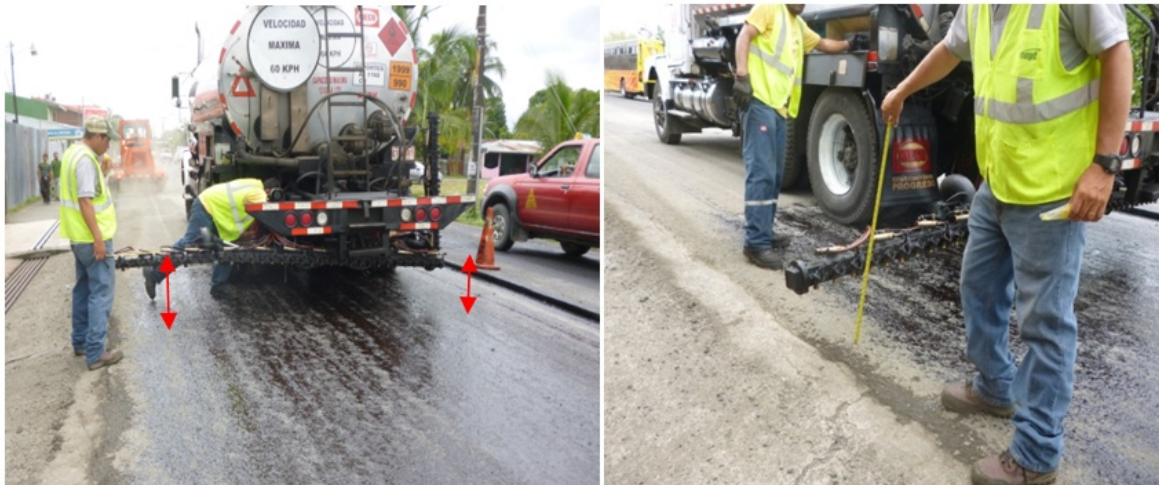
Fotografía 28. Se observaron diferencias de nivel en la altura de la barra dosificadora, por lo que se solicitó realizar la calibración a un mismo nivel.

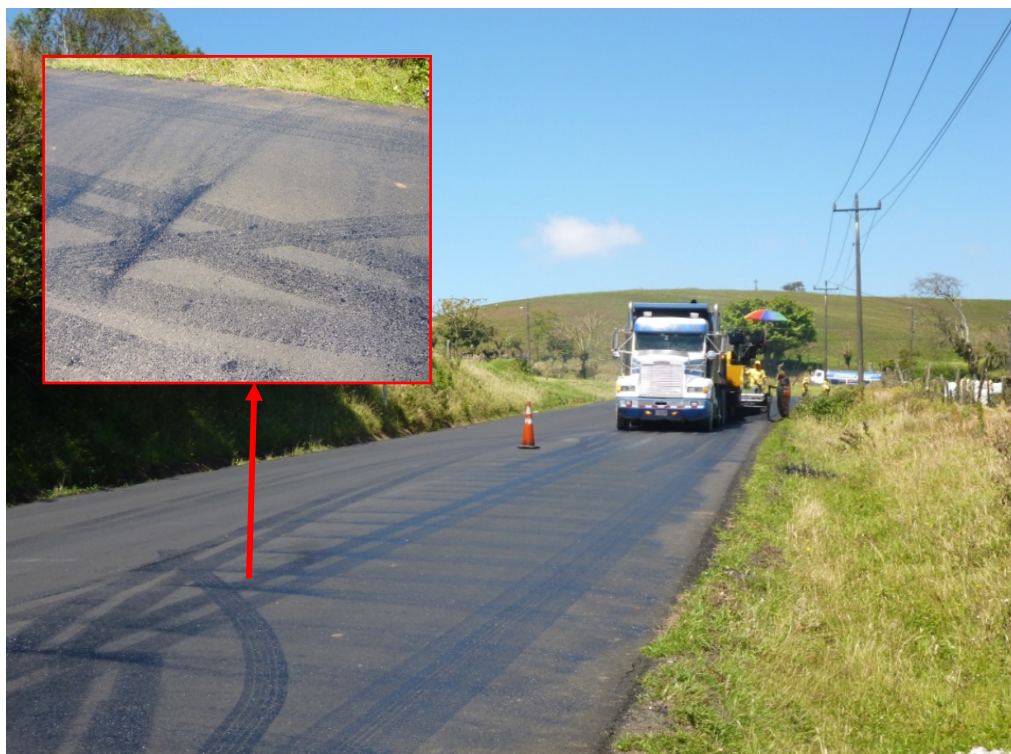
Fotografía 31. Riego de liga no uniforme. La aplicación del riego se realizó de forma manual debido a daño en mecánico en camión distribuidor de emulsión, se observó un patrón de en rayas transversal. Ubicación: Ruta 219, Sección de control 30492, Cot – Tierra Blanca, Lugar: km 0+659 desde el cruce con la Ruta Nacional 402. Fecha:24 de febrero de 2016. Fuente: LanammeUCR.

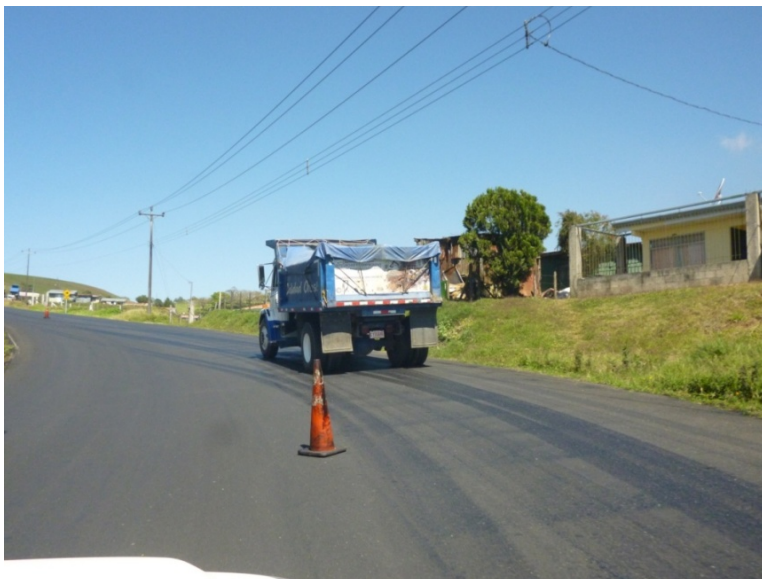
Fotografía 33. Camión con mezcla asfáltica transitando por el carril donde se había aplicado el riego de liga pese a que el carril contrario se encontraba habilitado para circular.

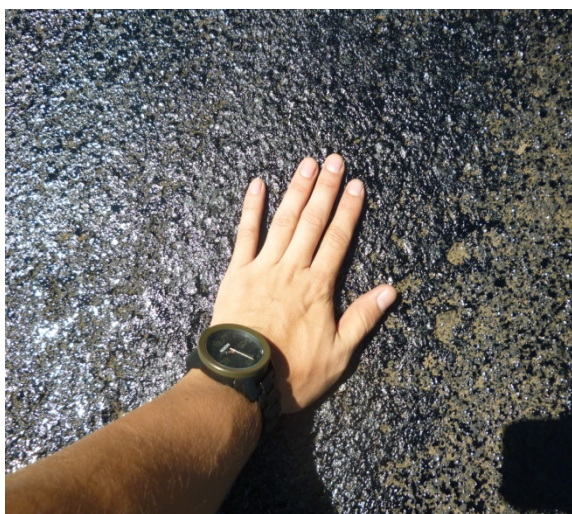
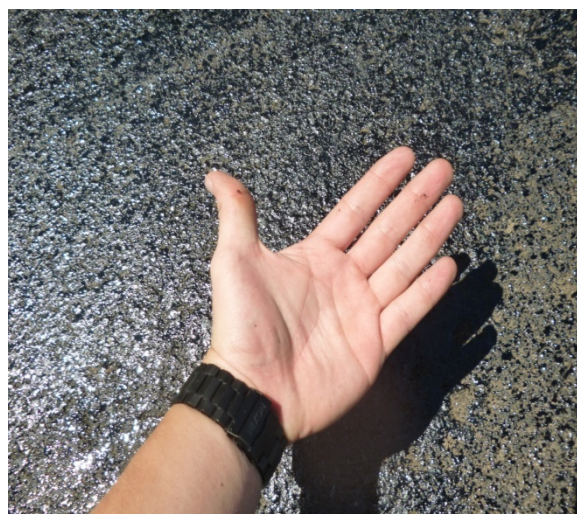
Fotografía 34. Arrastre de emulsión asfáltica una hora después de haberse colocado.

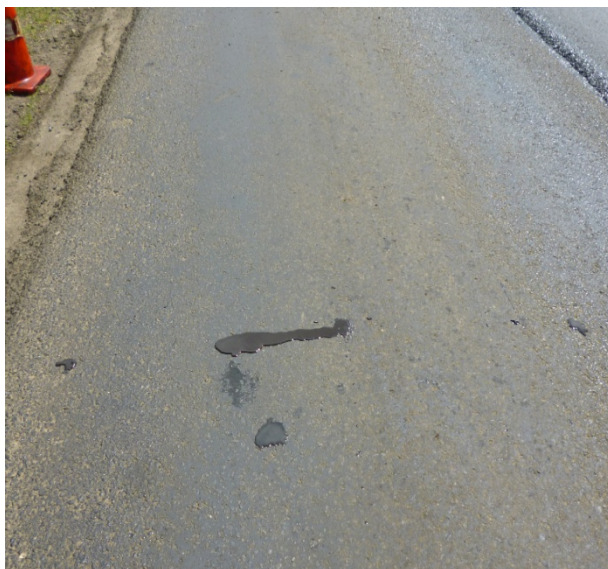
Por ejemplo, en la actividad de aplicación de riego de liga observada por el equipo auditor en la sección de control 40460 de la Ruta 4 (Fotografía 35), y sección de control 70050 de la ruta 36 (Fotografía 36), se registraron derrames puntuales de emulsión producto de fugas en la barra dosificadora, en alguna boquilla específica o en alguna otra tubería del camión dosificador. Otro de los casos más recientes, donde se evidenció este tipo de desperfectos del equipo corresponde al proyecto de rehabilitación de la Ruta Nacional 118. En este proyecto se evidenciaron derrames excesivos o acumulaciones de emulsión asfáltica en la superficie donde se aplicó el riego de liga producto de fugas en las tuberías del camión dosificador de la emulsión (ver Fotografía 37), los cuales fueron advertidos al personal de inspección a cargo y notificados a la Administración mediante oficios LM-AT-106-2016 y LM-AT-110-2016 posteriormente a la visita realizada por el equipo auditor.

Fotografía 35. Derrame de emulsión producto de fuga en camión dosificador.

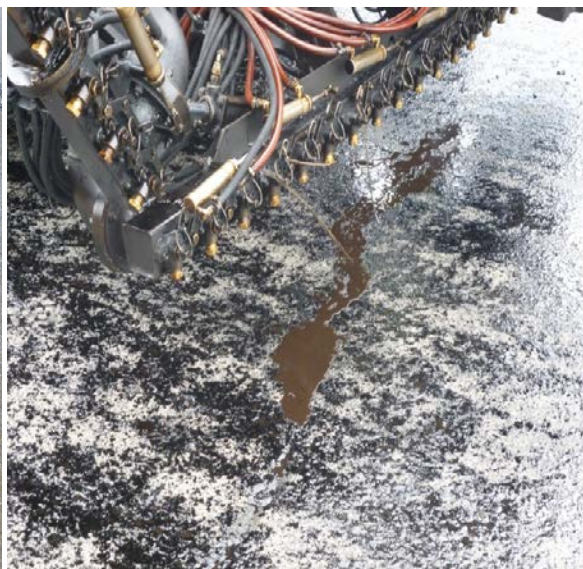
Fotografía 36. Derrame de emulsión producto de fuga en barra del camión dosificador.

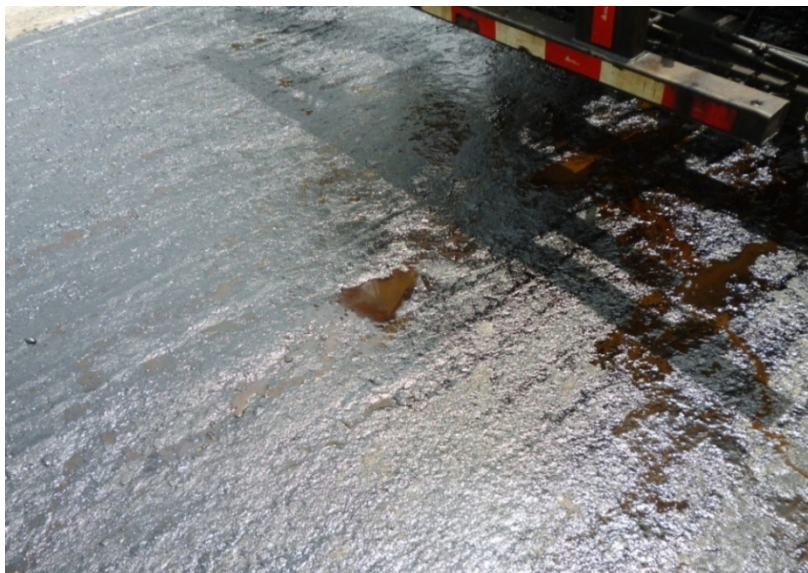
Fotografía 37.Acumulación de emulsión asfáltica producto de fuga en tuberías del camión dosificador. Ubicación: Ruta Nacional 118, Sección de control: 20170, Grecia- Río Sarchí, km 17+800. . Fecha: 27 de mayo de 2016. Fuente: LanammeUCR.

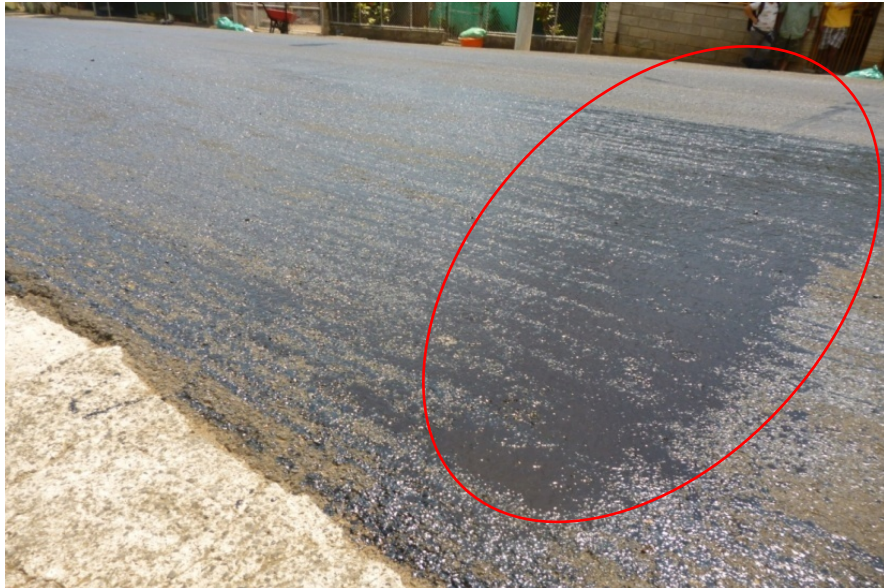
Fotografía 38. Exceso de emulsión asfáltica producto de traslape entre un riego y otro.

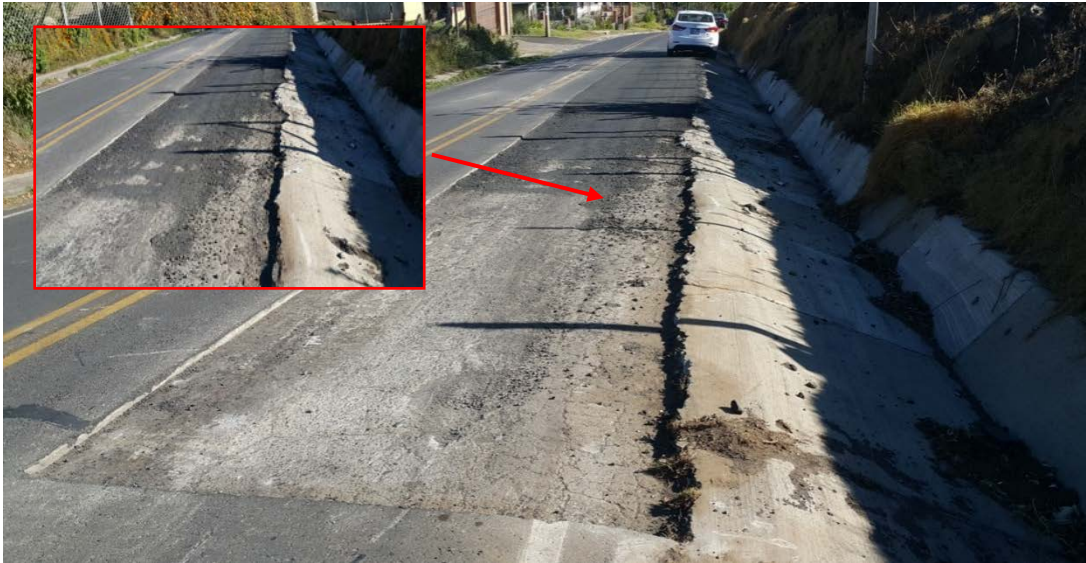
En visita realizada el día sábado 13 de febrero de 2016 a la ruta 219 de la zona 1-7 Cartago, el equipo auditor evidenció un bacheo incompleto al término de la jornada laboral producto de un faltante de material debido a una falla de la planta encargada de proporcionar la mezcla asfáltica para la realización de actividades de bacheo formal. Se observó un desnivel superior a los 6 cm en algunos puntos entre la capa de rodadura existente y el área del bacheo excavada. Sin embargo, la mezcla asfáltica necesaria no se colocó totalmente ese día, sino que se completó parcialmente, como se observa en la Fotografía 39. Los bordes transversales y longitudinales del bache se encontraban expuestos al tránsito de vehículos y no existía señalización advirtiendo la condición existente a pesar de que se colocaría la mezcla asfáltica en otro día. Además, se observó que la condición de la base estabilizada mostraba agrietamientos moderados en su superficie (ver Fotografía 40), este tipo de deterioros podrían afectar el desempeño de la intervención realizada en el corto plazo al reflejarse en el espesor de asfalto colocado.

Fotografía 39. Bacheo inconcluso al término de la jornada laboral. La condición de la base estabilizada donde se realizó la intervención permanece agrietada moderadamente.

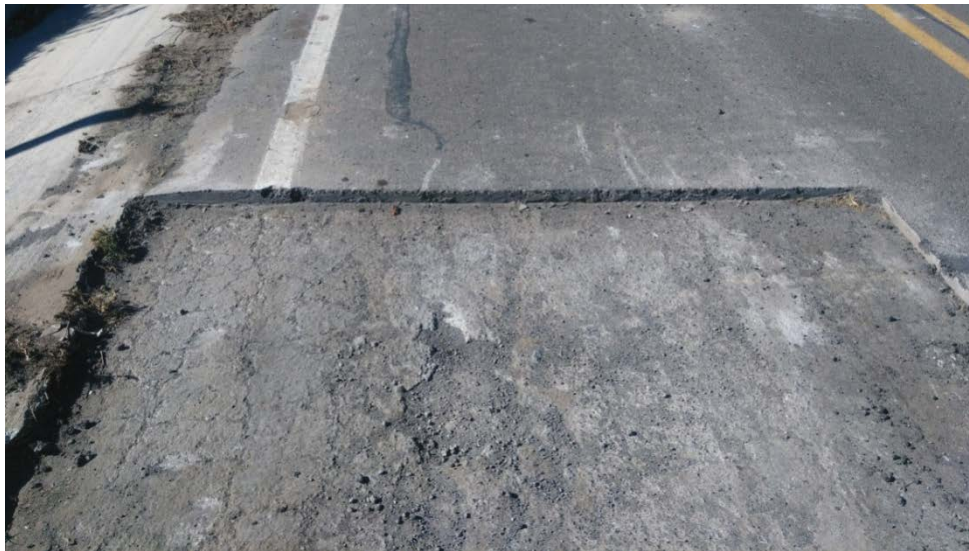
Fotografía 40. Corte de bacheo inconcluso expuesto al tránsito. No se observó señalización de advertencia del desnivel en la vía para alertar a los usuarios de forma preventiva.

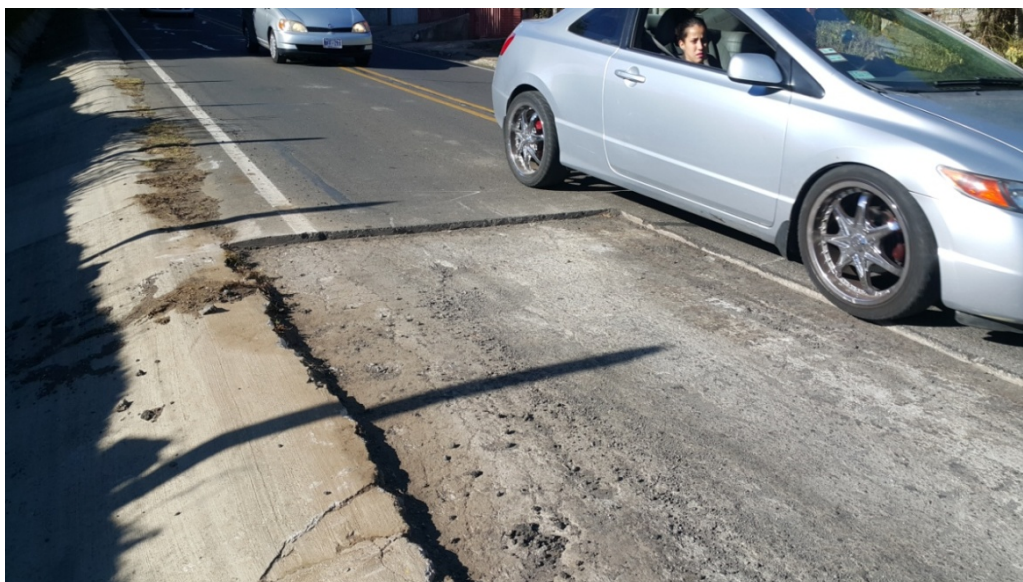
Fotografía 41. Tránsito de vehículos sobre bordes del corte longitudinal del bache e invasión de vehículos al carril en sentido contrario sin ninguna regulación.

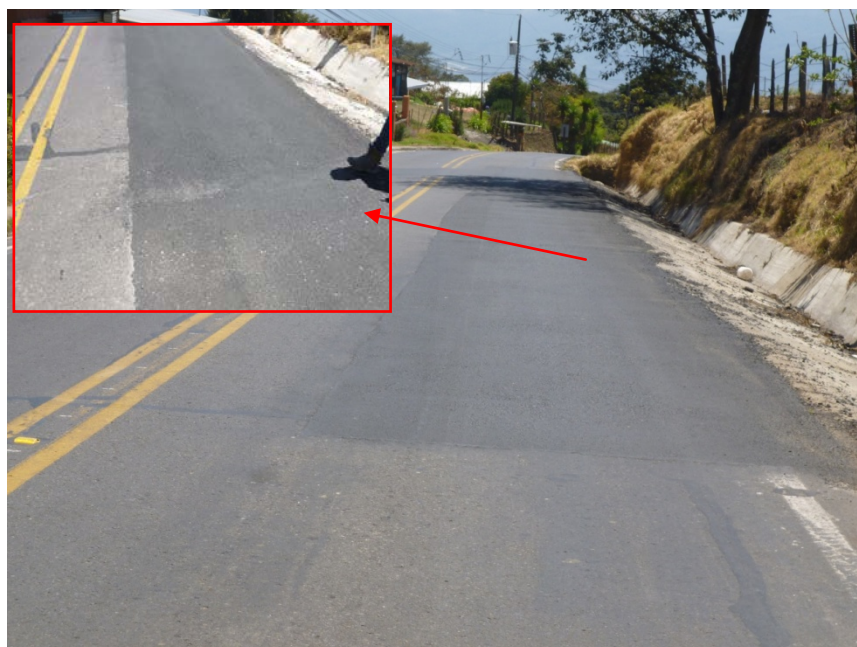
Fotografía 42. Junta transversal innecesaria producto de la falta de programación de mezcla asfáltica generando bacheo inconcluso

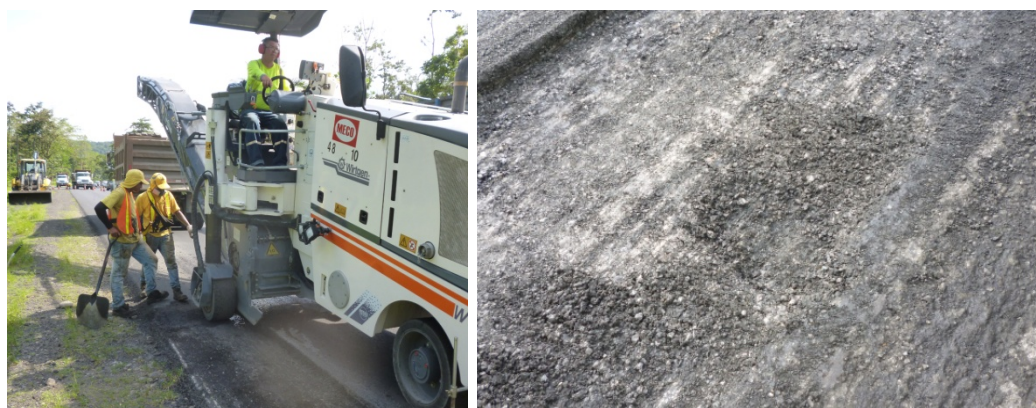
Fotografía 43. Evidencia de la falta de compactación en el tramo corregido.

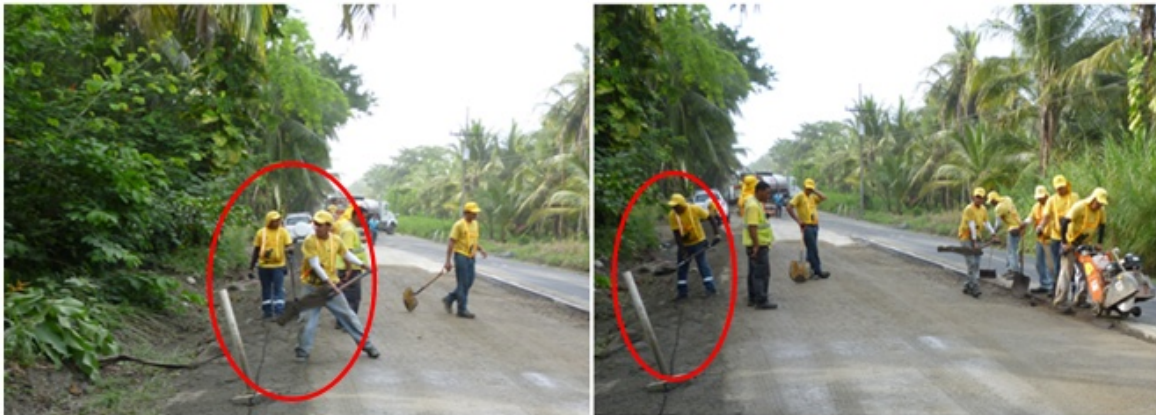
Fotografía 44. Operarios desechando material de sobrecapa existente a zonas verdes al costado de la vía. Ubicación: Ruta Nacional 36, Sección de Control 70040, Río Banano - Río Tuba. Aproximadamente en el kilómetro 4+580 desde el puente sobre la desembocadura al mar del Río Estero Negro. Fecha: 17 de marzo de 2015. Fuente: UAT-LanammeUCR

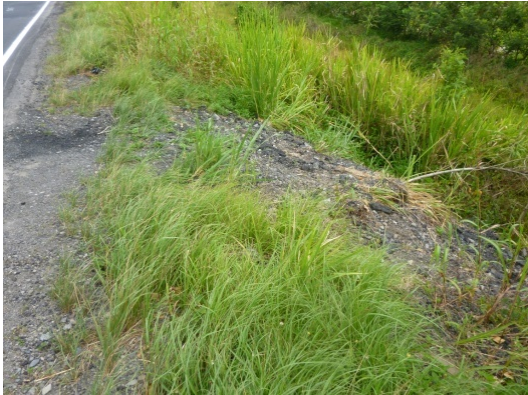
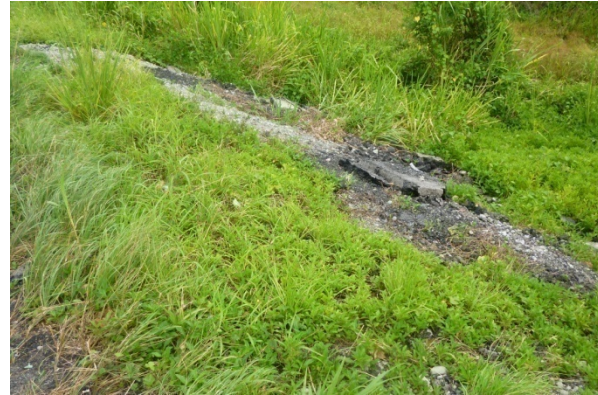
Fotografía 45. Escombros sobre talud.
