Proyecto: LM-PIE-UP-P01-2018

INFORME EJECUTIVO DE LA EVALUACIÓN DE LA CONDICIÓN DE 34 PUENTES UBICADOS EN EL TRAMO CRUCE DE RÍO FRÍO - LIMÓN RUTA NACIONAL No. 32

San José, Costa Rica
Junio, 2018

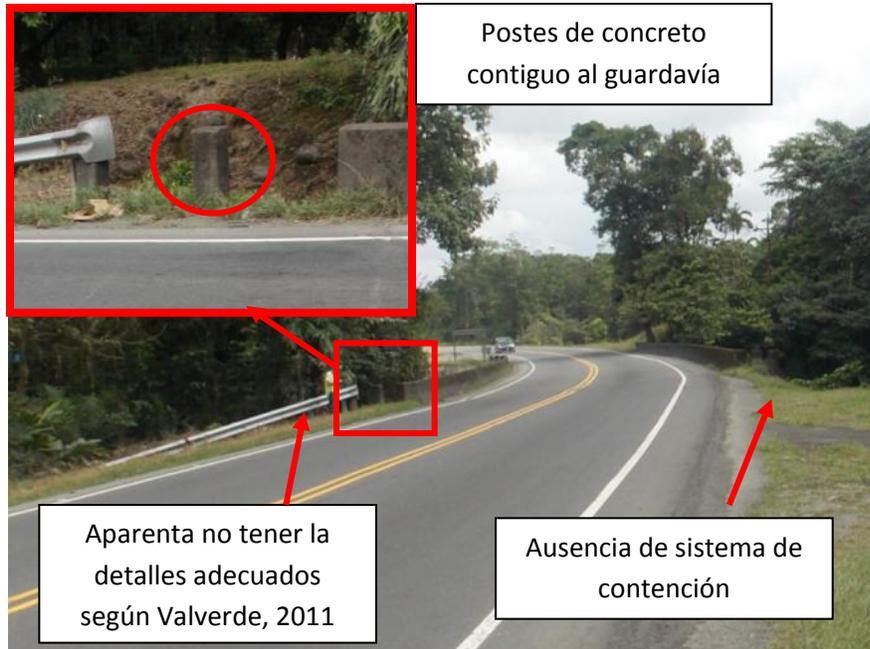
F3: Puente sobre el río Corinto. Ausencia de sistema de contención en extremo aguas arriba del acceso 2 y deficiencias en guardavías colocados

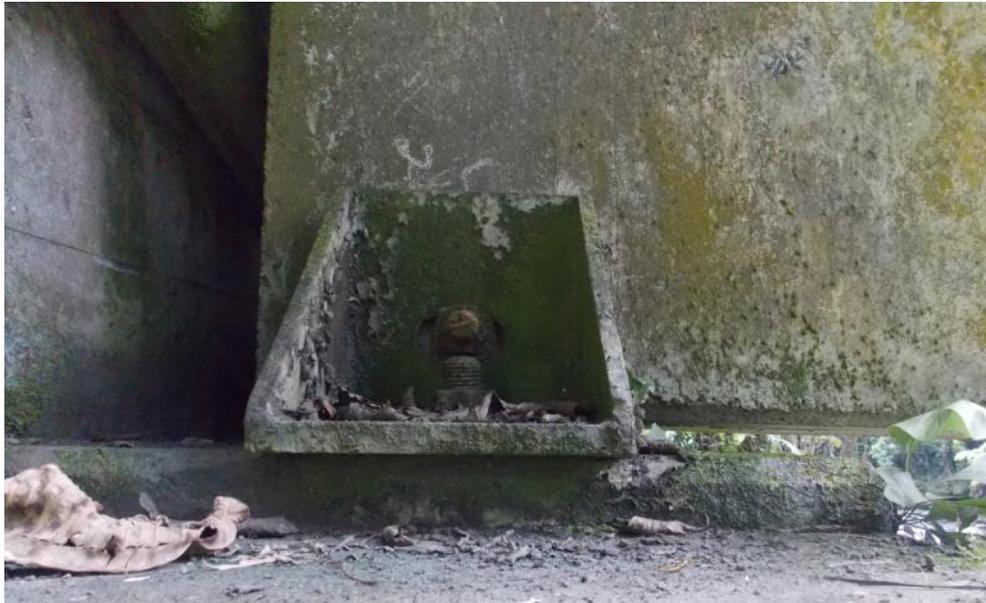
F9: Puente sobre el río Costa Rica. Deterioro del sistema de protección de pintura del mecanismo de restricción del movimiento horizontal de las vigas.

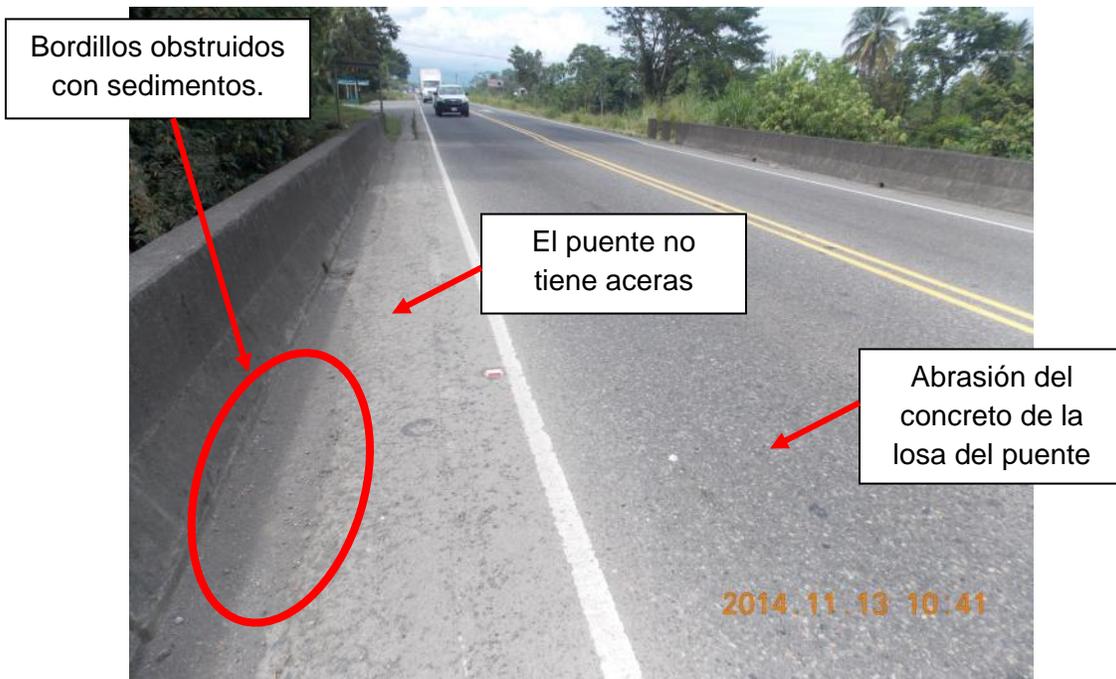
F10: Puente sobre el río Blanco (Guápiles). Ausencia de aceras, bordillos obstruidos con sedimentos, demarcación y captaluces en buen estado. Desgaste de la losa del puente

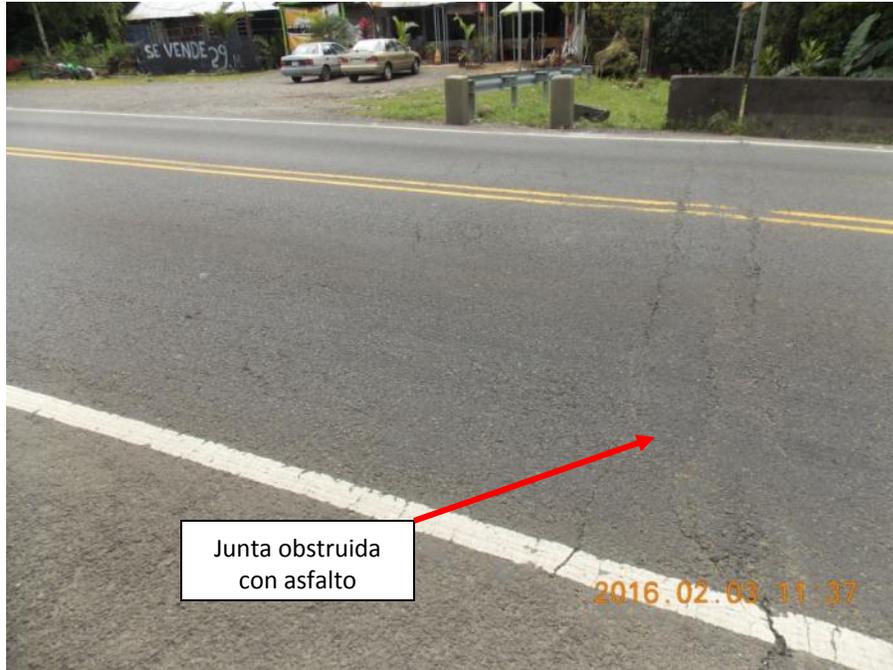
F13: Puente sobre el río Danta. Junta de expansión sobre bastión 1 cubierta por asfalto y grietas en carpeta asfáltica de acceso 1.

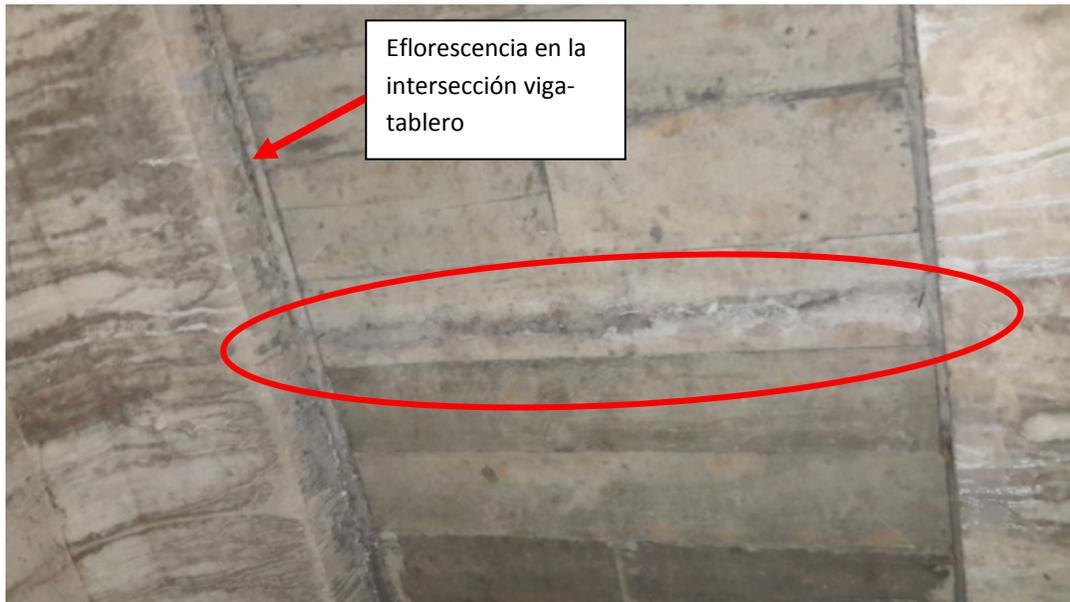
F14: Puente sobre el río Danta. Eflorescencias en la cara inferior del tablero a lo largo de las grietas observadas y en la intersección de superficies de concreto entre las vigas y la losa.

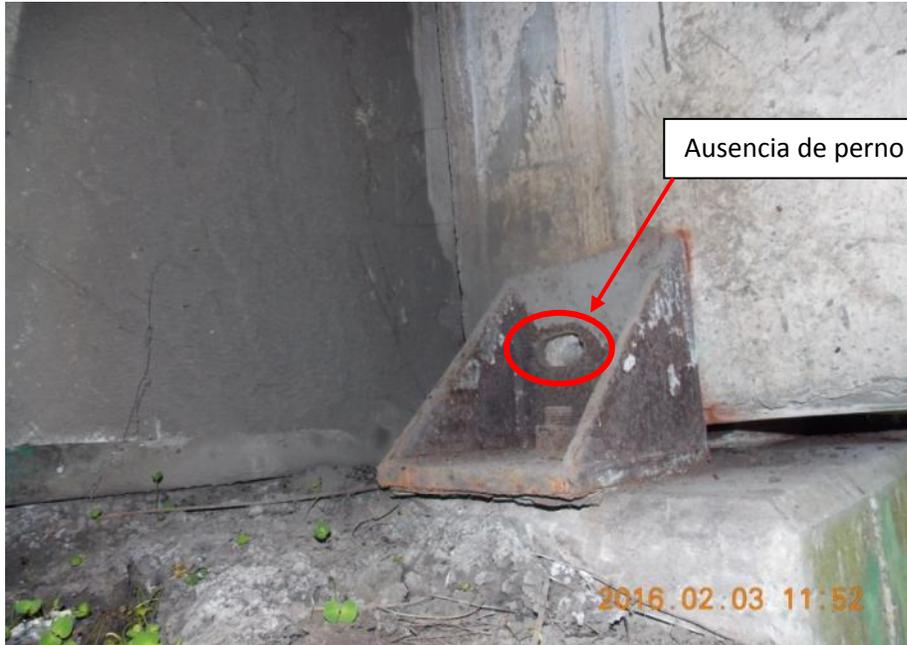
F15: Puente sobre el río Danta. Elemento de acero del sistema de apoyo con corrosión y pérdida de pernos.

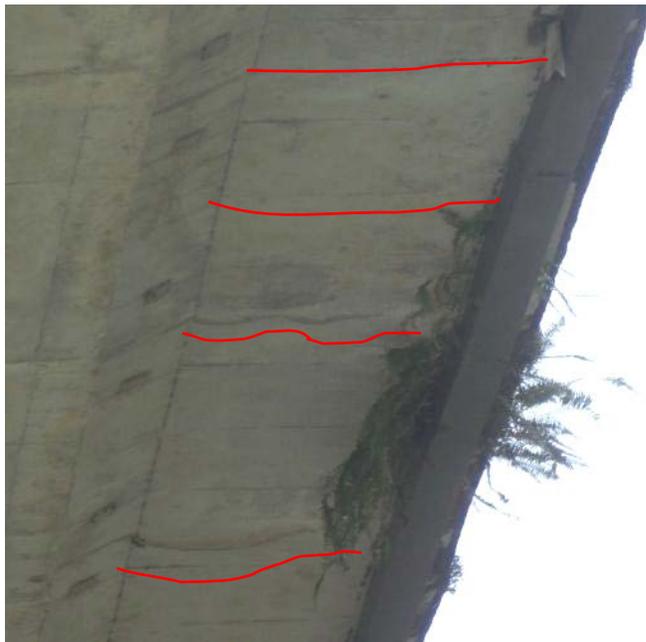
F16: Puente sobre el río Toro Amarillo. Grieta transversal con presencia de eflorescencia en la losa de concreto

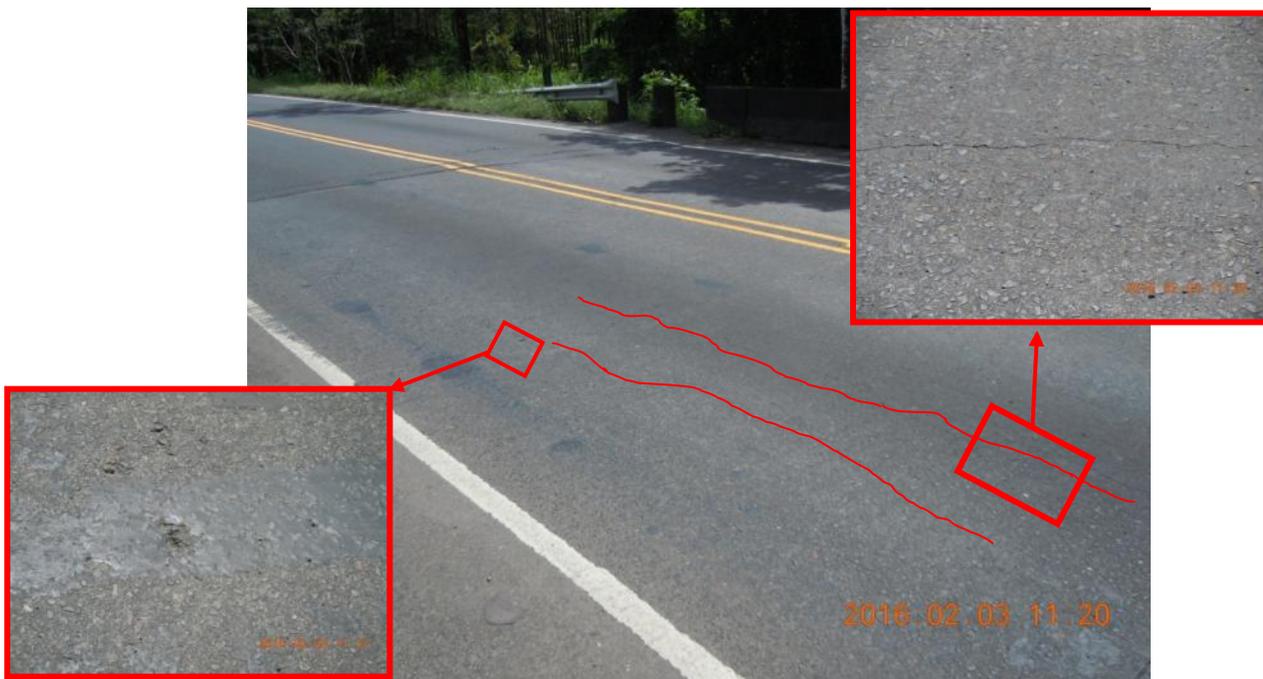
F18: Puente sobre el río Molino. Agrietamiento y desgaste de la cara superior de la losa de concreto del puente con desprendimientos de agregado grueso.

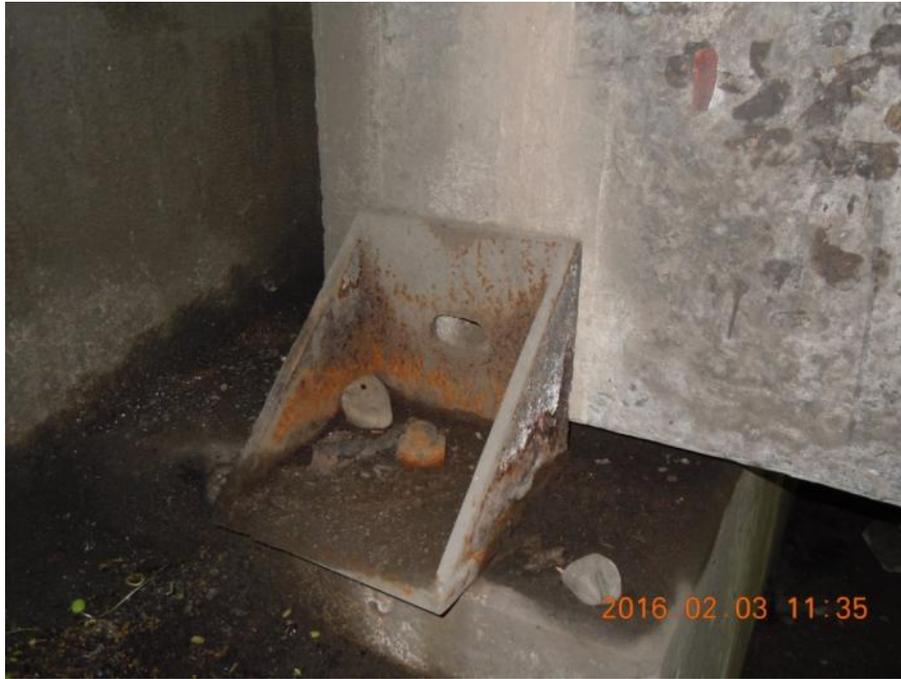
F19: Puente sobre el río Molino. Corrosión en elementos de acero de los apoyos de ambos bastiones que restringen horizontalmente las vigas y faltante de pernos.

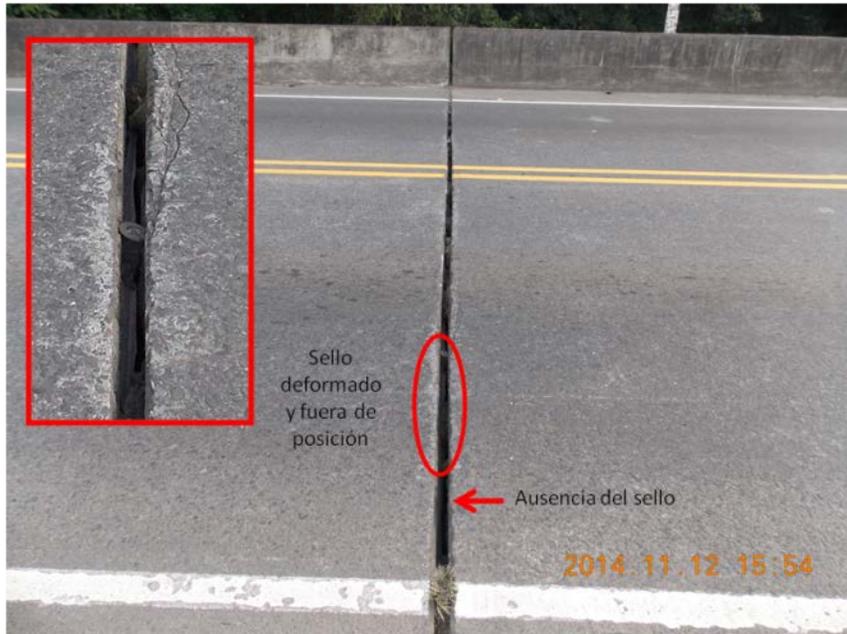
F20: Puente sobre el río Jiménez. Sello fuera de posición o ausente en junta de expansión intermedia.

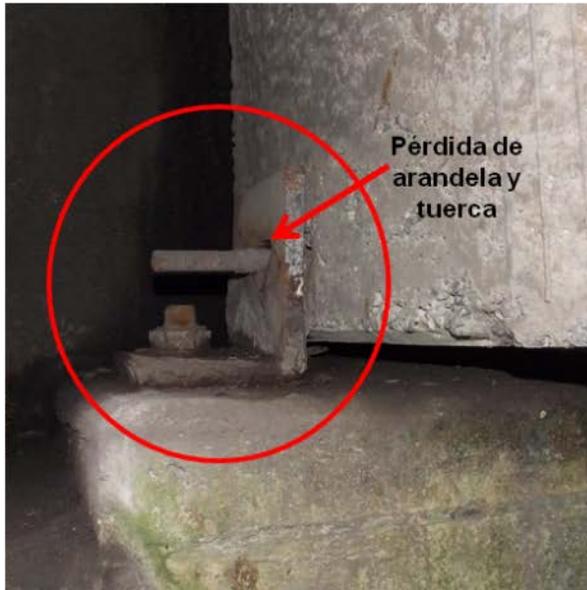
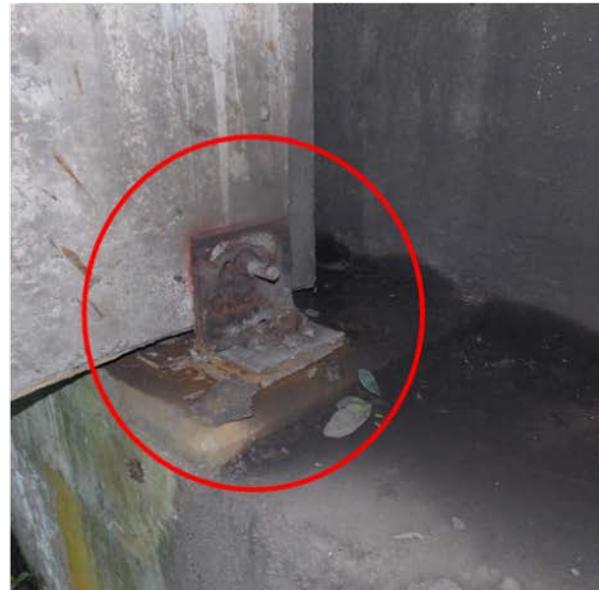
F21: Puente sobre el río Jiménez. Corrosión del mecanismo de anclaje de los apoyos y pérdida de arandela y tuerca.

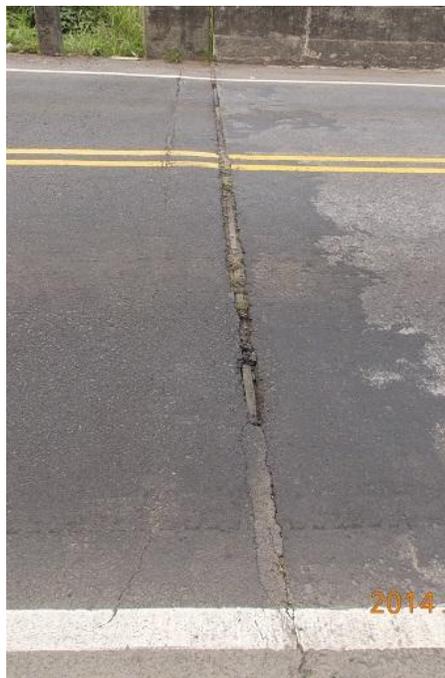
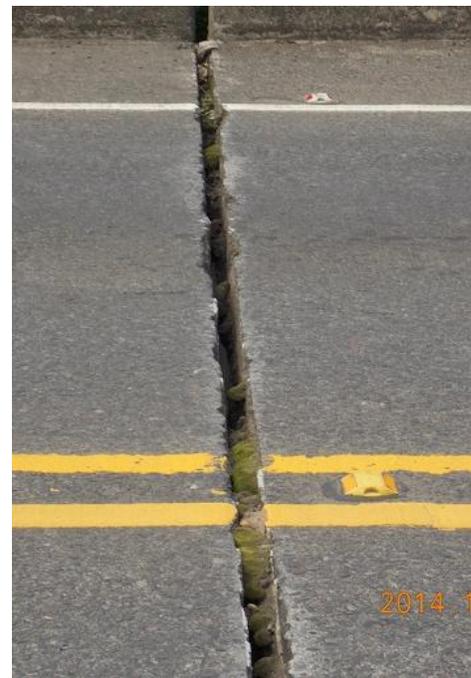
F22: Puente sobre el río Roca. Junta de expansión del acceso 2 cubierta con asfalto (izquierda) y Junta de expansión sobre la pila 1 con deterioro del sello

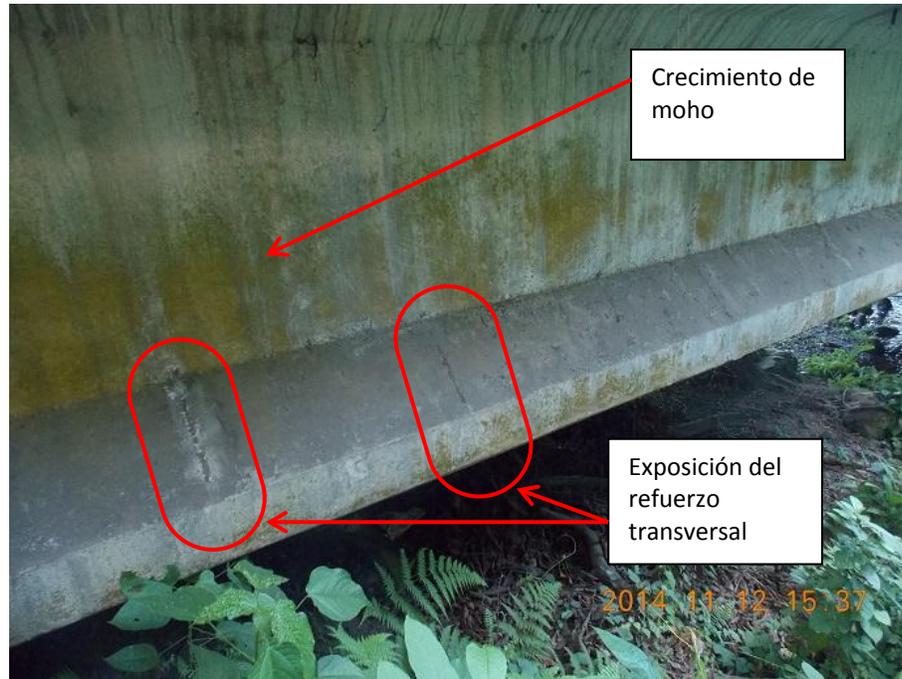
F23: Puente sobre el río Roca. Pérdida de recubrimiento y refuerzo transversal expuesto en viga principal.

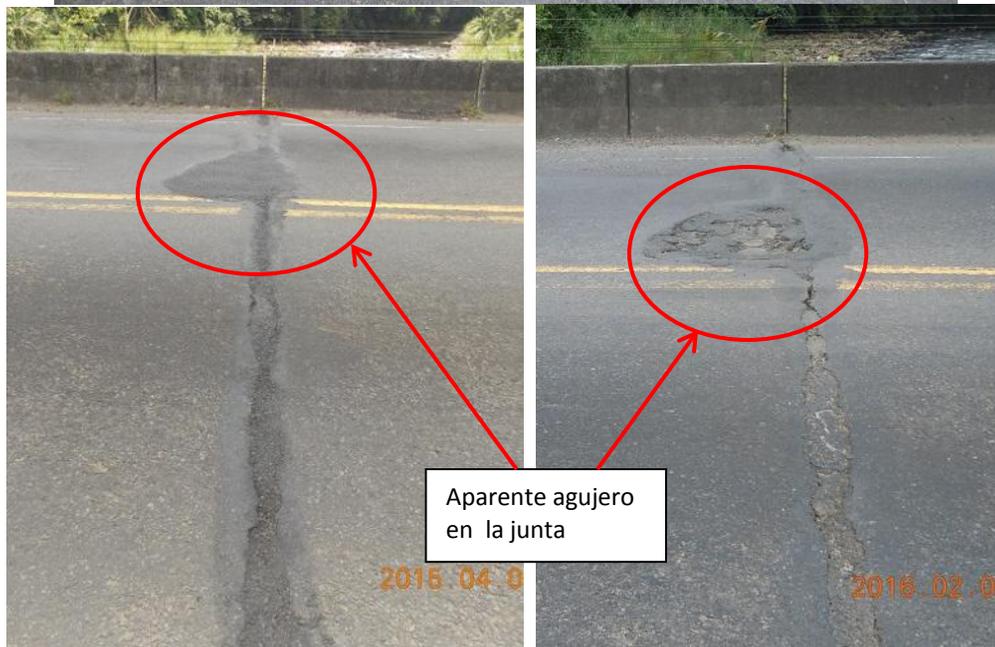
F25: Puente sobre el río Guácimo. Junta de expansión obstruida con asfalto sobre la pila 2 (setiembre del 2014 arriba, abril del 2015 abajo a la izquierda y febrero del 2016 abajo a la derecha). Nótese un agujero que fue rellenado con asfalto, sin optar por una solución definitiva.

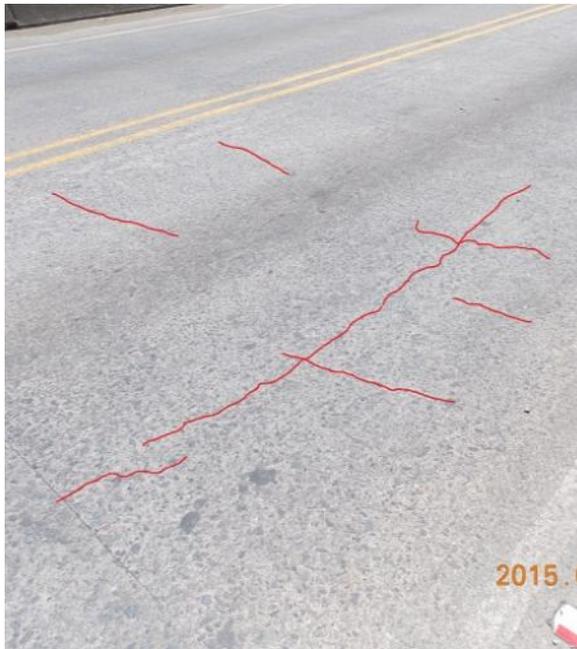
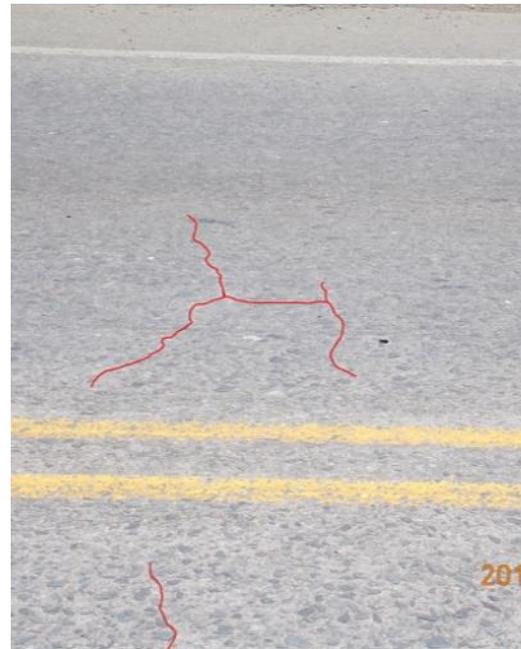
F26: Puente sobre el río Guacimito. Agrietamiento visible en la cara superior del tablero.

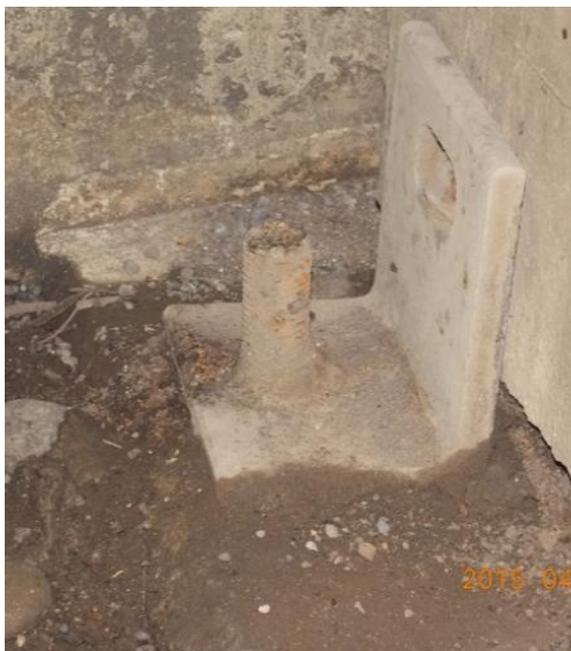
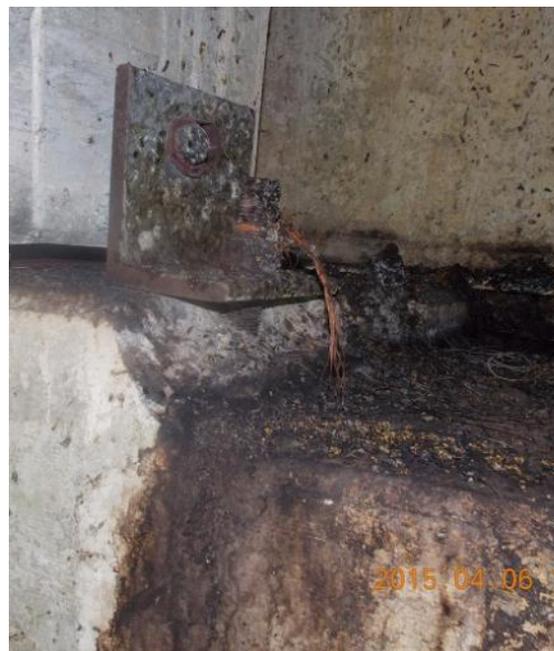
F27: Puente sobre el río Guacimito. Apoyos en contacto con sedimentos, oxidación de elementos metálicos y faltante de pernos.

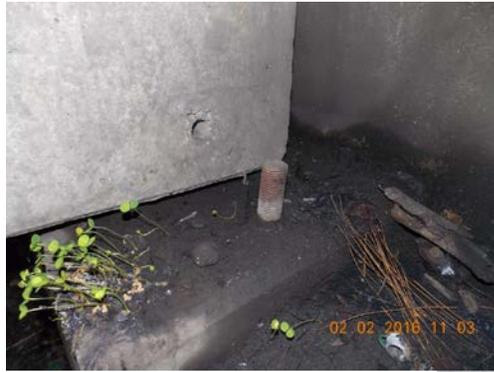
F30: Puente sobre el río Parismina. Pérdida parcial y completa de sistema de angulares y pernos así como presencia de humedad y sedimentos: (a) Caso de apoyos en bastión B2; (b) Caso de apoyos en bastión B1.

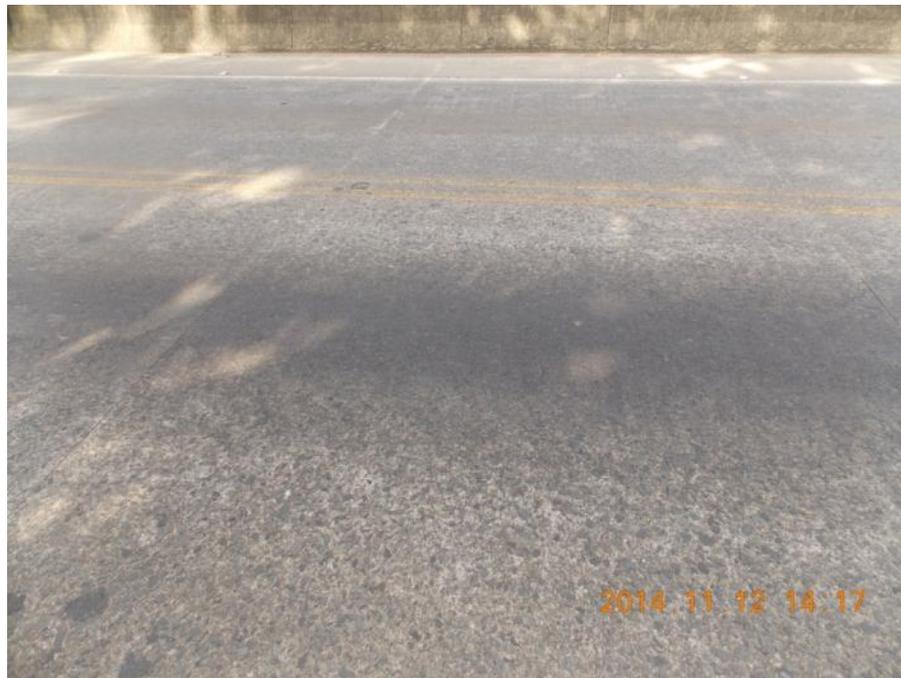
F31: Puente sobre el río Dos Novillos. Desgaste y agrietamiento típico en la superficie superior de la losa del puente.

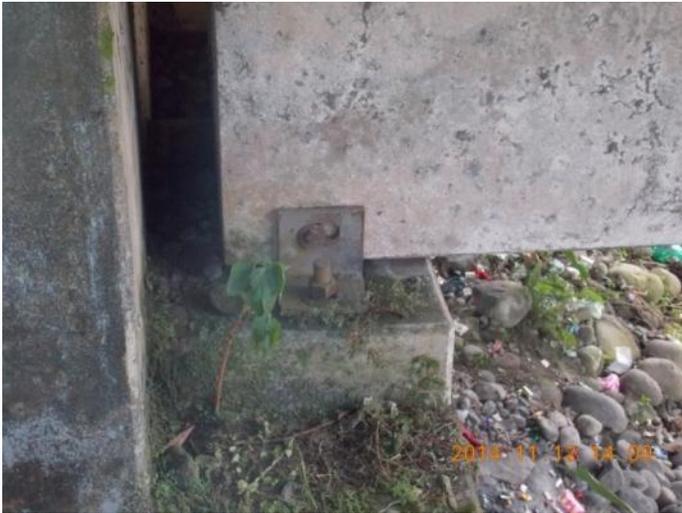
(a) Apoyo de la viga externa noreste

F32: Puente sobre el río Dos Novillos. Daños en los elementos de los apoyos sobre el bastión 1.

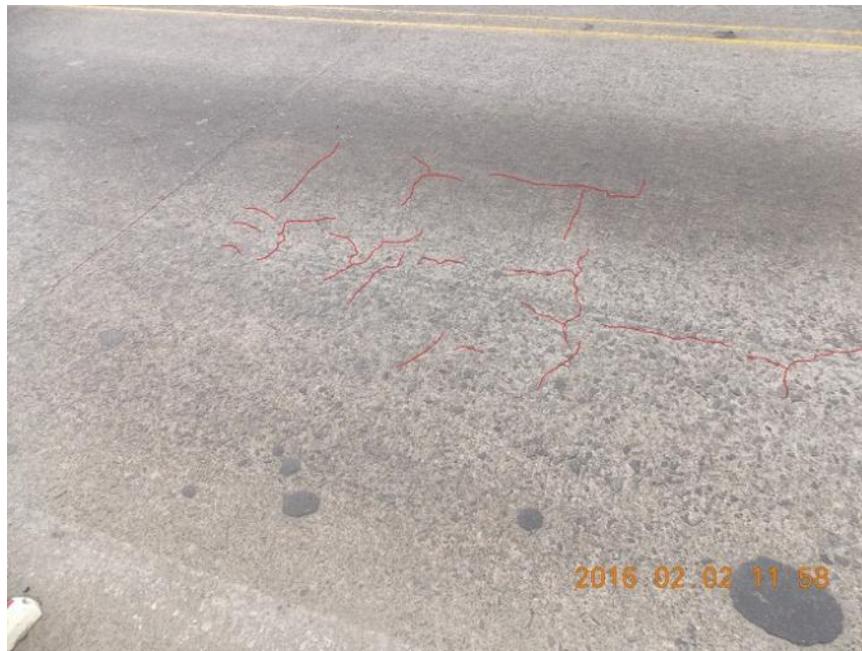
F33: Puente sobre el río Destierro. Agrietamiento y desgaste de la cara superior del tablero que funciona como superficie de rodamiento del puente.

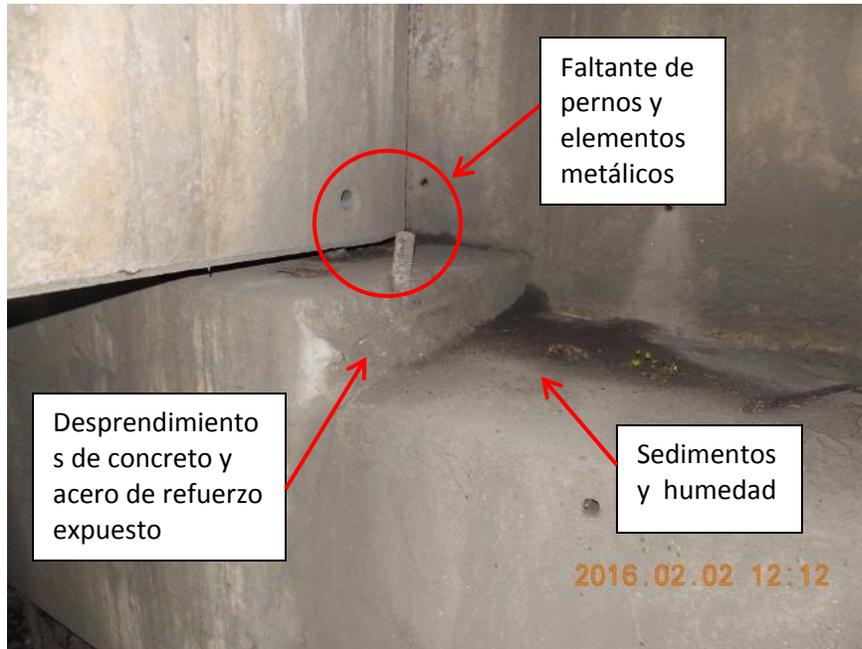
F34: Puente sobre el río Destierro. Faltante de pernos y elementos metálicos, desprendimientos de concreto en pedestal y presencia de sedimentos y humedad en bastión 1.

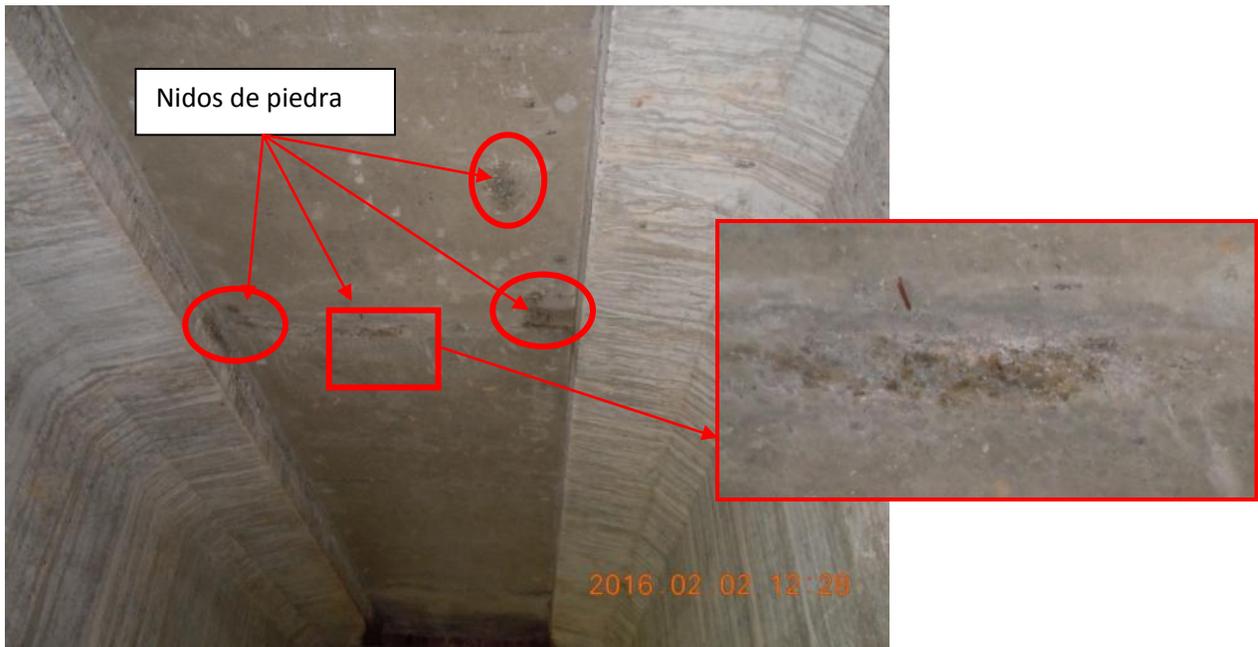
F35: Puente sobre el río Dos Vueltas. Nidos de piedra en cara inferior de la losa, eflorescencia en juntas de construcción.

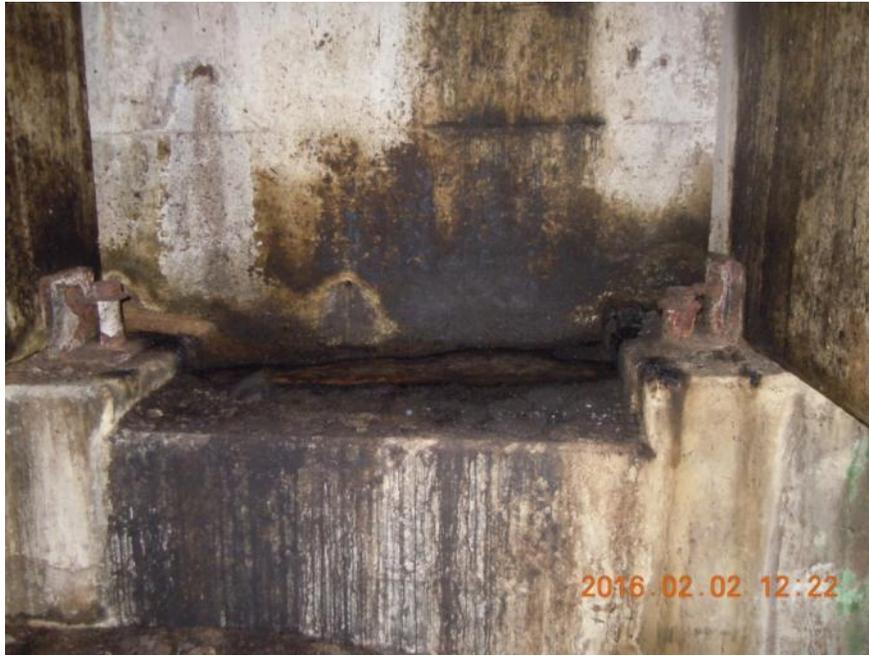
F36: Puente sobre el río Dos Vueltas. Corrosión de apoyos, suciedad, moho y humedad en viga cabezal, pared del cabezal y vigas. Vista de apoyos sobre bastión 2

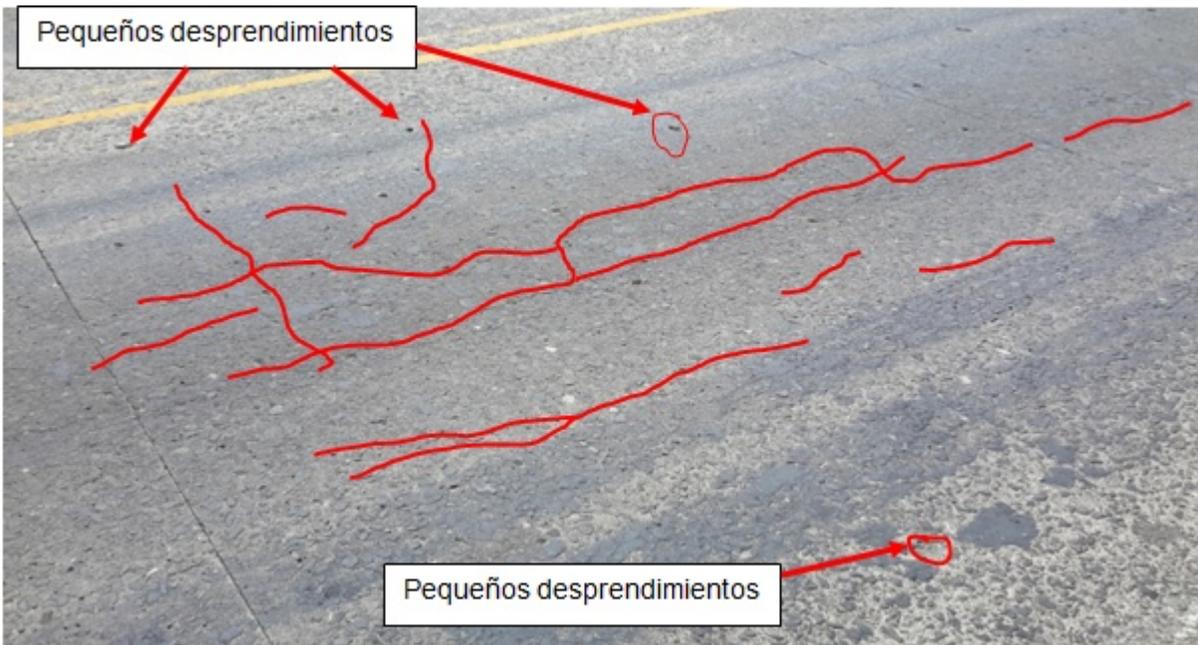
F37: Paso sobre el ferrocarril. Agrietamiento en la cara superior de la losa de concreto mayor que 0,3 mm y espaciamiento menor que 20 cm y pequeños desprendimientos de concreto.

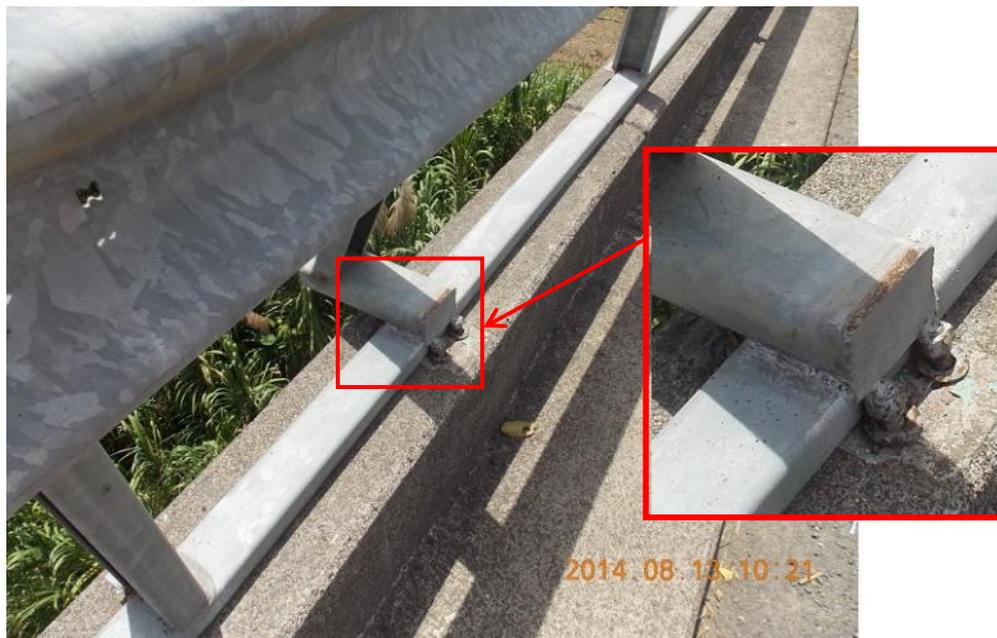
F39: Puente sobre el río Reventazón. Detalle de conexión de la barrera vehicular al parapeto de concreto

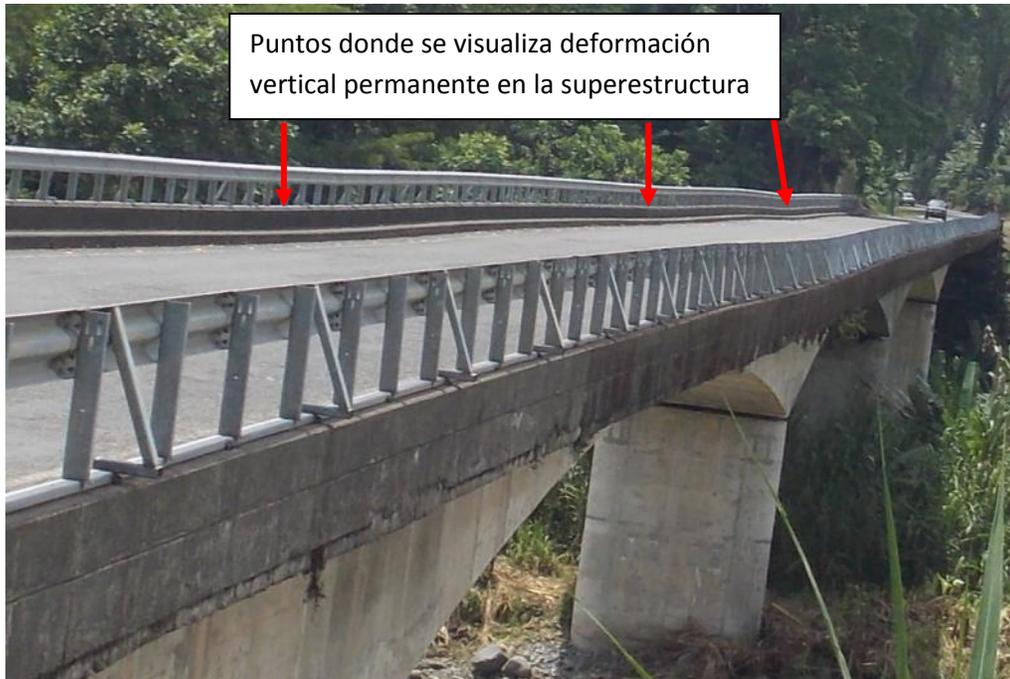
F40: Puente sobre el río Reventazón. Deformación permanente visible en la superestructura del puente

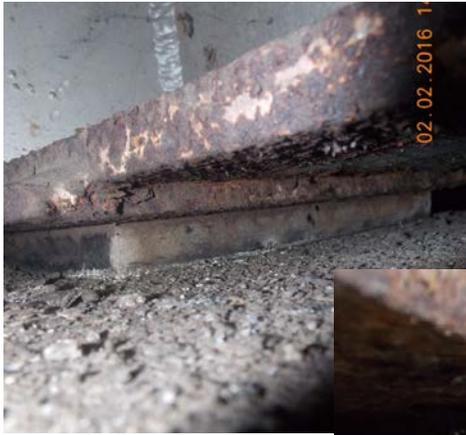
F44: Puente sobre el río Siquirres. Deterioro de los apoyos elastoméricos y corrosión severa del acero: (a) Caso del bastión B1; (b) Caso del bastión B2.

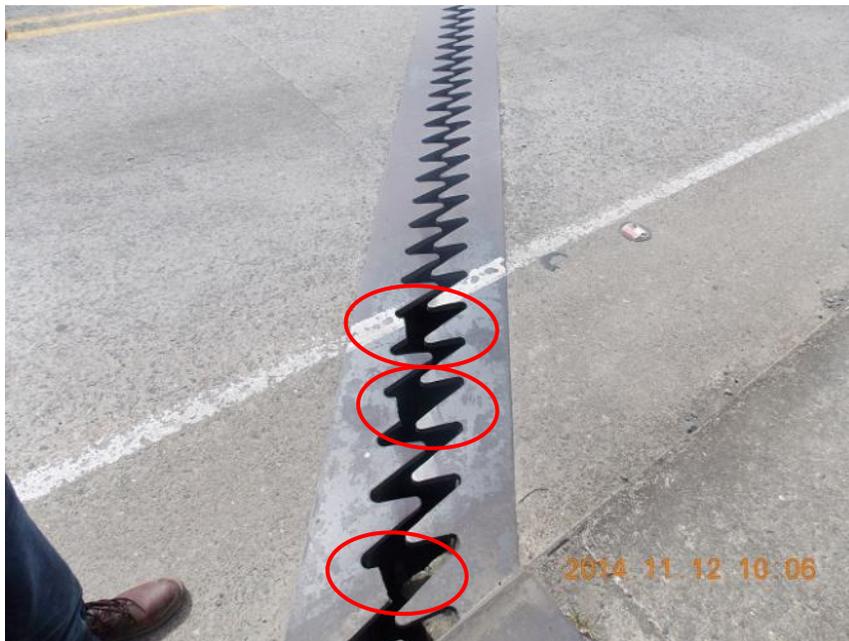
F45: Puente sobre el río Pacuare. Daños en junta dentada entre superestructuras 1 y 2.

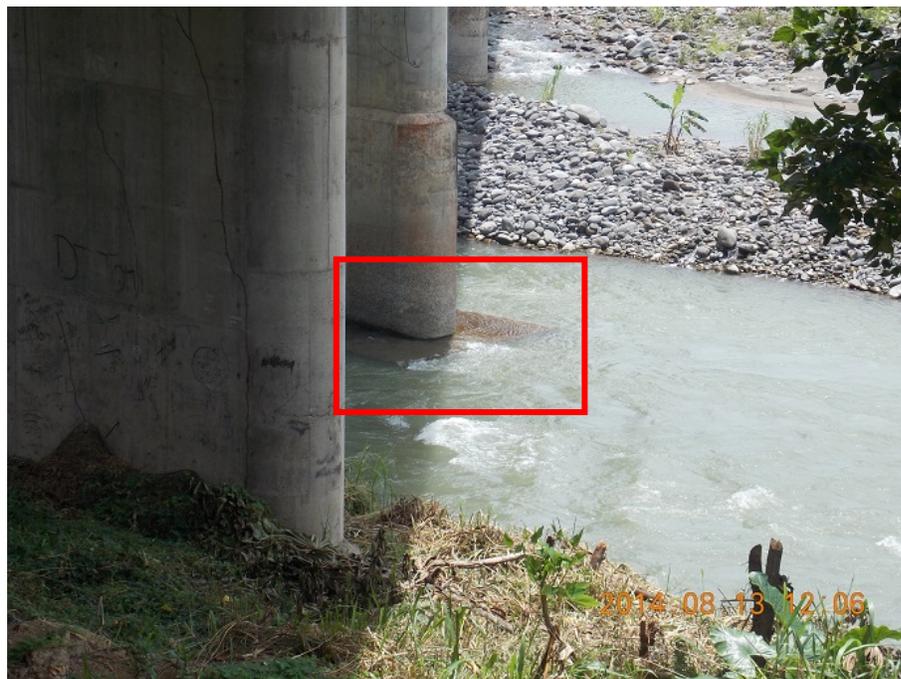
F47: Puente sobre el río Pacuare. Exposición de la placa de cimentación de la pila 2

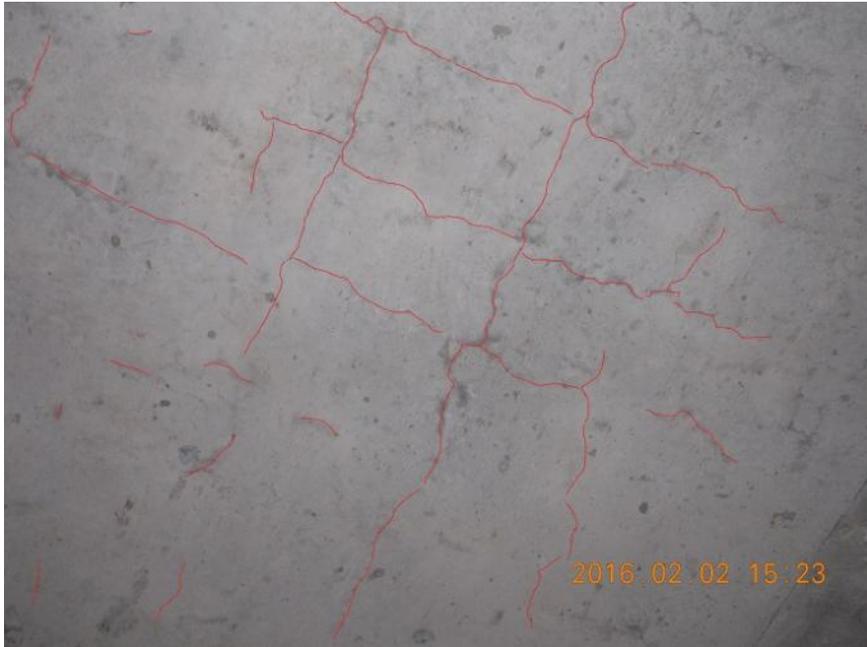
F48: Puente sobre el río Pacuarito. Agrietamiento en la cara inferior del tablero.

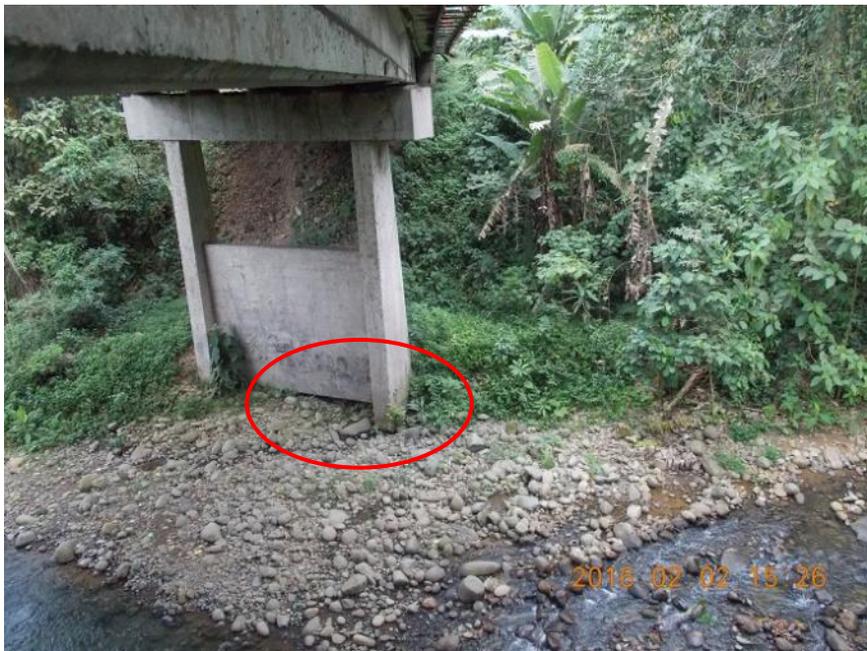
F49: Puente sobre el río Pacuarito. Socavación sin exposición del cemento en la pila.

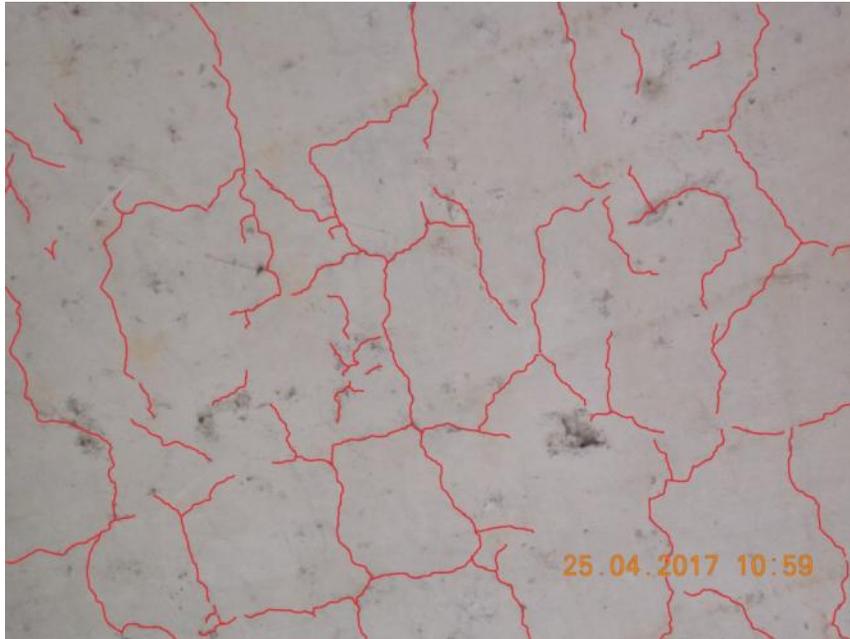
F50: Puente sobre el río Cimarrones. Agrietamiento en la cara inferior de la losa de concreto.

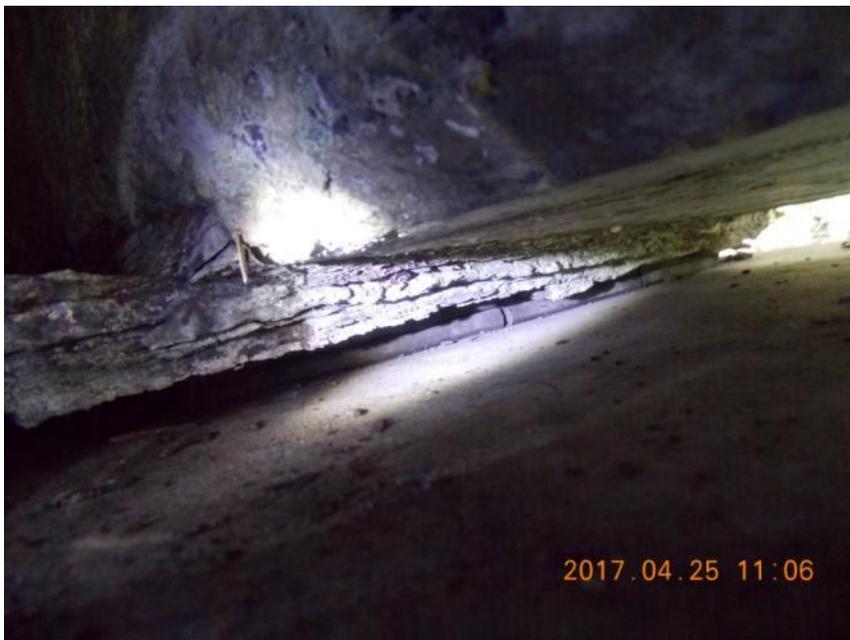
F51: Puente sobre el río Cimarrones. Apoyo con corrosión severa, deformación de la placa de acero y agrietamiento de la almohadilla elastomérica.

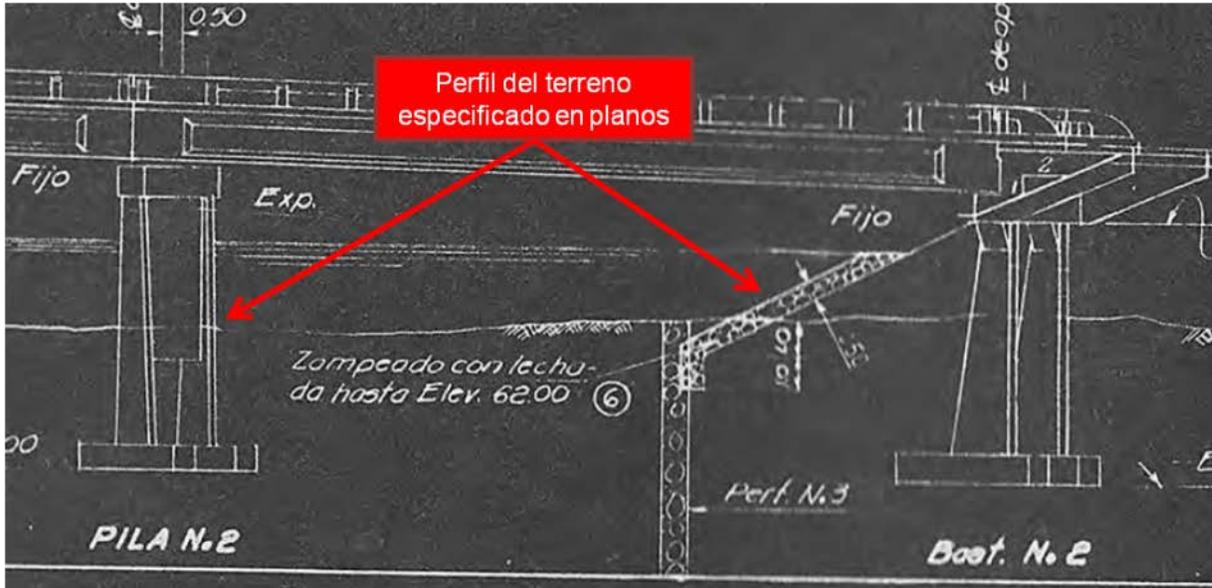
F52: Puente sobre el río Cimarrones. Socavación de los elementos de la subestructura que no ha alcanzado las cimentaciones.

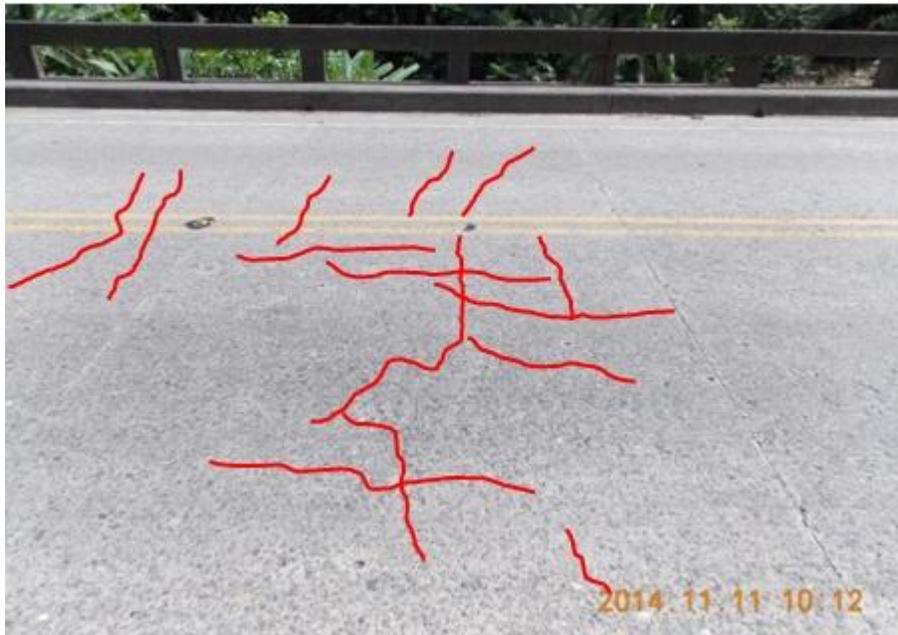
F53: Puente sobre el río Hondo. Agrietamiento en la superficie superior de la losa del puente.

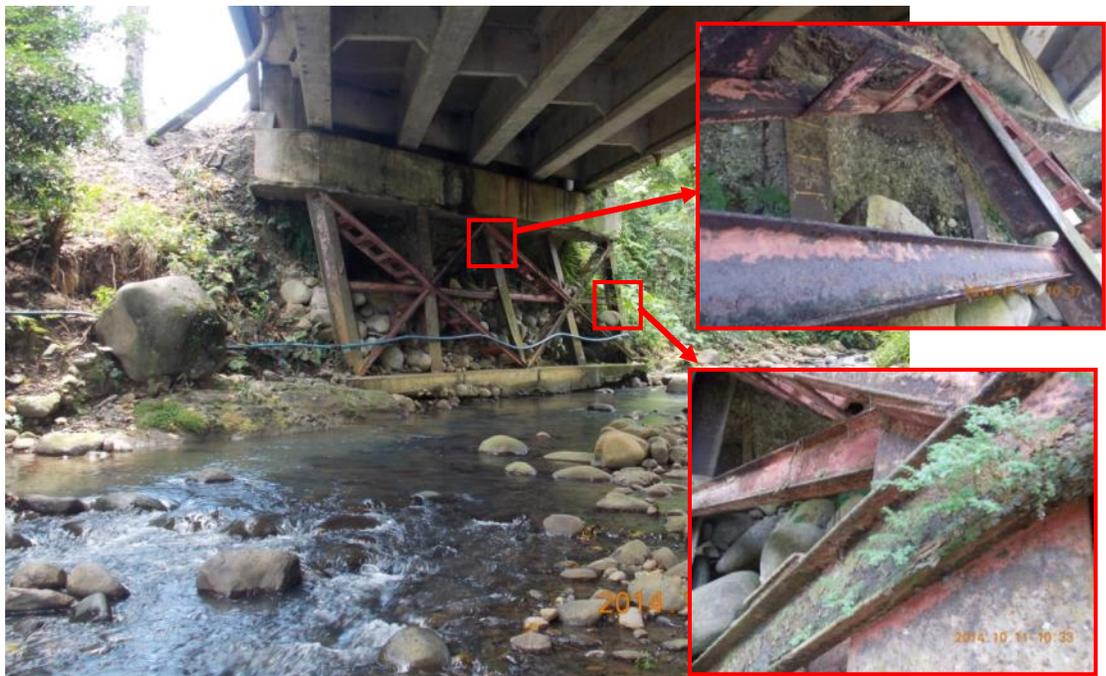
F54: Puente sobre el río Hondo. Socavación de la fundación del bastión 1, con pilotes expuestos. Se muestra además corrosión de los pilotes y del sistema de arriostramiento temporal.
