Proyecto: LM-PIE-UP-P01-2018

INFORME EJECUTIVO DE LA EVALUACIÓN DE LA CONDICIÓN DE 34 PUENTES UBICADOS EN EL TRAMO CRUCE DE RÍO FRÍO - LIMÓN RUTA NACIONAL No. 32

San José, Costa Rica
Junio, 2018

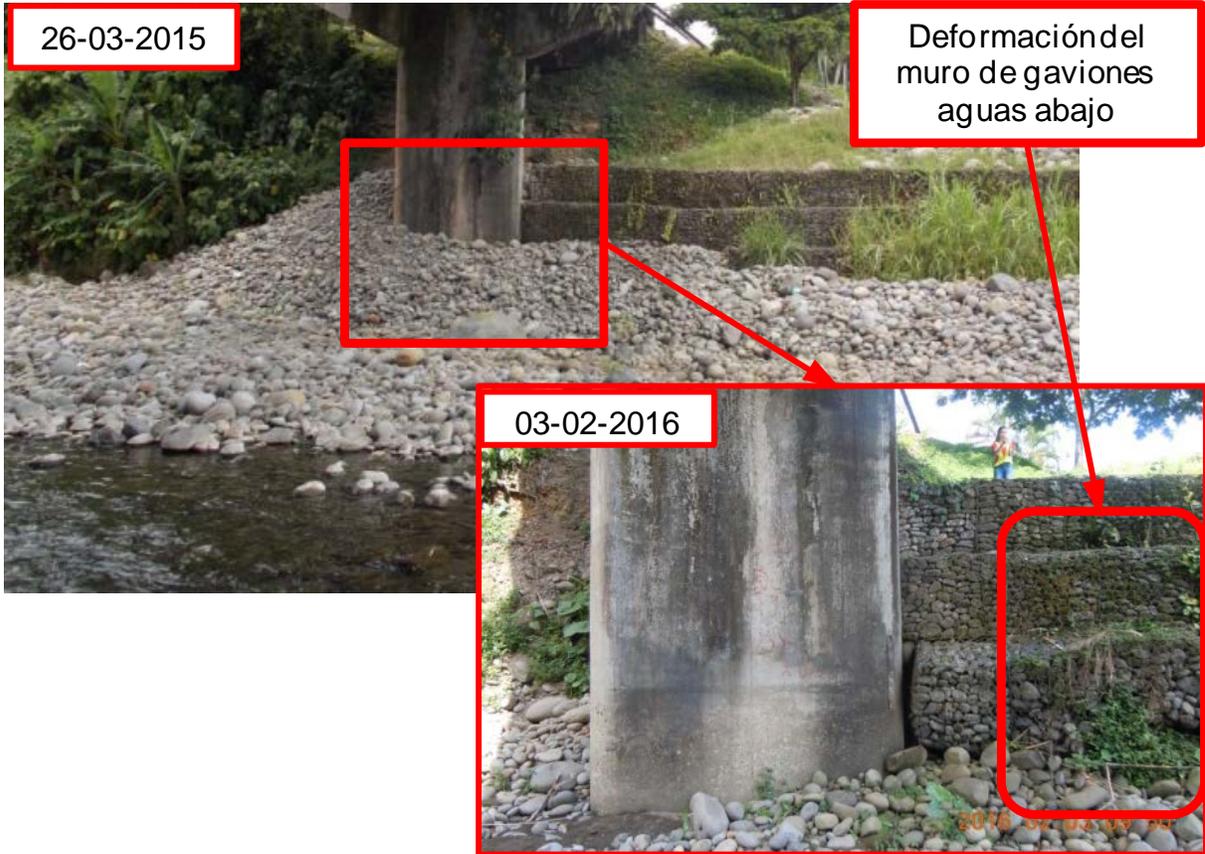
F55: Puente sobre el río Madre de Dios. Socavación del talud original y de conformaciones de material posteriores de la protección del talud frente al bastión 1 (B1) y pila 1 (P1), así como deformación del muro de gaviones colocado aguas abajo en la margen izquierda

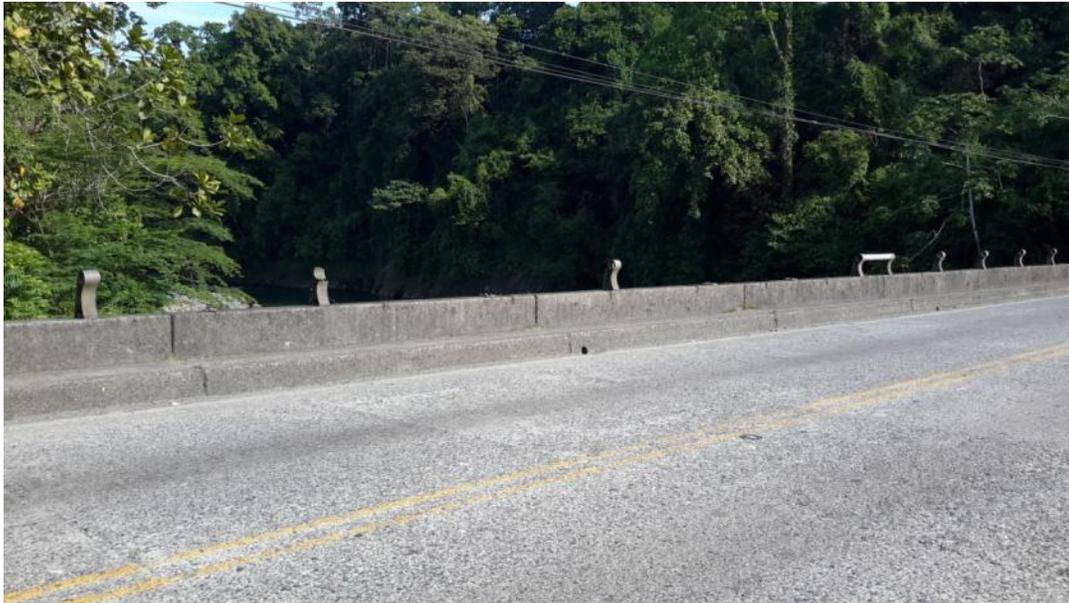
F56: Puente sobre el río Barbilla. Ausencia de los elementos metálicos superiores de la barrera vehicular

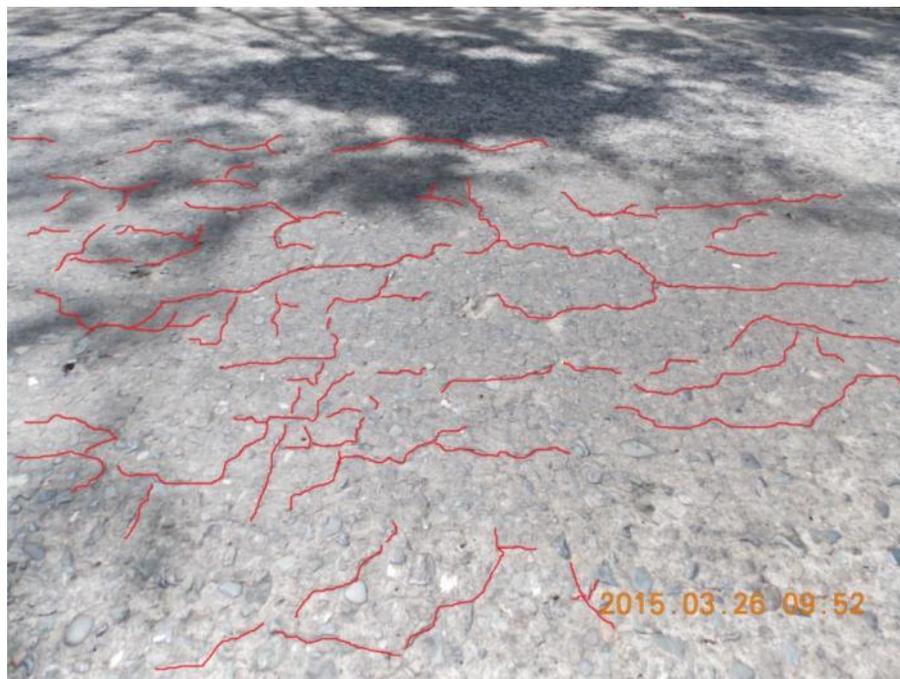
F57: Puente sobre el río Barbilla. Agrietamiento en la cara superior de la losa de concreto

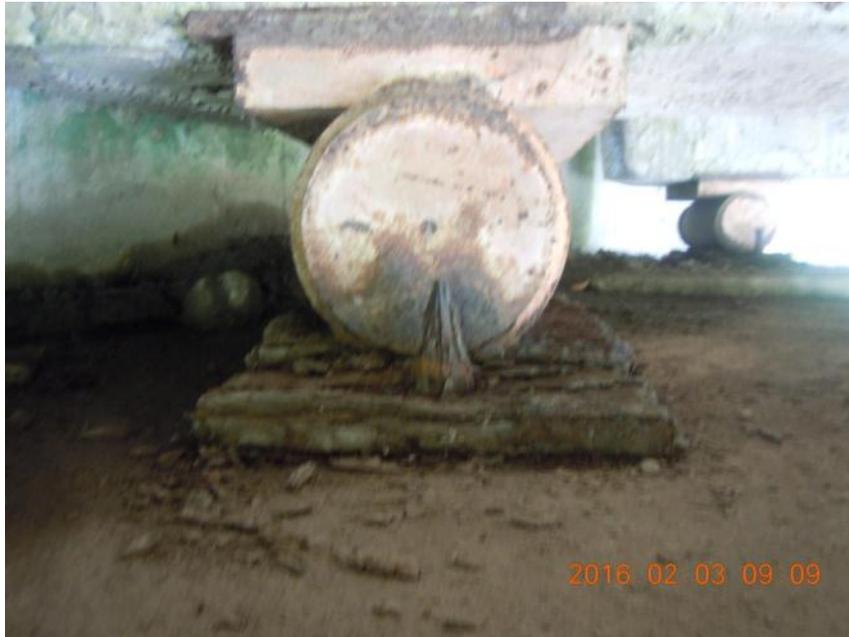
F58: Puente sobre el río Barbilla. Perno y tuerca con sección reducida por corrosión en apoyo sobre bastión 2.

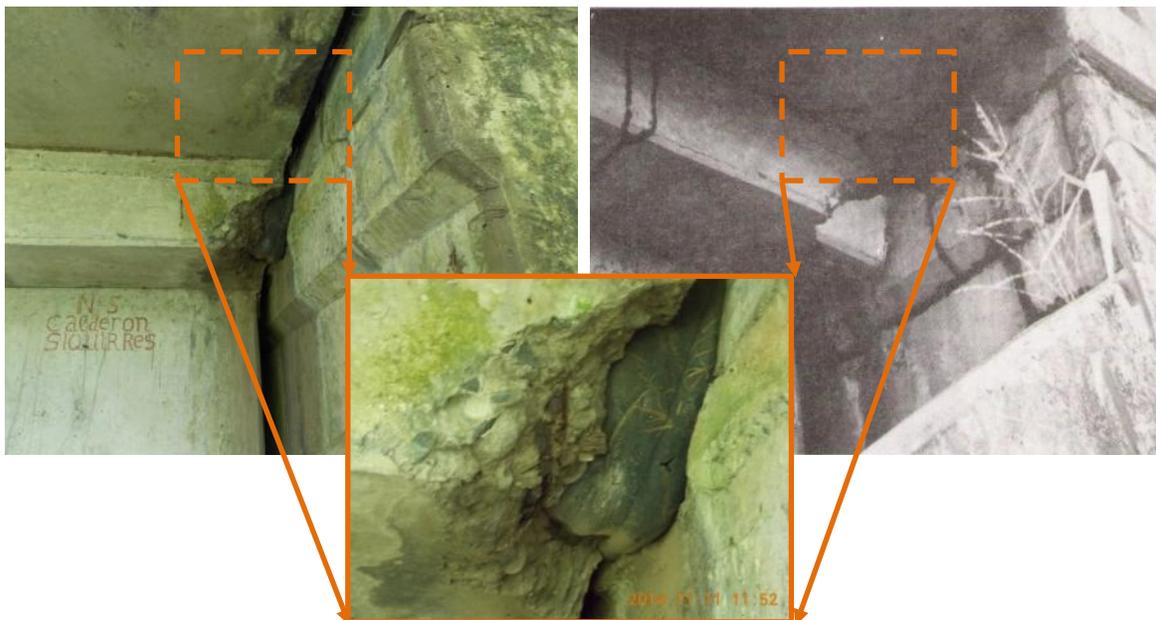
F59: Puente sobre la quebrada Calderón. Desprendimiento de esquina en viga principal luego del sismo de limón 1991. Pérdida del acero de refuerzo y deformación del sello de la junta.

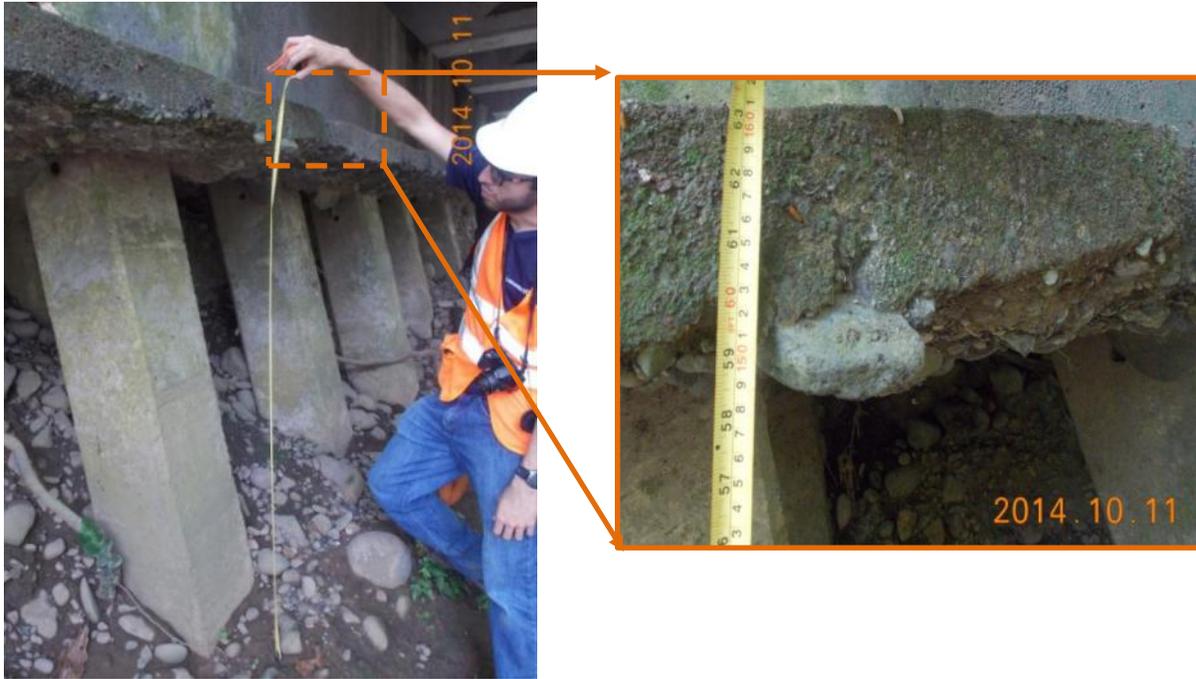
F60: Puente sobre la quebrada Calderón. Cimentación expuesta por socavación del margen derecho de la quebrada en el bastión 1

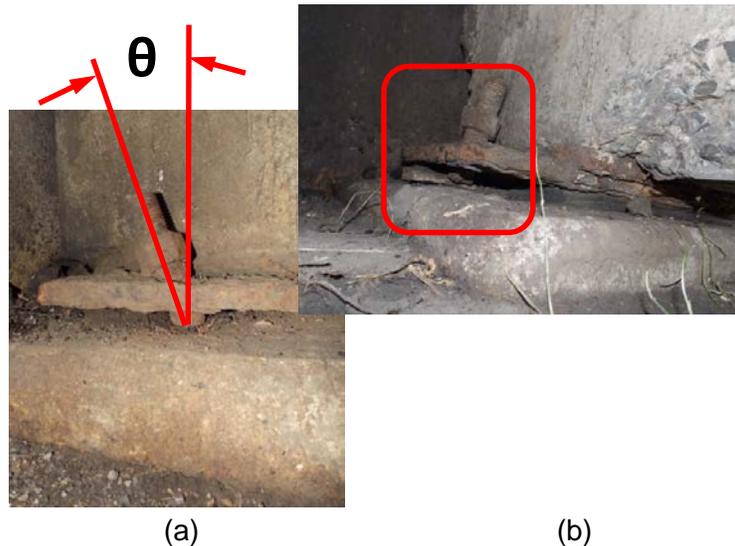
F61: Puente sobre el río Aguas Claras. Estado de deterioro y corrosión de los apoyos, así como deformación de los pernos de anclaje debido a la acción sísmica, caso del bastión B2: (a) Deterioro y deformación permanente del perno; (b) Pérdida completa de una longitud del perno.

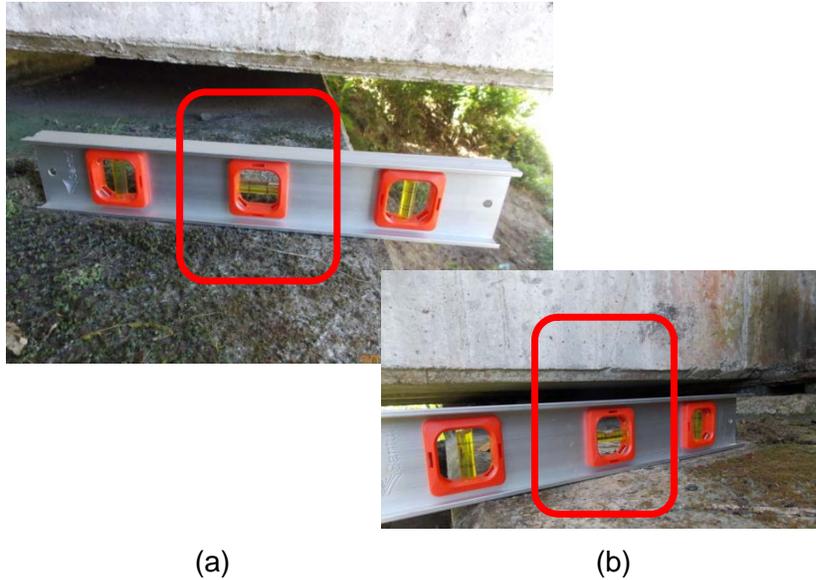
F62: Puente sobre el río Aguas Claras. Rotación de ambos bastiones: (a) Bastión B2 el cual es el caso más crítico; (b) Bastión B1 con rotación de aproximadamente 1°.

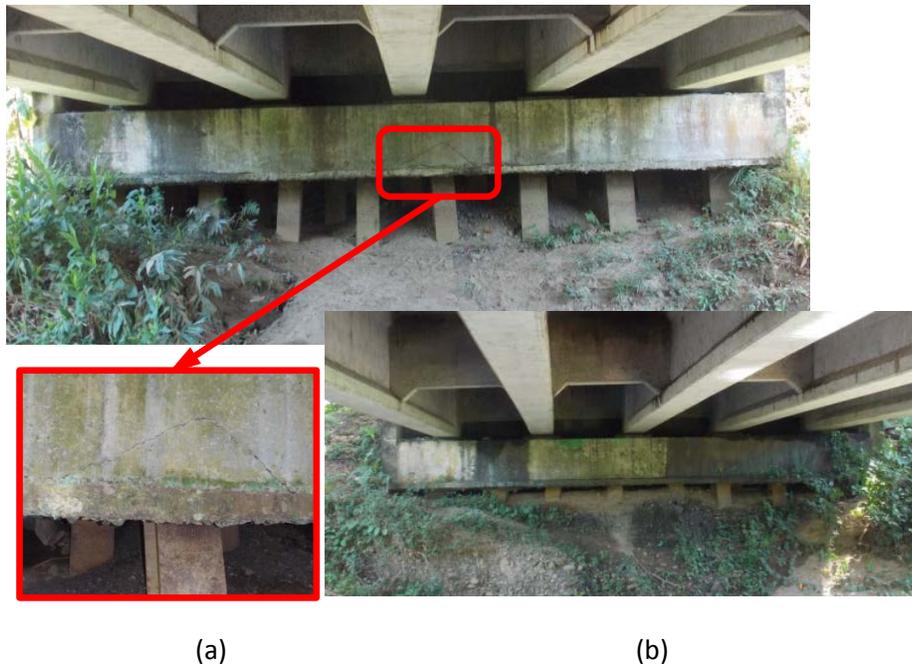
F63: Puente sobre el río Aguas Claras. Manchas de humedad y socavación de las cimentaciones: (a) Bastión B1 con detalle de grieta en conexión pilote-bastión; (b) Bastión B2

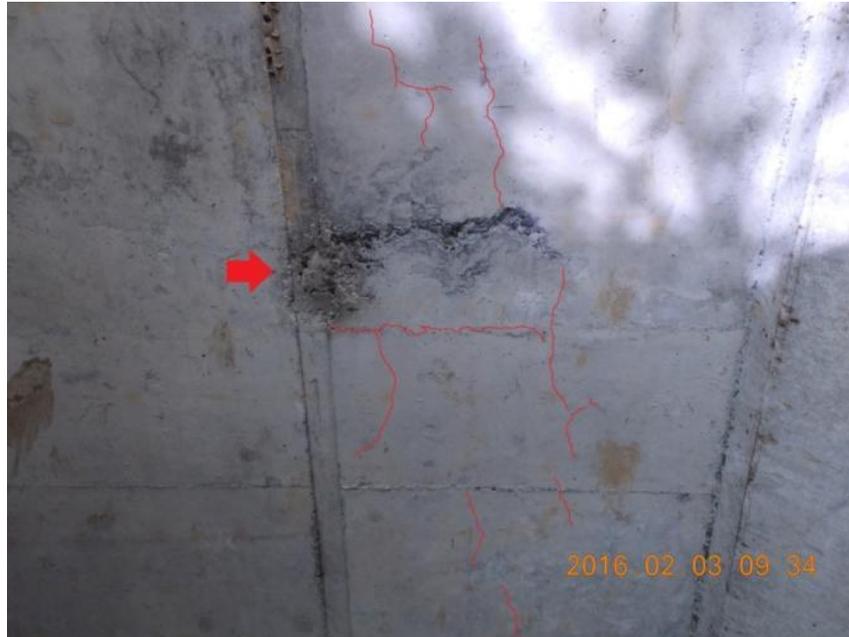
F64: Puente sobre el río San Miguel. Agrietamiento y nido de piedra de dimensión mayor a 10cm en la cara inferior de la losa.

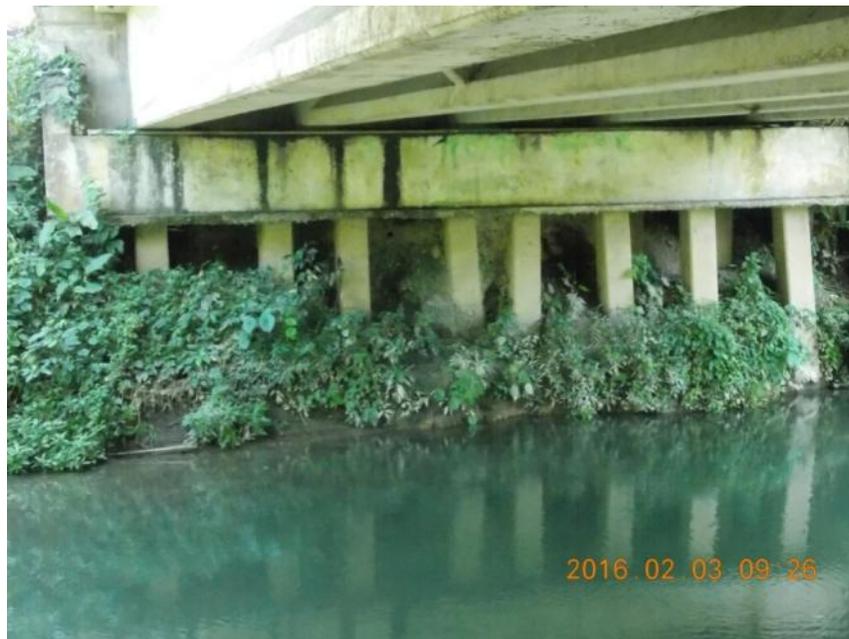
F65: Puente sobre el río San Miguel. Pilotes del bastión 1 expuestos.

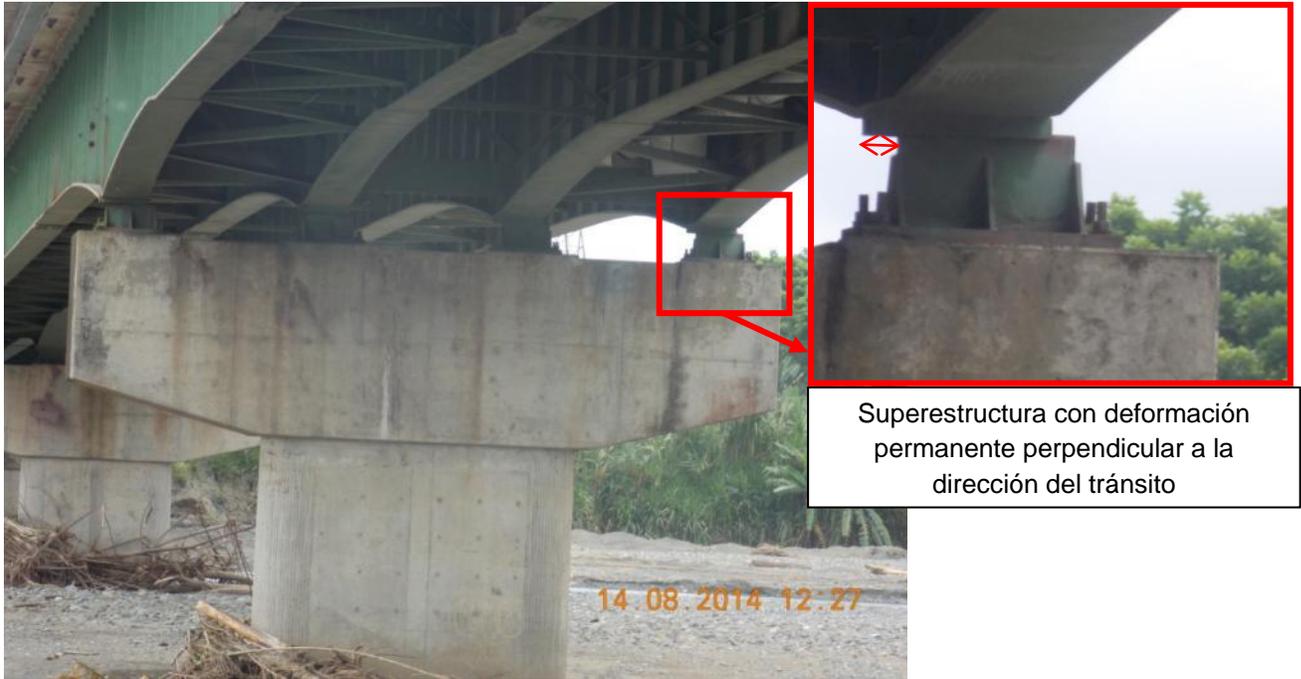
Superestructura con deformación permanente perpendicular a la dirección del tránsito

F66: Puente sobre el río Chirripó. Vista de pila 3 desde el acceso este.

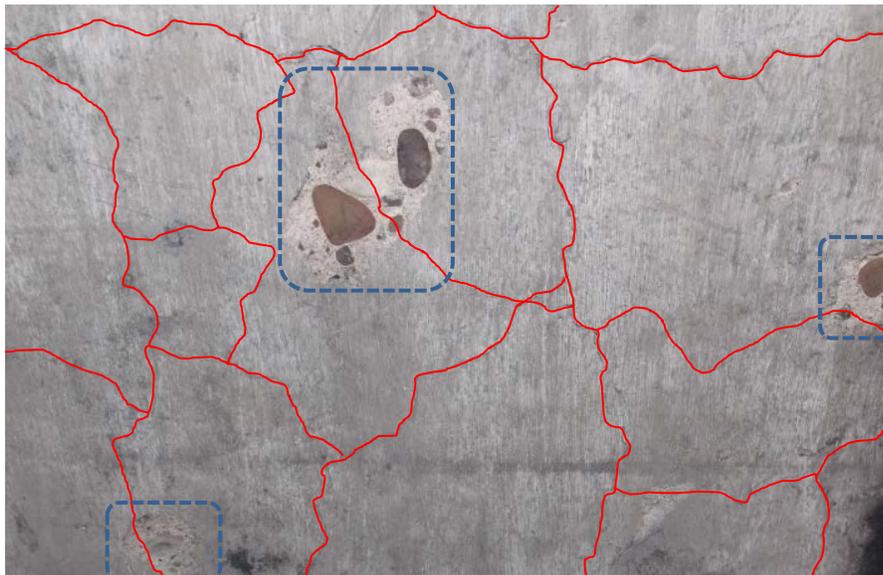
F67: Puente sobre el río Escondido. Desprendimientos (Señalados en azul) y agrietamiento en ambas direcciones con un ancho de grieta menor a 0,2 mm y con intervalos menores a 50 cm observado en la superficie inferior de la losa de concreto.

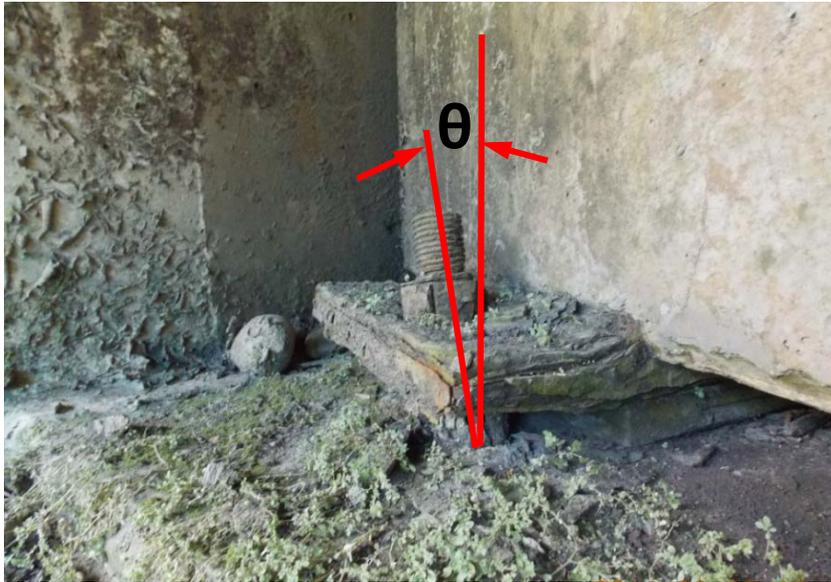
F68: Puente sobre el río Escondido. Estado de deterioro y corrosión de los apoyos, así como deformación de los pernos de anclaje debido a la acción sísmica.

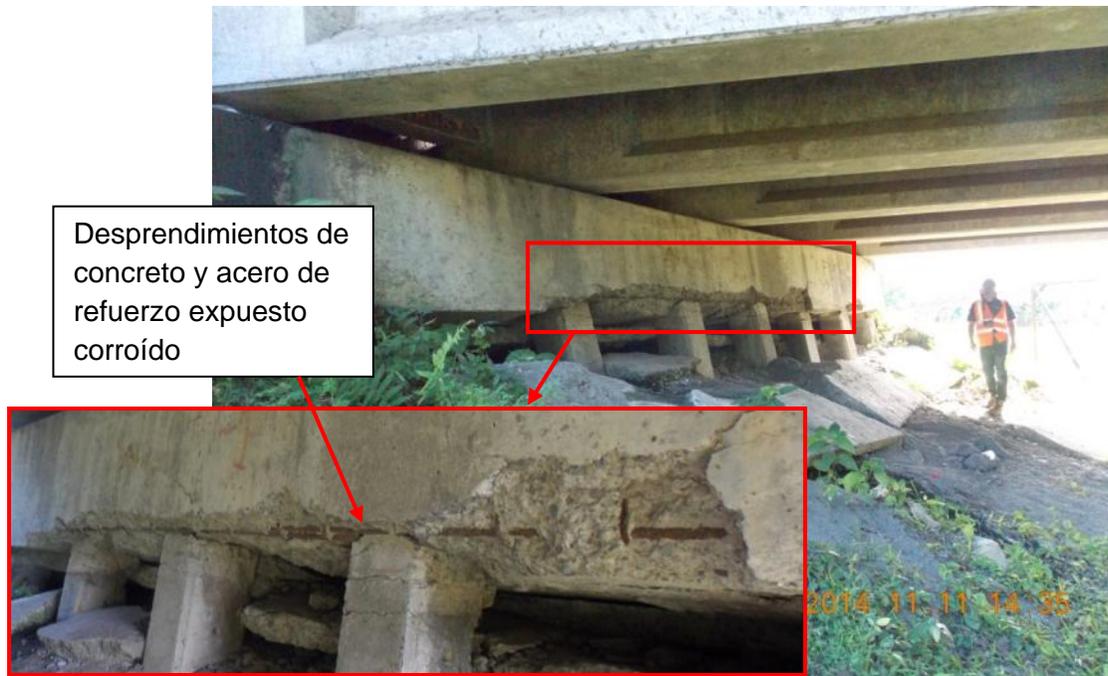
F69: Puente sobre el río Cuba. Rotación permanente del bastión 1, pilotes expuestos, desprendimientos de concreto y acero de refuerzo expuesto y corroído.

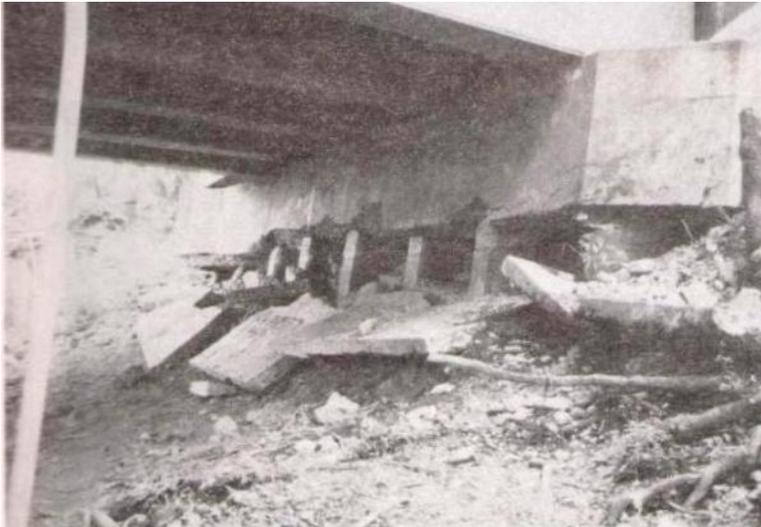
(a) Fotografía de 1991

F70: Puente sobre el río Cuba. Evidencia de daños sin atención desde el terremoto de Limón 1991 (Vista del bastión 1)

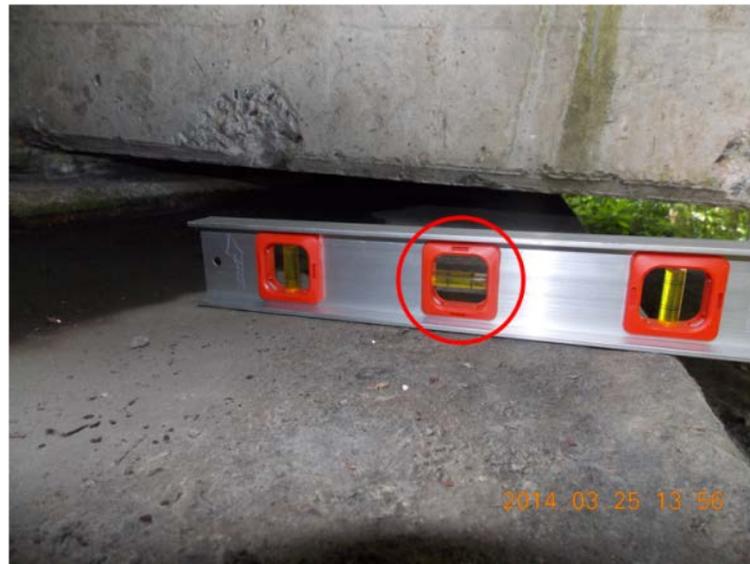
F71: Puente sobre el río Rojo. Inclinación del bastión 1.

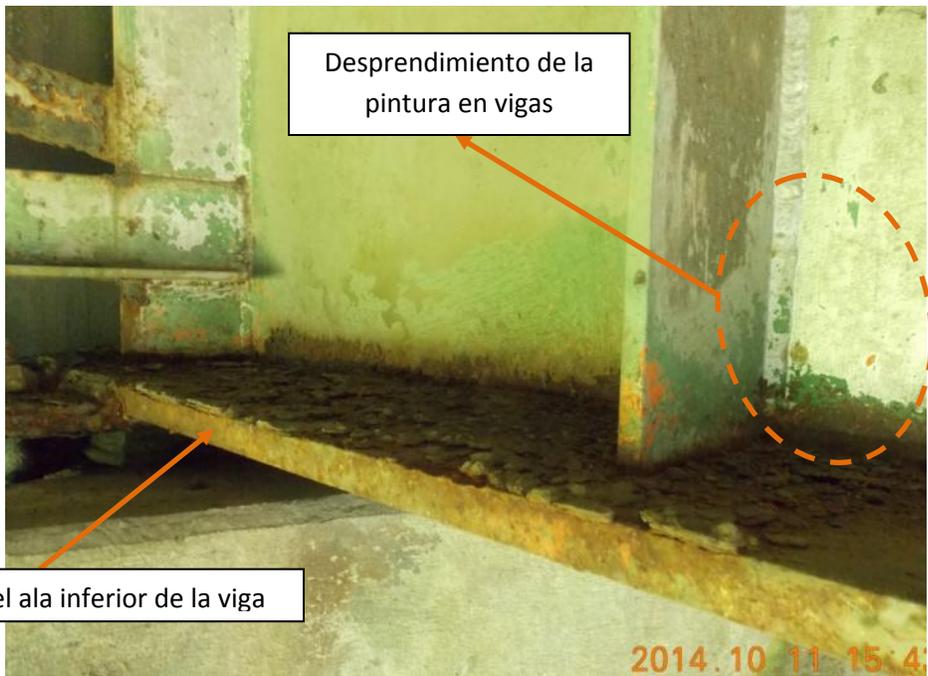
F73: Puente sobre el río Toro. Corrosión en el ala inferior de las vigas principales cerca al apoyo del bastión 1.

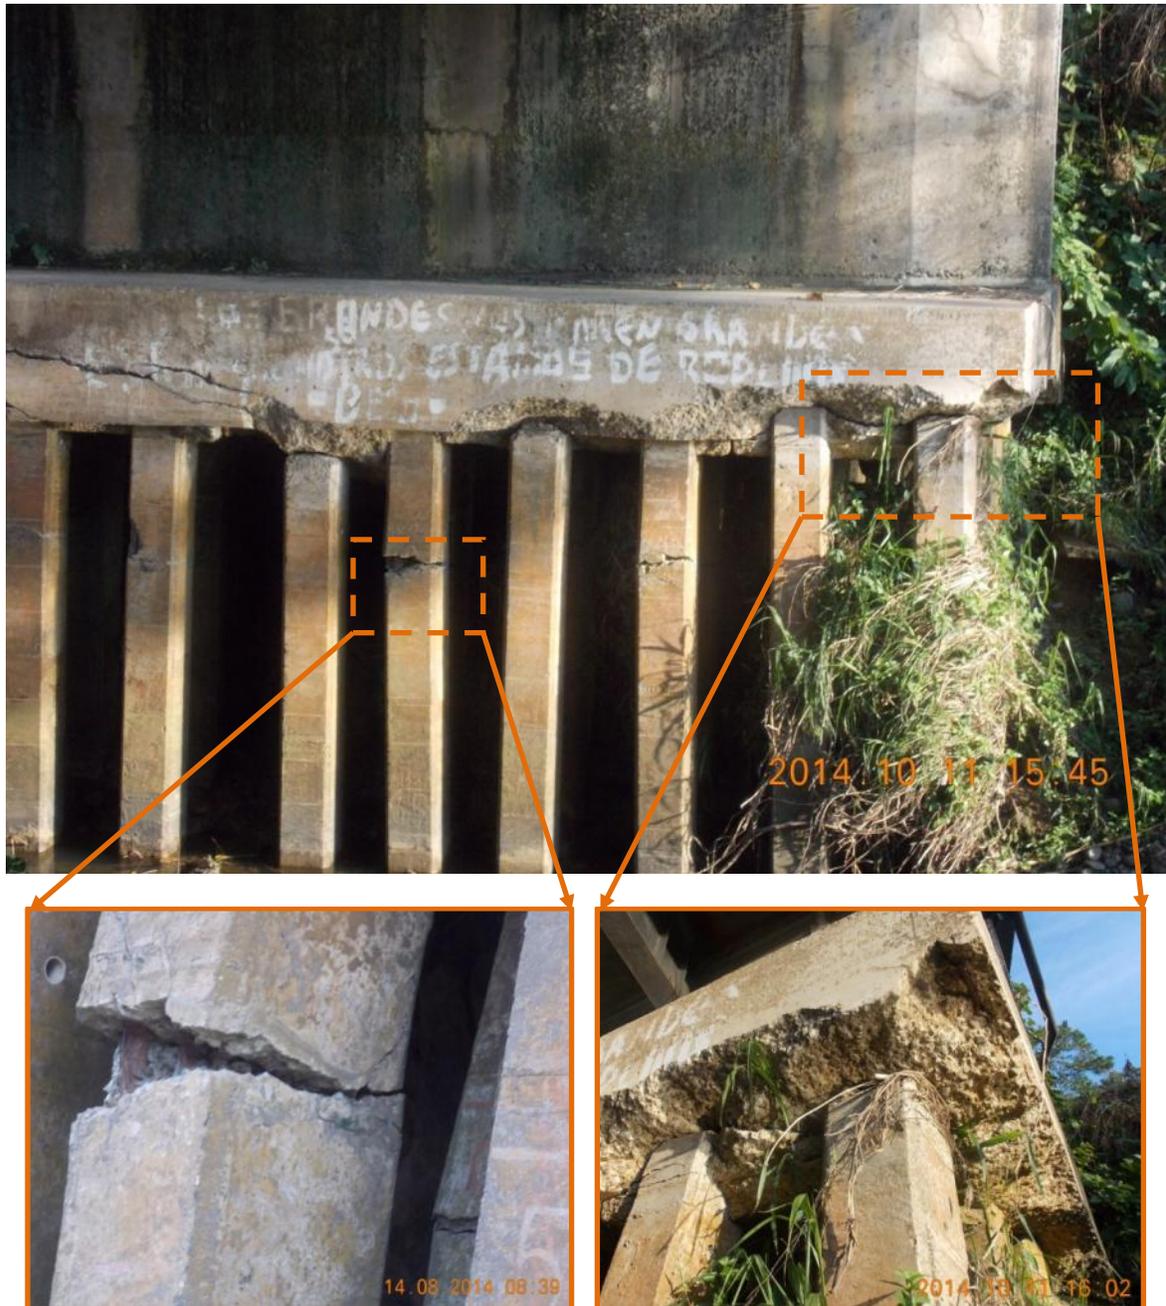
F74: Puente sobre el río Toro. Pilotes expuestos debido a la acción sísmica y a eventos hidrológicos-hidráulicos. Daños en pilotes y cabezal de pilotes debido a rotación.

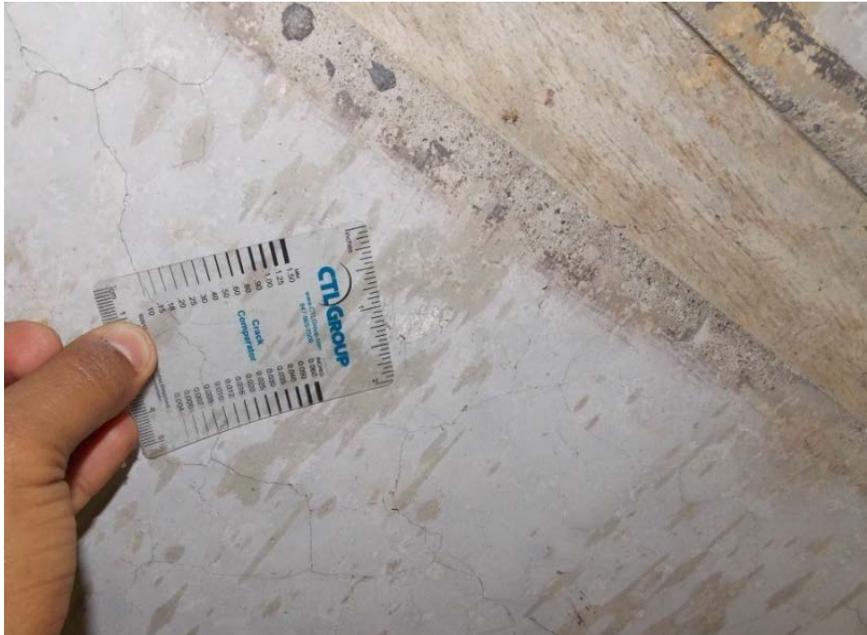
F75: Puente sobre el río Madre. Agrietamiento en ambas direcciones con un ancho de grieta menor a 0,2 mm y con intervalos menores a 50 cm observado en la superficie inferior de la losa de concreto

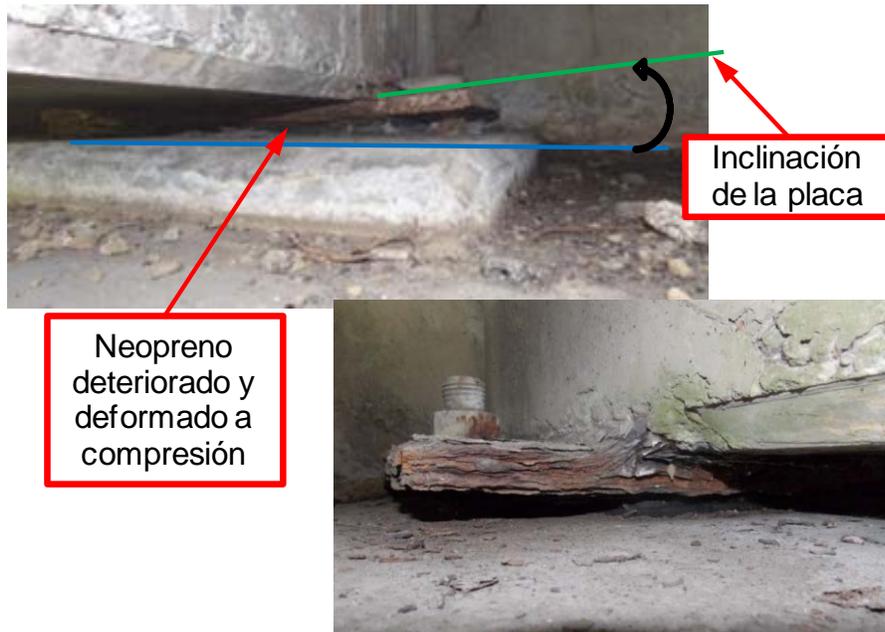
F76: Puente sobre el río Madre. Estado de los apoyos: (a) Neopreno deteriorado y deformado a compresión; (b) Estado avanzado de corrosión, caso de apoyo en bastión B1.

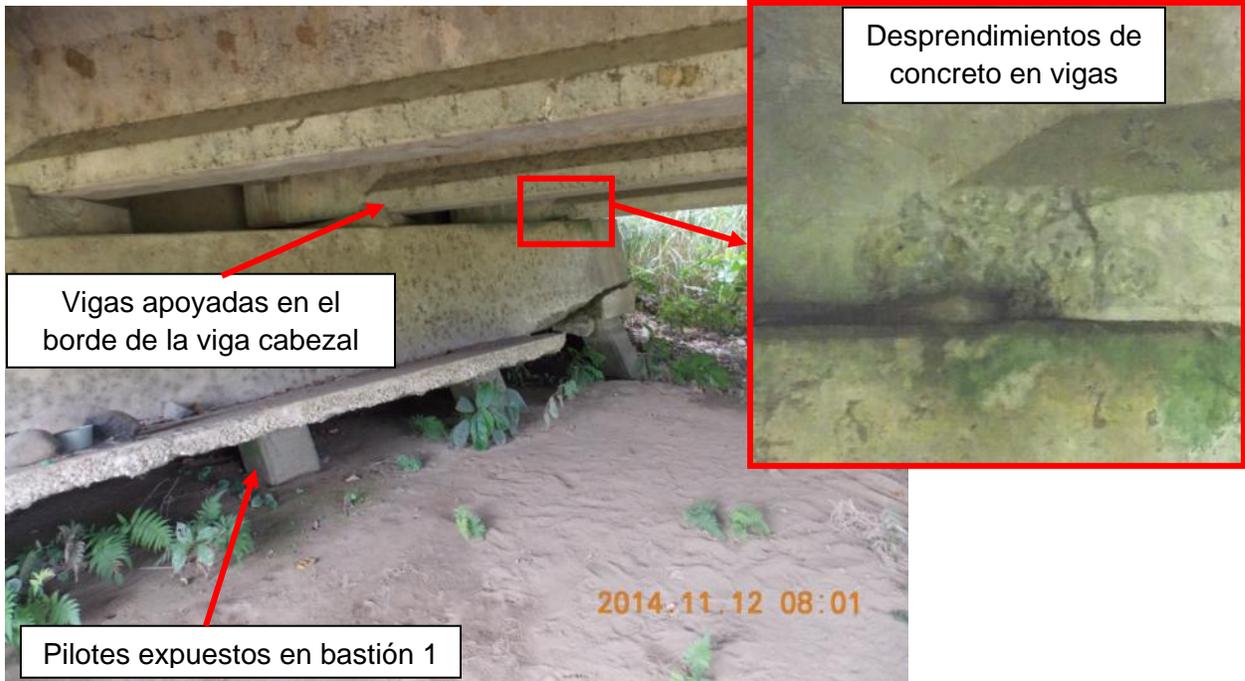
F77: Puente sobre el río Blanco (Limón). Daños en bastión 1 y vigas de la superestructura 1 apoyadas en el borde de la viga cabezal.
