Proyecto: LM-PIE-UP-P03-2018

INFORME EJECUTIVO DE LA EVALUACIÓN DE LA CONDICIÓN DE LOS PUENTES Y ALCANTARILLAS UBICADOS SOBRE RUTA NACIONAL No. 36

Preparado por:
Unidad de Puentes
LanammeUCR

San José, Costa Rica
 Setiembre, 2018

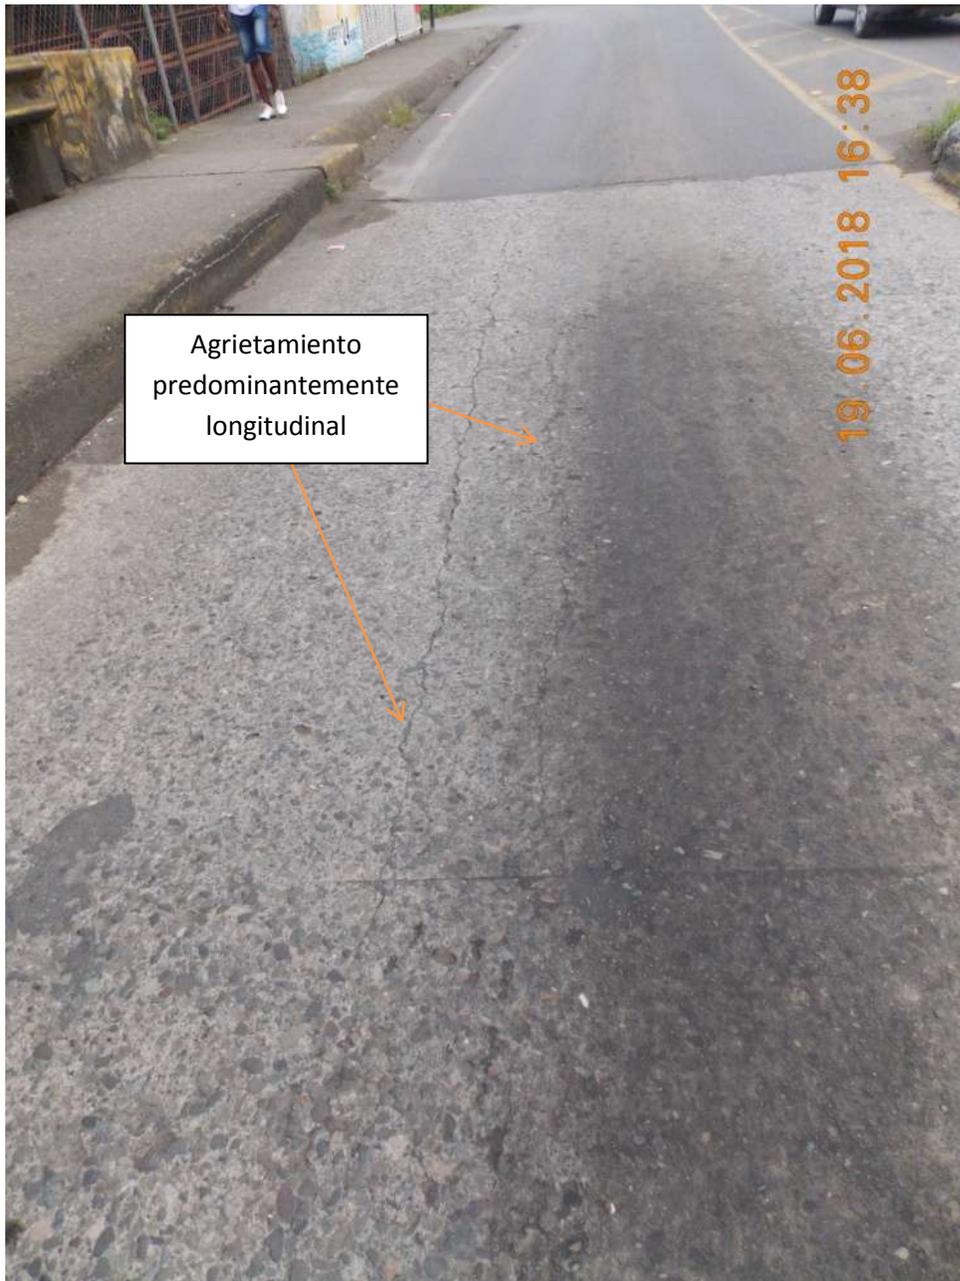
Figura 14: Puente sobre el Estero Cieneguita. Agrietamiento predominantemente longitudinal en la losa (tramo sentido Cieneguita-Limón).

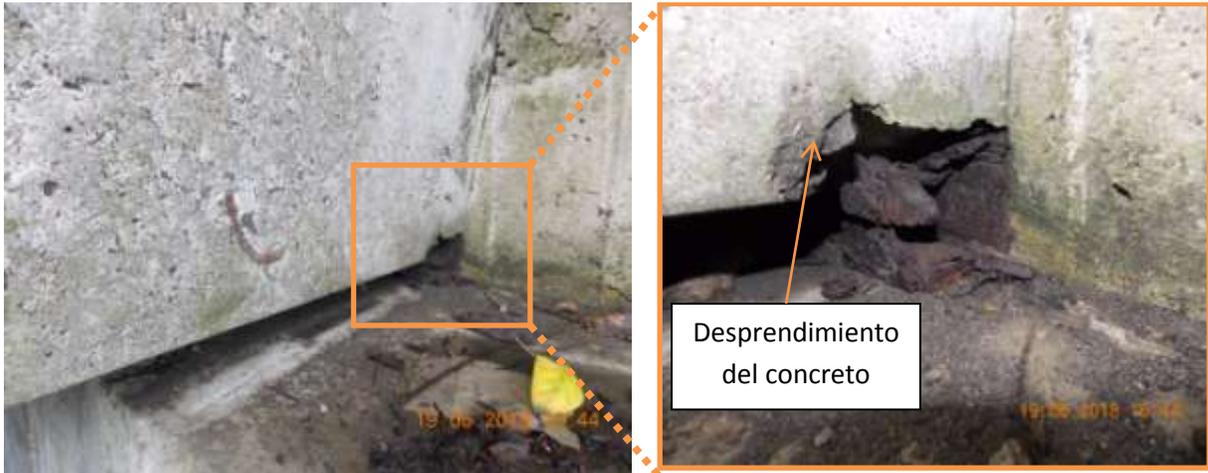
Figura 15: Puente sobre el Estero Cieneguita. Apoyos temporales corroídos y desprendimiento del concreto.

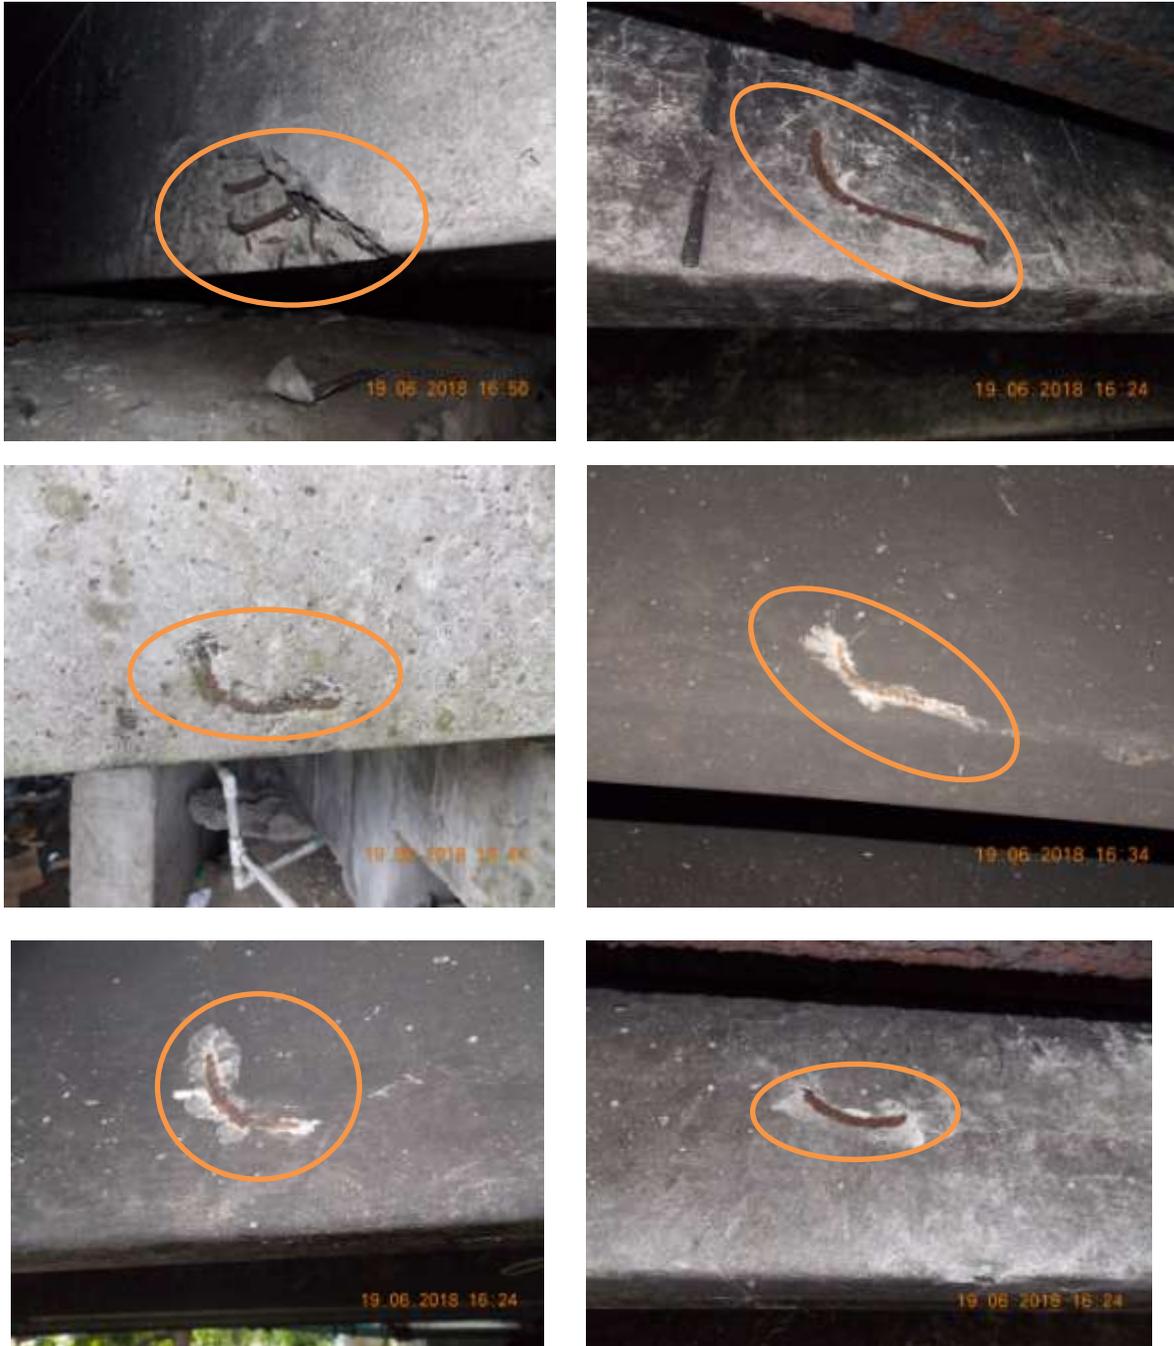
Figura 17: Puente sobre el Estero Cieneguita. Acero de refuerzo expuesto y corroído en las vigas principales que evidencia un inadecuado recubrimiento para una estructura cercana al mar.

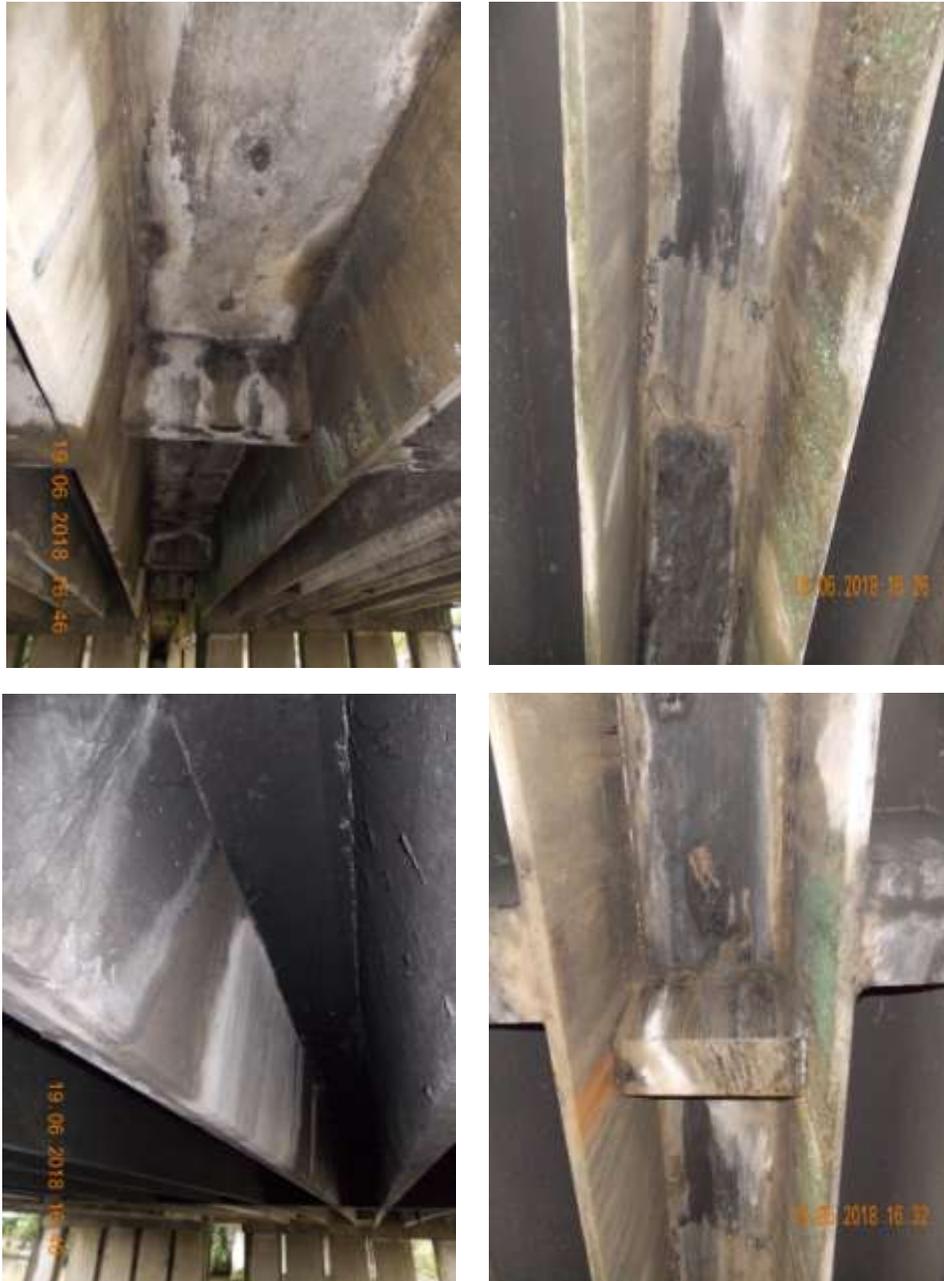
Figura 18: Puente sobre el Estero Cienequita. Agrietamiento en el tablero de concreto que permite filtraciones de agua a través del mismo, las cuales se evidencia en las vigas principales y en los diafragmas.

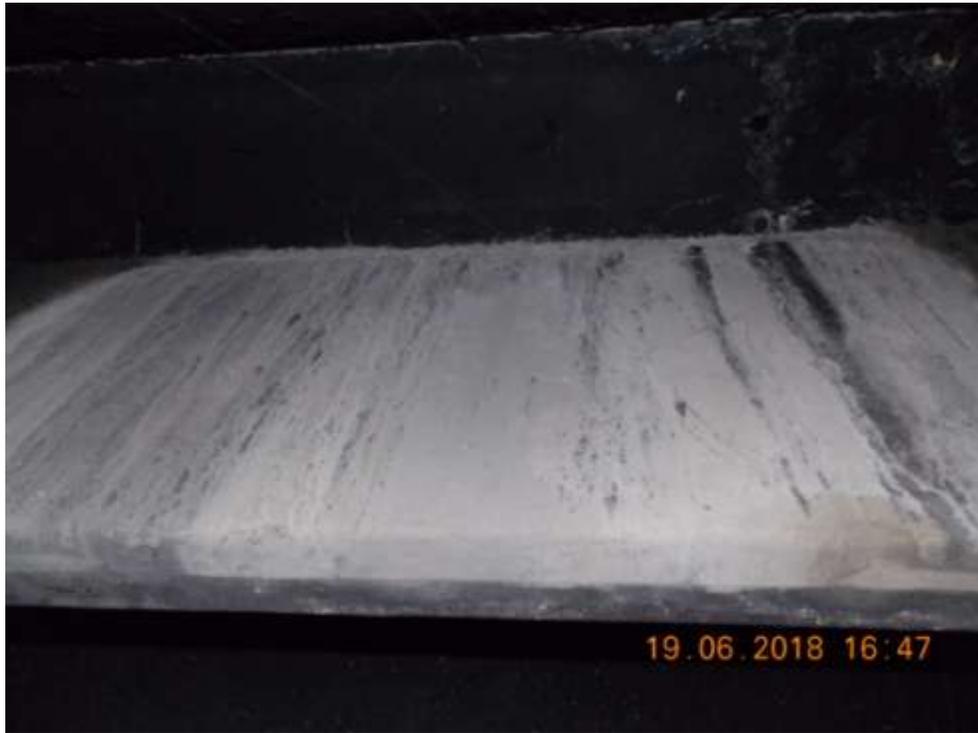
Figura 19: Puente sobre el Estero Cienequita. Detalle de las eflorescencias en las vigas producto de filtración de agua a través de la losa.

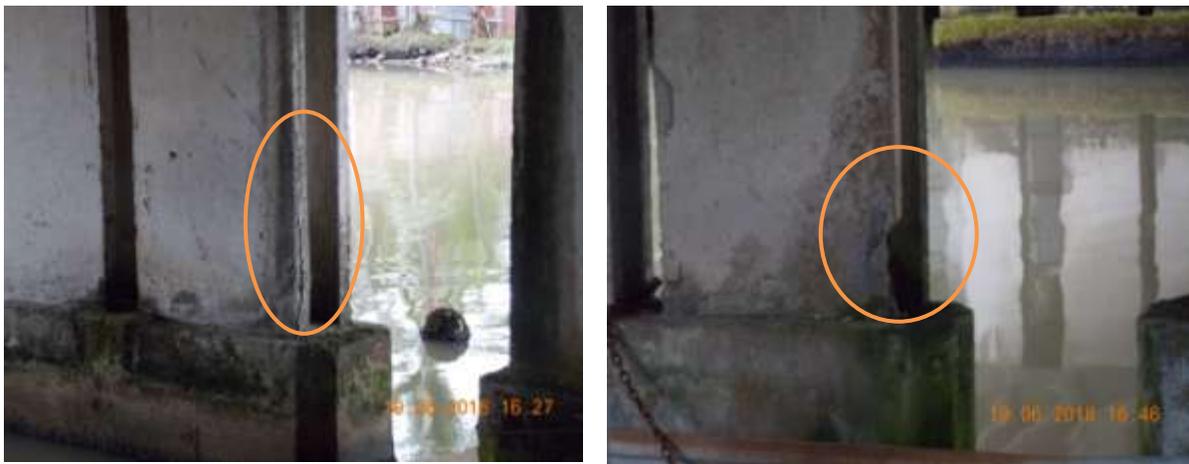
Figura 20: Puente sobre el Estero Cienequita. Agrietamiento y pérdida de concreto en el cuerpo de las pilas.

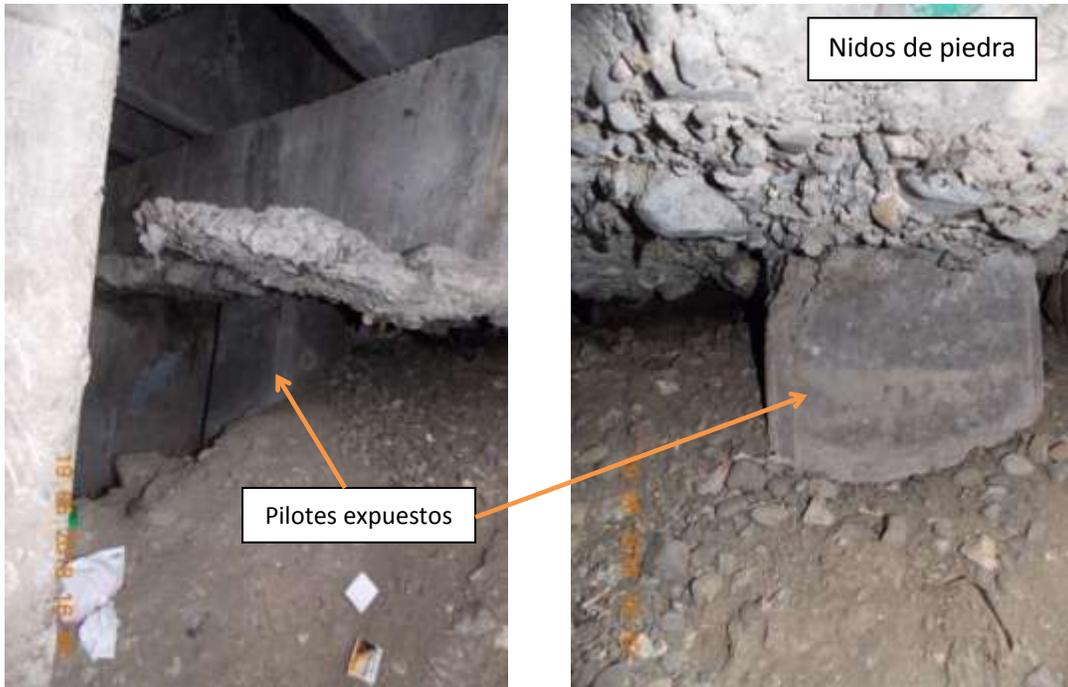
Figura 21: Puente sobre el Estero Cieneguita. Pilotes expuestos.

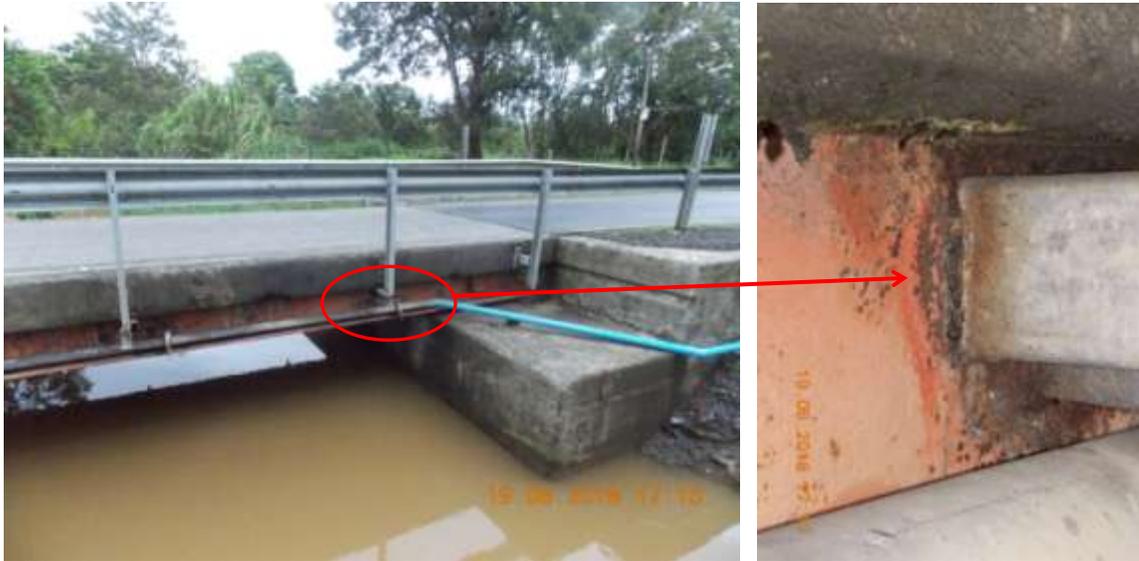
Figura 23: Puente sobre Quebrada Westfalia. Barrera de contención vehicular soldada a las vigas principales, lo cual dañó el sistema de protección de pintura y cuya conexión evidencia corrosión.

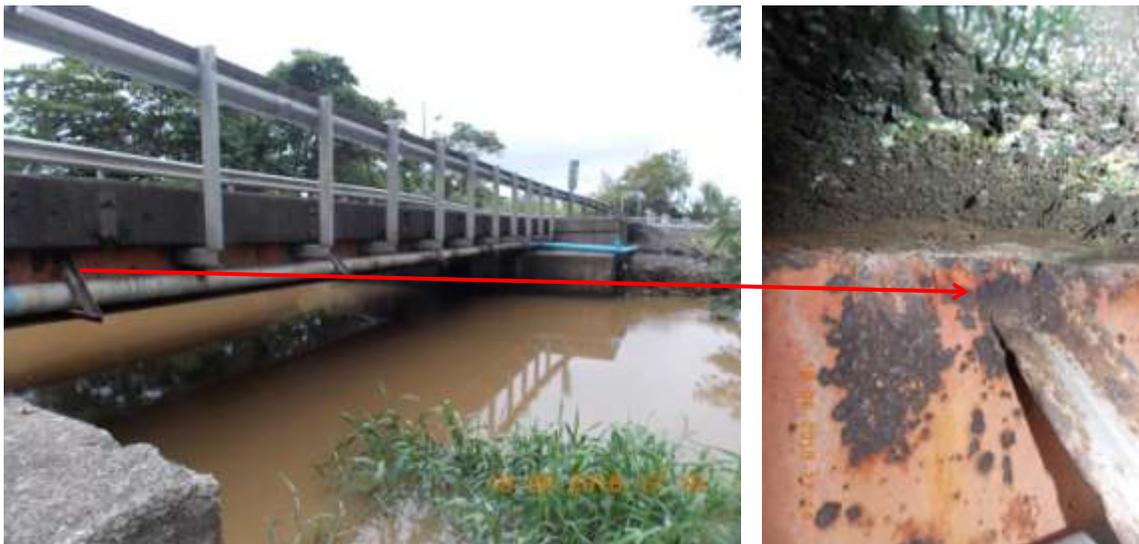
Figura 24: Puente sobre Quebrada Westfalia. Soporte de tubería de agua soldada a las vigas principales, lo cual dañó el sistema de protección de pintura y cuya conexión evidencia corrosión.

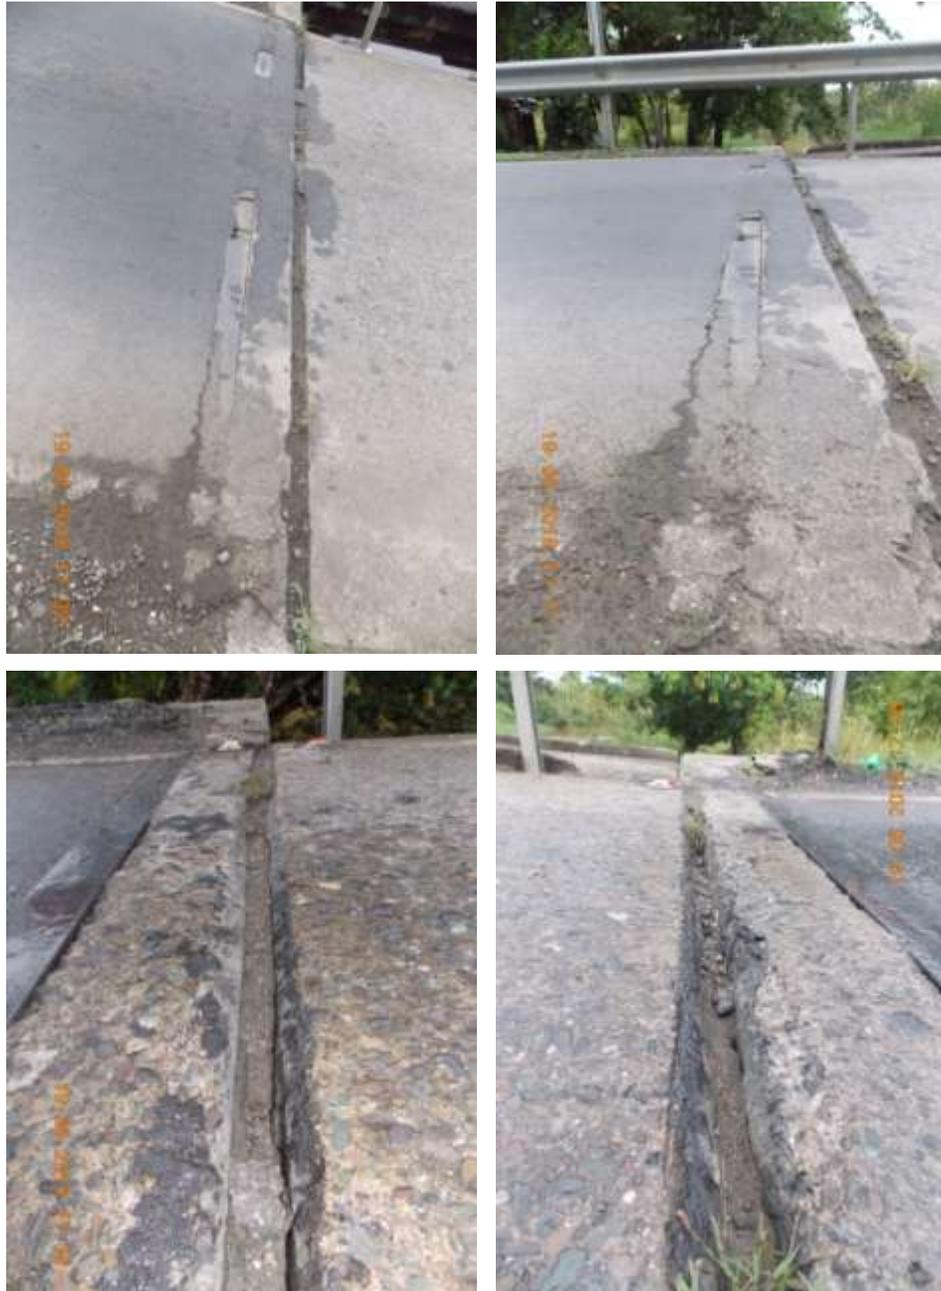
Figura 25: Puente sobre Quebrada Westfalia. Juntas de expansión con ausencia del sello elastomérico, obstruidas con sedimentos y deterioro del concreto adyacente.

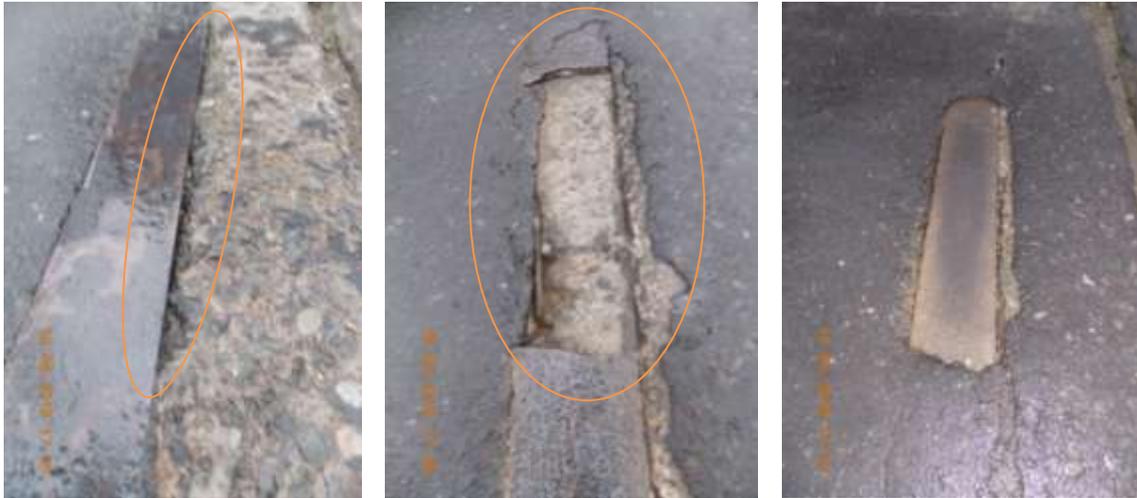
(a) (b) (c)
Figura 26: Puente sobre Quebrada Westfalia. Juntas de la pared del cabezal con el acceso: (a) pérdida de concreto, (b) pérdida de sección del perfil de acero de protección de la junta y (c) juntas cubiertas con mezcla asfáltica.

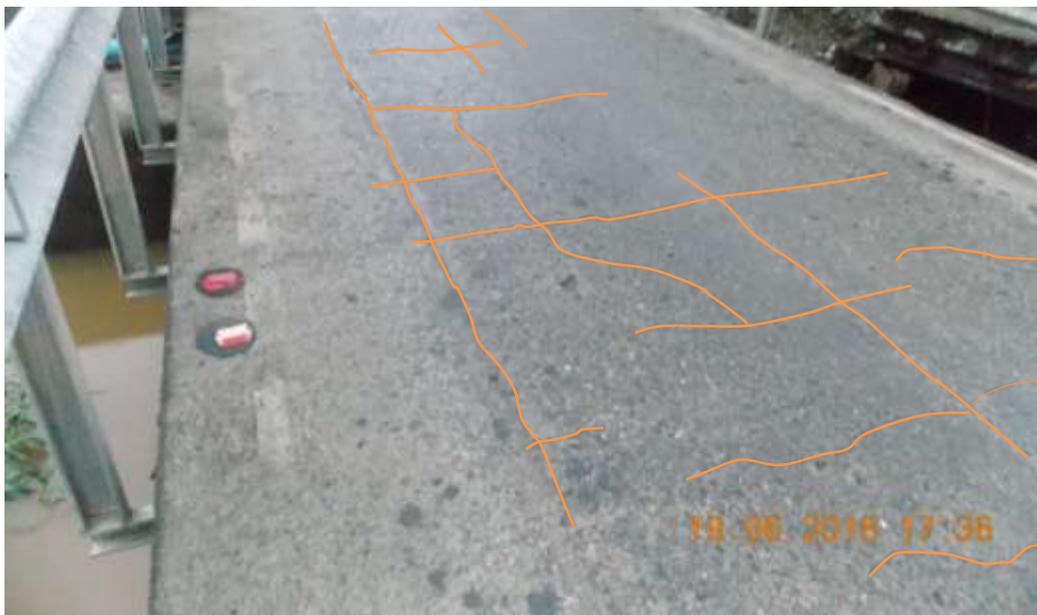
Figura 27: Puente sobre Quebrada Westfalia. Demarcación borrosa y agrietamiento en dos direcciones en la losa.

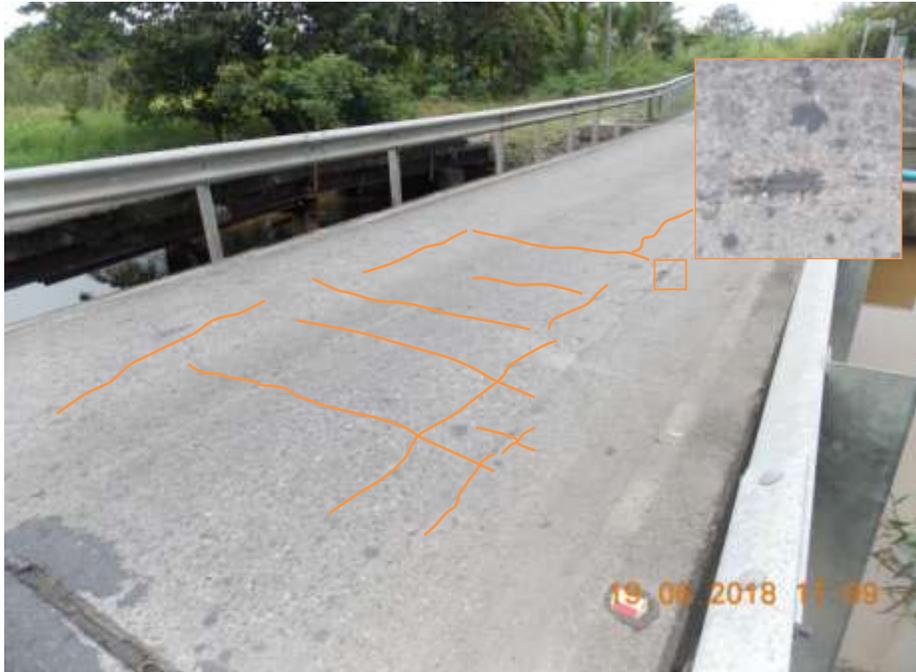
Figura 28: Puente sobre Quebrada Westfalia. Agrietamiento en dos direcciones, pérdida del concreto de la losa y señalización horizontal deficiente.

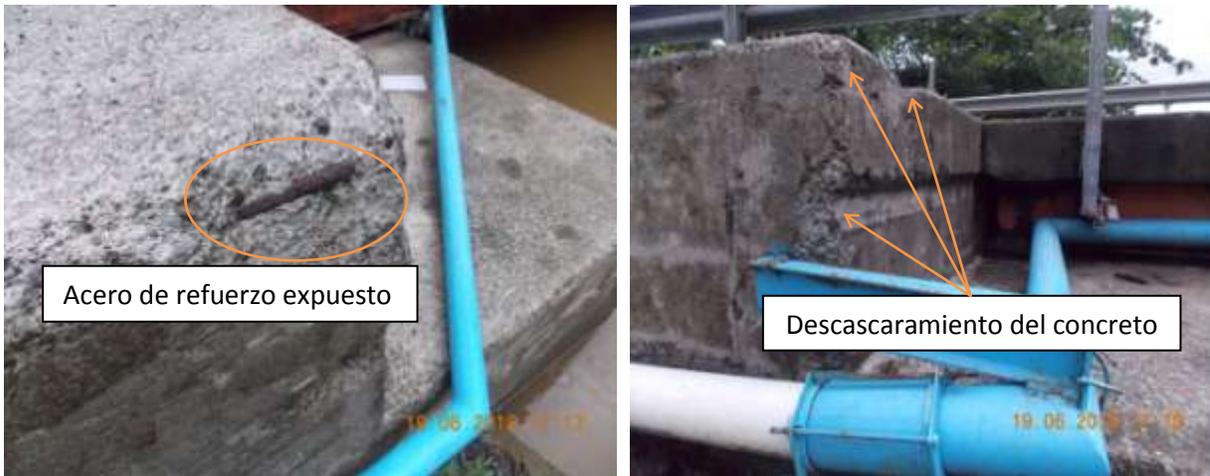
Figura 33: Puente sobre Quebrada Westfalia. Descascaramiento del concreto y acero de refuerzo expuesto en el bastión 1 (lado hacia Limón).

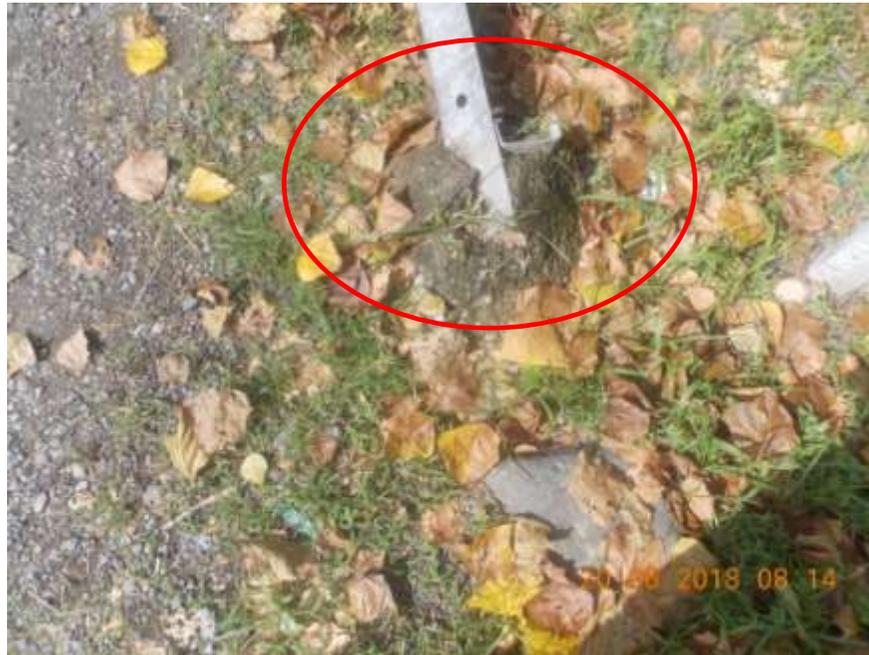
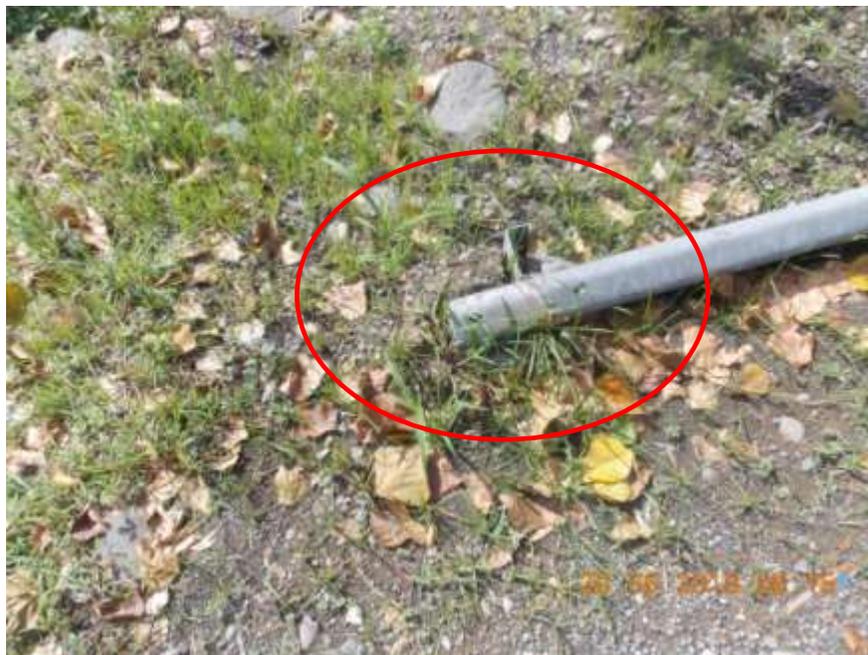
Figura 35: Puente sobre el río Banano. Ausencia de terminales en los guardavías y anclaje inadecuado de los mismos.

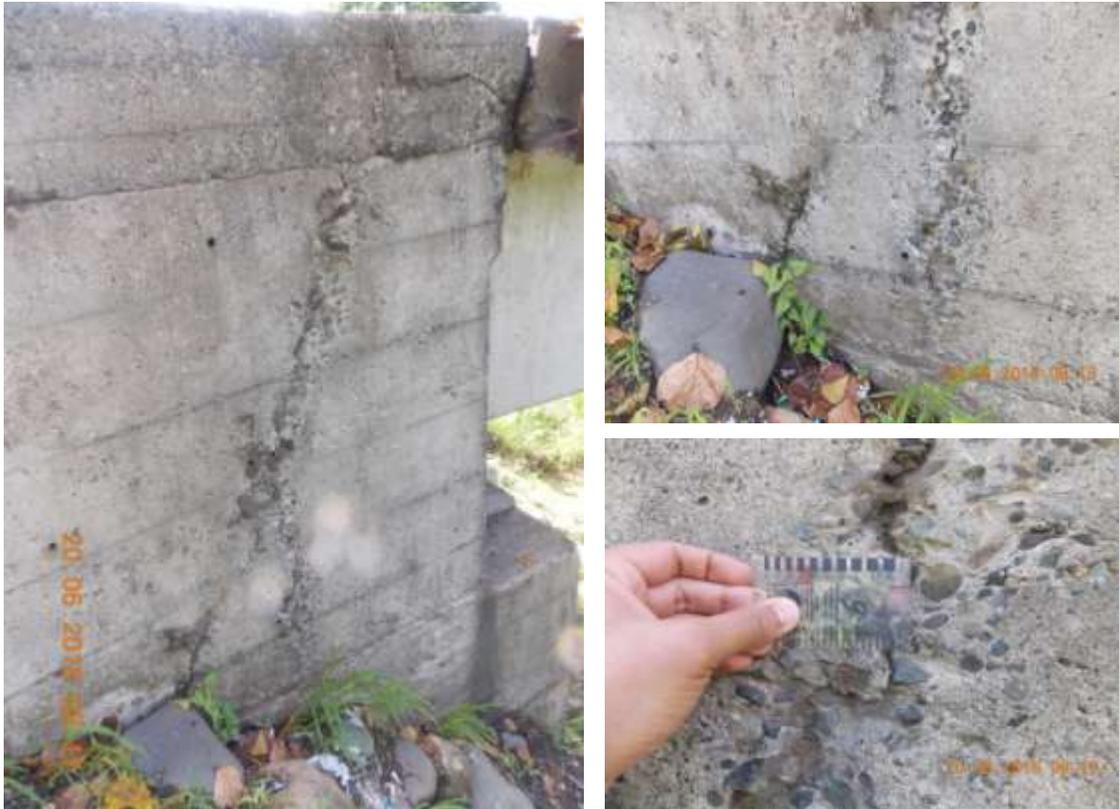
Figura 39: Puente sobre el río Banano. Agrietamiento diagonal ubicado en el aletón aguas arriba del bastión 1 (hacia Limón).

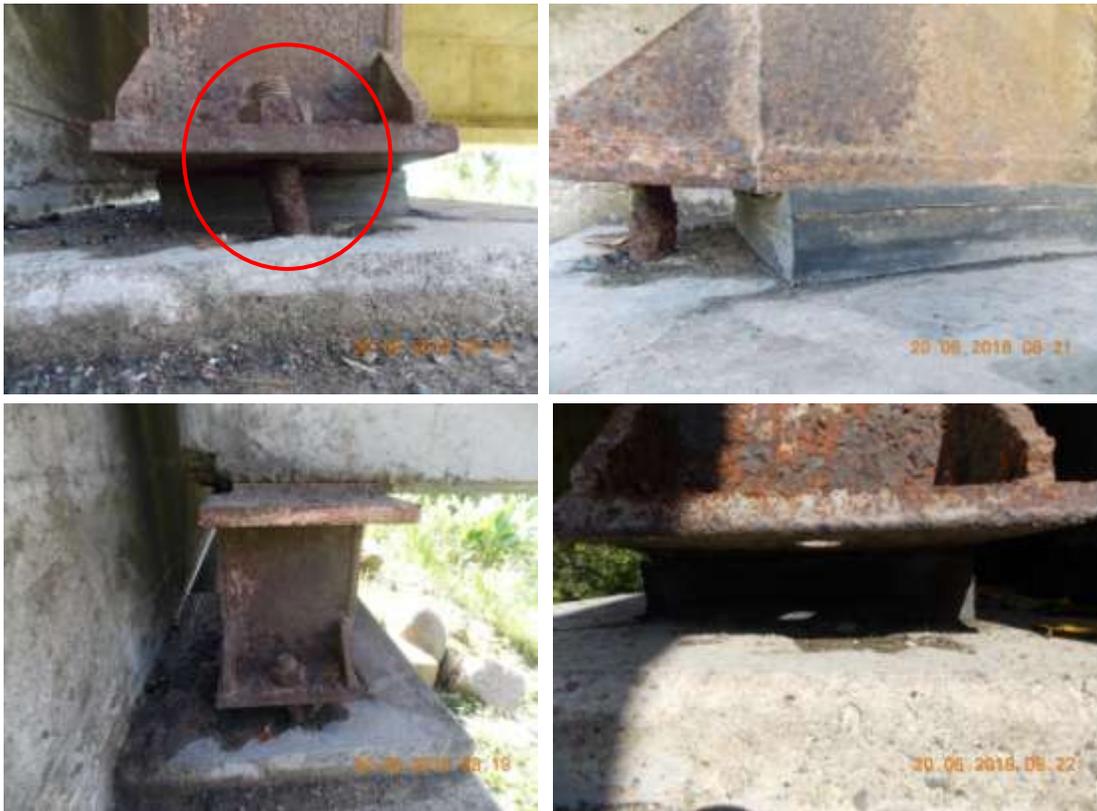
Figura 41: Puente sobre el río Banano. Estado de los apoyos en el bastión 1 (hacia Limón): pernos deformados y corrosión generalizada de los apoyos.

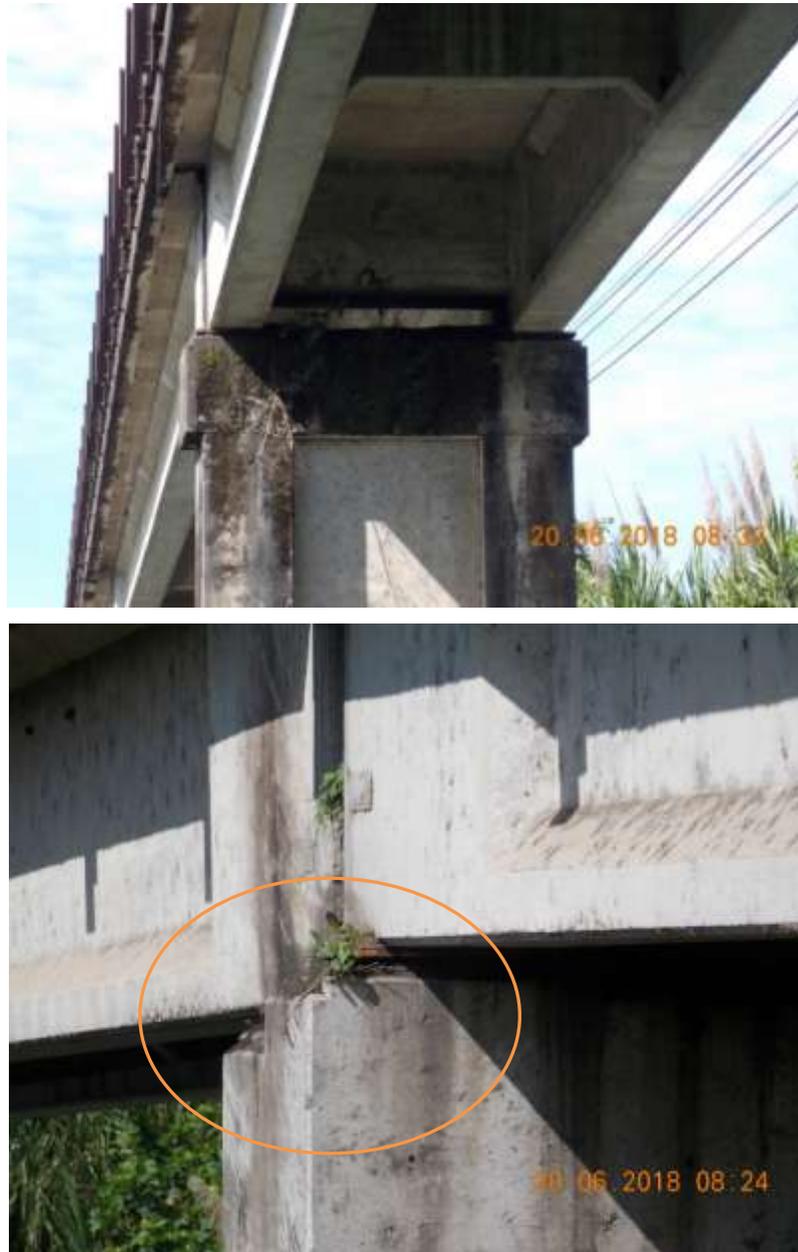
Figura 44: Puente sobre el río Banano. Filtración a través de la junta de expansión y acumulación de sedimentos sobre las pilas.

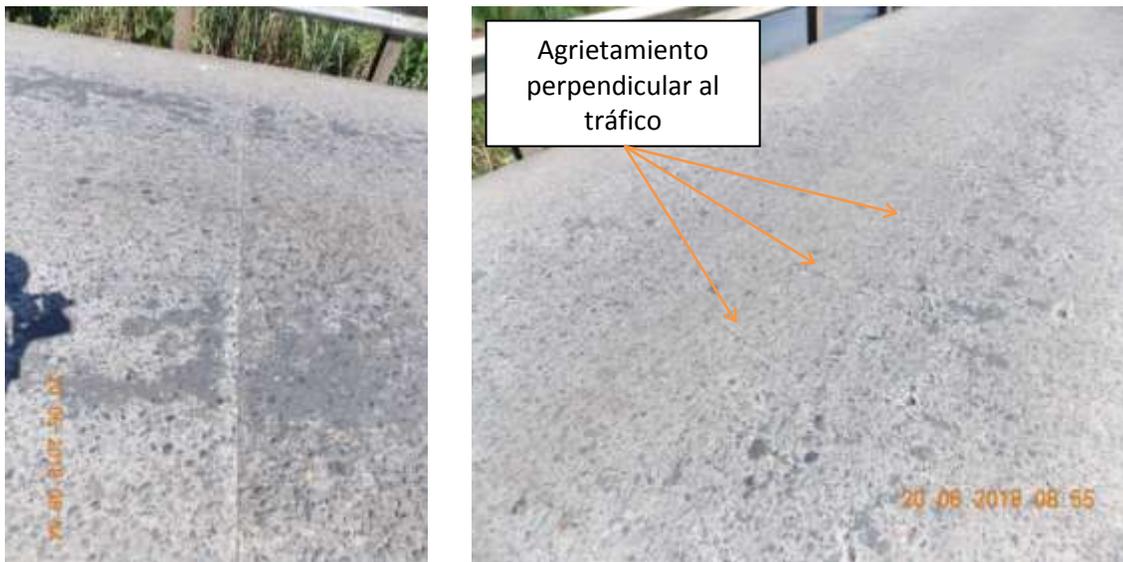
Figura 46: Puente sobre el río Banano. Desgaste y agrietamiento generalizados en la superficie superior de la losa, así como ausencia de demarcación horizontal y captaluces.

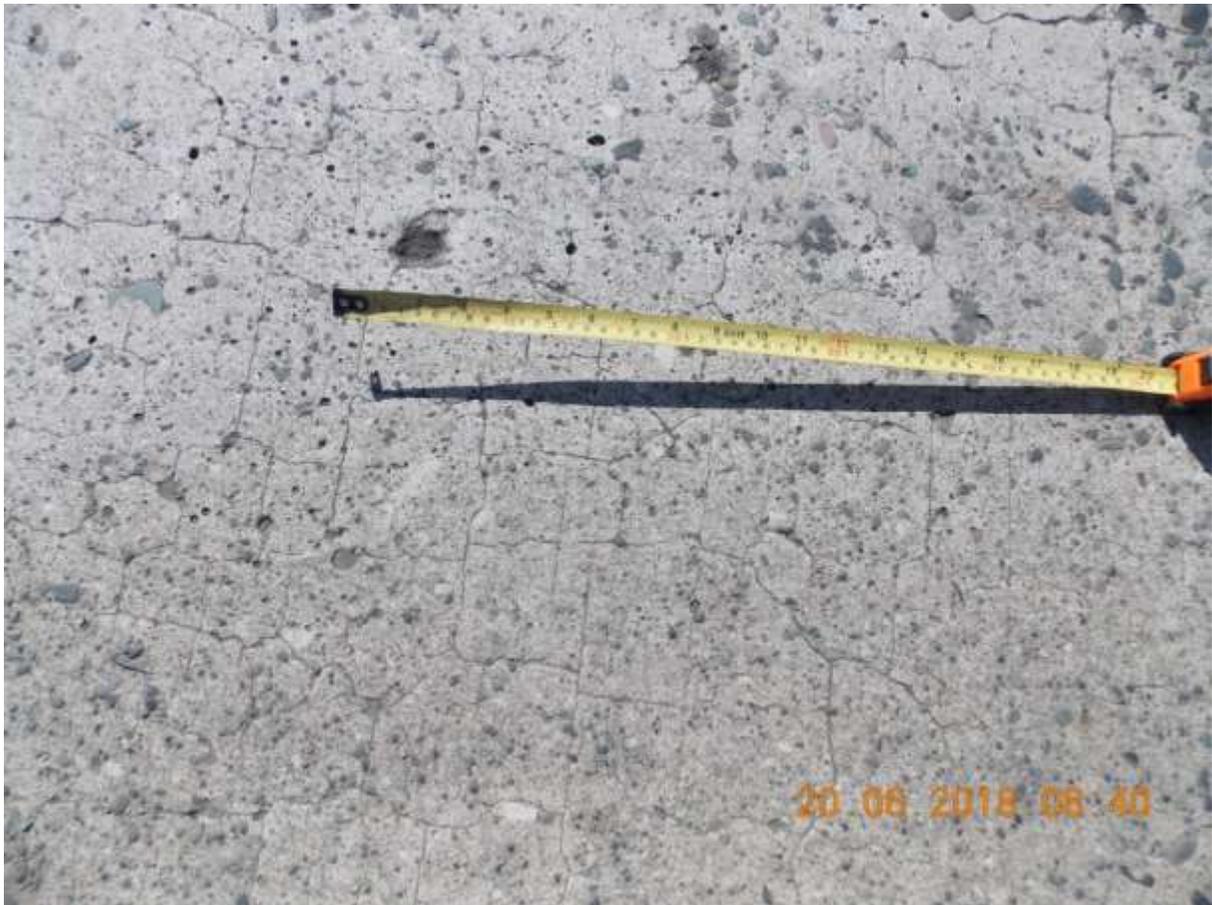
Figura 47: Puente sobre el río Banano. Grietas en dos direcciones en la superficie superior de la losa en los tramos centrales.

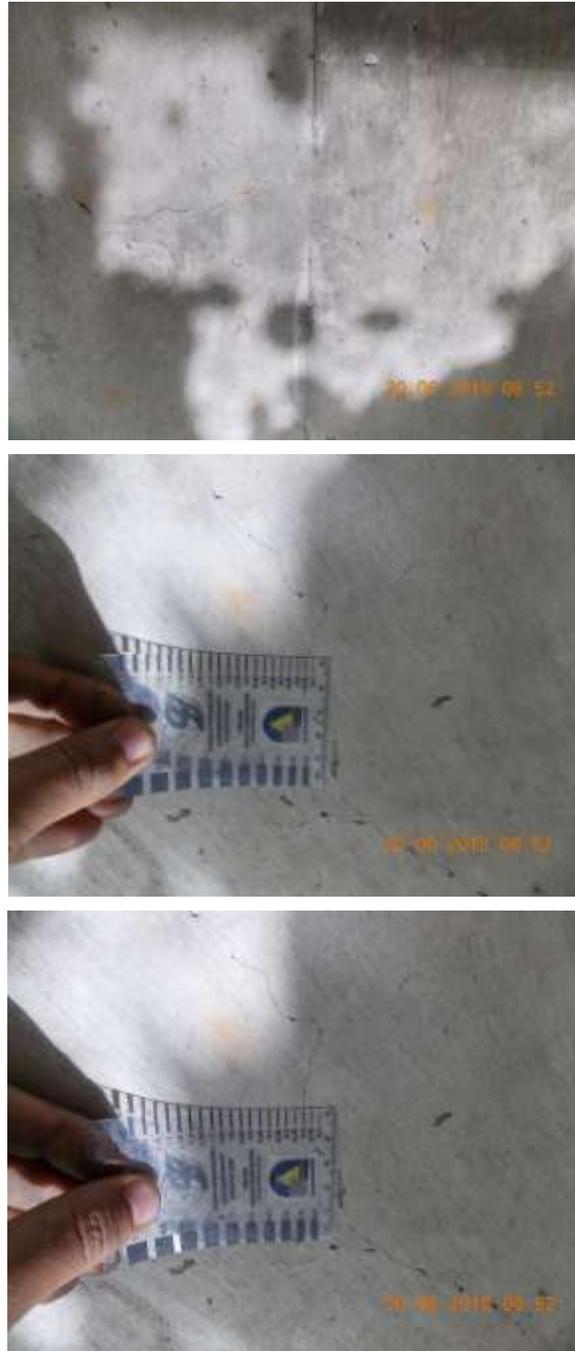
Figura 48: Puente sobre el río Banano. Grietas en ambas direcciones observadas en la superficie inferior de la losa con un espesor entre 0,10 mm y 0,2 mm.

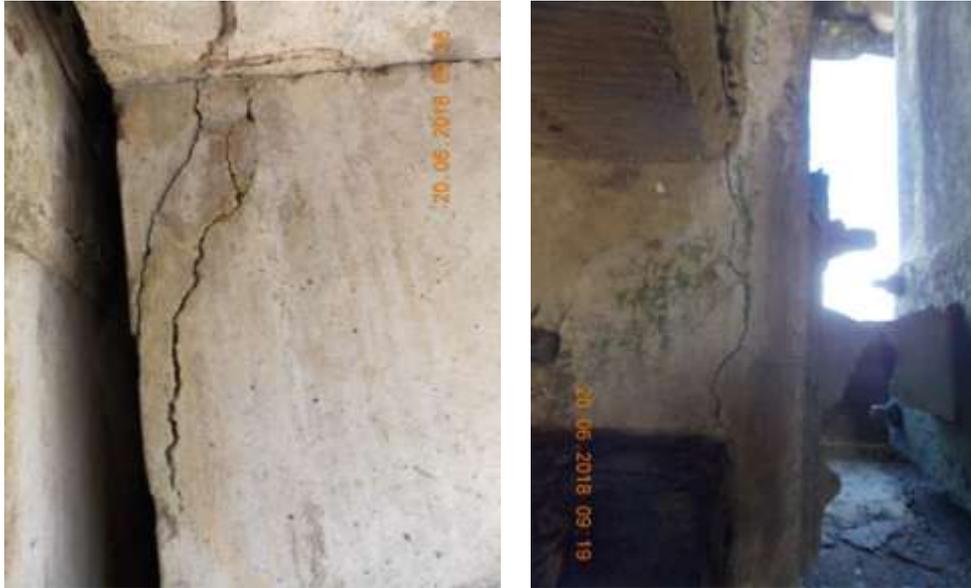
Figura 63: Puente sobre el río Vizcaya. Agrietamiento en los extremos de las vigas principales, a la izquierda en la parte superior de una viga y a la derecha en la parte inferior de otra viga.

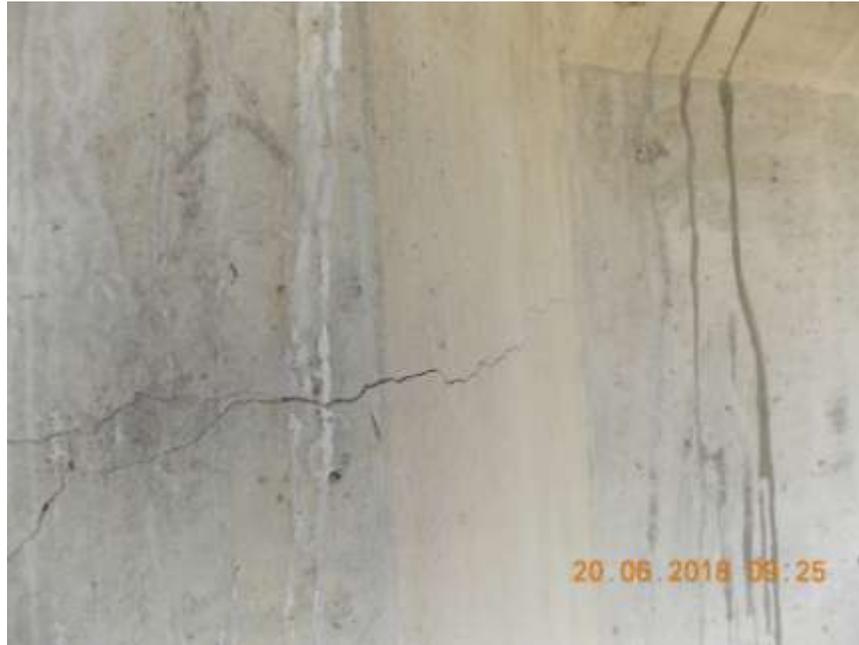
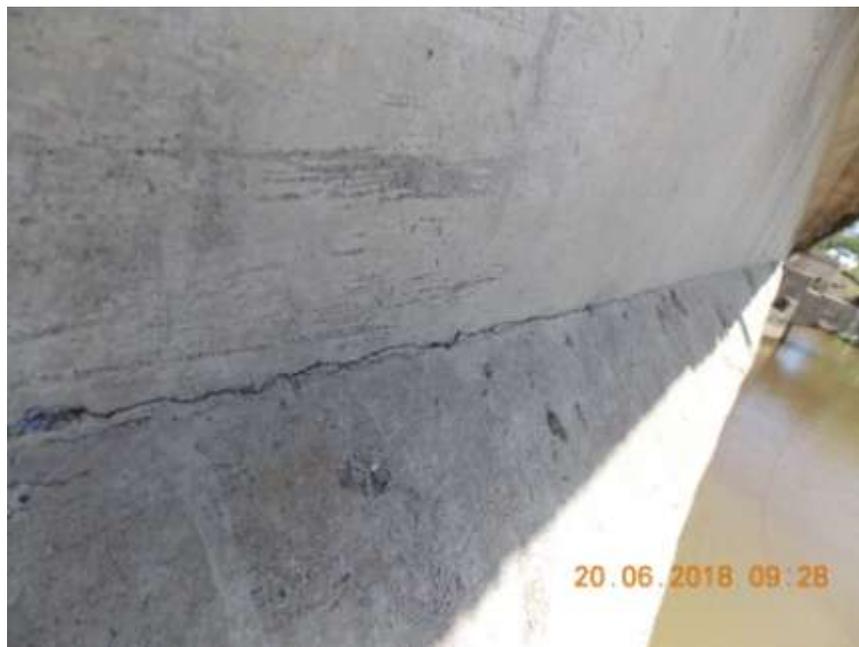
Figura 65: Puente sobre el río Vizcaya. Grietas longitudinales en las vigas principales.

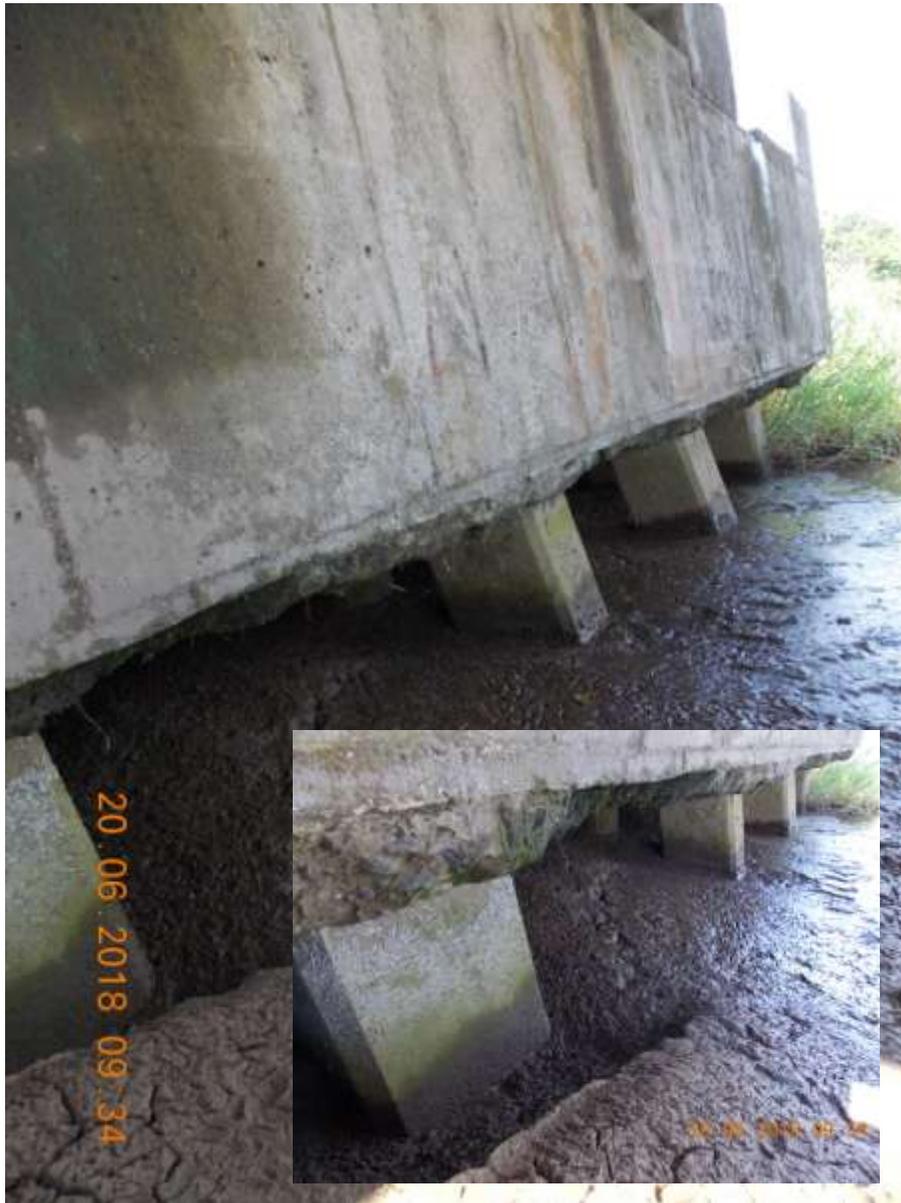
Figura 68: Puente sobre el río Vizcaya. Pérdida de la protección frente al talud y pilotes expuestos en el bastión 2 (Sixaola).

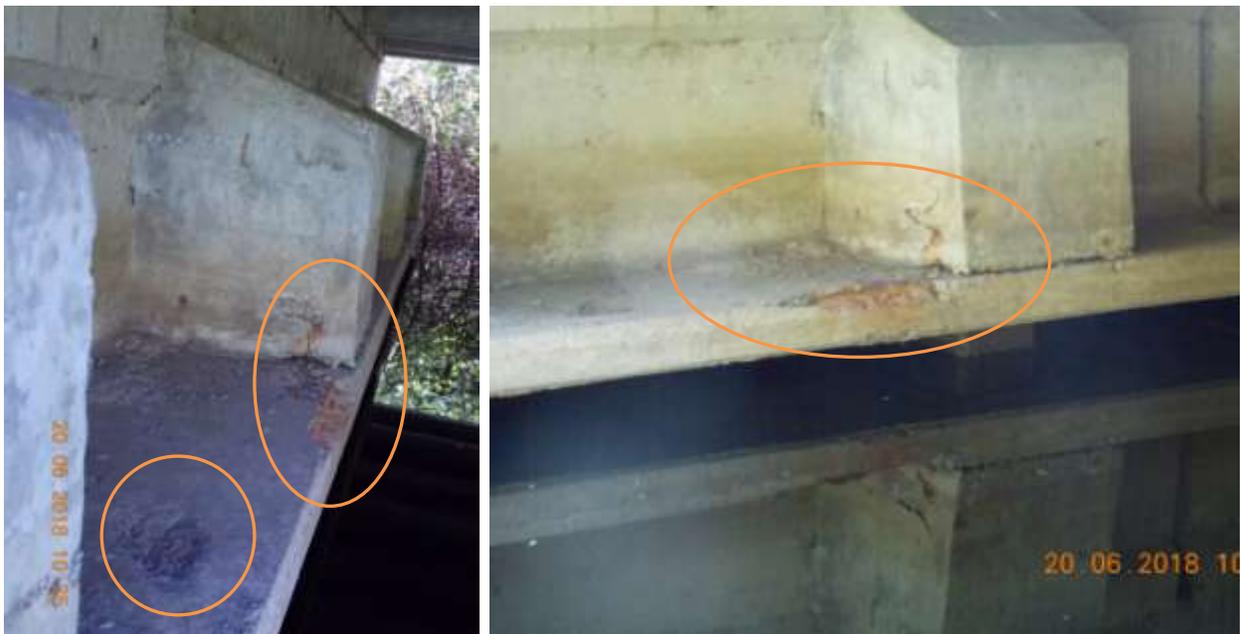
Figura 71: Puente Estero río Bananito 1. Desprendimiento del concreto en el cuerpo de los bastiones debido a la corrosión del refuerzo, con evidencia de recubrimiento insuficiente.

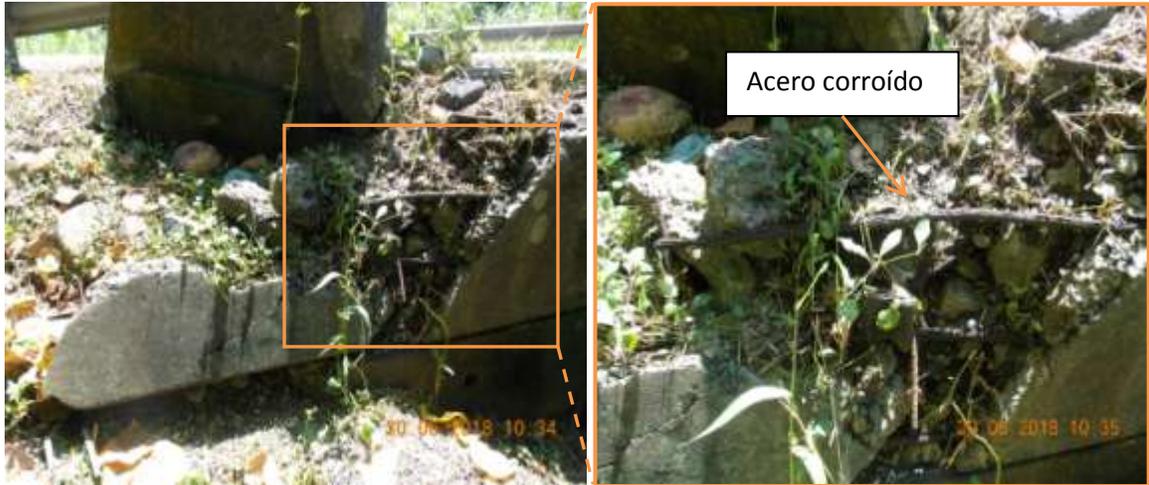
Figura 76: Puente Estero río Bananito 2. Aletón aguas arriba del bastión 1 (Limón) destruido con acero de refuerzo expuesto y con avanzado estado de corrosión.
