Proyecto: LM-PIE-UP-P03-2018

INFORME EJECUTIVO DE LA EVALUACIÓN DE LA CONDICIÓN DE LOS PUENTES Y ALCANTARILLAS UBICADOS SOBRE RUTA NACIONAL No. 36

Preparado por:
Unidad de Puentes
LanammeUCR

San José, Costa Rica
 Setiembre, 2018

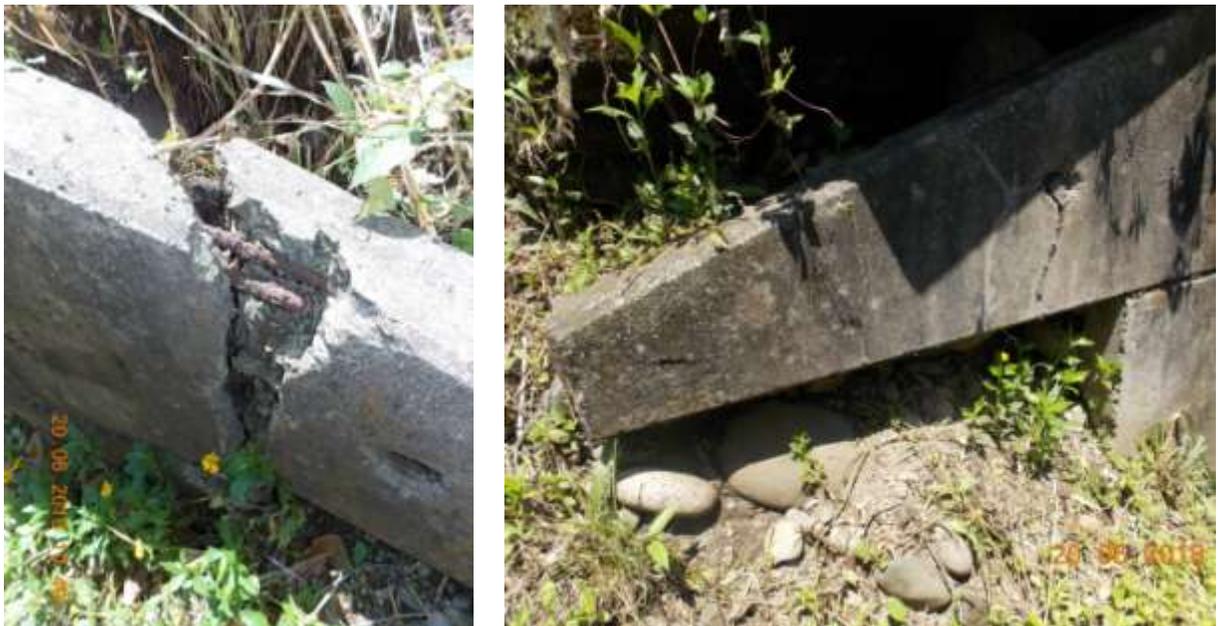
Figura 77: Puente Estero río Bananito 2. Aletón fracturado con acero de refuerzo expuesto (izquierda) y pérdida del relleno detrás del aletón en el bastión 2.

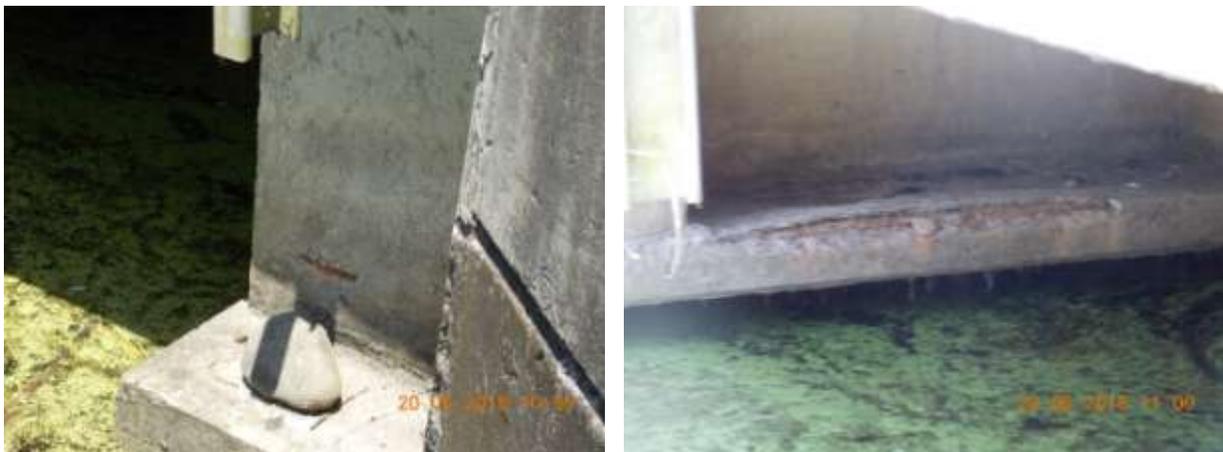
Figura 84: Alcantarilla Estero río Bananito 3. Delaminación por la corrosión del refuerzo en el cuerpo de los bastiones.

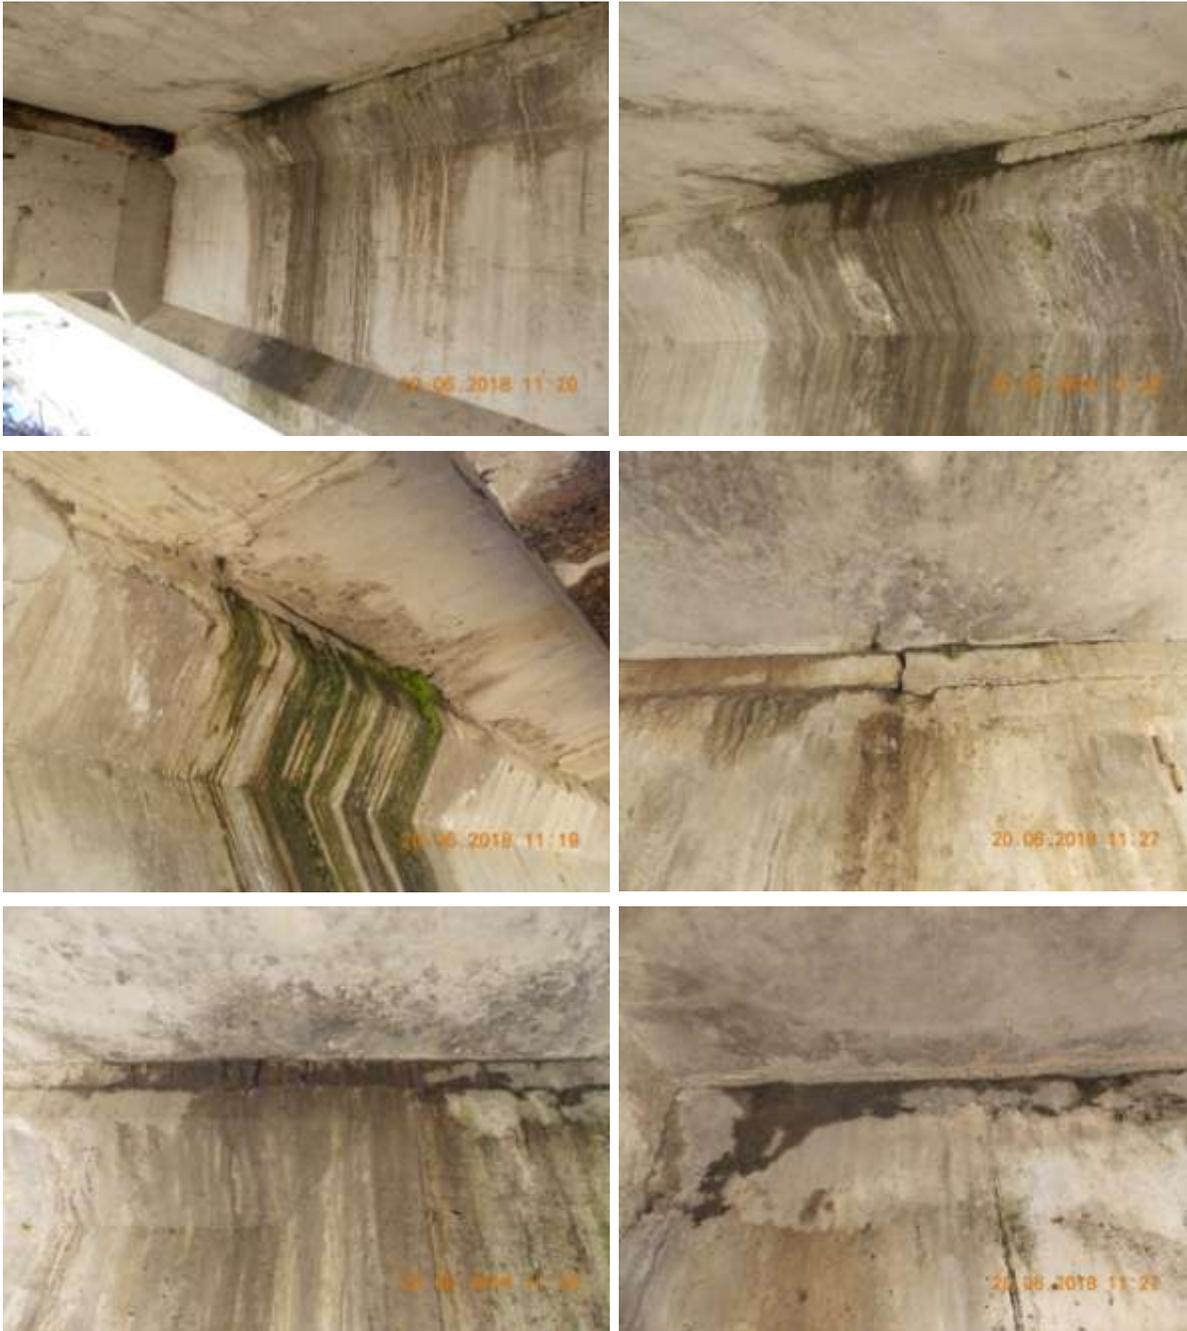
Figura 95: Puente sobre el río Bananito. Filtraciones a través de la losa sobre las vigas.

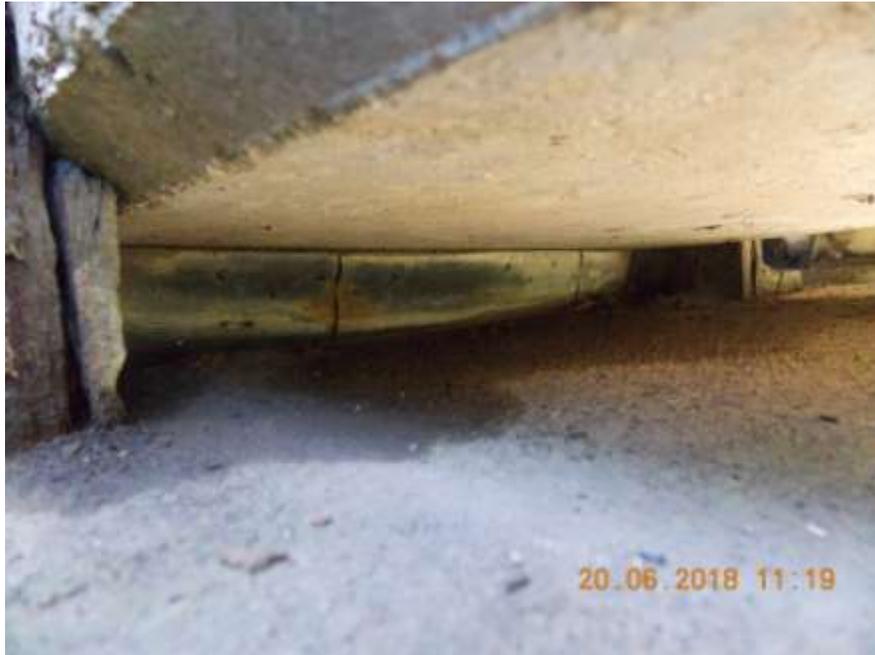
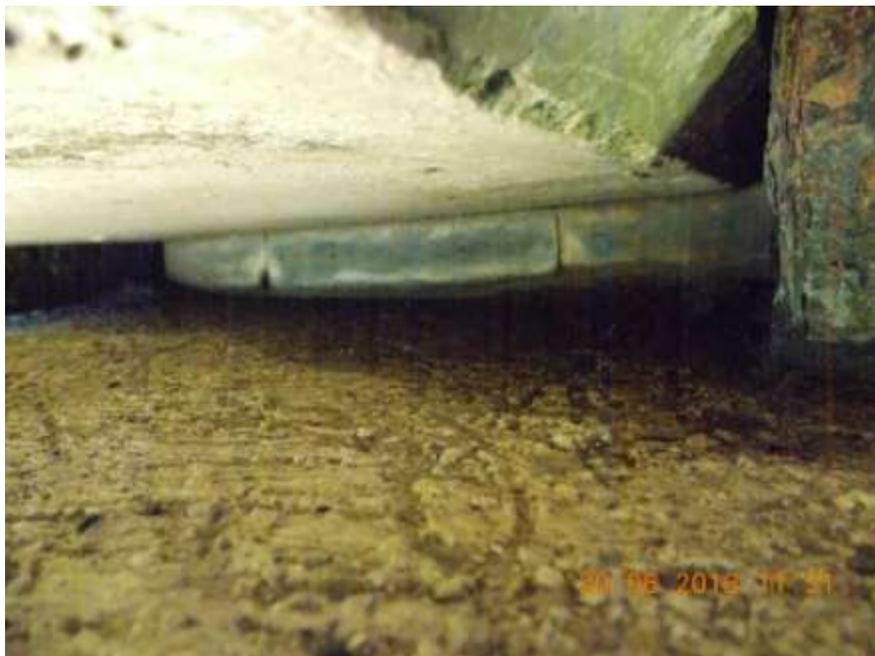
Figura 96: Puente sobre el río Bananito. Apoyos de neopreno deteriorados con evidencia de grietas longitudinales.

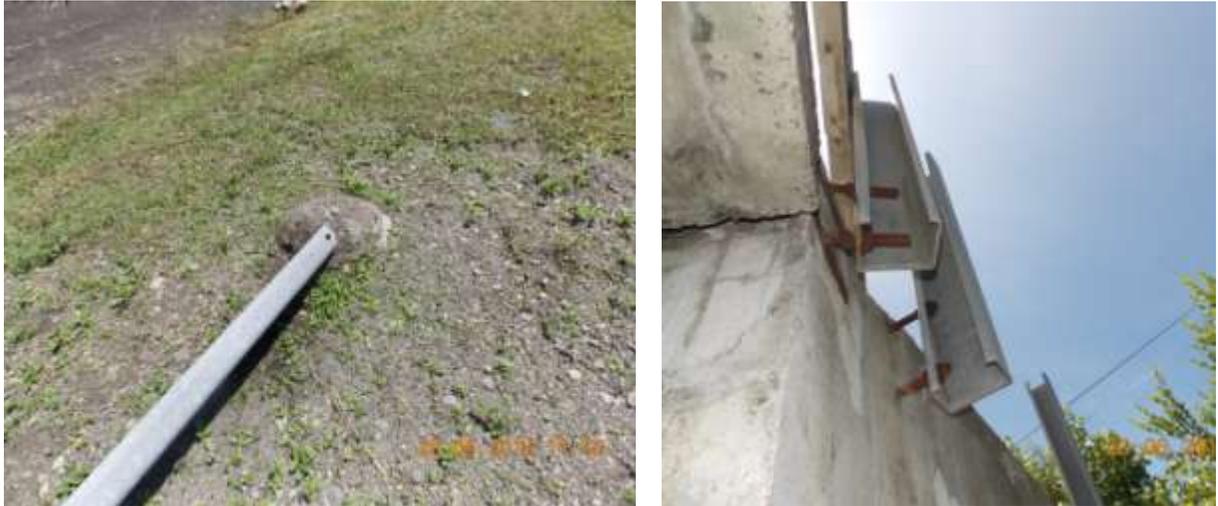
Figura 103: Puente sobre río Estero Negro. Ausencia de terminales en los extremos de los guardavías y pernos con corrosión en los soportes verticales.

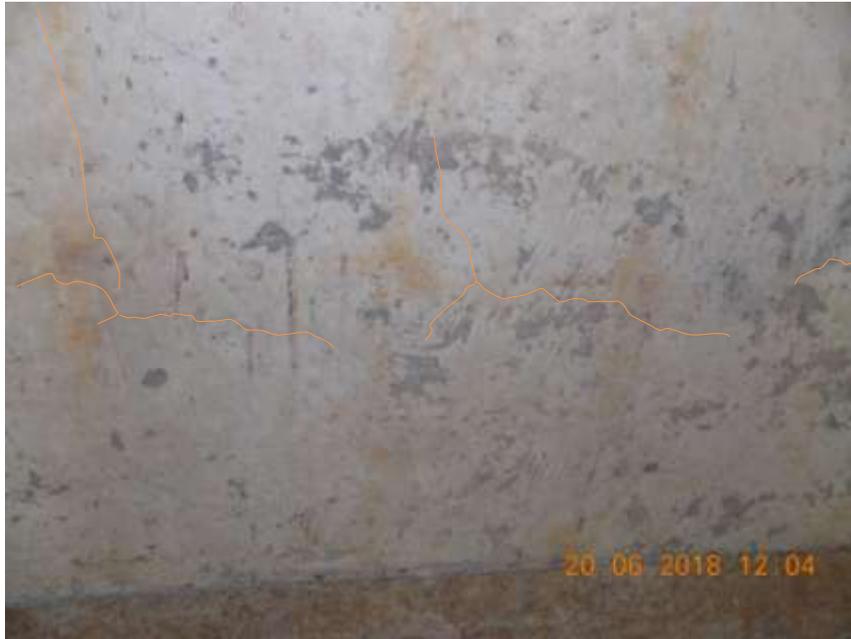
Figura 110: Puente sobre río Estero Negro. Agrietamiento en la superficie inferior de la losa.

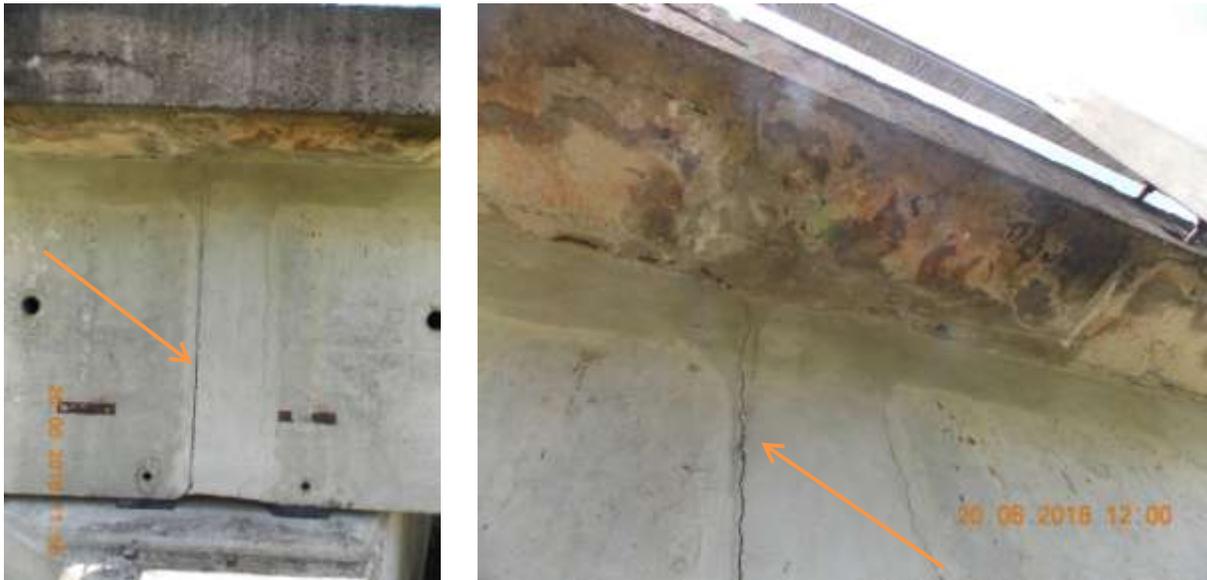
Figura 111: Puente sobre río Estero Negro. Agrietamiento vertical en el diafragma sobre la pila del lado de Limón, con espesor decreciendo desde la cara inferior a la superior de la viga, siendo el promedio de 7 mm.

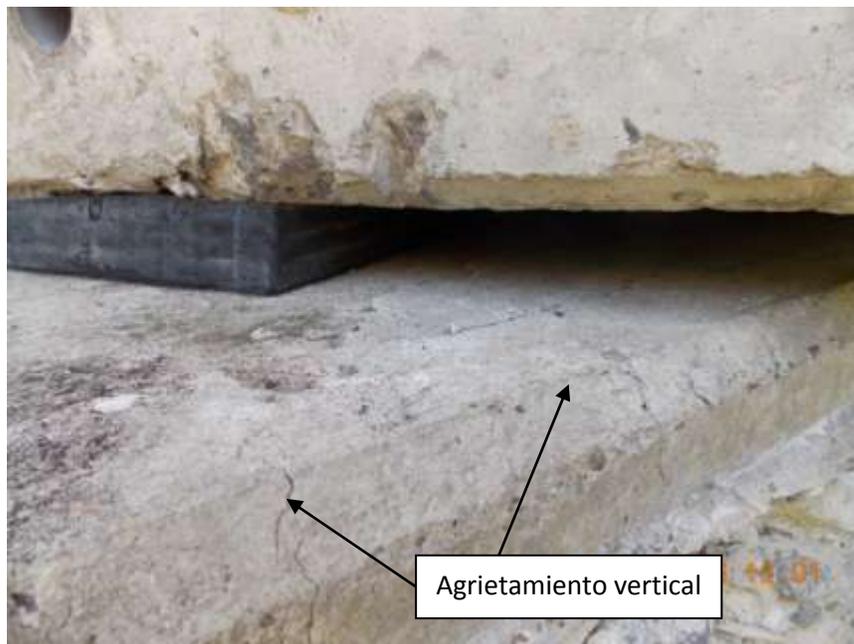
Figura 113: Puente sobre río Estero Negro. Agrietamiento en la zona de los apoyos de la pila del lado de Limón.

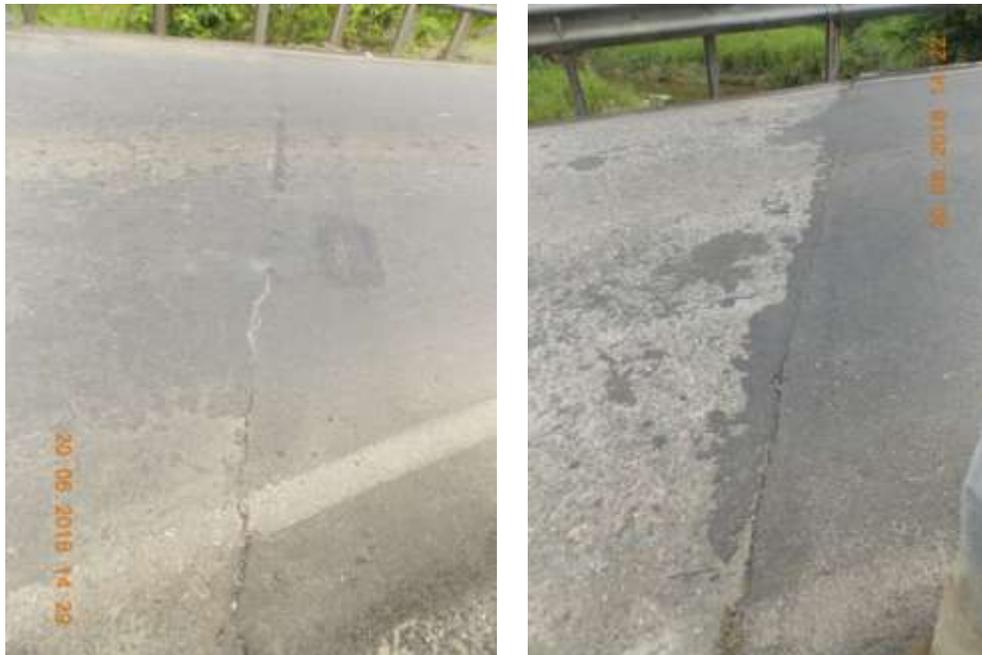
Figura 121: Puente sobre Estero Margarita. Juntas de expansión cubiertas con capa de mezcla asfáltica en los bastiones.

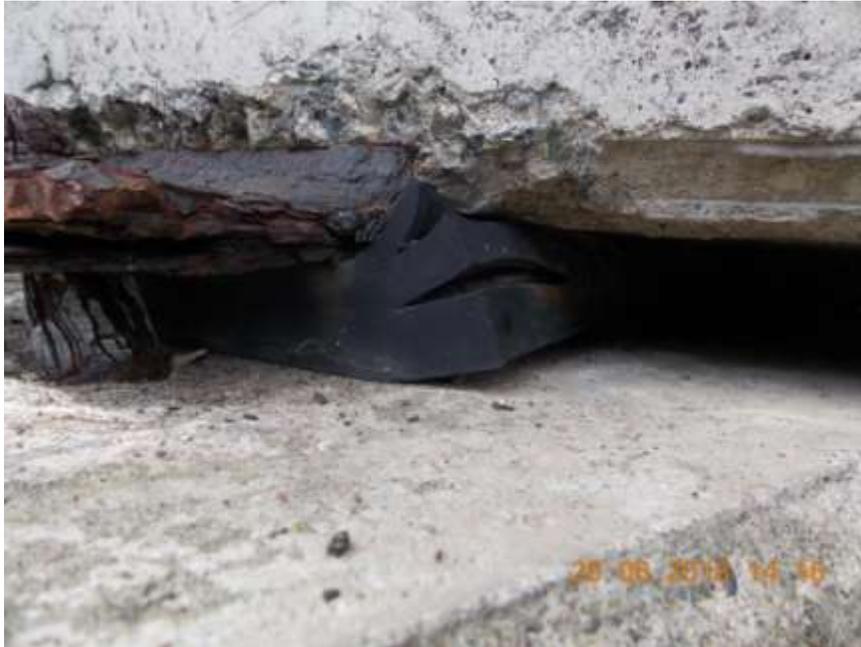
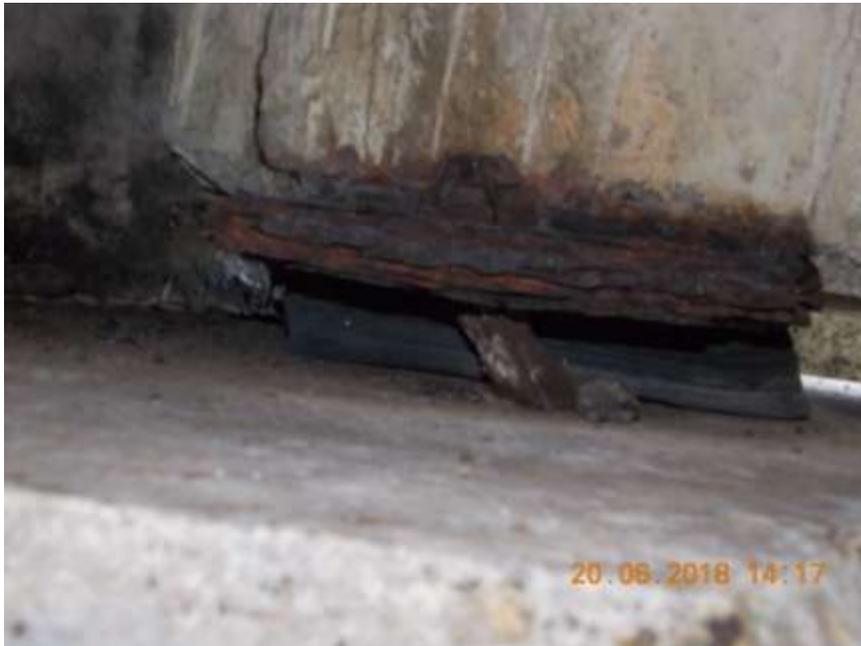
Figura 128: Puente sobre Estero Margarita. Corrosión severa de las placas y pernos de los apoyos de las vigas y deterioro avanzado de los apoyos elastoméricos, en donde se evidencia un desplazamiento longitudinal permanente.

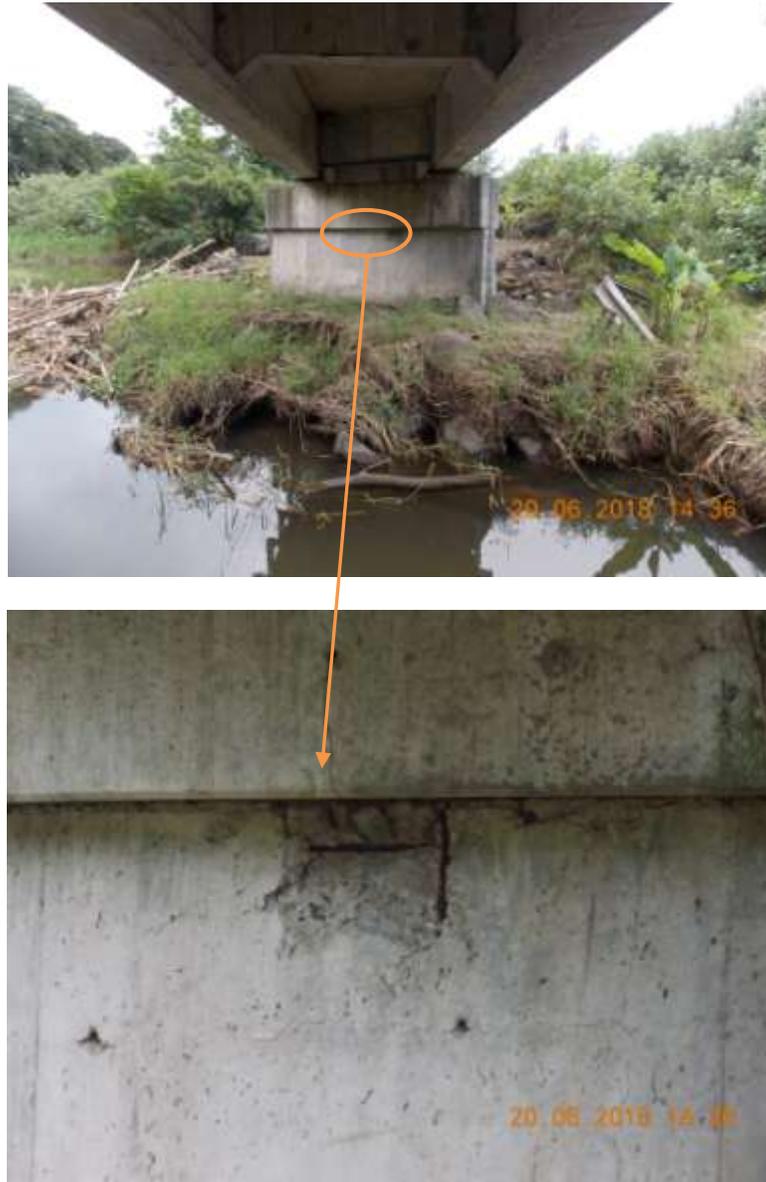
Figura 129: Puente sobre Estero Margarita. Desprendimiento del concreto y acero de refuerzo expuesto y corroído en el cuerpo principal de la pila.

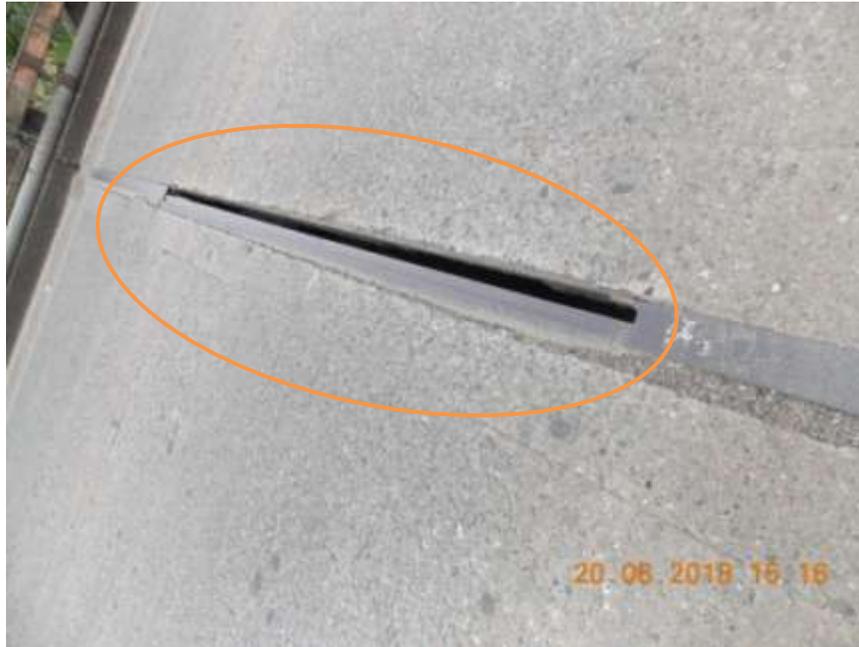
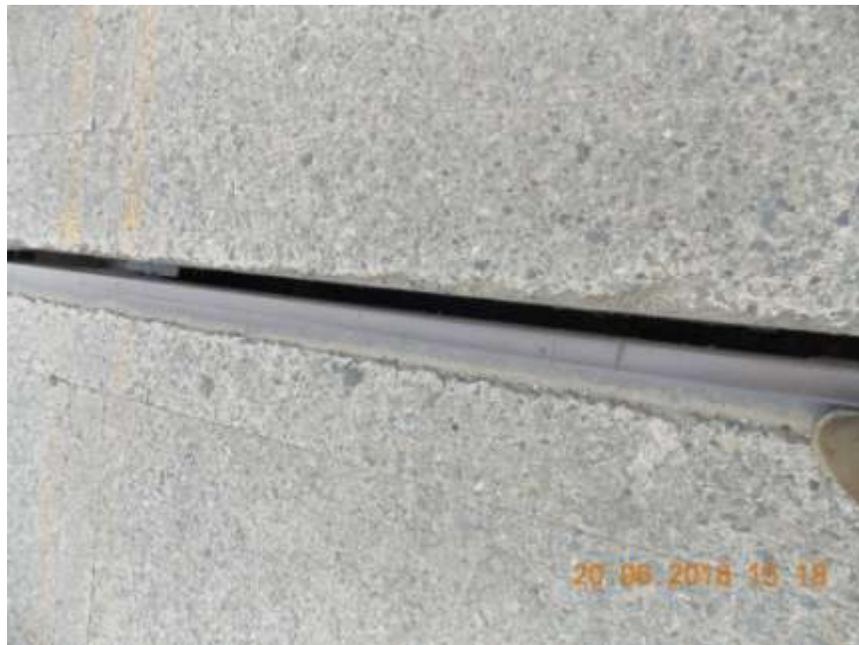
Figura 133: Puente sobre río Estrella. Pérdida de sección del angular en la junta de expansión sobre la pila 1 (foto superior) y junta de expansión abierta sobre la pila 3 (foto inferior), siendo la numeración de las pilas en orden ascendente empezando del lado de Limón.

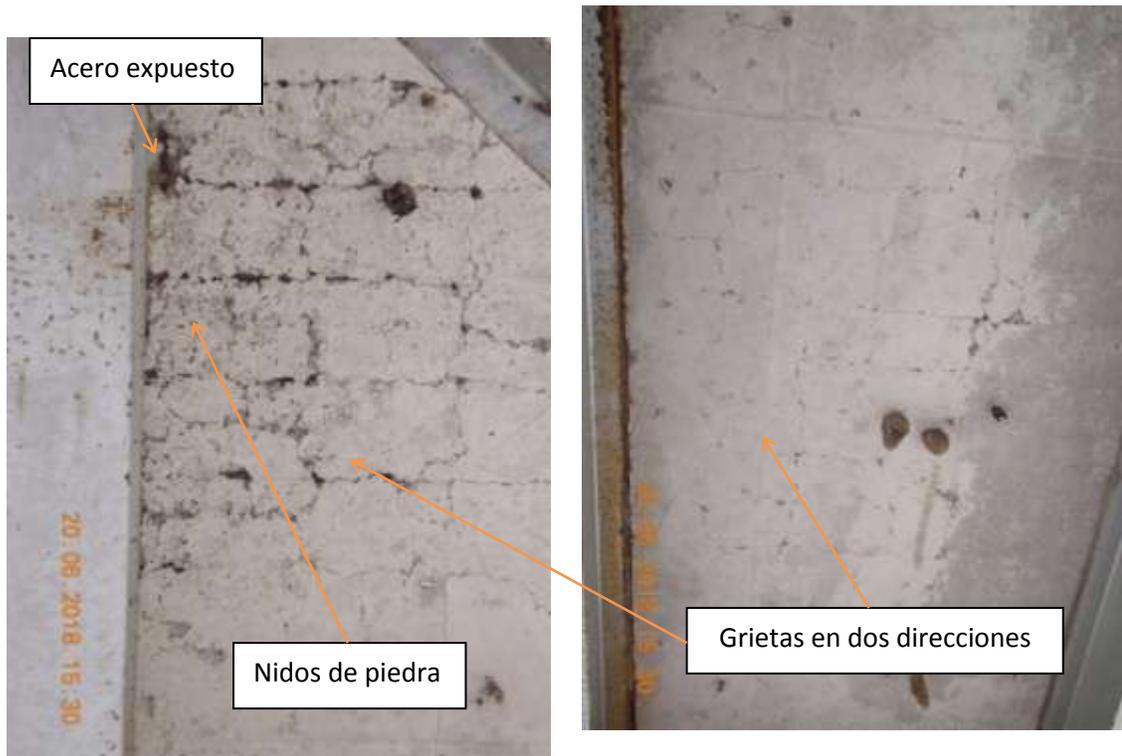
Figura 140: Puente sobre río Estrella. Nidos de piedra, agrietamiento en dos direcciones y acero expuesto observables en la superficie inferior de la losa.

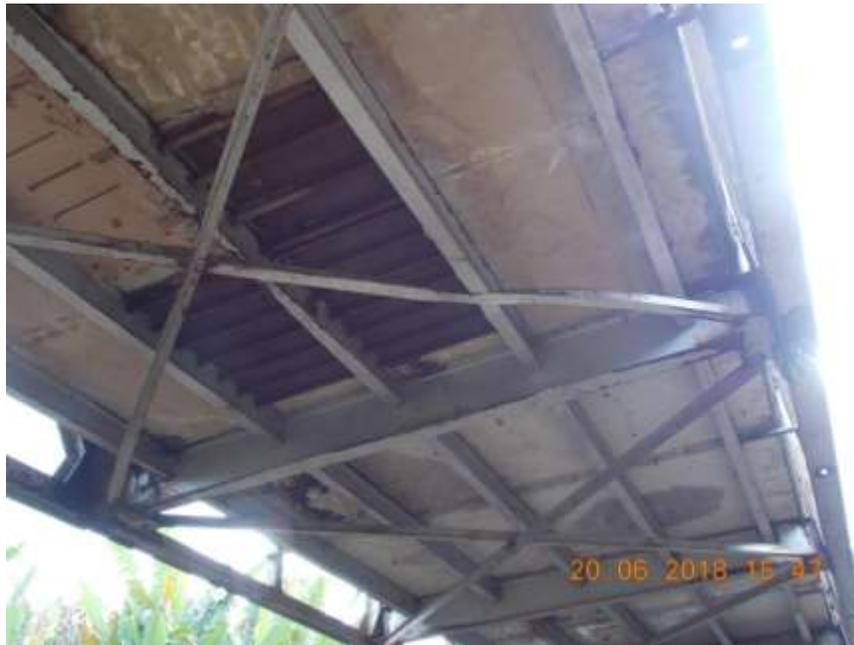
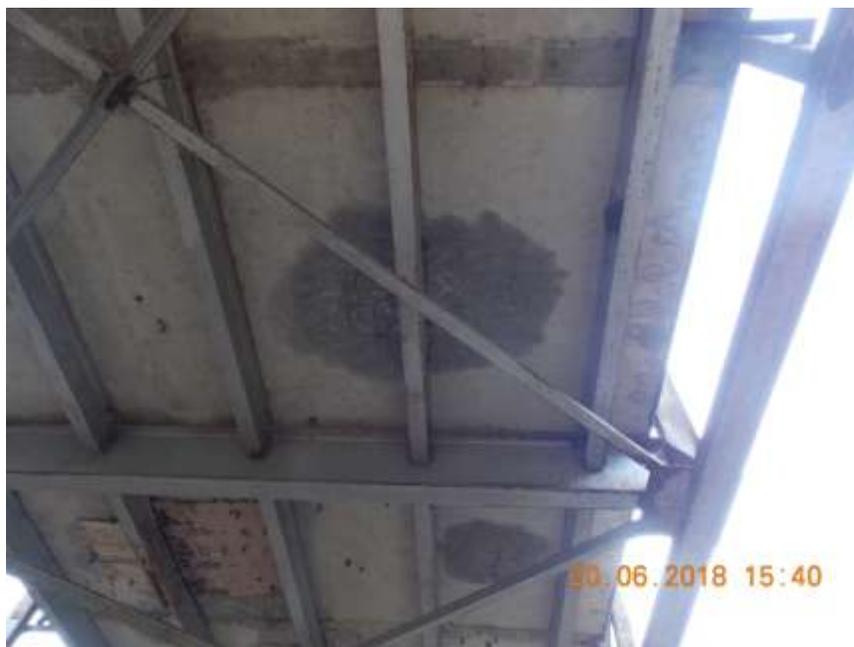
Figura 141: Puente sobre río Estrella. Intervenciones en la losa y otras zonas que muestran agrietamiento, filtraciones y acero de refuerzo expuesto.

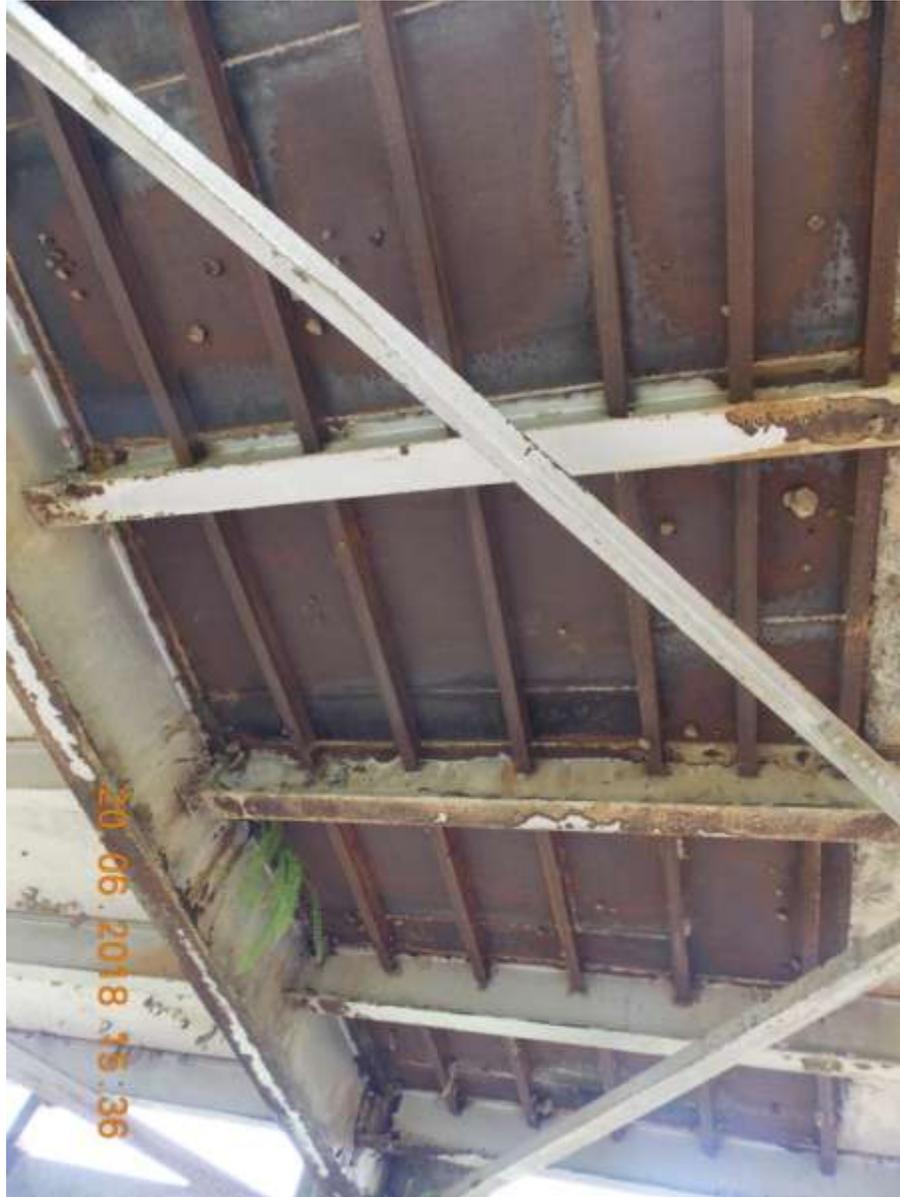
Figura 144: Puente sobre río Estrella. Intervenciones realizadas en la losa del puente.

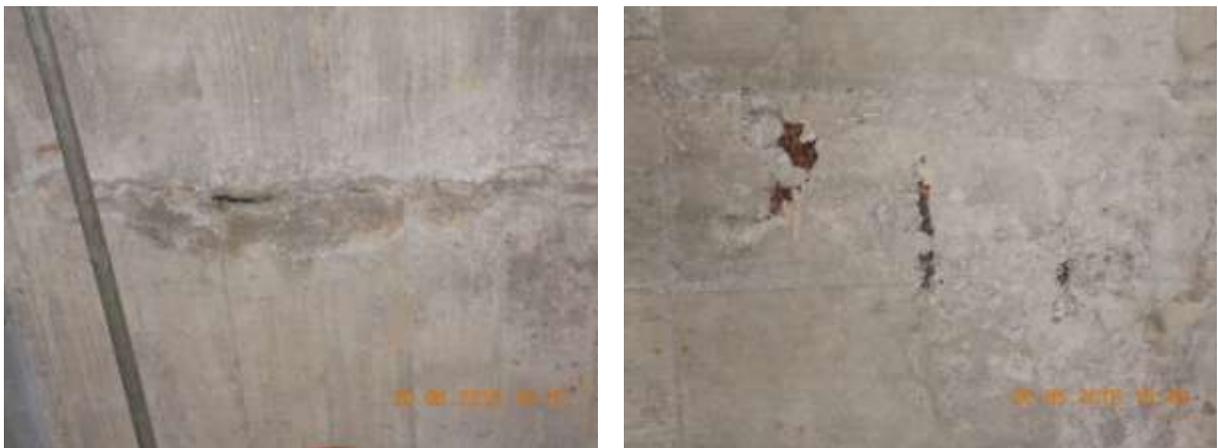
Figura 163: Puente sobre río Tuba. Acero de refuerzo expuesto en la superficie inferior de la losa.

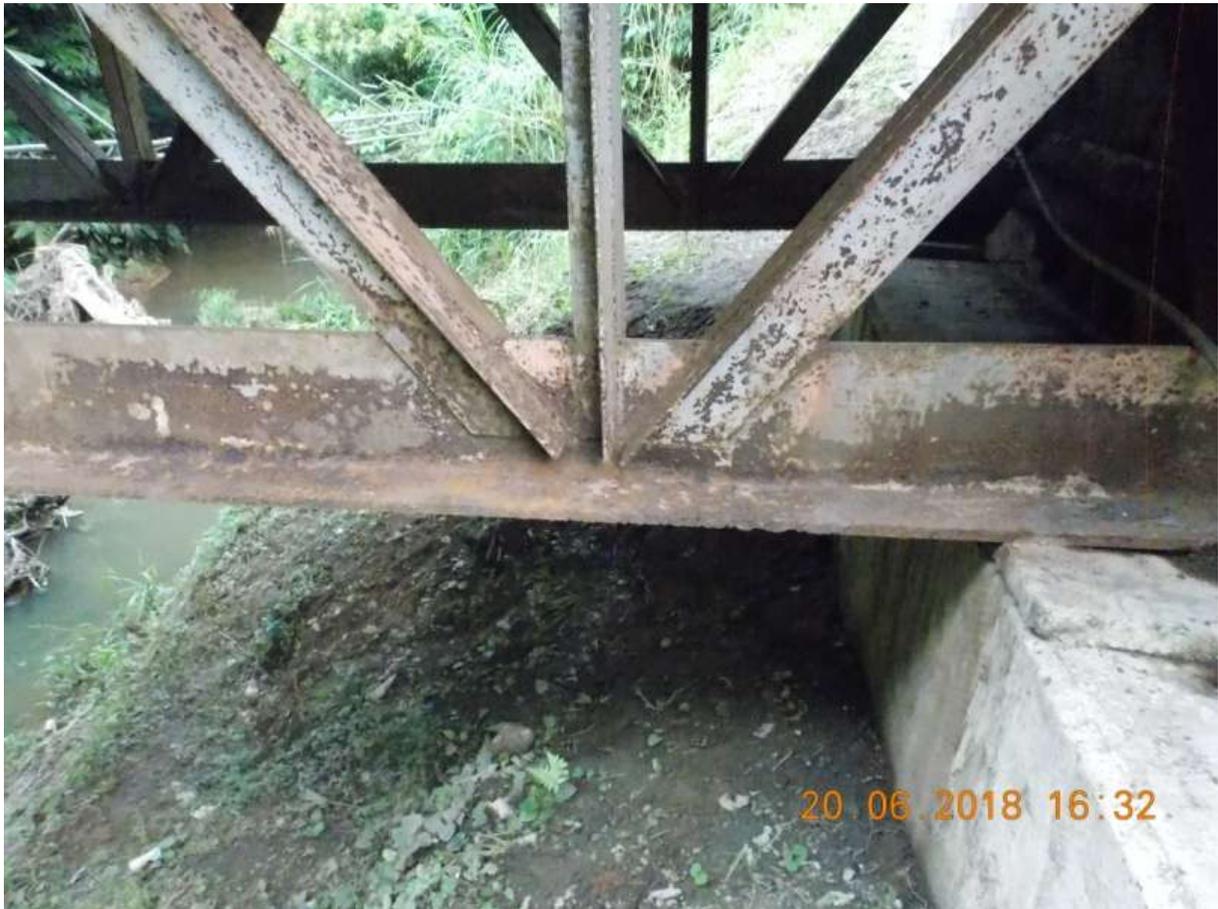
Figura 164: Puente sobre río Tuba. Ausencia de sistema de protección de la cercha y corrosión generalizada en todos los elementos.

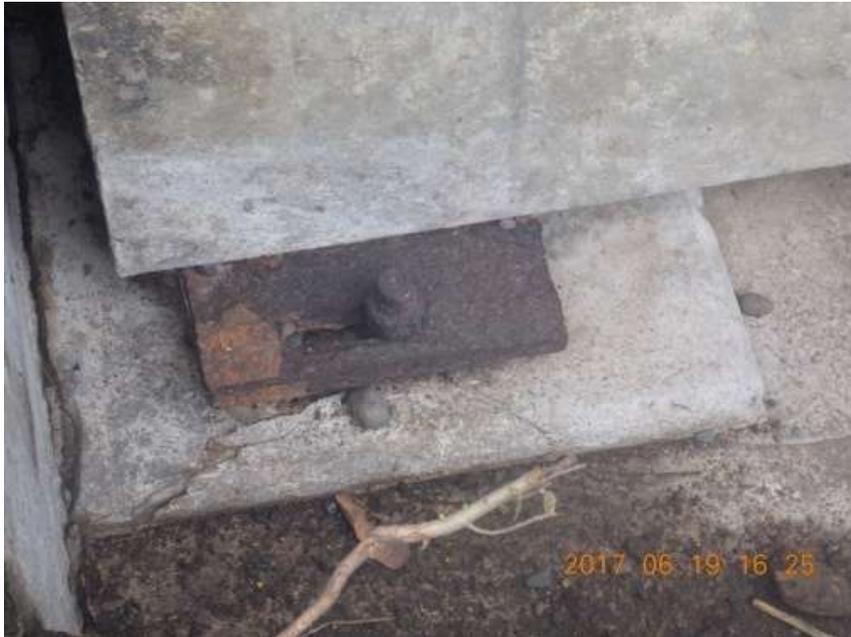
Figura 171: Puente sobre el río Hone. Corrosión en apoyo y desprendimientos en el pedestal.

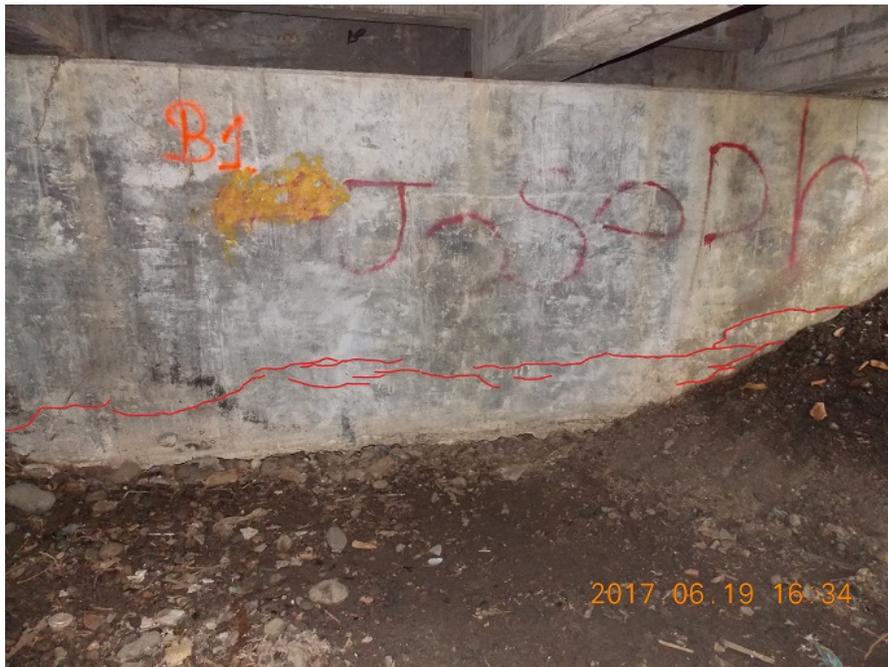
Figura 172: Puente sobre el río Hone. Agrietamiento horizontal en el bastión B1.

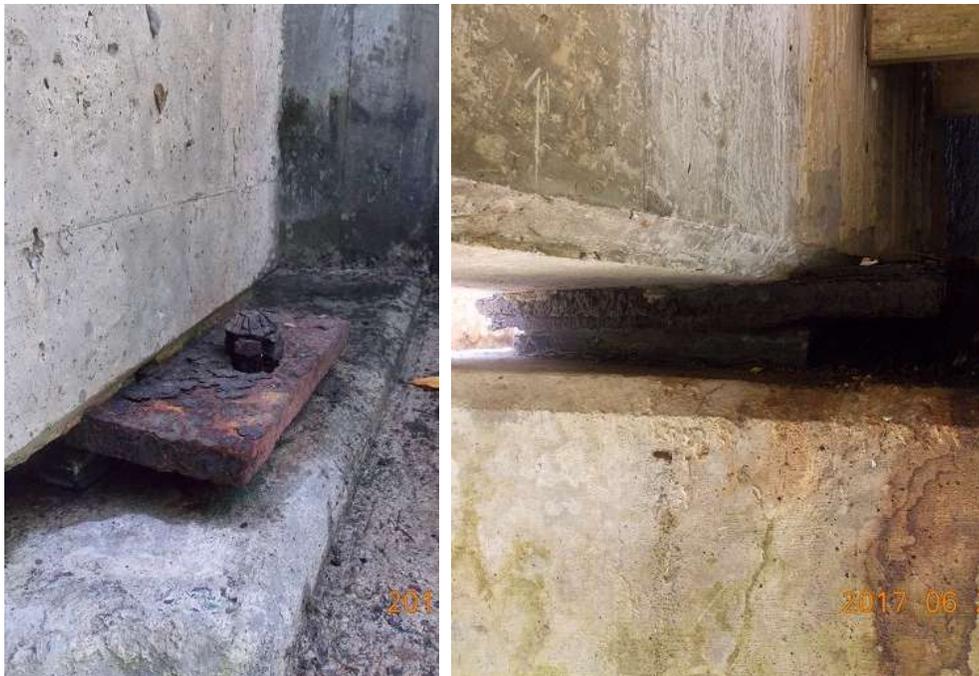
Figura 174: Puente sobre la quebrada Dos Aguas. Corrosión de los elementos metálicos y pernos de los apoyos.

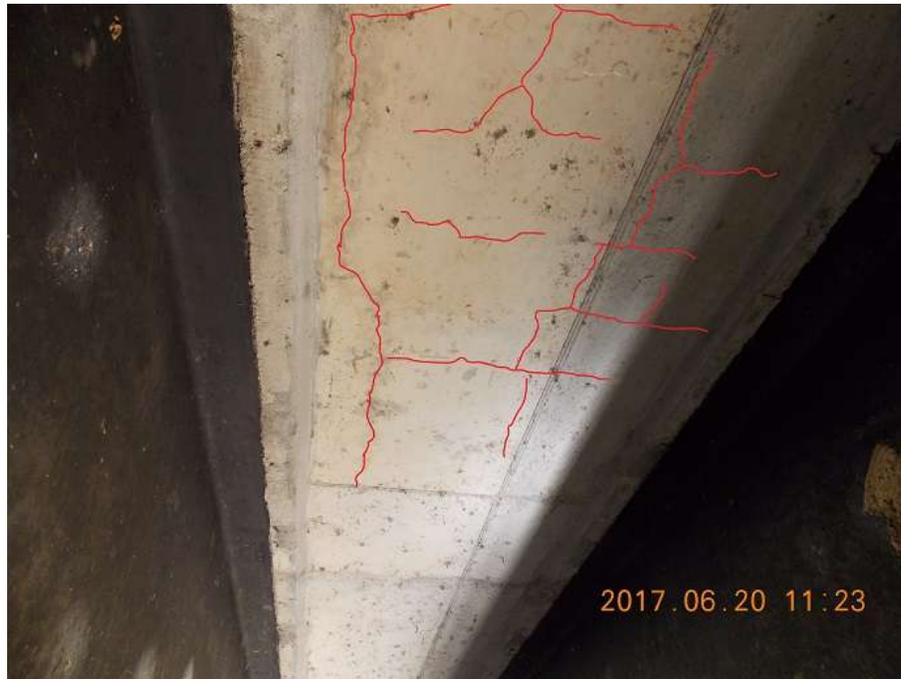
Figura 175: Puente sobre el río Sand Box. Agrietamiento en la cara inferior del tablero.

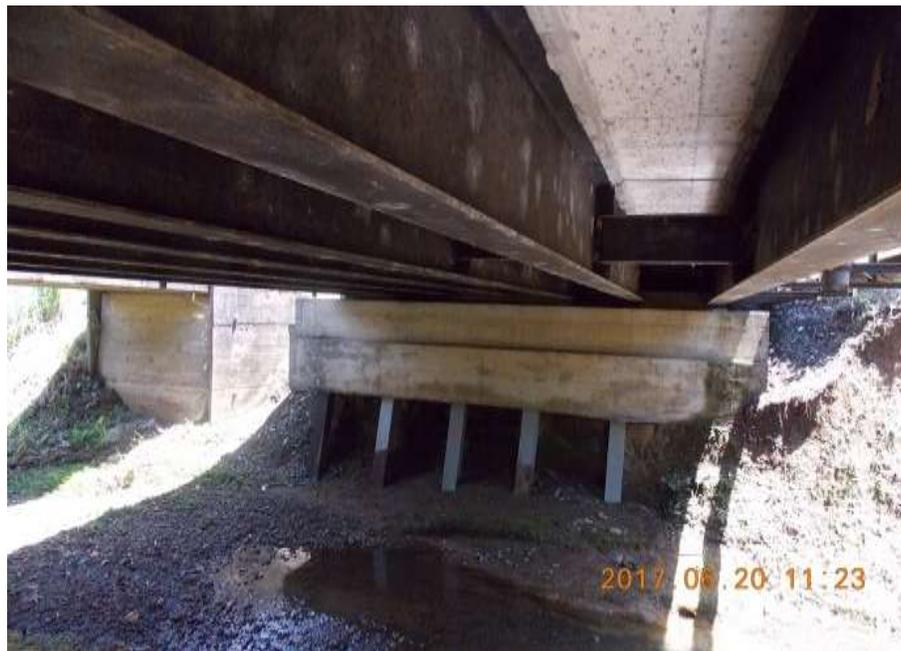
Figura 176: Puente sobre el río Sand Box. Erosión total del talud frente al bastión y socavación en el bastión con cimentación de pilotes expuesta.

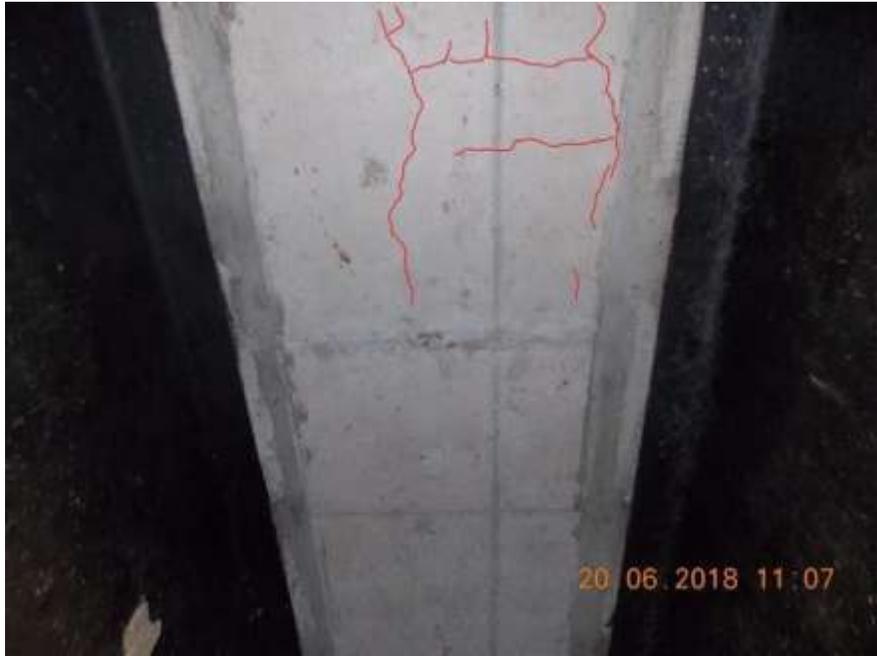
Figura 177: Puente sobre la quebrada Cuabre. Agrietamiento en dos direcciones en la cara inferior del tablero.

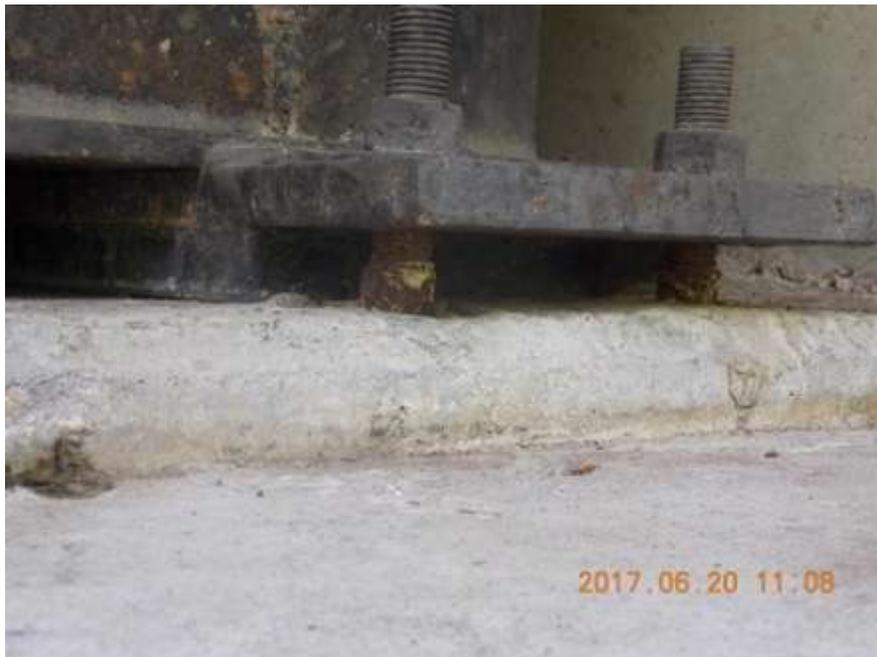
Figura 178: Puente sobre la quebrada Cuabre. Oxidación puntual en elementos metálicos de los apoyos.

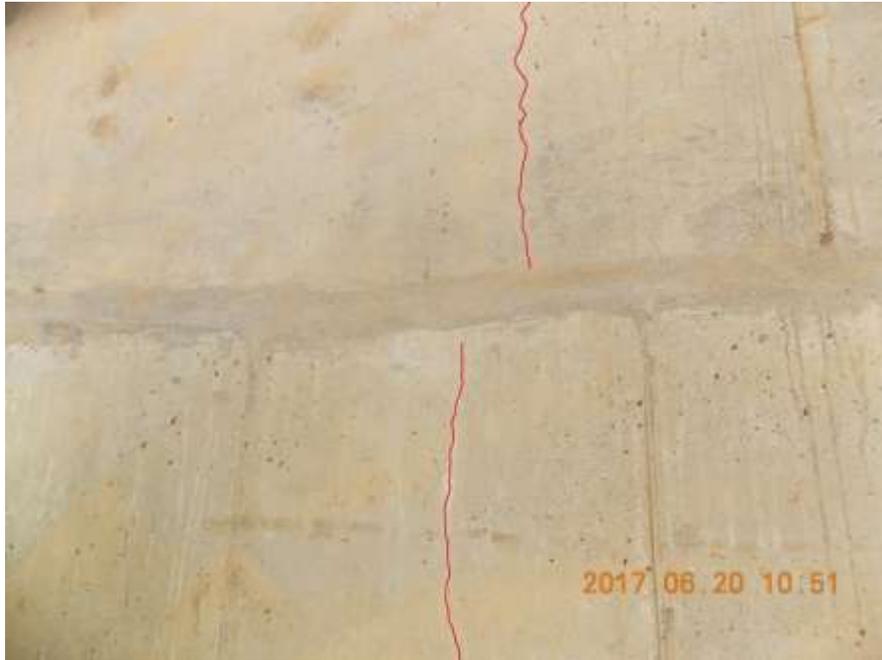
Figura 179: Puente sobre el río Cocles. Agrietamiento vertical aislado en el cuerpo del bastión.

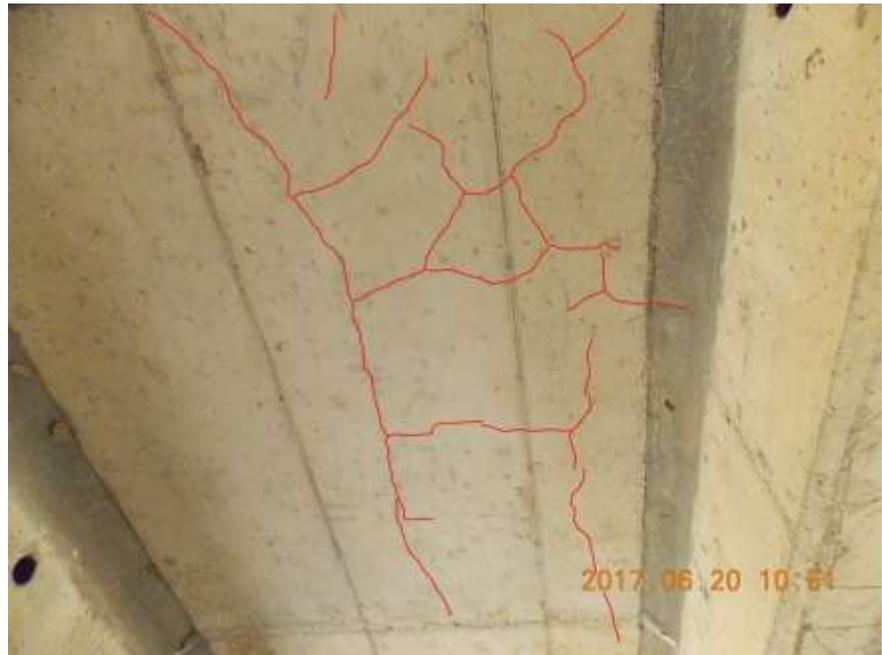
Figura 180: Puente sobre el río Cocles. Agrietamiento en dos direcciones en la cara inferior del tablero.

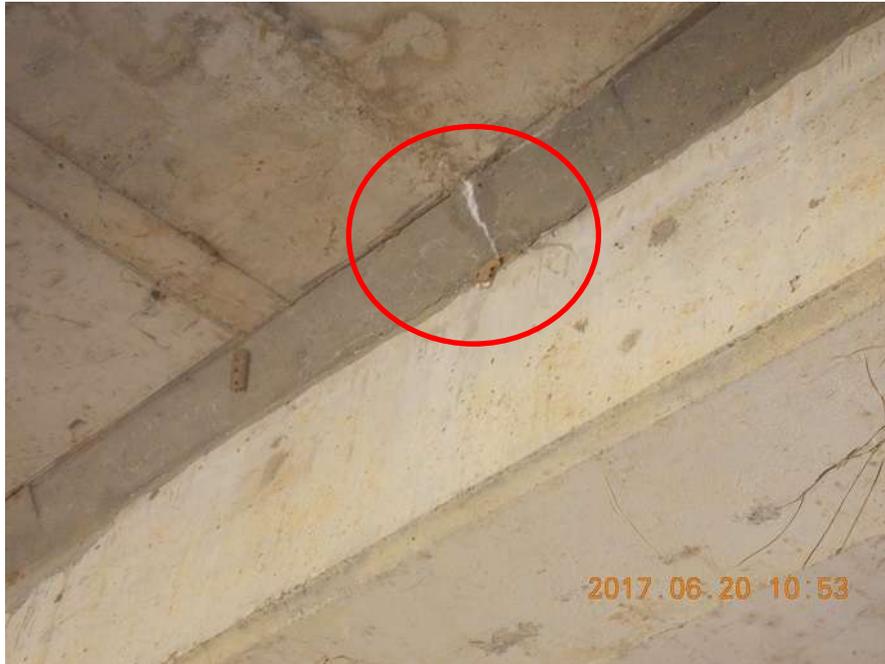
Figura 181: Puente sobre el río Cocles. Eflorescencia puntual en la intersección viga-tablero.

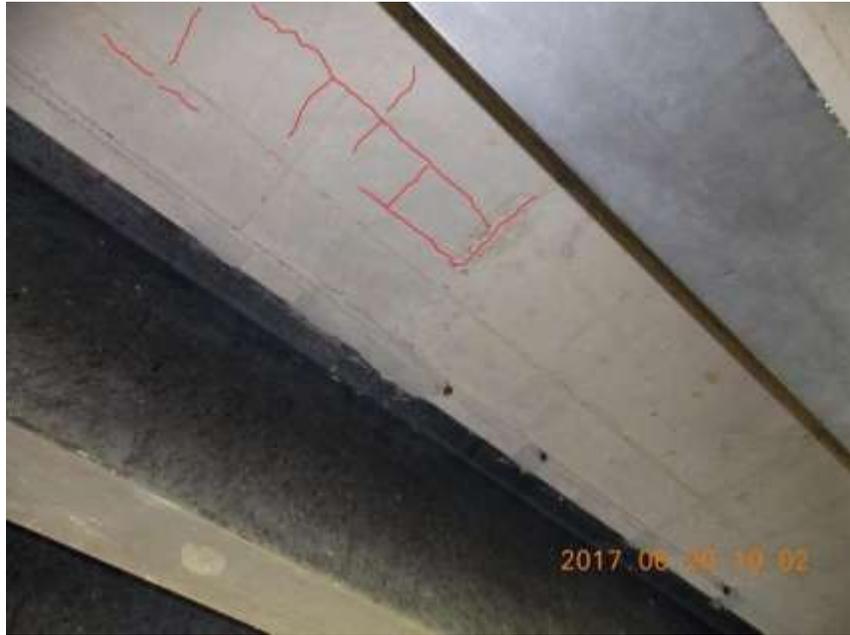
Figura 183: Puente sobre la quebrada Quebra Caña (Daytonia-Finca 96). Agrietamiento en dos direcciones en la superficie inferior del tablero.

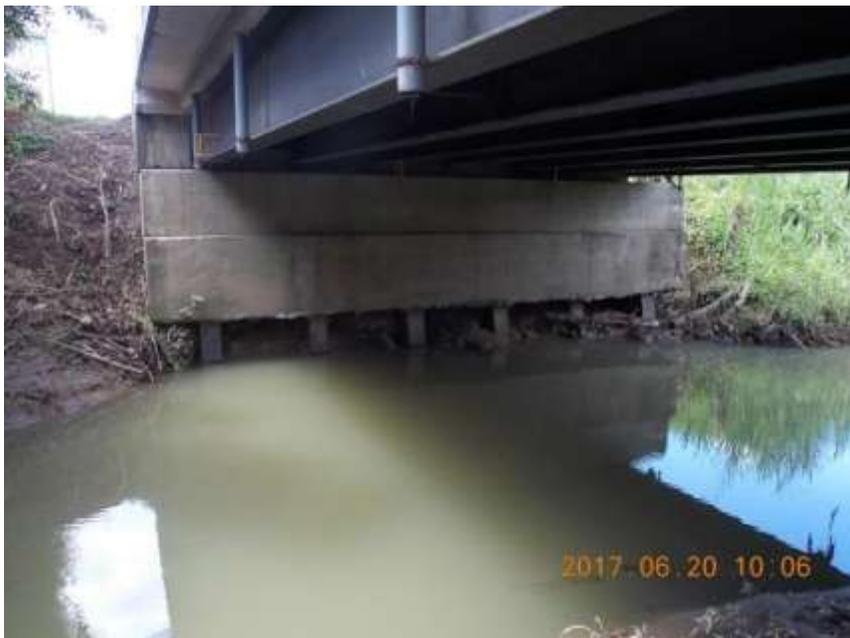
Figura 184: Puente sobre la quebrada Quebra Caña (Daytonia-Finca 96). Erosión total del talud frente al bastión y socavación parcial en el bastión con cimentación de pilotes expuesta.
