Proyecto: LM-PIE-UP-P03-2018

INFORME EJECUTIVO DE LA EVALUACIÓN DE LA CONDICIÓN DE LOS PUENTES Y ALCANTARILLAS UBICADOS SOBRE RUTA NACIONAL No. 36

Preparado por:
Unidad de Puentes
LanammeUCR

San José, Costa Rica
 Setiembre, 2018

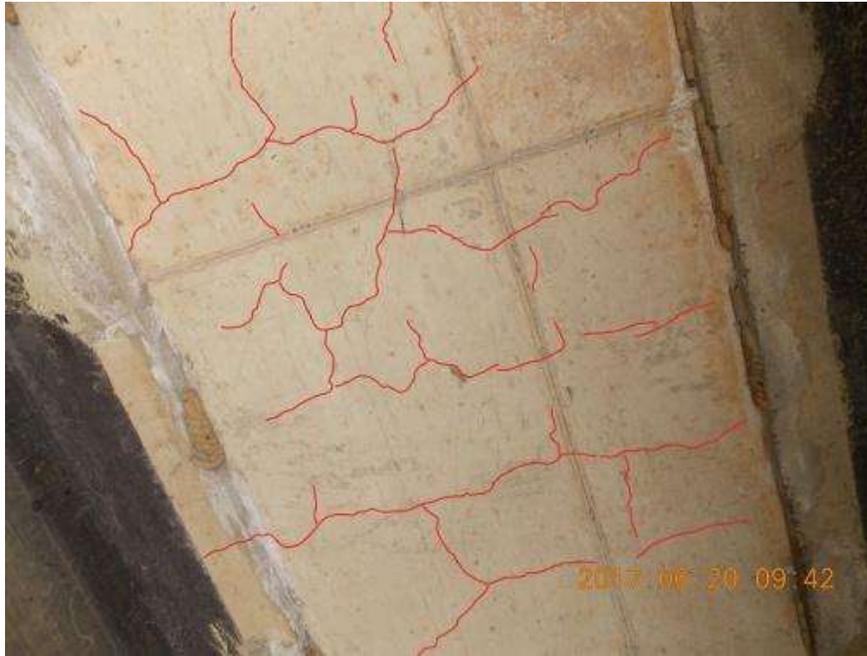
Figura 185: Puente sobre la quebrada Quebra Caña (Finca 97). Agrietamiento en dos direcciones en la superficie inferior del tablero.

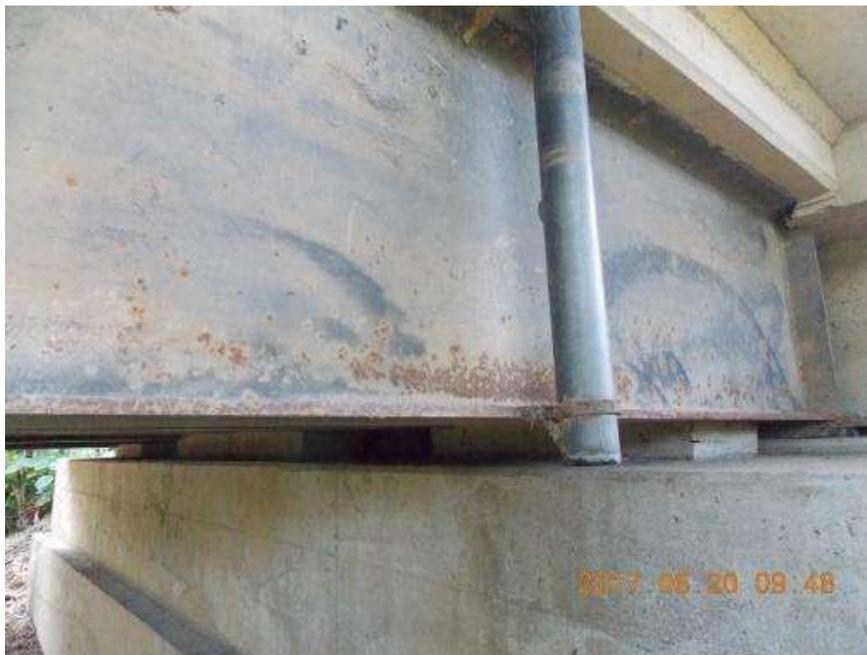
Figura 186: Puente sobre la quebrada Quebra Caña (Finca 97). Oxidación puntual en la viga principal de acero.

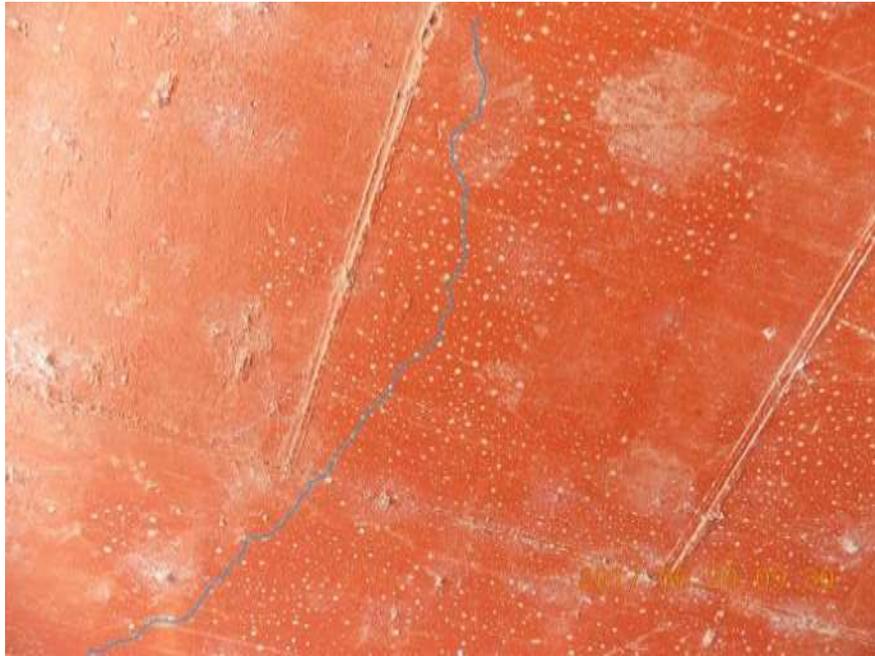
Figura 189: Paso a desnivel sobre Ruta Cantonal. Agrietamiento en una dirección en la superficie inferior del tablero

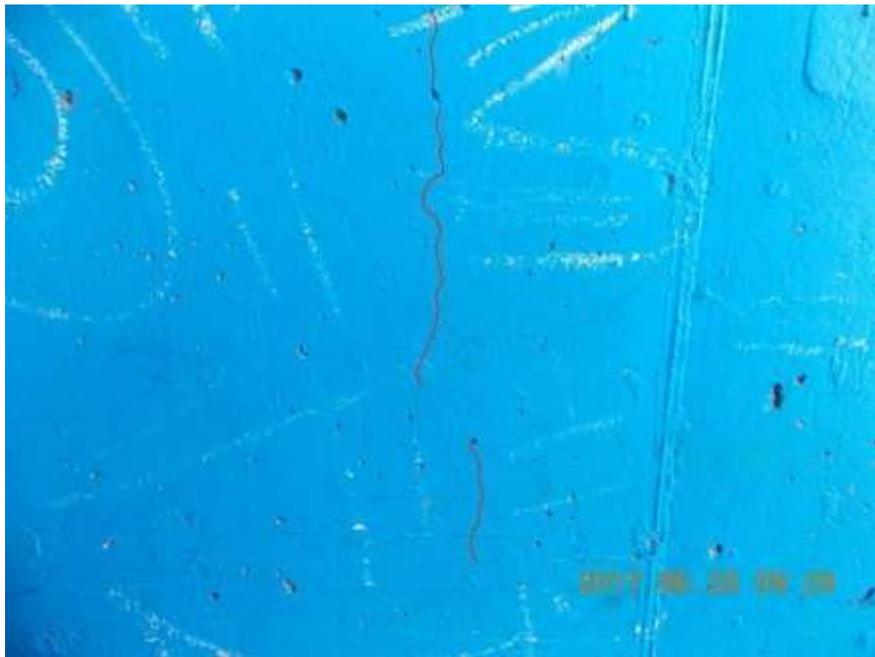
Figura 190: Paso a desnivel sobre Ruta Cantonal. Agrietamiento en una dirección en el cuerpo del bastión.

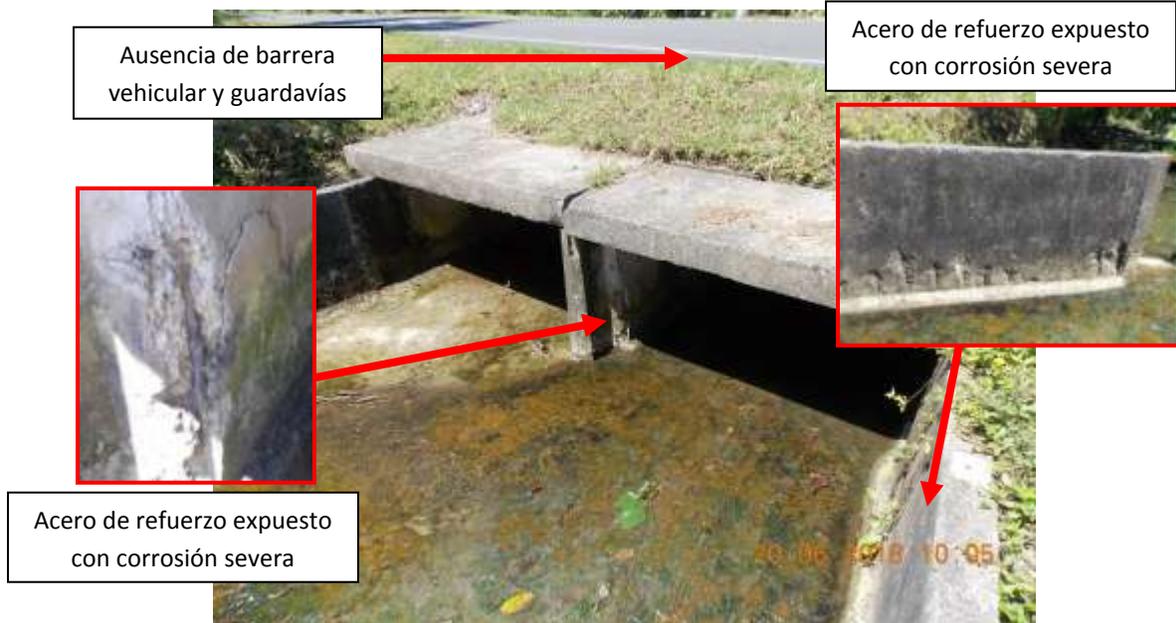
Figura 191: Alcantarilla sobre quebrada Sin Nombre (km 16+166). Ausencia de guardavías en los accesos y barreras de contención en la estructura; acero de refuerzo expuesto con corrosión severa y evidencia de recubrimiento inadecuado en paredes de celdas y aletones.
