Proyecto: LM-PIE-UP-P04-2018

INSPECCION ESPECIAL DEL PUENTE SOBRE EL RÍO TORO AMARILLO RUTA NACIONAL No. 32: Evaluación de la condición de las pilas

Preparado por:
Unidad de Puentes
LanammeUCR

San José, Costa Rica
Diciembre, 2018

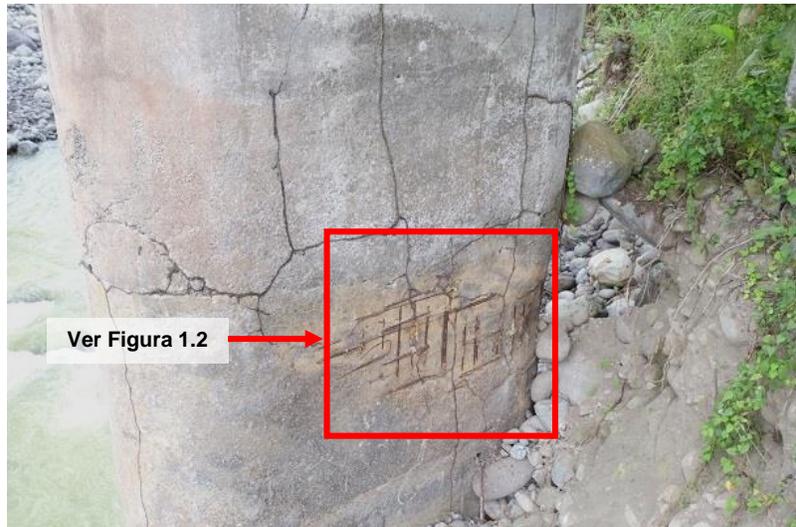
Existe acero de refuerzo expuesto con corrosión severa, nidos de piedra y pérdida de sección en el cuerpo de la pila 1; dicha exposición se observa en ambas caras de la pila (ver Figuras 1.1, 1.2, 1.3 y 1.4) pero es más severa en la cara oeste, en donde además se evidencia pérdida importante de la sección de concreto de dicha pila, equivalente al menos a 130 mm según el recubrimiento indicado en planos (ver Figuras 1.1 y 1.2); si se toman en cuenta los 34 años de servicio del puente, la tasa de pérdida de concreto equivaldría a 3,80 mm / año. En el informe INF-PC-17-05-159: *Evaluación Estructural del Puente Sobre Río Toro Amarillo* no se indicaron las deficiencias observadas en la cara oeste de la pila, lo cual se debe a que posterior a la emisión del mismo, el material de relleno alrededor de la pila se erosionó considerablemente (Ver Observación No. 2), dejando expuesta un área mayor del cuerpo del elemento, que es donde se encuentran los defectos observados. Por otro lado, la base de datos de la herramienta informática SAEP incluye un reporte de inspección del puente correspondiente al año 2015, por lo que tampoco se indican estos daños (MOPT, 2018). Adicionalmente, es importante mencionar que el agrietamiento severo reportado por la policía de tránsito de la zona en la cara oeste de la pila 1, y a partir del cual se llevó a cabo esta *inspección especial*, en realidad corresponde a ductos biológicos hechos por insectos, líneas que se encuentran señaladas en las Figuras 1.1 y 1.2.

El río Toro Amarillo posee influencia directa del volcán Turrialba (ver Figura 1.5), el cual aporta ceniza al cauce de este y sus afluentes, lo que acidifica sus aguas y por consiguiente el suelo en sus márgenes al depositarse el material volcánico en esas zonas. El concreto reforzado es un material susceptible al ataque de ácidos, ya que provocan la disolución o pérdida de la pasta del cemento y la corrosión del acero de refuerzo (Kosmatka et al., 2004; ACI 201.2R-16; ACI 222.3R-11). Por otro lado, la presencia de nidos de piedra en el concreto aumenta la vulnerabilidad a la degradación y corrosión del concreto y del acero de refuerzo, la cual es una condición observada en las pilas del puente.

Figura 1.1. Acero de refuerzo expuesto con corrosión severa y desgaste de la sección de concreto en pila 1, cara oeste.

El puente sobre el río Toro Amarillo en la Ruta Nacional No. 32 presenta acero de refuerzo expuesto con corrosión severa, nidos de piedra y pérdida de sección en el cuerpo de la pila 1; estas deficiencias pueden estar directamente relacionadas con la influencia de las cenizas del volcán Turrialba en el cauce del río Toro Amarillo, y podrían encontrarse en un grado menor o mayor en las otras pilas del puente. Adicionalmente, existe un proceso erosivo acelerado en el material de relleno ubicado alrededor de la pila 1 del puente.

1. Se recomienda a la Unidad Ejecutora del proyecto de ampliación de la Ruta Nacional No. 32, tomar las acciones correctivas necesarias a los problemas antes citados y contemplar la posible influencia de las cenizas del Volcán Turrialba en el agua y suelo en el sitio del puente, de manera tal que, al momento de efectuar el diseño e intervención de la rehabilitación de la estructura existente o del puente nuevo, se utilice alguna o una combinación de las siguientes acciones con el fin de evitar que se vuelvan a presentar deterioros en el concreto y acero relacionados con estos factores:

3. Debido a la pérdida de sección del acero de refuerzo por corrosión severa en la pila 1, se recomienda monitorear con mayor regularidad la condición estructural del elemento hasta que sea intervenido en el proyecto de ampliación de la ruta, principalmente después de la ocurrencia de eventos extremos, como crecidas por eventos hidrometeorológicos o sismos en ambos casos severos.

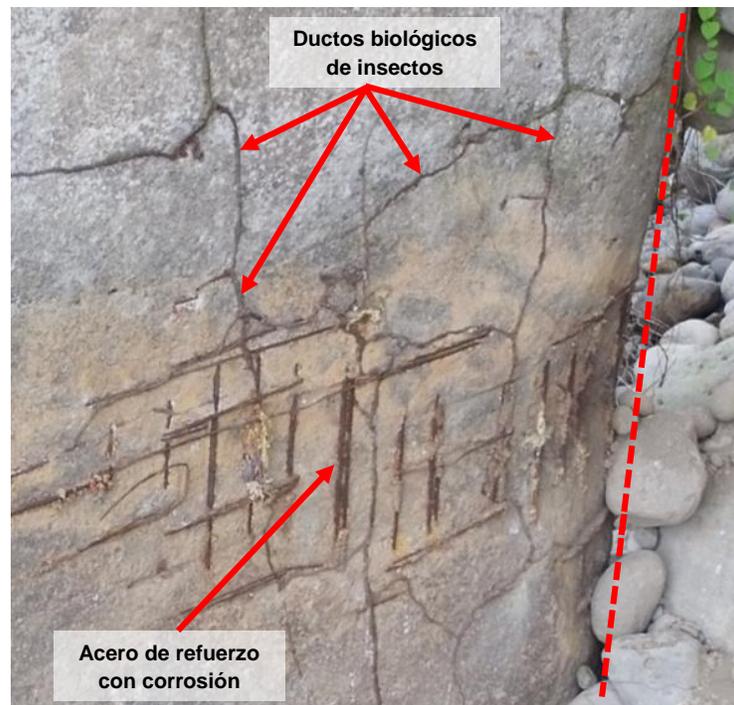
Figura 1.2. Acero de refuerzo expuesto con corrosión severa y desgaste de la sección de concreto en pila 1, cara oeste (acercamiento al recuadro de la Figura 1.1).

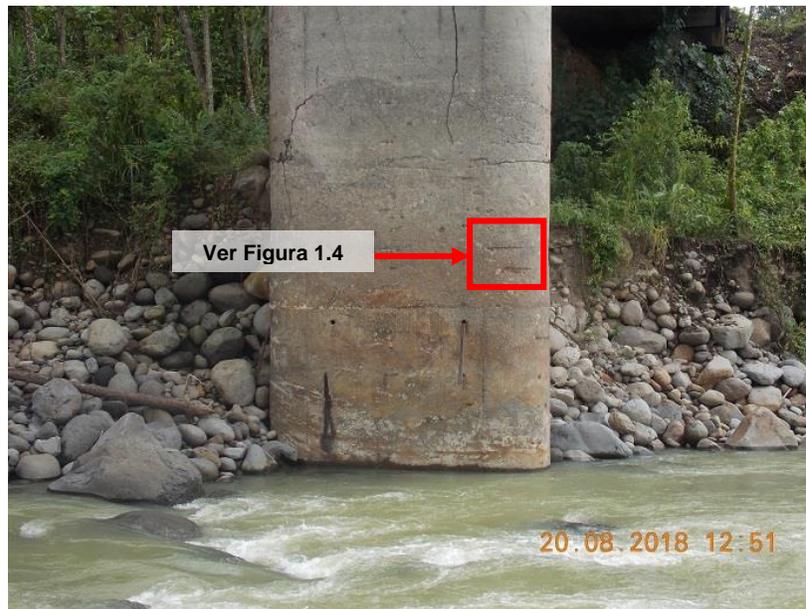
Figura 1.3. Acero de refuerzo expuesto con corrosión en pila 1, cara este.

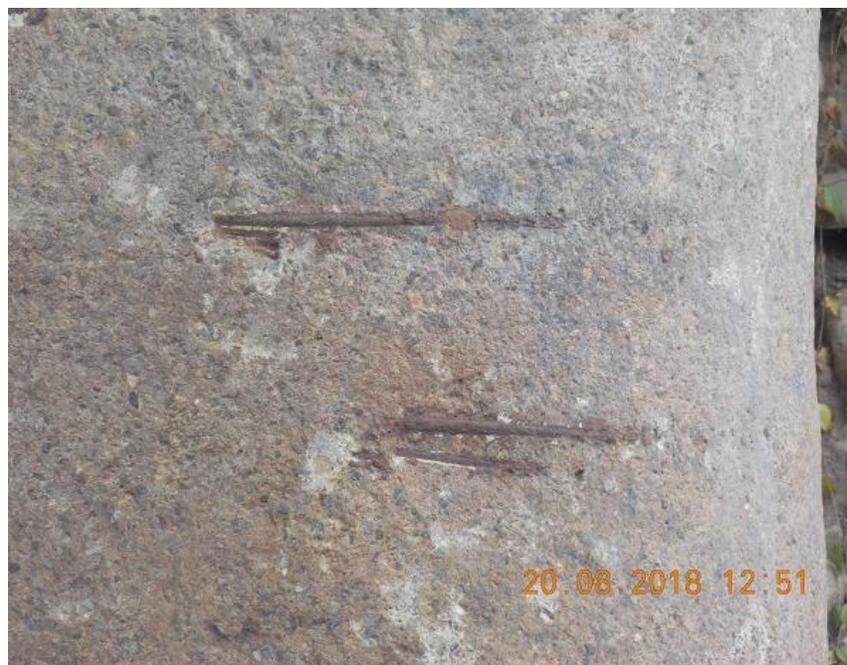
Figura 1.4. Acero de refuerzo expuesto con corrosión en pila 1, cara este (acercamiento al recuadro de la Figura 1.3).

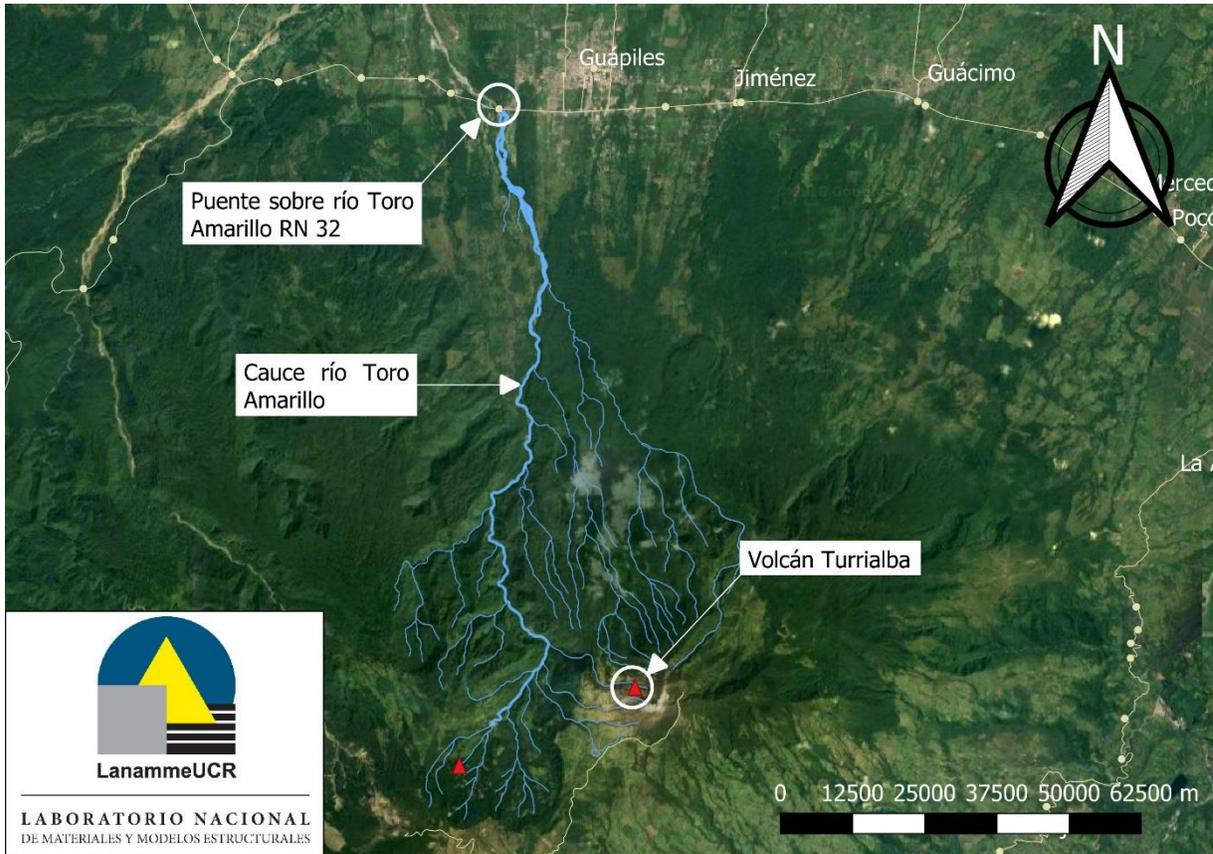
Figura 1.5. Ubicación geográfica del puente sobre el río Toro Amarillo en la Ruta Nacional No. 32, así como la ubicación de la cuenca del río, la cual nace en las laderas del volcán Turrialba (Adaptado de Google Earth, 2018).

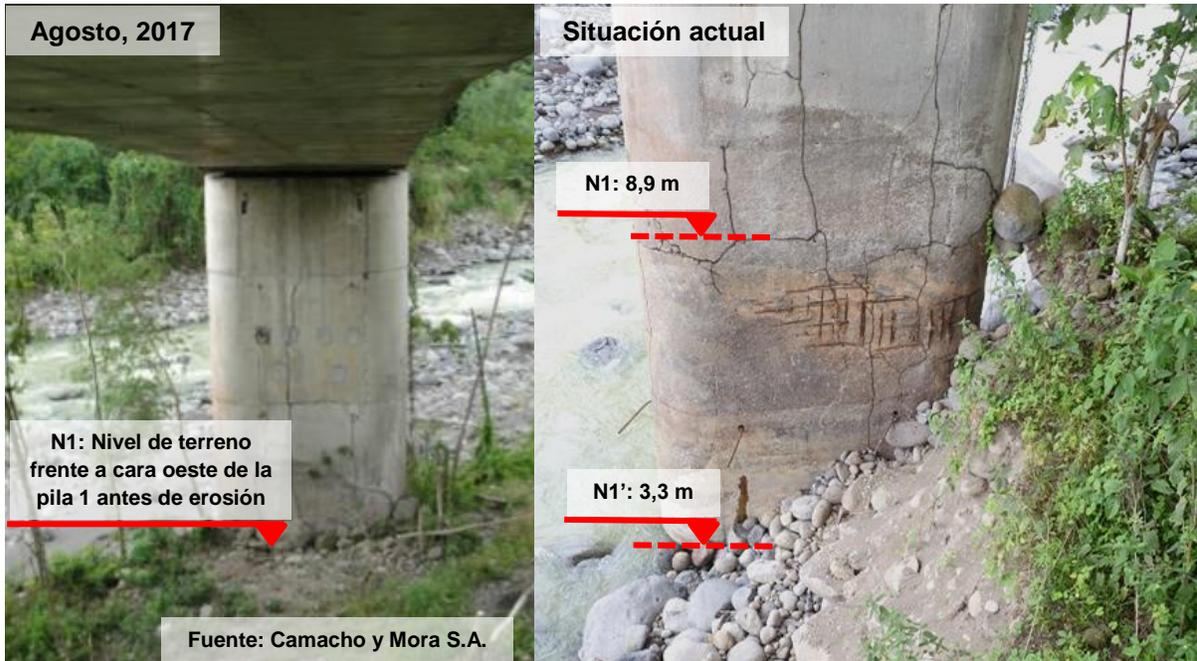
- Por otro lado, para la pila 1 no fue posible obtener una muestra de suelo debido a dificultades de acceso; sin embargo, para esta pila pudo haberse presentado una situación similar a la de la pila 2 debido a la cercanía con el cauce del río, de forma tal que habría estado en contacto con suelo acidificado, lo que habría ocasionado el deterioro del concreto y la corrosión del acero, hasta que con la reciente erosión de los rellenos alrededor de la pila, estas deficiencias quedaron expuestas. Nótese que el mayor daño se produjo en la parte superior del terreno original antes de que este fuera erosionado (Ver Figuras 1.1 y 2.1).

La erosión acelerada que ha presentado el material de relleno alrededor de la pila 1 en menos de un año, evidencia la vulnerabilidad del sitio del puente a este fenómeno, la cual es una condición que debe considerarse durante la rehabilitación del puente existente y la construcción del puente nuevo, a fin de evitar problemas de erosión mayores y socavación.

Figura 2.1. Evolución de la erosión de talud frente a cara oeste de la pila 1 (comparación entre situación actual y año 2017).

5. Considerar el proceso erosivo acelerado que ha sufrido el puente con el fin de evaluar la necesidad de efectuar trabajos de protección en las pilas durante la intervención del puente existente y la construcción del puente nuevo, pudiendo usar como referencia los requisitos del Manual de Consideraciones Técnicas Hidrológicas e Hidráulicas para la Infraestructura Vial de Centroamérica (SIECA, 2016) y las recomendaciones de los documentos HEC-23 volúmenes 1 y 2 (FHWA, 2009).

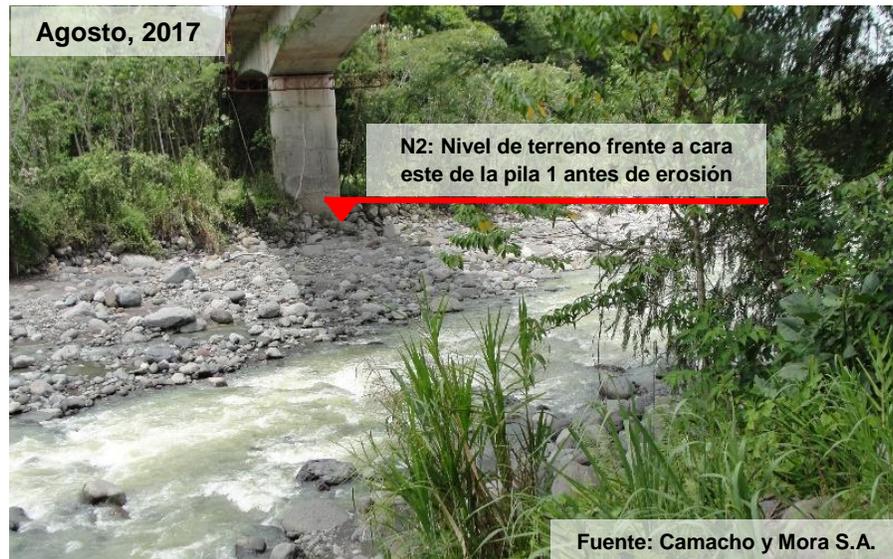
Figura 2.2. Evolución de la erosión de talud frente a cara este de la pila 1 (comparación entre situación actual y año 2017, continua siguiente página).

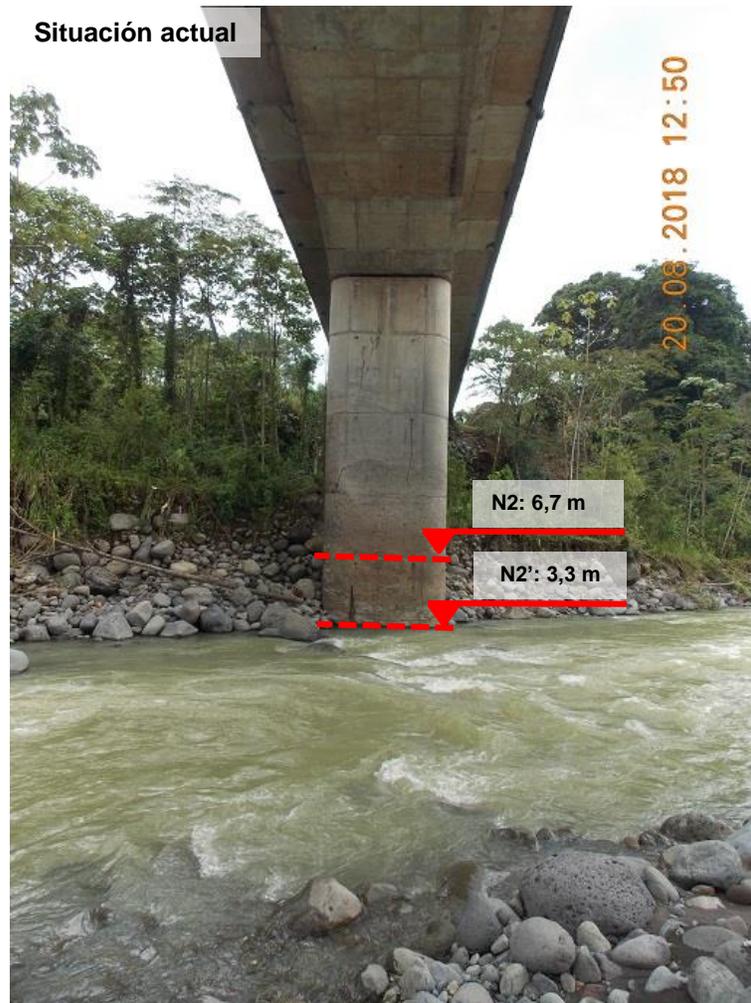
De esta comparación se determina que el desplante de la pila 1 ha disminuido aproximadamente como mínimo de 6,7 m a 3,3 m (ver Figura 2.3), es decir, como mínimo 3,4 m en total, tomando como punto de referencia base para este informe el nivel observado del río, por lo que según planos del puente, a lo sumo restaría una distancia de 0,8 m para que la cara superior de la placa de fundación se vea expuesta; sin embargo, esta distancia no contempla el nivel del terreno real por debajo del nivel de agua observado, por lo que se desconoce la distancia de desplante real de la placa de fundación aislada actualmente.

Figura 2.3. Evolución de la erosión de talud frente a cara este de la pila 1 (situación actual y año 2017).
