Programa de Infraestructura del Transporte (PITRA)

LM-PI-UP-PN08-2014

FISCALIZACIÓN DEL PUENTE SOBRE EL RÍO GRANDE DE OROSI RUTA NACIONAL No. 224

Preparado por:
Unidad de Puentes

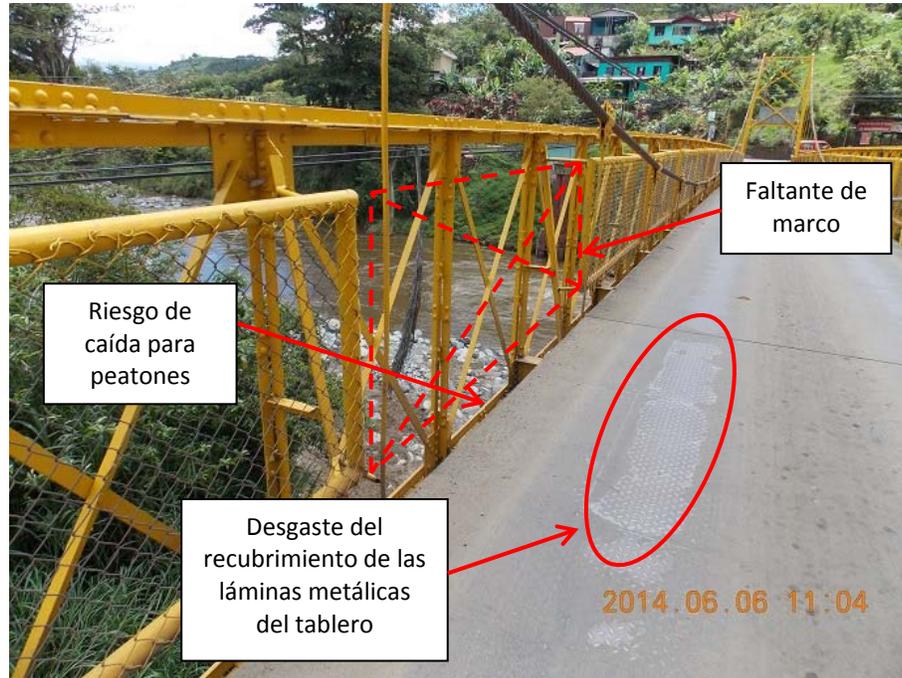
Figura 1: Faltante de marcos que hacen la función de barrera vehicular.

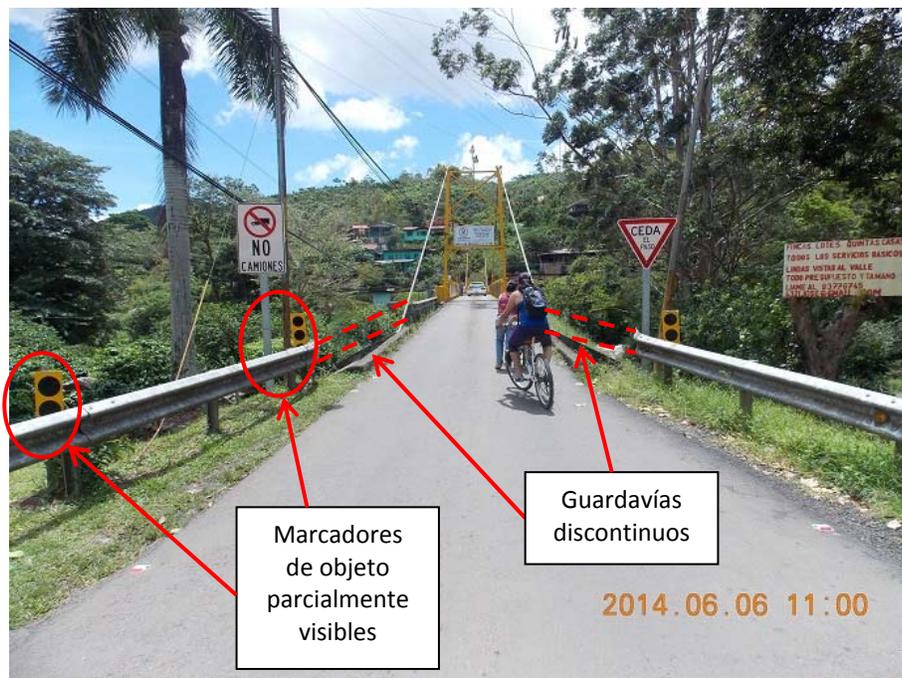
Elementos	Observaciones	Riesgo o vulnerabilidad	Recomendaciones
2.2. Guardavías	<p>Los guardavías del acceso suroeste presentaban una discontinuidad en la zona de anclaje de los cables del puente (ver figura 2).</p> <p>Los guardavías presentaban terminaciones tipo “cola de pescado” (ver figura 3).</p>	<p>Desde el punto de vista de seguridad vial no es recomendable que los guardavías presenten discontinuidades ya que aumenta la probabilidad de caída al cauce del río.</p> <p>Las terminaciones tipo “cola de pescado” aumentan el riesgo de lesiones graves a los ocupantes del vehículo debido a que existe la posibilidad de que el vehículo quede anclado después de un accidente.</p>	<p>Colocar guardavías adecuados en los accesos para las condiciones de la ruta, debidamente anclado en un extremo a la barrera vehicular del puente y, en el extremo opuesto, al terreno siguiendo las recomendaciones del fabricante. Se debe brindar continuidad a los guardavías en los accesos al puente.</p> <p>Procurar la asesoría de un experto en seguridad vial.</p>

Figura 2: Guardavías discontinuos y señalización deficiente del acceso suroeste

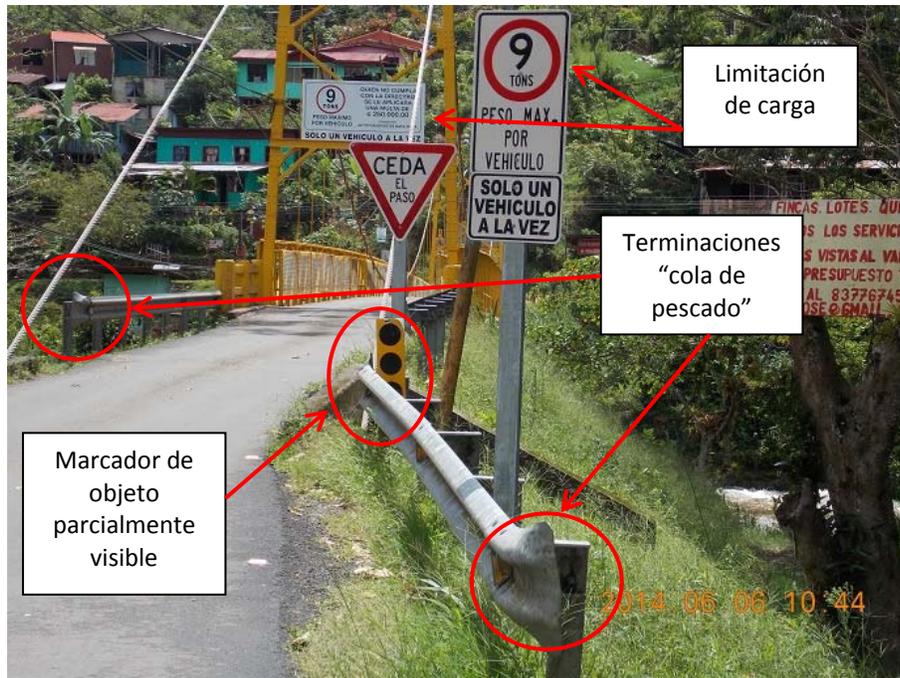
Figura 3: Guardavías peligrosos y señalización deficiente del acceso suroeste

rótulos que indican que la carga máxima permisible del puente es de 9 toneladas (ver figura 3), sin embargo se considera que el estado observado del puente no justifica una modificación en la recomendación de la restricción de carga a 4 toneladas. Se recomienda a la Administración evaluar formalmente la capacidad de carga del puente siguiendo, al menos, las recomendaciones de este informe y los anteriores con fecha del 2010 y tomando en cuenta los daños existentes en elementos estructurales. También se debe tomar en cuenta las dimensiones actuales de los espesores de los elementos metálicos que presentaban alto grado de deterioro por corrosión según los informes del año 2010 y fueron pintados recientemente según el Oficio AVT-091-2014 de la empresa CACISA. Con base en la capacidad de carga determinada se puede tomar decisiones de si el puente puede seguir en operación o requiere ser rehabilitado o sustituido.

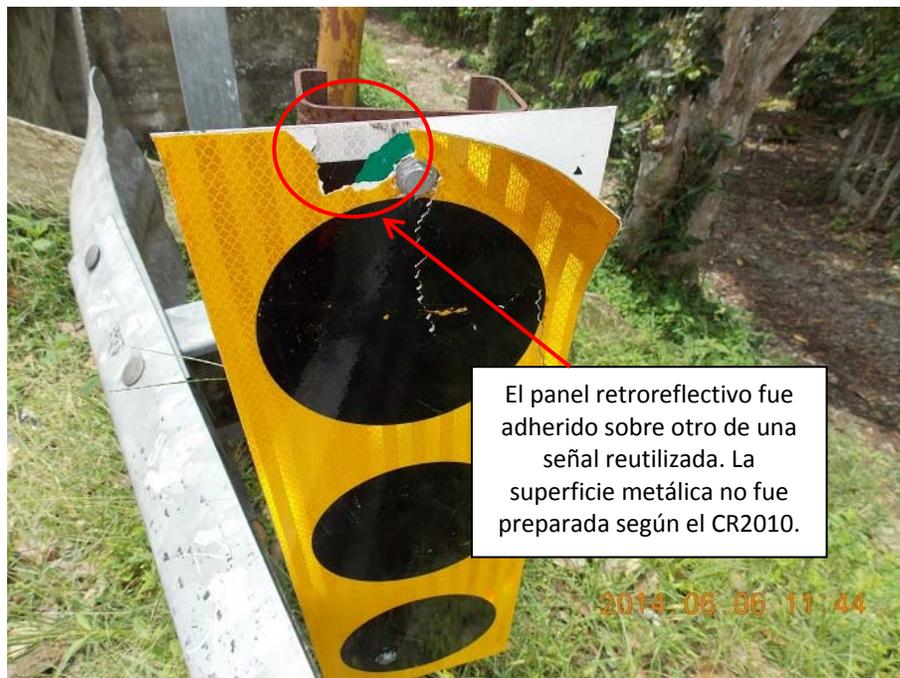
Figura 4: Marcador de objeto dañado

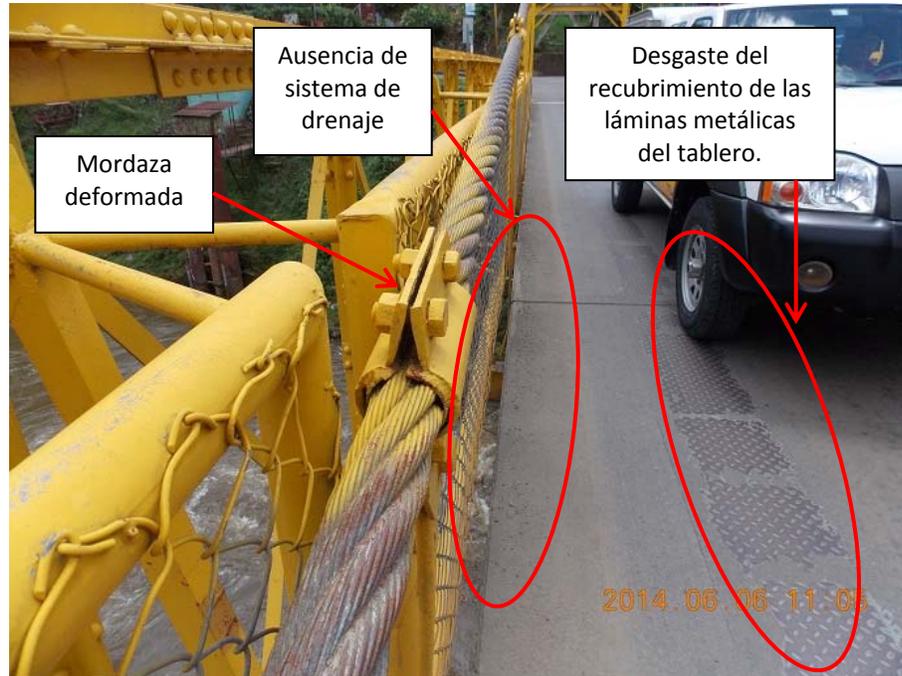
3.2. Bordillos y sistema de drenaje del puente	El puente no contaba con sistema de drenaje ni bordillos para evacuar las aguas pluviales (ver figura 5). Las juntas entre los paneles del tablero no están selladas produciendo los daños reportados en 4.6 <i>Vigas transversales</i> .	Las juntas abiertas entre paneles del tablero aumentan la probabilidad de deterioro de la estructura y los costos de mantenimiento.	Diseñar y construir un sistema formal de drenajes para controlar el flujo de agua que cae sobre la superficie de rodamiento. Además sellar las juntas entre los paneles del tablero.

Figura 5: Desgaste de la superficie de rodamiento y ausencia de sistema de drenaje.

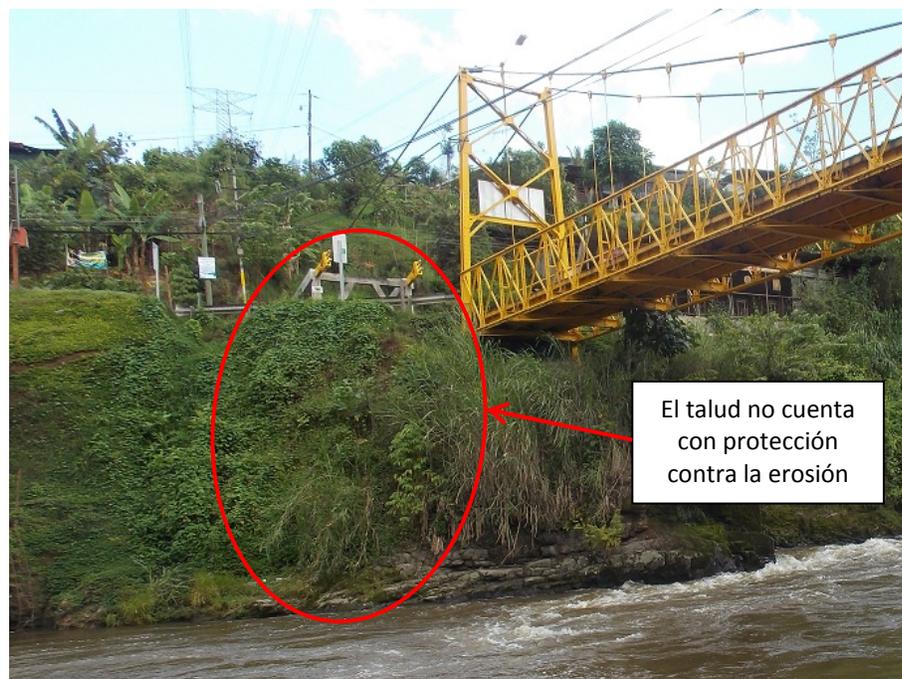
Figura 6: Talud noroeste del acceso 2 sin protección contra la erosión.

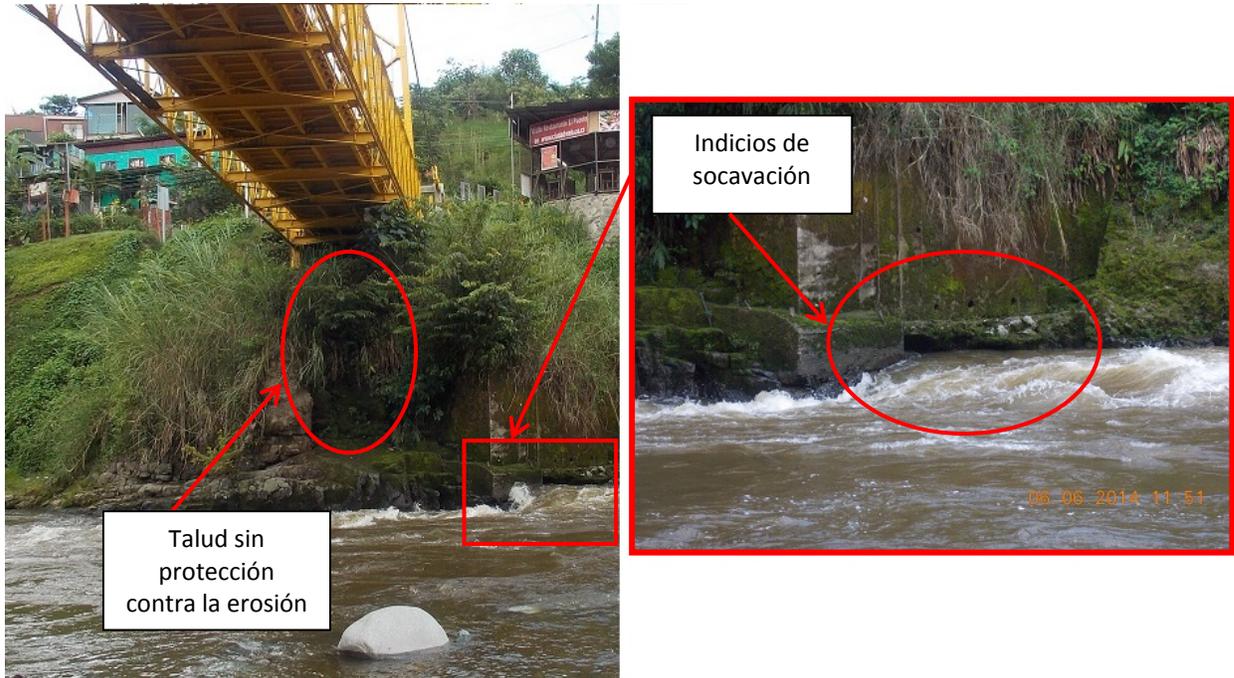
Elementos	Observaciones	Riesgo o vulnerabilidad	Recomendaciones
5.3. Taludes frente a los bastiones	<p>El talud frente al bastión 2 no contaba con protección contra la erosión (ver figura 7).</p> <p>También se observaron indicios de socavación de las cimentaciones del muro de retención del acceso 2.</p>	<p>Los taludes sin protección contra la erosión presentan vulnerabilidad a la falla. Se recomienda a la Administración evaluar el riesgo asociado a que los taludes no cuenten con un sistema de protección.</p> <p>La socavación en cimentaciones de puentes aumenta la probabilidad de colapso de la estructura.</p>	<p>Proteger el talud frente al bastión 2 contra la erosión. Procurar la asesoría de un profesional experto en geotecnia.</p> <p>Realizar una inspección detallada para confirmar o descartar la aparente socavación observada. De confirmarse se recomienda procurar la asesoría de un profesional experto en hidráulica e hidrología.</p>

Figura 7: Deficiencias en obras de retención del acceso 2.

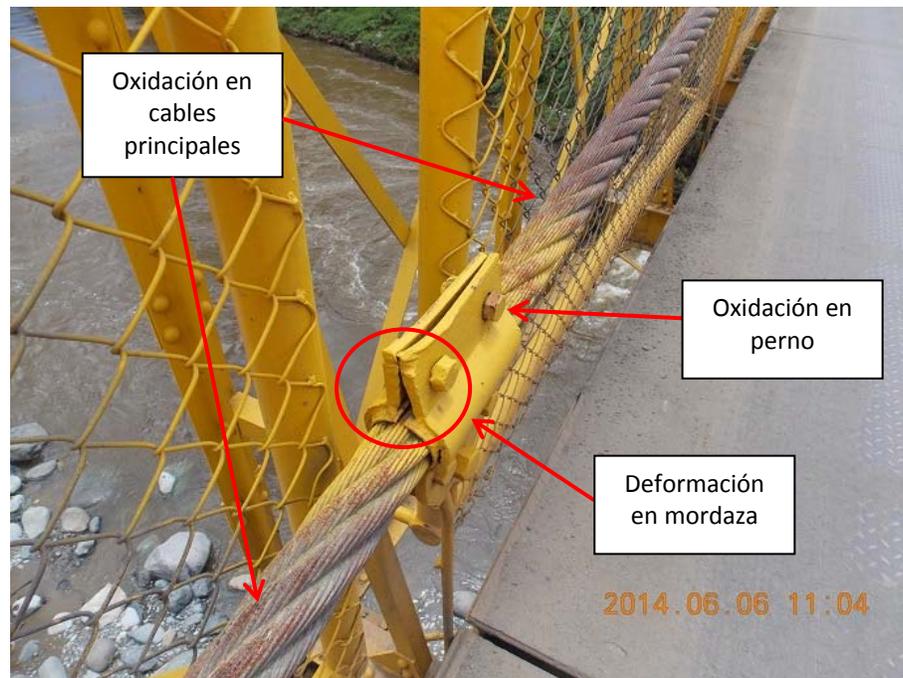
Elementos	Observaciones	Riesgo o vulnerabilidad	Recomendaciones
4.2. Cables	<p>Se observó oxidación externa en los cables principales los cuales no están protegidos con un sistema de protección contra la corrosión (ver figura 8).</p> <p>Se observó deformaciones en mordazas aparentemente por impacto de vehículos (ver figura 9). En otros casos se observó deformación por aparente instalación incorrecta (ver figura 5).</p> <p>Las mordazas presentaban oxidación en las superficies donde no estaban pintadas y en los pernos de conexión (ver figuras 8 y 9).</p>	<p>Los puentes colgantes son estructuras que no presentan redundancia ante la falla de los cables principales. La falla de uno de los cables principales podría llevar al colapso total del puente.</p> <p>En general las estructuras metálicas son vulnerables a la oxidación y corrosión de sus elementos, lo que implica una reducción en la capacidad estructural y vida útil si no son protegidas adecuadamente con sistemas de protección contra la corrosión.</p> <p>Se recomienda a la Administración determinar el riesgo asociado a que los cables no estén protegidos contra la corrosión.</p>	<p>Realizar una inspección detallada de la totalidad de los elementos del puente. Procurar la asesoría de un profesional experto en análisis y diseño de puentes colgantes que determine si el estado actual de los elementos metálicos es aceptable o se requiere un reemplazo o rehabilitación. El análisis debería basarse en las normas vigentes de diseño (<i>AASHTO LRFD 2012</i>).</p> <p>Proteger la totalidad de la estructura metálica con un sistema de pintura adecuado para las condiciones ambientales a las que está expuesta.</p> <p>Procurar la asesoría de un profesional experto en sistemas de protección para superficies metálicas de puentes.</p>

Figura 8: Deficiencias en cables principales y mordazas, costado noroeste.

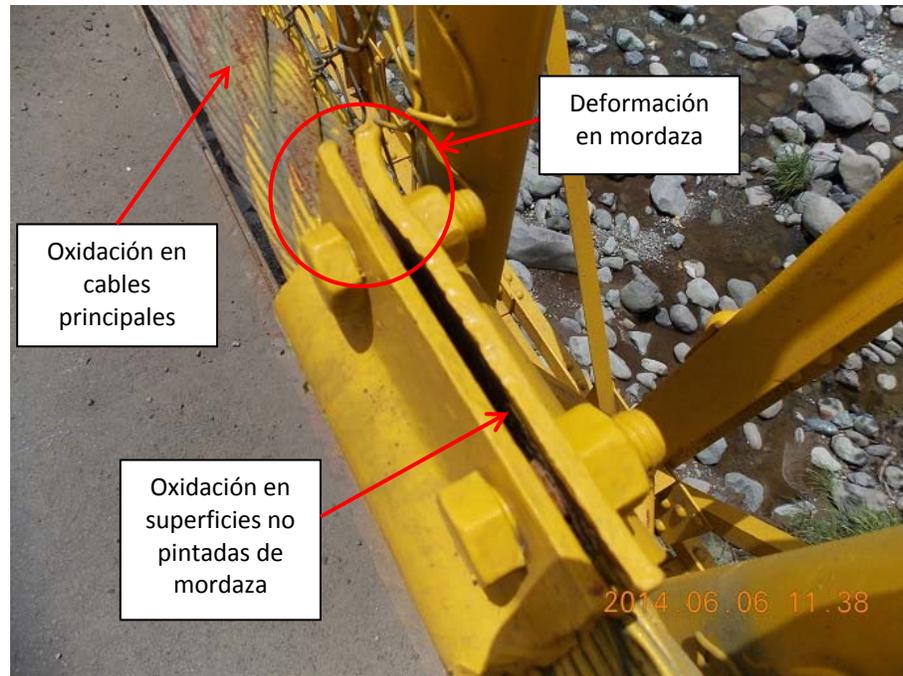
Figura 9: Oxidación en cables principales y deformación en mordazas.

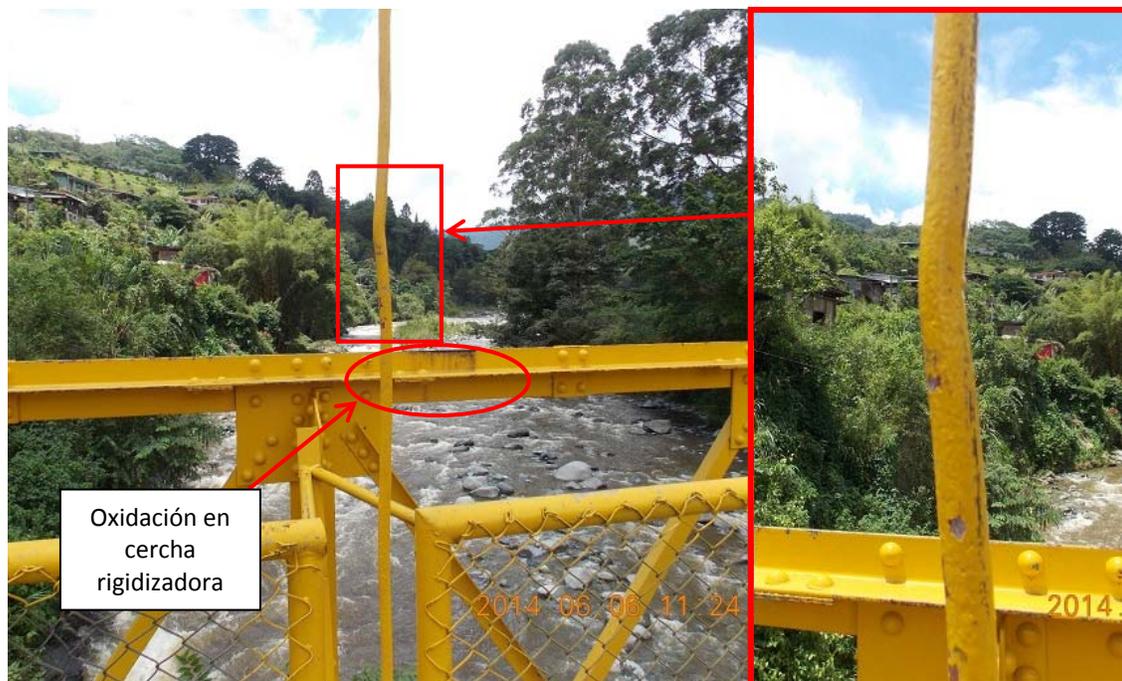
Figura 10: Deficiencia en péndola y oxidación en cercha rigidizadora, costado sureste.

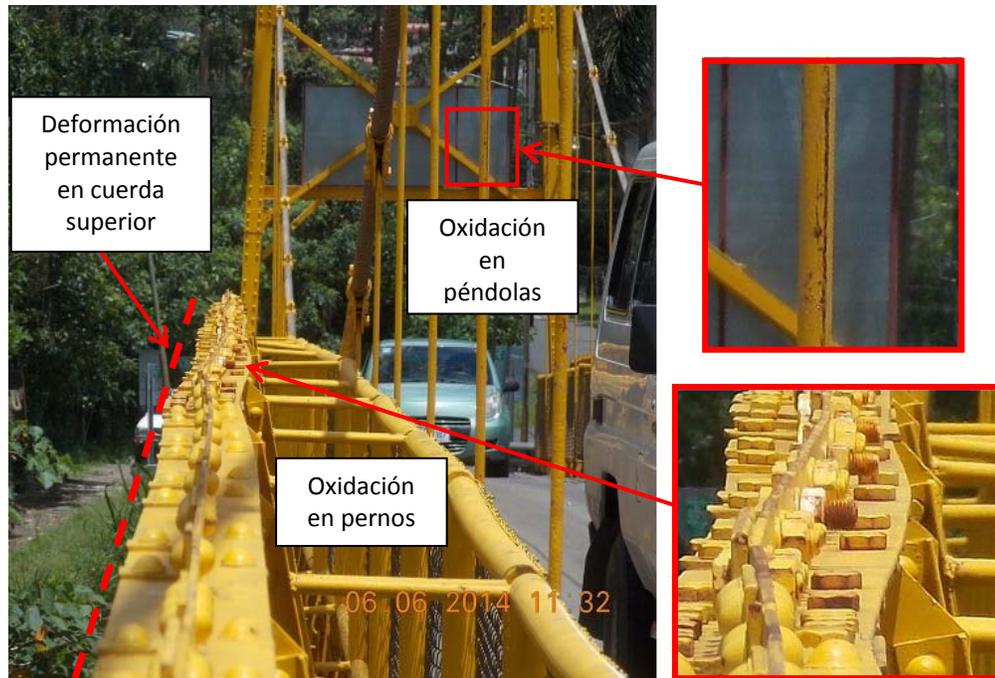
Figura 11: Deficiencias en cercha rigidizadora y péndolas del costado sureste.

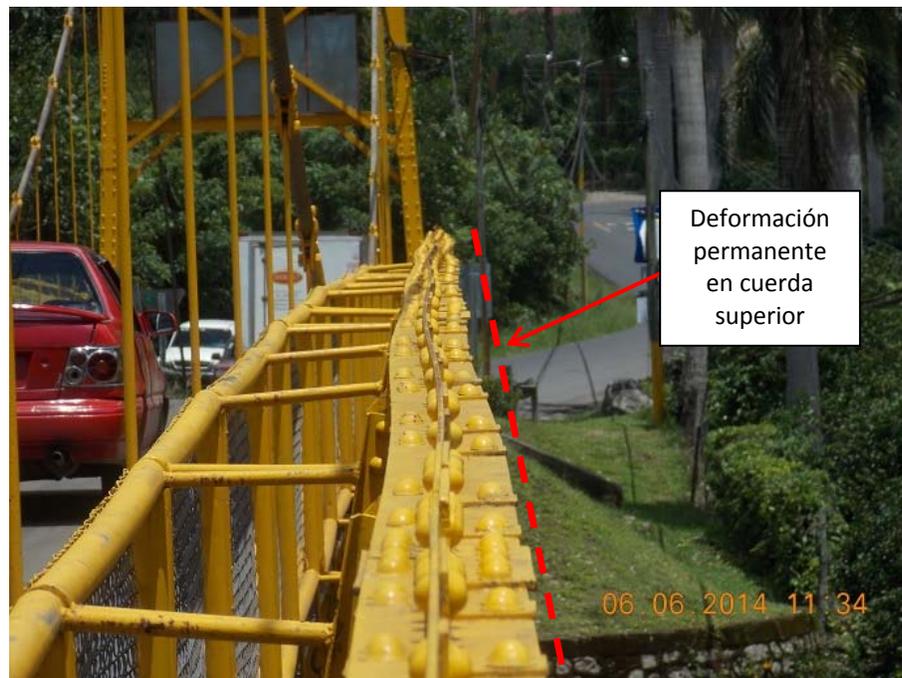
Figura 12: Deformación en cuerda superior de la cercha rigidizadora del costado noroeste.

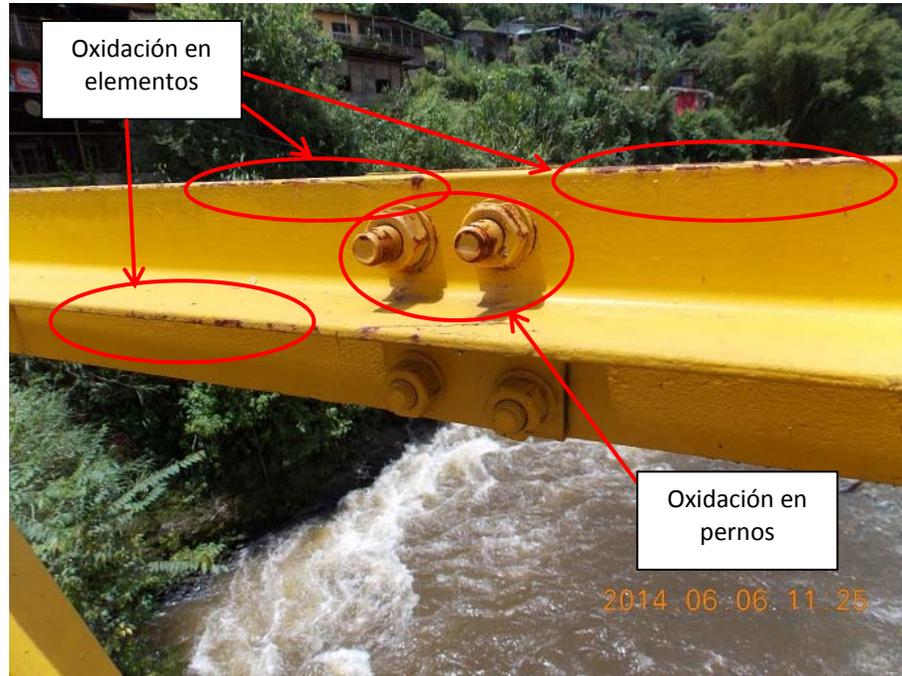
Figura 13: Oxidación localizada de elementos y pernos de viga rigidizadora sureste.

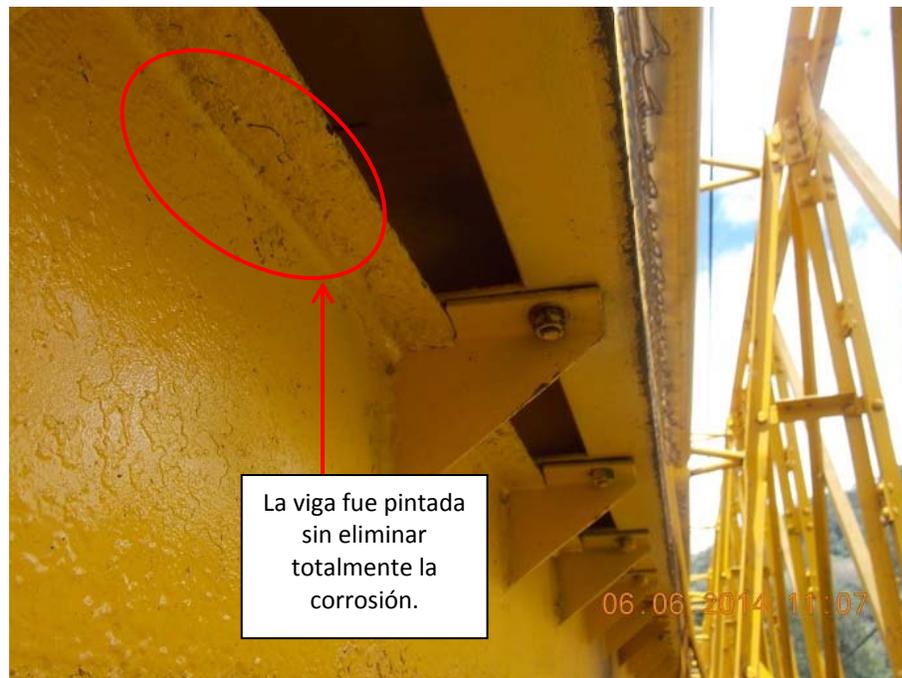
4.5. Vigas de piso	<p>Las vigas de piso presentaban manchas de humedad, oxidación localizada y corrosión que no fue removida antes de aplicar la pintura existente (ver figura 14).</p>	<p>Aplican los comentarios de la sección 4.2 Cables con respecto la protección contra la corrosión.</p>	<p>Realizar una inspección detallada según la recomendación de 4.2 Cables.</p> <p>Pintar las vigas de piso según la recomendación de 4.2 Cables</p>

Figura 14: Corrosión bajo la pintura en viga de piso noroeste.

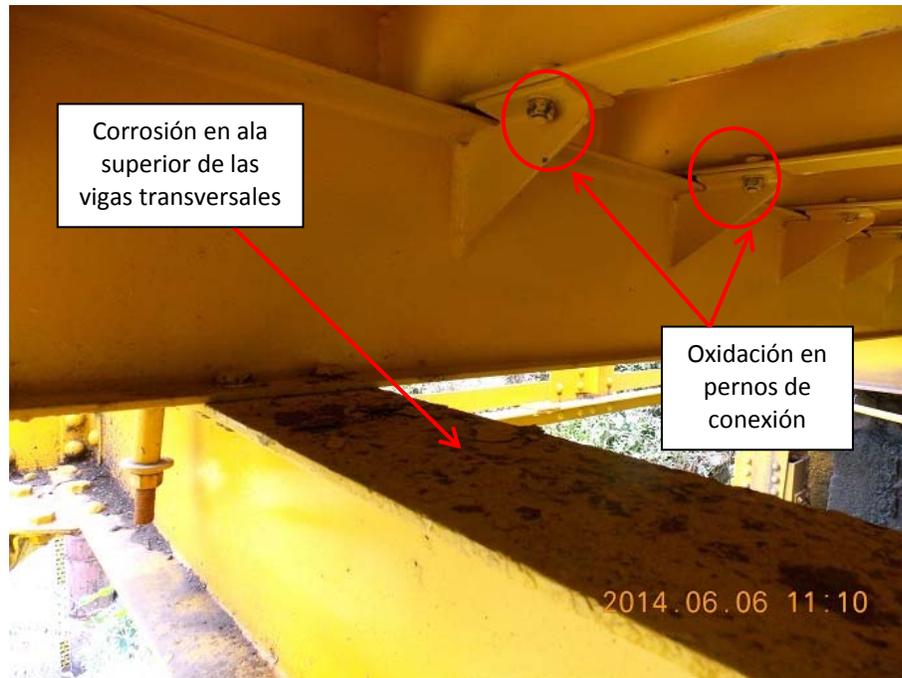
Figura 15: Corrosión en bajo la pintura del ala superior de viga transversal.

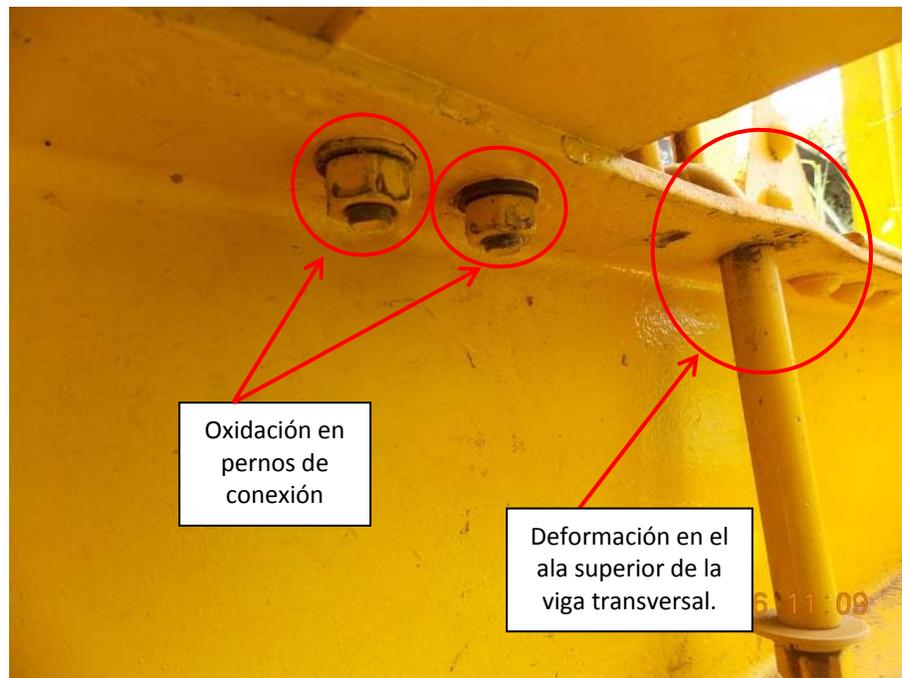
Figura 16: Deformación local en viga transversal.

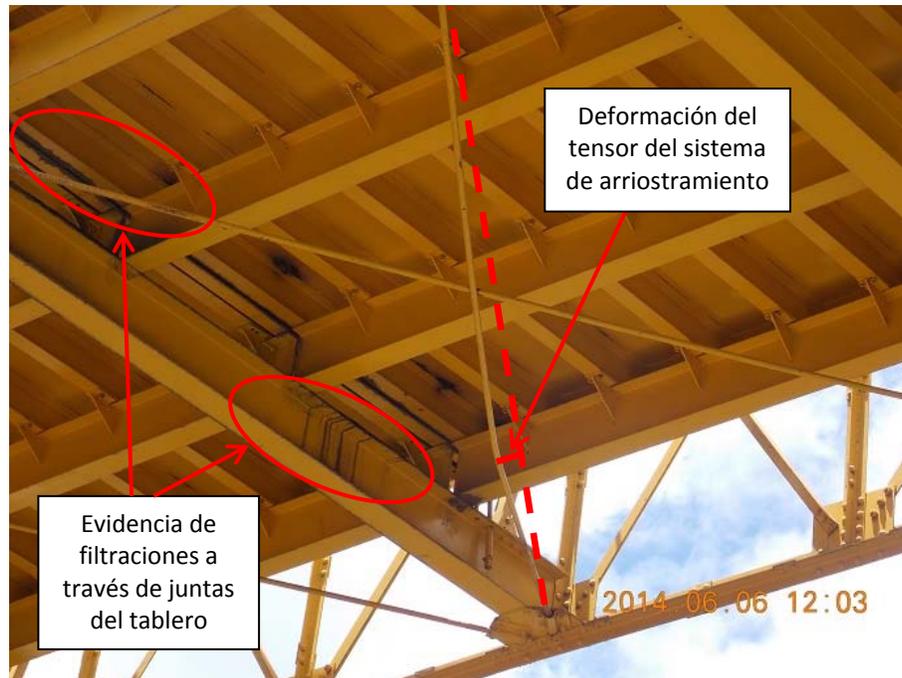
Figura 17: Deformación en tensor horizontal y filtraciones a través de juntas.

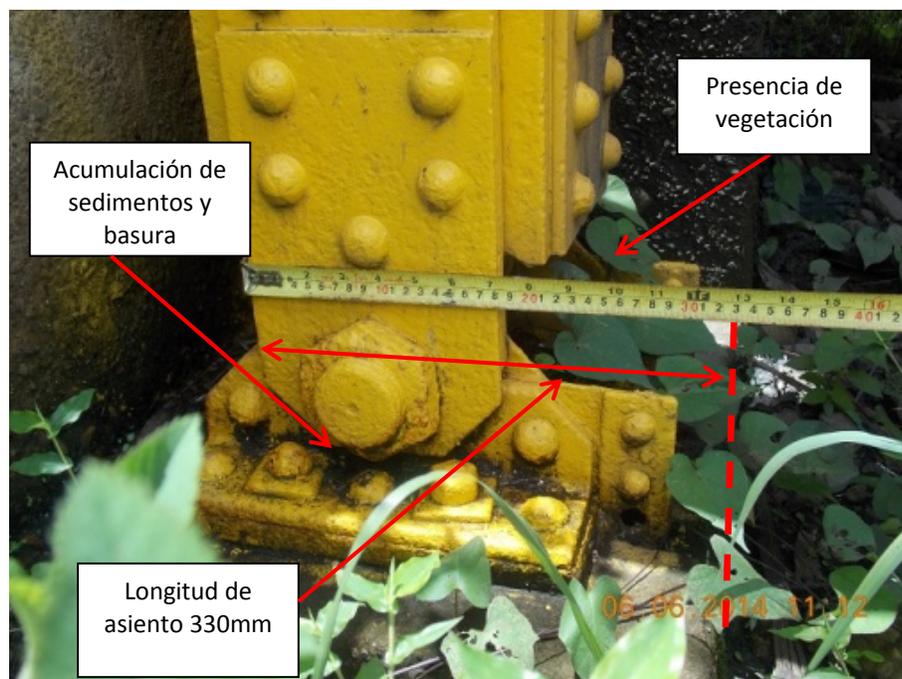
Figura 18: Apoyo del costado noroeste sobre el bastión 2.

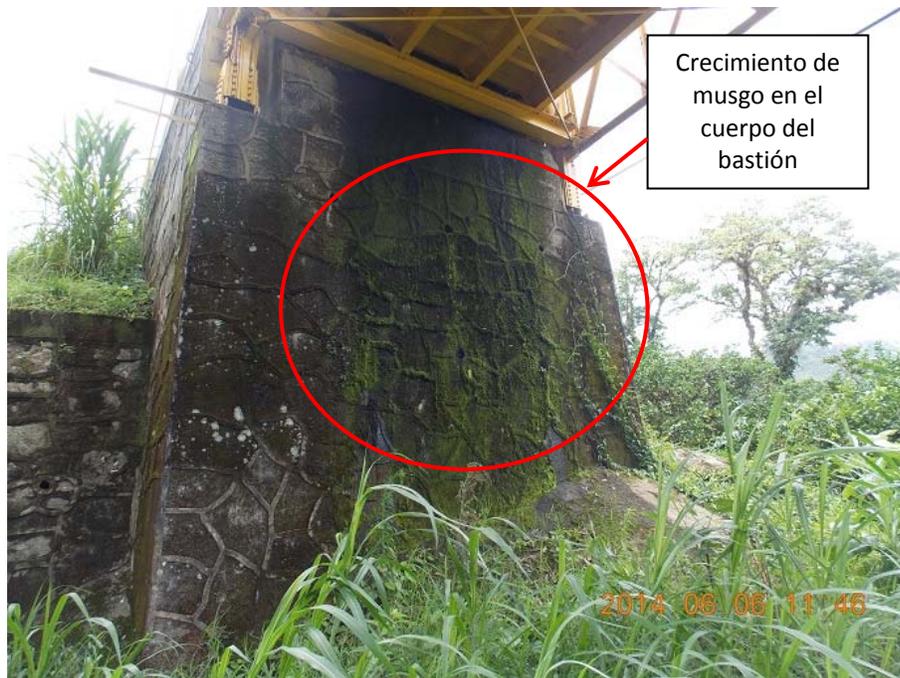
5.2. Bastiones y aletones	Se observó musgo en el cuerpo de los bastiones debido a la filtración de agua a través de las juntas (ver figura 19).	La presencia de musgo y humedad en el bastión aumenta la vulnerabilidad ante el deterioro.	<p>Eliminar el musgo existente para realizar una inspección del estado del bastión. Procurar la asesoría de un profesional experto en análisis y diseño de puentes que determine si el estado del bastión es aceptable o si se requiere de reparaciones o una rehabilitación.</p> <p>Establecer un programa de mantenimiento para evitar la acumulación de musgo en el puente.</p>

Figura 19: Vista del bastión 1.

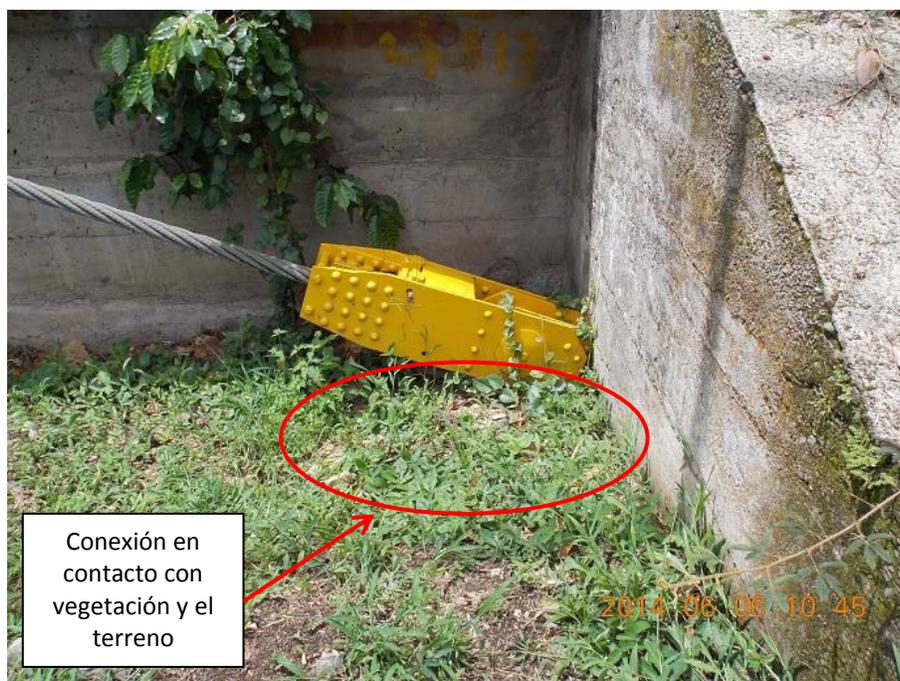
Figura 20: Conexión del costado suroeste del acceso 1.

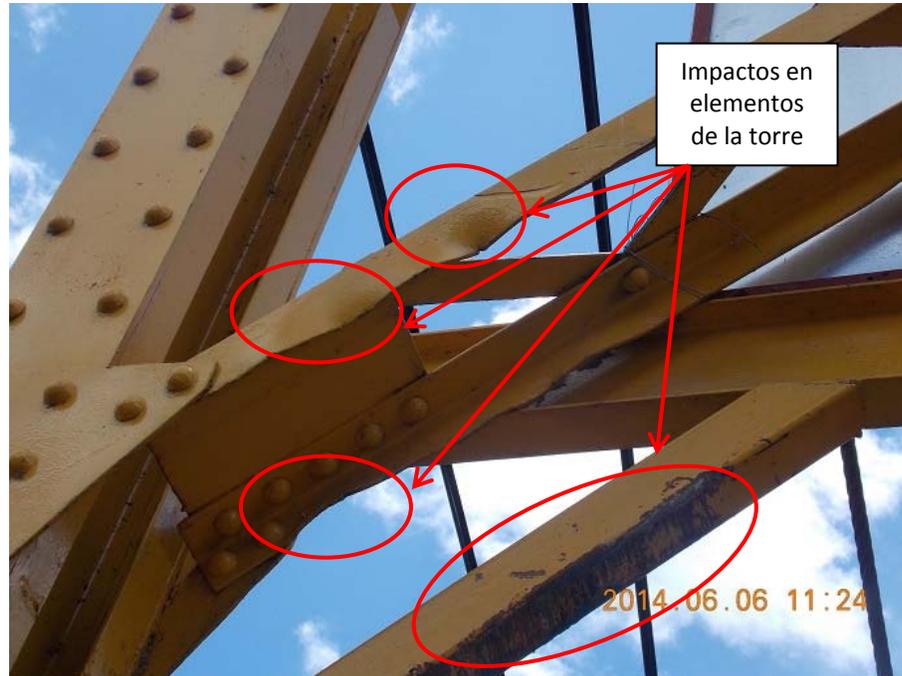
5.6. Torres	<p>Se observó deformaciones por impactos en elementos de la torre (ver figuras 21 y 22).</p> <p>Se observó una aparente deformación en la columna sureste de la torre 1 (ver figura 23). Este daño fue reportado anteriormente en el informe PN10-01 presentado por la Unidad de Puentes del PITRA-LanammeUCR.</p>	Las deformaciones permanentes reducen la capacidad de los elementos estructurales.	Realizar una inspección detallada según la recomendación de 4.2 Cables.

Figura 21: Deformaciones por impacto en elementos de la torre 2.

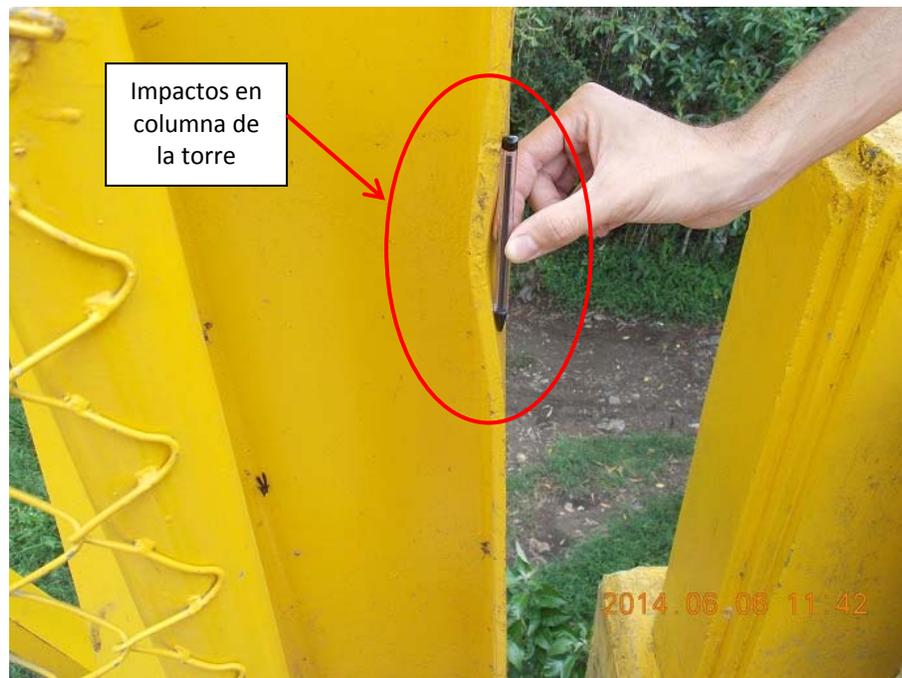
Figura 22: Deformación por impacto en columna sureste de la torre 1.

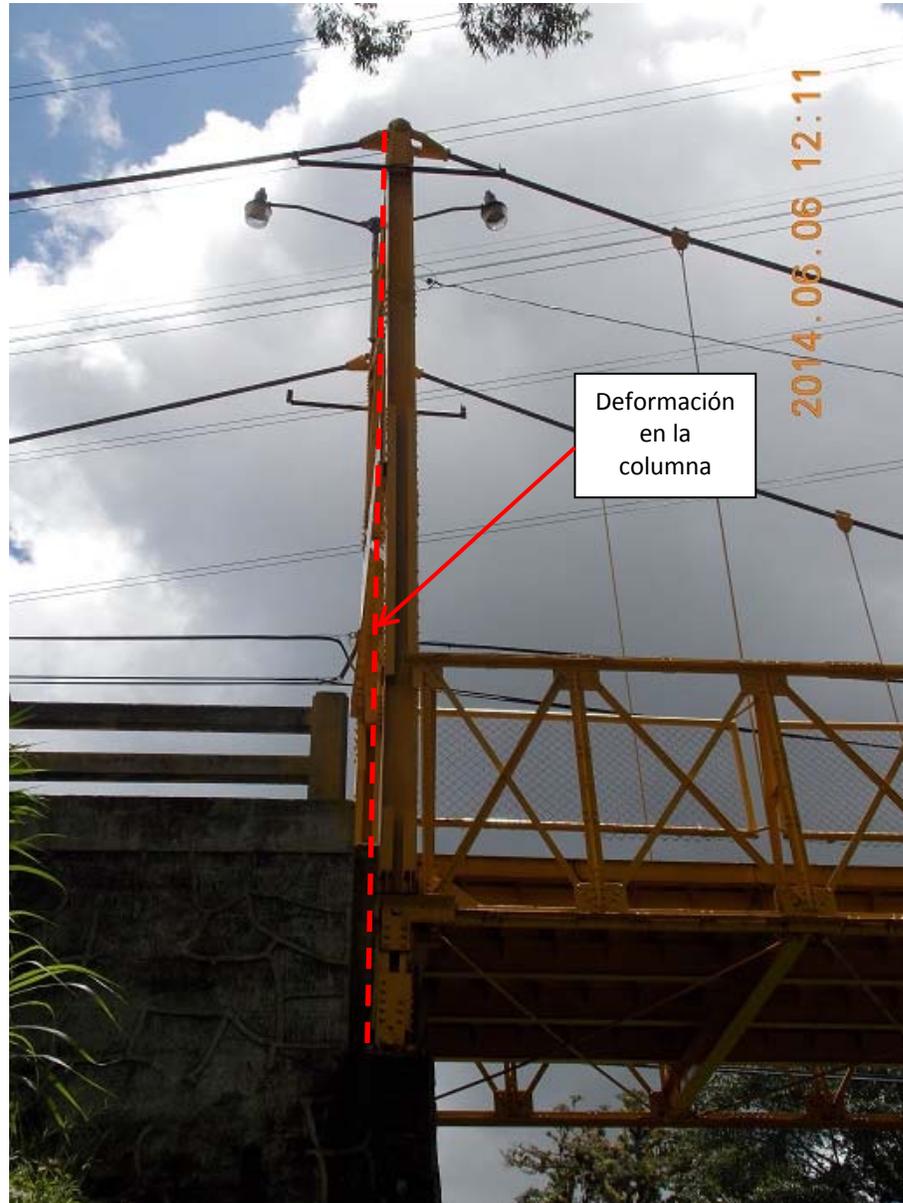
Figura 23: Deformación en columna sureste de la torre 1.
