Reporte de Investigación LM-PI-PV-IN-20D-05

LIMONAL – TEMPISQUE

Informe de Avance

PATOLOGÍA DEL PROYECTO

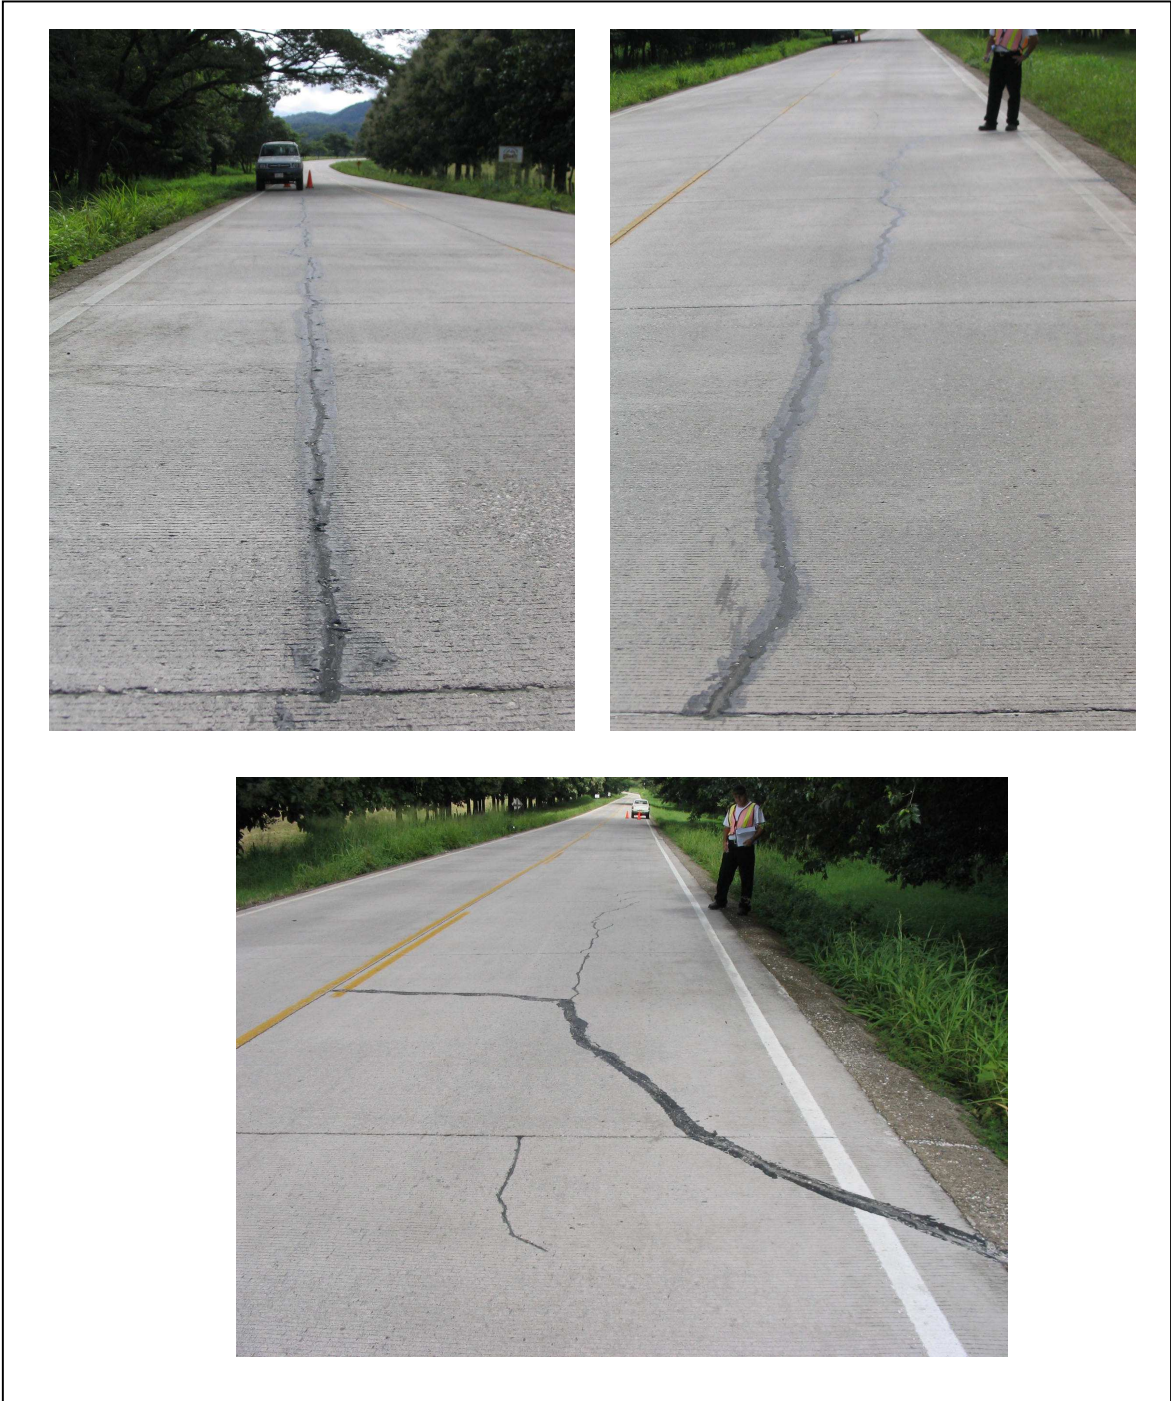
Figura N°1a: Agrietamiento por problemas geotécnicos

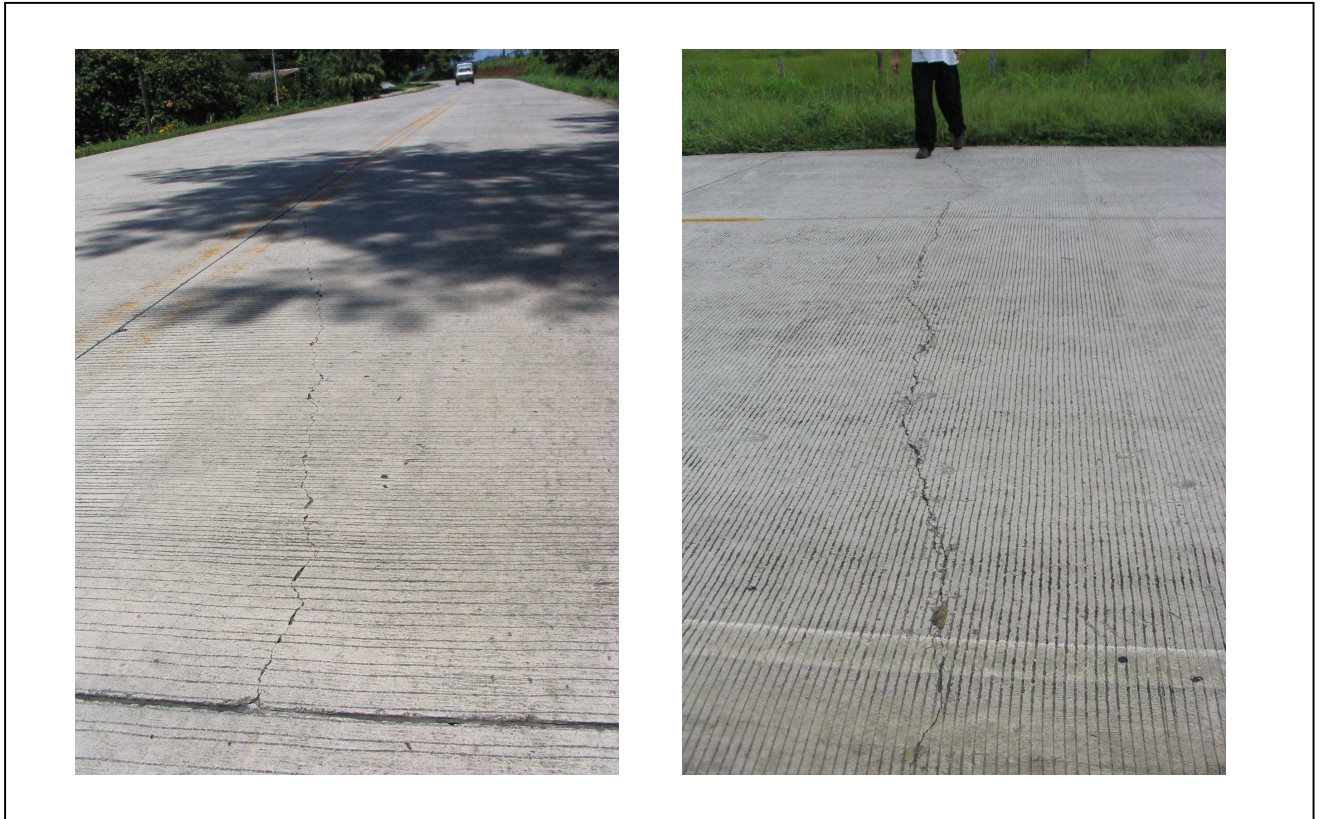
Figura N°1b: Agrietamiento en las esquinas, transversal y longitudinal.

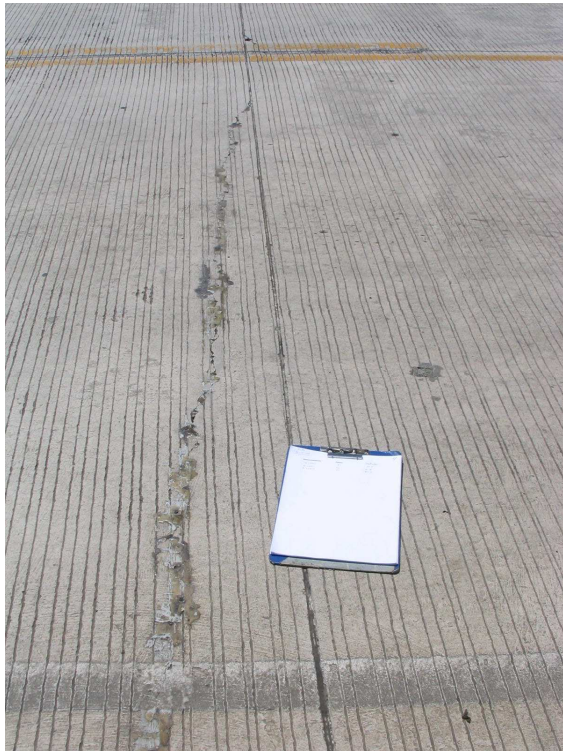
Doble junta

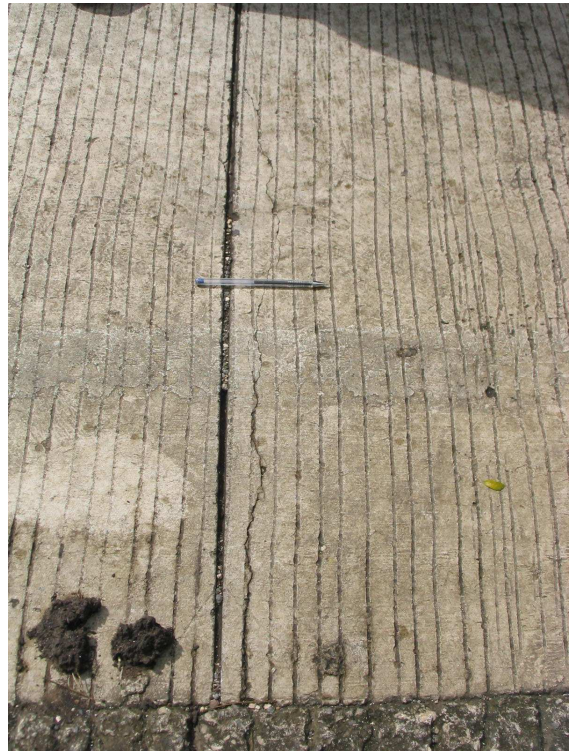
Falla en la junta

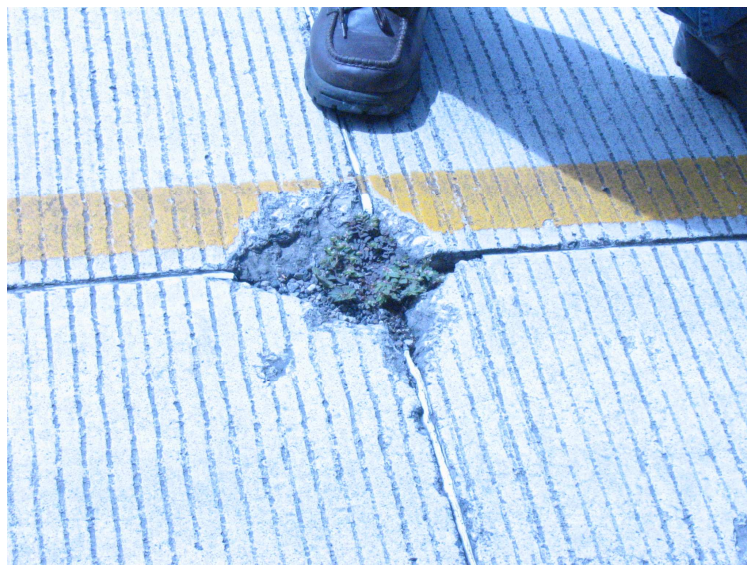
Deterioro en la junta

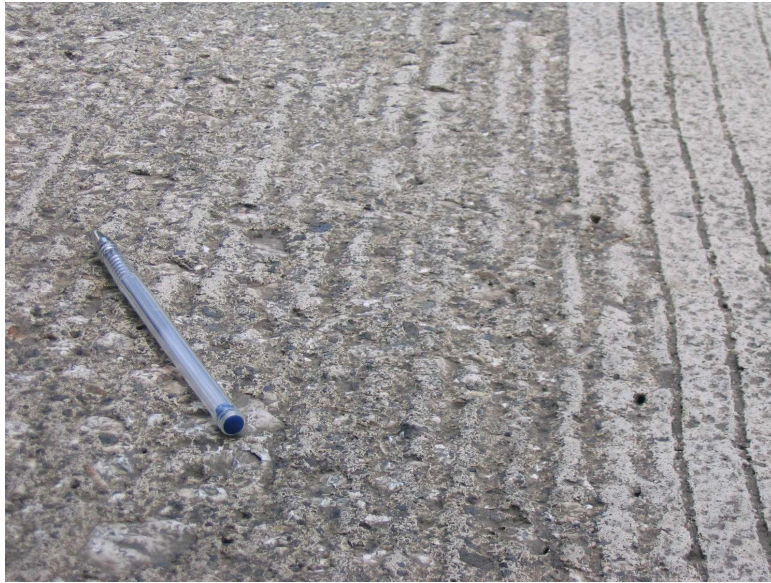
Desprendimiento de agregados

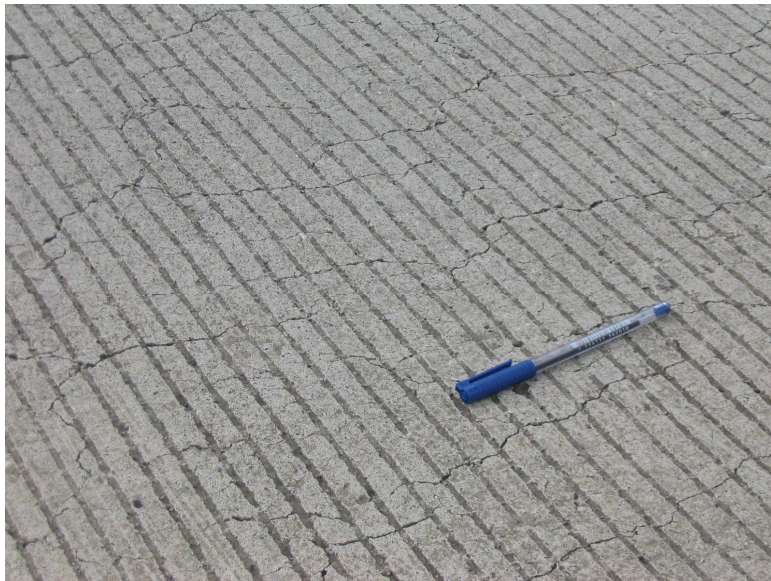
Agrietamiento en el concreto

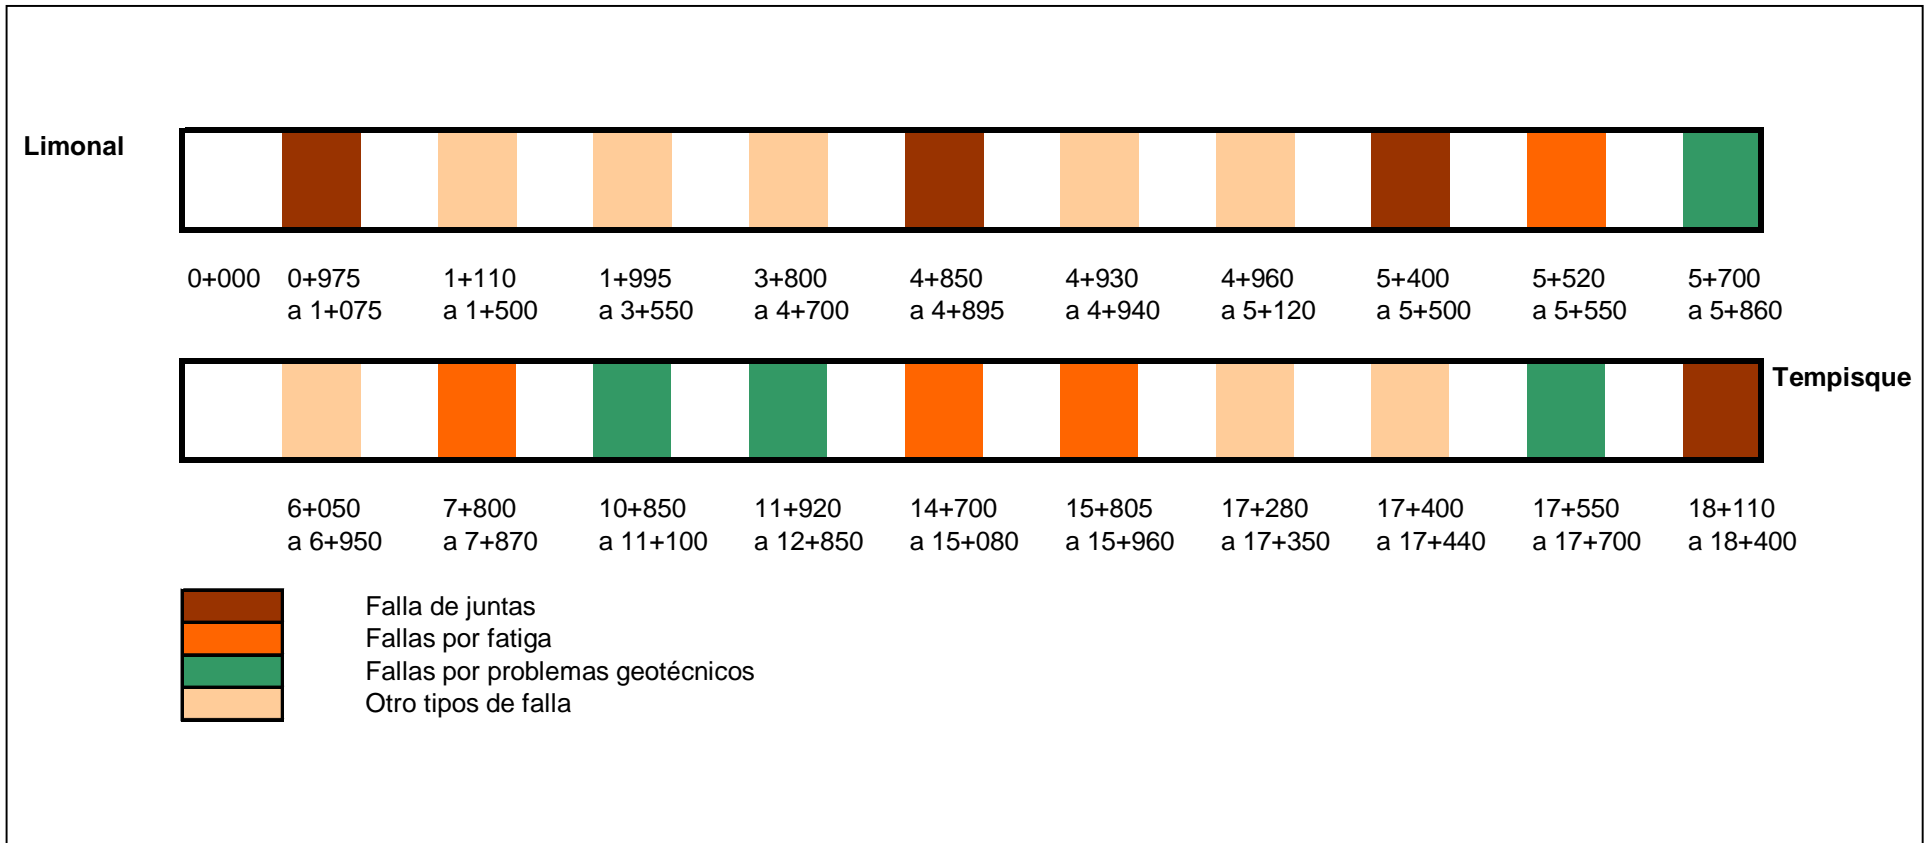
Figura N°2: Patrones de falla predominantes en pavimento rígido (evaluación octubre 2003)

Se nota como en el kilómetro 11 y 17, es donde predominan las fallas asociadas a problemas geotécnicos.

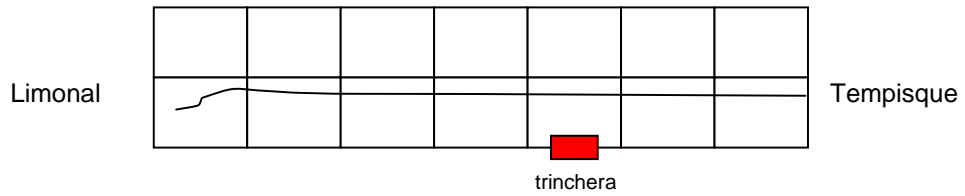
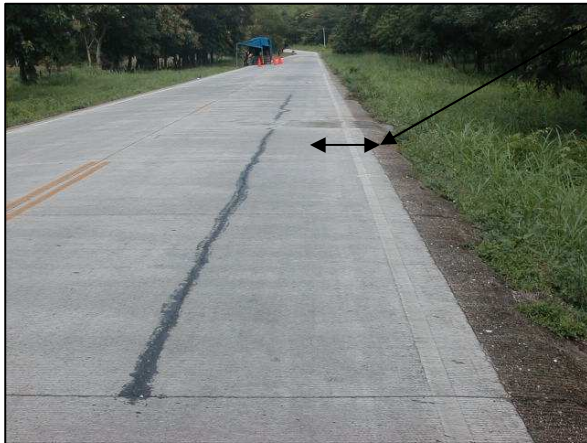
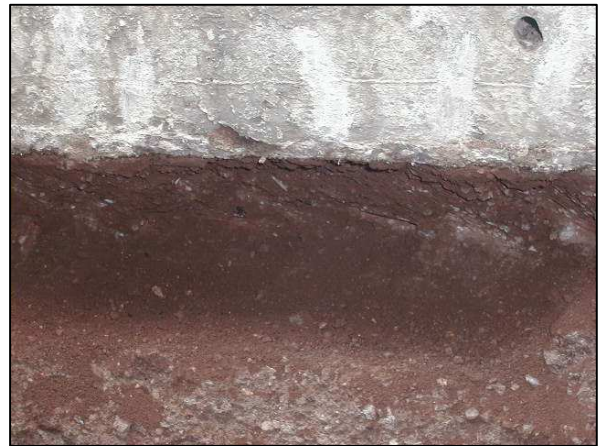
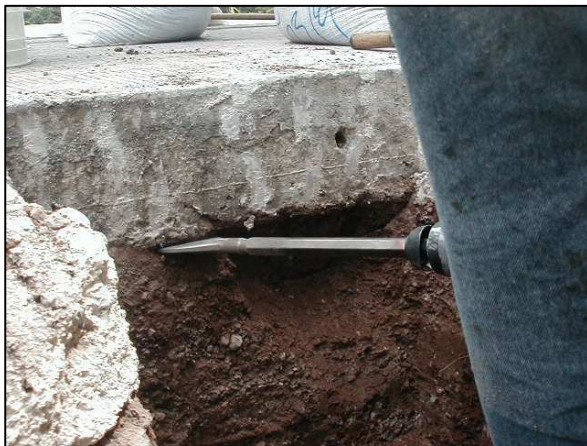
Trinchera Adicional N°1

Es importante indicar que debajo del espaldón no se encontró base estabilizada, sino un material granular, tal como se aprecia en los perfiles. A raíz de este hallazgo, se realizaron dos trincheras adicionales con el objetivo de determinar a qué distancia del borde se encontraba la base estabilizada, sin embargo no se encontró.

En este punto se excavó hasta 60.0 cm y no se encontró la base estabilizada.

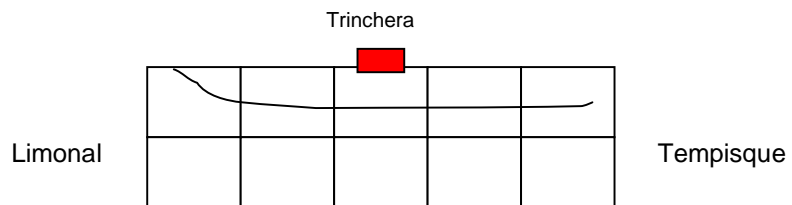
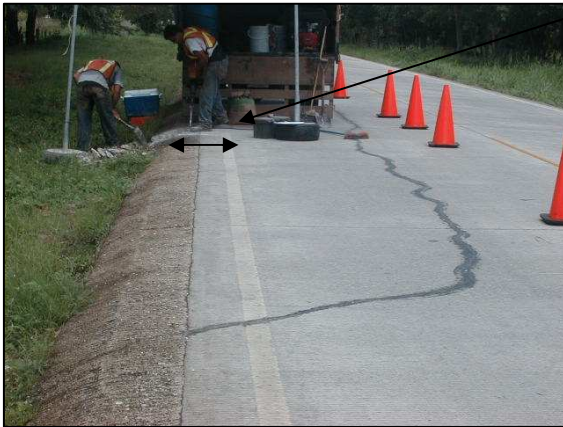
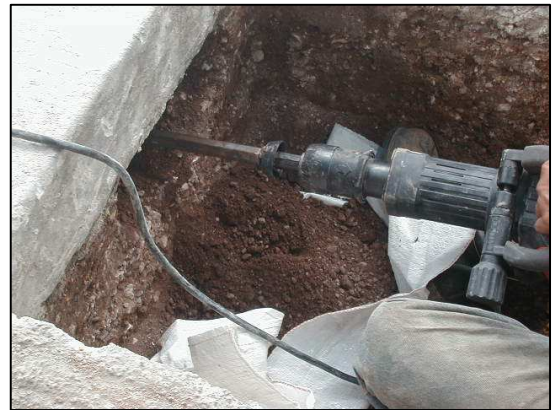
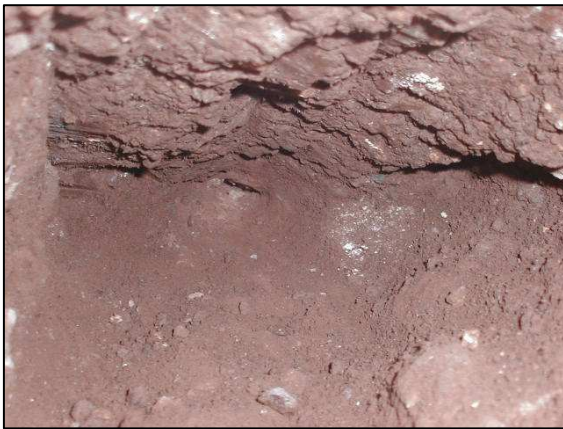
Trinchera Adicional N°2

En este punto se excavó hasta 50.0 cm y no se encontró la base estabilizada.

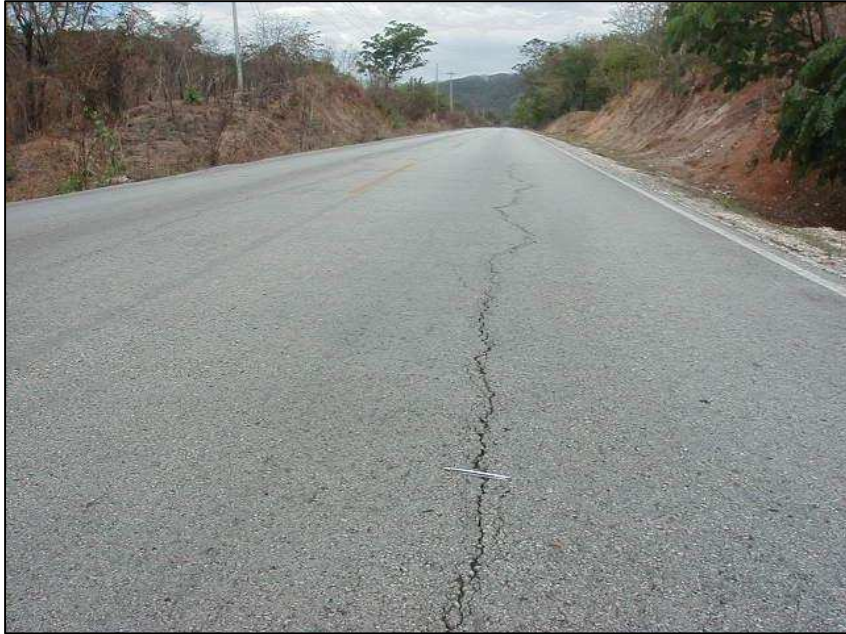
Figura Nº11 a: Grieta longitudinal

El tramo construido con pavimento flexible, presenta un porcentaje de agrietamiento longitudinal y transversal importante. El agrietamiento longitudinal se asocia directamente con la falla del material de apoyo, que presenta altos índices de plasticidad y límites líquidos. El patrón de falla de este tramo, 19+200 al 23+000, es similar al que se observa en el tramo Puerto Moreno - Barra Honda, pero con un grado menor de severidad.

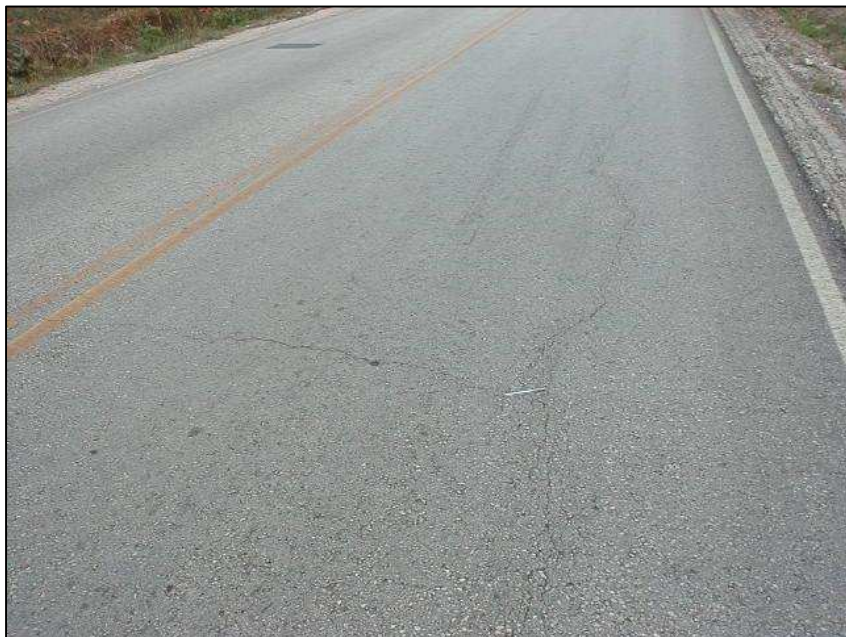
Figura Nº11 b: Grieta transversal

Por otra parte, el patrón de agrietamiento transversal (grietas transversales cada 6 ó 8 metros) se debe a la contracción de la base estabilizada.
