Propuesta de Investigación LM- PI - PV- IN- 28b - 04

# Pulimento de agregados empleados en capas de rodamiento

## INFORME DE AVANCE

**JULIO 2005**

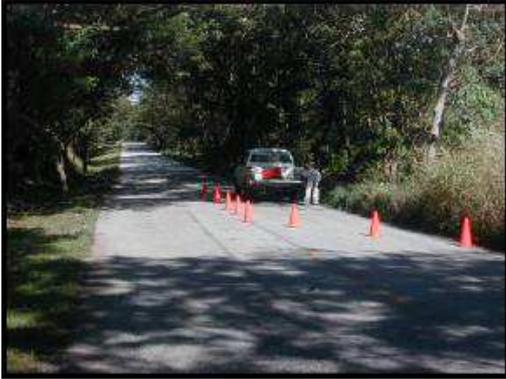
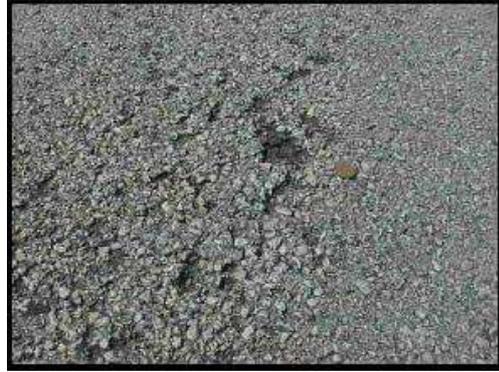
- Tramo 1: Frente al plantel del ICE en Tilarán. Sentido Tilarán Cañas. La condición superficial presenta un agrietamiento severo, con desprendimiento de agregados y roderas. Drenajes en mal estado.

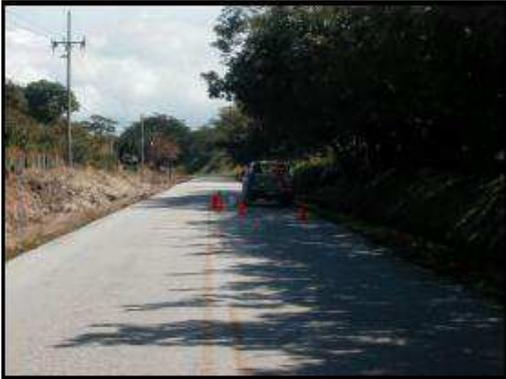
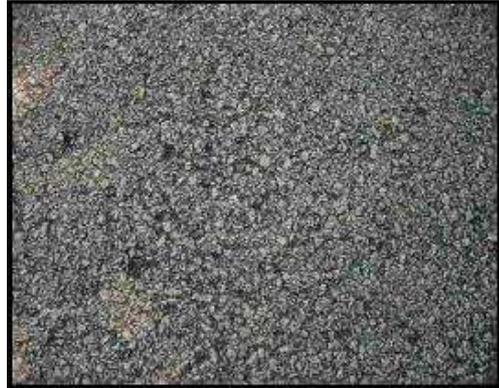
- Tramo 2: Tajo Chopo Tilarán: de la planta hidroeléctrica Ing. Miguel Dengo, 2 km hacia Tilarán. Sentido Cañas Tilarán. La condición superficial evidencia poco agrietamiento, con segregación en medio de las huellas y presencia de roderas.

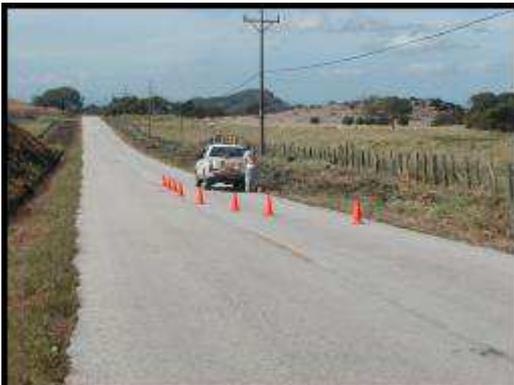
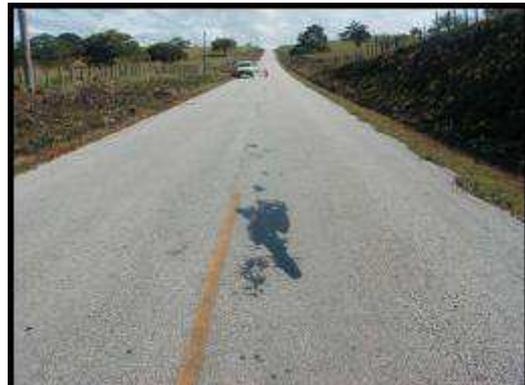
- Tramo 3: Km 12 de la Ruta 142. Los Angeles-Tilarán. Sentido Tilarán Cañas. La condición superficial evidenciaba una agrietamiento leve con segregación en medio de las huellas y una condición de drenaje seca

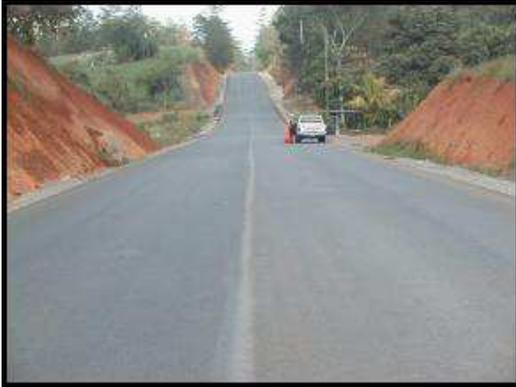
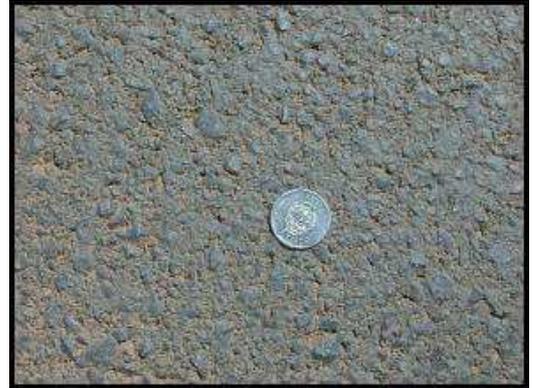
- Tramo 1: Santa Cecilia de San Pedro de Pérez Zeledón. De río Convento 2 km hacia Pérez Zeledón. Estacionamiento 29+714 sentido Buenos Aires Pérez Zeledón. Condición superficial sana. Condición de drenaje seca

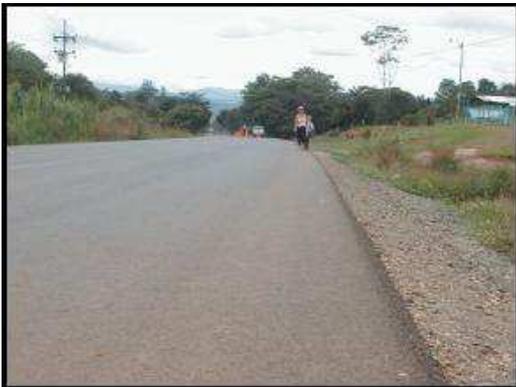
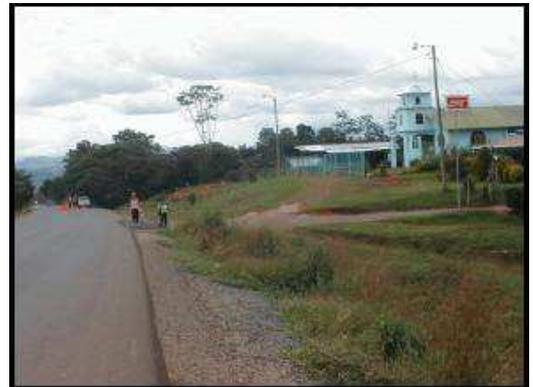
- Tramo 2: El Pilar de Cajón de Pérez Zeledón. Contiguo a la Iglesia el Pilar, estacionamiento 18-771. Sentido Buenos Aires Pérez Zeledón. Condición superficial sana. Condición de drenaje seco.

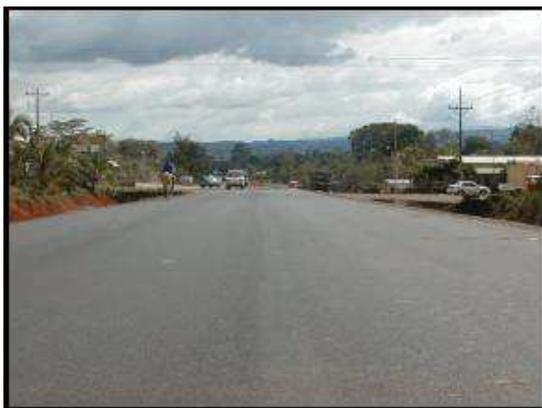
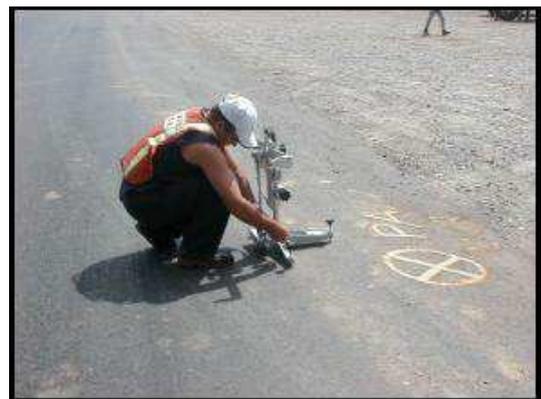
Tramo 3: Palmares de Pérez Zeledón. Frente al banco Nacional. Sentido Pérez Zeledón Buenos Aires. Condición superficial sana, drenajes secos.

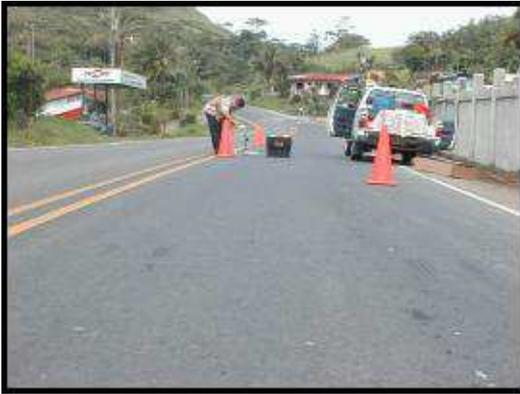
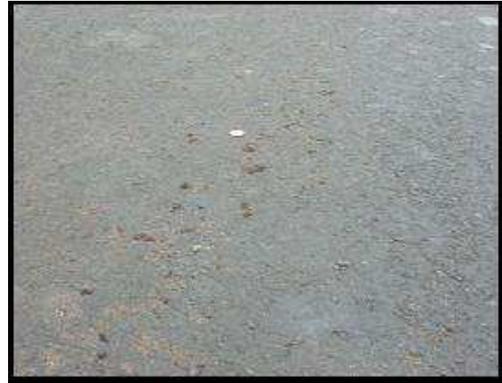
- Tramo 1: Pavones Turrialba. Frente al cementerio Pavones, contiguo a Bar Puerta del Atlántico. Sentido Turrialba-Siquirres. La condición superficial presenta una severa segregación de agregados

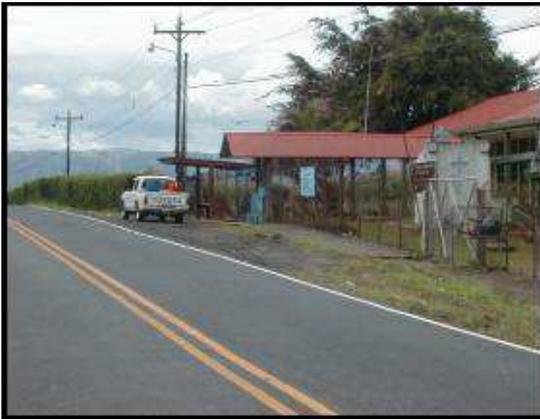
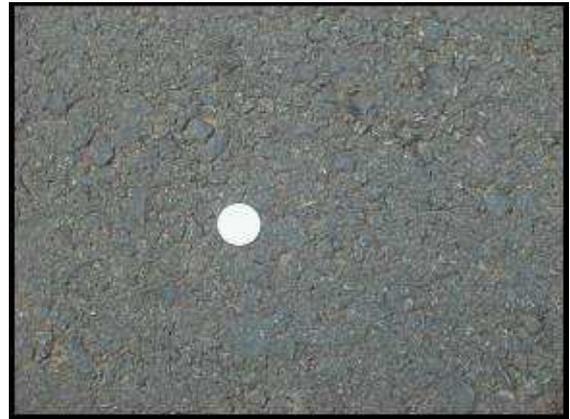
Tramo 2: Jabillos Turrialba: Frente a la escuela de Jabillos. Sentido Jabillos Turrialba. Condición superficial sana. No hay agrietamientos ni segregación de agregados.

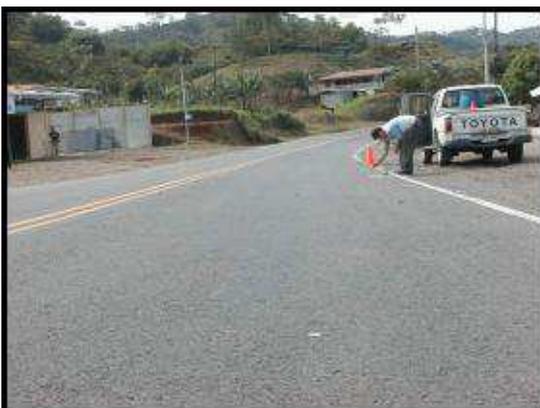
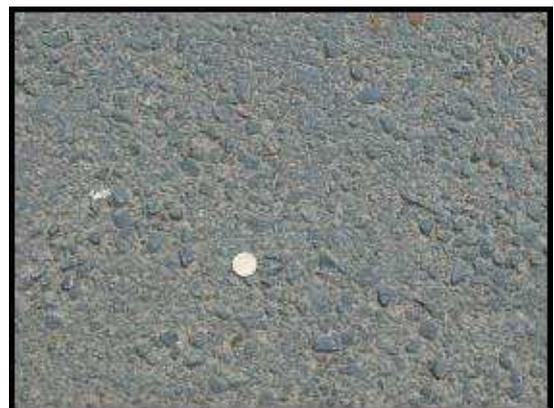
- Tramo 3: Chitaria Turrialba. Frente al Bar Restaurant el Camionero. Sentido Siquirres Turrialba. La condición superficial no presenta agrietamiento.

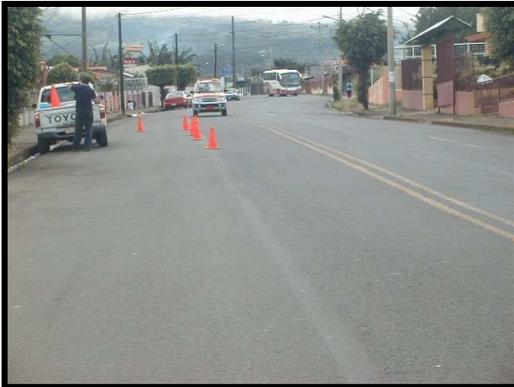
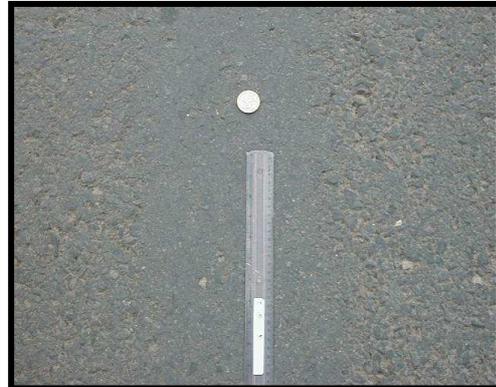
- Tramo 1: Frente al ebais de Ciudad Quesada. Sentido San Carlos-Florencia. Condición superficial sana.

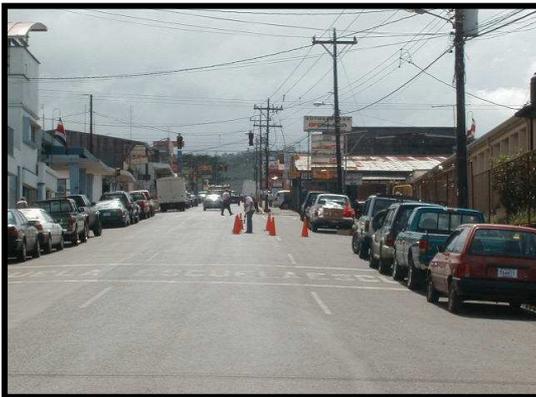
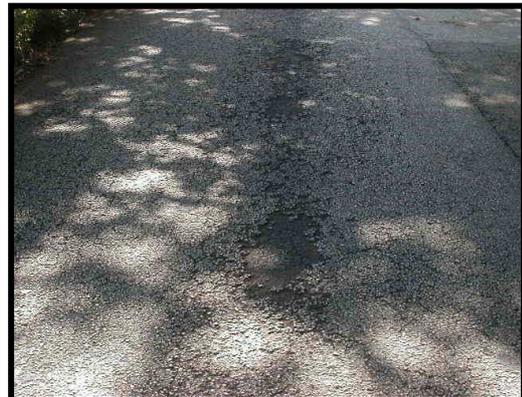
- Tramo 2: Frente a la escuela Juan Chavez Rojas. Ciudad Quesada. La condición superficial presenta un desprendimiento severo de agregados, hay buena condición de drenaje.

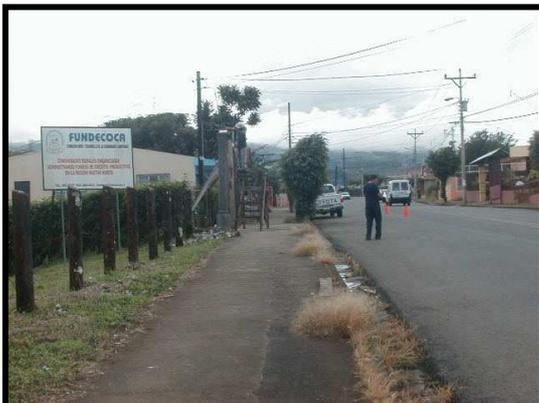
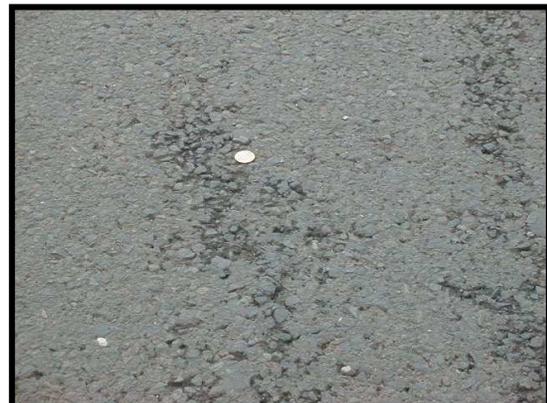
- Tramo 3: Del colegio de San Carlos 200 m hacia Ciudad Quesada. Condición superficial sana, o hay agrietamiento. Buena condición de drenaje.

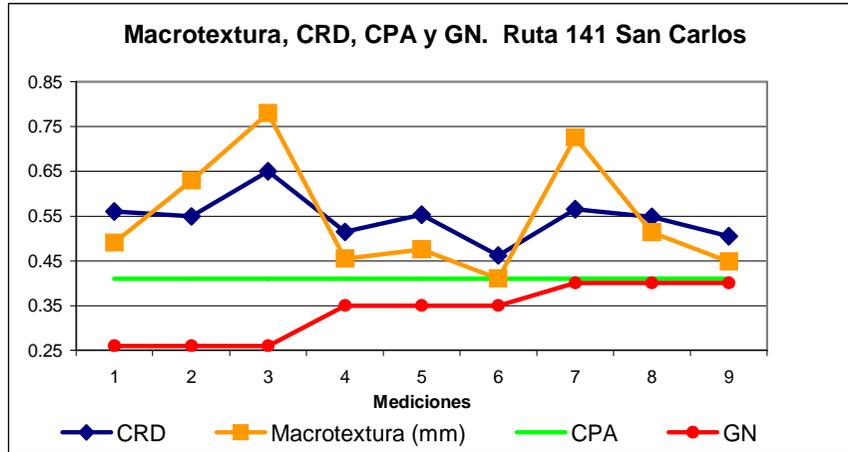
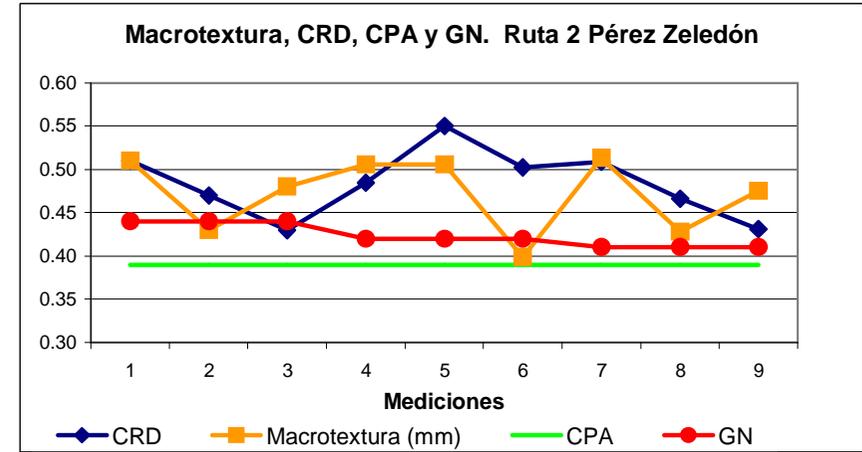
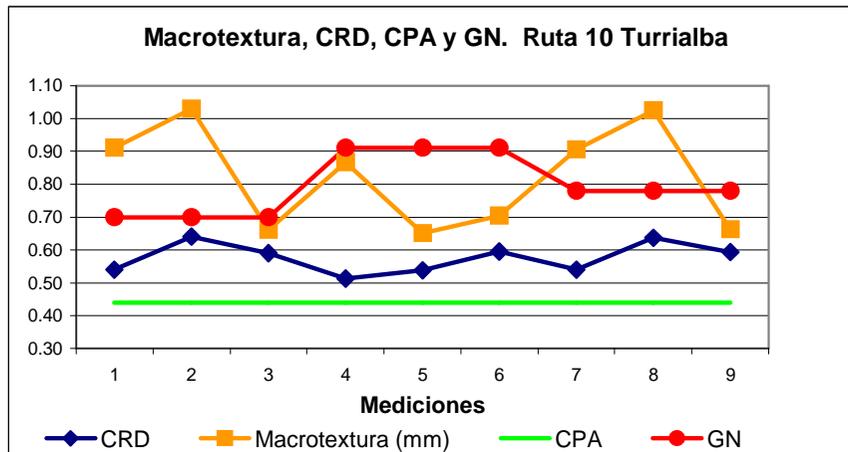
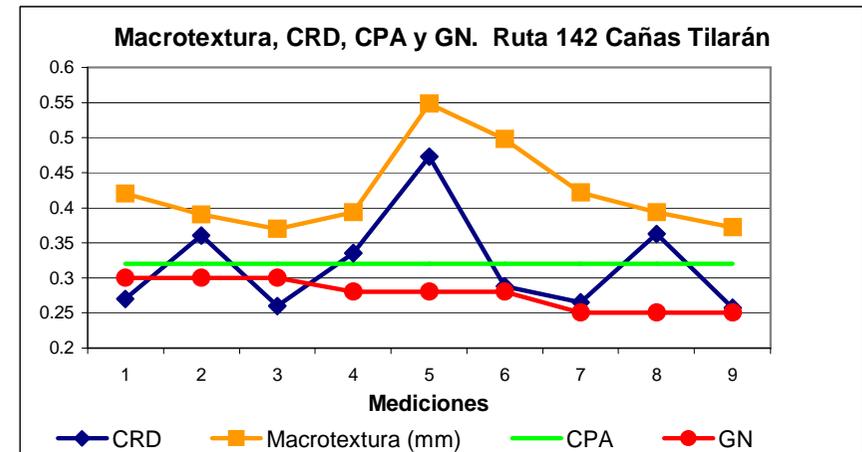
**Gráfico No. 2: Relación entre macrotextura (H), Coeficiente de resistencia al deslizamiento (CRD), Grip number (GN) y coeficiente de pulido del agregado (CP)**

De estos gráficos se observa que la ruta que con una mayor macrotextura y una mayor microtextura, presenta los valores más altos de coeficiente de resistencia al deslizamiento (CRD) y el grip number (GN).
