INFORME DE AUDITORÍA TÉCNICA EXTERNA

LM-AT-24-2007

Rehabilitación de la Carretera Costanera Sur,
Ruta Nacional No.23
SECCIÓN: Interamericana - Caldera
LICITACIÓN PÚBLICA INTERNACIONAL
LI No. 002-2004.

Diciembre 2007

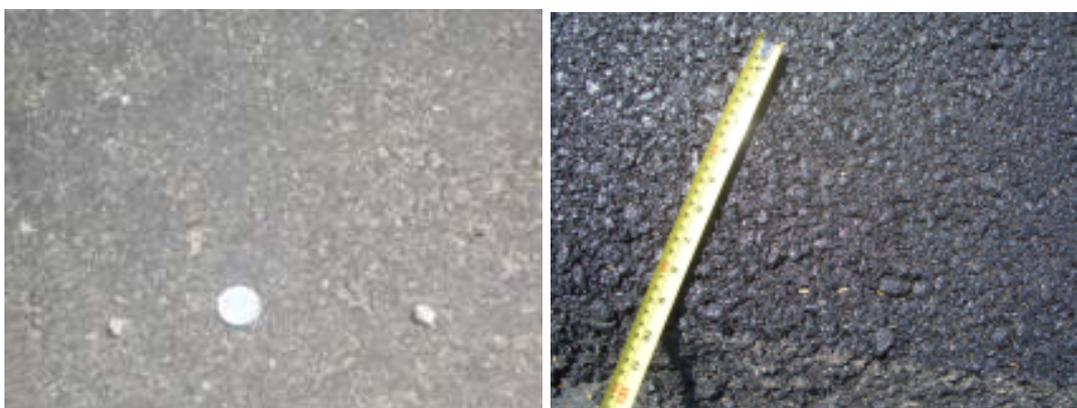
La siguiente fotografía muestra un sitio de la vía, cercano a la entrada a Playa de Doña Ana, que presenta lisura en la superficie de la vía, situación que se podría ir incrementando a lo largo de su vida útil. La existencia de tramos con estas características aumenta el riesgo de accidentes para los usuarios, especialmente en condiciones de lluvia que hace que se forme una película de agua en la superficie.

Fotografías No.1 y No.2: Las fotografías muestran un contraste entre dos puntos del proyecto. La primera muestra una lisura prematura y la segunda una textura más adecuada. Las dos fotografías son tomadas el mismo día 4 de octubre del 2006.

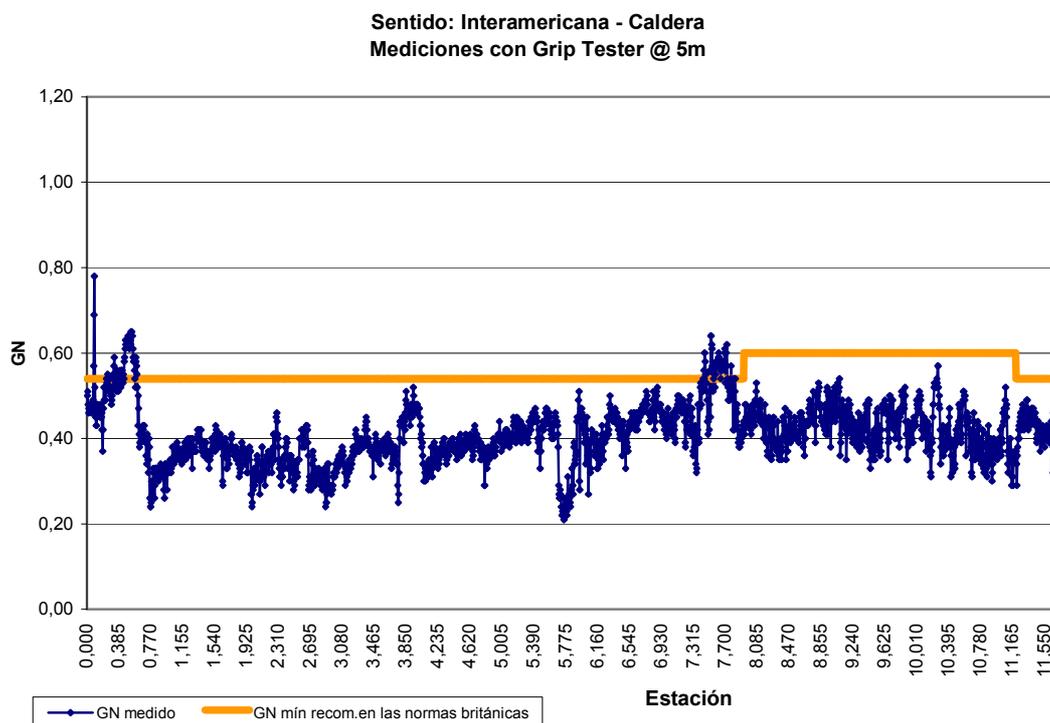
Estos valores de “Grip Number” oscilan entre 0,21 y 0,78, teniendo como valor promedio de las mediciones un valor de 0,41, con una variación estándar de 0,069, para el sentido Interamericana – Caldera.

Gráfico No.1: Mediciones de resistencia al deslizamiento con el equipo “griptester”, en el sentido Interamericana – Caldera.

Es criterio de esta auditoría que la superficie de rodamiento podría presentar problemas de deslizamiento para los vehículos de los usuarios, sobretodo en condiciones climáticas lluviosas, situación que se puede ir incrementando en el tiempo con el paso de vehículos.

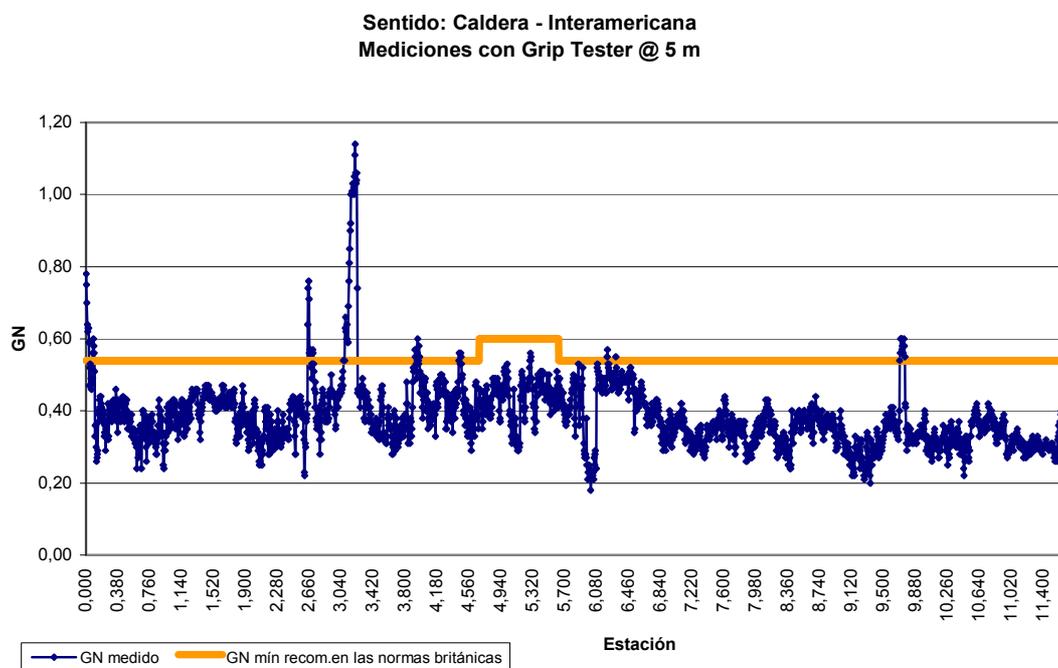
En el otro sentido de Caldera – Interamericana se obtuvieron valores entre 0,18 y 1,14, con un valor promedio de 0,59, con una desviación estándar de 0,12.

Gráfico No.2: Mediciones de resistencia al deslizamiento con el equipo “griptester”, en el sentido Caldera – Interamericana.

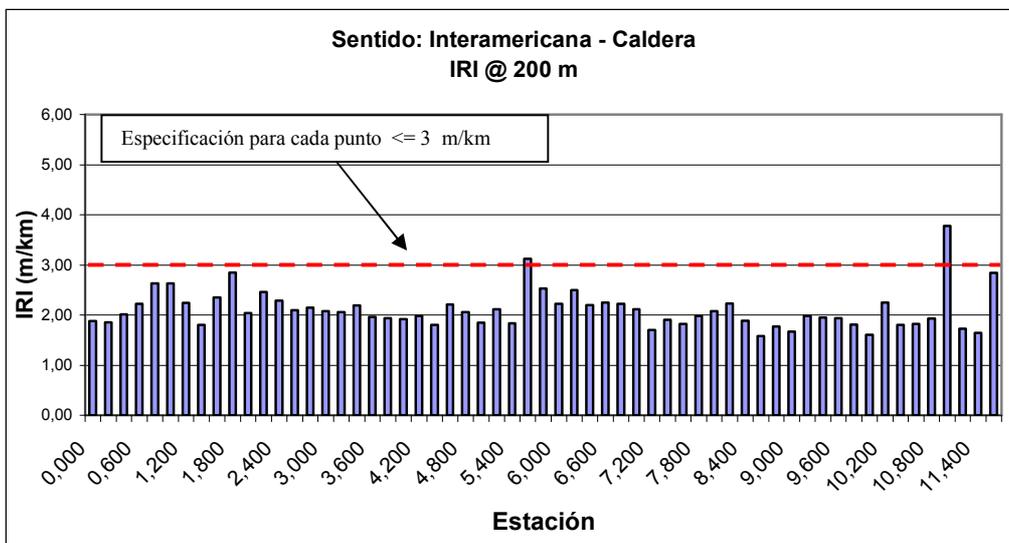
Grafico No.3: Parámetro de regularidad superficial IRI medido con perfilómetro láser en el sentido Interamericana – Caldera.

Como se puede observar, en los gráficos No.3 y No.4, los valores individuales de cada punto medido, cumplen con la especificación de 3 m/km, con excepción de algunos puntos aislados. Sin embargo, en los siguientes gráficos No.5 y No.6, se puede observar que el promedio de 5 tramos consecutivos a lo largo de todo el proyecto no cumple con la especificación de 2 m/km, situación que es más notoria en el sentido Interamericana – Caldera.

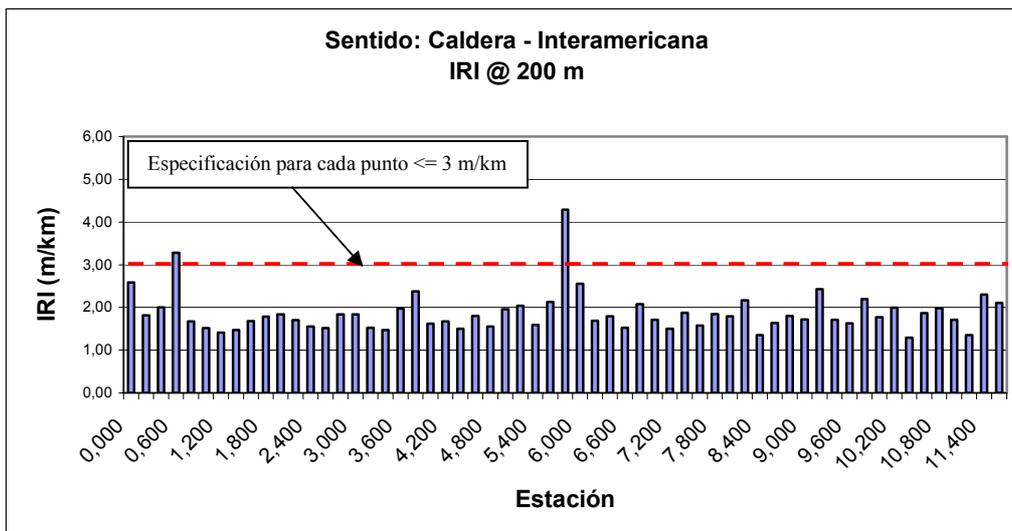
Grafico No.4: Parámetro de regularidad superficial IRI medido con perfilómetro láser en el sentido Caldera - Interamericana.

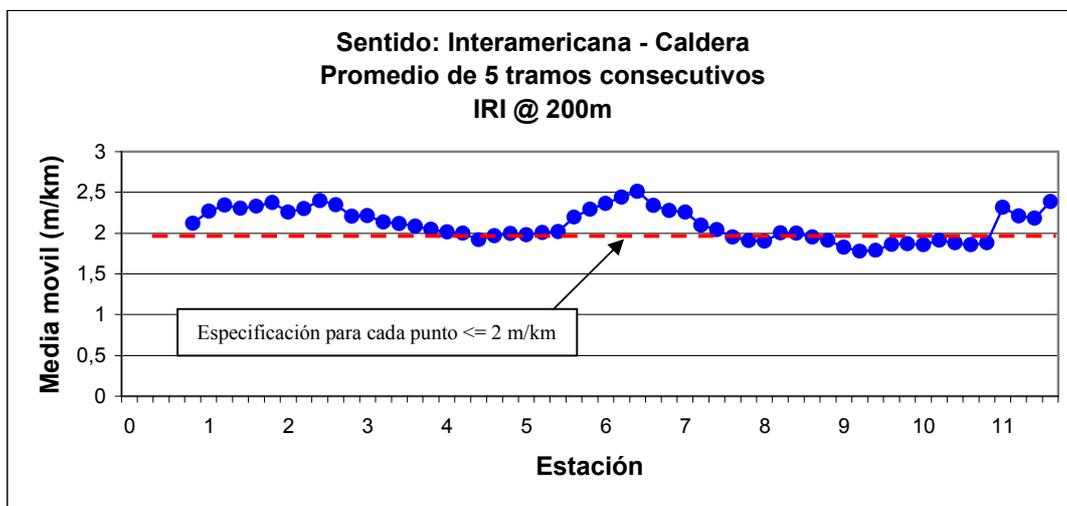
Gráfico No.5: Promedio IRI para 5 tramos consecutivos a lo largo de todo el proyecto en el sentido Interamericana - Caldera.

Es criterio de esta Auditoría Técnica que el requisito contractual de 2 m/km (línea roja en los gráficos), no se cumplió en la totalidad del proyecto, ya que algunas secciones del proyecto presentan resultados por encima de las especificaciones solicitadas.

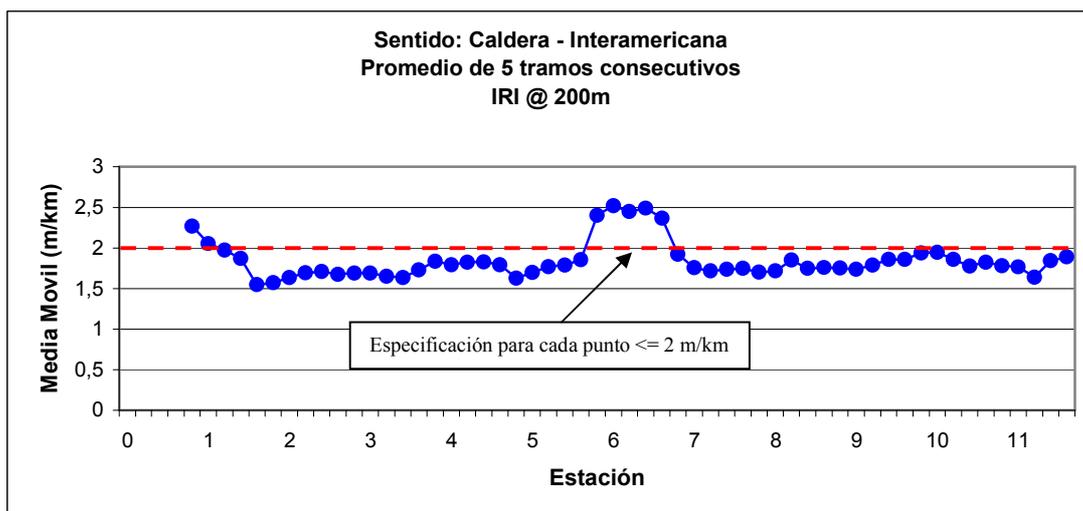
Gráfico No.6: Promedio IRI para 5 tramos consecutivos a lo largo de todo el proyecto en el sentido Caldera - Interamericana.

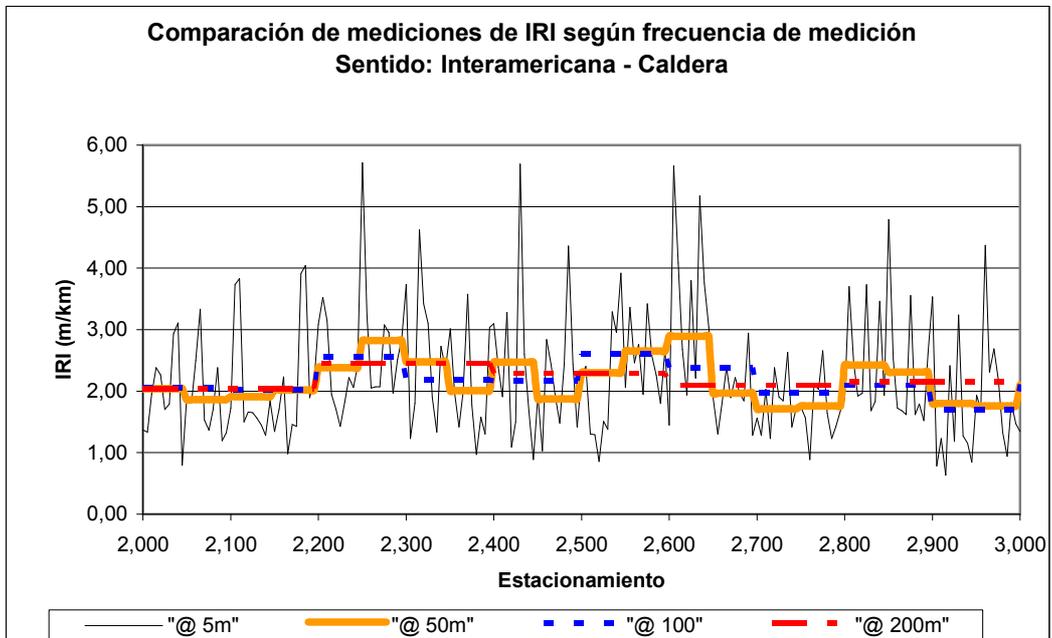
Gráfico No.7: Comparación de mediciones de IRI a diferentes intervalos de medición en el sentido Interamericana - Caldera.

Se puede notar que las mediciones realizadas cada 5m, reflejan irregularidades más pronunciadas que las medidas cada 50m, 100m y 200m. Esta medición más precisa y detallada, podría ayudar a encontrar secciones con problemas específicos y determinar si es necesaria alguna corrección de la superficie. Por otro lado, se observa que las mediciones realizadas cada 200m, tal y como se solicita en el cartel, al promediar todas las irregularidades encontradas dentro de cada sección de 200m de longitud, presentan un nivel global del IRI para toda la sección y difiere considerablemente al medido en el mismo tramo mediante ensayos a intervalos más cortos.

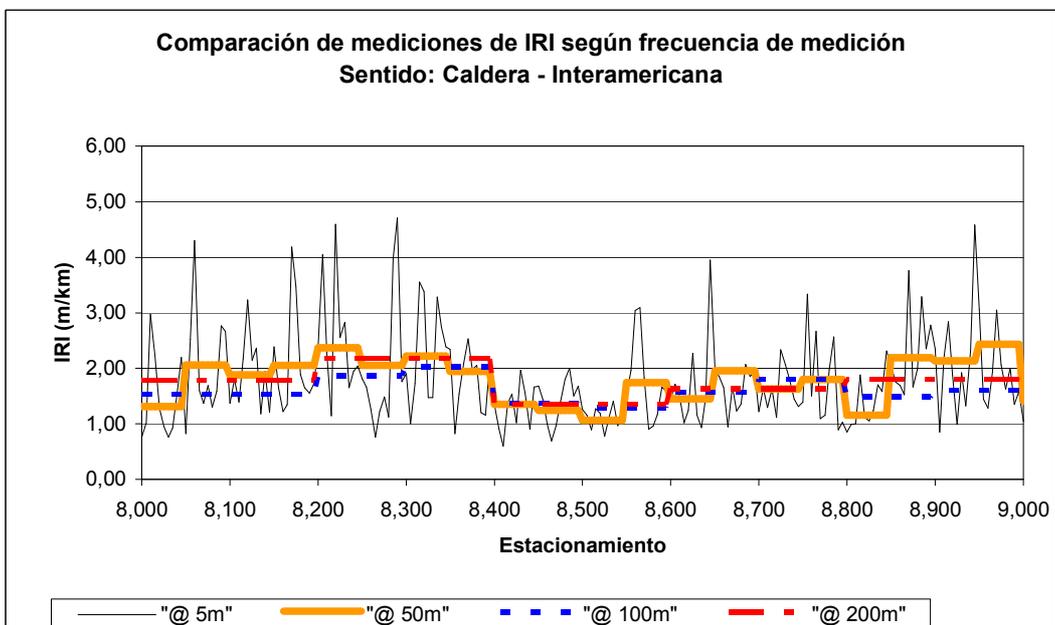
Gráfico No.8: Comparación de mediciones de IRI a diferentes intervalos de medición en el sentido Caldera - Interamericana.

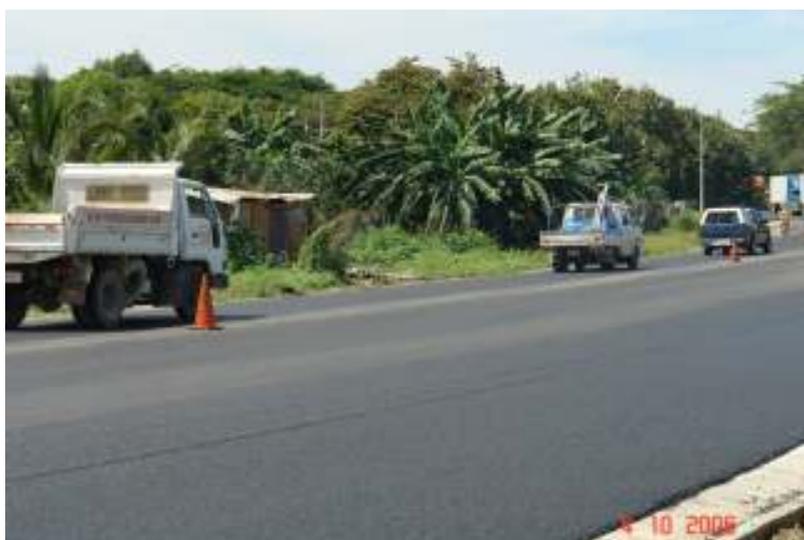
Esto se evidencia en las fotografías aportadas en este informe, en las cuales se aprecia la falta de obras de recolección de aguas en sitios donde se requieren debido a la presencia de viviendas al margen de la carretera.

Fotografía No.4: En la margen izquierda de la vía no hay obras para canalizar las aguas a pesar de que la pendiente va en ese sentido.

Es criterio de esta auditoría que, aunque el Cartel de Licitación incluye dentro de los trabajos a realizar, la ampliación del sistema de drenajes requerido, aún faltan obras por realizar en el proyecto para garantizar un funcionamiento óptimo de la vía en cuanto a canalización adecuada de aguas en ciertas zonas que lo requieren.

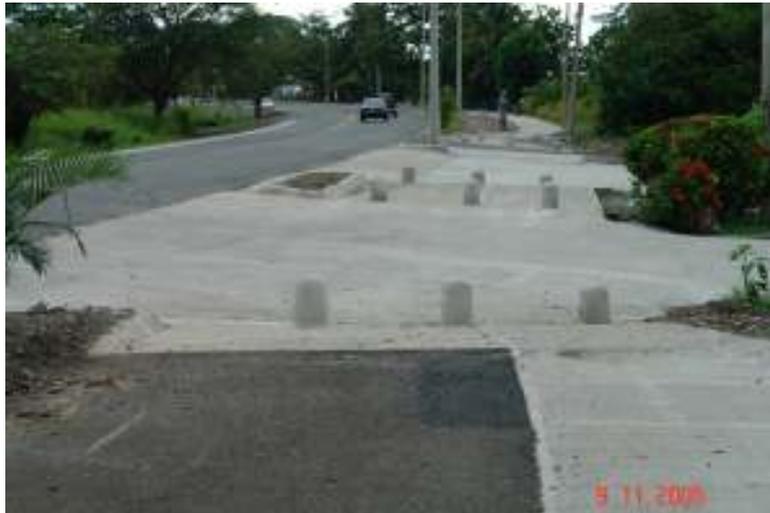
En la práctica internacional y desde la perspectiva de seguridad vial, es de alto riesgo que existan obstáculos rígidos al lado de la vía. Para una carretera donde se transita a más de 60 km/h, cualquier elemento rígido, sobretodo mayor de 15 cm de diámetro, es de alto riesgo para el usuario. En el caso de los ciclistas, el choque con uno de estos montículos podría ocasionar serios daños a su integridad física y en el caso de los vehículos, podría significar un daño mayor en caso de que se salgan de la vía.

Fotografía No.5: Se puede observar los montículos construidos. En este caso se construyeron justamente donde finaliza un tramo de la ciclo vía y al lado de la vía principal de vehículos.

En la actualidad, estos montículos se encuentran pintados de color amarillo para que sean más visibles. Sin embargo, se puede observar una buena cantidad de ellos que ya han sido impactados y deteriorados. Algunos ya no se encuentran en los sitios donde se construyeron, sino que al ser arrancados por diferentes motivos se depositan a las orillas del derecho de vía.

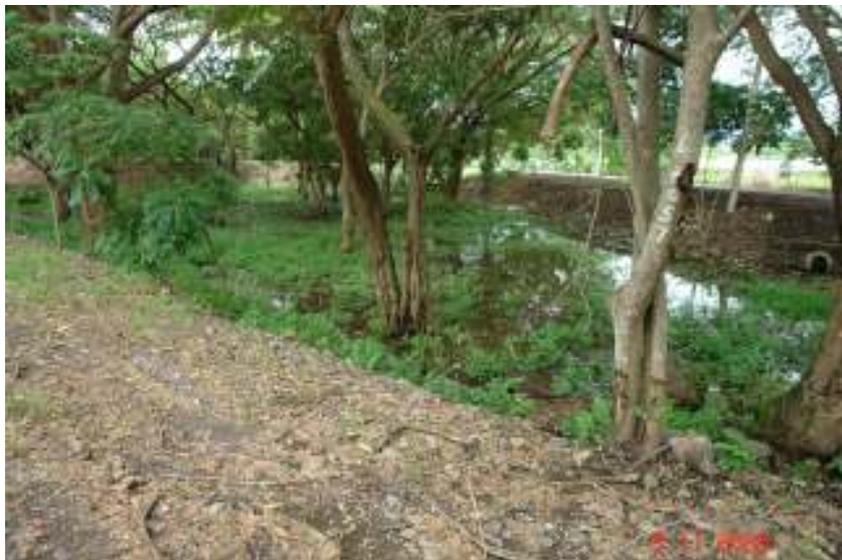
Es criterio de esta auditoría que en zonas de riesgo como éstas, es importante la eliminación de los elementos existentes al margen de la carretera que constituyen un riesgo para los usuarios, o la colocación de dispositivos de seguridad que puedan minimizar la gravedad de los accidentes, como por ejemplo los mencionados sistemas de contención, cuya finalidad es hacer que los vehículos, aunque se salgan de la vía, sean contenidos y redireccionados a la vía por la que circulan, minimizando la posibilidad de un vuelco o un choque frontal.

Fotografía No.6: Se puede ver la existencia de árboles al lado de la vía, que podrían ser obstáculos para los vehículos que se salgan de la vía.

- Eliminar, desplazar o modificar los peligros existentes al margen de la vía
- Ampliar el ancho de la zona libre
- Implantar un eficiente sistema de contención de vehículos
- Seleccionar los niveles de contención, de severidad y de deformación de los sistemas de contención a implantar así como las dimensiones.

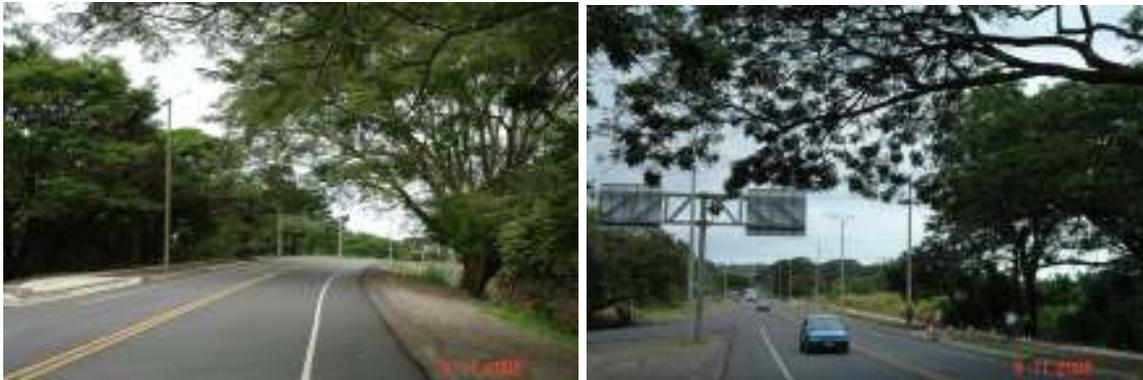
Es criterio de esta auditoría, que el derecho de vía está destinado para que se presente un tránsito seguro de vehículos. Al existir invasión de árboles dentro del derecho de vía, pone en riesgo la seguridad de los usuarios, ya sea por obstrucción de la visibilidad de las señales, por la caída de ramas sobre los vehículos que circulan por la vía o por ser obstáculos fijos contra los que podrían chocar frontalmente algún vehículo que se salga de la vía.

Fotografías No.7 y No.8: Se puede notar el peligro permanente al existir la posibilidad de caída de ramas en la vía o de choques frontales con árboles al no existir sistemas de contención.

- Verificar que se le de limpieza constante al derecho de vía para que no se pierda la visibilidad de las señales verticales que son obstruidas por vegetación existente y se minimice el riesgo de la caída de ramas de árboles a vehículos en tránsito.
- Dado que es posible identificar zonas con deficiente valor de resistencia al deslizamiento, producto de exudación, es importante realizar acciones que de manera preventiva reduzcan la probabilidad de accidentes por esta condición.
