Programa de Infraestructura del Transporte (PITRA)

Proyecto: LM-PI-UM-PM-13-2011

INSPECCIÓN DEL PUENTE CATSA SOBRE QUEBRADA HONDA, DISTRITO NACASCOLO, CANTÓN DE LIBERIA

INFORME FINAL

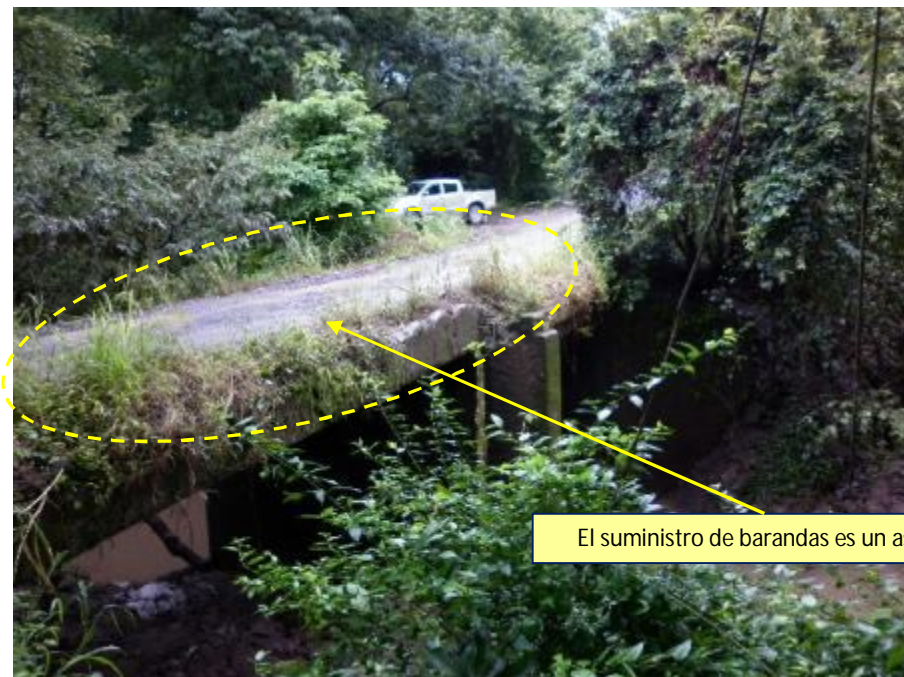
SEGURIDAD VIAL		
Elementos	Observaciones	Recomendaciones
2.1. Barandas	No tiene barandas (Ver figura 6)	Este puente no cuenta con las condiciones mínimas de seguridad funcional. Eliminar los restos de las antiguas barandas que todavía cuelgan del puente. Proveer al puente de barandas de al menos 0.90 metros de altura en ambos costados del puente. Colocar guardavías en los accesos del puente y extenderlos al menos 15 metros en ambos sentidos, pues es sumamente peligroso que un vehículo caiga al cauce, dadas las condiciones que presenta este puente.

Figura 6. Inexistencia de barandas en el puente

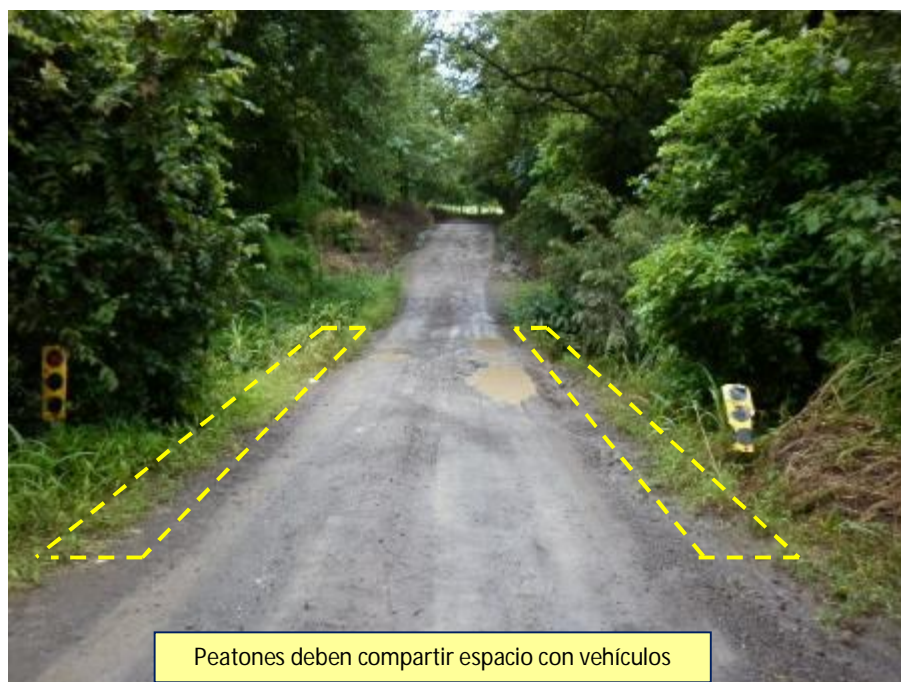
2.2. Aceras y sus accesos	No tiene aceras (Ver figura 7)	Realizar un estudio de tránsito y de cantidad de peatones que utilizan la vía para determinar si es necesario construir una estructura anexa para el paso de peatones (pasarela) siguiendo las disposiciones de la ley 7600 para su dimensionamiento

Figura 7. El puente no tiene aceras en sus costados

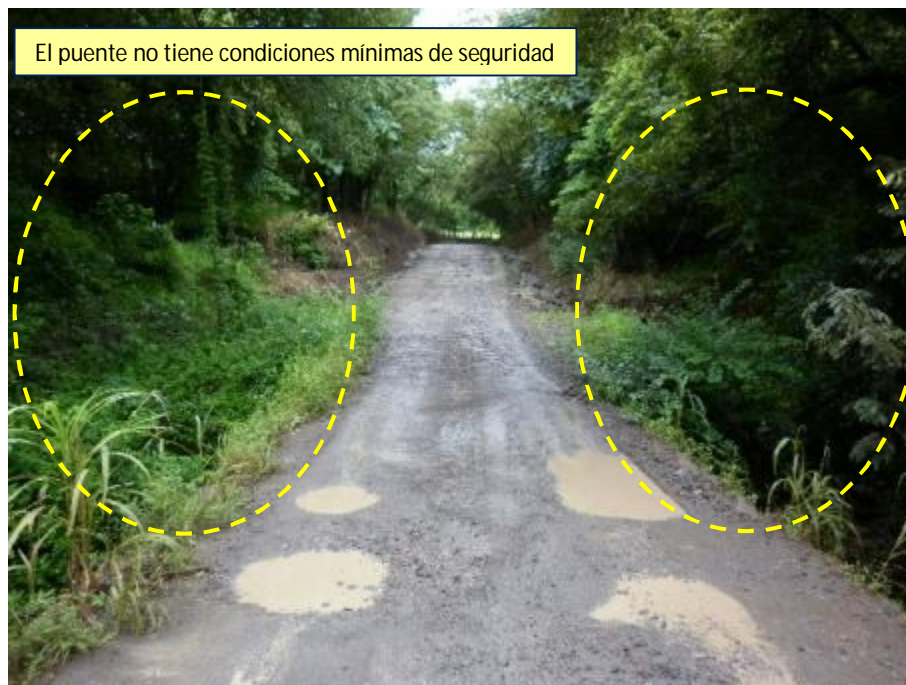
2.6. Iluminación	No cuenta con iluminación cercana del alumbrado público (Ver figura 8)	Gestionar la colocación de un poste de iluminación, siguiendo parámetros de seguridad vial para evitar accidentes.

Figura 8. No hay señalización ni iluminación en el sitio

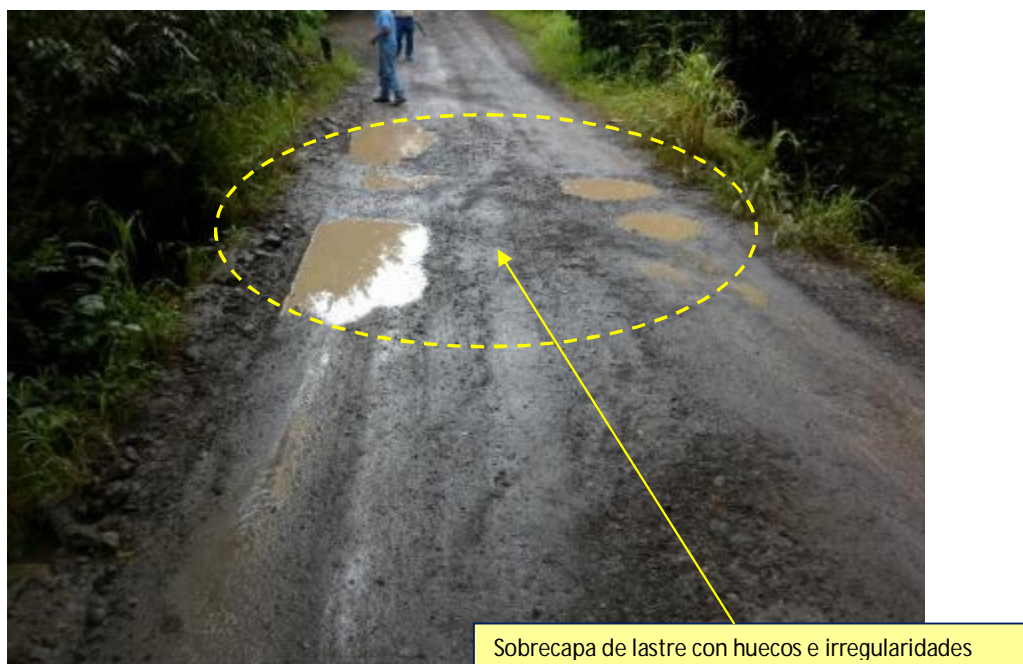
SUPERFICIE DE RODAMIENTO, ACCESORIOS, ACCESOS Y OTROS		
Elementos	Observaciones	Recomendaciones
3.1. Superficie de rodamiento	Está recubierta por material proveniente del camino, presenta huecos, ahuellamientos y material suelto (Ver figura 9)	Restringir el paso de vehículos pesados (no permitir el paso a vehículos de más de 5 toneladas) Remover los excesos de material sobre la losa (lastre genera un peso muerto adicional) Gestionar el mejoramiento de los accesos, colocarles algún tipo de tratamiento o mejorar su superficie, esto para evitar la migración de lastre hacia el puente.

Figura 9. Estado de la superficie de rueda

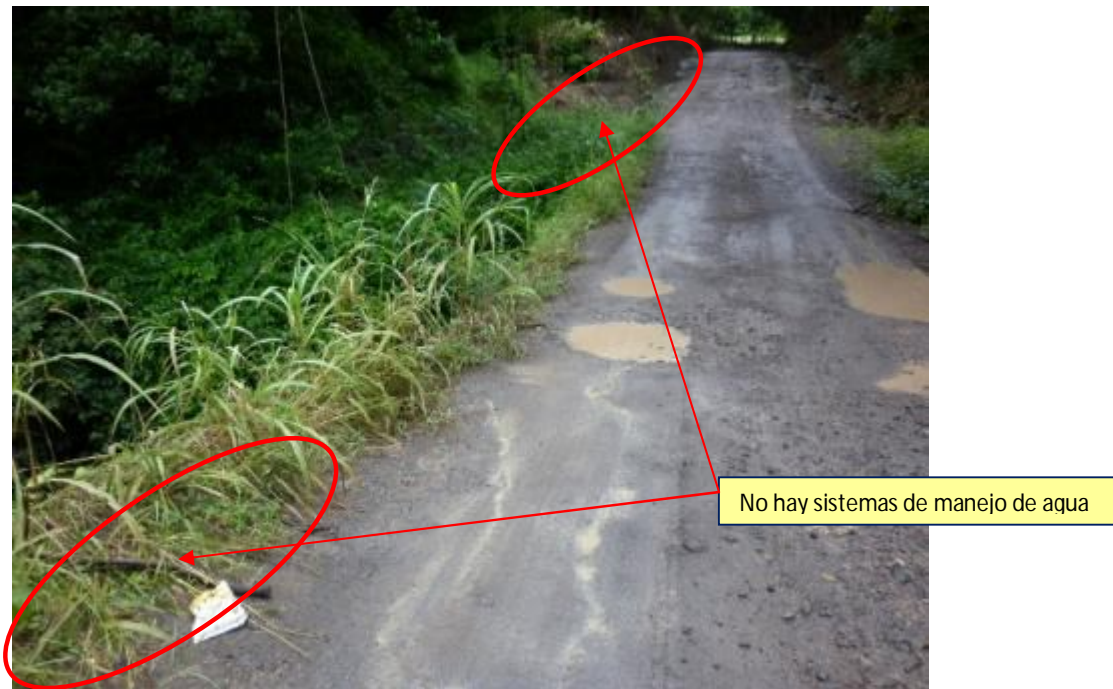
3.2. Cunetas y drenajes del puente	No se observan drenajes en el puente (Ver figura 10)	Construir al menos 4 puntos de drenaje en la losa del puente, utilizando tubería PVC de 75mm de diámetro con una longitud no menor de 30 cm.

3.3. Drenajes de accesos	En ninguno de los dos accesos hay sistemas de drenaje (ver figura 10)	Remover la vegetación aledaña en las orillas de los accesos y construir sistemas de drenaje lateral en ambos accesos

Figura 10. Accesos del puente presentan ausencia de drenajes laterales

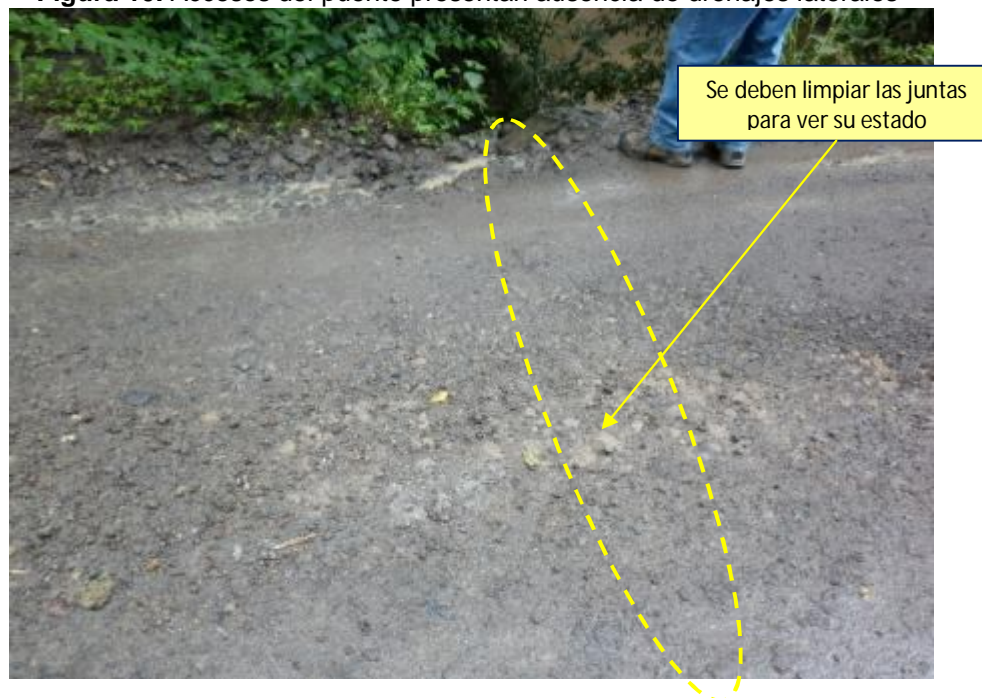
3.4. Juntas de expansión	Obstruidos por material de los accesos (Ver figura 11)	Remover el material que obstruye las juntas para poder determinar su tipo y estado de conservación.

Figura 11. Juntas de expansión del puente

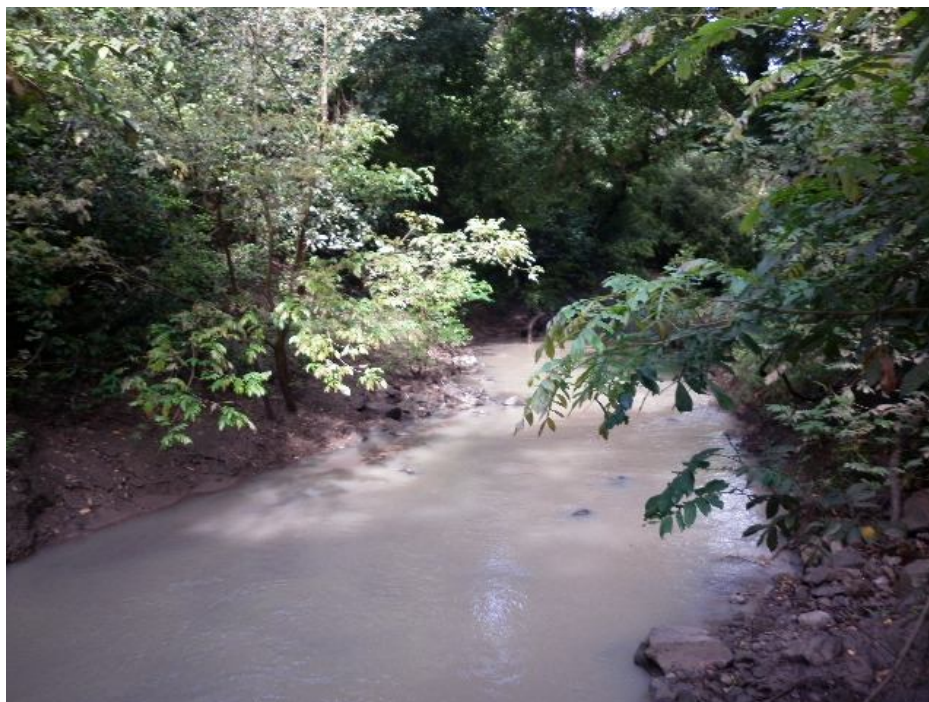
3.5. Cauce del río	Se observa en buen estado (Ver figura 12)	Ninguna

Figura 12. Cauce de la Quebrada Honda

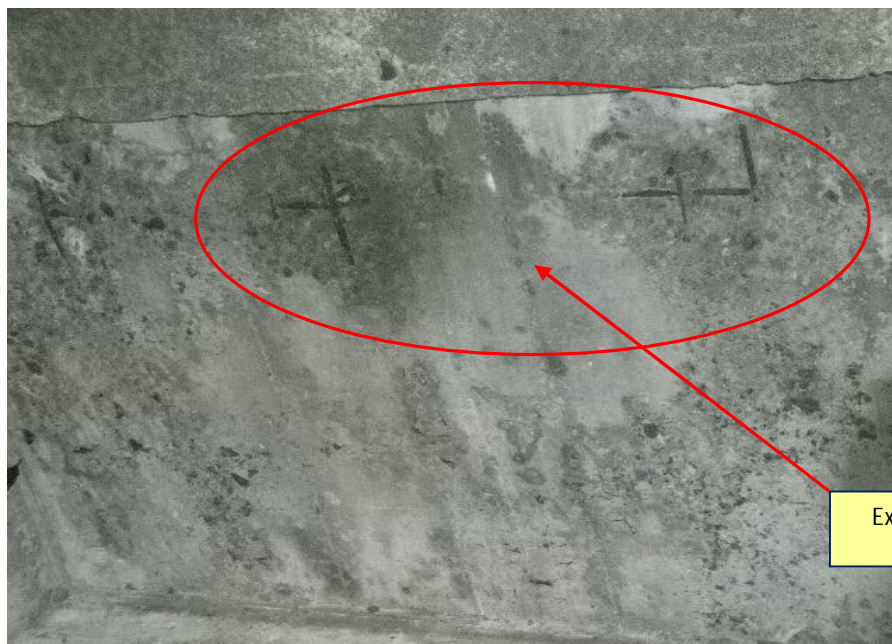
Figura 13. Estado de la losa inferior

SUPERESTRUCTURA		
Elementos	Observaciones	Recomendaciones
4.1. Losa – Superficie inferior	Se aprecia en regular estado, existen evidencias de eflorescencias y hay acero expuesto por poco recubrimiento (ver figura 13)	Realizar una remoción total de los materiales que están sobre la capa para eliminar los pozos que se hacen actualmente. Proveer a la losa inferior del sector Este de un recubrimiento mínimo de 25 mm, utilizando epóxicos que mejoren las condiciones de adherencia del concreto.

Exposición de acero por
poco recubrimiento

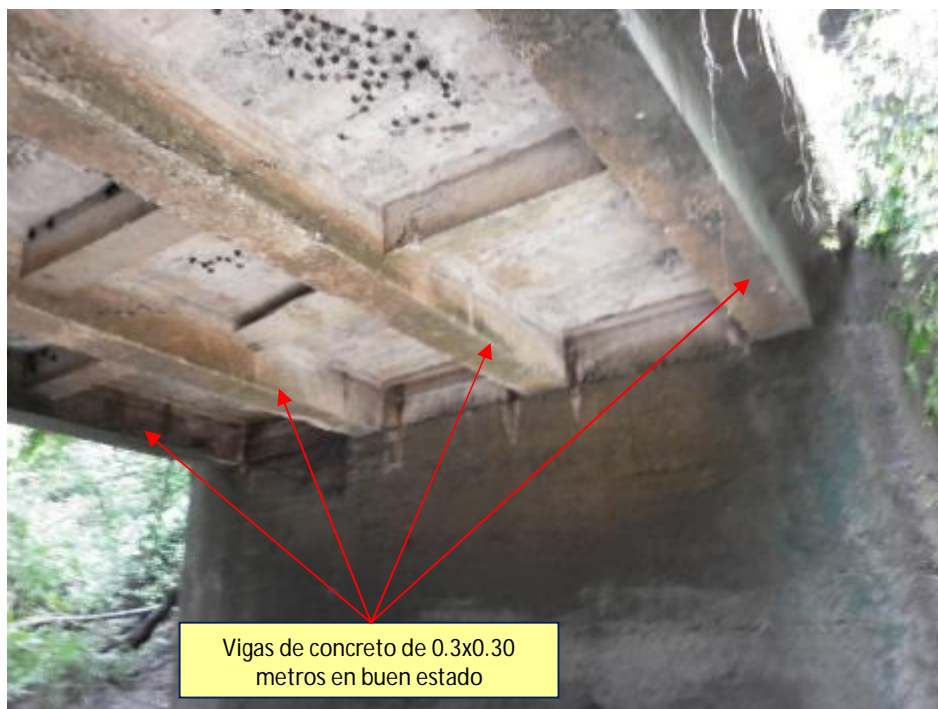
4.2 Vigas de concreto, vigas principales de apoyo (sector Este)	Son vigas de concreto de 0.3 x 0.3 metros (Ver figura 14)	Se observan algunos daños menores en las vigas que pueden ser reparados con un tratamiento superficial que sellen pequeñas grietas e impidan el paso de la humedad a los refuerzos de acero.

Figura 14. Losa inferior del puente y sistema de apoyo sector Este

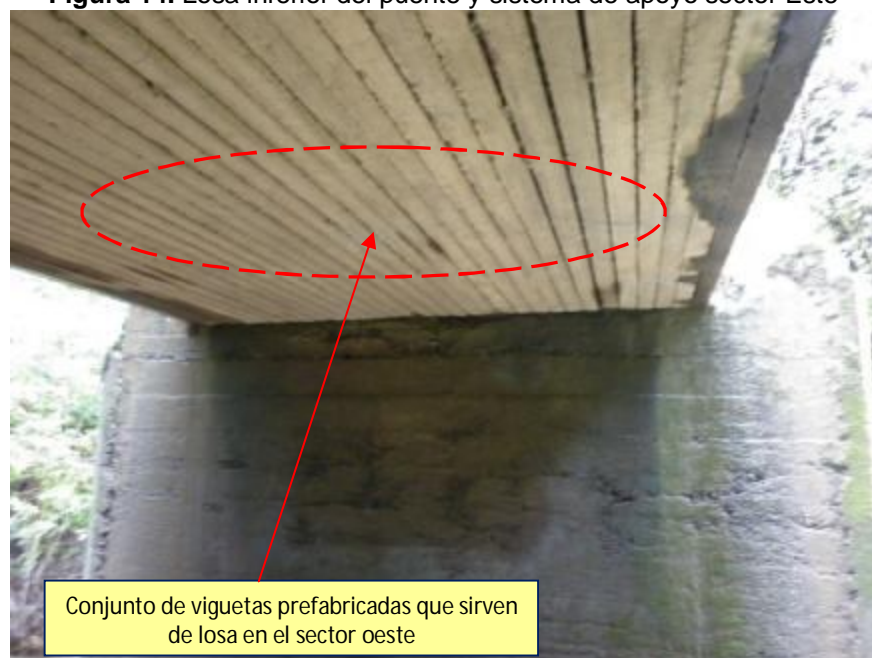
4.3 Viguetas de concreto prefabricadas (sector Oeste)	Existe un conjunto de viguetas que funcionan como una losa (Ver figura 15)	No se conoce la capacidad real de soporte de estas viguetas, por lo que debe restringirse el paso de vehículos pesados (con peso mayor de 5 toneladas) en este puente.

Figura 15. Losa inferior del puente y sistema de apoyo sector Oeste

La configuración del sector Oeste del puente (viguetas) hace difícil estimar la capacidad real de carga de la estructura, por lo que debe limitarse el paso a vehículos de no más de 5 toneladas hasta tanto no se haga un estudio detallado de estos elementos y se pueda determinar su capacidad real de carga.

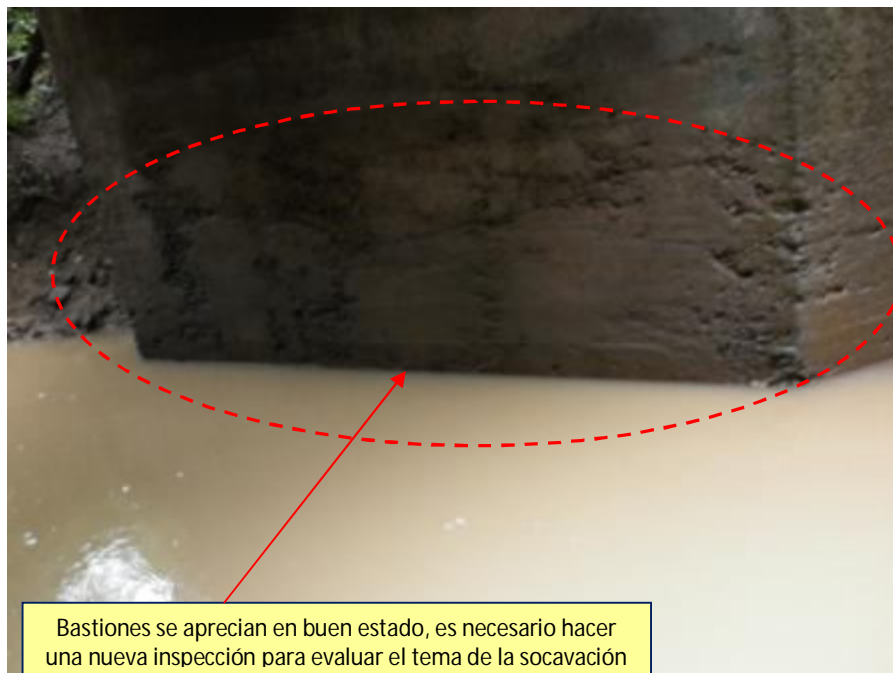
5.2. Bastiones	No se observan agrietamientos, el nivel de aguas no permite apreciar si existe o no socavación en los bastiones, sin embargo el nivel de aguas llega a entrar en contacto con los mismos (Ver figura 16) Superficies presentan vegetación (musgos)	Realizar una nueva inspección para ver si existe o no socavación en el bastión Oeste. En caso de verse socavación, ejecutar obras de protección de los bastiones y la pila de manera que se reduzca el riesgo de socavación por parte de la estructura. Realizar una limpieza con equipo de presión (waterblasting) para remover el musgo. Aplicar tratamiento superficial para sellar y evitar infiltraciones

Figura 16. Estado del bastión Oeste del puente

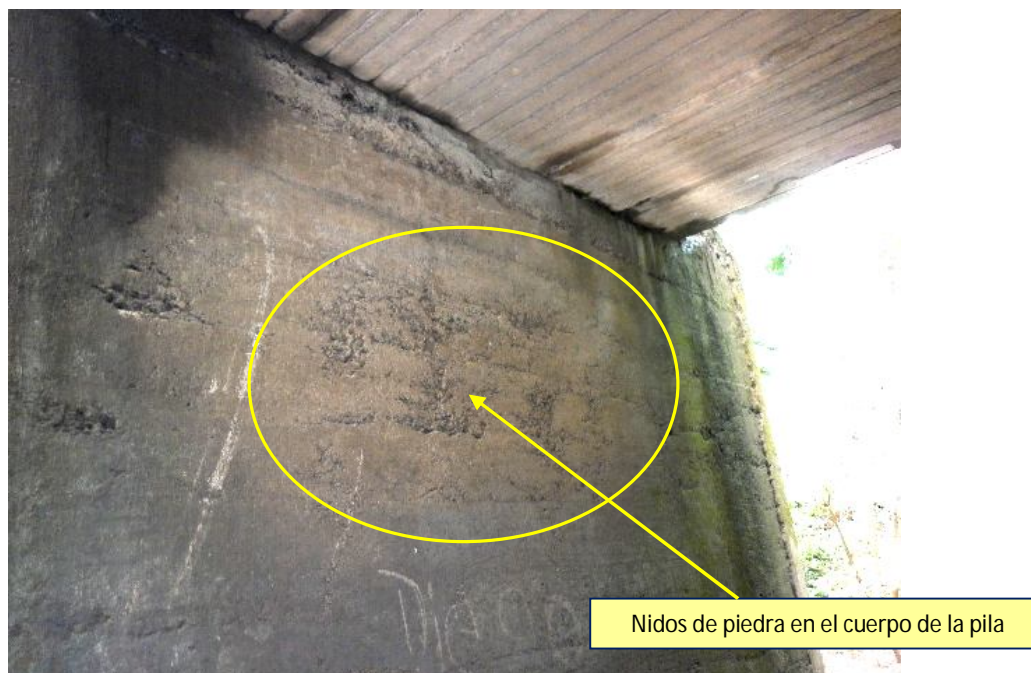
5.3 Pila	No se pudo determinar si tiene socavación o no. Se aprecian algunas juntas constructivas y nidos de piedra producto de un mal vibrado durante su construcción (ver figura 17)	Realizar una nueva inspección para ver si existe o no socavación en el elemento. Aplicar las medidas del punto anterior en lo relativo a los trabajos de limpieza

Figura 17. Pila central presenta nidos de piedra y juntas constructivas
