Programa de Infraestructura del Transporte (PITRA)

Proyecto: LM-PI-UM-PM-10-2011

INSPECCIÓN DEL PUENTE LA LIBERTAD SOBRE LA QUEBRADA HONDA, DISTRITO DESMONTE, CANTÓN DE SAN MATEO

INFORME FINAL

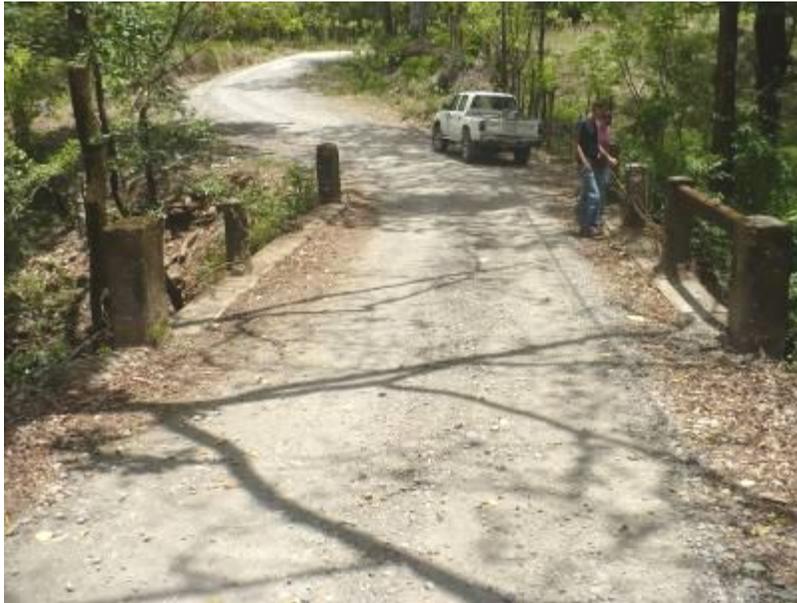
Figura 2. Vista a lo largo de la línea centro del puente La Libertad- Quebrada Honda

2.3. Identificación	El puente no está debidamente identificado (Ver figura 2).	Colocar dos rótulos informativos, uno por sentido, que identifiquen al puente de una forma clara.

2.4. Señalización	No existen rótulos de velocidad y carga máxima. Tampoco señales verticales. (Ver figura 2)	Colocar señal de puente cercano en ambos accesos y una señal de Ceda en el acceso sur. Colocar señales tipo chevron en el acceso norte en la margen derecha en el sentido norte-sur (al menos 30 metros antes del puente). Colocar rótulos de velocidad máxima en ambos sentidos. Adherir una placa a la estructura indicando la carga viva de diseño (si se pudiera determinar). Demarcar la superficie de rodamiento del puente con pintura retro-reflectiva en sus costados, incluir captaluces de dos caras. Limpiar los bordillos y aplicar pintura reflectiva en los mismos.

2.5. Alineamiento horizontal	Ambos accesos al puente se ubican en curvas de radio pequeño (Ver figura 2)	Se recomienda colocar guardavías al menos 15 metros de distancia del puente en ambos sentidos a ambos lados del camino.
2.6. Iluminación	No hay postes de iluminación en los accesos del puente	Gestionar la colocación de postes de iluminación a una distancia máxima de 20 de los mismos a los accesos del puente, los mismos acorde con criterios de seguridad vial para evitar accidentes.

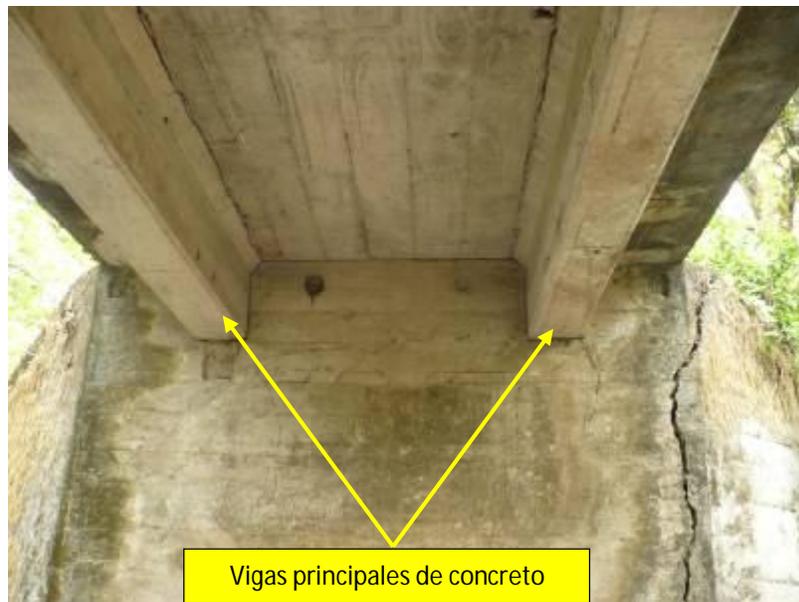
Figura 3. Vista inferior del puente La Libertad

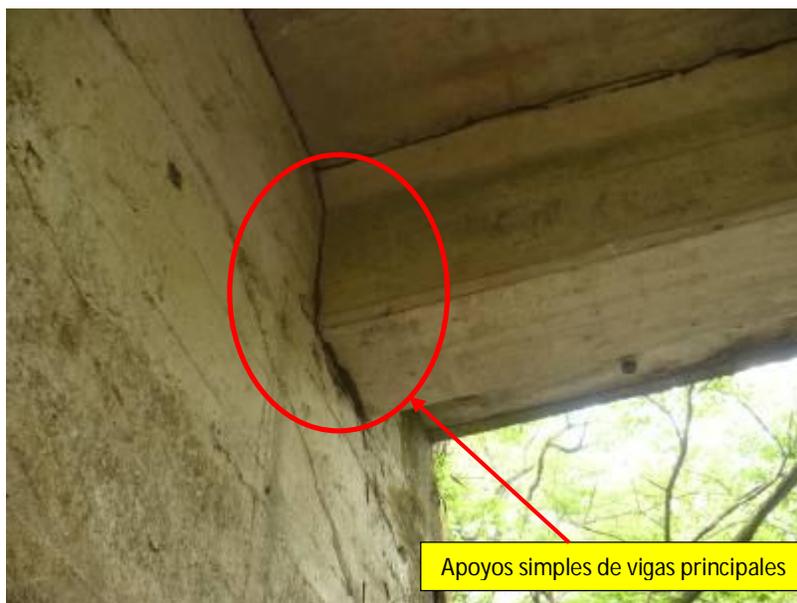
SUBESTRUCTURA		
Elementos	Observaciones	Recomendaciones
5.1. Apoyos sobre los bastiones	Las vigas tienen apoyos de tipo simple y están colocadas sobre los bastiones y fijadas con concreto. (Ver Figura 4) Se aprecian grietas en el cuerpo del bastión en la zona de apoyo de las vigas.	Monitorear la aparición de grietas en las zonas de apoyo. Aplicar epóxicos para sellar las grietas de manera que se eviten las infiltraciones y mayor desarrollo de la grieta.

Figura 4. Apoyo simple de vigas principales,

- Reparar las grietas en los cuerpos del bastión que se originan en los puntos de asiento de las vigas principales.

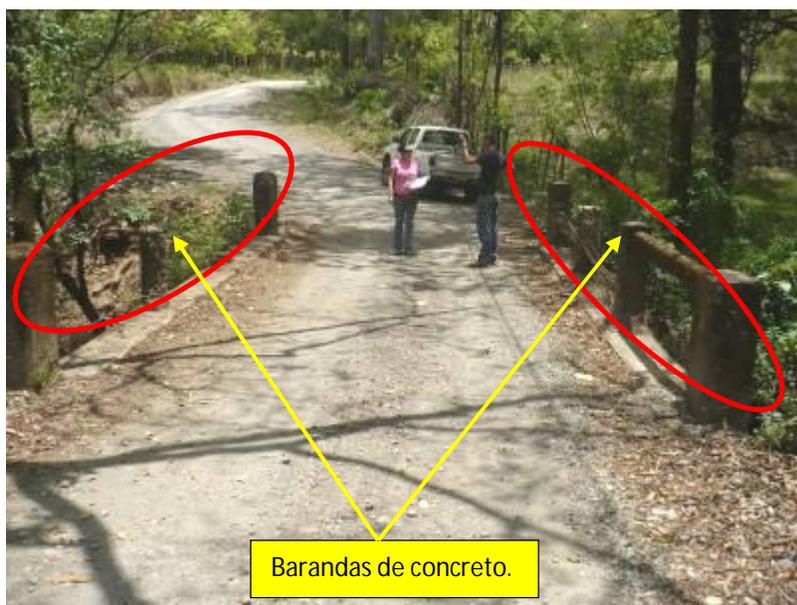
SEGURIDAD VIAL		
Elementos	Observaciones	Recomendaciones
2.1. Barandas	Las barandas son de concreto, presentan pérdida de secciones y el acero está expuesto (Ver Figura 5).	El grado de deterioro de las barandas amerita una reconstrucción total e inmediata de las mismas. La altura de estas barandas no debe ser menor de 0.90 metros y ser recubiertas con pintura reflectiva.

Figura 5. Barandas de concreto en muy mal estado.

- Reconstruir las barandas de concreto, o bien, sustituirlas por elementos metálicos, con altura de al menos 0.90 metros sobre el nivel de rasante.

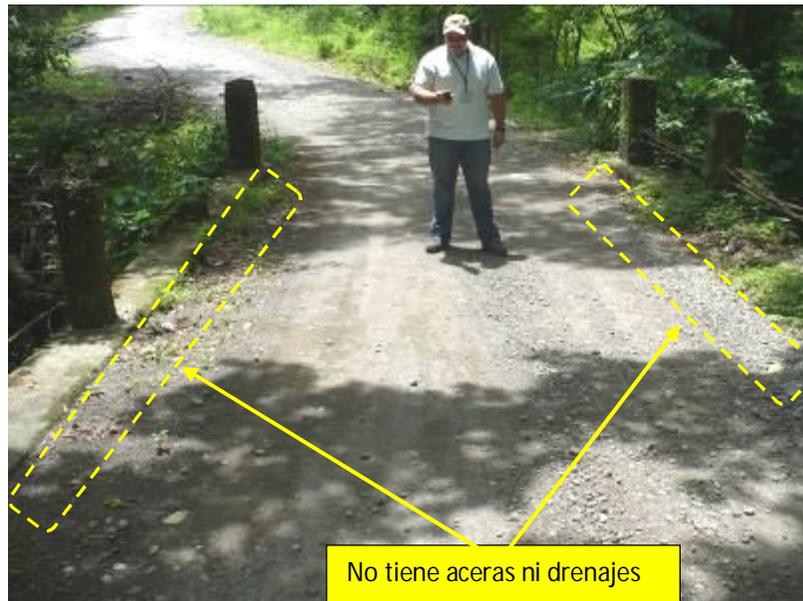
2.2. Aceras y sus accesos	El puente no cuenta con aceras a ningún lado y no tiene puente o pasarela peatonal (Ver Figura 6).	Basado en un estudio del uso del puente (flujo vehicular y peatonal) determinar si es necesaria la construcción de una estructura adicional para el paso de peatones siguiendo las disposiciones de la Ley 7600 para el dimensionamiento del espacio.

3.2. Cunetas y drenajes del puente	No cuenta con cunetas ni drenajes en la losa (Ver Figura 6).	Dotar al puente con al menos 4 puntos de drenaje, los mismos deben ser de al menos 75mm de diámetro con tubería PVC, la longitud de éstas tuberías no debe ser menor de 0.30 metros más allá de las caras exteriores de las vigas principales.

Figura 6.El puente no cuenta con aceras, ni drenajes.

- Colocar tubería de PVC de 75 mm de diámetro en al menos 4 puntos del puente, cada uno de estos tubos debe extenderse al menos 0.3 metros fuera de la zona donde se ubican las vigas externas.

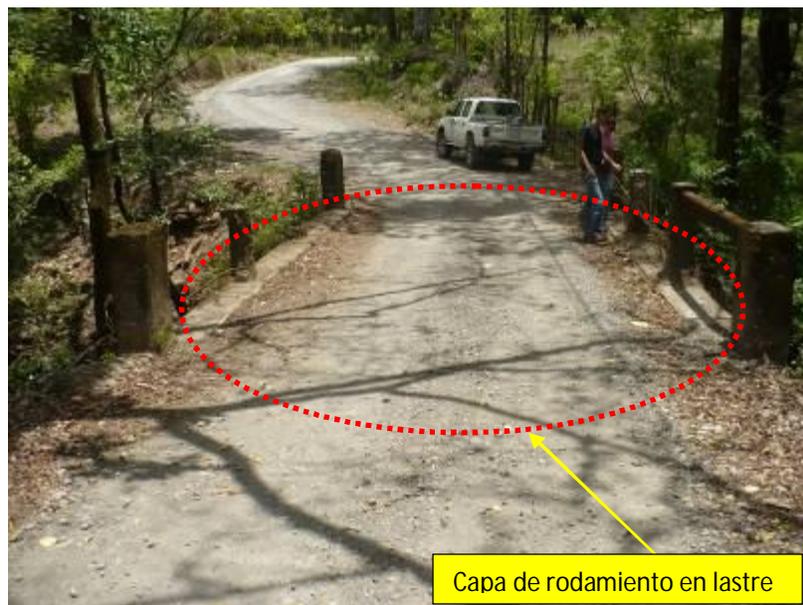
SUPERFICIE DE RODAMIENTO, ACCESORIOS, ACCESOS Y OTROS		
Elementos	Observaciones	Recomendaciones
3.1. Superficie de rodamiento	La capa de rodadura del puente es de lastre y tiene surcos y ondulaciones (Ver Figura 7)	Eliminar la vegetación que se observa Retirar el material suelto que se ubica sobre la losa de concreto, pues esta genera un peso adicional a la estructura. Realizar un tratamiento superficial en los accesos (al menos 30 metros de longitud) para mejorar las condiciones de ruedo y tracción.

Figura 7.Superficie de rodamiento de lastre y con irregularidades.

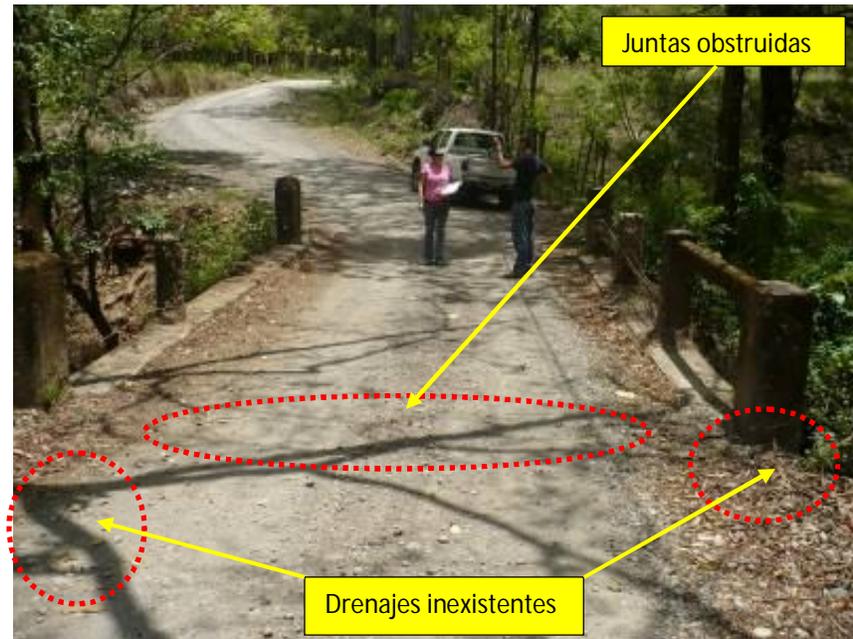
3.3. Drenajes de accesos	Los accesos no cuentan con drenajes (Ver Figura 8).	Remover la vegetación aladaña al puente y construir un sistema de drenaje para los accesos al puente para encauzar las aguas lejos de los taludes de aproximación.

3.4. Juntas de expansión	Las juntas de expansión están cubiertas con material proveniente de los accesos (Ver Figura 8)	Realizar una limpieza de las juntas de expansión del puente para remover los sedimentos presentes.

Figura 8. Los accesos no cuentan con drenajes y las juntas están obstruidas.

- Construir cunetas en las cercanías de los accesos para manejar las aguas de lluvia y evitar que las mismas dañen los taludes de aproximación y los bastiones del puente

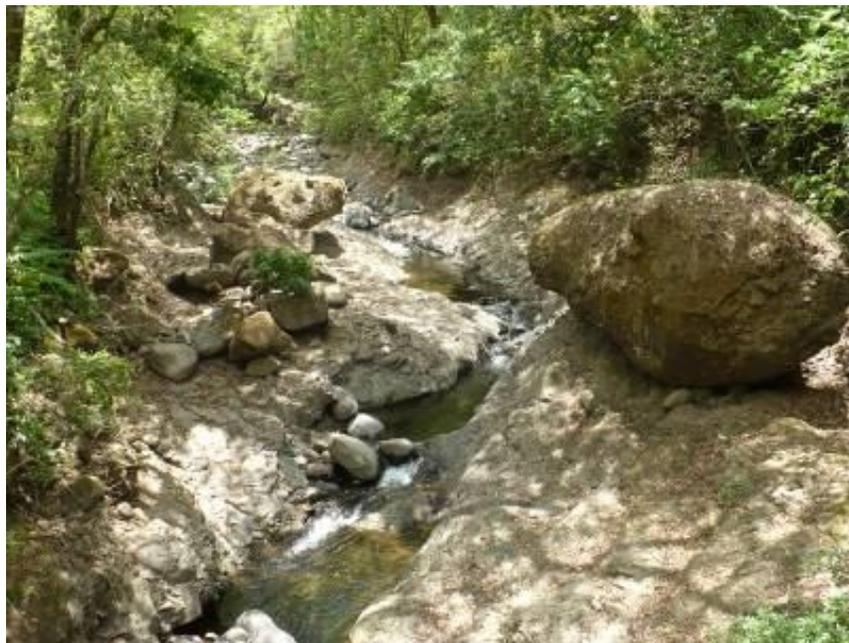
3.5. Cauce del río	El cauce está en buenas condiciones funcionales (Ver Figura 9).	Monitorear por cambios en siguiente inspección.

Figura 9. Cauce del río profundo y con buen funcionamiento.

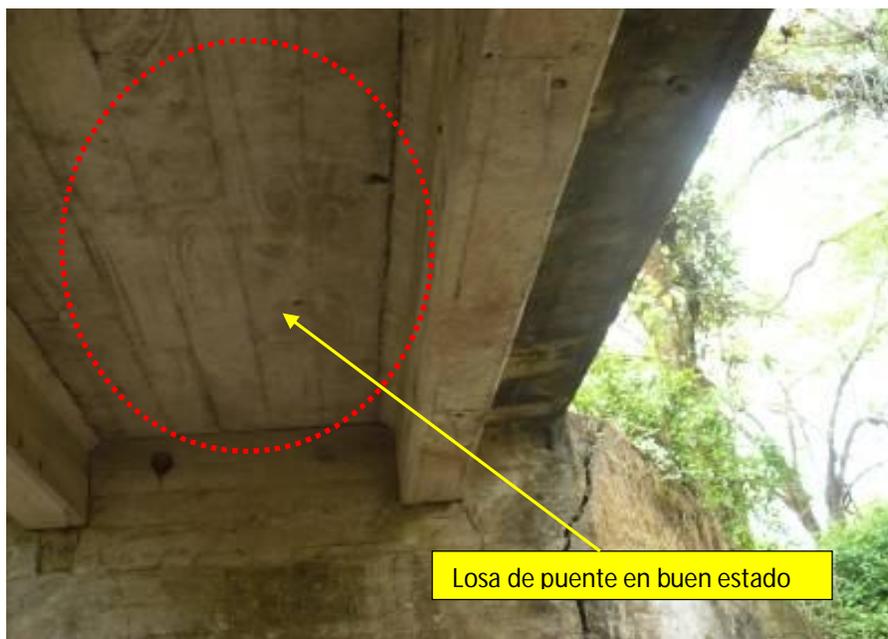
SUPERESTRUCTURA		
Elementos	Observaciones	Recomendaciones
4.1. Losa – Superficie inferior	La losa no presenta ningún tipo de problema, se encuentra en buenas condiciones estructurales. (Ver Figura 10)	Monitorear por cambios o aparición de grietas en la siguiente inspección.
4.2. Losa – Drenajes Inferiores	No cuenta con drenajes para evacuar el agua de la losa (Ver Figura 8).	Seguir las recomendaciones del punto 3.2.
4.3. Vigas Principales	Las vigas principales son de concreto y se encuentran en buenas condiciones, no tienen grietas (Ver Figura 3).	Monitorear la aparición de grietas, eflorescencias y otros posibles daños en la siguiente inspección.

Figura 10. Losa de puente se encuentra en buen estado en su parte inferior.

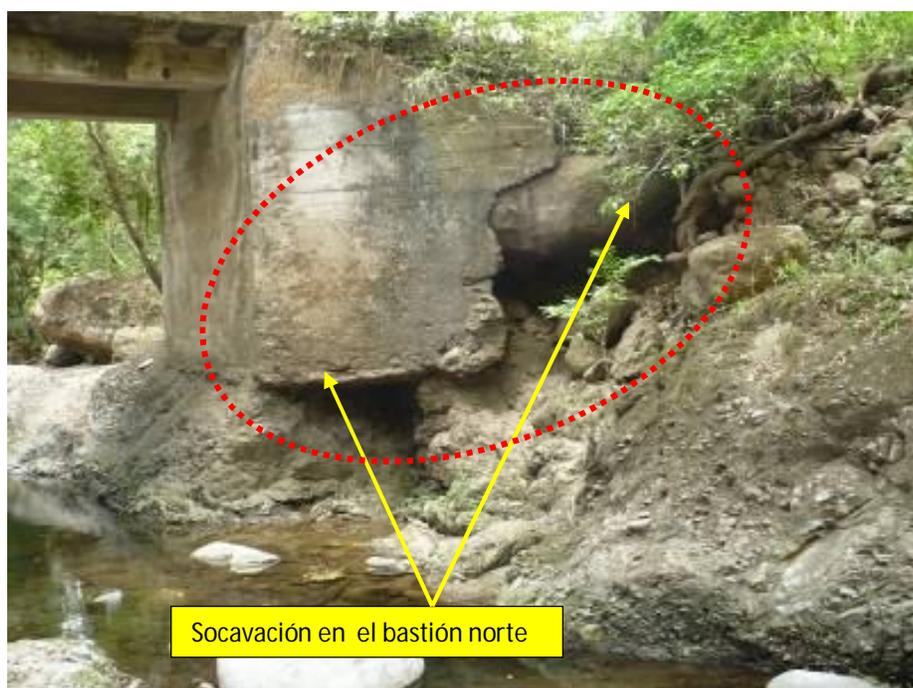
5.2. Bastiones	Los bastiones son de concreto tipo muro, se encuentran en buenas condiciones. El bastión del lado norte presenta una grieta importante en la unión con el aletón, posible producto de la socavación (Ver Figura 11)	En la zona donde se encuentra la grieta entre el cuerpo del bastión y el aletón debe de incorporarse acero que sirva de apoyo a la reconstrucción del aletón (anclajes utilizando epóxicos expansivos de relleno).

Figura 11. Bastión con socavación importante en el aletón norte.

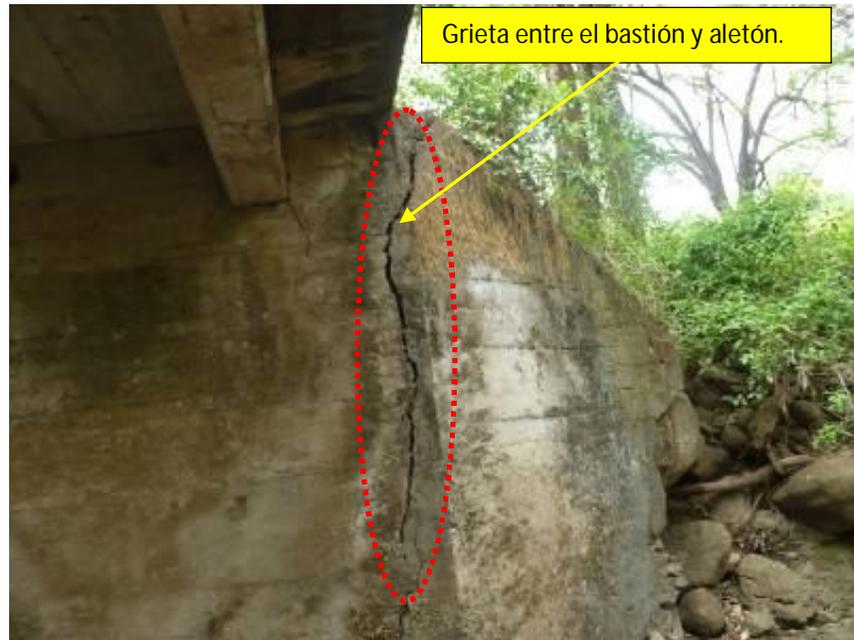
5.3. Aletones	Los aletones se encuentran en regulares condiciones estructurales, el del lado norte tiene socavación importante. (Ver figura 12)	El aletón aguas arriba en el sector norte necesita ser reconstruido en el corto plazo para evitar la pérdida del relleno de aproximación en este acceso.

Figura 12. Grieta importante entre bastión y aletón

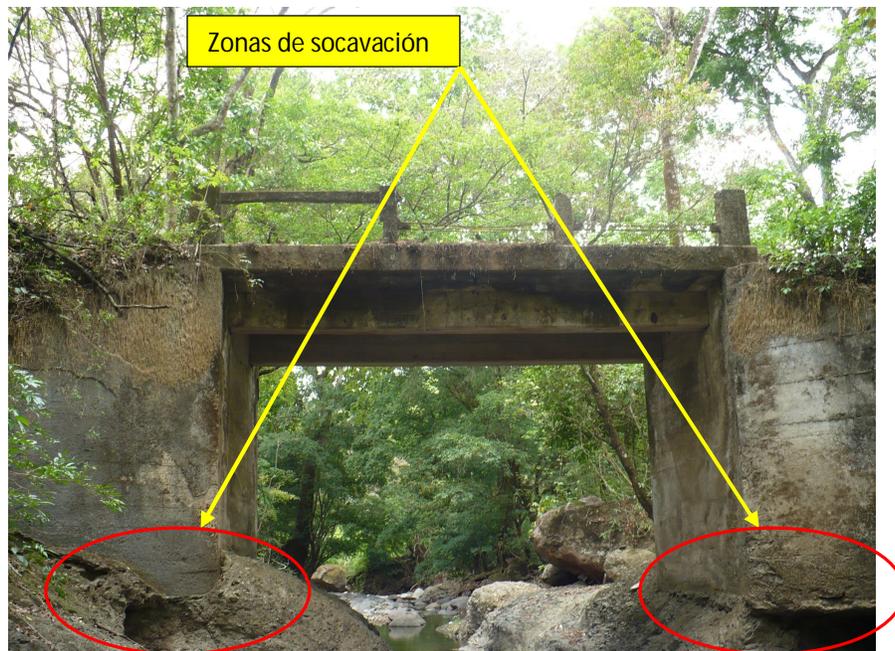
5.4. Fundaciones	No se observan las fundaciones.	Se aprecian inicios de socavación en el bastión sur, por lo que debe de proveerse a corto plazo de medidas de protección en esta zona.

Figura 13. Zonas de socavación.

- Seguir las recomendaciones concernientes al cuerpo del bastión norte y aletón aguas arriba del sector norte enumeradas en los puntos 5.2 y 5.3 de la tabla 5.
- Construir obras de protección para evitar el avance de la socavación que se aprecia en el bastión sur según lo enumerado en el punto 5.4 de la tabla 5.

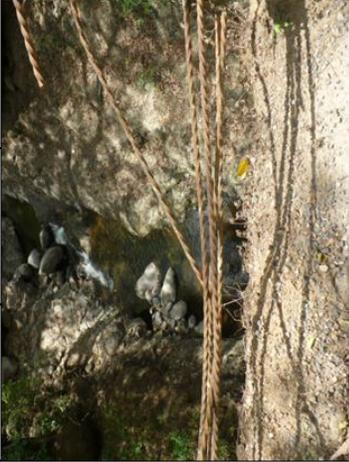
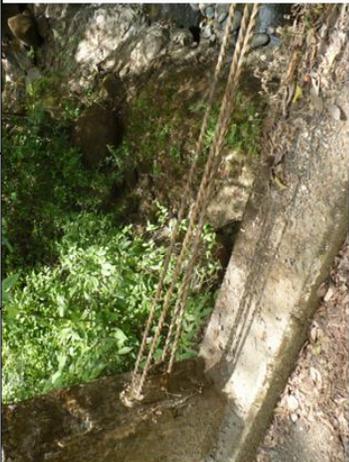
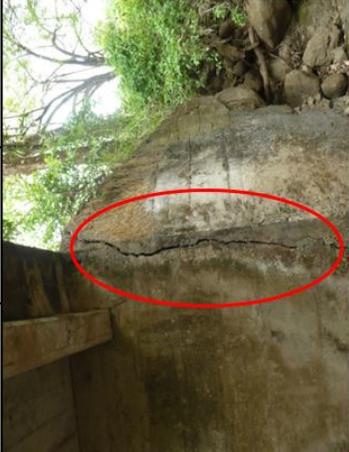
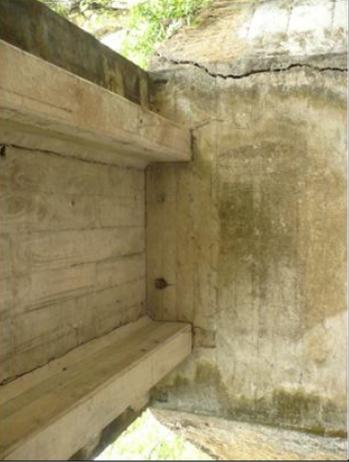
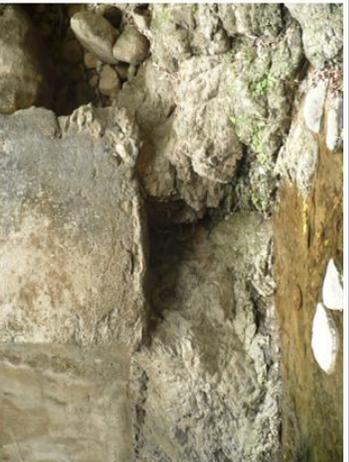
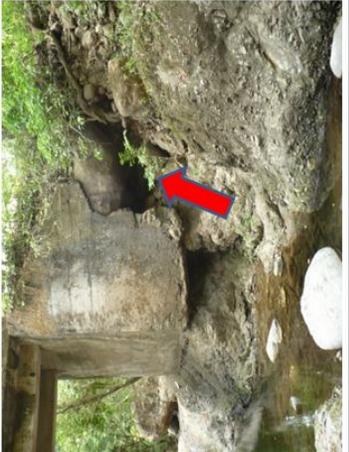
E. FOTOS DE DAÑO OBSERVADO			
Foto No.1

Notas:	Acero de barandas expuesto sobre puente	Notas:	Grieta en alerón de protección provocado por la socavación.
Notas:	Inexistencia de concreto en barandas solo acero.	Notas:	Falta de drenaje a provocado la socavación.
Notas:	Viga incrustada dentro del concreto de bastión.	Notas:	Socavación en parte baja de alerón # 2.
Notas:		Notas:
