Programa de Infraestructura del Transporte (PITRA)

Proyecto: LM-PI-GM-11-2011

INSPECCIÓN DEL PUENTE LAS JUNTAS SOBRE LA QUEBRADA LAS JUNTAS DE LOS CUARROS, DISTRITO LA CEIBA, CANTÓN DE OROTINA

INFORME FINAL

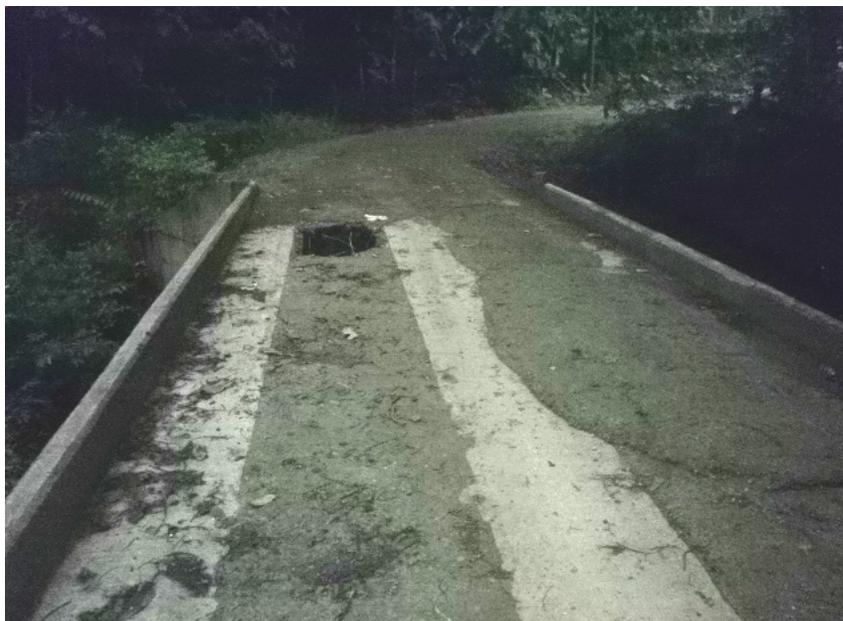
Figura 2. Vista a lo largo de la línea centro del puente Las Juntas, Quebrada Las Juntas de Cuarros.

2.3. Identificación	El puente no está debidamente identificado (Ver figura 2)	Colocar dos rótulos informativos, uno por sentido, que identifiquen al puente y el número de ruta.

2.4. Señalización	No existe señalización vertical de velocidad y carga máximas. El puente no tiene captaluces de dos caras. (Ver figura 2)	Colocar señal de puente en ambos accesos y una señal de Ceda en un sentido. Colocar rótulos de velocidad máxima en ambos sentidos. Adherir una placa a la estructura indicando la carga viva de diseño. Para ello se recomienda revisar los planos constructivos o contactar a la compañía Puente Prefa quien diseña y fabrica este tipo de puente. Demarcar la superficie de rodamiento del puente con pintura retro-reflectiva en sus bordillos, incluir captaluces de dos caras.

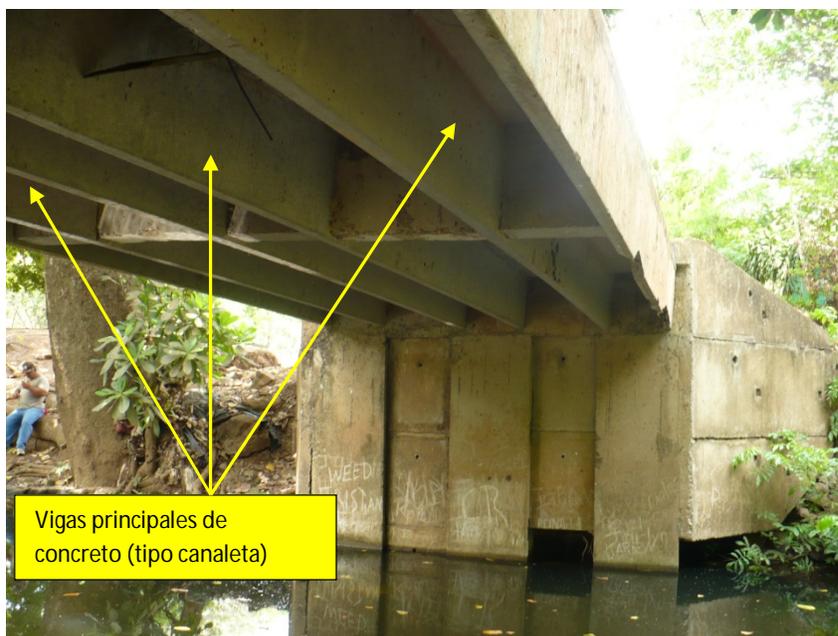
Figura 3. Vista inferior del puente Las Juntas.

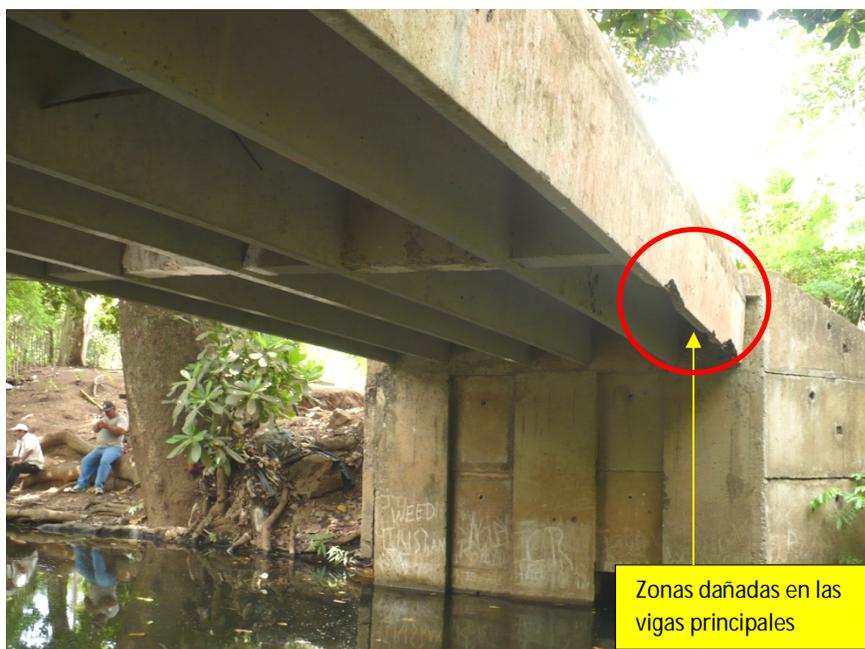
4.2. Vigas Principales	Las vigas principales de concreto presforzado muestran desprendimiento del concreto en algunas secciones (ver figura 4). Las vigas diafragma presentan eflorescencias y descascaramientos leves (Ver figura 8).	Reparar dos sectores de la viga presforzada sur que muestran secciones donde hay pérdida de concreto y exposición del torón. Evaluar previamente la condición del torón expuesto. Monitorear en la siguiente inspección el daño observado en la viga diafragma intermedia.

SUBESTRUCTURA		
Elementos	Observaciones	Recomendaciones
5.1. Apoyos sobre los bastiones	Las vigas tienen apoyos de tipo rígido y no muestran daños (Ver Figura 4).	Ninguna.

Figura 4. Daños en las vigas principales y posición del bastión en constante contacto con el agua.

- Gestionar la colocación de un poste de iluminación a una distancia máxima de 20 metros del puente, siguiendo parámetros de seguridad vial.
- Reparar los dos daños que se observan en la viga de apoyo sur y evaluar las condiciones en las que se encuentra el torón expuesto.

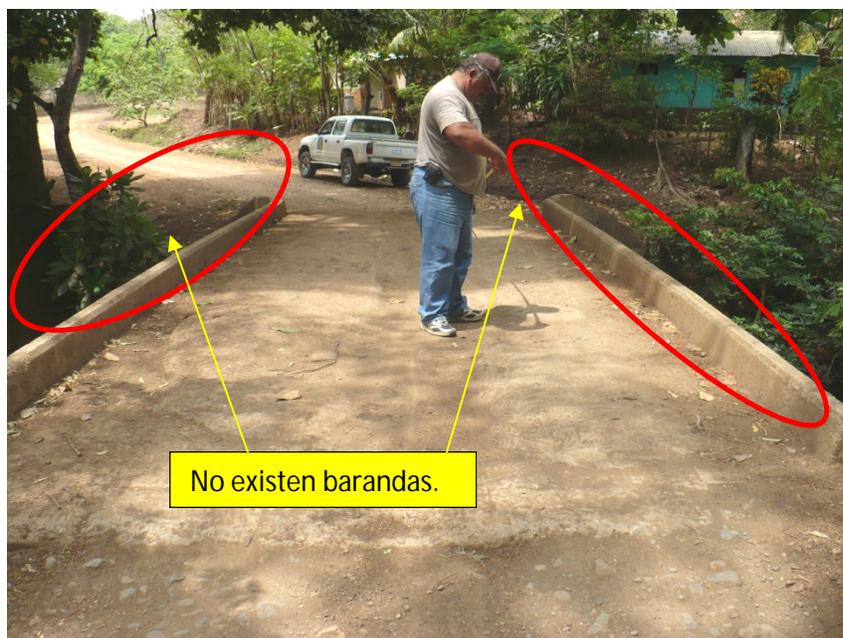
SEGURIDAD VIAL		
Elementos	Observaciones	Recomendaciones
2.1. Barandas	Este puente no cuenta con barandas de protección. (Ver Figura 5)	Colocar barandas con elementos que tengan una altura mínima de 0.90 metros de altura. Las mismas deben ser lo suficientemente resistentes para absorber el impacto de un vehículo sin ceder. Se recomienda reparar los segmentos del bordillo que se encuentran dañados.

2.2. Aceras y sus accesos	No cuenta con aceras a ningún lado, tampoco tiene puente peatonal independiente (Ver Figura 5)	Basado en un estudio del uso del puente (flujo vehicular y peatonal) determinar si es necesaria la construcción de una estructura adicional para el paso de peatones siguiendo las disposiciones de la Ley 7600 para el dimensionamiento del mismo.

3.2. Drenajes del puente	La losa o los bordillos no cuenta con drenajes que permitan evacuar el agua de escorrentía y el sedimento acumulado (Ver Figura 5)	Se recomienda construir drenajes de salida localizados en los bordillos del puente, esto para manejar las aguas que se depositen sobre la losa.

Figura 5. No existen barandas de seguridad en el puente.

- Reparar el agujero que se observa en la losa actualmente, se recomienda sustituir el concreto colado en sitio entre las vigas prefabricadas.
- Colocar nuevos elementos de baranda con una altura mínima de 0.90 metros en toda la longitud del puente y constituidas de acero, preferiblemente, procurando que las mismas sean lo suficientemente resistentes para no ceder ante un impacto vehicular.

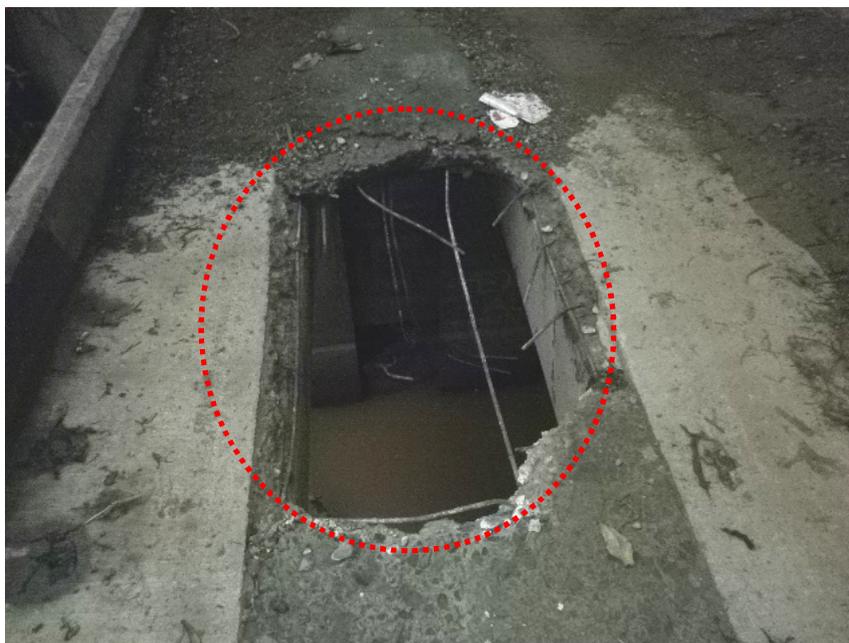
SUPERFICIE DE RODAMIENTO, ACCESORIOS, ACCESOS Y OTROS		
Elementos	Observaciones	Recomendaciones
3.1. Superficie de rodamiento	<p>Se observó un agujero en la losa de concreto colada entre las vigas prefabricadas de la superestructura que impide el paso seguro de los vehículos (ver figura 6).</p> <p>La superficie de rodamiento del puente es la misma superficie de las vigas tipo canaleta y el concreto colado en sitio entre ellas. Tiene deformaciones producto de malos procesos constructivos. (Ver Figura 7)</p>	<p>Se recomienda reparar inmediatamente este agujero haciendo una reconstrucción de la losa en el sector afectado (zona entre vigas canaleta, deben de incluirse elementos de acero adicional que sirvan de apoyo entre la losa a colar y las vigas existentes). Se debe revisar los planos constructivos o contactar a Puente Prefa para que indiquen la resistencia a la compresión que debe tener el concreto a colocar.</p> <p>Reconstruir la losa y dejar una superficie regular y sin alteraciones.</p>

Figura 6. Agujero en la losa del puente a reparar de forma inmediata.

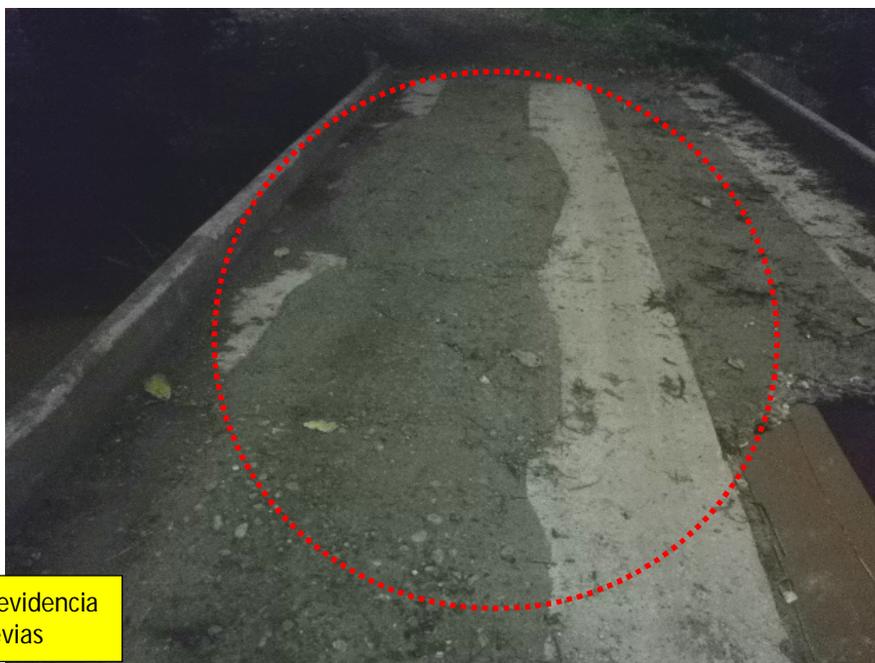
Losa de puente muestra evidencia
de reparaciones previas

Figura 7. Reparaciones previas en losa del puente.

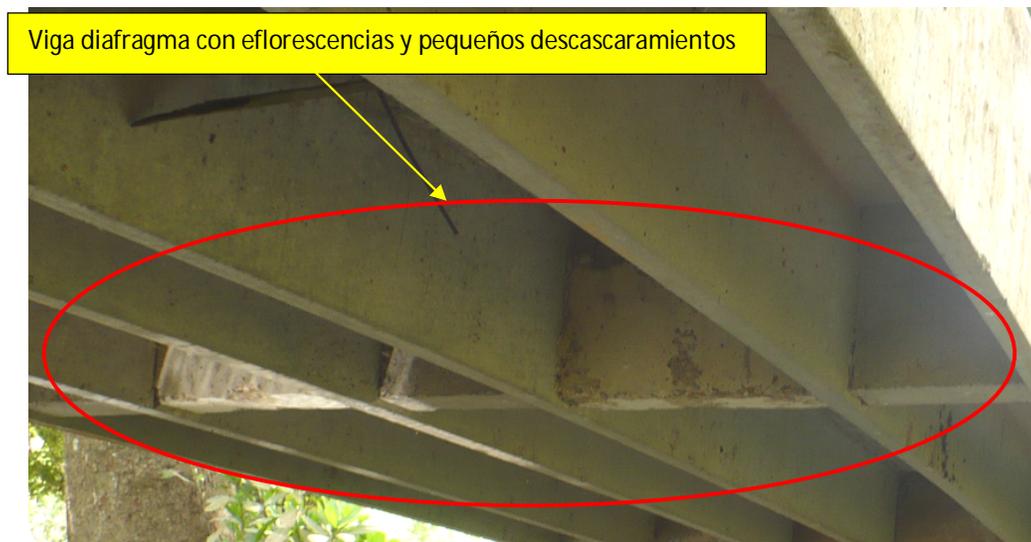
Figura 8. Condición de la viga diafragma

- Aplicar un revestimiento de protección en las vigas diafragmas, esto para rellenar las grietas pequeñas que generan la eflorescencia y reparar los descascamientos observados.

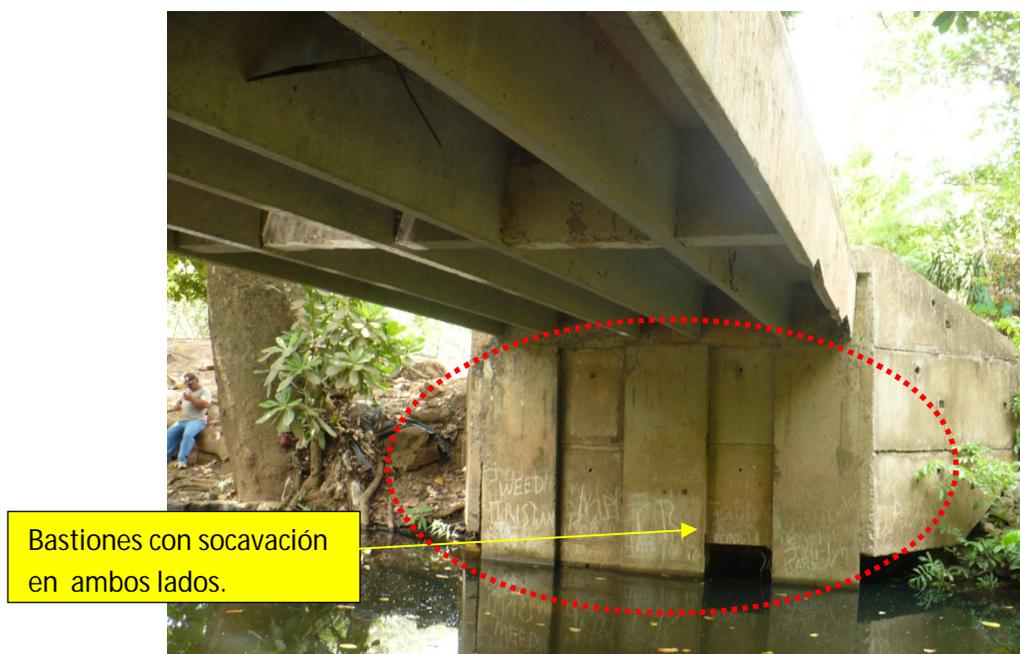
5.2. Bastiones	Los bastiones están compuestos por elementos prefabricados. Se encuentran en buenas condiciones estructurales pero presentan ausencia de algunos elementos de confinamiento del relleno de aproximación. (Ver Figura 9)	<p>En conjunto con la construcción de un sistema de drenaje para los accesos se sugiere:</p> <ul style="list-style-type: none"> • Construir obras de protección de las fundaciones de ambos bastiones (gaviones, concreto ciclópeo, otros). • Rellenar con material granular (debidamente graduado y compactado) las zonas donde se ha dado pérdida del relleno detrás de los bastiones y aletones. • Reponer baldosas faltantes en los bastiones que confinan el relleno.

Figura 9. Los bastiones tienen socavación importante y pérdida del material de relleno

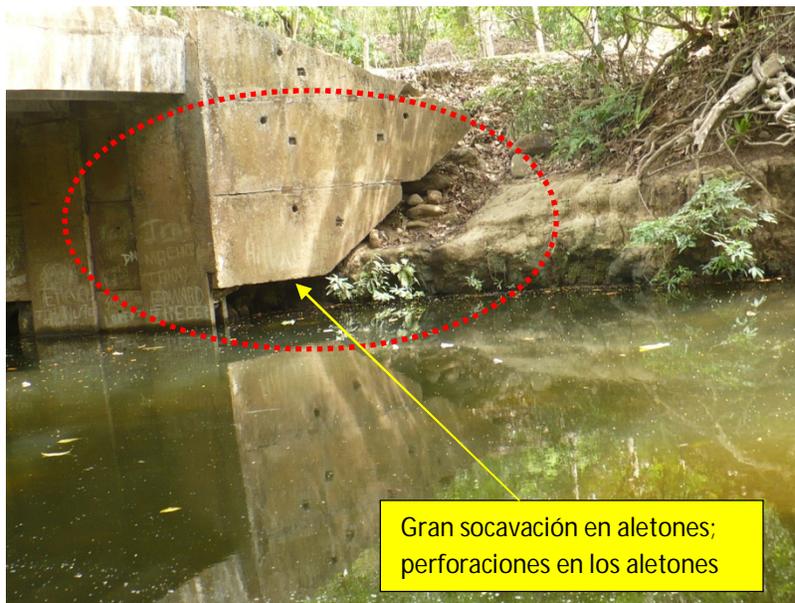
3.3. Drenajes de accesos	No hay drenajes en los accesos y esto ha generado socavación en los aletones y el bastión. (Ver Figura 10)	Remover la vegetación aledaña al puente y construir un sistema de drenaje para los accesos al puente para encauzar las aguas lejos de los taludes del relleno de aproximación.

5.3. Aletones	Los aletones de contención del relleno de aproximación tienen gran socavación en sus bases producto de la falta de drenajes para el agua de escorrentía y a que los aletones no se extienden hasta la cimentación, por lo que la corriente del río socava el relleno de aproximación tras el bastión (Ver figura 10).	<p>Las obras mencionadas en el punto 5.2 deben abarcar la zona de los aletones.</p> <p>Se recomienda rellenar la cavidad que observan detrás de los aletones, pues por estas cavidades se pierden materiales del relleno de aproximación y por lo tanto generado asentamientos.</p>

Figura 10. Existe gran socavación en los aletones a causa del agua de escorrentía.

- Construir cunetas en las cercanías de los accesos para manejar las aguas de lluvia y evitar que las mismas dañen los taludes de aproximación y los bastiones del puente.

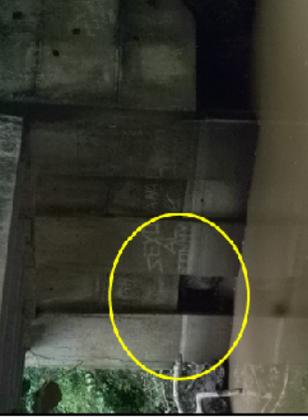
E. FOTOS DE DAÑO OBSERVADO					
Foto No.1

Fecha: 14-04-2010
Notas: Ausencia de elementos de retención en los bastiones			Notas: Le falta el relleno en la parte de atrás del bastión.		
Foto No.4

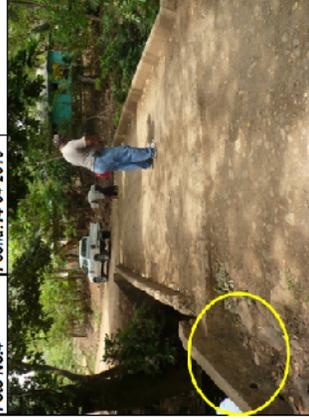
Fecha: 14-04-2010
Notas: Falla de cunetas y drenajes provocan socavación en aletones.			Notas: Socavación importante en aletón oeste por falta de cunetas.		
Foto No.3
