RESULTADO DE LA INSPECCIÓN DE PUENTES Y ALCANTARILLAS EN EL DISTRITO DE PAQUERA

A solicitud de miembros de la comunidad y por medio del Sr. Oscar Rojas Villalobos quién es Representante Nacional del Sector Discapacitado se procedió a realizar la inspección de varias estructuras de paso de aguas (alcantarillas y puentes) todas ubicadas a lo largo de la Ruta Nacional N°160. Este proceso de inspección se realizó entre el 28 y 29 de Setiembre de 2011 en las ubicaciones señaladas en la siguiente figura:

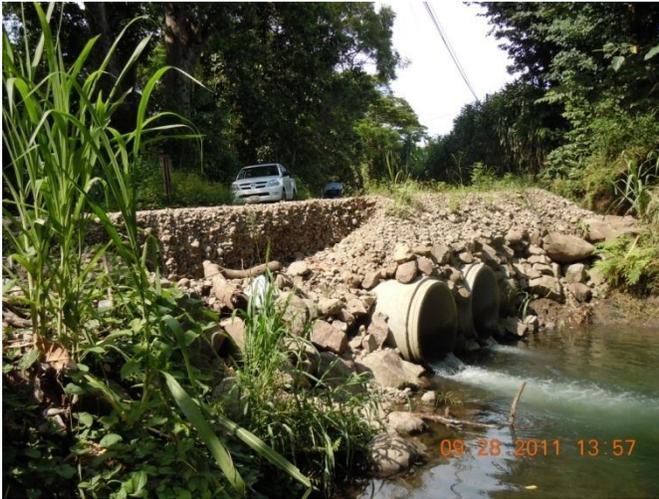
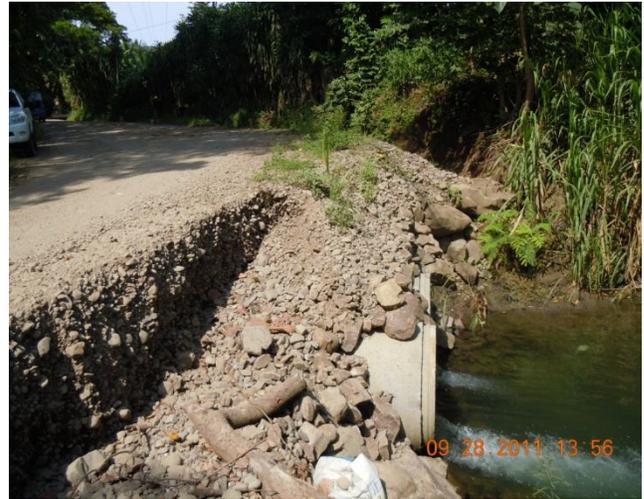
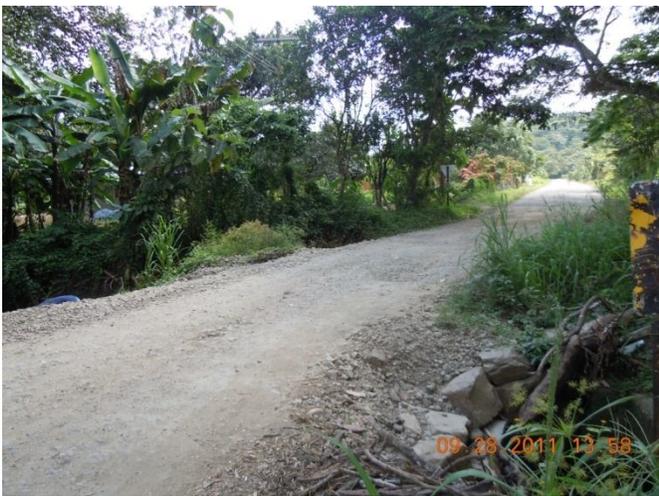
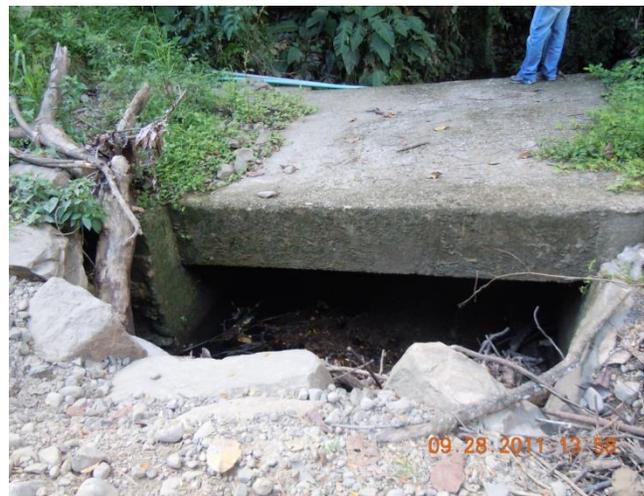
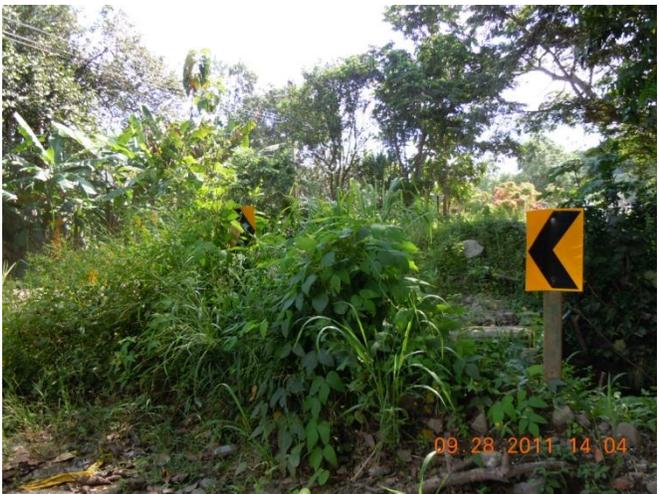
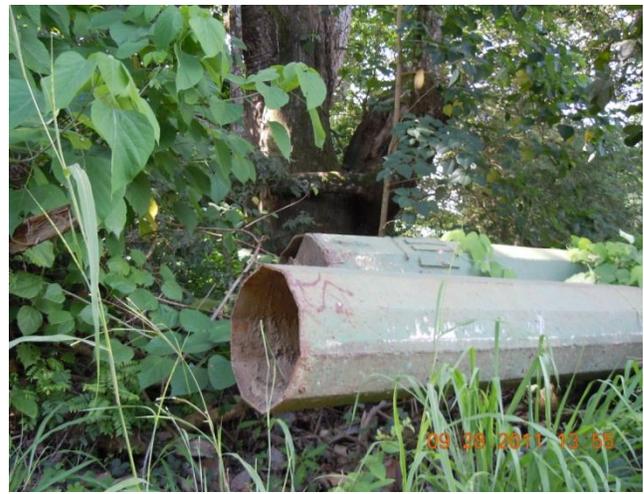
Los principales daños que se observaron en este punto corresponden a la pérdida de ancho de carril a causa de la socavación a la salida de las alcantarillas, pues las mismas no cuentan con un cabezal de salida, delantal y aletones. Esta condición facilita la pérdida de material de camino y la consecuente reducción del ancho de carril.

La alineación de la ruta en este punto presenta una curva hacia el sector norte, con lo que la visibilidad es reducida al llegar a la alcantarilla, esto sumado al escaso señalamiento convierten a esta zona en un lugar de peligro para los usuarios.

Funcionalmente, se desconoce si la alcantarilla posee la capacidad hidráulica suficiente para las avenidas de la quebrada. Sin embargo, dada la ausencia de elementos rigidizadores en la entrada y salida de la alcantarilla es posible que ante una creciente de la quebrada se pueda dar un desplazamiento de las alcantarillas inhabilitando el paso por la zona.

Figura 2: Fotografías de alcantarilla sobre Quebrada Congos. Ausencia de cabezales, aletones y delantales. Pérdida de material de relleno. Condiciones inseguras y señalización insuficiente. Vigas encontradas en sitio para posible construcción de puente.

Se considera que es necesario mejorar las condiciones de funcionamiento de esta alcantarilla y del relleno con la construcción de cabezales, aletones y delantales. Igualmente es necesario mejorar de forma inmediata la señalización preventiva en ambos accesos del paso.

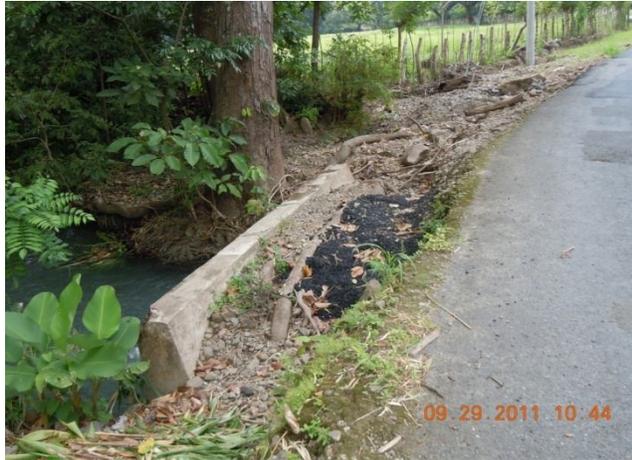
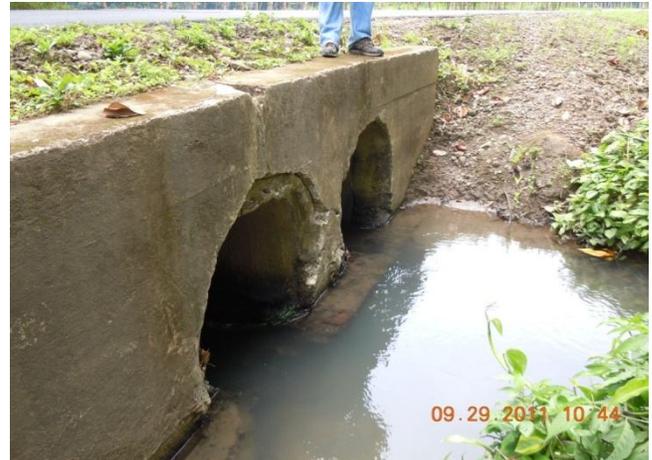
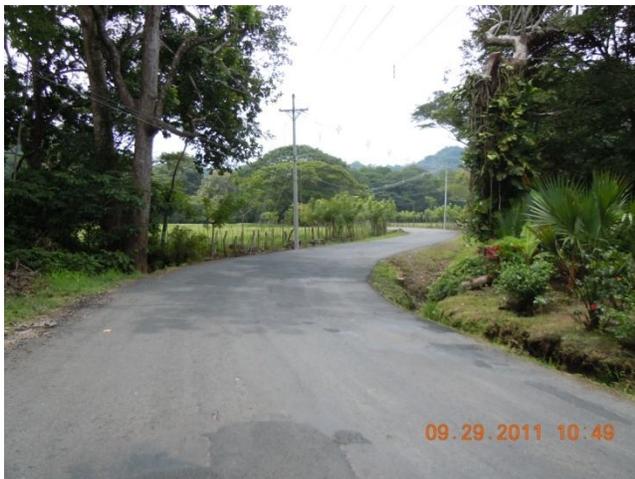
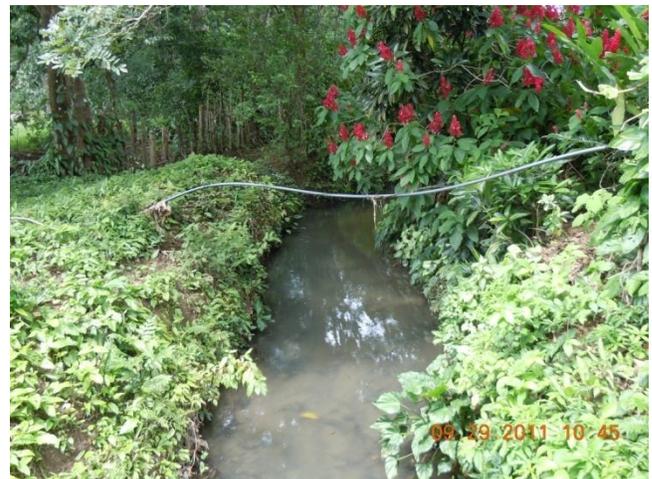
Los principales daños que se observaron en este punto corresponden a la pérdida de ancho de carril a causa del desnivel entre la calle y el nivel superior del cabezal de salida, este desnivel es de aproximadamente 1.35 metros de altura.

Funcionalmente, existe evidencia de que la quebrada sobrepasa el cauce natural e inunda la vivienda que colinda con la misma. Posiblemente la alcantarilla no cuente con la capacidad hidráulica suficiente para las crecientes máximas, generando el rebalse hacia la calle y propiedades aledañas.

Figura 3: Fotografías alcantarilla afluente Rio San Rafael. Desnivel entre calle y cabezal de salida.
Alcantarillas con capacidad hidráulica insuficiente. Alineamiento de la ruta en curva.

Se considera que es necesario mejorar las condiciones de funcionamiento de esta alcantarilla (posiblemente sea necesario ampliar el diámetro de las alcantarillas) para lo que se recomienda realizar una estimación del caudal máximo. De la misma manera se considera necesario eliminar el desnivel presente entre las orillas de la calle y los cabezales; esto puede ser complementado con la colocación de barandas canalizadoras de tránsito.

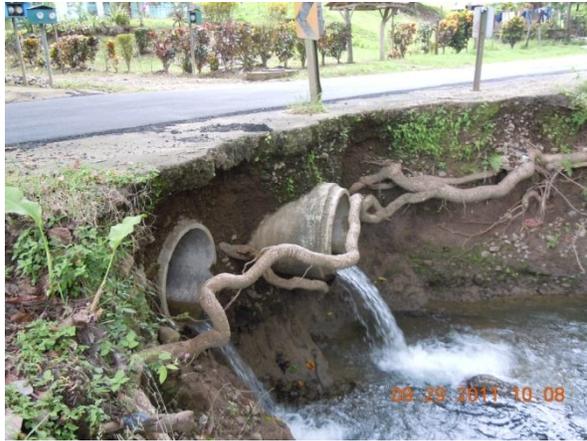
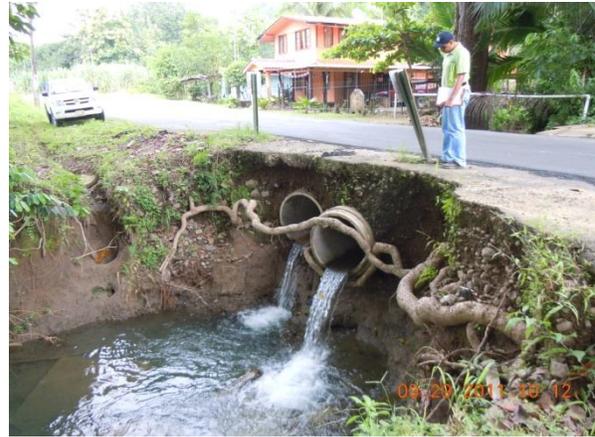
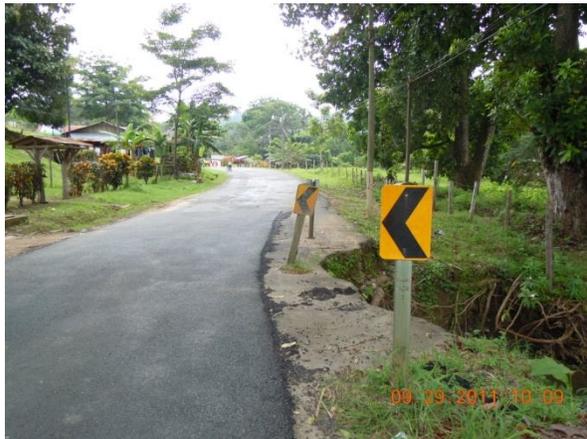
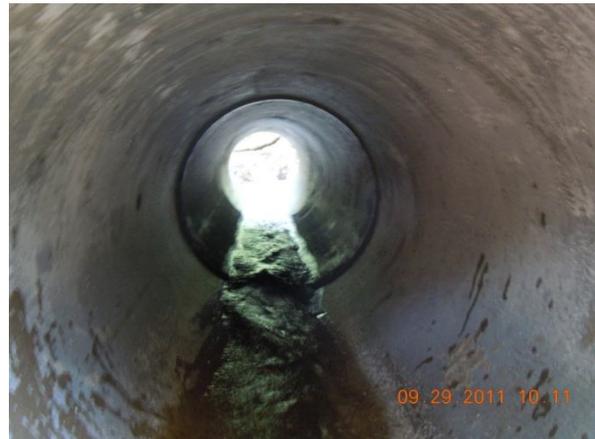
Los principales daños que se observaron en este punto corresponden a la pérdida de ancho de carril a causa de la falla del relleno sobre la alcantarilla en la zona de descarga. En sitio se observó que algunos elementos se encuentran en el fondo del cauce de la quebrada. La ausencia de estructuras de rigidización como cabezales, aletones y delantal pudieron facilitar la falla de la alcantarilla.

Funcionalmente, se desconoce si la alcantarilla posee la suficiente capacidad hidráulica para canalizar las avenidas máximas de la quebrada. De no ser así, es de esperar que los daños asociados a la pérdida del material de relleno y reducción del carril se agraven rápidamente. Este punto se considera debe ser atendido de forma inmediata.

Figura 4: Alcantarilla sector de Valle Azul. Pérdida de material de relleno y reducción de vía a causa de socavación en alcantarillas.

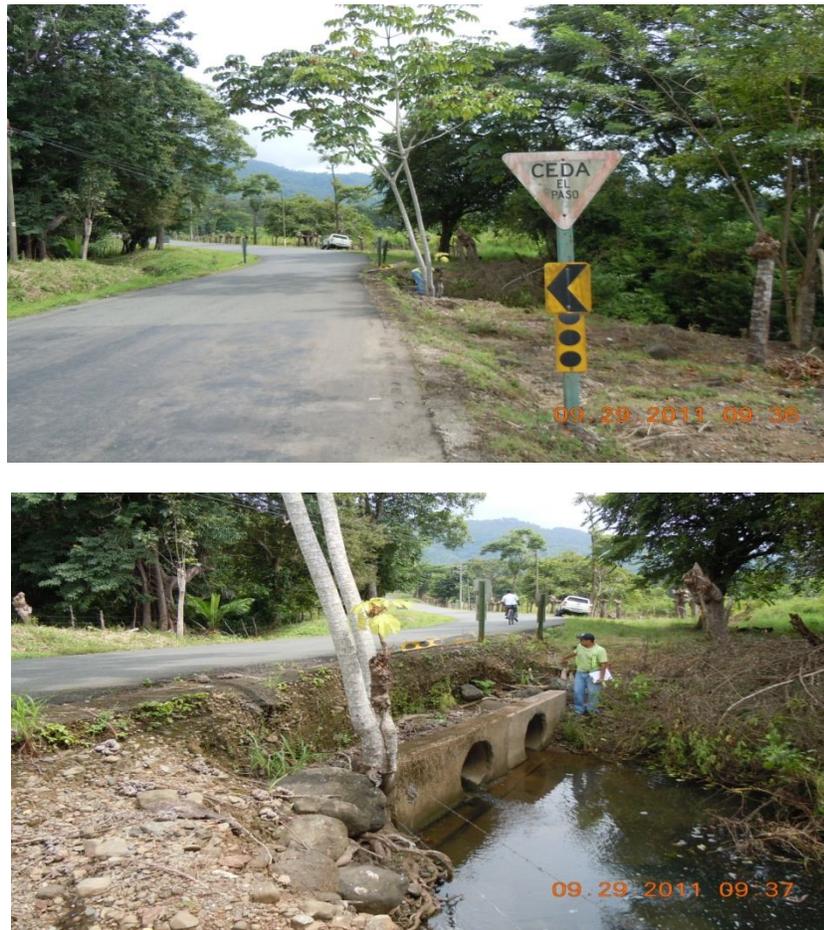
Se observó que existe un importante desnivel entre la calle y el cabezal de salida (aproximadamente 1 metro de altura) lo cual podría ocasionar un accidente grave, tomando en cuenta la señalización en mal estado y la poca iluminación en el sitio. La restitución del relleno y la colocación de guardavías tipo flex beam pueden mejorar sustancialmente la seguridad vial en este punto.

Figura 5: Alcantarilla sobre Quebrada Pica Pica. Señalización en mal estado y desnivel importante entre nivel de rasante y la alcantarilla.

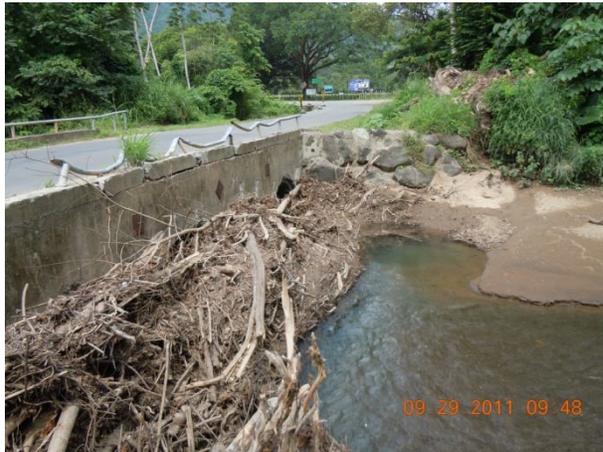
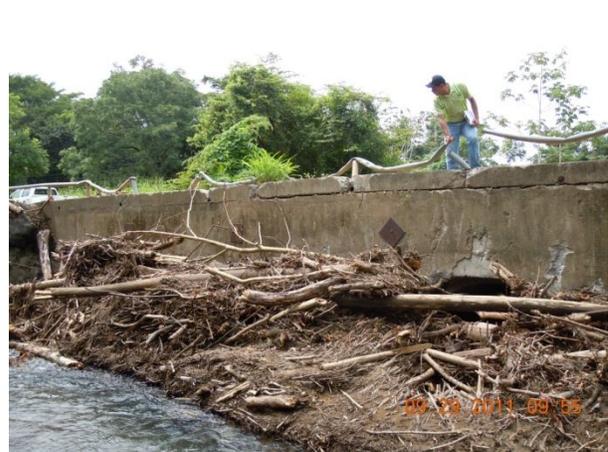
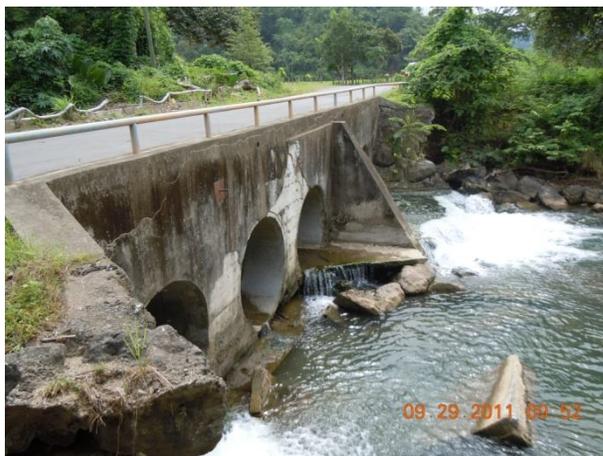
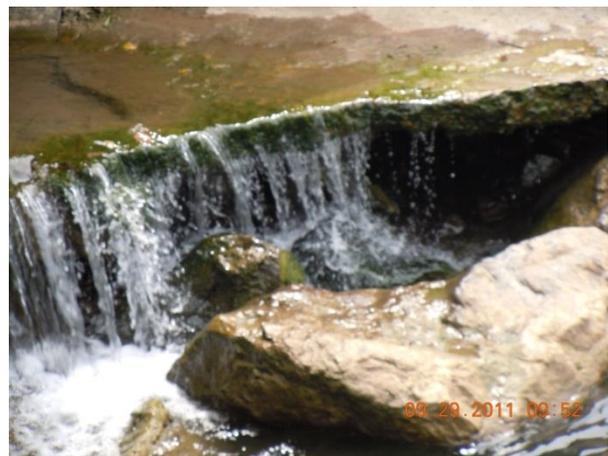
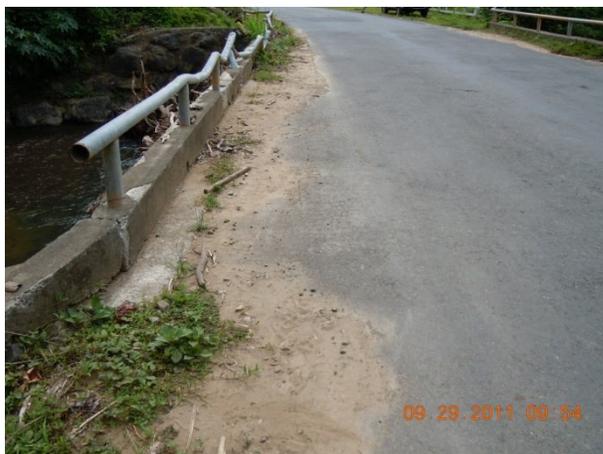
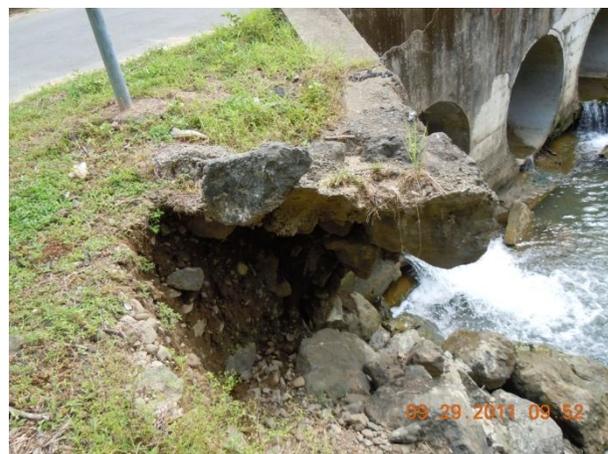
La estructura esta subdividida en dos zonas (una de tres alcantarillas y otra de dos alcantarillas) separadas por un elemento rigidizador de concreto (contrafuerte). El paso de alcantarilla cuenta con delantales, pero los mismos muestran fracturas y daños que incluso hacen que parte de de estos elementos se encuentran ya separados de las alcantarillas favoreciendo la socavación.

Figura 6: Fotografías de daños en alcantarilla sobre Río Zelaya. Taponamiento de entrada por troncos y sedimento, daños en los delantales de descarga, barandas y accesos

La situación en el sector aguas abajo amerita la reconstrucción de los delantales de salida, pues la ausencia de los mismos hace que la caída del agua en el cauce socave la fundación de las alcantarillas, lo que podría eventualmente deformar el paso. Se considera que se pueden hacer fácilmente desvíos en el río para trabajar cada zona individualmente; es posible que sea necesario construir sistemas de amortiguamiento de energía en la salida (gradas o similares). Estas medidas se recomienda sean diseñadas por ingenieros con experiencia en este tipo de intervenciones.

La sustitución de las barandas es una intervención necesaria ante el mal estado de las mismas, asimismo la limpieza de los sedimentos presentes en la superficie de rodamiento.

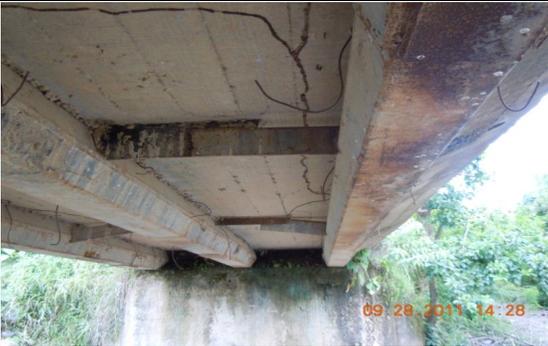
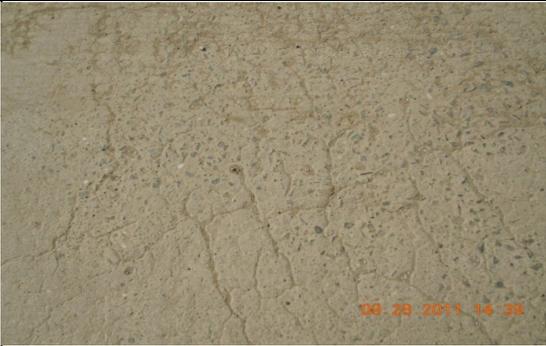
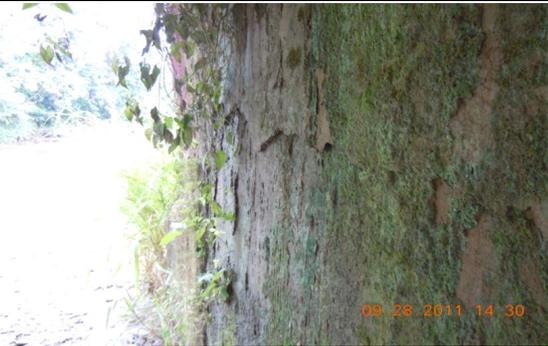
Foto No.1	Fecha:	28 / 9 / 2011	Foto No.2	Fecha:	28 / 9 / 2011	Foto No.3	Fecha:	28 / 9 / 2011

Notas:	Oxidación y corrosión en vigas principales, sistema de arriostramiento inadecuado		Notas:	Grietas en dos direcciones losa superior		Notas:	Grietas y desprendimientos superficiales en bastiones	
Foto No.4	Fecha:	28 / 9 / 2011	Foto No.5	Fecha:	28 / 9 / 2011	Foto No.6	Fecha:	28 / 9 / 2011

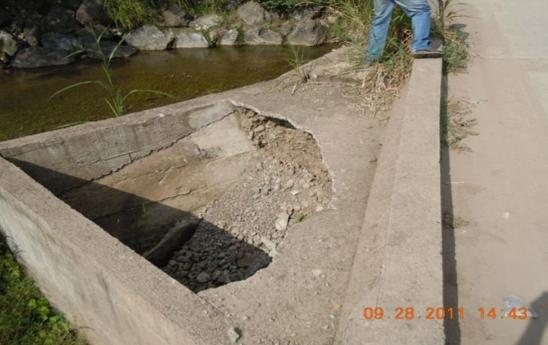
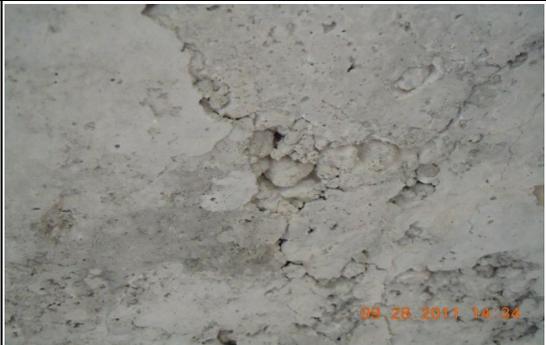
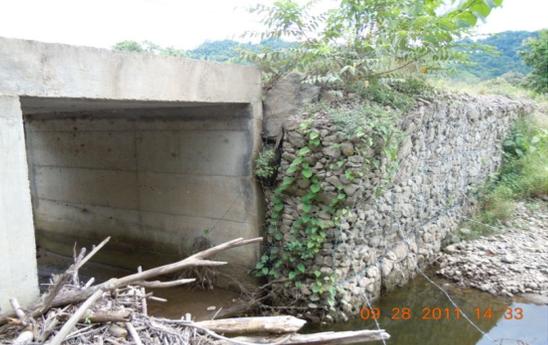
Notas:	Falla en relleno en zona de unión entre superestructuras		Notas:	Nidos de piedra y agrietamientos menores en cuerpos de bastión		Notas:	Muro de gaviones con deformaciones en acceso al puente

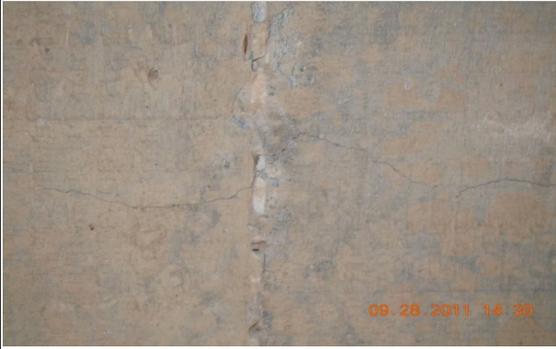
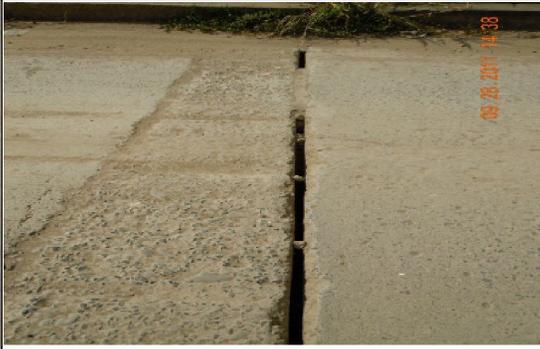
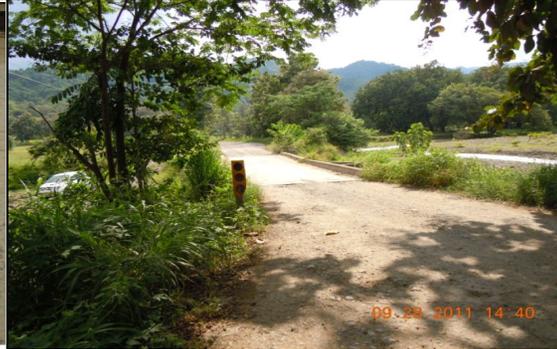
E. FOTOS DE DAÑOS OBSERVADOS					
Foto No.7	Fecha: 28 / 9 / 2011	Foto No.8	Fecha: 28 / 9 / 2011	Foto No.9	Fecha: 28 / 9 / 2011

Notas:	Grietas en una dirección en losa inferior	Notas:	Juntas de expansión abiertas permiten ingreso de agua y sedimentos hacia los apoyos	Notas:	Ausencia de señalización y facilidades a peatones y ciclistas
Foto No.10	Fecha: 28 / 9 / 2011	Foto No.11	Fecha: 28 / 9 / 2011	Foto No.12	Fecha: 28 / 9 / 2011

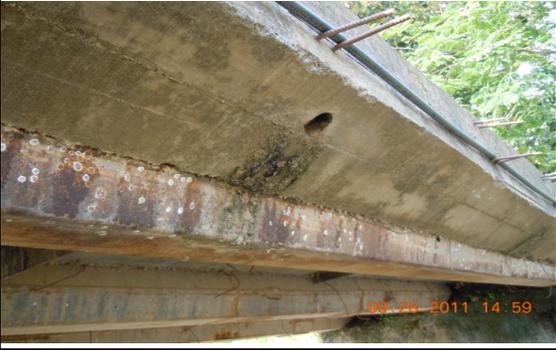
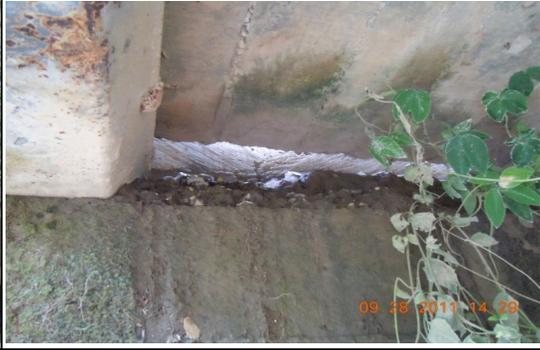
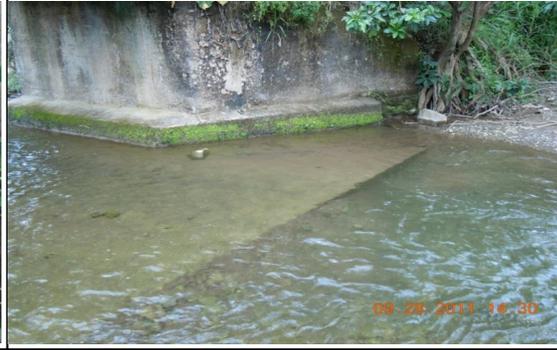
Notas:	Drenajes no adecuados facilitan proceso de oxidación de vigas principales	Notas:	Filtración de agua a través de la losa facilita la degradación de los apoyos	Notas:	No se observó socavación en los bastiones

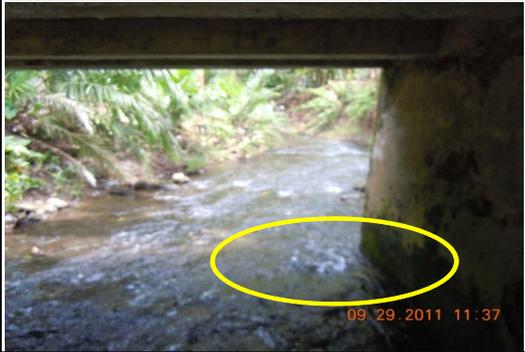
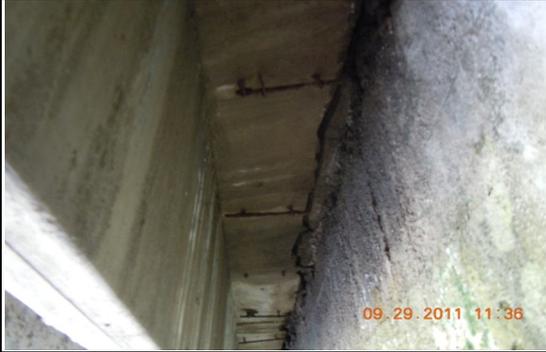
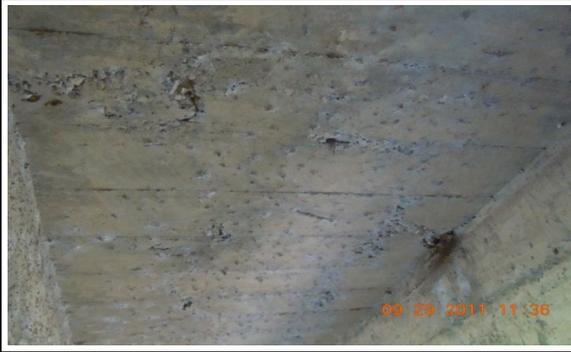
Foto No.1	Fecha:	29 / 9 / 2011	Foto No.2	Fecha:	29 / 9 / 2011	Foto No.3	Fecha:	29 / 9 / 2011

Notas:	Socavacion en base de bastiones		Notas:	Grieta de construccion entre las losas		Notas:	Grietas en dos direcciones y nidos de piedra	
Foto No.4	Fecha:	29 / 9 / 2011	Foto No.5	Fecha:	29 / 9 / 2011	Foto No.6	Fecha:	29 / 9 / 2011

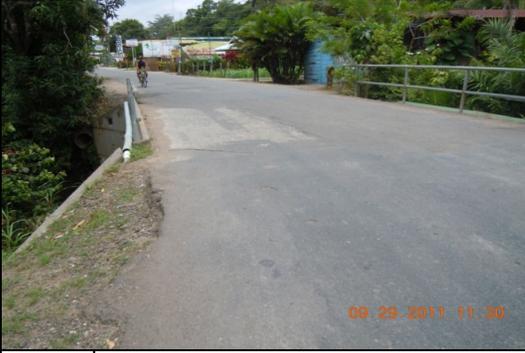
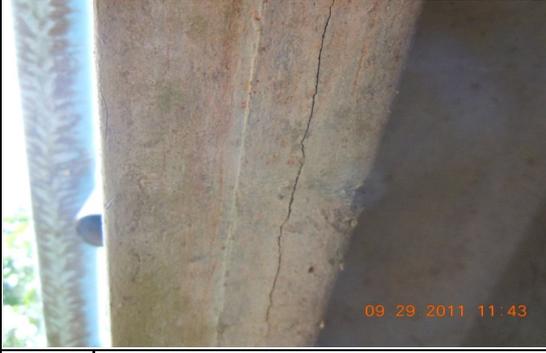
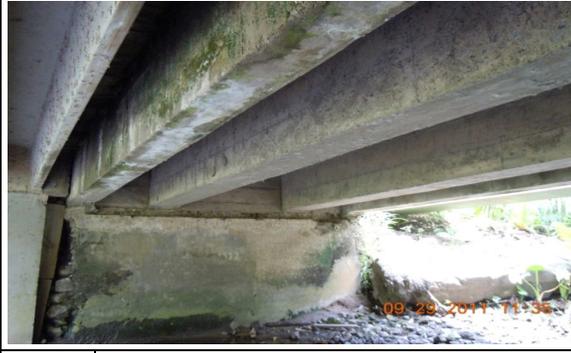
Notas:	Condiciones de seguridad vial inadecuadas		Notas:	Grieta longitudinal en viga tipo canaleta		Notas:	Eflorescencia y descascaramiento en bastiones

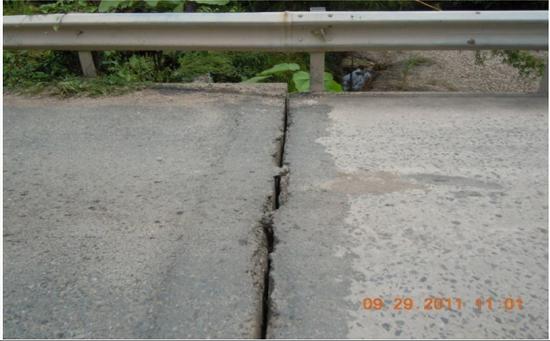
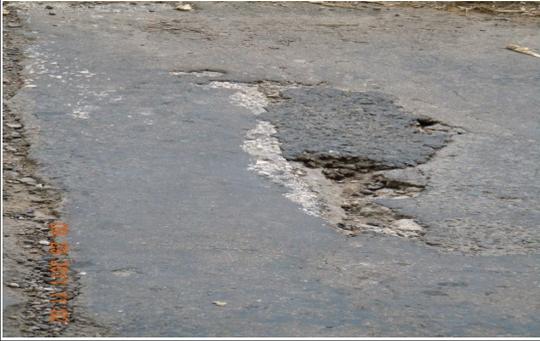
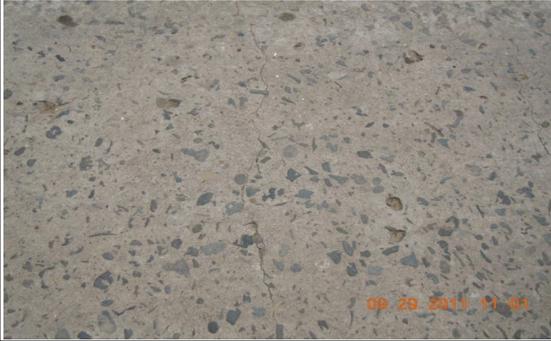
E. FOTOS DE DAÑOS OBSERVADOS					
Foto No.1	Fecha: 29 / 9 / 2011	Foto No.2	Fecha: 29 / 9 / 2011	Foto No.3	Fecha: 29 / 9 / 2011

Notas:	Juntas Parcialmente obstruidas	Notas:	Baches en los rellenos de aprox	Notas:	Grietas en dos direcciones en losa superior
Foto No.4	Fecha: 29 / 9 / 2011	Foto No.5	Fecha: 29 / 9 / 2011	Foto No.6	Fecha: 29 / 9 / 2011

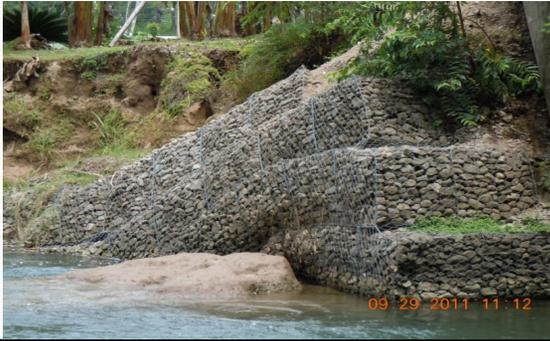
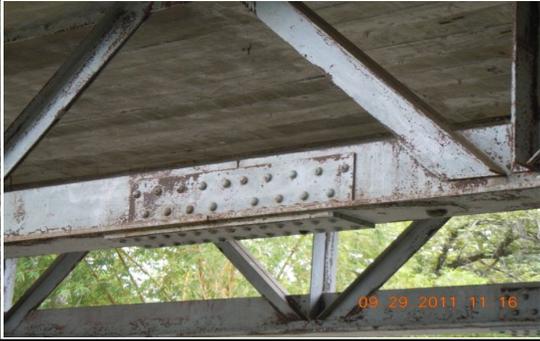
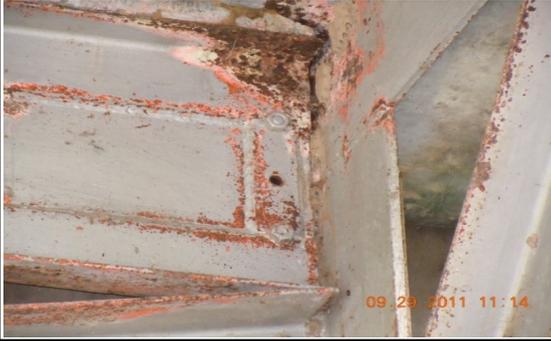
Notas:	Colapso de muro de gaviones en relleno de aproximación	Notas:	Oxidacion en elementos de la cerchas	Notas:	Oxidacion en sistema de arriostamiento y perdida de pernos

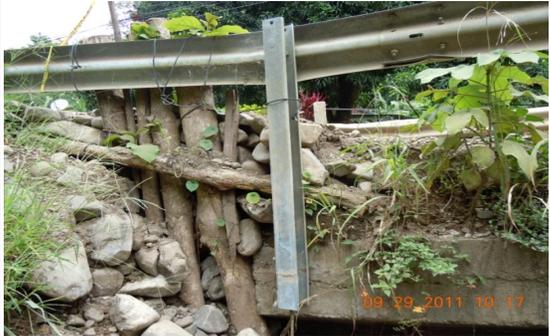
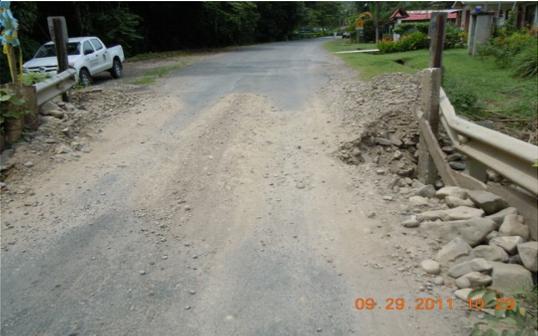
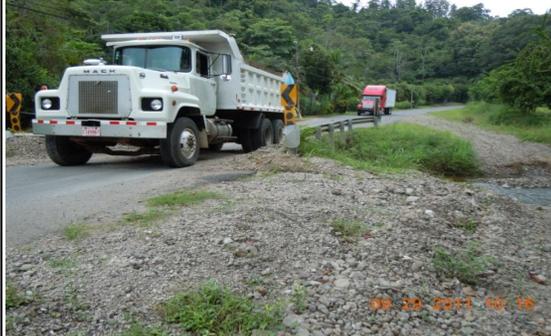
Foto No.1	Fecha:	29 / 11 / 2011	Foto No.2	Fecha:	29 / 11 / 2011	Foto No.3	Fecha:	29 / 11 / 2011

Notas:	Falla en subestructura		Notas:	Condicion insegura de los accesos		Notas:	El uso de la vía obliga a una intervención inmediata de este puente colapsado	
Foto No.4	Fecha:	29 / 11 / 2011	Foto No.5	Fecha:	29 / 11 / 2011	Foto No.6	Fecha:	29 / 11 / 2011

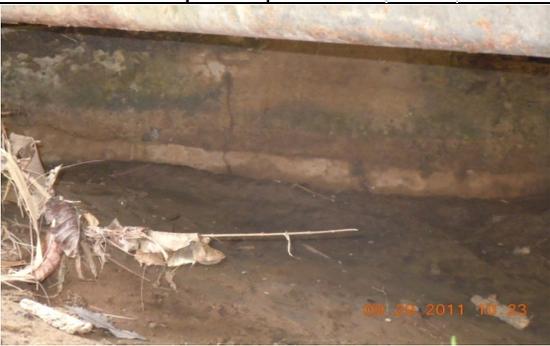
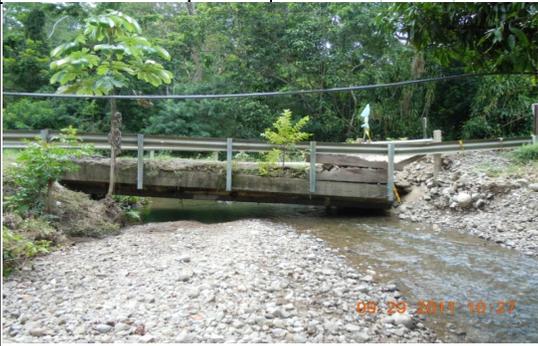
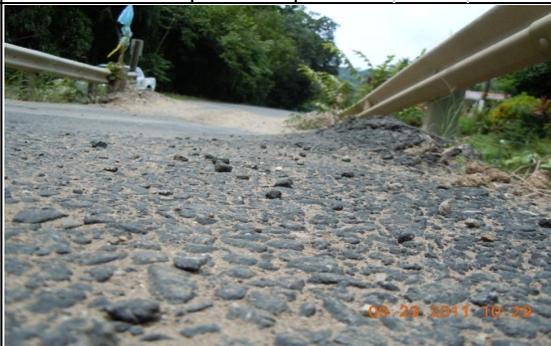
Notas:	Superestructura presenta deformaciones en la losa y vigas principales		Notas:	Existe un taponamiento practicamente total del cauce del río		Notas:	Falla en la superestructura

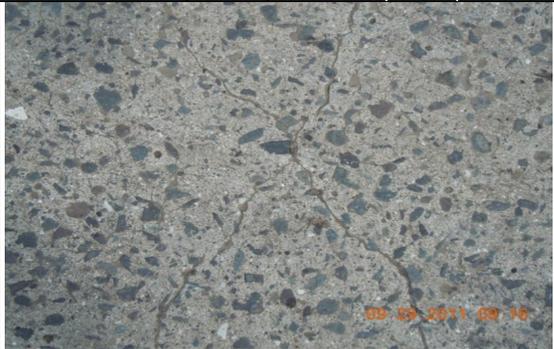
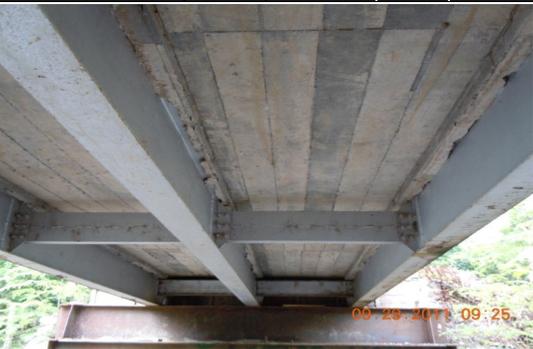
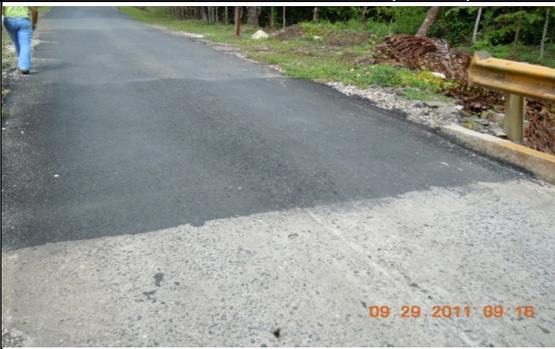
Foto No.1	Fecha:	29 / 10 / 2011	Foto No.2	Fecha:	29 / 10 / 2011	Foto No.3	Fecha:	29 / 10 / 2011

Notas:	Grietas en dos direcciones en zona superior de la losa		Notas:	Vigas presentan inicios de oxidación y corrosión en algunas zonas		Notas:	Juntas obstruidas, posible zona de asentamiento por pérdida de soporte del bastión fallado	
Foto No.4	Fecha:	29 / 10 / 2011	Foto No.5	Fecha:	29 / 10 / 2011	Foto No.6	Fecha:	29 / 10 / 2011

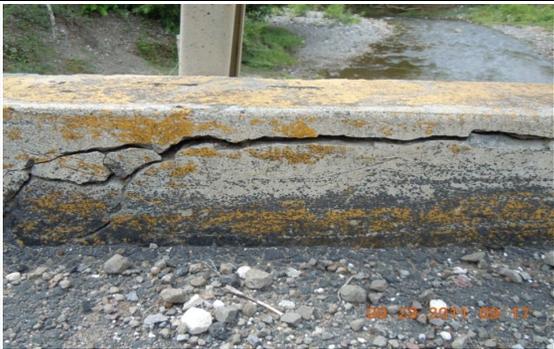
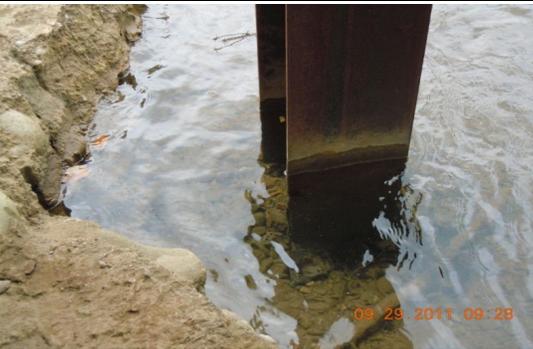
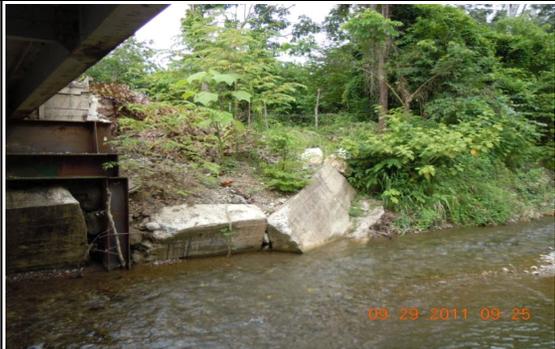
Notas:	Bordillos Fracturados		Notas:	Exposición de columnas al contacto directo con el agua y posible zona de socavación		Notas:	Colapso de aletones por socavación

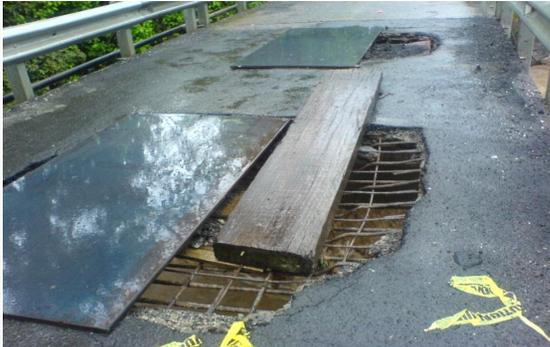
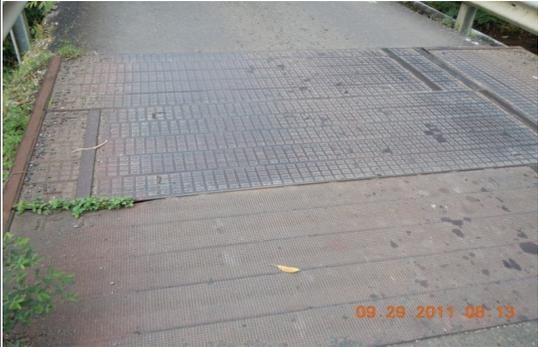
E. FOTOS DE DAÑOS OBSERVADOS					
Foto No.1	Fecha:		Foto No.2	Fecha:	29 / 9 / 2011

Notas:	Foto suministrada por vecinos sobre daños en la losa en 2009		Notas:	Reparación actual no solventó en forma total el problema de fatiga en la losa	
Foto No.3	Fecha:	29 / 9 / 2011	Foto No.4	Fecha:	29 / 9 / 2011

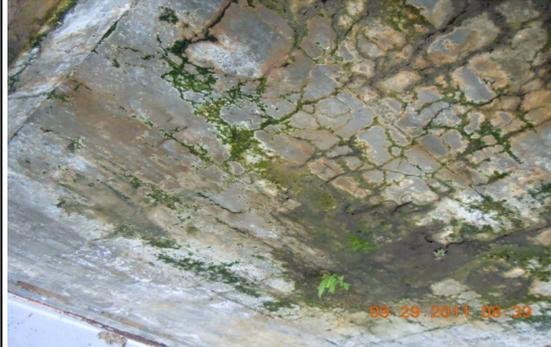
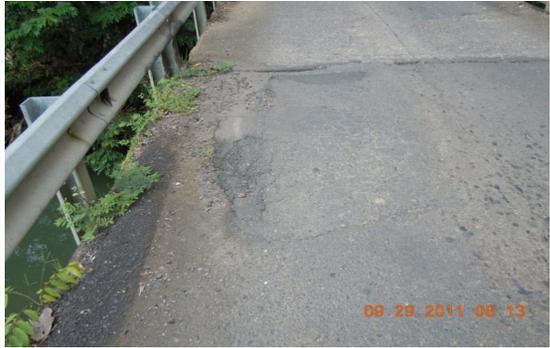
Notas:	Cara inferior de la losa, daños por fatiga y agrietamientos severos, posible punto para formación de agujeros		Notas:	Deformaciones en la capa de rodadura evidencian daños en la losa	
Foto No.5	Fecha:	29 / 9 / 2011	Foto No.6	Fecha:	29 / 9 / 2011

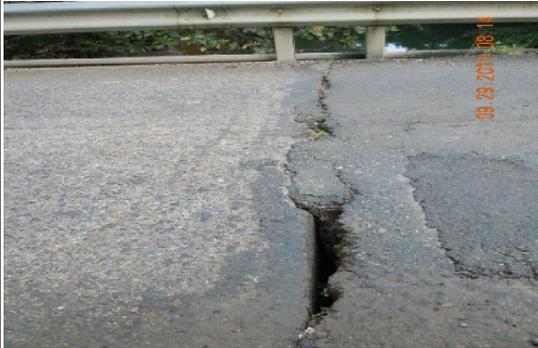
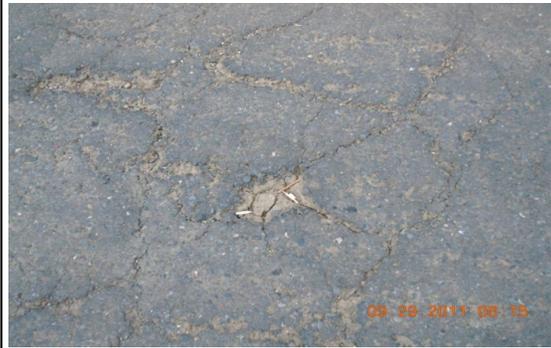
Notas:	Juntas de expansión obstruidas, se presentan movimientos verticales al paso de los vehículos		Notas:	Presencia de agrietamientos en dos direcciones tanto en la sobrecapa de asfalto como en la losa

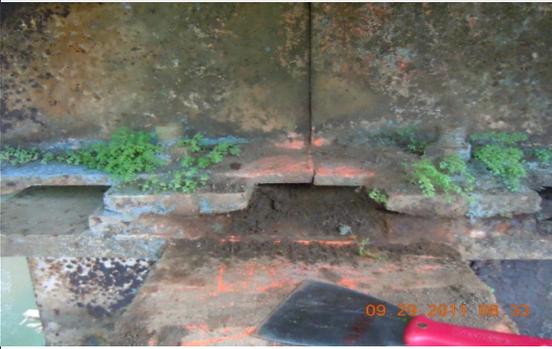
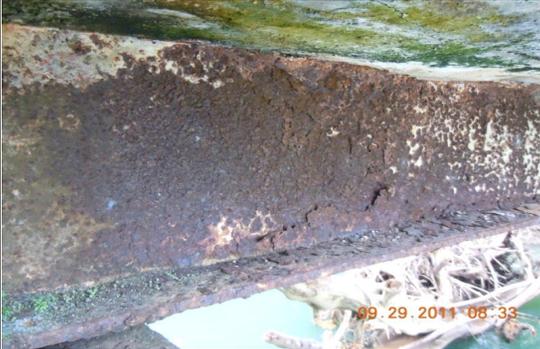
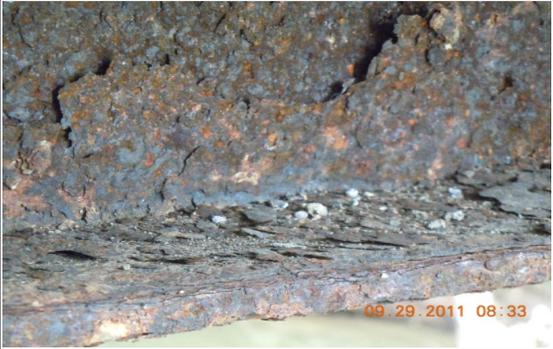
E. FOTOS DE DAÑOS OBSERVADOS					
Foto No.7	Fecha: 29 / 9 / 2011	Foto No.8	Fecha: 29 / 9 / 2011	Foto No.9	Fecha: 29 / 9 / 2011

Notas:	Apoyos expuestos a condiciones de humedad y deterioro por oxidación y corrosión	Notas:	Oxidación y corrosión generalizadas en vigas principales	Notas:	Daños severos por corrosión con pérdida de sección en vigas principales.
Foto No.10	Fecha: 29 / 9 / 2011	Foto No.11	Fecha: 29 / 9 / 2011	Foto No.12	Fecha: 29 / 9 / 2011

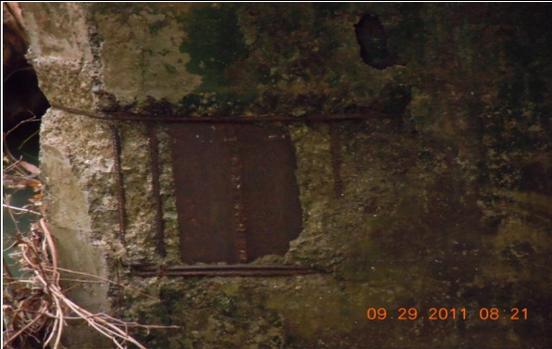
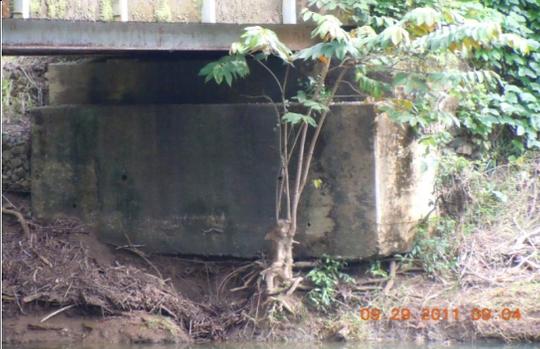
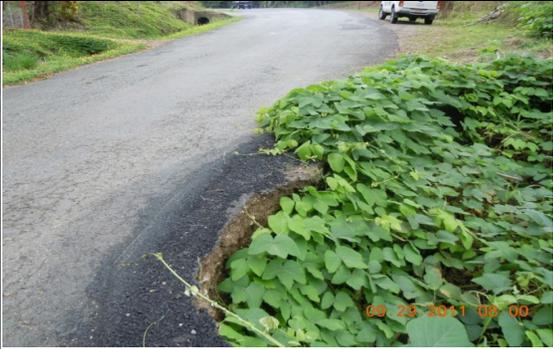
Notas:	Daños por impacto y descascaramiento en pilas centrales	Notas:	Socavación en bastión Norte, posibles asentamientos y deformaciones en el corto plazo	Notas:	Reducción de ancho en acceso norte a causa de pérdida de talud, carece de señalamiento adecuado
