Proyecto: LM -PI-AT-072-2012

ANÁLISIS DE ELEMENTOS DE SEGURIDAD VIAL EN PROYECTOS DE CONSERVACIÓN DE LA RED VIAL NACIONAL PAVIMENTADA

LICITACIÓN PÚBLICA N°2009LN-000003-CV

INFORME FINAL

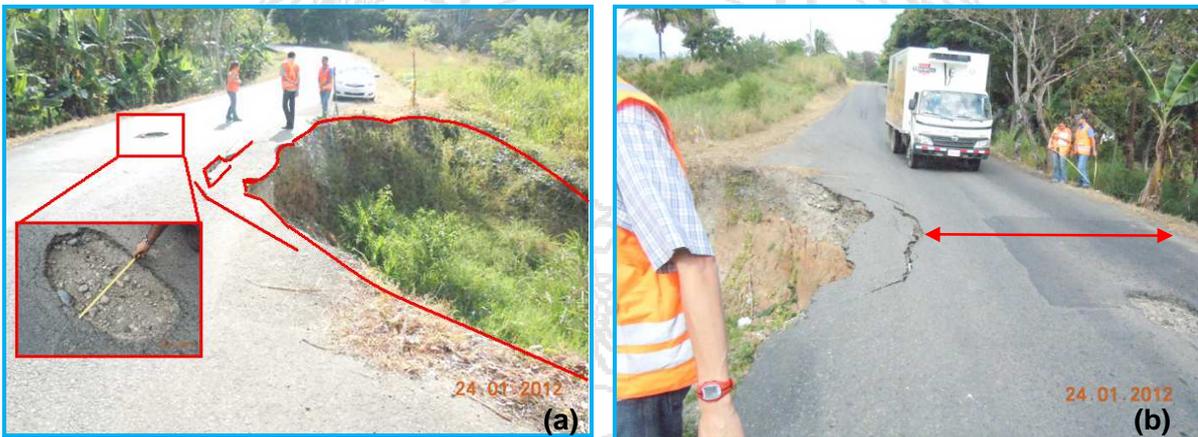
visibilidad. Asimismo, no se observó ningún tipo de protección como sistemas de contención vehicular o las barreras presentes se encontraban deterioradas por el mismo deslizamiento.

En la Fotografía 1(a) se puede observar el deslizamiento ubicado en la Ruta Nacional No.237, aproximadamente a 15 km de la intersección con la Ruta Nacional No.2. Es posible apreciar junto al deslizamiento la presencia de un bache sin intervenir de aproximadamente 10 cm de profundidad, que podría provocar maniobras riesgosas por parte de los conductores al esquivarlo. Como se observa en las fotografías no hay un sistema de contención vehicular ni existe un señalamiento vial preventivo apropiado que indique la existencia del peligro, como podrían ser señales tipo “Chevron” (código P-1-9, según Catálogo de Señales Verticales de SIECA, 2000).

Fotografía 1. a) Deslizamiento de la vía, con un bache profundo en la superficie de rueda, b) Otra perspectiva del deslizamiento.

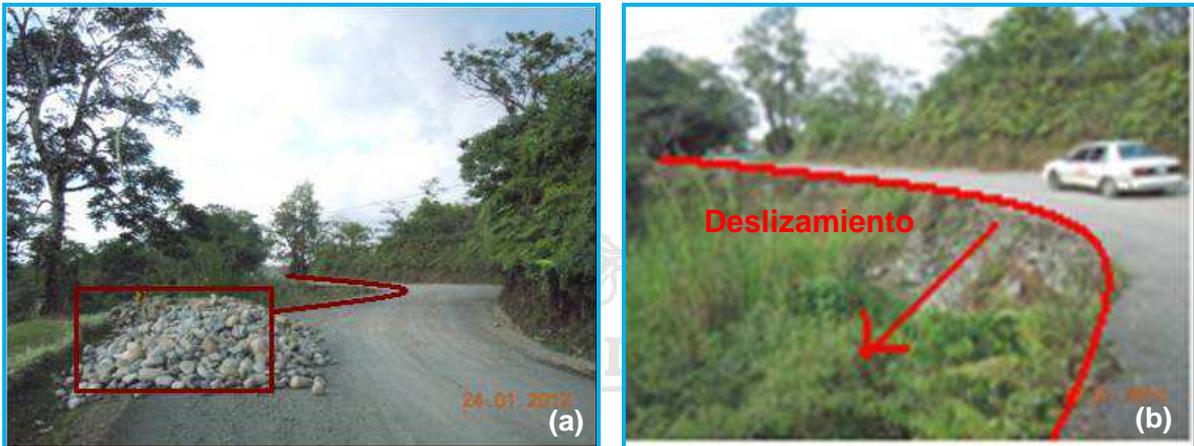
encuentran y la carencia de dispositivos retrorreflectivos que indique la presencia del apilamiento, convierten al montículo en un obstáculo peligroso para los usuarios.

Fotografía 2. a) Agregado obstaculizando vía, b) Deslizamiento en curva.

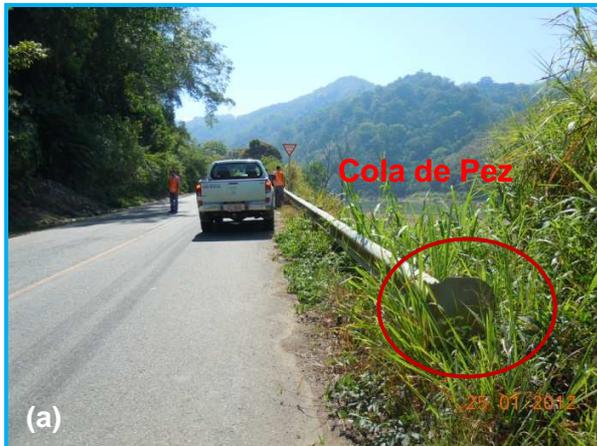
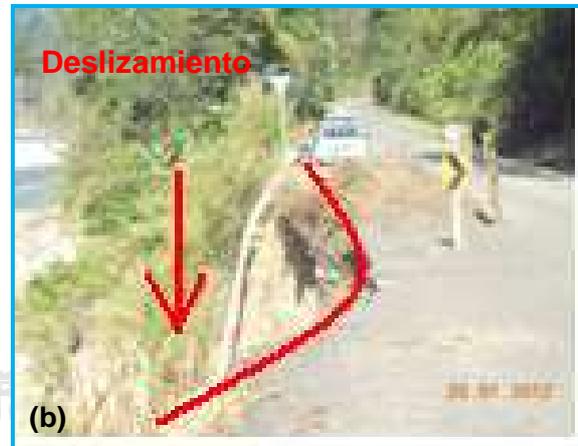
Como se evidencia en las Fotografía 3, el Equipo Auditor identificó otro deslizamiento ubicado aproximadamente 6 Km de Palmar Norte hacia Paso Real sobre la Ruta Nacional No.2. En éste existe parte del deslizamiento protegido con barrera de contención vehicular tipo "Flex Beam". Sin embargo, la barrera carece de abatimiento en sus extremos y en contraposición a la Disposición MN-06-2006 aprobada desde el año 2008, posee una terminal tipo "cola de pez". Como se observa en la Fotografía 3, el proceso de deterioro del talud continúa debido a que no se ha realizado una intervención de estabilización que solucione la situación mostrada.

Las señales tipo "Chevron" (P-1-9) existentes no se encuentran en una posición adecuada para orientar al conductor. Por otro lado, no existe señalamiento vial preventivo con una anticipación adecuada para indicar la aproximación del peligro. La ubicación de la señal de "Ceda" en el punto exacto donde se disminuye el número de carriles de dos (uno por sentido) a uno, no permite una distancia de transición adecuada para la disminución de la velocidad con el propósito de utilizar el carril contrario, para el caso de quienes deban acatar la señal de "Ceda".

Fotografía 3. a) Uso de cola de pez, b) Deslizamiento paralelo al cauce del Río Térraba.
Ubicación: aproximadamente 6 Km de Palmar Norte hacia Paso Real sobre la Ruta Nacional No.2.
Fuente: Unidad de Auditoría Técnica, LanammeUCR.

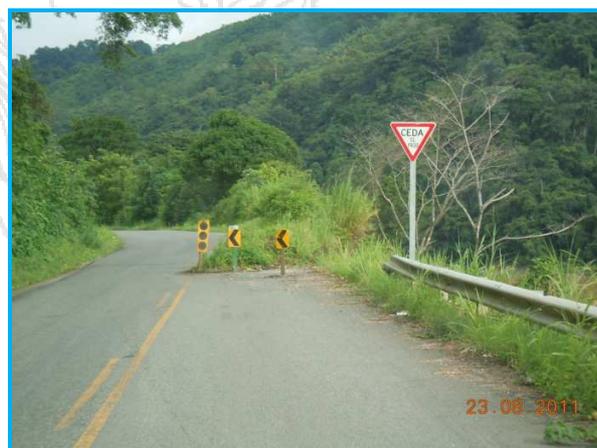
Por otro lado, es importante señalar, ante el riesgo que implican la presencia de este tipo de deslizamientos en las rutas nacionales dados los períodos que tardan en ser atendidos de forma adecuada, incluso en cuanto a señalización. En el mes de agosto del año 2011 (ver Fotografía 4), el Programa de Ingeniería de Transporte, PITRA de LanammeUCR, encontró el mismo deslizamiento identificado en enero de 2012, según la Fotografía 3. Es decir, durante al menos 5 meses ha permanecido la señalización inadecuada en ese punto.

Fotografía 4: Deslizamiento paralelo al cauce del Río Térraba.
Ubicación: aproximadamente 6 Km de Palmar Norte hacia Paso Real sobre la Ruta Nacional No.2.
Fuente: Unidad de Auditoría Técnica, LanammeUCR.

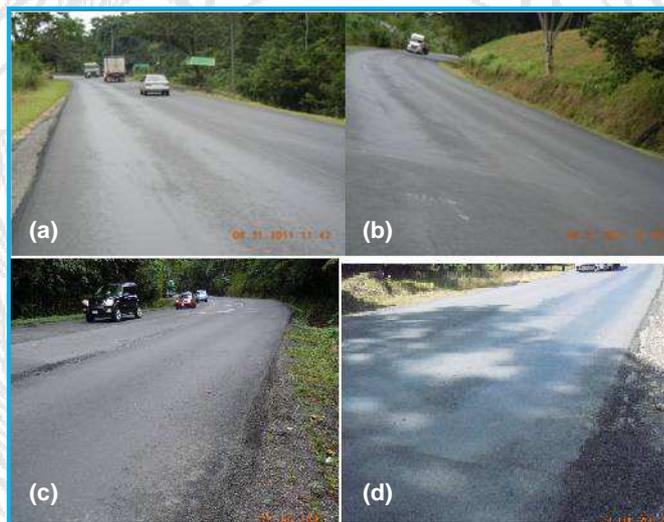
Para ejemplificar los casos anteriores, se presenta la Fotografía 5 que corresponde a la Ruta Nacional No.32. A lo largo de dicha ruta se identificó desde el 2 de Junio del año anterior tramos sin el respectivo señalamiento horizontal. Cabe destacar que es el tramo que atraviesa el Parque Braulio Carrillo, por lo que se hace necesario contar con la demarcación que guíe a los usuarios en condiciones climáticas adversas.

Fotografía 5. Las cuatro fotografías corresponden a diferentes tramos sobre la Ruta Nacional No.32 sin demarcación vial horizontal. Ubicación Braulio Carrillo, Intersección Ruta Nacional No.4, Siquirres y Guápiles. Fecha de las visitas: 2 de Junio 2011 (b y c), 31 de Octubre 2011 (a), 23 de Enero 2012 (d). Fuente: Unidad de Auditoría Técnica, LanammeUCR.

Además, se recomienda realizar con prontitud la demarcación vial horizontal para reducir el riesgo de accidentes y cumplir con el Decreto N°33148-MOPT en que se indica incorporar el componente de Seguridad Vial en todos los proyectos de infraestructura vial, incluyendo los trabajos de conservación vial. En los casos en que la intervención de la superficie del pavimento se extienda un plazo considerable, se recomienda la utilización de demarcación temporal. Igualmente, se recomienda vigilar el cumplimiento del uso de los dispositivos de seguridad y control temporal de tránsito como se establece en el Cartel de Licitación.

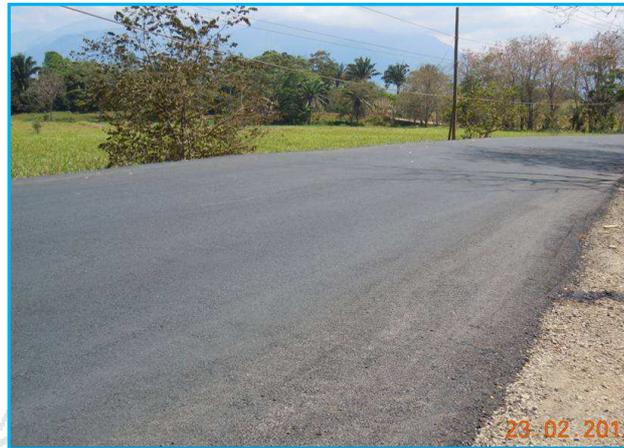
Fotografía 6: Ruta 34, sección Lomas, Parrita

Otro segmento con la condición mencionada, se evidenció en Parrita, sobre la Ruta Nacional No.34, en el tramo Loma - Parrita como se evidencia en la Fotografía 6. Allí se colocó una capa de mezcla asfáltica, de apariencia reciente. Sin embargo, no se ha realizado la demarcación vial correspondiente. Tratándose de una zona turística reconocida y de paso de transporte de carga internacional, toma especial importancia guiar al conductor no habitual en la vía mediante una adecuada demarcación vial.

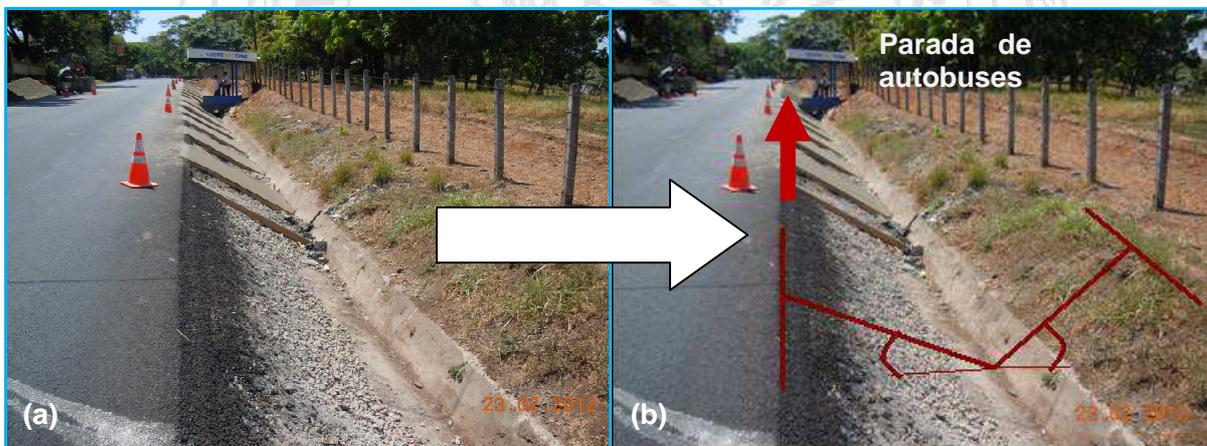
En la gira realizada el día 23 de Febrero del 2012, el Equipo Auditor identificó en el llamado proyecto especial Coyolar-Orotina (según Oficio PL-05-12-0119 de Planificación Institucional del CONAVI), la construcción de cunetas que cuentan con profundidades y pendientes altas de tal modo que se hacen no traspasables, es decir, que por su diseño geométrico no permiten atravesar la cuneta. De esta forma facilitan el vuelco de los vehículos e incluso representan un peligro para los peatones en la vía, especialmente los adultos mayores o personas con discapacidad. En particular la Fotografía 7 muestra un punto importante de atracción de peatones debido a la parada de autobuses. Debido a la pendiente de la cuneta, se dificulta el tránsito de las personas a pie a lo largo de la vía, como se puede observar en la Fotografía 7(b).

Fotografía 7: Construcción de cunetas profundas.

Además, se observa que la cuneta podría encausar eventualmente un vehículo hasta la parada de autobuses, en donde se espera se aglomeren personas por el servicio de transporte público. Un ejemplo del tipo de accidentes que se podrían presentar ante esta condición se presenta en la siguiente Fotografía, tomada en la Autopista General Cañas.

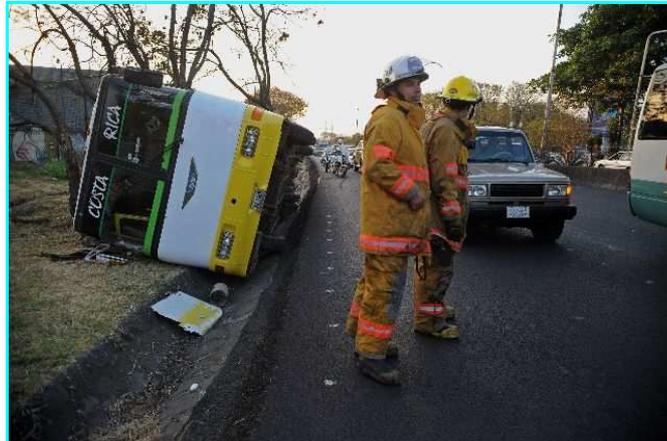
Fotografía 8: Vuelco de un autobús debido a cuneta profunda y ausencia de espaldón en Ruta Nacional No.1, Autopista General Cañas, Zona 1-1. Fuente: Sección Sucesos de Diario LA NACIÓN, 20 de marzo de 2012.

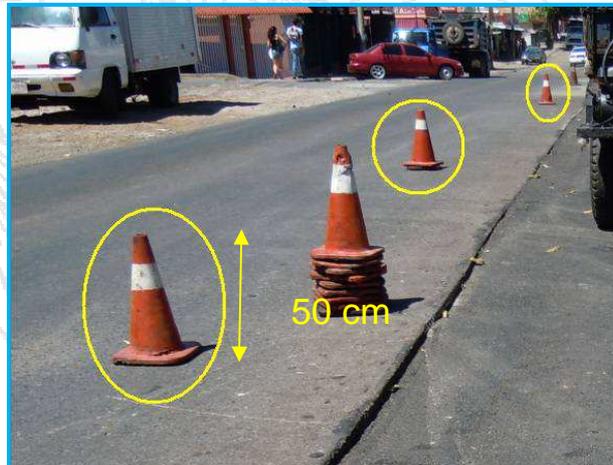
En la Fotografía 9 es posible observar el uso de conos que no cumplen con las dimensiones establecidas ni el material retrorreflector requerido en las especificaciones del cartel de dicha licitación. La ubicación de la fotografía corresponde a una intervención realizada en Barrio San José de Alajuela, Ruta Nacional 118, el día 15 de febrero del 2012.

Fotografía 9: Conos no cumplen con dimensiones ni el material reflectivo requerido.

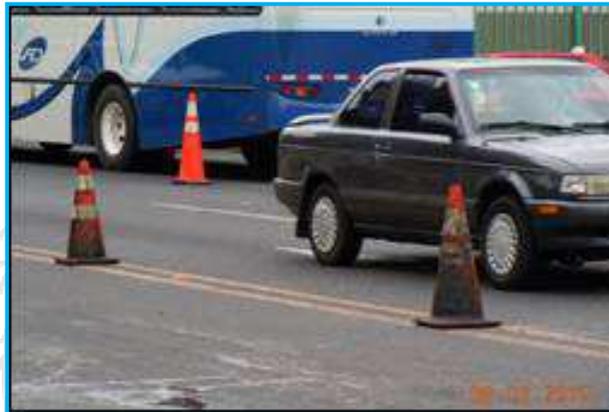
En el sitio ubicado 100 m Sur de la Rotonda de la Y Griega hacia Desamparados el Equipo Auditor identificó el uso de conos en condiciones de opacidad debido a la contaminación de liga asfáltica. A pesar de ser en horario diurno los conos, utilizados no están cumpliendo su función requerida en el frente de obra, por lo que están incumpliendo con lo establecido en el cartel (ver Fotografía 10).

Fotografía 10: Conos con liga asfáltica y falta base de hierro.

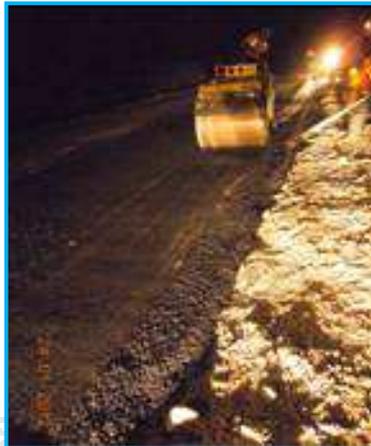
Asimismo, el Equipo Auditor identificó un frente de trabajo en la Región Brunca durante horas de la noche (18:06 hrs), en el cual, no se utilizaron conos suficientes (cada 3 m como se indica en la Ilustración 3), ni señalamiento adecuado para las condiciones en las que se realizaba la labor de bacheo formal. Estos trabajos de conservación vial se observaron en la Ruta Nacional No.2, aproximadamente 3 km antes de la localidad de Palmar Norte. En la Fotografía 11 se ilustra lo expuesto.

Fotografía 11: Ausencia de Conos en obras nocturnas

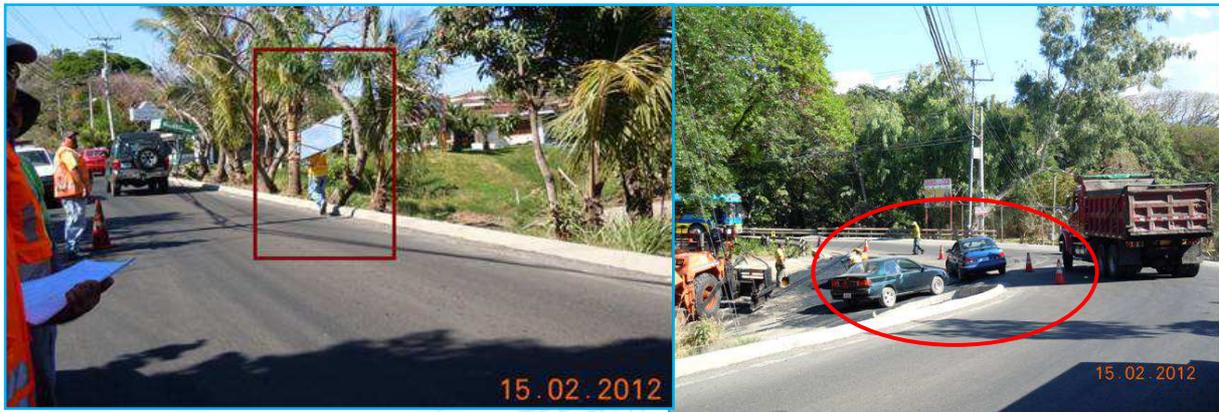
En La Guácima de Alajuela, perteneciente a la Zona 1-4 Alajuela, el Equipo Auditor se evidenció que se realizaban trabajos de colocación de mezcla asfáltica en un acceso, sin los dispositivos de señalamiento y visualización obligatorios para prevenir al usuario de la presencia de las obras en la vía. En la Fotografía 12 se observa que se va a colocar un rótulo de prevención luego de que el Equipo Auditor llegara al sitio. La Fotografía 13 evidencia la presencia de vehículos donde se están realizando las obras, con maquinaria y obreros expuestos al tránsito.

Fotografía 12: Se observa donde llevan el rótulo una vez que el Equipo Auditor hace presencia en el proyecto
Ubicación: Guácima de Alajuela
Fuente: Unidad de Auditoría Técnica, LanammeUCR.

Fotografía 13: Vehículos sobre el área de trabajo.
Ubicación: Guácima de Alajuela.
Fuente: Unidad de Auditoría Técnica, LanammeUCR.

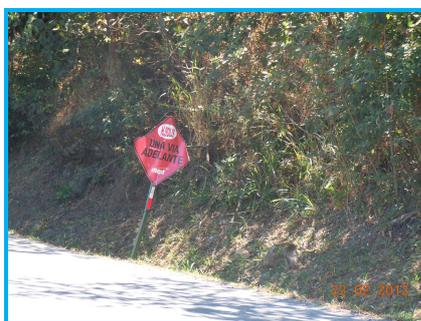
Fotografía 15: Señal confeccionada con un vinil de color que no corresponde a lo indicado en el contrato.

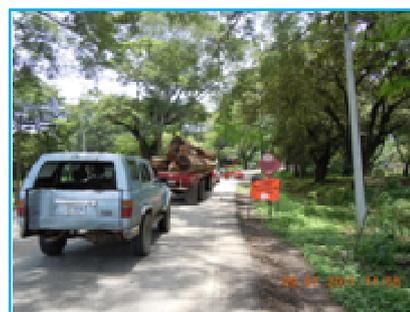
Fotografía 16: Señal confeccionada con un vinil de color que no corresponde a lo indicado en el contrato.

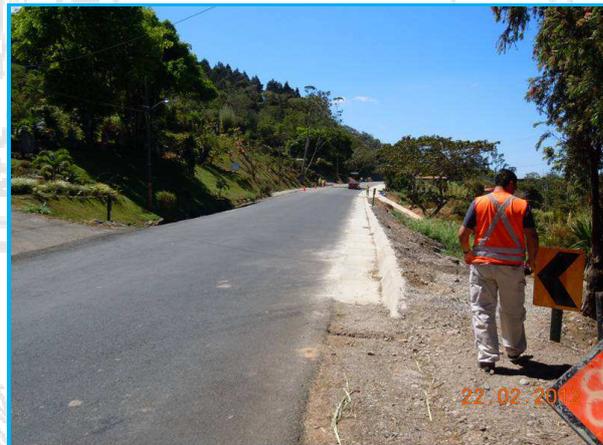
Fotografía A6: Ruta Nacional No.1, Entrada San Ramón- hacia Puntarenas (hundimiento)
Visitas: 3 de Noviembre 2011, 22 y 23 de Febrero 2012
Fuente: Unidad de Auditoría Técnica, LanammeUCR.
