Proyecto: LM-PI-GM-16-2012

INSPECCIÓN DEL PUENTE SOBRE QUEBRADA HONDA, CANTÓN DE MORA

INFORME FINAL

Noviembre de 2012

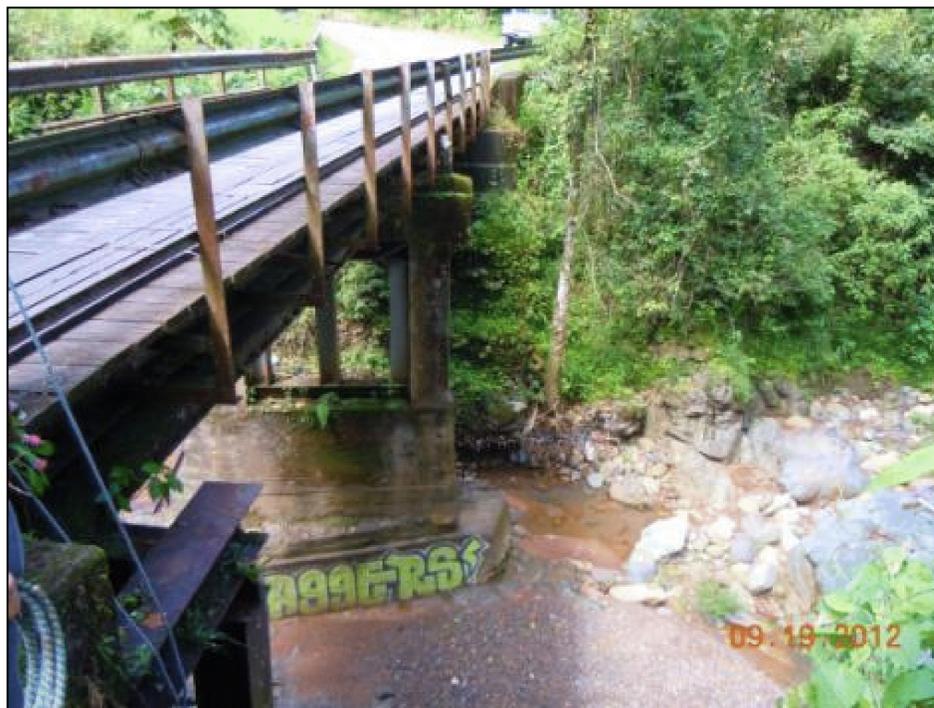
Figura 2: Puente sobre Quebrada Honda, cantón de Mora

La estructura cuenta con tres subestructuras de soporte: dos bastiones de gravedad mixtos compuestos por muros de gaviones y vigas cabezal de concreto en los extremos del puente; además de una pila de concreto con elementos de acero estructural ubicada a 11 metros del bastión sur (ver figura 2).

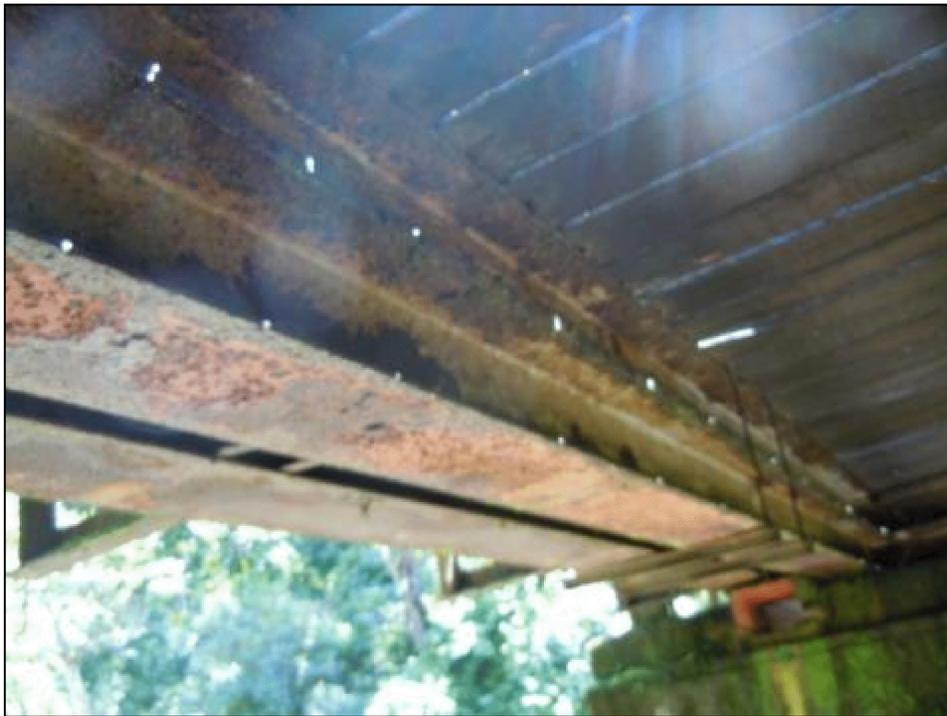
La superestructura está compuesta por un sistema de vigas de sección H de 30cm x 30cm x 1cm unidas en grupos de cuatro vigas para formar cada una de las vigas principales (ver figura 3). La superficie de ruedo está conformada por un conjunto de tabloncillos de madera apoyados directamente sobre las vigas principales y sujetos por medio de aros metálicos fabricados con varilla lisa. El puente cuenta con barandas tipo "flex-beam" en los costados.

Figura 3: Conjunto de cuatro vigas H forma cada una de las vigas principales

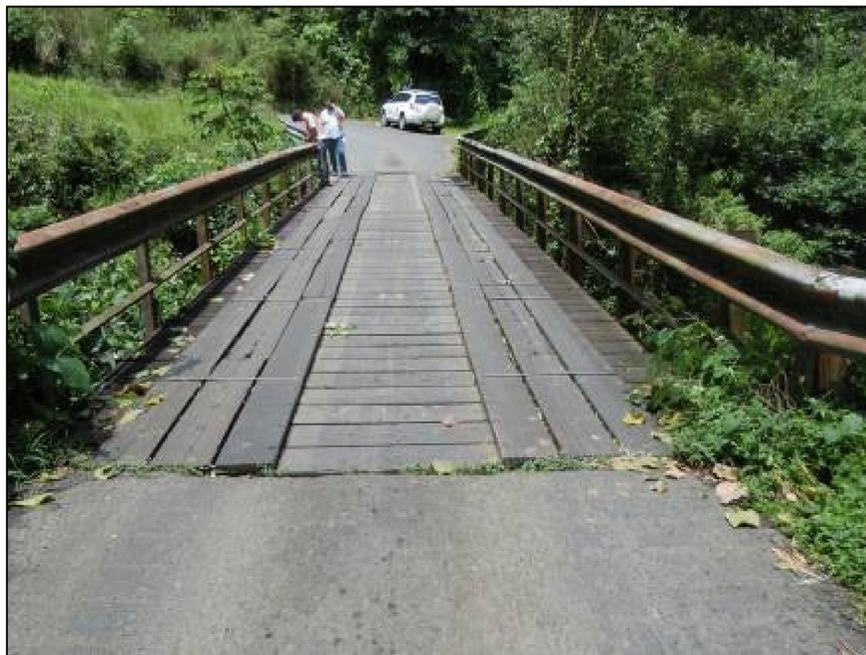
SUPERFICIE DE RODAMIENTO, ACCESORIOS, ACCESOS Y OTROS		
Elementos	Observaciones	Recomendaciones
3.1. Superficie de rodamiento	<p>La superficie de ruedo está compuesta por un conjunto de tablonces de aproximadamente 38mm de espesor, los mismos están sujetos a las vigas principales por medio de aros de acero que rodean las vigas principales (ver figura 4).</p> <p>Algunos de estos elementos de amarre presentan fallas y desplazamientos que los hacen actualmente inefectivos. Condición que se considera prioritaria de atención. Se observaron daños puntuales en algunos de estos tablonces producto del tránsito.</p> <p>El sistema muestra evidentes deformaciones cuando pasan los vehículos pesados. Además existe el riesgo de que algún vehículo no se alinee correctamente a la huella definida por las vigas con lo que una rotura de tablas es factible en cualquier momento.</p>	<p>Sustituir la superficie de rodamiento por un sistema que rigidice la superestructura y permita un trabajo conjunto de las vigas.</p> <p>Evaluar la alternativa de construir una losa de concreto, o bien, un sistema de losetas prefabricadas.</p>

Figura 4: Superficie de ruedo con tablonc de madera

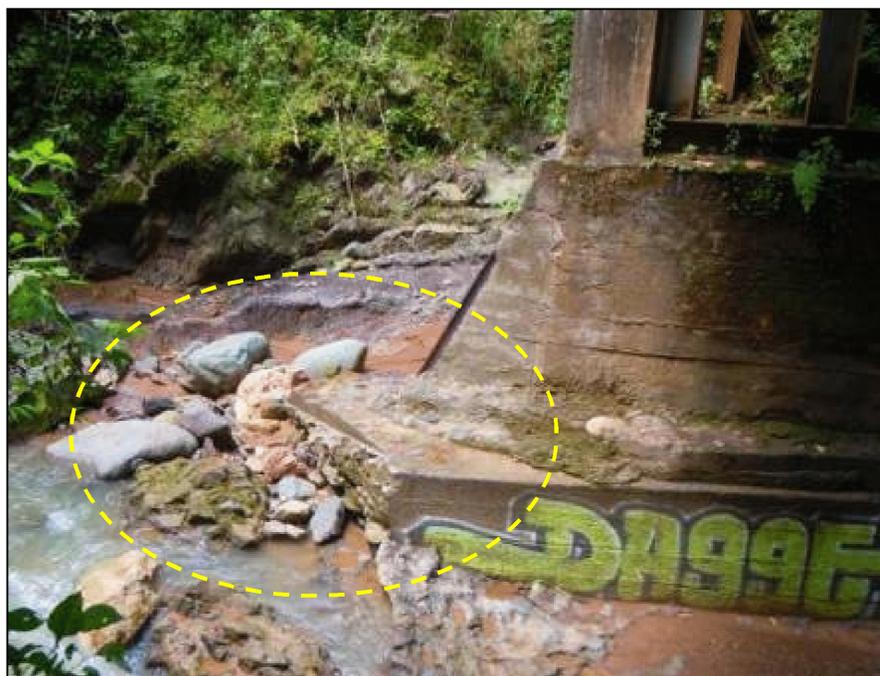
3.4. Cauce del río	Existe un contacto constante entre la Quebrada y la pila central (ver figura 5)	Se recomienda rehabilitar la estructura de contención que protege la pila central.

5.3 Pila Central	<p>Se presenta actualmente socavación en la estructura de protección, específicamente en la zona aguas arriba (ver figura 5)</p> <p>Se identificaron fisuras en algunas zonas de las columnas de concreto reforzado, así como la presencia de acero expuesto con oxidación y corrosión (ver figura 13).</p>	<p>Se recomienda realizar obras de reforzamiento de estos elementos y evaluar la posibilidad de rellenar con concreto estructural las zonas donde se presentan los perfiles de acero de tipo H.</p>

Figura 5: Estructura de protección a rehabilitar

- ✓ La pila central del puente presenta algunos agrietamientos y acero expuesto en las columnas de concreto y se observó una deformación en la viga superior. Se recomienda evaluar la opción de realizar un encamisado en concreto de esta estructura rellenando la zona donde se encuentra el acero estructural. Con esto se incrementaría la capacidad de soportar cargas verticales y se dotaría a la pila de mayor rigidez con lo que se mejoraría el comportamiento ante cargas laterales y se eliminarían las zonas de concentración de esfuerzos. Adicionalmente se considera adecuado reparar la socavación mostrada en figura 5 de la estructura de protección de la pila.

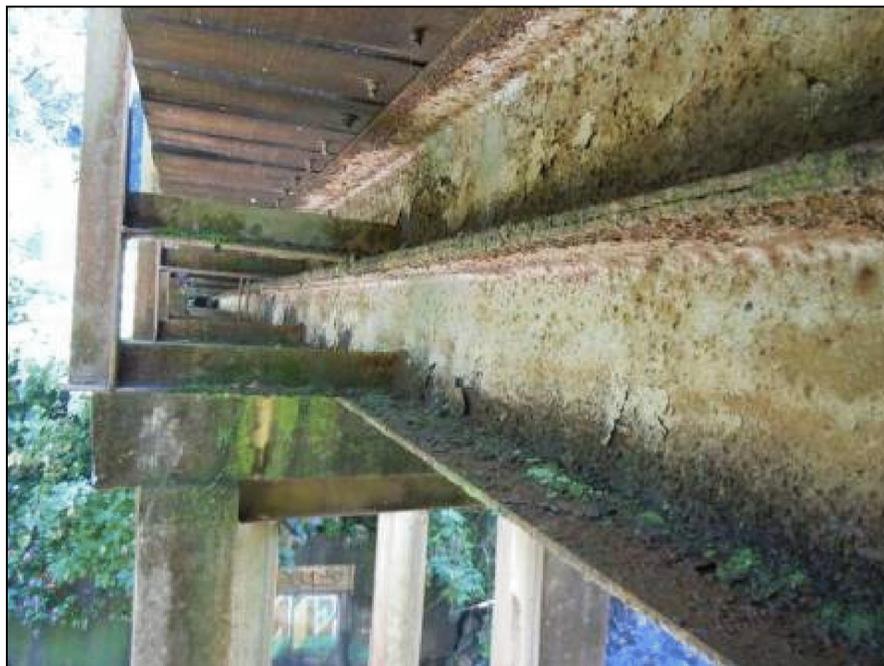
SUPERESTRUCTURA		
Elementos	Observaciones	Recomendaciones
4.1. Vigas Principales	Las vigas muestran un daño en el sistema de protección aplicado anteriormente (2010) que permite la aparición de oxidación en una gran parte de la superficie (ver figura 6)	Se considera necesario realizar un proceso de limpieza y de aplicación de un sistema de protección contra la oxidación en la totalidad de las vigas principales.

Figura 6: Vigas principales muestran descascamiento de pintura y oxidación.
Fuente: Visita Inspección LanammeUCR 10-9-12

- ✓ Las vigas principales del puente presentan oxidación e inicios de corrosión, por lo que es necesario realizar labores de limpieza y colocación de una capa de protección independientemente del uso que se le seguirá dando al puente. La presencia de las vigas de sección "U" invertida no se considera necesaria (no aportan resistencia ni capacidad de carga adicional al puente).

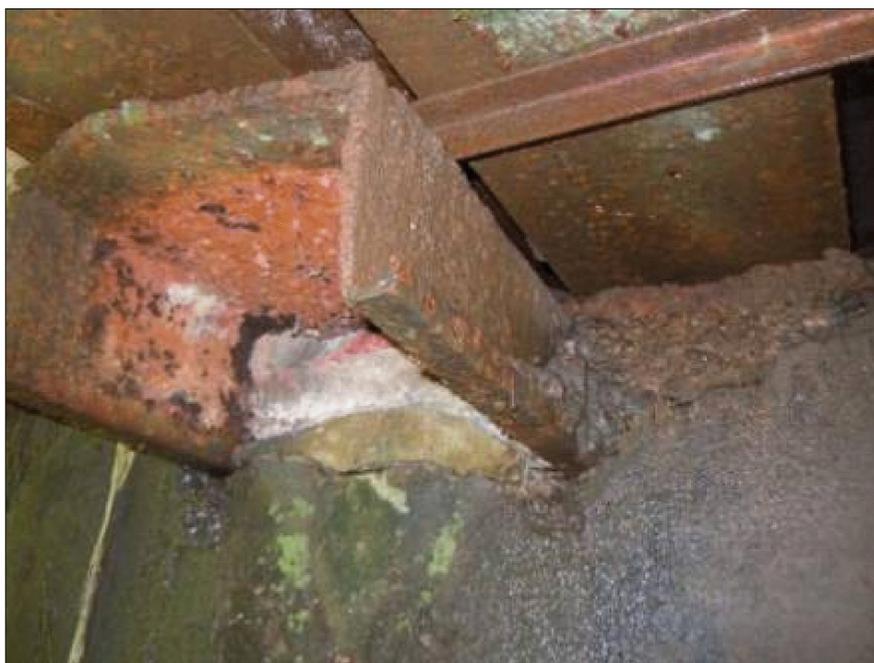
SUBESTRUCTURA		
Elementos	Observaciones	Recomendaciones
5.1. Apoyos	<p>La zona de apoyo en las vigas cabezal presentan fisuras y configuraciones consideradas como no adecuadas (ver figuras 7, 8 y 9)</p> <p>Por debajo de las zonas de apoyo de las vigas principales y embebidos en las vigas cabezal de concreto se ubican elementos de acero de tipo canal, que se presumen fueron parte de la superestructura original del puente (vigas con forma de U invertida). Estos elementos no permiten una transferencia de cargas uniforme en el concreto por lo que se dan agrietamientos en la zona de contacto (ver figura 7).</p>	Se recomienda realizar obras de rehabilitación de todas las zonas de apoyo del puente (incluyendo vigas cabezal apoyadas sobre muros de gaviones en los extremos y en la pila central).

Figura 7: Configuración generalizada de la zona de apoyos (agrietamientos)
Fuente: Visita Inspección LanammeUCR 10-9-12

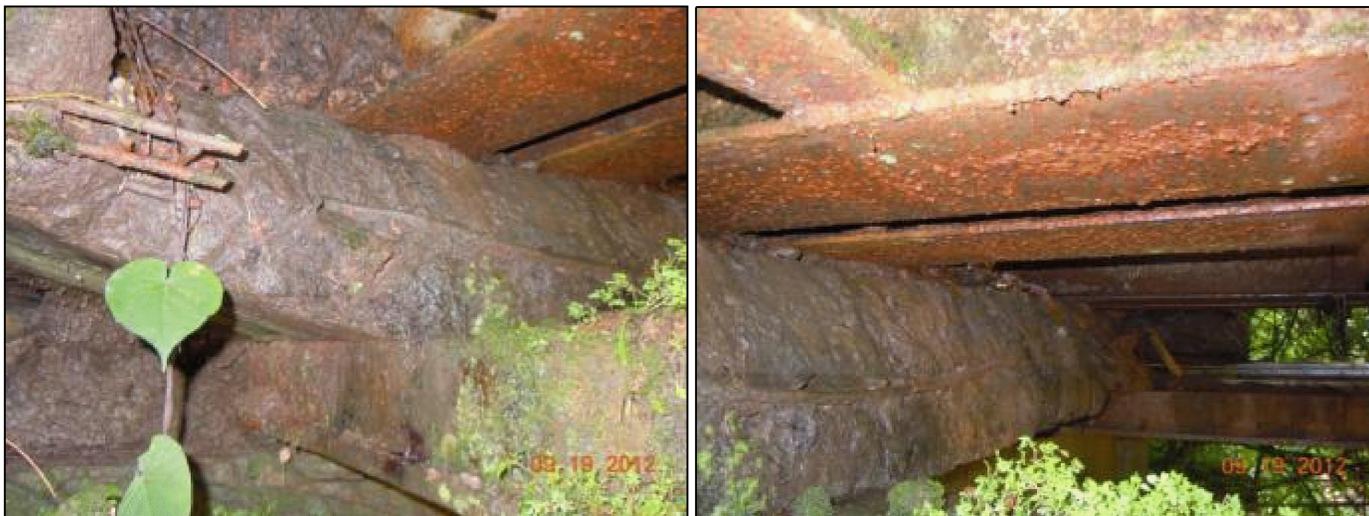
Figura 8: Condición de apoyos en sector Este
Fuente: Visita Inspección LanammeUCR 19-9-12

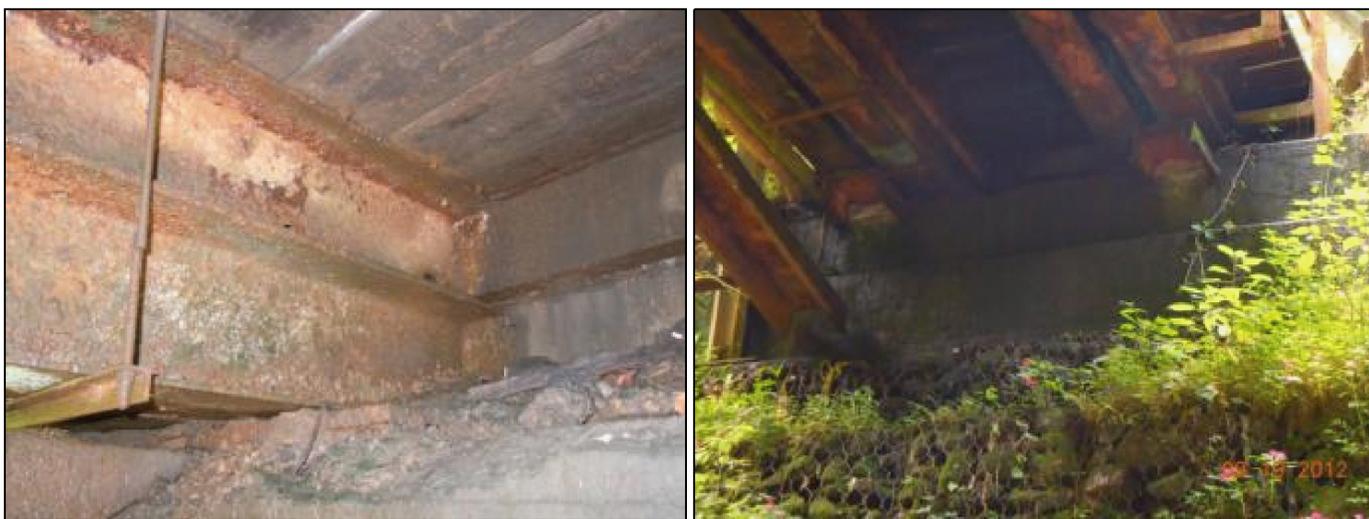
Figura 9: Condición de apoyos en sector Oeste
Fuente: Visita Inspección LanammeUCR 19-9-12

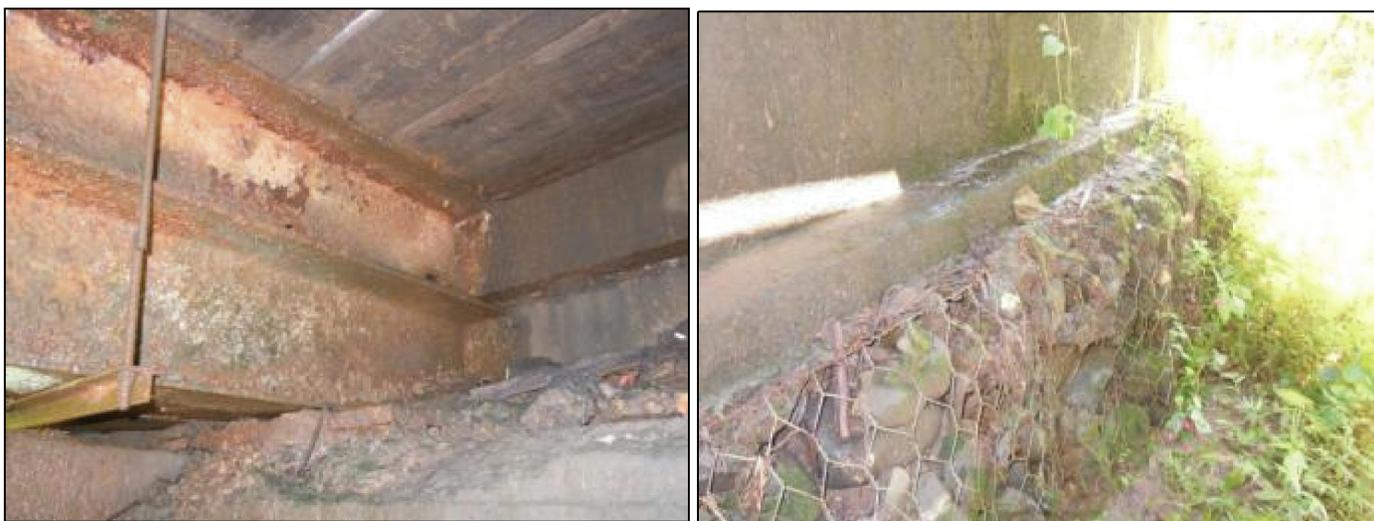
5.2. Bastiones	La configuración mixta de vigas cabezales apoyadas sobre bastiones puede generar deformaciones en la superestructura (Ver figura 10)	Se recomienda rehabilitar las vigas cabezal ubicadas sobre los muros de gaviones.

Figura 10: Condición de apoyo de viga cabezal sobre muro de gaviones (Bastión 1)

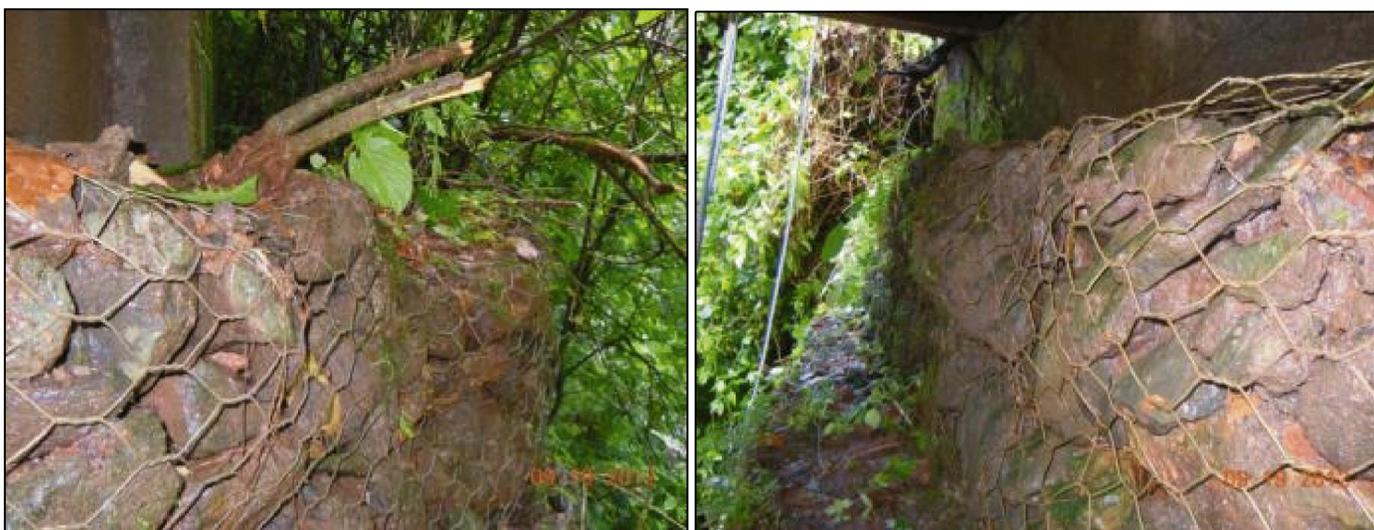
<p>Los muros de gaviones presentan deformaciones producto de su antigüedad, materiales empleados y por su característica de ser un sistema de contención no rígido (ver figura 11)</p> <p>Se observa una socavación importante por debajo del muro de gaviones del sector Este (ver figura 12)</p>	<p>Se recomienda buscar asesoría sobre la capacidad real de soportar cargas verticales de los muros de gaviones y sobre la condición de estabilidad global e interna de cada uno de los muros.</p> <p>Es necesario realizar trabajos de relleno de esa zona del puente, en vista de que al perder apoyo el muro de gaviones se podría presentar un volcamiento o deslizamiento del mismo.</p>

Figura 11: Deformaciones presentes en los gaviones del bastión Oeste

- ✓ Al existir cargas verticales considerables sobre los muros de gaviones, y por la evidente antigüedad de los mismos, se recomienda buscar asesoría con ingenieros o empresas especialistas en este tipo de muros para que se determine si pueden soportar de forma segura estas cargas. Al ser estructuras de contención flexibles es posible que sufran deformaciones importantes.

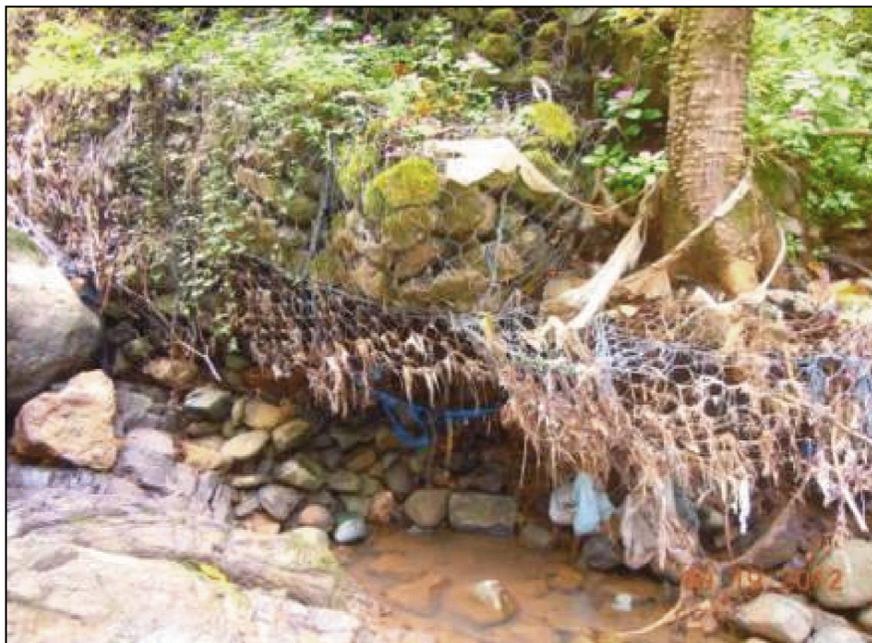
Figura 12: Socavación en bastión Oeste
Fuente: Visita Inspección LanammeUCR 19-9-12

- ✓ La socavación existente en el bastión Este se considera prioritaria de atención para el funcionamiento actual del puente. La ausencia de apoyo mostrada en la figura 12 podría generar tanto un desplazamiento como un volcamiento del muro de gaviones. De no atenderse en el corto plazo la socavación seguirá aumentando el volumen de material removido en la cimentación del muro.

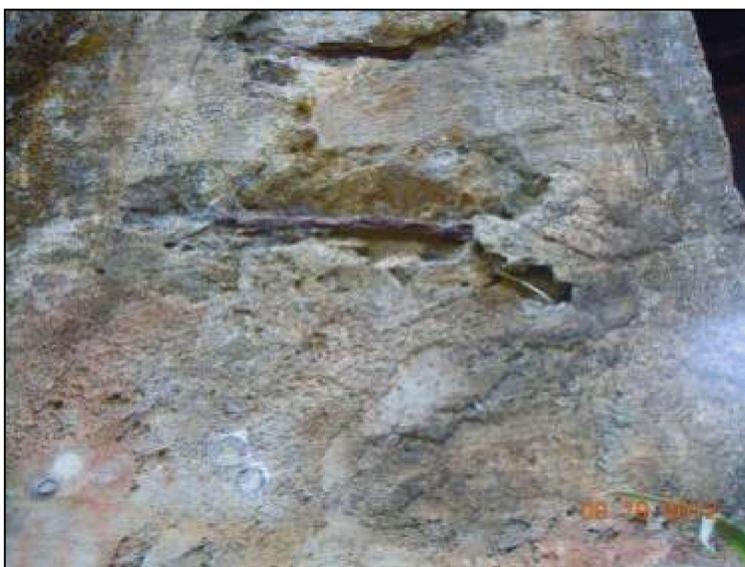
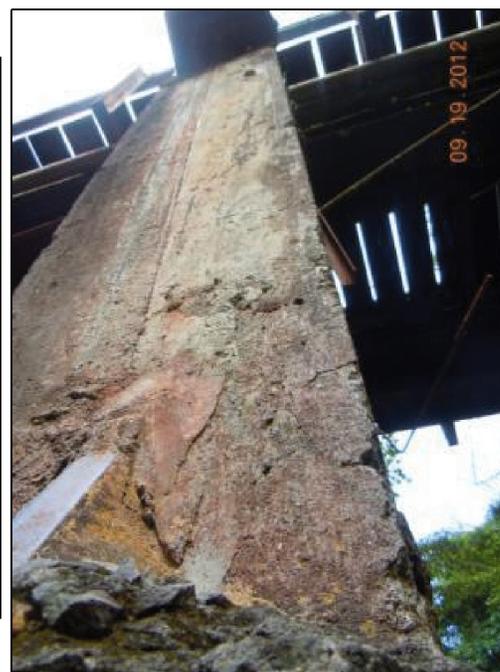
Figura 13: Agrietamientos y acero expuesto en columnas de pila central
Fuente: Visita Inspección LanammeUCR 19-9-12
