**INFORME DE ASESORÍA
LM-AT-181-10**

**EVALUACIÓN DE SEGURIDAD VIAL
RUTA NACIONAL N°27,
PROYECTO DE CONCESIÓN SAN JOSÉ – CALDERA:
FACILIDADES PEATONALES, CONDICIONES
LATERALES DE LA VÍA Y ASPECTOS DE LA GEOMETRÍA
DE LA CARRETERA**

Diciembre 2010

EVALUACIÓN DE SEGURIDAD VIAL RUTA NACIONAL N°27 SAN JOSÉ - CALDERA
Licitación Pública Internacional: N° 1-98

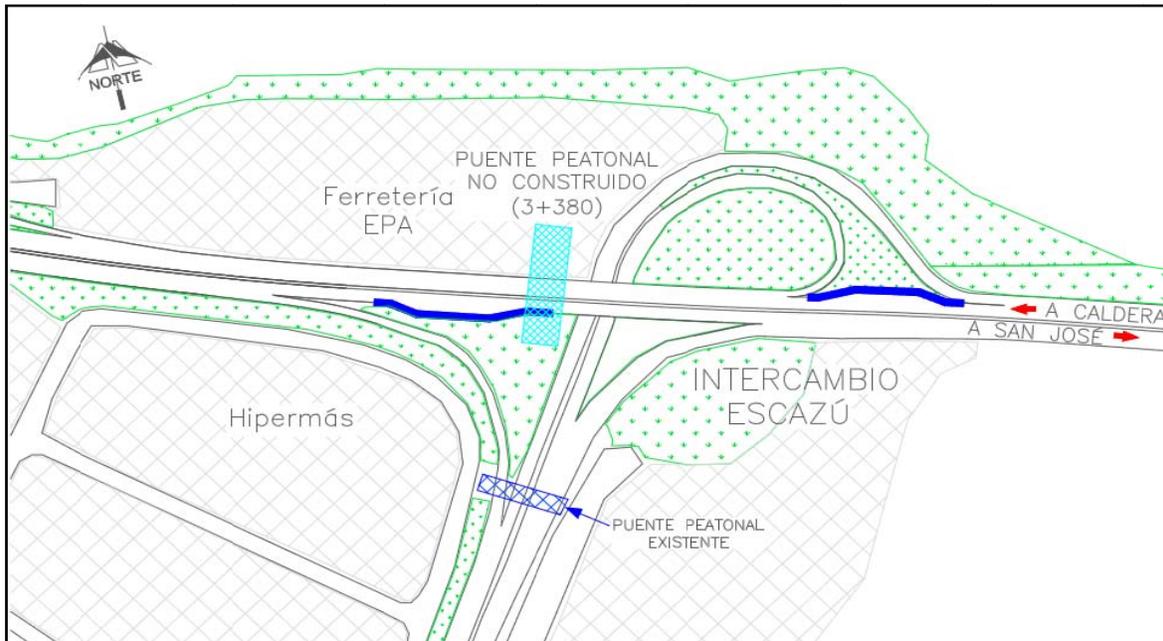
Figura Nº 2: Ubicación de pasarelas contempladas en el Contrato San José-Caldera que no se construyeron (Intercambio Est. 7+600).

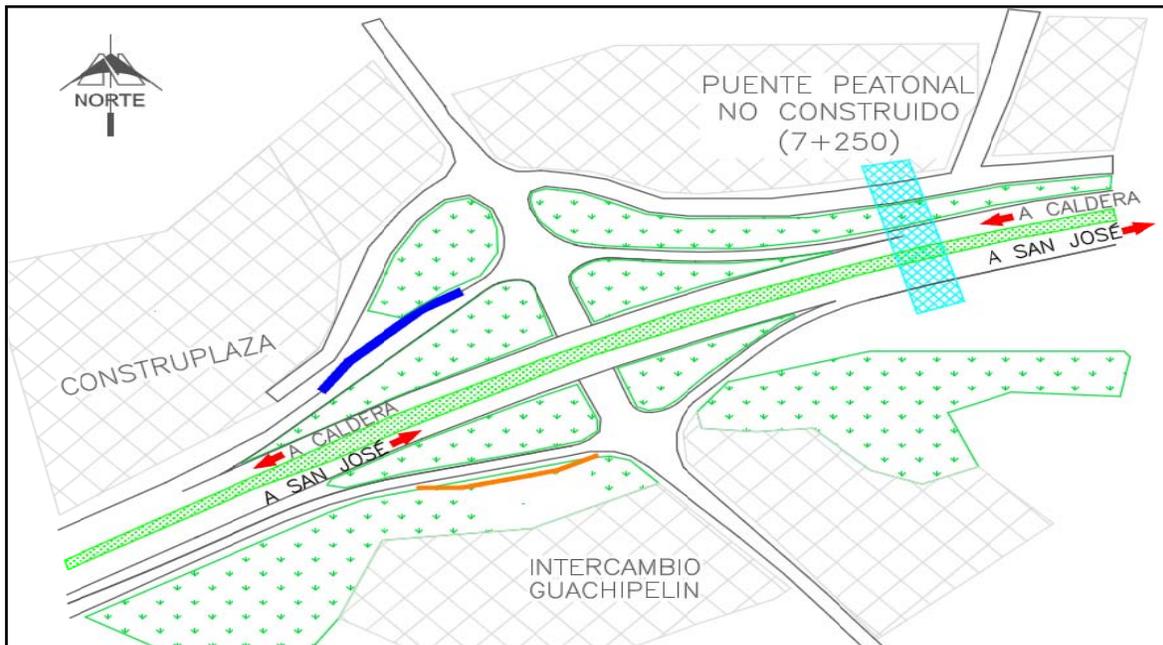
Figura Nº 3: Ubicación de pasarelas contempladas en el Contrato San José-Caldera que no se construyeron (Intercambio Est. 7+250).

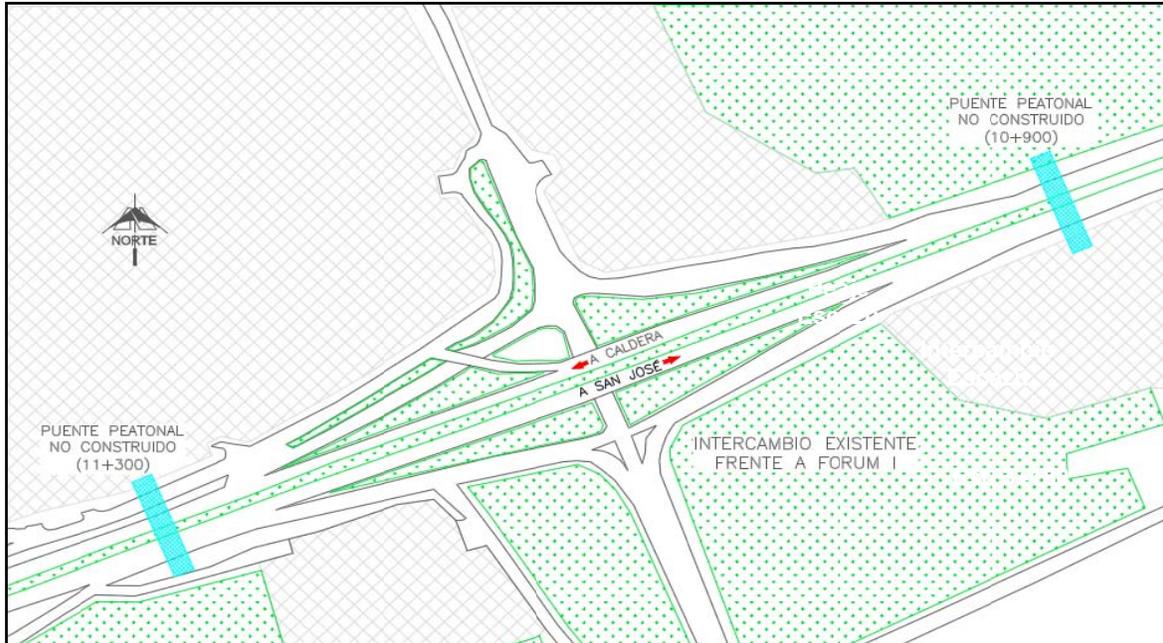
Figura Nº 4: Ubicación de pasarelas contempladas en el Contrato San José-Caldera que no se construyeron (Intercambio Est.11+100).

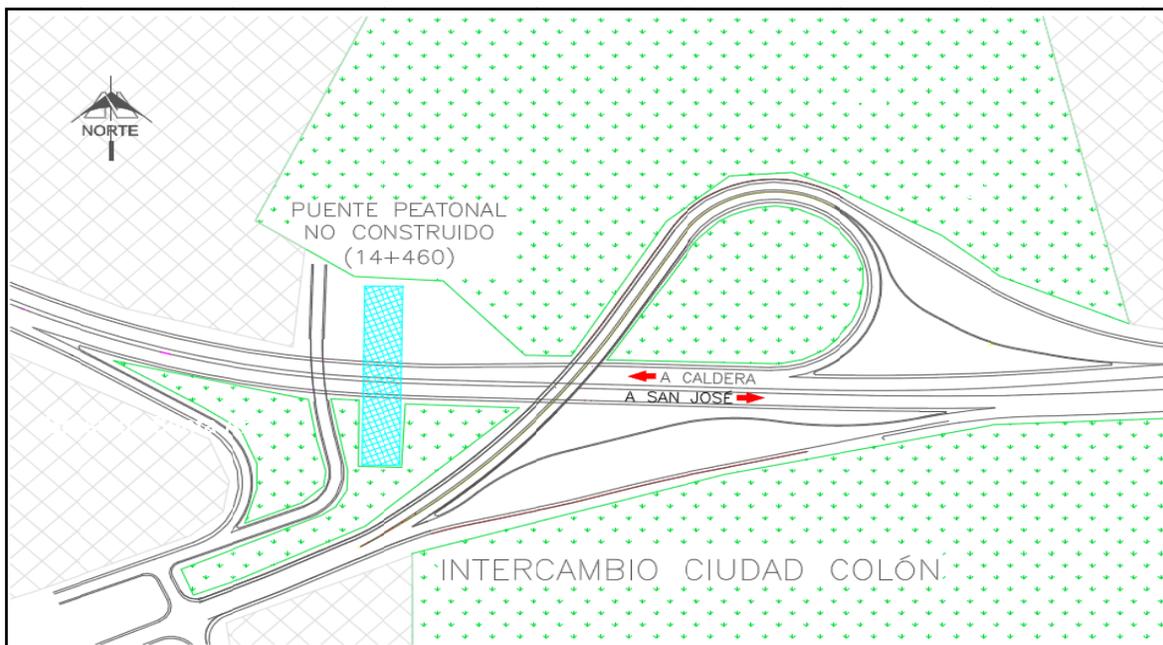
Figura Nº 5: Ubicación de pasarelas contempladas en el Contrato San José-Caldera que no se construyeron (Intercambio Est. 14+400).

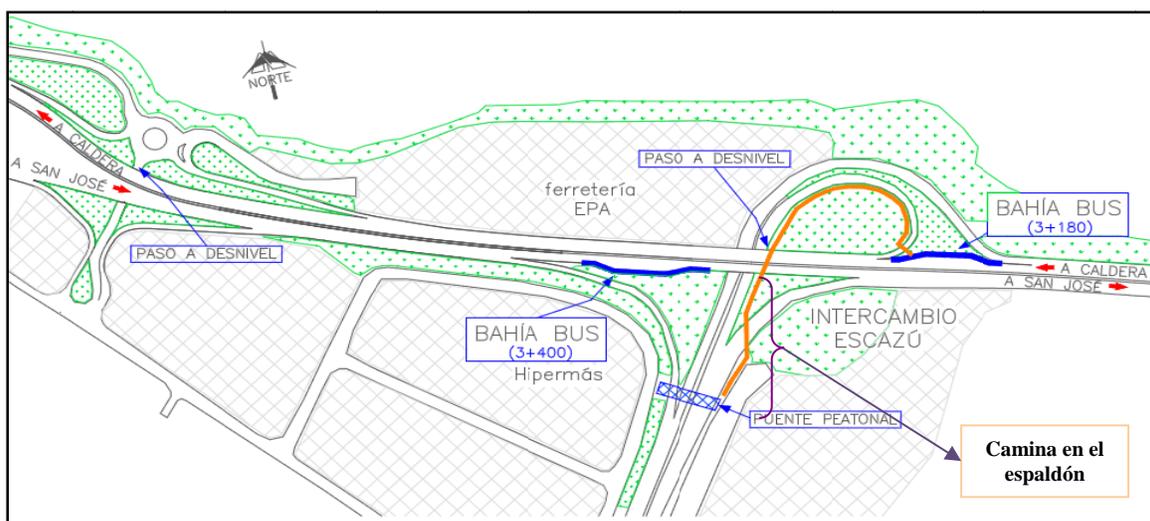
Para el caso de la Alternativa 1, algunos de los peatones caminan por el espaldón en un tramo de la rampa del intercambio (Figura N°6.a).

Figura N° 6.a: Primera alternativa de cruce para el peatón que llega a la parada de bus ubicada en sentido San José-Caldera (Est. 3+180).

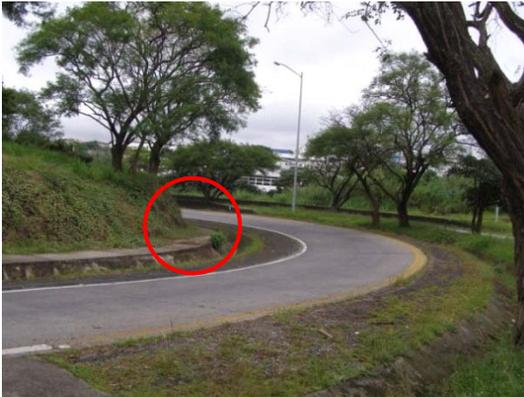
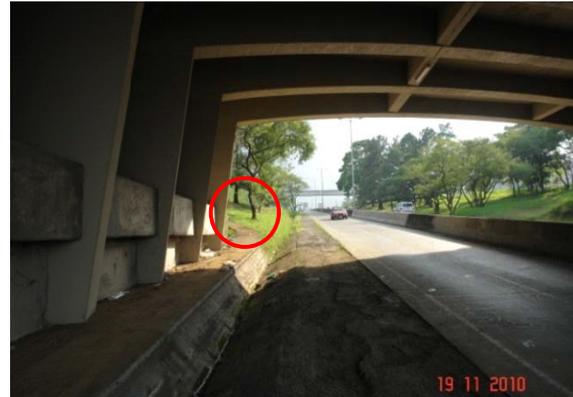
La rampa del intercambio Escazú cuenta con una acera, tal como se muestra en las Fotografías N° 1 y N° 2, la cual continúa por debajo del paso a desnivel hasta llegar a la bahía de bus ubicada en el estacionamiento 3+420.

**Rampa del intercambio a Escazú,
(Est. 3+180)**

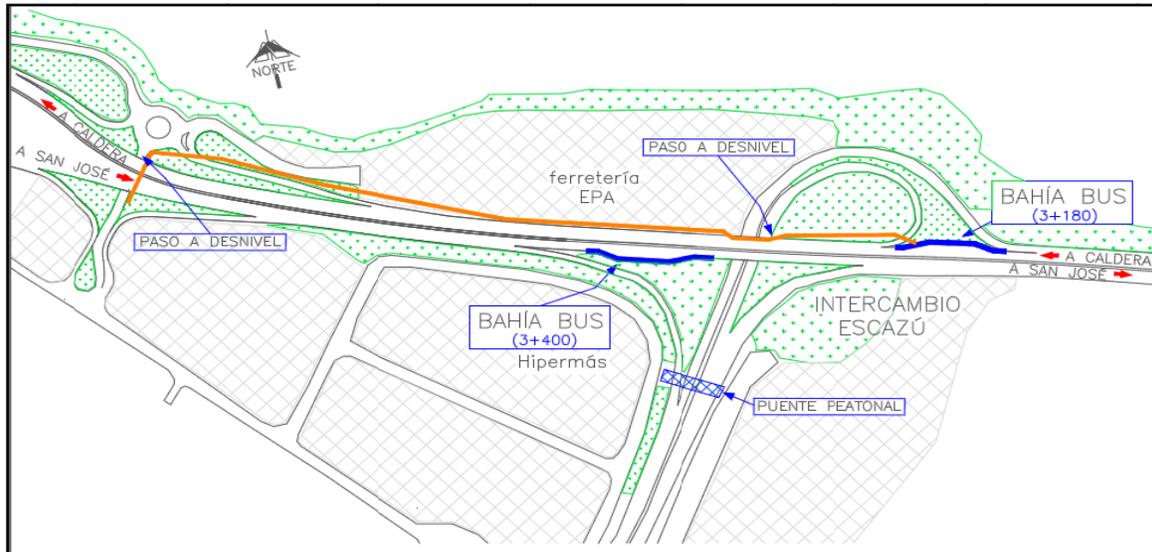
Los peatones que eligen la segunda alternativa de cruce, caminan hasta el paso a desnivel ubicado al oeste de la parada de buses, por lo que deben transitar más de 500m sobre el espaldón o en la cuneta, dado que no existe acera.

Figura N° 7: Segunda alternativa de cruce para el peatón que llega a la parada de bus ubicada en sentido San José-Caldera (Est. 3+180).

Según la alternativa 2, mostrada en la Figura N°7, a pesar de que existen señales de reglamentación que indican que no deben transitar peatones por la calzada, los peatones deben caminar en ciertos tramos para poder llegar hacia la parada de buses. En las Fotografías N° 3 y N° 4, se muestran ejemplos de los peatones caminando por el espaldón para poder llegar a la parada ubicada en el estacionamiento 3+180.

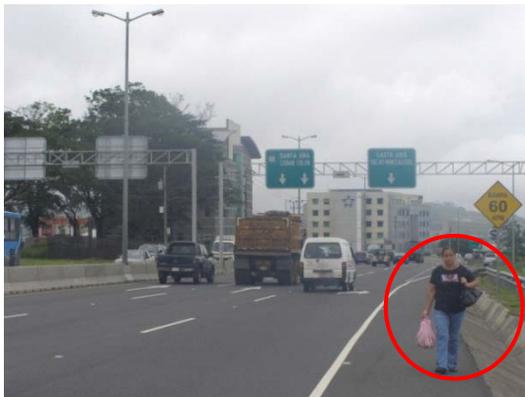
Fotografía N° 3
Peatones caminando en condiciones inseguras,
en las cercanías del intercambio a Escazú

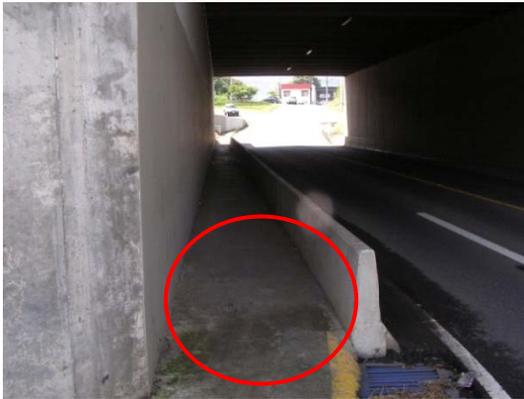
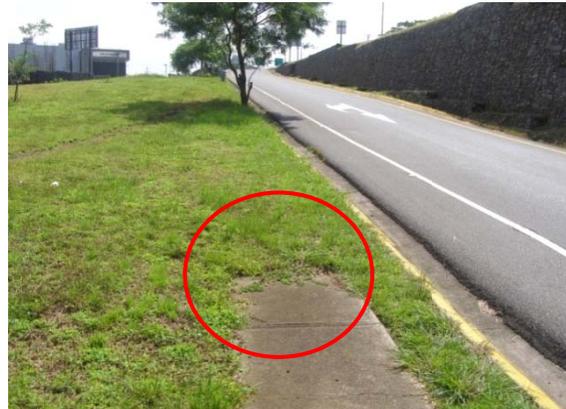
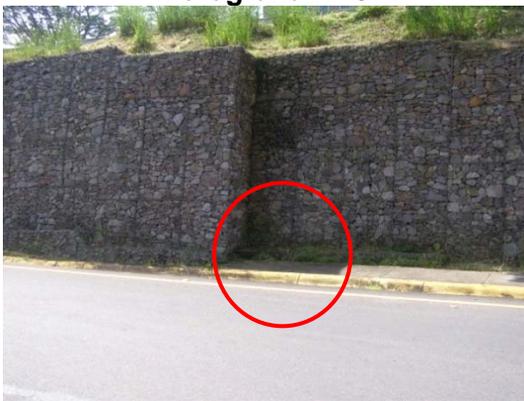
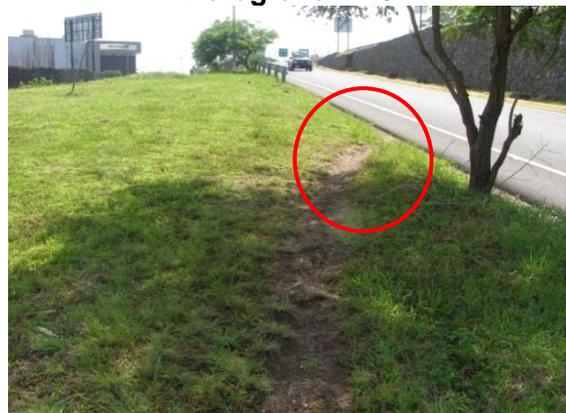
El paso a desnivel cercano al intercambio Escazú sí cuenta con aceras, tal como se muestra en la Fotografía N° 5. Sin embargo, se pudo observar que no existe continuidad de las aceras que permita a los peatones un tránsito seguro para llegar al paso a desnivel (ver Fotografías N° 6 a la N° 8).

Carencia de facilidades peatonales para llegar al paso a desnivel en Escazú.

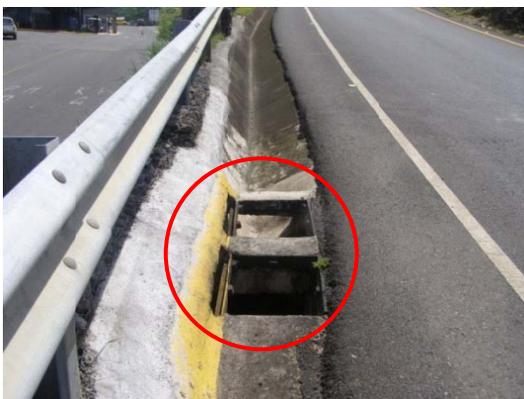
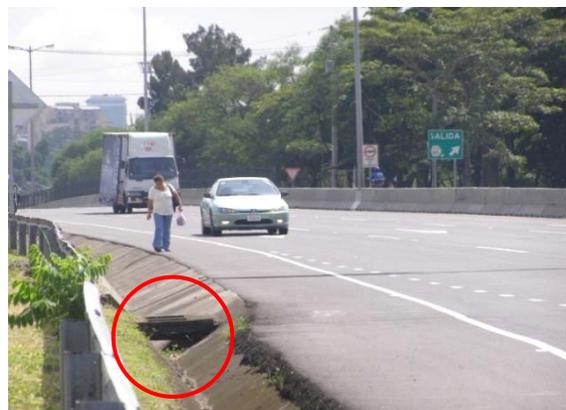
Algunos puntos ofrecen un riesgo adicional, pues además de que el tramo carece de aceras, existen obstáculos para el tránsito de los peatones, tal como se muestra en la Fotografías N° 9 y N° 10.

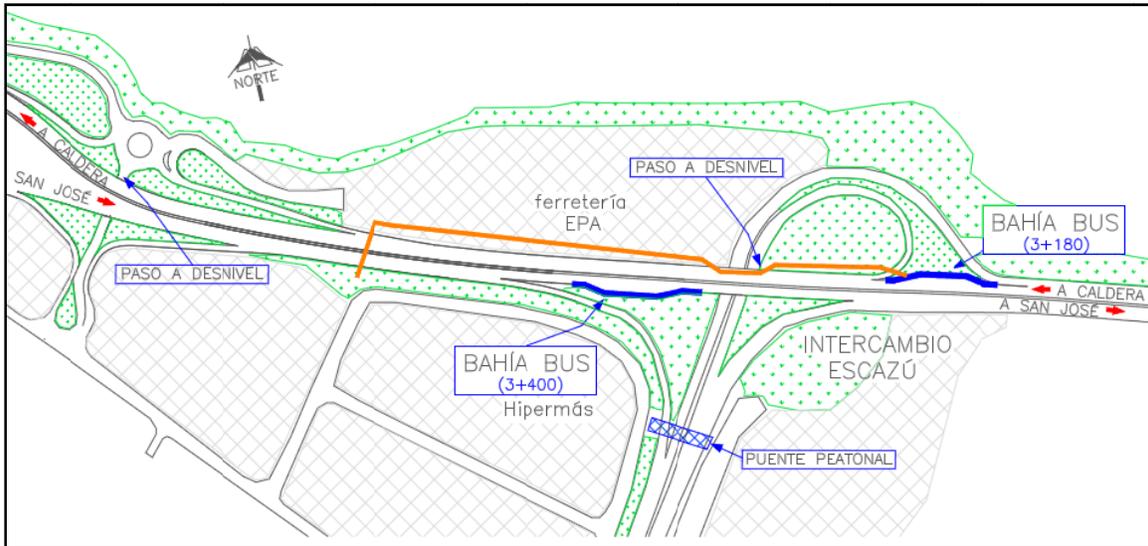
En el caso de la Alternativa 3, los peatones también caminan un tramo sobre el espaldón y luego deben esperar en la barrera New Jersey para poder cruzar la calzada. Lo cual tiene asociado un mayor riesgo de atropello.

Figura N° 8: Tercera alternativa de cruce para el peatón que llega a la parada de bus ubicada en sentido San José-Caldera (Est. 3+180).

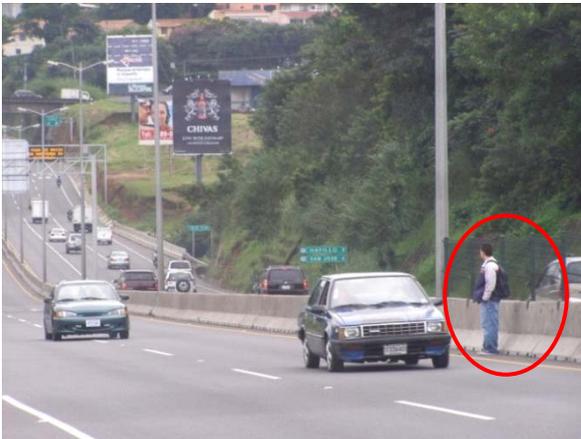
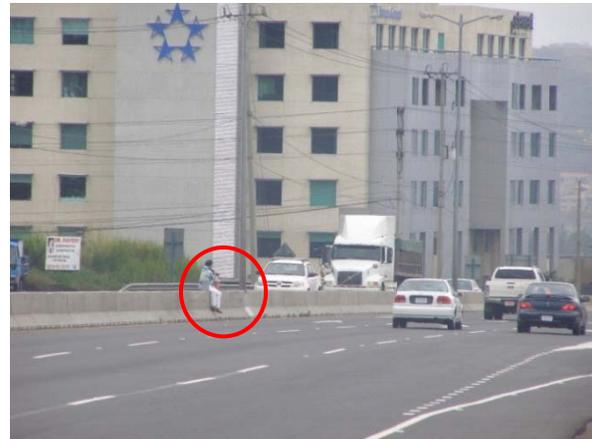
En las Fotografías N° 11 y N° 12, se muestra el cruce de los peatones refugiándose en la barrera tipo New Jersey.

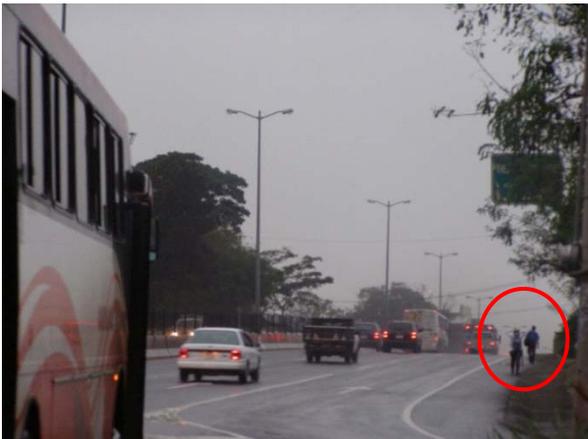
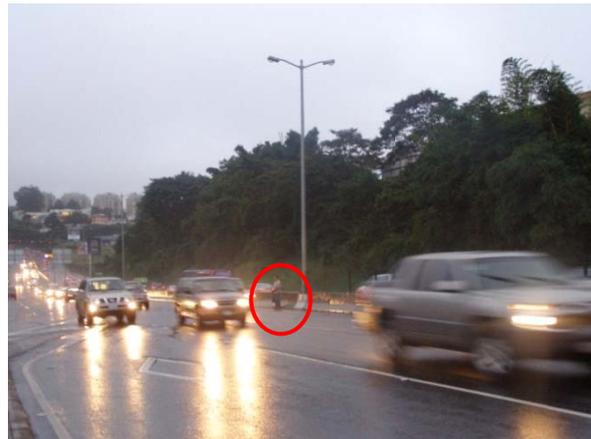
En condiciones climáticas adversas, por ejemplo cuando llueve, la visibilidad se ve muy reducida, por lo que existe un peligro mayor para los peatones que caminan por la calzada. Ver Fotografías N° 13 y N° 14.

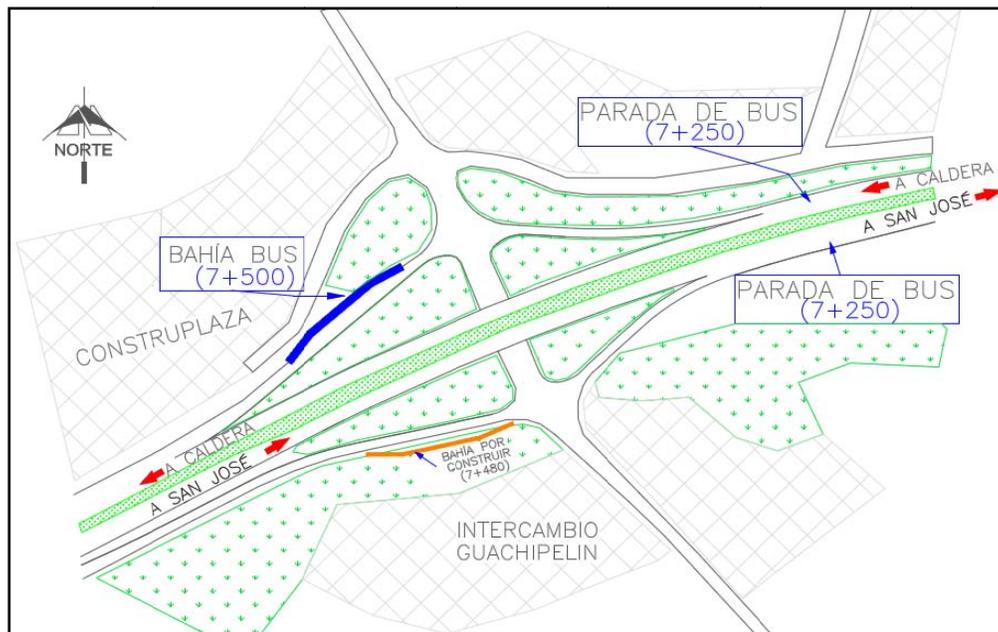
A pesar de la construcción de la bahía en la rampa de entrada a la carretera, los buses siguen parando sobre la vía principal y los peatones cruzan en forma directa la Ruta N°27. En la Figura N° 10 se muestra la ubicación de la bahía de buses construida y de los sitios donde paran los buses.

Figura N° 10: Ubicación de la bahía de bus construida y de las paradas de bus en el Intercambio a Guachipelín.

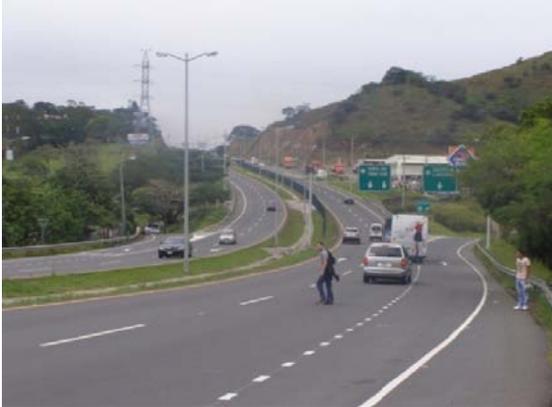
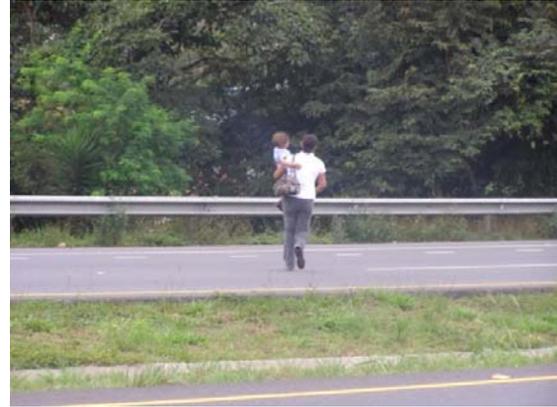
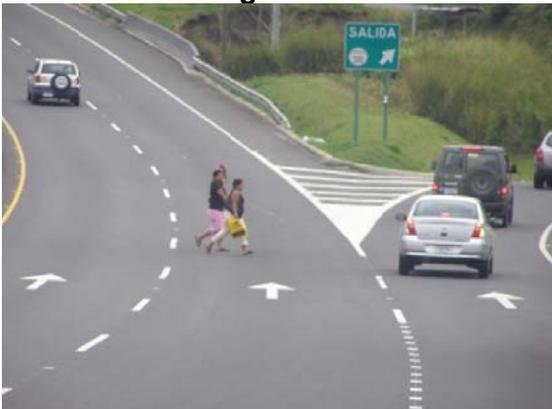
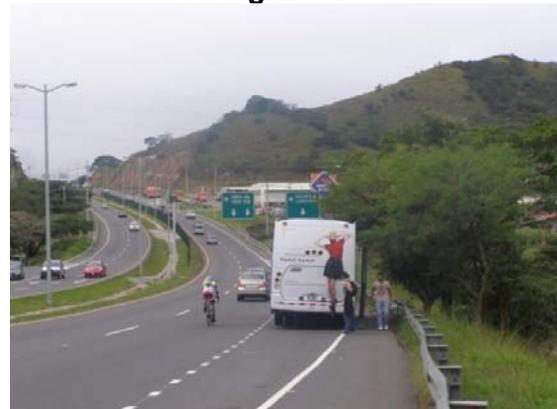
En la Tabla N° 3 se muestran los resultados del conteo peatonal realizado el día 02 de noviembre en el estacionamiento 7+200. Se muestra que hacia el Norte, en un período de una hora, se registró el cruce de 14 personas a medio día y otras 31 personas alrededor de las 17:00 horas. Hacia el Sur, cruzaron 8 peatones al medio día y 22 en el periodo de la tarde. En las Fotografías N° 15 a la N° 18 se puede observar el cruce de peatones en esta zona.

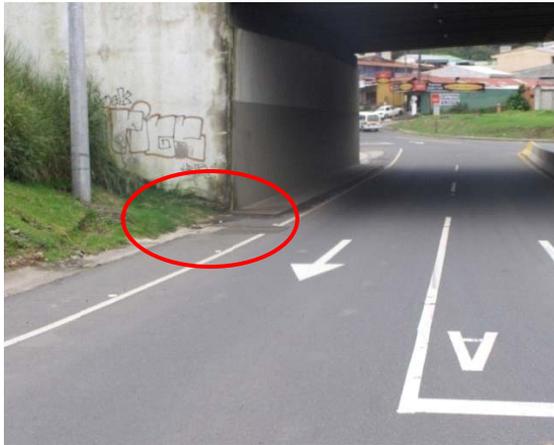
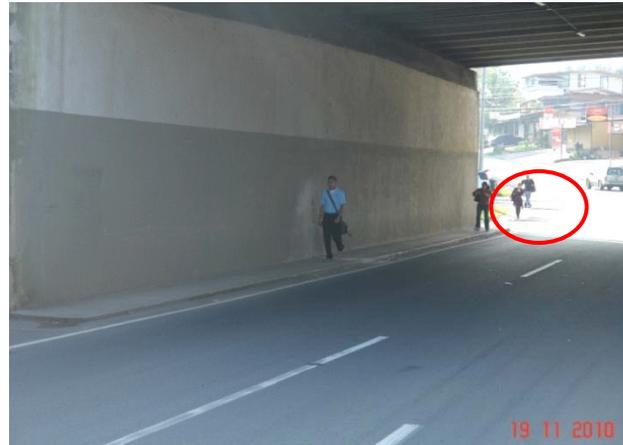
Existe un paso a desnivel cercano a este punto que cuenta con aceras, como se puede observar en las Fotografía N° 19 y N° 20. Sin embargo, los peatones deben caminar por el espaldón para cruzar bajo el paso a desnivel, pues no hay aceras en las rampas en sentido hacia San José ni en el sentido contrario.

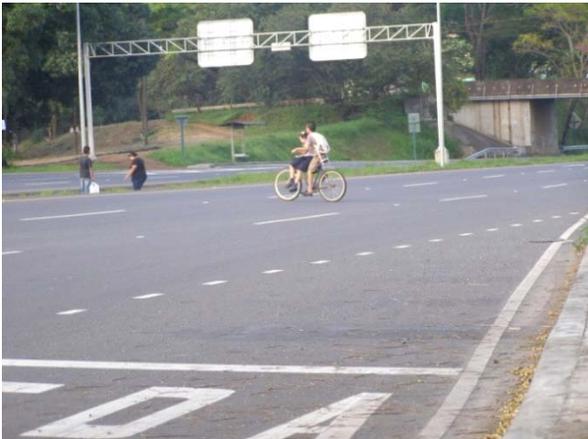
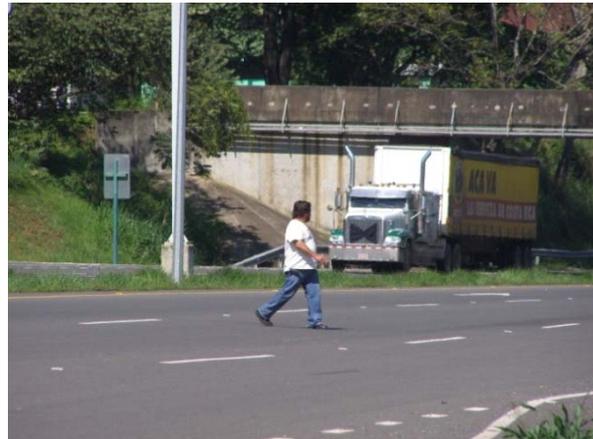
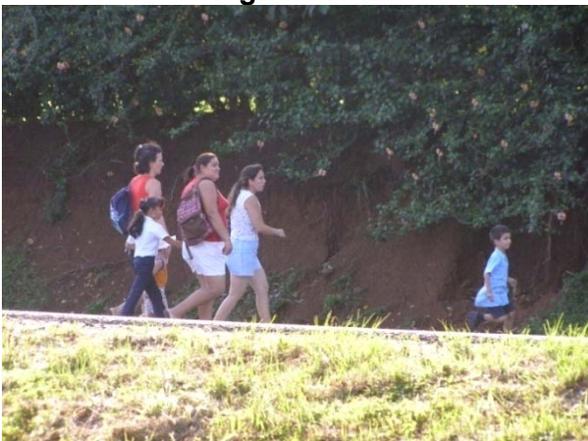
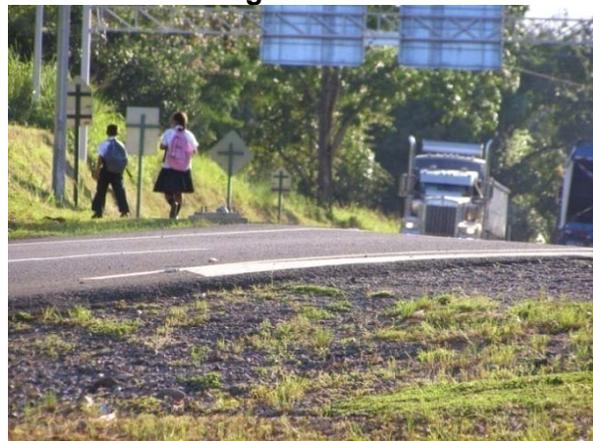
En las Fotografías N° 21 a la N° 24 se muestra el cruce de peatones en esta zona.

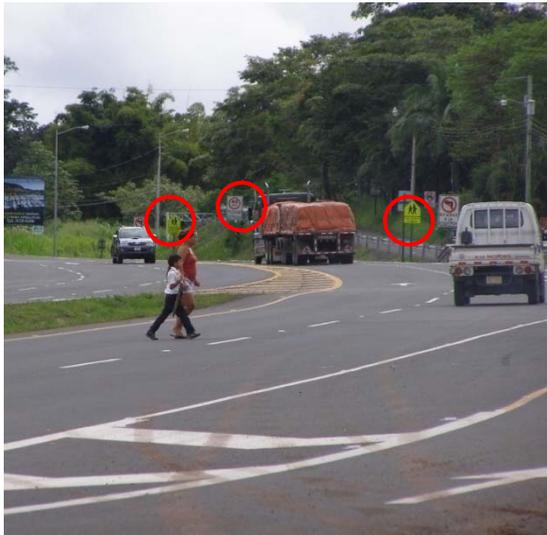
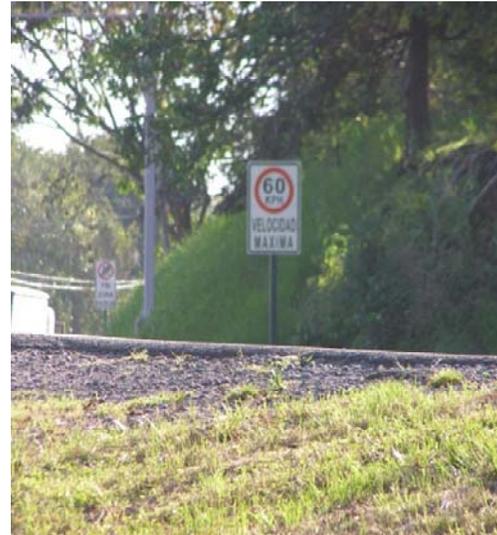
Como se muestra en las Fotografías N°25 y N°26, en el sentido San José-Caldera, posterior al sitio donde usualmente los peatones cruzan la Ruta N°27, existen señales de Zona Escolar y de límites de velocidad. Primero se muestra una señal de “Zona Escolar a 100m”, posteriormente una señal de velocidad máxima de 40km/h e inmediatamente una de 25km/h. Sería recomendable que la restricción de velocidad se realice antes del sitio de cruce de los peatones.

Peatones cruzando en condiciones inseguras en las cercanías de Coyolar, km 57+660

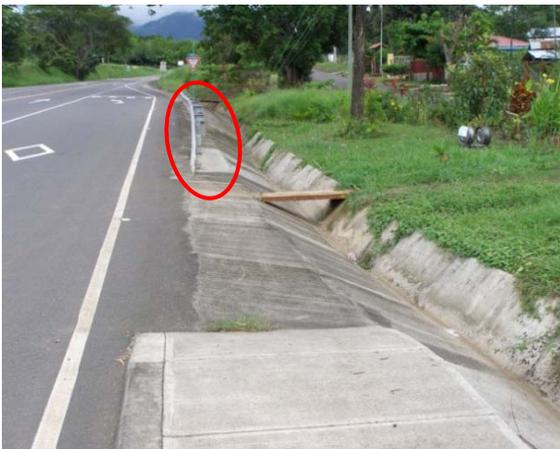
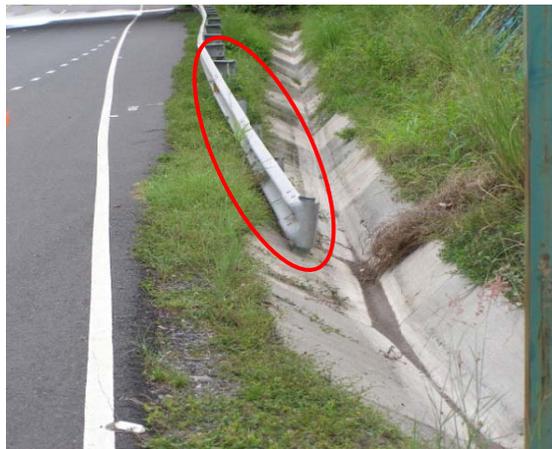
Los sistemas de contención lateral instalados en el proyecto (tipo flex beam), se encuentran abatidos, sin embargo, se abaten paralelos a la vía ó el esviaje que presentan no es el adecuado. Al no tener un esviaje adecuado, el elemento podría servir de rampa si el vehículo lo impacta. En las Fotografías N°27 y N° 28 se puede observar esta situación.

Fotografía N°27
Barreras flexibles con terminales abatidas sin correcto esviaje

En estos casos, se debe instalar el guardavía de manera que en planta presente un tramo en ángulo, de tal forma que el extremo enterrado del terminal se aleje del borde de la vía (efecto de esviaje), evitando el efecto de rampa (ver Figura N°12).

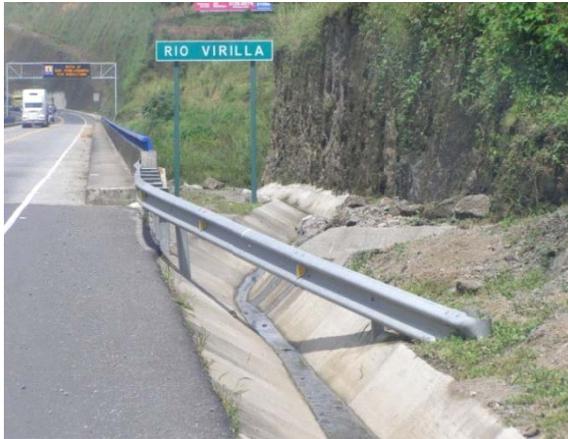
mínimas para garantizar seguridad a los usuarios. Los guardavías así colocados, constituyen un obstáculo en lugar de cumplir su función de disminuir la severidad del accidente ante una posible colisión. En el caso mostrado en la Fotografía N° 31, la forma de la cuneta haría que se direcciona el vehículo al frente del guardavía, el cual no está diseñado para contener al vehículo.

Fotografía N° 31: Transición de sistema de contención en aproximaciones a puente sobre el río Virilla, km. 16+000.

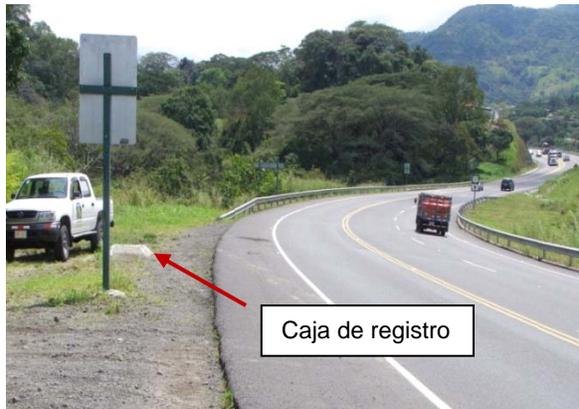
Fotografía N° 34: Obstáculo expuesto sin protección de guardavías en curva horizontal, estacionamiento 15+320

En el caso de curvas horizontales que no cuentan con una zona libre adecuada al margen, lo correcto es que la barrera se extienda a la largo de toda la curva, e incluso, continúe por un tramo adicional más allá de la curva. En la Fotografía N°34 y en la Figura N°13 se muestra que el guardavía no se extiende a lo largo de toda la curva, lo cual pone en riesgo a los vehículos que se salgan de la vía en ese punto (A Policy of Geometric Design, AASHTO 2001).

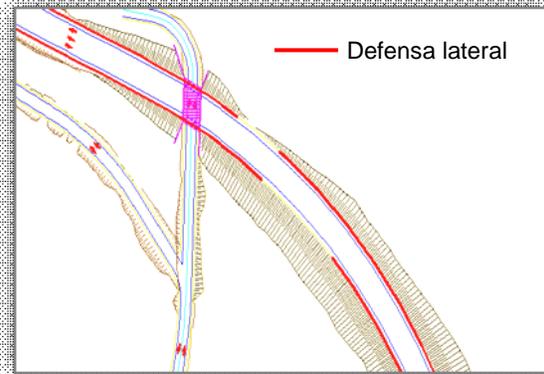
Figura N°13: Vista en planta de defensas laterales colocadas cerca del estacionamiento 15+320.

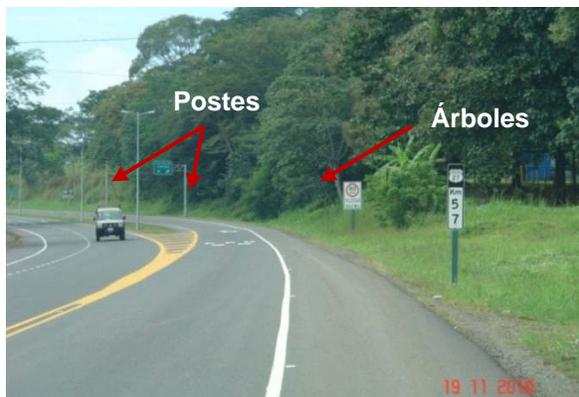
Fotografía N° 35: Curva horizontal sin guardavías y con obstáculos cercanos a la vía

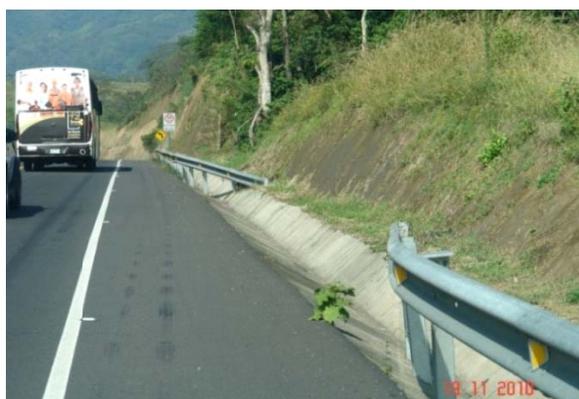
Fotografía N° 36: Guardavías discontinuo dejando expuesta la cuneta triangular

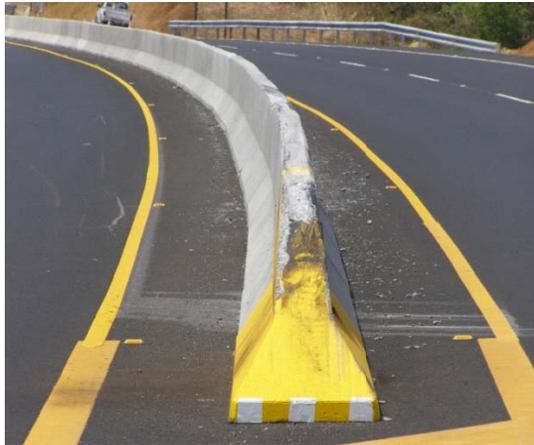
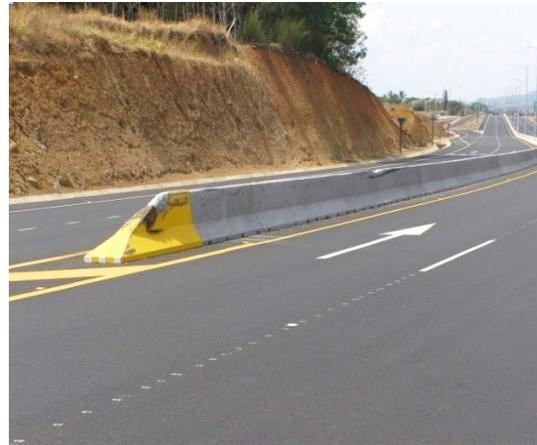
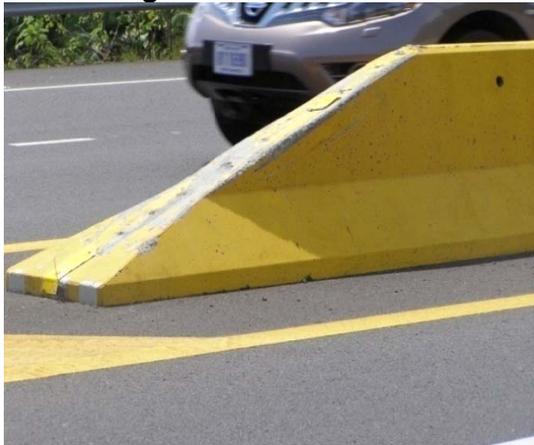
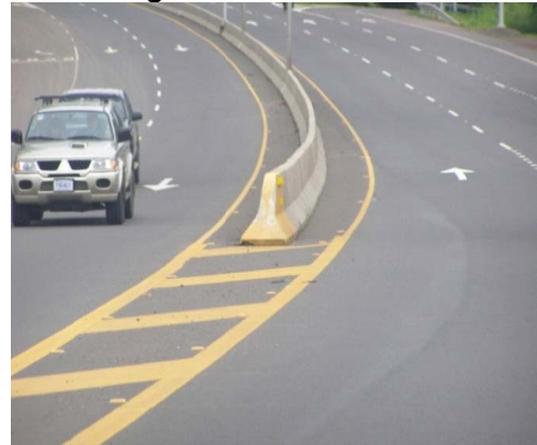
Se observó que algunas de estas barreras han sido colisionadas (ver fotografías N°37 a la N°40). Esto puede indicar que las barreras en su condición actual se convierten en un obstáculo para el conductor ya que no poseen un diseño adecuado en términos de ubicación y longitud de la barrera y tampoco cuentan con atenuadores de impacto que permitan reducir la severidad del choque ante un posible accidente.

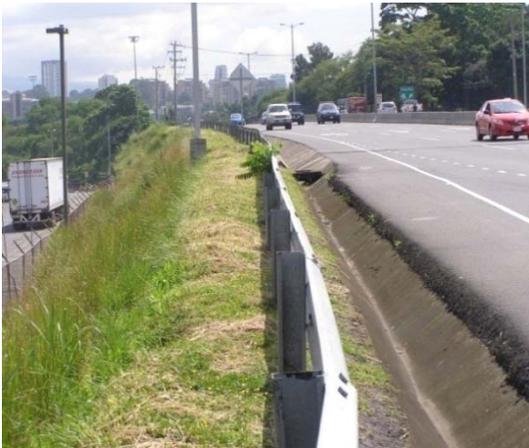
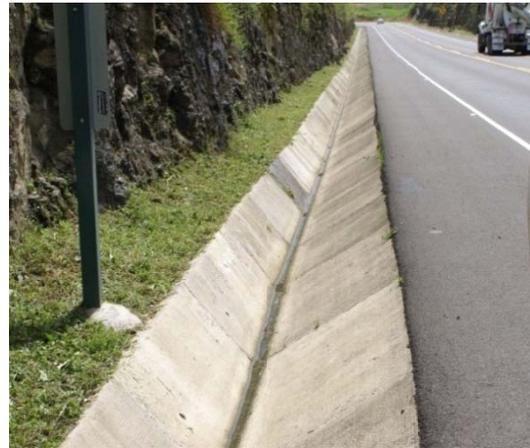
que impacte la barrera. Lo adecuado en este caso es colocar la barrera al margen del espaldón para proteger el vehículo de caer en la cuneta.

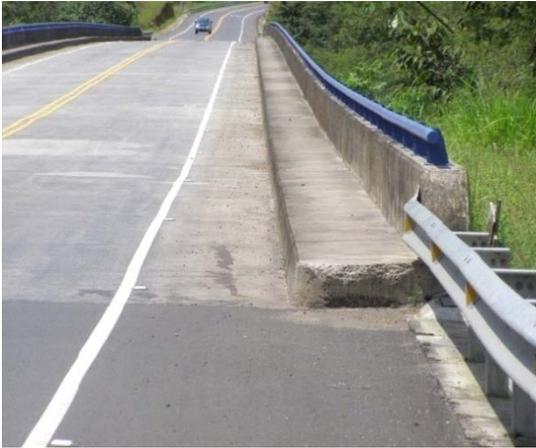
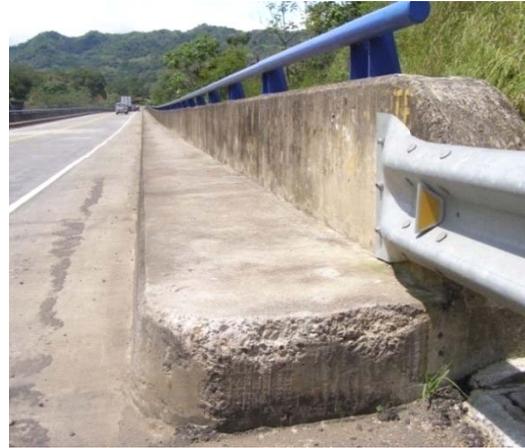
En este caso, se encontraron bordillos con alturas entre 25 y 30 cm (ver Fotografía N°44 y N°45). Una forma adecuada y segura de colocar el pretil en un puente se puede observar en el estacionamiento 47+950 (ver Fotografía N° 46), en donde el sistema de contención permite un nivel de contención capaz de retener al vehículo de manera controlada, sin que éste atraviese el sistema ni se vuelque.

Bordillo peligroso en puente

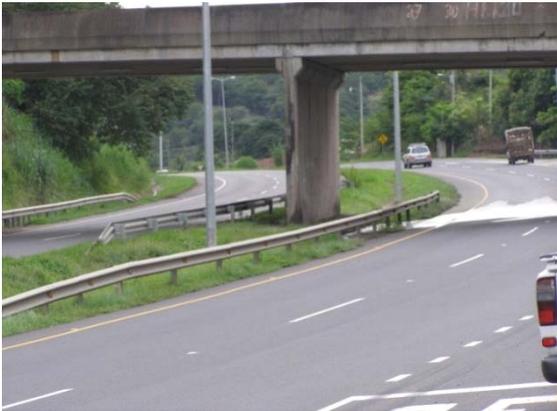
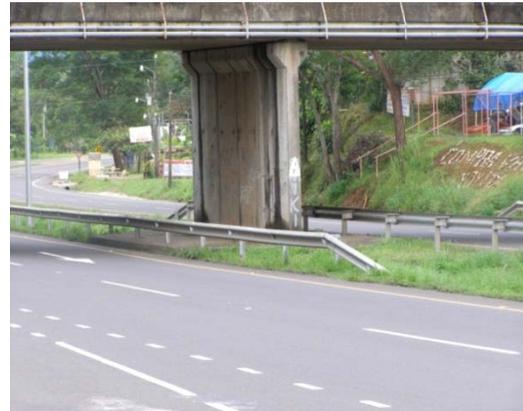
Existen varias secciones del proyecto en donde se tiene isla central separadora de carriles, y ésta se utiliza para la construcción de apoyos intermedios de pasos elevados. Estos apoyos deben contar con protecciones especiales para los vehículos para evitar el choque frontal directo contra la estructura del puente. Sin embargo, se pudo observar que la protección con que cuentan consiste en un sistema de contención lateral que no posee la suficiente rigidez como para evitar que un vehículo colisione con el apoyo del puente en caso de que éste se salga de la vía (ver Fotografías N°47 y N° 48).

Debido a que no existe suficiente longitud de trabajo entre el guardavía y el apoyo, deberían utilizarse barreras más rígidas y además se deben incorporar amortiguadores de impacto para mitigar la severidad de un accidente (ver Fotografía N°49).

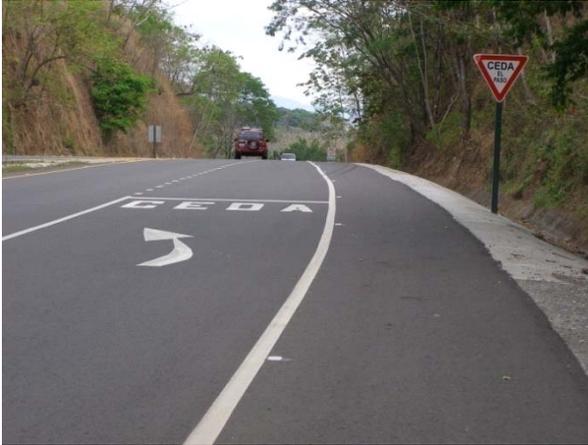
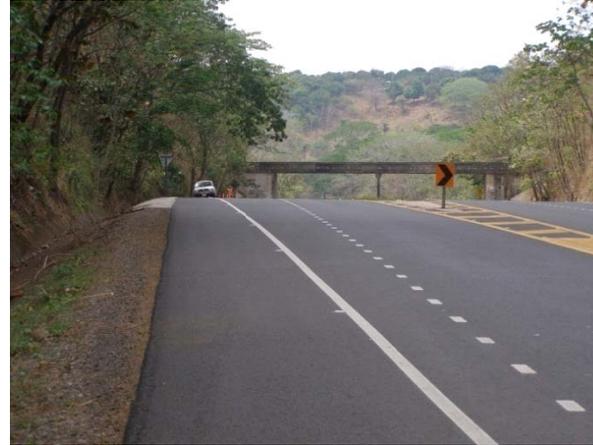
En las Fotografías N°50 y N°51 se puede observar la limitada visibilidad que posee este carril de ascenso, ya que inicia en la cresta de la curva vertical, en lugar de iniciar en el descenso, que es donde el vehículo podría hacer la transición con más facilidad.

Fotografía N°50
Fin de carril de ascenso en estacionamiento 55+600

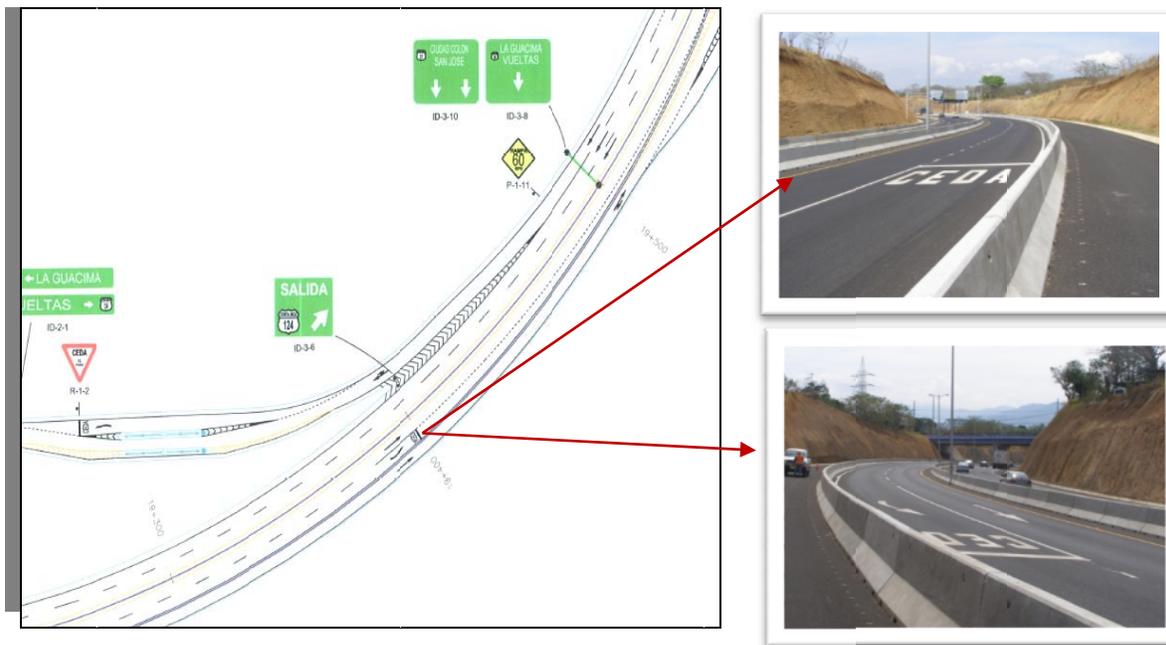
Por ejemplo, en la Figura N° 15, se puede observar un ejemplo de un carril de transición que se ubica en el estacionamiento 19+400, en donde la transición no brinda la visibilidad adecuada al conductor para incorporarse con normalidad al carril. El ángulo de visibilidad que se produce al mirar por el espejo retrovisor es reducido y crea un punto ciego que imposibilita observar al vehículo que transita en el carril interno. La solución en este tipo de casos es iniciar la transición antes, es decir, en el alineamiento tangencial de la curva horizontal, para proveer mayor visibilidad a los conductores.

Figura N°15: Carril de transición. Est. 19+400.

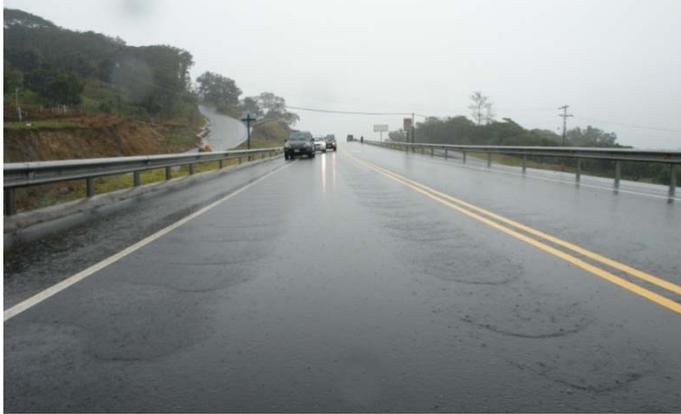
En la Ruta Nacional N°27 se observaron varios sectores que presentan ahuellamientos moderados, en los cuales se produce acumulación de agua; aumentando el riesgo de que se produzca el hidropilaneo (ver Fotografía N°52).

Fotografía N°52:
Acumulación de agua
en los ahuellamientos.
Est. 34+000.

Con este tipo de deterioros, lo recomendable es realizar un perfilado y colocar una sobrecapa. En general, para disminuir el riesgo de hidropneumático, es necesario nivelar la superficie y contar con las condiciones óptimas de drenaje para evitar que se acumule agua en la superficie de ruedo.
