Programa de Ingeniería del Transporte (PITRA)

**Análisis de los estudios geológico-geotécnicos y del diseño,
construcción y mantenimiento de la sección comprendida entre
los estacionamientos 46+780 a 46+860 y de la atención a los
hechos relacionados con la falla de la sección de relleno**

Proyecto San José-Caldera Ruta Nacional 27, Tramo II

Diciembre 2010

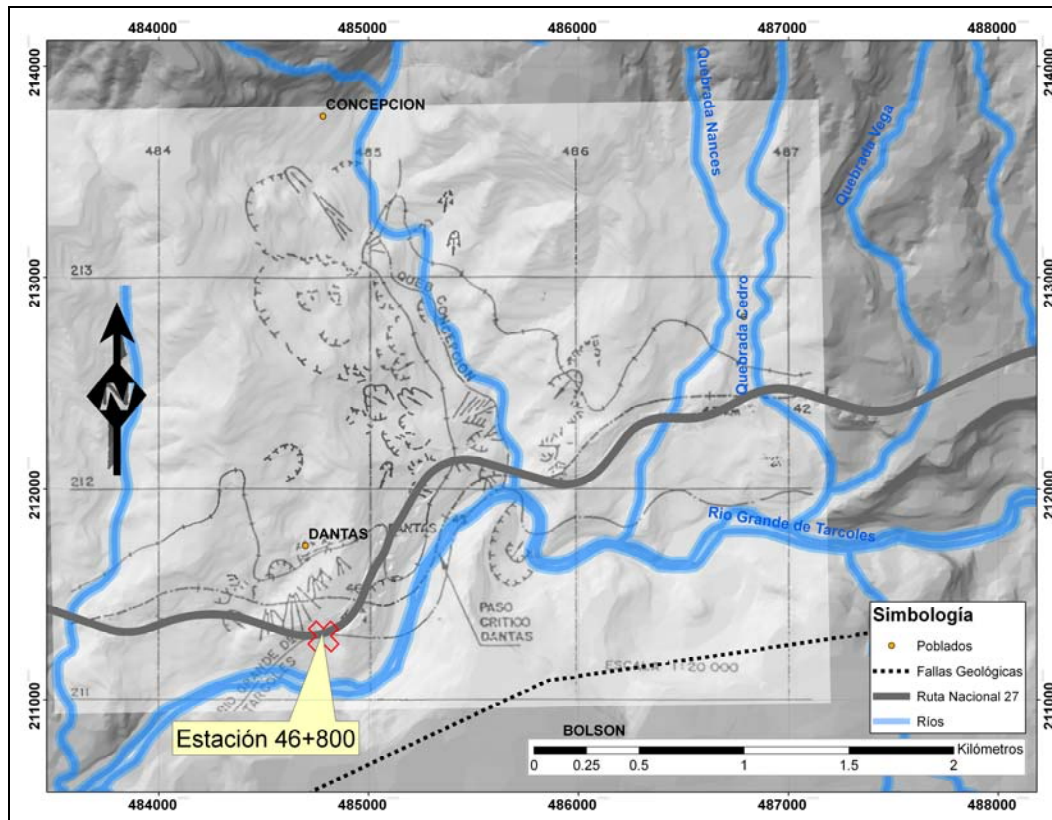
Se analizó igualmente el informe “Estudio geológico-geotécnico Paso Crítico Dantas” preparado por Imnsa (1997), en el cual se incluye una figura (Figura 4.5 del informe), que permite inferir que el tramo 46+800 se ubica en una zona de materiales de deyección (conjunto de materia desprendida de una montaña). La Figura 1 muestra la ubicación de la ruta y el Est. 46+800 con respecto a la zona de materiales de deyección indicada en la Figura 4.5 del informe realizado por Imnsa. Se lee en el “Informe Final Preliminar II Fase” presentado por Insuma en 1999 que para el Paso Dantas “la zona debajo del nivel del ferrocarril está cubierta por un espesor variable de bloques de lavas y suelo caídos de la parte superior de los cerros, que tienden a acumularse hacia los niveles inferiores, antes de la pendiente abrupta para alcanzar el nivel del río” y que **“en la parte inferior de las laderas los materiales son débiles constituidos por rellenos de suelo y roca”** (negrita no está en el original). Cabe destacar que la palabra “relleno” en este caso se refiere a un *coluvio*, que es un depósito natural de materiales desprendidos y no una obra artificial. Es importante recordar que la textura o apariencia a la vista de un coluvio podría ser considerada similar a la de un relleno artificial no

compactado debido a que consiste básicamente de bloques (fragmentos de roca) en una matriz fina (suelo residual).

Figura 1. Ubicación de la RN 27 y el Est. 46+800 con respecto a la zona de materiales de deyección indicada en la Figura 4.5 del informe realizado por Imnsa. Preparado por LanammeUCR, 2010. Adaptado de la Figura 4.5. del informe “Estudio geológico-geotécnico Paso Crítico Dantas” (Imnsa, 1997).

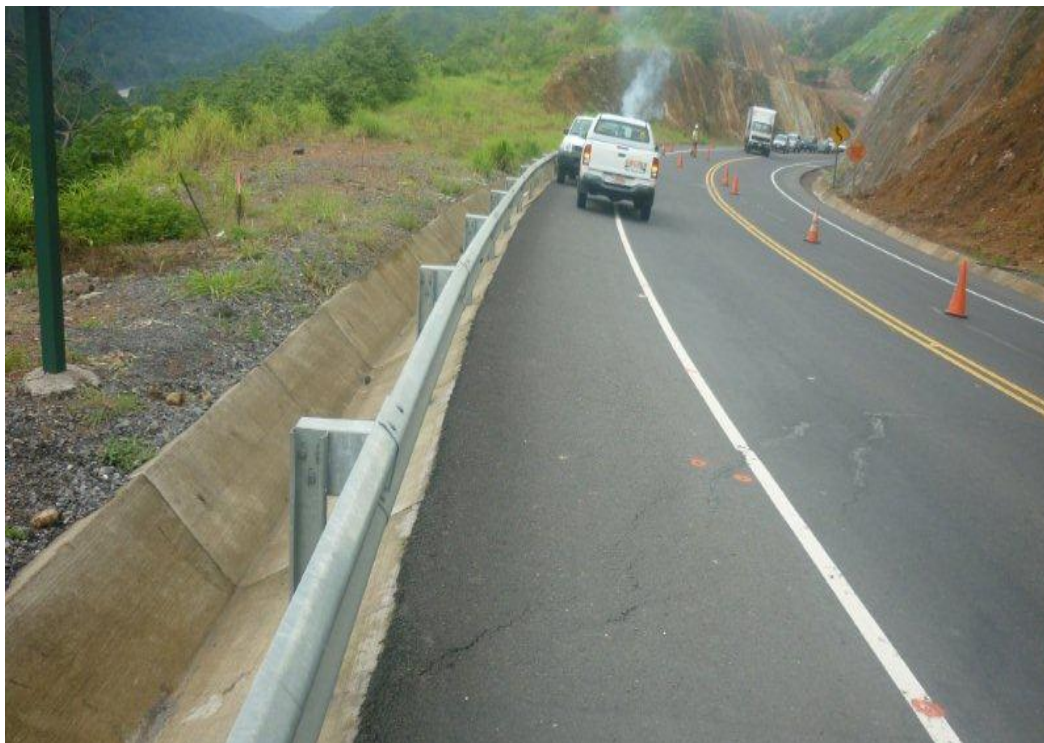
En la Fotografía 1 se puede observar la grieta que empezó a reflejar el deslizamiento que se estaba presentando en el sitio.

Fotografía 1. Formación de grieta en la carretera en el kilómetro 46+800.
31 de Agosto, 2010. **Fuente:** Supervisora CACISA-Cano Jiménez

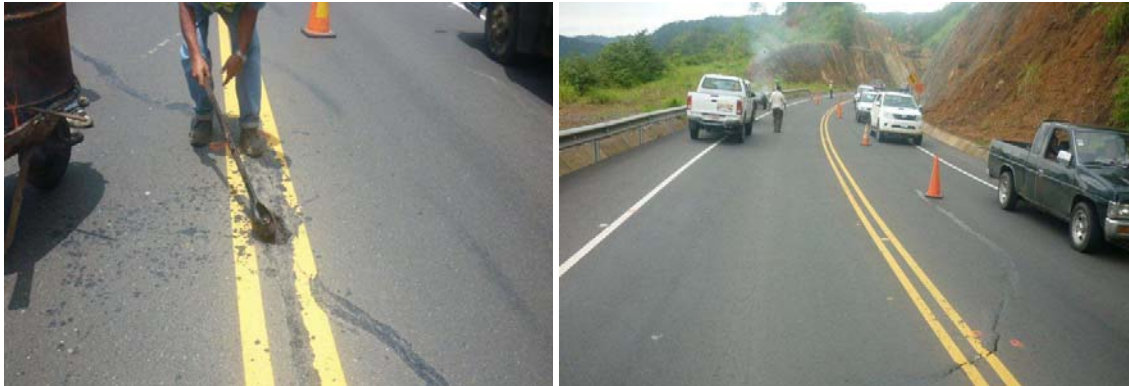
En las fotografías 2 a 3 se puede observar que la empresa concesionaria decidió sellar la grieta inicial; sin embargo, la grieta se extendió por la calzada.

Fotografías 2 y 3. Sellado de la grieta en el kilómetro 46+800. Nótese la extensión a lo largo de la calzada. 31 de Agosto, 2010. **Fuente:** Supervisora CACISA-Cano Jiménez

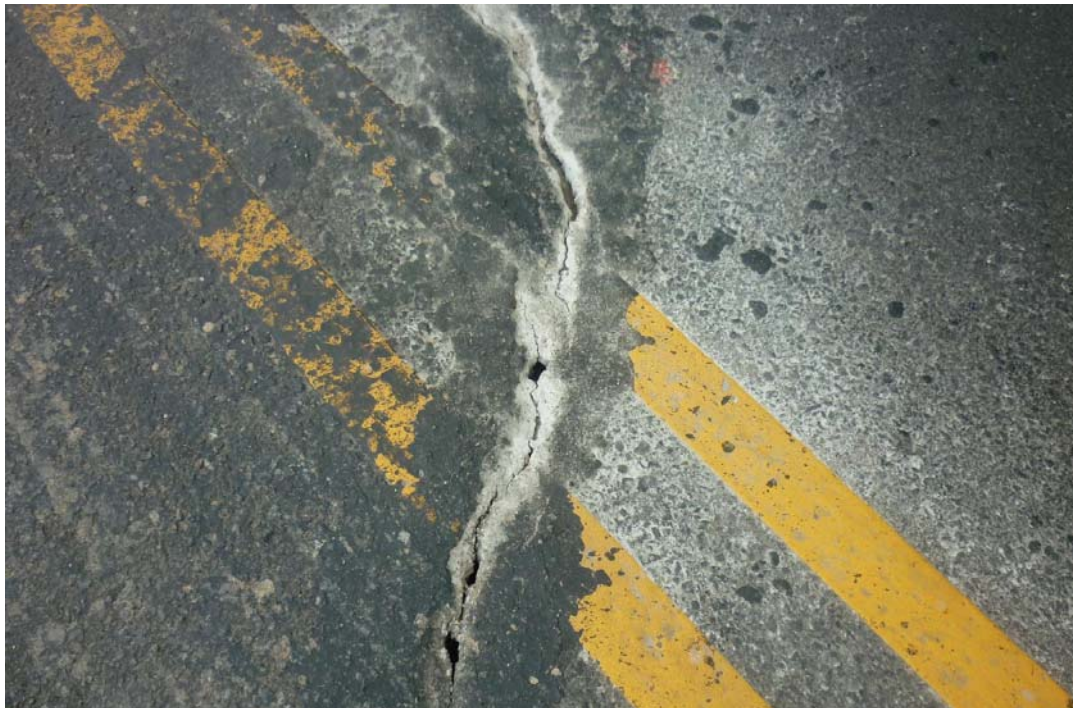
Luego de sellada, se pudo observar que la grieta siguió reflejándose, lo que indicaba que existía un movimiento constante de la masa de suelo subyacente en este punto. La Fotografía 4 muestra la abertura de la grieta luego de sellada, aproximadamente dos semanas después.

Fotografía 4. Grieta continúa formándose luego de sellada, kilómetro 46+800. 7 de Setiembre, 2010. **Fuente:** Supervisora CACISA-Cano Jiménez

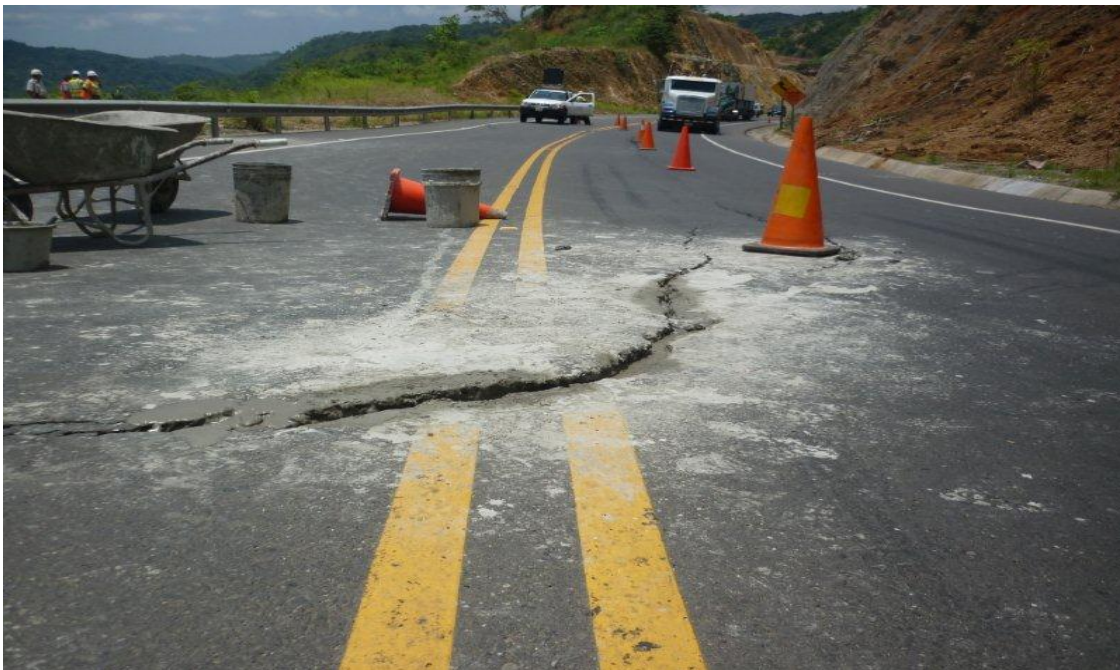
Para el día 10 de setiembre, las condiciones de agrietamiento seguían presentándose constantemente a pesar de que se habían realizado sellados de las grietas de importante magnitud, como se puede apreciar en la siguiente fotografía. Según oficio SSJC-060-SEP-2010 de este mismo día se menciona un desplazamiento horizontal hasta de 16 cm y una grada vertical hasta de 8 cm y que el carril en sentido Caldera a San José se cerró para evitar el tránsito en la zona fallada.

Fotografía 5. Grieta continua formándose luego de inclusión de lechada, kilómetro 46+800. 10 de Setiembre, 2010. **Fuente:** Supervisora CACISA-Cano Jiménez

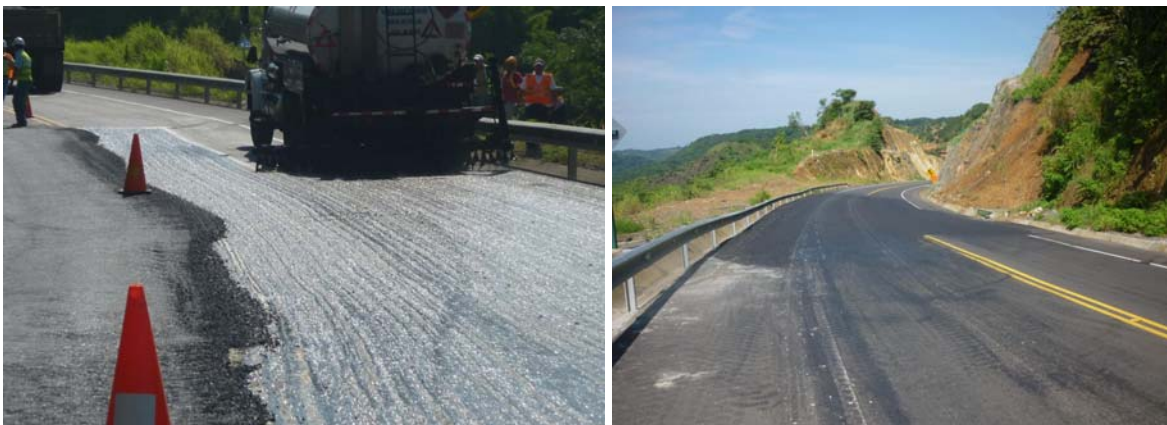
Posteriormente, el día 11 de setiembre, se colocó mezcla asfáltica encima del agrietamiento. Aunque esto ayudaría a impermeabilizar la superficie de rodamiento, el agrietamiento iba a reflejarse en cualquier momento, además que se le agregaría más peso a la zona en movimiento.

Fotografías 6 y 7. Colocación de mezcla asfáltica sobre la zona en movimiento, kilómetro 46+800. 11 de Setiembre, 2010. **Fuente:** Supervisora CACISA-Cano Jiménez.

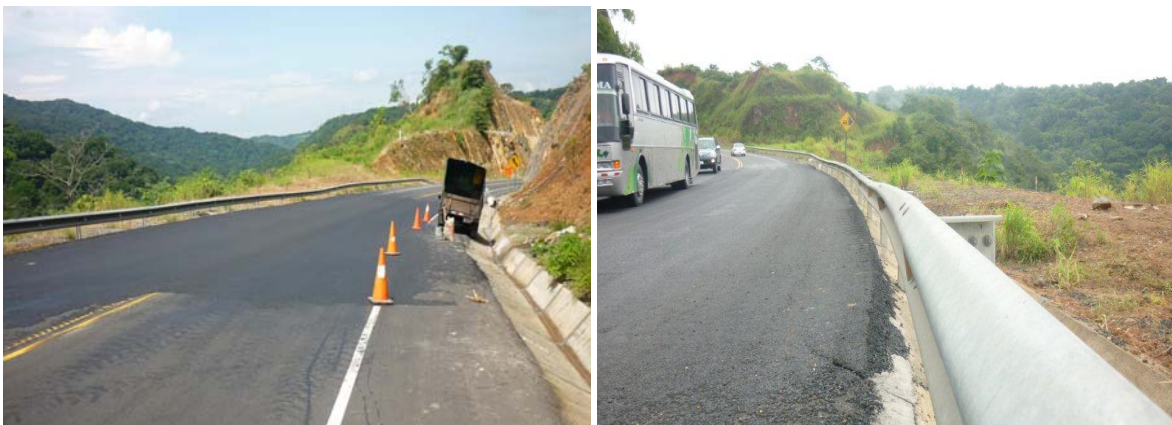
En días posteriores se puede notar que el movimiento de la masa de suelo se seguía presentando, lo que se iba manifestando en las deformaciones del guardavía y de las cunetas, además que se seguían reflejando las grietas en la mezcla asfáltica colocada.

Fotografías 8 y 9. Movimiento constante del terreno luego de colocada la mezcla asfáltica, kilómetro 46+800. 14 y 16 de Setiembre respectivamente, 2010. **Fuente:** Supervisora CACISA-Cano Jiménez.

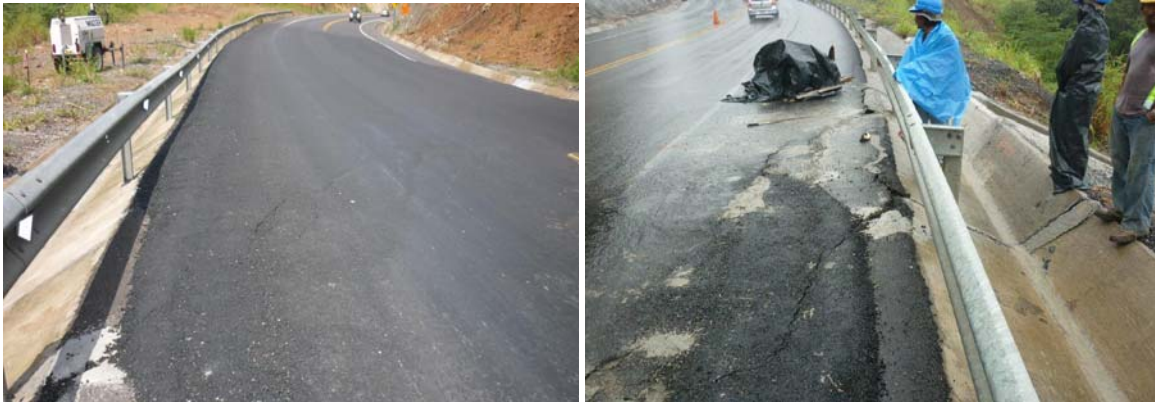
Para el día 19 de setiembre, ya las grietas se iban reflejando rápidamente en la sobrecapa asfáltica colocada y en las cunetas de concreto hidráulico.

Fotografías 10 y 11. Reflejo de grietas en la sobrecapa asfáltica, kilómetro 46+800. 19 y 21 de Setiembre respectivamente, 2010. **Fuente:** Supervisora CACISA-Cano Jiménez.

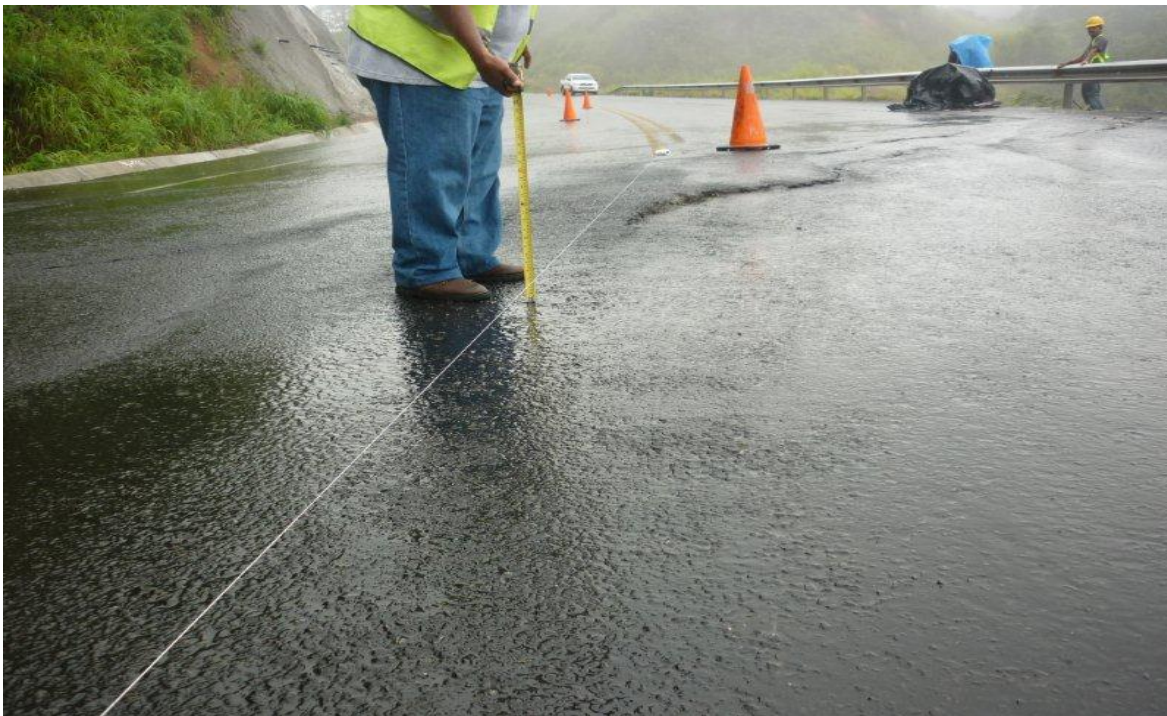
El movimiento de la masa de terreno se iba acelerando y hasta se iba formando una diferencia de nivel en la grieta, que era perceptible por los vehículos, lo que se muestra en la fotografía siguiente.

Fotografía 12. Formación de grada en la superficie de rodamiento, kilómetro 46+800. 21 de Setiembre 2010. **Fuente:** Supervisora CACISA-Cano Jiménez.

En oficio SSJC-100-SEP-2010 del 21 de setiembre se menciona por parte de la entidad supervisora que la deformación ya alcanzaba los 12 cm y que se estimaba una velocidad promedio de desplazamiento de 1 centímetro por día.

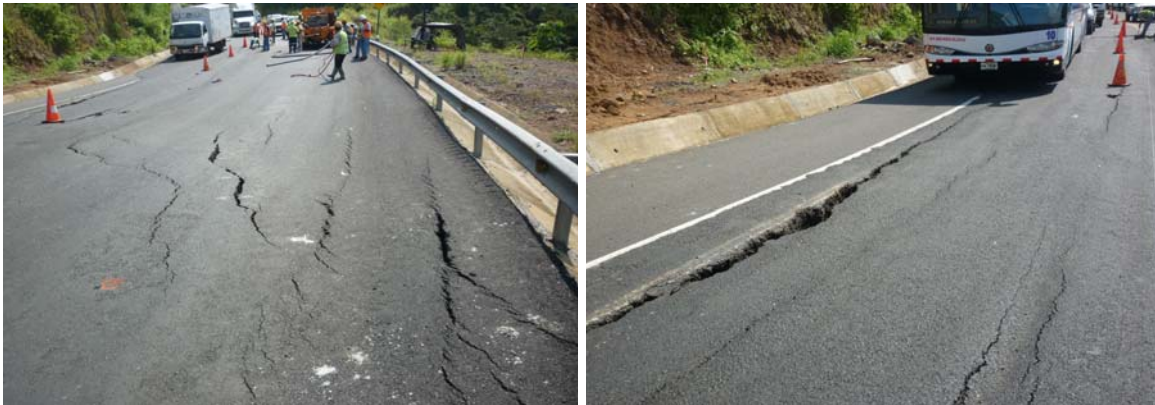
Para el día siguiente, o sea 22 de setiembre, ya se podía apreciar un deterioro avanzado y un movimiento acelerado del terreno como se aprecia en las siguientes fotografías.

Fotografías 13 y 14. Deterioro acelerado de la superficie, kilómetro 46+800. 22 de Setiembre 2010

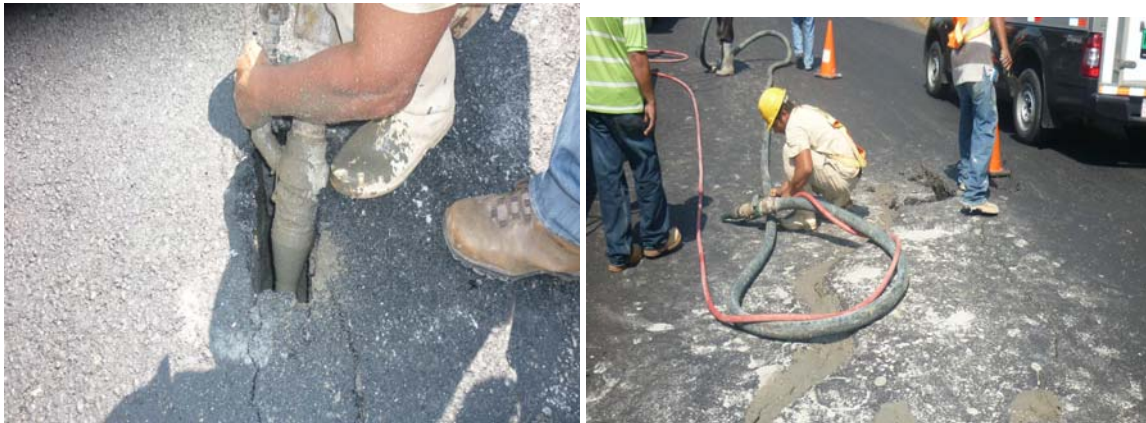
Se intentó sellar las grietas con inyección de lechada de concreto hidráulico, el mismo día que se presentó el deterioro mostrado en las fotografías anteriores.

Fotografías 15 y 16. Inyección de lechada de concreto hidráulico, kilómetro 46+800. 22 de Setiembre 2010. **Fuente:** Supervisora CACISA-Cano Jiménez.

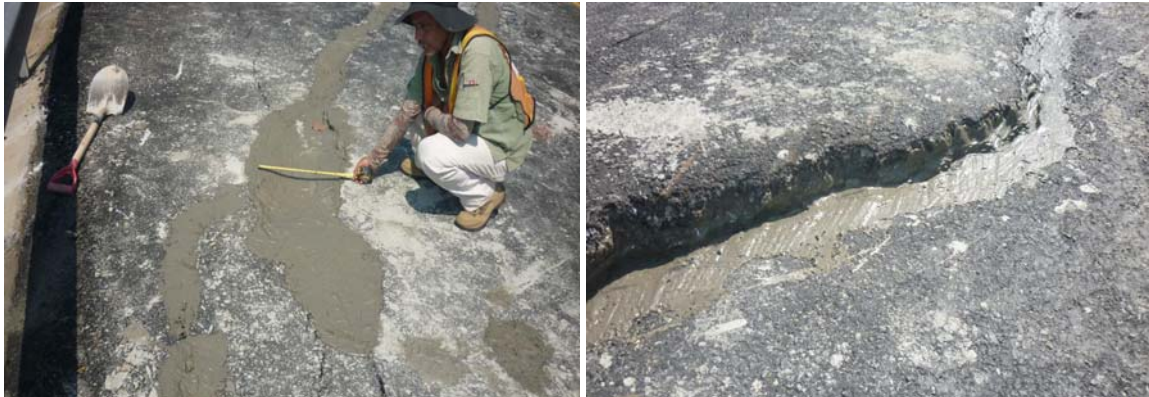
Fotografías 17 y 18. Inyección de lechada de concreto hidráulico, kilómetro 46+800.
22 de Setiembre 2010. **Fuente:** Supervisora CACISA-Cano Jiménez.

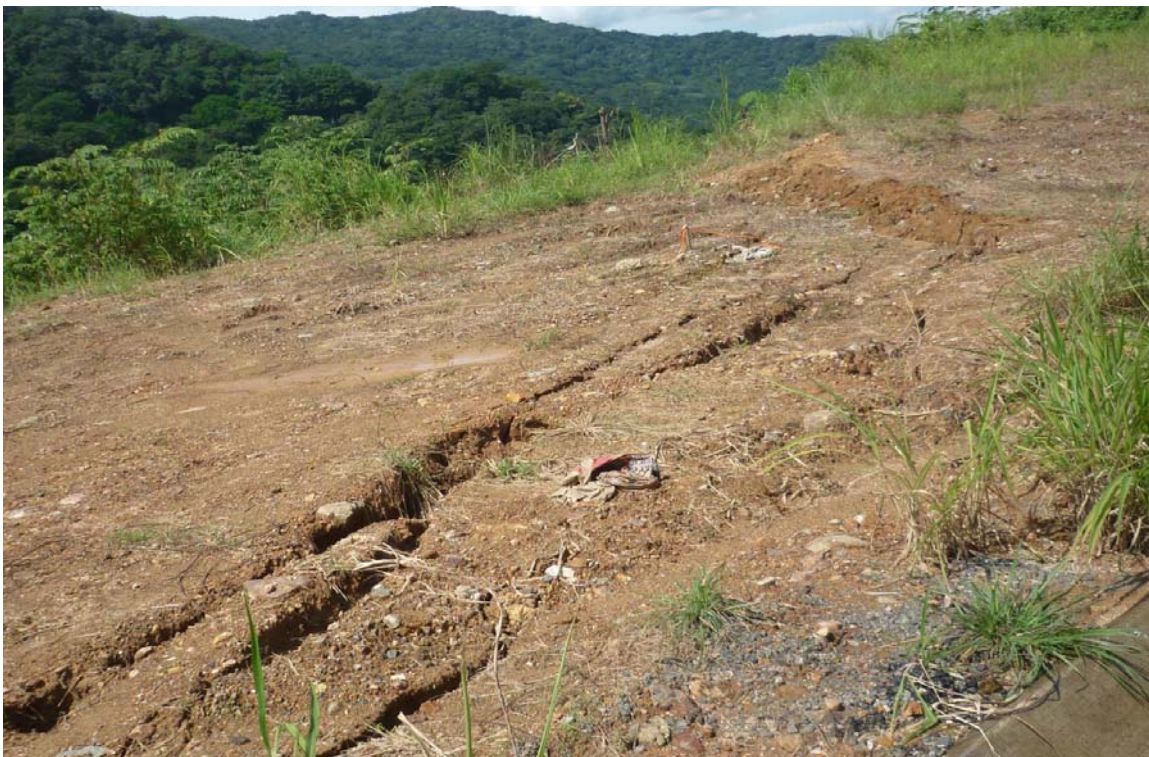
En el talud del material colocado en la sección de relleno, se notaba el movimiento del terreno reflejado por la aparición de agrietamientos varios lo que evidenciaba aún más la magnitud del desplazamiento y del volumen de suelo que se estaba moviendo.

Fotografía 19. Agrietamiento en el talud de relleno., kilómetro 46+800.
22 de Setiembre 2010. **Fuente:** Supervisora CACISA-Cano Jiménez.

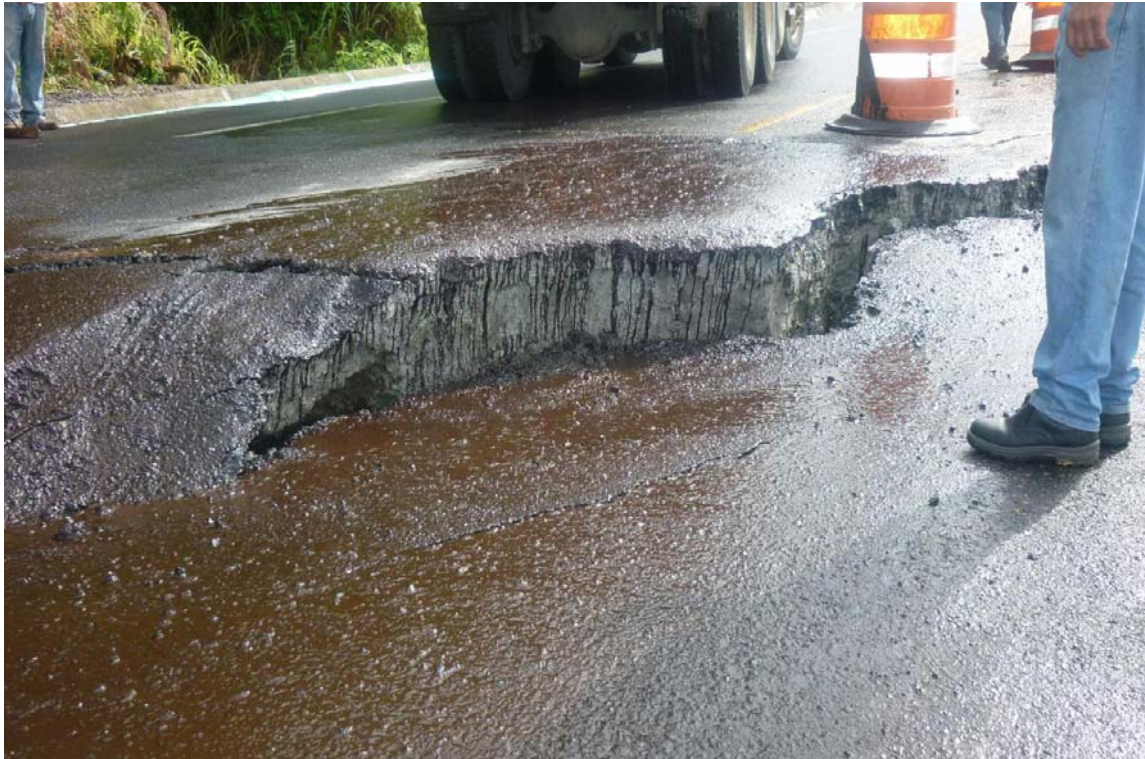
Evidenciando cada vez más la rapidez con que se estaba desplazando el terreno, justamente un día después, 23 de setiembre se presenta un desplazamiento severo que formó una grada de gran magnitud que impedía el tránsito de vehículos. En el oficio SSJC-118-09-2010 del mismo día, la

entidad supervisora menciona que se observa un incremento en el movimiento de la grieta y que se detectó una velocidad de 1cm cada 2 horas. Se advirtió de la urgencia de las obras de estabilización definitiva.

Fotografía 20. Desplazamiento severo un día después de la inyección de lechada en las grietas, kilómetro 46+800. 23 de Setiembre 2010. **Fuente:** Supervisora CACISA-Cano Jiménez.

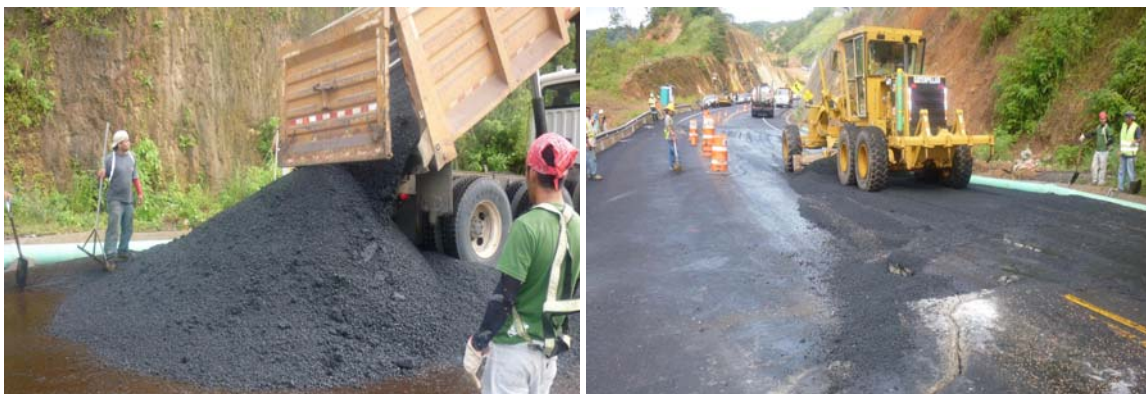
Nótese en la fotografía que inmediatamente se aplicó emulsión asfáltica para colocar una sobrecapa en el sitio y poder dar transitabilidad a la vía.

Fotografías 21 y 22. Colocación de sobrecapa luego del desplazamiento severo, kilómetro 46+800. 23 de Setiembre 2010. **Fuente:** Supervisora CACISA-Cano Jiménez.

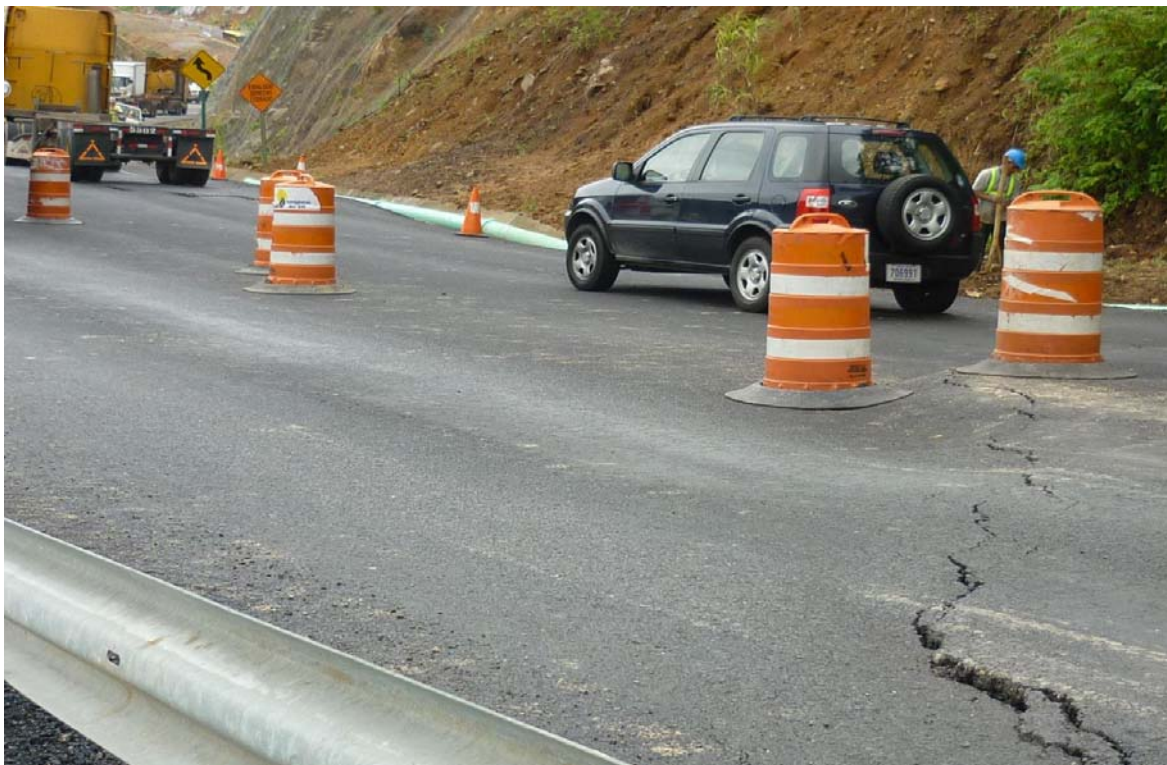
Posteriormente, el día 24 de setiembre se sigue presentando el movimiento constante que se evidencia con el permanente agrietamiento de las sobrecapas de mezcla asfáltica sucesivas que se van colocando.

Fotografía 23. Agrietamiento continuo de las sobrecapas colocadas, kilómetro 46+800. 24 de Setiembre 2010. **Fuente:** Supervisora CACISA-Cano Jiménez.

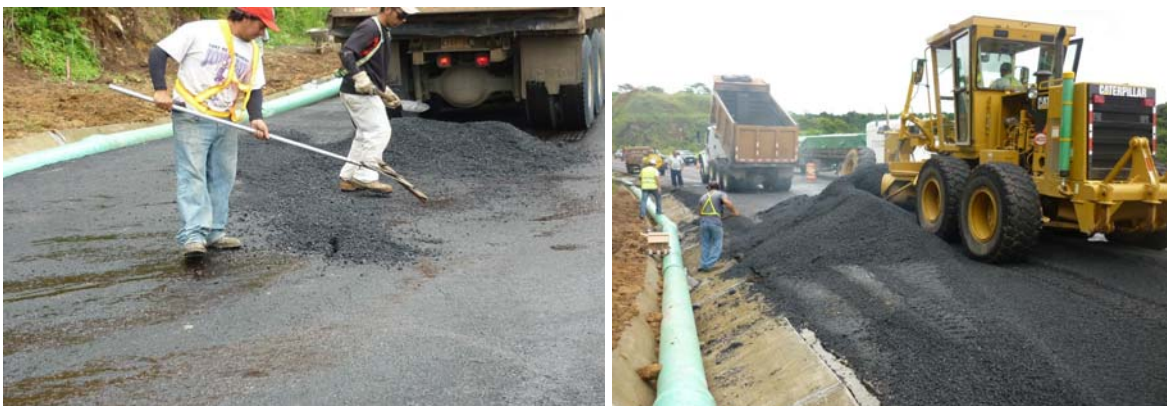
Ese mismo día se continuó colocando mezcla asfáltica para tapar las grietas que se iban formando.

Fotografías 24 y 25. Nuevamente colocación de mezcla asfáltica sobre las grietas que se seguían presentando, kilómetro 46+800. 24 de Setiembre 2010. **Fuente:** Supervisora CACISA-Cano Jiménez.

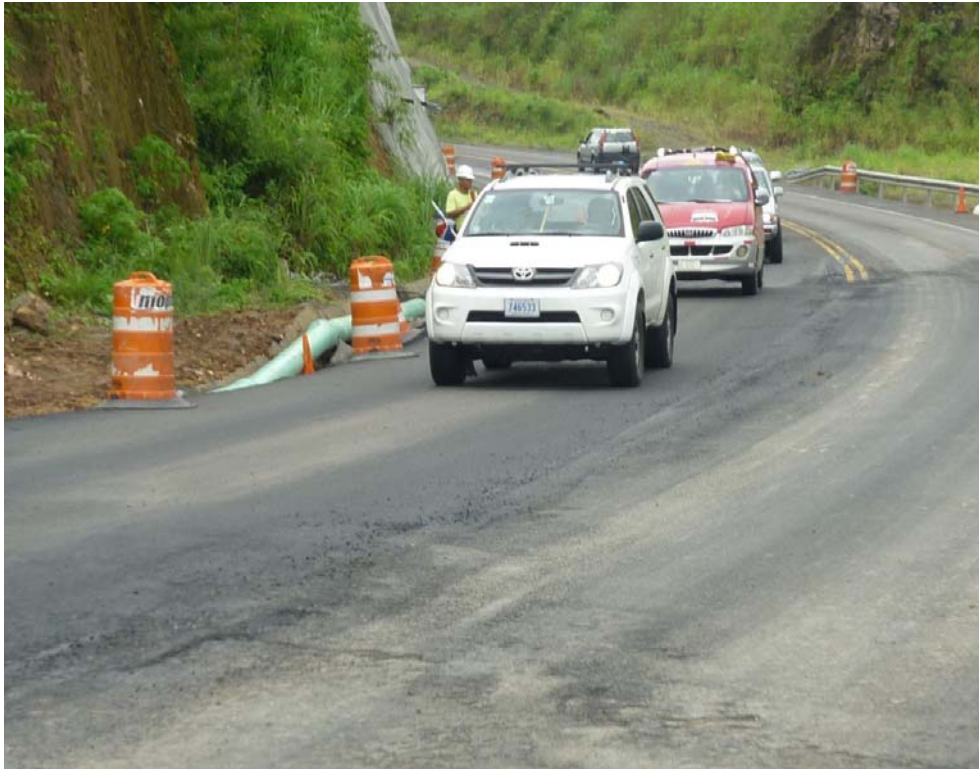
Es importante mencionar que las constantes intervenciones de colocado de mezcla asfáltica se hacen inmediatamente que se presentan los deterioros severos, sin embargo, a pesar de que se rehabilita la vía rápidamente, se considera riesgoso el paso de tránsito, principalmente por la rapidez con la que se van formando las grietas.

Fotografía 26. Rehabilitación del paso de vehículos luego de la nueva sobrecapa colocada, kilómetro 46+800. 24 de Setiembre 2010. **Fuente:** Supervisora CACISA-Cano Jiménez.

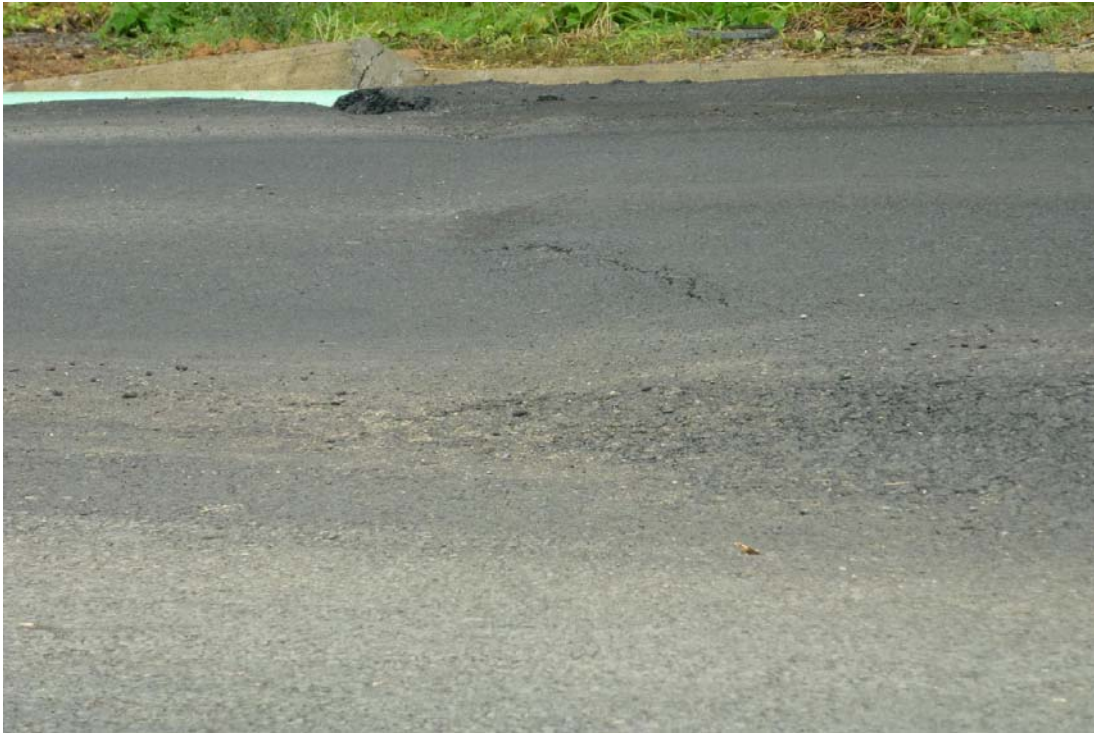
Esto se evidenciaba cada día que pasaba y se lograba observar que el peso de toda la mezcla asfáltica que se colocaba inducía a un hundimiento casi inmediato, como se puede observar nuevamente al día siguiente.

Fotografía 27. Nuevo desplazamiento luego de la colocación de la nueva sobrecapa, kilómetro 46+800. 25 de Setiembre 2010. **Fuente:** Supervisora CACISA-Cano Jiménez.

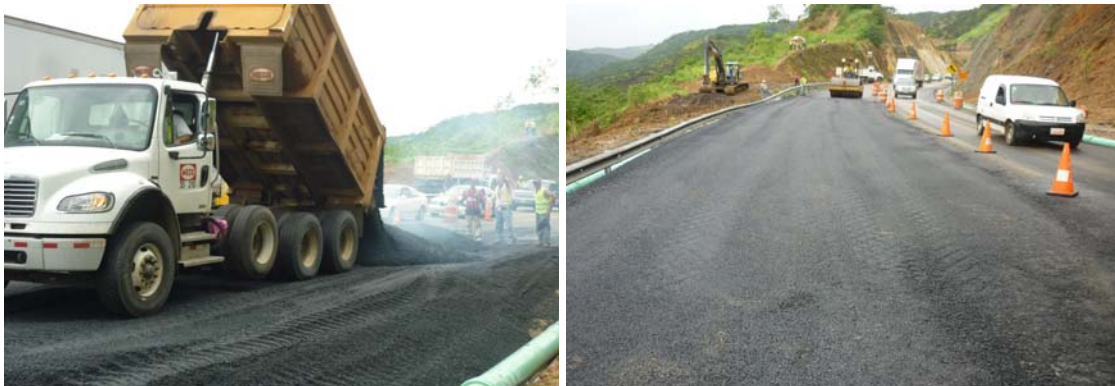
Las diferencias de nivel nuevamente fueron salvadas nivelando con mezcla asfáltica el mismo día 25 de setiembre, generando aún más peso al sitio.

Fotografías 28 y 29. Nueva sobrecapa de mezcla asfáltica, kilómetro 46+800. 25 de Setiembre 2010. **Fuente:** Supervisora CACISA-Cano Jiménez.

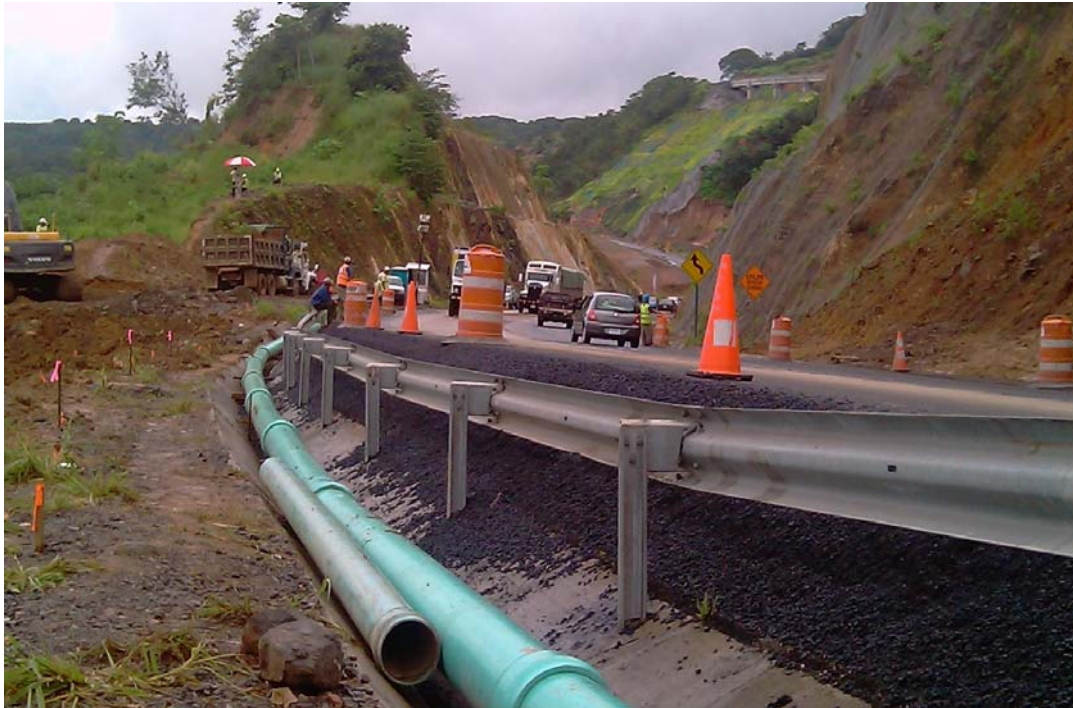
Por medio de la altura del guardavía se puede notar la dimensión del espesor de mezcla asfáltica que se colocó hasta ese momento. Nótese en la siguiente fotografía que la base de los postes del guardavía originalmente estaba a nivel de superficie de rodamiento.

Fotografía 30. Espesor de la sobrecapa de mezcla asfáltica colocada hasta este momento, kilómetro 46+800. 25 de Setiembre 2010. **Fuente:** Supervisora CACISA-Cano Jiménez.

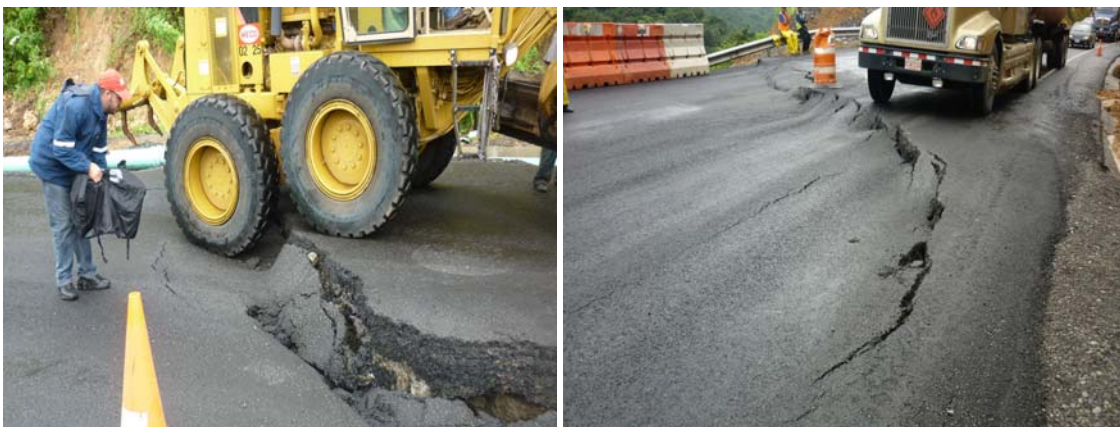
Nuevamente el 29 de setiembre se evidencia un asentamiento importante que afecta el paso regular del tránsito.

Fotografías 31 y 32. Nuevo desplazamiento del terreno, kilómetro 46+800. 29 de Setiembre 2010. **Fuente:** Supervisora CACISA-Cano Jiménez

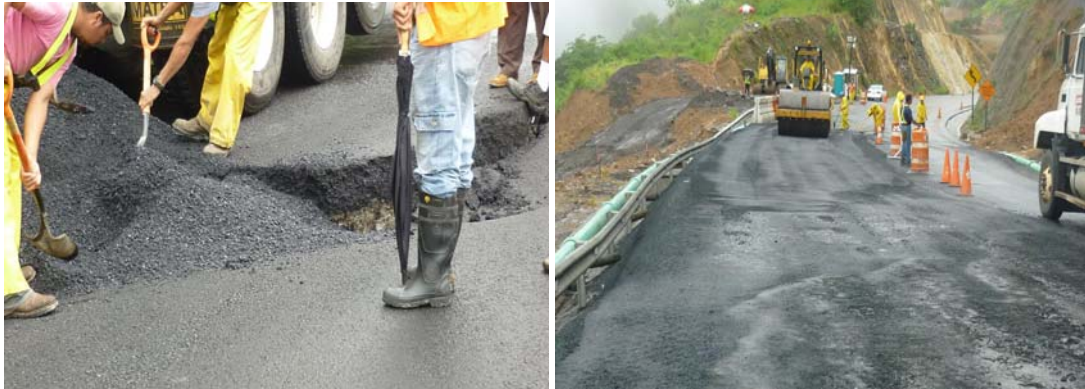
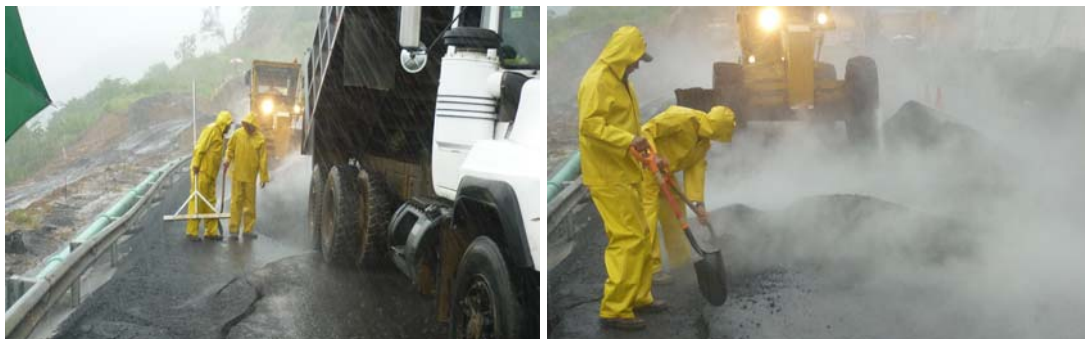
Este asentamiento se niveló de nuevo con mezcla asfáltica el mismo día que ocurrió. Debido a la emergencia, se colocó hasta con lluvia presente, práctica que se considera incorrecta.

Fotografías 33, 34, 35 y 36. Nueva colocación de mezcla asfáltica. Este día se colocó con lluvia, kilómetro 46+800. 29 de Setiembre 2010. **Fuente:** Supervisora CACISA-Cano Jiménez.

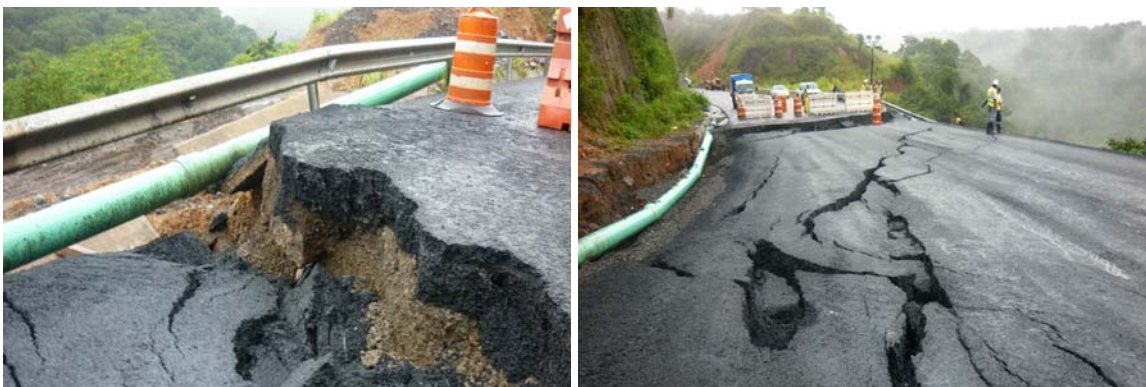
Al día siguiente se presenta un asentamiento mayor, lo que obligó a cerrar definitivamente el paso de vehículos por la zona.

Fotografías 37 y 38. Desplazamiento presentado antes del cierre definitivo de la vía., kilómetro 46+800. 30 de Setiembre 2010. **Fuente:** Supervisora CACISA-Cano Jiménez.
