Unidad de Puentes  
Informe No. PN10-03

Inspección del puente sobre  
el Rio Reventazón - Ruta Nacional No.32

29 de Junio 2010

Laboratorio Nacional de  
Materiales y Modelos Estructurales

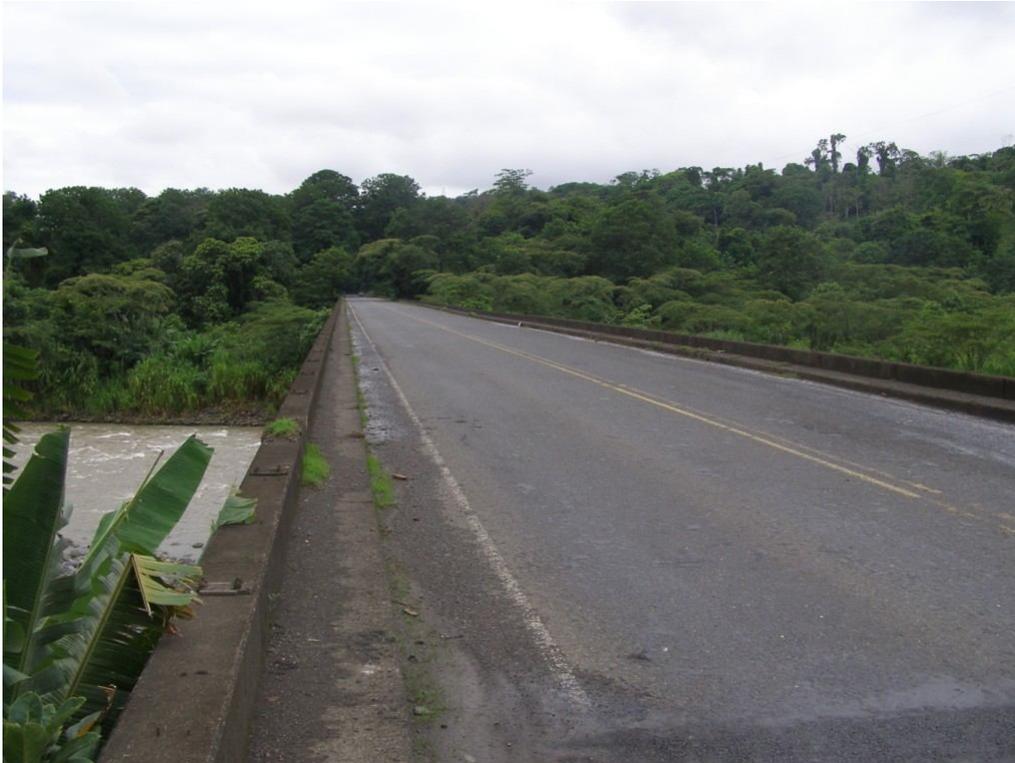
**Figura 3.** Vista general de puente mostrando la superficie de rodamiento, los elemento prefabricados baranda/acera y el faltante de barandas metálicas.

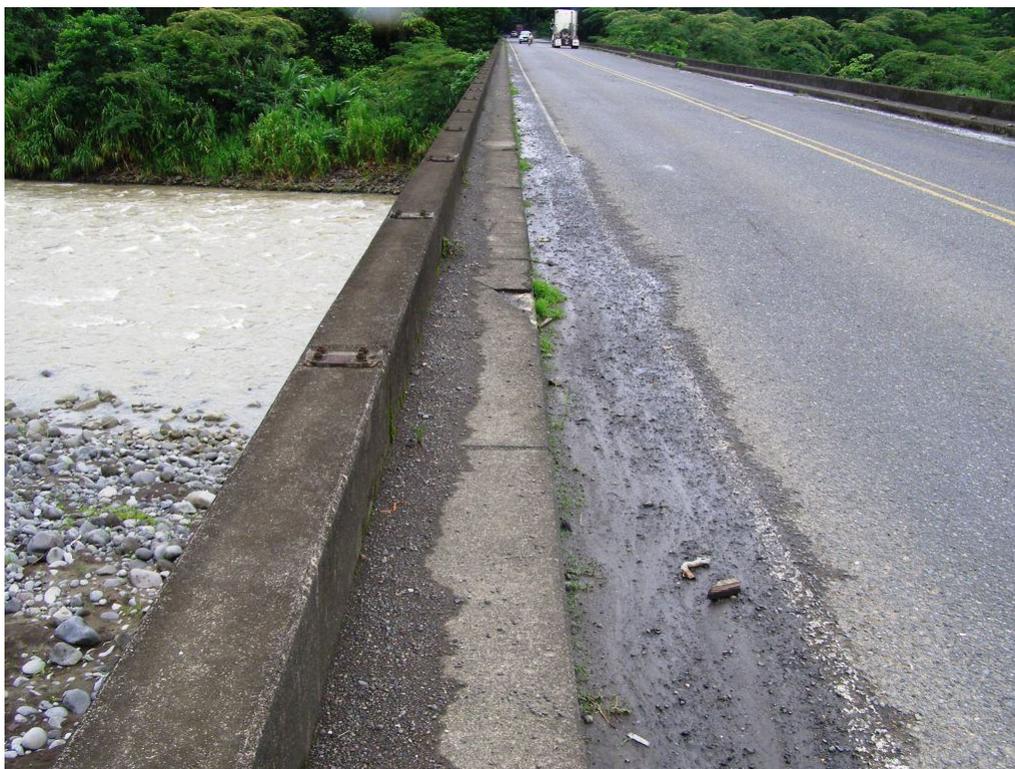
<b>SEGURIDAD VIAL</b>		
<b>Elementos</b>	<b>Observaciones</b>	<b>Recomendaciones</b>
1.1. Barandas	No existen barandas metálicas a todo lo largo del puente (Ver Figura 5). No hay indicios de colisiones contra las barandas de concreto.	Re-instalar las barandas metálicas respectivas que cumplan con la altura mínima para el tránsito seguro de peatones y para resguardar el tránsito vehicular.

**Figura 5.** Vista de la capa de rodamiento y componentes prefabricados a ambos lados del puente

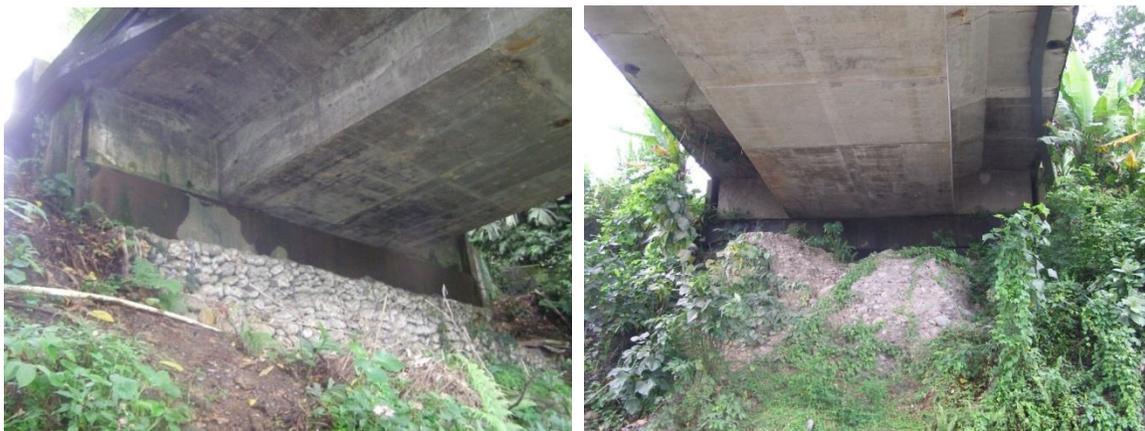
El talud bajo el bastión Sur-Este está protegido con un muro de gaviones. No fue posible identificar el tipo de protección al talud del bastión Noroeste ya que se encuentra cubierto por sedimento y piedras arrastradas por el río. (Ver Figura 6)

4.4. Bastiones y aletones	Los bastiones y aletones están en buenas condiciones.	Ninguna
4.5. Protección del talud de los bastiones	El talud del bastión Sur-Este está protegido con un muro de gaviones en buenas condiciones. No fue posible identificar el tipo de protección al talud del bastión Nor-Oeste ya que se encuentra cubierto por sedimento y piedras arrastradas por el río. (Ver Figura 6 (izq.))	Se recomienda revisar los planos constructivos del puente para determinar cuál es el tipo de protección del talud del bastión Nor-Oeste para poder concluir si este ha sido afectado por las crecidas del río.

**Figura 6.** Vista del Bastión NorOeste (izq.) y del Bastión Sur-Este

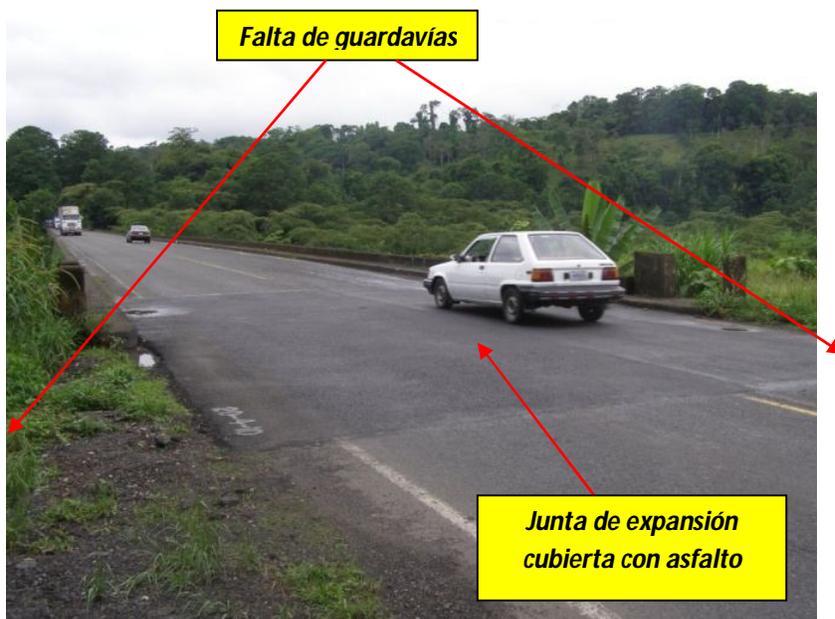
1.2. Guardavías	Los accesos al puente no cuentan con guardavías. (Ver Figura 7)	Colocar guardavías en los accesos al puente y delineadores verticales.
1.3. Aceras y sus accesos	El ancho de acera no es suficiente para el tránsito seguro de peatones. Además, la acera existente no cuenta con accesos. (Ver Figura 7)	Aunque contar con un paso peatonal no es un requerimiento para carreteras nacionales primarias, se sugiere la construcción de un paso para peatones y bicicletas y así comunicar las comunidades aledañas al puente.

2.3. Sistema de drenaje de los accesos	El acceso noroeste del puente no cuenta con un sistema de drenaje que evacue la lluvia de escorrentía. Sin embargo, no se observa daño en los taludes. (Ver Figura 7)	Construir un sistema de drenaje para el acceso Noroeste y así prevenir la erosión de los taludes.

2.4. Juntas de expansión	Las juntas de expansión de la superestructura ubicada sobre cada bastión están cubiertas con carpeta asfáltica y por ende obstruidas. Es posible que las juntas estén dañadas (Ver Figura 7).	Reemplazar las juntas de expansión.

**Figura 7.** Vista del acceso Nor-Oeste mostrando la junta de expansión cubierta con carpeta asfáltica y la falta de guardavías.

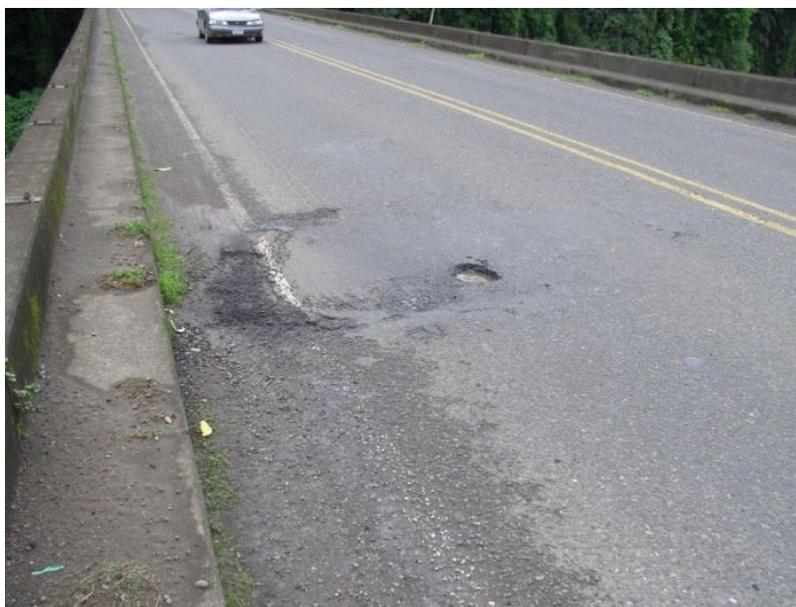
<b>SUPERFICIE DE RODAMIENTO, ACCESORIOS, ACCESOS Y OTROS</b>		
<b>Elementos</b>	<b>Observaciones</b>	<b>Recomendaciones</b>
2.1. Superficie de rodamiento	Se detectó un agujero en la superficie de rodamiento por lo que existe la posibilidad que la losa de concreto esté dañada. (Ver Figura 8)	Investigar si la losa de concreto bajo el agujero detectado está dañada y así determinar una solución.

<b>SUPERESTRUCTURA</b>		
<b>Componentes</b>	<b>Observaciones</b>	<b>Recomendaciones</b>
3.1. Viga Cajón - Losa superior	La losa superior de la viga cajón aparenta estar agrietada debido al agujero detectado en la superficie de rodamiento. Existe la posibilidad que este agujero coincida con una de los accesos construidos para ingresar dentro de la viga cajón (Ver Figura 8)	Revisar si la losa de concreto está dañada y repararla, si ese fuera el caso, antes de colocarle carpeta asfáltica.

**Figura 8.** Agujero en la superficie de rodamiento y posible daño en la losa de concreto.

El puente se considera apto para el tránsito de vehículos. Sin embargo se le debe prestar atención inmediata al agujero detectado sobre superficie de rodamiento cerca del extremo Sur-Este del puente. Este agujero puede deberse a la falla de la carpeta asfáltica únicamente o puede deberse a una falla en la losa de la viga cajón. Por lo tanto, se recomienda realizar una inspección detallada para determinar el origen del agujero antes de cubrirlo con carpeta asfáltica. Este tipo de daños son la causa de muchos accidentes tránsito por lo que se recomienda realizar la reparación de inmediato.

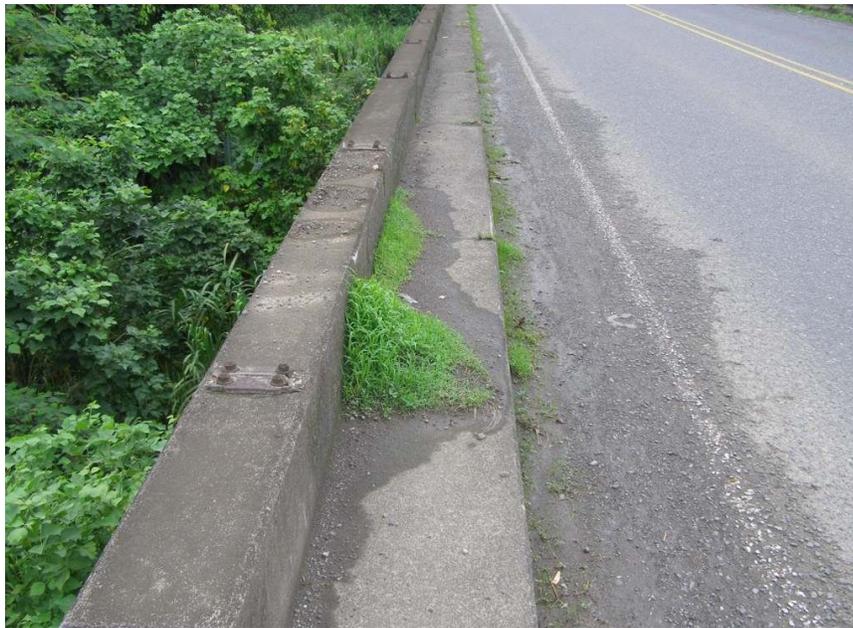
2.2. Cunetas y ductos de drenaje del puente	Muchos de los ductos de drenaje del puente están obstruidos. Existe vegetación y sedimento acumulado a lo largo de la cuneta y sobre la acera. (Ver Figura 9)	Limpiar los ductos de drenaje, las cunetas y las aceras del puente.

**Figura 9.** Ductos de drenajes obstruidos, acera y cuneta con sedimento acumulado y vegetación.

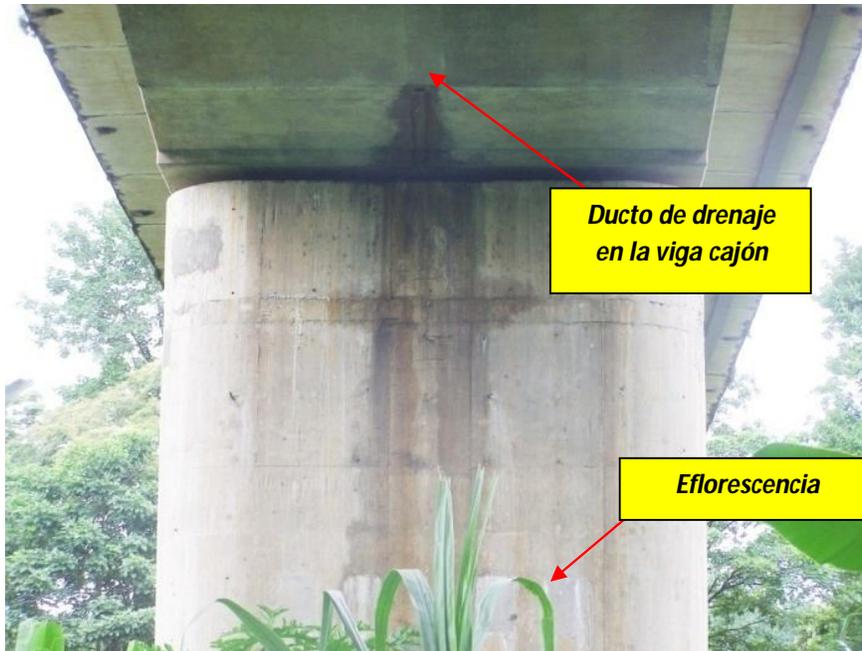
3.2. Viga Cajón – Filtración	Se observó una continua filtración de agua por uno de los ductos de drenaje de la viga cajón. (Ver Figura 10) Es muy probable que esta filtración esté ligada con el agujero observado en la superficie de rodamiento.	Revisar si la filtración de agua se detiene una vez que se repare el agujero observado en la capa de rodamiento. Si la filtración continuara entonces se recomienda realizar una revisión detallada para determinar la causa de dicha condición.

**Figura 10.** Agua que escurre por el ducto de drenaje de la viga cajón y rastros de eflorescencia en la pila

Nótese que se detectó agua drenando por uno de los ductos de drenaje ubicado bajo la viga cajón. Esto podría ser una prueba de que el agua se está filtrando por el agujero detectado en la superficie lo que reforzaría la idea que la losa esta agrietada. Por lo tanto, se recomienda investigar de donde proviene el agua que drena por el ducto de desagüe bajo la viga cajón.

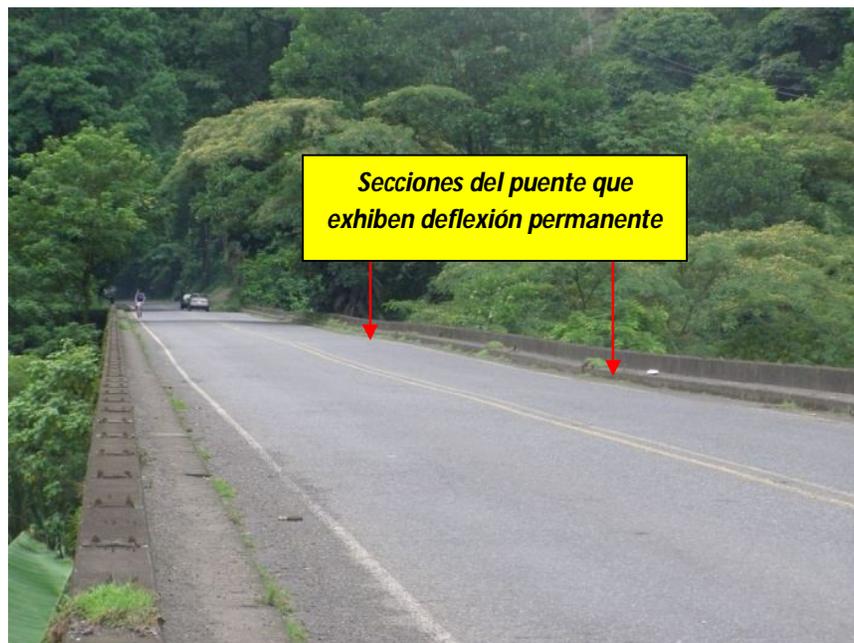
3.4. Viga Cajón - Alineamiento horizontal	La superestructura exhibe una deflexión vertical permanente en el medio de los claros de la viga cajón justo donde esta tiene su menor peralte. Esta condición es causada por la relajación en el acero de pre-esfuerzo y por el flujo plástico del concreto (ver Figura 11). No se observaron grietas sobre la superficie de ruedo ni en la superficie inferior de la viga cajón. Es importante recordar que el puente sobre el Río Virilla en la Ruta No32 también exhibe un tipo de daño similar para lo cual existe una diseño para su reforzamiento.	Se recomienda realizar un estudio detallado para establecer la causa de la deflexión permanente y reforzarlo si así lo amerita.

**Figura 11.** Deflexión vertical permanente en la superestructura del puente.

Adicionalmente se recomienda realizar un estudio detallado del puente para determinar si la deflexión permanente que exhibe la viga cajón en sus puntos de menor peralte es aceptable o de lo contrario requiere ser reforzado. Vale recordar que el puente que cruza el Rio Virilla sobre la Ruta 32 (inmediaciones del Estadio Ricardo Saprissa) exhibe un problema similar y para lo cual existe una propuesta para su reforzamiento.

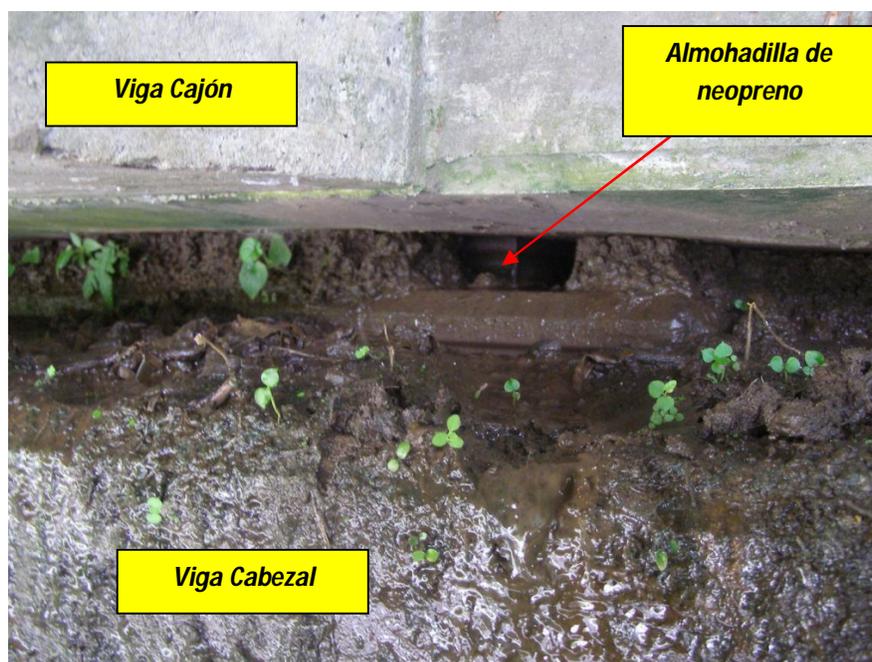
<b>SUBESTRUCTURA</b>		
<b>Componentes</b>	<b>Observaciones</b>	<b>Recomendaciones</b>
4.1. Apoyos sobre bastión	Los apoyos sobre los bastiones son dos almohadillas independientes de neopreno las cuales aparentan estar en buenas condiciones. Sin embargo, se observó una constante filtración de agua proveniente de la superficie por la junta de expansión lo que genera una gran acumulación de sedimento alrededor de los apoyos y sobre la viga cabezal. (Ver Figura 12).	Se recomienda limpiar el sedimento acumulado alrededor de los apoyos y sobre la viga cabezal. Se recomienda remplazar las juntas de expansión.

4.2. Apoyo sobre las Pilas	No se tuvo acceso visual a los apoyos sobre la pila.	Se debe utilizar equipo apropiado para su debida inspección.
4.3. Pilas	Las pilas a la cuales se tuvo acceso parcial se encuentran en buenas condiciones. Se observaron algunas reparaciones menores realizadas en su superficie. En una pila se detectó cierta eflorescencia alrededor de una de esas reparaciones. (Ver Figura 12).	Monitorear si existe algún progreso en la siguiente inspección.

**Figura 12.** Filtración de agua y sedimento acumulado alrededor de una almohadilla de neopreno.

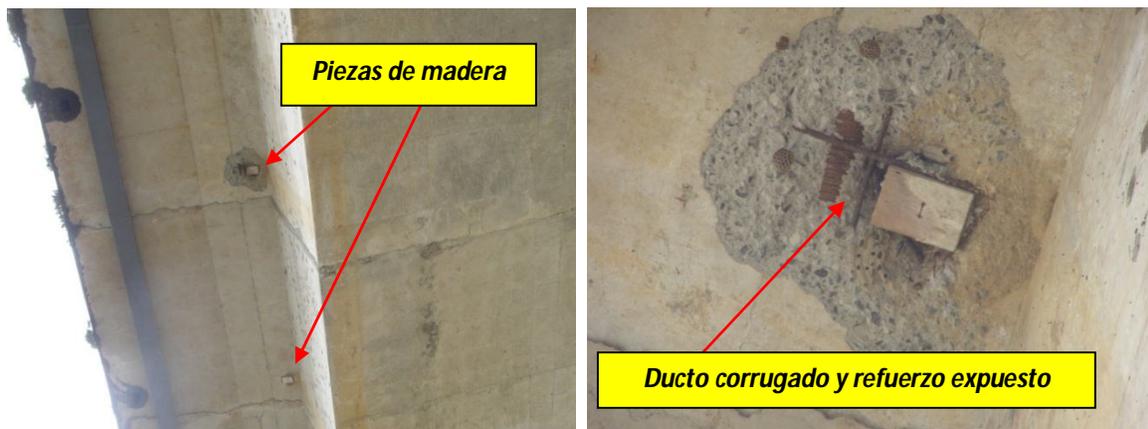
3.3. Viga Cajón - Losa superior en voladizo	En la intersección del ala y el alma de la viga cajón se observan piezas de madera que parecen cubrir algún tipo de refuerzo ya que se observan marcas de oxido a su alrededor. En un caso en particular, se observó refuerzo expuesto y un ducto de acero de post-tensión expuesto (Ver Figura 13 (der.))	Proteger el refuerzo expuesto a lo largo de la viga y el ducto corrugado expuesto.

Figura 13. Refuerzo y ducto de post-tensión expuesto
