Unidad de Puentes
Informe No. PN 10-04

Inspección del puente La Penca sobre
el Río Caño Negro – Ruta Nacional No.4

29 de Junio 2010

Informe No. PN10-04

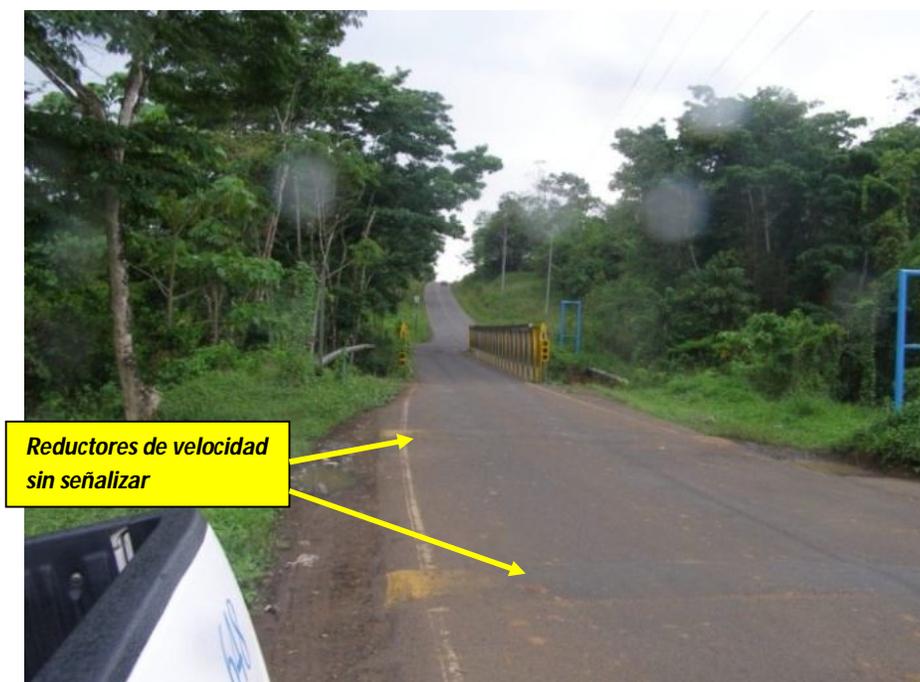
1.2. Guardavías	Los accesos al puente no cuentan con guardavías. (Ver Figura 4)	Colocar guardavías en los accesos del puente debidamente señalizados y se deben colocar delineadores verticales o chevron.

1.6. Reductores de velocidad	Los accesos al puente cuentan con reductores de velocidad sin embargo estos no se encuentran señalizados. (ver Figura 4)	Pintar los reductores de velocidad con pintura retro-reflectiva

Figura 4. Los accesos no cuentan con guardavías ni reductores de velocidad debidamente señalizados

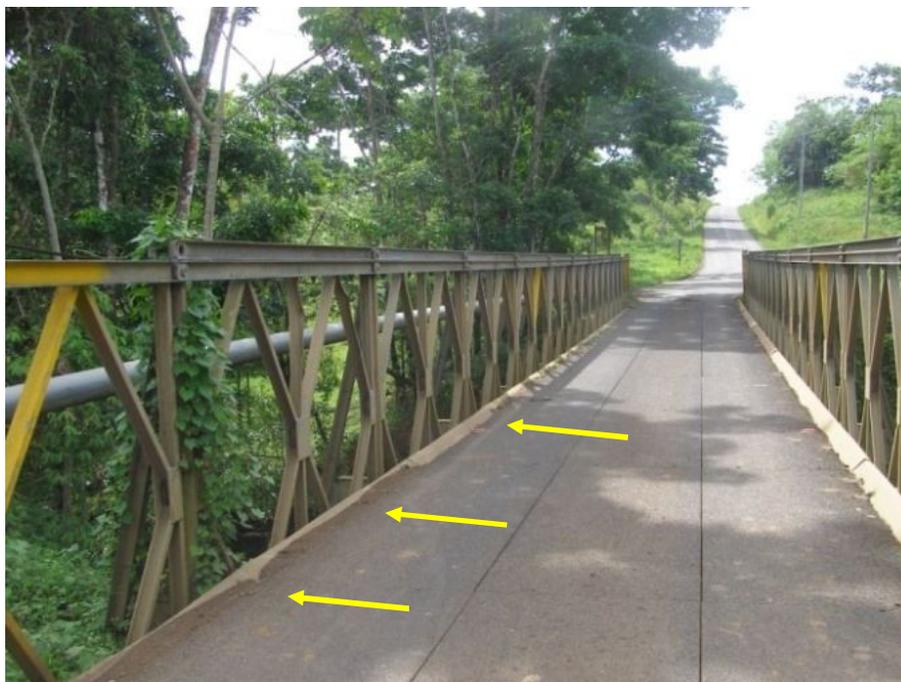
2.2. Cunetas	Los cunetas del puente están obstruidas con sedimento. (Ver Figura 5)	Limpiar las cunetas.
2.3. Sistema de drenajes de los accesos	Ambos accesos no cuentan con un sistema de drenaje que evite la erosión de los taludes junto al puente. (Ver Figuras 6 y 15)	Construir un sistema de drenaje en ambos accesos para impedir mayor erosión de los taludes.

Figura 5. Acumulación de sedimento en las cunetas

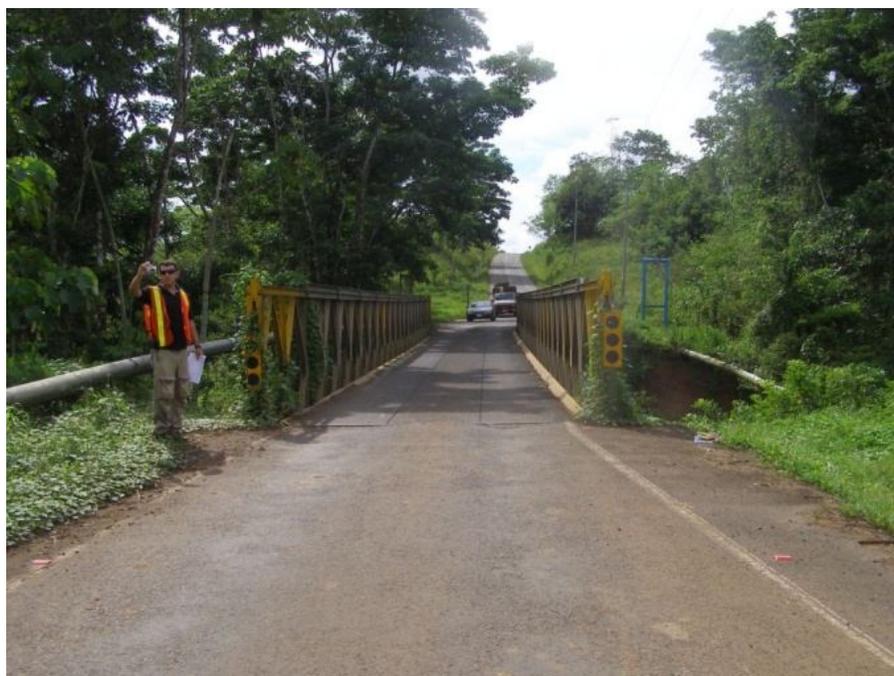
Figura 6. Los accesos no cuentan con un sistema de drenaje.

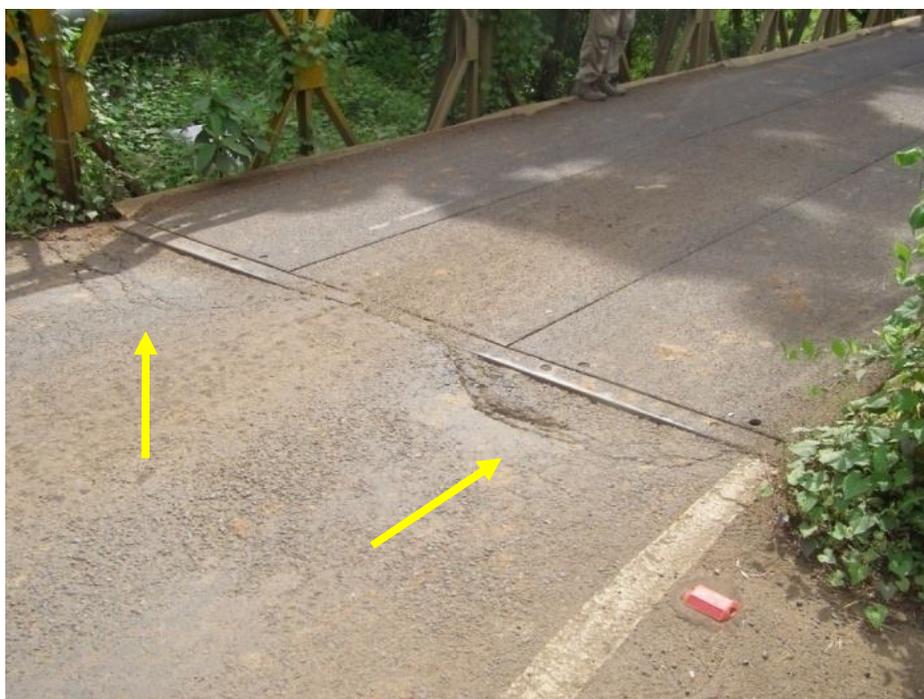
2.4. Accesos	Se observó asentamiento del relleno en ambos accesos justo antes de ingresar al puente. (Ver Figura 7)	Reparar los asentamientos del relleno para evitar que se dañe el puente.

Figura 7. Asentamiento del acceso al puente.

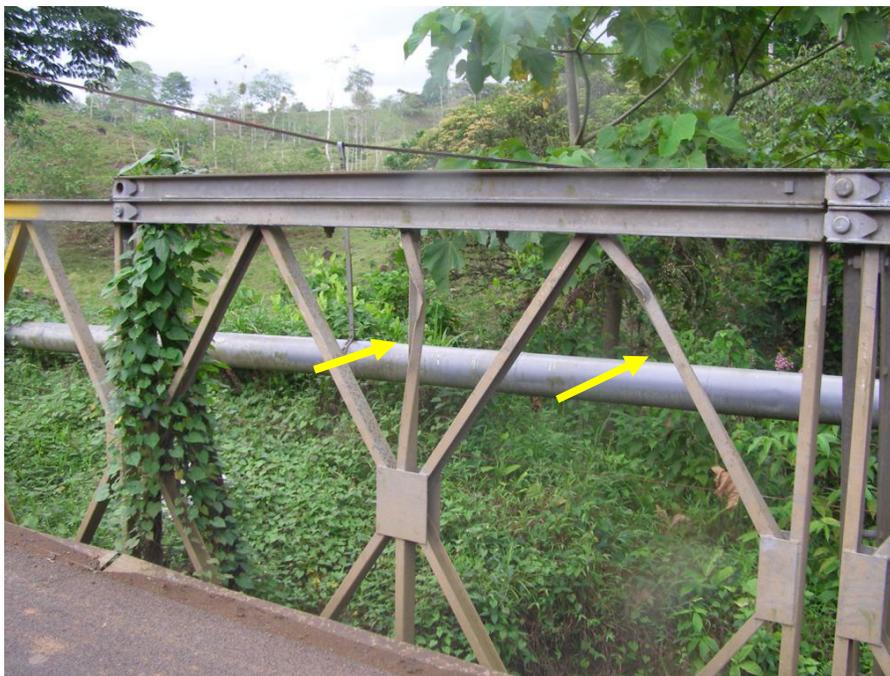
SUPERESTRUCTURA		
Componentes	Observaciones	Recomendaciones
3.1. Armadura	Varios elementos diagonales y verticales han sido impactados por vehículos y por lo tanto están deformados (Ver Figuras 8 y 9). El pin de conexión que conecta la cuerda superior de la armadura con el elemento vertical ubicado en el extremo norte del puente e en el extremo Norte del puente está a punto de perderse. (Ver Figura 10)	Reemplazar todos los paneles de la armadura que tienen elementos deformados con paneles originales MABEY. En particular, se recomienda reemplazar el primer panel de la armadura ubicado en el extremo Norte del puente el cual exhibe la rotura del elemento diagonal y la deformación de un elemento vertical y del elemento de cuerda superior. Adicionalmente, se recomienda reintroducir el pin de conexión de la cuerda superior mientras se reemplaza el panel.

Figura 8. Elementos diagonales y verticales deformados.

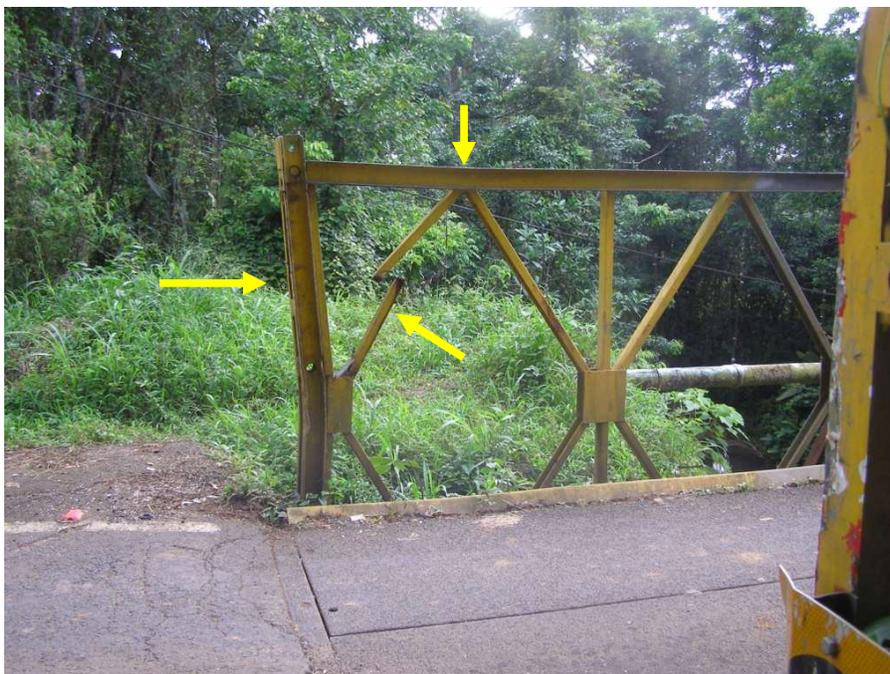
Figura 9. Elemento diagonal cortado, elemento vertical y cuerda superior deformados debido a una colisión.

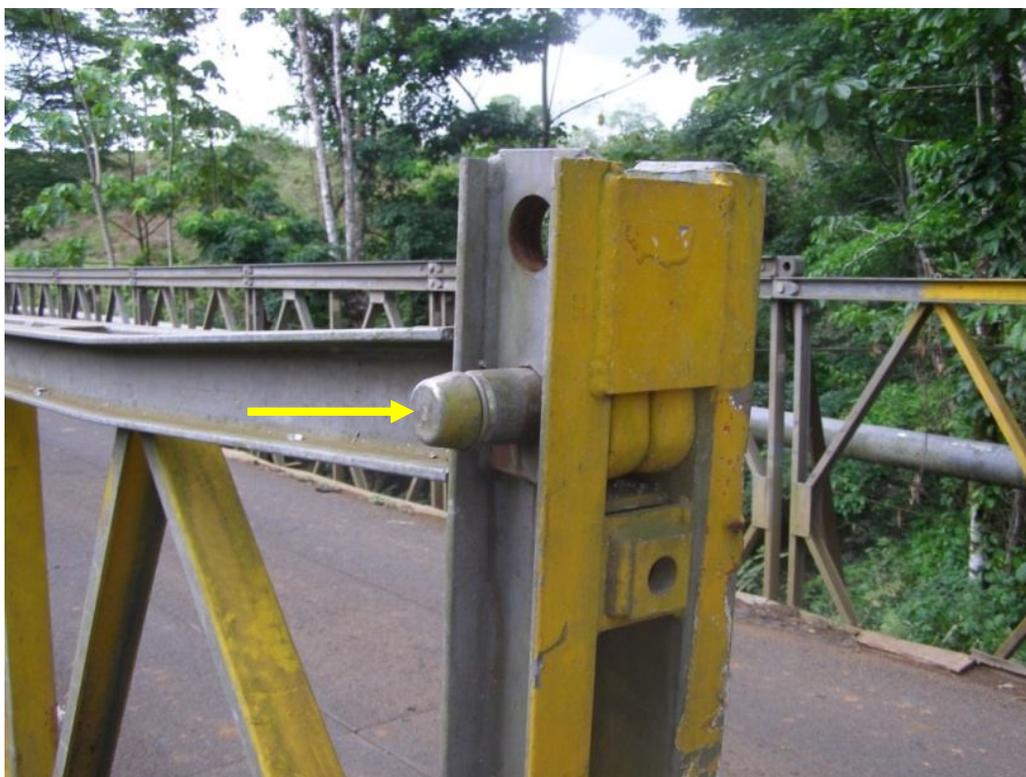
Figura 10. Pin para conexión de la cuerda superior está a punto de deslizarse fuera de su posición normal.

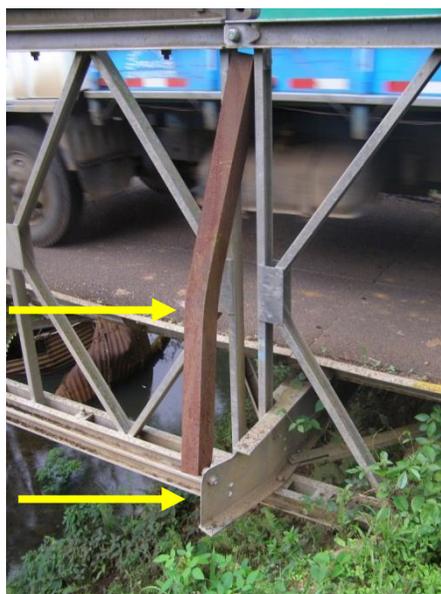
3.2. Viga transversal	Tres vigas transversales exhiben una deformación permanente en sus extremos debido al impacto de vehículos. (Ver Figura 11).	Reemplazar las vigas transversales deformadas con vigas originales MABEY.

Figura 11. Viga transversal y arrioste diagonal deformados

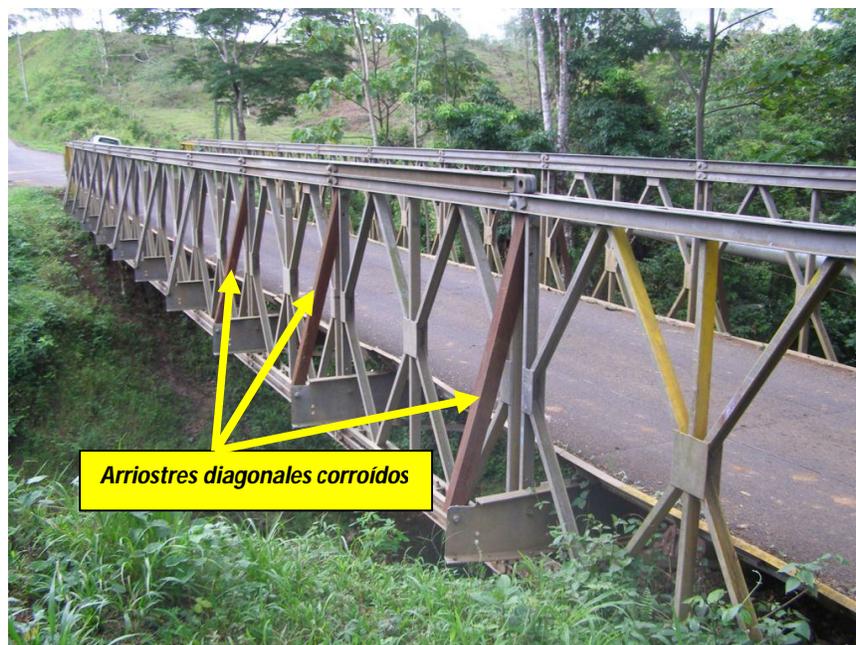
3.3. Arriostres de la armadura.	Tres elementos originales que arriostran la cuerda superior de la armadura han sido sustituidos por elementos de acero sin protección alguna contra la corrosión y por lo tanto ya presentan signos de corrosión. (Ver Figura 12) Inclusive algunos de estos arriostres exhiben una deformación permanente debido al impacto de un vehículo. (Ver Figura 13)	Reemplazar todos los arriostres corroídos y deformados con elementos originales MABEY.

Figura 12. Arriostres diagonales sustituidos

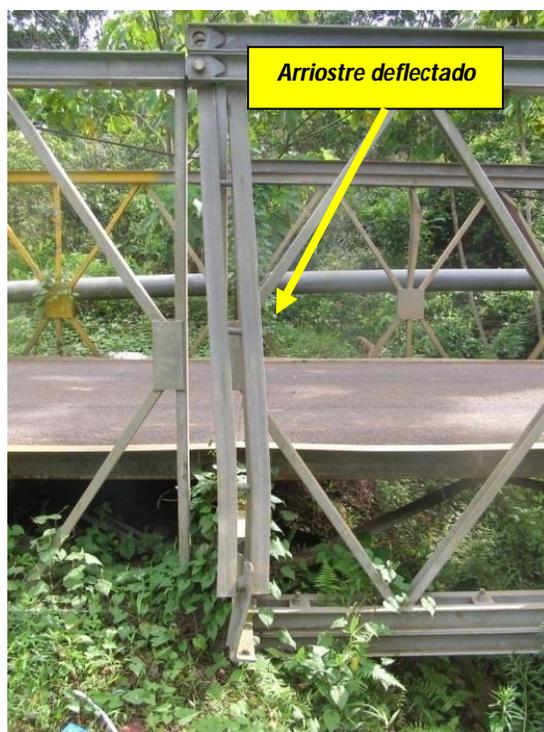
Figura 13. Arriostre diagonal deformado

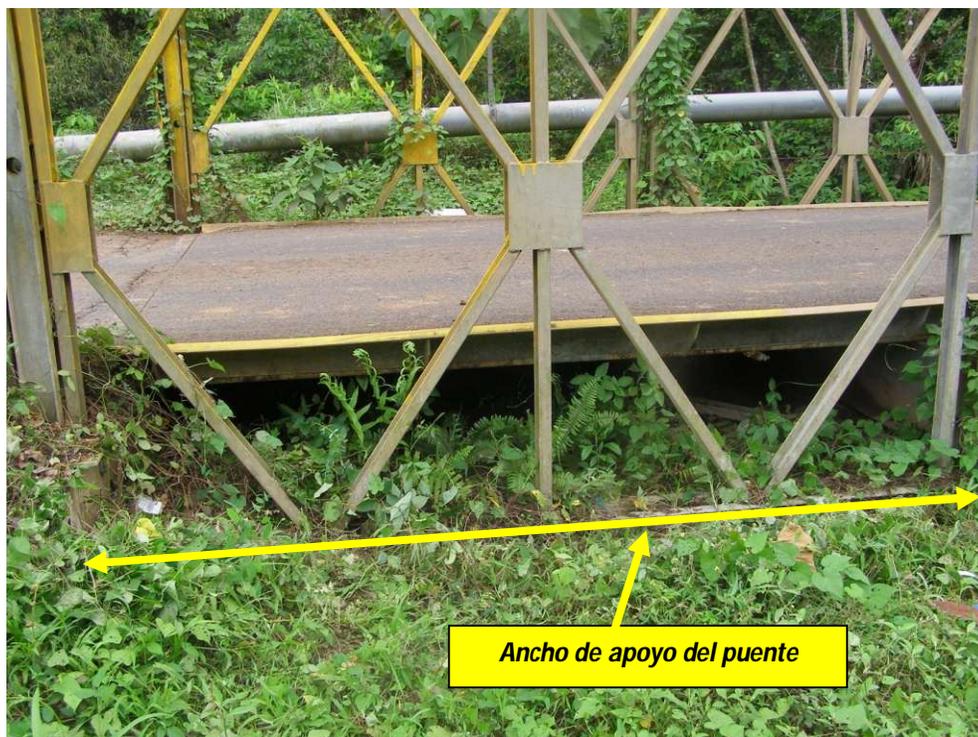
4.4. Bastiones y aletones	El puente no cuenta con bastiones ni aletones. Este se apoya directamente sobre el terreno. (Ver Figura 14)	Construir una estructura que sirva de apoyo al puente.

4.6. Fundaciones	La fundación del puente es una terraza de 3.0 m de ancho. (Ver Figura 14)	Construir una estructura que sirva de apoyo al puente.

Figura 14. Apoyo de la armadura del puente directamente sobre el terreno

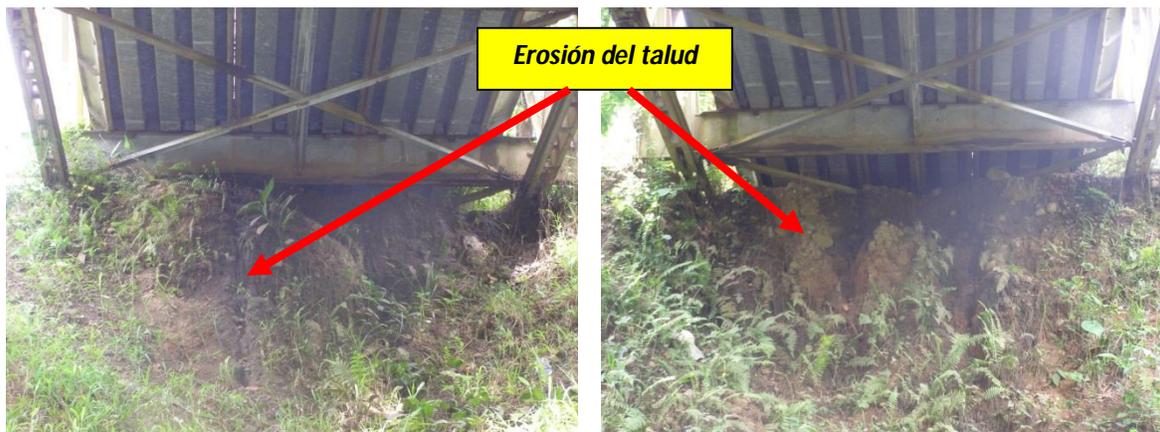
SUBESTRUCTURA		
Componentes	Observaciones	Recomendaciones
4.1. Apoyos	Las armaduras de la superestructura se apoyan directamente sobre una terraza. (ver Figura 14) El ancho de apoyo era originalmente de 3.0m. Sin embargo, este ancho se ha reducido debido a la erosión del talud junto a la terraza (Ver Figura 15). Adicionalmente, es notorio el desnivel transversal del puente a todo su largo (es decir, el puente está inclinado hacia la izquierda) debido al asentamiento relativo de la armadura izquierda.	Construir una estructura que sirva de apoyo al puente para nivelarlo y protegerlo de la humedad y un sistema de drenaje que canalice el agua de escorrentía para evitar la erosión de los taludes.

Figura 15. Pérdida de ancho de apoyo del puente por erosión del talud. Apoyo Sur (izq.) y Apoyo Norte.
