INFORME DE ASESORÍA
INF-PITRA-006-2010

Revisión hidrológica e hidráulica de cinco puntos de la carretera nacional 27

San Pedro - 3 de diciembre de 2010

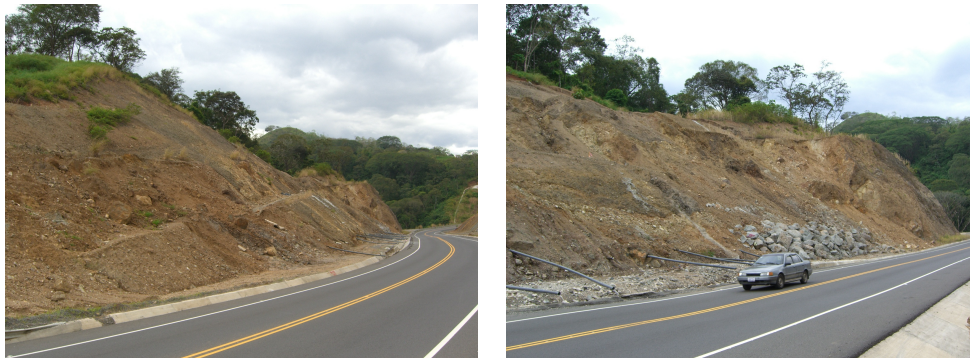
En este punto se tiene un talud de corte. Dicho talud ha presentado problemas en cuanto a su estabilidad como se puede observar en la figura 4.1.

(a) Vista hacia San José.

(b) Vista frontal del talud.

Figura 4.1: Fotografías del estacionamiento 36+150, vista en dirección hacia San José.

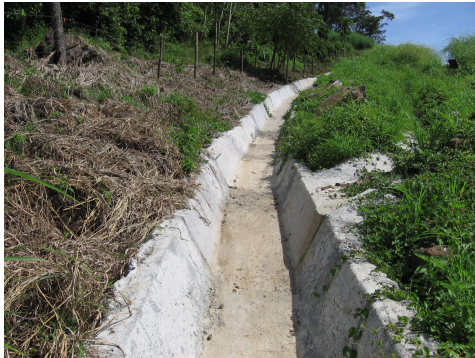
En la figura 4.2, se puede apreciar deficiencias con respecto a la construcción de las contracunetas. En la figura 4.2(a), se puede observar que la unión entre dos contracunetas no está a nivel, En la figura 4.2(b), se puede ver que la contracuneta no cuenta con revestimiento, adicionalmente, la pendiente transversal de la terraza transportaría el agua hacia la contracuneta no revestida y esto haría que el agua se

(a) Alineación inadecuada.

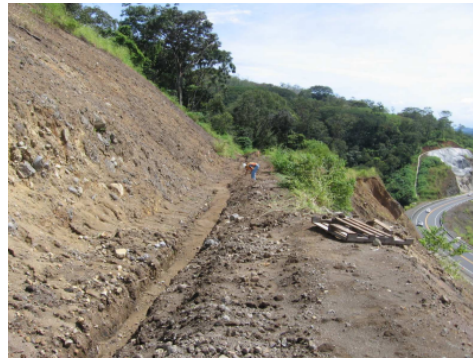
infilte y sature el talud, lo cual podría afectar la estabilidad del talud. Es importante mencionar que en los planos suministrados no se presenta ninguna descripción ni información de las contracunetas.

(b) Contracuneta sin revestimiento.

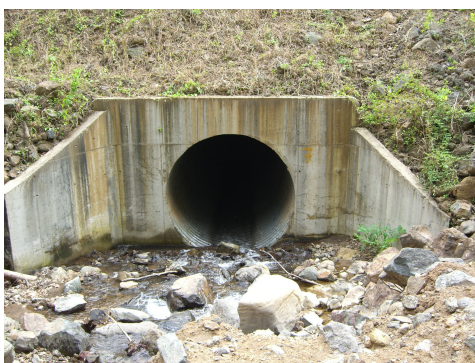
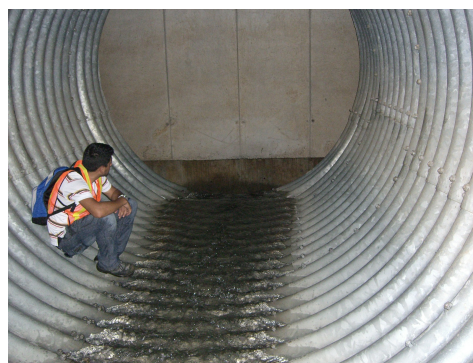
Un aspecto importante a considerar en este estacionamiento, es la alcantarilla de 3,05 m de diámetro construida para evacuar el agua de la quebrada Caño Grande, la entrada a la misma se muestra en la figura 4.3(a). En los planos de la carretera y el estudio hidrológico de Ramírez (2004), se muestra la alcantarilla que atraviesa todo el relleno. Sin embargo, como a unos 60 m una vez que se ingresa a la misma, se encuentra un pozo, ver figura 4.3(b). Este es un punto interesante, debido a que no se tiene ninguna especificación de este detalle. Como se aprecia de la figura, gran parte del área de flujo de la alcantarilla está obstruida por una viga de concreto. Esta condición podría generar problemas durante una creciente como: pérdida de capacidad hidráulica de la alcantarilla, presurización del flujo, deficiente disipación de energía y vibraciones en el pozo e inclusive cavitación. Hay que recordar que la línea del tren se encuentra muy cerca del pie del relleno en este punto.

(a) Alcantarilla de 3,05 m de diámetro, quebrada Caño Grande.

(b) Final de la alcantarilla quebrada Caño Grande.

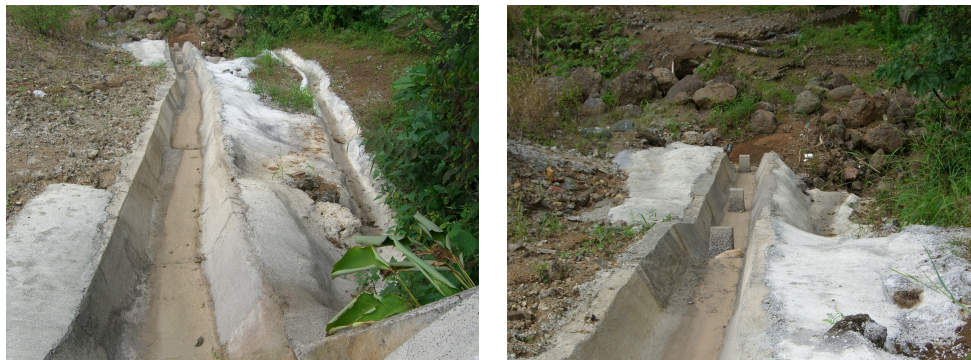
En este punto se tienen obras de disipación de energía las cuales no se detallan en los planos. Uno de los principales problemas de las obras de disipación utilizadas, bloques disipadores, es el salpique que se genera a la hora de que el agua golpea éstos. Como se puede ver en la figura 4.4, este condición ha provocado erosión en las zonas adyacentes de los canales, que ha obligado a protegerlas después de su construcción. Este fenómeno también se puede apreciar en los otros puntos estudiados.

En términos generales, y esto se repite en los demás puntos, el acabado de las obras hidráulicas es deficiente.

(a) Efectos del salpique de las obras.

(b) Bloques disipadores, detalle de salpique.

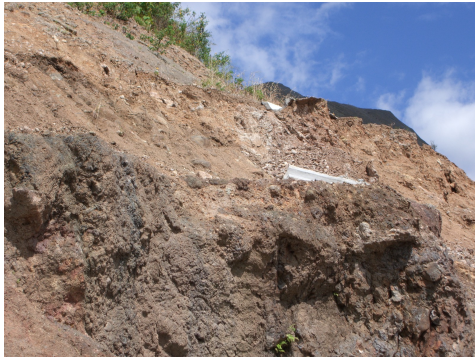
Como se puede apreciar en la figura 4.5(b), en el talud se presenta gran humedad. Esta humedad podría disminuir la estabilidad del mismo si no es manejada adecuadamente. La falla del talud observada provocó que las estructuras que se construyeron en el mismo fueran destruidas, un ejemplo de esto se muestra en la figura 4.5(a).

(a) Contracuneta destruida por el deslizamiento.

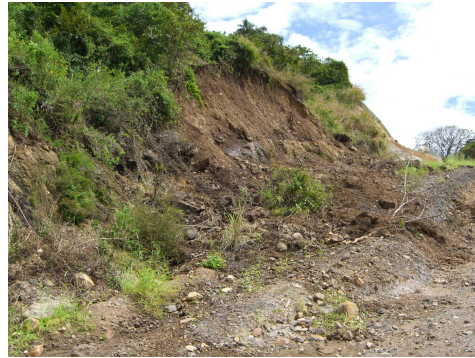
(b) Humedad en el talud.

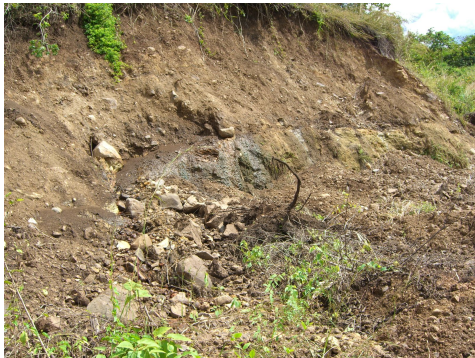
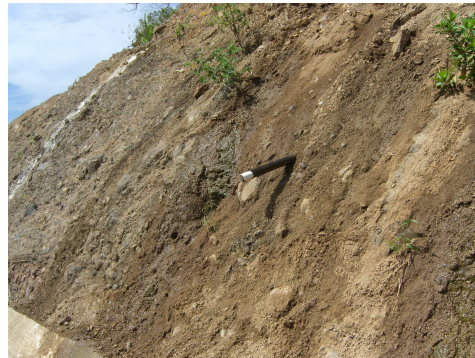
Para evitar los problemas de humedad en el talud, ver figura 4.6(a), se observaron medidas para su control. Sin embargo, de lo que se aprecia en el campo, dichas medidas son insuficientes, ver figura 4.6(b).

(a) Humedad presente en los taludes.

(b) Drenaje para disminuir la humedad en los taludes.

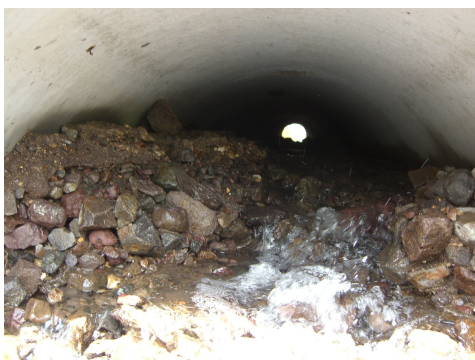
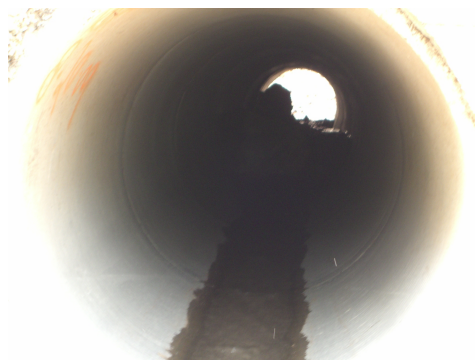
En las figuras 4.7(a) y 4.7(b), se puede apreciar la falta de mantenimiento, ya que gran parte del área de flujo se encuentra obstruida por el material que acarrea

(a) Alcantarilla obstruida por el material.

(b) Vista a la salida de alcantarilla obstruida.

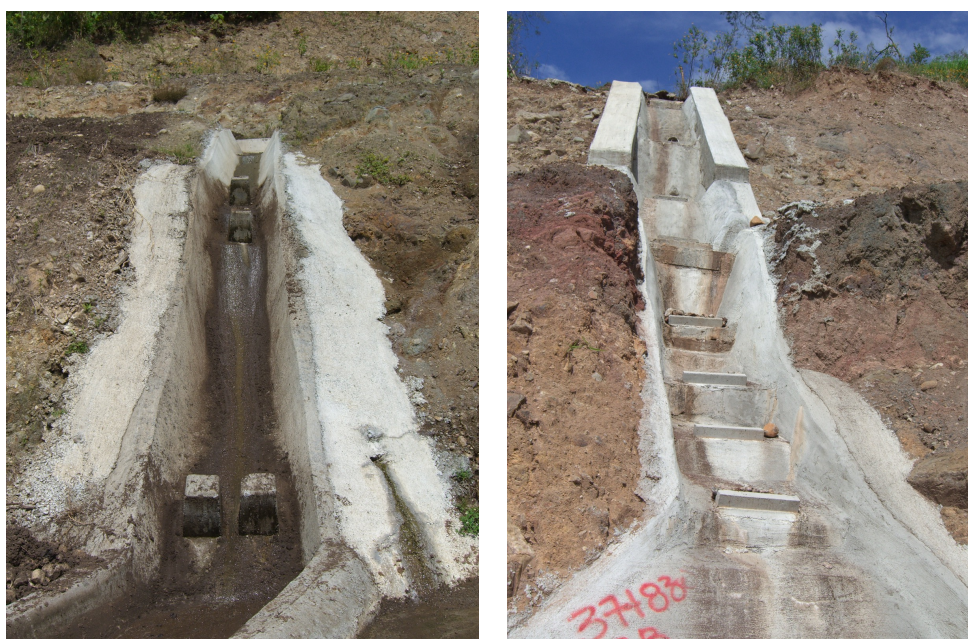
Con relación a las obras disipadoras de energía, éstas se considera que no siguen ningún criterio de diseño convencional. Adicionalmente, al igual que sucede en el punto anterior, el efecto del salpique provoca que el gran cantidad de agua sea forzada a salir del canal provocando erosión en las márgenes de los mismos, ver figura 4.8(a). Este mismo efecto se puede apreciar mejor en la figura 4.9, donde se observa las marcas del agua que es forzada por la estructura disipadora a salir de la cuneta. Cabe la posibilidad que el salpique pueda también afectar a los conductores que transiten por la zona. En cuanto a los disipadores en gradadas, no se encuentran detallados en planos, y su diseño, como ya se mencionó, es poco convencional, ver figura 4.8(b).

(a) Bloques disipadores en el relleno.

(b) Obra disipadora en gradadas en el talud.

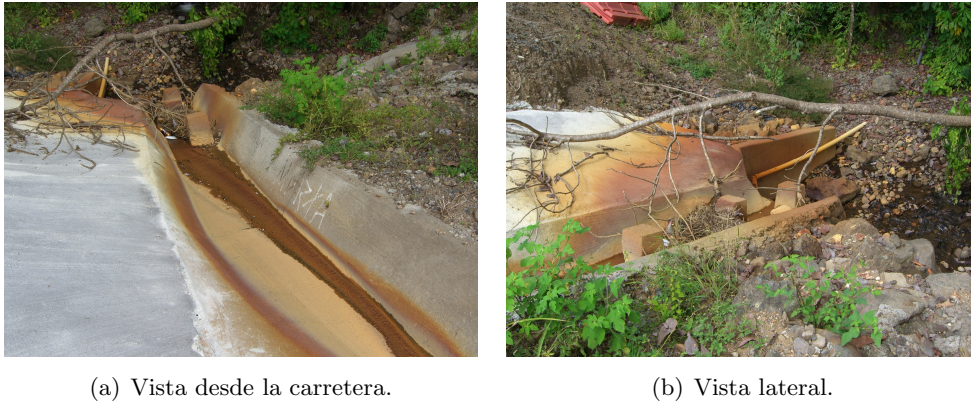
Otro aspecto importante desde el punto de vista hidráulico, la localización de los desfuegos de las alcatarillas en las partes medias y altas de los terraplenes como se aprecia en la figuras 4.10(a) y 4.10(b). Desde el punto de vista hidráulico, ésto no es recomendable pues la deformación del relleno podría dañar las tuberías y producir pérdida de capacidad de las mismas. La vibración de la disipación en el cabezal, adicionalmente, podría povocar deformaciones locales en el mismo, así como erosión producto del salpique.

Figura 4.9: *Efectos del salpique debido al bloque disipador.*

Además, se requiere de otra estructura de disipación para evitar erosión en ese punto. Esta condición podría generar la erosión en el pie del talud y con ello el fallo del mismo.

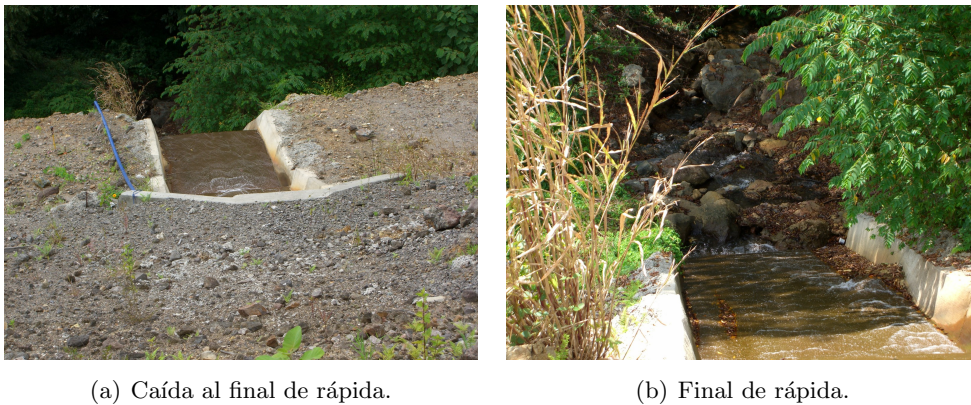
Figura 4.10: *Final de rápidas en las alcantarillas.*

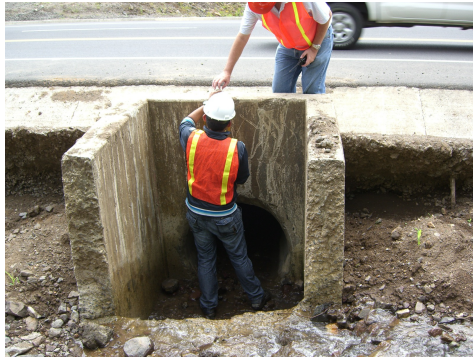
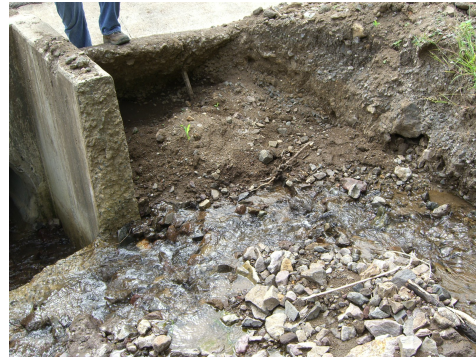
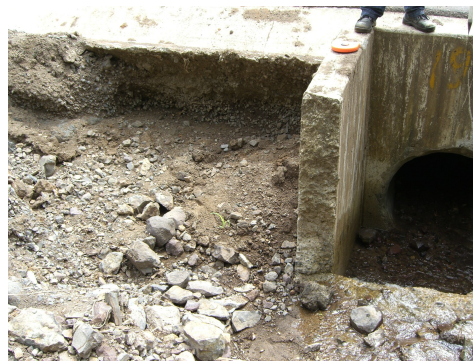
Además de los problemas identificados en los puntos anteriores, aquí se presenta deficiencias constructivas en los cabezales de entrada de alcantarillas. Como se aprecia en la figura 4.13(a), el cabezal de entrada es cuadrado, esto complica la entrada del agua hacia la alcantarilla. Otro problema adicional de este cabezal, es la generación de turbulencia a la entrada, lo que ha provocado erosión alrededor de la estructura, como se aprecia en las figuras 4.13(b) y 4.11(c).

(a) Cabezal inadecuado de entrada.

(b) Erosión presentada lado derecho.

(c) Erosión presentada lado izquierdo.

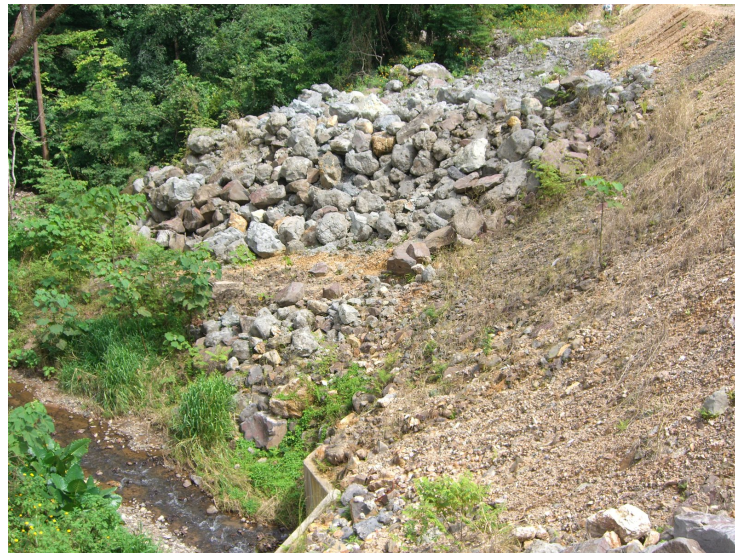
En la figura 4.12, se puede apreciar la falta de medidas de protección contra erosión laminar producto del agua. Esto ponen en riesgo la estabilidad del mismo y podría llevarlo a la falla.

Figura 4.12: *Falta de protección en los taludes.*

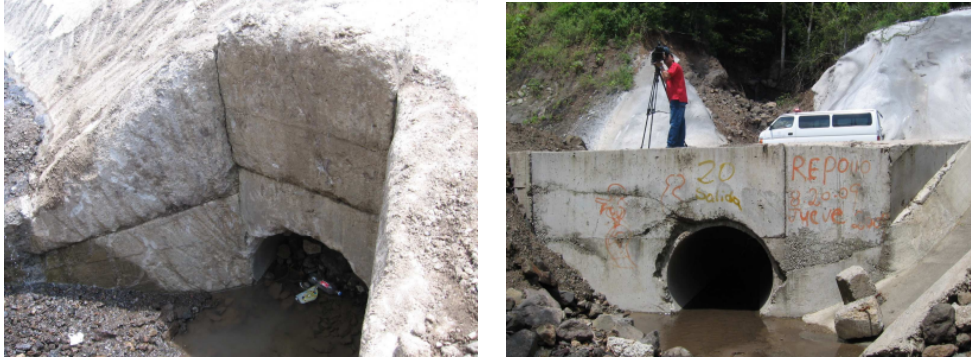
Al igual que en los otros puntos, se observan acabados deficientes en las obras hidráulicas, esto se puede apreciar en las alcantarillas mostradas en la figura 4.13.

(a) Entrada de alcantarilla.

(b) Salida de alcantarilla.

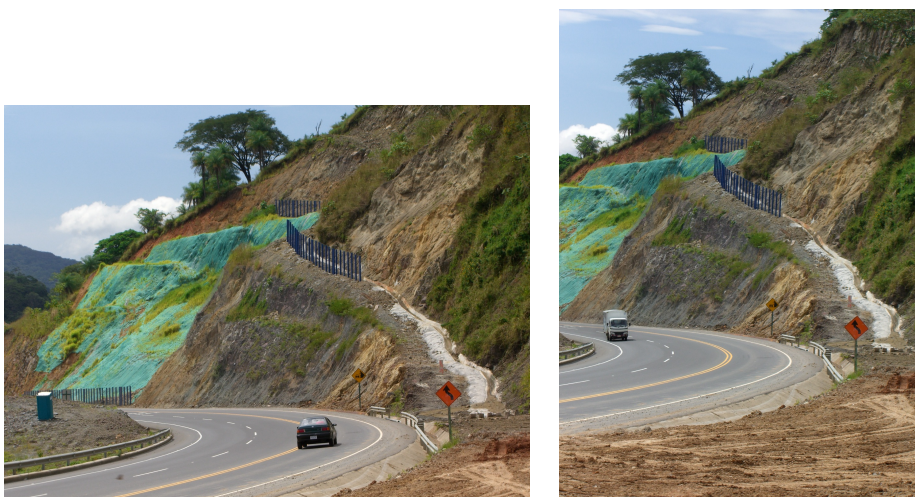
Este punto conocido como Paso Dantas, es un paso de corte y relleno. La erosión en los taludes en este punto es importante, como se puede ver en la figura 4.14. En esta figura, se aprecia la gran cantidad de material que se ha deslizado, poniendo en peligro la carretera.

(a) Problemas en los taludes.

(b) Vista del deslizamiento.

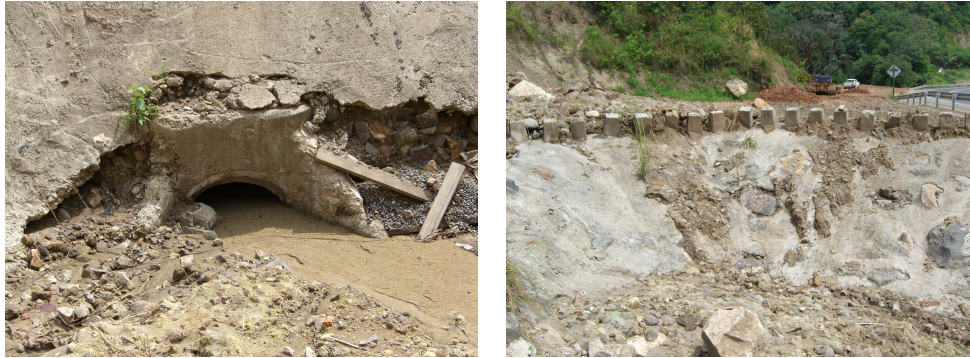
es el colapso de cualquier estructura para la evacuación de aguas. Como se puede observar en la figura 4.15(a), donde la alcantarilla está totalmente llena de material proveniente de la erosión del talud, dicho material se aprecia en la figura 4.15(b).

(a) Alcantarilla colapsada por el material transportado. (b) Material transportado por la erosión en los taludes.

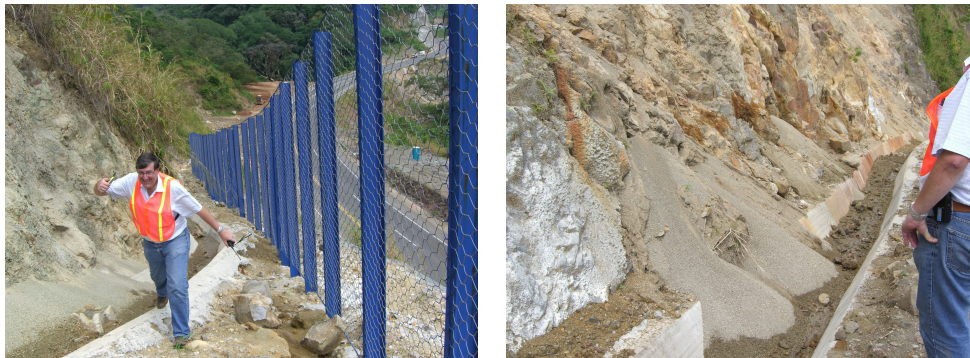
Para proteger a los usuarios que viajan por la carretera, se han construido mallas o barreras para evitar que una roca de importante magnitud caiga en ésta. Las contracunetas fueron construidas en la parte interior inmediatamente a la par de éstas. Esto hace que el material que cae de las laderas colmate las contracunetas reduciendo su capacidad para evacuar el agua del talud. Ésto se puede observar en la figura 4.16.

(a) Ubicación de las contracunetas detrás de la barrera. (b) Colmatación en las contracunetas debido a la caída de material.

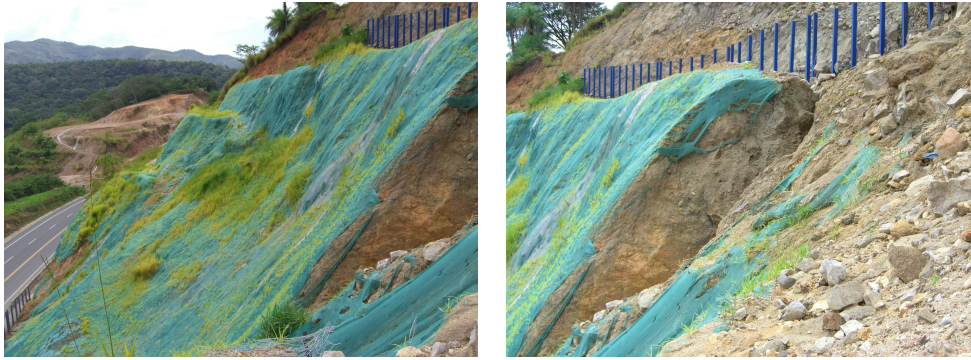
Como una medida no estructural para el control de la erosión, se ha colocado un geotextil y se ha tratado de regenerar la vegetación, para que ésto ayude a disminuir la erosión laminar, ver figuras 4.17(a) y 4.17(b). Sin embargo, esto no se ha aplicado en todo el talud y parece ser una medida insuficiente, debido a las pendientes presentes en el mismo.

(a) Geotextil colocado en el talud.

(b) Geotextil dañado por el movimiento de la tierra.

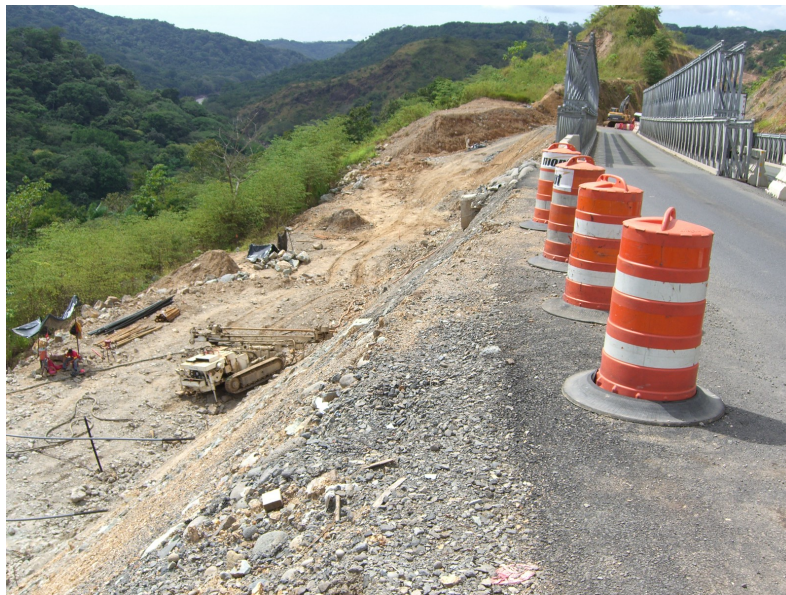
Este punto es uno de los más conflictivos del proyecto. Actualmente, tiene dos puentes tipo Bailey para que los vehículos puedan viajar en la carretera, ver figura 4.18. Detalles constructivos de este punto no se pudieron encontrar en planos. Adicionalmente, el daño en el relleno no permite apreciar la presencia de obras tanto de disipación de energía, como de protección del talud.

Figura 4.18: Vista del relleno del estacionamiento 46+800.

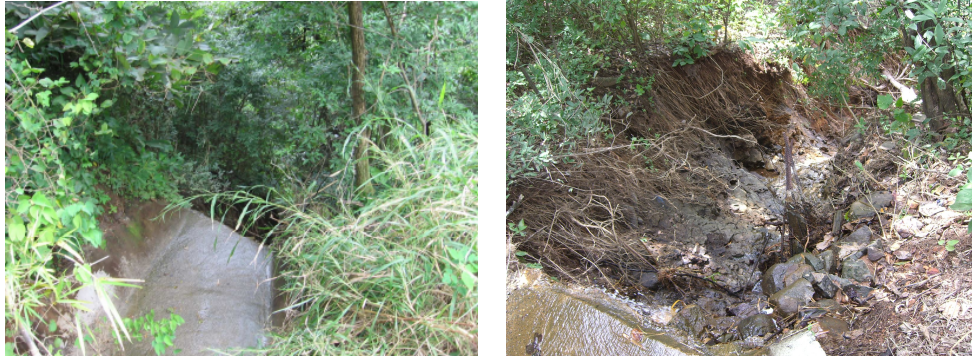
Como se mencionó anteriormente, no se evidencia estructuras adecuadas como disipadores de energía, como se puede observar en la figura 4.19. Como se puede ver

en la figura, el agua que es evacuada por la rápida, se deja que fluya por el talud sin disipar su energía, por lo que los problemas de erosión son evidentes, ver figura 4.19(b).

(a) Rápida para la evacuación de aguas de es-

(b) Ausencia de una obra disipadora de energía.

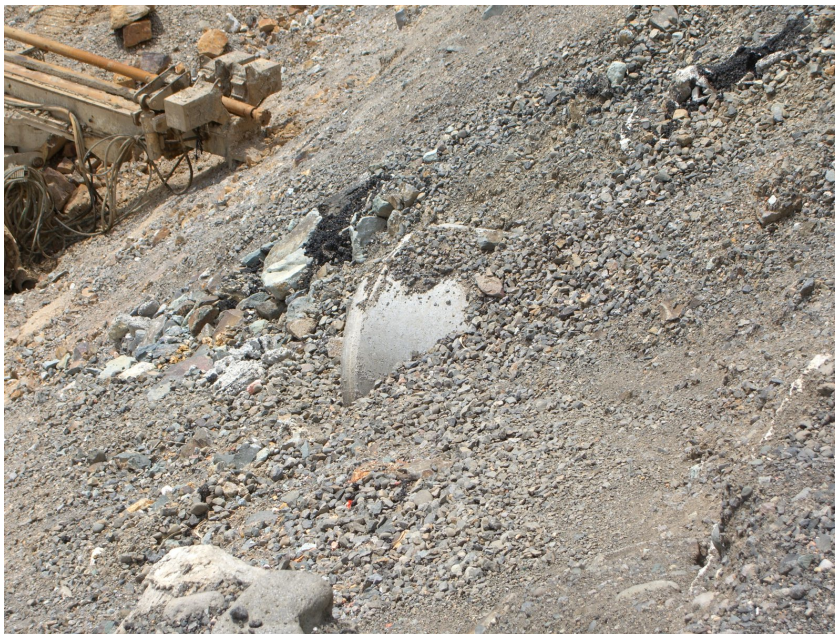
En la figura 4.20, se puede observar que la salida de la alcantarilla se encuentra en la parte superior del relleno. Como ya se mencionó, esta práctica no es recomendable desde el punto de vista hidráulico, dado que cualquier asentamiento que se pueda presentar en el relleno, podrían dañar la alcantarilla.

Figura 4.20: *Salida de la alcantarilla.*
