**LABORATORIO NACIONAL
DE MATERIALES Y MODELOS ESTRUCTURALES**

Proyecto: LM-PI-AT-062-14

EVALUACION DE LA CALIDAD DE LOS MATERIALES Y PROCESOS CONSTRUCTIVOS

***PROYECTO: Diseño y Construcción de 18 Puentes en la Ruta
Nacional No. 1, Carretera Interamericana Norte, Sección: Cañas-
Liberia”, Licitación LPI No.2011LI-000026-0DE00***

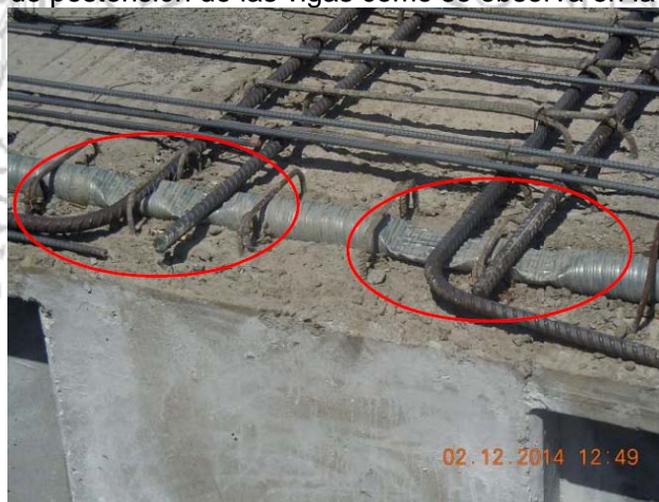
El 12 de febrero del año en curso se visita el proyecto, en conjunto con la Unidad de Puentes del LanammeUCR y en los trabajos de construcción realizados en el puente sobre el Río Cañas se observaron que barras de refuerzo transversal han sido colocadas de forma que han dañado los ductos de postensión de las vigas como se observa en la Figura 2.

Figura 2. Aplastamiento de los ductos de postensión en las vigas del puente sobre el río Cañas. Fecha: 12/2/2014

Esta situación se puede deber posiblemente a un mal detallado de los planos en la construcción de las vigas prefabricadas en el detalle del diafragma de la pila o a errores en la etapa de fabricación. Posteriormente, en la visita del 26 de febrero de 2014 se constató que la ingeniería de proyecto del CONAVI realizó una anotación en el cuaderno de bitácora al respecto, solicitando al diseñador corregir el problema detectado. También se observó que se estaban realizando cortes en los tramos de los ductos deformados (ver Figura 3).

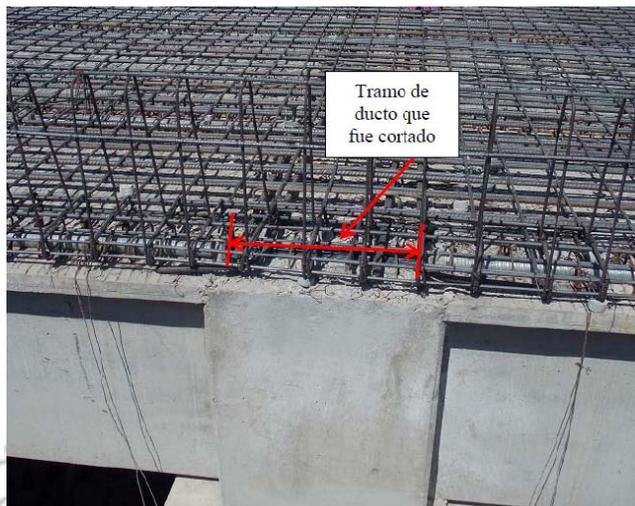
Figura 3. Corte de los ductos de postensión en las vigas del puente sobre el río Cañas.
Fecha:26/2/2014

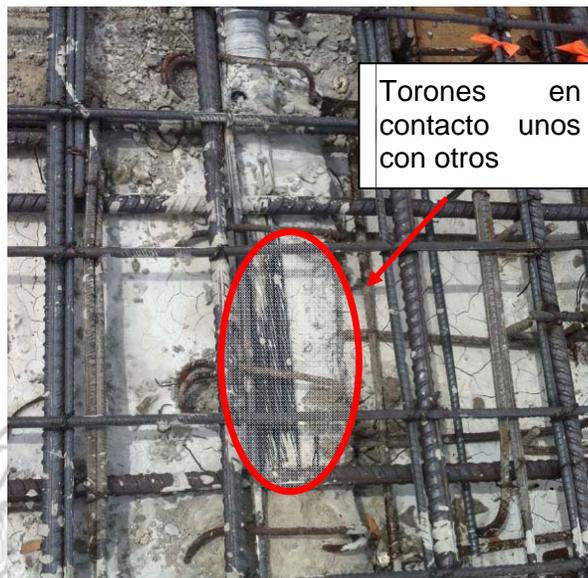
Por otra parte, según lo que indica el AASHTO LRFD 2010 la distancia mínima entre torones debe ser de 1,33 veces el tamaño máximo del agregado o una pulgada para los concretos pretensados los cuales debido a su proceso de producción no tienen ductos. Esto se solicita con el fin de que el concreto pueda recubrir toda la superficie del torón y así asegurar la buena transferencia de las fuerzas al elemento. Esto como se muestra en la Figura 4 no se cumple. Esta normativa a pesar de no ser un requerimiento para el concreto postensado al dejar expuestos los torones no se garantiza un buen recubrimiento del concreto en toda la superficie del torón.

Figura 4. Separación de los ductos en el puente sobre el Río Cañas. Fecha: 3/4/2014

Dejar secciones del acero de postensión sin ducto, y por ende sin que queden embebidas en una lechada, genera un riesgo potencial de que las fuerzas no sean transferidas adecuadamente al concreto, sumado a esto, a que la zona en donde se presenta el problema es un tramo donde las magnitudes de los esfuerzos de postensión son máximos y por ende donde se debe proveer de mayor capacidad de momento negativo ya que la superestructura fue diseñada como una viga continua, suscitando una situación más crítica a la zona en donde se encuentra el deterioro.

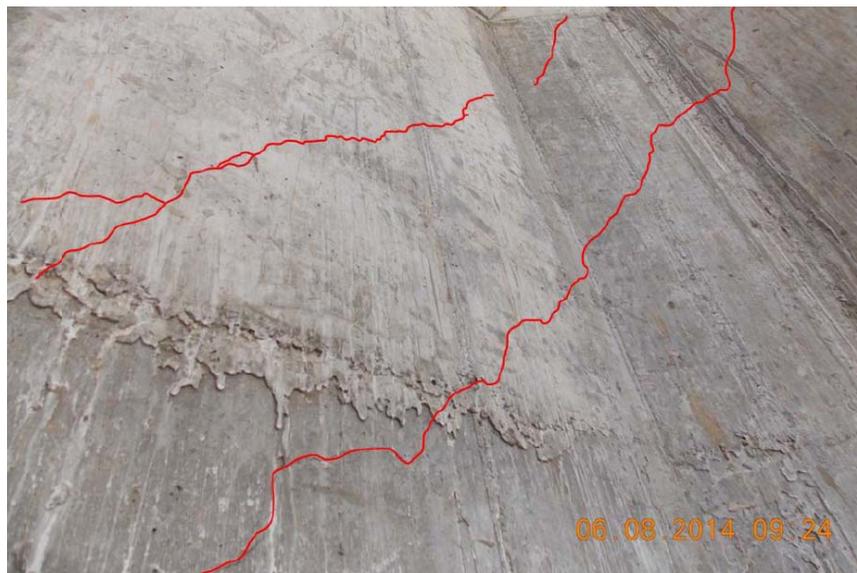
Durante una gira realizada el 6 de agosto por el equipo auditor en conjunto con la Unidad de Puentes del LanammeUCR al puente sobre el Río Salto se observó presencia de agrietamiento en varios puntos del bastión noroeste como se observa en la Figura 5.

Figura 5. Agrietamientos en el bastión noroeste del puente sobre el Río Salto. Fecha: 6/8/2014

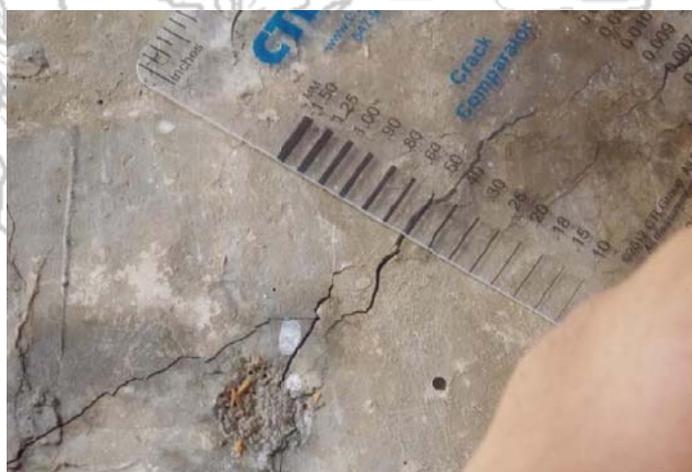
Al realizar la medición con el medidor de grietas se observa que las grietas rondan entre los 0,25mm hasta 0,50 mm (Figura 6). De acuerdo con ACI 224R-01 el espesor de las grietas supera el valor máximo permitido de 0,15mm para concreto expuesto a la intemperie. Es importante mencionar que el ACI 224R-01 no es de orden contractual pero es un manual muy utilizado para la reparación de distintos deterioros en elementos de concreto.

Figura 6. Medición de grietas en el Río Salto. Fecha: 6/8/2014

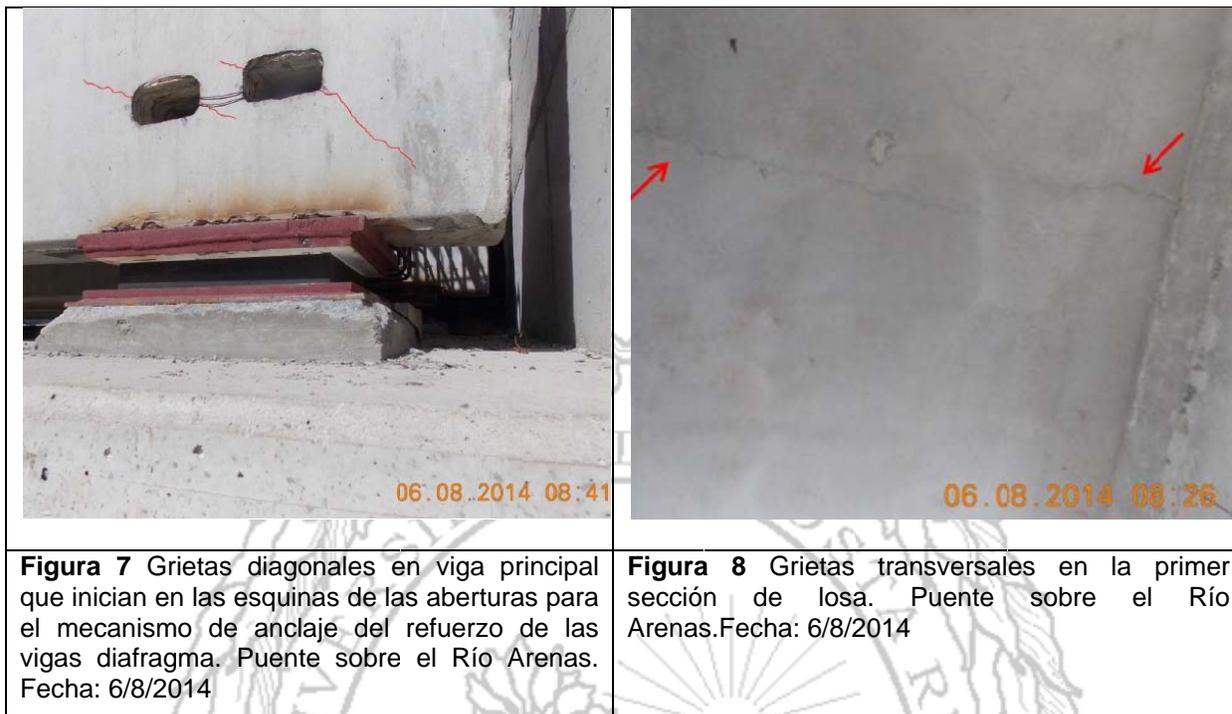
Durante la esta misma gira se observaron agrietamientos en diferentes elementos sobre el Río Arenas como se observaron en las Figuras 7 y 8.

Es criterio del equipo auditor que este tipo de defectos pueden afectar la capacidad estructural y funcional de la estructura, así como su durabilidad. Es responsabilidad de la Administración velar por el cumplimiento de los estándares de calidad necesarios para asegurar la inversión pública y el desarrollo del proyecto acorde con las normativa nacional y las buenas prácticas de la ingeniería con el fin de poder garantizar la calidad del proyecto.

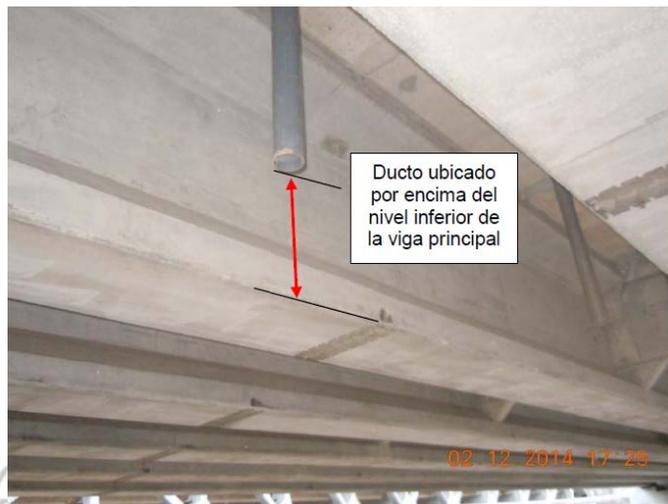
Durante una visita realizada por el equipo auditor en conjunto con funcionarios de la Unidad de Puentes del PITRA -LanammeUCR el 2 de marzo de 2014 al proyecto de Cañas Liberia, se observa que en el Puente sobre el Río Potrero los drenajes previstos se encuentran por encima del nivel inferior de la viga principal como se muestra en la siguiente figura:

Figura 9. Ductos de drenaje en el puente sobre el Río Potrero. Fecha:12/2/2014

Al revisar los planos para determinar que normativa se utilizó en el diseño del puente, ya que el cartel permite utilizar tanto la normativa AASHTO LRFD vigente a la entrega del cartel como las especificaciones estándar de AASHTO 2002, en la lámina de notas generales para el puente sobre el Río Potrero se logra determinar que la normativa a ser aplicada es la norma AASHTO LRFD la cual exige que los ductos de drenaje lleguen 100mm por debajo del nivel de la viga principal.

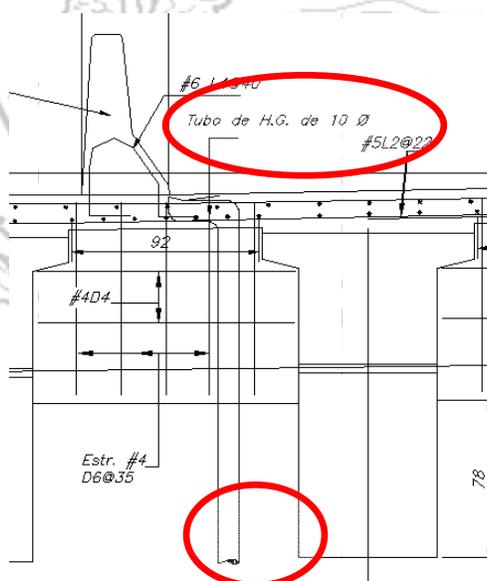
Figura 10. Detalle del plano para los ductos de drenaje en el puente sobre el Río Tenorio.

Se evidencia que el diseñador toma en cuenta la extensión del tubo, el cual debe de continuar al menos, hasta superar la cota inferior de la viga principal como se muestra en la figura. Por tanto, la deficiencia en la obra se suscitó durante el proceso de construcción en donde se determina que la inspección pasó por alto la corrección de este detalle. Durante una gira realizada el 29 de enero de 2015 se observó que no se había corregido la extensión de los ductos a pesar de lo indicado por la supervisora.

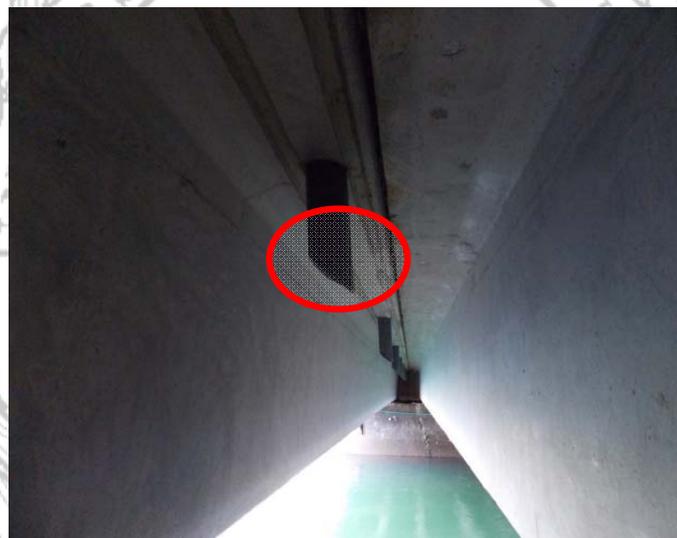
Situaciones similares se han encontrado en los puentes sobre el canal de Riego Sur (Figura 14) y Montenegro (Figura 15).

Figura 11. Ductos de drenaje en el puente sobre el canal de Riego Sur. Fecha:5/8/2014

En estos casos la normativa que se utilizó es la de normativa AASHTO de especificaciones estándar, por lo que para este caso no hay un incumplimiento de las especificaciones ya que como, se mencionó anteriormente, el cartel de licitación permitía el uso de cualquiera de las dos especificaciones citadas. A pesar de esto es importante aclarar que si bien es cierto las especificaciones estándar de AASHTO no exigen una distancia mínima de extensión de los ductos por debajo de los elementos de la superestructura, si indica en la sección 1.5 que "los detalles de los ductos de drenaje deberían ser tales que prevengan la descarga de agua de drenaje sobre cualquier porción de la estructura", lo cual no evidencia cumplirse con los detalles utilizados.

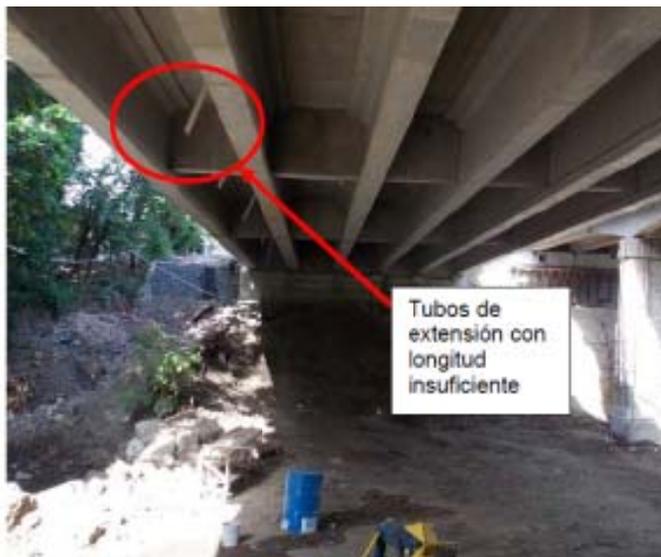
Figura 12. Ductos de drenaje en el puente sobre el Río Piedras. Fecha:5/8/2014

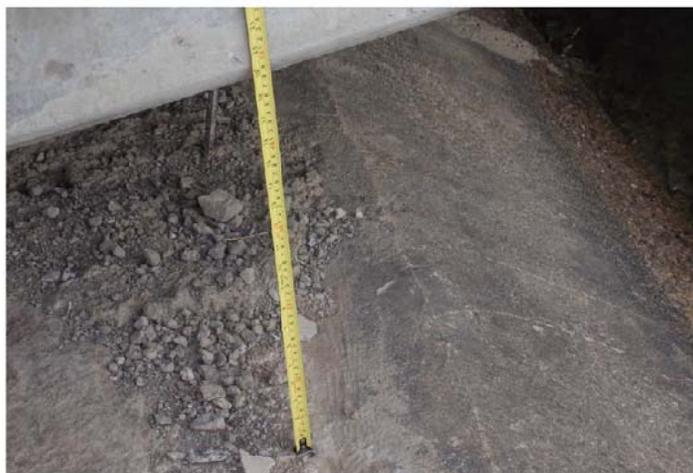
Durante las visitas realizadas al proyecto, específicamente al puente sobre el Canal de Riego Oeste se observó que en el extremo sureste se midió una distancia libre de 50 cm entre la cuerda inferior y el nivel más alto del revestimiento del concreto del canal (Figura 11) .

Figura 13. Medida de altura de cuerda inferior con respecto al revestimiento del canal.
Fecha:5/8/2014

De acuerdo con el Informe Final de Análisis Hidráulico del Punte Canal de Riego Oeste el cual fue revisado por la Unidad de Puentes del LanammeUCR, la recomendación es que esta distancia sea de 80 cm como se puede observar en la Figura 12.

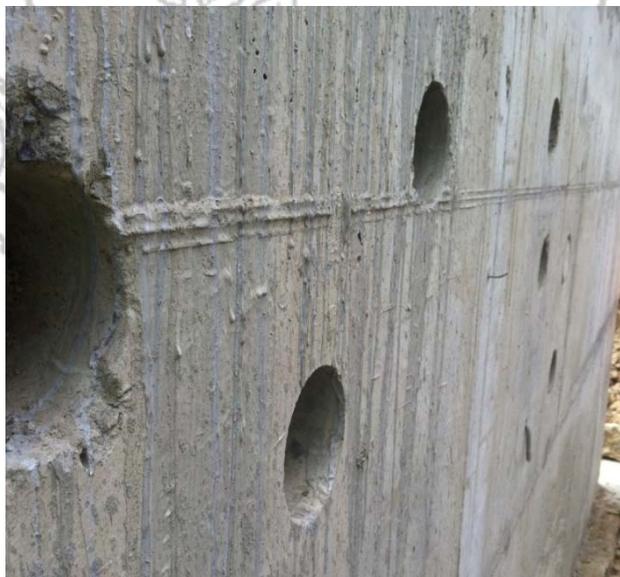
Debido a la identificación de resultados que mostraban resistencias a la compresión del concreto que no cumplían con las especificaciones del proyecto y a la presencia de núcleos extraídos en la sub estructura del puente sobre el Río Tenorio, específicamente en las placas de cimentación de bastión 1 y bastión 2 y muro del bastión 2, observados en vista realizada al proyecto el día 3 de abril de 2014 (Figura 13), se procedió a emitir el oficio [LM-AT-030-2014](#) en el cual se solicita los respectivos análisis de la situación observada, así como la interpretación de los resultados de ensayo, y que se aporte el procedimiento para solventar esta situación.

Figura 15. Núcleos observados por el equipo auditor en el muro del bastión del puente sobre el Río Tenorio. Fecha:3/4/2014

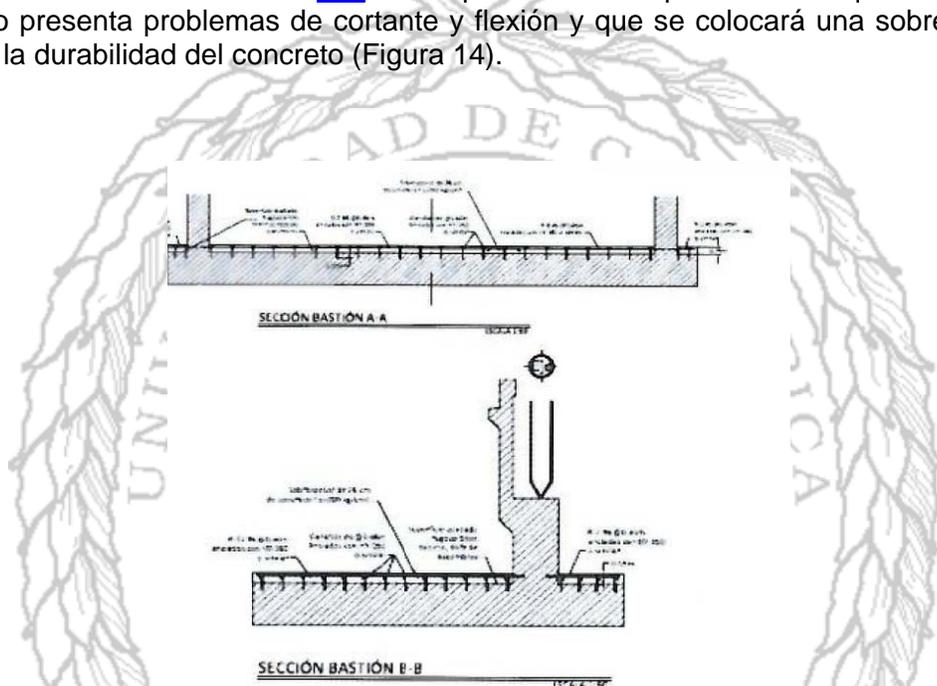
En oficio UE-947-2014 la Unidad Ejecutora del Proyecto responde que, en efecto estos resultados fueron menores a los especificados por lo que se procedió a extraer núcleos los cuales tampoco cumplían con lo requerido. Al ser un contrato de diseño y construcción se le solicitó al contratista que presentara la solución a la situación presentada en el proyecto. El contratista mediante oficio PI-CL-035-03-14 presenta la respuesta en la que aclara que el bastión no presenta problemas de cortante y flexión y que se colocará una sobre losa para mantener la durabilidad del concreto (Figura 14).

Figura 16. Detalle propuesto por el diseñador para el puente sobre el Río Tenorio.

Es criterio de este equipo auditor que debido a que el diseñador de la obra indica que no hay deficiencias estructurales en el bastión, el tipo de intervención que se realiza a la estructura no es la más adecuada ya que la sobrelosa lo que genera es mayor capacidad estructural al elemento y no aumenta la durabilidad de todo el bastión, si no únicamente de la placa de fundación. Si se está utilizando la sobrelosa como un medio para darle mayor protección a la sección y así aumentar su durabilidad, ésta debería colocarse en todas las secciones que presentan deficiencias en la resistencia no sólo en las placas.

Al omitir el recrecido en la sección del muro, cabezal y aletones del bastión 2 se ignora que, bajo el criterio del mismo diseñador, se debe de proteger estos elementos debido a la pérdida de durabilidad en el concreto por lo que contraviene las buenas prácticas de la ingeniería. Una vez detectados los defectos constructivos, el contratista presenta un producto y un procedimiento de reparación, que a criterio de esta Auditoría Técnica, es

- Se recomienda velar por que las soluciones que presente el contratista para los defectos constructivos que se vayan presentando durante el desarrollo de la obra sean las adecuadas en aras de hacer un uso eficiente de los fondos públicos y de cumplir con las especificaciones del proyecto. En ese sentido es responsabilidad de la Administración asegurarse que las soluciones propuestas por el contratista respondan a las deficiencias encontradas y que aseguren la calidad de proyecto cumpliendo todos los estándares solicitados y las buenas prácticas de la ingeniería.
