Laboratorio Nacional de
Materiales y Modelos Estructurales

Informe: LM – PI – UGERVN – 6 – 2015

Evaluación del estado de las juntas de las losas de concreto, Rutas Nacionales 204 y 211, tramo Zapote – San Francisco – La Colina

Informe Corto

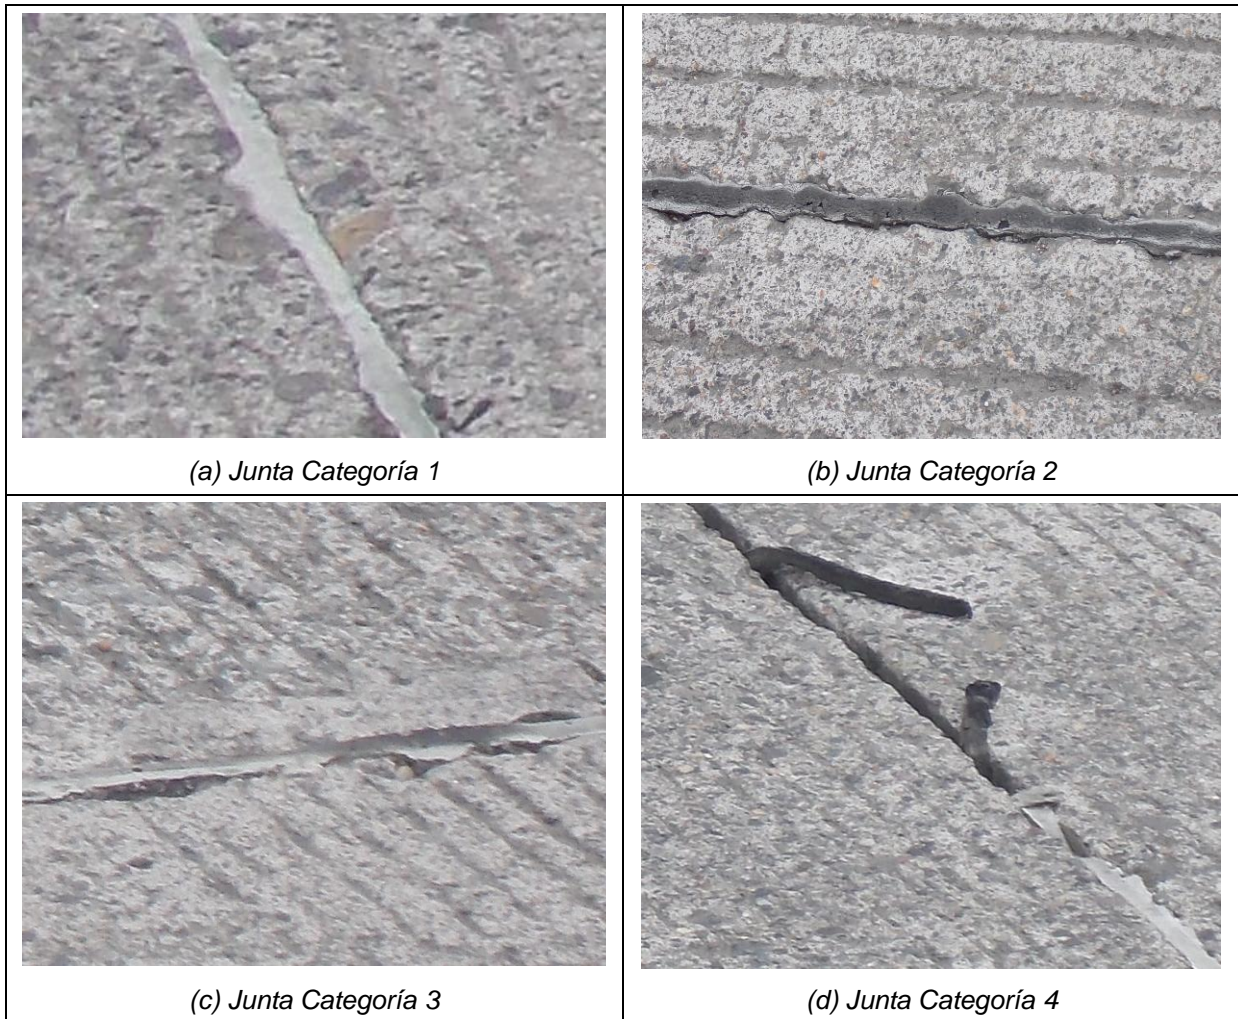
1. Se refiere a una junta limpia, donde el sello se encuentra en excelentes condiciones.
2. Es una junta con cierto grado de suciedad, donde el sello no se encuentra en la mejor condición pero que aún cumple su función.

3. Representa una junta con daños leves, y que evidencia desprendimiento en ciertas partes.
4. Es la junta donde el sello se ha desprendido en varias partes, lo que da a lugar a la acumulación de incompresibles en la misma.

Figura 2: Categorías de estado de las juntas

Las categorías 3 y 4 requieren de mantenimiento urgente en forma de limpieza de las juntas y reemplazo del sello, ya que la acumulación de sedimentos y filtración de agua darían lugar a los problemas mencionados en la introducción.

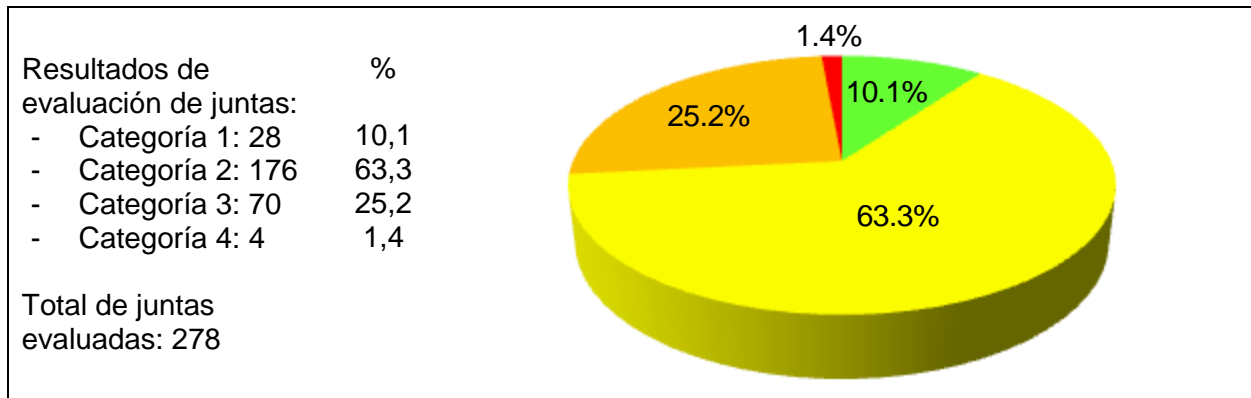
Figura 3: Estado de las juntas, tramo Zapote – San Francisco; longitud 1050 m.

Como se observa en las figuras anteriores, el estado general de las juntas es de aceptable a malo, lo cual denota un abandono en los tramos de prácticas de mantenimiento que necesita una obra de éstas. Los tramos en peores condiciones son San Francisco – Zapote, y La Colina – San Francisco.

- Se sustituya el sello de las losas en los sitios donde existan desprendimientos, previa limpieza con agua y/o aire a presión. Esto se debe realizar a la mayor brevedad posible. También, se debe llevar un seguimiento sistemático del total de las juntas y sus sellos, para evitar mayores deterioros en las losas.

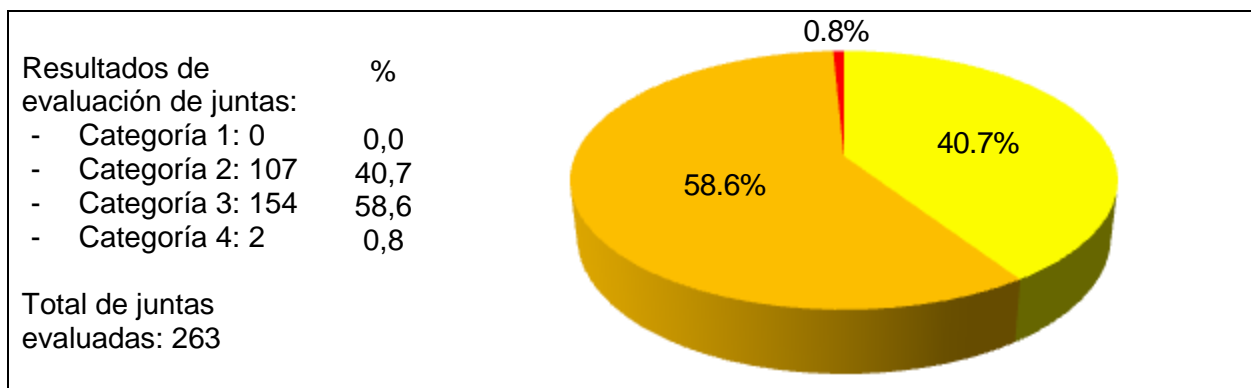
Figura 4: Estado de las juntas, tramo San Francisco – Zapote; longitud 1058 m.

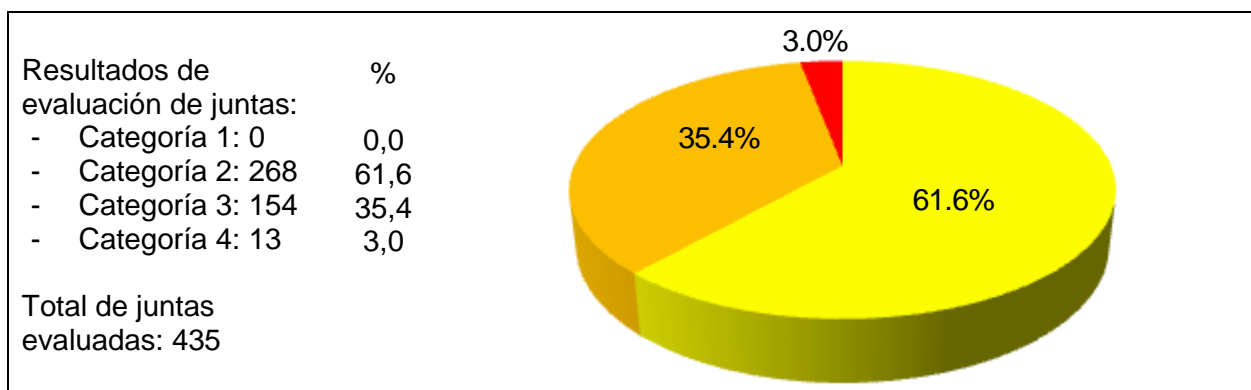
Figura 5: Estado de las juntas, tramo San Francisco – La Colina; longitud 1563 m.

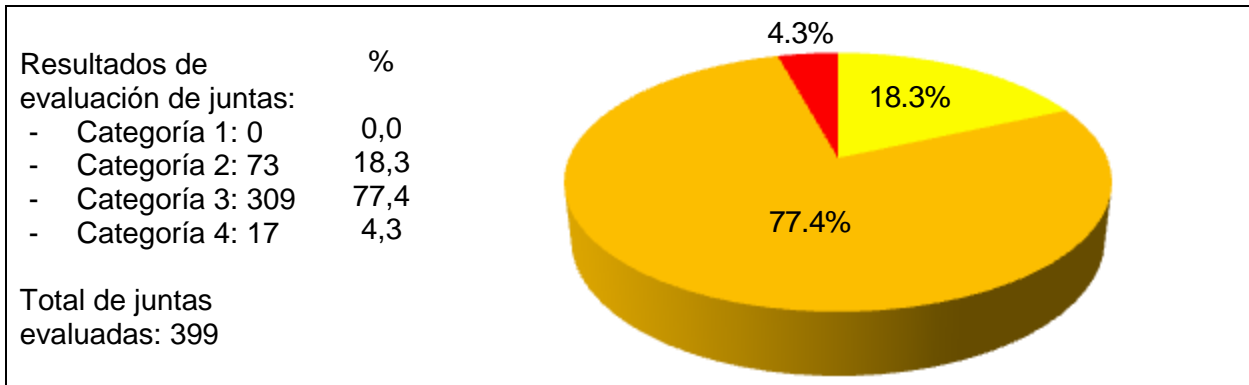
Figura 6: Estado de las juntas, tramo La Colina – San Francisco; longitud 1564 m.

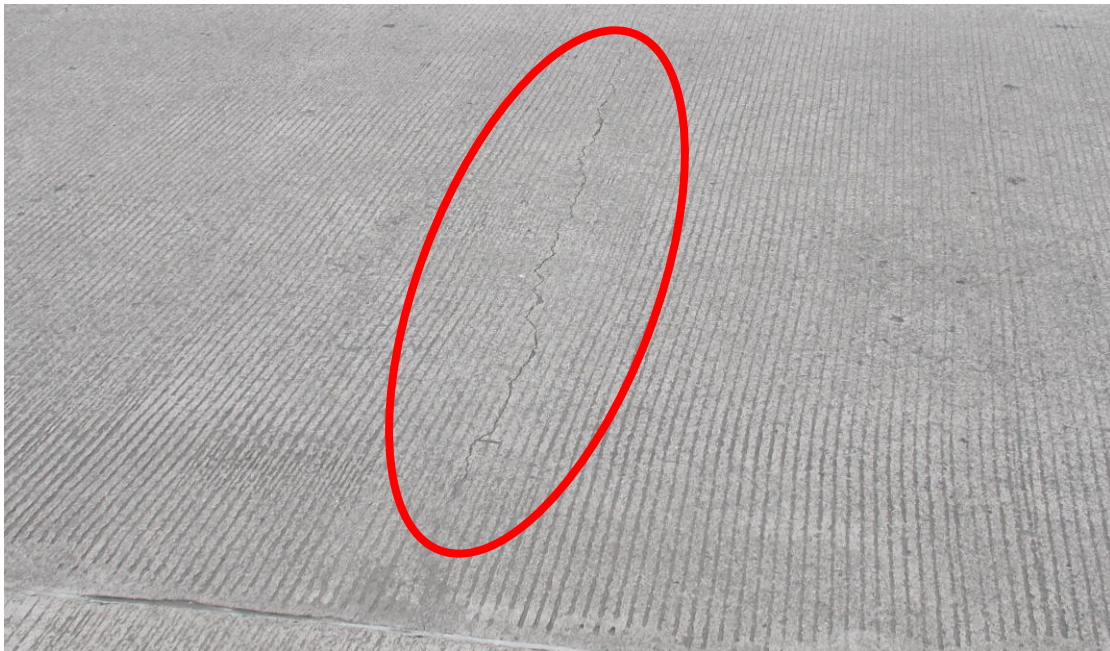
Además de los problemas en las juntas, en varios sitios se detectaron grietas en las losas, muchas de las cuales habían sido previamente señaladas por el LanammeUCR en el informe del 2009 (Figuras 7 y 8).

Figura 7: Grieta en la losa interna, estacionamiento 0+494, sentido Zapote – San Francisco

- Determinar la causa que ha causado grietas en varias losas. Con base en esto, se debe realizar la medida correctiva más efectiva: sellado de la grieta, reparación de la zona afectada y/o sustitución de la losa completa.

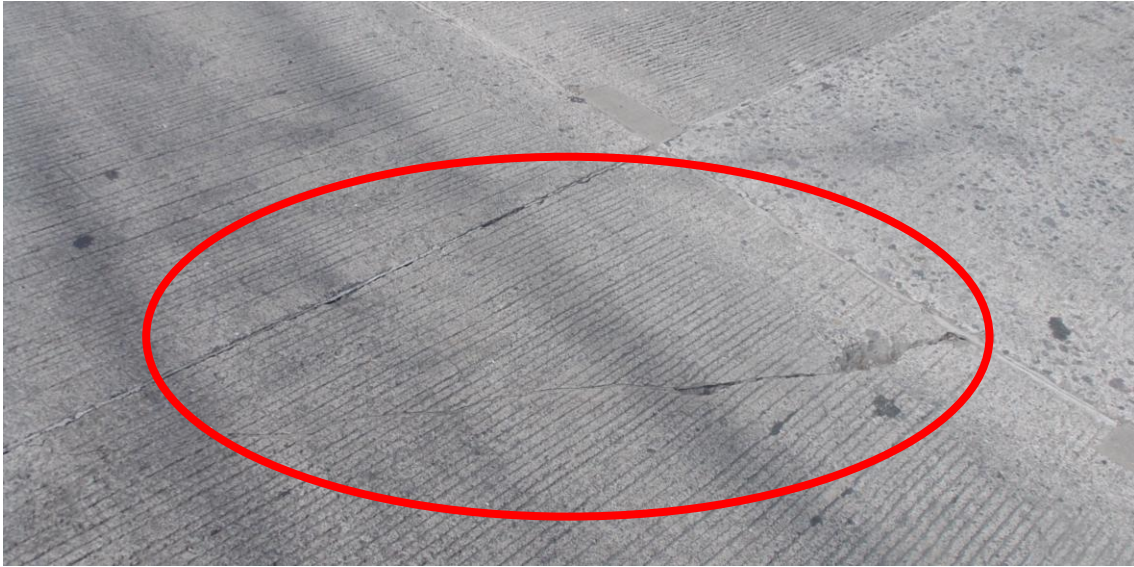
Figura 8: Grieta en el borde de la losa, estacionamiento 0+146, sentido San Francisco – La Colina

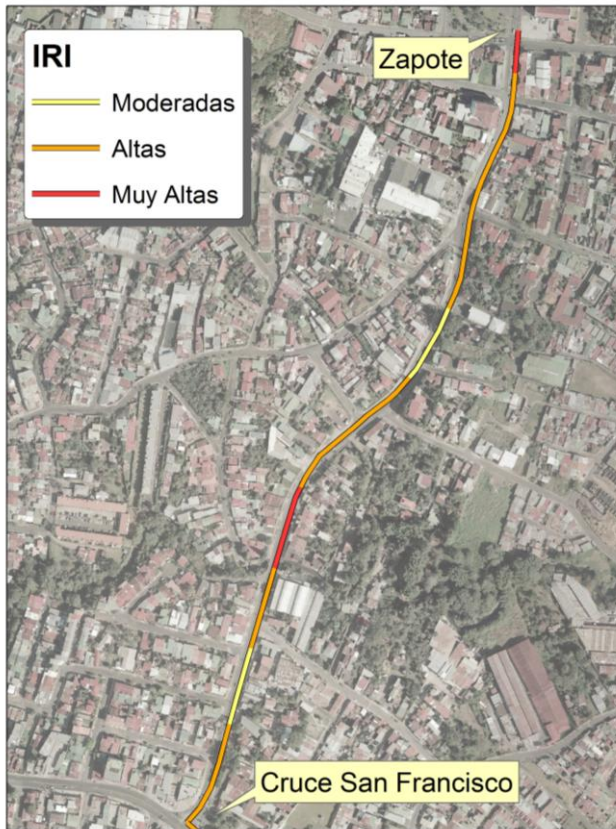
Como se puede observar, los valores obtenidos de IRI son de moderados a muy altos, con un porcentaje predominante en la categoría de alto. Esto resulta en un incremento en los costos de operación y mantenimiento de la flota vehicular que por estos tramos circula; así como un deterioro más rápido de la estructura al estar sometida mayores fuerzas por parte de los vehículos, especialmente los pesados.

Figura 9: Resultados de IRI, tramo Zapote – San Francisco

- Mantener limpio el sistema de cunetas y los cabezales de alcantarilla, para evitar la acumulación del agua superficial en varios puntos del tramo.
- Determinar el mejor método para devolver a la ruta un nivel de IRI aceptable.

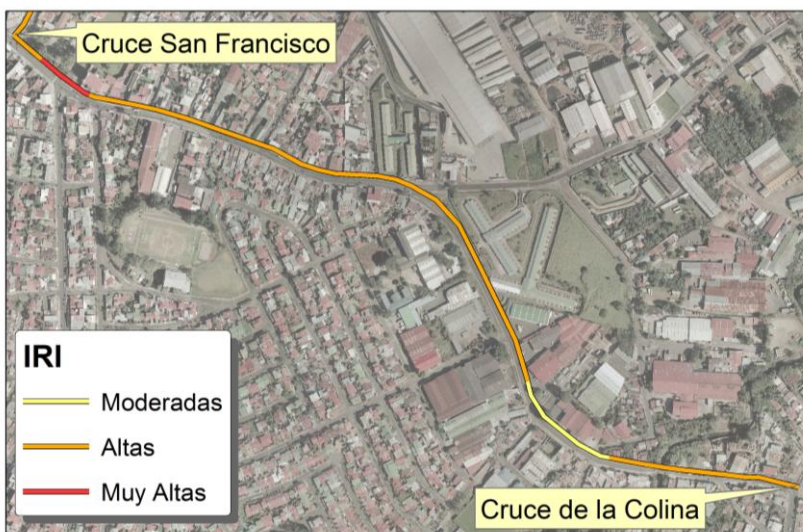
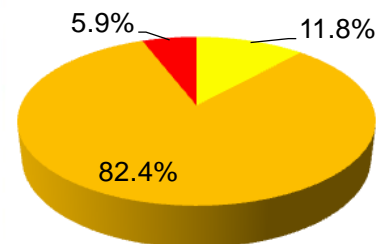
Figura 10: Resultados de IRI, tramo San Francisco – La Colina

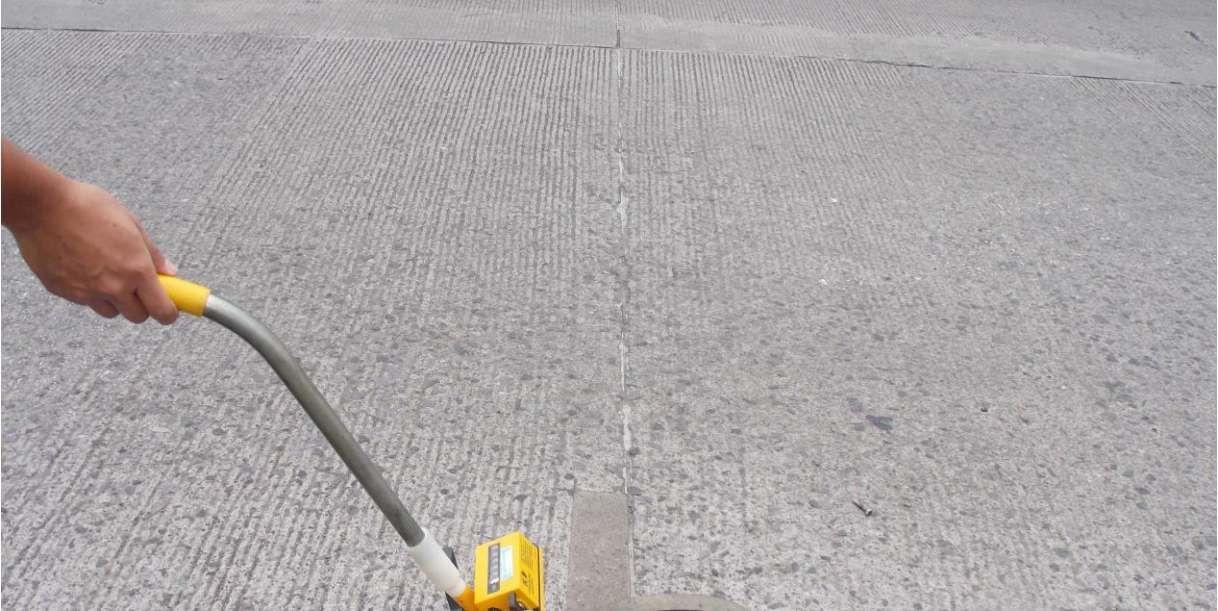
Figura A1: Estado de la junta y losas, est. 0+047,5; sentido Zapote – San Francisco

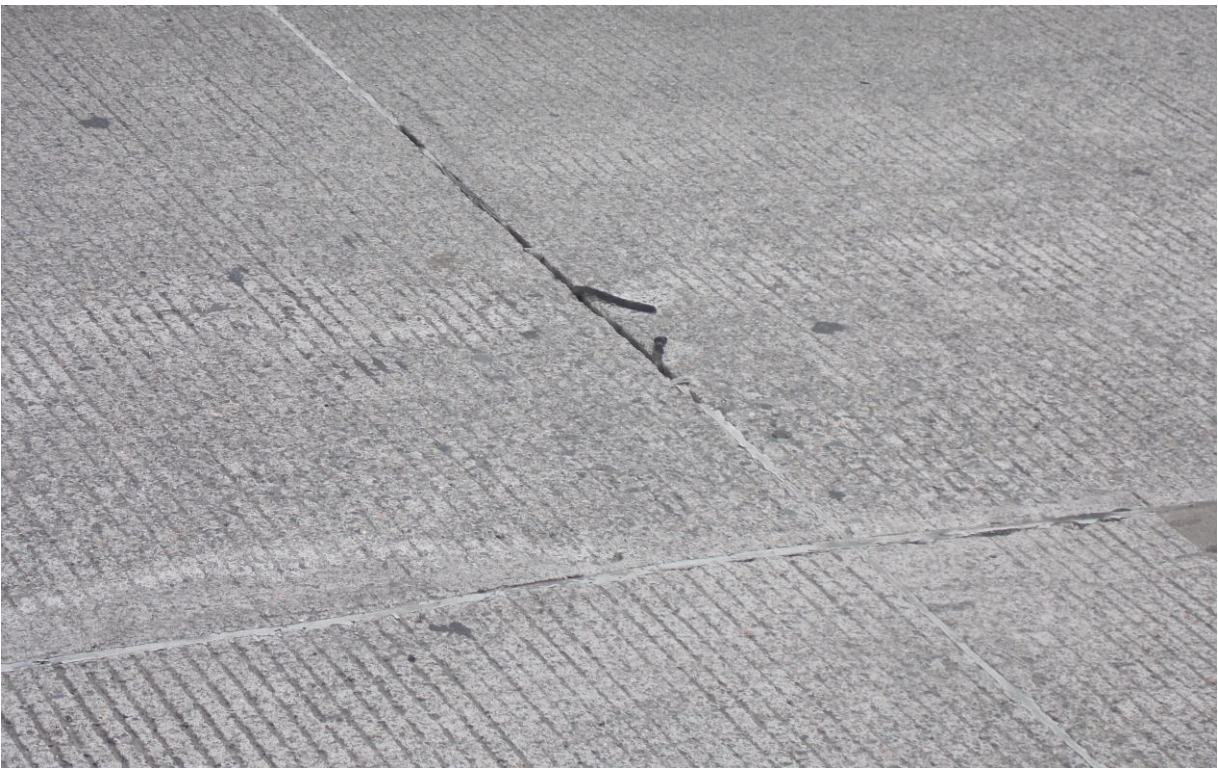
Figura A2: Estado de la junta, est. 0+291,0; sentido Zapote – San Francisco

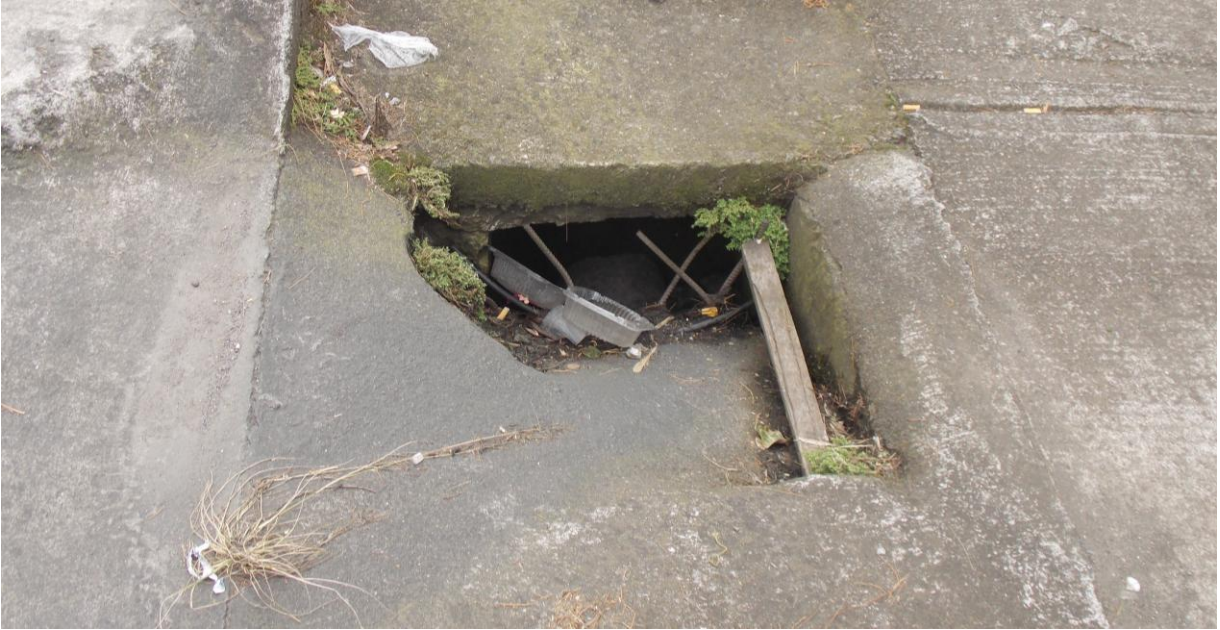
Figura A3: Estado del cabezal de entrada, est. 0+422,0; sentido Zapote – San Francisco

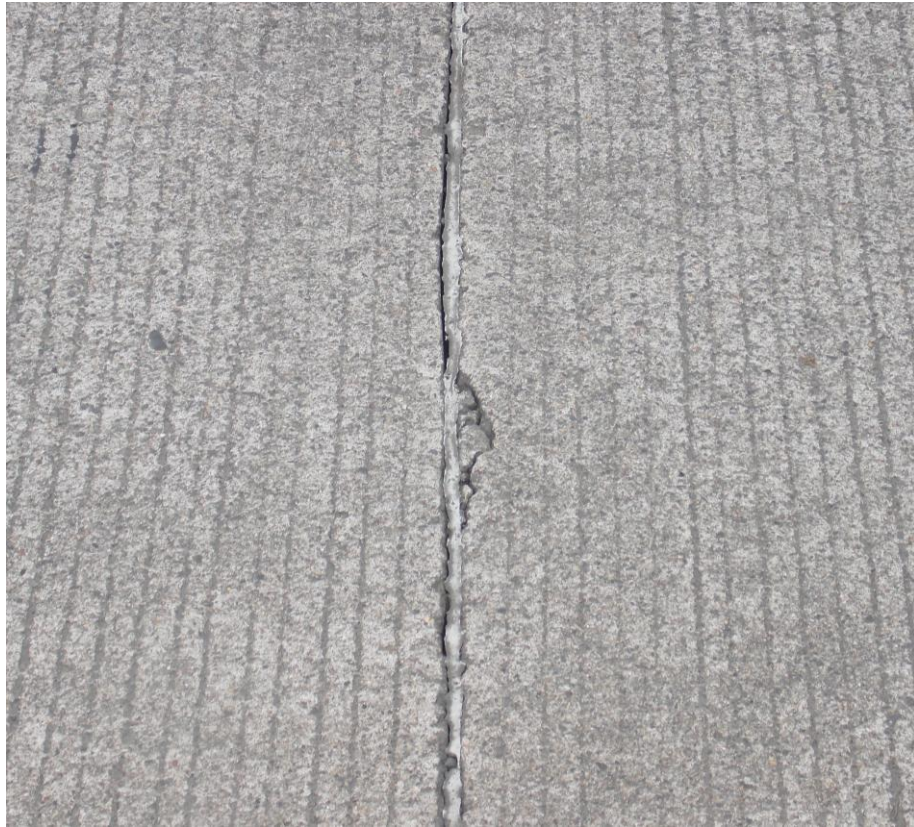
Figura A4: Estado de la junta, est. 0+486,7; sentido Zapote – San Francisco

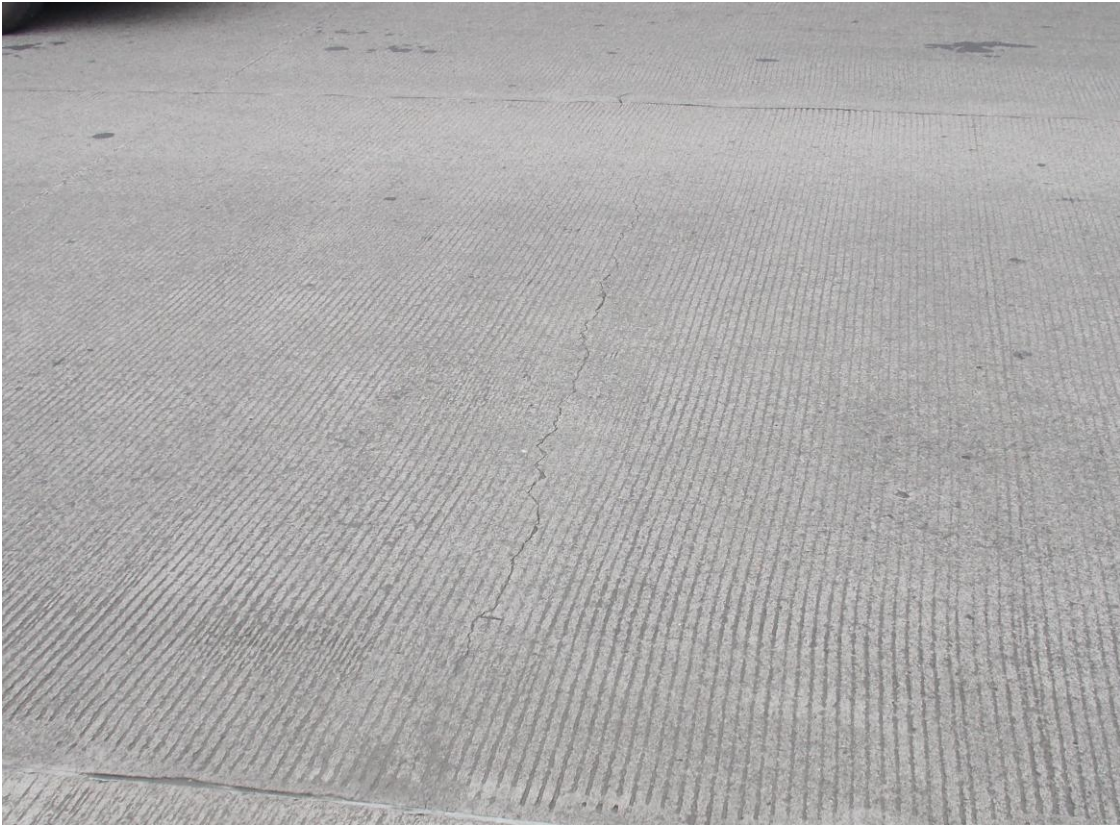
Figura A5: Grieta en el centro de la losa, est. 0+493,9; sentido Zapote – San Francisco

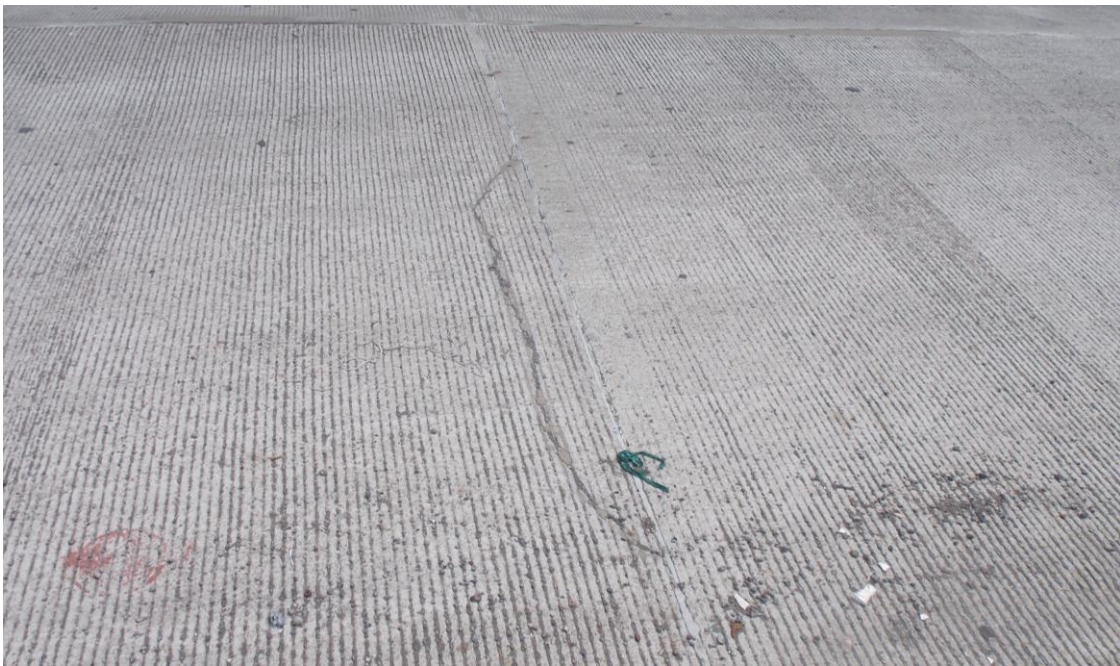
Figura A6: Grieta en el borde de la losa, est. 0+670,6; sentido Zapote – San Francisco

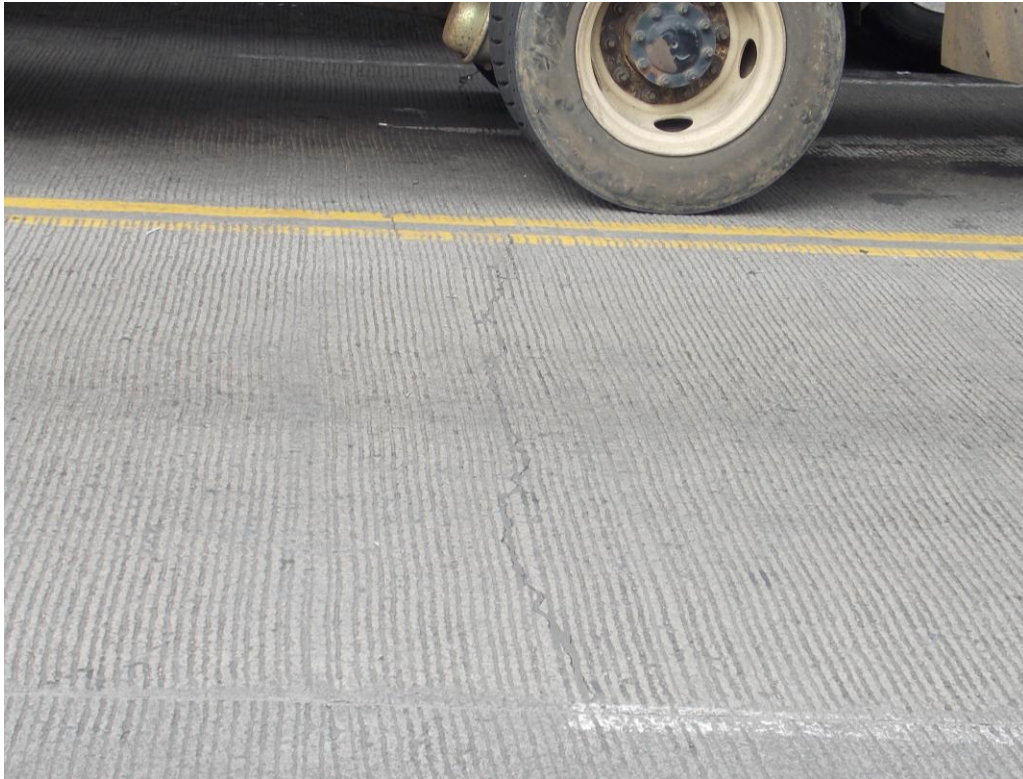
Figura A7: Grieta central en losa interna, est. 0+025,1; sentido San Francisco – La Colina

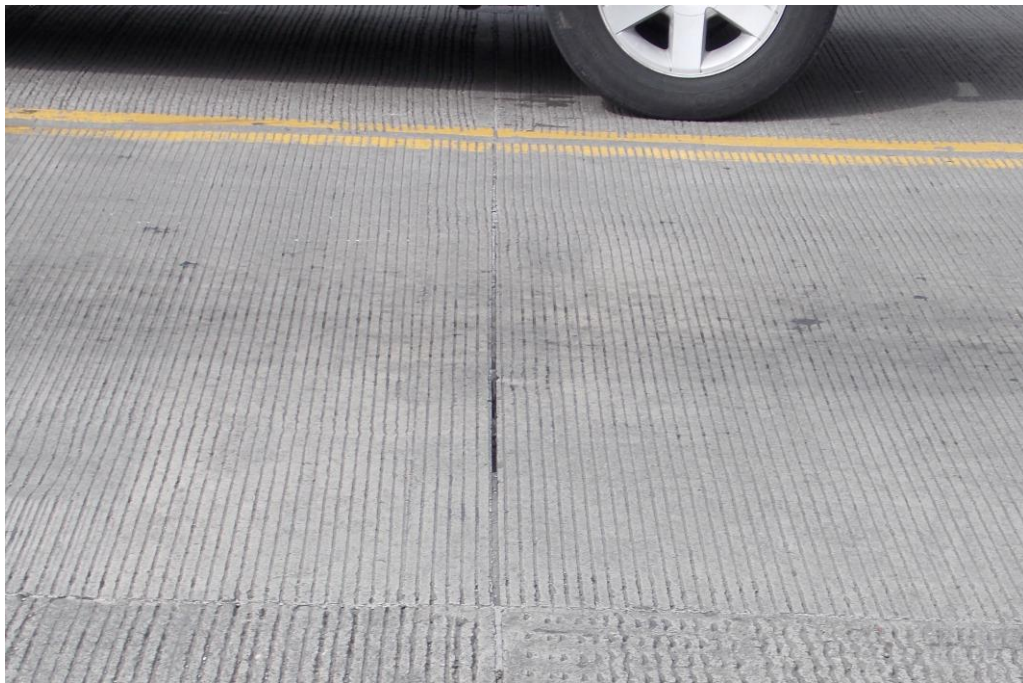
Figura A8: Estado de junta en losa interna, est. 0+097,5; sentido San Francisco – La Colina

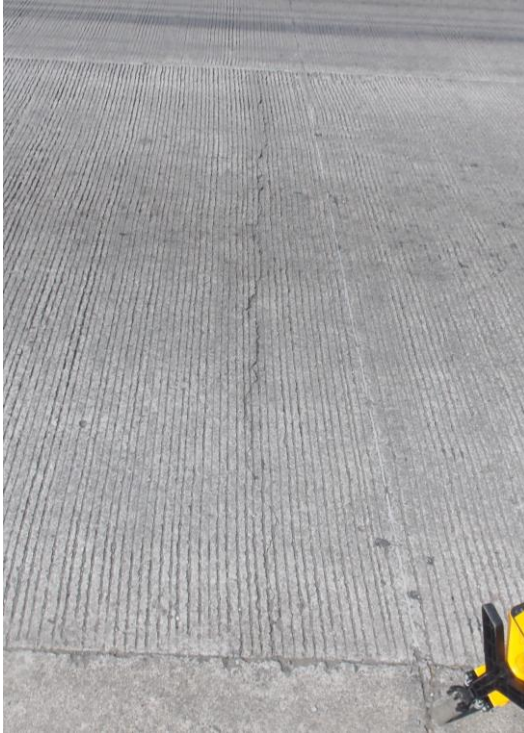
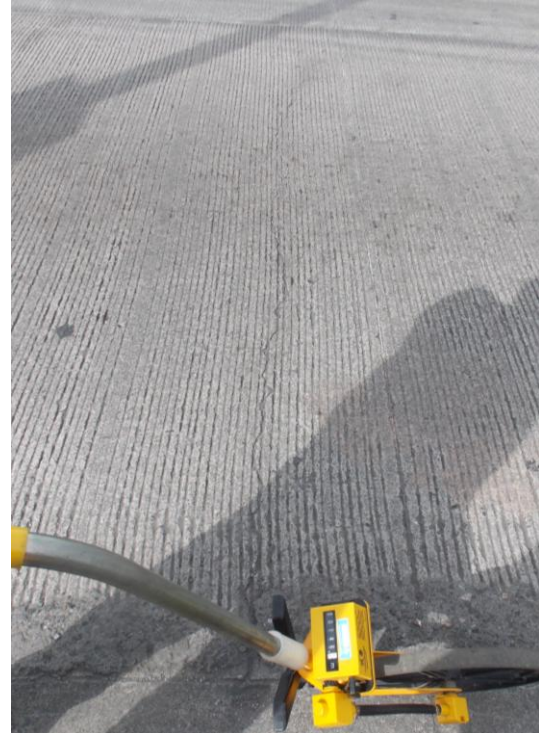
Figura A9: Grietas en borde losa, est. 0+115,2 y 0+146,2; sentido San Francisco – La Colina

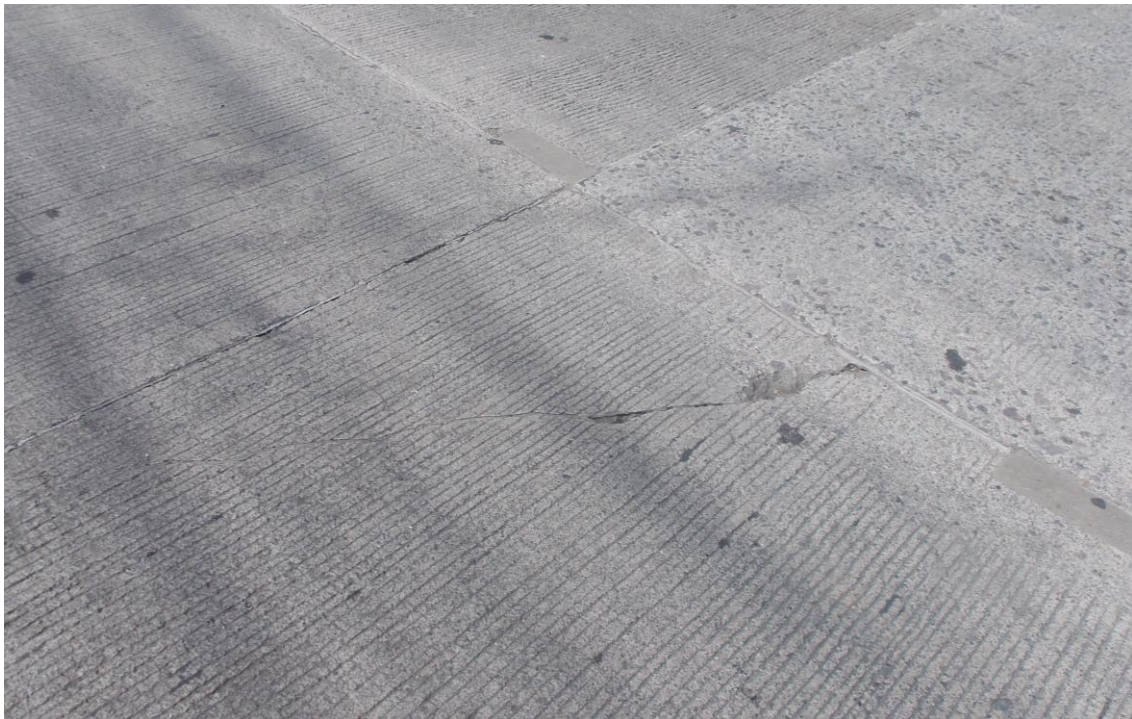
Figura A10: Grieta de borde, est. 0+313,7; sentido San Francisco – La Colina

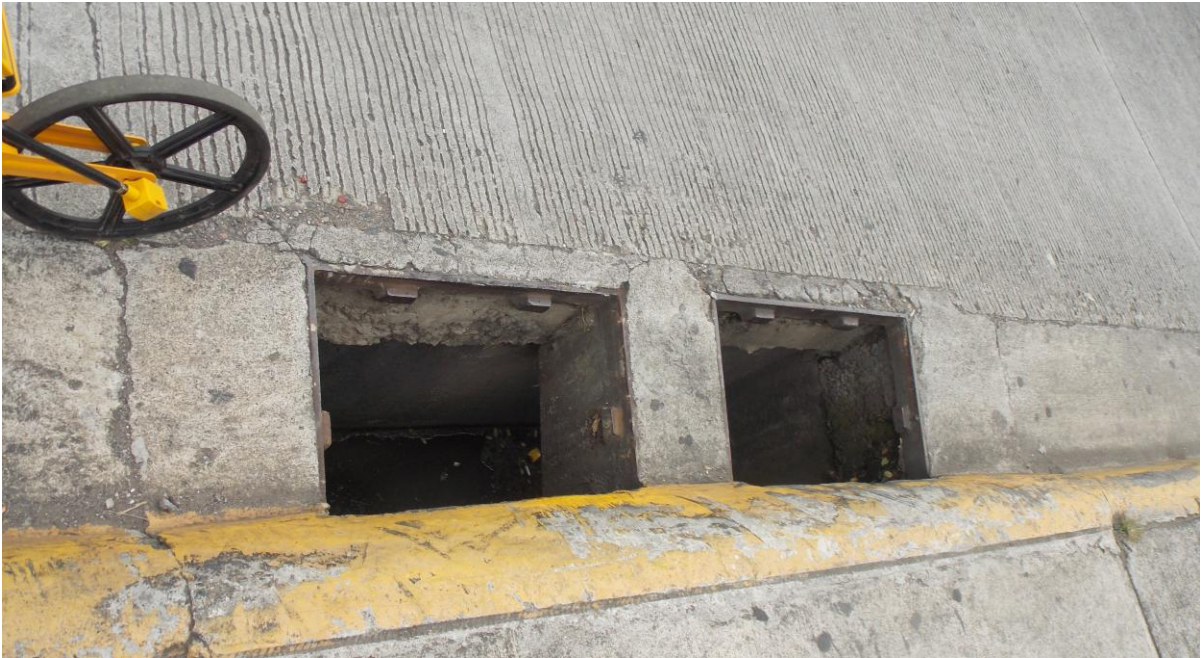
Figura A11: Estado cabezal entrada, est. 0+508,1; sentido San Francisco – La Colina

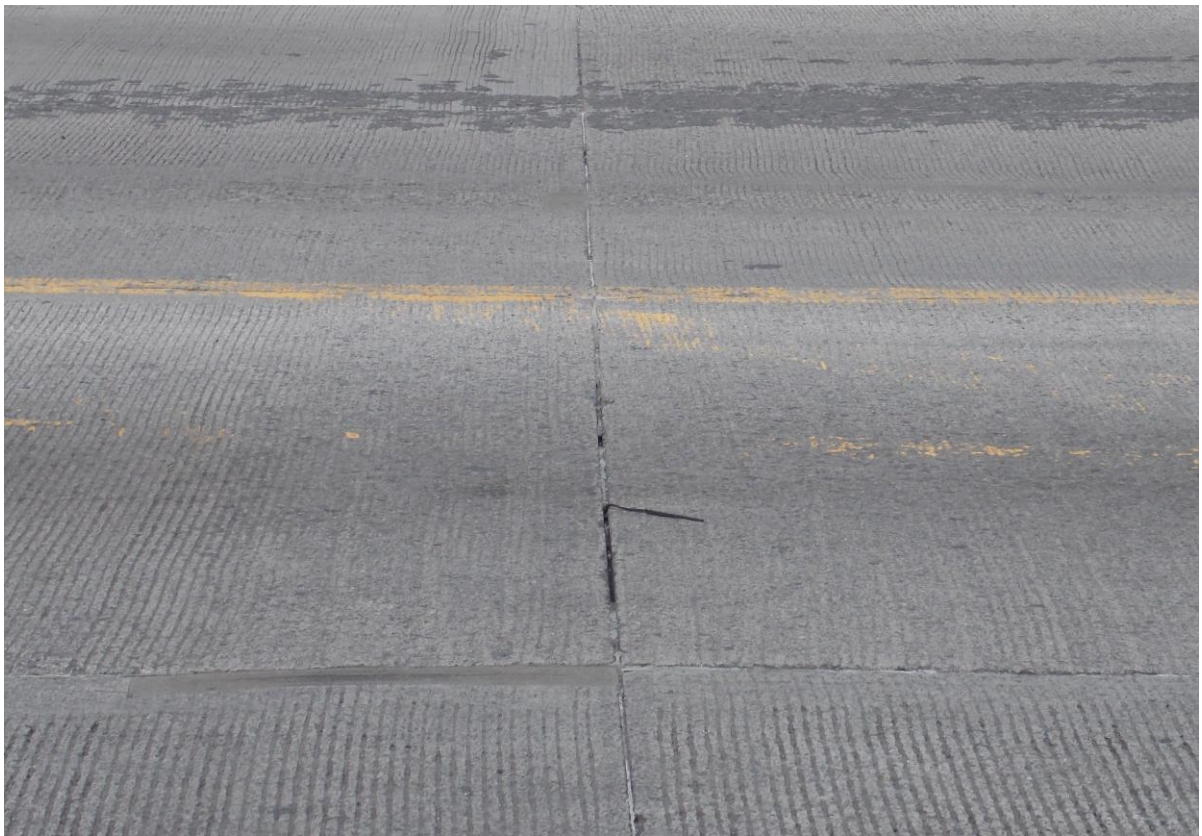
Figura A12: Estado de junta en losa interna, est. 0+585,8; sentido San Francisco – La Colina

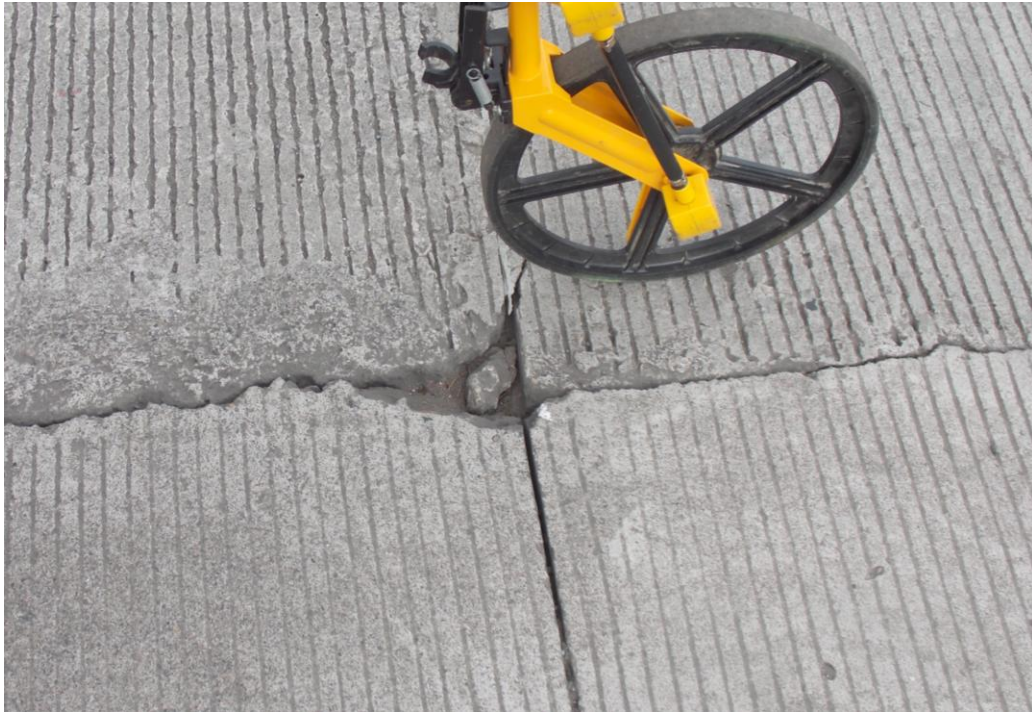
Figura A13: Estado de la junta, est. 0+701,7; sentido San Francisco – La Colina

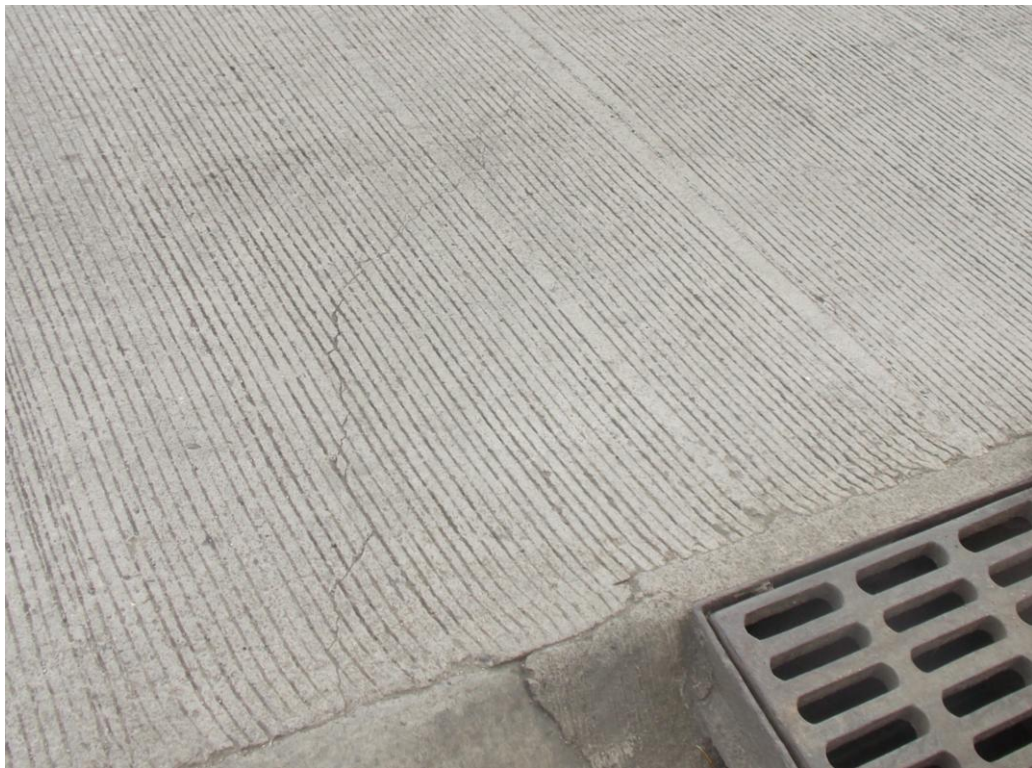
Figura A14: Grieta en borde de losa, est. 0+989,3; sentido San Francisco – La Colina

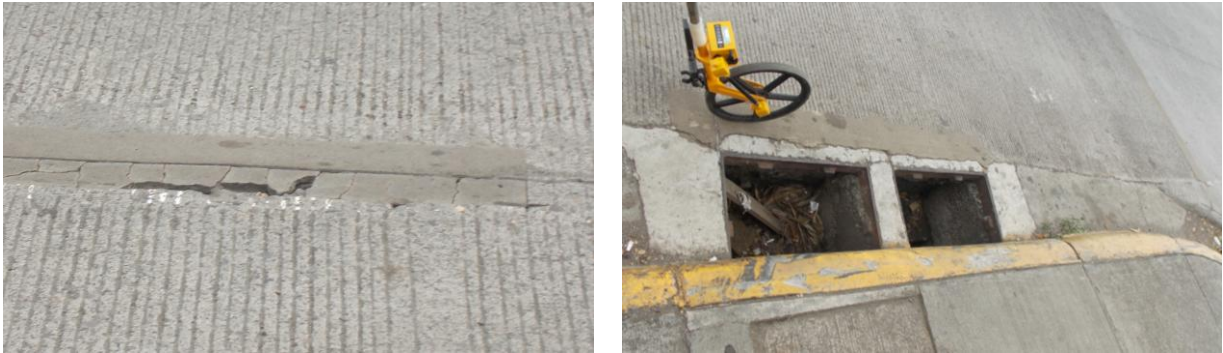
Figura A15: Estado de reparación y cabezal, est. 1+060,5 y 1+078,8; sentido San Francisco – La Colina

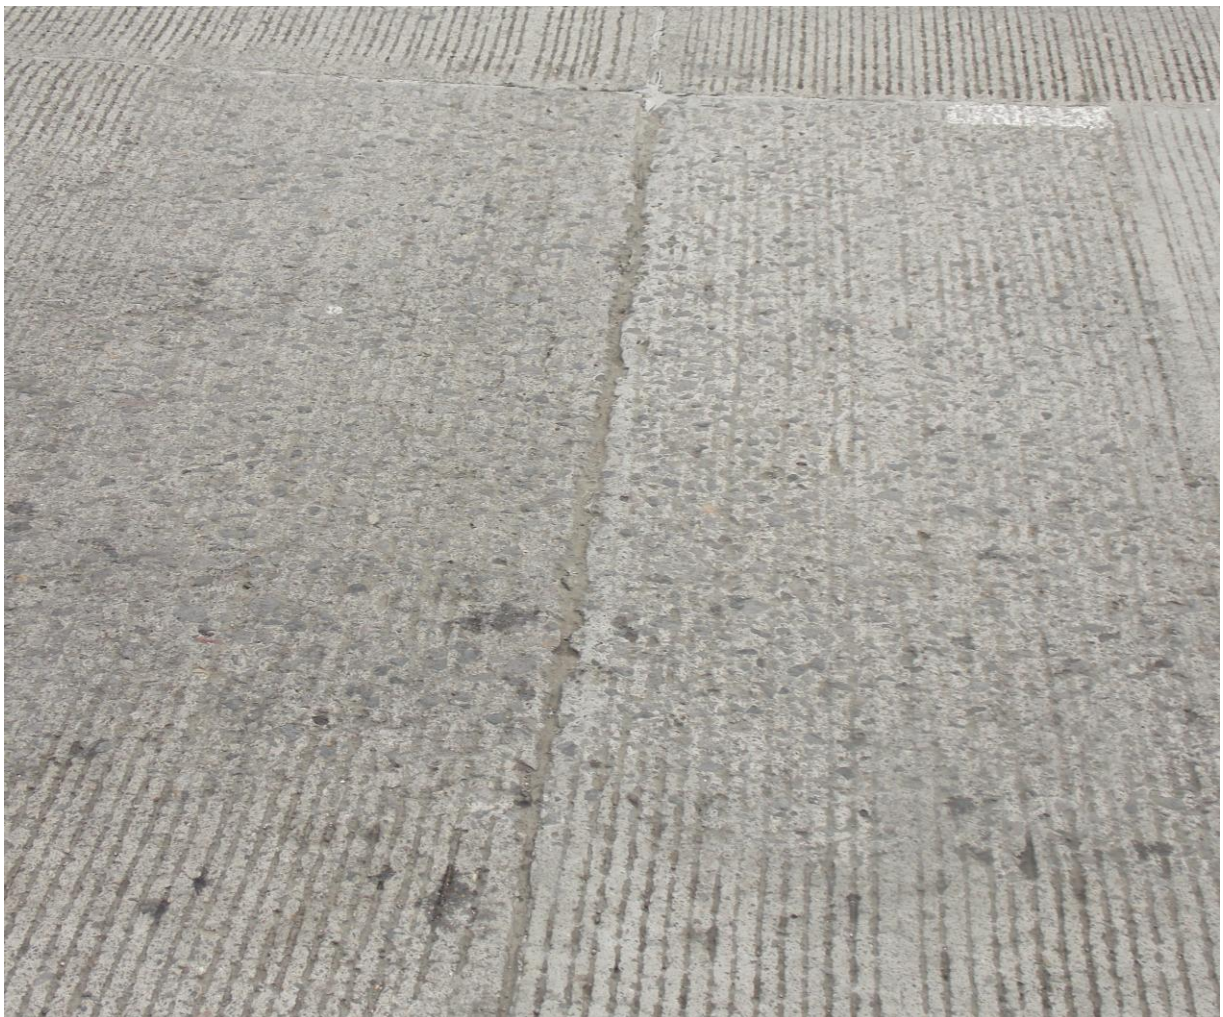
Figura A16: Estado de la junta y losas, est. 1+147,8; sentido San Francisco – La Colina

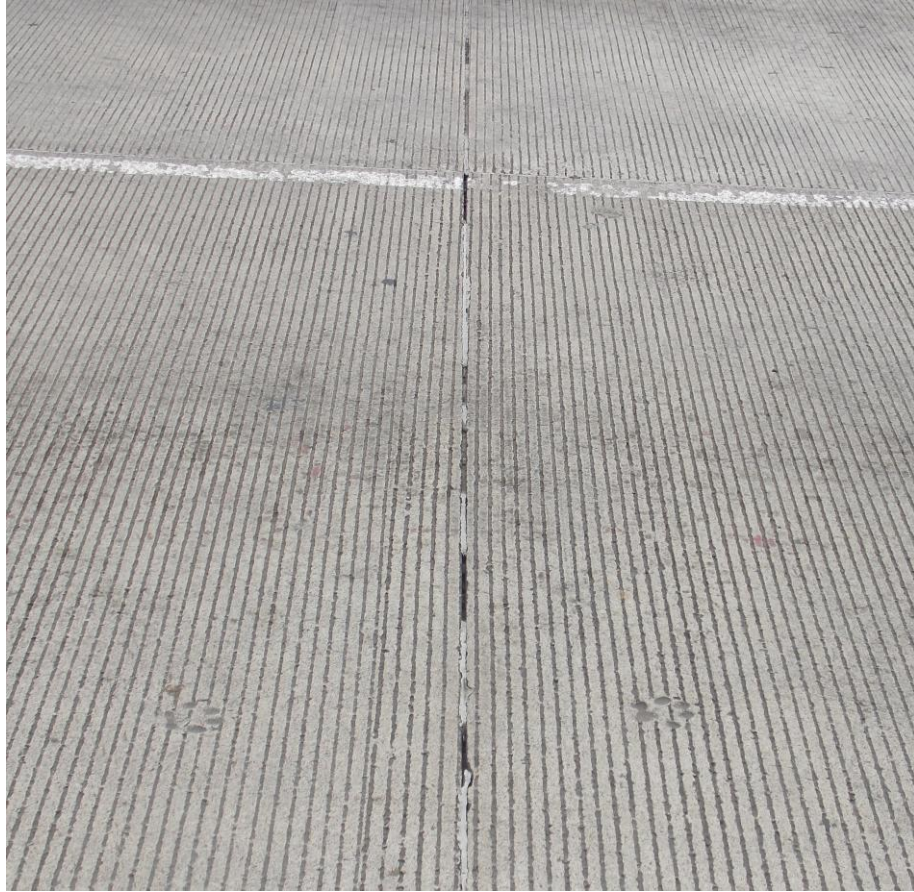
Figura A17: Estado de la junta, est. 1+288,2; sentido San Francisco – La Colina

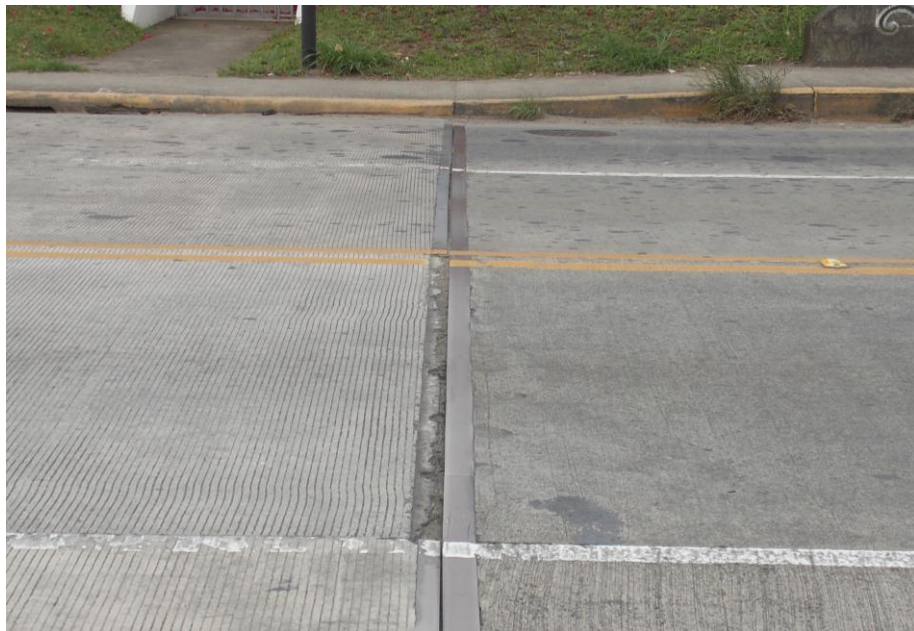
Figura A18: Junta del puente Tiribi, est. 1+316,3; sentido San Francisco – La Colina

- Dar mantenimiento a las juntas de unión del concreto de la calzada, con las estructuras de los puentes presentes en el tramo.
- Señalizar la ruta con material que cumpla con los niveles de reflexión aceptados internacionalmente.

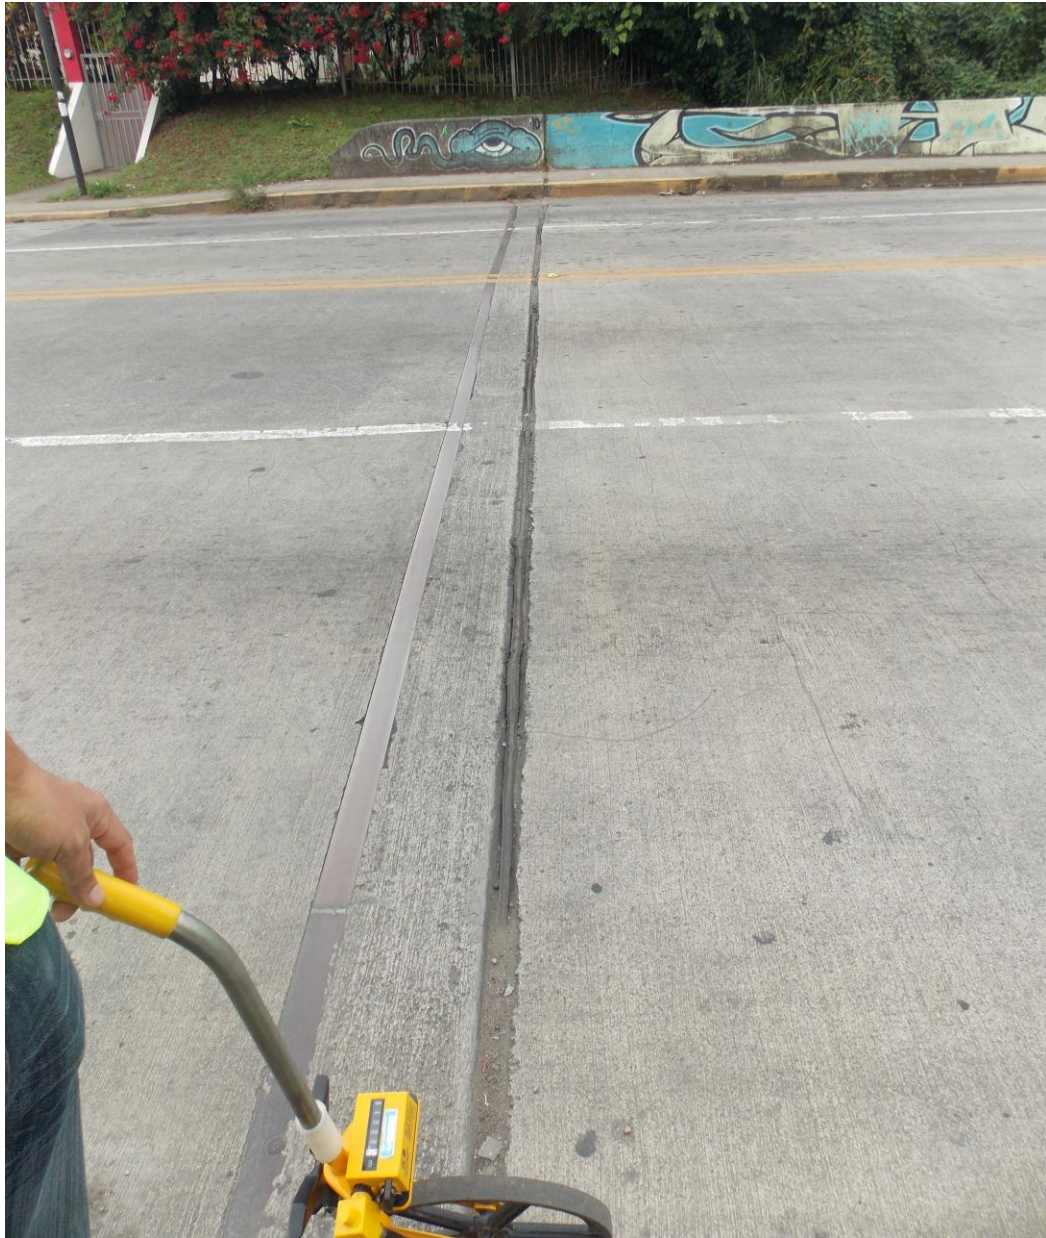
Figura A19: Estado del sello del puente sobre el río Tiribi, est. 1+322,7; sentido San Francisco – La Colina
