LABORATORIO NACIONAL  
DE MATERIALES Y MODELOS ESTRUCTURALES

LM-PI-UE-007-2015

### VULNERABILIDAD DE DRENAJES RUTA NACIONAL No. 39 SECTOR PARQUE DE LA PAZ

Enero, 2016

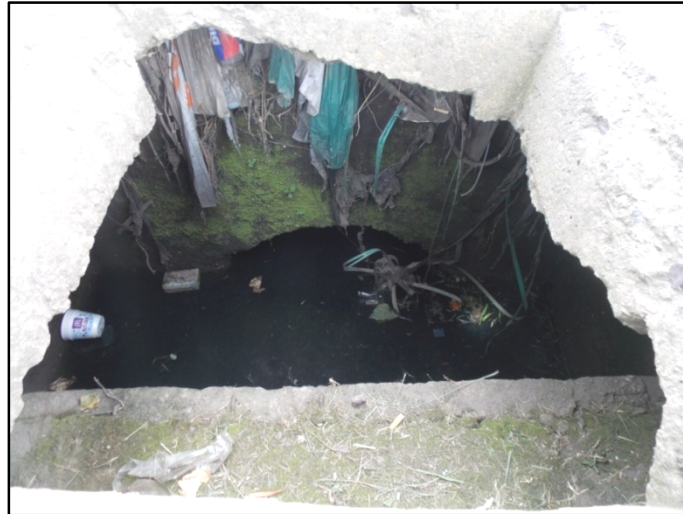
**Tragante 1.** Rejilla de entrada en cordón completamente obstruida, abertura para registro de 50x50 cm, en el interior posee un tubo de concreto con un diámetro aprox. de 80 cm, se encuentra obstruida en más de 2/3 de su área transversal con agua y basura.

**Figura No.2** Tragante y alcantarilla 1. Obstrucciones y basura impiden flujo libre del agua.

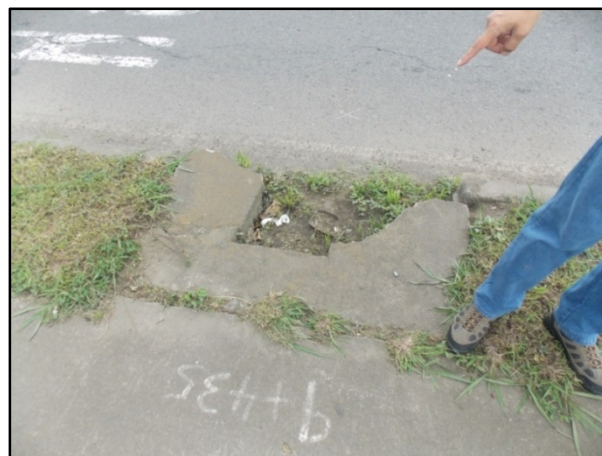
**Tragante 2.** Esta obra corresponde con una alcantarilla que se encuentra obstruida, con abertura para registro de 40x40 cm. Estación 9+435 marcada en la acera. Ubicada al lado derecho de la carretera, sentido Paso Ancho – Y Griega.

**Figura No.3** Tragante de alcantarilla obstruida. Lado derecho sentido Paso Ancho – Y Griega.

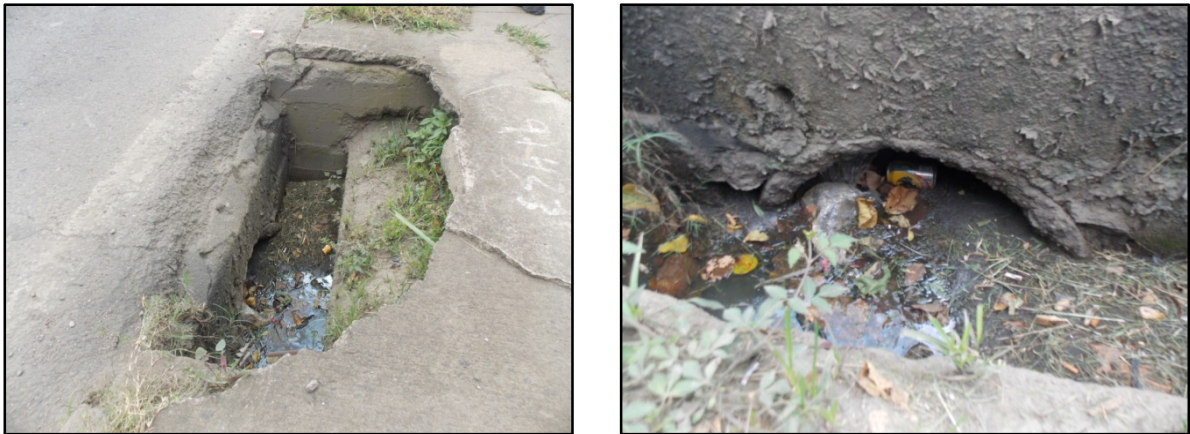
**Tragante 3.** Parte de la estructura superior se ha perdido, en su interior se observa una alcantarilla circular con diámetro de aprox. 60 cm, completamente obstruida con sedimentos y basura, al lado derecho de la carretera. Estación 9+423 marcada en la acera. Representa un peligro para los peatones y los vehículos que utilizan la vía.

**Figura No.4** Tragante No.3 con alcantarilla obstruida por basura y sedimentos.

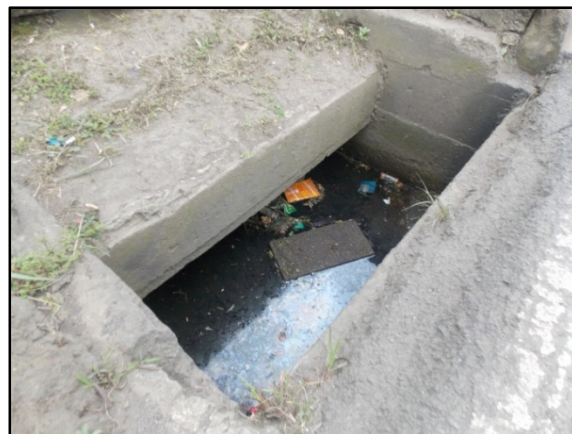
**Tragante 4.** Falta la parte superior del cajón. Entrada a alcantarilla inundada, presencia de basura y sedimentos. Se localiza al lado derecho de la carretera en el sentido Paso Ancho – Y Griega. Estación 9+390 marcada en la acera. La abertura superior representa un peligro para los peatones y los conductores de los vehículos que utilizan la vía.

**Figura No.5** Tragante 4, falta la estructura superior, alcantarilla inundada y parcialmente obstruida.

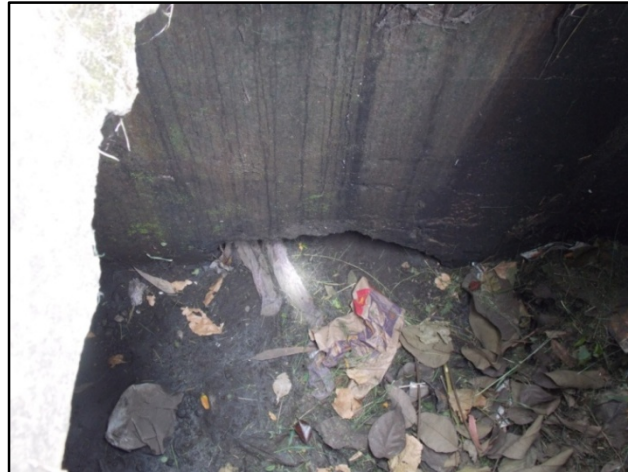
**Tragante 12.** Tragante con alcantarilla circular de concreto, ubicado al lado derecho de la carretera, se encuentra obstruido con sedimentos y basura. Estación 9+606 marcada en la acera.

**Figura No.6** Tubería de la alcantarilla obstruida en estación 9+606.

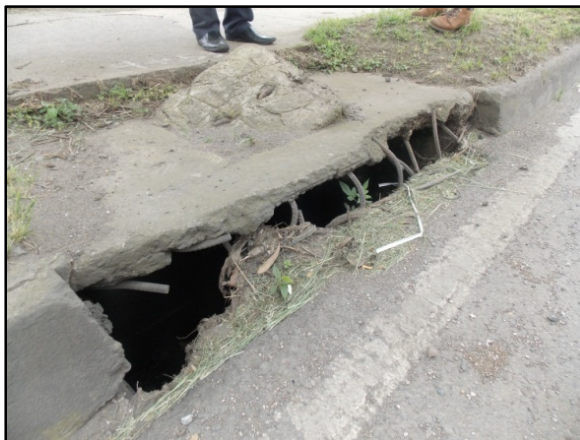
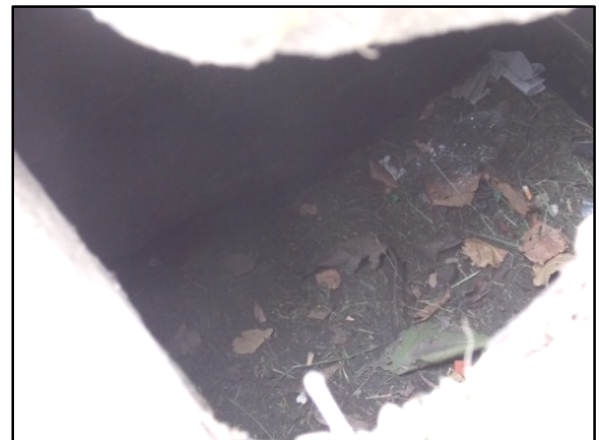
**Tragante 13.** Tragante con alcantarilla circular de concreto, ubicado al lado derecho de la carretera, se encuentra obstruida con sedimentos y basura, rejilla deteriorada. Estación 9+532 marcada en la acera.

**Figura No.7** Rejilla tragante y detalle del interior del cajón, tubería obstruida.

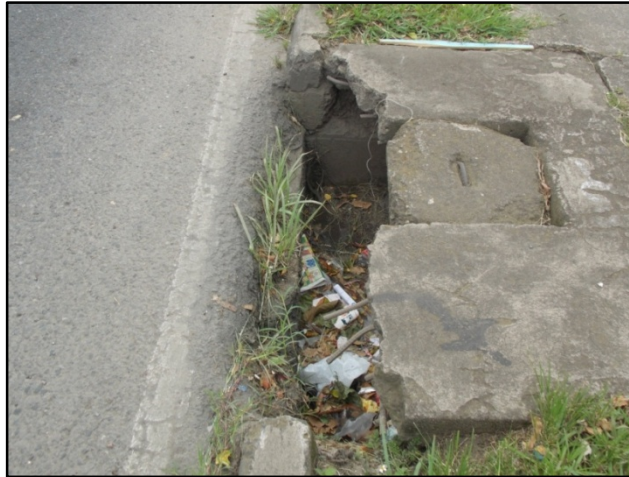
**Tragante 7.** Tragante de entrada a alcantarilla, obstruida con sedimentos, elementos de concreto quebrados y faltantes. Ubicada al lado derecho de la carretera en el sentido Y Griega – Paso Ancho.

**Figura No.8** Tragante 7, se observan elementos quebrados y acumulación de sedimentos y basura.

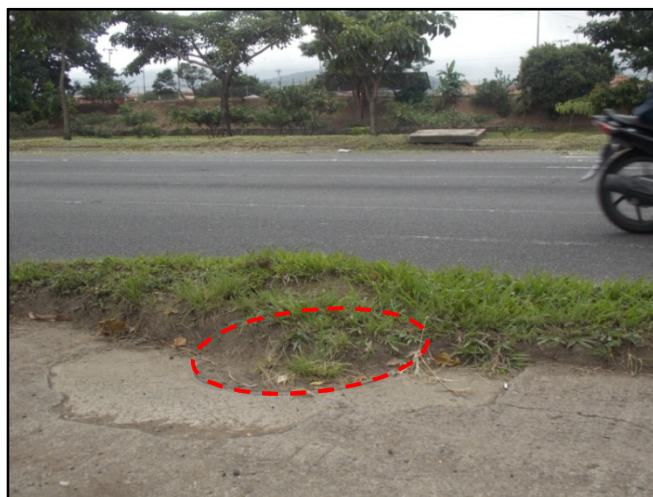
**Pozo 8.** Pozo de registro con un diámetro de 60 cm, completamente lleno de sedimentos, se desconoce si forma parte del sistema de evacuación pluvial. Localizado sobre la acera al lado derecho de la carretera.

**Figura No.9** Pozo de inspección lleno de sedimentos.

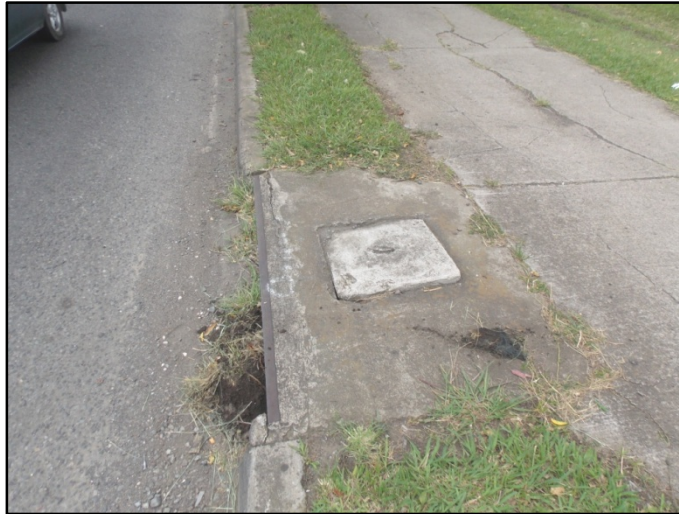
**Tragante 9.** Tragante de entrada a alcantarilla, abertura en la parte superior con dimensiones de 60x60 cm, rejilla del lado del caño se encuentra obstruida con sedimentos.

**Figura No.10** Entrada a tragante 9, obstruido parcialmente por sedimentos.

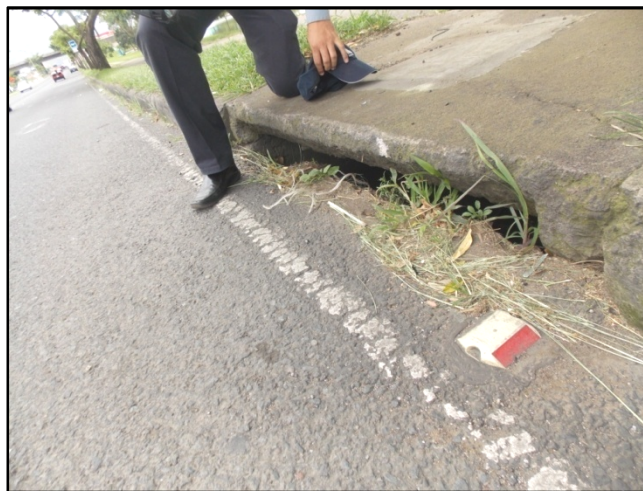
**Figura No.11** Vista del Tragante 10, lado derecho en sentido Y Griega – Paso Ancho.

**Tragante 10.** Tragante, ubicado al lado derecho de la carretera, con longitud de 150 cm, se encuentra parcialmente obstruido. No se tuvo acceso a la alcantarilla.

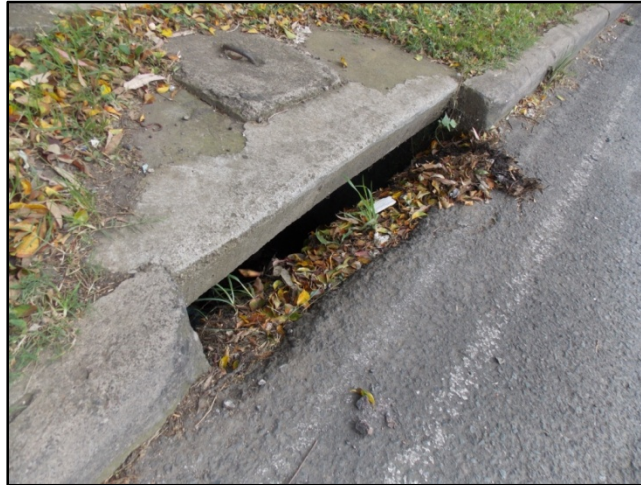
**Tragante 11.** Tragante con longitud de 150 cm, se encuentra parcialmente obstruido con basura, la tubería en la parte interna también presenta obstrucción con sedimentos.

**Figura No.12** Tragante 11 de entrada a alcantarilla, presenta sedimentos en la tubería de concreto.

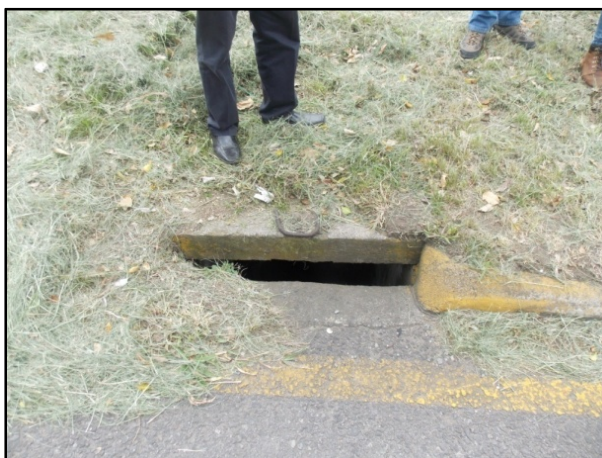
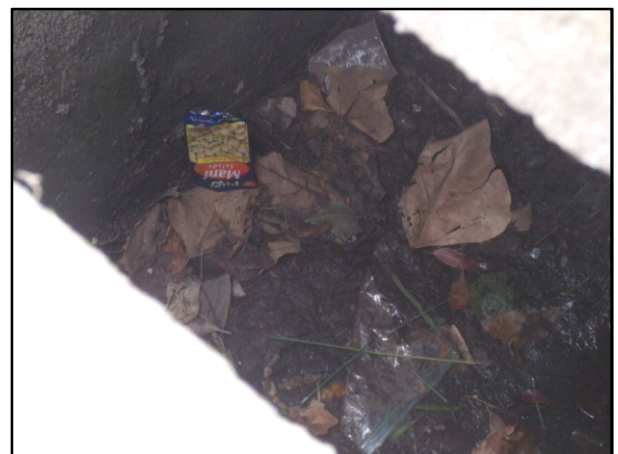
**Figura No.13** Vista exterior y detalle de la parte interna del Tragante 14.

**Tragante 14.** Tragante con longitud de 110 cm con una tubería de un diámetro aprox. de 90 cm, con sedimentos y basuras que obstaculizan menos de un tercio del área de entrada a la tubería.

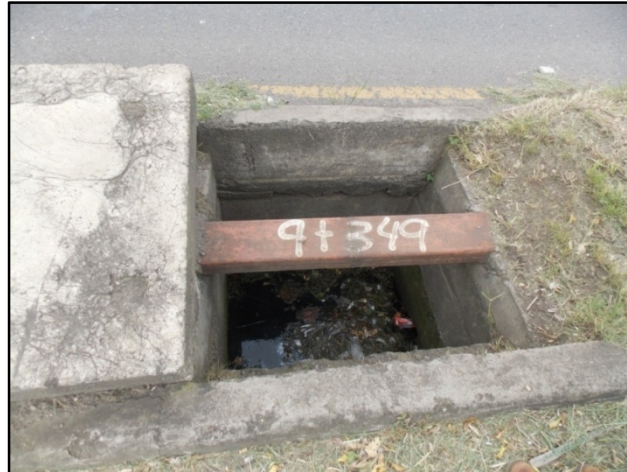
**Figura No.14** Vista superior del pozo de registro 5, localizado en la medianera de la carretera.

**Registro 5.** Poso de registro en la medianera de la carretera, convergen varias tuberías de drenaje pluvial. Abertura superior con dimensiones de 90x110 cm, inundada y obstruida con basura. Estación 9+349 según marca sobre la estructura.

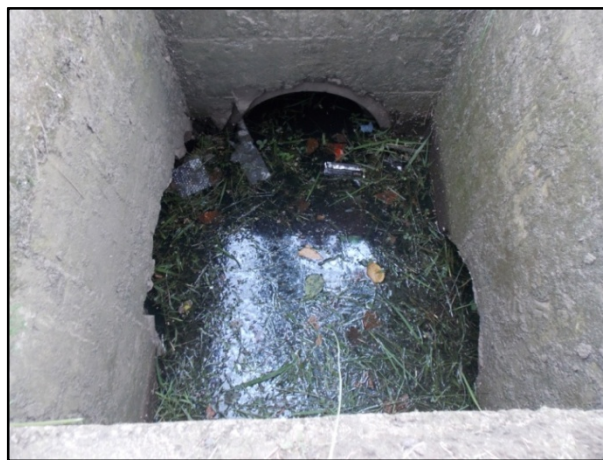
**Registro 6.** Caja de registro con dimensiones de 100x120 cm, con tres alcantarillas, de la cuales un posee un diámetro de 90 cm y las otras dos uno de 60 cm. Se encuentran inundadas y obstruidas por maleza y basura.

**Figura No.15** Vista superior del pozo de registro 6, localizado en la medianera de la carretera. Se observa la convergencia de varias tuberías en este punto.
