ASESORÍA TÉCNICA PARA LA
REALIZACIÓN DE LOS ESTUDIOS
PRELIMINARES Y
RECOMENDACIONES DE
INTERVENCIÓN PARA VARIOS
CAMINOS EN DISTRITO CÓBANO,
PUNTARENAS.

LM-PI-GM-INF-06-17

San José, Costa Rica
Setiembre, 2017

Informe No. LM-PI-GM-INF-06-2017

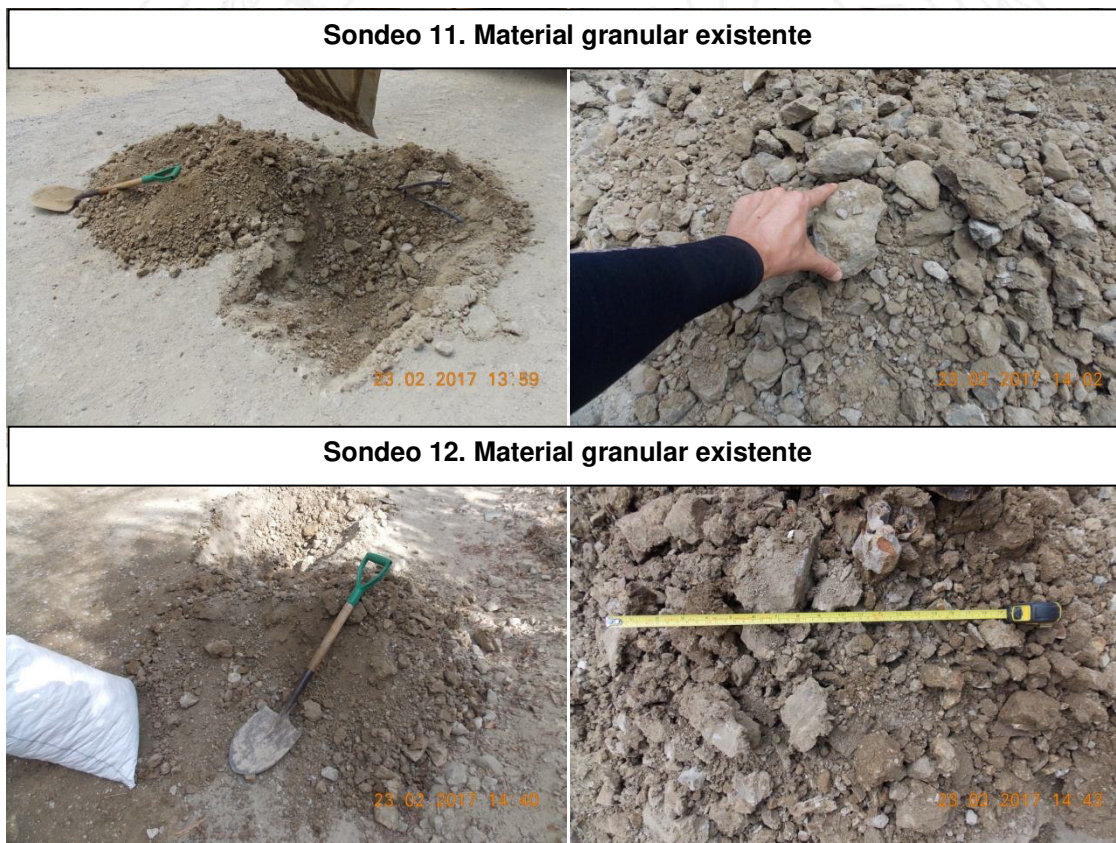
Figura 10. Sondeos y muestreo de material de capa granular existente en Camino Santa Teresa.

Se realizaron dos sondeos adicionales (Sondeo 11 y 12) en la ubicación mostrada en el mapa de la Figura 9. En estos sondeos se tomó una muestra del material de la capa granular de existente, como se observa en la Figura 10. Este material corresponde a una mezcla de agregado extraído de la cantera local Tajo Delicias, combinado con suelo y otros agregados del sitio, según la indicación de los funcionarios del Departamento de Ingeniería del Distrito.

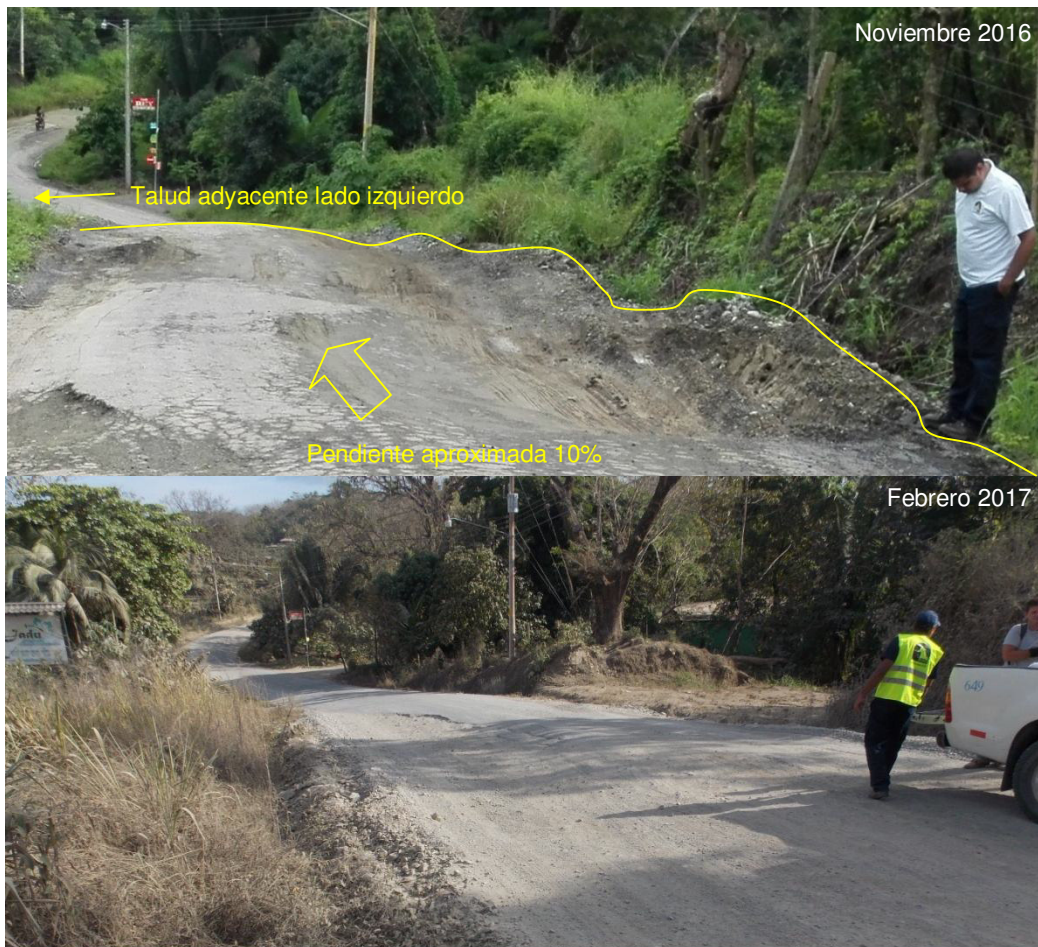
Figura 21. Tramo 150 m que presenta deformaciones del terraplén del camino San Isidro.

El mapa de la Figura 20 muestra la ubicación de un tramo de 150m de longitud (color magenta) hacia el final del camino San Isidro, donde el trazado del camino se extiende por una pendiente natural aproximada de 10% en un corte tipo cajón. El terraplén del camino se ha deformado severamente, lo cual destruyó la capa de base y superficie de ruedo como se observa en la Figura 21 de noviembre 2016, posteriormente en febrero 2017 se observa el camino luego de ser reconfigurado para mejorar la transitabilidad.

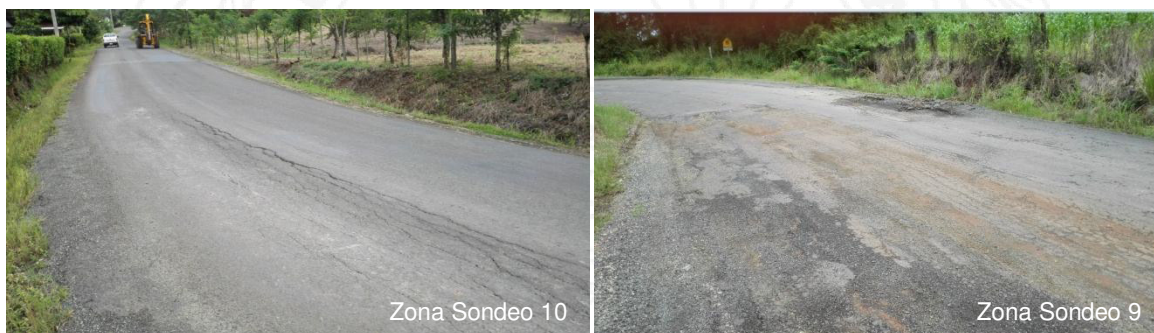
Figura 22. Otras zonas con deformaciones de la calzada en camino San Isidro.

Las otras zonas (sondeo 9 y 10) donde se ha deteriorado la calzada, se considera se deben principalmente a deformaciones del suelo subrasante por deficiencia en el drenaje pluvial como se muestra en la Figura 22. Las recomendaciones que se realizan para estos sitios, incluyen el mejoramiento del drenaje superficial, subterráneo y estructura de pavimentos.
