ASESORÍA TÉCNICA PARA LA  
REALIZACIÓN DE LOS ESTUDIOS  
PRELIMINARES Y  
RECOMENDACIONES PARA EL  
MEJORAMIENTO DE VARIOS  
CAMINOS EN COLONIA  
PUNTARENAS, UPALA

LM-PI-GM-INF-07-17

San José, Costa Rica  
Octubre, 2017

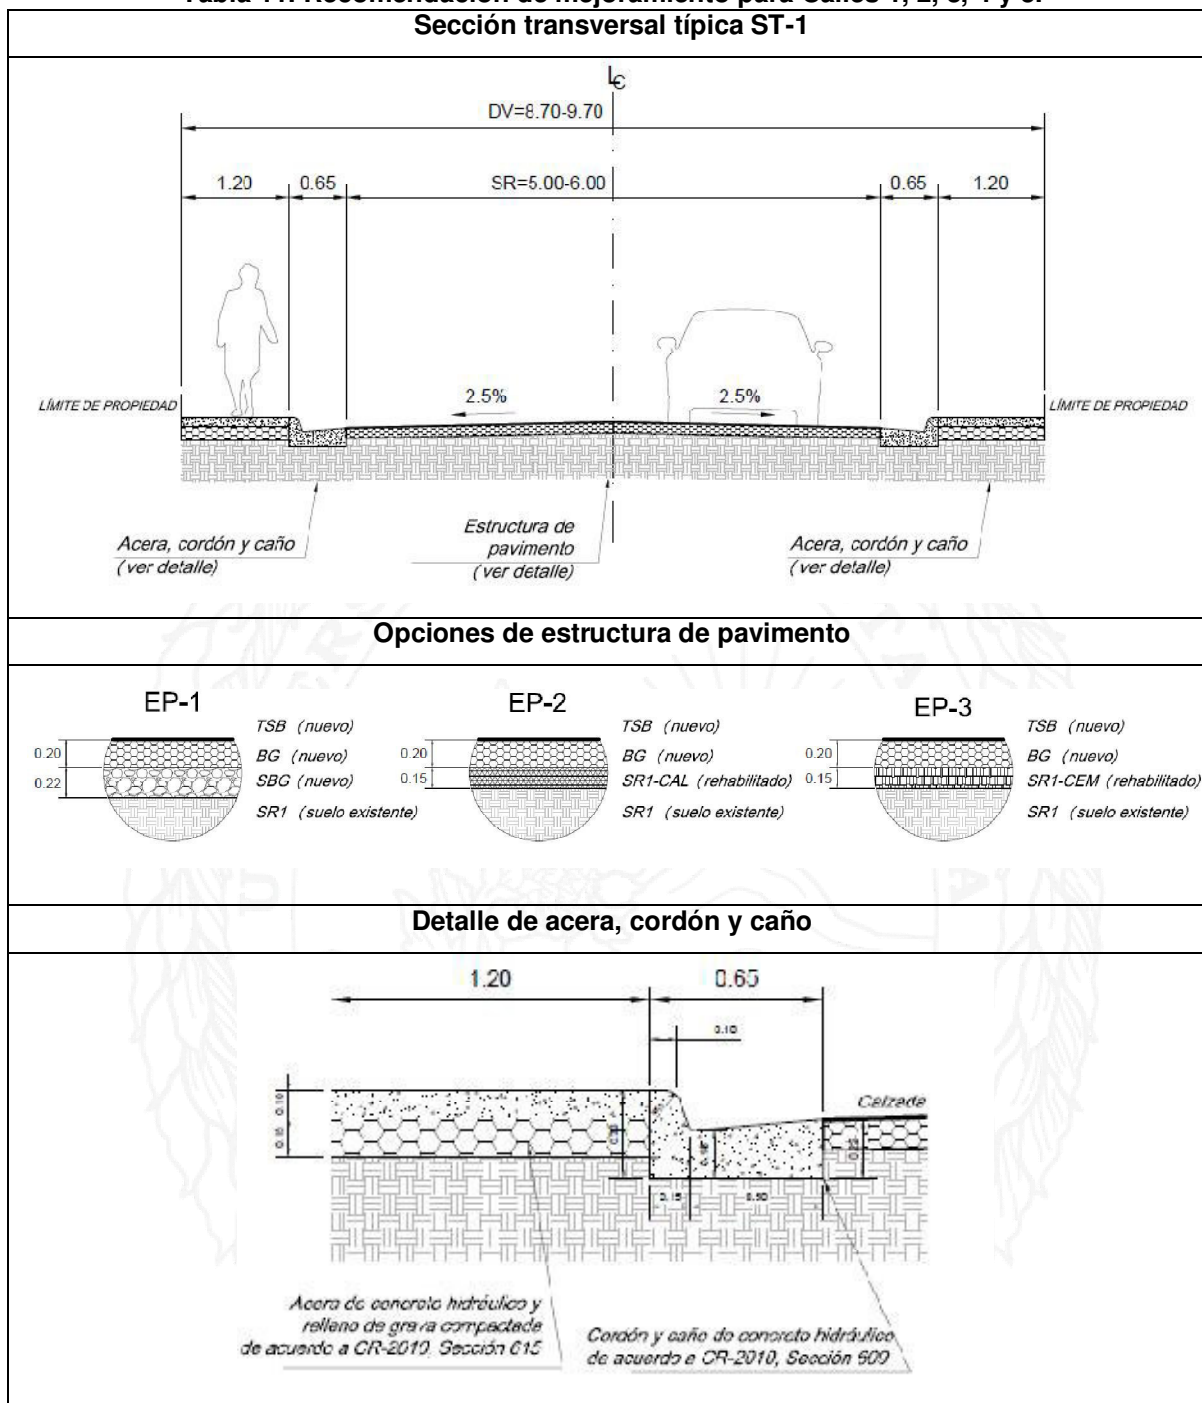
Tabla 11. Recomendación de mejoramiento para Calles 1, 2, 3, 4 y 5.

La sección transversal típica y las estructuras de pavimento recomendadas para las Calles 1, 2, 3, 4 y 5 se pueden observar en la Tabla 11 y en el Anexo 5.

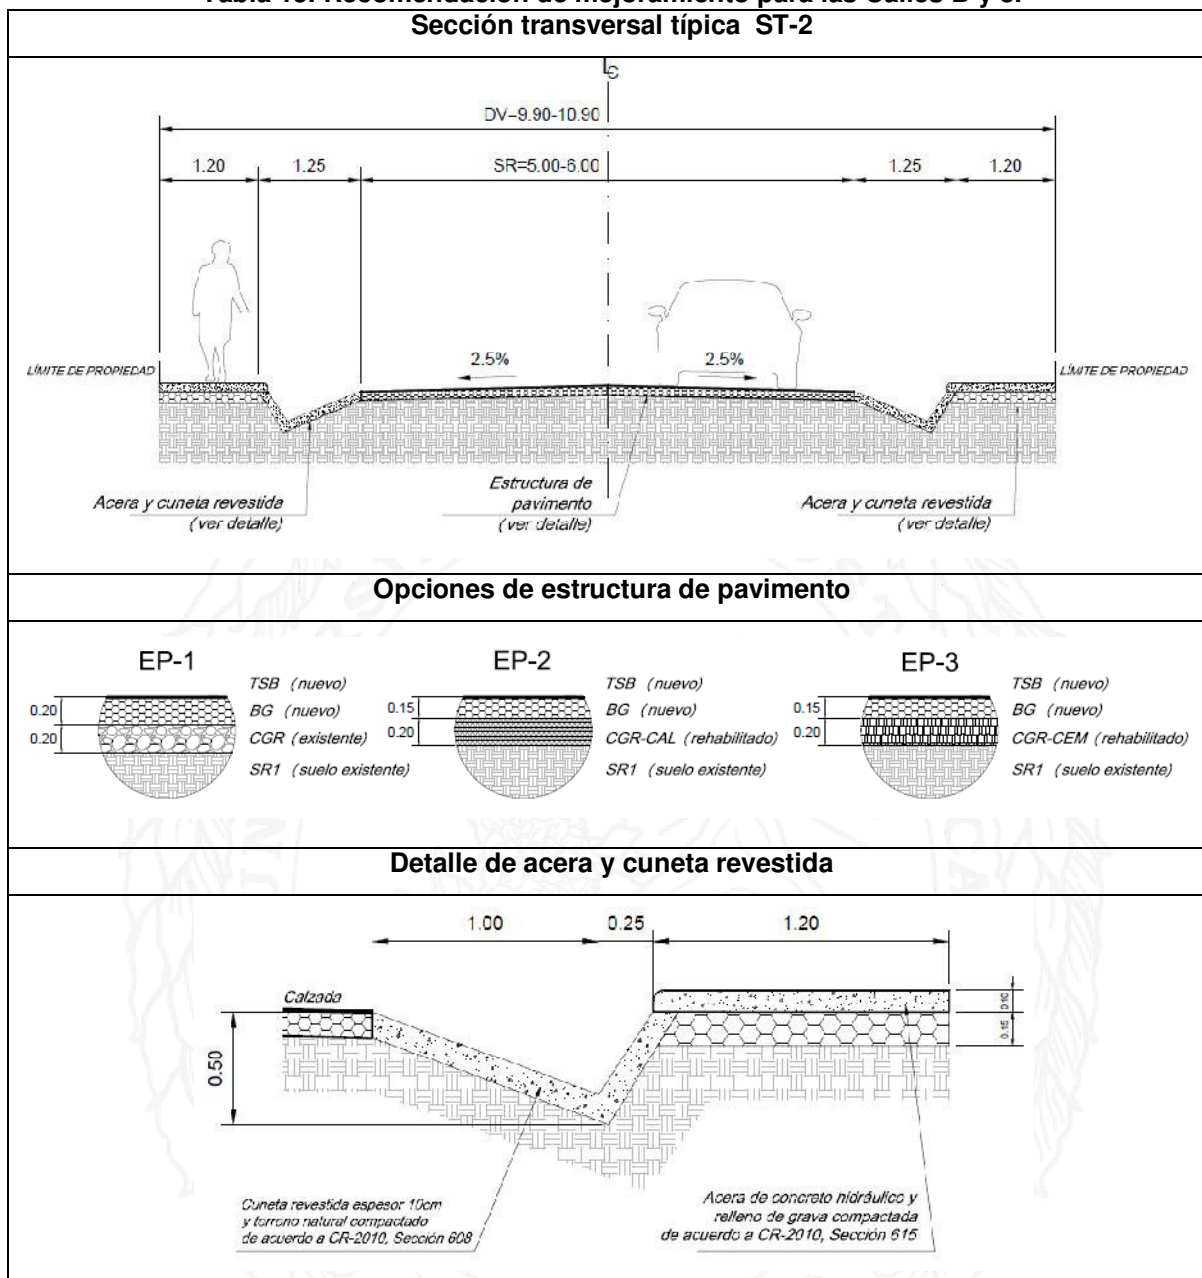
Tabla 15. Recomendación de mejoramiento para las Calles B y 8.

La sección transversal típica y las estructuras de pavimento recomendadas para las Calles B y 8 se pueden observar en la Tabla 15 y Anexo. Las recomendaciones para la Calle 9 se pueden observar en la Tabla 16 y en el Anexo 5.
