Informe: LM-PI-AT-026-16

EVALUACIÓN DE LA CALIDAD DE LOS MATERIALES Y PROCESOS CONSTRUCTIVOS

**Proyecto: Contratación del Diseño y Construcción de la Ruta
Nacional No. 3, Sección: Intersección Pozuelo (Radial Uruca, Ruta
Nacional No. 108)-Intersección Jardines del Recuerdo (Ruta
Nacional No. 106)**

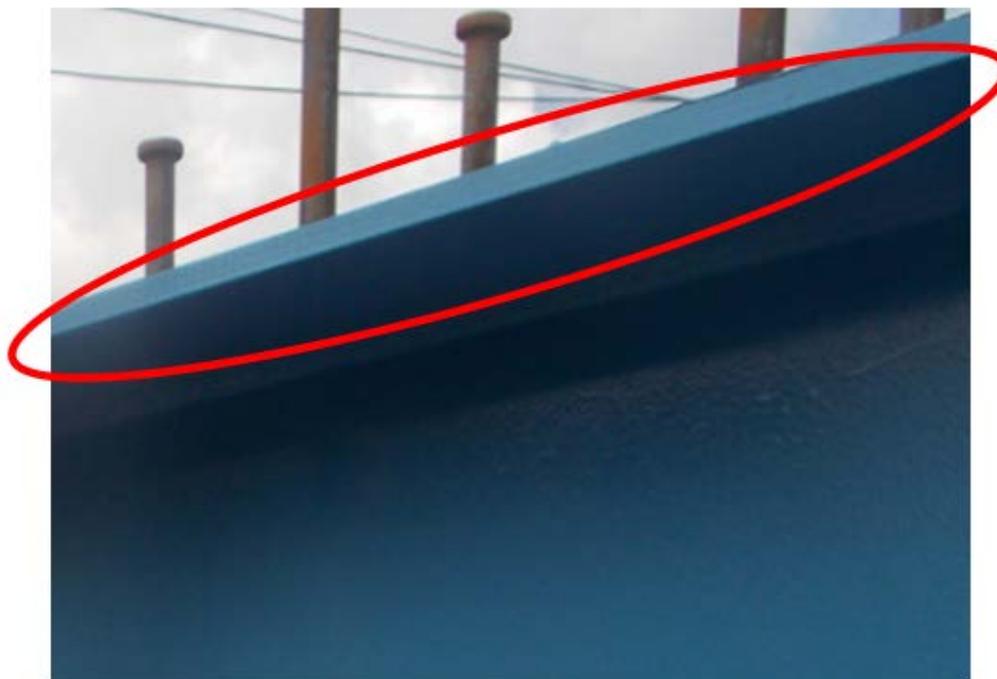
Observación 1. Se detectaron bordes filosos en las alas de las vigas lo que contribuye a que el espesor de pintura pueda ser más delgado provocando que las piezas metálicas sean más susceptibles a la corrosión.

Durante la gira realizada al proyecto el 31 de mayo de 2016 se hizo una inspección de las piezas metálicas que se colocaron en los tramos de viga del puente. En esta inspección se detectó que las piezas metálicas cuentan con bordes filosos en las alas de las vigas. Esto se puede observar en la fotografía 1. Esta situación fue notificada a la Unidad Ejecutora mediante oficio LM-AT-105-16 del 31 de mayo de 2016, a la fecha de emisión del informe no se ha tenido respuesta al respecto.

Fotografía 1. Vigas de acero a colocar en el puente. Ubicación: Puente sobre el Río Virilla Ruta 3, Fecha 31 de mayo de 2016. Fuente: LanammeUCR.

Es criterio del equipo auditor que los bordes afilados generan un riesgo potencial de que se coloquen espesores de pintura menores a los especificados, lo que a la postre podría ser un foco de corrosión en el acero estructural, que deberán ser considerados dentro de las intervenciones de mantenimiento.

- 12.5** Con respecto a los bordes afilados se recomienda incluir normativa en los carteles de licitación que exija el redondeo de los bordes con el fin de posibilitar la aplicación de la capa protectora de modo uniforme y para lograr un espesor de película adecuado, siguiendo las recomendaciones establecidas por la norma INTE/ISO 12944:2016 - Protección de estructuras de acero frente a la corrosión mediante sistemas de pintura protectores.

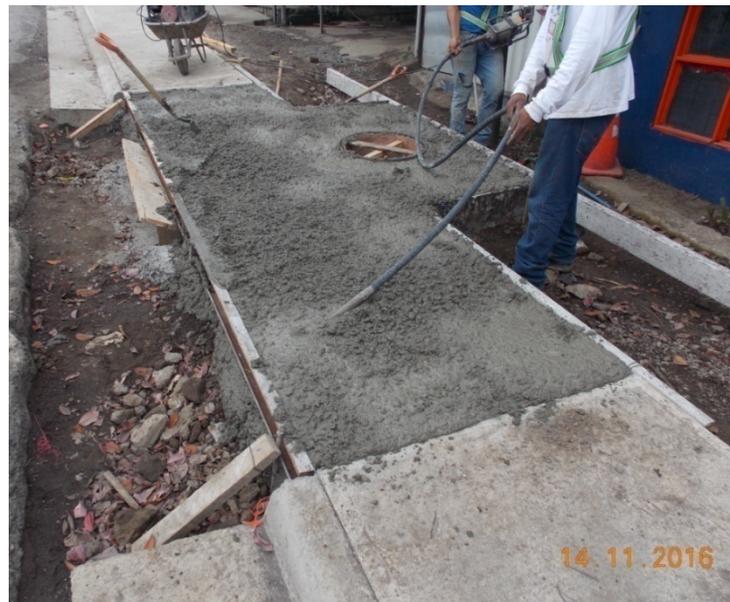
Observación 2. Se evidenciaron prácticas constructivas inadecuadas durante la colocación de concreto en las aceras del proyecto.

Durante la ejecución de los trabajos de colocación de concreto en las aceras del proyecto el día 14 de noviembre de 2016 se observó que el vibrador se estaba usando de manera horizontal a lo largo de la sección como se muestra en la fotografía 2. Esta actividad fue realizada con el inspector de la obra presenciando la colocación del concreto.

Fotografía 2. Colocación de concreto en aceras del proyecto. Fecha 14 de noviembre de 2016.
Fuente: LanammeUCR.

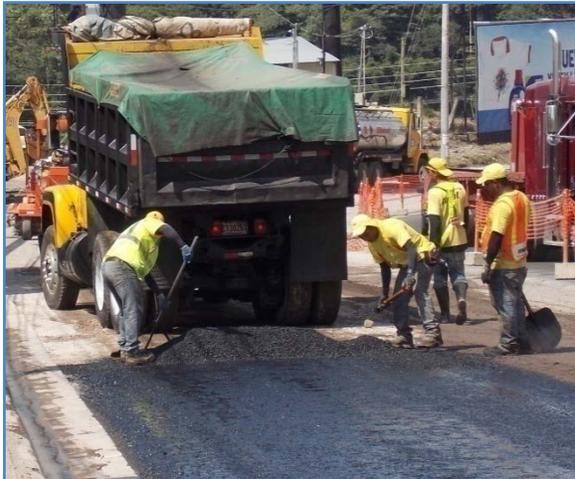
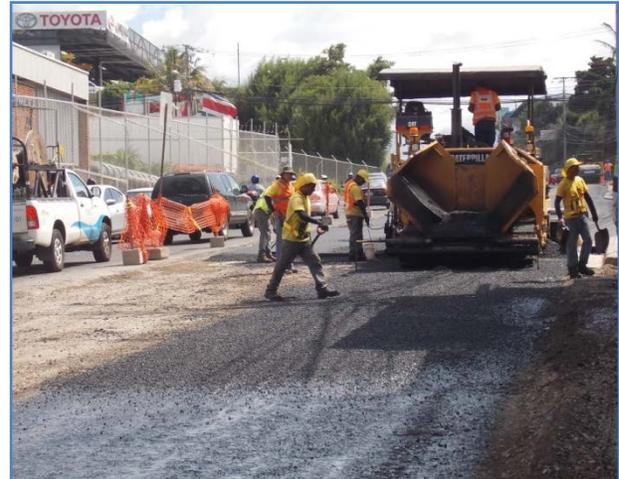
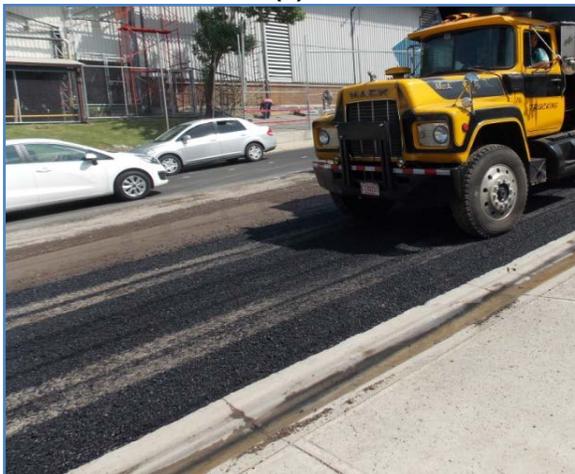
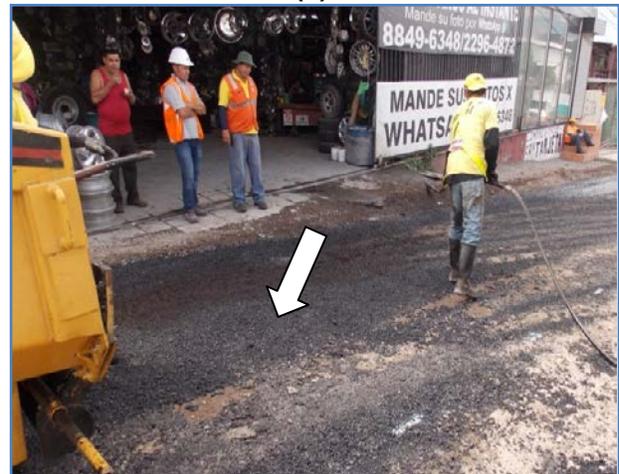
La "traba" es una capa delgada de mezcla asfáltica que por su espesor, y consecuente pérdida de temperatura, no podrá compactarse eficientemente. El procedimiento de extendido (ver Fotografía 3.a y 3.b) produce segregación térmica y de tamaños de partículas, además de pérdida acelerada de temperatura. Estos dos factores propician un plano de falla entre la mezcla asfáltica y la base estabilizada que puede generar pérdida de adherencia entre ambas capas y potencialmente afectar la durabilidad de la estructura de pavimento.

Se pudo evidenciar que la colocación de la mezcla asfáltica es iniciada inmediatamente después que se coloca el riego de liga. Al no existir un tiempo suficiente de rotura y estabilización de la emulsión asfáltica, esto propicia el fácil arrastre de la emulsión en las llantas de las vagonetas que ingresan a la zona de trabajo, principalmente si no existiese un

Fotografía 3. Colocación de "traba" durante la actividad de pavimentación de la vía. Fecha 29 de setiembre de 2016. Fuente: LanammeUCR.

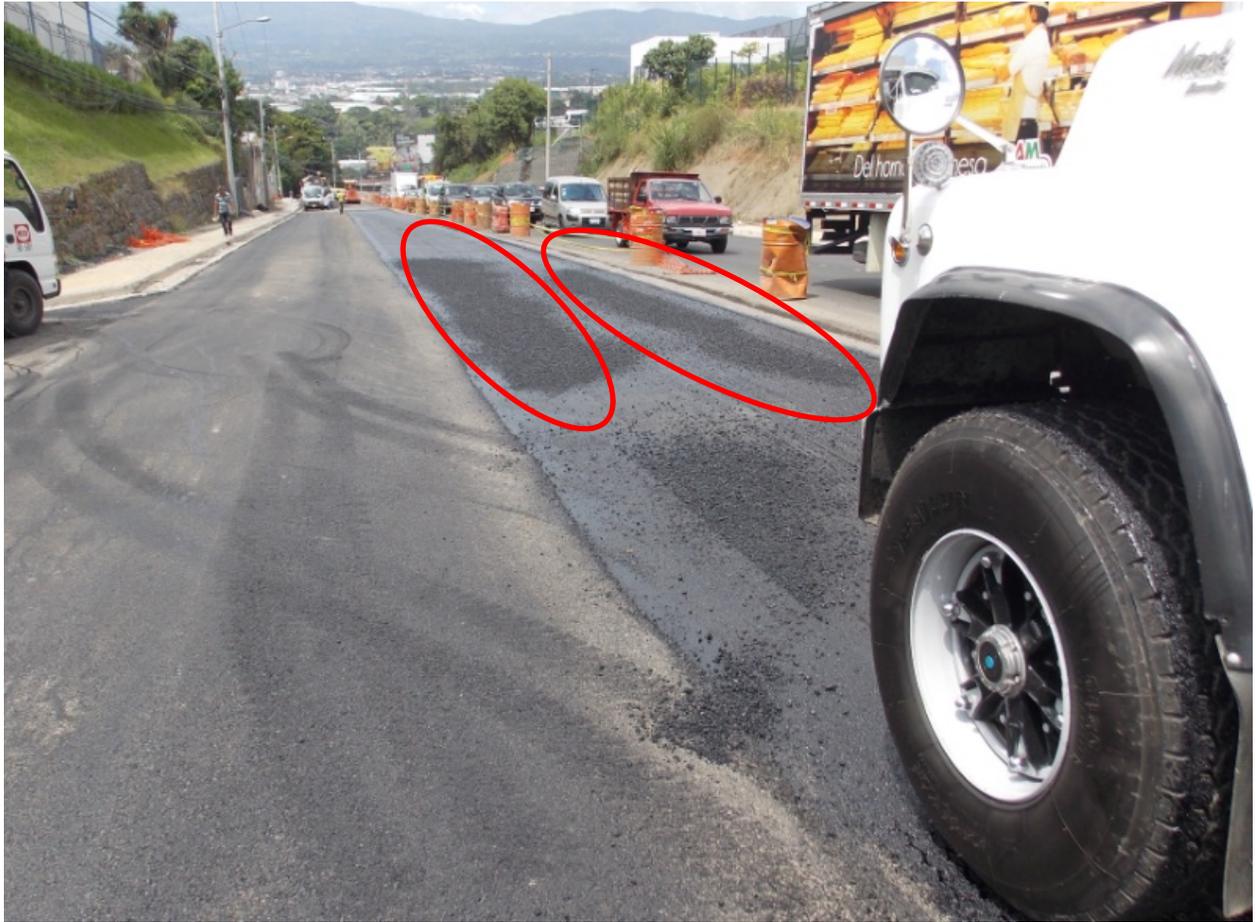
Es importante señalar que esta situación se comentó al inspector durante la actividad de colocación el día 29 de setiembre y en la visita posterior (30 de setiembre) se observó que se estaba colocando "traba" únicamente en las huellas de las vagonetas como se observa en la fotografía 4.

Fotografía 4. Colocación de "traba" sobre las huellas de las vagonetas durante la actividad de pavimentación de la vía. Fecha 30 de setiembre de 2016. Fuente: LanammeUCR.

Cabe destacar que la colocación observada en la Fotografía 4, se trata de un riego de liga sobre una capa inicial de mezcla asfáltica, cuya condición superficial minimiza el arrastre de la emulsión en las llantas de la vagoneta si se aplica un tiempo adecuado de rotura, por lo que no sería necesario realizar un "polvado" de mezcla asfáltica ("traba"). Sin embargo, en esta visita se evidenció que el tiempo de rotura que se aplicó fue reducido.

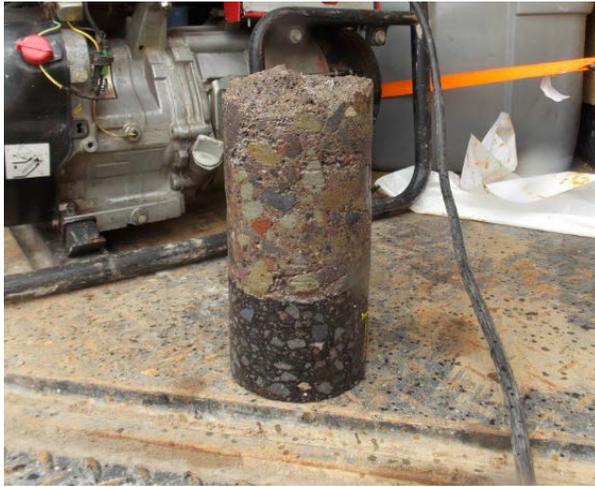
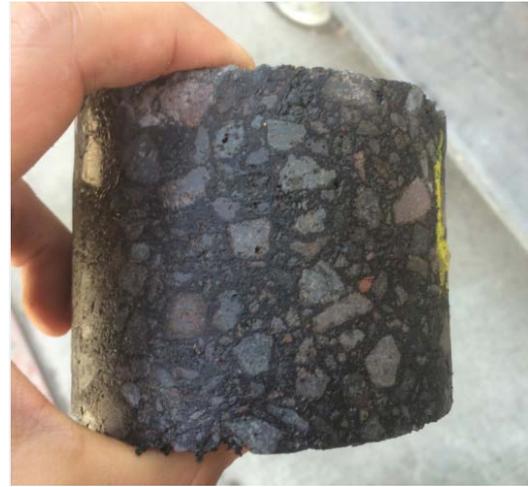
Durante la visita el día 10 de octubre se procedió a obtener núcleos de la estructura del pavimento para, entre otras cosas, observar si la capa de mezcla asfáltica se encontraba ligada o no a la capa de base estabilizada. De los 6 núcleos obtenidos 3 se encontraban debidamente ligados a la capa de base estabilizada (Fotografía 5 (a) y los otros 3 desligados. Ver Fotografía 5 (b).

Fotografía 5. Núcleos obtenidos en las zonas analizadas.
Fecha: 10 de octubre de 2016. Fuente: LanammeUCR.

Es criterio del equipo auditor que la obtención de núcleos desligados comprueba la existencia de sitios donde no se presenta una adherencia efectiva entre capas de la estructura del pavimento, lo que podría relacionarse con zonas donde el riego de liga fue afectado. Esta situación aunada a un tiempo de rotura insuficiente de la emulsión puede incidir en la inadecuada unión entre las capas del pavimento.

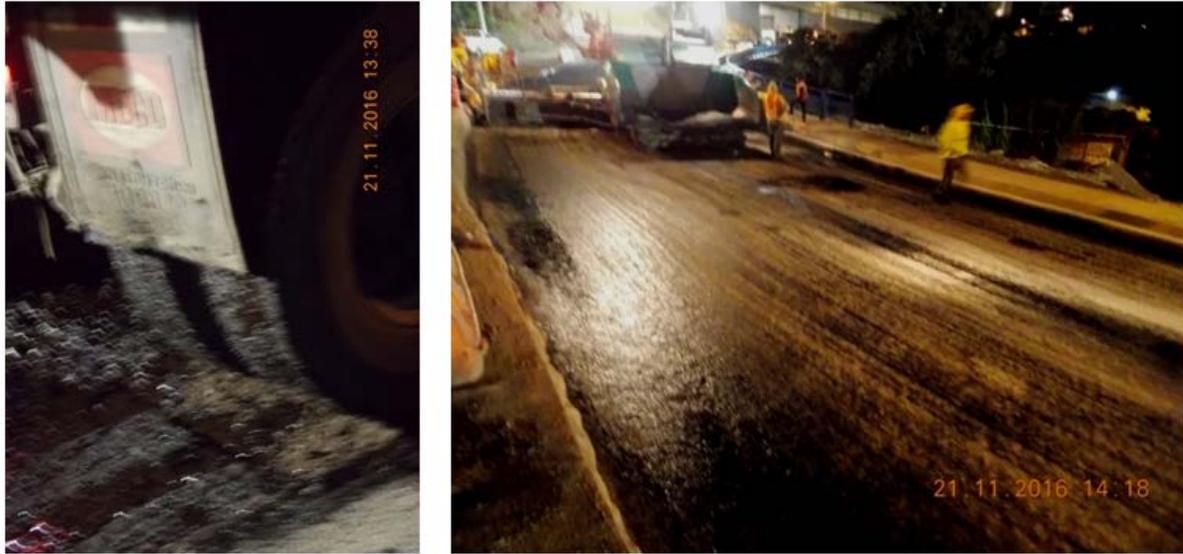
Durante la visita del 21 de noviembre de 2016, no se observó el uso de "traba" durante la colocación de mezcla asfáltica, pero se colocó el riego de liga sin uniformidad, de igual manera no se brindó el tiempo apropiado de espera para la rotura de la emulsión.

La fotografía 6 permite evidenciar que la colocación de la mezcla asfáltica se inicia inmediatamente después que se coloca el riego de liga, sin esperar un tiempo suficiente de rotura y estabilización, esto propicia el fácil arrastre de la emulsión en las llantas de las vagonetas que ingresan a la zona de trabajo y afecta la adhesión deseada entre las capas del pavimento.

Fotografía 6. Arrastre de riego de liga y falta de homogeneidad de riego de liga.
Fecha: 21 de noviembre de 2016. Fuente: LanammeUCR

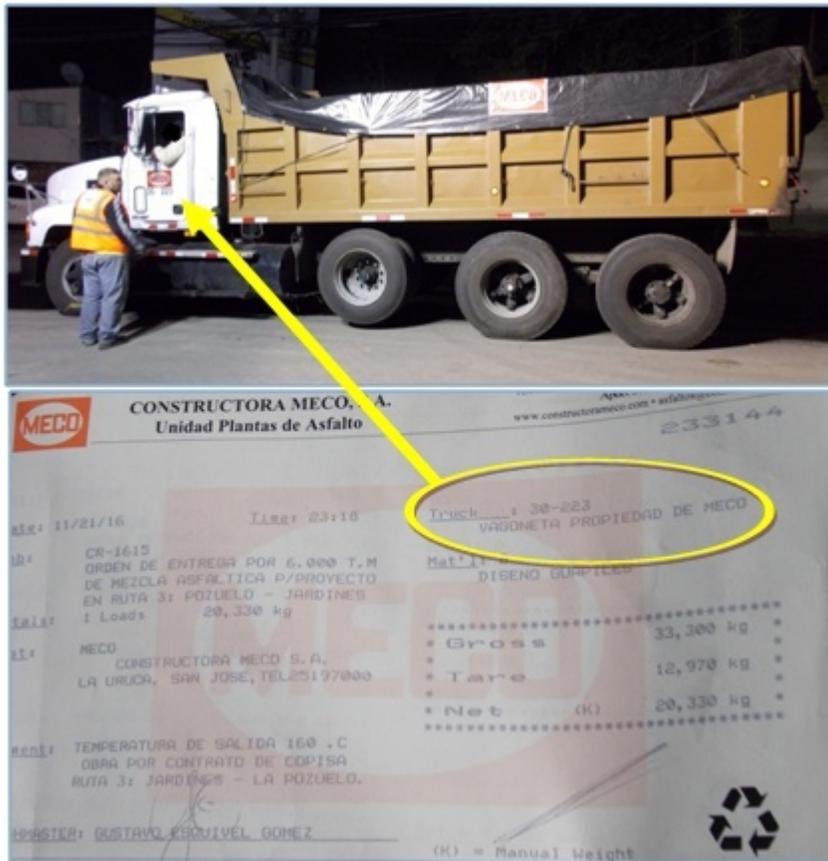
Hallazgo 2. Se evidenció que algunas de las vagonetas que cargaban mezcla asfáltica tenían el tercer eje levantado lo que ocasiona que superen la capacidad máxima permitida para transitar según el "Reglamento de Circulación por Carretera con Base en el Peso y las Dimensiones de los Vehículos de Carga" y la reforma a su artículo No. 84.

Durante los trabajos de colocación de material asfáltico del día 22 y 30 de noviembre, y 1 de diciembre de 2016 se observaron varios camiones de cuatro ejes cargados con mezcla asfáltica y con el tercer eje tandem levantado como se muestra en fotografía 7.

Fotografía 7. Vagoneta cargada tipo C4 con el tercer eje levantado operando como camión C3 y su respectiva boleta de despacho. Fecha: 22 de noviembre de 2016. Fuente: LanammeUCR

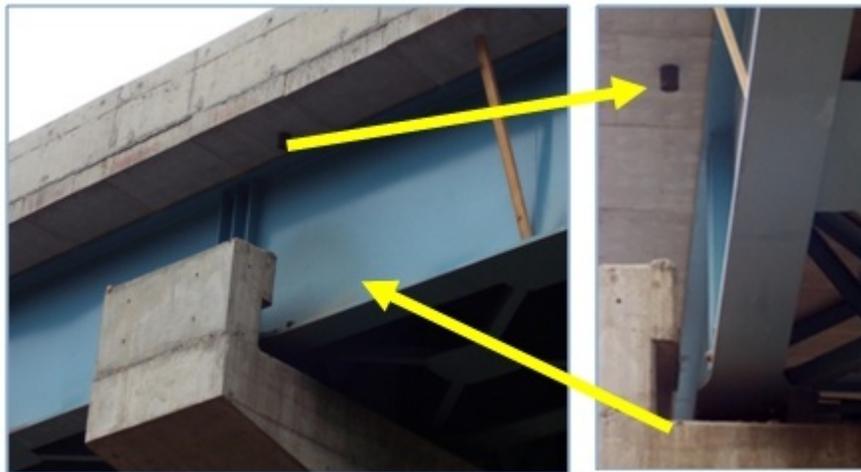
La fotografía 8 muestra un tubo de desagüe que drena hacia uno de los apoyos de la pila No. 2 y a la vez se evidencia que el agua ha estado en contacto con la viga metálica. En la fotografía 9 se muestra una situación más severa donde no existe el tubo de desagüe y también se evidencia el contacto del agua con la estructura. En la lámina 5.1/108 de los planos aprobados del proyecto y suministrados por la Unidad Ejecutora a esta auditoría, se establece en la vista en planta del puente "izquierdo" que existen varios desagües que desfogon hacia la estructura metálica y los apoyos, esta situación también se observa en los esquemas del puente "derecho". En las láminas 5.13/108 y 5.50/108 del mismo juego de planos aprobados, se muestra una vista lateral de la sección del tablero tipo y el detalle del desagüe y se denota que no está acotada su longitud, la Figura 3 muestra un extracto de dichas láminas donde se observa la situación descrita anteriormente.

Fotografía 8. Tubo de desagüe que desfoga hacia uno de los apoyos de la pila No. 2. Fecha: 23 de noviembre de 2016. Fuente: LanammeUCR

La sección 2.6.6.4 de la Especificación para Diseño de Puentes AASTHO LRFD 2012, definida por el cartel para el diseño de los puentes, indica que el desagüe de un puente debe diseñarse de tal forma que el agua superficial de la losa del puente sea conducida y dirigida lejos de los elementos de la superestructura y subestructura del puente. Además, se indica que los tubos de desagüe deben extenderse al menos 100 mm por debajo de la superficie inferior de la viga y se impide la descarga de agua contra cualquier parte de la estructura, sobre el tráfico en movimiento y que se evite la erosión a la salida del bajante. En vista de lo anterior, se evidencia que la longitud de los tubos y su ubicación incumplen las especificaciones del cartel. Es criterio del equipo auditor que el incumplimiento de esta medida puede afectar la durabilidad de la estructura. No omitimos mencionar que esta situación fue corregida de forma posterior a la comunicación realizada por el equipo auditor en el oficio LM-AT-191-16.

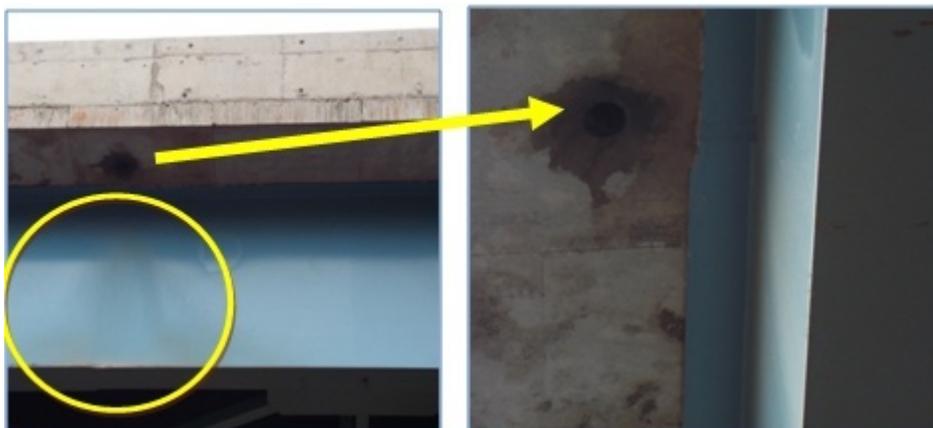
Fotografía 9. Tubo de desagüe que desfoga hacia uno de los apoyos de la pila No. 2. Fecha: 23 de noviembre de 2016. Fuente: LanammeUCR

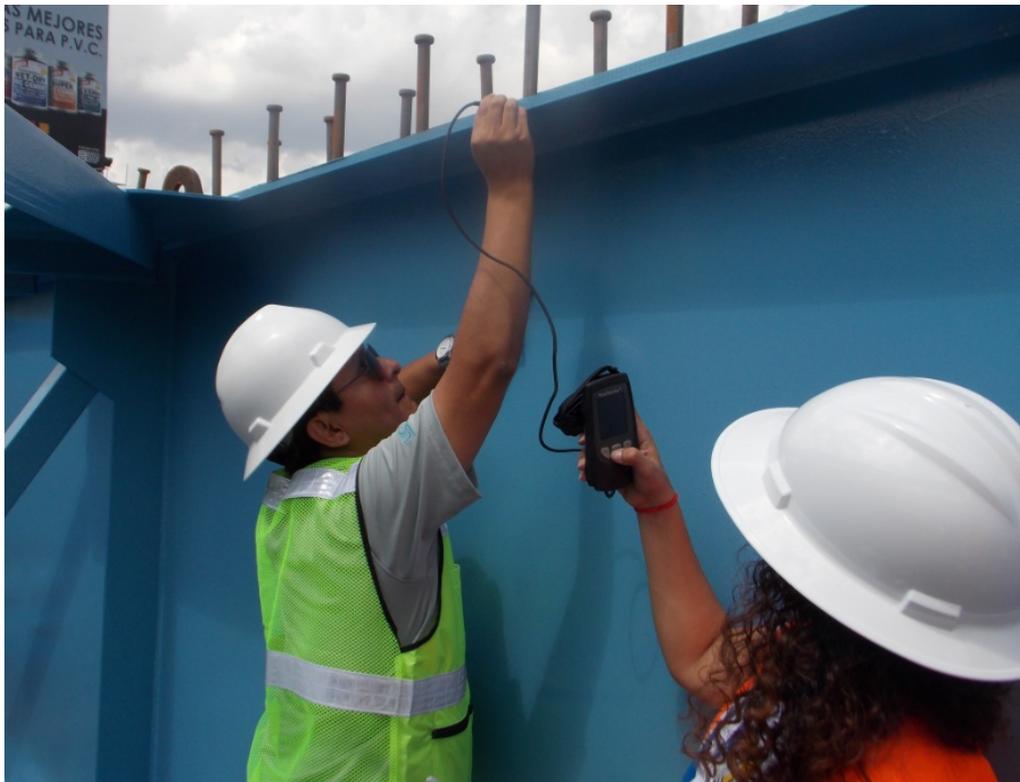
Hallazgo 7. Los espesores de pintura evaluados por el LanammeUCR cumplen con lo indicado en los planos del proyecto.

Como parte del proceso de auditoría técnica externa, se realizaron ensayos en el proyecto para medir el espesor de pintura seca en la superficie metálica de las vigas del puente No. 1 sobre el Río Virilla (como se muestra en las fotografía 10), de acuerdo con la norma de ensayo ASTM D 7091/SSP-PA2.

Fotografía 10. Ensayos de pintura en vigas del puente No. 1, Río Virilla. Fecha: 31 de mayo de 2016. Fuente: LanammeUCR
