EVALUACIÓN DE LA CALIDAD DE LOS
MATERIALES Y PROCESOS
CONSTRUCTIVOS PROYECTO:
CONTRATACIÓN DIRECTA N°
2013CV-000017-ODI00:
REHABILITACIÓN INTEGRAL
(SUBESTRUCTURA Y
SUPERESTRUCTURA) DEL PUENTE
SOBRE EL RÍO VIRILLA, RUTA
NACIONAL N°1, AUTOPISTA
GENERAL CAÑAS **LM-PI-AT-033-16**

Proyecto: LM-PI-AT-033-16

**INFORME DE AUDITORÍA TÉCNICA EXTERNA
EVALUACIÓN DE LA CALIDAD DE LOS MATERIALES, PROCESOS CONSTRUCTIVOS Y GESTIÓN
Contratación Directa N° 2013CV-000017-0DI00: Rehabilitación Integral (Subestructura y Superestructura)
del puente sobre el río Virilla, Ruta Nacional N°1, Autopista General Cañas**

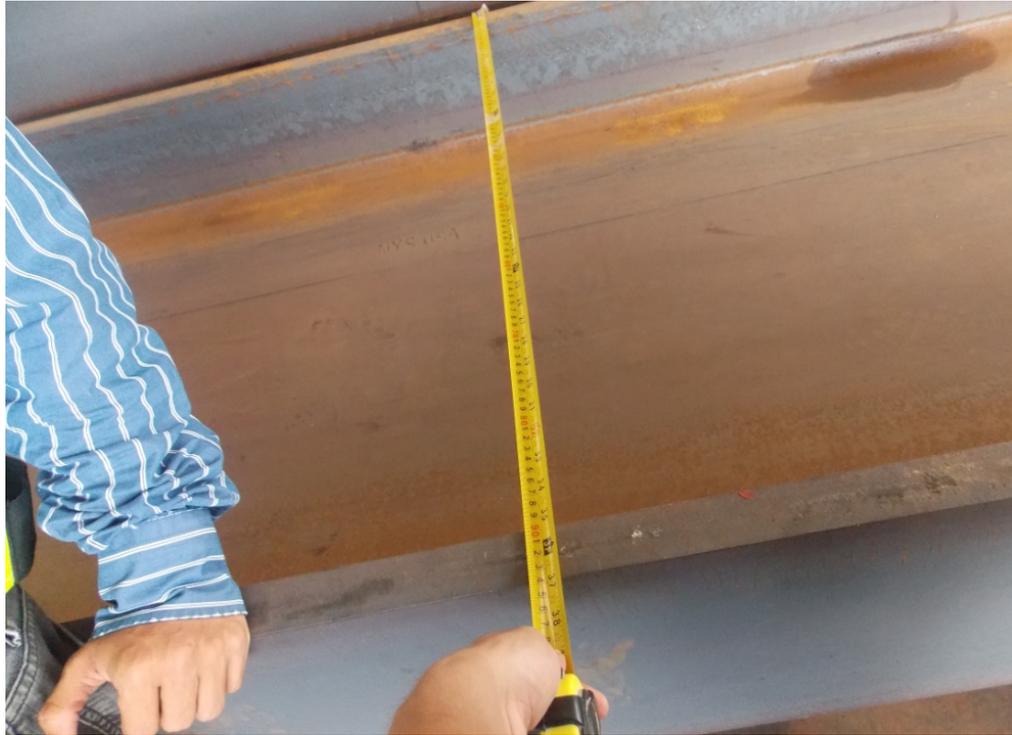
visita se hizo en conjunto con el Ing. Rolando Castillo PhD. (Director del Programa de Ingeniería Estructural del LanammeUCR). En esta inspección se detectó que las piezas metálicas cuentan con bordes filosos en las alas de las vigas. Esto se puede observar en la fotografía 1.

Fotografía 1. Fabricación de vigas de acero. Ubicación: Taller de Codocsa Santo Domingo de Heredia, Fecha 5 de agosto de 2016. Fuente: LanammeUCR.

Tanto la Ingeniería de proyecto como el personal del contratista indicaron que los bordes quedarían como se muestran en la fotografía 1. La Norma INTE/ISO 12944:2016 - Protección de estructuras de acero frente a la corrosión mediante sistemas de pintura protectores en su apartado 5 titulado "Criterios básicos de Diseño para la prevención de la corrosión" inciso 5.4. Bordes indica que:

Es criterio del equipo auditor que los bordes afilados generan un riesgo potencial de que se coloquen espesores de pintura menores a los especificados, lo que a la postre podría ser un foco de corrosión en el acero estructural.

11.1 Los bordes afilados en las estructuras metálicas presentes en el proyecto son más susceptibles al deterioro por corrosión.

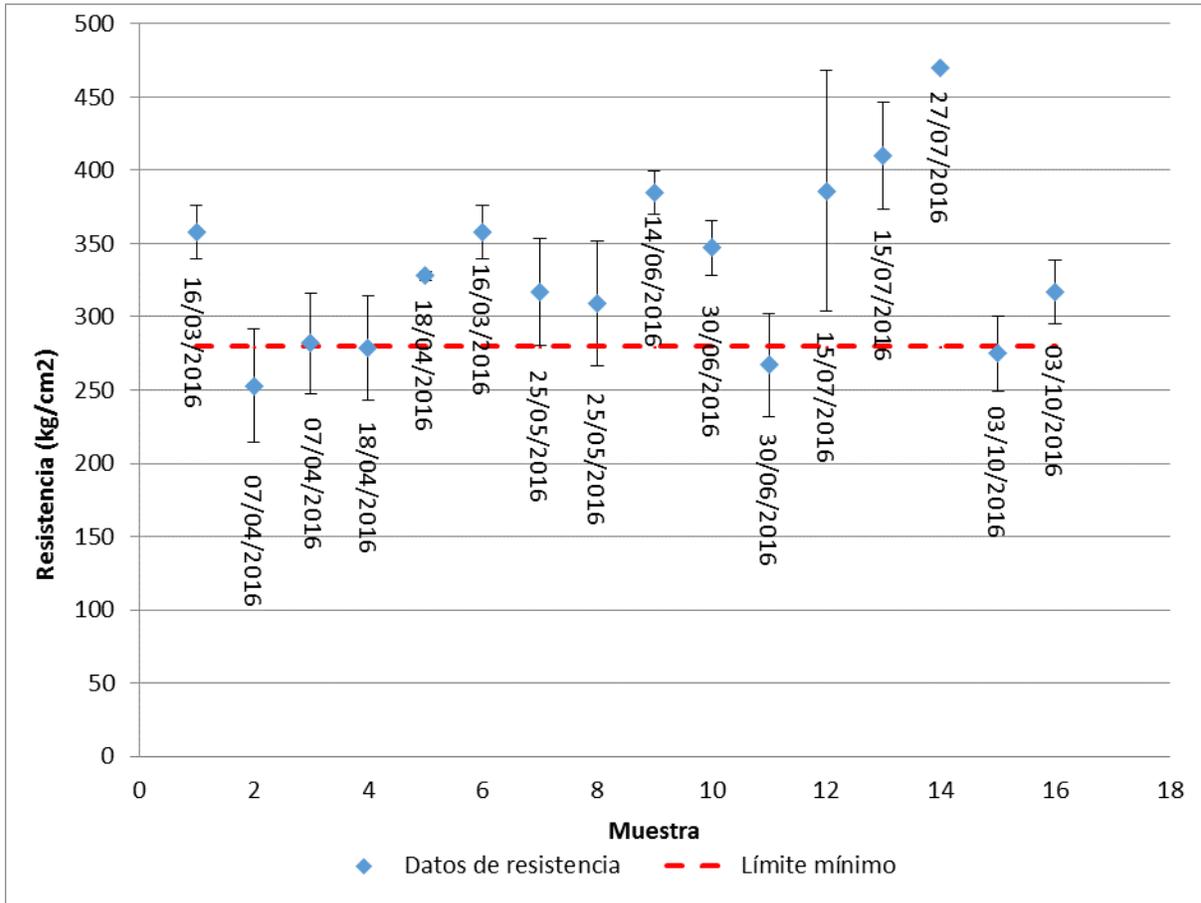
Gráfico 1. Valores de resistencia a la compresión para las muestras de concreto ensayadas por el LanammeUCR

En el siguiente gráfico se puede observar los valores de resistencia a la compresión de cilindros fallados a 28 días, obtenidos por el LanammeUCR. Tal y como se aprecia, la mayoría de los valores promedio se encuentran por encima del valor mínimo especificado, a pesar de que se observó alta variabilidad en algunos resultados individuales.

El criterio del equipo auditor que a pesar de contar con algunos incumplimientos en la temperatura de colocación y en la resistencia a la compresión del concreto colocado en el proyecto, se comprobó estadísticamente que el concreto muestreado por el LanammeUCR cumple los requisitos establecidos para ambos parámetros.

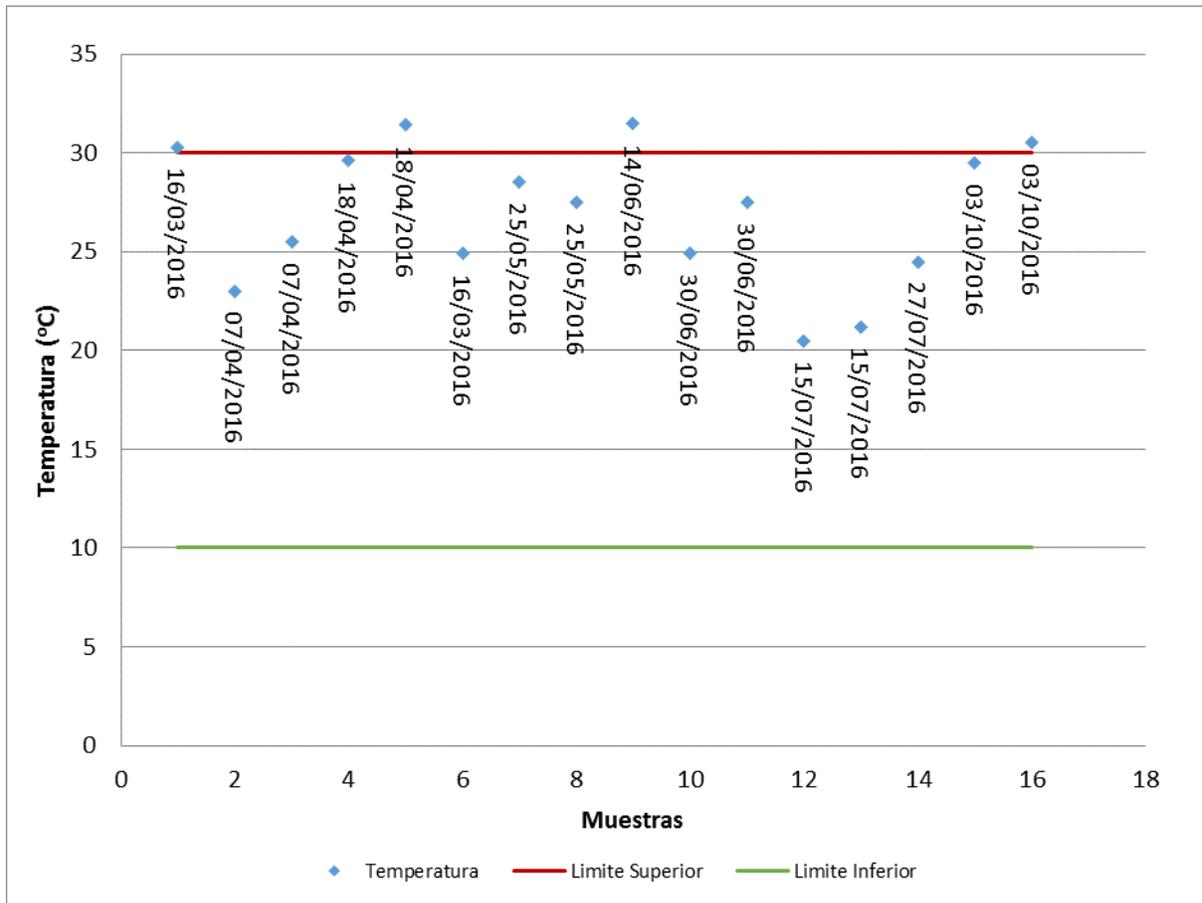
Para el Gráfico 2 se puede observar que los valores de temperatura se encuentran en su gran mayoría dentro de los rangos permitidos como ya arrojó el análisis estadístico.
