Informe: LM-PI-AT-027-17

**Fiscalización contratos de la Red Vial Nacional de Lastre:
Ruta Nacional 150 Licitaciones:
2015LA-000016-0GCTT y
005-2015 CONAVI-CNE)**

Preparado por:
**Unidad de Auditoría Técnica
LanammeUCR**

**San José, Costa Rica
Julio, 2017**

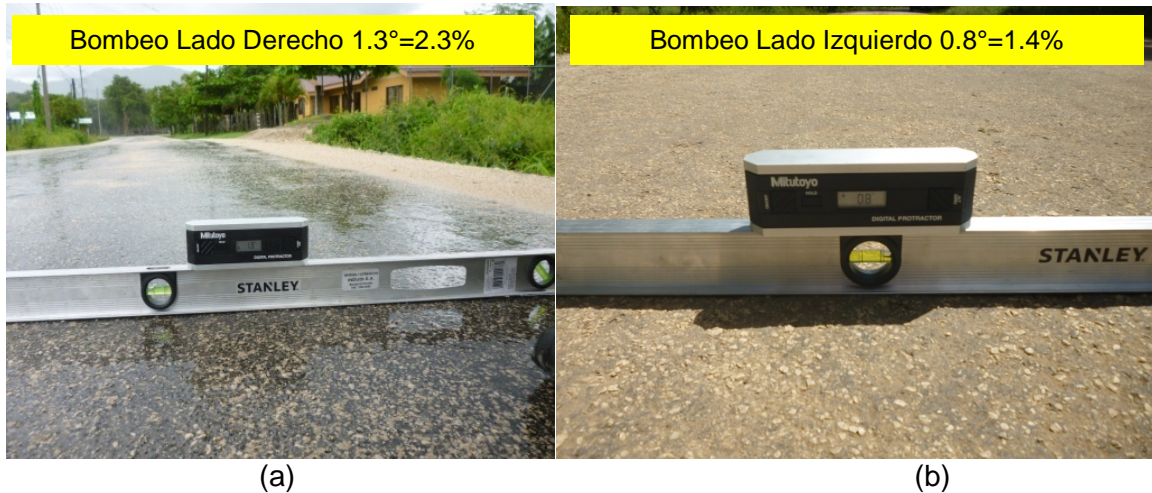
Se observó que existen algunas zonas donde el bombeo no llega a 2,5%, el cual se considera el mínimo esperado, al tratarse tramos estabilizados con emulsión asfáltica que proveen una superficie de ruedo impermeabilizada. En la Fotografía 1(a) y (b) se muestran dos ejemplos donde se midieron bombeos de 2,3% y 1,4% en los estacionamientos 18+460 y 6+560, respectivamente.

Fotografía 1. Pendiente transversal (“bombeo”) de calzada menor a 2,5%

Ubicación: Ruta Nacional 150, Sección de Control 50782 y 51050, Zona 2-4 Nicoya, kilómetro 18+460 y 6+560 respectivamente.

El aseguramiento del cumplimiento del bombeo mínimo requerido permitirá el adecuado drenaje del agua pluvial hacia las cunetas y pasos de alcantarilla, lo cual evita acumulaciones de agua sobre la superficie de rueda, la humedad deteriora el material granular, generando deformaciones y huecos.

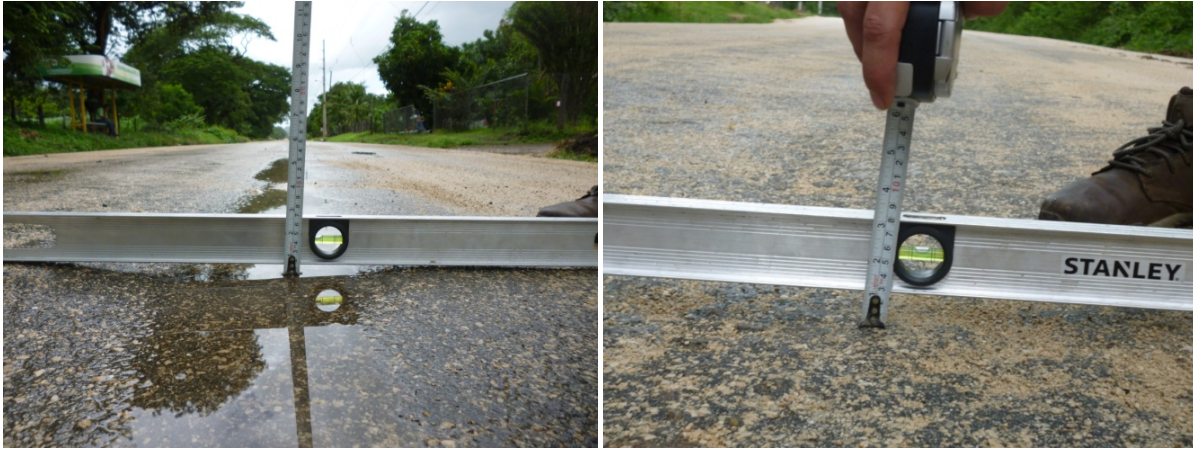
En la Fotografía 2 (a) y (b) se pueden observar ahuellamientos con profundidad aproximada de 2 cm. Si bien estos ahuellamientos son leves, al combinarse con las bajas pendientes transversales (bombeo) observadas en algunas zonas, podría generar acumulaciones de agua en la superficie de ruedo, como se observa en la Fotografía 2 (a) correspondiente al estacionamiento 17+550. La humedad se concentra en estas zonas, se filtra y produce deterioros como de ahuellamientos en la capa de material granular estabilizado con emulsión asfáltica.

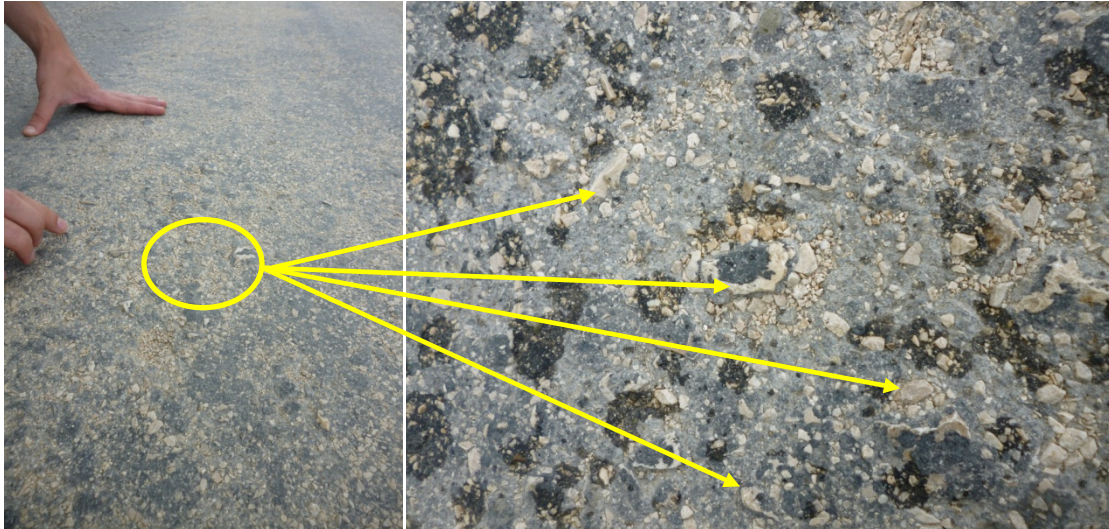
El equipo auditor observó la pérdida del recubrimiento asfáltico en la superficie de las partículas del agregado, lo cual ocurre de forma generalizada en todos los tramos estabilizados. La Fotografía 3 muestra un ejemplo de cómo comienza a desprenderse el recubrimiento asfáltico y se observa la superficie de las partículas de agregado calizo.

Este comportamiento puede atribuirse, entre otros factores, a la interacción electrostática agregado calizo-asfalto ya mencionada, humedad en la superficie de la capa estabilizada, un riego de impermeabilización superficial no uniforme y el efecto abrasivo del tránsito vehicular. Las partículas que pierden el recubrimiento asfáltico tienden a soltarse de la superficie de la capa estabilizada, generando desprendimientos y por lo tanto una reacción en cadena, ya la humedad penetra fácilmente, al no encontrar obstáculo que impermeabilice, se deteriora el interior de la capa estabilizada, se bombean los finos, se sueltan las partículas más gruesas y por lo tanto se producen deformaciones y huecos.

Fotografía 3. Pérdida de recubrimiento asfáltico en la superficie de las partículas de agregado

Ubicación: Ruta Nacional 150, Sección de Control 50782, Zona 2-4 Nicoya, kilómetro 19+000.

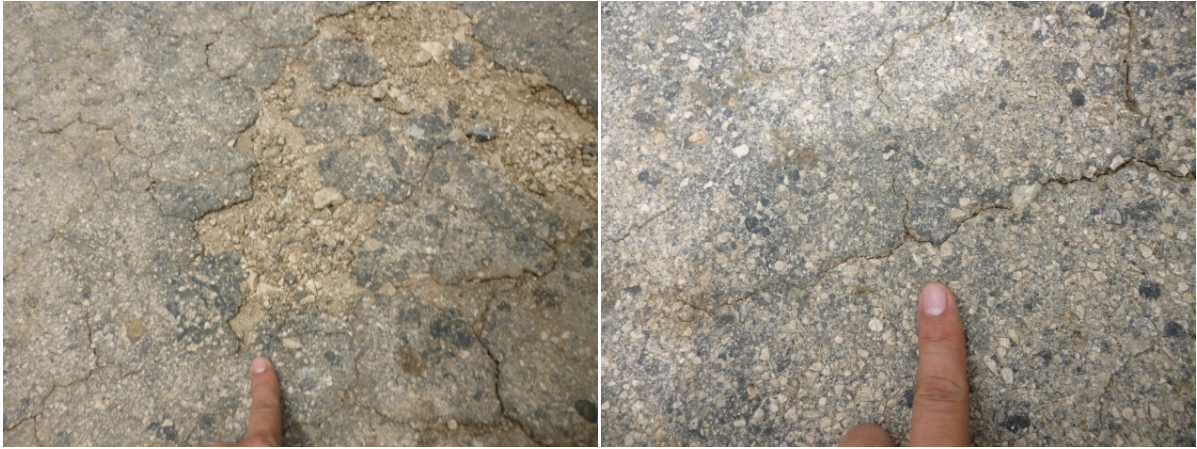
Se observaron algunas zonas localizadas con agrietamientos leves en el sello final de impermeabilización. Estos agrietamientos coinciden en algunos casos con los ahuellamientos ya mencionados como se observa en la Fotografía 4. El equipo auditor considera que estos deterioros se deben a que el sello superficial de impermeabilización se vuelve muy rígido al combinarse con el material de secado que se distribuye al final del proceso constructivo y cuando se generan ahuellamientos leves, como los mencionados anteriormente, tiende a agrietarse y desprenderse.

Fotografía 4. Agrietamientos leves en el sello superficial de impermeabilización.

Ubicación: Ruta Nacional 150, Sección de Control 50782, Zona 2-4 Nicoya, kilómetro 11+425.

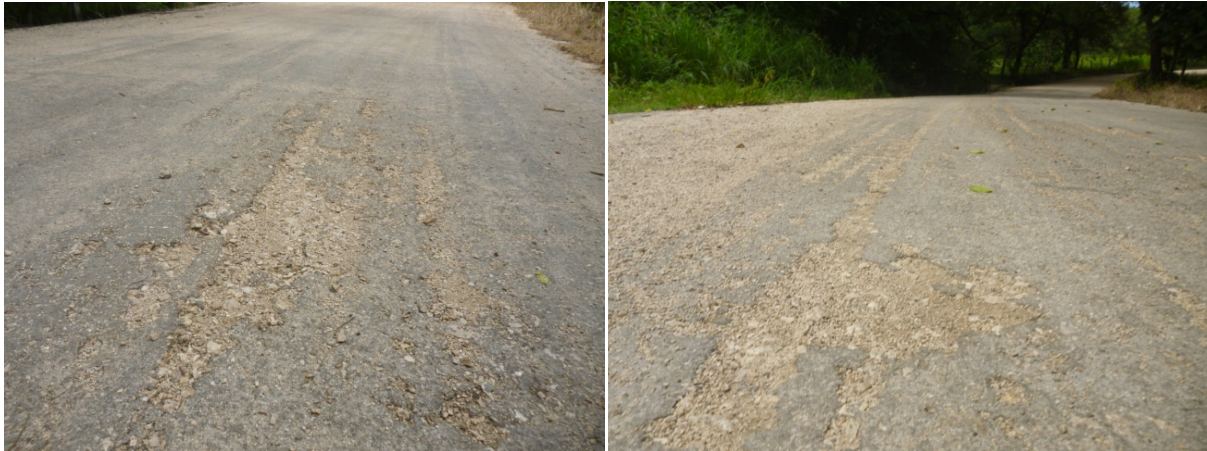
Estos desprendimientos podrían agravarse si existe la incompatibilidad mencionada anteriormente entre el material calizo y la emulsión catiónica.

Fotografía 5. Desprendimientos en riego superficial de impermeabilización. Se observa patrón en franjas que indica posibles defectos en aplicación de emulsión asfáltica durante proceso constructivo (“riego rayado”).

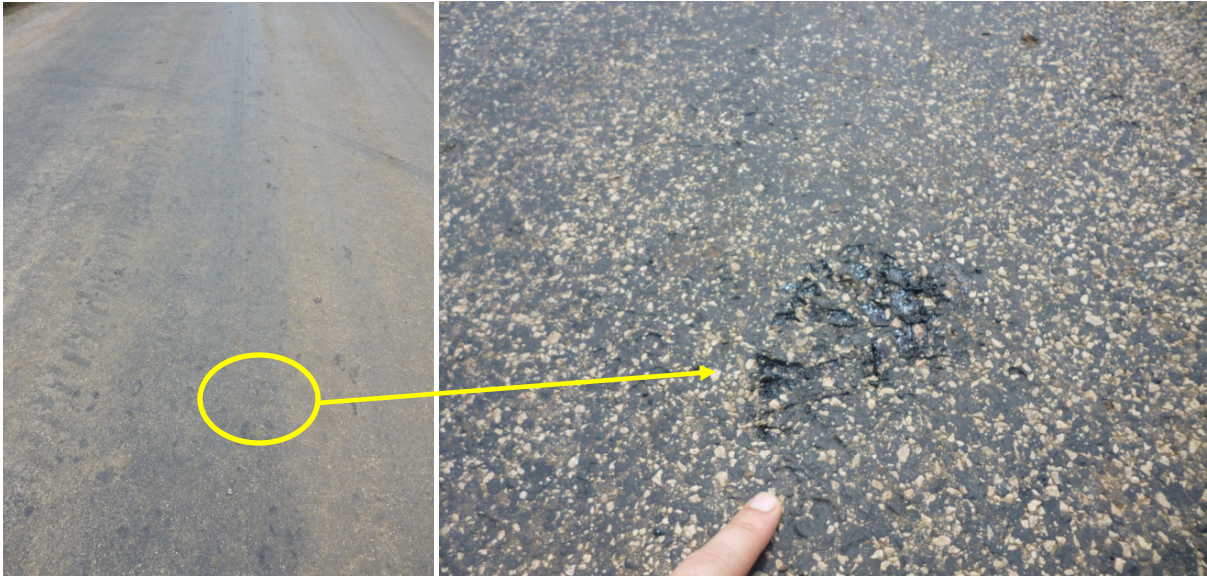
Se observó exudación en la capa de material granular estabilizado con emulsión asfáltica, específicamente en un tramo estabilizado recientemente respecto a la visita técnica realizada el 27 de octubre de 2016. La Fotografía 6 muestra como se marca la huella del zapato al pisar la superficie de la calzada. Además, en este tramo se observó que el material de secado, que se coloca para mitigar la exudación, se había desplazado a los lados de la calzada debido al tránsito vehicular.

El equipo auditor considera que la ocurrencia de estos deterioros puede atribuirse a una dosificación excesiva de emulsión asfáltica, durante el proceso de estabilización de la capa de material granular. La exudación puede provocar deformaciones en la superficie del tramo estabilizado, sobre todo ante las altas temperaturas ambientales típicas de Guanacaste, así como generar una superficie de ruedo muy lisa, donde puede reducirse la resistencia al desplazamiento de los vehículos, lo cual genera un riesgo para los usuarios de la vía.

Fotografía 6. Exudación evidente en capa de material estabilizado con emulsión asfáltica.
Ubicación: Ruta Nacional 150, Sección de Control 50782, Zona 2-4 Nicoya, kilómetro 12+360.
Fecha: 27-10-2016. Fuente: LanammeUCR.

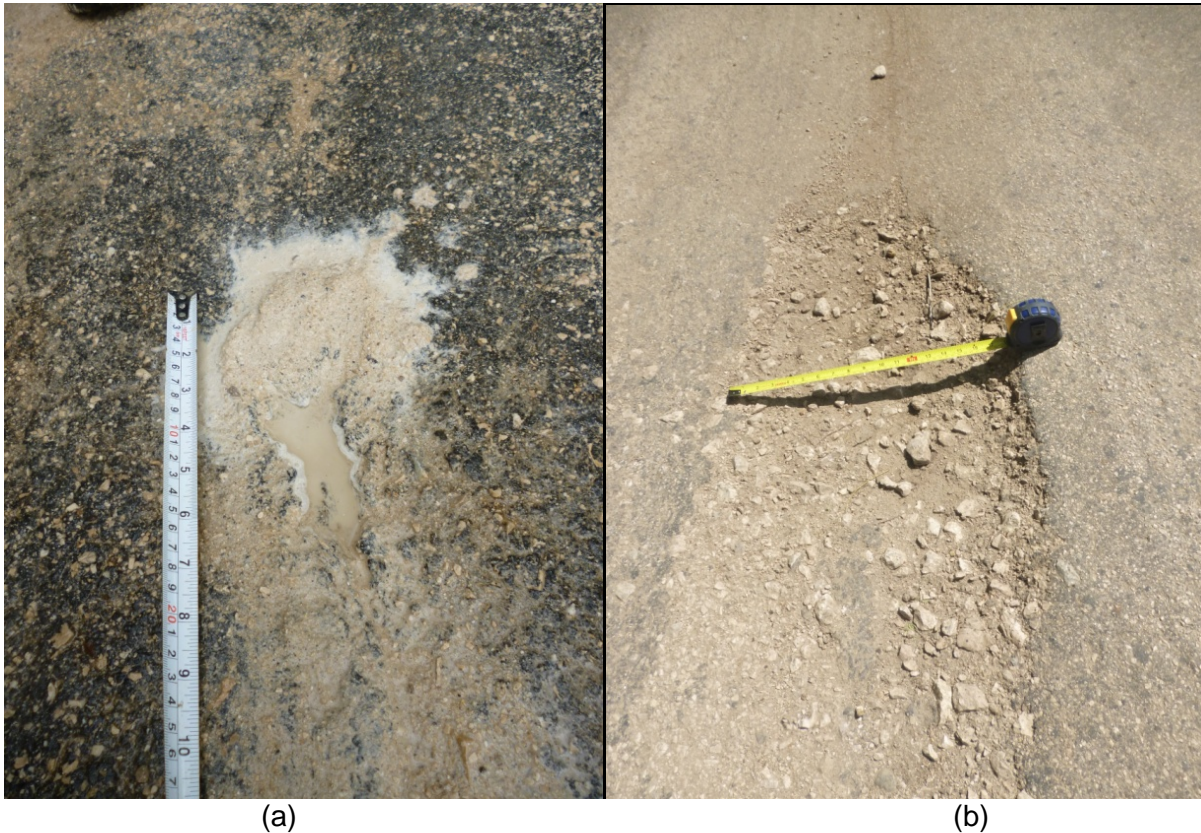
Durante la visita del 04 de octubre 2016 se presentaron precipitaciones, como se muestra en la Fotografía 7(a), esto permitió observar como en algunos huecos la humedad penetra hacia la capa granular estabilizada y hacia el espesor de material granular no estabilizado. Además, la mayoría de huecos que se observaron se ubican prácticamente en el centro de la calzada, posiblemente cerca de la junta de construcción entre paños de estabilización del material granular con emulsión asfáltica.

Fotografía 7. Desprendimientos que empiezan a formar huecos en la superficie de tramo estabilizado con emulsión asfáltica. Se observan huecos de hasta 40 cm de diámetro y 3 cm de profundidad.

Ubicación: Ruta Nacional 150, Sección de Control 50782, Zona 2-4 Nicoya, kilómetros 17+550 y 17+694 respectivamente.

Se recomienda a la Administración valorar la reparación de los huecos existentes lo antes posible, ya que de no corregirse estos deterioros, cuando se presenten precipitaciones, la humedad penetrará en la capa granular estabilizada y en el espesor no estabilizado, deteriorando aceleradamente los tramos donde se realizaron estos trabajos.

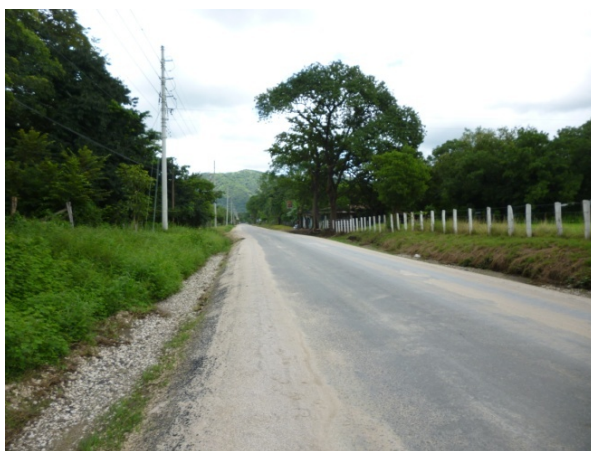
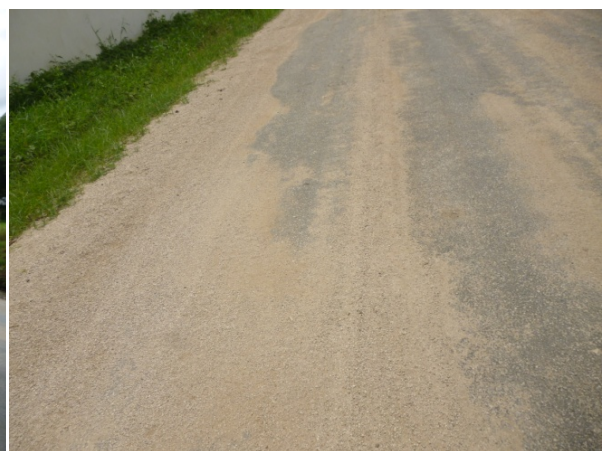
Dado lo anterior, se considera que no se ha cumplido con la especificación del cartel en cuanto al mantenimiento del material de secado como se muestra en las Fotografía 9 (a) y (b). El material de secado se observa desplazado hacia los lados de la calzada, donde deja de cumplir su función de mitigar exudaciones. Además, retiene humedad cuando llueve e impide el adecuado drenaje del agua pluvial hacia las cunetas.

Fotografía 9. Material de secado de origen calizo acumulado en el centro y bordes de la calzada

Se recomienda retirar el material de secado de manera oportuna, luego de transcurridos los cuatro días indicados en el cartel del contrato, ya que puede convertirse en un riesgo de seguridad vial, al reducir la resistencia al deslizamiento y agarre de las llantas de los vehículos que transiten por los tramos estabilizados. Además, produce polvo en condiciones secas, condición que precisamente se trata de reducir con el sello.

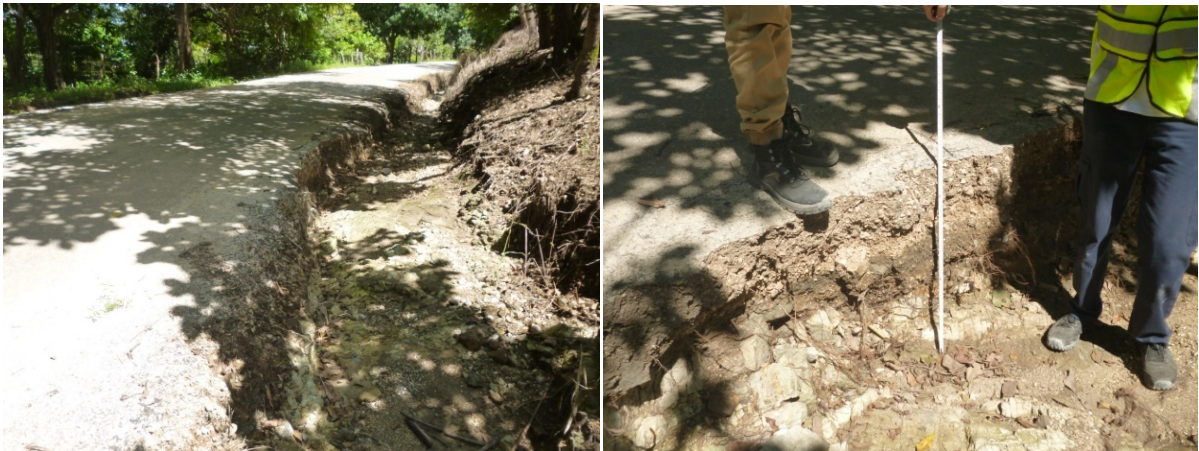
Cerca del estacionamiento 9+850 se observó erosión de la cuneta del lado derecho de la vía, en un tramo de aproximadamente 100 m de longitud. Este tramo presenta pendiente longitudinal mayor al resto de la ruta por lo que el drenaje de aguas pluviales ha generado la erosión de la cuneta en una profundidad de hasta 1 m con respecto a la rasante del camino, como se muestra en la Fotografía 10. Lo anterior, provoca inestabilidad del borde de la calzada y además se convierte en un riesgo para los usuarios de la vía al transitar por esta zona.

Fotografía 10. Erosión de cuneta en lado derecho del camino con profundidad de 1 m.

Ubicación: Ruta Nacional 150, Sección de Control 50470, Zona 2-4 Nicoya, kilómetro 9+850.

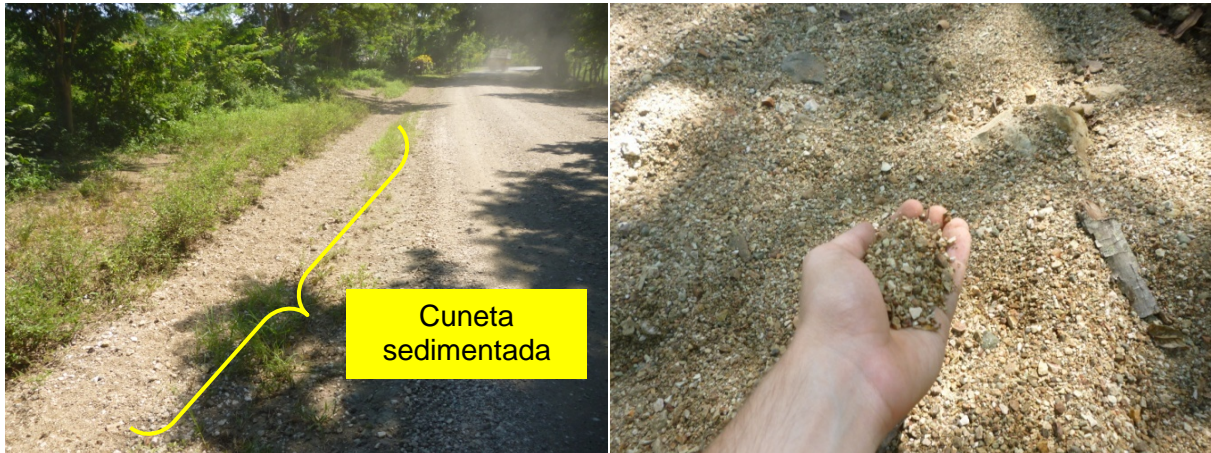
Por otro lado, cerca del estacionamiento 9+650 se encontró que las cunetas de ambos lados de la vía estaban llenas de sedimento, posiblemente proveniente de la zona de erosión descrita anteriormente. Se puede observar en la Fotografía 11(a) y (b), que las cunetas se encuentran llenas de sedimento hasta el nivel de rasante el camino.

Fotografía 11. Sedimentación de cunetas debido a erosión de tramo de erosión previo en cuneta.

Ubicación: Ruta Nacional 150, Sección de Control 50470, Zona 2-4 Nicoya, kilómetro 9+650.

Se recomienda que el material depositado en las cunetas cercanas al estacionamiento 9+650, sea retirado para recuperar su capacidad de hidráulica, además se debe estudiar la manera más eficiente de mitigar la erosión generada cerca de la estación 9+850, para determinar si por ejemplo, es necesario el recubrimiento de la cuneta del lado derecho de la vía, colocación de pasos de alcantarilla, construcción de disipadores de energía u otras medidas de control de erosión que apliquen.

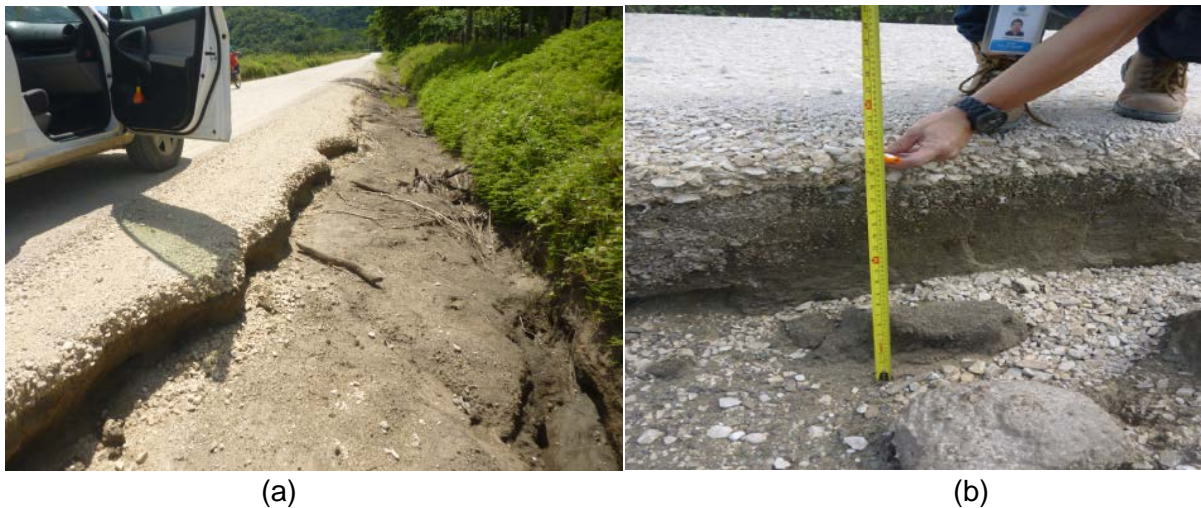
Una situación similar de erosión se evidenció en el estacionamiento 12+360, tal como se observa en la Fotografía 12 (a) y (b).

Fotografía 12. Erosión de cuneta en lado derecho del camino con profundidad de 50 cm.

Ubicación: Ruta Nacional 150, Sección de Control 50782, Zona 2-4 Nicoya, kilómetro 12+360.

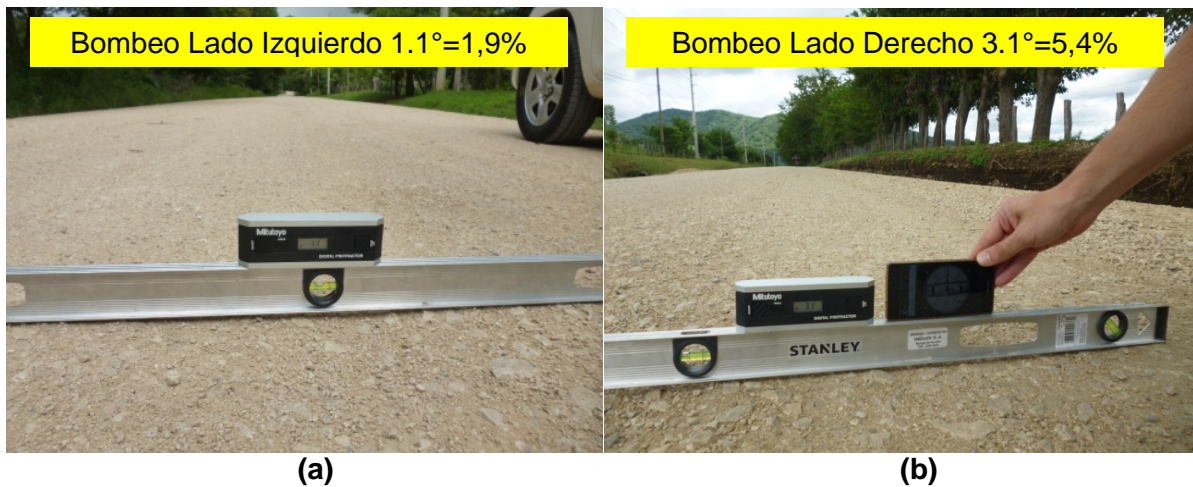
La adecuada conformación de la calzada con el bombeo requerido, influye directamente en la durabilidad del camino, aún más cuando se trata de una superficie de ruedo expuesta, como en este el caso. El equipo auditor realizó algunas verificaciones de la pendiente transversal del camino en tramos rectos de acuerdo al ejemplo mostrado en la Fotografía 13 (a) y (b). Se observa que en ambos casos se tiene pendiente transversal menor a 6%.

Fotografía 13. Pendiente transversal de calzada menor a 6%.

Ubicación: Ruta Nacional 150, Sección de Control 50782, Zona 2-4 Nicoya, kilómetro 14+390 y 20+250 respectivamente.

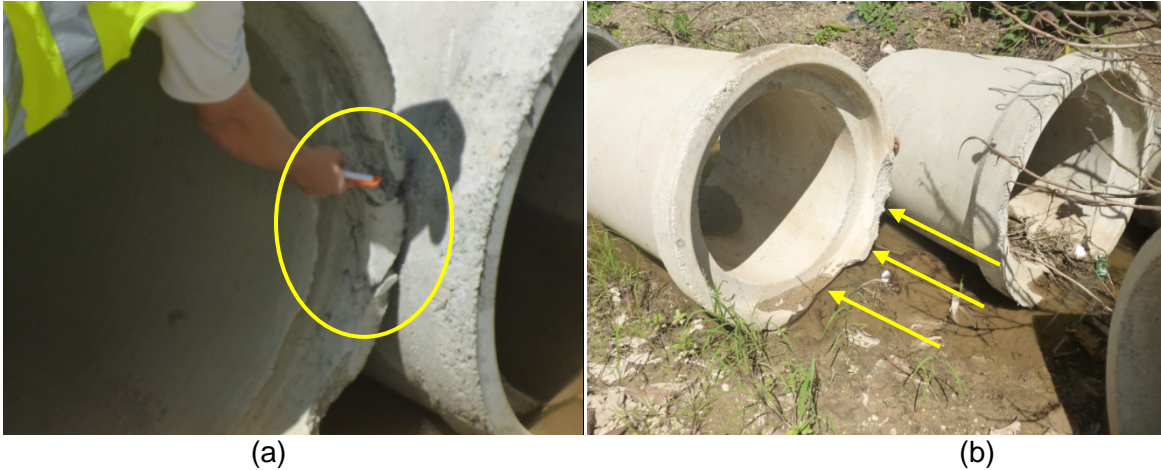
Durante la visita realizada el día 27 de octubre de 2016, se observó que se tenían ubicados en sitio varios tubos de concreto reforzado para los pasos de alcantarilla a colocar en varios estacionamientos del proyecto. Sin embargo, se identificó que, de los tubos ubicados en el estacionamiento 17+960, varios mostraban daños evidentes como quebraduras y grietas, principalmente cerca de la campana, donde se podía observar hasta el acero de refuerzo. La Fotografía 14, muestra un par de ejemplos de los tubos dañados, ubicados en sitio previo a su colocación.

Fotografía 14. Tubería de concreto para paso de alcantarilla con quebraduras en campana y acero de refuerzo expuesto.

Ubicación: Ruta Nacional 150, Sección de Control 50782, Zona 2-4 Nicoya, kilómetro 17+960.

De acuerdo con el criterio del equipo auditor, es recomendable rechazar todos los tubos que durante el transporte o por otra razón presenten daños, quebraduras o fisuras, como los mostrados en la Fotografía 14 (a) y (b), cuando sean entregados en sitio. Esto para evitar fugas o problemas de acople con otros tubos durante la colocación en sitio, de acuerdo a lo indicado en el CR-2010 Sección 651.03 b Tuberías de Concreto Reforzado, donde se indica textualmente:

- Se recomienda a la Ingeniería de Proyecto evitar la aceptación de tubería de concreto que presente daños al ser entregada en el proyecto, de acuerdo a lo especificado en el CR-2010.

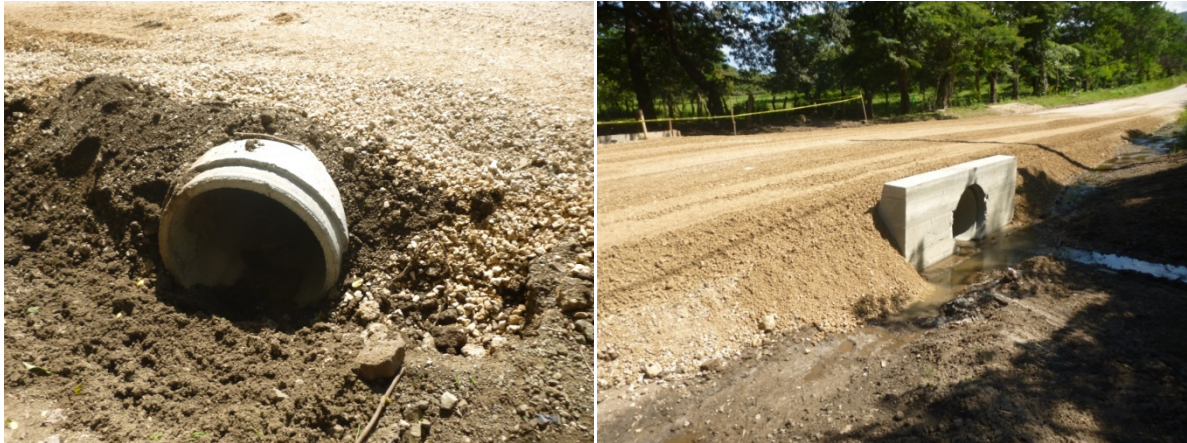
Posteriormente, como se observa en la Figura 15(b), ya se encontraba en proceso constructivo de cabezales y relleno con el recubrimiento mínimo requerido de 30 cm, el 9 de noviembre de 2016 (13 días después). Durante este tiempo se podrían dar desplazamientos de los tubos de concreto debido a la falta de confinamiento que brindan los cabezales y el tránsito vehicular presente en la zona.

- Se recomienda a la Ingeniería de Proyecto del proyecto solicitar al Contratista que evite que los pasos de alcantarilla queden expuestos a tránsito vehicular sin contar con cabezales ni recubrimiento mínimo de 30 cm, esto para evitar daños en las tuberías de concreto, principalmente si en el proceso constructivo existe el paso de maquinaria pesada.

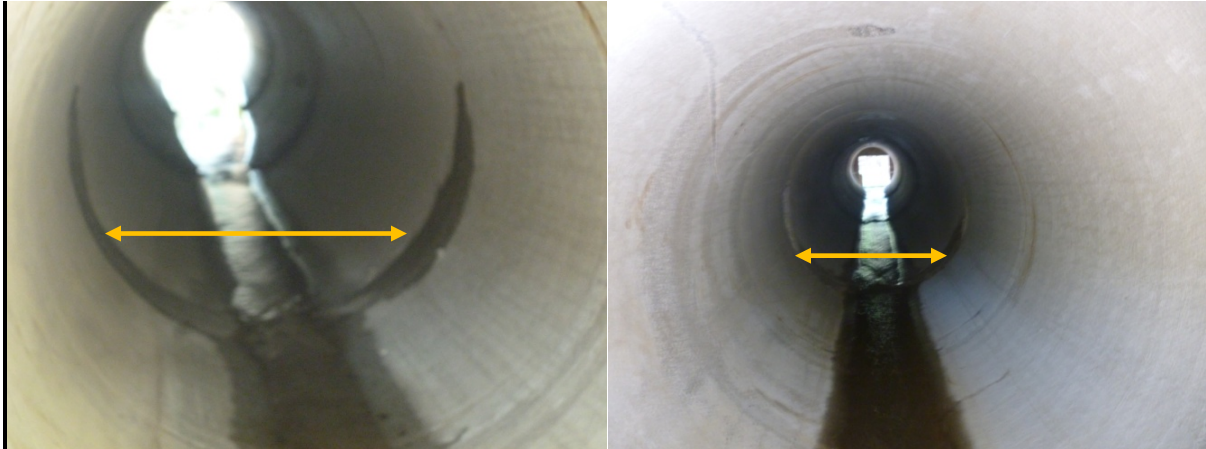
Fotografía 16. Relleno de juntas entre tubos de concreto (“solaqueo”) realizado en media circunferencia (“media luna”).

Ubicación: Ruta Nacional 150, Sección de Control 50782, Zona 2-4 Nicoya, kilómetro 16+460.

Se recomienda corregir estos aspectos constructivos asociados a los pasos de alcantarilla, para cumplir con las especificaciones indicadas en el cartel y en documentos de referencia como el CR-2010. Esto ayudará a que estas obras de drenaje tan importantes, cumplan con la vida útil esperada y se minimicen problemas como desalineamientos o socavación de las bases de los tubos, que puedan generar inconvenientes de mayor magnitud en obras que se realicen posteriormente en la estructura del pavimento.

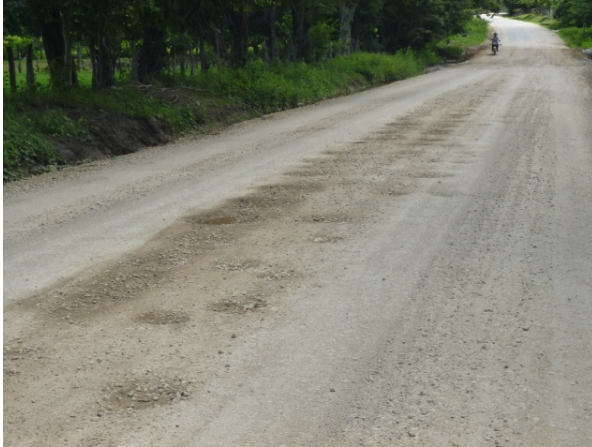
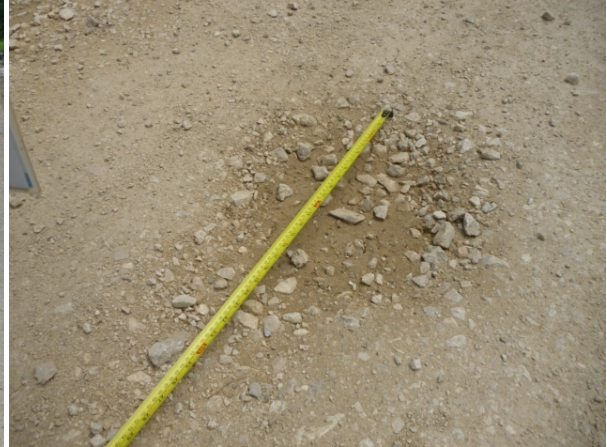
La Fotografía 17 (a) muestra una zona de aproximadamente 50 m cerca del estacionamiento 13+560 donde se observaron huecos con diámetros variables que ascienden hasta 50 cm y profundidades variables de hasta 5 cm, como el que se observa en la Fotografía 17 (b).

Este tipo de deterioros, concentrados en una determinada zona, ubicados en el centro de la calzada, pueden deberse a una serie de razones como la conformación inadecuada de la calzada en su pendiente transversal, segregación del material granular colocado, falta de compactación, problemas localizados de suelos, entre otros. Es importante que deterioros sean corregidos satisfactoriamente por el contratista, previo a la entrega final del proyecto, para garantizar la durabilidad esperada en la obra.

Fotografía 17. Zona de huecos en la capa granular de subbase granular colocada. Se observan huecos de hasta 50 cm de diámetro y profundidades variables de hasta 5 cm.

- El material granular de superficie de ruedo colocado presenta algunos deterioros como ahuellamientos y huecos localizados que deben ser corregidos previo a la entrega de las obras.
