Informe en versión final: LM-PI-AT-015-17

**Fiscalización contratos de la Red Vial Nacional de Lastre:
Ruta Nacional 920(2015LA-000001-0DI00),
Ruta Nacional 935 (2015LA-000039-0GCTT)**

**Unidad de Auditoría Técnica
LanammeUCR**

**San José, Costa Rica
Junio, 2017**

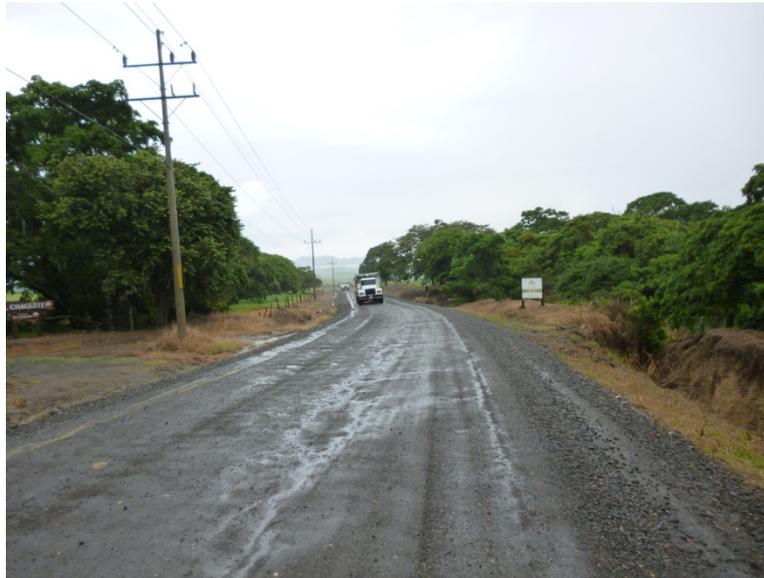
Fotografía 1. Tránsito de vagonetas por secciones previamente intervenidas
Ubicación: Ruta Nacional 935, sección de control No. 51200, La Cruz(R.1)-El Jobo(cruce Playa Rajada)(cruce Playa Manzanillo), km 2+760. Fecha: 23 de junio de 2016. Fuente: LanammeUCR.

Se debe mencionar que el tránsito de vehículos pesados sobre la subrasante genera el deterioro acelerado, ya que la capa no tiene la capacidad estructural para soportar tal tipo de cargas. Además el tránsito de la maquinaria pesada utilizada en el proyecto, sobre la superficie de rueda ya finalizada y facturada por medio de los diferentes ítems relacionados con la conformación del pavimento de bajo volumen generó, junto con otros factores, el deterioro acelerado de la superficie ya atendida.

Es criterio del equipo auditor que la circulación de maquinaria (en especial vagonetas cargadas con material) sobre los trabajos ya ejecutados a lo largo del proyecto obedece una decisión no óptima desde el punto de vista técnico en el establecimiento del cronograma de avance de obra por parte del contratista y bajo la aprobación de la ingeniería de proyecto. Por lo tanto, la decisión de iniciar a partir de La Cruz hacia El Jobo es considera como una de las posibles causas de los deterioros observados.

Se recomienda a la Administración mantener un control estricto en relación con la aprobación del contenido del programa de trabajo, ya que como se observó en el caso de la Ruta 935 la definición del cronograma de avance de obra en rutas de lastre puede incidir en el deterioro de los trabajos ejecutados.

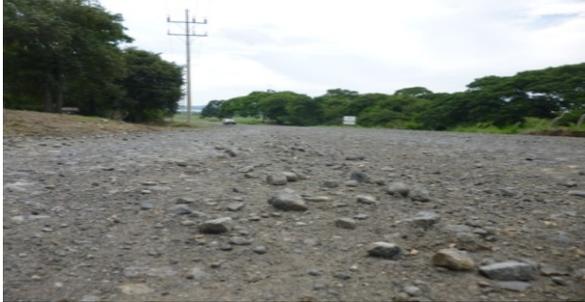
Fotografía 6. Condición de deterioro, material suelto, desplazamiento del material hacia los bordes de la calzada.
Ubicación: Ruta Nacional 935, sección de control No. 51200, La Cruz(R.1)-El Jobo(cruce Playa Rajada)(cruce Playa Manzanillo), km 2+740. Fecha: 12 de octubre de 2016. Fuente: LanammeUCR.

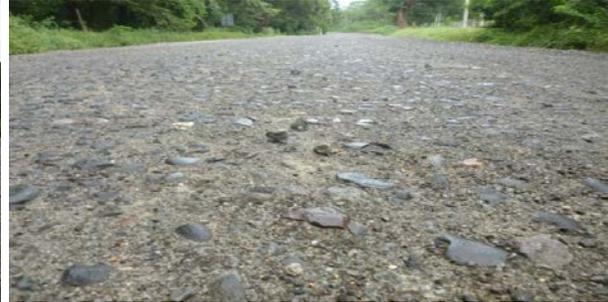
Fotografía 7. Evidencia de pérdida de finos en conformación,
Ubicación: Ruta Nacional 935, sección de control No. 51200, La Cruz(R.1)-El Jobo(cruce Playa Rajada)(cruce Playa Manzanillo), km 12+270. Fecha: 12 de octubre de 2016. Fuente: LanammeUCR

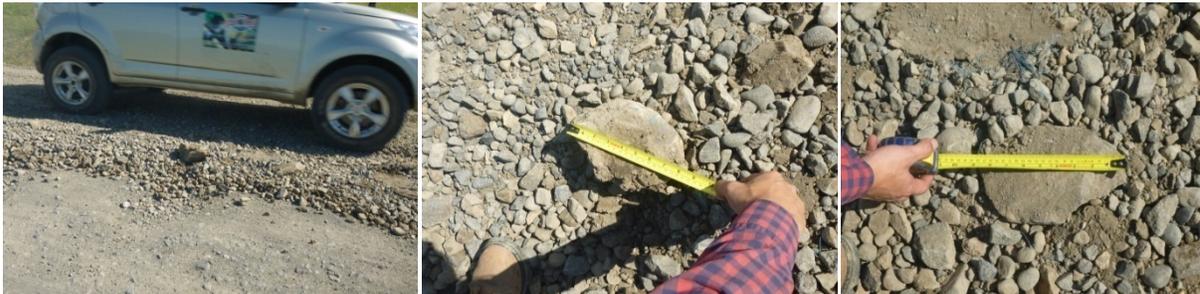
Fotografía 11. Diámetro del agregado de hasta 20 cm de diámetro. Ubicación: Ruta Nacional 935, sección de control No. 51200, La Cruz(R.1)-El Jobo(cruce Playa Rajada)(cruce Playa Manzanillo), km 4+100. Fecha: 26 de octubre de 2016. Fuente: LanammeUCR.

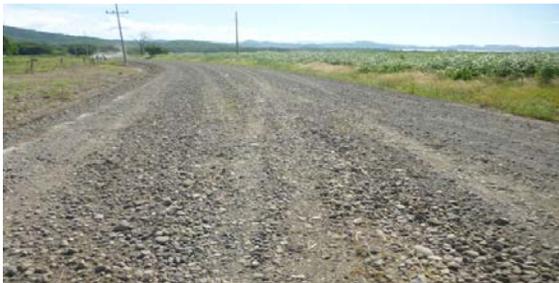
Sin embargo, se evidenció que la consistencia del material recuperado de subbase granular no presentaba una homogenización respecto a graduación de los agregados recuperados en especial por la pérdida de finos del material debido a los deterioros evidenciados, tal como se observa en las fotografías 18 y 19, donde se evidencia un exceso de agregado grueso.

Fotografía 18. Material no homogéneo, redondeado, se observa tierra y vegetación en material conformado. Ubicación: Ruta Nacional 935, sección de control No. 51200, La Cruz(R.1)-El Jobo(cruce Playa Rajada)(cruce Playa Manzanillo), km 3+100. Fecha: 26 de octubre de 2016. Fuente: LanammeUCR.

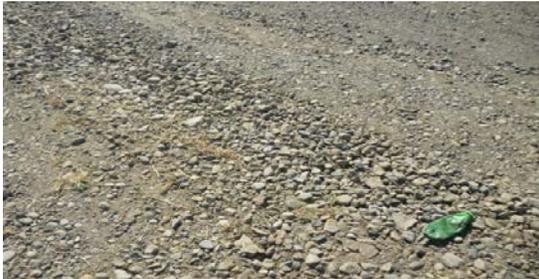
Fotografía 20. Contaminación de material de subbase con tierra y vegetación

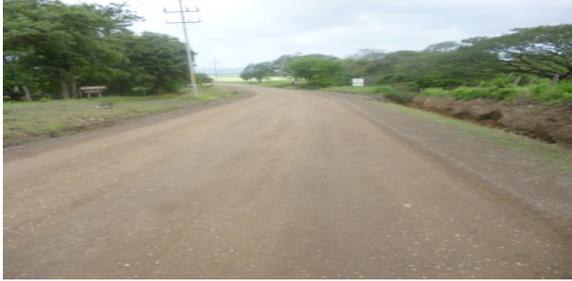
Fotografía 23. Reacondicionamiento de subrasante en buen estado, leve cantidad de material en cunetas.

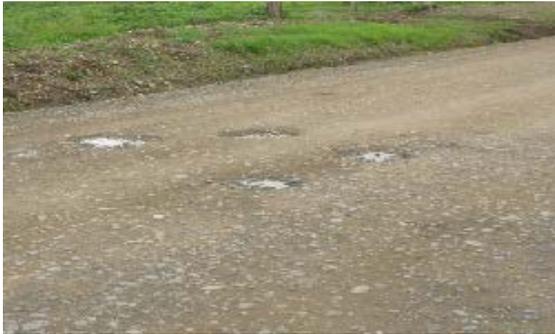
Fotografía 27. Condición de deterioro de la superficie.
Ubicación: Ruta Nacional 935, sección de control No. 51200, La Cruz(R.1)-El Jobo (cruce Playa Rajada)(cruce Playa Manzanillo), km 3+080. Fecha: 23 de junio de 2016. Fuente: LanammeUCR.

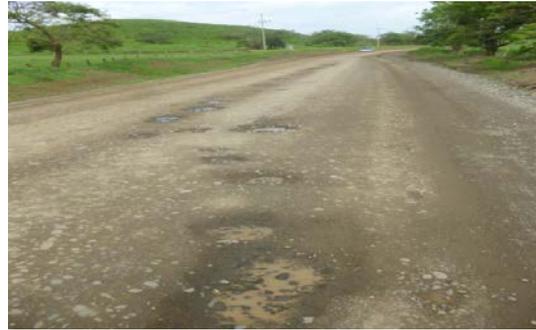
Fotografía 28. Condición de deterioro de la superficie, trabajos de readecuación de subrasante, huecos de hasta 50 cm de diámetro.
Ubicación: Ruta Nacional 935, sección de control No. 51200, La Cruz(R.1)-El Jobo(cruce Playa Rajada)(cruce Playa Manzanillo), km 3+690. Fecha: 23 de junio de 2016. Fuente: LanammeUCR.

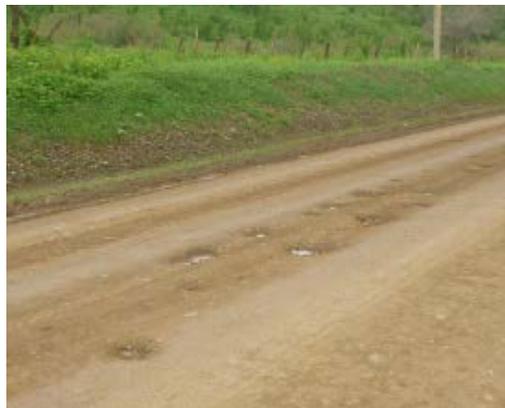
Fotografía 29. Trabajos de readecuación de subrasante, con huecos múltiples.
Ubicación: Ruta Nacional 935, sección de control No. 51200, La Cruz(R.1)-El Jobo(cruce Playa Rajada)(cruce Playa Manzanillo), km 4+640. Fecha: 23 de junio de 2016. Fuente: LanammeUCR.

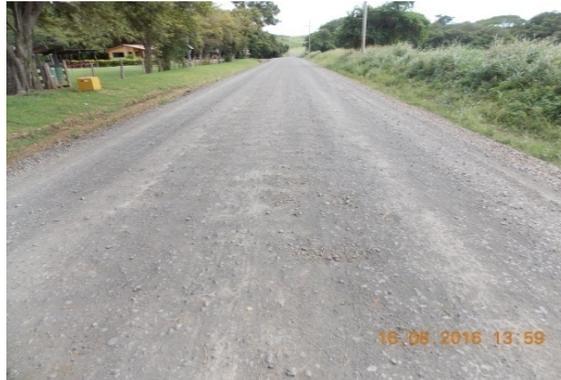
Fotografía 30. Material de capa de rodadura tiene 2 meses de haberse colocado, se observaron huecos. Ubicación: Ruta Nacional 935, sección de control No. 51200, La Cruz(R.1)-El Jobo(cruce Playa Rajada)(cruce Playa Manzanillo), km 4+070. Fecha: 16 de agosto de 2016.

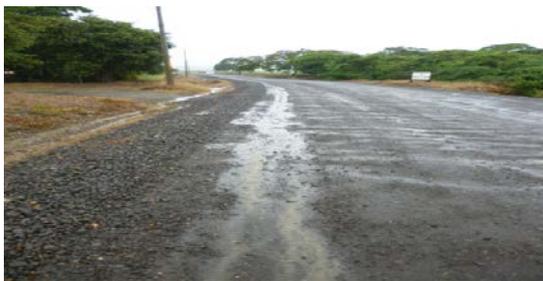
Fotografía 31. Material desplazado al costado de la vía, ahuellamiento donde se acumula agua producto desplazamiento del material.

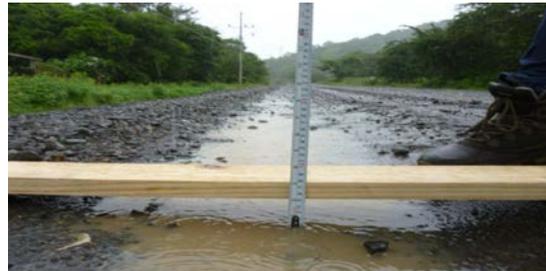
Fotografía 34. Material desplazado al borde de carril, ahuellamiento de hasta 5 cm. Ubicación: Ruta Nacional 935, sección de control No. 51200, La Cruz(R.1)-El Jobo(cruce Playa Rajada)(cruce Playa Manzanillo), km 9+640. Fecha: 30 de agosto de 2016. Fuente: LanammeUCR.

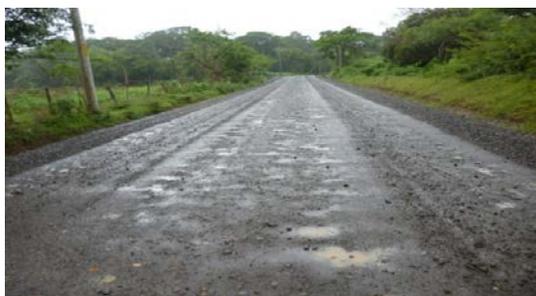
Fotografía 35. Huecos múltiples y material grueso suelto. Ubicación: Ruta Nacional 935, sección de control No. 51200, La Cruz(R.1)-El Jobo(cruce Playa Rajada)(cruce Playa Manzanillo), km 10+450. Fecha: 30 de agosto de 2016. Fuente: LanammeUCR.

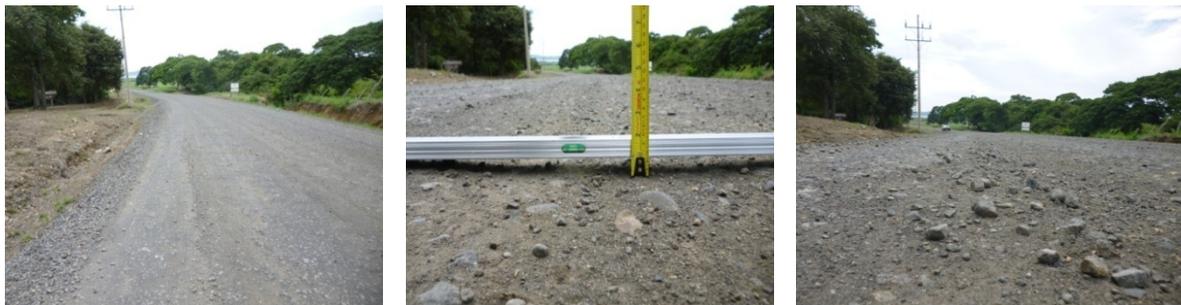
Fotografía 37. Condición de deterioro, material suelto, desplazamiento del material hacia los bordes de la calzada.

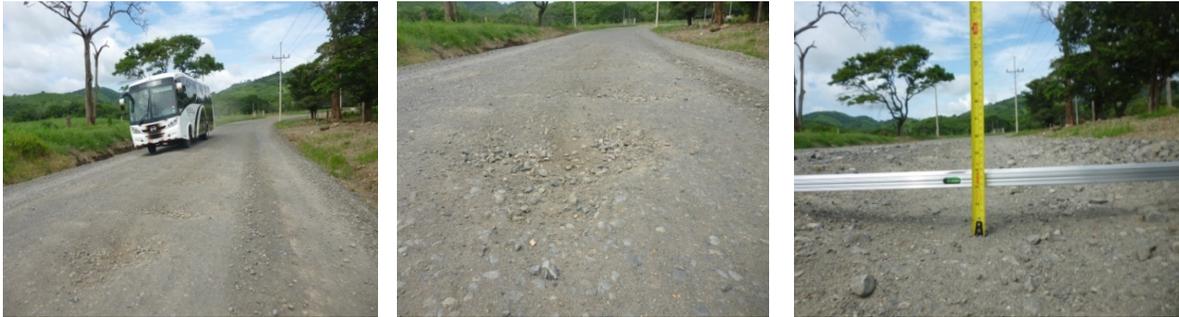
Fotografía 38. Huecos múltiples de hasta 120 cm con 5 cm de espesor, ahuellamientos de hasta 7,5 cm de espesor producto desplazamiento del material.

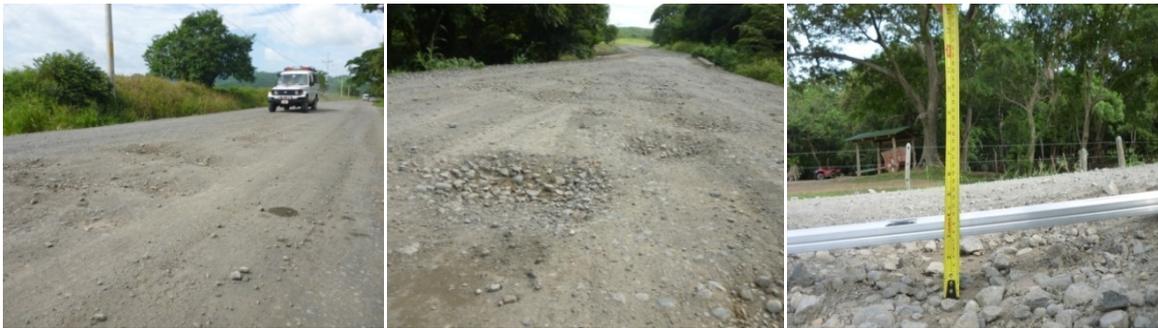
Fotografía 39. Condición de deterioro severa en la vía, huecos múltiples con diámetro de entre 50 cm y 70 cm y espesor de hasta 9 cm.

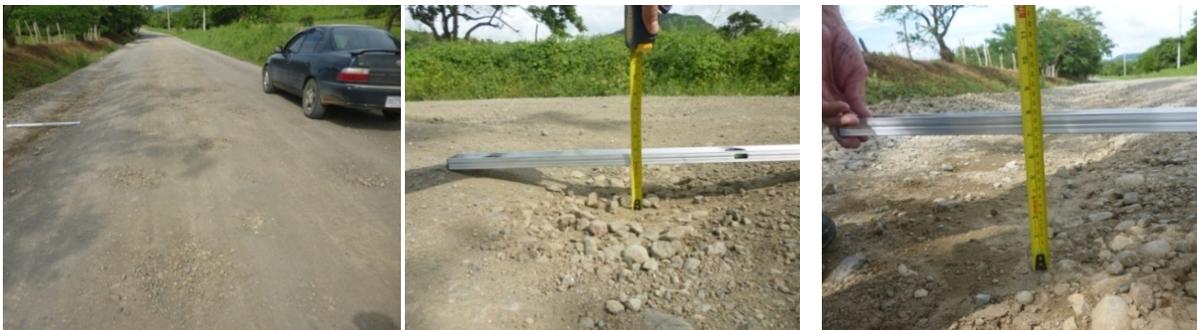
Fotografía 40. Condición de deterioro severa, huecos múltiples con diámetros entre 60 cm y 80 cm, espesores de hasta 10 cm, ahuellamiento de hasta 18 cm.

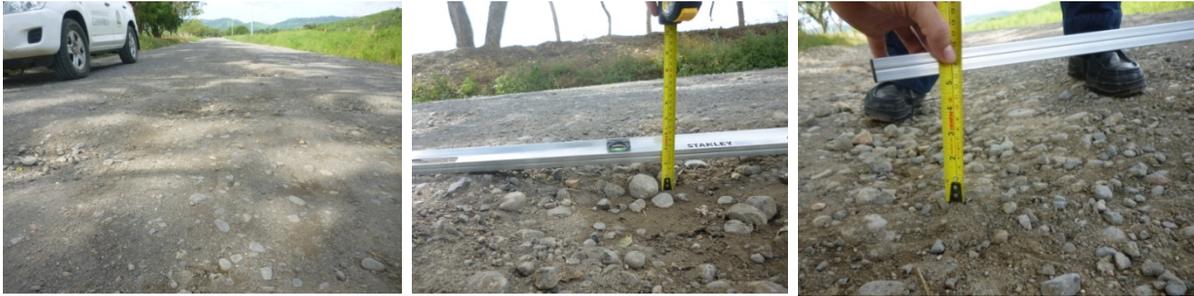
Fotografía 41. Huecos múltiples, diámetro entre 60 cm y 80 cm, con espesores de hasta 10 cm, ahuellamiento de hasta 14 cm.

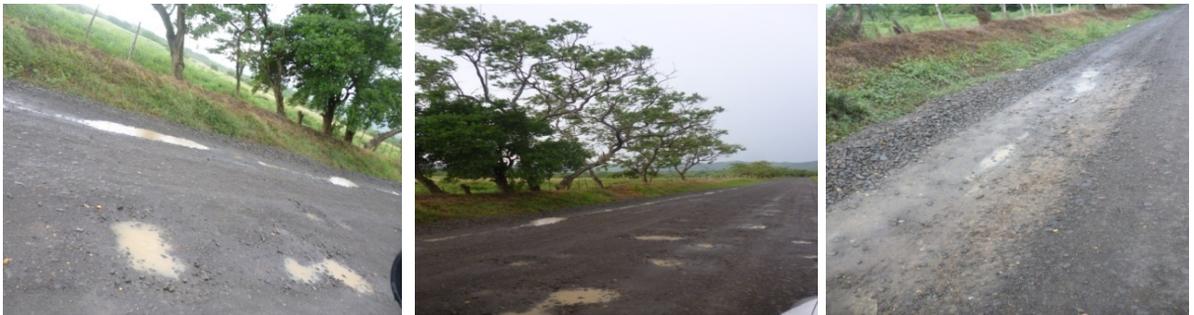
Fotografía 42. Acumulación de agua en ahuellamientos y deterioros.

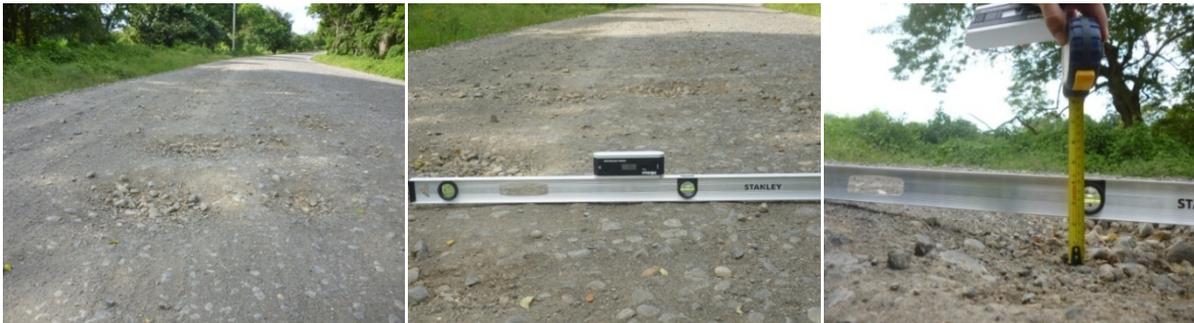
Fotografía 43. Condición de deterioro huecos múltiples, diámetro entre 40cm y 60cm con espesor de hasta 4 cm.

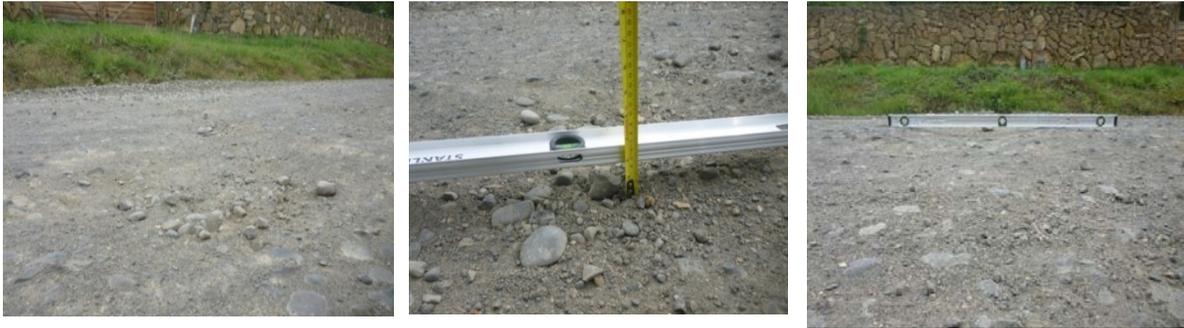
Fotografía 44. Huecos múltiples con diámetros entre 50 cm y 80 m y espesor promedio de 6 cm, deformaciones tipo serrucho.

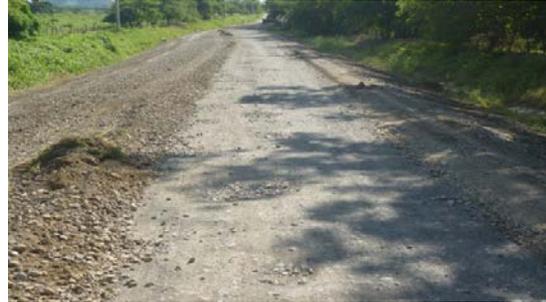
Fotografía 46. Deterioros en calzadas donde se realizan los trabajos de reconfiguración.
Ubicación: Ruta Nacional 935, sección de control No. 51200, La Cruz(R.1)-El Jobo(cruce Playa Rajada)(cruce Playa Manzanillo), km 5+500. Fecha: 26 de octubre de 2016. Fuente: LanammeUCR.

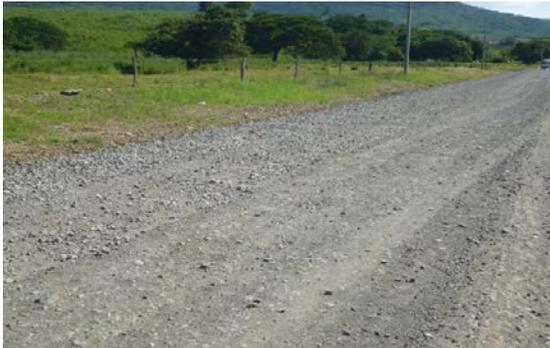
Fotografía 49. Material de subbase granular suelto. Ubicación: Ruta Nacional 935, sección de control No. 51200, La Cruz(R.1)-El Jobo(cruce Playa Rajada)(cruce Playa Manzanillo), km 3+300. Fecha: 26 de octubre de 2016. Fuente: LanammeUCR

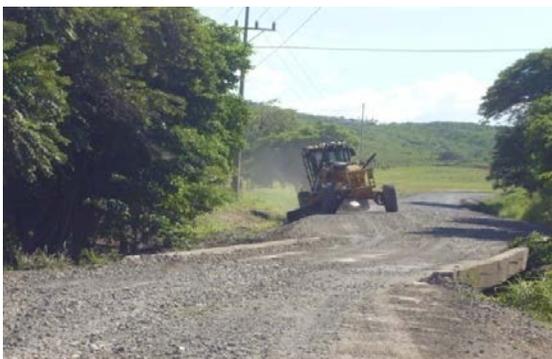
Fotografía 52. Trabajos con niveladora en cunetas y borde de calzada en cercanías a puente, No se evidenció ningún tipo de señalización preventiva, banderilleros y demarcación de área de trabajo. Ubicación: Ruta Nacional 935, sección de control No. 51200, La Cruz(R.1)-El Jobo(cruce Playa Rajada)(cruce Playa Manzanillo), km 4+200. Fecha: 26 de octubre de 2016. Fuente: LanammeUCR.

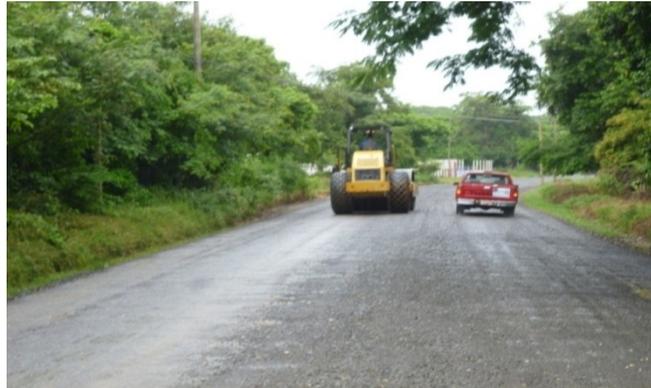
Fotografía 54. Trabajos de compactación sin ningún tipo de señalización fuera del área delimitada como zona de trabajo.

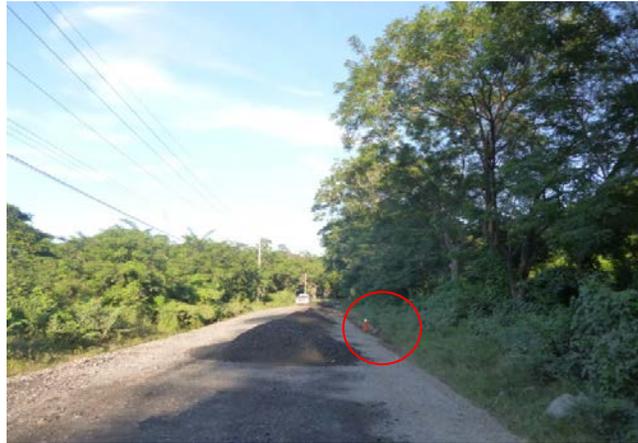
Fotografía 58. Dispositivos de canalización ubicados en cunetas sin ninguna funcionalidad en la delimitación de la zona de trabajo.

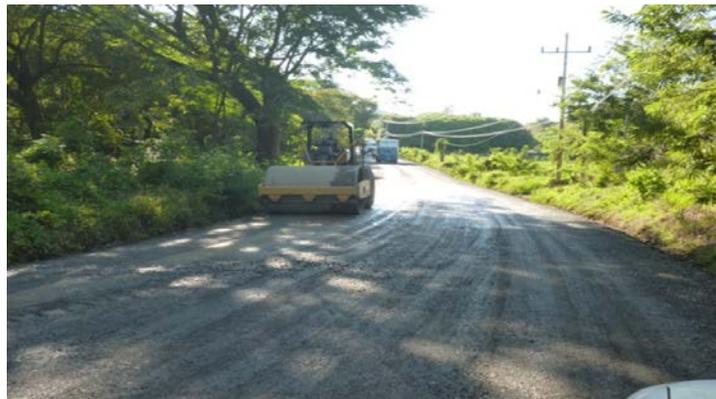
Fotografía 59. Maquinaria estacionada sobre calzada sin ningún tipo de señalización preventiva.

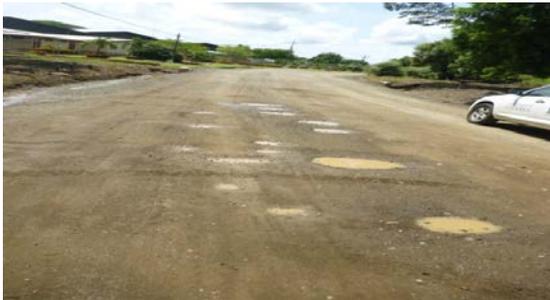
Fotografía 72. Condición de deterioro, huecos múltiples

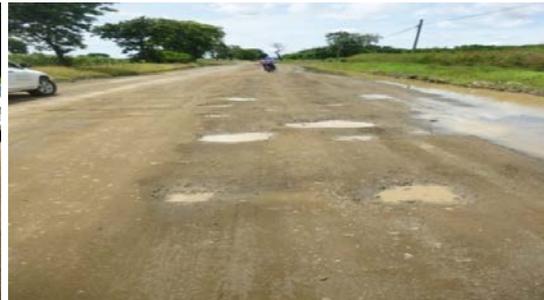
Fotografía 73. Múltiples baches abiertos, agua acumulada al costado de la vía.

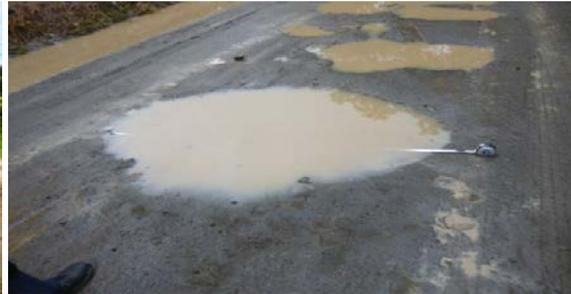
Fotografía 77. Condición de deterioro, huecos múltiples en subrasante de hasta 1,8 m de diámetro. Ubicación: Ruta Nacional 920, Sección de Control 50800, Filadelfia-Guinea, km 4+230. Fecha: 4 de octubre de 2016. Fuente: LanammeUCR.

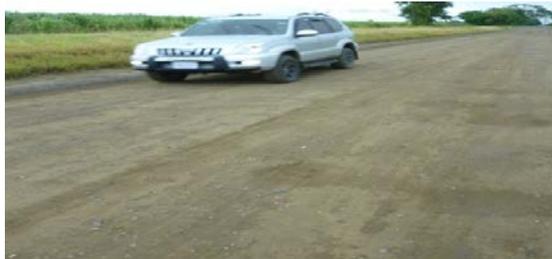
Fotografía 78. Diversos huecos registrados en subrasante. Ubicación: Ruta Nacional 920, S Sección de Control 50800, Filadelfia-Guinea, km 6+755. Fecha: 4 de octubre de 2016. Fuente: LanammeUCR.

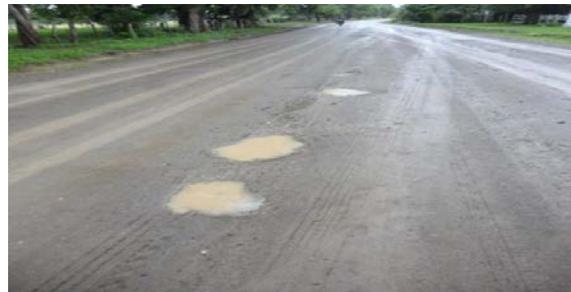
Fotografía 81. Condición de deterioro en la calzada huecos múltiples. Ubicación: Ruta Nacional 920, Sección de Control 50790 Límite cantonal Carrillo/Santa Cruz (R.Bolsón)- Límite cantonal Santa Cruz/Nicoya (R.Charco), km 23+200. Fecha: 4 de octubre de 2016. Fuente: LanammeUCR.

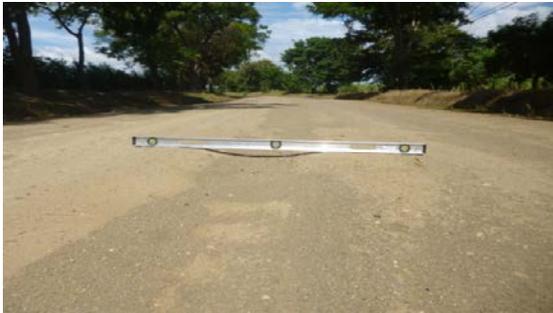
Fotografía 86. Deficiencia de la nivelación realizada en el centro de la calzada, espesor de 5 cm de diferencia en deformación registrada. Ubicación: Ruta Nacional 920, Sección de Control 50800, Filadelfia-Guinea, km 2+525. Fecha: 12 de octubre de 2016. Fuente: LanammeUCR.

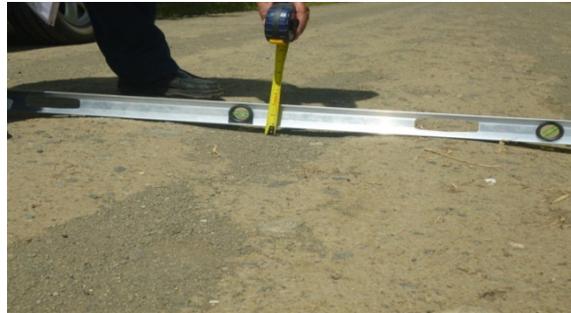
Fotografía 87. Deficiencia en nivelación, deformación de 2 cm de espesor. Ubicación: Ruta Nacional 920, Sección de Control 50800, Filadelfia-Guinea, km 5+150. Fecha: 12 de octubre de 2016. Fuente: LanammeUCR

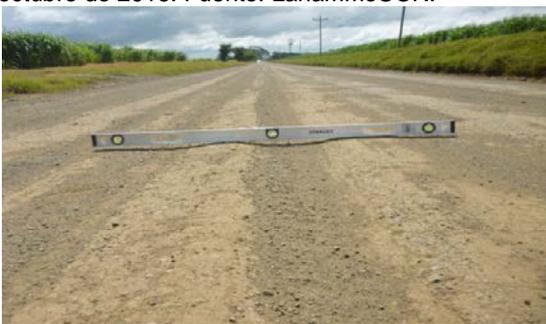
Fotografía 88. Deformación o canales generados durante la nivelación. Ubicación: Ruta Nacional 920, Sección de Control 50800, Filadelfia-Guinea, km 6+520. Fecha: 12 de octubre de 2016. Fuente: LanammeUCR.

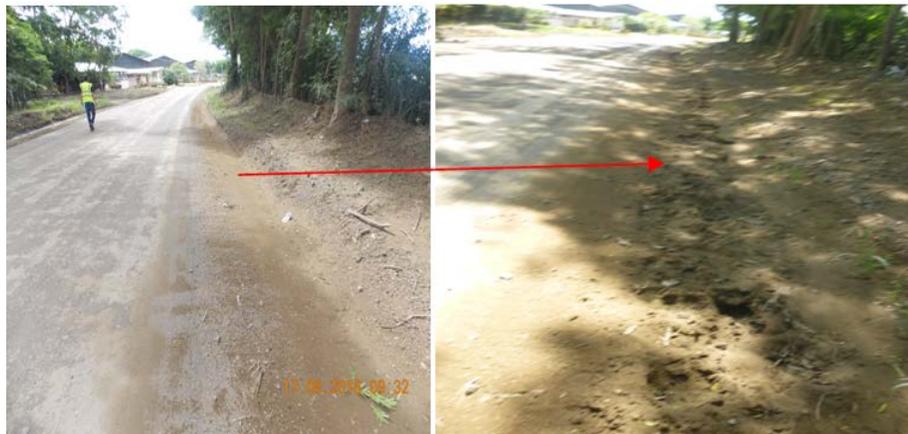
Fotografía 92. Sedimentación en cunetas, la fotografía de la izquierda corresponde a condición observada el día 17 de agosto, fotografía de la derecha condición evidenciada el 12 de octubre de 2016

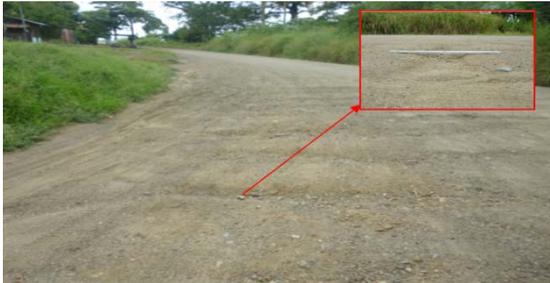
Fotografía 93. Condición de deterioro, ondulaciones tipo serrucho en curva. Ubicación: Ruta Nacional 920, Ruta Nacional 920, Sección de Control 50950 Guinea- LTE: Cant. Carrillo/Santa Cruz, km 12+690. Fecha: 12 de octubre de 2016. Fuente: LanammeUCR.

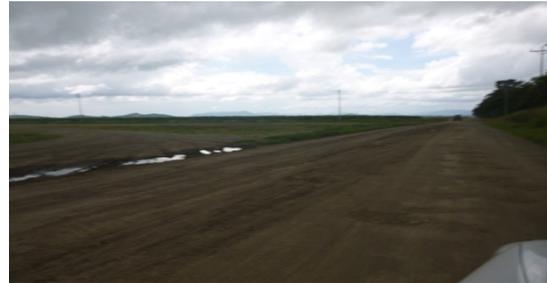
Fotografía 94. Evidencia de terreno blando, diversos huecos registrados. Ubicación: Ruta Nacional 920, Sección de Control 50950 Guinea- LTE: Cant. Carrillo/Santa Cruz, km 12+775. Fecha: 12 de octubre de 2016. Fuente: LanammeUCR.

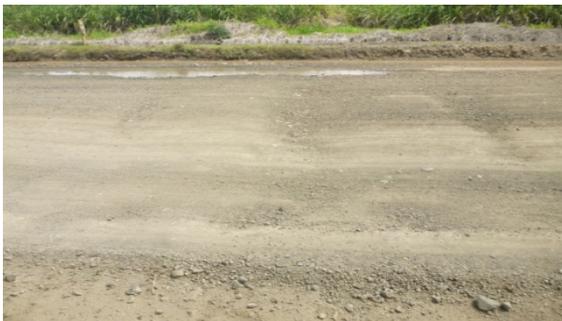
Fotografía 101. Ondulaciones o deformaciones producto de pérdida de material conformado

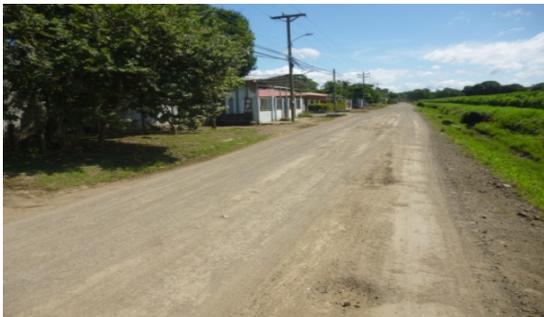
Fotografía 105. Condición de deterioro, huecos de severidad baja.

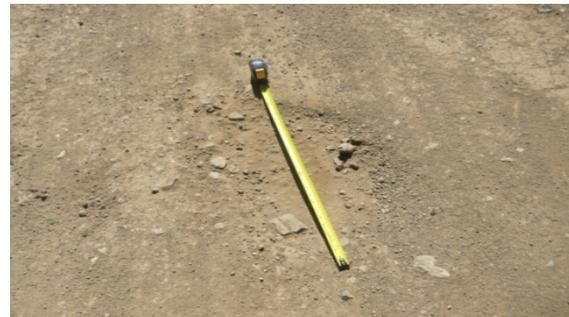
Fotografía 106. Baches abiertos con diámetro de hasta 70 cm.

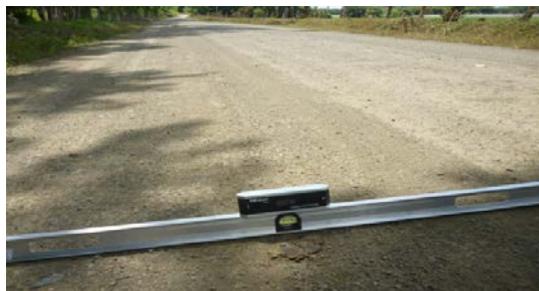
Fotografía 115. Bombeo carril derecho 4,9%, bombeo carril izquierdo 8,0%.
Ubicación: Ruta Nacional 920, Sección de Control 50790, Río Bolsón- Río Charco, kilómetro 20+100. Fecha: 27 de octubre de 2016. Fuente: LanammeUCR.

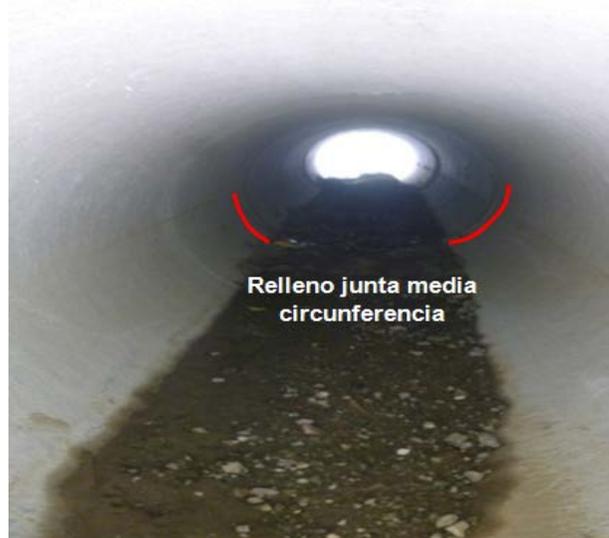
Fotografía 116. Relleno de juntas interiores hasta media circunferencia. Evidencia de sedimentación en tubería.

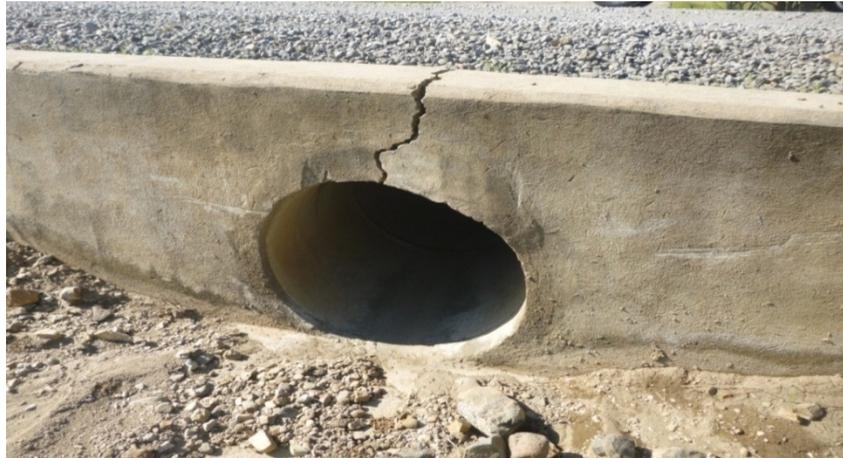
Fotografía 117. Cabezal CA1 con grieta severa desde borde superior de la pared cabezal hasta pared de la alcantarilla.

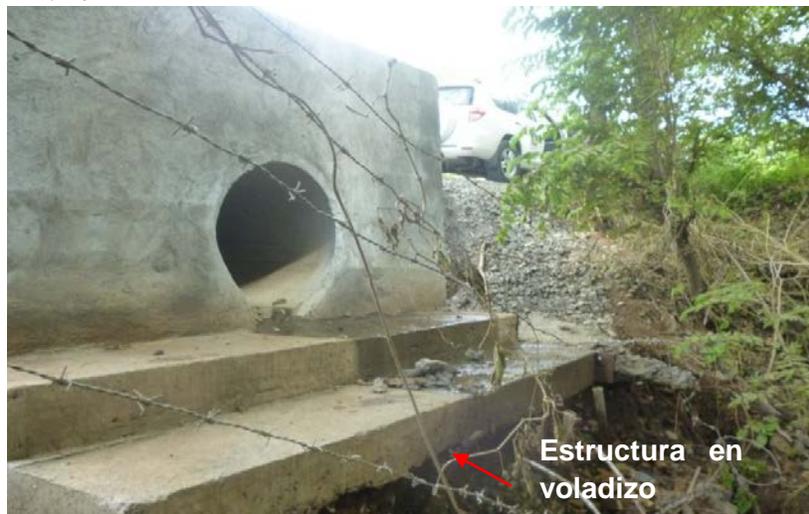
Fotografía 118. Dissipador de tubería parcialmente en voladizo, no hay superficie de soporte
Ubicación: Ruta Nacional 935, sección de control No. 51200, La Cruz(R.1)-El Jobo(cruce Playa Rajada)(cruce Playa Manzanillo), km 8+845. Fecha: 16 de agosto de 2016. Fuente: LanammeUCR.

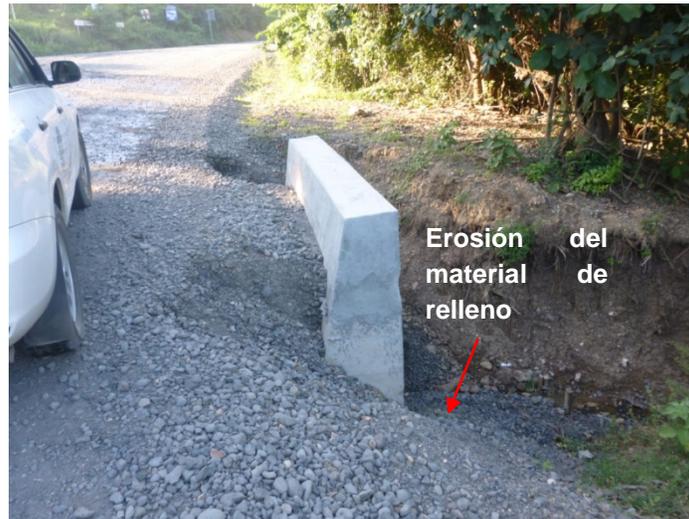
Fotografía 122. Material de relleno desplazado al pie de la entrada de la tubería de salida del paso transversal de alcantarilla.

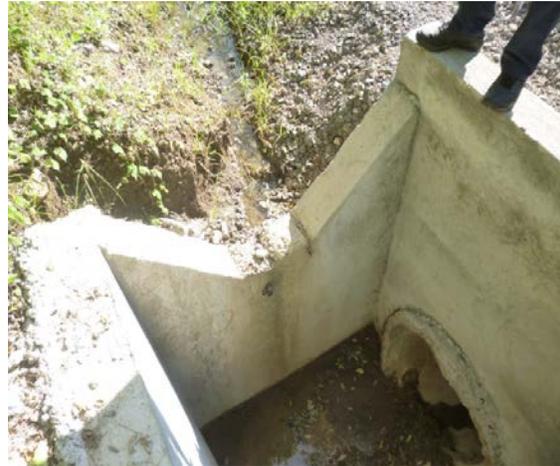
Fotografía 124. Flujo de agua no ingresa a la caja de registro, se filtra por la pared de la caja
Ubicación: Ruta Nacional 935, sección de control No. 51200, La Cruz(R.1)-El Jobo(cruce Playa Rajada)(cruce Playa Manzanillo), km 8+660. Fecha: 26 de octubre de 2016. Fuente: LanammeUCR.

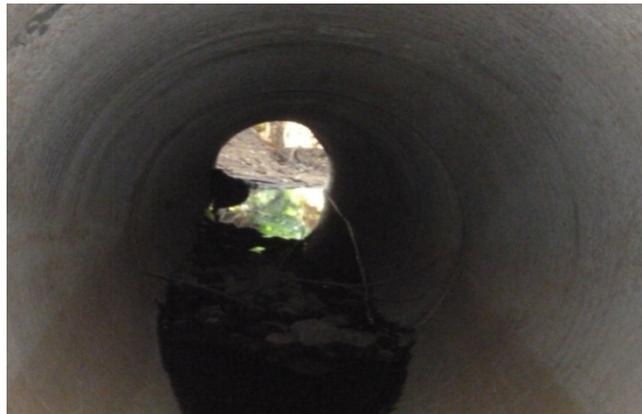
Fotografía 127. Obstrucción de alcantarilla por sedimentación, se observa flujo de agua aproximadamente a partir de la mitad de la longitud de tuberías interiores.

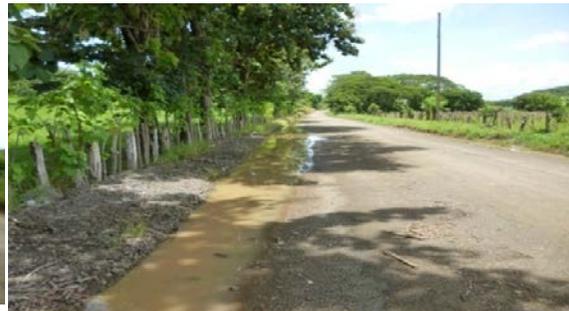
Fotografía 149. Agua empozada al costado de la vía.
Ubicación: Ruta Nacional 920, Sección de Control 50950 Guinea- LTE: Cant. Carrillo/Santa Cruz, km 20+325. Fecha: 31 de agosto de 2016. Fuente: LanammeUCR

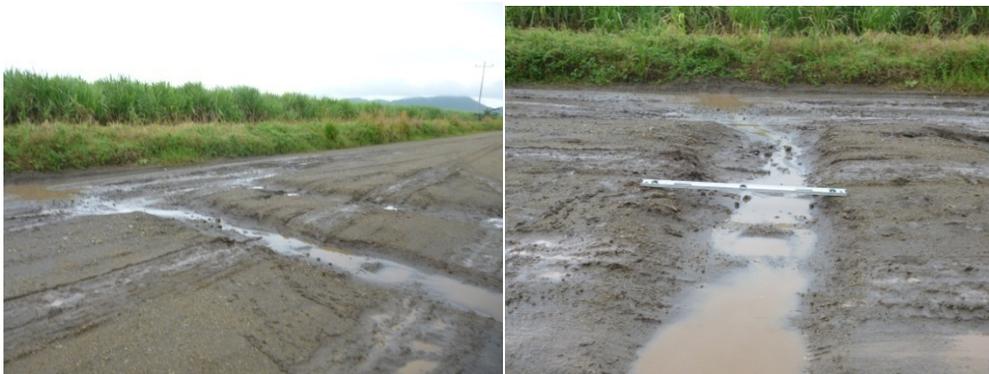
Fotografía 155. Paso transversal de agua ocasionado por el flujo natural del agua sobre la vía, ancho registrado 1,2 m.

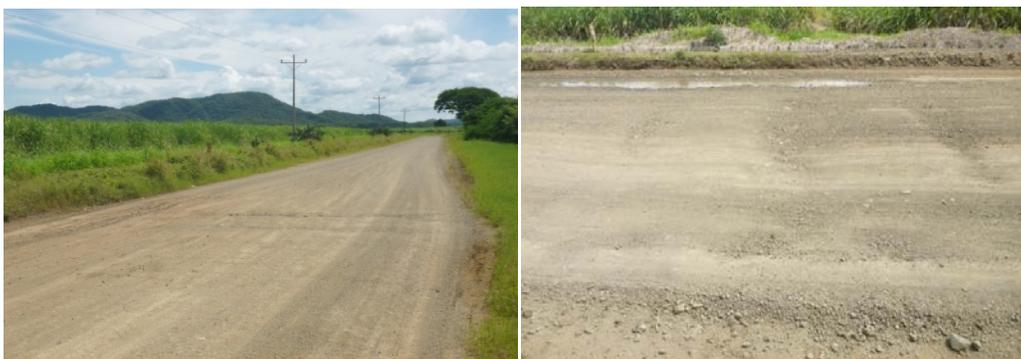
Fotografía 156. Evidencia de agua acumulada y posible paso natural de agua sobre calzada.
