PROGRAMA DE
INFRAESTRUCTURA DEL
TRANSPORTE

INFORME: INF-PITRA-005-2013

**INFORME DE GIRA ZONA DE CONSERVACIÓN 4-2,
COLOCACIÓN DE MEZCLA ASFÁLTICA CON
POLÍMEROS EN RUTA NACIONAL N°34**

TRAMO: HOSPITAL CIUDAD CORTES - PALMAR NORTE

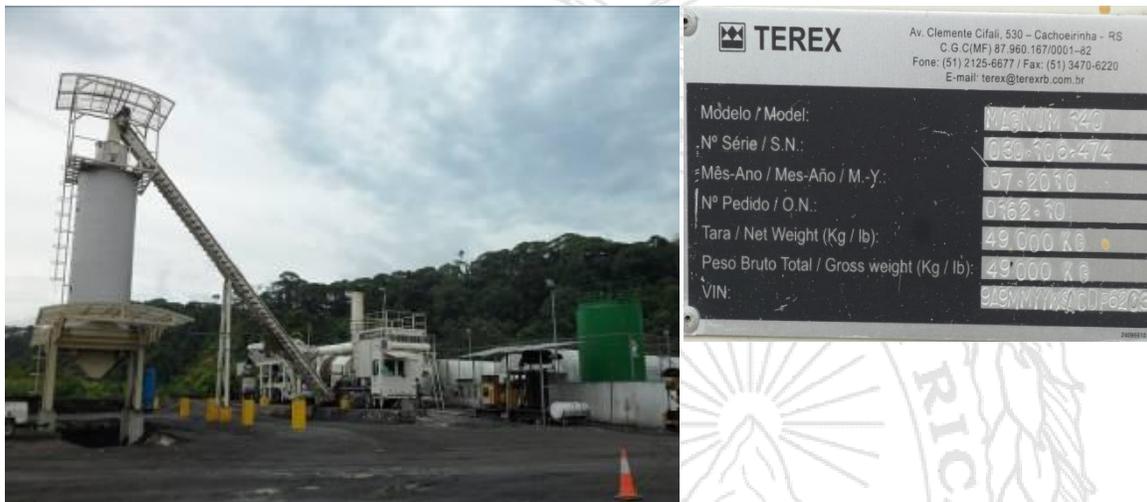
Figura 2. Planta de mezcla asfáltica ubicada en La Guaria de Osa, propiedad de Constructora Hernán Solís. Se muestra la placa donde se identifica la información del equipo.

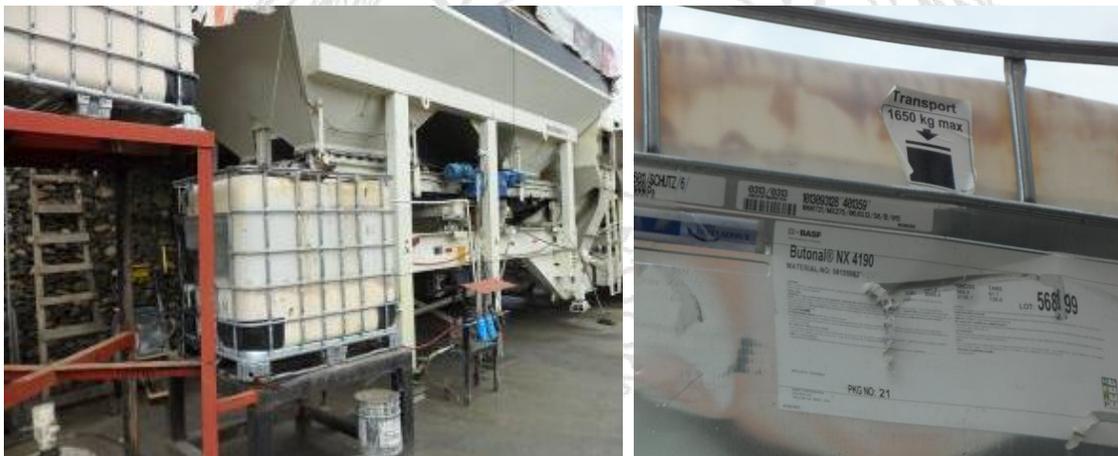
Al realizar una inspección general de los componentes de la planta fue posible observar la presencia de un contenedor aledaño a las tolvas de agregado, que contiene el polímero empleado en la modificación de la mezcla asfáltica producida para algunos trabajos de conservación vial de la zona 4-2 de la Zona Sur del país. Cercano a este contenedor se logró ver el sistema de bombeo que se emplea para impulsar dicho aditivo directamente hacia el tambor de mezclado. El sistema consiste de un conjunto de filtros y una bomba, la cual funciona por impulsos y no es parte del equipamiento original de la planta productora (Figura 4).

Figura 3. Contenedor del polímero utilizado en la producción de mezcla asfáltica. Se muestra la identificación del aditivo.

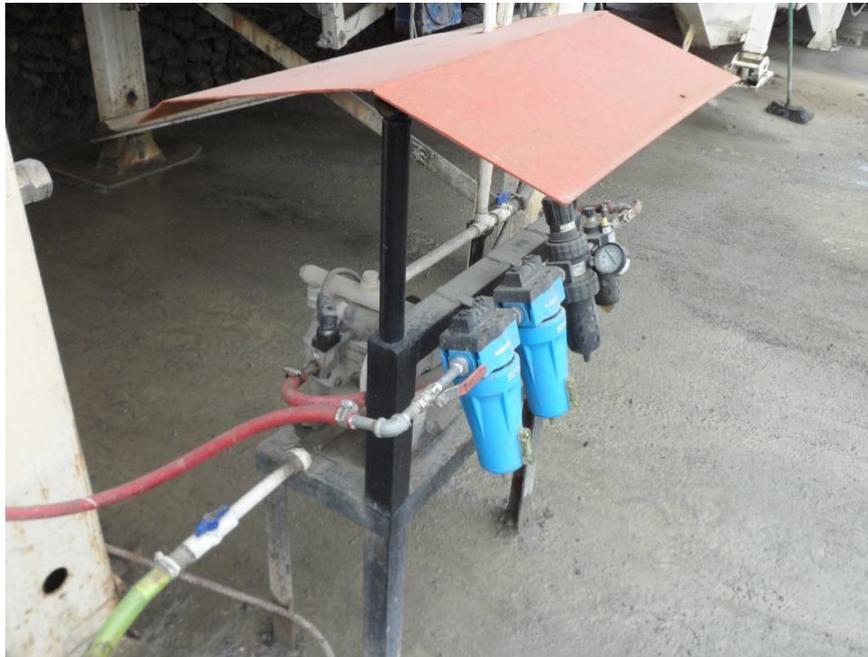
Figura 4. Sistema de bombeo del polímero utilizado en la planta de mezcla asfáltica.
Fuente: LanammeUCR, Julio 2013.

Este sistema de bombeo transporta el polímero a lo largo de una tubería de PVC hasta la tubería que transporta el asfalto. La unión de ambos componentes se realiza a unos 30 cm del extremo que conecta la tubería directamente al tambor de mezclado con el agregado (Figura 5).

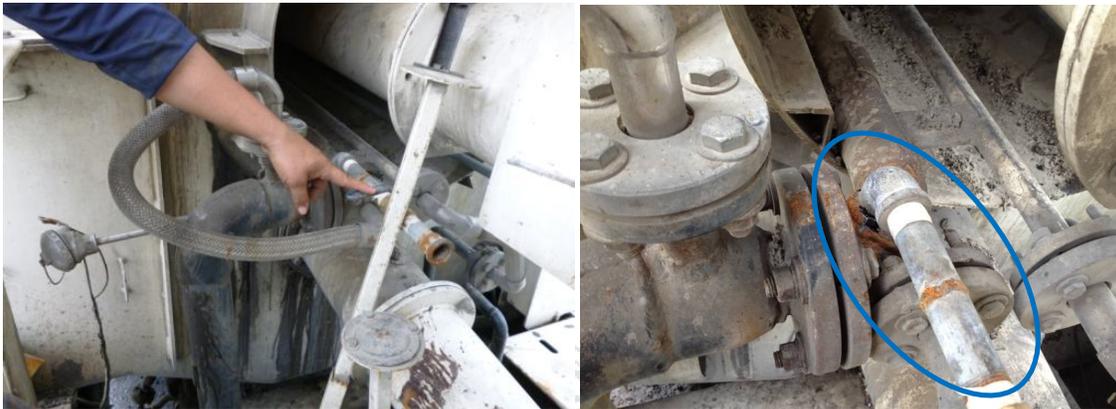
De acuerdo con prácticas adecuadas e internacionalmente aceptadas, para una eficiente dilución del polímero en el asfalto antes de que sea incorporada al tambor mezclador, es preferible una modificación anticipada del asfalto, en un proceso de mezclado que evite la segregación del producto final. Al incorporarse directamente al tambor sin asegurar la dilución óptima en el asfalto, se pueden presentar acumulaciones de polímero en la mezcla asfáltica producida que podrían afectar negativamente sus propiedades, y en consecuencia, su desempeño para el que fue diseñado.

Figura 5. Punto de unión entre la tubería que transporta el polímero y la tubería que transporta el asfalto.

- De acuerdo con lo observado en la planta de producción de mezcla asfáltica, no se considera adecuado incorporar el polímero en la etapa final de la tubería que conduce el asfalto al tambor de dosificación debido a que no se garantiza una dilución óptima del polímero en el asfalto. Este proceso de producción de mezcla asfáltica modificada podría ser más eficiente si se realizara en dos etapas: 1) mezclado del polímero y el asfalto hasta que se asegure una dilución adecuada en un proceso independiente (preferiblemente con agitación mecánica) y 2) incorporación del asfalto modificado al tambor mezclador donde ya se incorpora el agregado.

- Se considera necesario asegurar una mezcla eficiente entre el asfalto y el polímero antes de ingresar al tambor de mezclado con los agregados.
- Además de asegurar una buena mezcla entre el asfalto y el polímero, se debe asegurar mediante un buen diseño las dosificaciones necesarias para alcanzar las características requeridas de la mezcla asfáltica modificada y que este diseño pueda ser reproducido en una producción uniforme en planta.
- También se recomienda realizar los paños de prueba necesarios para verificar el comportamiento en el proceso constructivo.
- Se considera razonable y prudente que no se utilicen alternativas de mezcla asfáltica modificada hasta tanto los procesos de producción sean modificados y se demuestre que el producto final cumple el propósito de mejorar las características de una mezcla convencional para condiciones de campo que así lo requieran.

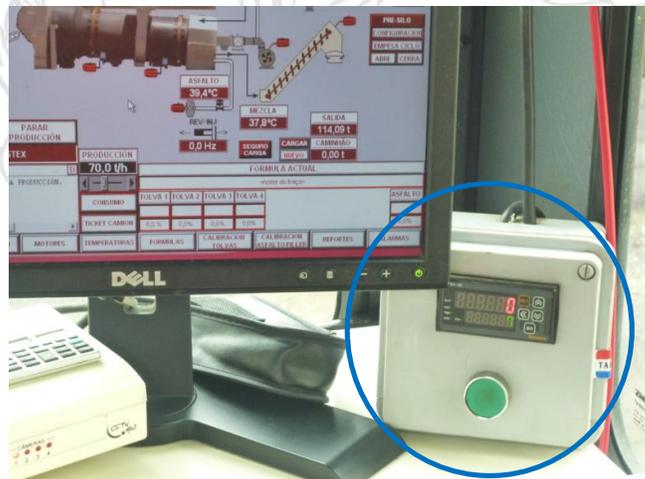
Otro factor observado, es que pese a contar con un sistema computarizado para la producción de la mezcla asfáltica convencional, el control de la bomba para incorporar el polímero para la modificación de la mezcla, es manual (Figura 6), de tal manera que la dosificación no es continua y depende de la pericia del operador, lo cual dificulta el control de la dosificación y dilución necesarios para una producción uniforme. Dicho método también puede incrementar las posibilidades de que queden cúmulos de polímero sin mezclar, resultando en una mezcla asfáltica no homogénea con mayor susceptibilidad al desprendimiento del asfalto de la matriz de agregado.

Figura 6. Sistema de control de producción de la planta. Aparte (círculo), se identifica el dispositivo electrónico para generar los pulsos por medio del interruptor manual para suministrar el polímero al asfalto.

- El proceso de incorporación del polímero al asfalto en la planta de producción de mezcla asfáltica parece no ser continuo, debido a que depende de la pericia del operador que por medio de un interruptor electrónico genera la cantidad de impulsos necesarios para suministrar la dosificación del aditivo. Esta condición podría sesgar la cantidad exacta y necesaria para una dosificación adecuada y constante, que garantice el buen desempeño de la mezcla.

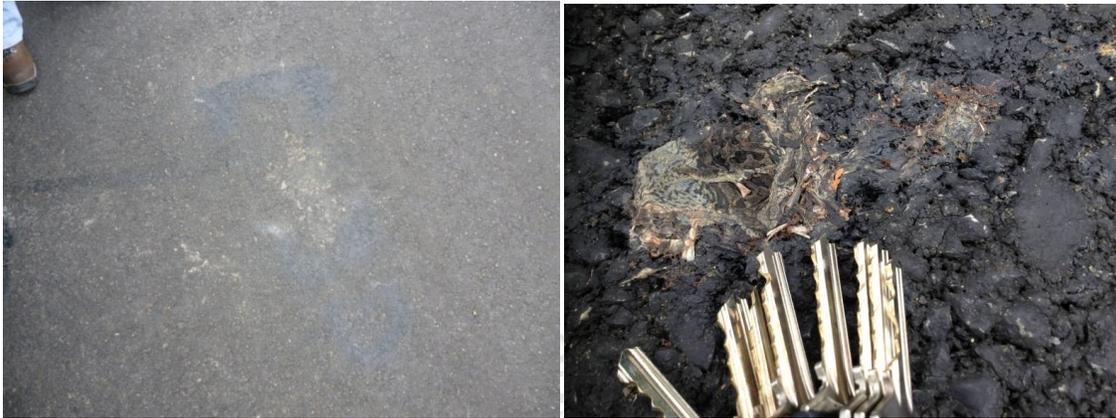
Las acumulaciones de polímero en la superficie de ruedo en la zona intervenida es evidente en múltiples puntos. En general, la forma en que se identificaron estos deterioros fue por la presencia de coloraciones blancuzcas (Figura 8) en áreas específicas acompañadas por desprendimientos de agregados.

Figura 8. Acumulación de polímero en la superficie asfáltica colocada.
Estacionamiento 7+000.

- La mezcla asfáltica colocada en el tramo comprendido entre Palmar Norte y la intersección a Ciudad Cortés (Ojo de Agua) presenta evidencias de acumulaciones de polímero segregado. Esto ha sido observado en la superficie de la capa de ruedo colocada, lo que le ha generado deterioros superficiales.

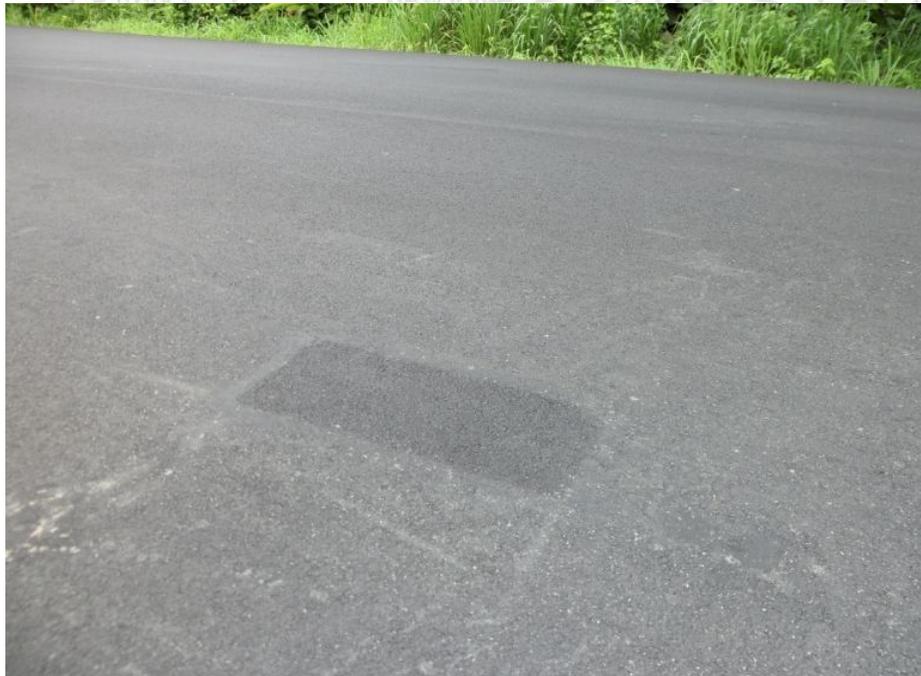
Así las cosas, fue posible observar reparaciones puntuales en la zona intervenida, que en algunos casos eran bacheos formales de áreas de aproximadamente $0,5 \text{ m}^2$ (Figura 9).

Figura 9. Reparaciones con bacheo en el tramo de la Ruta Nacional N°34,
recientemente intervenido con la capa asfáltica modificada. Estacionamiento 5+300.

No se tiene certeza del motivo de las reparaciones observadas, sin embargo por la cantidad de núcleos encontrados y sitios reparados, se presume que fueron puntos donde se sustituyó la mezcla asfáltica con evidencia de polímero acumulado.

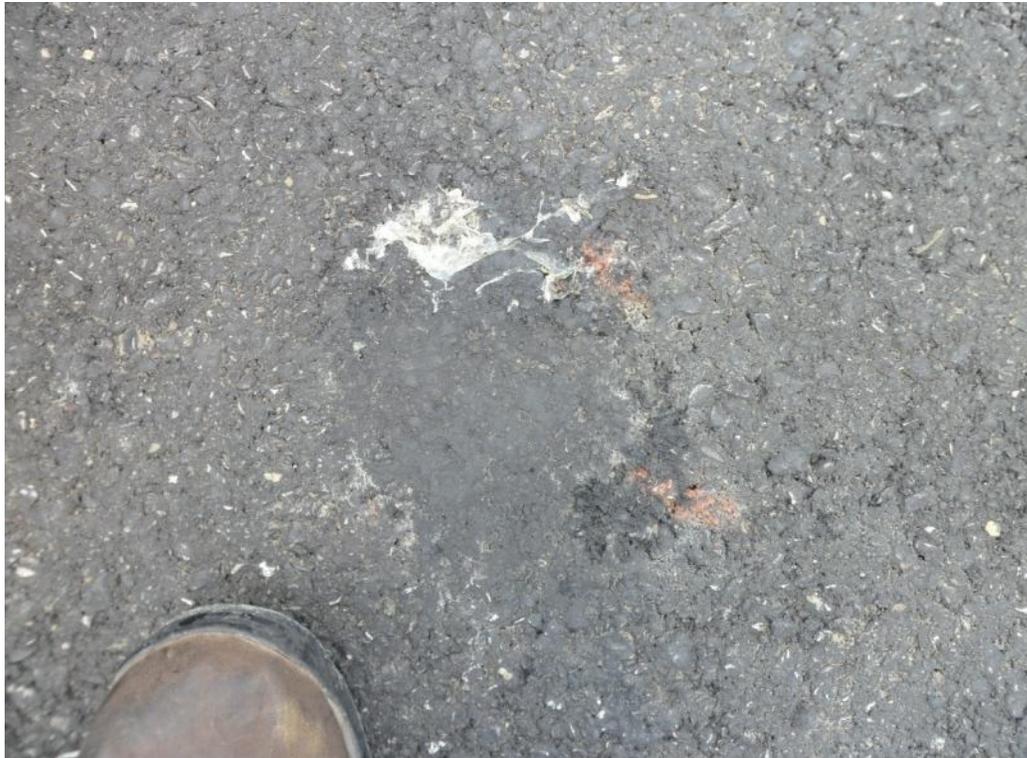
De igual manera se observó con frecuencia la existencia de zonas donde se ejecutó extracción de núcleos a lo largo de la capa asfáltica colocada (Figura 10).

Figura 10. Ejemplo de un sitio donde se extrajo un núcleo en el tramo de la Ruta Nacional N°34. Estacionamiento 5+300.

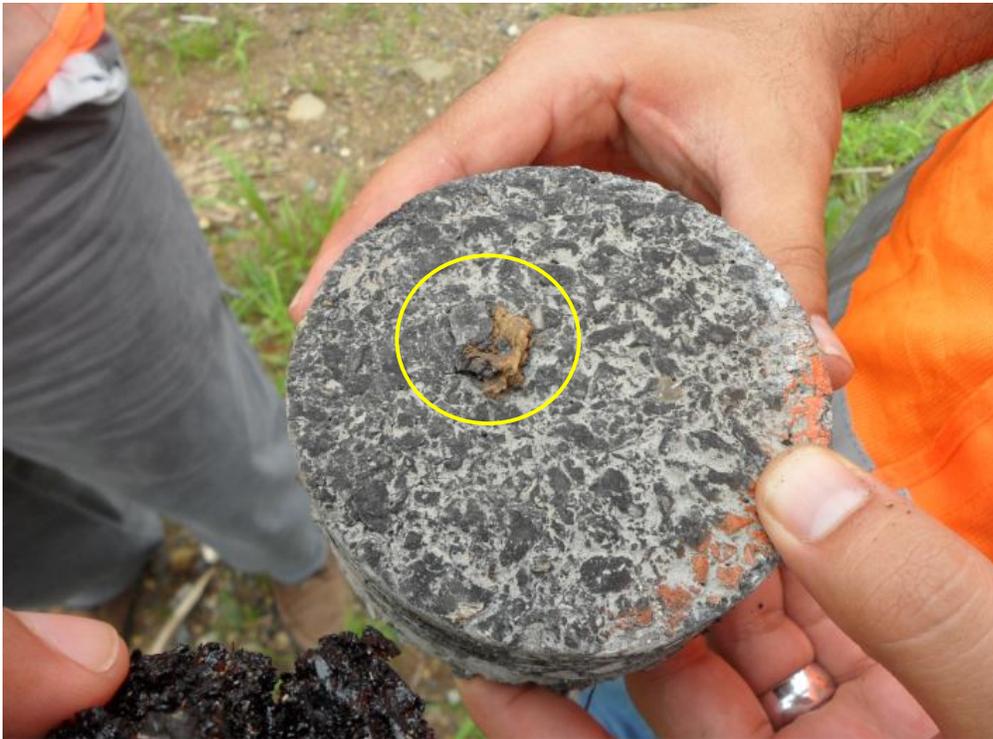
Tal como se aprecia en la Figura 11, los núcleos extraídos muestran evidencia de las acumulaciones de polímero en la superficie. Varios de estos núcleos fueron encontrados en las orillas de la vía. En estos se puede apreciar claramente la segregación resultante del polímero no disuelto en el asfalto, y consecuentemente, en la mezcla producida y colocada.

Figura 11. Núcleos encontrados en las orillas de la vía, los cuales muestran la presencia de polímeros no disueltos en tramo intervenido en Ruta Nacional N°34. Estacionamiento 5+300.
Fuente: LanammeUCR, Julio 2013.

- Se identificaron muchos puntos en donde se extrajeron núcleos y bloques de la capa asfáltica recién colocada, sitios que posteriormente se rellenaron con mezcla asfáltica nueva. Varios de los núcleos extraídos fueron encontrados en las orillas de la calzada y muestran acumulaciones considerables de polímero segregado en la mezcla asfáltica.

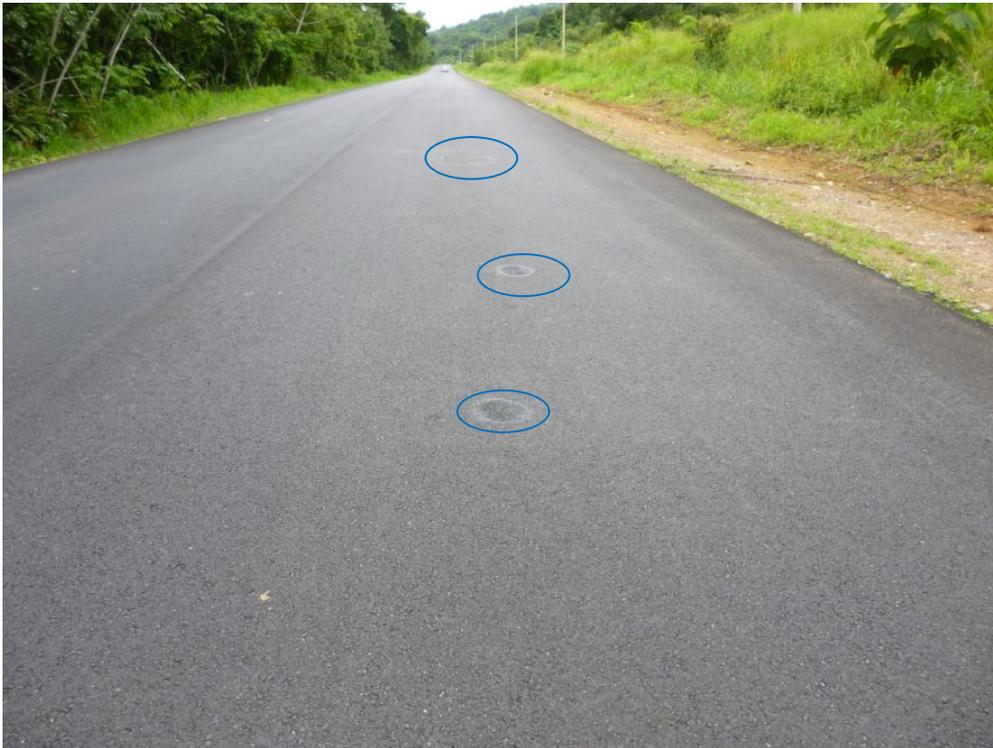
La ejecución de estos trabajos de reparación puntual mediante la extracción de núcleos o bacheos no es continua en toda la extensión de la capa colocada, pues en algunos sectores esta condición es más frecuente que en otros. Como se muestra en la Figura 12, existen tramos donde estas labores tienen separaciones de unos pocos metros y donde se hicieron varias reparaciones consecutivas. Esta situación hace suponer que los problemas relacionados con la utilización del polímero en la mezcla asfáltica fue más crítica en algunos momentos de producción, lo que evidencia que no hay homogeneidad en el tiempo.

Figura 12. Reparaciones puntuales en el tramo intervenido de la Ruta Nacional N°34.
Estacionamiento 5+400.

- La presencia de estos deterioros no es continua a lo largo del proyecto, siendo que existen sectores con mayor frecuencia de daños, lo que podría indicar que la producción de mezcla no fue homogénea.

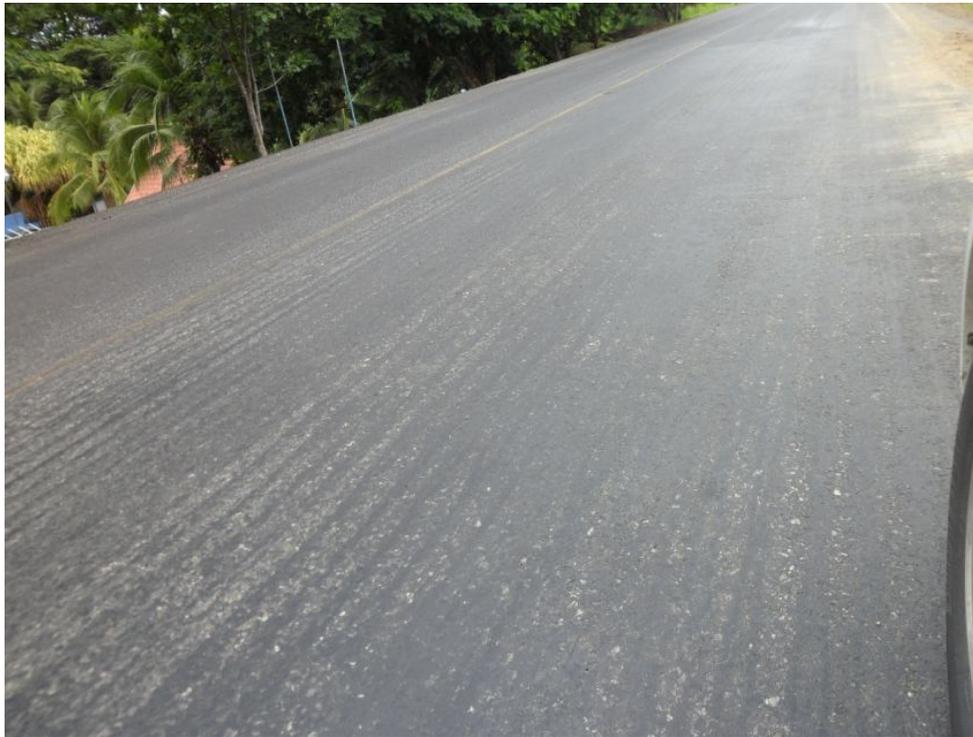
Al momento de realizar la visita se pudieron identificar tramos no terminados del proceso de colocación de la capa asfáltica, especialmente cerca del sector de Ojo de Agua. En dichos tramos se observó la colocación del riego de liga en la superficie. Esta condición genera una superficie lisa y consecuentemente resbaladiza ante la presencia de ligante asfáltico expuesto que, principalmente en presencia de películas de agua superficial: se agrava considerablemente la condición de resistencia al deslizamiento.(Figura 13). Además, este tipo de práctica no garantiza que las capas inferior y superior de la mezcla asfáltica en caliente, posteriormente queden correctamente ligadas. Así las cosas, no hay garantía de que el asfalto residual de la emulsión mantenga sus propiedades adherentes.

Figura 13. Trabajos inconclusos y presencia de ligante asfáltico en la superficie de ruedo casi a 10 kilómetros de la intersección de la Ruta Nacional N°34 con la No.2, en Palmar Norte. Estacionamiento 8+900.
Fuente: LanammeUCR, Julio 2013.

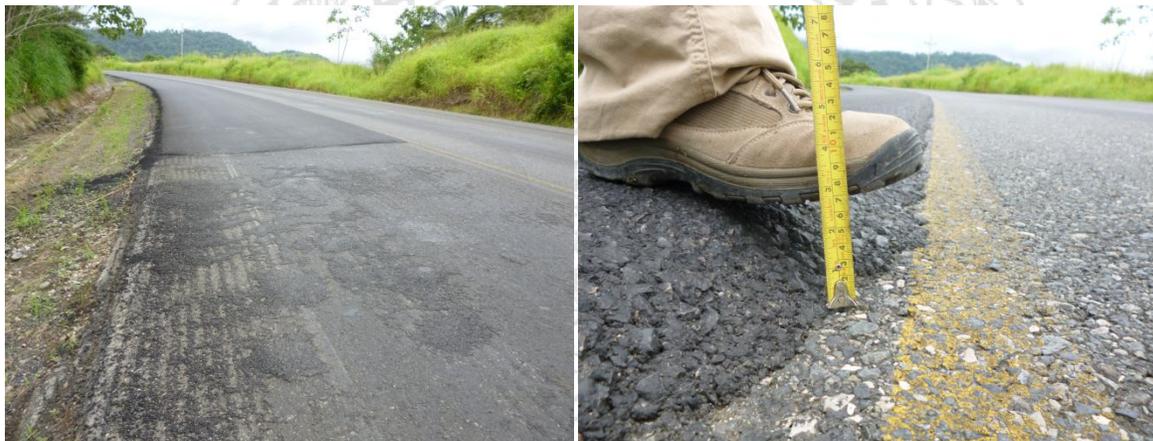
Finalmente, se observó que la intervención no fue acabada correctamente, pues existe una grada de aproximadamente 7 cm en medio de la calzada que es el resultado de colocar la capa asfáltica en solo uno de los carriles (condición evidentemente insegura). Al respecto, el cartel de licitación vigente de Conservación Vial N°2009LN-000003-CV para los trabajos en ejecución dice textualmente de la especificación M-45 (A) Pavimento bituminoso en caliente:

Según lo observado a lo largo del tramo no se encontró rotulación temporal de obra que indique al usuario la presencia de trabajos en la vía o irregularidades en la superficie.

En las fotografías siguientes, se muestra que existen rampas donde se interrumpió la colocación de la capa asfáltica, que muestran hasta los cortes para reanudar las labores. Sin embargo, se muestra la diferencia de nivel entre carriles.

Figura 14. Final de tramo intervenido y presencia de grada entre carriles
Ruta Nacional N°34 sector de Ojo de Agua. Estacionamiento 9+600.
Fuente: LanammeUCR, Julio 2013.
