Informe No. PM10-04

Inspección del Puente Gemelo No. 2 sobre el Río Bermúdez, Distrito Asunción, Cantón Belén

3 de Septiembre de 2010

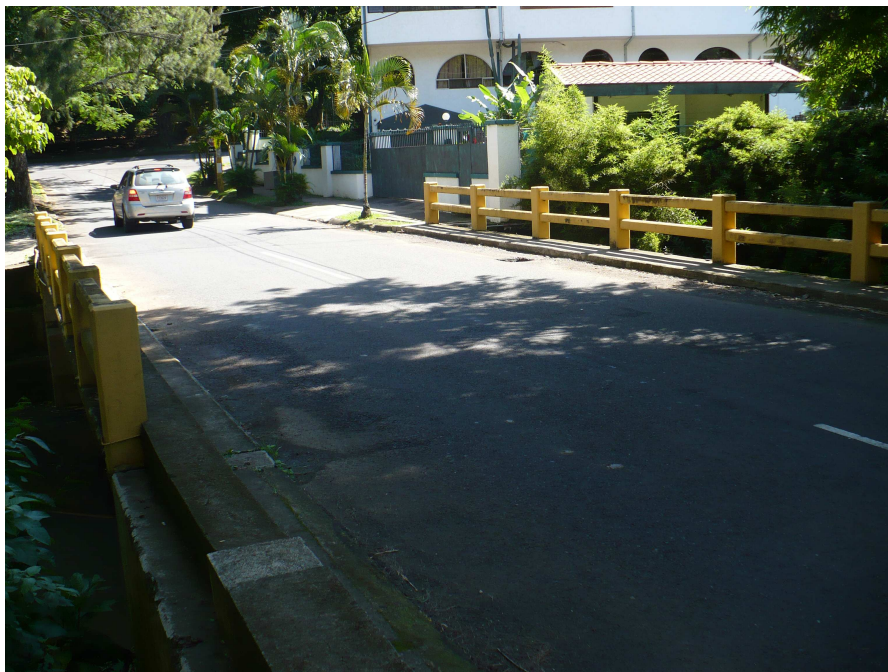
Figura 2. Vista frontal, hacia el Norte, del puente.

1.3. Identificación	El puente no está debidamente identificado (Ver Figura 2).	Colocar un rótulo que identifique al puente en el sentido sur-norte.
1.4. Señalización	No existen rótulos de velocidad máxima e información de la carga viva de diseño. La demarcación horizontal no es adecuada, falta continuidad en las líneas de borde (Ver Figura 2). No cuenta con línea de centro continua, para evitar adelantamientos en el puente. No existen capta luces, para canalizar el tránsito vehicular y brindar mayor visibilidad (Ver Figura 2). No existen guardavías para evitar que vehículos caigan al cauce del río (Ver Figura 2).	Colocar rótulos de la velocidad máxima permitida en el sentido sur-norte y adherir una placa a la baranda indicando la carga viva de diseño. Demarcar horizontalmente, los bordes de la vía y la línea centro continua, colocar capta-luces. Diseñar un sistema de protección a los costados del puente en el sector Sur, para evitar que vehículos caigan al cauce del río.

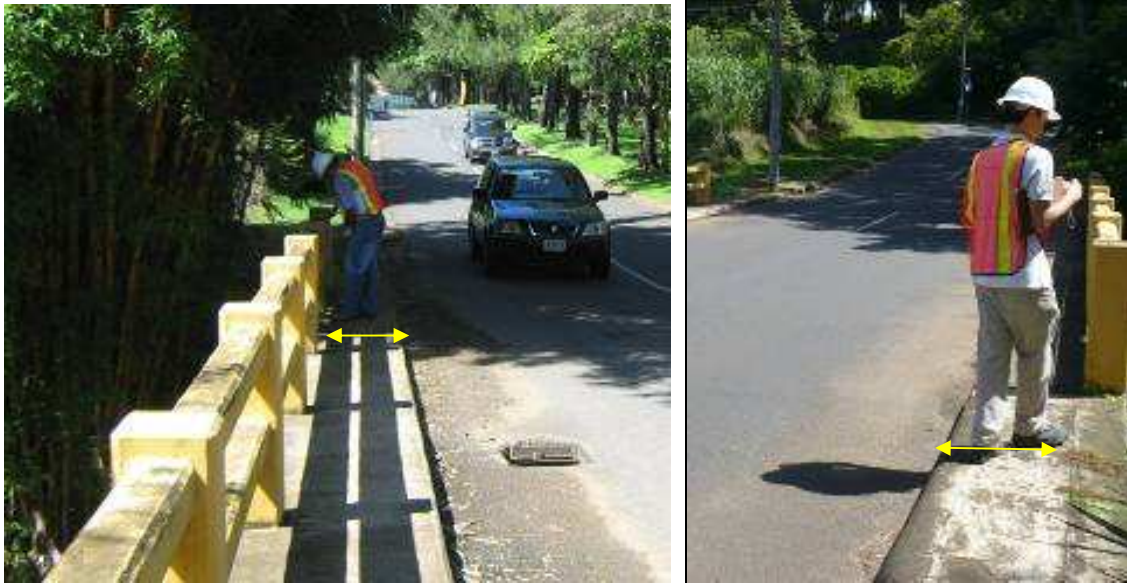
1.2. Aceras y sus accesos	El ancho libre de las aceras es de 650 mm, el mínimo normado es de 1200 mm (Ver Ley 7600). No cuenta con rampas de acceso. Las aceras no están demarcadas (Ver Figura 5).	Demarcar el bordillo de las aceras con pintura reflectiva. Construir un paso peatonal con sus respectivos accesos para silla de ruedas y dimensiones normadas por la Ley 7600.

Figura 5. Aceras con anchos insuficientes para el paso peatonal.

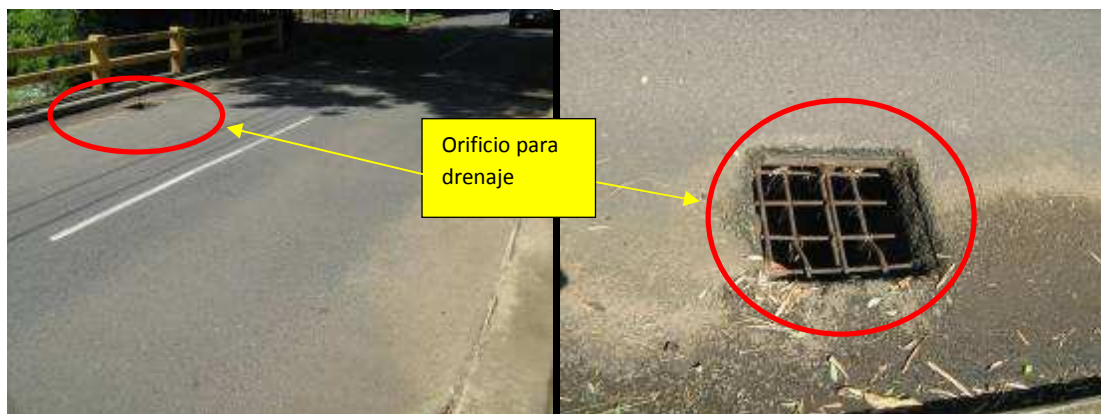
2.2. Cunetas y ductos drenajes del puente	Al costado Este no hay ductos de drenaje por lo que se abrió un orificio en la losa de 450 x 450 mm, al cual se le colocó una rejilla para que funcionara como ducto de drenaje. Debido a la sobrecapa de mezcla asfáltica colocada sobre el puente, este drenaje se ha convertido en un agujero ya que la rejilla no está a nivel de la superficie de rodamiento. Esto representa un peligro para la seguridad de los usuarios (Ver Figura 6). Los drenajes al costado Oeste del puente no presentan obstrucciones y funcionan bien.	Colocar una nueva rejilla de drenaje al mismo nivel de la superficie de rodamiento la cual sea lo suficientemente rígida para que no se deforme con el paso vehicular. Se recomienda colocar un tubo plástico en todos los ductos de drenaje que se extienda unos 300 mm por debajo de la superficie inferior de la losa para evitar que la superficie de la losa y la viga entren en contacto con el agua.

Figura 6. Orificio para drenaje, costado Este.

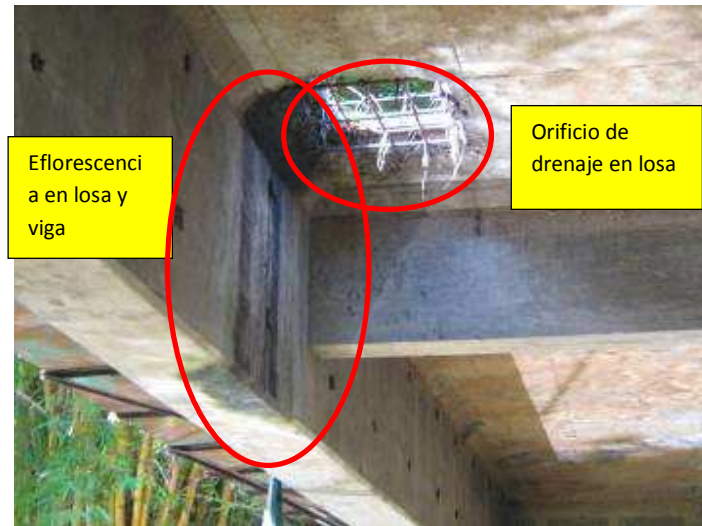
3.2. Losa – Drenajes Inferiores	El ducto de drenaje al costado Este del puente exhibe eflorescencia tanto en la losa como en la viga subyacente. Esto indica que el concreto esta agrietado y por lo tanto el acero de refuerzo es susceptible a la corrosión (Ver 2.2 y Figura 7).	Impermeabilizar la superficie de concreto con pintura elastomérica.

Figura 7. Ducto de drenaje en losa donde se observa eflorescencia por agua drenada en losa y viga.

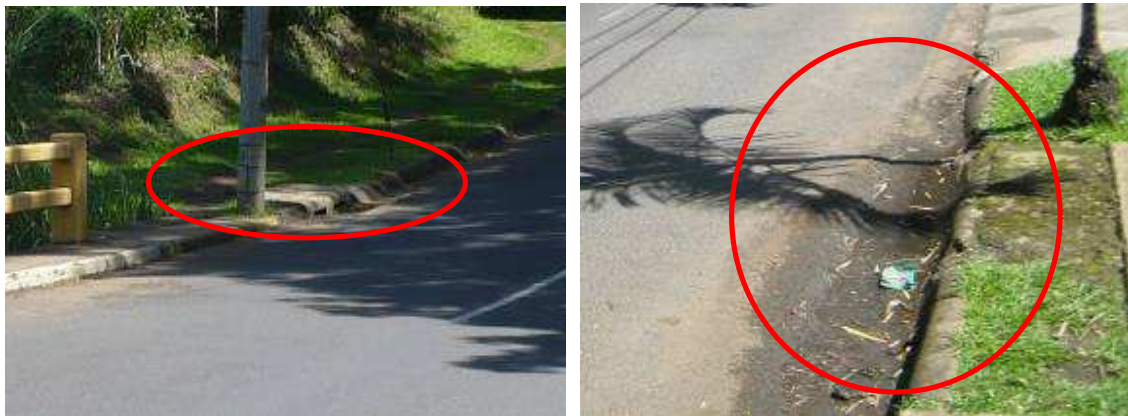
2.3. Sistema de drenaje de accesos	Las alcantarillas existentes cerca de los accesos no aparentan tener la capacidad para evacuar el agua de escorrentía (Ver Figura 8). La solución del orificio para drenaje indica que el agua no es recogida en su totalidad por los sistemas de drenaje por lo que ésta corre libremente sobre el puente (Ver 2.2).	Investigar si las alcantarillas junto a los accesos tiene la capacidad para evacuar el agua de escorrentía al río.

Figura 8. El sistema de drenajes de los accesos aparenta ser insuficiente.

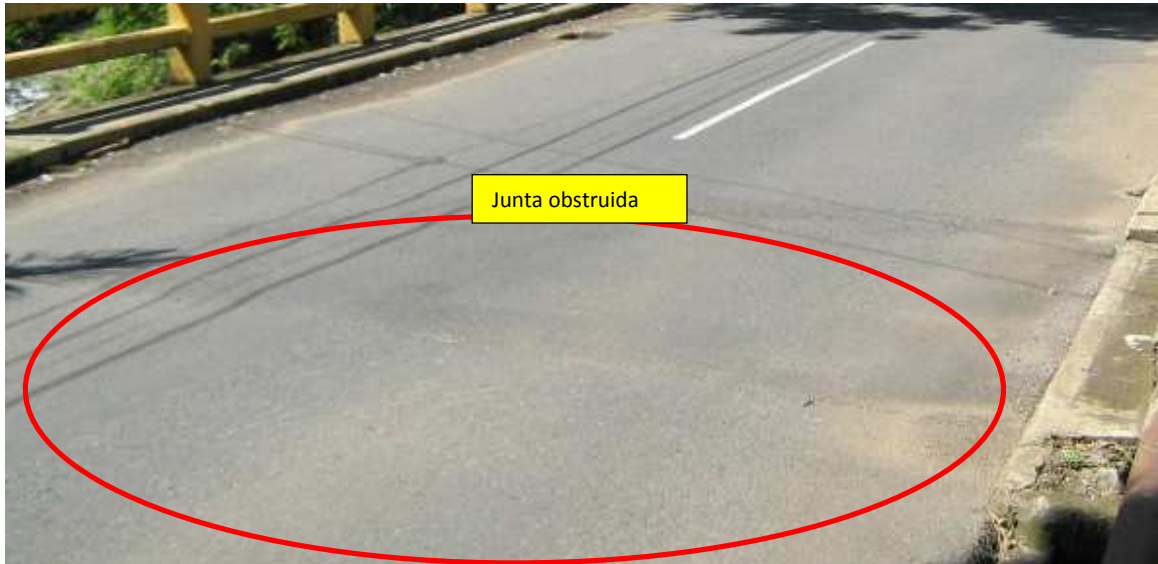
2.4. Juntas de expansión	Las juntas de expansión están cubiertas con mezcla asfáltica (Ver Figura 9).	Eliminar la sobrecapa de asfalto, limpiar las juntas de expansión y sellarlas con un material deformable que evite la filtración de agua.

Figura 9. Junta obstruida por una sobrecapa de mezcla asfáltica.

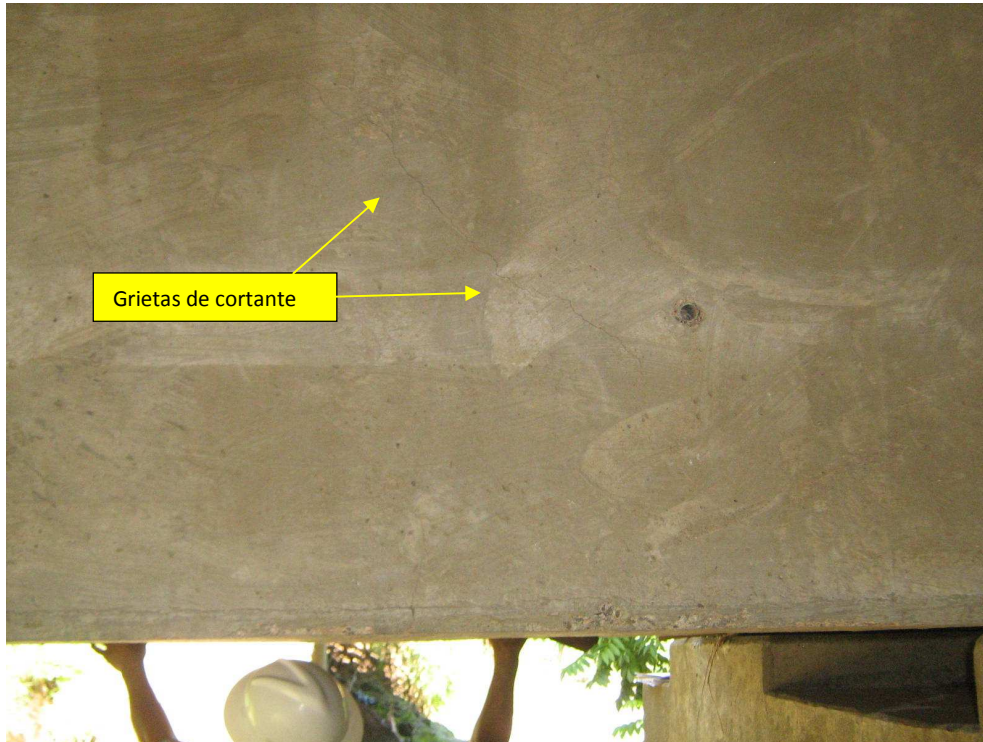
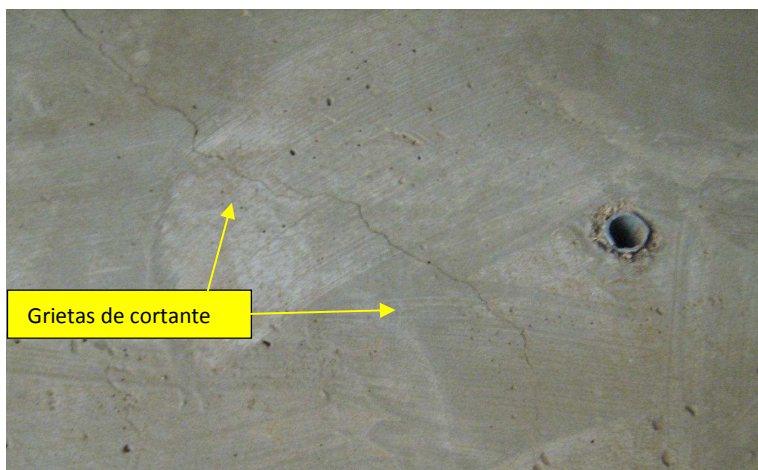
3.3. Vigas Principales	Todas las vigas principales presentan grietas de cortante con espesores menores a 0.4 mm. (Ver Figura 10). Las grietas se aprecian en ambas caras de las vigas. Estas grietas permiten la entrada de humedad y podrían causar la corrosión del acero de refuerzo.	Sellar las grietas con pintura elastomérica, monitorear las grietas en la siguiente inspección. Realizar un estudio detallado de las vigas para determinar las causas de las grietas de cortante.

Figura 10. Grietas de cortante en vigas principales.

- Realizar un estudio detallado de las vigas para determinar las causas de las grietas de corte observadas en las vigas principales. Como medida temporal, sellar las grietas con pintura elastomérica y monitorear el avance de las mismas.
- Diseñar y construir un nuevo puente peatonal, con accesos para sillas de ruedas y las dimensiones normadas por la Ley 7600.
- Mejorar el sistema de drenaje existente de los accesos para encauzar el agua de escorrentía lejos de los taludes a ambos lados del puente.
- Colocar una rejilla de drenaje que no se deforme sobre el ducto perforado y que quede a nivel de la superficie de rodamiento.
- Sellar las juntas con un material elastomérico que impida la infiltración de agua hacia los bastiones un vez que estas se dejen expuestas.

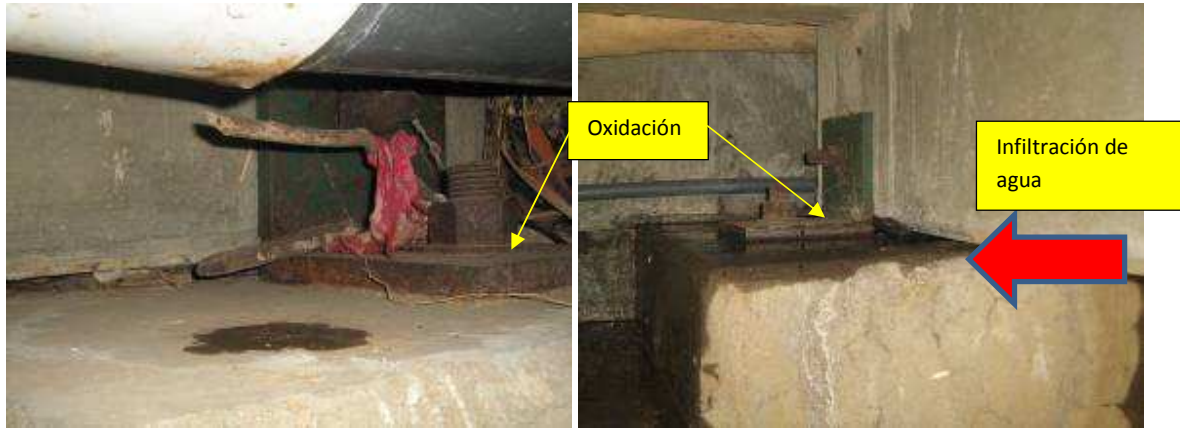
SUBESTRUCTURA		
Elementos	Observaciones	Recomendaciones
4.1. Apoyos sobre los bastiones	Los angulares y los pernos de los apoyos presentan oxidación y corrosión debido a que están en contacto con el agua que se filtra por la junta de expansión, sobre los bastiones (Ver Figuras 11 y 12).	Remover la oxidación de los angulares y pernos de los apoyos y protegerlos con pintura anti-corrosiva.
4.2. Bastiones	No se observó daño en los bastiones de concreto.	Ninguna.
4.3. Aletones	No se observó daño en los aletones del bastión-Norte. El bastión-Sur no cuenta con aletones, a pesar de esto no se observó asentamiento del acceso o erosión de sus taludes (Ver Figura 13).	Monitorear durante la próxima inspección si se presenta asentamiento del acceso Sur o erosión de sus taludes.
4.4. Fundaciones	Se presume que las fundaciones son placas aisladas. No se observaron problemas de socavación.	Ninguna.

Figura 11. Oxidación y corrosión de los angulares ubicados junto a los apoyos debido al agua infiltrada por la junta de expansión.

- Limpiar y proteger con pintura anticorrosiva los angulares de los apoyos.
- Proveer la demarcación horizontal e iluminación (Ver Tabla No.1) para mejorar la visibilidad de la vía en el cruce del puente. Además colocar rótulos de velocidad máxima permitida en el sentido sur-norte y adherir una placa a la baranda indicando la carga viva de diseño.
- Diseñar y proveer de un sistema de protección para evitar que carros caigan al cauce del río.
- Investigar si las alcantarillas actuales tienen capacidad para drenar el agua de escorrentía, de lo contrario diseñar sistemas de alcantarillado que cumpla con la demanda actual.

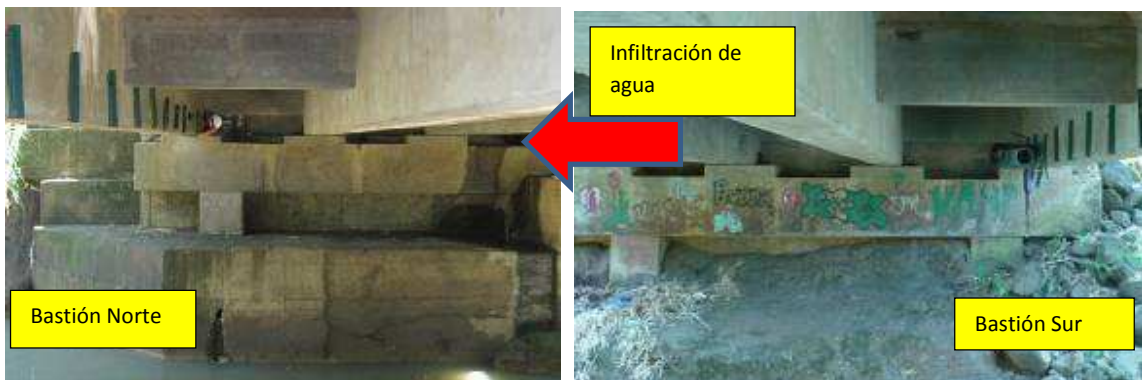
Figura 12. Infiltración de agua sobre el Bastión-Norte.

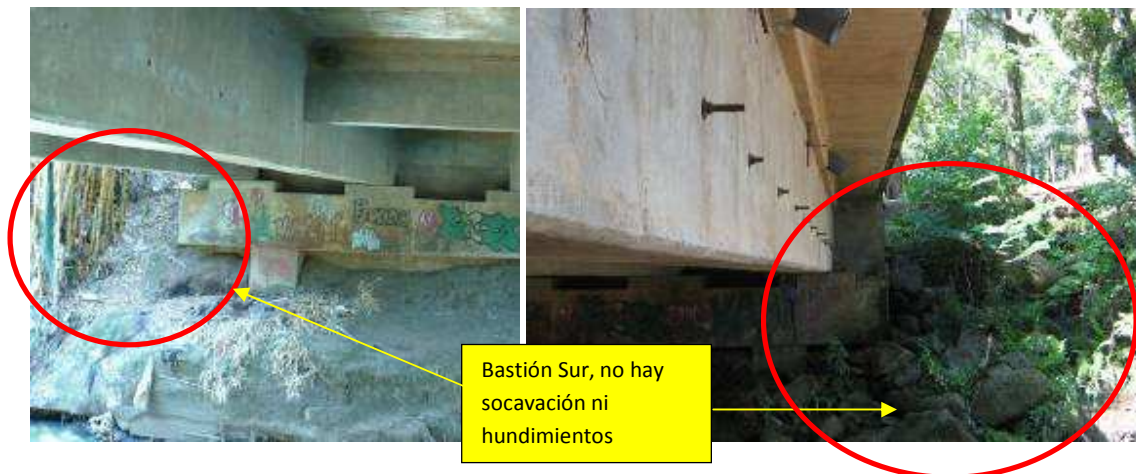
Figura 13. Bastión-Sur no cuenta con aletones
