Laboratorio Nacional de
Materiales y Modelos Estructurales

Informe: LM – PI – UGERVN – 9 – 2016

Evaluación de la Ruta Nacional 152, tramo entre los poblados de Villareal y 27 de abril, Guanacaste, Costa Rica

**Unidad de Gestión y Evaluación
de la Red Vial Nacional
PITRA – LanammeUCR**

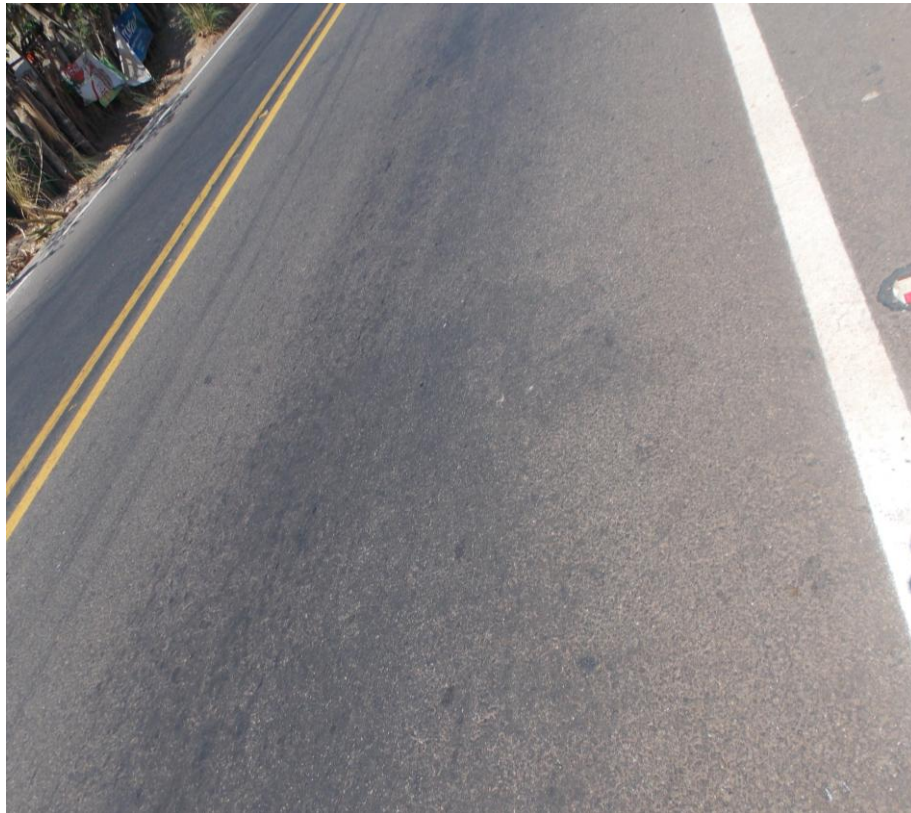
En la gira realizada este año, se encontró además inicios de exudación de la carpeta asfáltica, tal y como se observa en las Figuras 3 y 4.

Figura 3: exudación en la carpeta, est.9+900

- Dar seguimiento estricto a la condición de la capa asfáltica de ruedo para evaluar la necesidad de intervenciones cuyo objetivo sea evitar que deterioros como los observados, disminuyan el nivel de servicio de la vía. Cabe recordar que la exudación, además de denotar un mal diseño de la mezcla asfáltica, se asocia con una disminución del agarre superficial, lo cual en caso de lluvias aumenta la probabilidad de accidentes en la ruta.

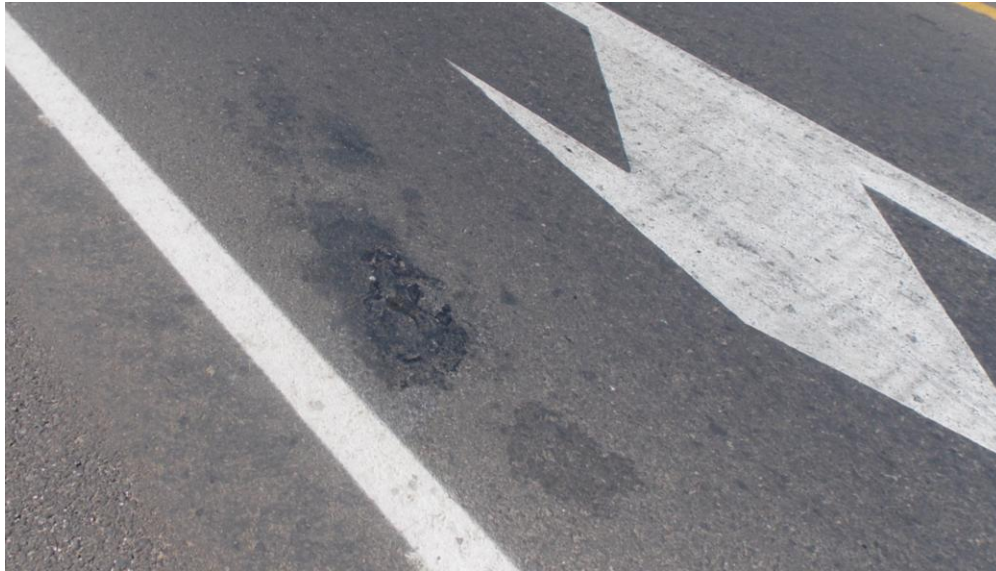
Figura 4: exudación en la carpeta, est. 13+100

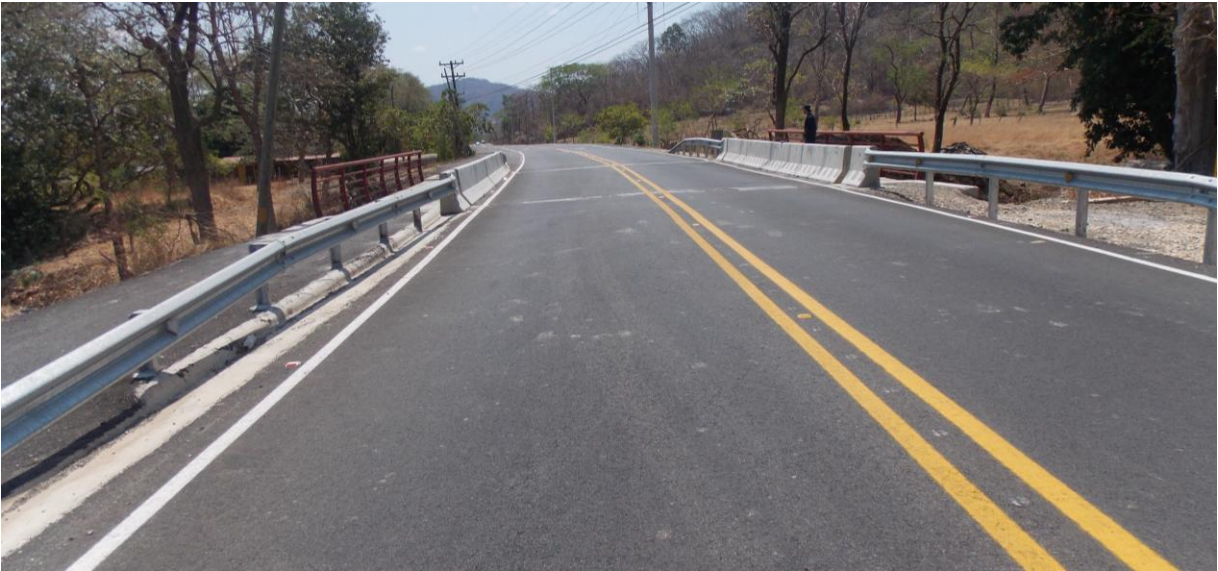
Ha sido costumbre en proyectos de obra vial nueva usar los guardavías de manera incorrecta, y en esta ruta, los únicos sitios que presentan estas obras son las cercanías de los pasos de aguas (Figura 5); en las 2 alcantarillas principales detectadas en este proyecto, funcionan a manera de barreras¹. En el proyecto, existen curvas de poco radio, zonas que presentan caídas importantes a los lados de la ruta, obstáculos como postes y árboles dentro del derecho de vía, además de una ciclovía que corre a lo largo de todo el proyecto, y cuya única barrera que la separa de la ruta principal es un pequeño cordón de concreto. La falta de guardavías en estas y otras zonas comprometen la seguridad vial de los usuarios que circulan por este tramo.

¹ En los puentes del tramo, los guardavías no presentan la longitud de trabajo mínima, por lo que su función se ve comprometida, sobre todo tomando en cuenta las altas velocidades que alcanzan los usuarios de esta ruta.

Figura 5: guardavías como complemento a barreras rígidas, puente en est. 2+760

- Construcción de cunetas a lo largo de la ruta, e implementación de desagües a distancias regulares en el cordón que separa la ciclovía de la ruta.
- Implementar barandas rígidas en las 2 alcantarillas principales visitadas, usando guardavías únicamente en las aproximaciones a estas obras, curvas cerradas y zonas donde exista un peligro en caso de que un vehículo se salga de la vía, con la longitud de trabajo adecuada. Además, estudiar la posibilidad de instalar

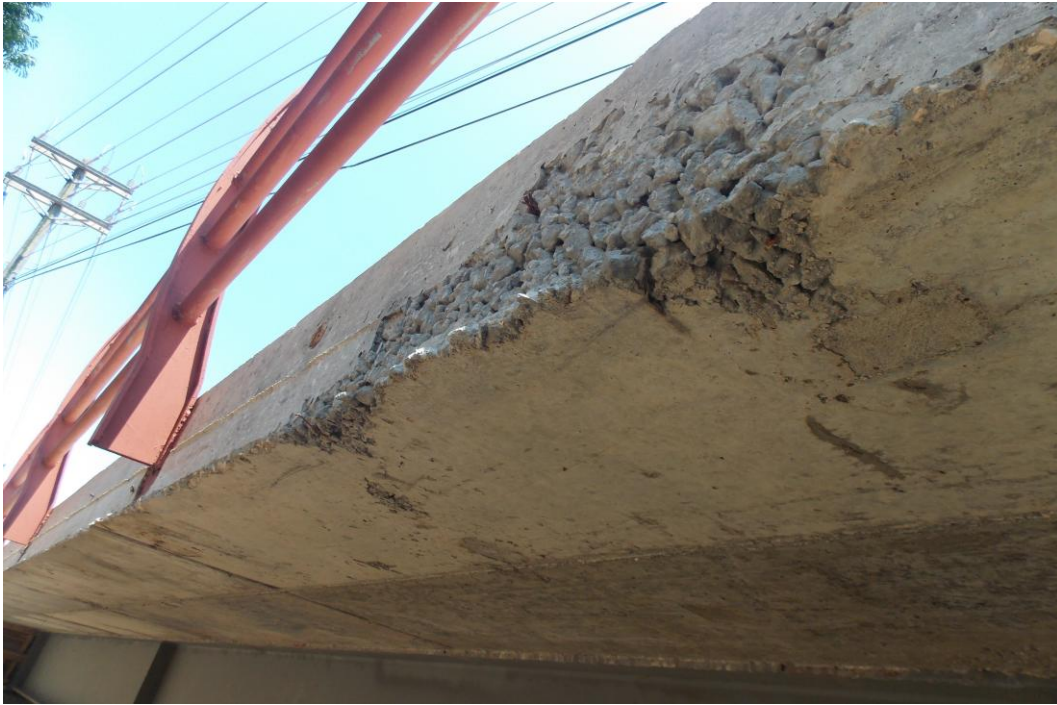
- *Estación 2+760:* es un puente sobre una quebrada sin nombre, que para el momento de la gira se encontraba totalmente seca. Estructuralmente, el puente está compuesto de vigas de acero simplemente apoyadas, con una losa de concreto superior que representa la superficie de ruedo. No existe señalización en la ruta cerca del puente que advierta de este paso (Figura 5). Visualmente, el puente se encuentra en buen estado; sin embargo, existen defectos en el concreto en la parte inferior, tal y como se observa en la Figura 6; así como suciedad en las juntas.

Figura 6: estado del concreto, puente en est. 2+760

- Dar mantenimiento preventivo a todas las obras de pasos de aguas, en forma de limpieza del cauce en las cercanías de la estructura, limpieza y pintado de las partes metálicas, colocación de los guardavías con la longitud de trabajo mínima, señalización en las cercanías de la existencia del paso, así como de la regulación de la velocidad máxima sobre el mismo, limpieza de desagües y mejoramiento de las obras destinadas a llevar el agua de escorrentía de la manera más eficiente a los cauces.

- Dar mantenimiento adecuado a las juntas de los 4 puentes visitados, mediante limpieza de escombros y sellado con un material elástico que permita el movimiento de la losa por efectos térmicos o de paso de vehículos pesados.

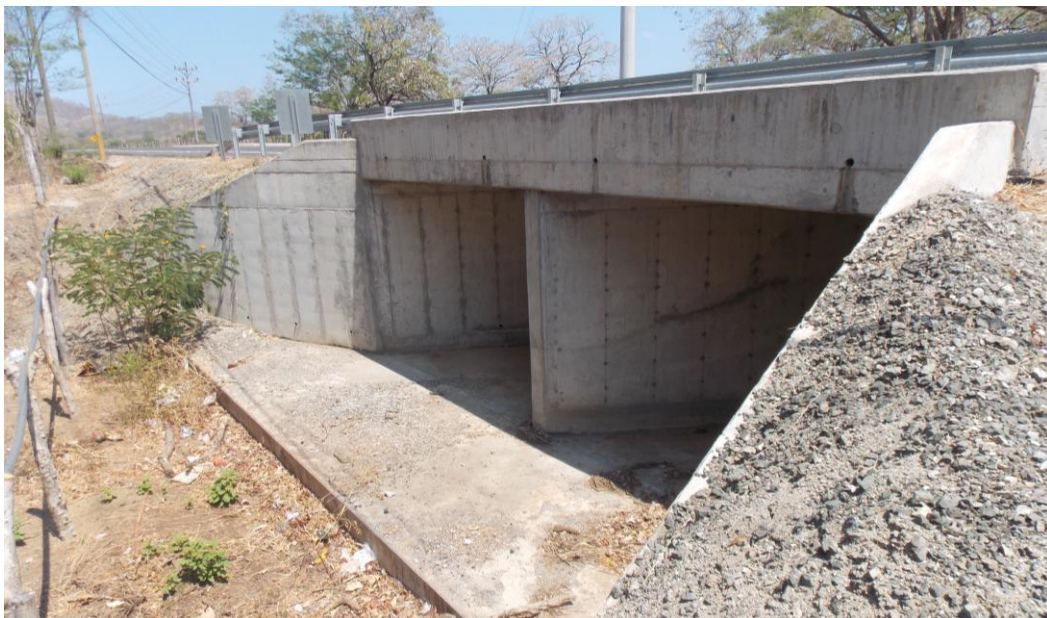
- *Estación 5+200: alcantarilla doble de cuadro, cada uno de 3x3 metros, de concreto, sesgada con respecto al eje de la ruta, y con aletones y delantal en ambos extremos. La quebrada, sin nombre, se encontraba totalmente seca. Visualmente se encuentra en buen estado (Figura 7).*

Figura 7: vista de la salida, alcantarilla en est. 5+200

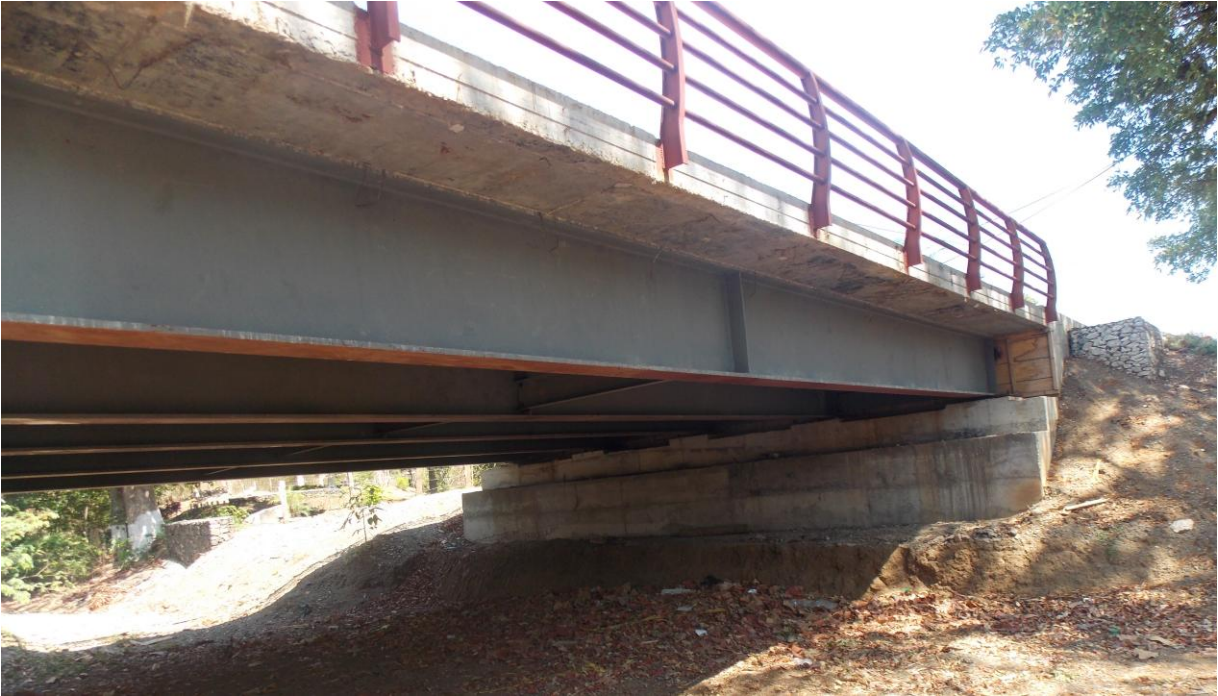
- *Estación 6+730*: Puente sobre la Quebrada Marcos, que también se encontraba seca. Estructuralmente, es idéntico al de la estación 2+760 (vigas de acero bajo una losa de concreto), y al igual que éste, no presenta señalización preventiva en sus alrededores (Figura 8). Visualmente, se encuentra en buen estado, con un poco de suciedad en las juntas.

Figura 8: puente sobre la Quebrada Marcos, est. 6+730

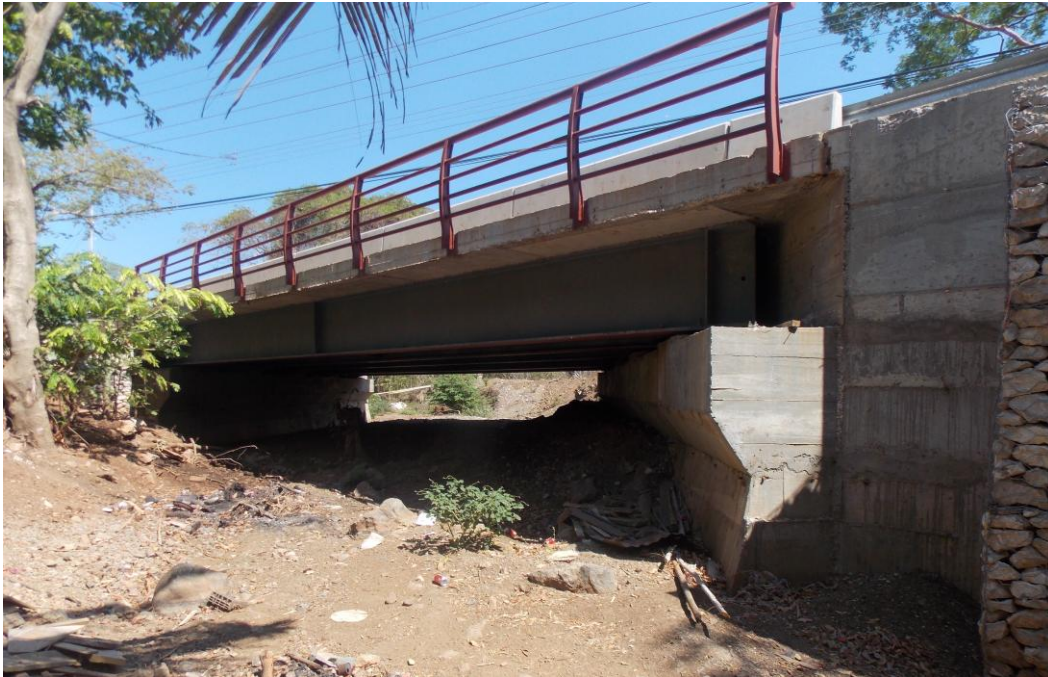
- *Estación 9+900*: Puente sobre una quebrada sin nombre, y al momento de la gira completamente seca. Estructuralmente es idéntico a los anteriores, con la salvedad de que la estructura se encuentra sesgada con respecto al eje principal de la ruta (Figura 9). Visualmente, se encuentra en buen estado; pero al igual que los anteriores, no existe señalización en las cercanías que adviertan a los conductores sobre la presencia de esta obra, y sus juntas presentan suciedad.

Figura 9: puente en el est. 9+900

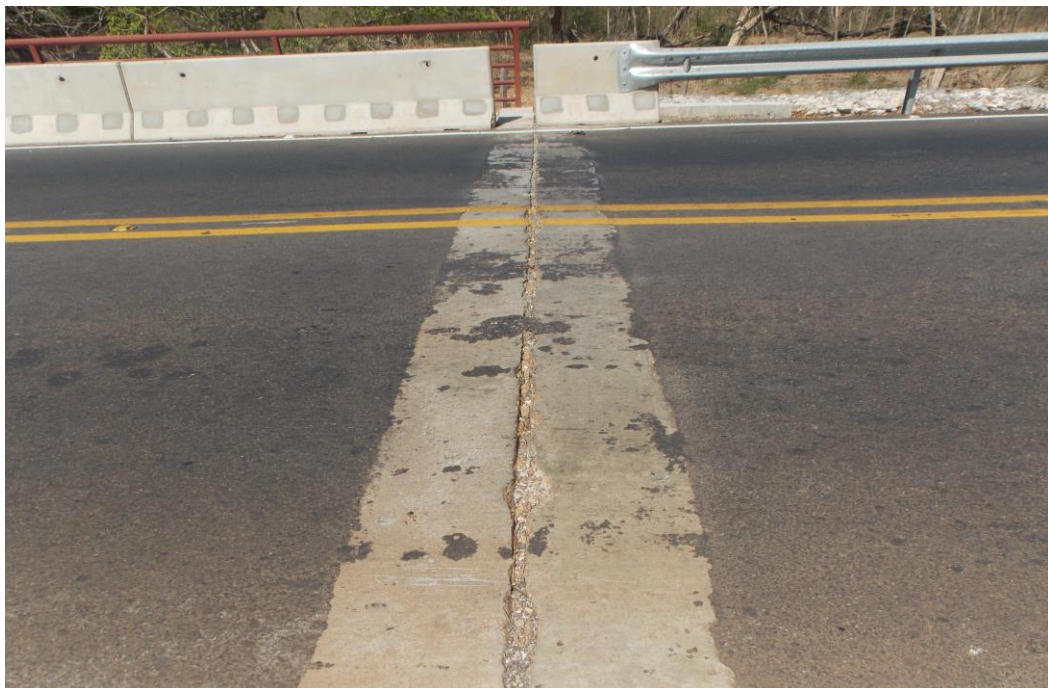
- *Estación 10+700*: puente idéntico al de los puntos 2+760 y 6+730, sobre el Río San Francisco. Presenta varios drenajes obstruidos, no tiene señalización en los alrededores, y sus juntas presentan gran cantidad de sedimentos (Figura 10).

Figura 10: puente sobre el Río San Francisco, est. 10+700

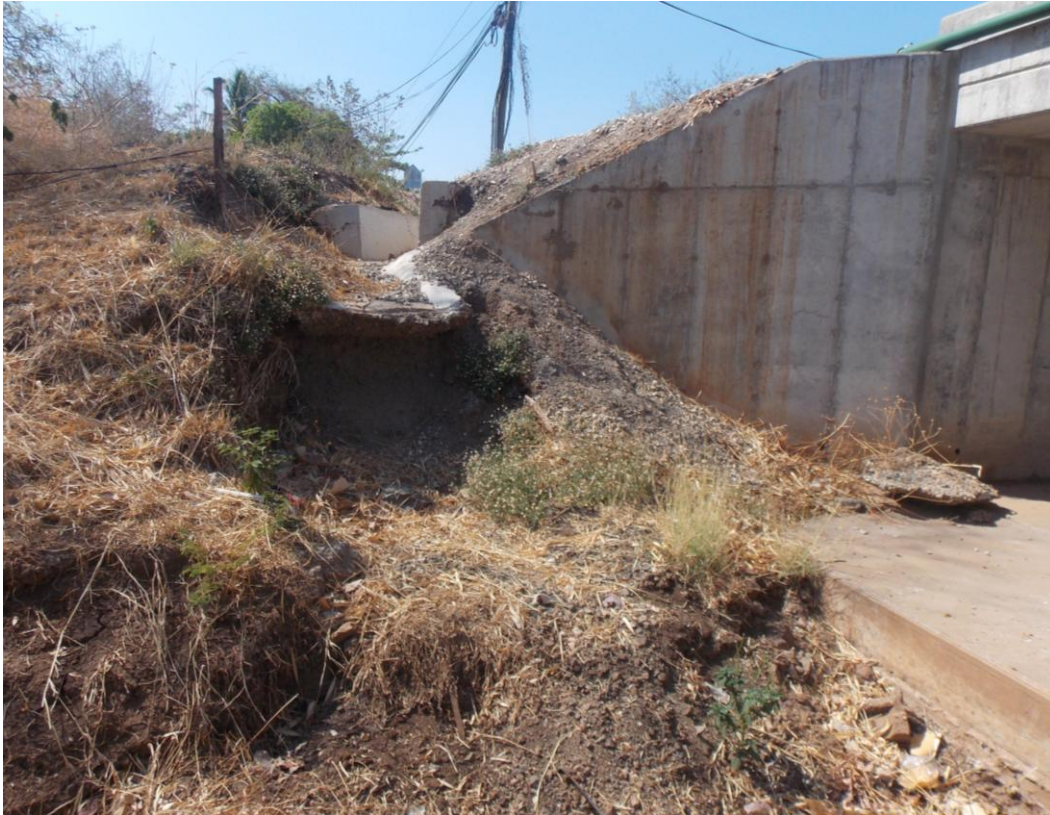
- Estación 13+100: alcantarilla de cuadro en concreto, doble, de 3x3 m cada cuadro, sobre el Río Riyito (que se encontraba seco al momento de la gira). Es similar al del sitio 5+200, pero sin el sesgo. Tanto la estructura, como los aletones y delantales, se encuentran en buen estado, aunque el delantal de la salida presenta una pequeña grada (aprox. 20 cm) que puede favorecer la socavación en época lluviosa. Es el único sitio con cunetas en el proyecto, y en este paso, las mismas terminan en un voladizo, tal y como se observa en la Figura 11.

Figura 11: cuneta en voladizo, y grada en el delantal de salida, alcantarilla en la est. 13+100
