Laboratorio Nacional de  
Materiales y Modelos Estructurales

Informe: LM – PI – UGERVN – 8 – 2016

## **Evaluación de la Ruta Nacional 21, tramo entre los poblados de Jicaral y Lepanto, Península de Nicoya, Costa Rica**

Informe Corto

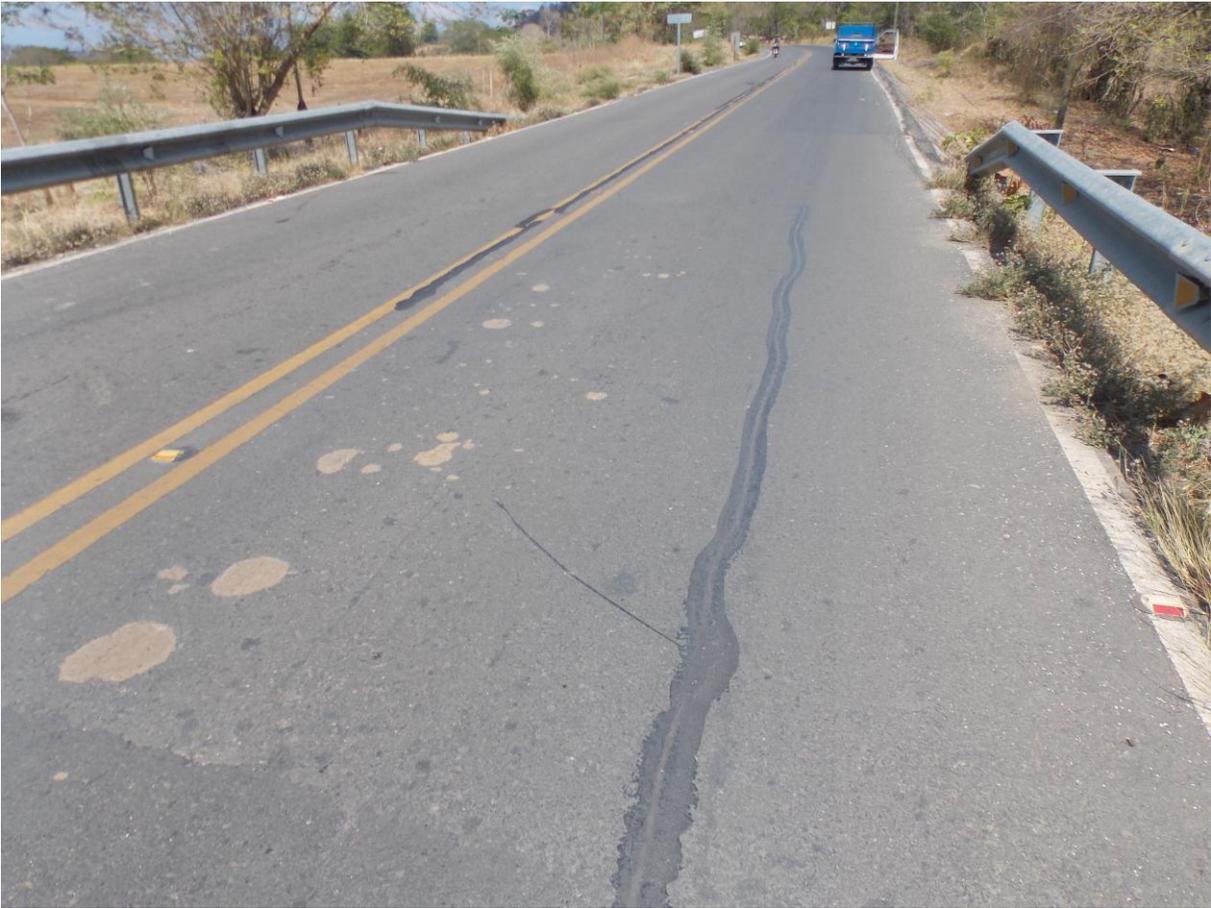
En las visitas anteriores, se detectaron agrietamientos, principalmente longitudinales, en la carpeta asfáltica. De acuerdo a informes de la Unidad de Auditoría Técnica del LanammeUCR (LM-PI-AT-097-11 *Evaluación de la calidad del material de subbase y agregado para base estabilizada* del tramo, y LM-AT-128-11 *Evaluación de la calidad de la mezcla asfáltica en caliente producida y colocada en el proyecto*), resistencias distintas a las requeridas en la base estabilizada y espesores variables de la capa asfáltica y que en varios puntos no cumplía con lo estipulado en el contrato, podían degenerar en las grietas que se observan actualmente a lo largo del tramo. En la gira realizada este año, la totalidad de las mismas ha sido tratada con un sello, con el objeto de evitar que agentes externos (agua, suciedad) penetren e interactúen de manera negativa con las capas inferiores (Figura 2).

*Figura 2: Sello de grietas aplicado, est. 1+070*

- Realizar campañas periódicas de mantenimiento de la señalización horizontal, reponiendo además aquellos captaluces que se hayan perdido.
- Dar seguimiento estricto a la condición de la capa asfáltica de ruedo para evaluar la necesidad de intervenciones de bacheo adicionales, o de recarpeteos en caso de tramos muy largos, para disminuir la tasa de deterioro del proyecto, y maximizar su vida útil. Sellar aquellas grietas longitudinales detectadas en esta gira, y que también fueron señaladas en el 2013.

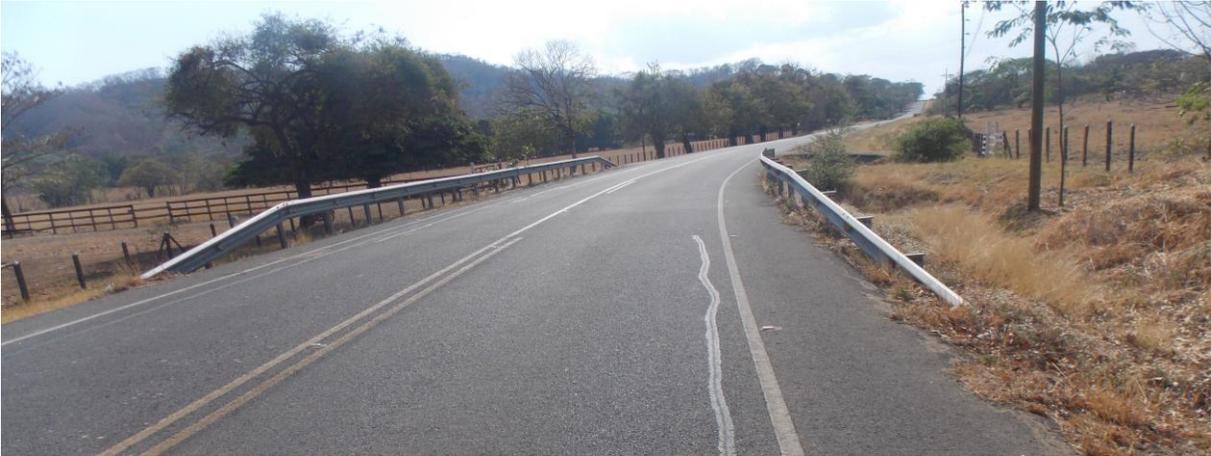
Ha sido costumbre en proyectos de obra vial nueva usar los guardavías de manera incorrecta, y esta ruta no es la excepción. Los únicos sitios que presentan estas obras son las alcantarillas, donde son usadas a manera de barreras o barandas (Figura 3).

*Figura 3: uso de guardavías como barandas , est. 3+520*

Al ser estructuras flexibles, no brindan la seguridad adecuada en estos puntos. Además, no presentan la longitud de trabajo mínima requerida, necesaria para impedir que los vehículos se salgan de la vía en caso de un accidente. En este tema, no se han seguido las recomendaciones de informes anteriores, por lo que la ruta no ha sido intervenida.

- Dar mantenimiento adecuado a todas las obras construidas para la captación, conducción y descarga del agua de lluvia a lo largo del proyecto.
- Implementar barandas rígidas en los pasos de aguas, usando guardavías únicamente en las aproximaciones a estas obras, curvas cerradas y zonas donde exista un peligro en caso de que un vehículo se salga de la vía.

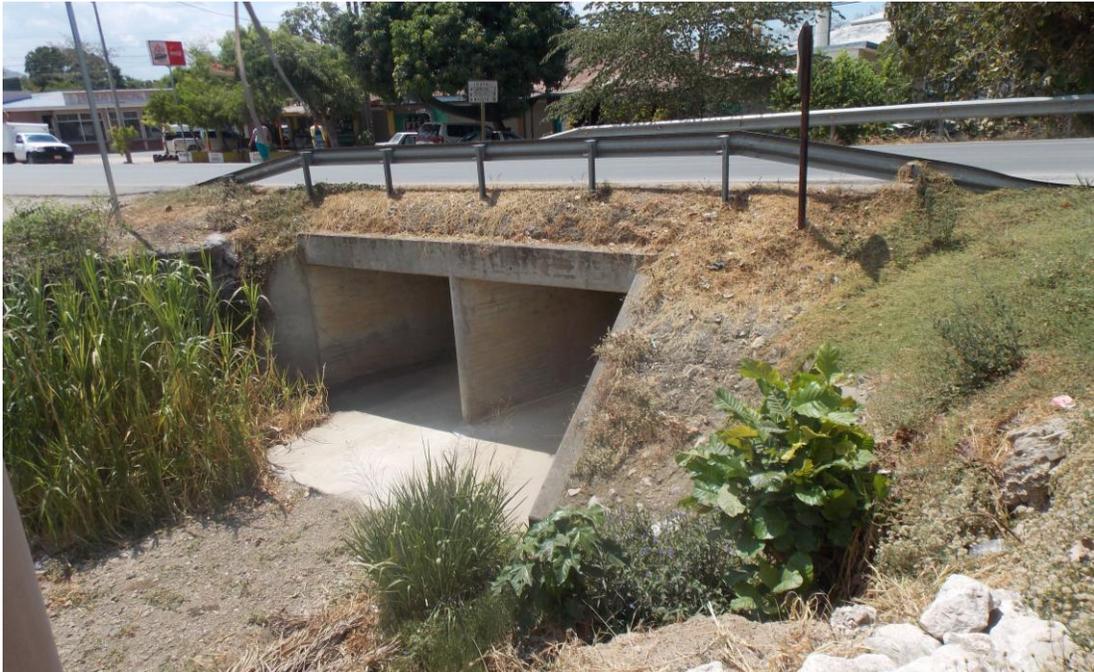
- *Estación 0+070* (salida de Jicaral): se trata de una alcantarilla de doble cuadro, en concreto, de 2x2 metros cada uno. Se encuentra en buen estado estructural, sin embargo el cauce a la entrada presenta vegetación (Figura 4).

*Figura 4: vista de la entrada, alcantarilla en est. 0+070*

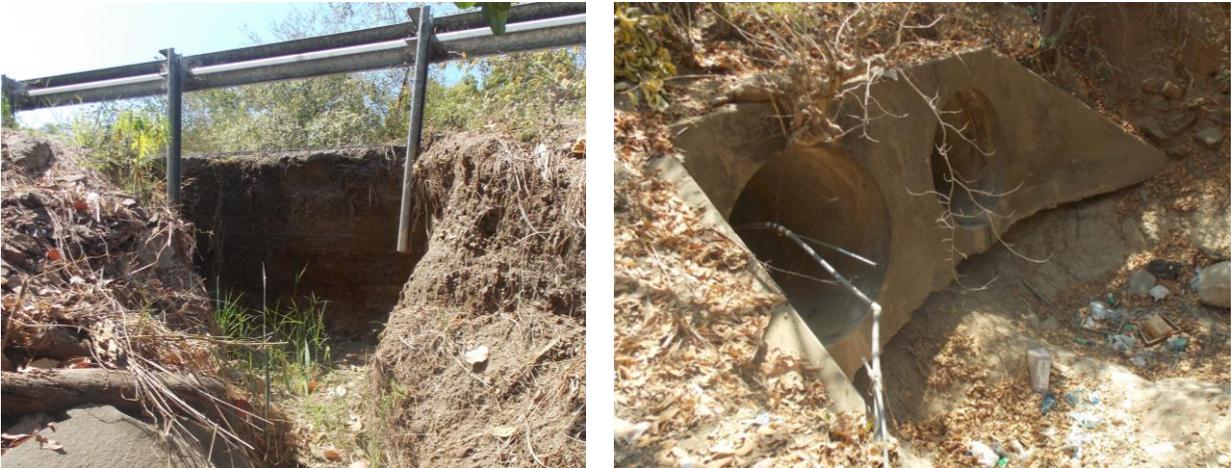
- *Estación 0+780*: alcantarilla doble circular, de 80 cm de diámetro. Debido a la falta de cunetas en la ruta, el agua de escorrentía ha causado un lavado parcial del relleno sobre esta obra, de tal manera que parte de la “baranda” no posee apoyo. Además, debido a un desnivel a la salida, el delantal se perdió y toda la estructura está sufriendo de los efectos de la socavación (Figura 5).

*Figura 5: problemas en el guardavía, y vista de la salida, alcantarilla en est. 0+780*

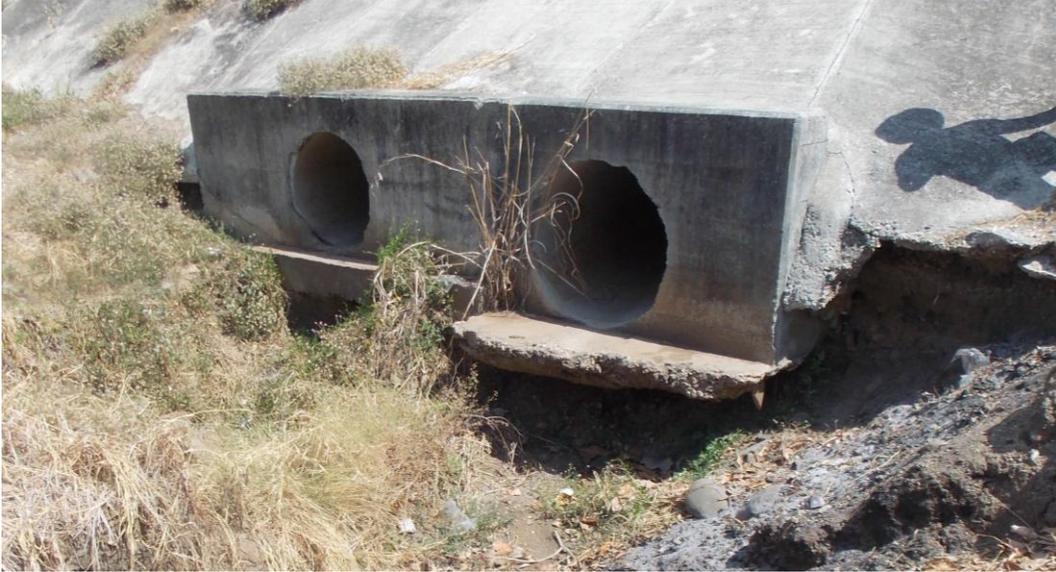
- *Estación 1+070*: alcantarilla doble circular, donde una tubería presenta 80 cm de diámetro, y la otra 60 cm. No presenta aletones, y la entrada se encuentra

parcialmente obstruida; la salida por su parte ha sufrido de los efectos de la socavación debido a la evidente falta de cunetas, y que ha repercutido en una pérdida del delantal (Figura 6).

*Figura 6: vista de la salida, alcantarilla en est. 1+070*

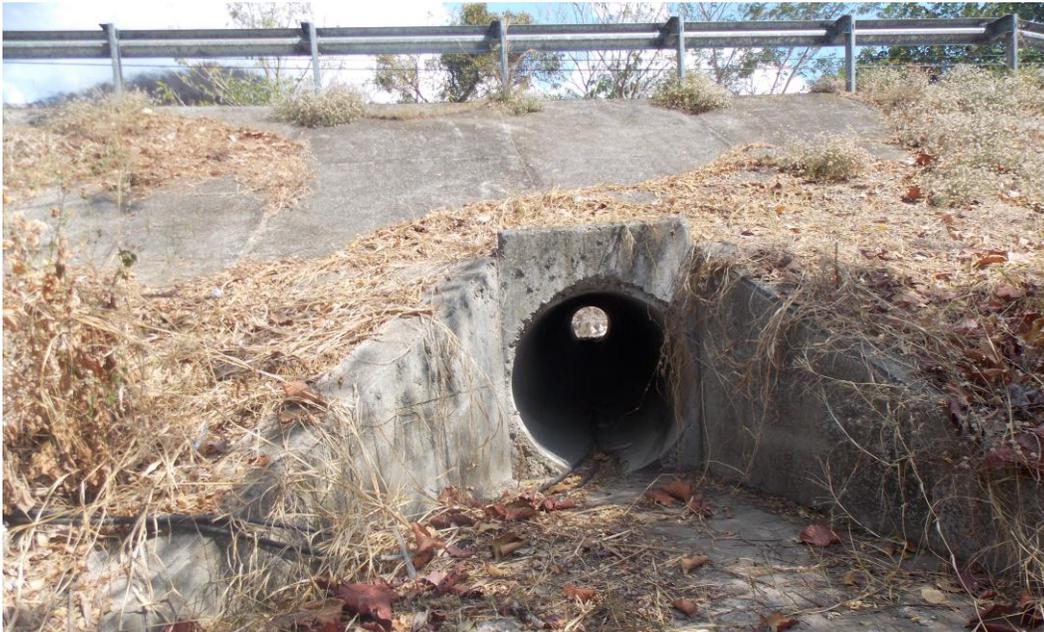
- *Estación 1+570:* Alcantarilla circular de 80 cm de diámetro, se encuentra en buen estado estructural, y presenta acumulación de escombros tanto a la entrada, como a la salida (Figura 7).

*Figura 7: vista de la salida, alcantarilla en est. 1+570*

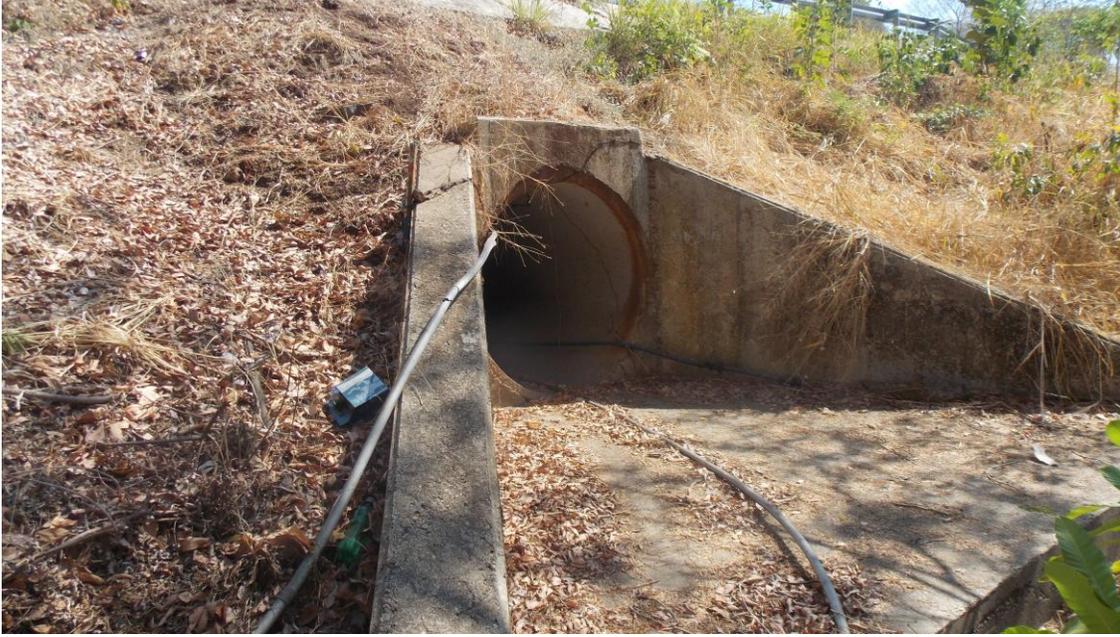
- *Estación 1+880*: Alcantarilla circular de 1,2 metros de diámetro; se encuentra en buen estado estructural, sin embargo existen escombros tanto a la entrada como a la salida, y en este último punto presenta inicios de socavación en el delantal (Figura 8).

*Figura 8: vista de la salida, alcantarilla en est. 1+880*

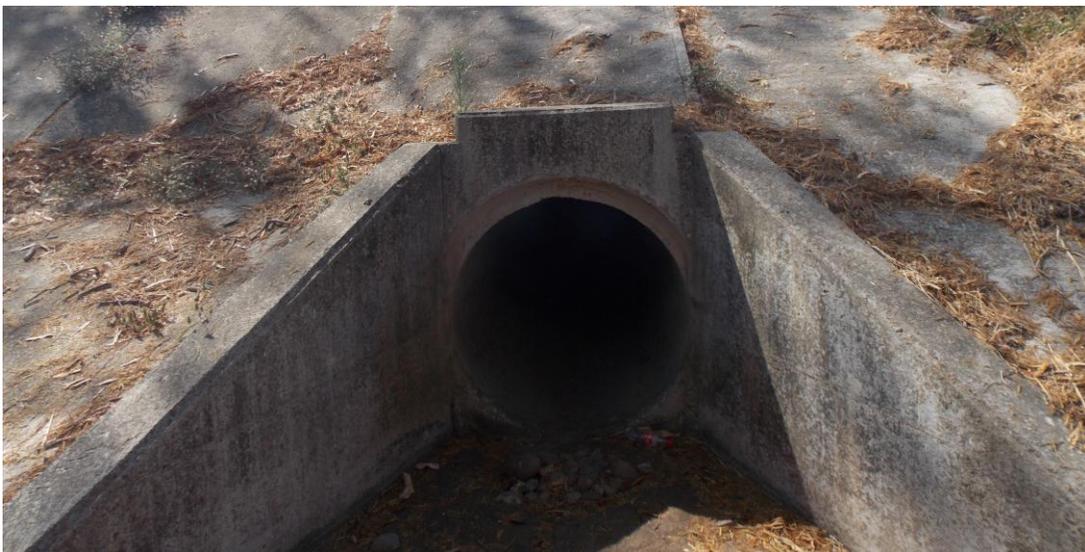
- *Estación 2+140*: físicamente es igual que la del punto anterior, presenta un buen estado estructural, y solo una pequeña acumulación de escombros en la entrada y salida (Figura 9).

*Figura 9: vista de la entrada, alcantarilla en est. 2+140*

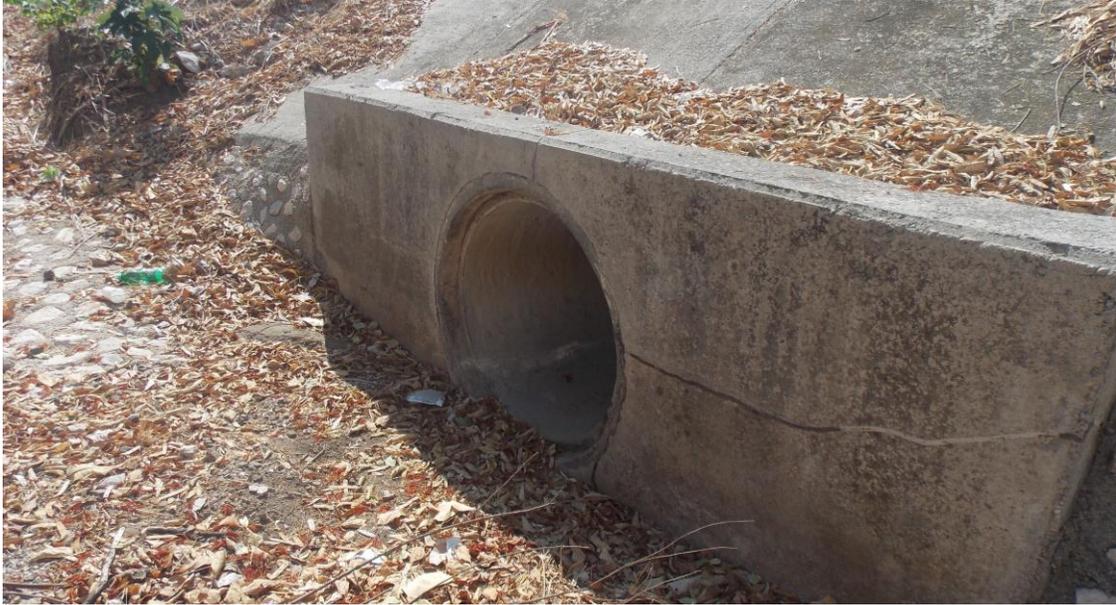
- *Estación 2+300*: alcantarilla circular de 1 m de diámetro, sin delantales o aletones a la entrada o salida. Se encuentra en buen estado, con una pequeña acumulación de escombros a la entrada (Figura 10).

*Figura 10: vista de la entrada, alcantarilla en est. 2+300*

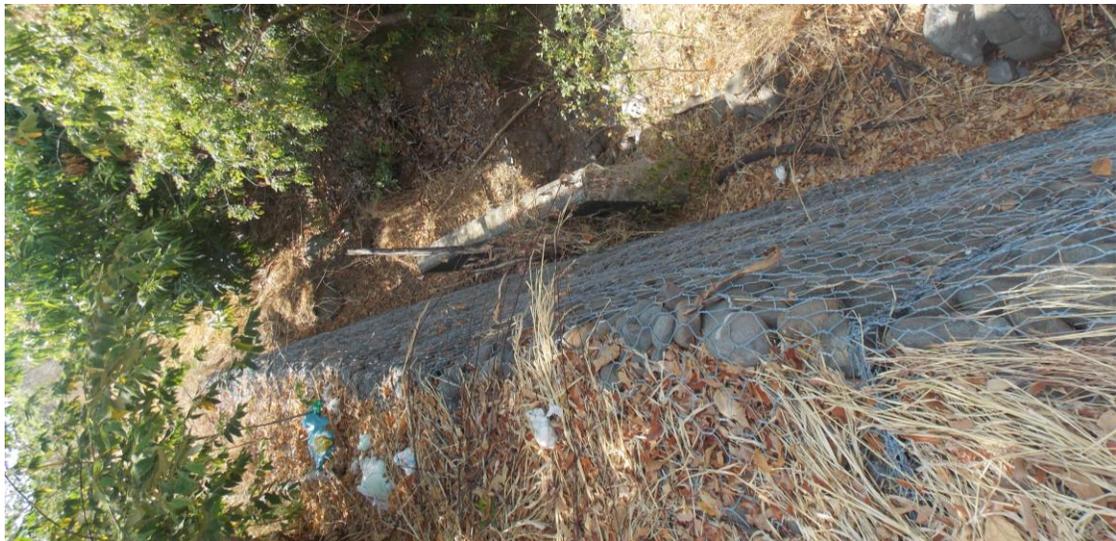
- *Estación 2+550*: físicamente es idéntica a la alcantarilla del punto anterior; sin embargo, presenta un muro de gaviones para proteger el relleno del lado de la salida (Figura 11). Tanto la alcantarilla como el muro se encuentran en buenas condiciones, con una pequeña acumulación de sedimentos a la entrada.

*Figura 11: vista de la entrada, alcantarilla en est. 2+300*

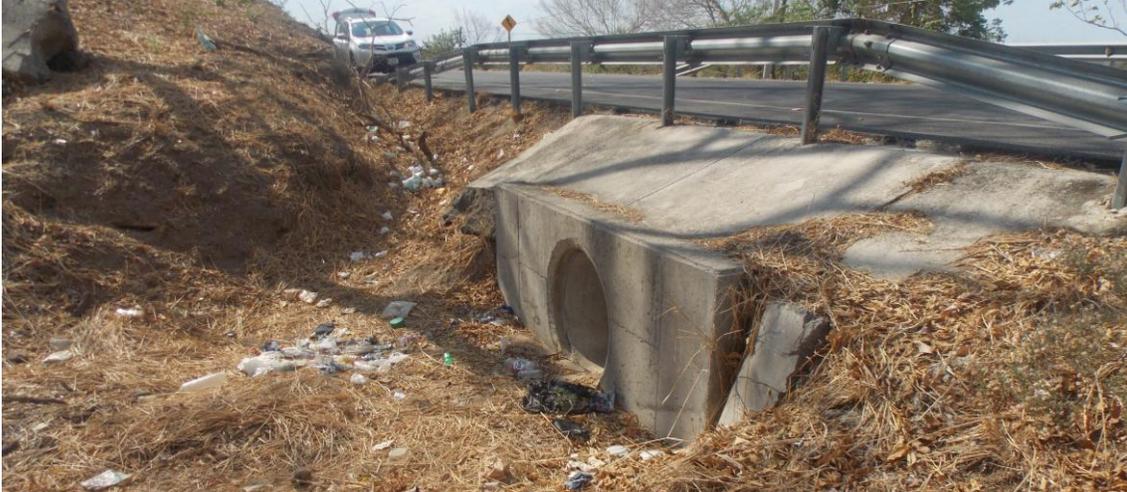
- *Estación 2+740*: de características idénticas a las 2 anteriores, la salida se encuentra cubierta enteramente por vegetación, mientras que la entrada presenta una cantidad apreciable de basura y sedimentos (Figura 12).

*Figura 12: vista de la entrada, alcantarilla en est. 2+740*

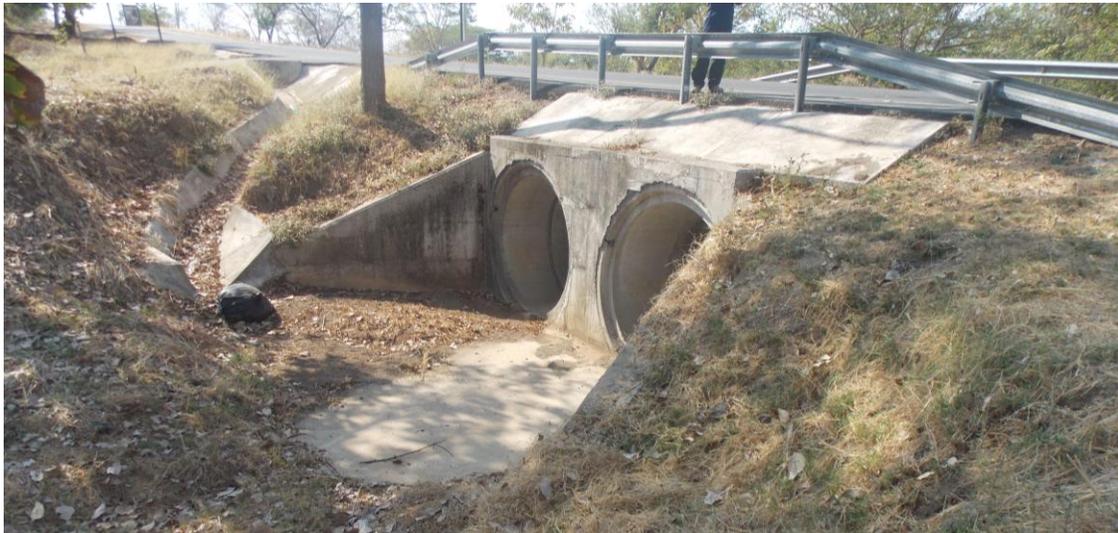
- *Estación 2+980*: alcantarilla doble circular, de 2 m de diámetro, con aletones y delantales (Figura 13). Estructuralmente se encuentra en buen estado, sin embargo el delantal de la salida presenta inicios de socavación.

*Figura 13: vista de la entrada, alcantarilla en est. 2+980*

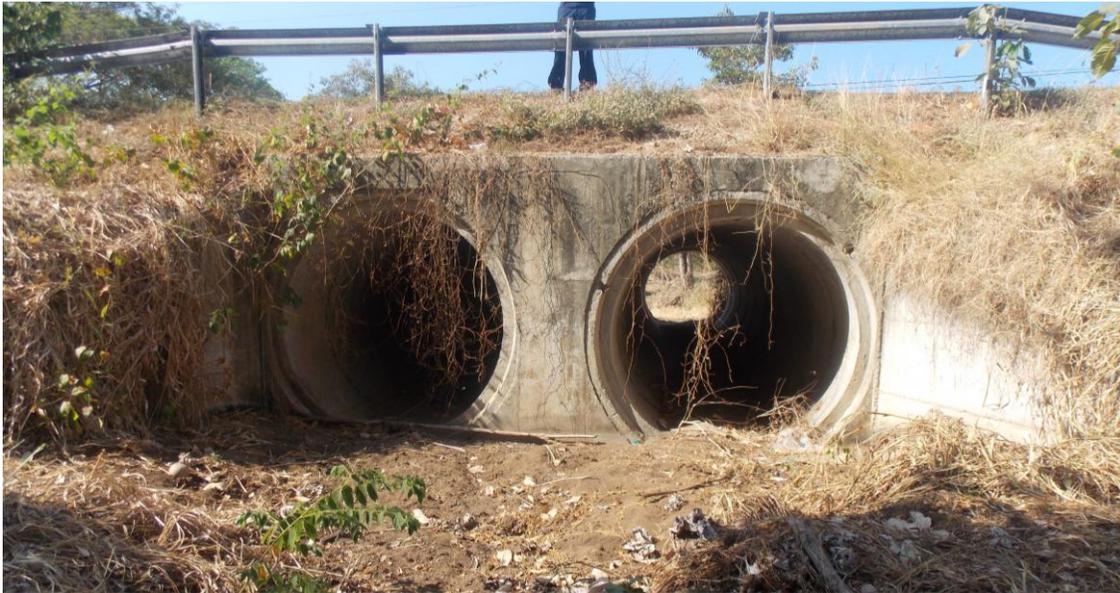
- *Estación 3+180*: alcantarilla idéntica a la anterior, presenta acumulación leve de sedimentos a la entrada, salida y dentro de sus tuberías (Figura 14).

*Figura 14: vista de la entrada, alcantarilla en est. 3+180*

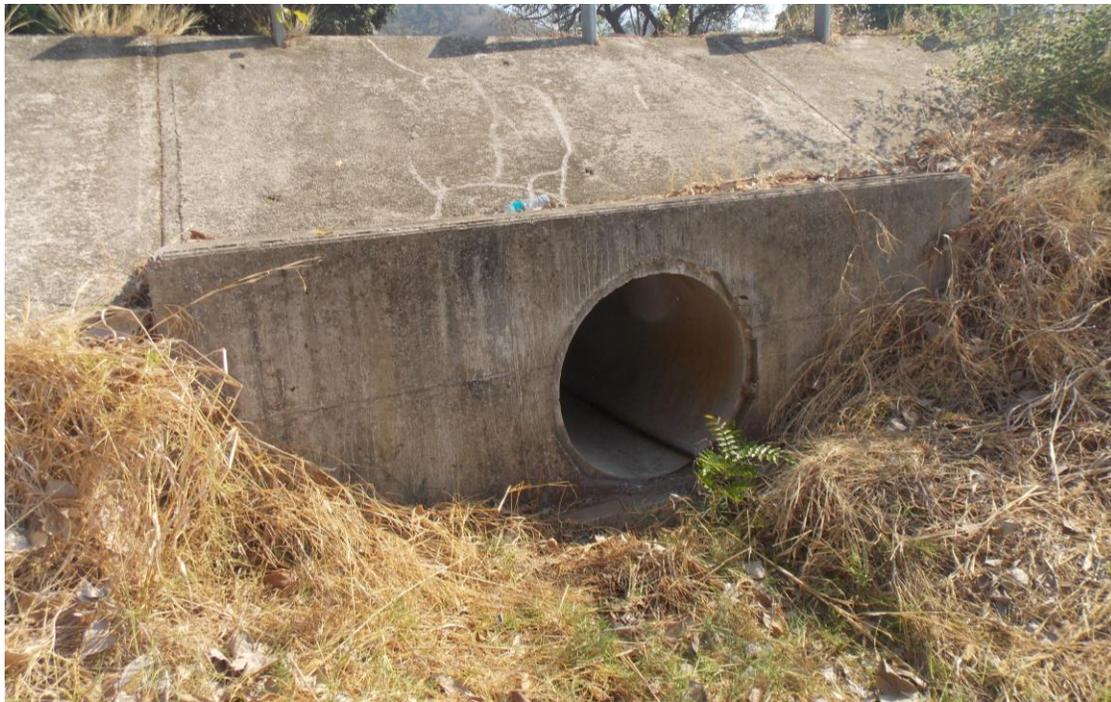
- *Estación 3+520: alcantarilla circular de 1 m de diámetro, sin aletones o delantales en la entrada y salida. Estructuralmente se encuentra en buen estado, pero presenta acumulación de sedimentos (Figura 15).*

*Figura 15: vista de la salida, alcantarilla en est. 3+520*

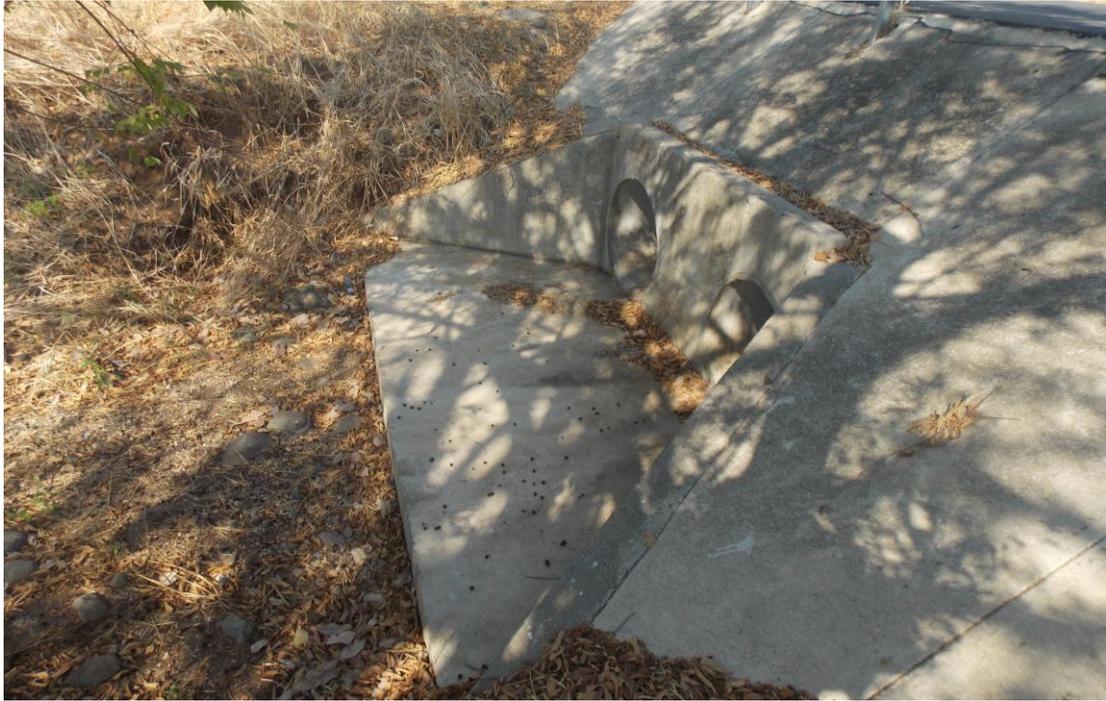
- Estación 3+980: alcantarilla doble circular, de 1 m de diámetro, con aletones y delantal (Figura 16). Estructuralmente se encuentra en buen estado, con presencia de vegetación en la entrada. A unos 20 metros de este sitio, existe una grieta de borde en el pavimento, la cual a pesar del sello colocado, se encuentra abierta a los elementos (Figura 17).

*Figura 16: vista de la salida, alcantarilla en est. 3+980*

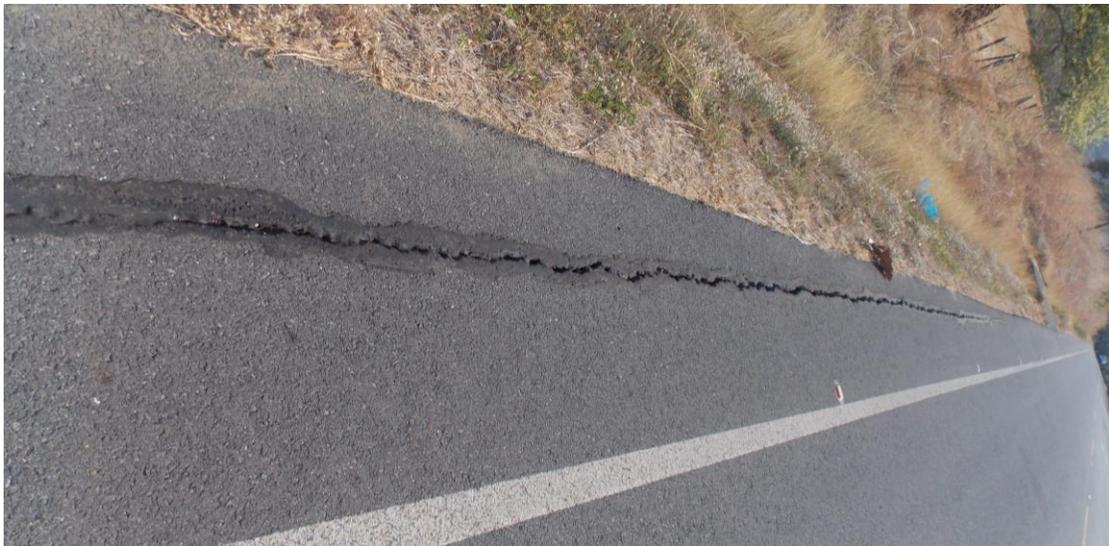
*Figura 17: grieta de borde abierta, estación 3+960*

Tal y como fue señalado en el informe *LM-PI-UGERVN-11-2014*, errores en la etapa de diseño y/o constructivos, señalados en diversos informes de auditoría elaborados por el LanammeUCR, unido a una falta evidente de mantenimiento, le restan nivel de servicio a una ruta cuya inversión ha sido alta (en el orden de 480 millones de colones por kilómetro de carretera). Es de rescatar el hecho de que las grietas localizadas e indicadas en el año 2014, recibieron un trabajo de sellado y que sólo se encontró un problema similar, posiblemente reciente, en la estación 3+960 (Figura 17).

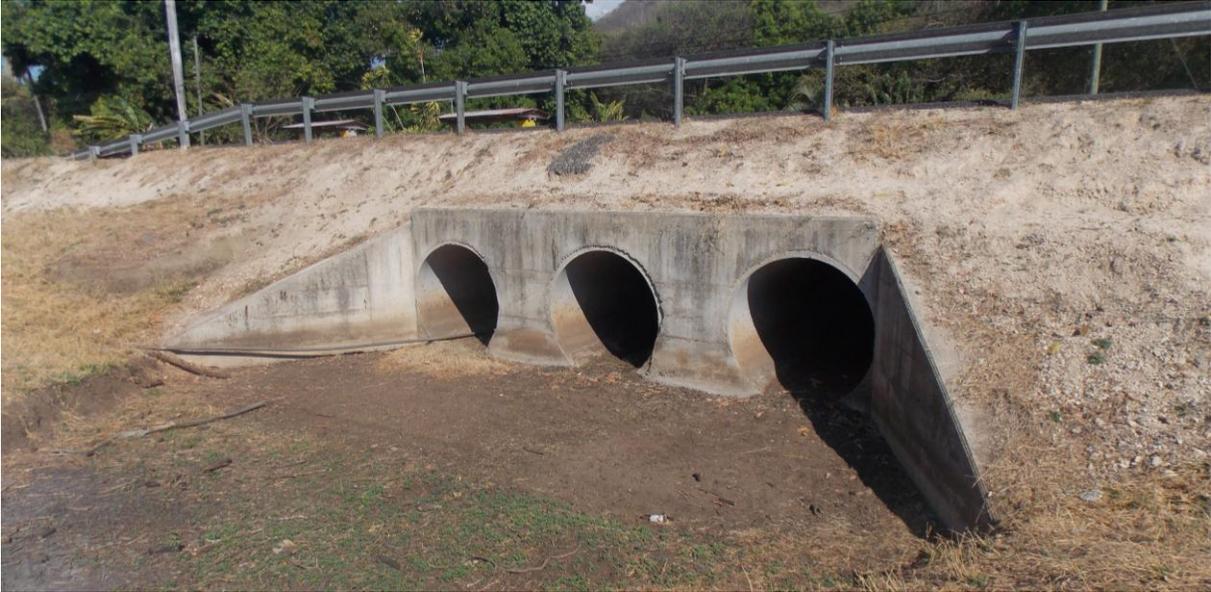
- *Estación 4+230*: alcantarilla triple circular, de 2 m de diámetro, con aletones y delantal a la entrada y salida. Estructuralmente se encuentra en buen estado, con acumulación baja de sedimentos a la entrada, salida y dentro de las tuberías (Figura 18).

*Figura 18: vista de la entrada, alcantarilla en est. 4+230*

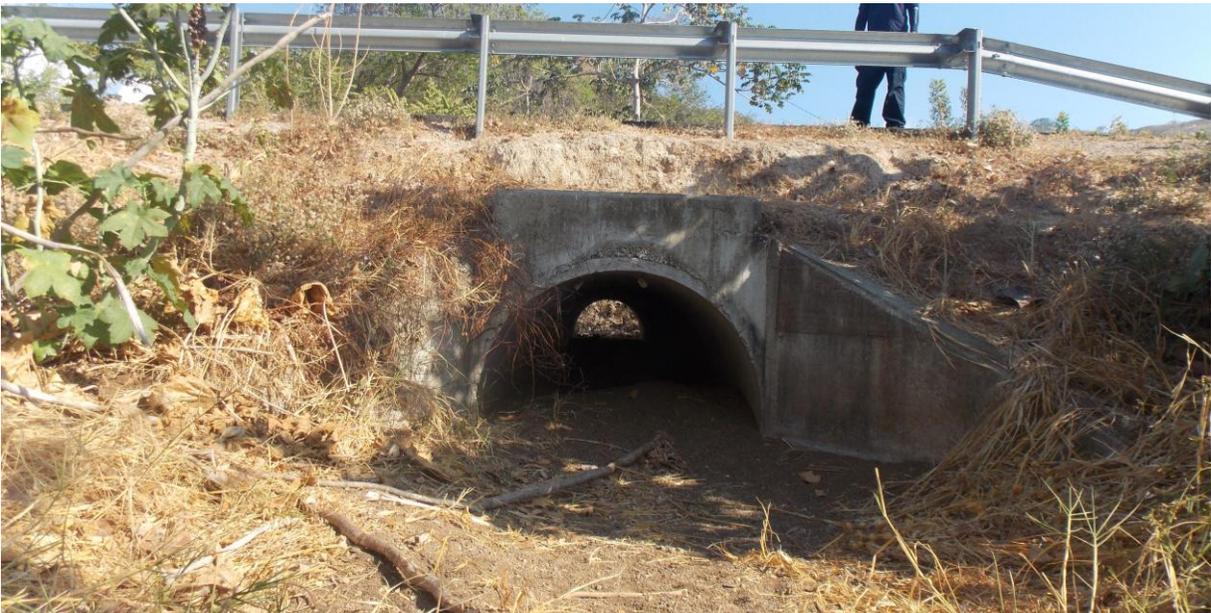
- *Estación 4+580*: alcantarilla circular de 1 m de diámetro, parcialmente obstruida con sedimentos (Figura 19). En buen estado estructural.

*Figura 19: vista de la salida, alcantarilla en est. 4+580*

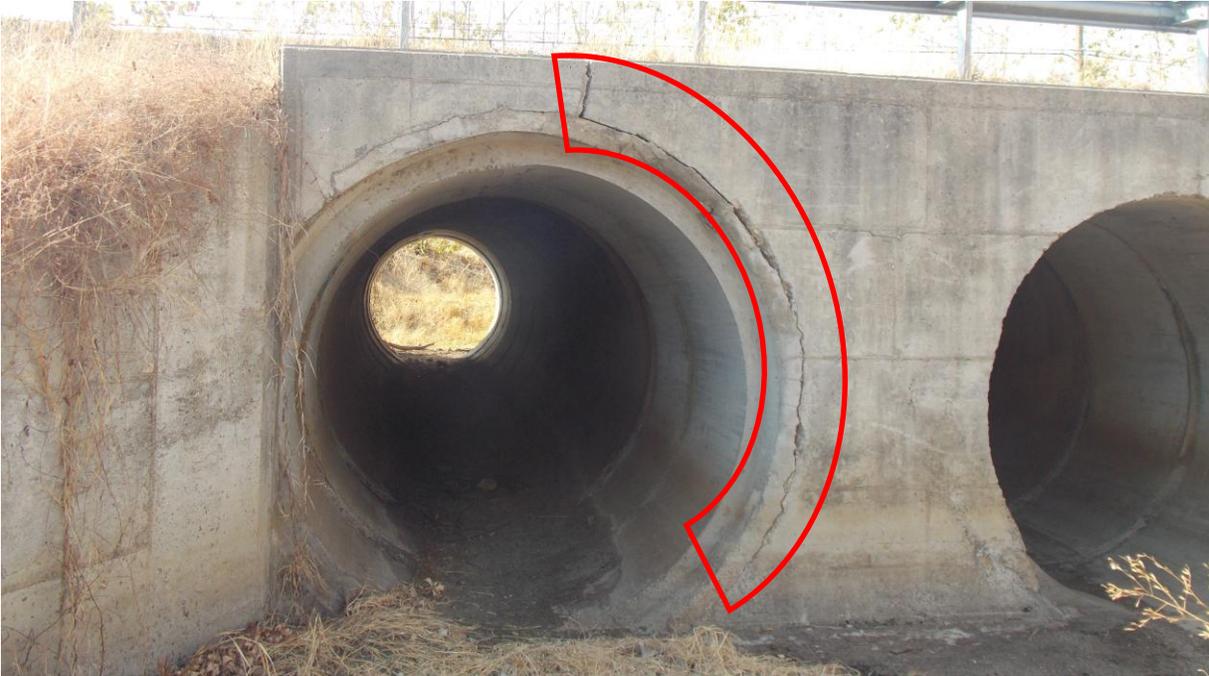
- *Estación 4+820*: alcantarilla doble de 2 m de diámetro, con aletones y delantal. Presenta poca sedimentación, sin embargo una de las tuberías presenta problemas estructurales: la estructura de entrada está agrietada, y la tubería en sí se encuentra parcialmente suelta de dicho muro (Figura 20), además de que los tubos de concreto que componen dicha tubería se han descalzado a lo interno. Por su parte, el pavimento sobre dicha alcantarilla muestra pequeños agrietamientos, posiblemente relacionados con el asentamiento que está sufriendo este paso de aguas.

*Figura 20: vista de la entrada, alcantarilla en est. 4+820. La zona roja indica la parte agrietado, y donde la tubería se encuentra parcialmente suelta del muro de concreto.*

- Darle mantenimiento rutinario a las alcantarillas, para evitar que se acumule sedimentación en sus tuberías, y la maleza dentro de ellas y en el cauce. Sellar las grietas que existan, y llevar a cabo un control de las mismas, de tal manera que se pueda detectar un problema antes de que provoque una falla. En aquellas estructuras donde se detectaron problemas mayores (separación de elementos, socavación de delantales, grietas mayores), reparar dichos problemas y estudiar la causa que los provocó, para evitar que sigan dándose.

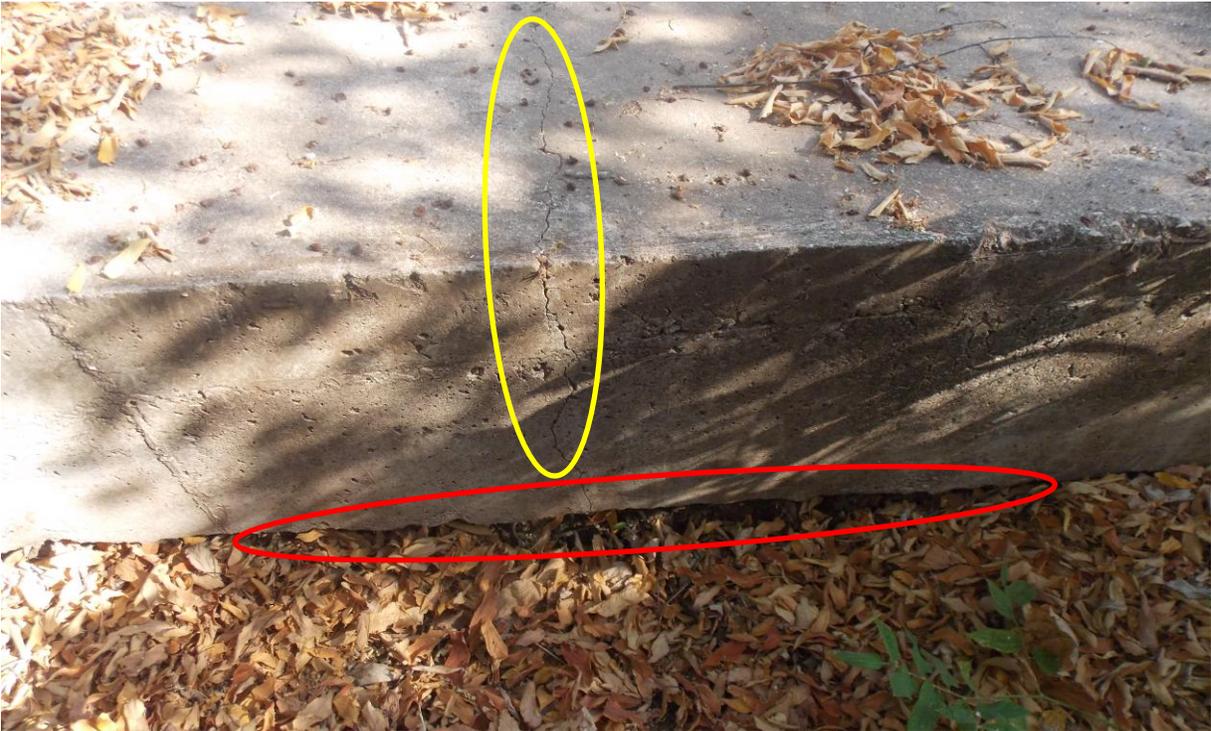
- *Estación 5+030*: alcantarilla de características idénticas a la anterior. Presenta también poca sedimentación; sin embargo, estructuralmente el delantal de la salida está sufriendo de socavación, con lo que parte del mismo no está apoyado sobre el terreno, y esto ha provocado una grieta en sentido del flujo del agua de la alcantarilla (Figura 21), la cual debe corregirse a la brevedad para evitar un daño mayor en esta parte. También, y al igual que el paso del est. 4+820, internamente la tubería está descalzada. A pesar de esto, no se detectaron agrietamientos en el pavimento inmediatamente sobre la obra.

*Figura 21: detalle del delantal a la salida de la alcantarilla en la est. 5+030, donde se evidencia la zona con socavación (en rojo) y la grieta en el delantal (en amarillo)*

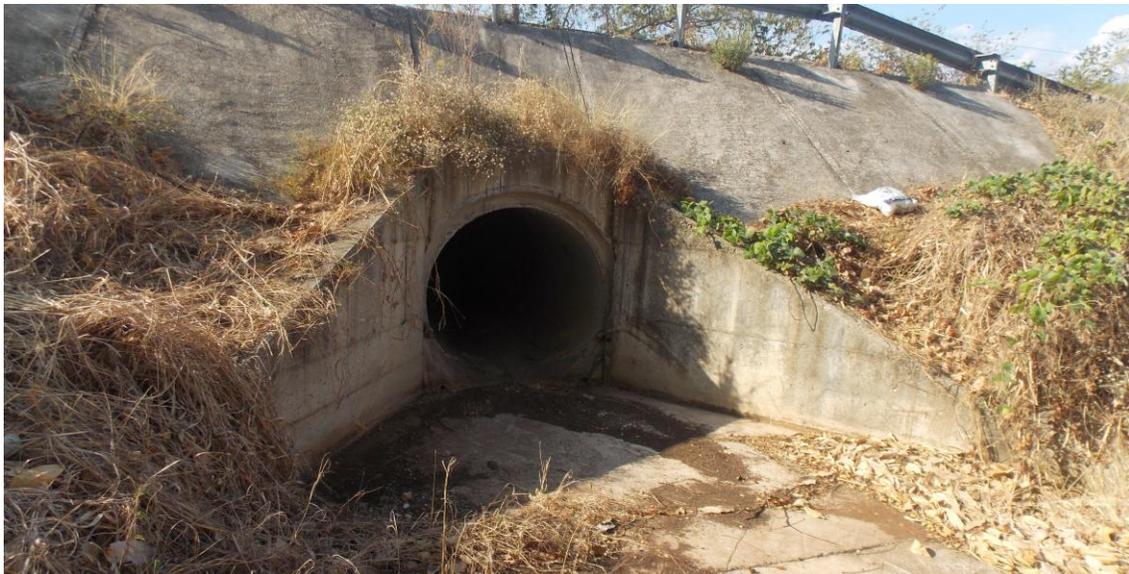
- *Estación 5+360: alcantarilla circular de 2 m de diámetro, con aletones y delantal en la entrada y salida. Estructuralmente está en buen estado, presenta un poco de acumulación de sedimentos y basura (Figura 22).*

*Figura 22: vista de la entrada, alcantarilla en est. 5+360*

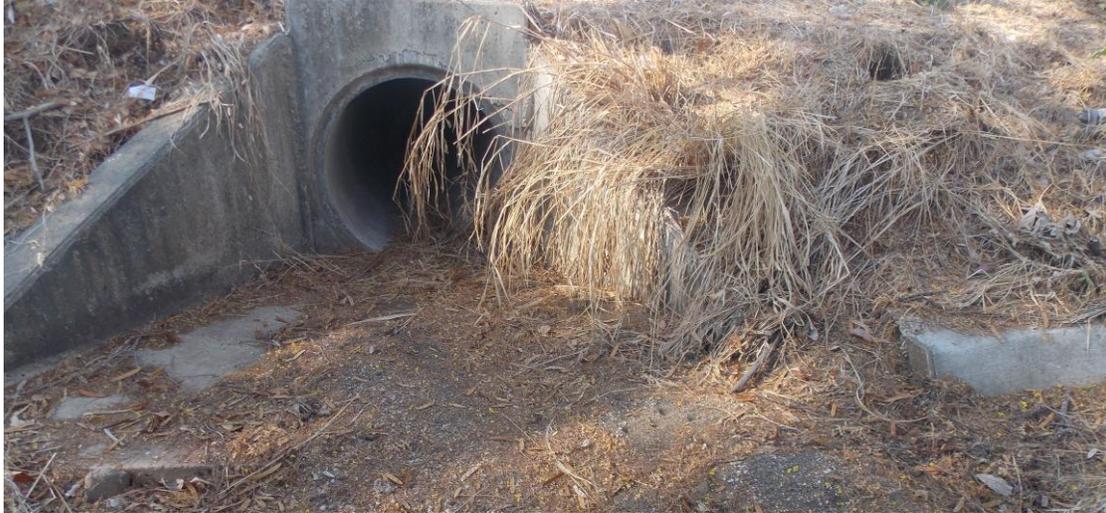
- *Estación 5+950*: alcantarilla circular de 1 m de diámetro, con delantal y aletones en la entrada y salida. Estructuralmente está bien, pero presenta sedimentación moderada (Figura 23).

*Figura 23: vista de la entrada, alcantarilla en est. 5+950*

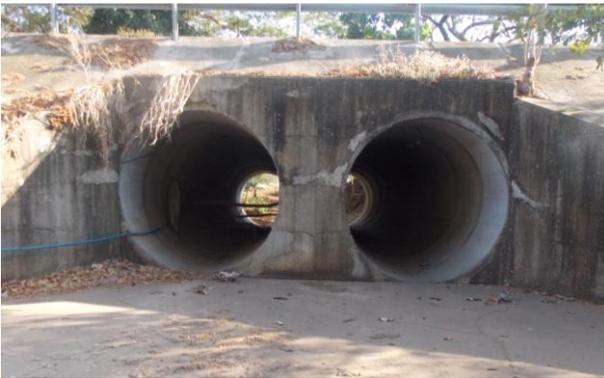
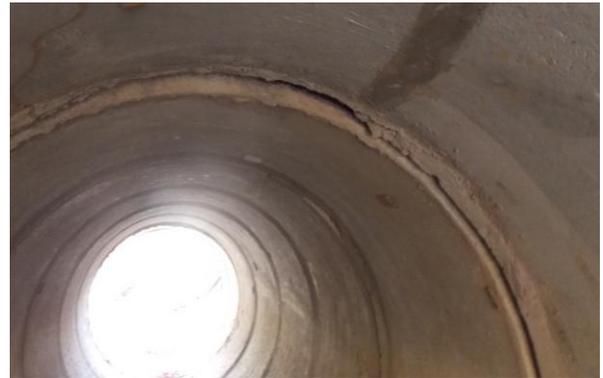
- *Estación 6+170*: alcantarilla doble circular de 2 m de diámetro, con delantal y aletones a la entrada y salida. Presenta un poco de sedimentación a la entrada, y estructuralmente una de las tuberías internas está descalzada en un punto (Figura 24).

*Figura 24: vista de la salida (izquierda) y tubería interna (derecha), alcantarilla en est. 6+170*

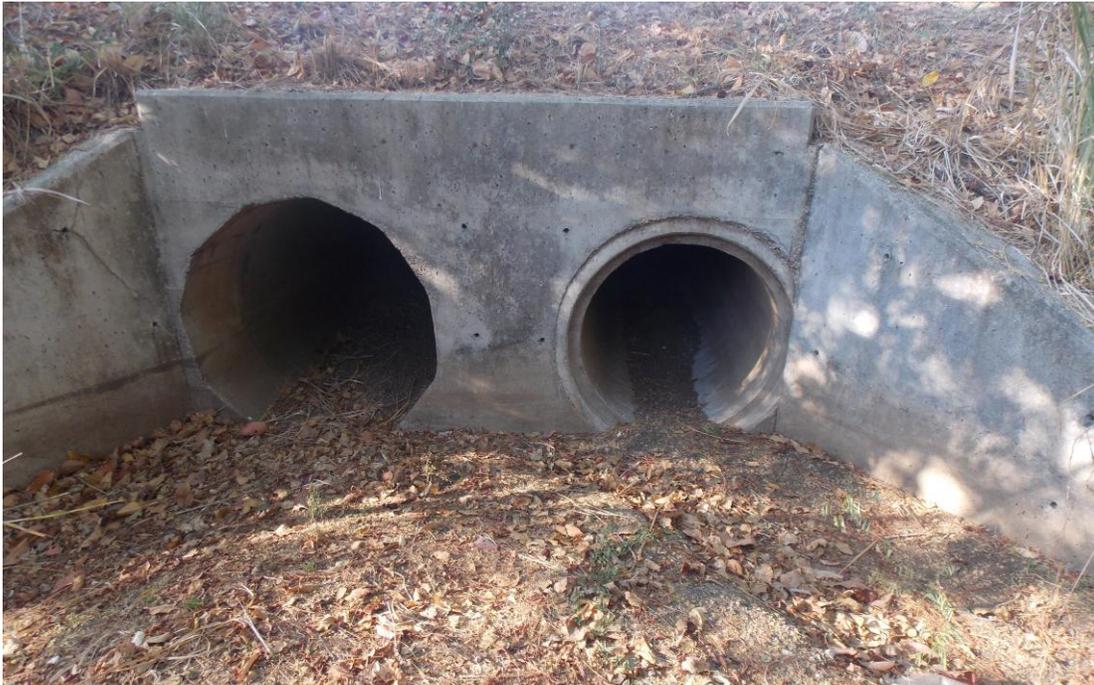
- *Estación 6+600*: alcantarilla doble circular, una tubería de 1 m y la otra de 60 cm de diámetro, con aletones y delantal a la entrada y salida. Estructuralmente se encuentra bien, pero presenta sedimentación, tanto en las tuberías como en los extremos (Figura 25).

*Figura 25: vista de la entrada, alcantarilla en est. 6+600*

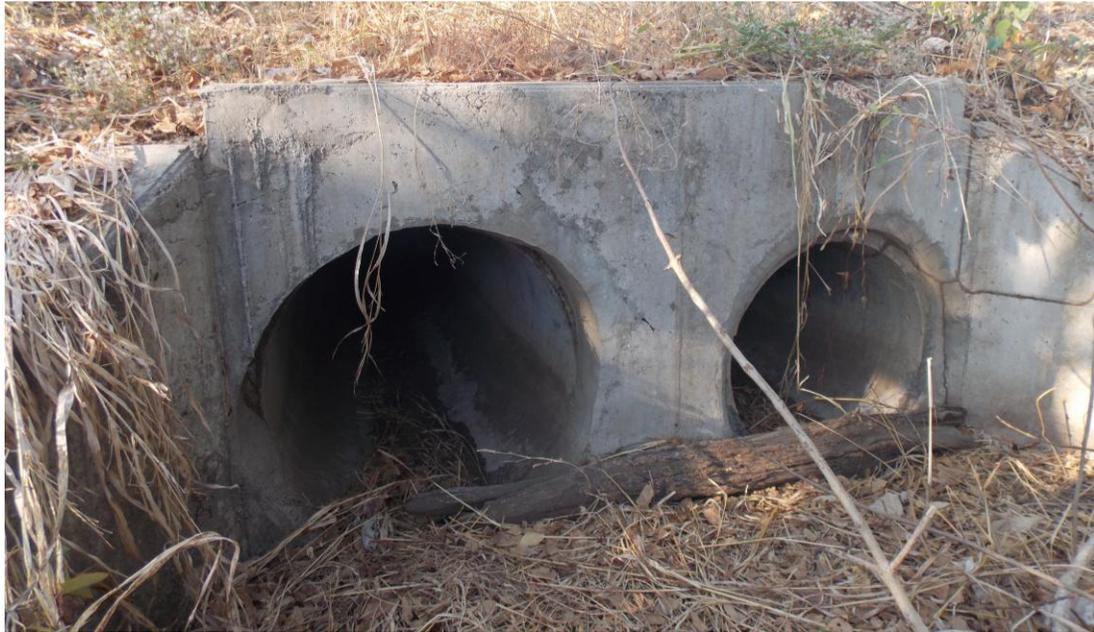
- *Estación 6+920:* alcantarilla doble idéntica a la del punto anterior. Estructuralmente en buen estado, pero presenta un nivel de sedimentación mayor (Figura 26).

*Figura 26: vista de la entrada, alcantarilla en est. 6+920*

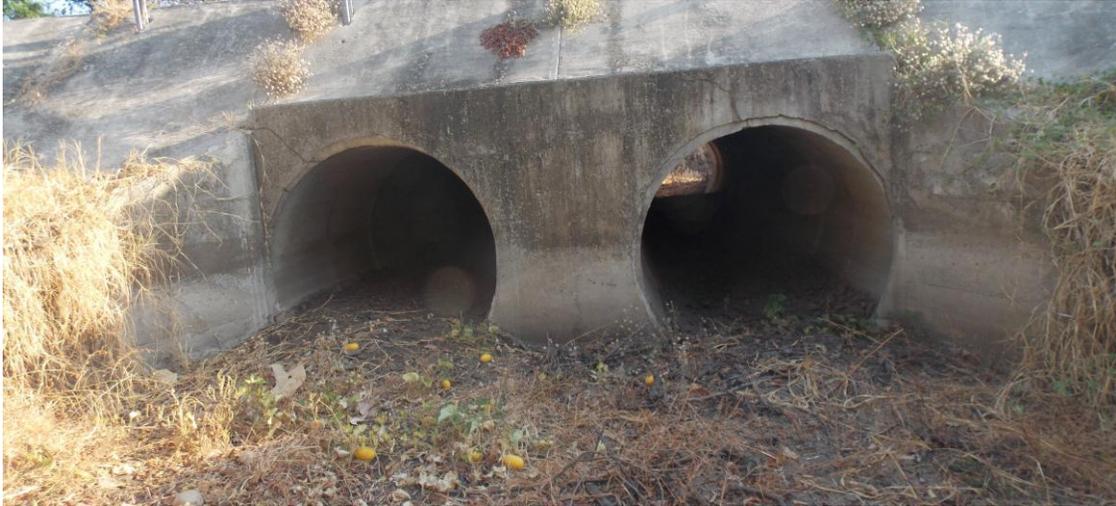
- *Estación 7+220*: alcantarilla circular doble, de 2 m de diámetro, aletones y delantal presentes tanto en la entrada como en la salida, y un gran nivel de sedimentación que la ha obstruido parcialmente (Figura 27). Estructuralmente, se encuentra en buen estado.

*Figura 27: vista de la entrada, alcantarilla en est. 7+220*

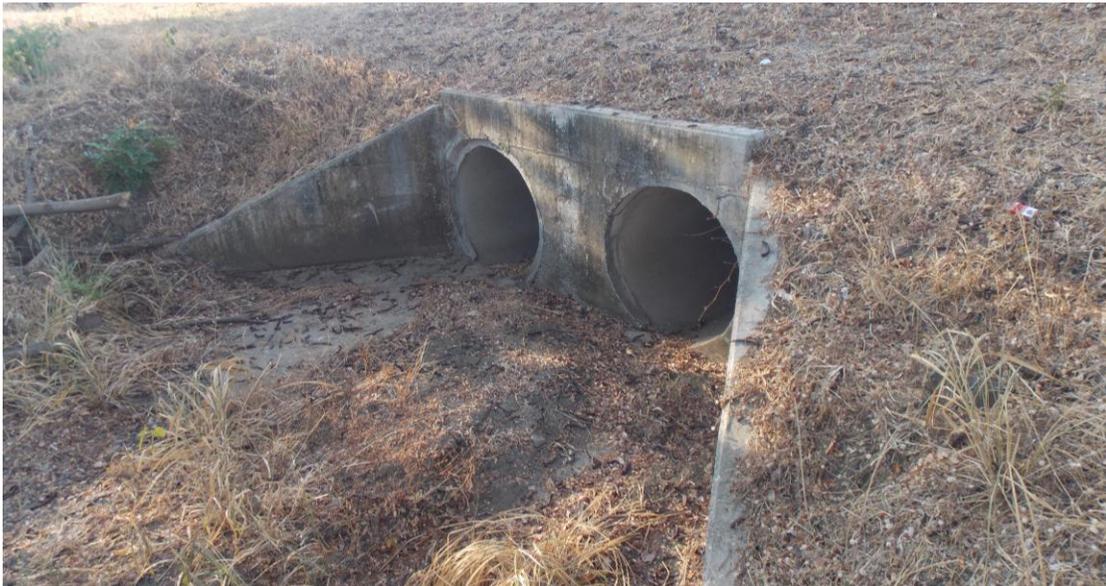
- *Estación 7+430*: alcantarilla doble circular, de 1,6 m de diámetro, con aletones y delantal a la entrada y salida. Presenta poca sedimentación, y buen estado estructural (Figura 28).

*Figura 28: vista de la entrada, alcantarilla en est. 7+430*

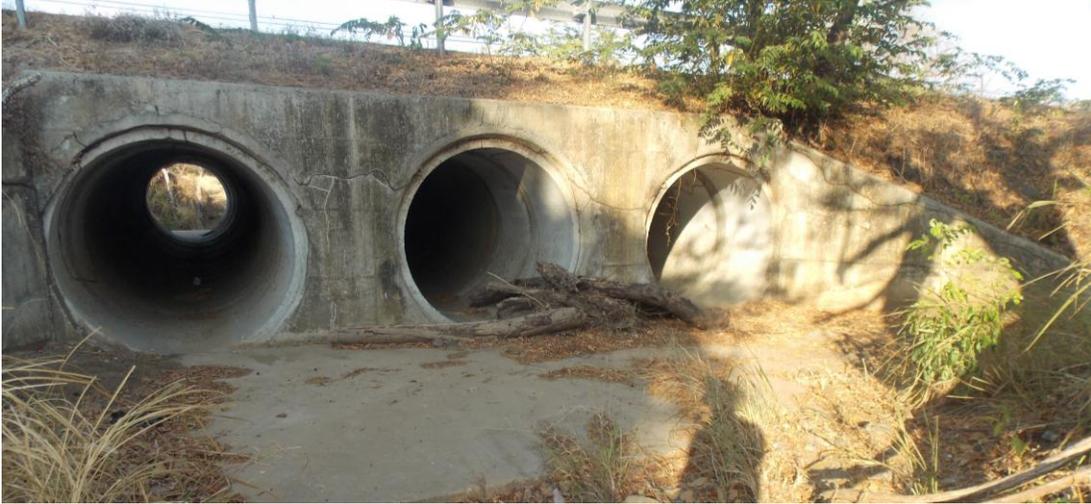
- *Estación 8+220*: alcantarilla triple circular, de 1,8 m de diámetro, con aletones y delantal a la entrada y salida. Presenta niveles bajos de sedimentación; estructuralmente el delantal de salida, el cual está sufriendo socavación baja, presenta una grieta similar al de la alcantarilla de la estación 5+030. Además, sobre la tubería central, el cabezal presenta una grieta importante, que se extiende dentro de la tubería (Figuras 29 y 30).

*Figura 29: vista de la entrada, alcantarilla en est. 8+220*
