Laboratorio Nacional de  
Materiales y Modelos Estructurales

Informe: LM – PI – UGERVN – 8 – 2016

## **Evaluación de la Ruta Nacional 21, tramo entre los poblados de Jicaral y Lepanto, Península de Nicoya, Costa Rica**

Informe Corto

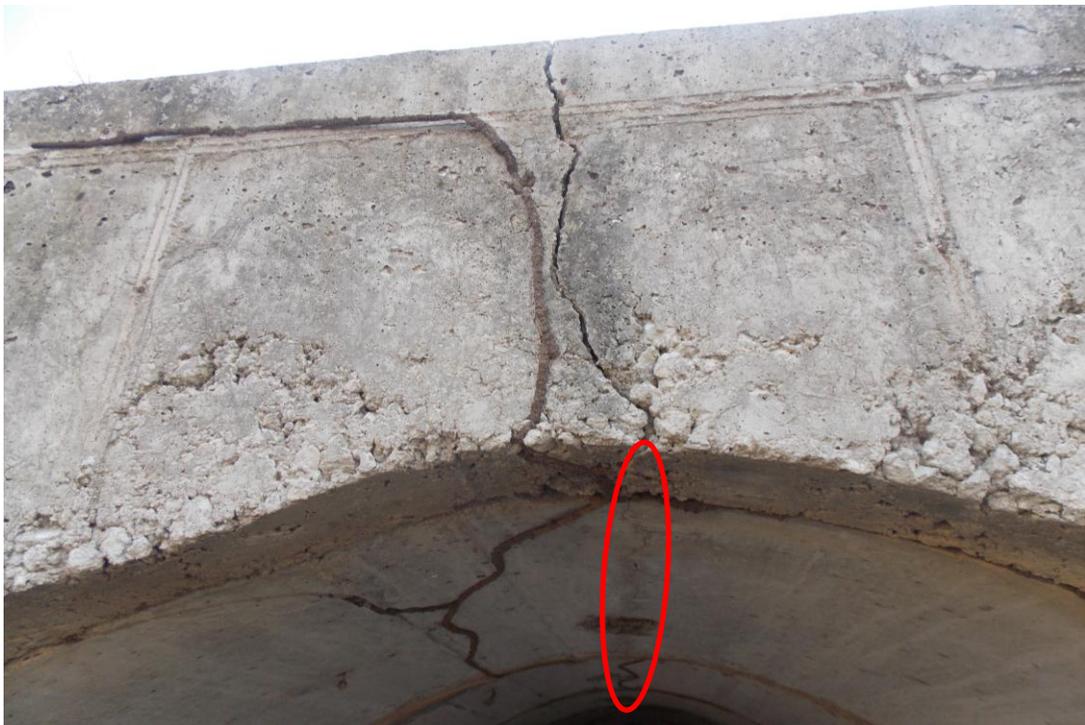
- *Estación 8+220*: alcantarilla triple circular, de 1,8 m de diámetro, con aletones y delantal a la entrada y salida. Presenta niveles bajos de sedimentación; estructuralmente el delantal de salida, el cual está sufriendo socavación baja, presenta una grieta similar al de la alcantarilla de la estación 5+030. Además, sobre la tubería central, el cabezal presenta una grieta importante, que se extiende dentro de la tubería (Figuras 29 y 30).

*Figura 30: grieta en cabezal y tubería, alcantarilla en est. 8+220*

- Darle mantenimiento rutinario a las alcantarillas, para evitar que se acumule sedimentación en sus tuberías, y la maleza dentro de ellas y en el cauce. Sellar las grietas que existan, y llevar a cabo un control de las mismas, de tal manera que se pueda detectar un problema antes de que provoque una falla. En aquellas estructuras donde se detectaron problemas mayores (separación de elementos, socavación de delantales, grietas mayores), reparar dichos problemas y estudiar la causa que los provocó, para evitar que sigan dándose.

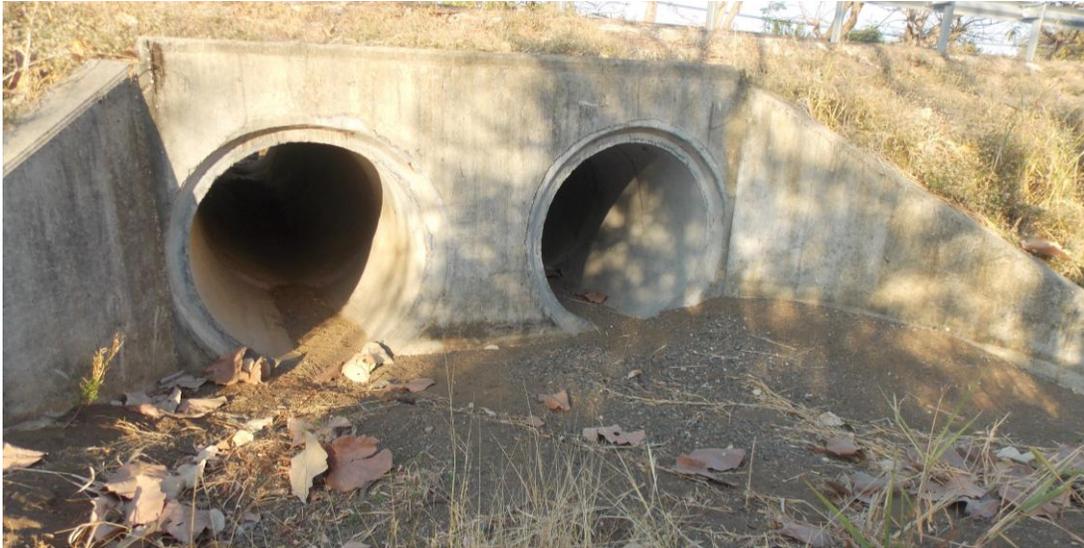
- *Estación 8+920*: Alcantarilla circular doble de 1,6 m de diámetro, con aletones y delantal a la entrada y salida (Figura 31). Estructuralmente presenta una pequeña grieta en el cabezal de salida, encima de la tubería, similar a la alcantarilla de la estación 8+220; además, inmediatamente después del delantal de salida, existe una caída de 1 m aproximadamente, que puede favorecer el proceso de socavación del delantal bajo eventos lluviosos. Por último, presenta acumulación de sedimentos. Este es el último paso del tramo, hasta el poblado de Lepanto.

*Figura 31: vista de la entrada, alcantarilla en est. 8+920*
