Informe: LM – PI – UGERVN – 6 – 2016

Evaluación de la Ruta Nacional 249, tramo entre los poblados de La Teresa y Tibacán, Limón, Costa Rica

Informe Corto

**Unidad de Gestión y Evaluación
de la Red Vial Nacional
PITRA – LanammeUCR**

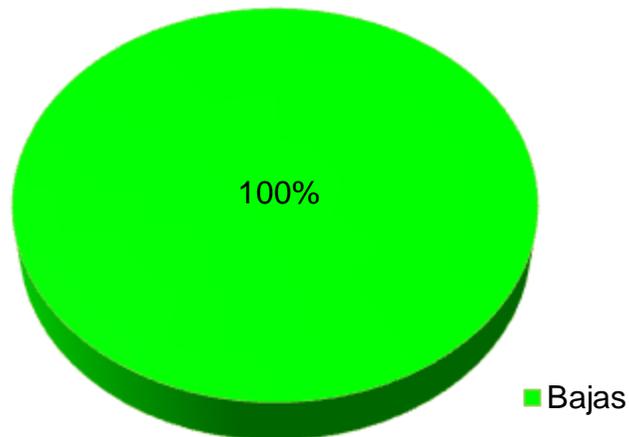
Los resultados de esta prueba, realizada a finales del año 2014 como parte de la Campaña de Evaluación de la Red Vial Nacional, se muestran en la Figura 3. En general, el proyecto presenta una excelente condición estructural a lo largo de toda su longitud.

Figura 3: Resultados de la prueba de deflectometría para el tramo evaluado, año 2015.

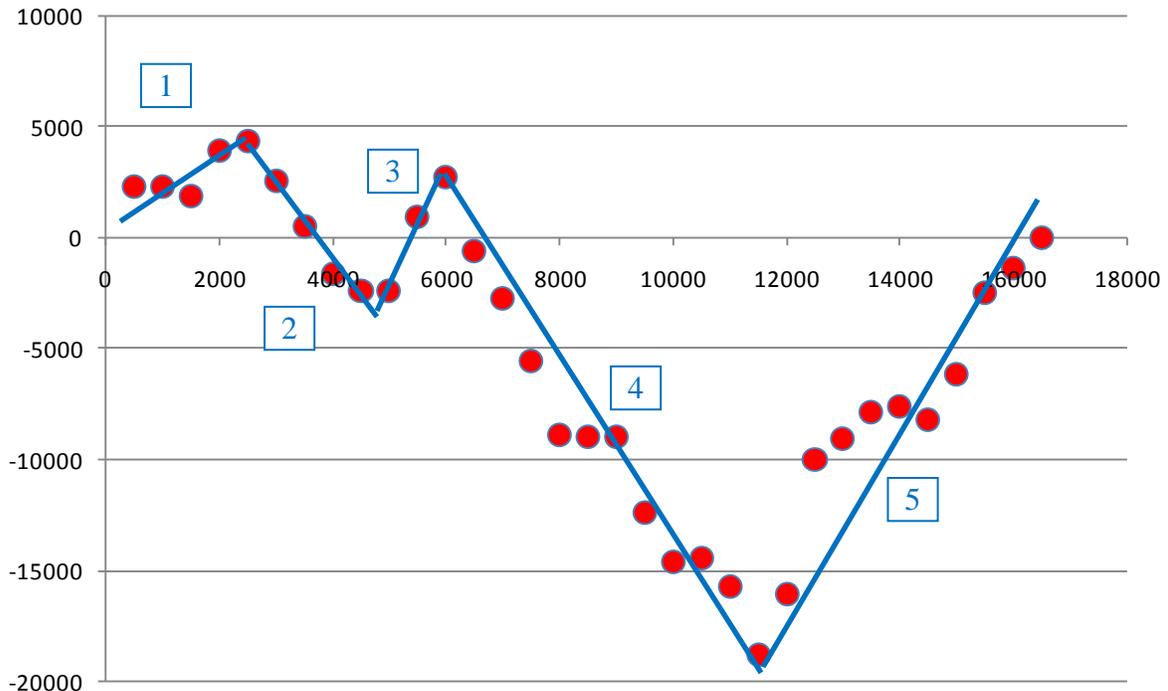
En el Anexo 1 se muestran los resultados en su ubicación geográfica. A partir de éstos, y conforme la metodología AASTHO de 1993, se calcularon los tramos homogéneos con la finalidad de detectar los distintos comportamientos del paquete estructural construido en el proyecto. Los resultados se muestran en la Figura 4, e indican 5 tramos homogéneos, los cuales son:

Figura 4: Comportamiento de los datos de deflectometría, según el método de diferencias acumuladas usado en la definición de tramos homogéneos.

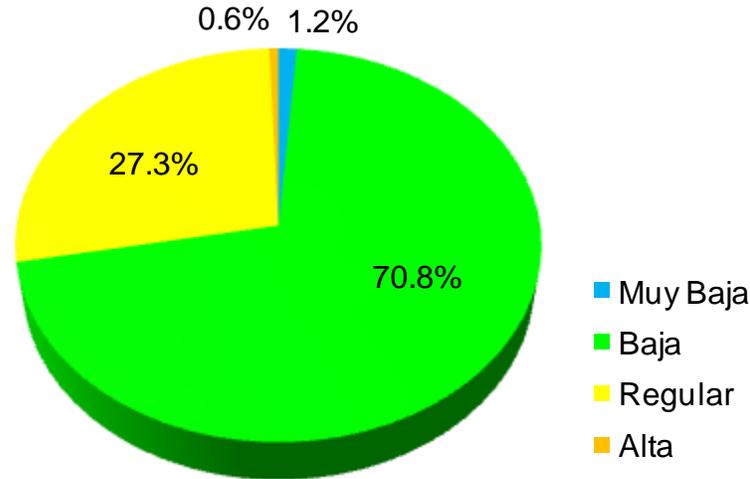
Figura 5: Resultados de la prueba de perfilómetro láser para el tramo evaluado, año 2015.

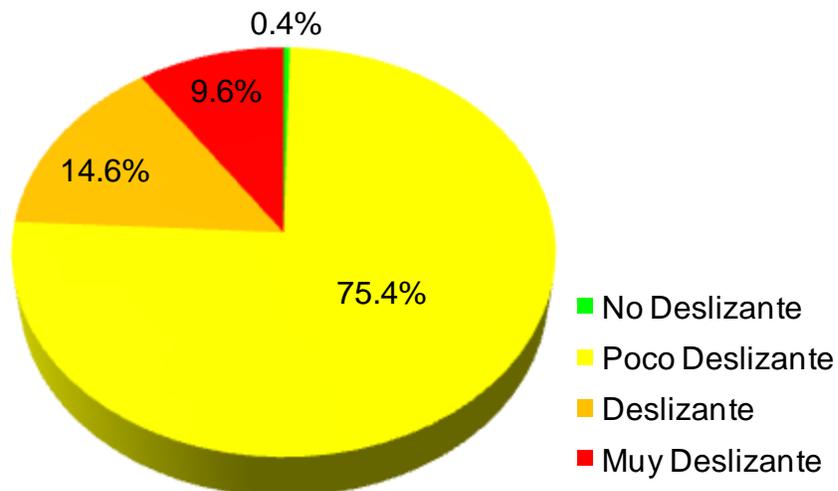
Los detalles del equipo de Medición de Rozamiento Superficial, y la metodología seguida de evaluación aparecen en la Ficha Técnica FT-UGERVN-02-13, disponible en el sitio de Internet del LanammeUCR. Con base en los resultados obtenidos, y que se muestran en la Figura 6, 3 cuartas partes de la longitud del proyecto presenta una superficie poco deslizante; sin embargo la cuarta parte de la longitud está en la categoría de deslizante a muy deslizante. Geográficamente, los puntos que presentan estas categorías se encuentran en los sitios donde se observó el deterioro superficial del tipo exudación, el cual se ha demostrado que disminuye drásticamente los niveles de agarre bajo condiciones adversas de tránsito (lluvias, bajas temperaturas). Esto es importante debido a que el proyecto es relativamente reciente y no debería presentar este tipo de deterioros, los cuales al disminuir el agarre aumentan la probabilidad de accidentes.

Figura 6: Resultados de la prueba de deslizamiento para el tramo evaluado, año 2015.

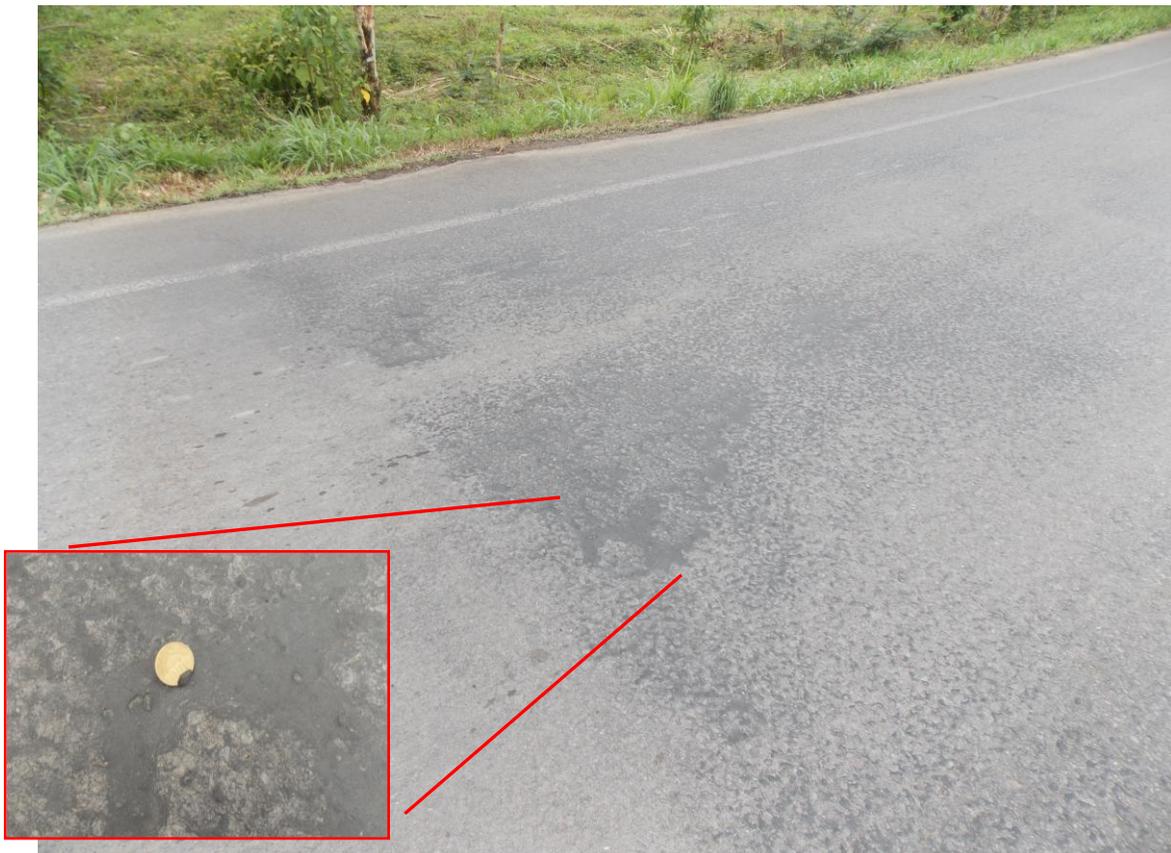
Es importante notar que al momento de realizar este informe, no se cuenta con información sobre los espesores de capas colocados en el proyecto. En la gira realizada este año, el deterioro más observado fue el de exudación de la carpeta asfáltica, entre los estacionamientos 6+000 al 16+000. Sin embargo, es entre las estaciones 8+800 a 11+000 donde este fenómeno alcanza niveles peligrosos, al presentarse sobre la carpeta extensos parches de material asfáltico (Figuras 7 y 8).

Figura 7: Exudación presente en la estación 10+150

- Dar seguimiento estricto a la condición de la capa asfáltica de rueda para evaluar la necesidad de intervenciones cuyo objetivo sea evitar que deterioros como los observados, disminuyan el nivel de servicio de la vía. Cabe recordar que la exudación, además de denotar un mal diseño de la mezcla asfáltica, se asocia con una disminución del agarre superficial, lo cual en caso de lluvias aumenta la probabilidad de accidentes en la ruta.

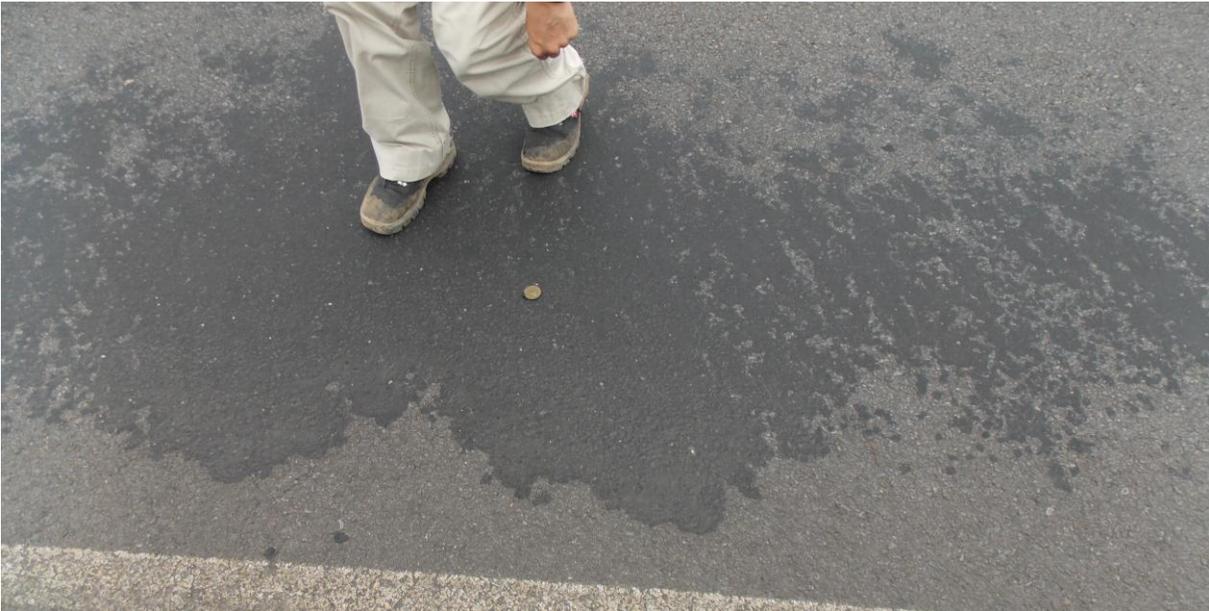
Figura 8: Exudación presente en la estación 8+830

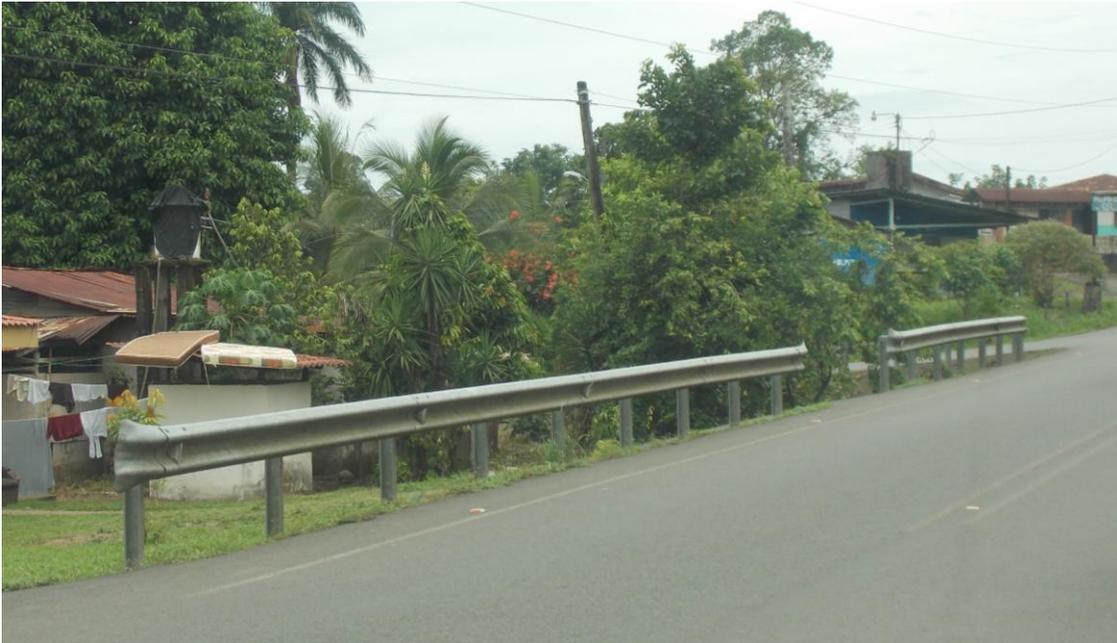
Ha sido costumbre en proyectos de obra vial nueva usar los guardavías de manera incorrecta, y en esta ruta, los únicos sitios que presentan estas obras son las cercanías de los pasos de aguas, como las alcantarillas y los puentes. Las mismas no presentan la longitud de trabajo requerida, y muchas veces sus extremos no se encuentran abatidos (Figura 9). En el caso de los puentes del tramo, los guardavías son usados a manera de barandas, en vez de estructuras rígidas.

Figura 9: Guardavías sobre la alcantarilla en la estación 15+620

- Construcción de guardavías con la longitud de trabajo adecuada, en sitios donde realmente se ocupen: zonas con radio de curvatura inferior a un valor establecido, existencia de obstáculos cerca o dentro del derecho de vía (árboles, postes, casas, escuelas, entre otros) o altura del terraplén de la ruta superior a la cota de los terrenos aledaños.

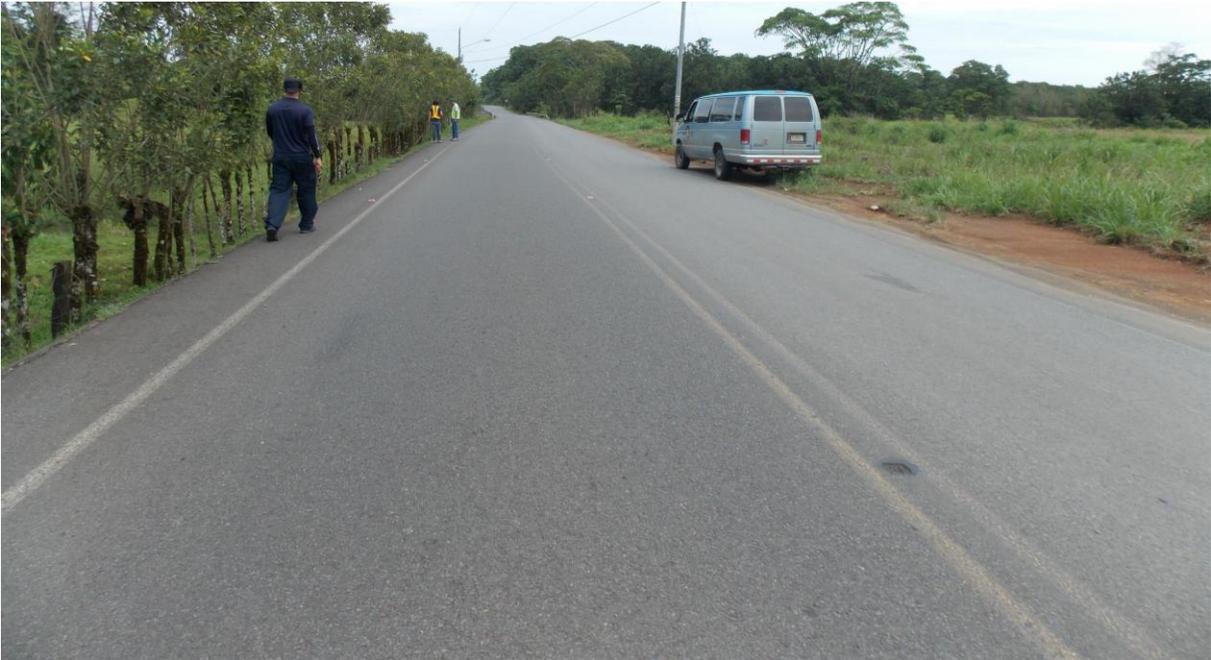
Para el proyecto evaluado, la señalización horizontal se encuentra muy desgastada (Figura 10), tanto que los sitios elegidos para realizar la prueba dieron 0 en la prueba con el Retroreflectómetro. Además, un porcentaje importante de los reflectores tipo “ojo de gato” instalados se han perdido, lo cual disminuye los niveles de seguridad vial en varios tramos. Sumado a esto, la ruta carece de iluminación mediante postes u otros medios en gran parte de su longitud.

Figura 10: Estado de la señalización horizontal y reflectores, estación 15+770. No se nota en la imagen, pero existe una caída del lado izquierdo de más de 1 m de altura en una longitud importante, y no se instalaron barandas. Por último, no hay cunetas a los lados de la ruta.

- Realizar campañas periódicas de mantenimiento de la señalización horizontal, reponiendo además aquellos captaluces que se vayan perdiendo en el tiempo.

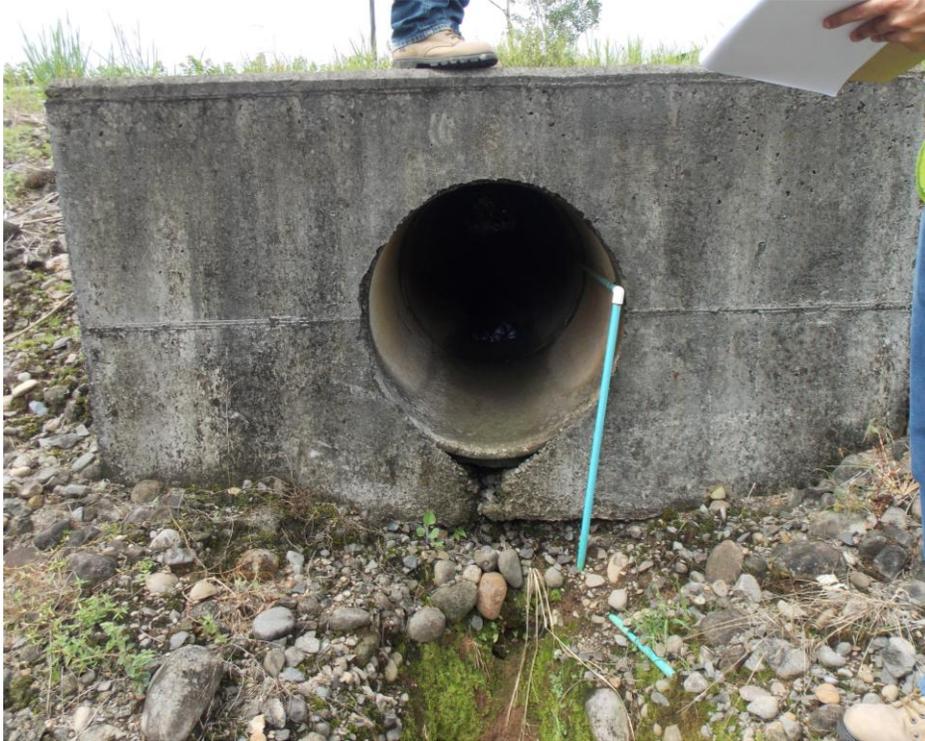
- *Estación 0+080:* alcantarilla circular en concreto, 1 m de diámetro, sin delantales o aletones a la entrada o salida. Estructuralmente se encuentra en buen estado,

sin embargo un desnivel presente a la salida ocasiona que la misma se esté socavando (Figura 11).

Figura 11: Vista de la salida, alcantarilla en estación 0+080

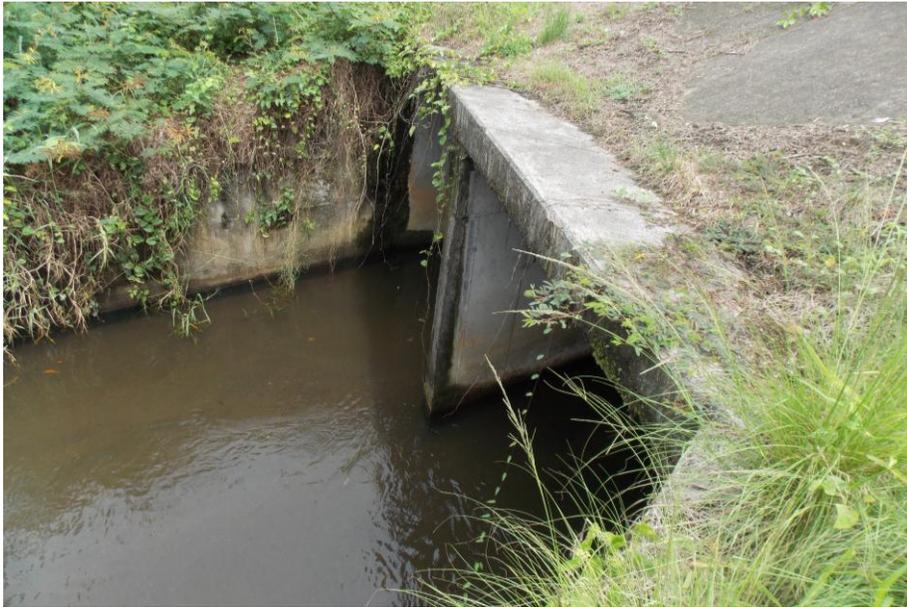
- *Estación 0+820*: alcantarilla rectangular doble en concreto, de 6,6 m de ancho por 3,5 m de alto, con aletones y delantales tanto en la entrada como en la salida. El terraplén presenta una protección en concreto. Estructuralmente, se encuentra en buen estado (Figura 12).

Figura 12: Vista de la entrada, alcantarilla en la estación 0+820

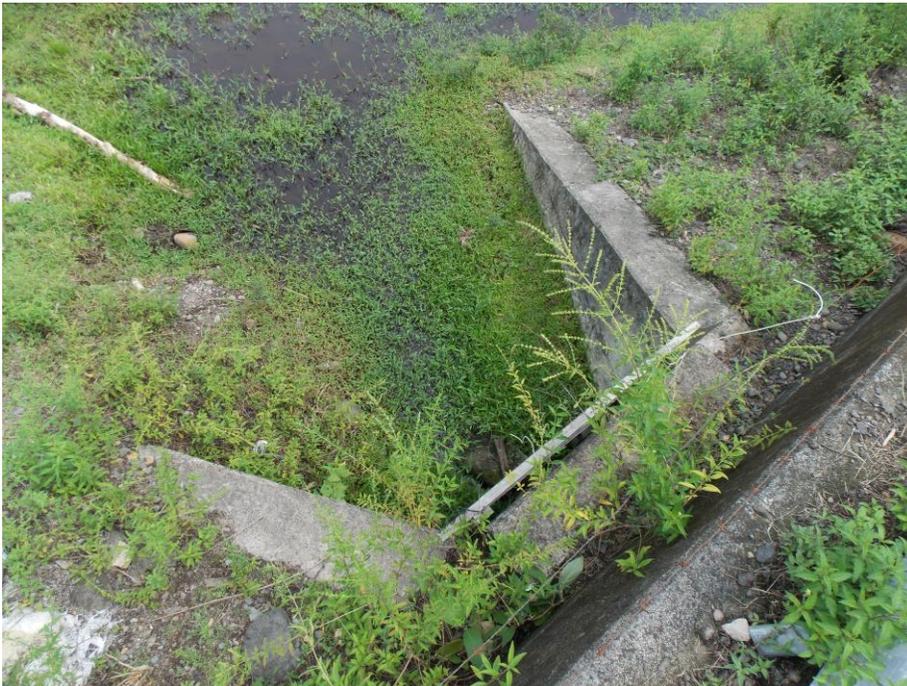
- *Estación 2+550: Alcantarilla redonda en concreto, de 1 m de diámetro, con aletones y delantales en la entrada y salida. No se pudo realizar una evaluación detallada dado que sus extremos se encuentran en propiedad privada (con cerca electrificada). Sin embargo, se observó maleza en el cauce (Figura 13).*

Figura 13: vista de la salida, alcantarilla en la estación 2+550

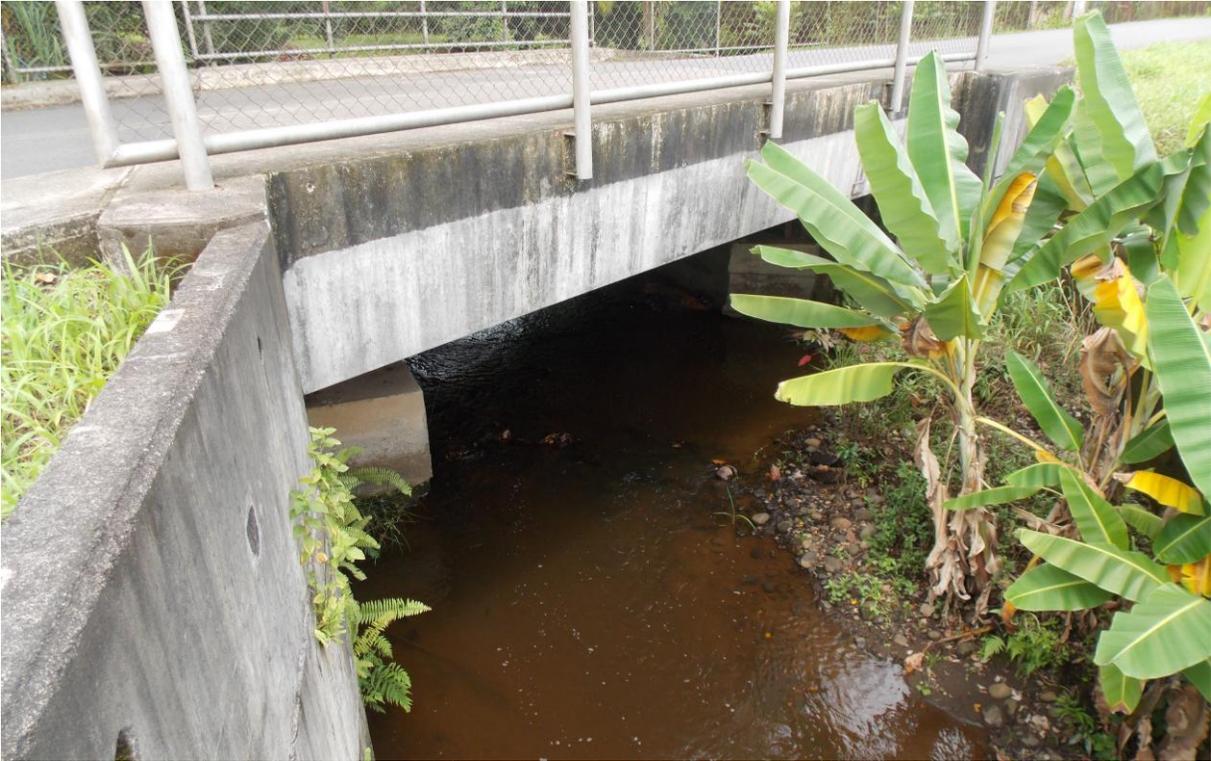
- *Estación 3+850*: puente sobre la Quebrada Mula, en concreto, de 8,6 m de largo por 10,4 m de ancho. Estructuralmente se encuentra en buen estado, pero el cauce presenta crecimiento de vegetación en las inmediaciones (Figura 14).

Figura 14: Puente sobre la Quebrada Mula, estación 3+850

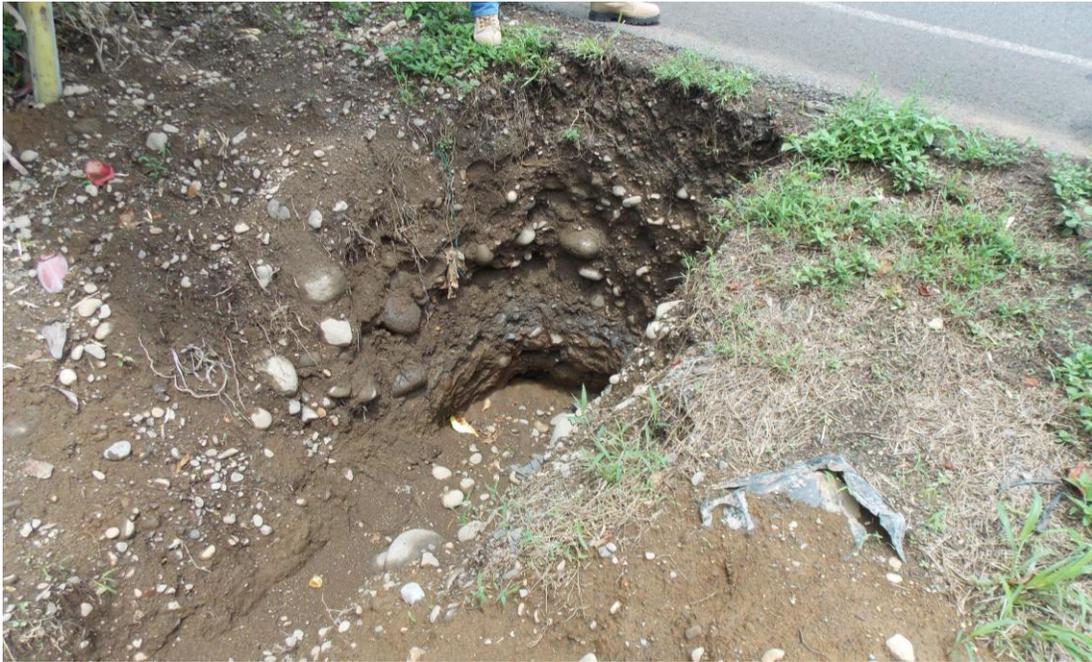
- *Estación 4+700*: alcantarilla circular de 1 m de diámetro, en concreto, sin aletones ni cabezal. Extremos se encuentran en propiedad privada, por lo que no se pudo realizar una inspección visual completa.
- *Estación 4+900*: alcantarilla circular de 1 m de diámetro, en concreto, sin aletones ni cabezal. Al igual que la anterior, los extremos se encuentran en propiedad privada, por lo que no se pudo realizar una inspección visual completa.
- *Estación 5+380*: alcantarilla circular de 1 m de diámetro, en concreto, sin aletones ni cabezal; tampoco se pudo realizar una inspección visual completa. Se encuentra cerca de la Escuela Patio San Cristóbal.
- *Estación 7+300*: alcantarilla circular de 1 m de diámetro, en concreto, sin aletones ni cabezal; tampoco se pudo realizar una inspección visual completa. Sin embargo, uno de los lados presenta un lavado evidente del terraplén (Figura 15).

Figura 15: Lavado de terraplén, cercanías de la alcantarilla en estación 7+300

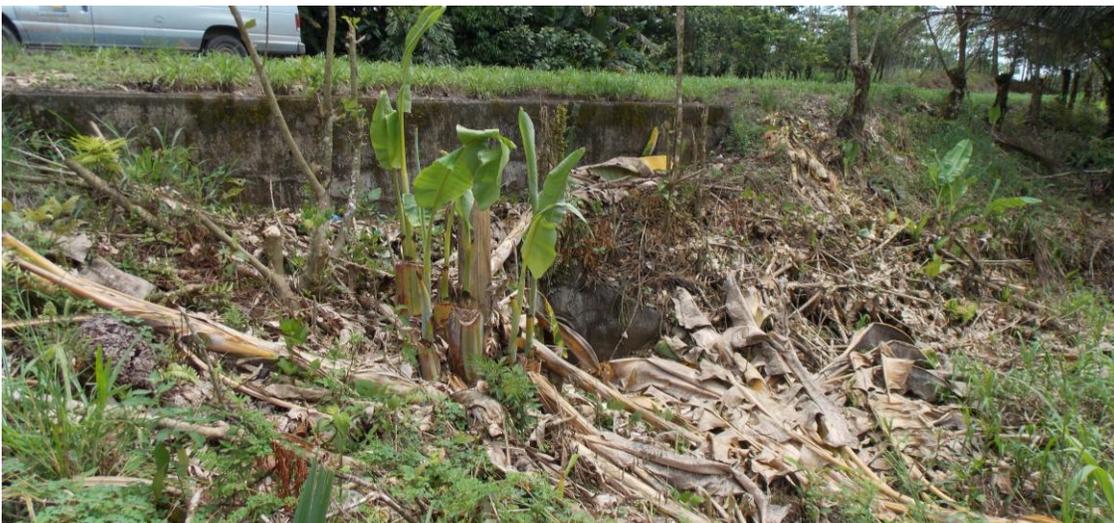
- *Estación 7+780:* alcantarilla circular de 1 m de diámetro, en concreto, sin aletones ni cabezal. Al igual que la anterior, los extremos se encuentran en propiedad privada, por lo que no se pudo realizar una inspección visual completa.
- *Estación 8+140:* alcantarilla circular de 1,2 m de diámetro, en concreto, con aletones y delantal en la entrada y salida. Presenta en ambos extremos gran cantidad de maleza que disminuye de manera sensible su capacidad hidráulica (Figura 16), estructuralmente se encuentra en buen estado.

Figura 16: Vista de la salida, alcantarilla en estación 8+140

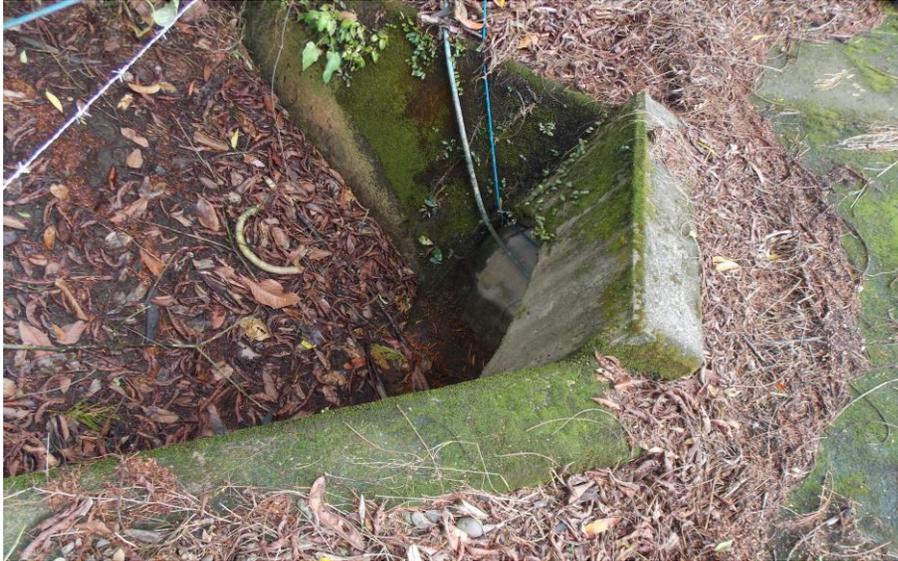
- *Estación 8+300*: alcantarilla circular de 1 m de diámetro con delantales y aletones en la entrada y salida, en concreto. Estructuralmente se encuentra en buen estado, y presenta poca maleza en sus extremos (Figura 17); sin embargo, existe una grada en el delantal de salida que provoca socavación.

Figura 17: Vista de la salida, alcantarilla en la estación 8+300

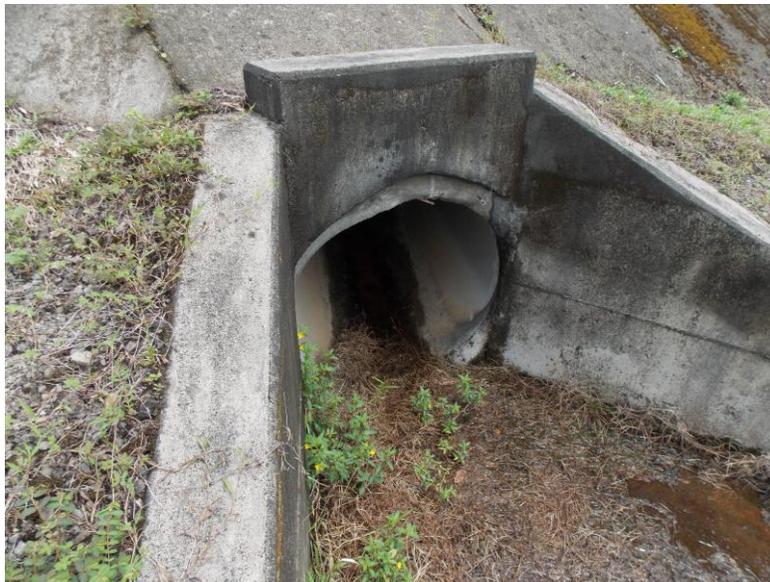
- *Estación 8+500*: alcantarilla circular de 1,2 m de diámetro en concreto, con delantales y aletones en la entrada y salida. Presenta poca maleza en sus extremos, y visualmente se encuentra en buenas condiciones estructurales (Figura 18).

Figura 18: Vista de la salida, alcantarilla en la estación 8+500

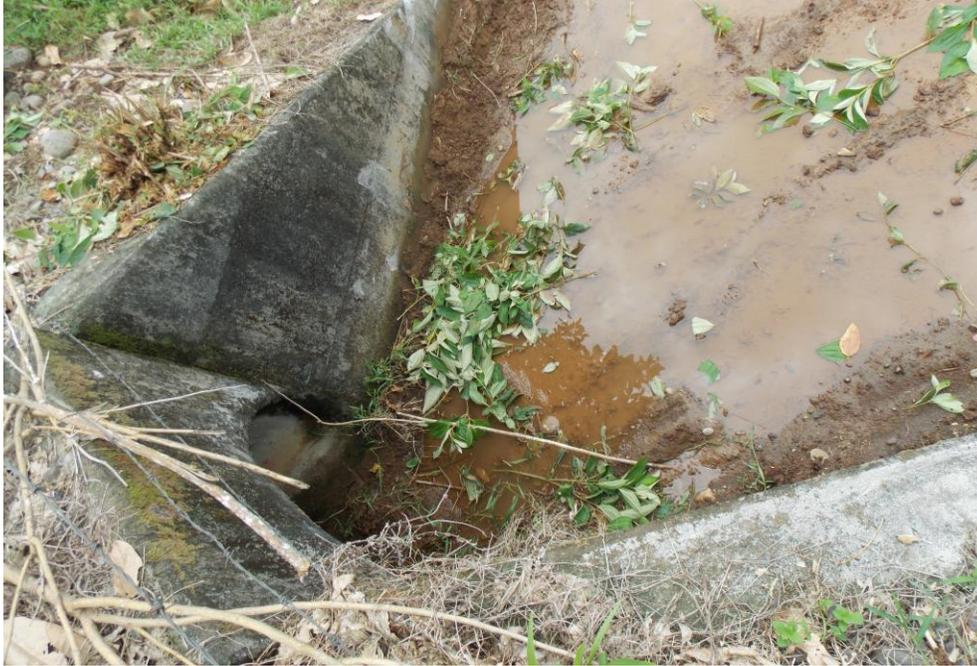
- *Estación 8+830*: alcantarilla circular en concreto de 1,2 m de diámetro, con aletones y delantales en la entrada y salida. Visualmente, se encuentra en buen estado, aunque presenta un nivel moderado de sedimentación (Figura 19). Cerca de este punto, el guardavías instalado (en uno de los pocos sitios donde esta estructura es usada de manera correcta), presenta un golpe (Figura 20).

Figura 19: Vista de la salida, alcantarilla en la estación 8+830

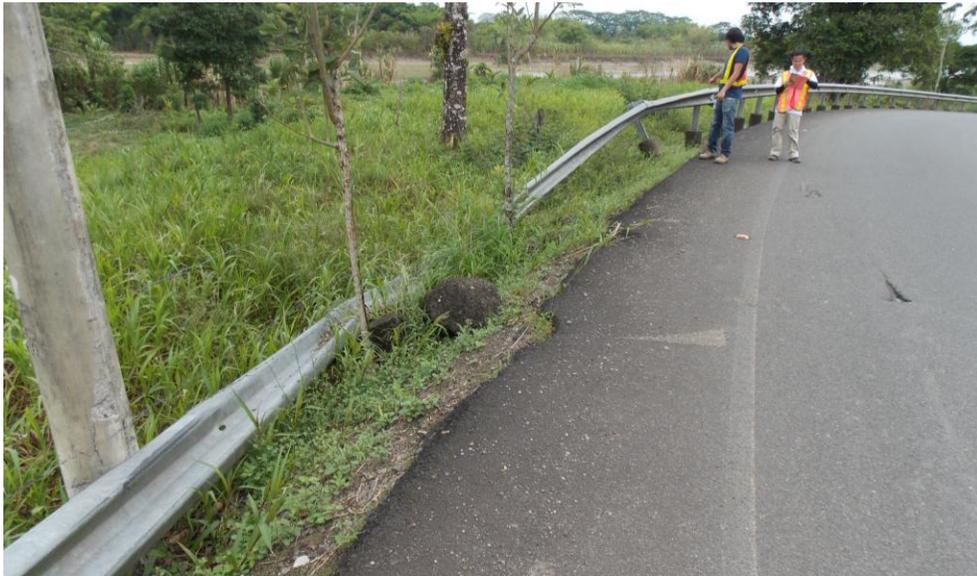
Figura 20: Guardavías golpeado, estación 8+800

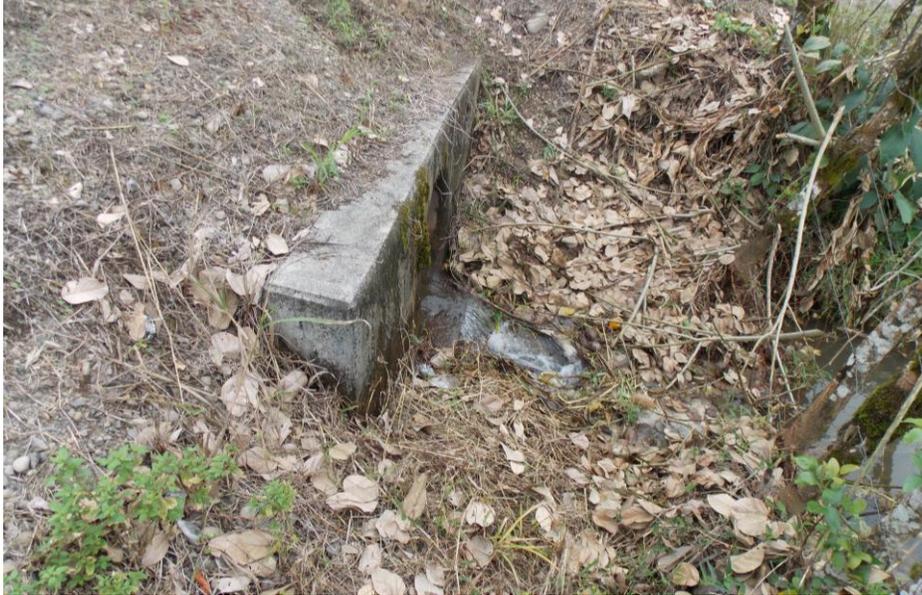
- *Estación 11+810*: alcantarilla circular de 1 m de diámetro, en concreto, sin aletones o delantal en algún extremo. Se encuentra en buenas condiciones estructurales, aunque presenta acumulación de basura y sedimentos en sus extremos (Figura 21).

Figura 21: Vista de la salida, alcantarilla en la estación 11+810

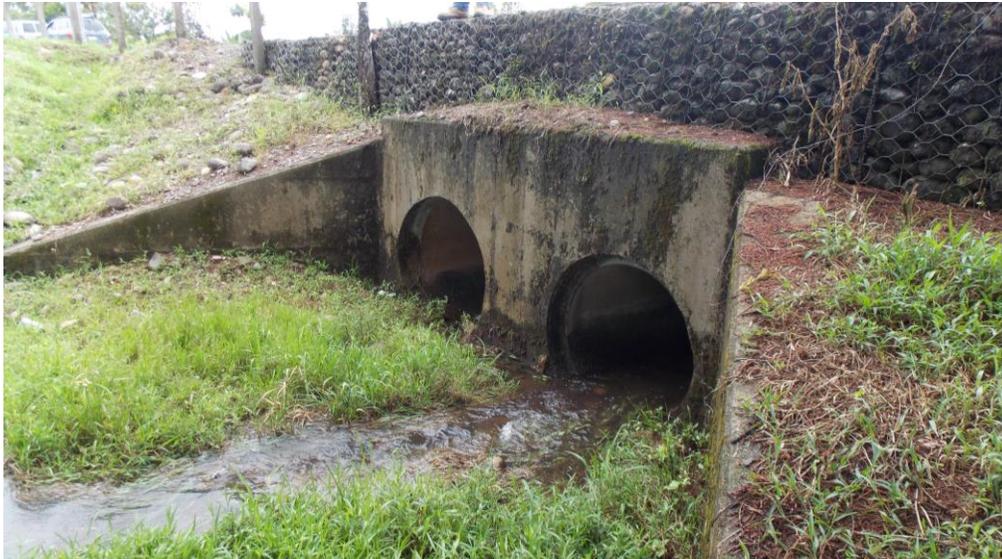
- *Estación 12+300*: alcantarilla doble circular en concreto, de 1 m de diámetro cada tubería. Presenta aletones y delantales en la entrada y salida, así como maleza y sedimentación que disminuye su capacidad hidráulica (Figura 22).

Figura 22: Vista de la entrada, alcantarilla en la estación 12+300

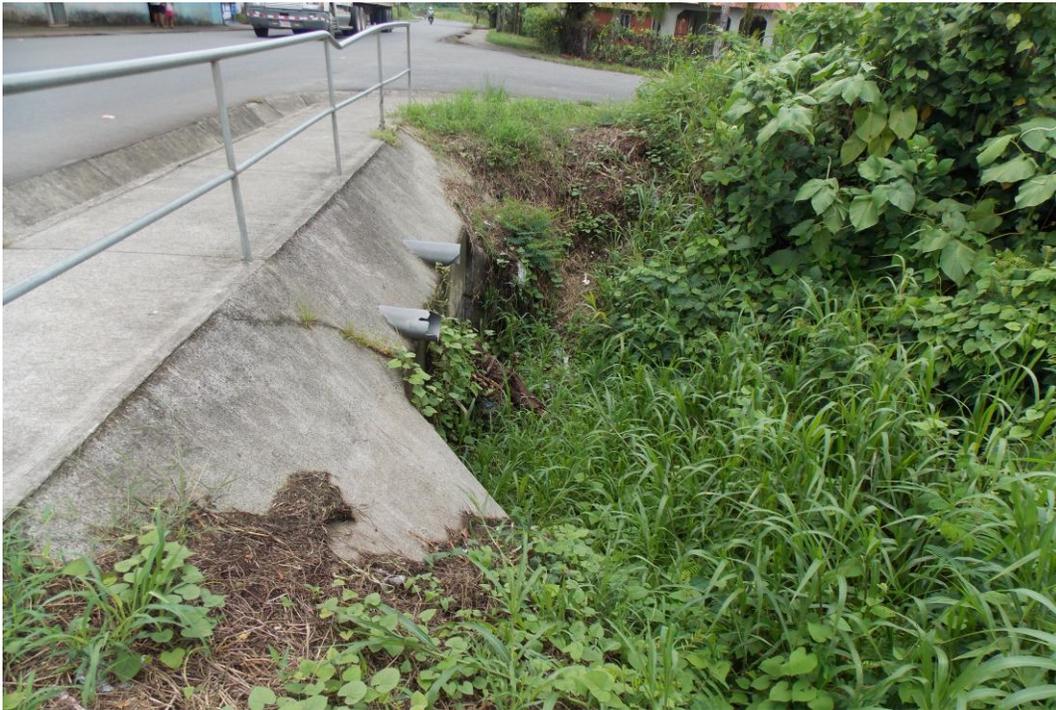
- *Estación 12+430*: 2 alcantarillas circulares de 1 m de diámetro en concreto, con aletones y delantales en la entrada y salida. Por la cercanía a una escuela, existen aceras y cunetas, así como una protección al terraplén en forma de muros de gaviones. Sin embargo, presenta gran cantidad de vegetación y maleza creciendo en sus extremos, lo cual impide realizar una inspección visual completa.
- *Estación 13+200*: alcantarilla circular de concreto, 1 m de diámetro con aletones y delantal a la entrada y salida. También existen aceras y cunetas en los alrededores; sin embargo al igual que la anterior, la gran cantidad de vegetación y maleza impide realizar la inspección de este paso (Figura 23).

Figura 23: Vista de la entrada, alcantarilla en la estación 13+200

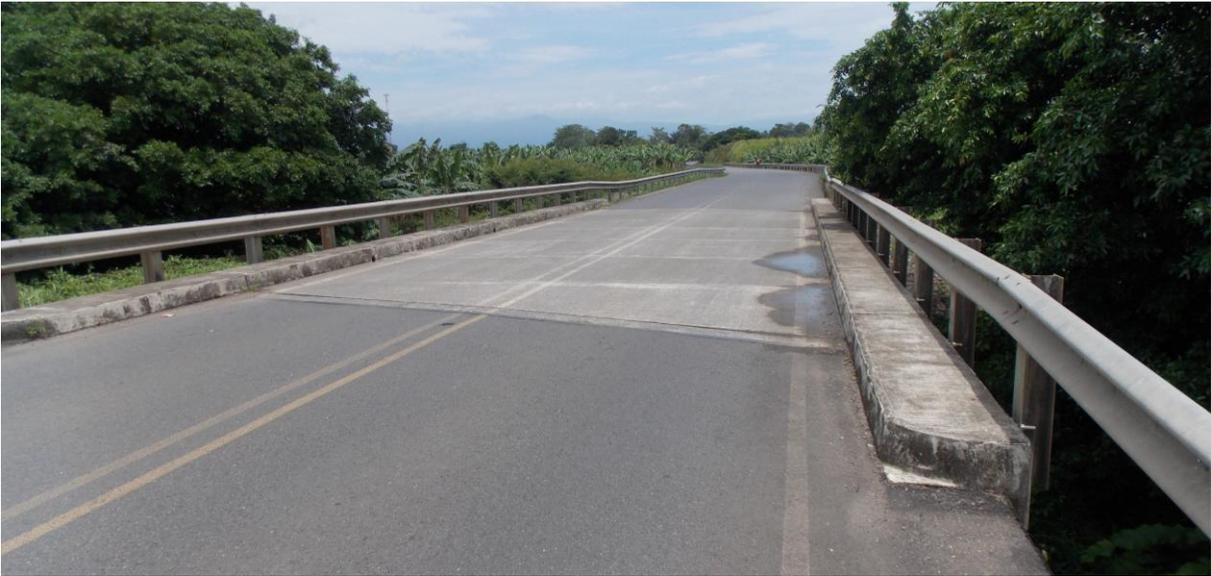
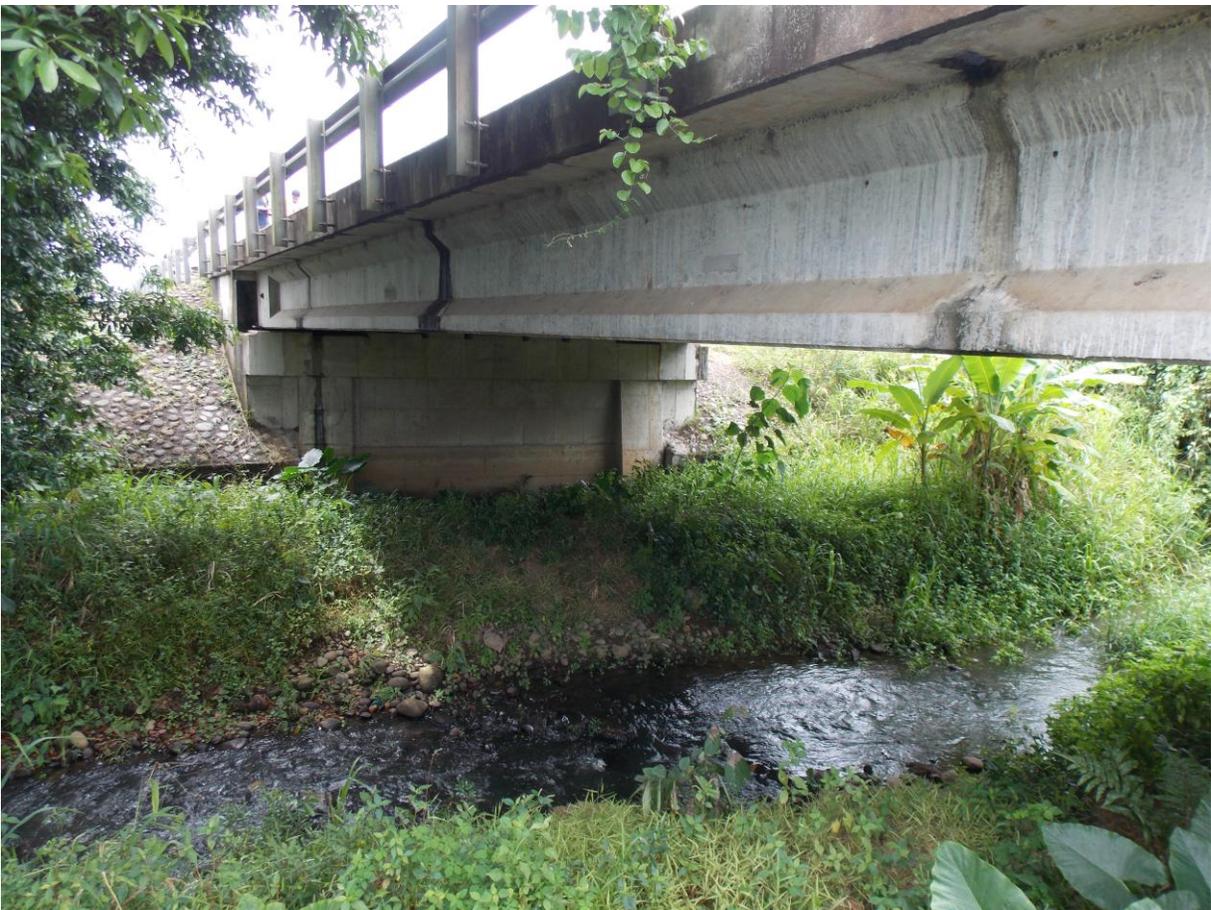
- *Estación 13+640*: puente sobre un canal de riego, con subestructura y superestructura en concreto. Presenta dimensiones de 12,8 m de largo por 8,4 m de ancho; visualmente se encuentra en buen estado (Figuras 24 y 25).

Figura 24: Vista del puente en la estación 13+640

Figura 25: Vista de los bastiones y superestructura del puente en la estación 13+640

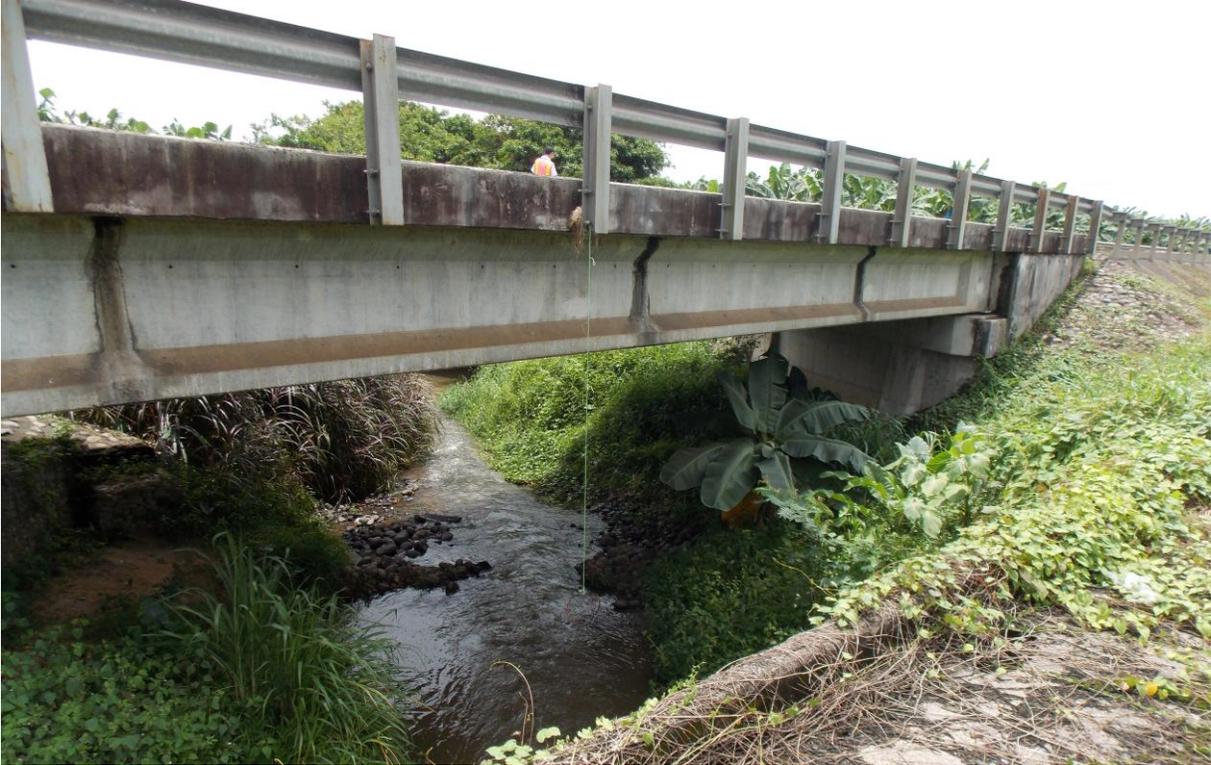
- *Estación 13+850*: puente sobre un canal de riego, similar al anterior. Sus dimensiones son 20 m de largo y 8,4 m de ancho; visualmente se encuentra en buen estado (Figura 26).

Figura 26: Vista lateral del puente en la estación 13+850

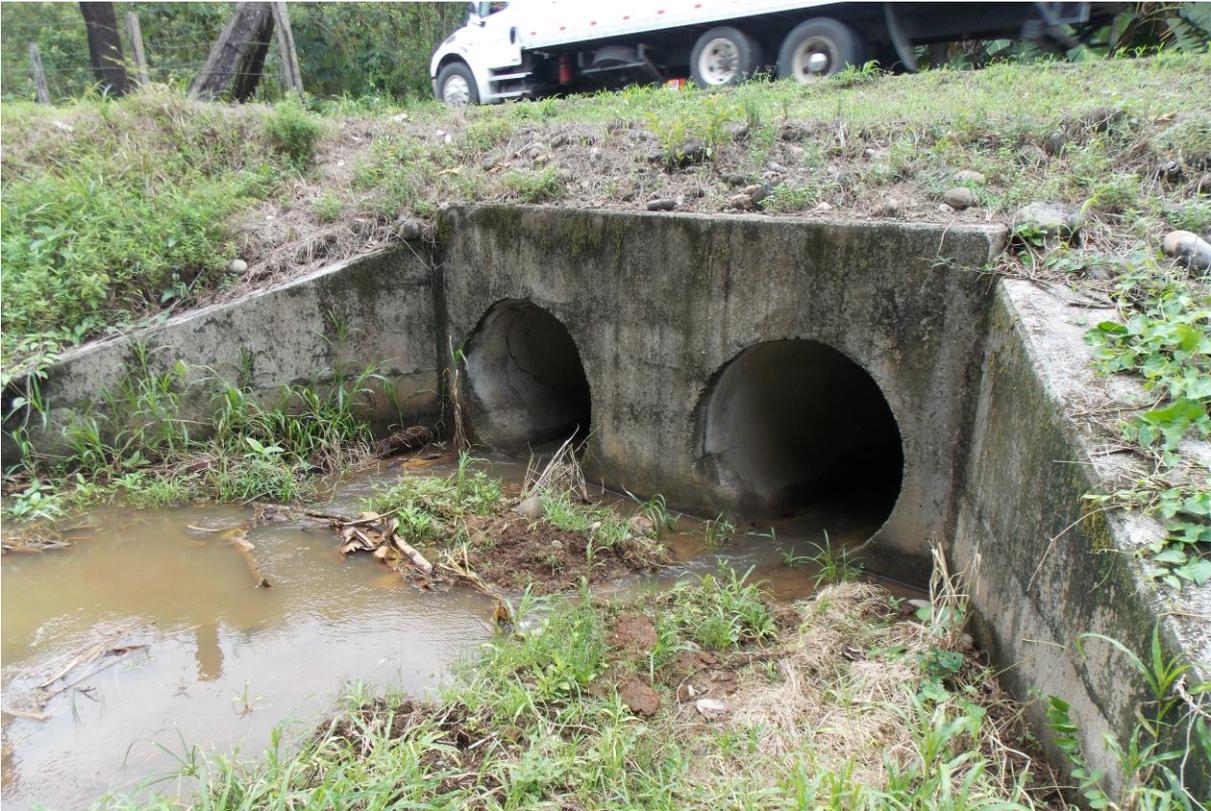
- *Estación 14+230*: alcantarilla circular de 1 m de diámetro, en concreto, sin delantales o aletones en alguno de sus extremos. Debido a la cantidad de vegetación, no fue posible realizar una inspección visual de la misma.
- *Estación 14+860*: alcantarilla doble circular, en concreto, de 1 m de diámetro, con delantales y aletones. Se encuentra en buen estado estructural, sin barandas que protejan a los conductores que circulan por la ruta de la caída en este paso. Además, presenta sedimentos y crecimiento de maleza a la entrada (Figura 27).

Figura 27: Vista de la entrada, alcantarilla en la estación 14+860

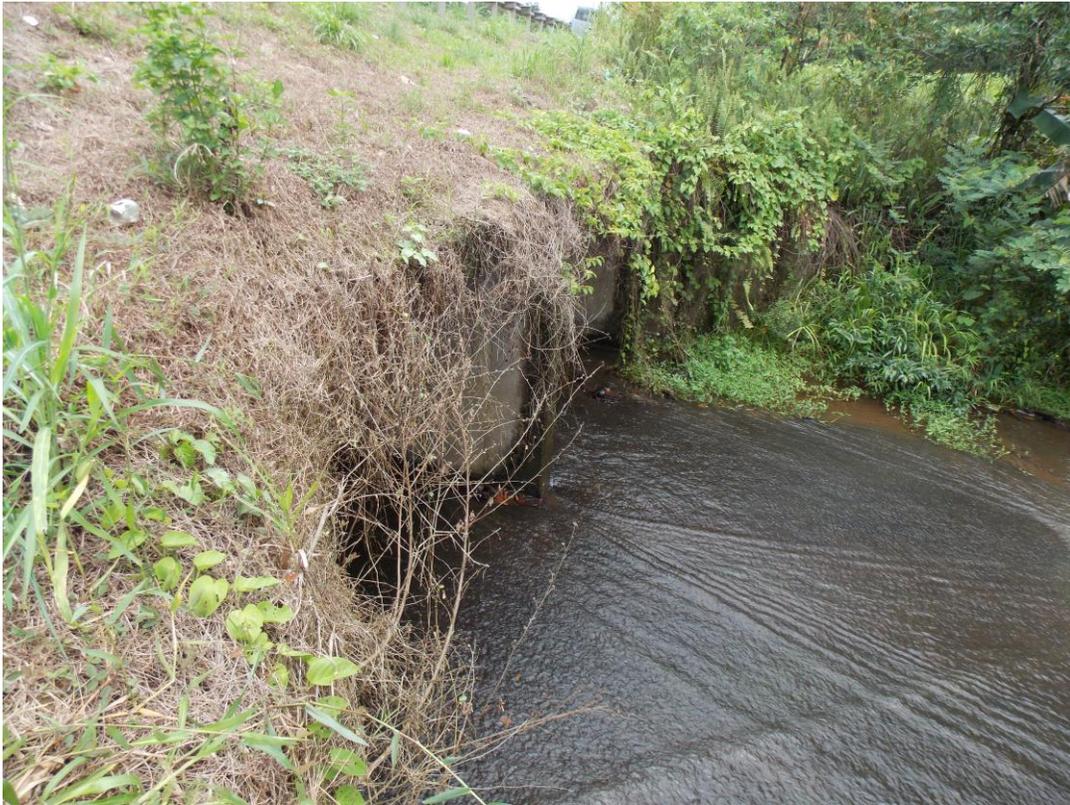
- *Estación 15+300*: alcantarilla circular en concreto, de 1 m de diámetro, con aletones y delantal en la entrada y salida. Presenta gran cantidad de maleza que dificulta su inspección visual.
- *Estación 15+620*: alcantarilla doble rectangular en concreto, de 3 metros de largo por 2,5 m de altura, con delantales y aletones en la entrada y salida. Además, el terraplén inmediatamente sobre este paso tiene una protección en concreto. Presenta maleza en sus extremos, pero se encuentra en buen estado estructural (Figura 28).

Figura 28: Vista de la salida, alcantarilla en la estación 15+620
