LABORATORIO NACIONAL
DE MATERIALES Y MODELOS ESTRUCTURALES

Informe en versión final: LM-PI-AT-029-17

Evaluación de parámetros de desempeño (IRI, FWD) en proyectos de rehabilitación de la Red Vial Nacional ejecutados mediante la Licitación Pública 2009LN-000003-CV

San José, Costa Rica
Junio, 2017

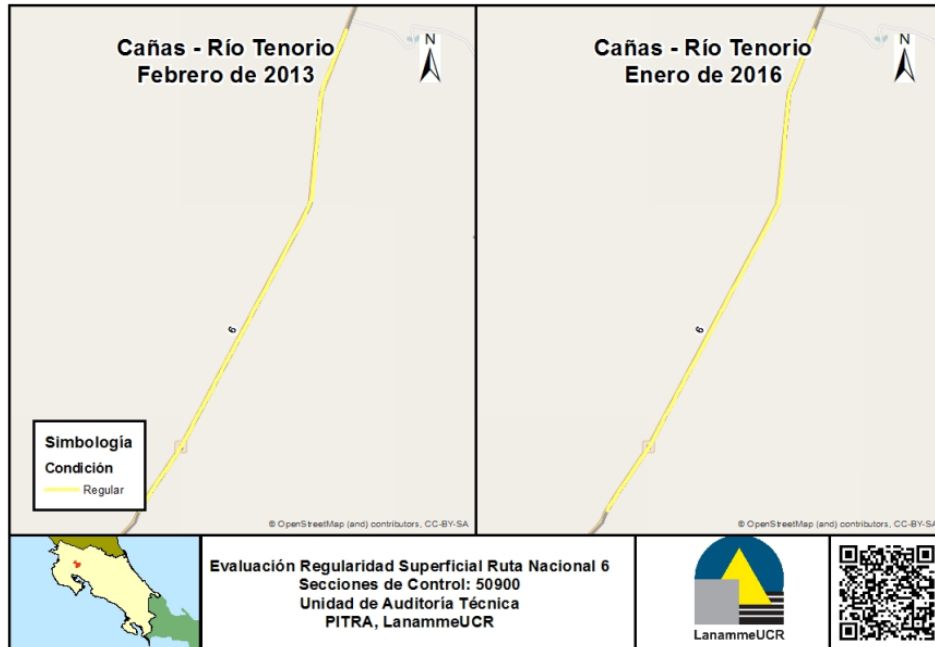
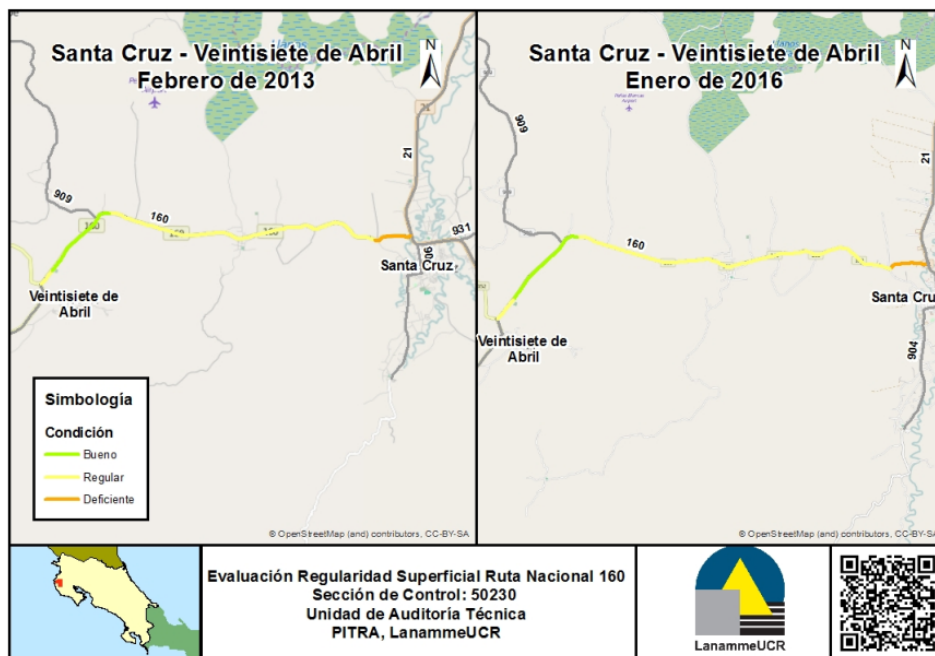
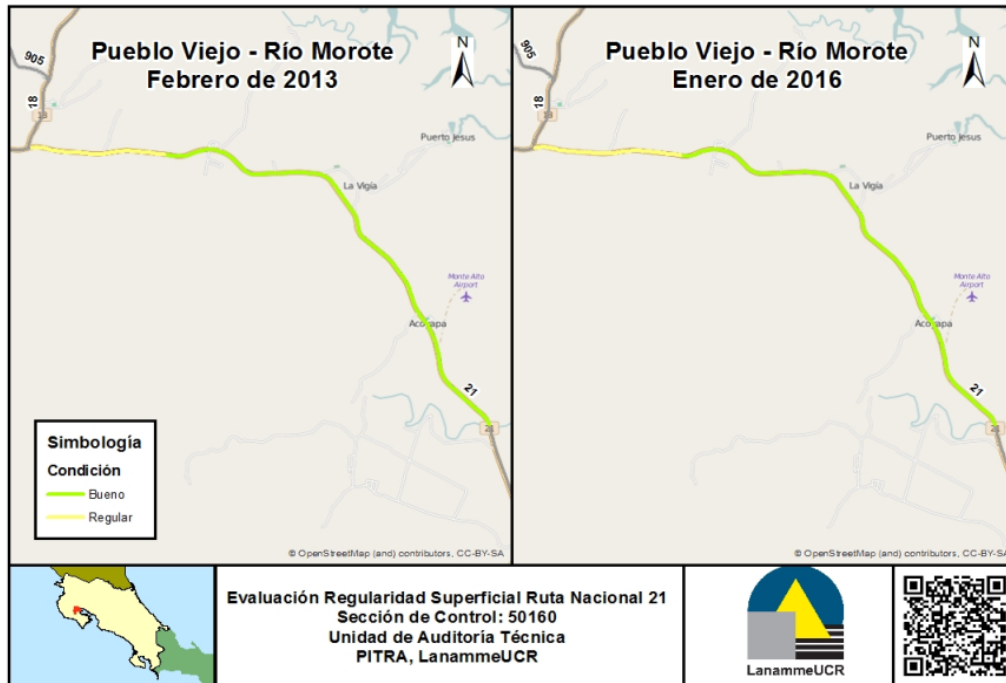
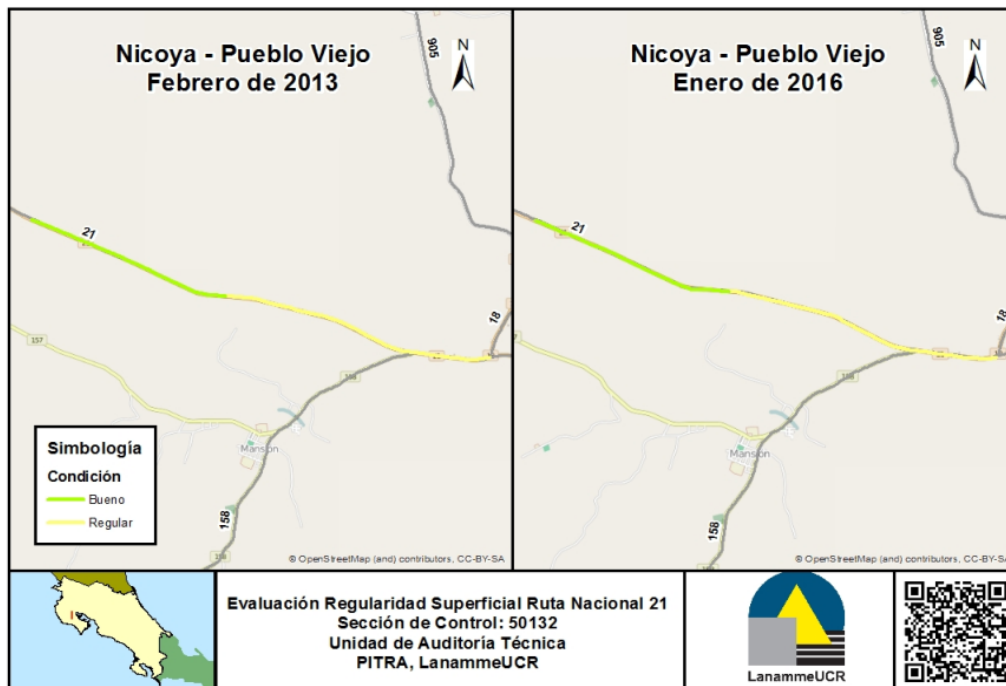
Pueblo Viejo respectivamente. De acuerdo con la clasificación funcional detallada en la Tabla 4, la condición de estos proyectos se mantuvo igual entre los periodos de estudio.

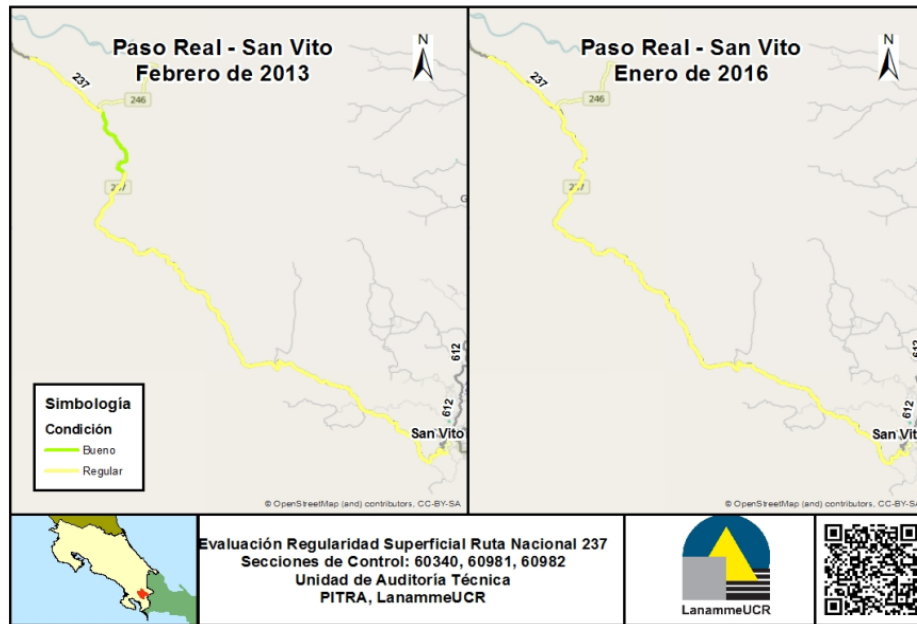
Figura 9. Comparación del estado de Regularidad Superficial del tramo Paso Real – San Vito entre los años 2013 y 2016

Por otra parte, en la Figura 9, que ilustra la condición de regularidad del proyecto Paso Real – San Vito, se muestra que este proyecto en uno de sus tramos pasó de una condición buena a una regular, situación que puede asociarse a un deterioro producto de las condiciones de tránsito y clima que afectan a esta carretera.

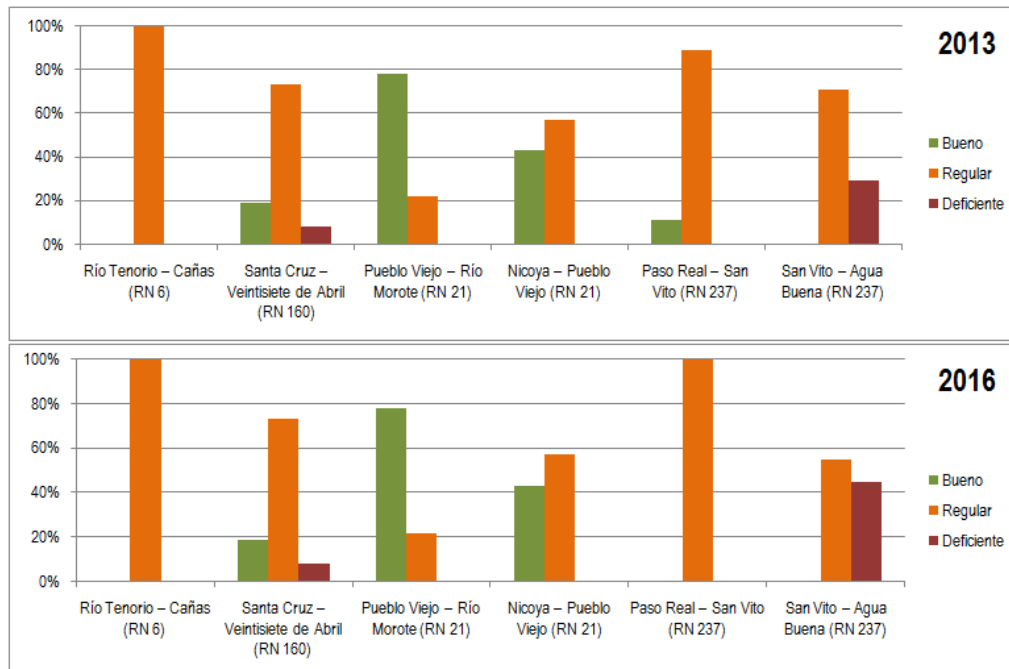
Figura 11. Gráfico que muestra la variación en la condición funcional de los proyectos especiales entre los años 2013 y 2016

Proyecto	Longitud (km)	2013			2016		
		Bueno	Regular	Deficiente	Bueno	Regular	Deficiente
Río Tenorio – Cañas (RN 6)	23,6	0%	100%	0%	0%	100%	0%
Santa Cruz – Veintisiete de Abril (RN 160)	15,8	19%	73%	8%	19%	73%	8%
Pueblo Viejo – Río Morote (RN 21)	14,9	78%	22%	0%	78%	22%	0%
Nicoya – Pueblo Viejo (RN 21)	12	43%	57%	0%	43%	57%	0%
Paso Real – San Vito (RN 237)	37,2	11%	89%	0%	0%	100%	0%
San Vito – Agua Buena (RN 237)	12,5	0%	71%	29%	0%	55%	45%

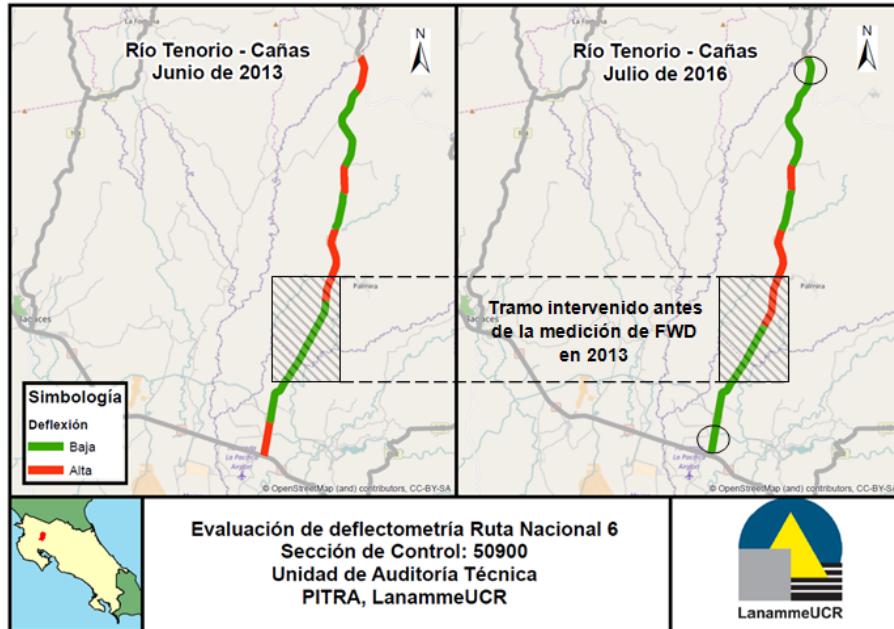
Figura 12. Evaluación estructural con FWD del tramo Río Tenorio – Cañas

En el proyecto Río Tenorio – Cañas, inicialmente, cuando se realizaron los ensayos de FWD en 2013, la estructura no había sido rehabilitada por completo. Es por esta razón que se observó que en algunos tramos de la vía la condición estructural mejoró entre un año y otro (estos tramos se encerraron en un círculo en la Figura 12 y Figura 13), debido a que en este periodo de tiempo la estructura fue intervenida mejorando así su capacidad estructural.

Por otra parte, también se muestra en la Figura 12 y Figura 13, el tramo que había sido rehabilitado antes de medir inicialmente el FWD en 2013. Como se muestra en estas figuras, tanto en el sentido Río Tenorio - Cañas como viceversa, la capacidad estructural del pavimento disminuye, al evidenciarse un aumento en el porcentaje de deflexiones altas entre un año y otro.

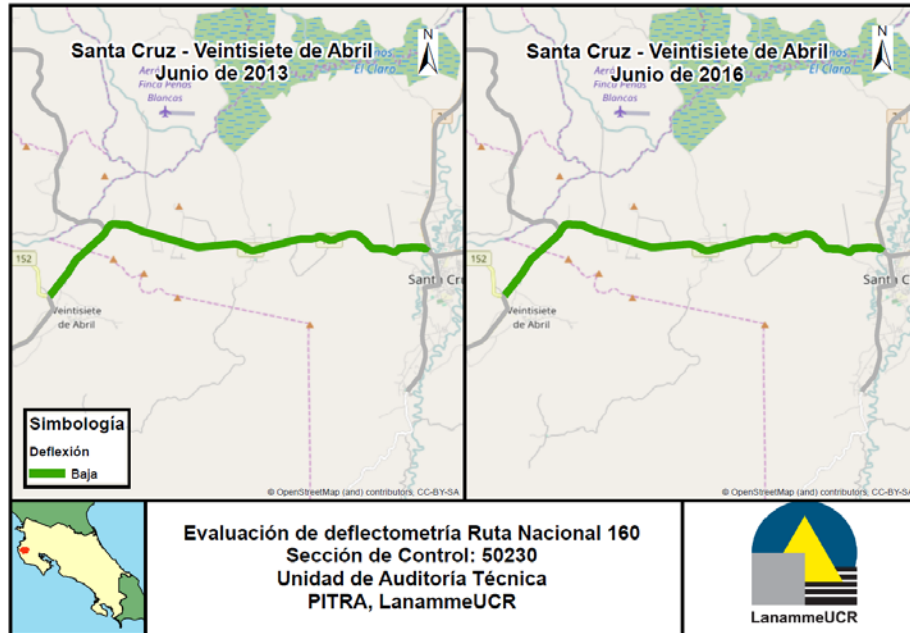
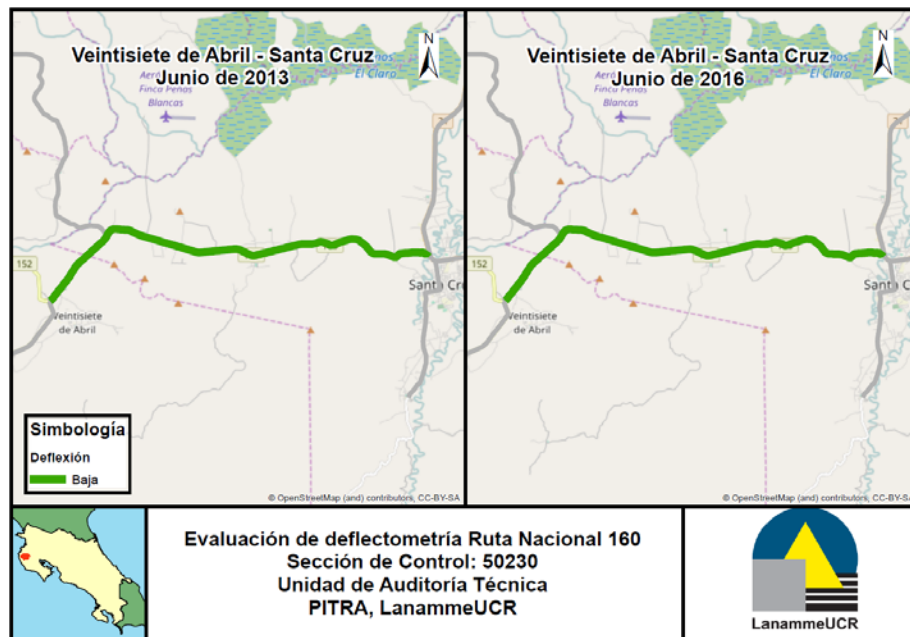
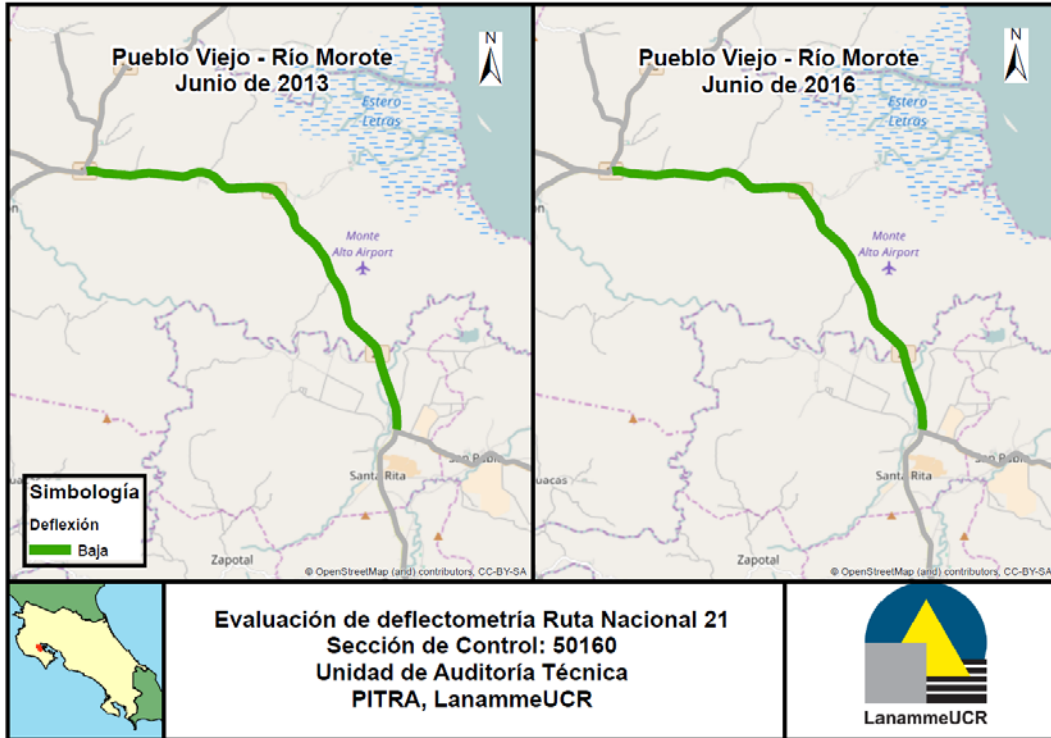
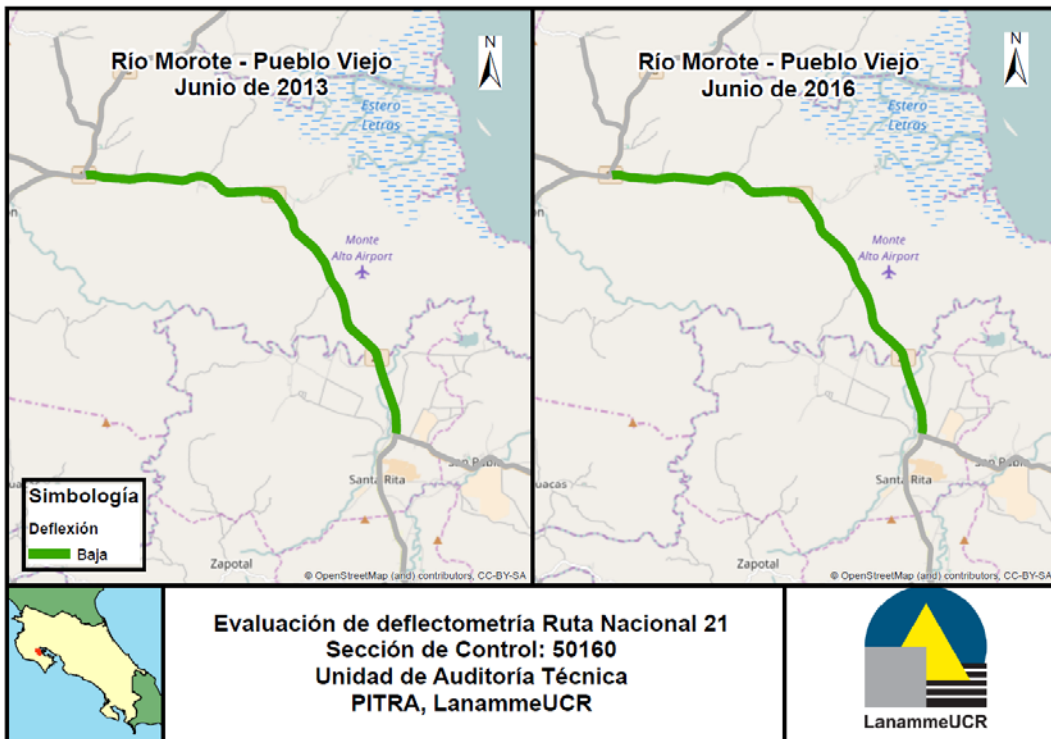
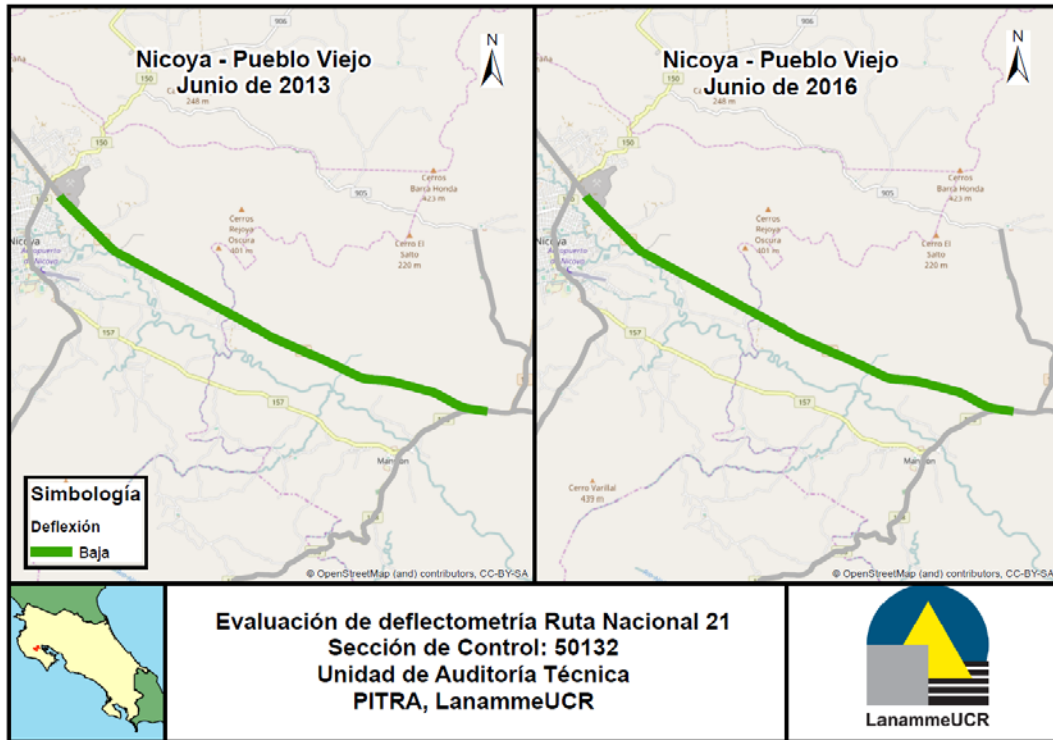
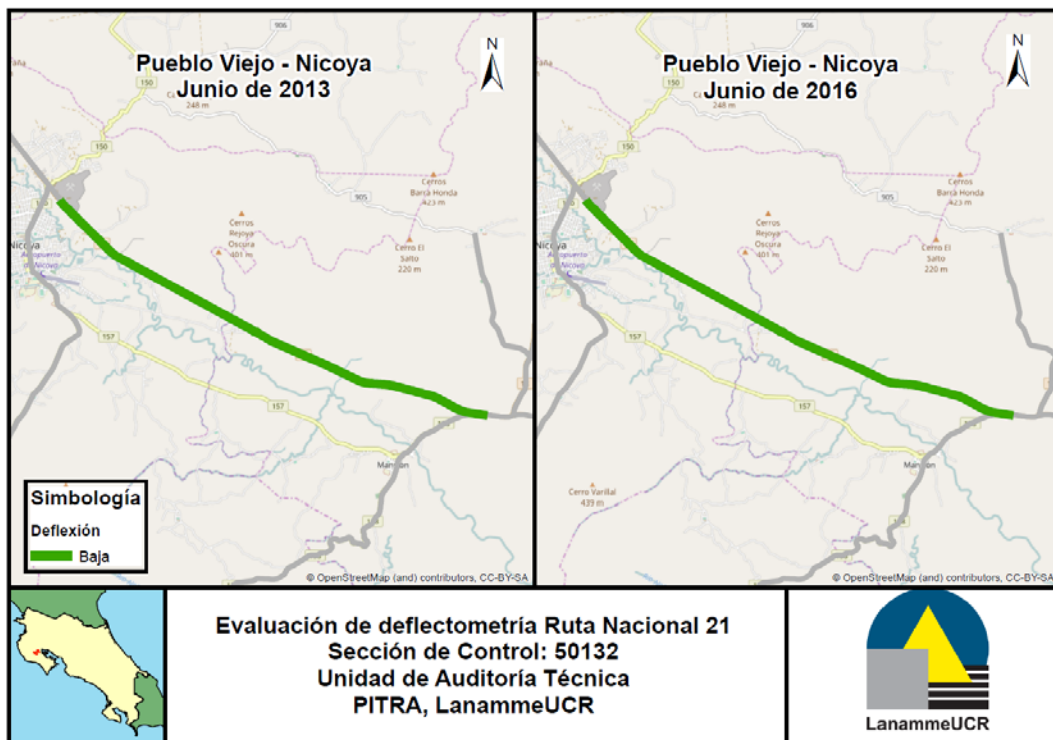
En las siguientes figuras (desde la 14 hasta la 21), se muestra la condición estructural de los proyectos de rehabilitación: Santa Cruz – Veintisiete de Abril, Pueblo Viejo – Río Morote, Nicoya – Pueblo Viejo y Paso Real – San Vito. De acuerdo con los criterios establecidos en el informe de evaluación de la red vial nacional, estos proyectos mantuvieron su condición estructural entre los años 2013 y 2016.

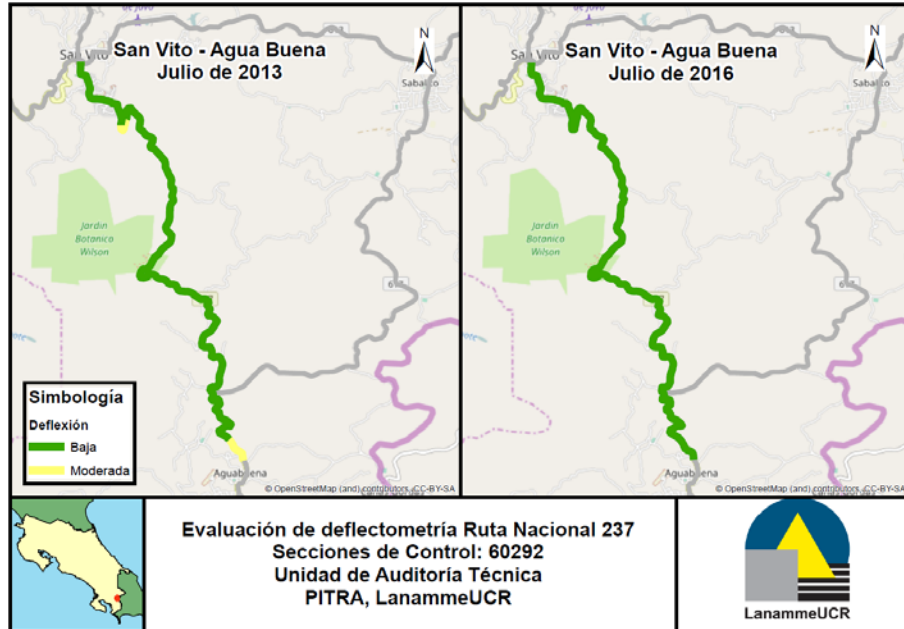
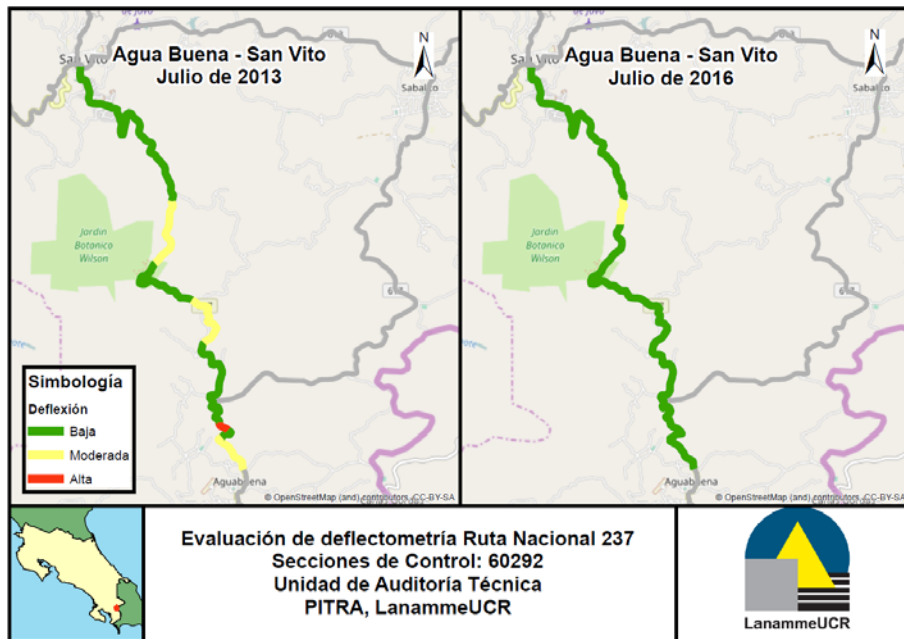
Por otra parte, como se muestra en la Figura 22 y Figura 23, la condición estructural del proyecto San Vito – Agua Buena mejora entre los años 2013 y 2016. Nuevamente este comportamiento se debe a que al momento de realizar la medición inicial de FWD en 2013, la carretera no se había intervenido en su totalidad, de modo que en 2016 la condición estructural registrada mejoró.

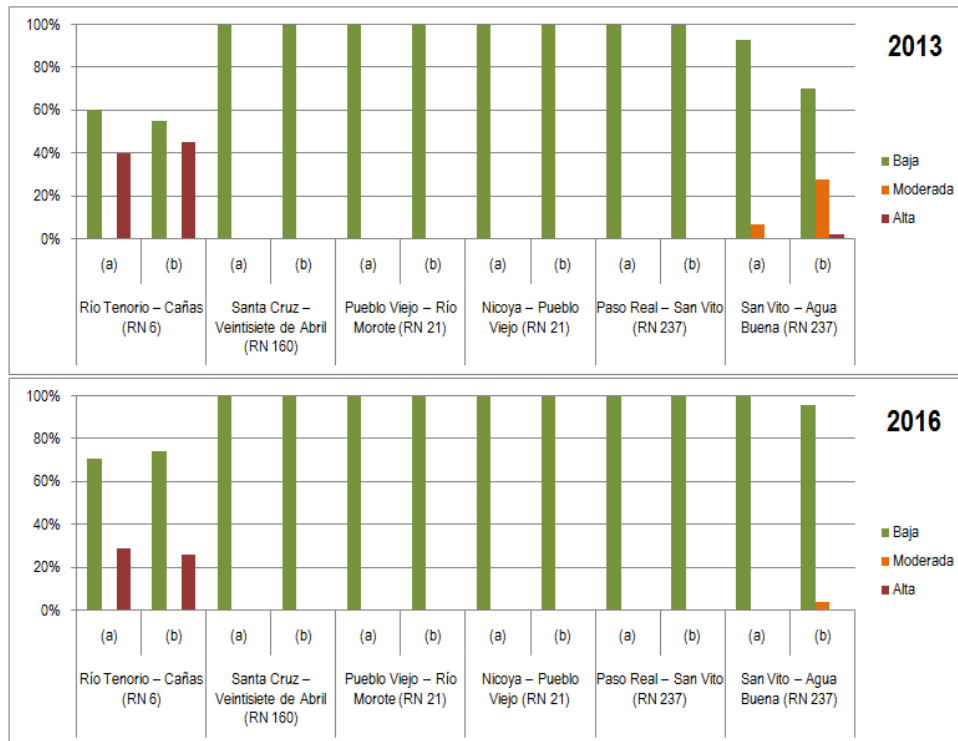
Figura 24. Gráfico que muestra la variación en las deflexiones de los proyectos en los años 2013 y 2016

Proyecto	Longitud (km)	Sentido	2013			2016		
			Baja	Moderada	Alta	Baja	Moderada	Alta
Río Tenorio – Cañas (RN 6)	23,6	(a)	60%	0%	40%	71%	0%	29%
		(b)	55%	0%	45%	74%	0%	26%
Santa Cruz – Veintisiete de Abril (RN 160)	15,8	(a)	100%	0%	0%	100%	0%	0%
		(b)	100%	0%	0%	100%	0%	0%
Pueblo Viejo – Río Morote (RN 21)	14,9	(a)	100%	0%	0%	100%	0%	0%
		(b)	100%	0%	0%	100%	0%	0%
Nicoya – Pueblo Viejo (RN 21)	12	(a)	100%	0%	0%	100%	0%	0%
		(b)	100%	0%	0%	100%	0%	0%
Paso Real – San Vito (RN 237)	37,2	(a)	100%	0%	0%	100%	0%	0%
		(b)	100%	0%	0%	100%	0%	0%
San Vito – Agua Buena (RN 237)	12,5	(a)	93%	7%	0%	100%	0%	0%
		(b)	70%	28%	2%	96%	4%	0%

Se considera que una de las razones por las cuales la condición estructural de los proyectos estudiados fue buena y se mantuvo constante entre los periodos de estudio es que gran parte de estas obras contó con el aporte de una base estabilizada con cemento. Una de las principales ventajas del uso de bases estabilizadas, en comparación con las bases sin estabilizar, es que permite impermeabilizar en mayor grado la estructura evitando afectaciones críticas en el módulo producto de las variaciones estacionales. Además, la estabilización de bases granulares es una técnica que corrige las deficiencias de un material que, por sí solo, no cumple con especificaciones, por su dureza y capacidad de soporte, características que se pierden a través de los años con el paso de las cargas, la penetración del agua o la contaminación del material, generando problemas cada vez mayores en la estabilidad de la estructura, considerando además que el incremento en las cargas crece con el tiempo.
