Informe: LM – PI – UGERVN – 3 – 2017

Evaluación del estado de las Rutas Nacionales 204 y 211, tramo Zapote – San Francisco – La Colina

**Unidad de Gestión y Evaluación
de la Red Vial Nacional
PITRA – LanammeUCR**

San José, Costa Rica
Marzo, 2017

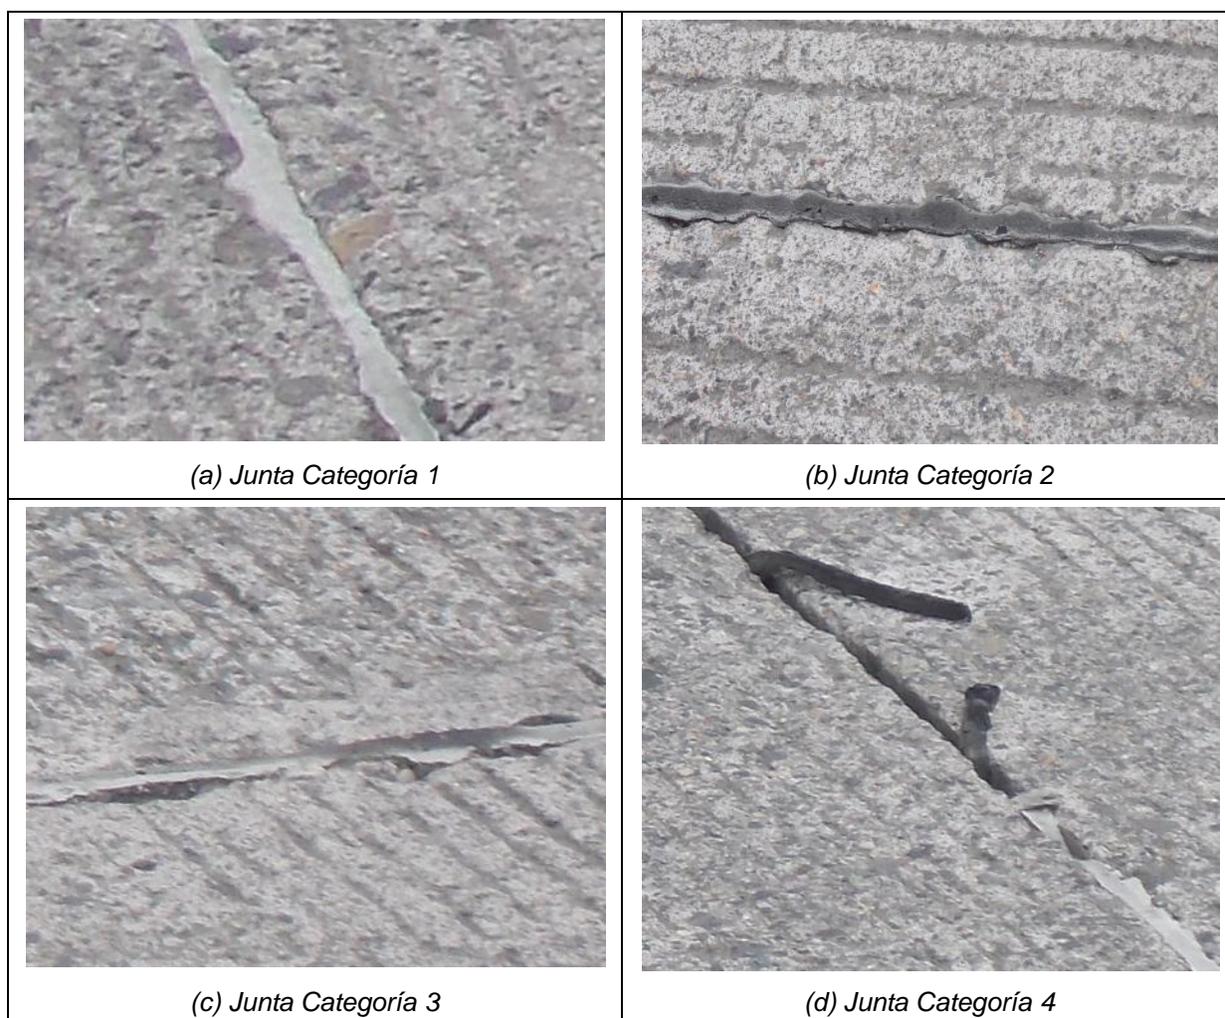
Figura 4: Categorías de estado de las juntas

Las categorías 3 y 4 requieren de mantenimiento urgente en forma de limpieza de las juntas y reemplazo del sello, ya que la acumulación de sedimentos y filtración de agua darían lugar a los problemas mencionados en la introducción.

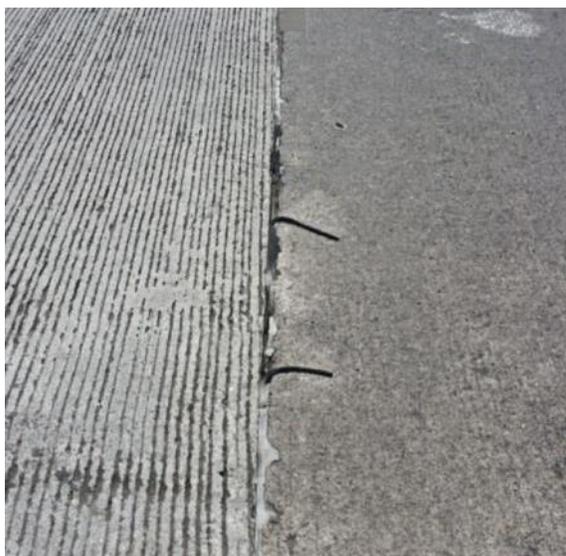
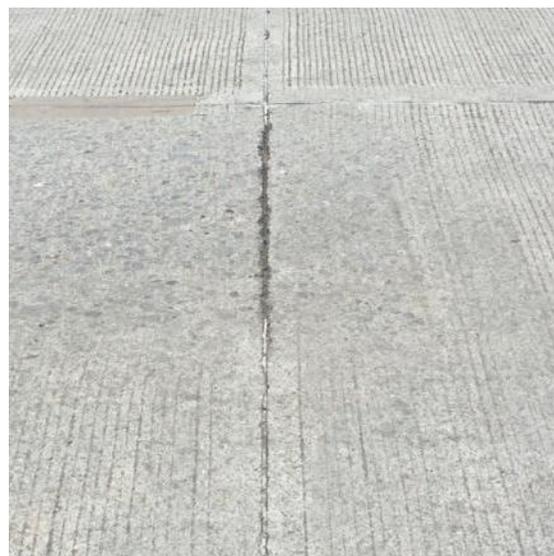
variable entre 30 a 40% según el tramo, donde el sello presenta problemas importantes, o no existe del todo. Ejemplos de lo anterior se pueden observar en las Figuras 6 y 7.

Figura 6: desprendimiento del sello en la junta en la estación 0+078,5 (imagen izquierda) y ausencia del sello en la estación 0+858,2 (imagen derecha), tramo Zapote – San Francisco, carril derecho de ida.

- Sustitución del sello de las losas en los sitios donde existan desprendimientos, previa limpieza con agua y/o aire a presión. Esto se debe realizar a la mayor brevedad posible. También, se debe llevar un seguimiento sistemático del total de las juntas y sus sellos, para evitar mayores deterioros en las losas.

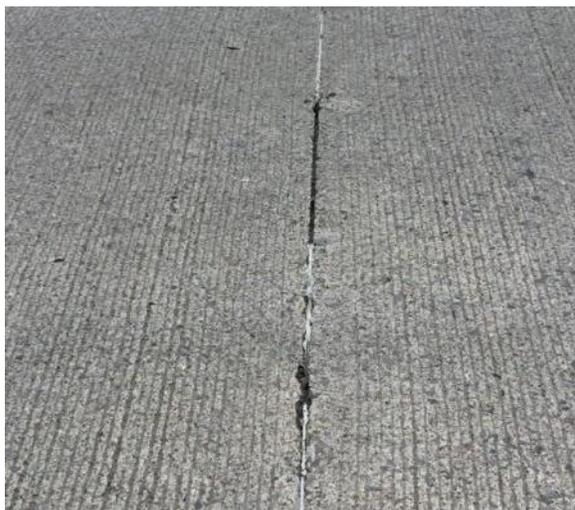
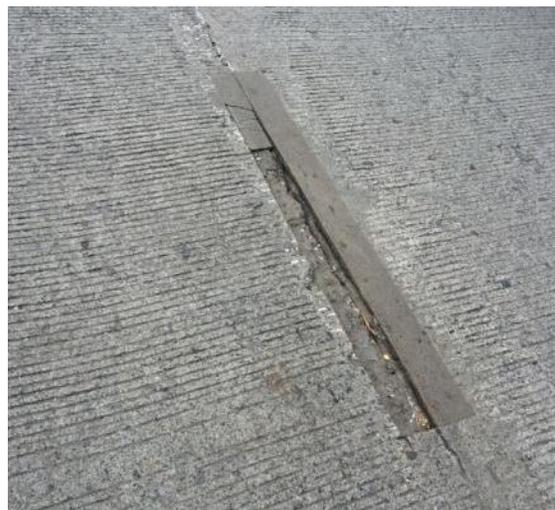
Figura 7: ausencia del sello en las estaciones 0+851 (imagen izquierda) y 1+234 (imagen derecha) en el tramo San Francisco – La Colina, carril derecho de ida.

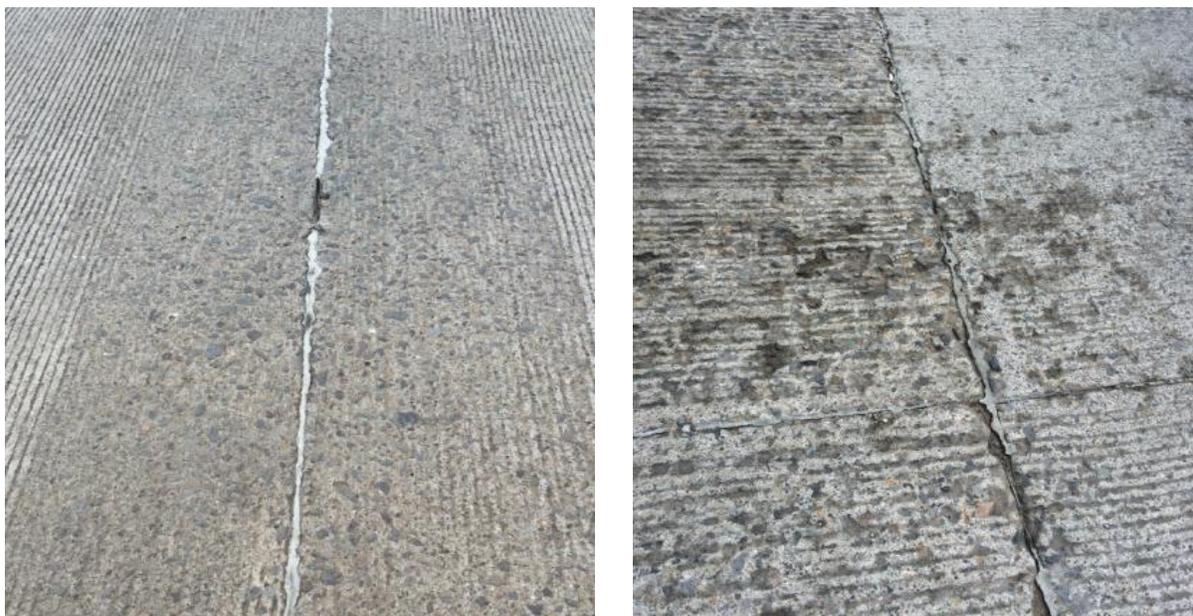
Junto con esto, varias losas presentan problemas de deterioros, siendo los principales los agrietamientos tanto dentro de la losa, como de borde y esquina, así como el desprendimiento de agregados. Varios de estos problemas han sido reparados con mezcla asfáltica (Figuras 8 y 9). Además, varios cabezales de alcantarillas no presentan una rejilla o tapa, lo que las convierte en un peligro potencial para los usuarios (Figura 10).

Figura 8: Desprendimiento de agregados en losas, estacionamientos 0+397,7 y 0+823,7, tramo Zapote – San Francisco, carril derecho de ida.

- Determinar la causa que ha causado grietas en varias losas. Con base en esto, se debe realizar la medida correctiva más efectiva: sellado de la grieta, reparación de la zona afectada y/o sustitución de la losa completa. Lo mismo aplica para el deterioro del tipo desprendimiento.

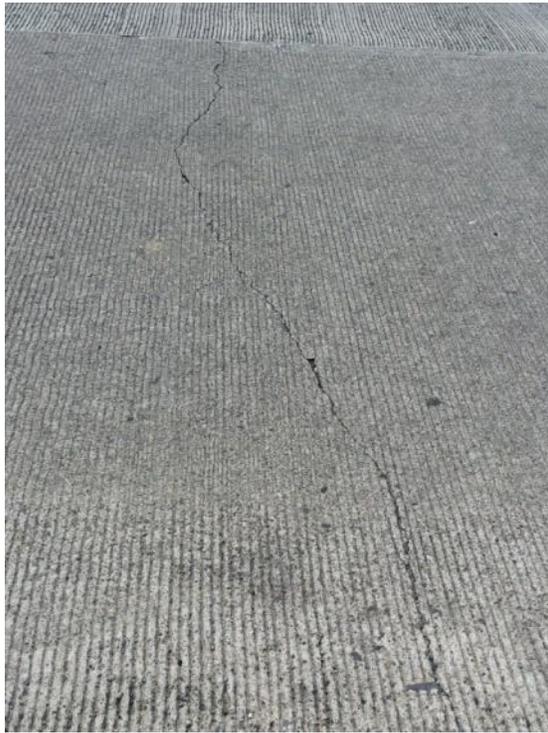
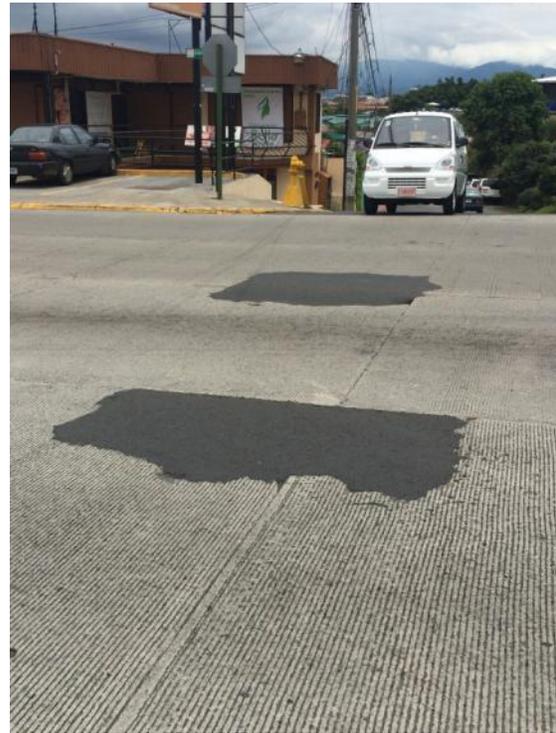
Figura 9: Grieta transversal en la losa, estación 0+549 del tramo Zapote – San Francisco, carril derecho de ida (imagen izquierda). Reparación de losas con mezcla asfáltica, estación 0+733,1 del tramo San Francisco – La Colina.

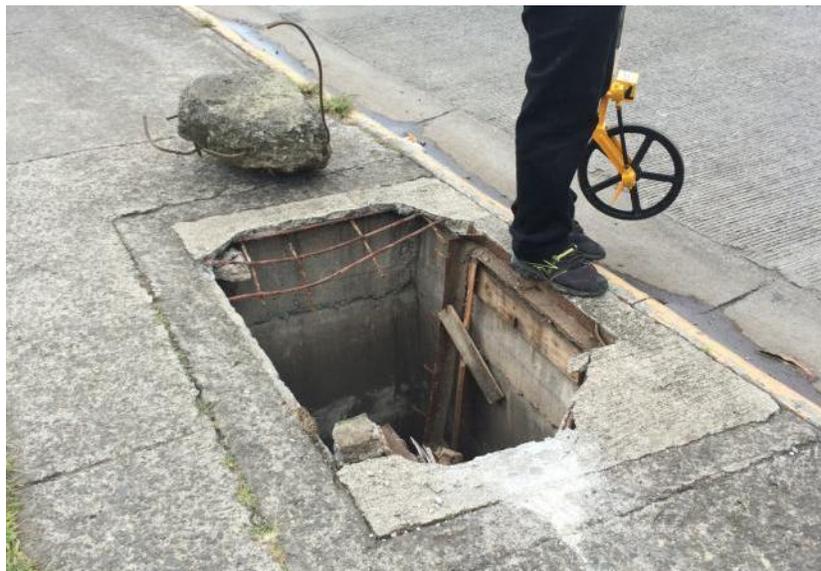
Figura 10: Cabezal de alcantarilla sin tapa, estación 1+172,3, tramo San Francisco – La Colina, carril derecho de ida.

- Mantener limpio el sistema de cunetas y los cabezales de alcantarilla, para evitar la acumulación del agua superficial en varios puntos del tramo.
- Determinar el mejor método para devolver a la ruta un nivel de IRI aceptable.

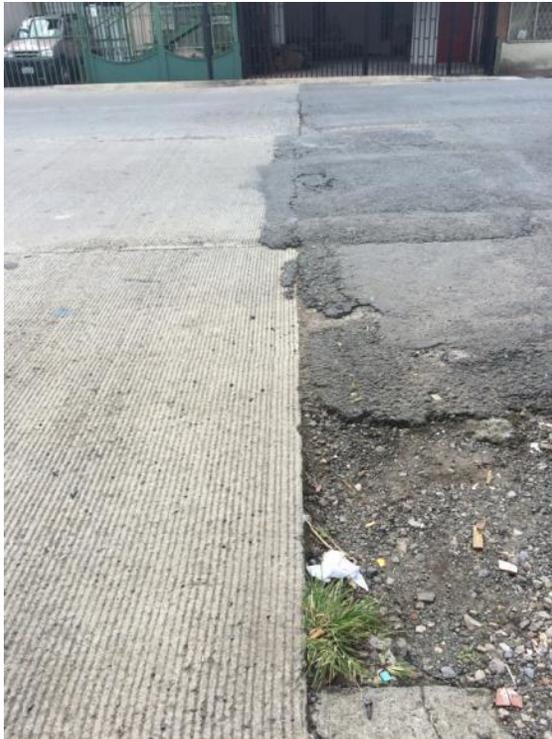
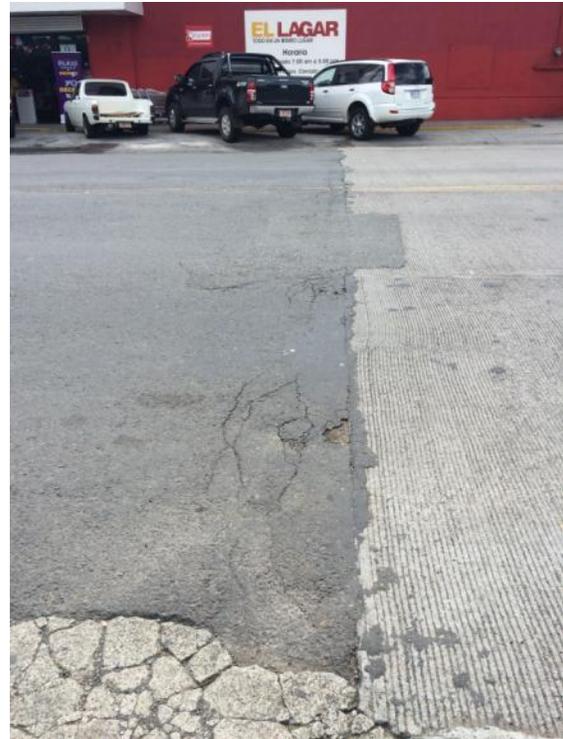
Figura 11: Estado del relleno de aproximación al puente sobre el río María Aguilar (izquierda, lado de Zapote; derecha, lado de San Francisco).

Este relleno se encuentra asfaltado, sin junta de expansión aparente. Sobre el asfalto existen baches y agrietamiento. Del lado de Zapote, este relleno se encuentra sobre el nivel de las losas de concreto; mientras que del lado de San Francisco, el relleno se encuentra por debajo del nivel de las losas. Esto provoca un impacto importante en los vehículos cuando circulan por este sitio específico, sin importar la velocidad que lleven. Importante mencionar que el puente sobre este río, no fue intervenido durante la reconstrucción del tramo, siendo de 1 carril por sentido, lo cual ocasiona el llamado “cuello de botella” en horas pico. Debido al difícil acceso, la estructura de este puente no fue evaluada para este informe.

- Dar mantenimiento a las juntas de unión del concreto de la calzada, con las estructuras de los puentes presentes en el tramo.
- Señalizar la ruta con material que cumpla con los niveles de reflexión aceptados internacionalmente.
