Laboratorio Nacional de  
Materiales y Modelos Estructurales

Informe: LM – PI – UGERVN – 11 – 2018

## **Evaluación de la Ruta Nacional 152, tramo entre los poblados de Villareal y 27 de abril, Guanacaste, Costa Rica**

Informe Corto

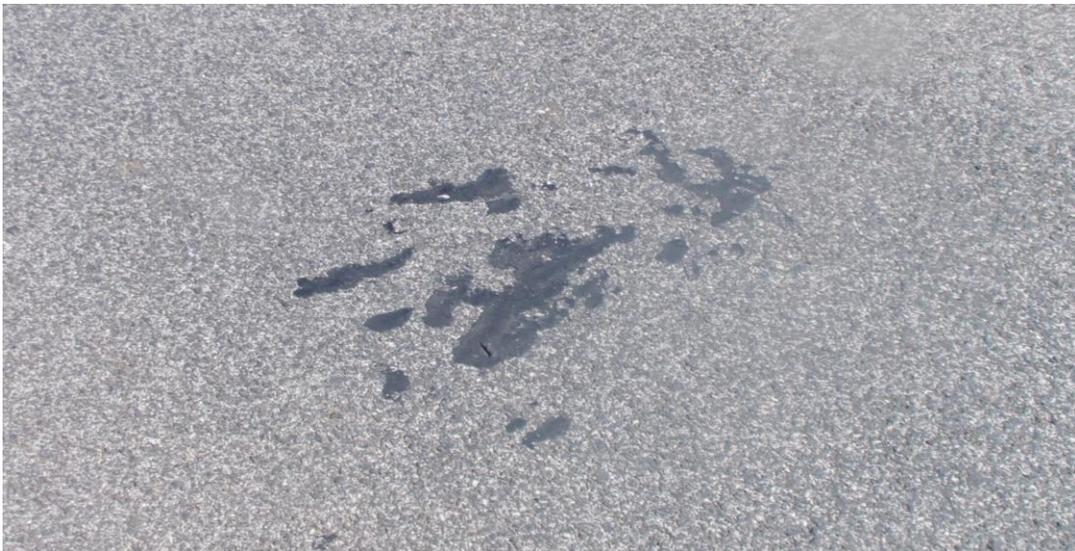
Conociendo el problema de sobre resistencia de la base estabilizada expuesto en la introducción, la cantidad de grietas en el tramo evaluado es más bien poca, y la mayoría corresponde con grietas de borde debido a la falta de cunetas revestidas, y por ende de confinamiento. Sin embargo, el fenómeno de exudación está aún más extendido que con respecto a la visita realizada en el año 2016 (Figura 3). Esto tiene relación directa con los bajos niveles de agarre que presenta la ruta, tal y como se verá en la sección dedicada a estos resultados.

*Figura 3: exudación en la carpeta, est.2+760.*

- Dar seguimiento estricto a la condición de la capa asfáltica de ruedo para evaluar la necesidad de intervenciones cuyo objetivo sea evitar que deterioros como los observados, disminuyan el nivel de servicio de la vía. Cabe recordar que la exudación, además de denotar un mal diseño de la mezcla asfáltica, se asocia con una disminución del agarre superficial, lo cual en caso de lluvias aumenta la probabilidad de accidentes en la ruta. Con los resultados obtenidos en la Sección 6 sobre las Notas de Calidad Q, es posible planificar y presupuestar aquellas obras que den a la ruta el nivel de servicio óptimo.

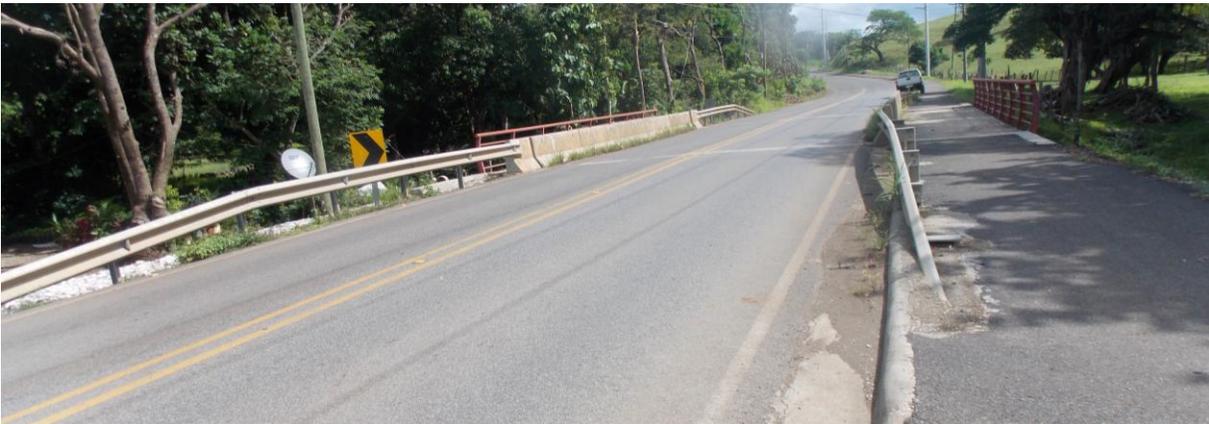
Otro aspecto señalado en el informe *LM-PI-UGERVN-9-2016* fue el uso inapropiado que se le da a los guardavías en este tramo. A pesar de las recomendaciones dadas, se siguen utilizando en las 2 alcantarillas mayores a manera de barandas; y en puentes como continuación de la baranda rígida; en ambos casos esta estructura no presenta la longitud mínima de trabajo que garantice su funcionalidad en caso de un percance (Figura 4). Además, en otros sitios con presencia de elementos que van en contra de la seguridad vial como curvas, caídas importantes a los lados de la vía, presencia de árboles y postes en el derecho de vía, no existen guardavías que resguarden a los usuarios.

*Figura 4: uso de guardavías como complemento a barreras rígidas, puente en est. 6+730. Nótese además el estado de la señalización horizontal, así como la presencia de sedimentos en el cordón de concreto que separa la ciclovía con los carriles de tránsito, y crecimiento leve de vegetación a los lados de la vía.*

- Implementar barandas rígidas en las 2 alcantarillas principales visitadas, usando guardavías únicamente en las aproximaciones a estas obras, curvas cerradas y zonas donde exista un peligro en caso de que un vehículo se salga de la vía, con la longitud de trabajo adecuada. Además, estudiar la posibilidad de instalar guardavías a lo largo del borde de la ruta del lado de la ciclovía, de manera que los usuarios de ésta se encuentren protegidos de los vehículos que circulan por la ruta principal.

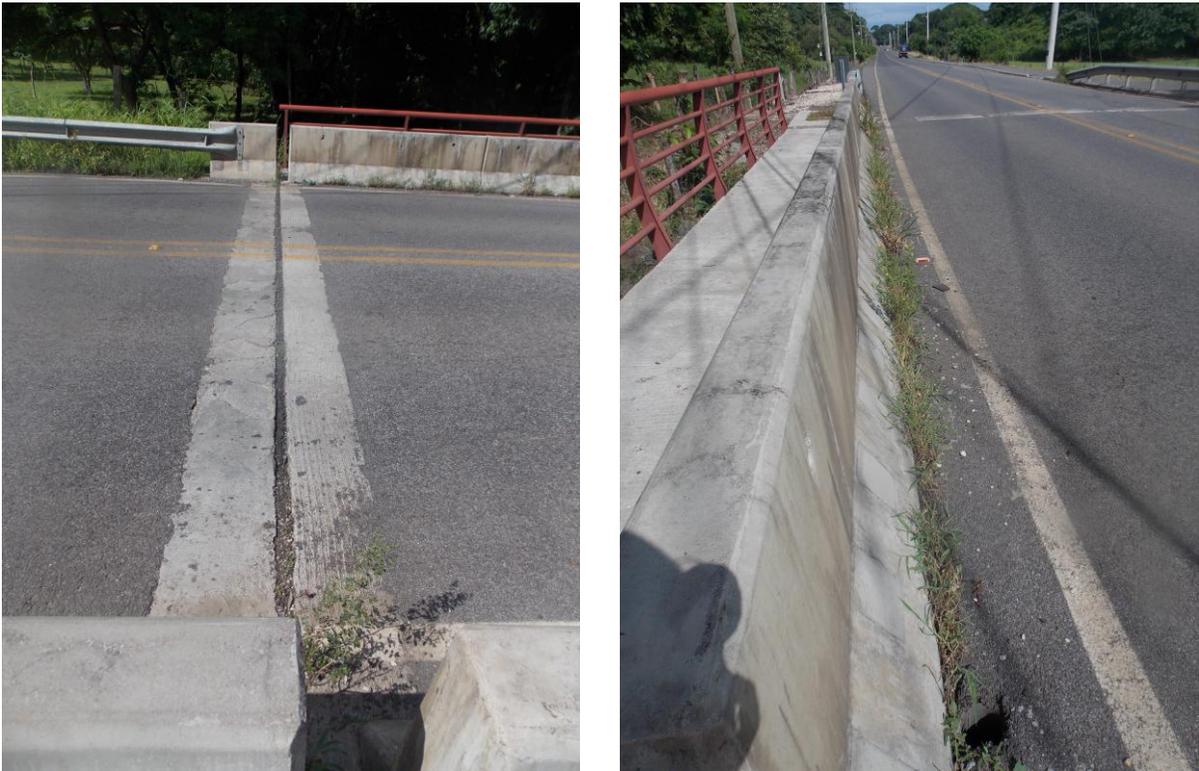
-*Estación 2+760*: puente sobre una quebrada sin nombre. El defecto en el concreto en los costados del tablero, identificado en el año 2016, no ha sido reparado. Ambas juntas se encuentran rellenas de asfalto (Figura 5), y existe crecimiento de vegetación a los costados (Figura 5), así como varios drenajes obstruidos.

*Figura 5: estado de las juntas y los laterales en el puente en el est. 2+760.*

- Dar mantenimiento adecuado a las juntas de los 4 puentes visitados, mediante limpieza de escombros y sellado con un material elástico que permita el movimiento de la losa por efectos térmicos o de paso de vehículos pesados.

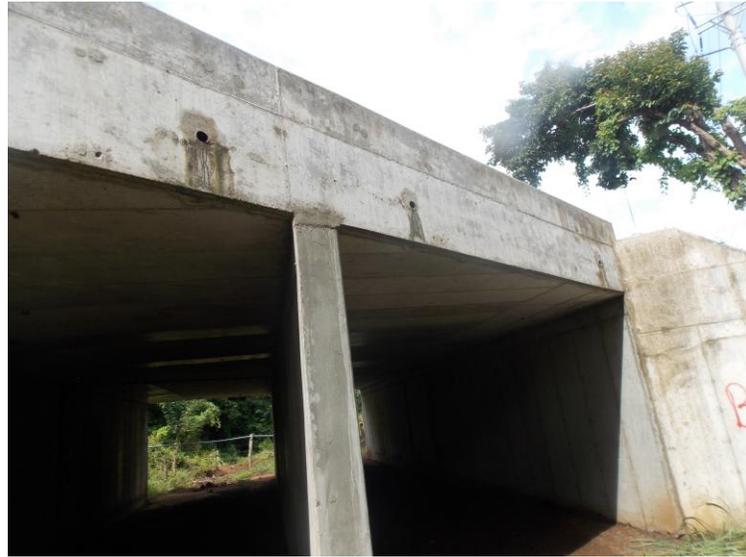
- *Estación 5+200*: alcantarilla doble de cuadro, cada uno de 3x3 metros, de concreto, sesgada con respecto al eje de la ruta, y con aletones y delantal en ambos extremos. Visualmente se encuentra en buen estado, con cantidades mínimas de sedimento (Figura 6).

*Figura 6: vista de la salida, alcantarilla en est. 5+200*

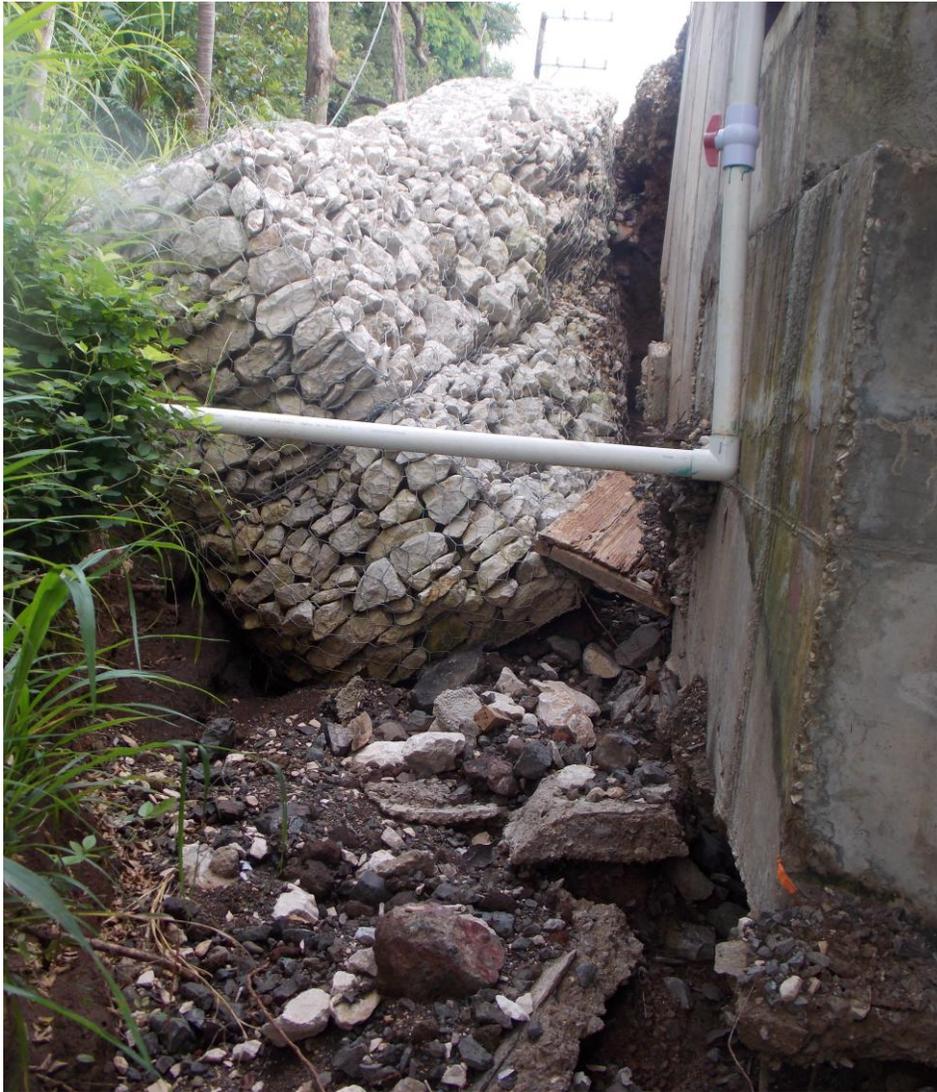
- *Estación 6+730:* Puente sobre la Quebrada Marcos, que estructuralmente es idéntico al del 2+760. Al igual que éste, sus juntas se encuentran rellenas de asfalto. Visualmente, se encuentra en buen estado; sin embargo, los rellenos de la entrada presentan socavación, que está afectando la subestructura (apoyos) del puente. El problema más grave lo representa la falla del muro de gaviones construido para proteger el relleno de aproximación: visto desde la dirección del flujo, se trata del muro en el margen izquierdo (Figura 7). De acuerdo a los vecinos de la zona, esta quebrada aumenta considerablemente su caudal durante eventos lluviosos, lo cual también está provocando problemas de socavación en los márgenes aguas abajo del puente.

*Figura 7: falla del muro de proyección a la entrada del puente sobre la Quebrada Marcos, est. 6+730. En la parte inferior de la figura se aprecia la socavación que está afectando los apoyos de la estructura.*

Tal y como fue expresado en el informe *LM-PI-UGERVN-9-2016*, además de los problemas puntuales en cada sitio, la falta de cunetas que encaucen las aguas superficiales en las cercanías de estos pasos, hacia los ríos / quebradas de manera eficiente, puede traer consecuencias como las ya vistas en el puente de la estación 6+730.

- Dar mantenimiento preventivo a todas las obras de pasos de aguas, en forma de limpieza del cauce en las cercanías de la estructura, limpieza y pintado de las partes metálicas, colocación de los guardavías con la longitud de trabajo mínima, señalización en las cercanías de la existencia del paso, así como de la regulación de la velocidad máxima sobre el mismo, limpieza de desagües y mejoramiento de las obras destinadas a llevar el agua de escorrentía de la manera más eficiente a los cauces.

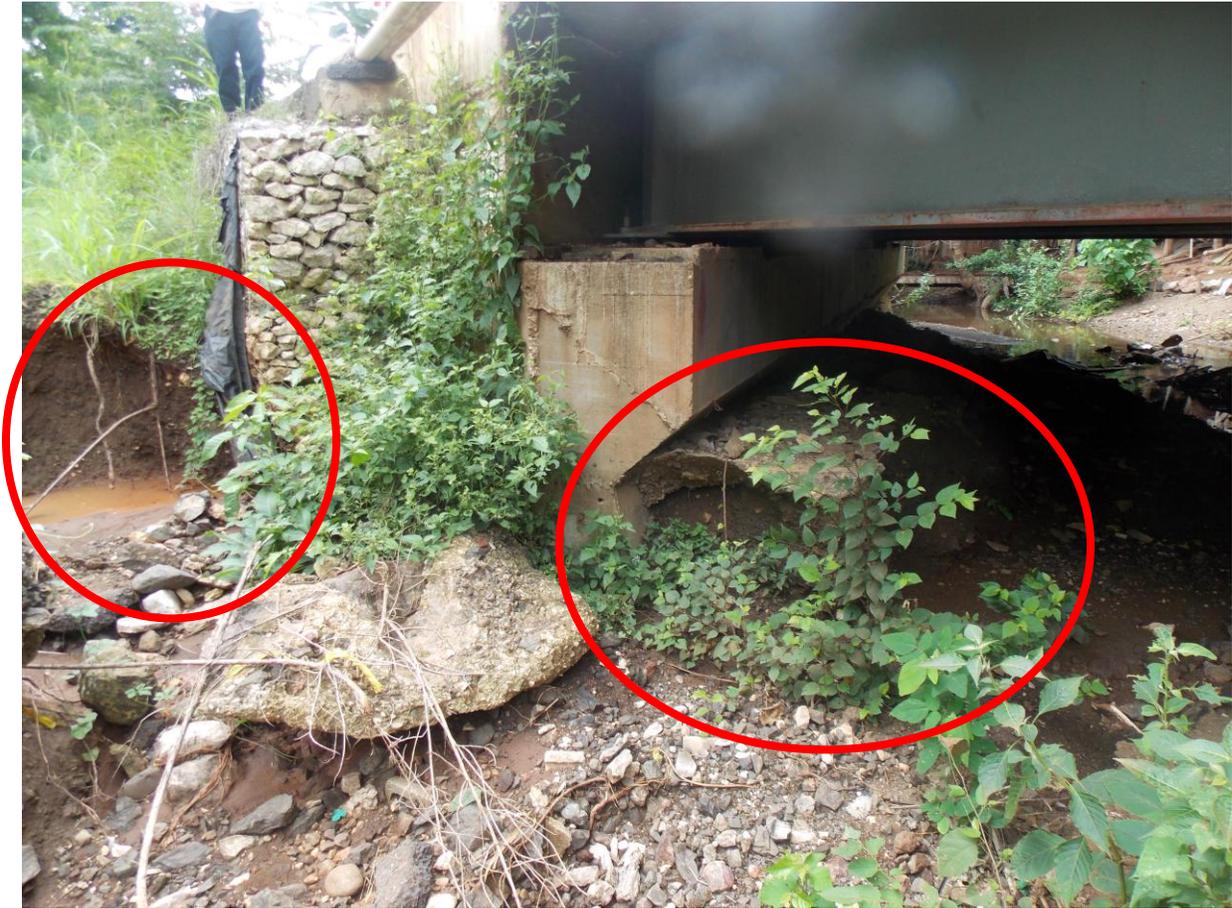
- *Estación 9+900:* Puente sobre una quebrada sin nombre, y que se encuentra sesgado con respecto al eje principal de la ruta. Visualmente se encuentra en buen estado, sin embargo sus juntas se encuentran llenas de sedimentos, así como los lados del tablero, lo cual está obstruyendo drenajes. También, a la salida del cauce en el lado derecho, se está dando una socavación importante que está afectando la esquina de su apoyo en esta margen, así como el muro de protección del relleno de aproximación (Figura 8).

*Figura 8: puente en el est. 9+900, mostrando los puntos afectados por socavación (dentro de los círculos rojos).*

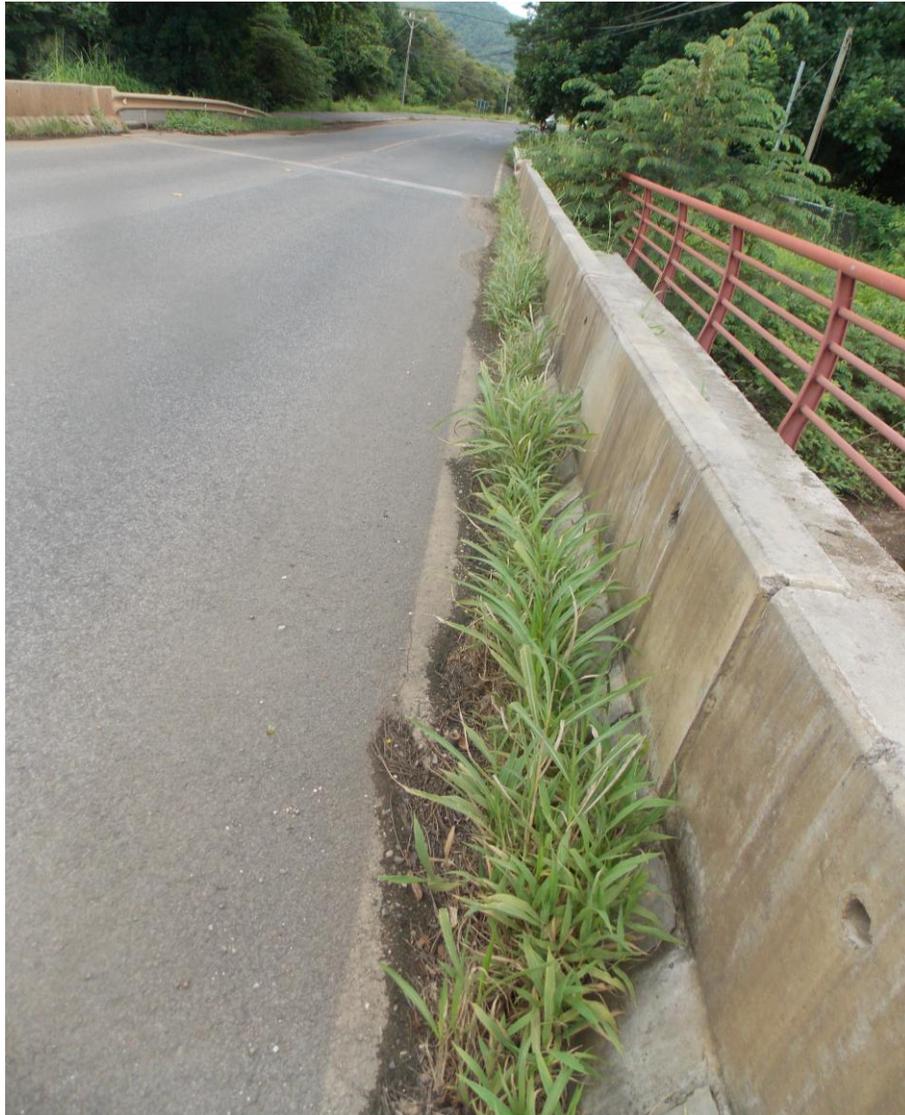
- *Estación 10+700*: puente idéntico al de los puntos 2+760 y 6+730, sobre el Río San Francisco. Visualmente la estructura se encuentra en buen estado; sin embargo la gran acumulación de sedimentos y crecimiento de vegetación a los lados del tablero están obstruyendo sus drenajes (Figura 9). Además, al igual que los puentes anteriores, sus juntas se encuentran llenas de sedimentos.

*Figura 9: puente sobre el Río San Francisco, est. 10+700.*

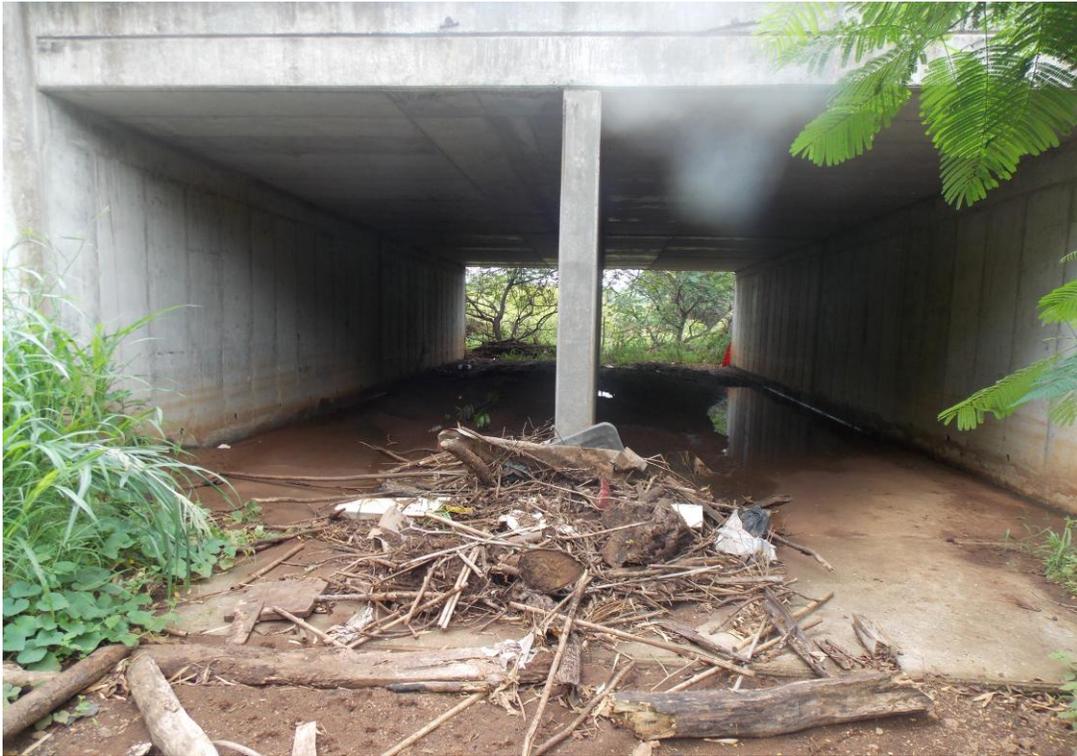
- Estación 13+100: alcantarilla de cuadro en concreto, doble, de 3x3 m cada cuadro, sobre el Río Riyito. Similar al del sitio 5+200, pero sin el sesgo. Tanto la estructura, como los aletones y delantales, se encuentran en buen estado; presenta una leve acumulación de sedimentos (Figura 10)

*Figura 10: Estado de la alcantarilla en la est. 13+100 al momento de la gira.*

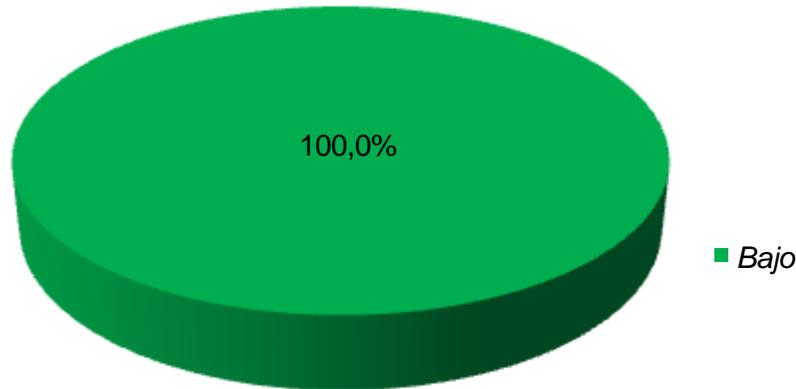
Figura 11: Resultados obtenidos en el parámetro de FWD.

La totalidad de la ruta presenta deflexiones bajas, tal y como es de esperarse con una estructura de base estabilizada. A partir de la distribución espacial de estos resultados, es posible mediante la metodología dada por la AASTHO en el año 1993, calcular los tramos homogéneos, esto con la finalidad de detectar los distintos comportamientos del paquete estructural construido en el proyecto. Los resultados de esta metodología se muestran en la Tabla 2.

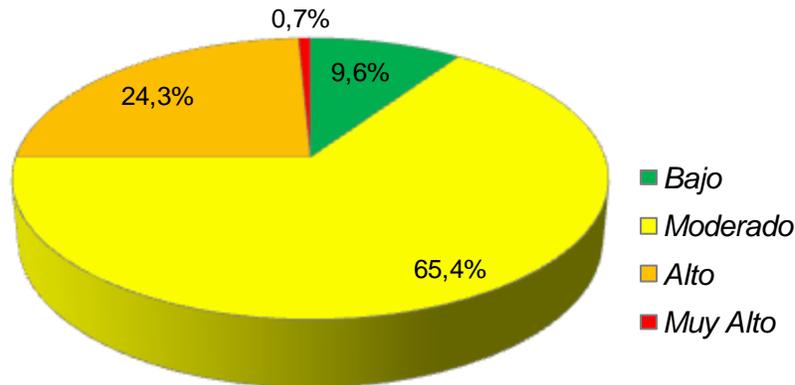
Figura 12: Resultados obtenidos en el parámetro de IRI.

Los detalles del Perfilómetro Láser utilizado, y la metodología seguida de evaluación aparecen en la Ficha Técnica *FT-UGERVN-02-13*, disponible en el sitio de Internet del LanammeUCR. Los resultados obtenidos, mostrados en la Figura 12, muestran que el tramo presenta 2 terceras partes de su longitud con un valor de IRI moderado, mientras que aproximadamente la cuarta parte presenta regularidades altas a muy altas.

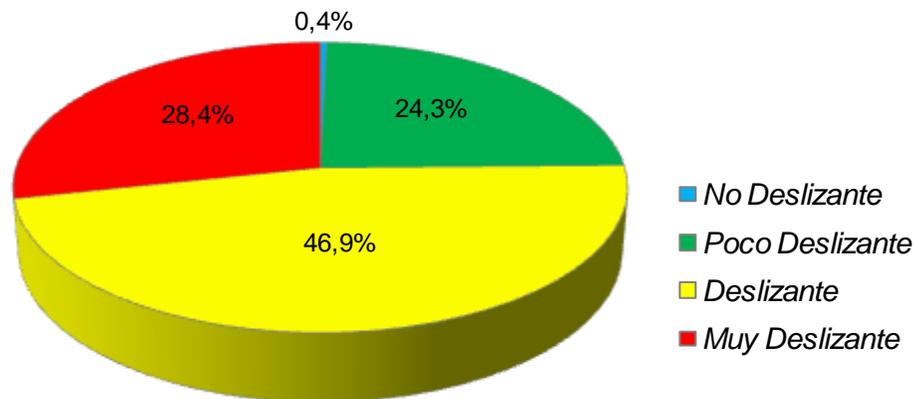
Figura 12: Resultados obtenidos en el parámetro de GRIP.

Los detalles del equipo de Medición de Rozamiento Superficial, y la metodología seguida de evaluación aparecen en la Ficha Técnica *FT-UGERVN-02-13*, disponible en el sitio de Internet del LanammeUCR. Los resultados obtenidos muestran que 3 cuartas partes del proyecto presenta agarre superficial en las categorías de deslizante a muy deslizante (Figura 13), lo cual se relaciona directamente con la extensión en casi todo el proyecto, del fenómeno de exudación.

Estos resultados son importantes, más si se toma en cuenta la realidad física de la ruta: largas rectas con excelente visibilidad que promueven que la mayor parte usuarios de esta ruta superen los límites de velocidad señalados, esto último unido a una falta de sistemas de control por parte de las autoridades; así como la ausencia casi total de guardavías y demarcación en mal estado, exponen a los conductores a niveles muy altos de riesgo en el aspecto de la seguridad vial.
