Informe: LM – PI – UGERVN – 10 – 2018

Informe de la Gestión del CONAVI para el mantenimiento de proyectos viales de obra nueva

1. Informe LM – PI – UGERVN – 10 – 2018		2. Copia No. 1
3. Título Evaluación de la Ruta Nacional 613, tramo entre los poblados de Sabalito y Las Mellizas, zona sur de Costa Rica		4. Fecha del Informe Enero 2018

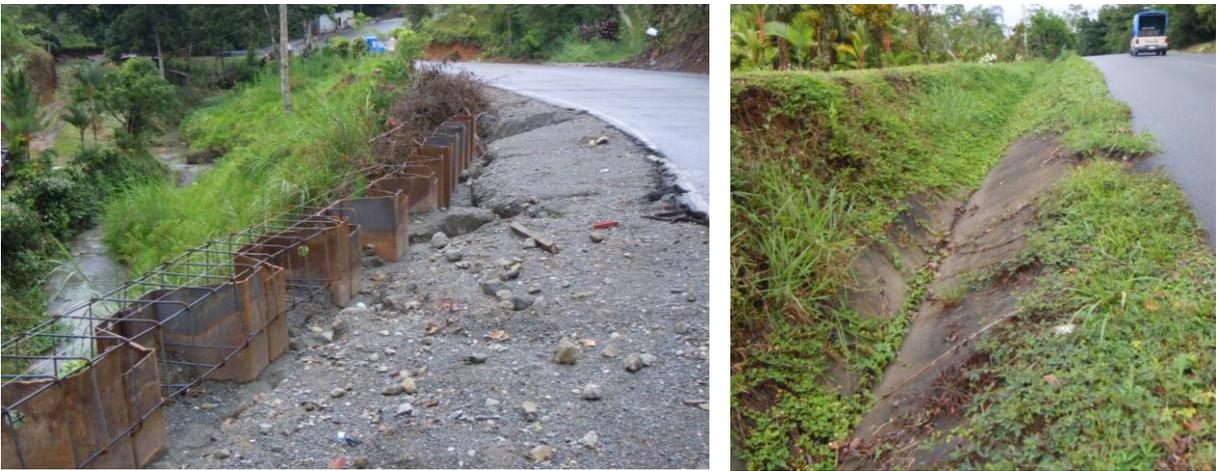
Figura 2: Izq., construcción del muro de tablaestaca en el est. 15+350; der., estado de la cuneta en el est. 9+050.

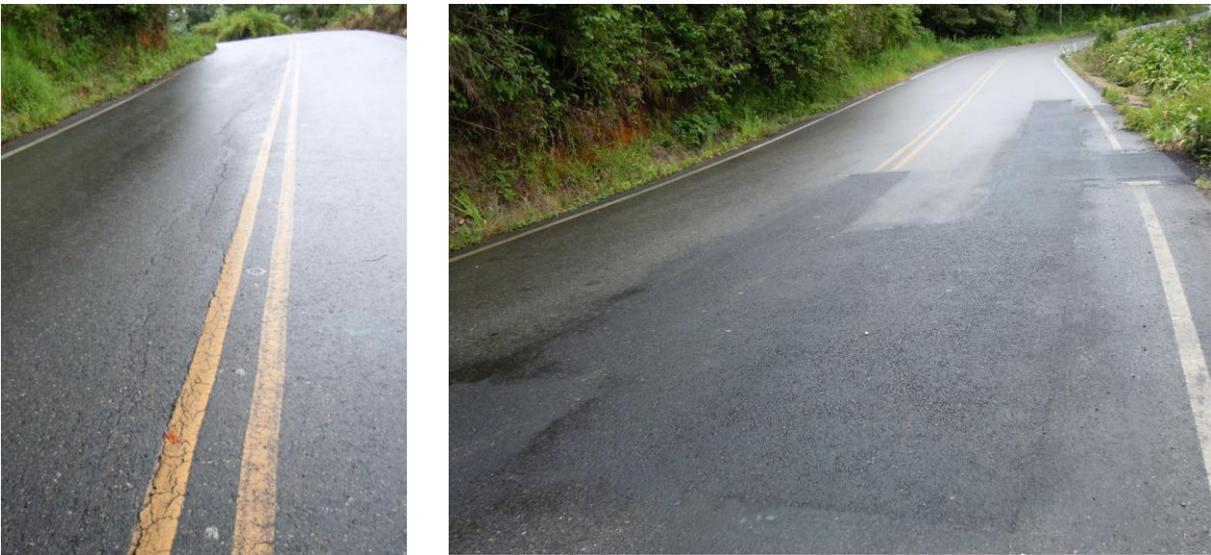
- Se encontraron grietas longitudinales y transversales en el pavimento en varios sitios, probablemente reflejo de problemas en la base estabilizada (Figura 3).
- Se identificaron gran cantidad de baches recién construidos, muchos de gran tamaño (Figura 3).
- Guardavías usados como barandas, sin la longitud de trabajo mínima necesaria para que cumplan su función.
- Se levantó la falla de terraplén en la estación 15+700, el cual afecta el carril de venida (Figura 4).
- Se identificaron 2 deslizamientos pequeños de talud, en las estaciones 15+050 y 23+500.

Figura 3: Izq., grietas en la carpeta en est. 13+980; der., bacheo en 14+050.

Las recomendaciones dadas en ese informe tendieron a actividades de mantenimiento, en ese caso el sellado de grietas en la carpeta asfáltica, limpieza de cunetas, uso adecuado de los guardavías, el monitoreo y estudio de los sitios que presentan deslizamientos, especialmente el del est. 15+700, el cual de no ser intervenido en el corto plazo puede afectar la vialidad de la ruta. Así mismo, se recomendó señalizar este sitio mientras se realizan los trabajos de estabilización, dado que el mismo se encuentra inmediatamente después de una curva; así como concluir las obras que se están trabajando en ese momento (instalación de guardavías, conclusión de cunetas revestidas y muros de contención, señalización horizontal y vertical).

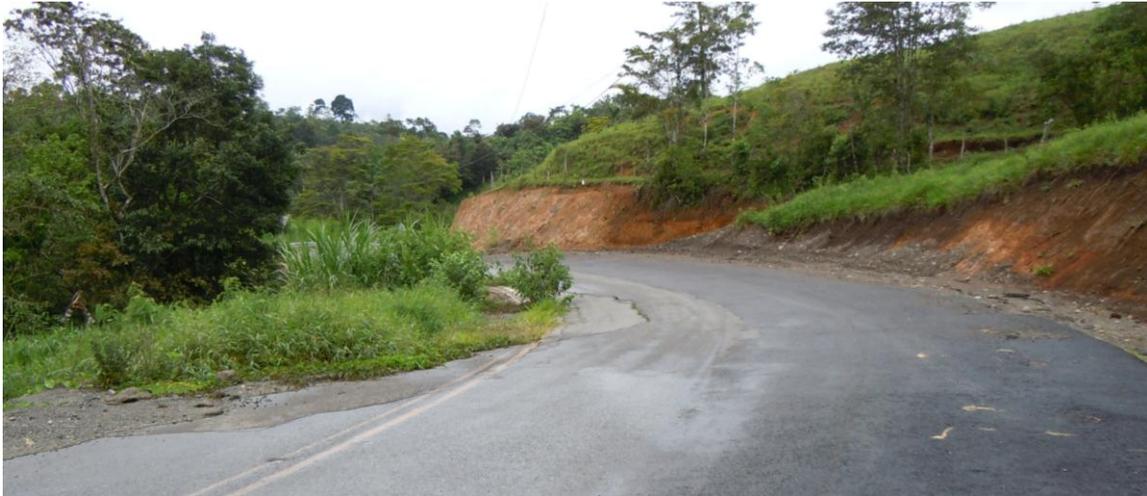
Figura 4: Deslizamiento de terraplén en el est. 15+700.

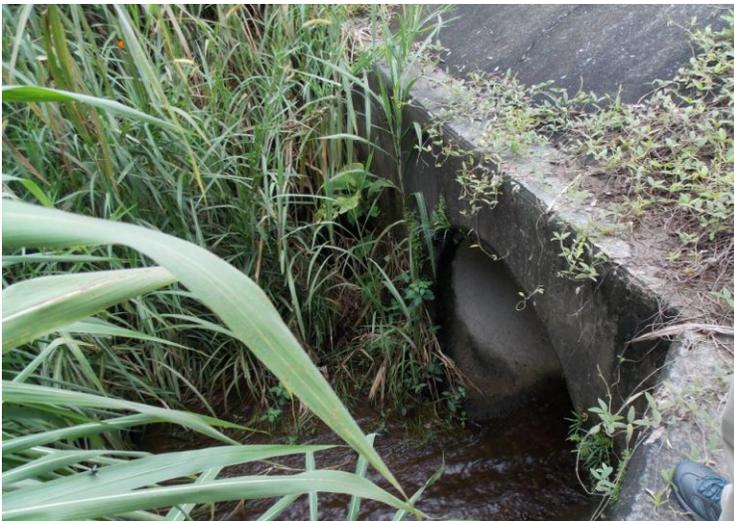
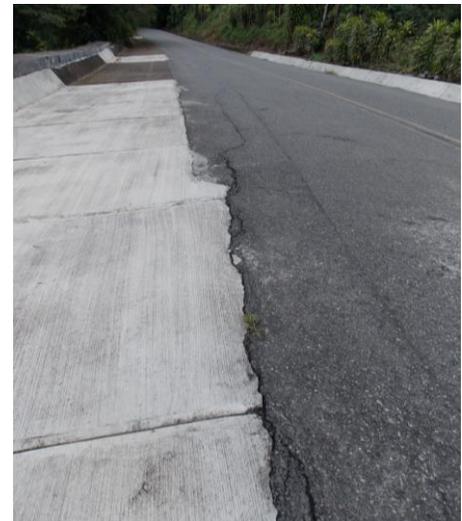
En esta gira se evaluaron todas las alcantarillas y los muros de contención construidos. En general, las alcantarillas presentaban mucha vegetación en la entrada y salida, así como sedimentación en algunos casos (Figura 5). Por su parte, los muros de contención se encontraron en buen estado, sólo presentándose grietas sin tratar en la unión con la carpeta asfáltica en el estacionamiento 16+850 (Figura 5). Otras conclusiones fueron:

Figura 5: Izq., alcantarilla en el est. 12+400, mostrando una de sus tuberías obstruida por vegetación; der., agrietamiento en la unión del muro con la superficie de rueda en el est. 16+850.

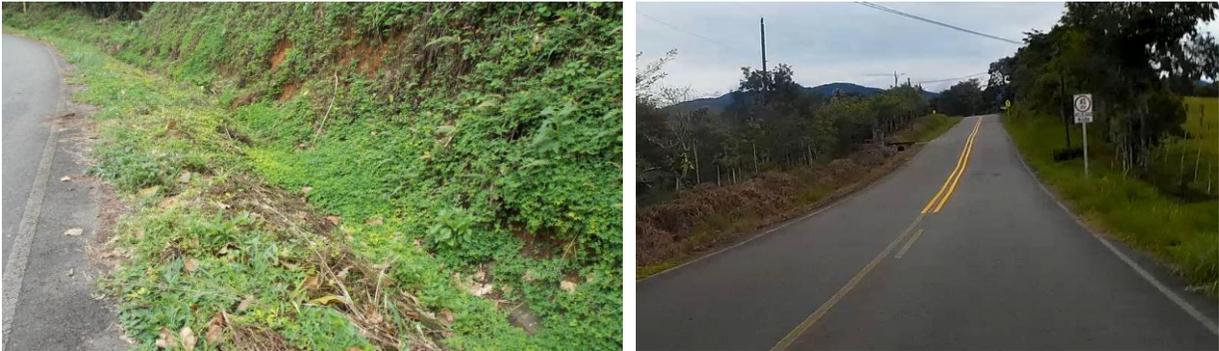
Figura 6: Izq., estado de la cuneta revestida en el est. 18+650; der., estado de la señalización en el est. 21+850.

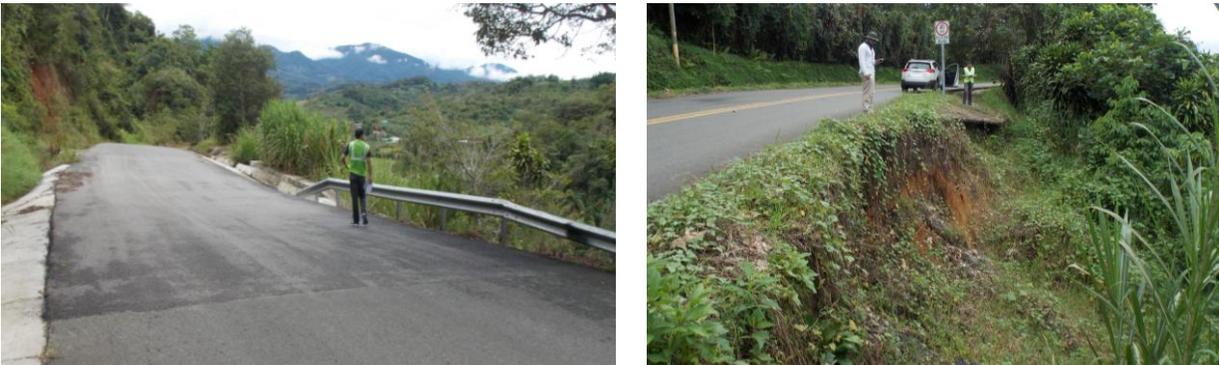
Figura 7: Izq., bache en el est. 24+300, donde se muestra un guardavía usado como baranda; der., deslizamiento de terraplén en el est. 18+650.

Muchas de las recomendaciones dadas en el informe del año 2013, seguían teniendo validez para este informe, tales como dar mantenimiento en forma de limpieza a las alcantarillas, corregir el uso de los guardavías, sellar las grietas nuevas y estudiar y corregir los deslizamientos de terraplén presentes. Además, se agregó el utilizar pintura termoplástica, la cual tiene mejor desempeño y duración que la de base acuosa utilizada en el proyecto, instalar captaluces, dar mantenimiento preventivo al puente sobre el río Sabalito a la entrada del proyecto, y realizar un estudio geotécnico para establecer la solución óptima a los deslizamientos de los sitios en 15+700 y 18+650.

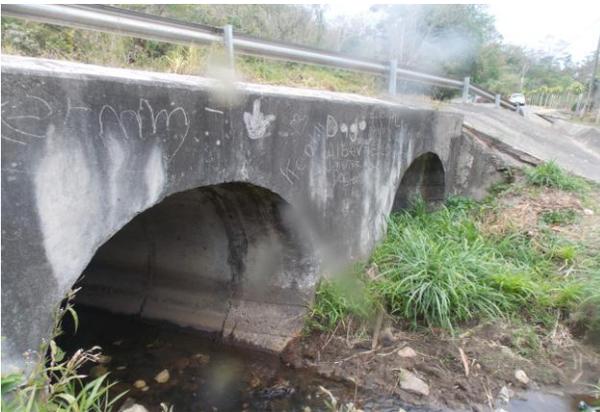
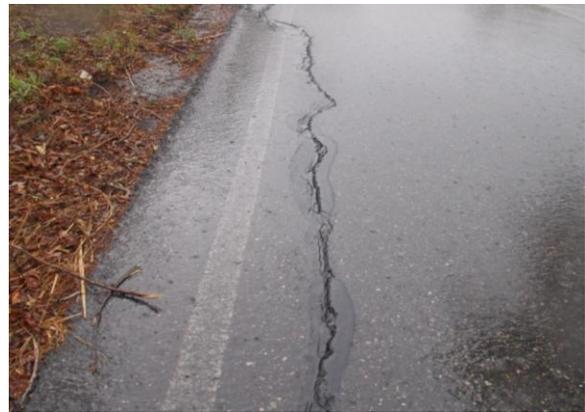
- La carpeta asfáltica presentó una mayor cantidad de grietas nuevas y sin tratar que las observadas en la gira anterior, mientras que los sellos aplicados fallaron, dejando al descubierto antiguas grietas (Figura 8).

Figura 8: Izq., vista de la salida de la alcantarilla en est. 13+800, donde una de las tuberías está obstruida por vegetación y sedimentos; der., grieta de borde donde el sello falló, dejando al descubierto el problema, est. 18+600.

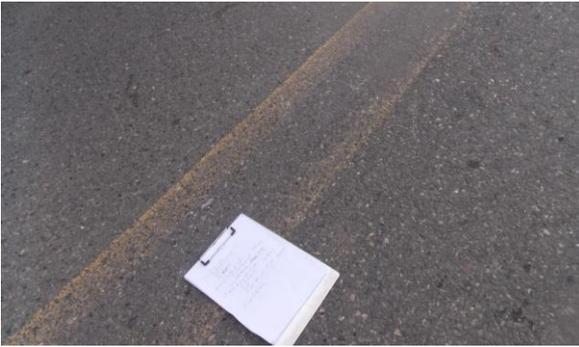
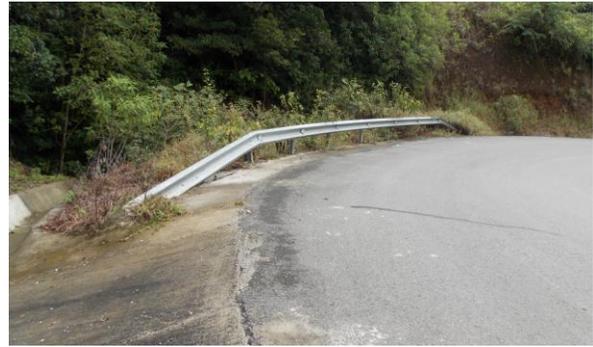
Figura 9: Izq., estado general de la señalización horizontal, est. 13+500; der., guardavías como barandas, alcantarilla en est. 29+700.

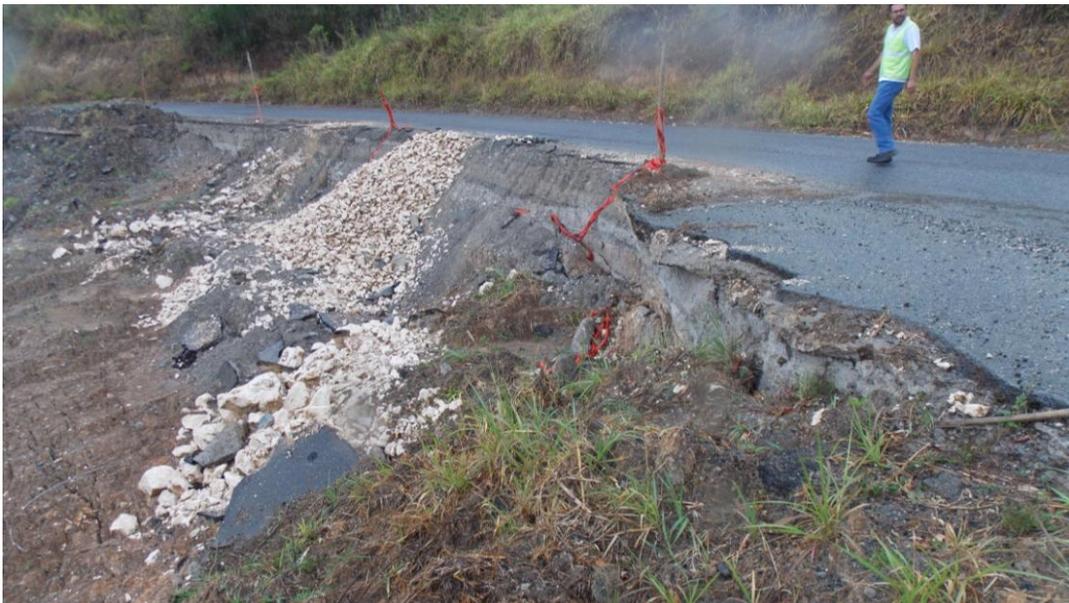
- El deslizamiento del terraplén en el est. 18+650 se mantuvo igual desde su identificación en el año 2015; mientras que el del 15+700 ha aumentado el área afectada en la ruta, e incluso se ha utilizado como botadero de material (Figura 10).

Figura 10: Estado de parte del deslizamiento en 15+700, en la zona donde han depositado agregado de desecho.

Dado el estado de la ruta en esta última visita, las recomendaciones del informe del año 2016 seguían vigentes, con énfasis en realizar las labores de limpieza y mantenimiento en las estructuras de manejo de aguas, reponer el estado de la señalización vial, controlar con obras menores los deterioros que se están dando en la superficie de ruedo, y estudiar el problema de deslizamientos de terraplén, especialmente el del estacionamiento 15+700, el cual tiene el potencial para impedir el paso por completo de los usuarios.

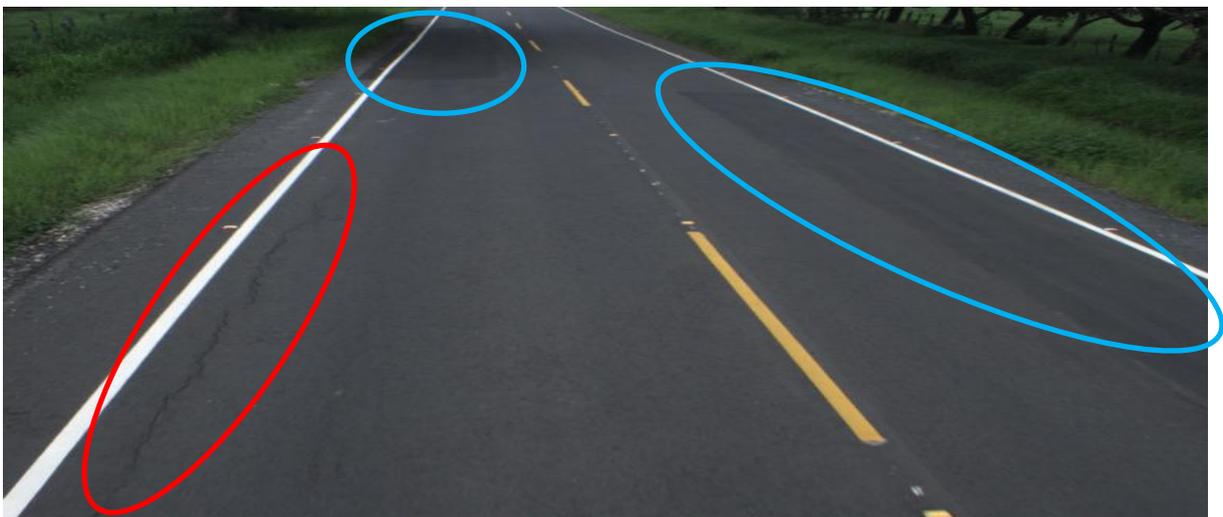
- Los deterioros más comunes encontrados en la carpeta asfáltica fueron agrietamientos longitudinales, transversales y de borde, así como bacheo en zonas cercanas, los cuales pueden ser reparaciones de agrietamientos más antiguos (Figura 12).

Figura 12: Presencia de baches (en azul) en zonas cercanas a agrietamientos (en rojo), est. 7+260

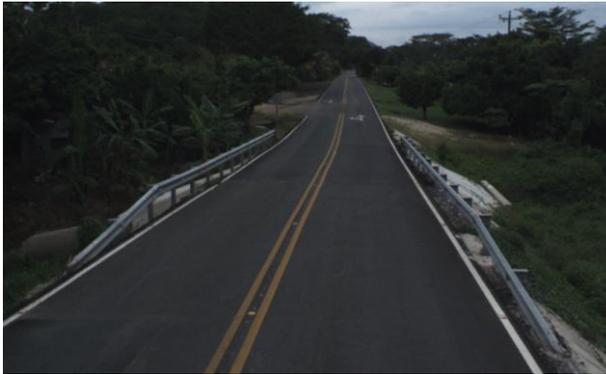
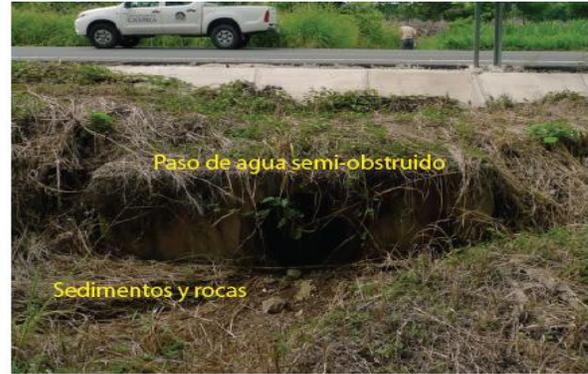
Figura 13: Izq., guardavías usados como barandas, est. 1+090; der., obstrucción en la entrada de la alcantarilla en est. 6+580.

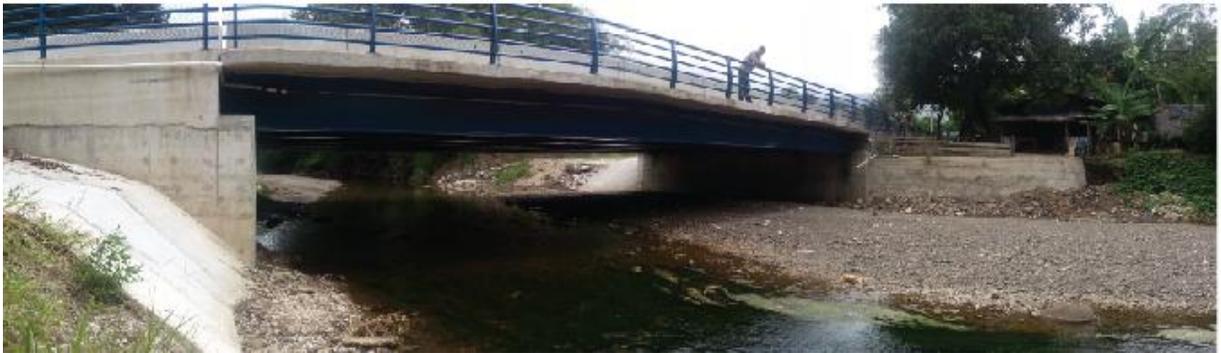
- Se hizo una inspección visual del puente sobre el Río Lepanto, el cual se encontró en buenas condiciones. Sin embargo, se notó gran cantidad de sedimentación en el cauce, en uno de sus lados (Figura 14).

Figura 14: Puente del río Lepanto, mostrando sedimentación en la margen norte del cauce.

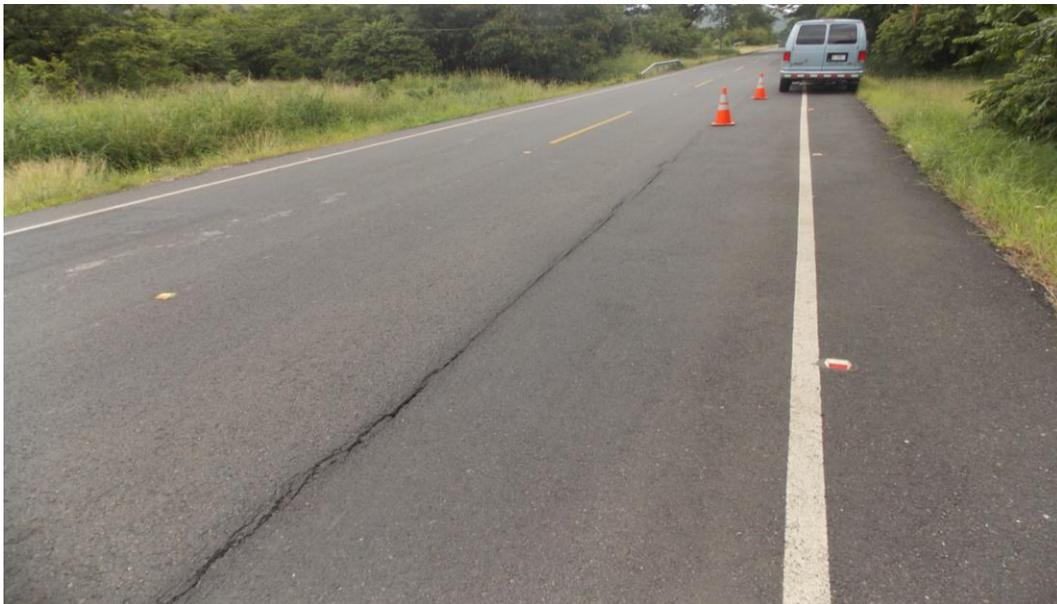
- La cantidad de bacheo permaneció constante; sin embargo los agrietamientos identificados en el informe anterior no habían sido reparados con un sello; mientras que existían nuevos problemas de grietas en otros sitios (Figura 15).

Figura 15: Agrietamiento longitudinal en est. 5+315

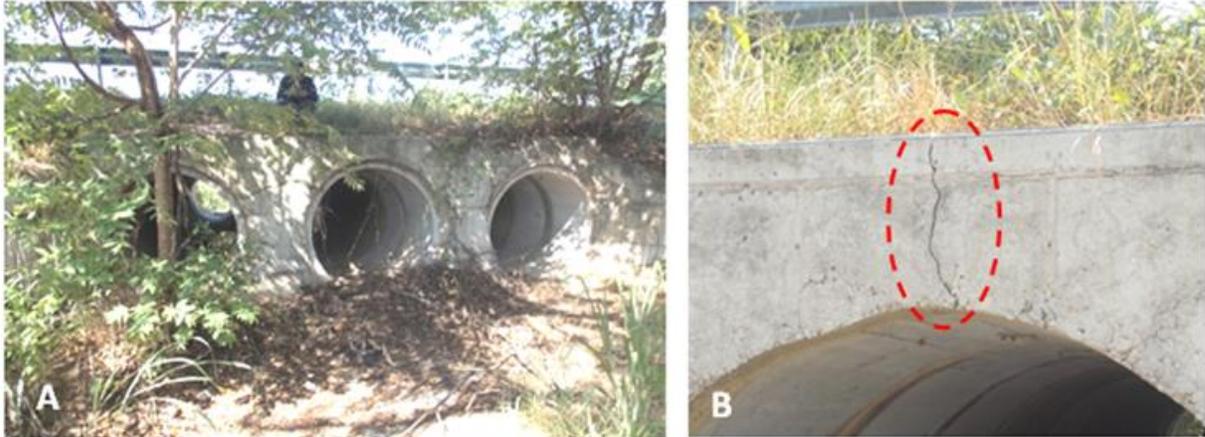
Figura 16: Vista de la entrada y agrietamiento en el concreto en la parte superior de una sección de la alcantarilla en el est. 8+200.

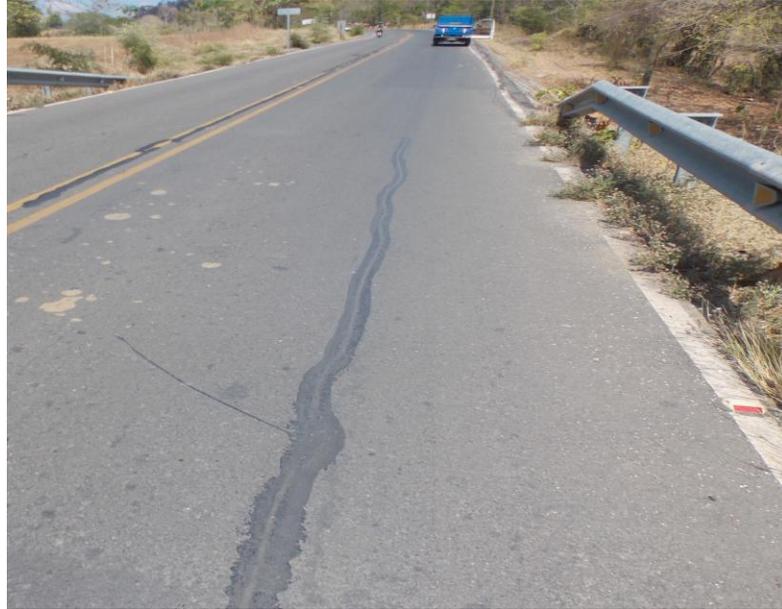
Figura 17: Agrietamiento longitudinal en est. 5+315

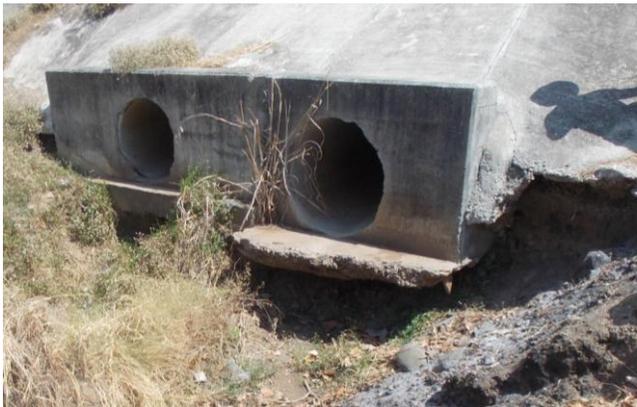
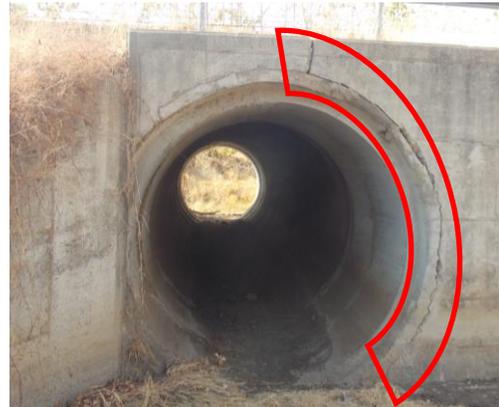
agrietamientos en el concreto, se corroboró que a la fecha no habían sido reparadas (Figura 18).

Figura 18: Izq., socavación a la salida de la alcantarilla en la est. 1+070; der., agrietamiento en el concreto en la entrada de la alcantarilla en la est. 4+820.

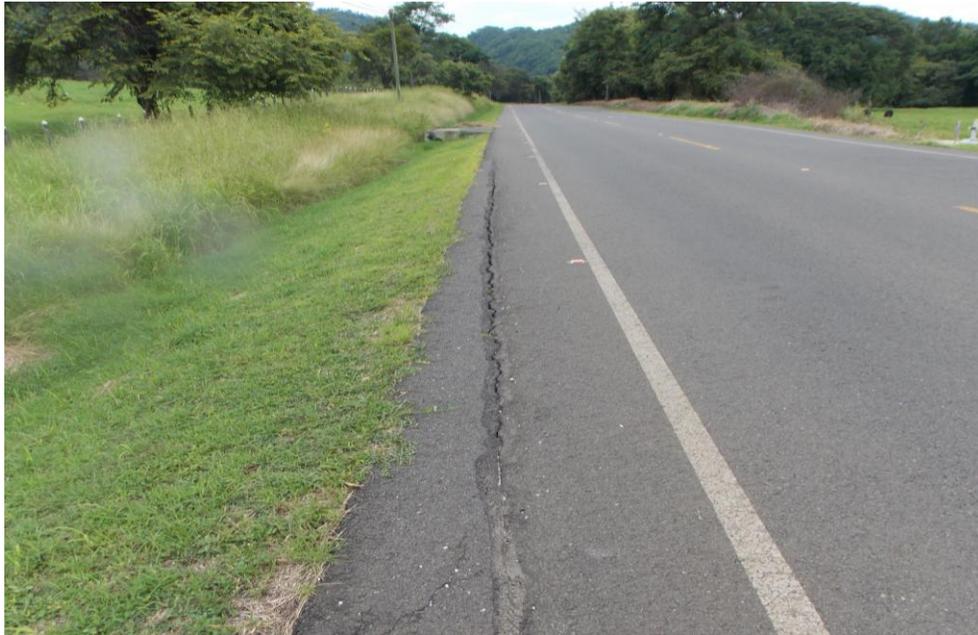
- En varios sitios, el sellado de grietas ha fallado, dejando de nuevo expuesto este deterioro a los elementos (Fig. 19).
- Con el Equipo de Imágenes Georeferenciadas, se revisó por completo el tramo para evaluar los deterioros presentes. Después del agrietamiento ya expuesto, el cual es el deterioro más común, siguen por orden de magnitud los baches de severidad baja, y la piel de lagarto.

Figura 19: Falla en el sello de grietas, est. 3+980. Nótese además el estado de la señalización horizontal, así como la falta de cunetas en el sitio.

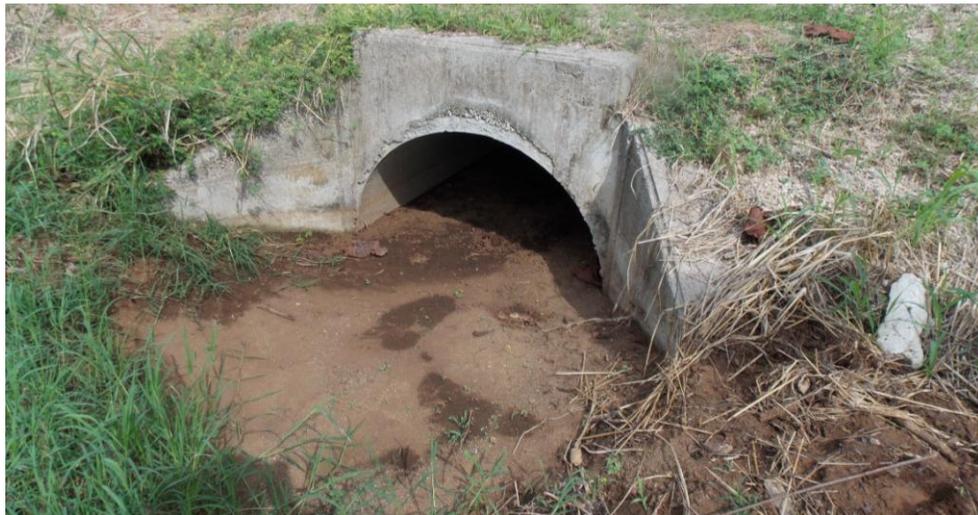
Figura 20: Sedimentación severa a la salida, alcantarilla en el est. 4+580.

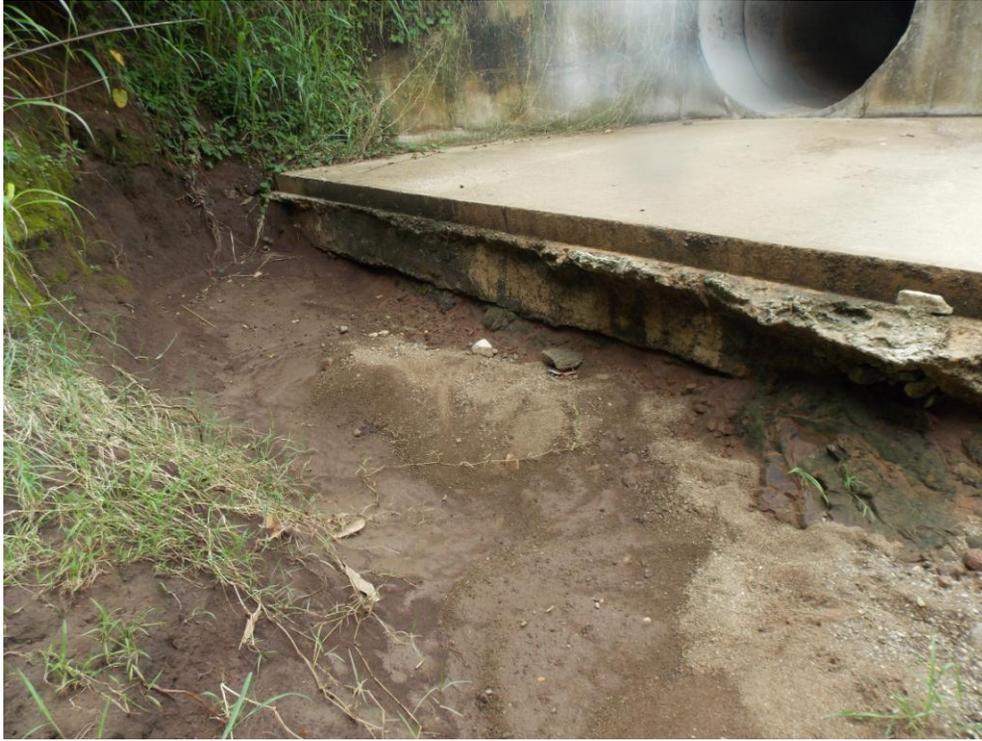
Figura 21: Detalle de la socavación en el delantal de salida, alcantarilla en el est. 2+980.

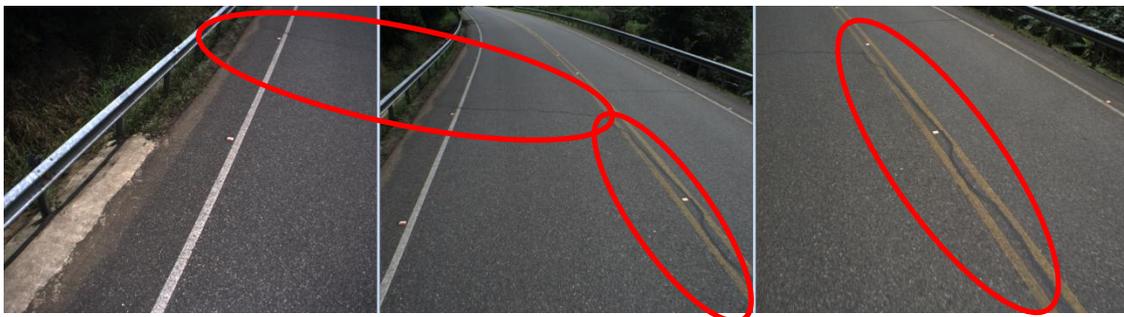
- En varios sitios de la ruta, se observaron agrietamientos longitudinales, transversales y de borde en el pavimento que son reflejo de fracturas que ocurren en la base estabilizada. Esto especialmente entre los estacionamientos 51+000 a 66+000. La gran mayoría presentaba un trabajo de sello de grietas (Figura 23). Además, se detectó exudación en varios puntos.

Figura 23: Agrietamientos en la carpeta asfáltica, tratados con sellos; est. 60+130.

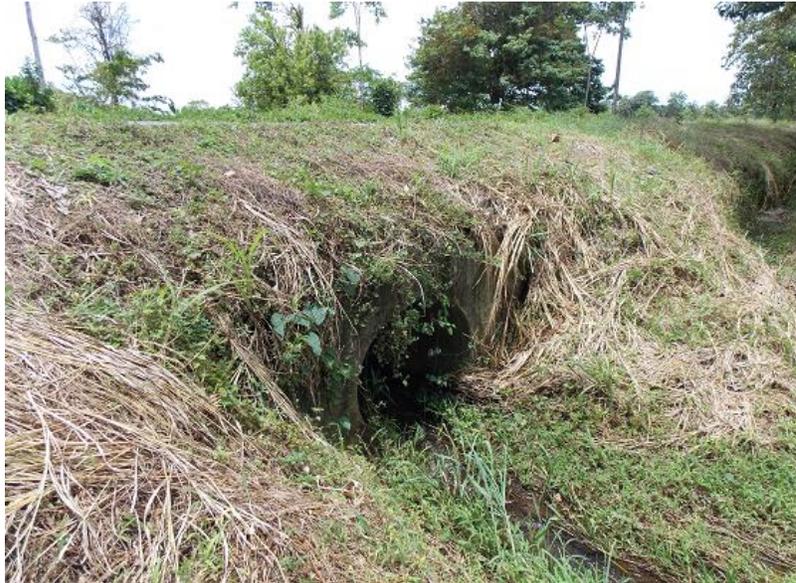
Figura 24: Crecimiento de vegetación en la entrada, alcantarilla en el est. 67+240.

Entre las recomendaciones dadas, están llevar un monitoreo constante del estado de la carpeta, con el objeto de intervenirla cuando se den deterioros como los observados de agrietamientos, en el corto plazo. Además, dar mantenimiento periódico a las estructuras de manejo de aguas, como los puentes y alcantarillas, para asegurar su eficiencia hidráulica. En este mismo tema, se recomendó dar protección a los taludes de entrada y salida, en forma de concreto en dichos taludes, así como la construcción de aletones y delantales en aquellos pasos que no los presenten. También, evaluar la posibilidad de utilizar pintura termoplástica para la señalización horizontal, que tiene mayor longevidad y mejor desempeño cuando se compara con la de base acuosa como la utilizada en esta ruta. Por último, y para mejorar el desempeño a largo plazo, se deben construir cunetas revestidas en la ruta.

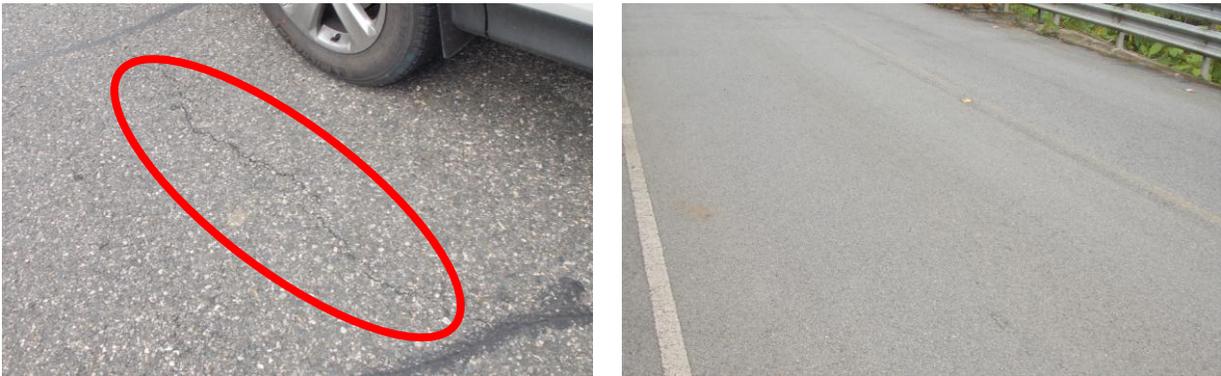
Figura 25: Izq., agrietamientos en la carpeta asfáltica, est. 52+100; der., estado de la señalización horizontal, est. 44+900 cerca del puente del río Rincón.

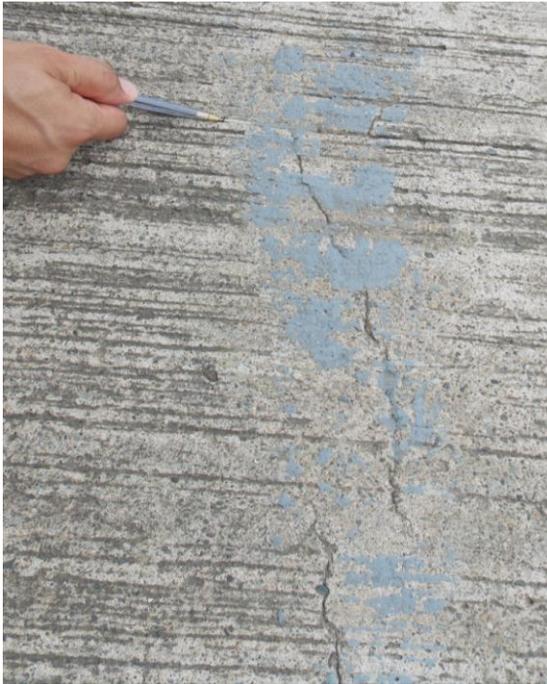
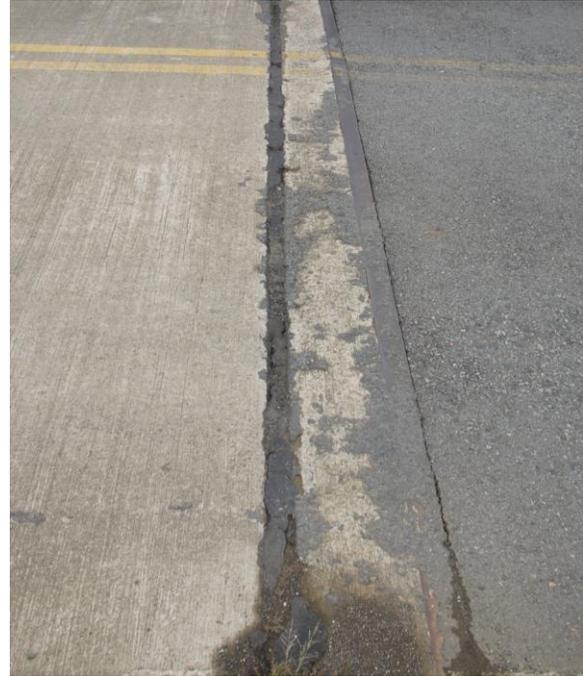
Figura 26: Izq., agrietamientos en la losa de rodamiento; der., estado de la junta este del puente sobre el río Rincón.

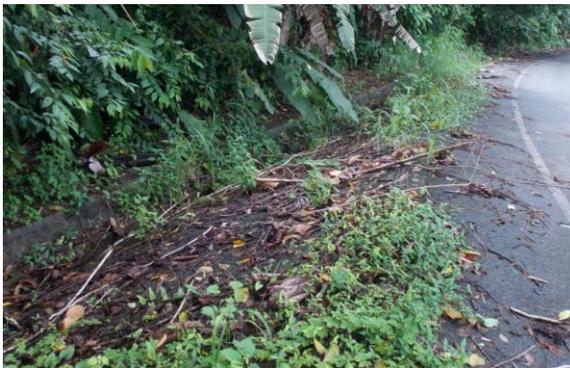
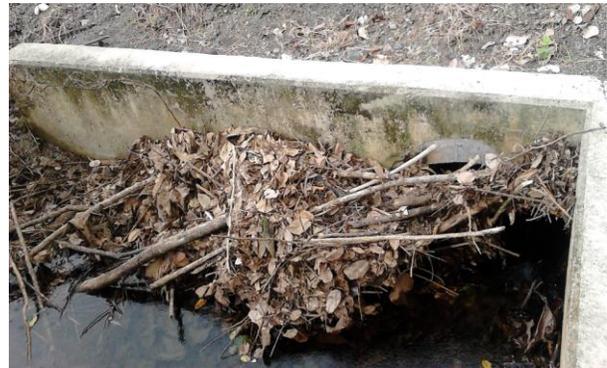
- Las pocas cunetas revestidas del tramo, presentaban sedimentación y crecimiento de plantas, lo que les resta eficiencia. Las alcantarillas mostraron mayor crecimiento de vegetación y además sedimentación, en comparación con la última visita (Figura 27). En algunas estructuras con protección del talud, se identificó agrietamientos en esta protección.

Figura 27: Estado de la cuneta revestida en el est. 44+100; der., vista de la entrada de la alcantarilla en el est. 47+500

Con base en estas observaciones, las recomendaciones dadas en el informe del año 2014 aún eran válidas, con el agregado de darle mantenimiento periódico a los puentes, limpiar de vegetación y sedimentos los pasos de aguas, llevar un control del agrietamiento que se está produciendo en el tablero de varios puentes, y brindar controles de velocidad ya sea por reductores, señalización o similares, en las cercanías de las zonas pobladas y/o escolares.

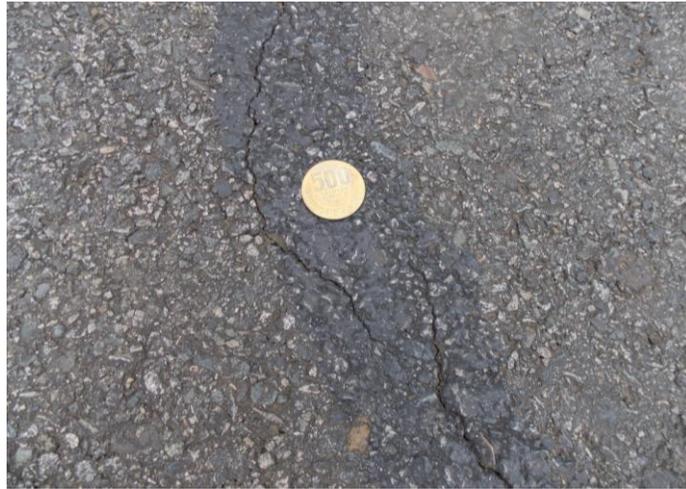
Figura 28: Agrietamiento en la est. 66+110

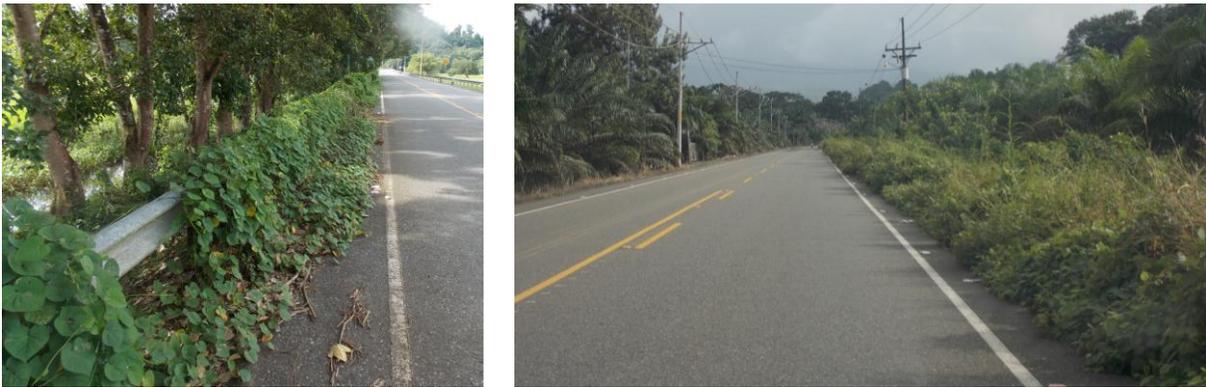
Figura 29: Izq., crecimiento de vegetación en los guardavías, est. 45+550; der., estado de la señalización horizontal, est. 53+500. Nótese además la vegetación en la margen derecha.

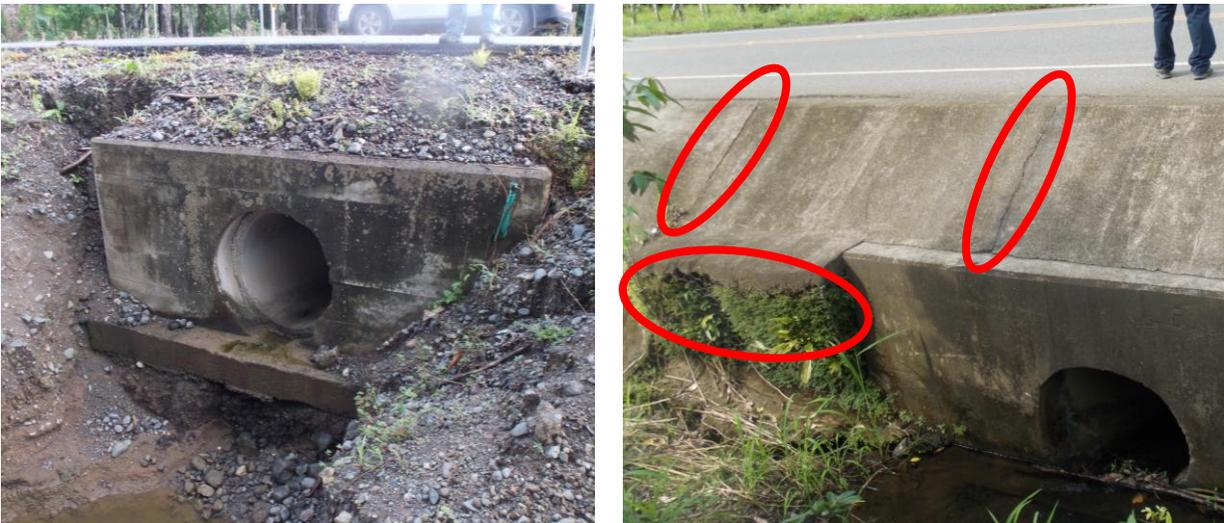
- Las alcantarillas presentan vegetación y sedimentos, lo cual en muchas impidió una valoración visual. Varias presentan también inicios de socavación en la salida (Figura 31), así como agrietamientos de la protección en el talud (Figura 32).

Figura 30: Izq., socavación a la salida en la alcantarilla de la est. 45+550; der., grietas en el concreto de la protección, alcantarilla en la est. 47+700

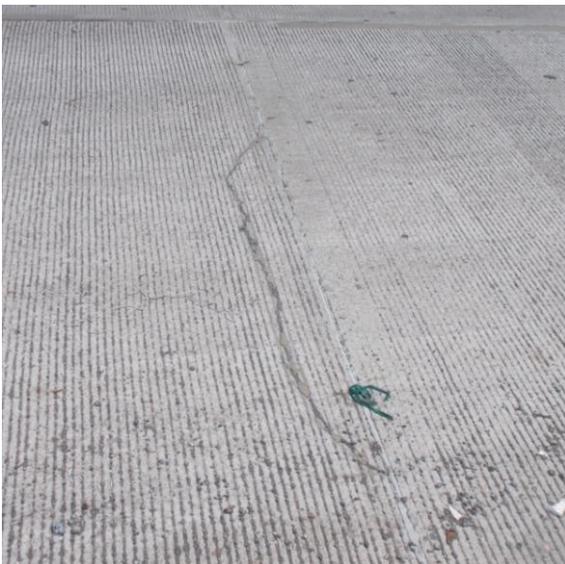
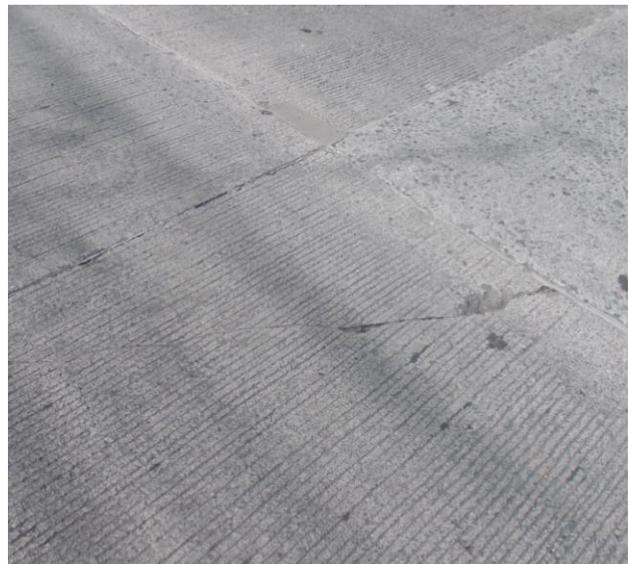
Figura 34: Izq., agrietamiento en losa est. 0+670, sentido Zapote – San Francisco; der., agrietamiento de borde en la est. 0+314, sentido San Francisco – La Colina.

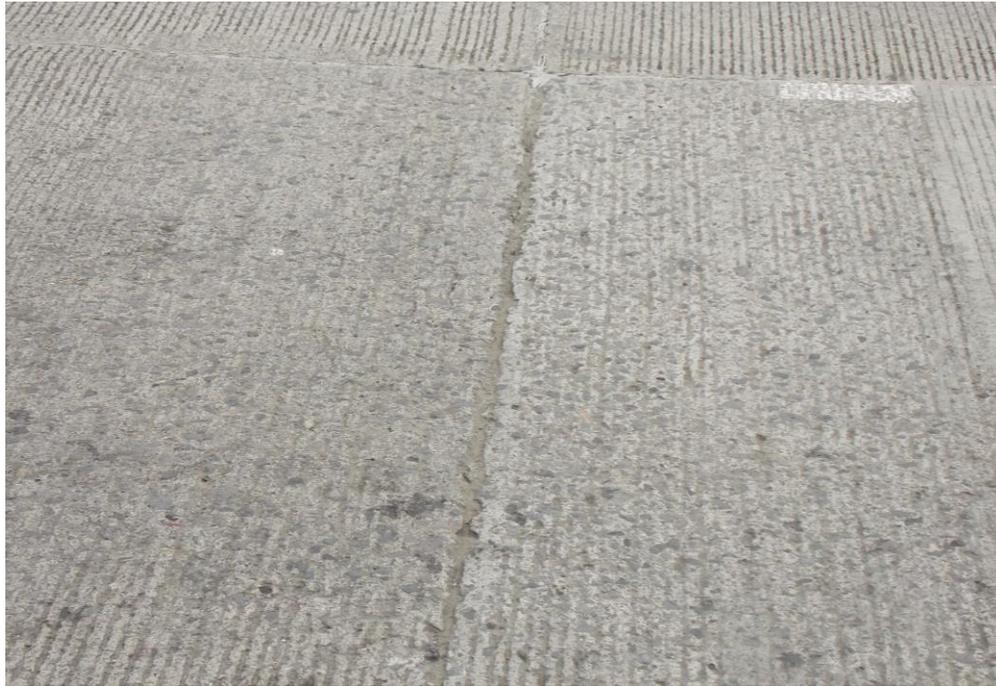
Figura 35: Desgaste en la losas, est. 1+148 sentido San Francisco – La Colina.

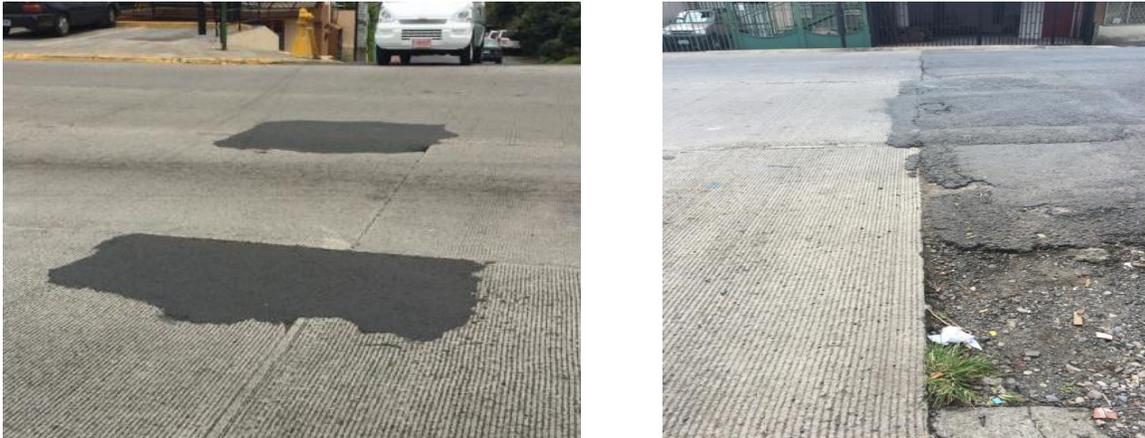
Figura 40: Izq., reparaciones en el est. 0+733, tramo San Francisco – La Colina; der., estado de la aproximación del puente sobre el río María Aguilar, tramo Zapote – San Francisco.
