Informe: LM-PI-AT-025-13

# ANÁLISIS DE ELEMENTOS DE SEGURIDAD VIAL EN PROYECTOS DE CONSERVACIÓN DE LA RED VIAL NACIONAL PAVIMENTADA

## LICITACIÓN PÚBLICA N°2009LN-000003-CV

INFORME FINAL

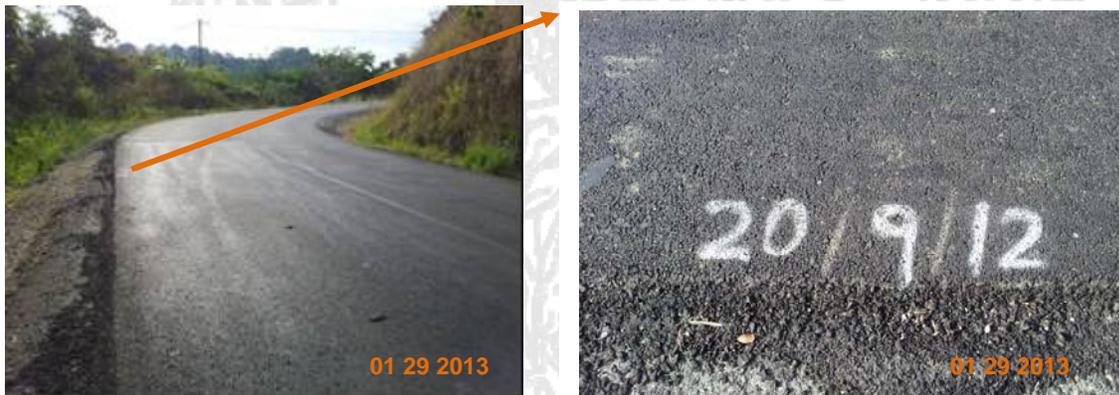
Como se puede observar en la Fotografía 1 tomada el día 29 de enero del 2013 en la Ruta Nacional 238 entre las Trenzas y Paso Canoas, la capa asfáltica tiene fecha de colocación del 20 de setiembre del 2012. En este momento de la visita había transcurrido aproximadamente cuatro meses desde su colocación y permanecía sin demarcación.

Fotografía 1. Ruta Nacional 238 Las Trenzas-Paso Canoas, Aprox. km 2+500.  
Fecha de visita: 29/01/2013

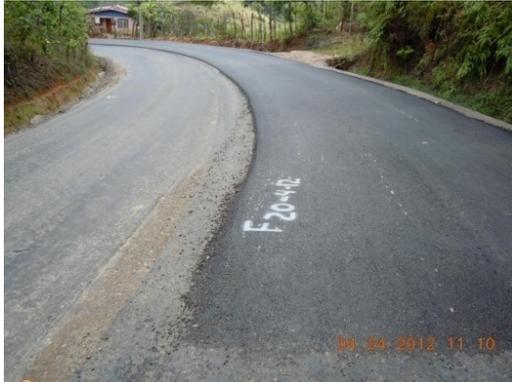
En las siguientes fotografías se observa la misma situación en otros puntos del país como son Ruta 244 entre Juntas de Pacuar y Pejibaye de Pérez Zeledón con alrededor de 9 meses sin demarcación vial (Fotografías 2 y 3), Ruta Nacional 10 tramo Paraíso a Turrialba un aproximado de 9 meses después de terminados los proyectos de sobrecapa se encuentra sin el sistema de demarcación vial (Fotografías 4 y 5) . Otro ejemplo es el tramo

Fotografía 2. Ruta Nacional 244, proyecto Juntas de Pacuar-Pejibaye. Aprox. Km 11+900 desde intersección con Ruta Nacional 2.  
Fecha: 24/04/2012

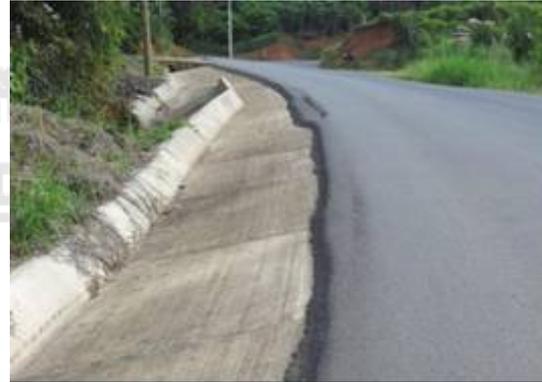
Fotografía 3. Ruta Nacional 244, proyecto Juntas de Pacuar-Pejibaye. Aprox. Km 12+000 desde intersección con Ruta Nacional 2.  
Fecha: 29/01/2013

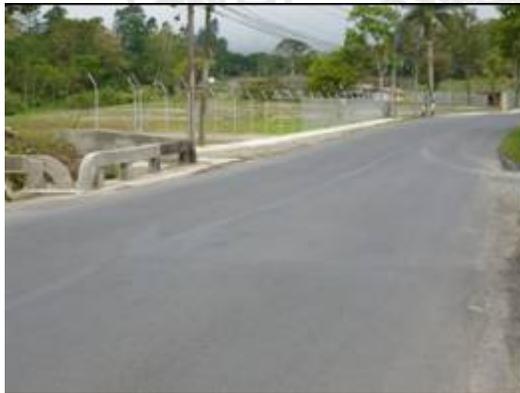
Fotografía 4. Ruta Nacional 10, Río Birris. Paraíso - Turrialba.  
Fecha: 13/03/2013

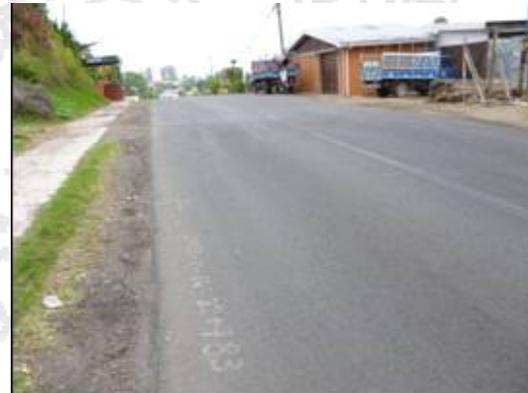
Fotografía 5. Ruta Nacional 10, Kilómetro 22+783, desvío hacia Pacayas.  
Fecha: 13/03/2013

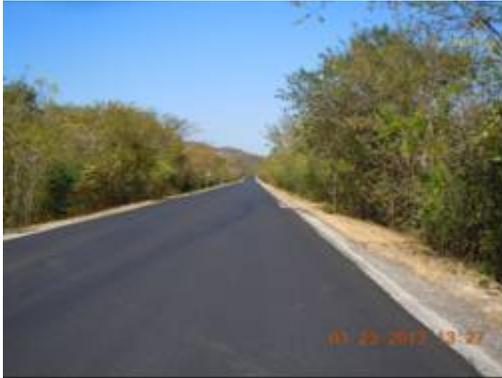
de la Ruta 18 entre Pueblo Viejo y Río Tempisque Guanacaste, el cual se realizó una gira en enero 2013 y se encontraba sin demarcar, en junio se visitó nuevamente y se mantenía en la misma condición (Fotografías 6 y 7).

Fotografía 6. Ruta Nacional 18, Pueblo Viejo - Río Tempisque cercanías de Loma Bonita  
Fecha: 23/01/2013

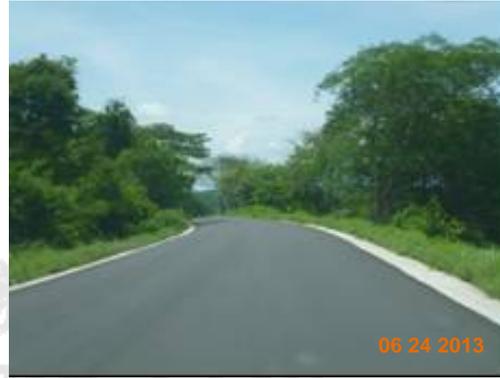
Fotografía 7. Ruta Nacional 18, 500 m después de Loma Bonita hacia el Río Tempisque. Fecha: 24/06/2013

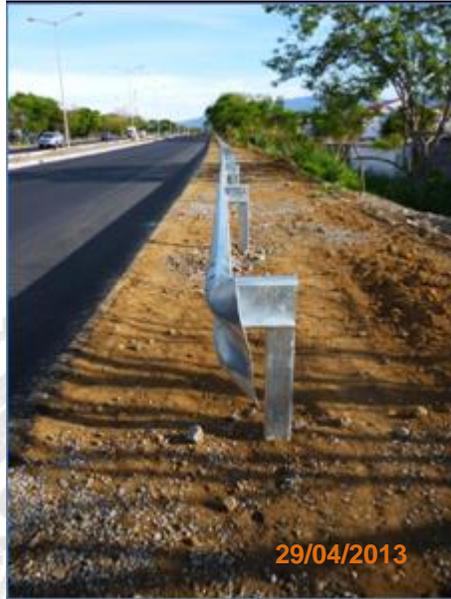
Fotografía 8. Uso de terminal tipo "cola de pez", no hay abatimiento ni esvía.

Recientemente se ha observado la instalación de terminales tipo "cola de pez" en la Ruta Nacional 32 tal como muestra la Fotografía 8, en una visita realizada por la Unidad de Seguridad Vial y Transporte, el día 29 de abril del año 2013.

Desde el año 2008 se prohibió oficialmente la instalación de las terminales tipo "cola de pez" mediante la Disposición MN-06-2006 debido a su peligrosidad. A pesar de ello, persiste la práctica de colocarlas y no existe evidencia de la sustitución paulatina de estas terminales, por el contrario, es común encontrarlas a lo largo de la red vial nacional.

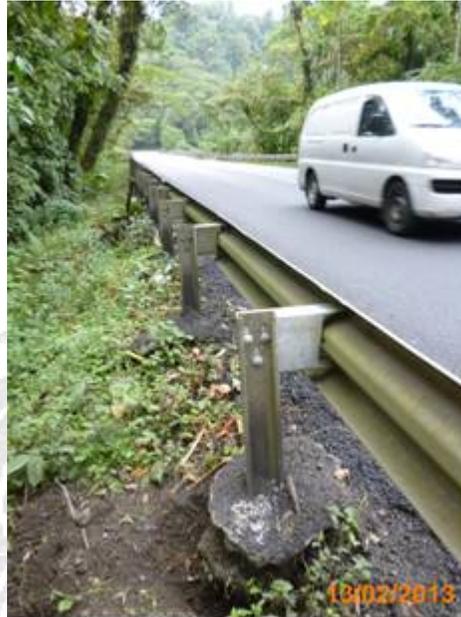
Fotografía 9. Poste hincado y colocado en una base de concreto que se encuentra socavada.  
Ubicación: Ruta Nacional 32 Aproximadamente Km 38+200  
Sentido San José-Limón Fecha: 13/02/2013.

En cuanto a los postes de los sistemas de contención, se observan problemas en su instalación, tales como que se instalan en bases de concreto lo cual les puede aportar un nivel de rigidez mayor al necesario, para tal efecto se deben hincar los postes conforme lo indique el fabricante. Por otro lado, el terreno se socaba quedando expuesta la base del poste sin ninguna resistencia ante un posible accidente. En la Fotografía 9 se muestra uno de estos ejemplos observados por el Equipo Auditor.

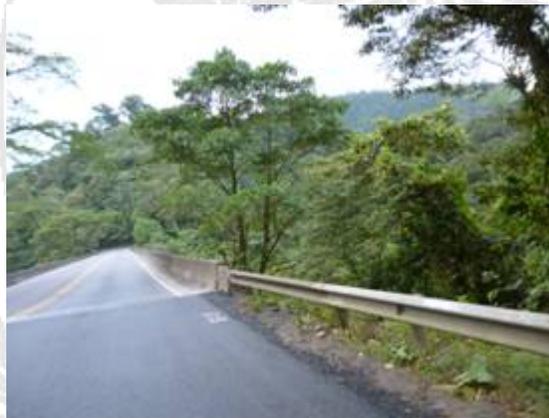
Fotografía 10. Transición inadecuada.  
Ubicación: Puente sobre el Río Sucio,  
Ruta Nacional 32  
Fecha: 08/02/2013

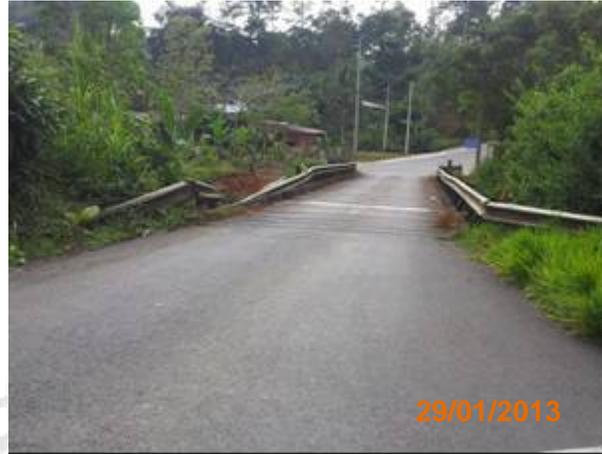
Fotografía 11. Problemas de diseño y mantenimiento.

Ubicación: Ruta Nacional 244, proyecto Juntas de Pacuar-Pejibaye. Aproximadamente Km 12+000 desde intersección con Ruta Nacional 2.

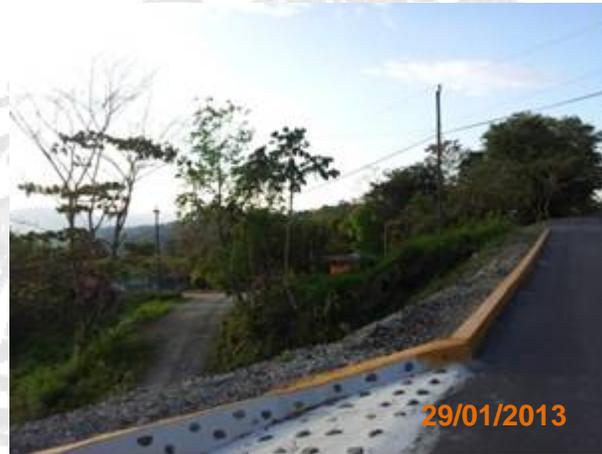
se muestra un caso observado en la Ruta Nacional 237, entre Paso Real y San Vito de Coto Brus aproximadamente en el kilómetro 37 medido desde la intersección con la Ruta Nacional 2 . En este punto se intervino un deslizamiento que interrumpió el paso por varios meses. Sin embargo, luego de intervenido, durante la visita realizadas en enero del 2013, se observó que no se había colocado algún sistema de contención a pesar de la altura considerable existente y la cercanía de la calzada a la orilla del talud.

Fotografía 12. Punto que requiere de un diseño para instalar una barrera de contención Vehicular.

Ubicación: Ruta Nacional 237 Paso Real –San Vito. Aproximadamente, km 37+000 desde intersección con Ruta Nacional 2.

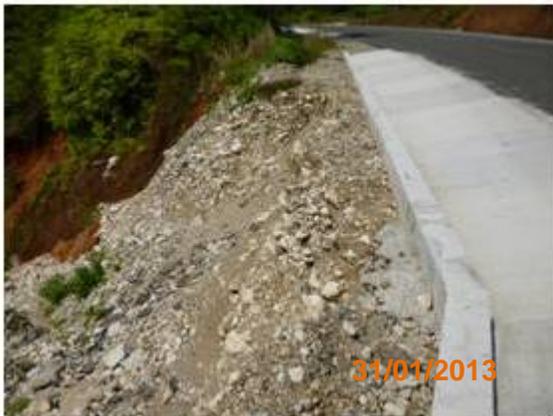
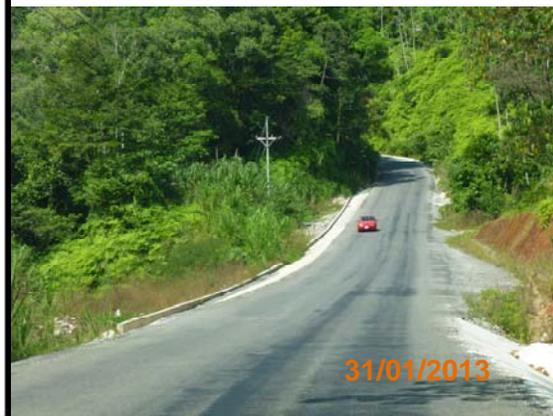
Otro ejemplo corresponde a un deslizamiento intervenido en la Ruta Nacional 245, entre Chacarita y Rincón, (ver Fotografías 13 y 14), donde no solo no solo requiere de la instalación de barreras de contención vehicular adecuadamente diseñadas, sino también la colocación de demarcación vial y señalamiento vertical que indique la situación de riesgo por encontrarse en la vía y de esta manera se ayude a reducir la posibilidad de un accidente y en su defecto la gravedad del mismo.

Fotografía 13. Pendiente del deslizamiento. Fotografía 14. Calzada  
Ubicación: Ruta Nacional 245. Proyecto Chacarita – Rincón. Aprox. Km 11+100 desde  
Intersección con Ruta Nacional 2.

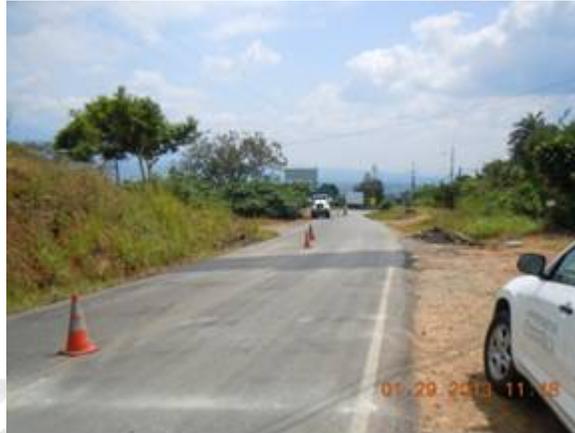
Fotografía 15. Frente de trabajo sin banderillero.  
Ruta Nacional 2, San Rafael de Pérez Zeledón. Aproximadamente 6  
km al norte de San Isidro de Pérez Zeledón.

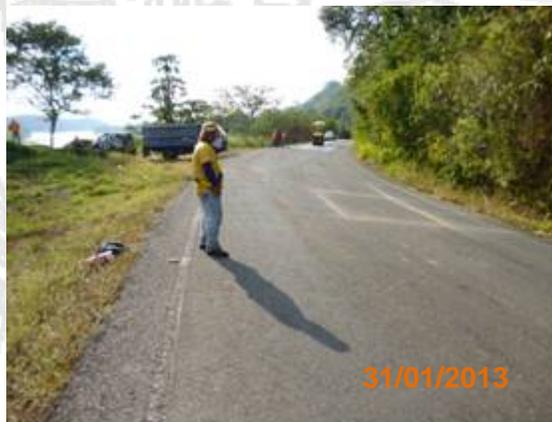
En otro frente ubicado en la Ruta Nacional 2, específicamente a 3 kilómetros de Palmar Norte hacia Paso Real, el Equipo Auditor observó un frente de trabajo con actividad de bacheo formal, donde el personal asignado para controlar el tránsito no tenía banderolas como se observa en la Fotografía 16.

Fotografía 16. Personal encargado de la seguridad sin banderolas.  
Ubicación: Ruta Nacional 2, Aproximadamente Km 3+000 desde Intersección con Ruta 34,  
Palmar Norte hacia Buenos Aires

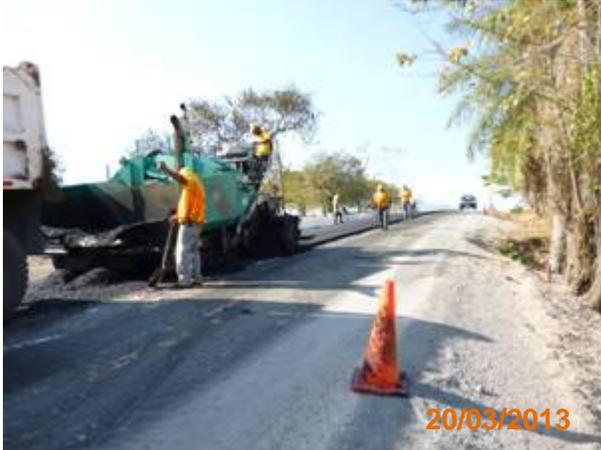
Otro aspecto observado en algunos frentes de obra es que es común encontrar conos sin la cinta reflectiva de uso obligatorio y además con suciedad que los hace menos visibles. En las Fotografías 17 y 18 se muestran dos ejemplos de frentes de trabajo en las condiciones

descritas. Por otro lado, se puede notar que no cumplen con la separación de 3 metros entre los conos, establecida contractualmente.

Fotografía 17. Cono que requiere limpieza y cinta retrorreflectiva.

Ubicación: Ruta Nacional 6  
Aproximadamente 11 kms antes de la  
intersección con la Ruta Nacional 1

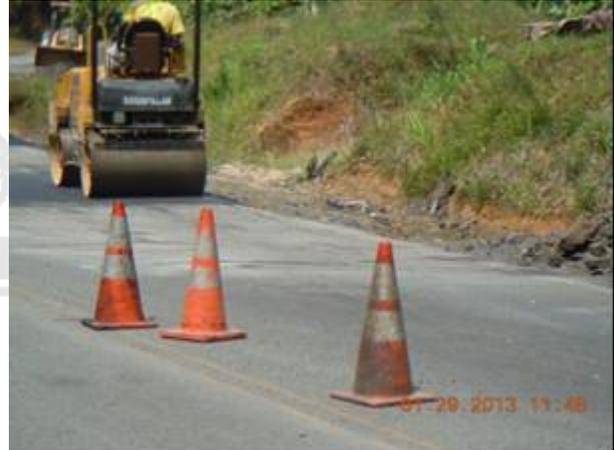
Fotografía 18. Conos requieren limpieza para una mejor visibilidad.

Ubicación: Ruta Nacional 2, San Rafael de Pérez Zeledón. Aproximadamente 6 km al norte de San Isidro de Pérez Zeledón.

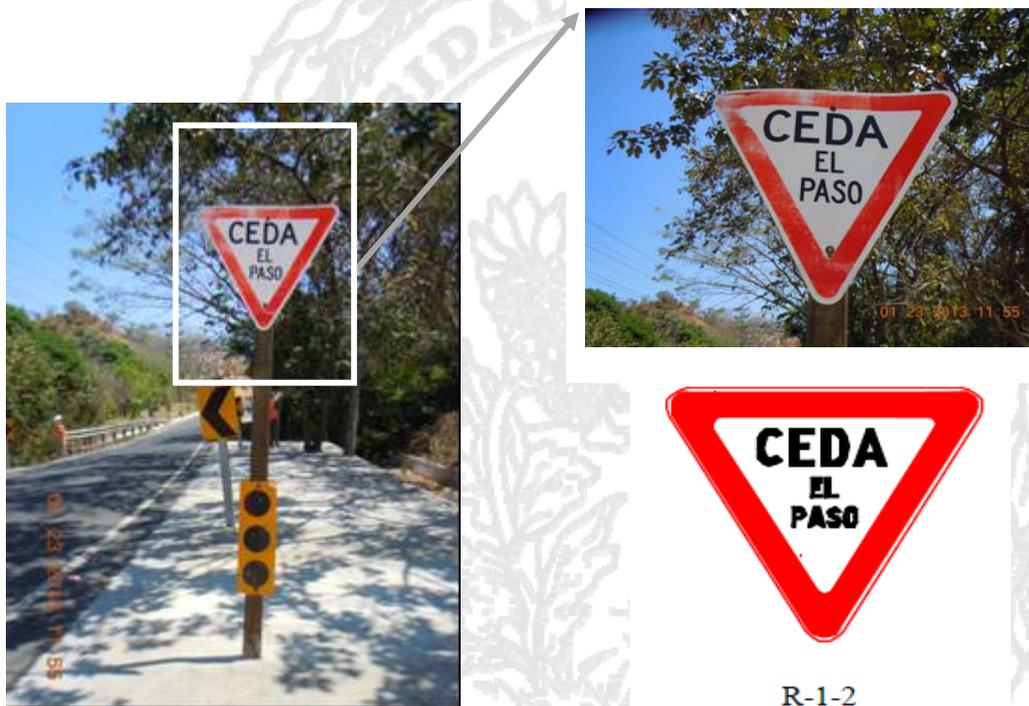
Fotografía 19. Señal de "CEDA" pintada, sin retrorreflectividad.  
Ubicación: Ruta Nacional 160, Santa Cruz - 27 abril  
Aproximadamente 4+226 km de la intersección con la Ruta Nacional 21  
Fecha: 23/01/2013

En la Fotografía 19 se observa una señal vertical de "CEDA" que fue confeccionada sin utilizar material retrorreflectivo, práctica obsoleta e inaceptable.

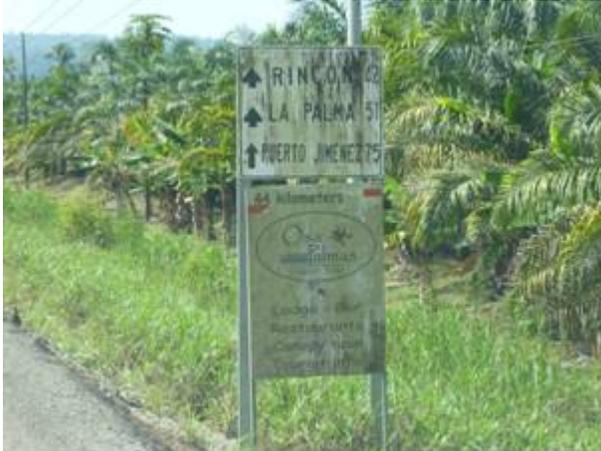
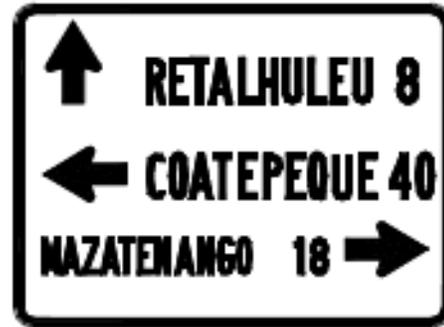
Fotografía 20. Señal de información de destino que requiere limpieza.

Ubicación: Ruta Nacional 245 Proyecto Chacarita – Rincón.

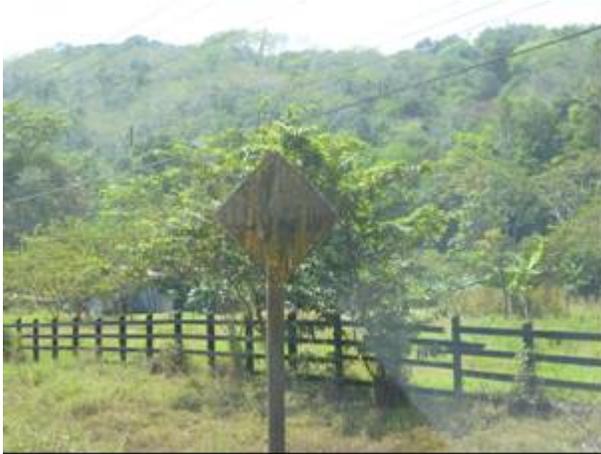
Fotografía 21. Señal ilegible de "DESPACIO".

Ubicación: Ruta Nacional 245 Proyecto Chacarita – Rincón.

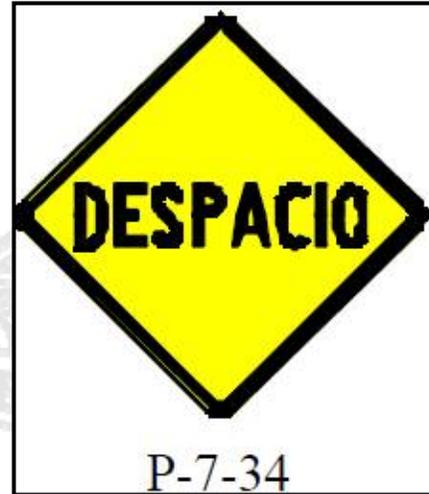
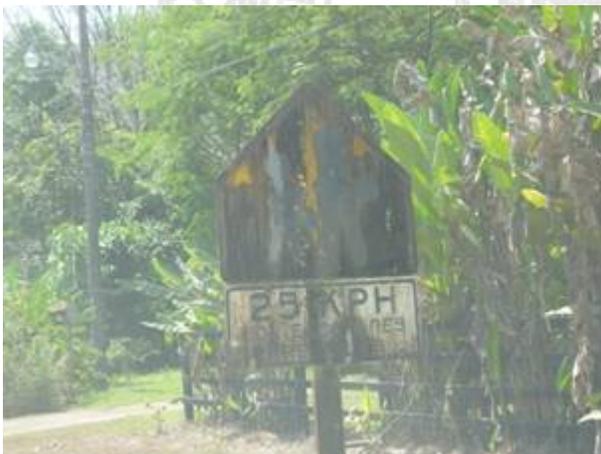
Fotografía 22. Señal ilegible de "ESCUELA" y restricción de velocidad.

Ubicación: Ruta Nacional 245 Proyecto Chacarita – Rincón.

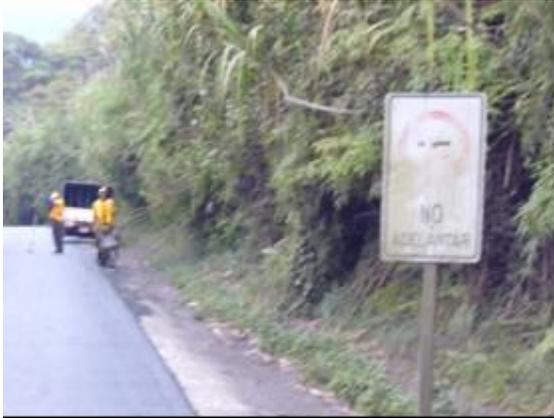
Sobre la Ruta Nacional 32 también se observan señales verticales que requieren mantenimiento o sustitución del panel, ya que no cumplen con el objetivo establecido al no

ser legibles, y mucho menos a alta velocidad. En la Fotografía 23 se muestra un ejemplo de la condición en la que se encuentran algunas señales en dicho corredor.

Fotografía 23. Señal de "NO ADELANTAR" no es visible.  
Ubicación: Ruta Nacional 32
