Laboratorio Nacional de  
Materiales y Modelos Estructurales

Informe: LM – PI – UGERVN – 13 – 2018

## **Evaluación de la Ruta Nacional 613, tramo entre los poblados de Sabalito y Las Mellizas, zona sur de Costa Rica**

Informe Corto

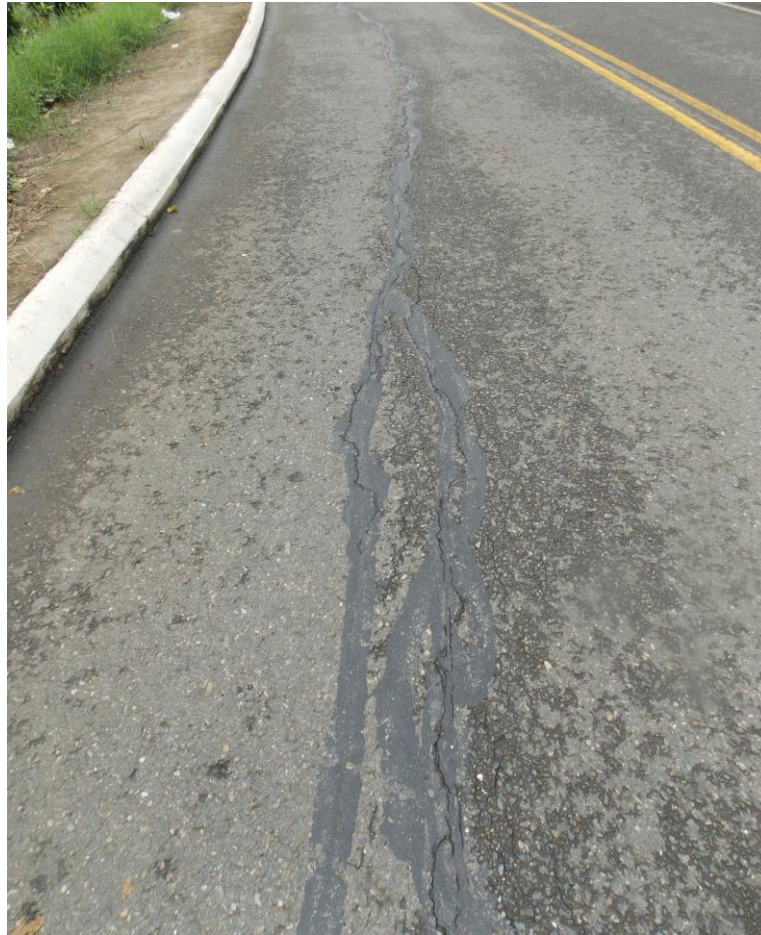
Similar a lo señalado en el informe *LM-PI-UGERVN-5-2017*, el tramo evaluado presenta grietas longitudinales, transversales y de borde expuestas en la superficie de ruedo. Las primeras son producto de una base estabilizada muy rígida y se vienen produciendo desde la construcción del tramo; mientras que las de borde se deben a la falta de confinamiento en los extremos de la carpeta (un porcentaje importante esta ruta no presenta cunetas revestidas que brindan dicho confinamiento). Algunas grietas fueron tratadas en el pasado con un sello; sin embargo este tratamiento falló dejando de nuevo dichas grietas expuestas a los elementos (Figura 2). Este tipo de deterioro afecta prácticamente toda la longitud del tramo.

*Figura 2: Fallo en el sello de grietas, est. 19+000.*

- Implementar planes periódicos de mantenimiento para la carpeta asfáltica, especialmente en el aspecto de sellado de grietas cuando este problema es puntual; o bien de bacheo cuando en el sitio se da propagación de este deterioro a pesar del sellado.

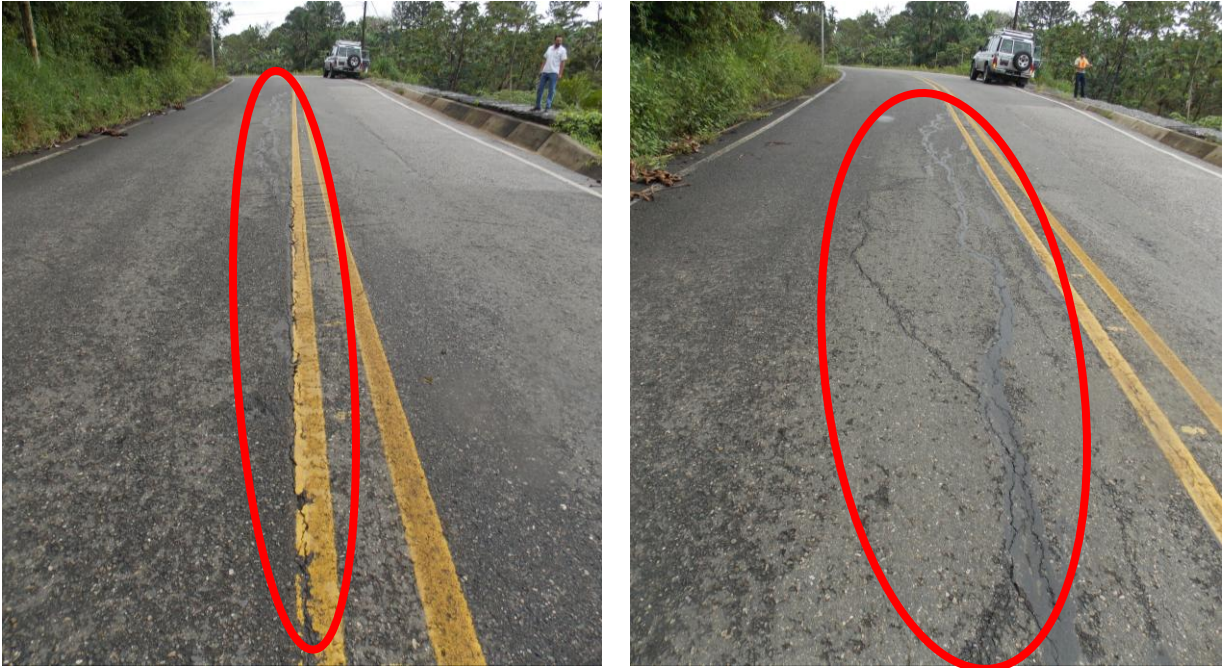
- Estacionamiento 14+200: corresponde con un muro de gaviones en el lado derecho. El muro como tal no presenta problemas (deformaciones, asentamientos), sin embargo sobre la carpeta asfáltica se están dando agrietamientos importantes que señalan asentamientos del terreno en este sitio (Figura 3), y que afectan una longitud entre 200 a 250 metros. Es importante

monitorear este punto de manera continua, de tal manera que sea posible prevenir posibles daños mayores a futuro.

*Figura 3: Agrietamiento en la carpeta en la est. 14+200. Parte de la grieta presenta un sello asfáltico que ya falló. La corona del muro de gaviones se encuentra a la derecha de la imagen, más allá de la cuneta.*

- Llevar un control y monitoreo permanente de las obras de estabilización implementadas, tales como los muros de gaviones y de tablaestaca, para evaluar su comportamiento en el tiempo. Esto aplica especialmente en aquellos sitios donde el pavimento mismo está mostrando evidencias de movimiento del relleno, como los señalados en los est. 14+200, 16+900 y 24+400.

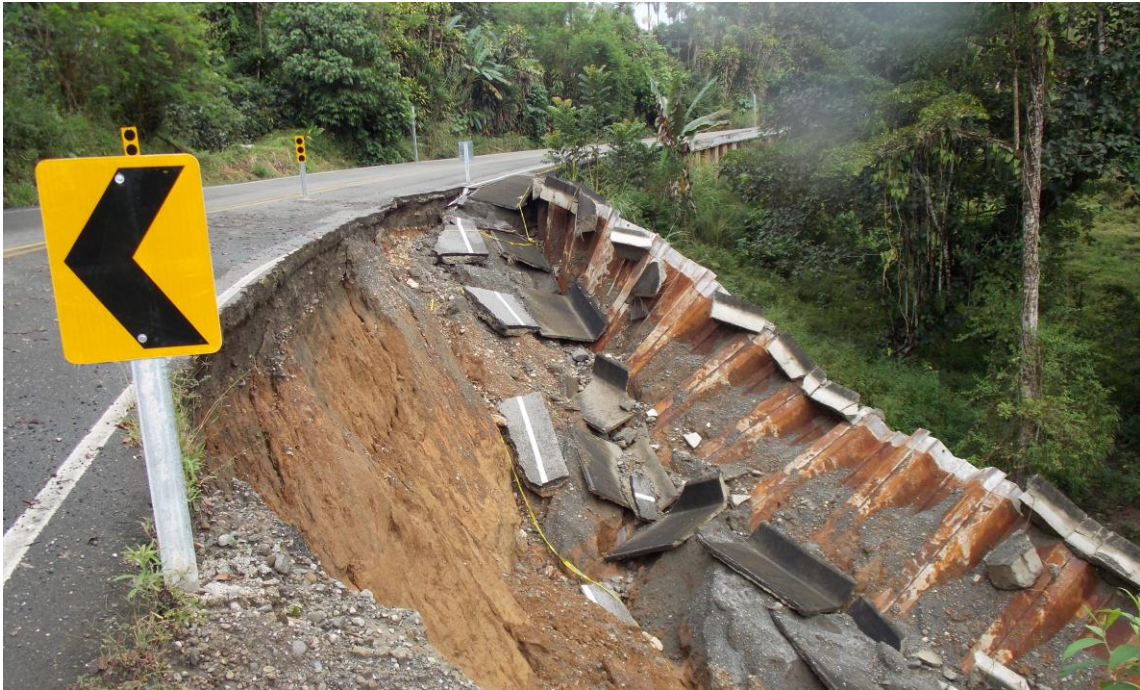
- Estacionamiento 15+400: en este sitio se construyó en el año 2013 un muro de tablaestaca metálica muy cerca del cauce de una quebrada. En visitas anteriores, se habían notado grietas importantes en la carpeta asfáltica; sin embargo el muro no había presentado problemas. Con el aumento de caudal que presentó la quebrada aledaña durante los eventos de Nate, se dio erosión en la base del muro, con lo que el mismo falló tal y como se muestra en las Figuras 4 a 6. Lo anterior denota la importancia del monitoreo de este tipo de obras geotécnicas cuando se dan agrietamientos en la carpeta: la falla de este muro comprometió la seguridad del carril derecho, que de no intervenir en el corto plazo puede ocasionar el cierre parcial o total de la ruta por el tiempo que duren las obras de estabilización.

*Figura 4: Fallo del muro de tablaestaca, est. 15+400.*

- En el caso del colapso del muro en el est. 15+400, es necesario estudiar a fondo la realidad geomorfológica del sitio, de tal manera que se pueda establecer la obra que más se adecue desde el punto de vista geotécnico y económico. Lo mismo aplica en el deslizamiento del terraplén del est. 15+700.

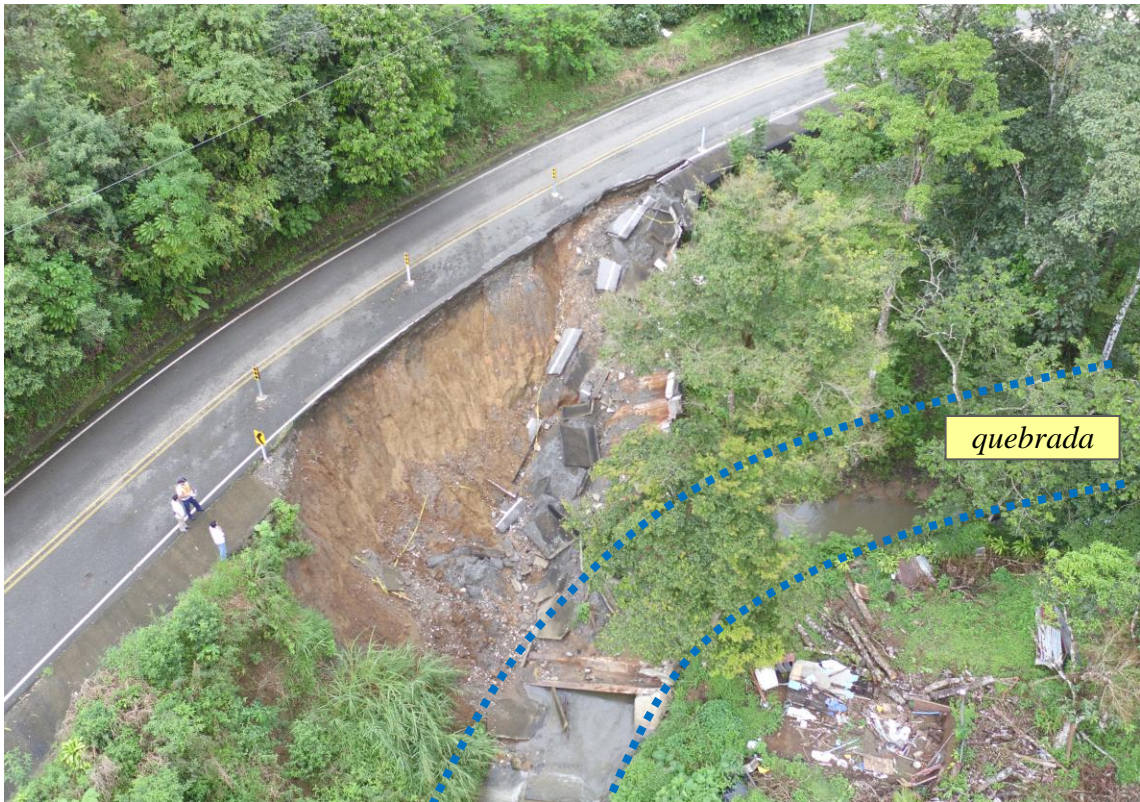
*Figura 5: Vista aérea del fallo del muro de tablaestaca, est. 15+400.*

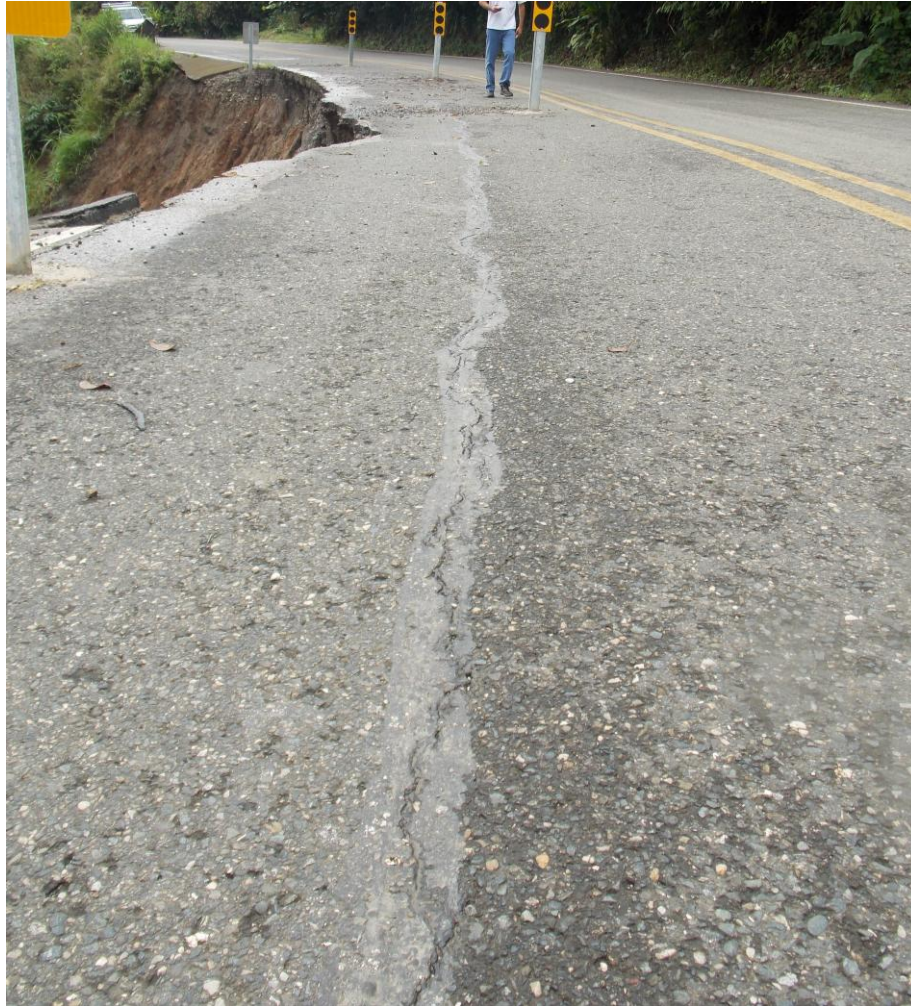
*Figura 6: Grietas en la carpeta que delatan el movimiento del terraplén, est. 15+400.*

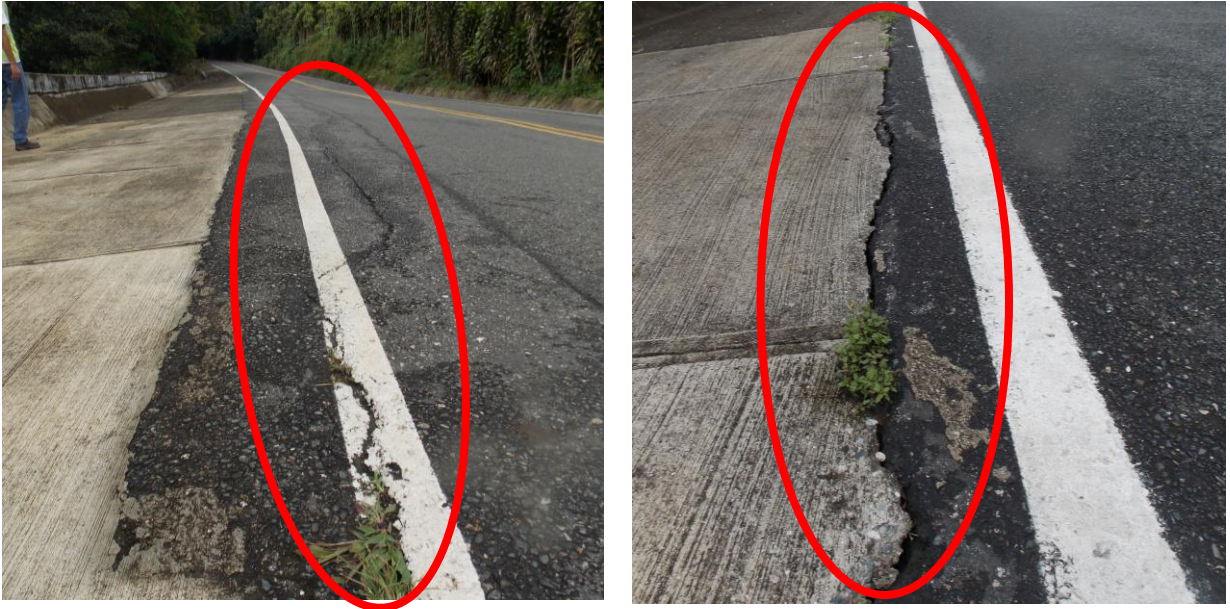
- Estacionamiento 16+900: corresponde con un muro de tablaestaca metálica en la margen izquierda, que también ha presentado agrietamientos en la carpeta asfáltica en sus inmediaciones. En la visita de encontraron agrietamientos nuevos, separación de la corona del muro con la cuneta, grietas entre la cuneta y la carpeta, así como evidencias de asentamientos en el orden de los 10 a 15 cm (Figuras 7 a 9); el muro en sí no presenta deformaciones u otros problemas.

*Figura 7: Grietas en la carpeta y unión con la cuneta, est. 16+900*

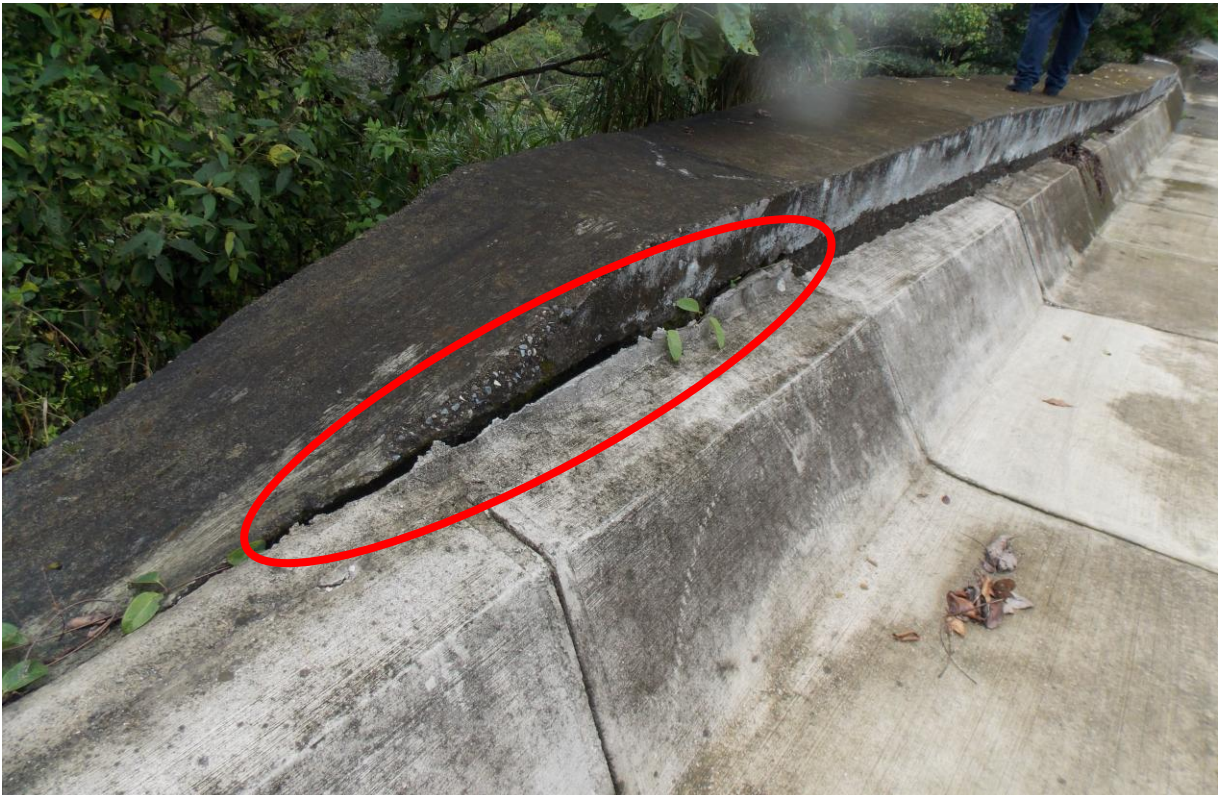
*Figura 8: Separación de la corona del muro con la estructura de la cuneta, est. 16+900.*

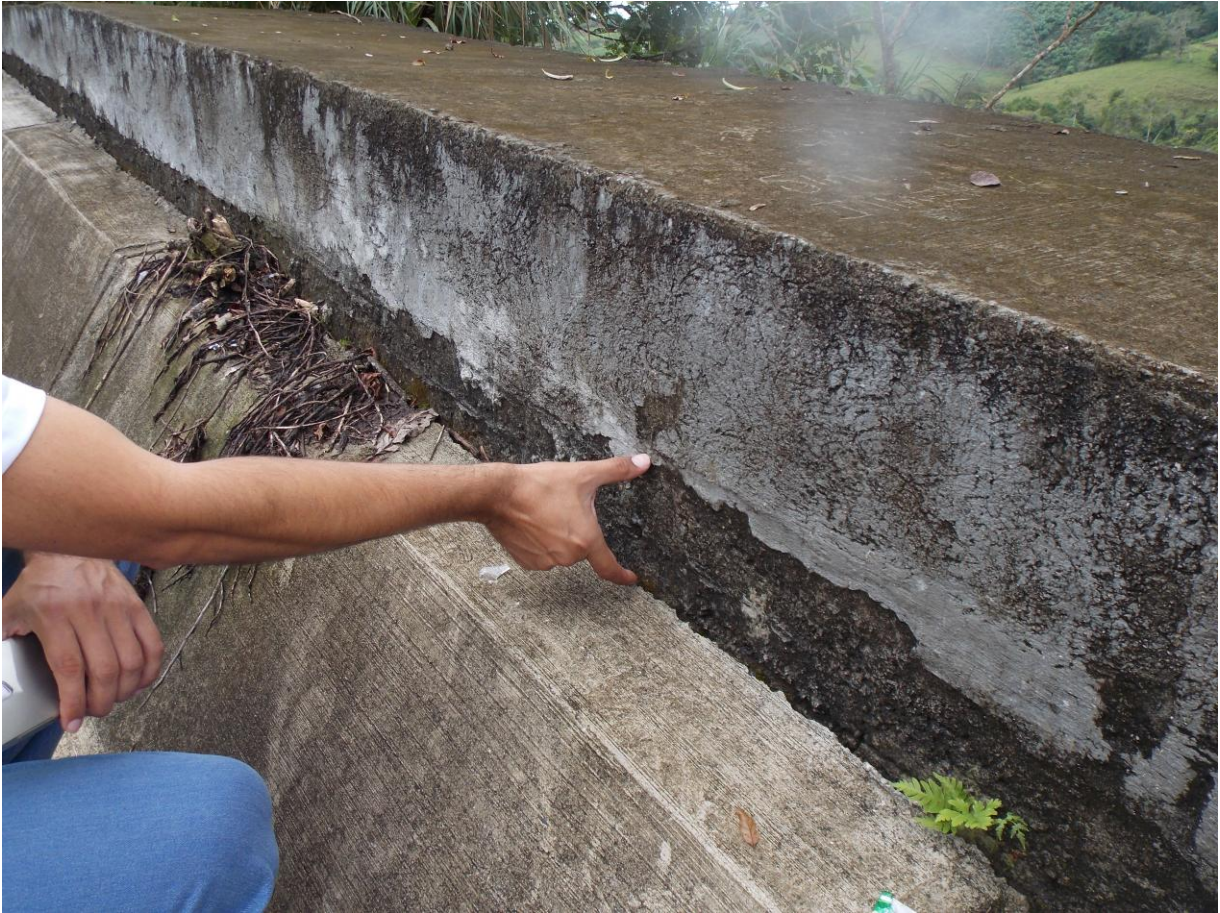
*Figura 9: Asentamiento de la corona del muro con respecto a la cuneta, est. 16+900.*

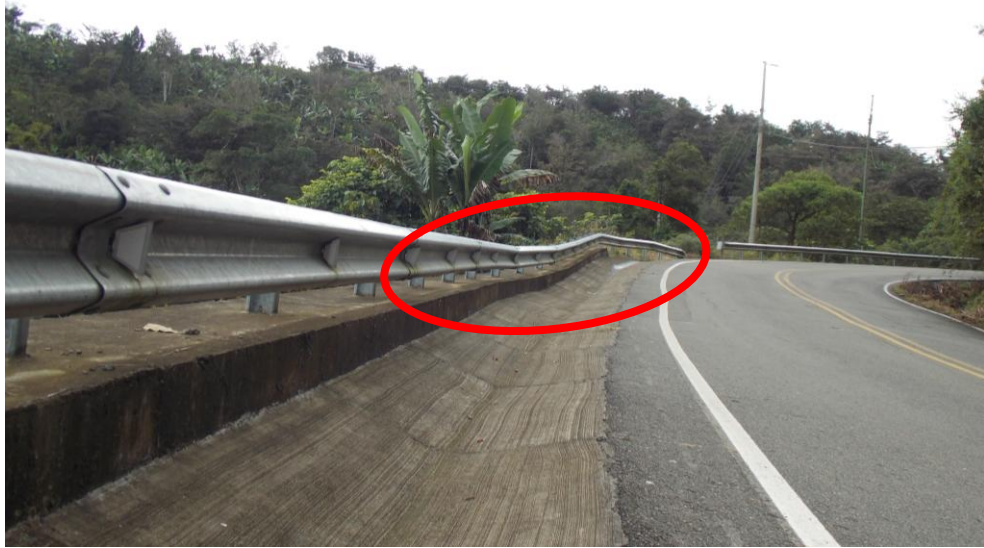
- Estacionamiento 24+400: de nuevo, un muro de tablaestaca metálica se construyó en el sitio. En este caso, la corona del mismo presenta una deformación importante, junto con agrietamientos en la carpeta asfáltica (Figura 10 y 11). Estos problemas son recientes, dado que en las giras anteriores no habían observaciones en este sitio. Además, se detectó una separación entre dicha corona, y la cuneta (Figura 12).

Figura 10: Deformaciones en la parte superior del muro de contención, est. 24+400.

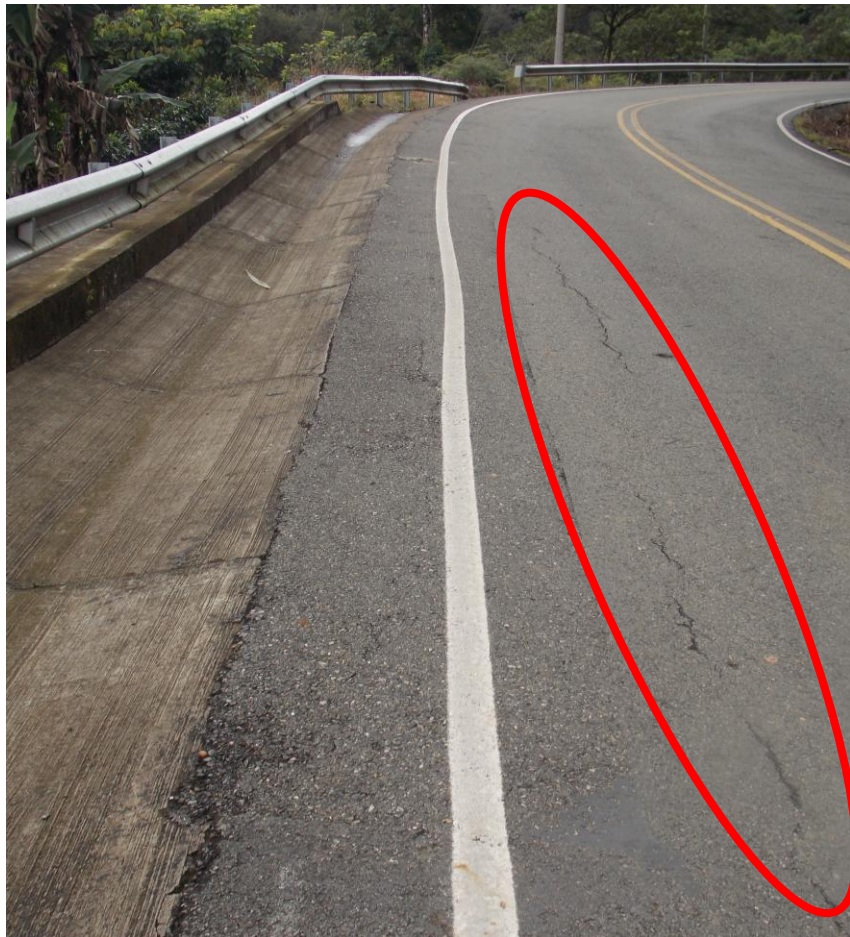
Figura 11: Agrietamientos en la carpeta junta al sitio con mayor deformación, est. 24+400.

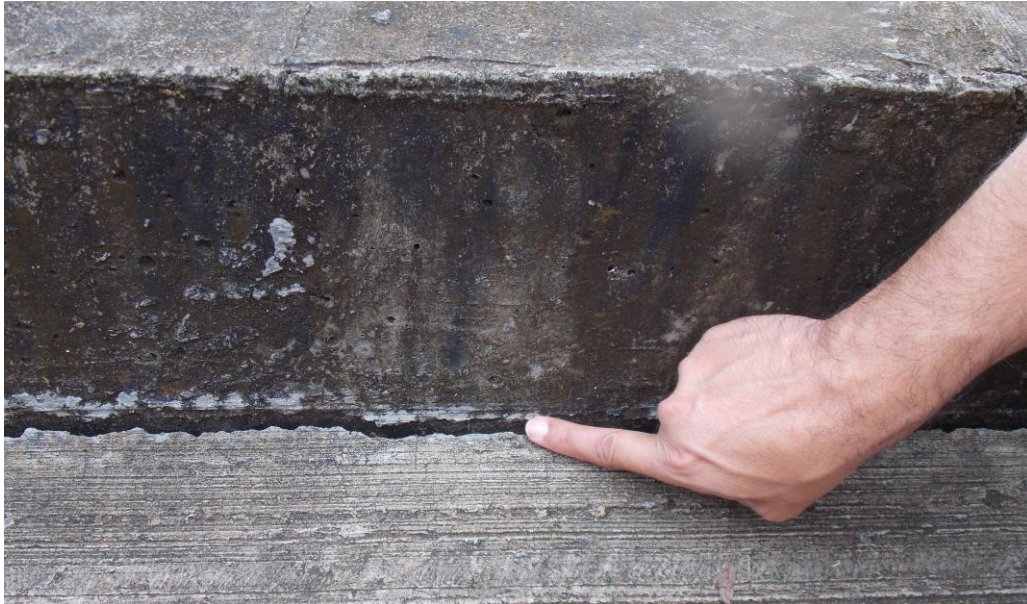
Figura 12: Separación entre la corona del muro y la cuneta, est. 24+400.

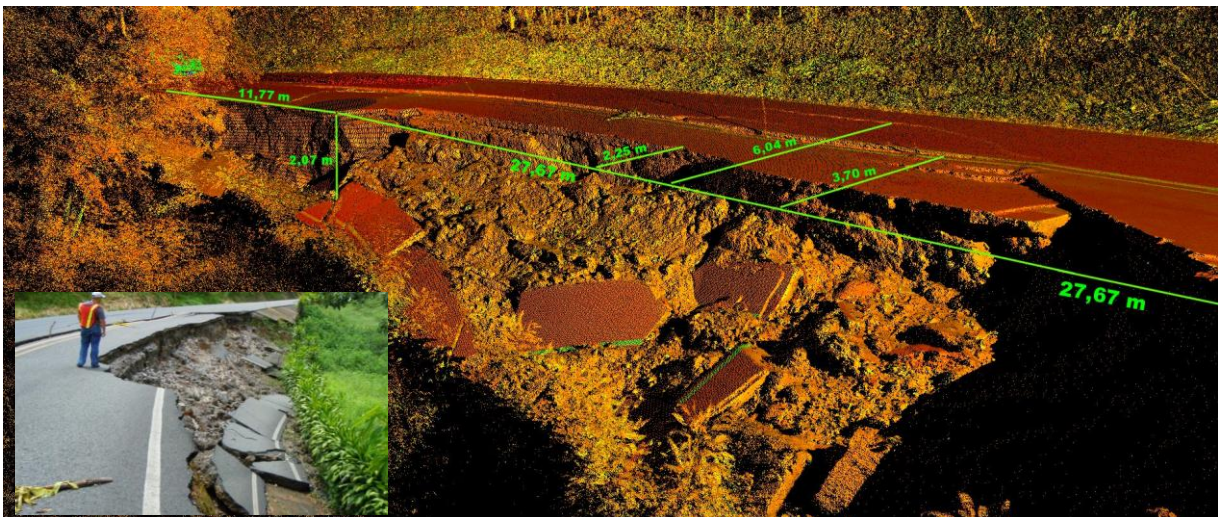
Este sitio ha sido evaluado por la UGERVN desde el año 2012: la primera visita se realizó a mediados de junio de ese año, menos de un mes después de producirse el primer movimiento de terraplén que afectó el carril derecho de la ruta evaluada. En el informe publicado (LM-PI-UE-004-2012), y gracias al uso del sensor Lidar terrestre, fue posible obtener las dimensiones de la zona afectada (Figura 13). Desde ese informe, se advirtió el potencial de este y otros sitios en el tema de falla de terraplén, que podría afectar negativamente uno o más carriles.

Figura 13: Estado del deslizamiento del est. 15+700, junio 2012.

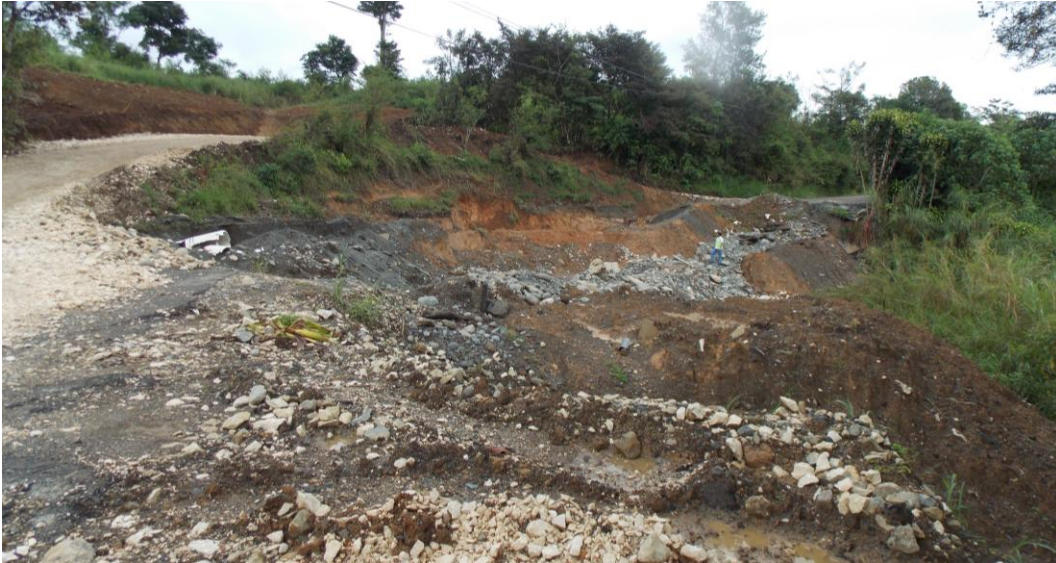
Con el paso de los años, el sitio no fue intervenido, e incluso fue utilizado como botadero de materiales, tal y como fue señalado en el informe LM-PI-UGERVN-5-2017. La tormenta Nate provocó el colapso total del terraplén, dejando incomunicadas las comunidades de Río Negro, La Lucha y Las Mellizas por varios días (Figuras 14 y 15).

*Figura 14: Estado del deslizamiento de terraplén en el est. 15+700.*

Al comparar los modelos tridimensionales del escáner Lidar del año 2012, con el obtenido con el VANT en la gira de noviembre del 2017, se estima que el volumen deslizado tomando como base el nivel de la rasante del año 2012, es de aproximadamente 820 m<sup>3</sup>, lo que equivale a cerca de 1500 toneladas de material. Este cálculo no toma en cuenta el volumen deslizado a los lados de la ruta (corte a la izquierda, relleno a la derecha de la ruta en el sitio afectado), debido a que no se cuentan con datos precisos del modelo del terreno en el año 2012<sup>1</sup>.

Cabe resaltar, tal y como se observa en las Figuras 14 y 15, que existe un paso temporal de vehículos, construido en la finca aledaña al sitio. Por último, el señalamiento vial advirtiendo sobre la existencia de este deslizamiento es prácticamente ausente, lo cual representa un peligro en el tema de seguridad vial si se toma en cuenta que siguiendo el sentido de la ruta desde Sabalito, este lugar se encuentra inmediatamente después de una curva a izquierdas, de muy poca visibilidad debido al talud ubicado también a mano izquierda.

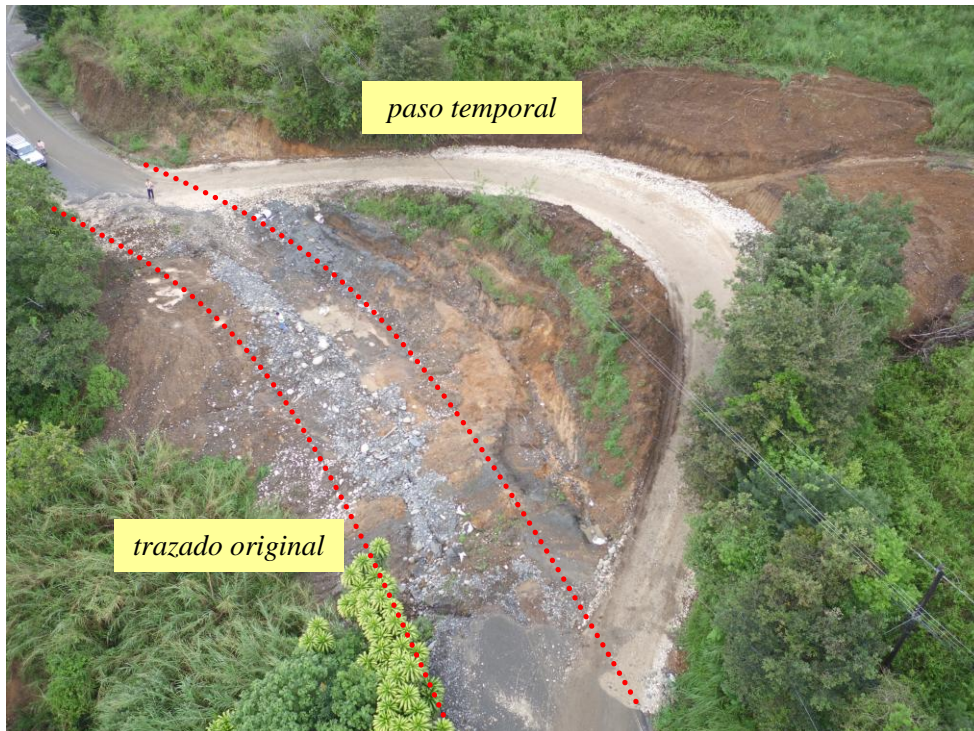
*Figura 15: Vista aérea del deslizamiento de terraplén en el est. 15+700.*

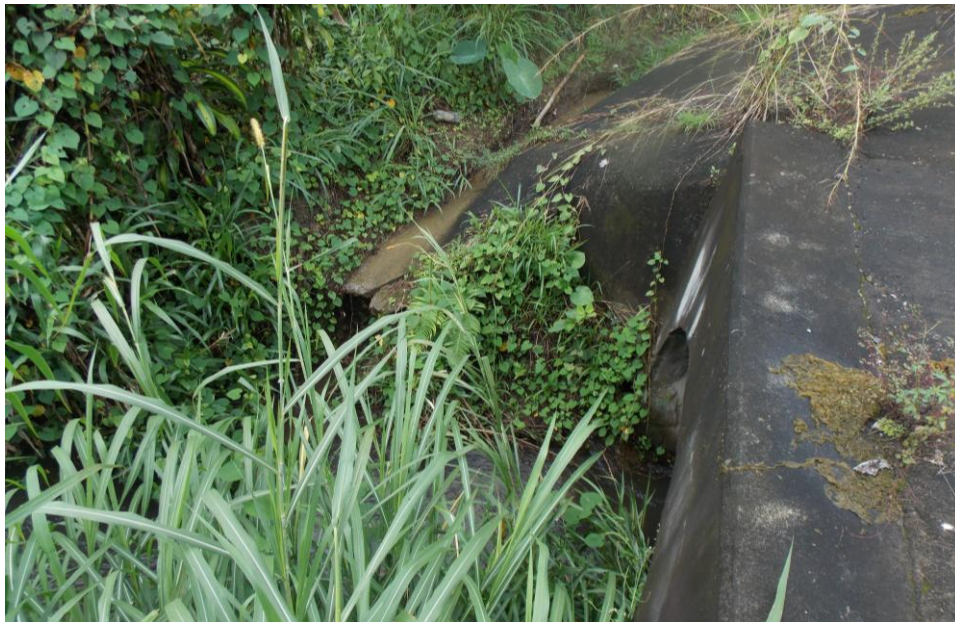
La falta de mantenimiento de estas estructuras vuelve a quedar en evidencia en esta visita, tanto en las alcantarillas como en las cunetas revestidas presentes en la ruta. Debido a la cantidad de vegetación presente en la entrada y salida de la mayoría de alcantarillas, se descartó realizar una evaluación visual de las mismas (Figura 16).

*Figura 16: Estado de la salida, alcantarilla en el est. 14+000.*

- Implementar planes periódicos de limpieza de cunetas y de alcantarillas, devolviendo la capacidad hidráulica de estas obras. Además, en la medida de lo posible revestir aquellas cunetas excavadas en tierra.

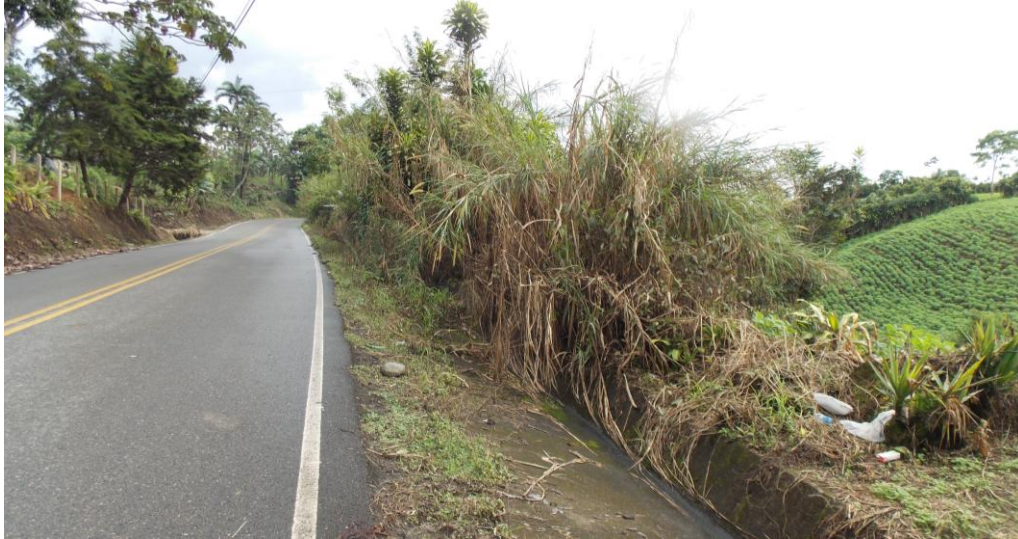
En la misma línea, un porcentaje importante de cunetas revestidas exhibe sedimentación y crecimiento de vegetación que le resta eficiencia hidráulica (Figura 17).

Figura 17: Estado de la cuneta revestida, est. 12+800.
