Laboratorio Nacional de  
Materiales y Modelos Estructurales

Informe: LM – PI – UGERVN – 10 – 2015

## **Evaluación de la Ruta Nacional 245, tramo entre los poblados de Rincón y Puerto Jiménez, Península de Osa, Costa Rica**

**Unidad de Gestión y Evaluación  
de la Red Vial Nacional  
PITRA – LanammeUCR**

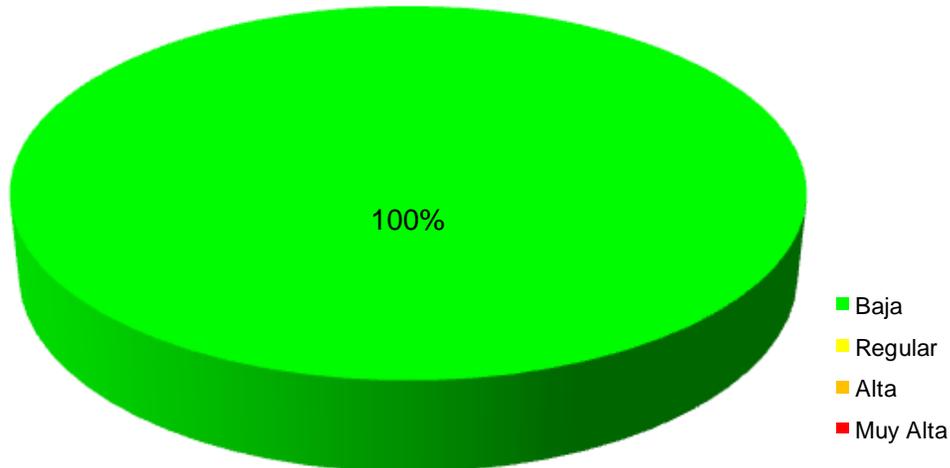
Figura 2: Resultados obtenidos con el Deflectómetro de Impacto para la ruta evaluada.

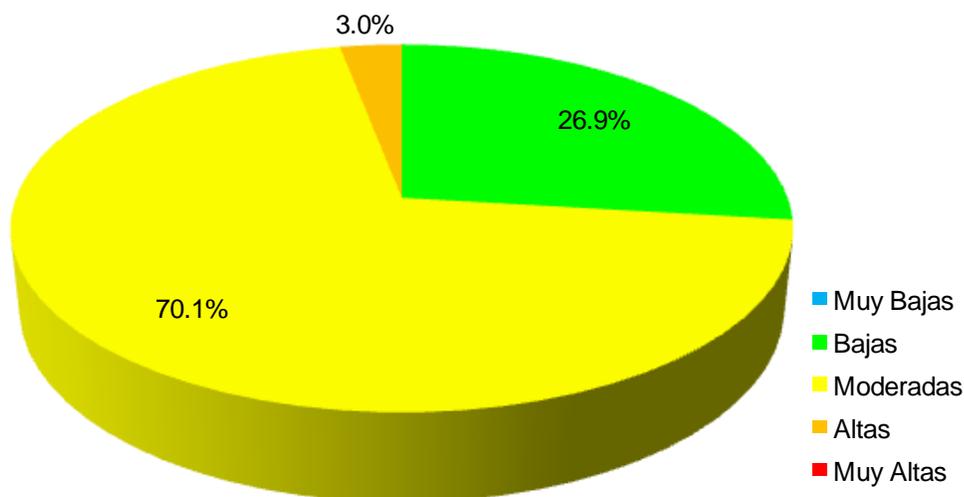
Figura 3: Resultados obtenidos con el Perfilómetro Láser para la ruta evaluada.

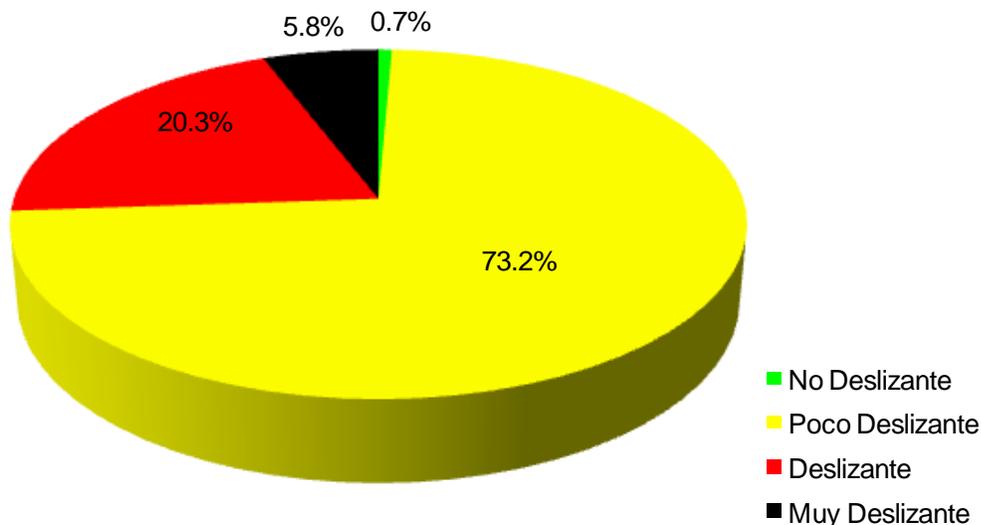
Figura 4: Resultados obtenidos con el Perfilómetro Láser para la ruta evaluada.

De la gira de campo realizada, y debido a la evidente falta de cunetas en buena parte del tramo, sumado a la falta de mantenimiento en las existentes, se notó suciedad en la calzada, lo cual puede explicar (al menos en parte), los niveles de adherencia encontrados. En el Anexo I se muestra la figura con la distribución espacial de los resultados obtenidos.

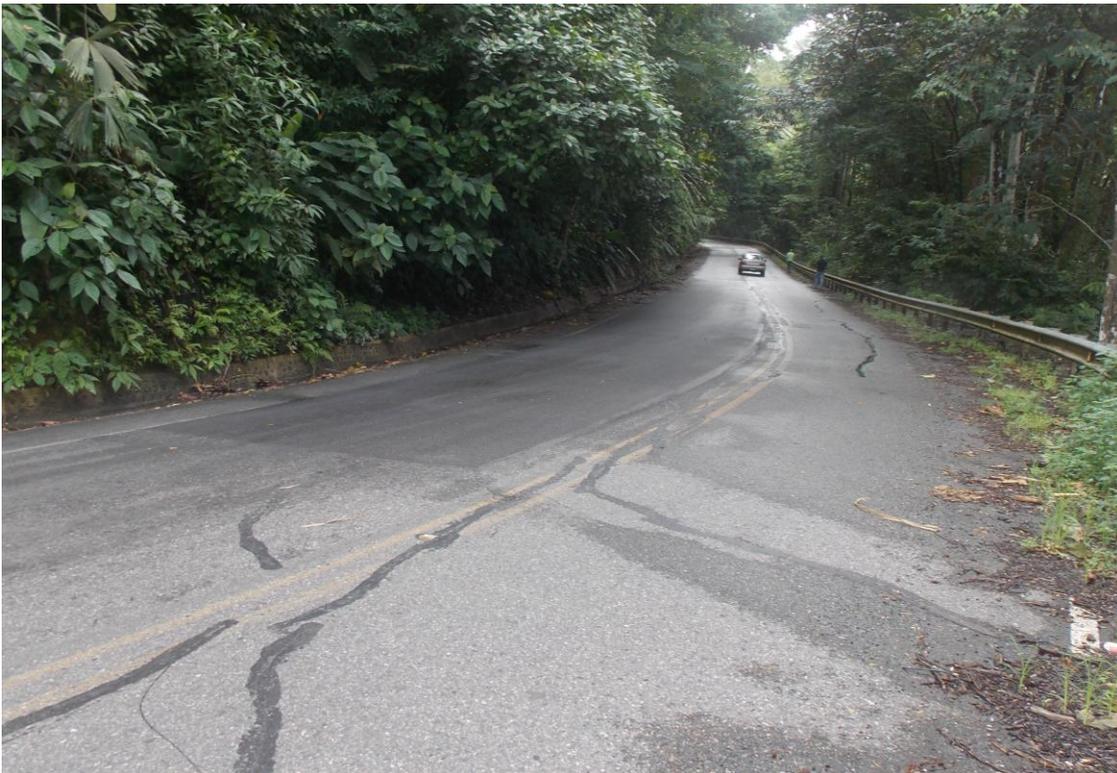
En comparación con la evaluación realizada para el informe INF – PITRA – 009 – 2014, la calzada presenta pocos cambios. Se identificaron algunos baches en los primeros 2 km de la ruta (estacionamientos 46+500 a 46+760), posiblemente en respuesta a la gran cantidad de agrietamientos que existían debido a la cercanía del estero del Golfo Dulce, y de posibles movimientos del muro de contención que protege la ruta (Figura 5), el cual afectó la calzada.

*Figura 5: Agrietamientos y bache, est. 43+700 viendo hacia el norte .*

- Realizar estudios geotécnicos específicos en los estacionamientos 42+700 y 43+600, ya que en estos puntos se han presentado agrietamientos longitudinales muy importantes en el pavimento. Se recomienda valorar la relación de estas grietas con el movimiento o asentamiento de los muros de contención (gaviones o TerraMesh®) localizados en estos mismos sitios. Esto, debido a la cercanía del estero del Golfo Dulce.

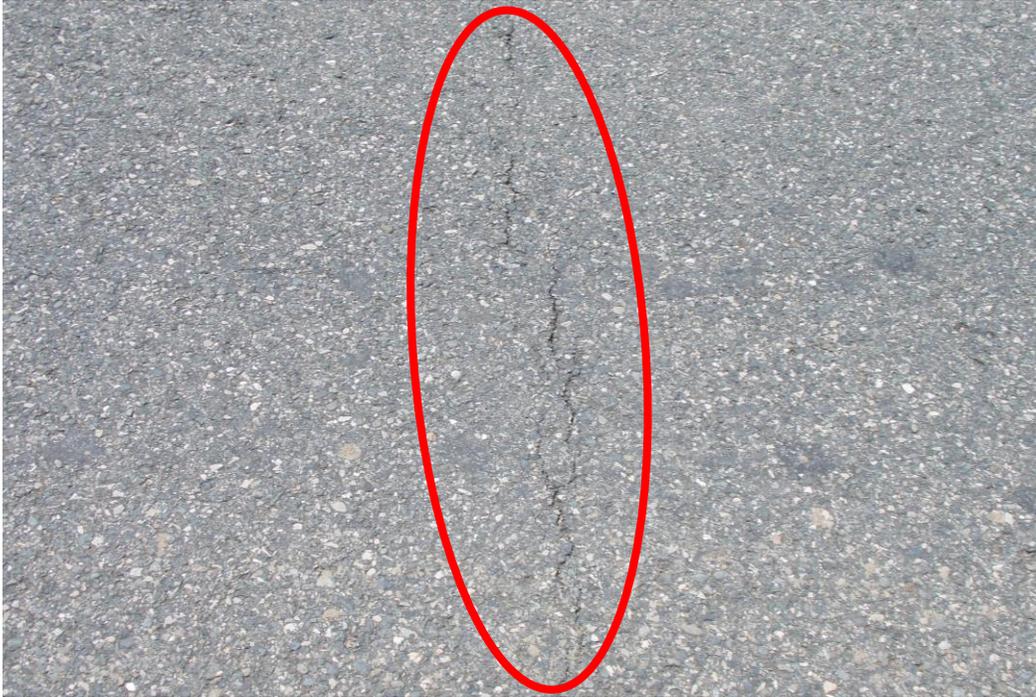
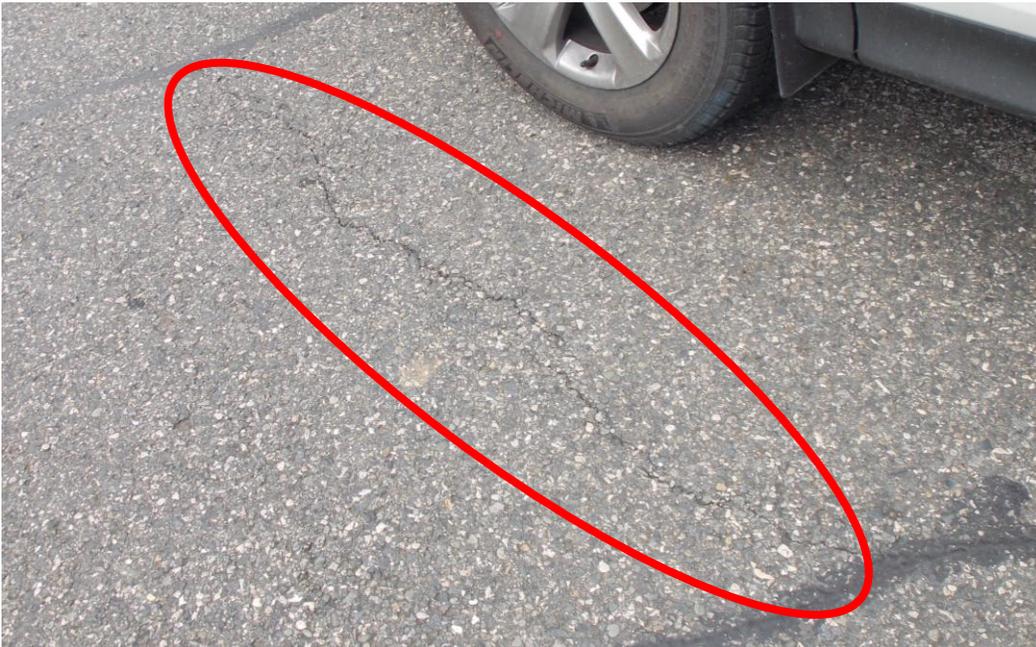
En esa primera evaluación, se notó que la totalidad de las grietas a lo largo de la ruta presentaba un sello que impide que el agua penetre las capas inferiores. La causa de ese agrietamiento debe estudiarse en detalle, dado que puede responder a diversos factores como ya fue explicado. Sin embargo, en esta gira fue posible observar en varios sitios pequeñas grietas en la carpeta asfáltica, las cuales no es posible notar desde un vehículo en movimiento: algunas son transversales, otras longitudinales, y

su largo no supera el metro. Su ubicación coincide con los sitios que presentan agrietamiento que ya fue tratado con el citado sello, pero es necesario realizar una evaluación detallada a lo largo de toda la ruta para identificarlas, y tratarlas (Figuras 6 y 7), evitando que el agua penetre las capas inferiores.

*Figura 6: Agrietamiento en est. 70+690.*

*Figura 7: Agrietamiento en est. 52+100, cerca de la Quebrada Terrones.*

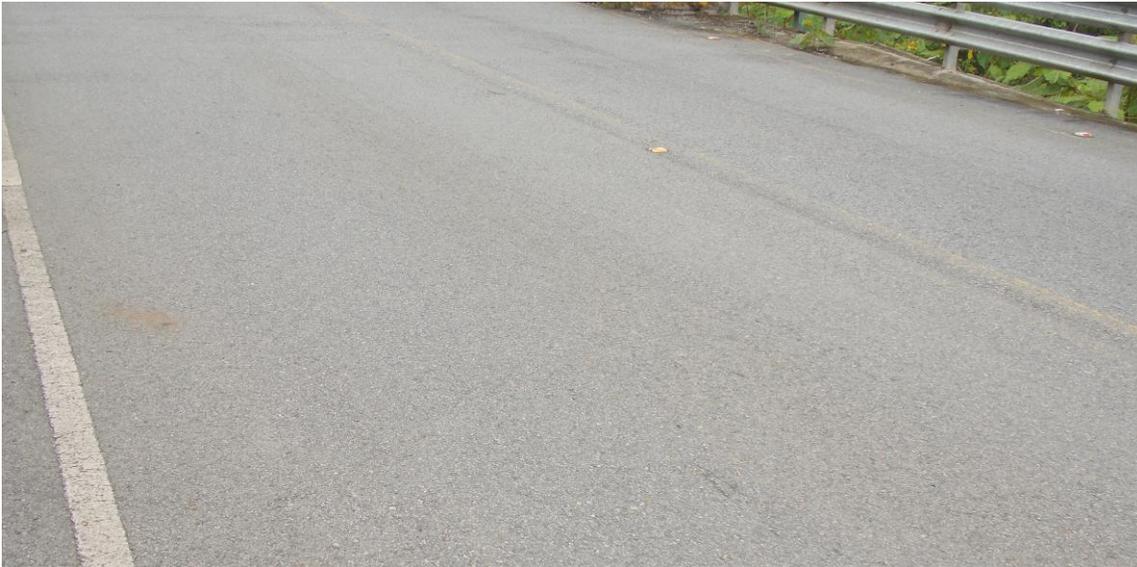
En el informe anterior se indicó el mal estado general de la señalización horizontal, donde los resultados obtenidos para 9 sitios escogidos para realizar la prueba con el retroreflectómetro portátil dieron resultados de regular a malo, tanto para la línea blanca de borde como para la línea de centro amarilla. De la visita realizada este año, se comprobó que el estado de la señalización ha empeorado, dado que en muchos tramos no es posible apreciarla, especialmente la línea divisoria central (Figura 8).

Figura 8: Estado de la señalización horizontal, est. 44+900, cerca del puente sobre el Río Rincón.

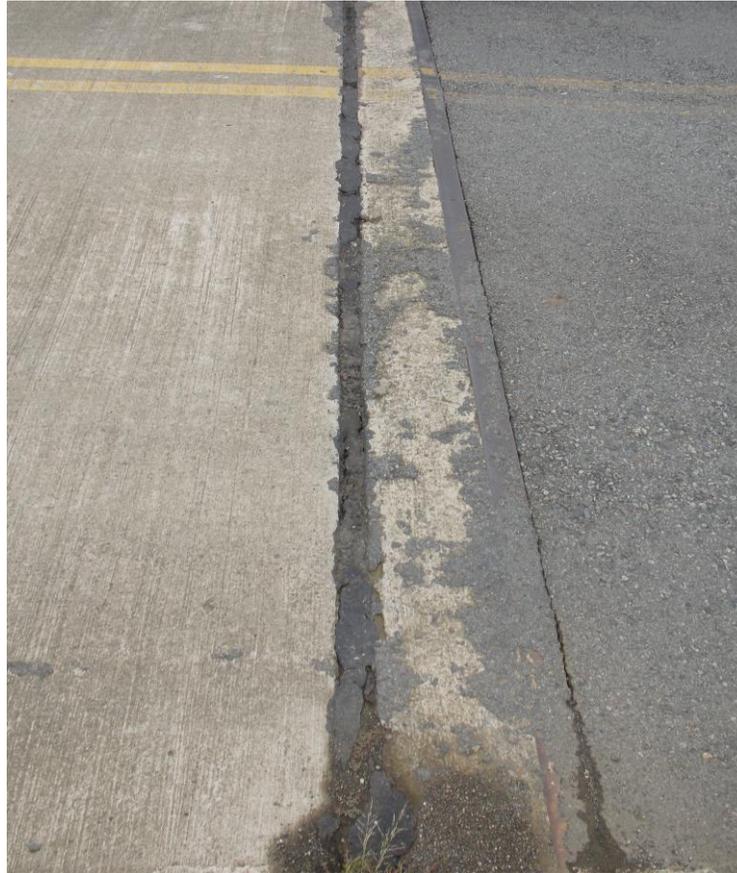
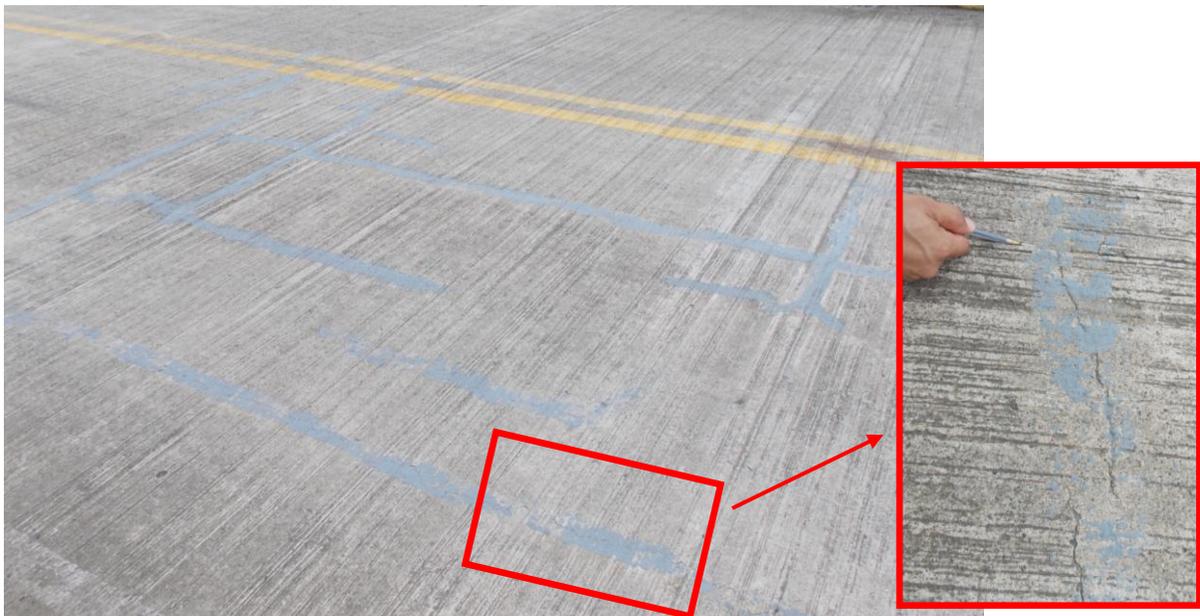
- Puente sobre el Río Rincón, est. 44+850 (*Informe LM – PI – UP – PN14 – 2014*): su estado de conservación se considera deficiente, dado que presenta agrietamiento longitudinal y transversal en el tablero, tanto en la superficie de ruedo como en su zona inferior. Además, el concreto usado muestra eflorescencias, se da acumulación de sedimentos al costado de la calzada con riesgo de obstruir los drenajes, y oxidación en los elementos metálicos usados en los apoyos. En la gira de este año se notó además que el sello de las juntas no se encuentra en buenas condiciones (Figura 9), y que el material usado para sellar algunas grietas no cumple ese cometido en varios lugares (Figura 10).

*Figura 9: Estado de la junta norte, puente sobre el Río Rincón.*

*Figura 10: grietas en la calzada, puente sobre el Río Rincón.*

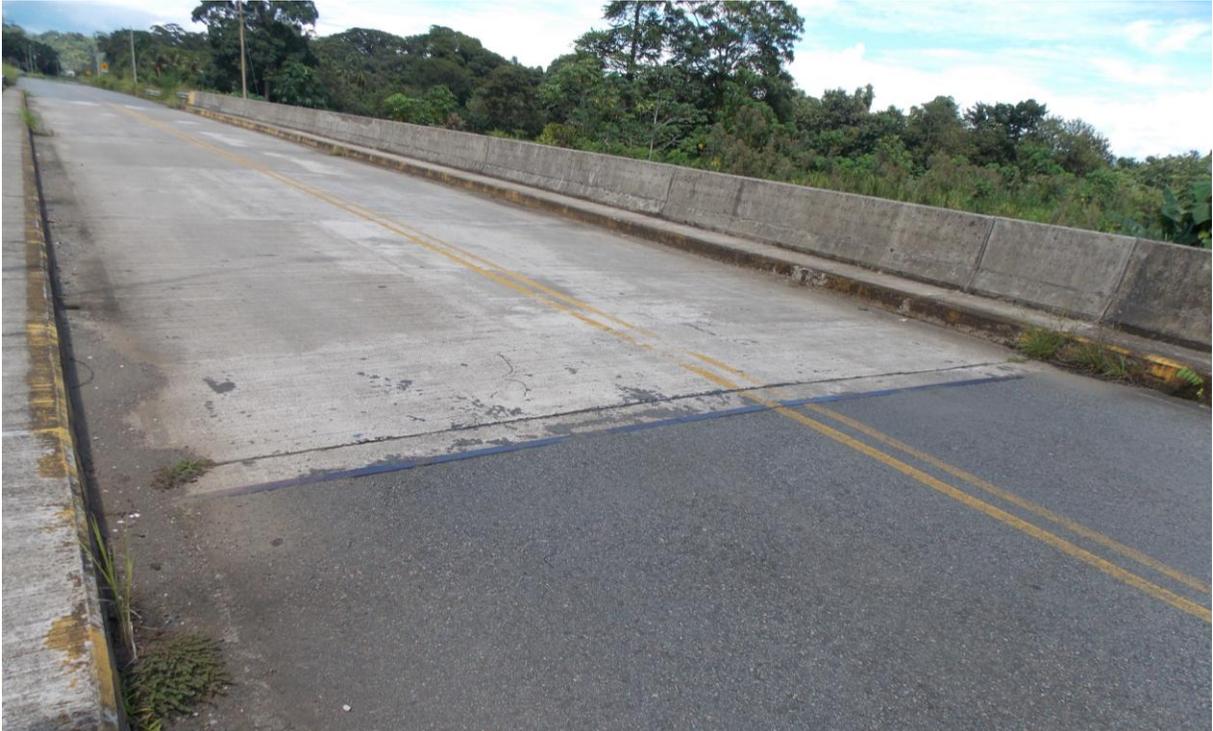
- Puente sobre el Río Conte, est. 56+660 (*Informe LM – PI – UP – PN19 – 2014*): su estado de conservación se considera regular, dado que presenta un agrietamiento mínimo en la zona inferior del tablero, así como acumulación de sedimentos a los lados de la calzada, y pérdida de pintura en sus elementos. En la gira realizada, se confirmaron estos hallazgos (Figura 11).

*Figura 11: Vista del puente sobre el Río Conte. Nótase la acumulación de sedimentos a los lados de la calzada, así como el estado de la pintura y señalización horizontal.*

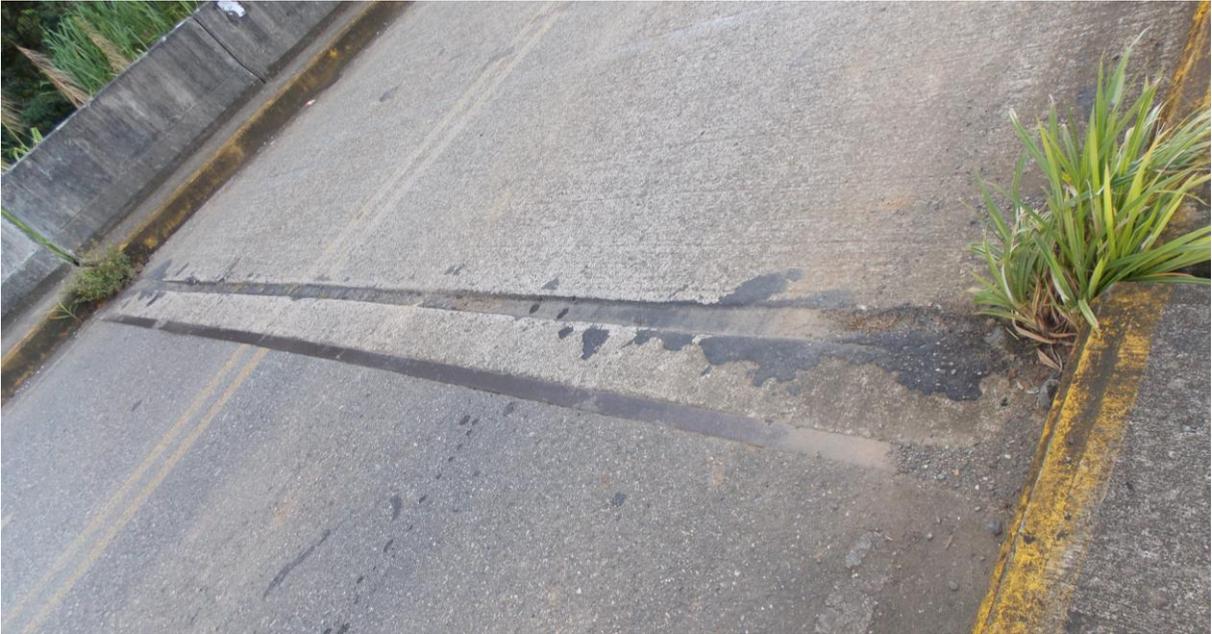
- Puente sobre el Río Barrigones, est. 59+800 (*Informe LM – PI – UP – PN19 – 2014*): su estado de conservación se considera deficiente, dada la presencia de agrietamientos en el tablero, el mal estado de los sellos de junta que permite filtraciones hacia la parte inferior del puente, la acumulación de sedimentos a los lados de la calzada, el mal estado de la pintura de las barandas y demarcación horizontal, y la presencia de óxido en las partes metálicas de sus apoyos. En la gira realizada, se confirmaron estos hallazgos (Figura 12).

*Figura 12: Estado de la junta, puente sobre el Río Barrigones.*

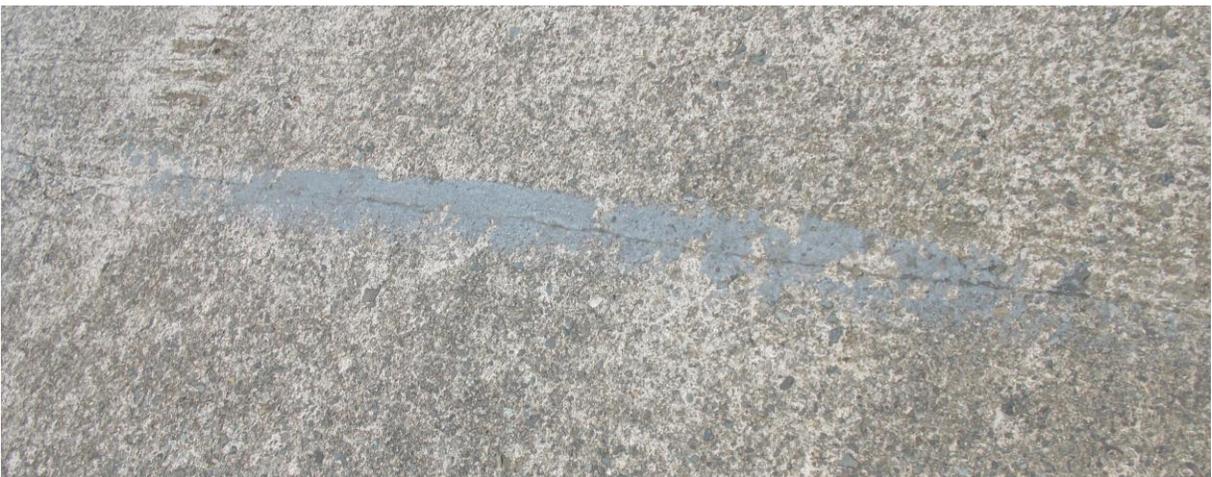
- Puente sobre la Quebrada Sábala, est. 62+750 (*Informe LM – PI – UP – PN17 – 2014*): su estado de conservación es deficiente, dado que presenta grietas en la parte inferior del tablero, acumulación de sedimentos a los lados de la calzada, juntas sin sellos que permiten acumulación de pequeñas piedras e infiltración del agua, falta de pintura en sus elementos, crecimiento de moho en las barreras y subestructura, y formación de óxido en los elementos metálicos de sus apoyos. En la gira realizada, se notó además formación de grietas transversales en la parte superior del tablero (que es además la calzada), las cuales están pobremente selladas con epóxico (Figura 13).

*Figura 13: tratamiento de grietas, puente sobre la Quebrada Sábala.*

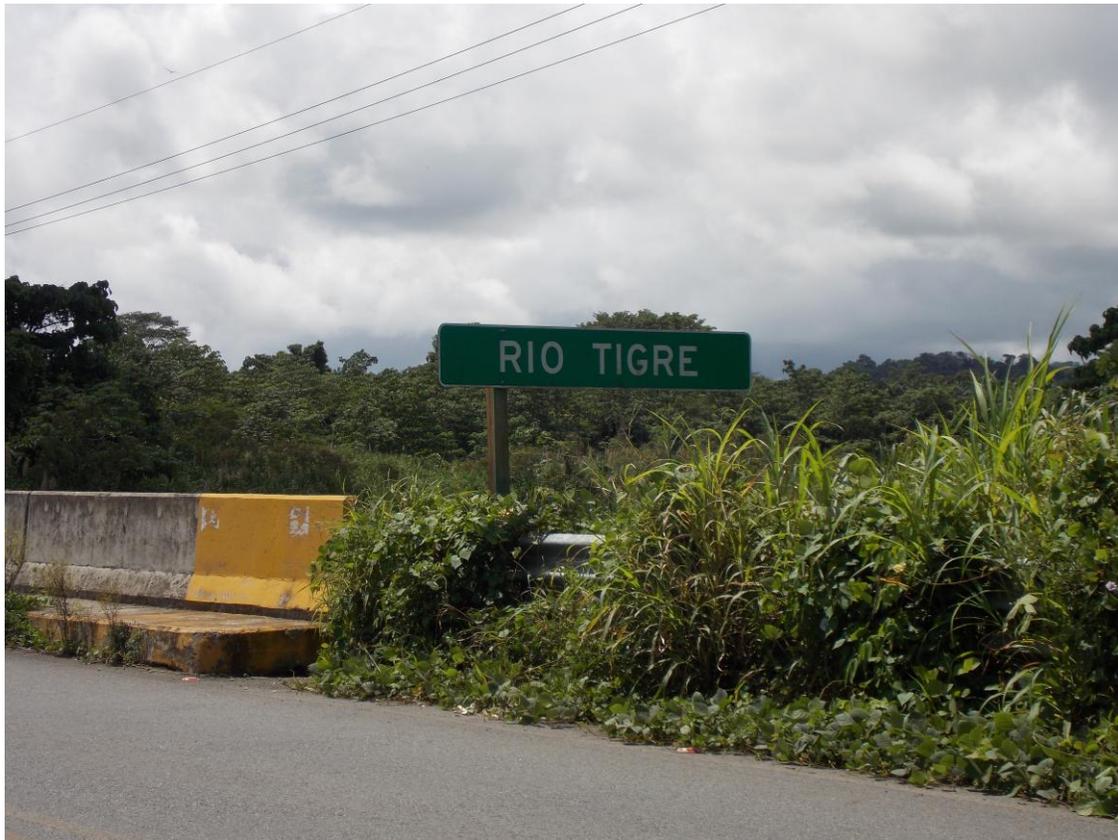
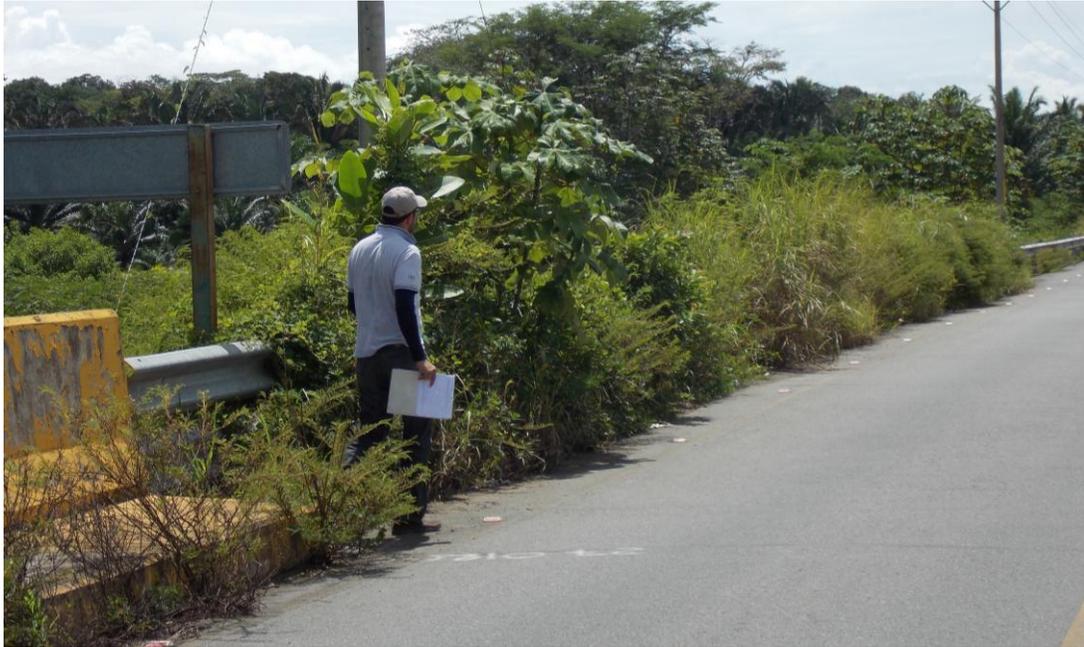
- Puente sobre el Río Tigre, est. 71+170 (*Informe LM – PI – UP – PN18 – 2014*): su estado de conservación se considera deficiente. Presenta agrietamientos en la parte inferior del tablero, acumulación de sedimentos, juntas cubiertas de asfalto, y presencia de óxido en los elementos metálicos de sus apoyos. En la gira se comprobaron estos hallazgos, junto con el crecimiento descontrolado de vegetación en sus accesos (Figuras 14 y 15).

*Figura 14: Crecimiento de vegetación en alrededores del puente sobre el río Tigre.*

*Figura 15: Crecimiento de vegetación en alrededores del puente sobre el río Tigre.*

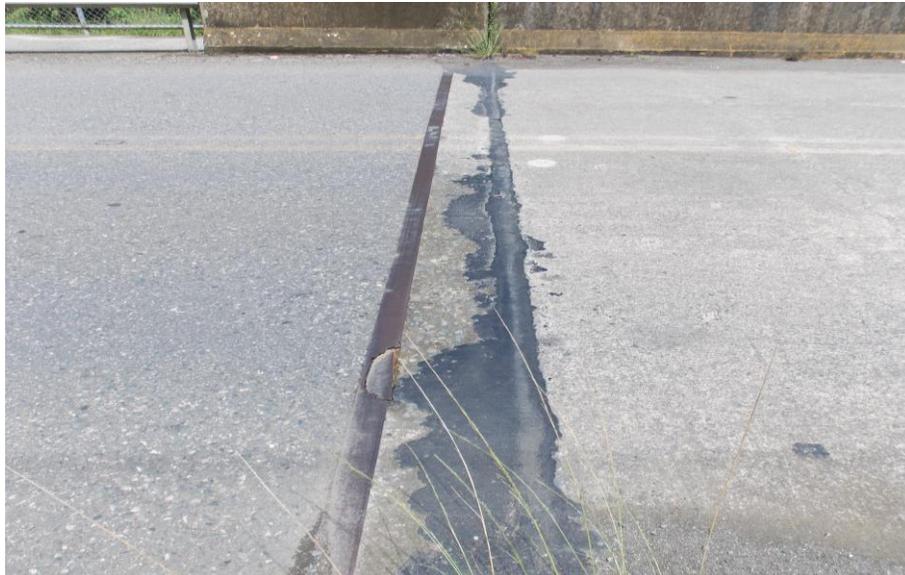
- Puente sobre la Quebrada Ignacia, est. 74+430 (*Informe LM – PI – UP – PN29 – 2014*): su estado de conservación también se considera deficiente, dado que presenta grietas en el tablero, tanto en la superficie de ruedo como en su parte inferior, acumulación de sedimentos a los lados de la calzada y mal estado de las juntas, falta de pintura en los elementos accesorios y demarcación, y barandas con fijaciones deficientes. En la gira, se confirmaron estos hallazgos (Figura 16).

*Figura 16: Estado de la junta, puente sobre la Quebrada Ignacia.*

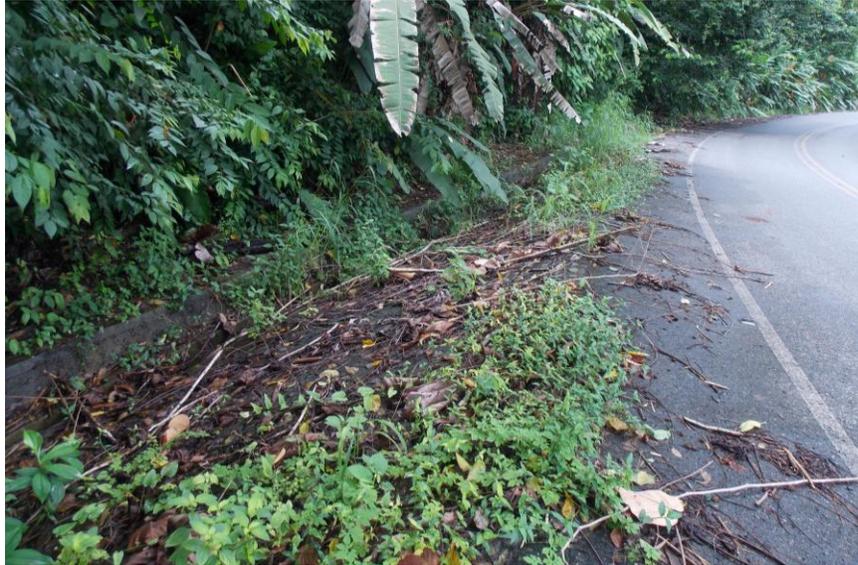
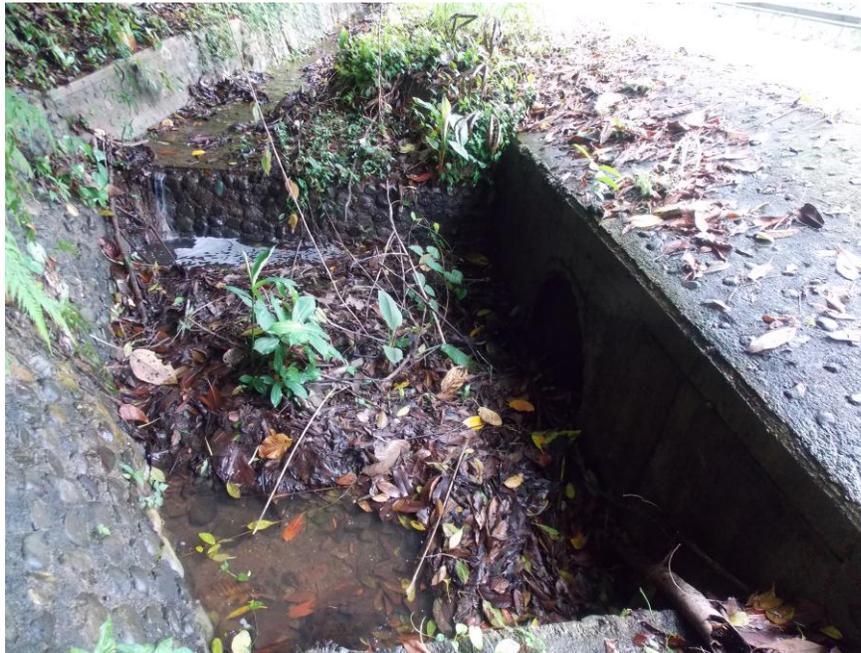
Tal y como se mencionó en el informe INF – PITRA – 009 – 2014, esta ruta carece de sistemas de manejo de aguas superficiales en gran parte de su longitud: las cunetas se encuentran en pocos puntos, y la mayoría se encuentran cubiertas por vegetación y/o sedimentos (Figuras 17 y 18), lo cual evidencia la falta de un plan integrado de mantenimiento para este tramo.

*Figura 17: Estado de la cuneta, est. 44+100.*

*Figura 18: Estado de un cabezal de entrada, est. 44+100.*

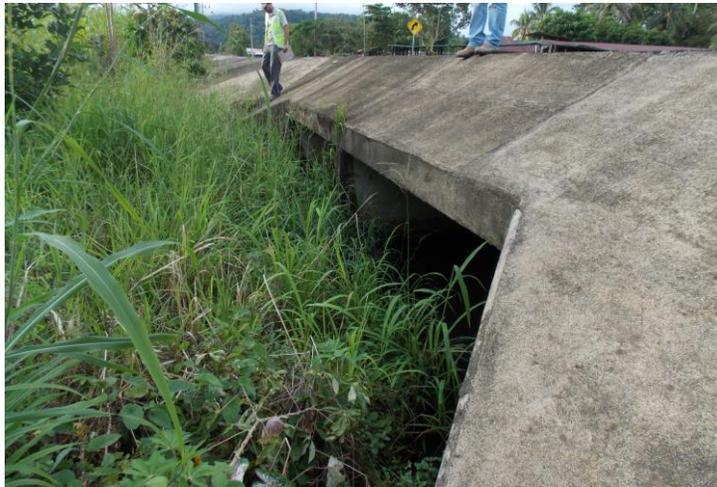
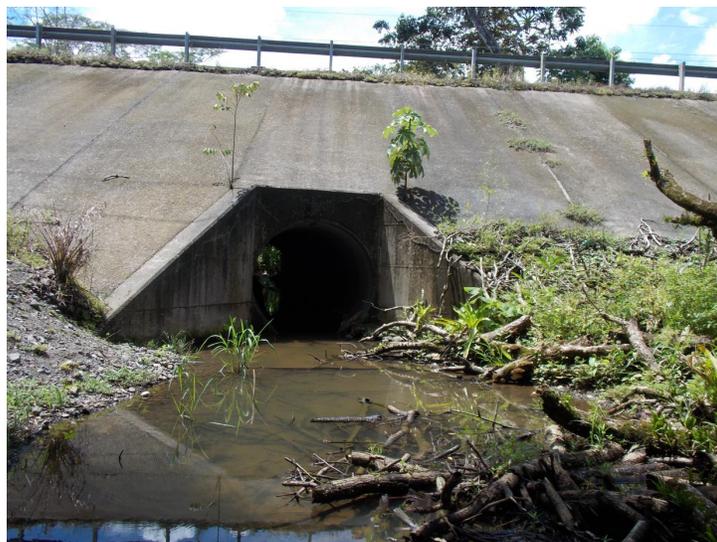
En general, estos pasos de aguas presentan una falta de mantenimiento evidente, donde la vegetación y sedimentos se han acumulado en el cauce en las inmediaciones de la obra, lo cual de seguir puede provocar obstrucciones que disminuyan su eficiencia hidráulica, y afectan de forma directa la estructura del tramo evaluado (Figuras 19 y 20). Según el informe de auditoría *LM – AT – 60 – 2009*, incluso varios de estos pasos no tienen la capacidad hidráulica necesaria; sin embargo este aspecto no fue evaluado en este informe.

*Figura 19: Entrada de alcantarilla, est. 46+460.*

*Figura 20: Vista desde la entrada, alcantarilla en est. 70+690.*

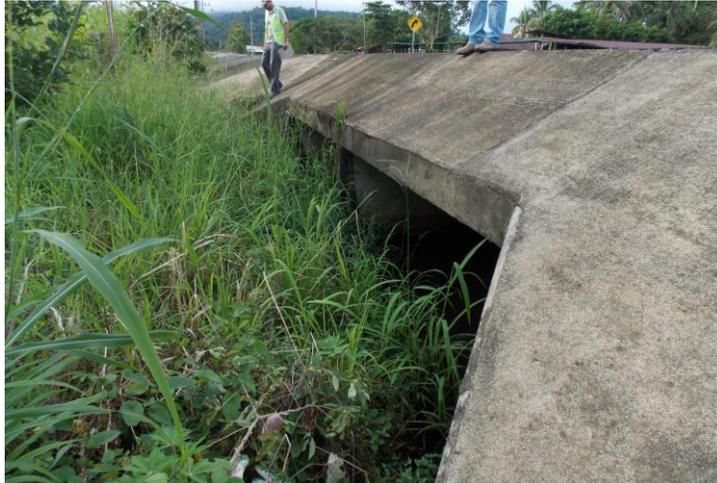
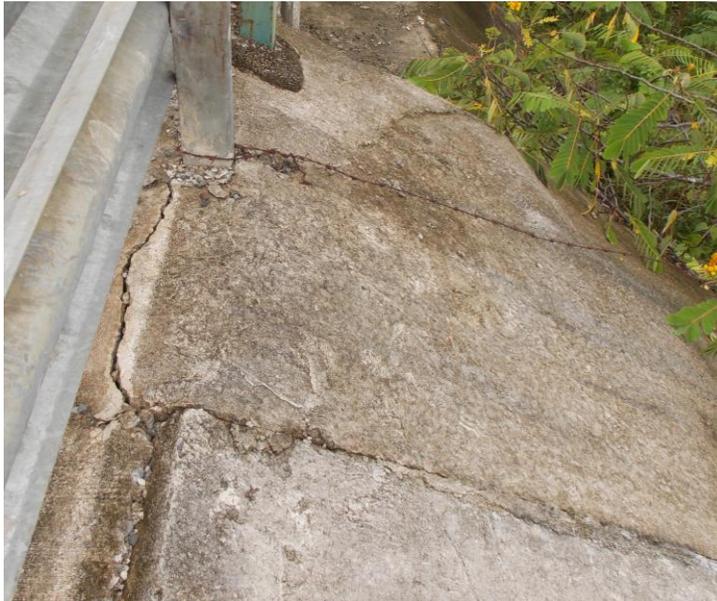
- Alcantarilla est. 46+460, quebrada sin nombre: la entrada y la salida tienen mucha vegetación, la cual dificulta su acceso, por lo que no fue posible ver si el conducto presentaba obstrucciones de algún tipo. La protección del talud a la salida presenta agrietamientos, los cuales deben ser corregidos a la brevedad para evitar que el agua se infiltre y afecte el relleno (Figuras A4 y A5).

*Figura A4: Entrada de alcantarilla, est. 46+460.*

*Figura A5: protección del talud, alcantarilla en est. 46+460.*

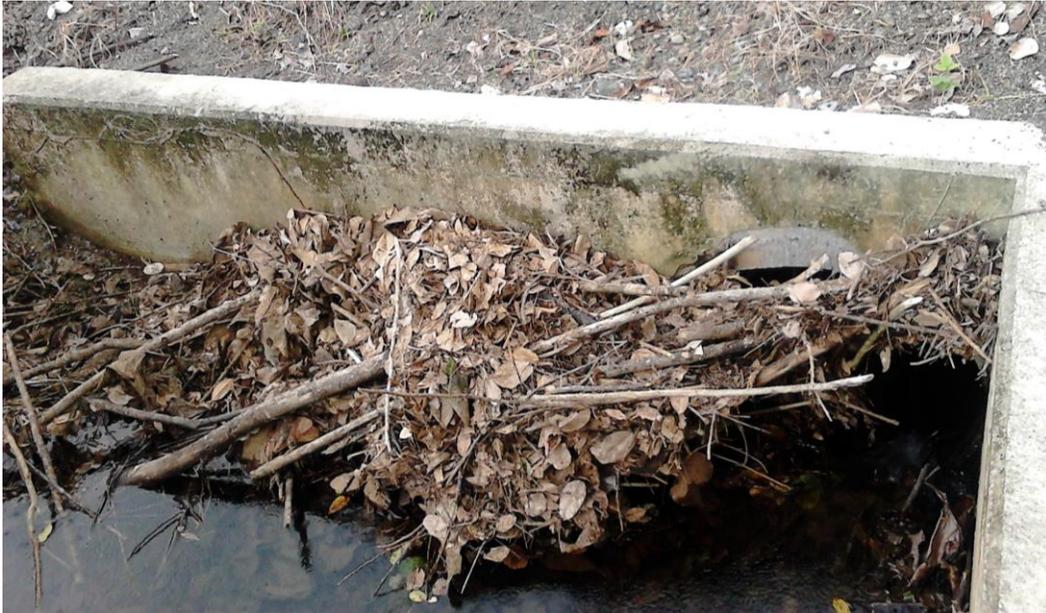
- Alcantarilla est. 47+500, quebrada sin nombre: alcantarilla doble, con la entrada obstruida tal y como se muestra en la Figura A6.

*Figura A6: Entrada de alcantarilla, est. 47+500.*

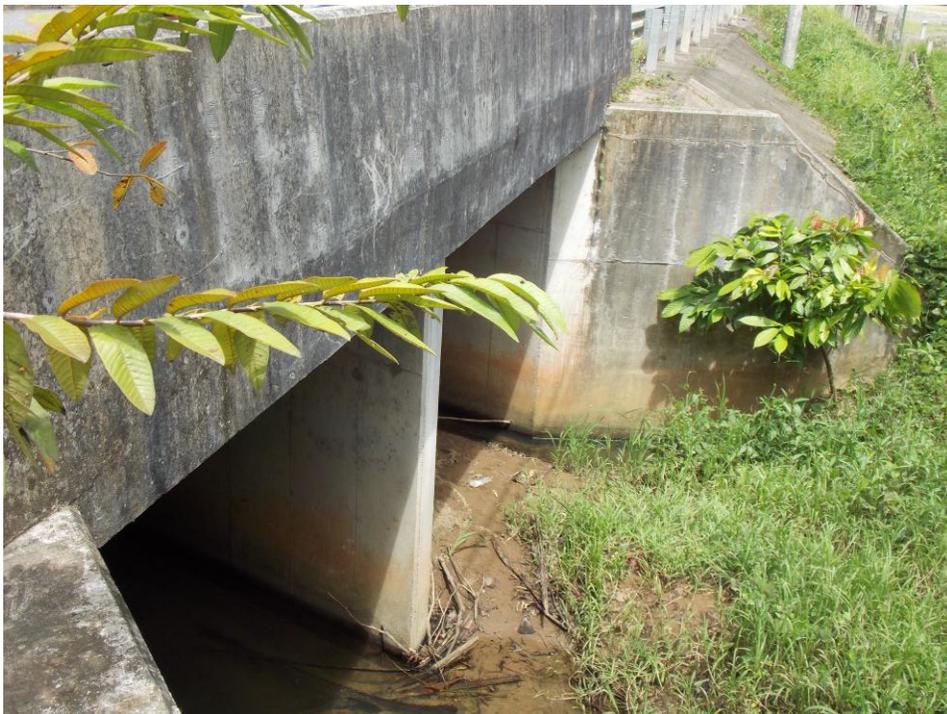
- Alcantarilla est. 51+020, quebrada sin nombre: se trata de 2 cajones en concreto, de 3,5 x 4 m (ancho x alto), los cuales no presentan deterioros visibles (Figura A7).

*Figura A6: Vista de la salida de la alcantarilla en el est. 51+020.*

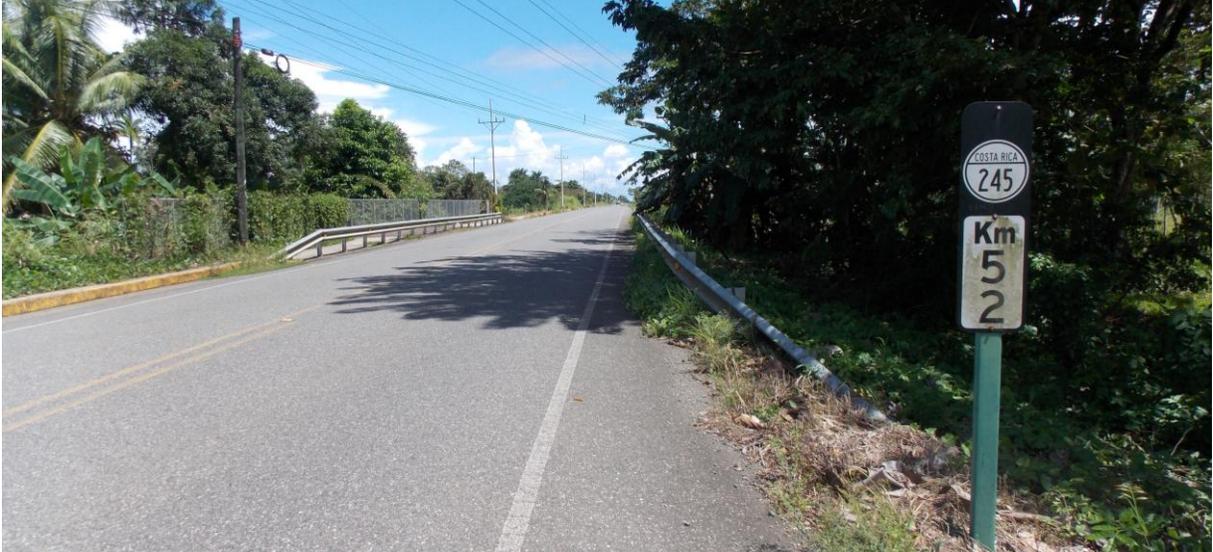
- Alcantarilla est. 52+100, quebrada Terrones: la existencia de una malla más cercas en las propiedades aledañas, impidió la inspección de este paso (Figura A8).

*Figura A8: Vista general, alcantarilla en est. 52+100.*

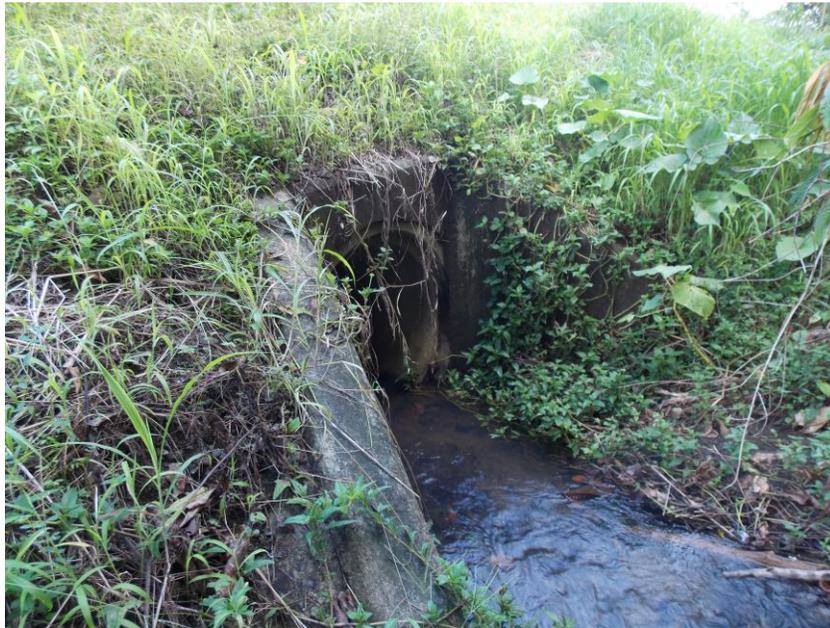
- Alcantarilla est. 58+740: alcantarilla de paso de aguas, tubería de concreto de 1,0 metros de diámetro; presenta crecimiento de vegetación tanto en la entrada como en la salida (Figura A9).

*Figura A9: Vista de la entrada, alcantarilla en est. 58+740.*

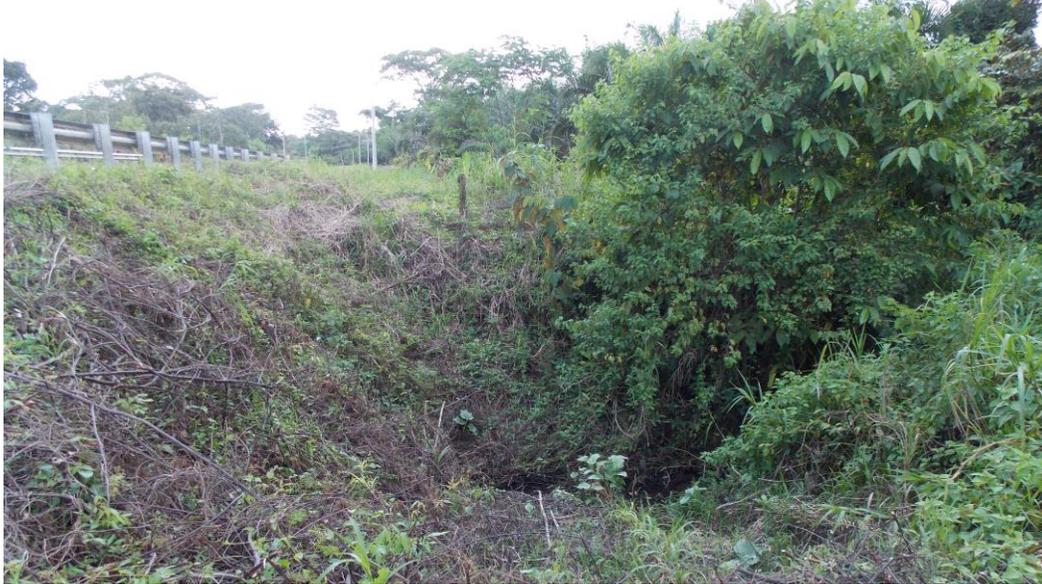
- Alcantarilla est. 59+090, quebrada sin nombre: la existencia de vegetación y de cercas en las propiedades aledañas, impidió realizar una inspección de esta estructura (Figura A10).

*Figura A10: Vista de la entrada, alcantarilla en est. 59+090.*

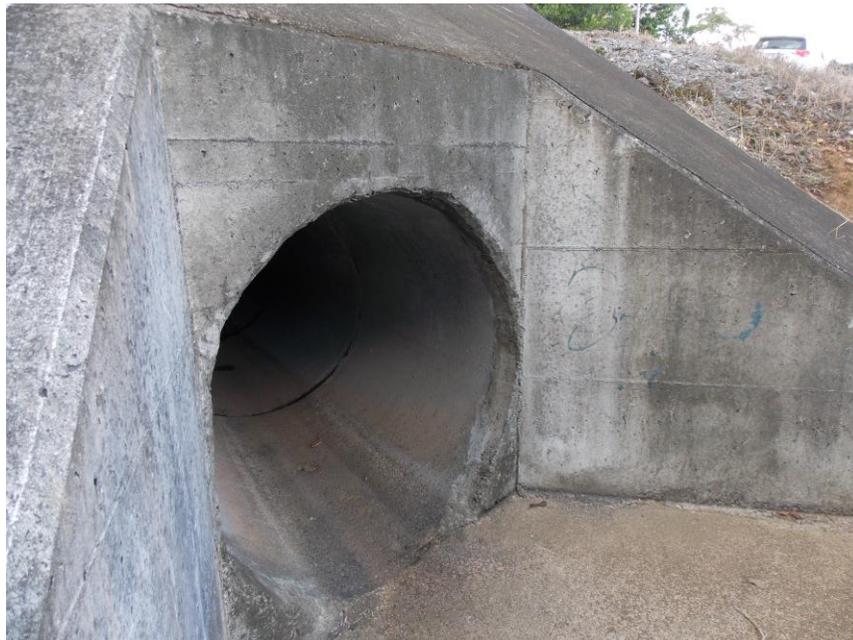
- Alcantarilla est. 61+850: alcantarilla de paso de aguas, tubería de concreto de 1,0 metros de diámetro; se encuentra en buen estado (Figura A11).

*Figura A11: Vista de la entrada, alcantarilla en est. 61+850.*

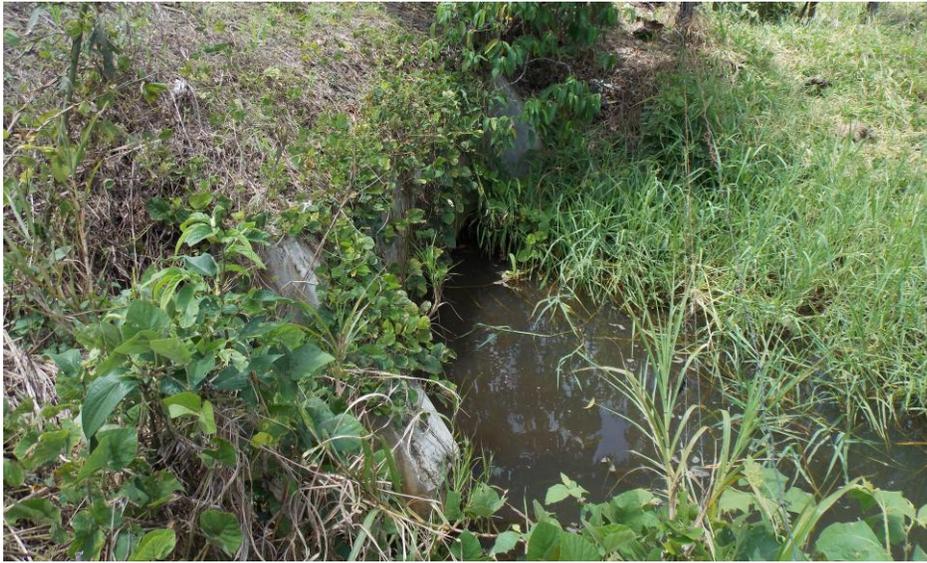
- Alcantarilla est. 67+240, quebrada sin nombre: tubo de concreto de 1,0 m de diámetro, con cabezales de entrada y salida, sin aletones o delantales. Tanto la entrada como la salida presentan gran cantidad de vegetación, lo cual disminuye su eficiencia hidráulica (Figura A12).

*Figura A12: Vista de la salida, alcantarilla en est. 67+240.*

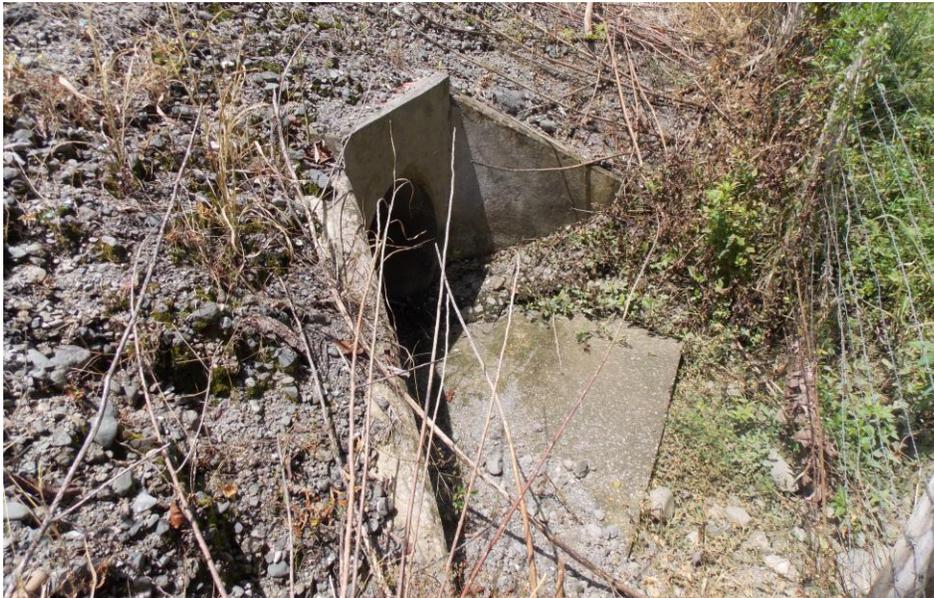
- Alcantarilla est. 67+890: alcantarilla de paso, tubo de concreto de 90cm de diámetro con cabezales, aletones y delantales tanto a la entrada como a salida; en buen estado, aunque no presenta un cauce visible (Figura A13).

*Figura A13: Vista de la salida, alcantarilla en est. 67+890.*

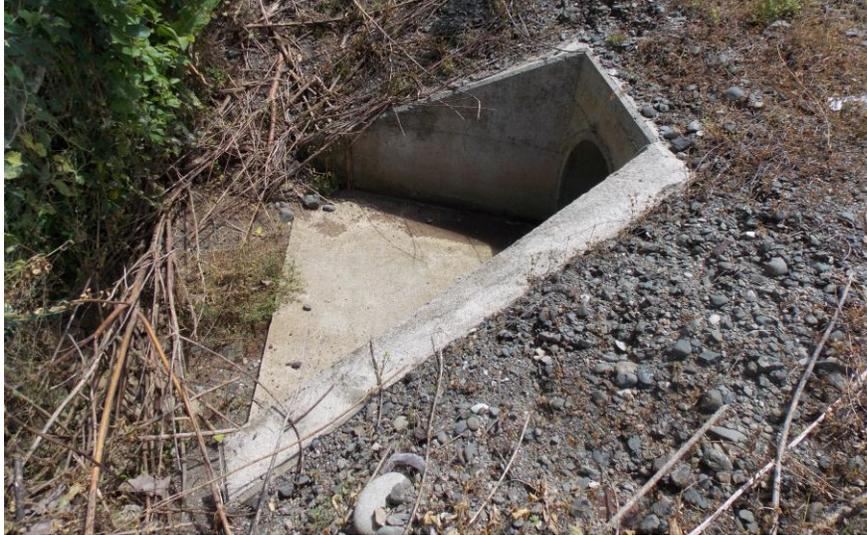
- Alcantarilla est. 68+770: alcantarilla de paso, tubo de concreto de 90cm de diámetro con cabezales pero sin aletones ni delantales a la entrada y salida. Se encuentra en buen estado, aunque no presenta un cauce visible (Figura A14).

*Figura A14: Vista de la entrada, alcantarilla en est. 68+770.*

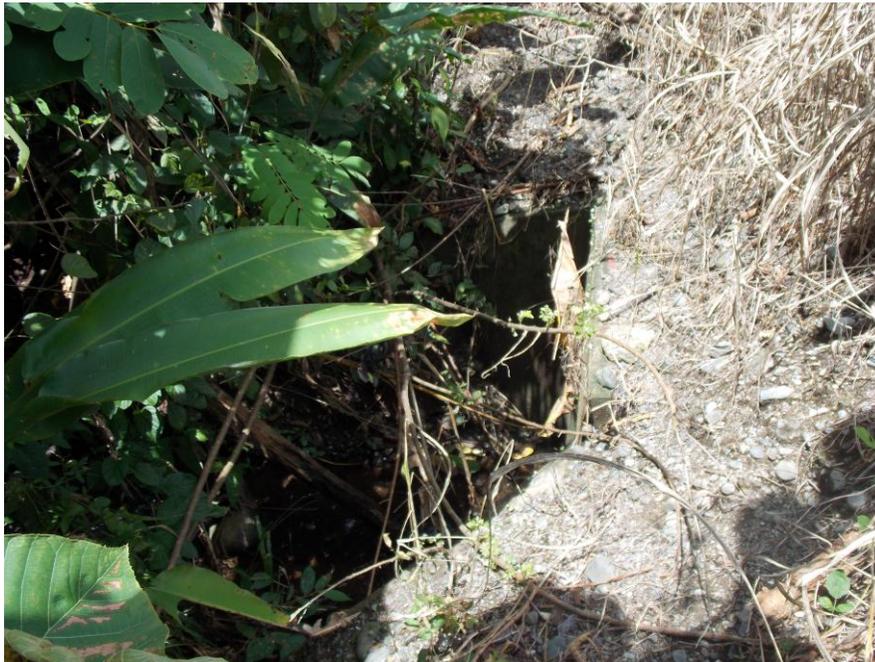
- Alcantarilla est. 69+715: alcantarilla de paso, tubo de concreto de 1,0 m de diámetro con cabezales, aletones y delantales tanto a la entrada como a la salida; presenta obstrucción por vegetación a la entrada (Figura A15).

*Figura A15: Vista de la entrada, alcantarilla en est. 69+715.*

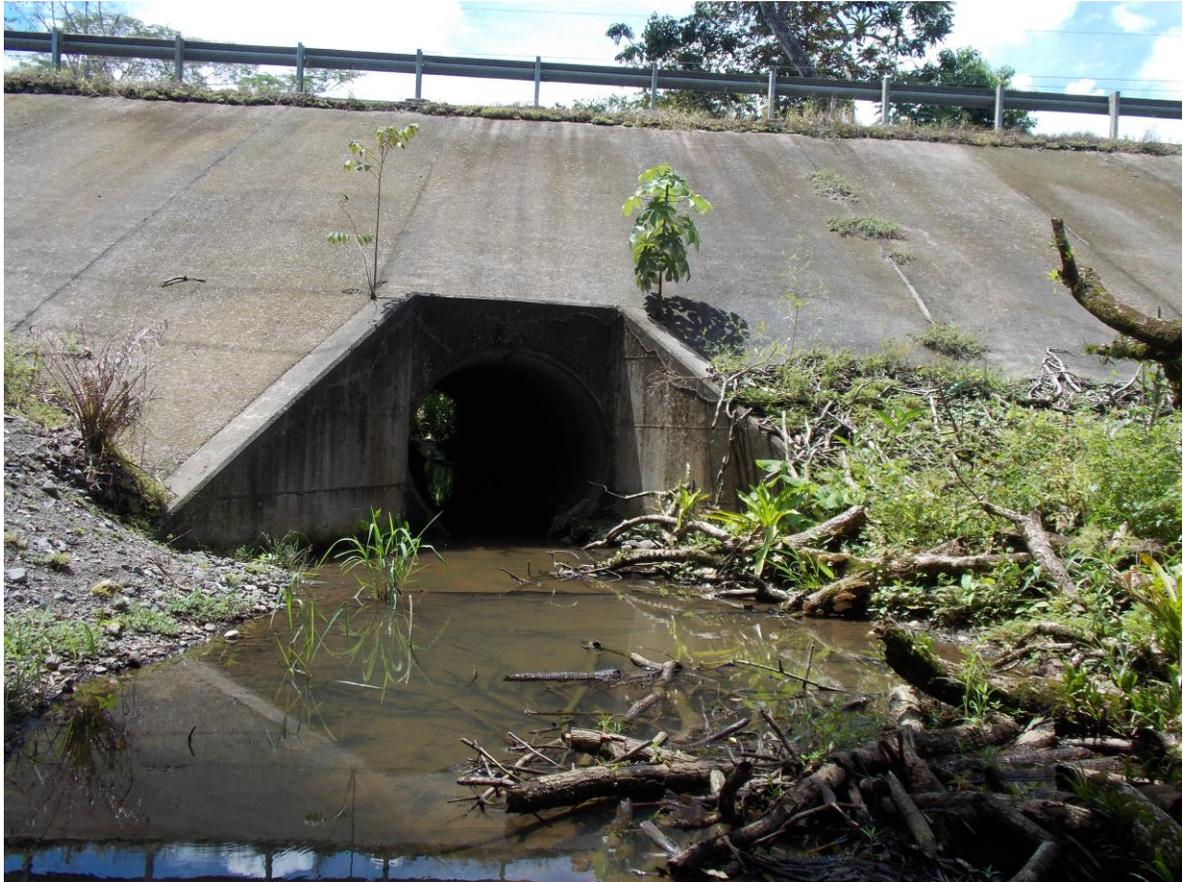
- Alcantarilla 70+690, quebrada sin nombre: cerca del poblado La Palma, es una alcantarilla redonda de concreto, de aproximadamente 1,9 m de diámetro, con cabezales, aletones y delantales tanto a la entrada como a la salida. Tanto la alcantarilla, como la protección de los taludes, se encuentran en buen estado; sin embargo, existe gran cantidad de vegetación acumulada en la entrada con el potencial de obstruirla (Figura A16).

*Figura A16: Vista de la entrada, alcantarilla en est. 70+690.*
