Informe final: LM-PI-AT-0149-18

## SEGUIMIENTO DE LAS AUDITORÍAS TÉCNICAS A LOS LABORATORIOS DE VERIFICACIÓN DE CALIDAD.

*PROYECTO: Conservación de la Red Nacional Pavimentada.  
LICITACIÓN PÚBLICA No. 2014LN-000018-0CV00*

Unidad de Auditoría Técnica  
LanammeUCR

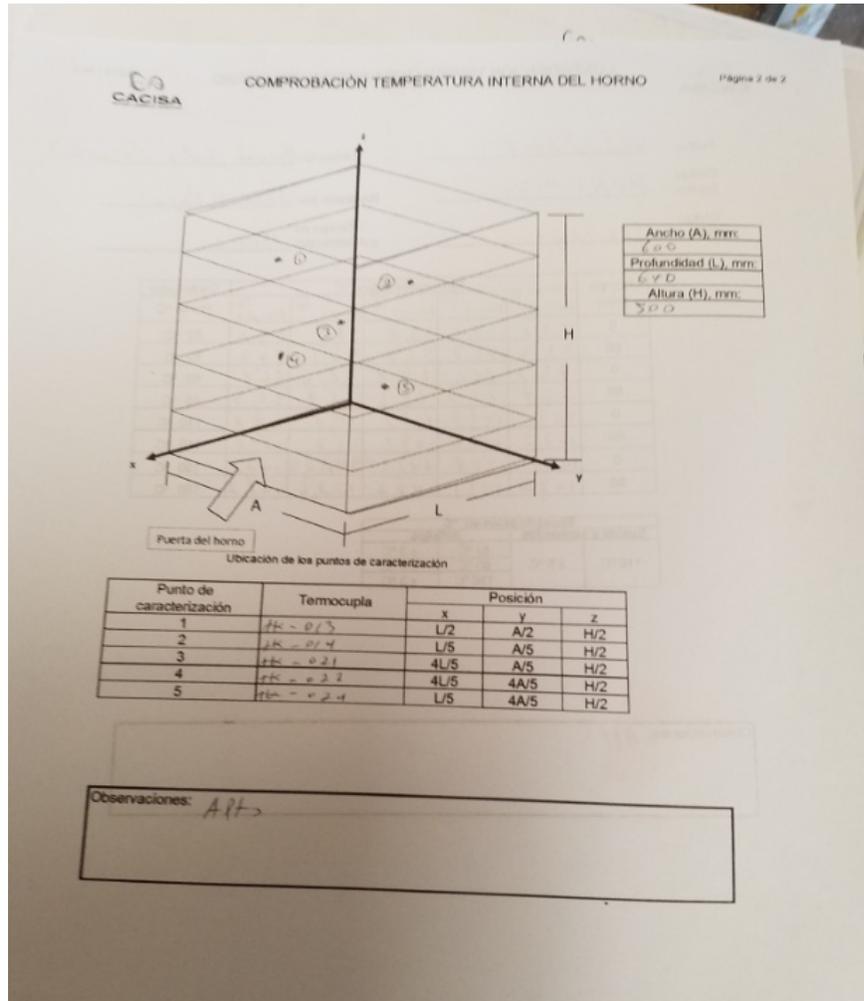
También se había evidenciado que en algunos registros de comprobación de los hornos no se indicaban las ubicaciones espaciales de las mediciones realizadas, esto también se observa que fue rectificado en los registros encontrados en el laboratorio remoto. (Fotografía 7)

**Fotografía 7.** Registro de comprobación de horno del laboratorio de CACISA. Fecha: 16 de noviembre de 2018. Fuente: LanammeUCR

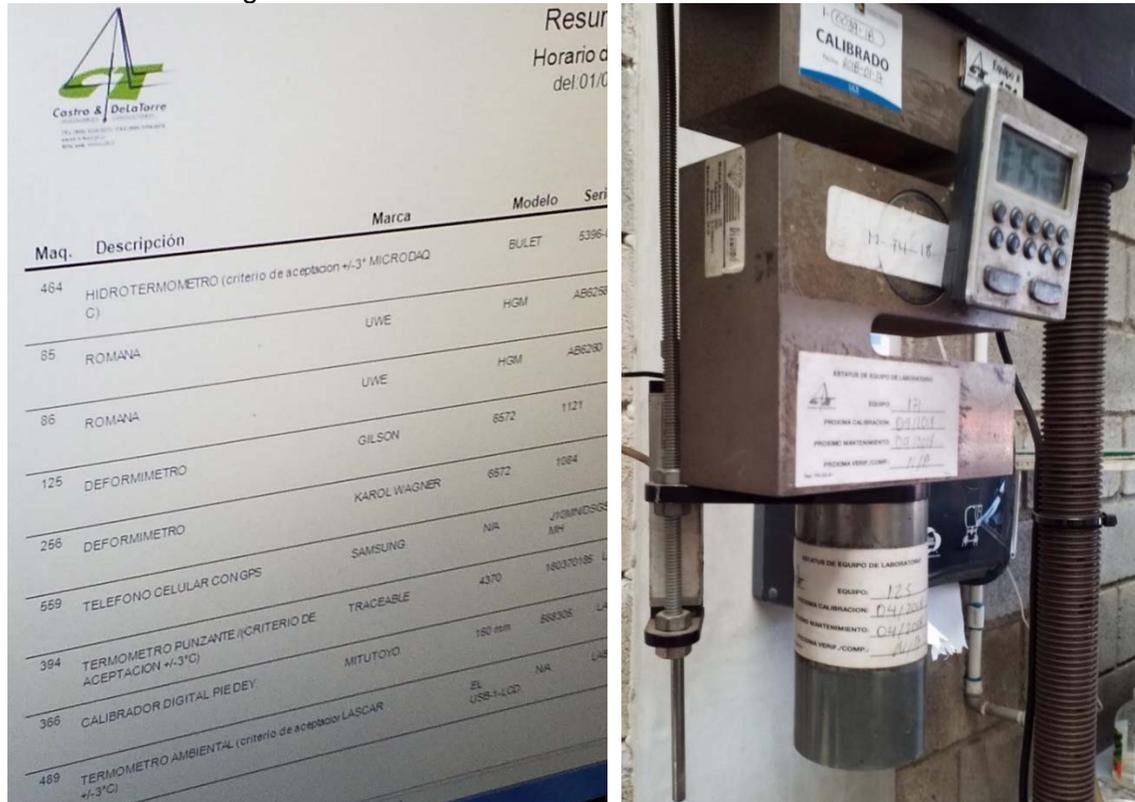
relacionadas con su estado de calibración. Esto también fue corregido como se muestra en la fotografía 9.

**Fotografía 8 y 9.** Registro de equipos y equipo con etiqueta de calibración Laboratorio de Castro y de la Torre Ubicación: Laboratorio Central. Fecha: 14 de mayo de 2018. Fuente: LanammeUCR

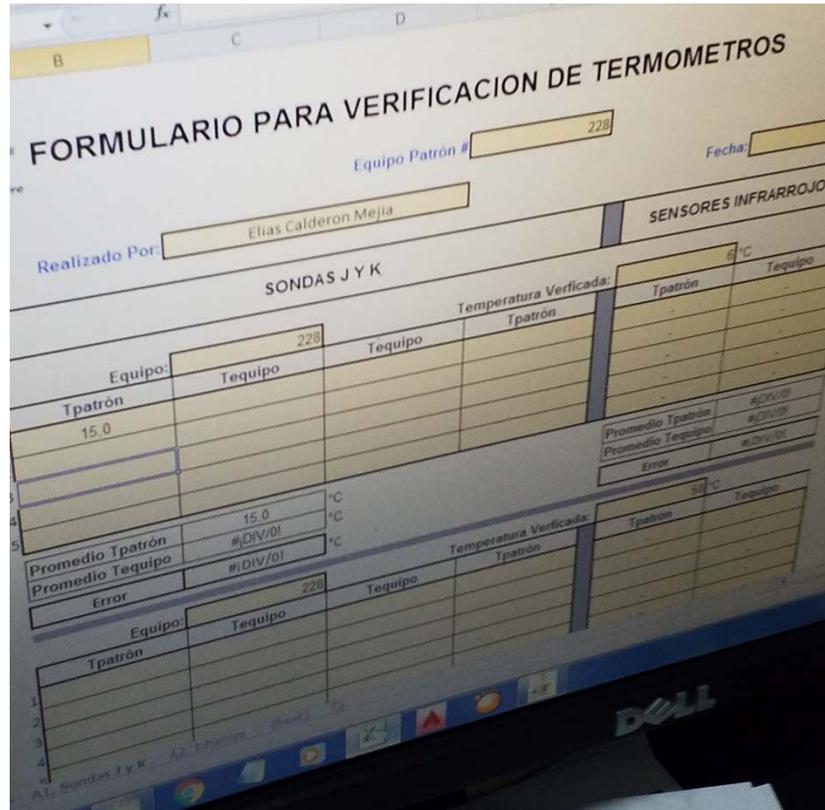
- Se observaron instrumentos compuestos en los que no se identificó en el documento de verificación alguna asignación entre sus partes, de manera que se podría emplear dicho equipo con partes distintas a las utilizadas para su calibración. Actualmente en los registros observados para la verificación de termómetros se indican espacios para las que se indique la sonda y el sensor infrarrojo que va a ser verificado (fotografía 10).

**Fotografía 10.** Registro de verificación de termocuplas del Laboratorio de Castro y de la Torre Ubicación: Laboratorio Central Fecha: 14 de mayo de 2018. Fuente: LanammeUCR

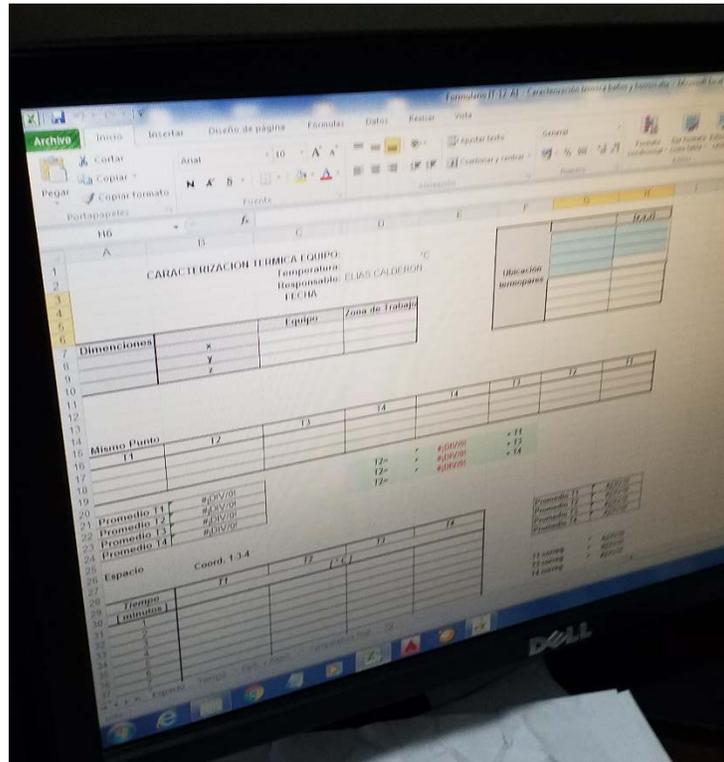
- En los documentos de hornos y baños de agua, si bien se indican las medidas los puntos de medición con respecto a un sistema coordenado, no se especifica la orientación de estos ejes (ancho, largo, alto) ni su origen. Además, las unidades en los registros de estos documentos no se encuentran homologadas. En este caso el registro sigue sin indicarse la ubicación de los ejes del sistema coordenado con respecto al cual se realizan las mediciones para la calibración y verificación de estos equipos.

**Fotografía 11.** Registro de comprobación de los hornos y baños de agua del laboratorio de Castro y de la torre. Ubicación: Laboratorio Central Fecha: 14 de mayo de 2018. Fuente: LanammeUCR

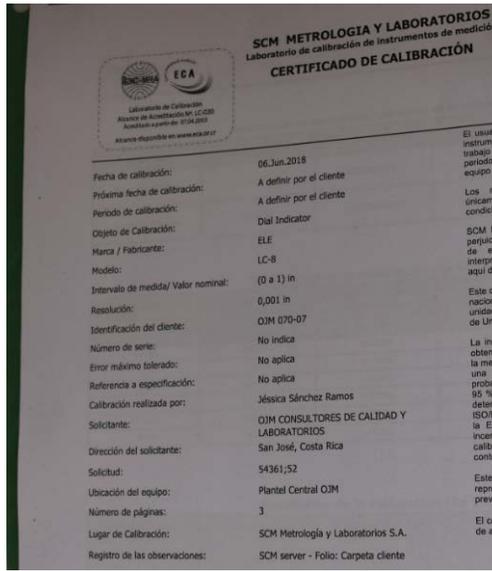
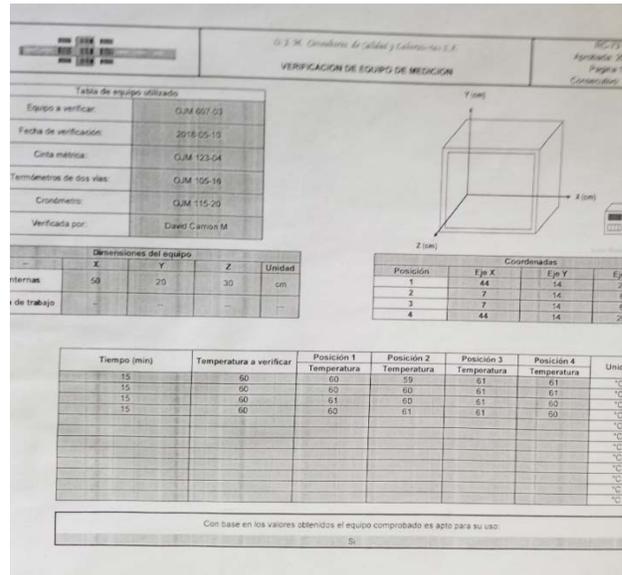
- La visita realizada previamente el plan de calibración no reflejaba todas las actividades de gestión metrológica y de control de equipos que efectivamente se están realizando en el laboratorio, tales como baños maría y el deformímetro. En la visita realizada al laboratorio remoto se observa que todos los equipos reportados en la lista maestra del laboratorio se encuentran dentro de los controles metrológicos necesarios (Fotografías 18 y 19).

Fotografía 18 y 19. Documentos de metrología deformímetro y Baño Maria del Laboratorio de OJM. Ubicación: Planta Mecó Aguas Zarcas. Fecha: 9 de noviembre de 2018. Fuente: LanammeUCR

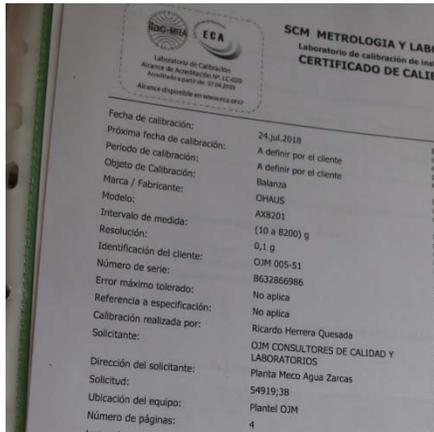
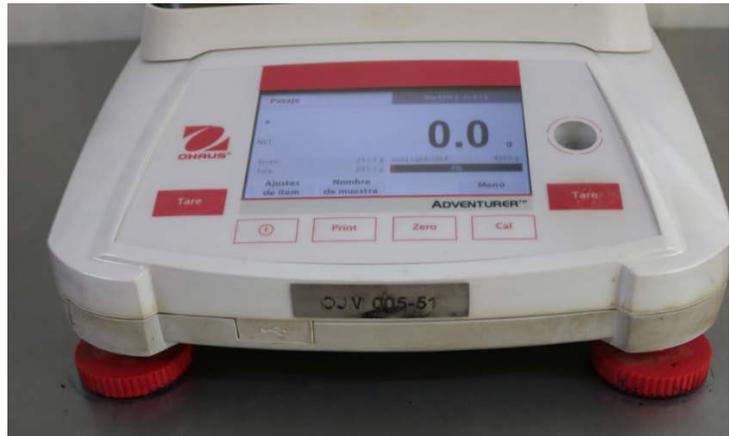
- Se habían detectado inconsistencias entre las fechas de elaboración y aprobación de los registros de comprobación (específicamente en las comprobaciones de las balanzas). En los certificados de calibración también se encontraron inconsistencias entre los códigos de los equipos del laboratorio y los de los certificados. Estas situaciones no fueron encontradas en la visita de seguimiento realizada. (Fotografía 20 y 21)

Fotografía 20 y 21. Certificados de calibración de balanza del Laboratorio de OJM. Ubicación: Planta Mecó Aguas Zarcas. Fecha: 9 de noviembre de 2018. Fuente: LanammeUCR

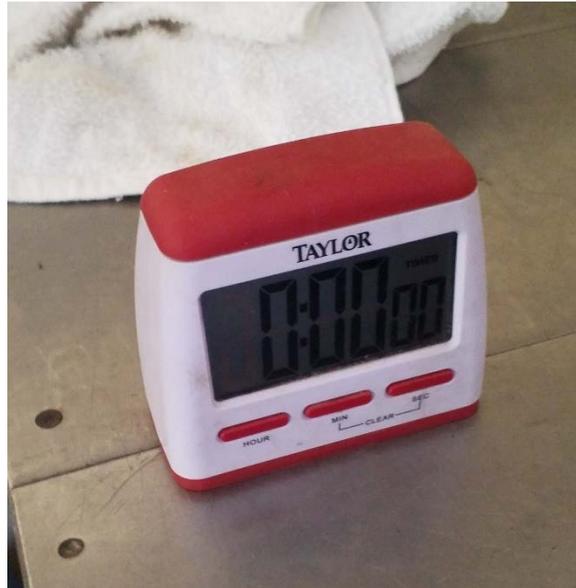
Durante la visita al laboratorio remoto de Vieto en la planta de Hernán Solís Abangares se constataron oportunidades de mejora en la ejecución del “Ensayo para determinar la gravedad específica máxima teórica”, al observar el procedimiento se apreció que el técnico encargado de la prueba sobrepasó el tiempo permitido de aplicación de vacío medido en el vacuómetro lo que altera el procedimiento establecido en la norma y podría ocasionar desviaciones importantes en los resultados. En el descargo al informe LM-PI-AT-12-17 se indicó que como respuesta del laboratorio a la observación realizada por el equipo auditor se iba a colocar un reloj temporizador con el fin de asegurar que el tiempo fuera cumplido en el ensayo; no obstante, durante la visita de seguimiento al laboratorio remoto en la planta de Meco en Rio Claro no se encontraba un temporizador para poder llevar a cabo el ensayo. Lo único que se encontró para llevar el tiempo era un cronometro que no se encontraba dentro del plan de control metrológico del laboratorio. (Fotografía 28)

**Fotografía 27.** Cronometro en el laboratorio de Vieto. Ubicación: Laboratorio de Vieto en Planta de Producción de la Guaria. Fecha 16 de noviembre de 2018. Fuente: LanammeUCR.

Sin embargo, es criterio del equipo auditor que a pesar de que éste equipo no fue el propuesto en el descargo, su función es la misma ya que emite una alerta, en este caso sonora para poder indicarle al técnico que el tiempo ha sido superado y pueda apagar el equipo. Debido a lo anterior esta situación se considera subsanada.

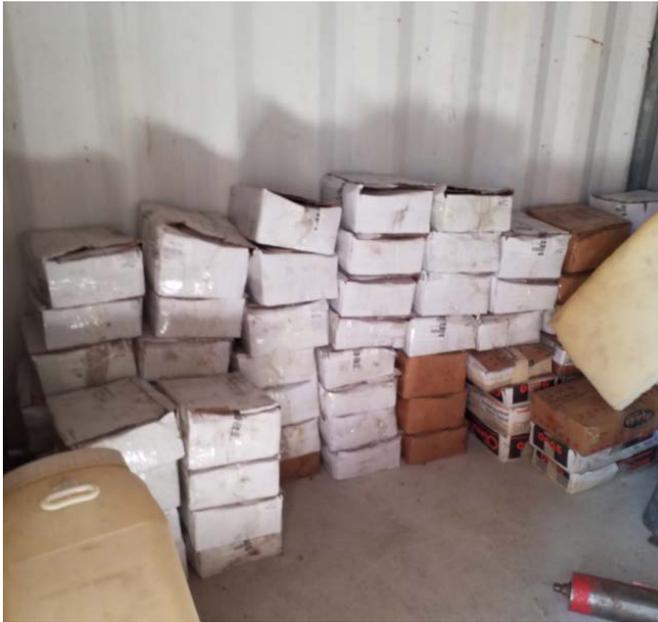
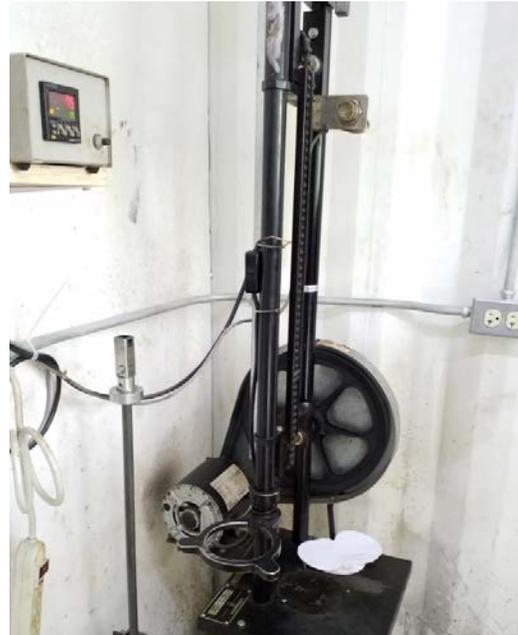
Durante la visita al laboratorio Central de OJM en el 2013 se observó que no se aseguraba que las muestras fueran almacenadas y manejadas en las condiciones más adecuadas. En la visita realizada en el 2018 se puede evidenciar que las muestras se encuentran almacenadas en un contenedor cerrado (Fotografía 29). En el caso del mazo Marshall, éste se ubicaba en una zona semi abierta lo cual podría incidir en las temperaturas durante el proceso de moldeo de los especímenes que se iban a compactar. Al visitar el laboratorio remoto ubicado en la planta de Meco en Aguas Zarcas de pudo observar que el martillo Marshall se encuentra en una zona separada del laboratorio en la cual se cumplen con los principios de zonas frías y zonas calientes que se deben procurar en las buenas prácticas de un laboratorio (Fotografía 30).

**Fotografía 28 y 29.** Bodega de muestras y ubicación del mazo Marshall en laboratorio de OJM., Fecha 9 de noviembre de 2018. Fuente: LanammeUCR.

Es criterio del equipo auditor que ambas observaciones realizadas se han resuelto de forma satisfactoria.
