Informe LM-PI-AT-026-13

EVALUACIÓN DE PROYECTOS DE CONSERVACIÓN VIAL RED VIAL NACIONAL PAVIMENTADA LICITACIÓN PÚBLICA N°2009LN-000003-CV

INFORME FINAL

**INFORME DE AUDITORÍA TÉCNICA
CONSERVACIÓN VIAL DE LA RED VIAL NACIONAL PAVIMENTADA
Licitación Pública N°2009LN-000003-CV.**

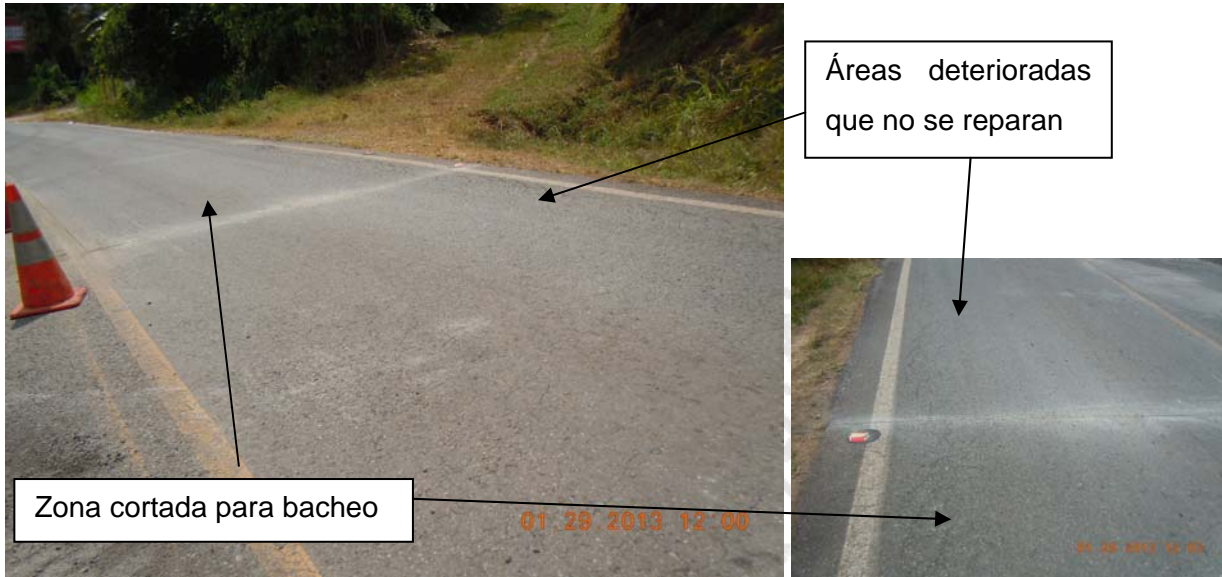
Como ejemplos de lo mencionado, se encontró el día 29 de enero del 2013 un frente de obra en el poblado de San Rafael, sobre la ruta nacional No.2, en el tramo entre La Ese y San Isidro de Pérez Zeledón, donde se observaron labores de bacheo cuyo objetivo, según el inspector, era atender lo que estuviera mayormente deteriorado. La siguiente fotografía muestra las áreas cortadas para reparar, las cuales no incluyen áreas que, a criterio del equipo auditor, se catalogan con un nivel de agrietamiento de severidad tal, que permite el ingreso de agua a la estructura interna del pavimento, y en consecuencia pone en riesgo su capacidad de soporte además de la integridad de los baches ya construidos y los que están en ese momento por construirse. Por otra parte se debe mencionar que en sitios donde no existen cunetas o existen canales en tierra obstruidos por maleza o basura, no se cumple el objetivo de canalizar adecuadamente el agua, situación que puede acelerar el deterioro existente por el ingreso a la estructura.

Fotografía 1. Se puede observar la zona cortada para bachear, y el resto del área de la superficie en una condición similar y que no será considerada para intervenir. Ubicación: Zona 4-1 de Pérez Zeledón, Ruta Nacional 2, Tramo: La Ese - San Isidro. Poblado: San Rafael. Fecha: 29 de enero de 2013.

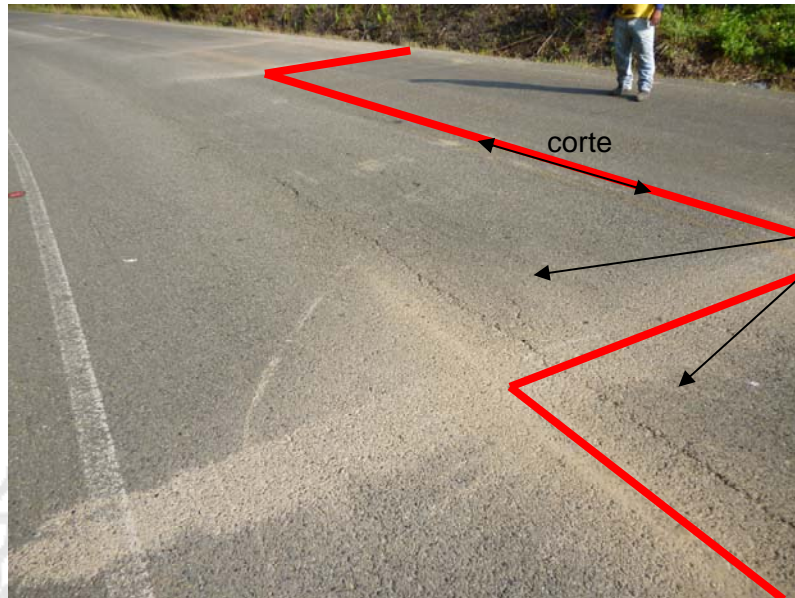
Además, también en la ruta nacional No.2, en el tramo entre Paso Real y Palmar Norte, se encontró una cuadrilla realizando labores de bacheo ubicada a 3km antes de Palmar Norte. Se pudo observar que se estaba interviniendo lo más crítico, sin embargo existían cortes (marcados con línea roja en la fotografía), que dividían una zona para bacheo de otra, teniendo condiciones similares de deterioro.

La fotografía No.2 muestra el corte realizado y la condición de la superficie a ambos lados del mismo, que se puede catalogar como un agrietamiento tipo "cuero de lagarto" de severidad alta.

Fotografía 2. Zona cortada para bachear, y el resto del área de la superficie en una condición similar y que no será considerada para intervenir. Ubicación: Zona 4-2 de Zona Sur, Ruta Nacional 2, Tramo: Limite Cantonal Quebrada Iguana - Palmar Norte. Aproximadamente 3 Km antes de la intersección con Ruta No.34. Fecha: 29 de enero de 2013.

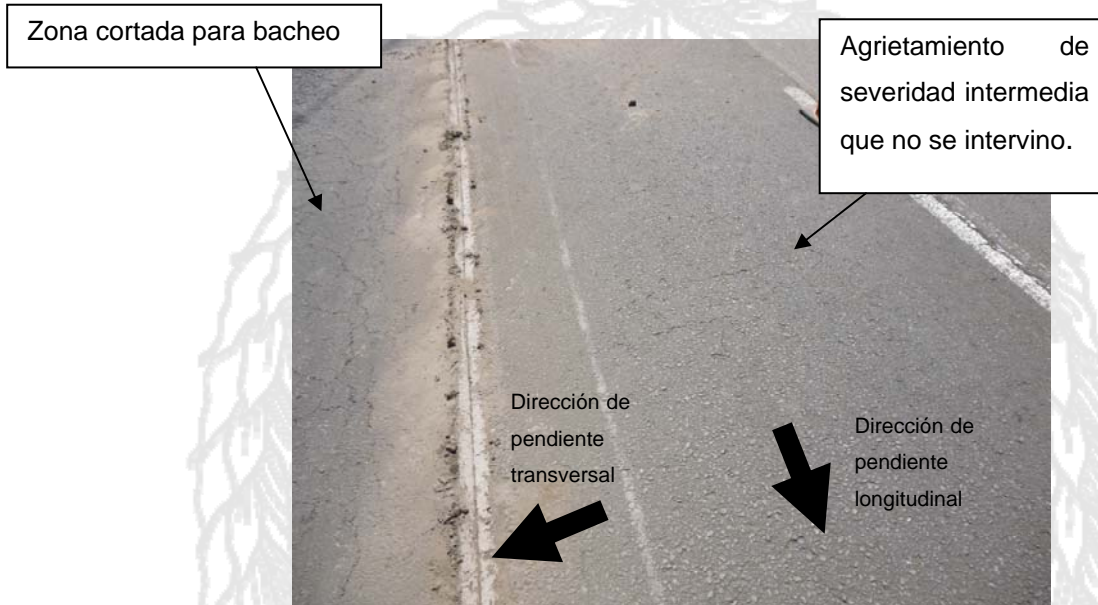
En la fotografía No.3 se puede observar una zona cortada para bacheo en la carretera Florencio del Castillo (Ruta Nacional No.2), en el tramo entre "la cuesta del Fierro" y el cruce a Tres Ríos aproximadamente 500m antes de ese cruce. Se puede apreciar que las severidades en este caso son bastante diferentes y que el área cortada para intervenir es únicamente para la zona de severidad alta. Sin embargo, se puede observar que en la zona que no se intervendrá, existe un agrietamiento de severidad media que es suficiente para que el agua pueda penetrar y, además de dañar las capas subyacentes de la estructura, podría afectar el desempeño de los baches que se construirán en la zona a intervenir, sobretodo tomando en cuenta la pendiente longitudinal existente del tramo y la pendiente transversal utilizada como "pendiente de bombeo" para la evacuación rápida del agua superficial de la carretera, que en este caso, el agua que se introduciría en la grieta no intervenida, se dirigiría directo al bache construido por debajo de la estructura. Se debe reconocer por parte del equipo auditor que los baches son realizados de una manera detallada y se puede considerar que poseen un buen acabado, dentro de las limitaciones que son conocidas para lograr bacheos de buena calidad. Sin embargo, independientemente

de la calidad de los bacheos realizados, el hecho de que no se atienda la totalidad de la superficie con daños de este tipo, podría afectar la obra debido a la pérdida de capacidad de soporte de la estructura, al permitir el ingreso de agua por grietas que permanecen sin intervenir y saturando las capas internas de la estructura.

Fotografía 3. Zona cortada para bachear. Se puede notar una zona con agrietamiento menos severo que no se intervino. Ubicación: Zona 1-3 de Zona Cartago, Ruta Nacional 2, Tramo: Cuesta del Fierro - Intersección de Tres Ríos. Aproximadamente 500m antes de la intersección de Tres Ríos. Sentido Cartago - San José. Fecha: 13 de marzo de 2013.

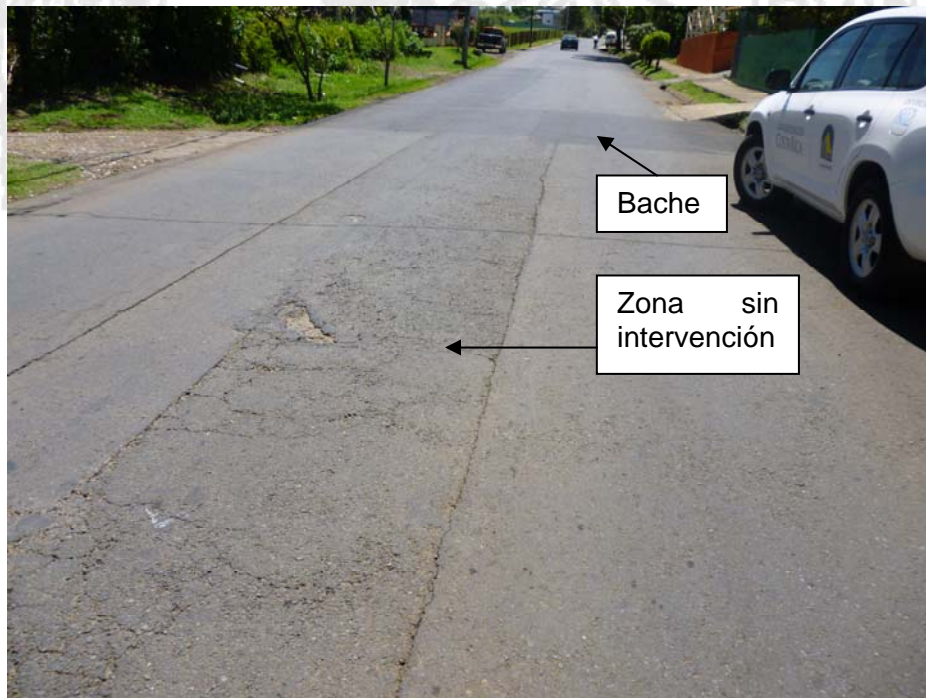
En la zona 1-9 de Heredia, específicamente en la Ruta No.129 en el tramo San Joaquín de Flores - Fátima, se encontraron labores de bacheo. La vía presenta daños severos de agrietamiento y deformación. Las labores de bacheo se limitaban según el inspector a atender lo más deteriorado. Sin embargo, se encontraron sitios donde existen zonas con deterioros importantes que no fueron atendidos y que pueden afectar los bacheos ya realizados al igual que la estructura existente. En la fotografía se puede apreciar los baches ya realizados y los sitios no atendidos.

Fotografía 4. Deterioros existentes que no fueron intervenidos. Ubicación: Zona 1-9 de Zona Heredia, Ruta Nacional 129, Tramo: San Joaquín - Fátima. Aproximadamente 750m de la intersección de Fátima. Fecha: 24 de abril de 2013.

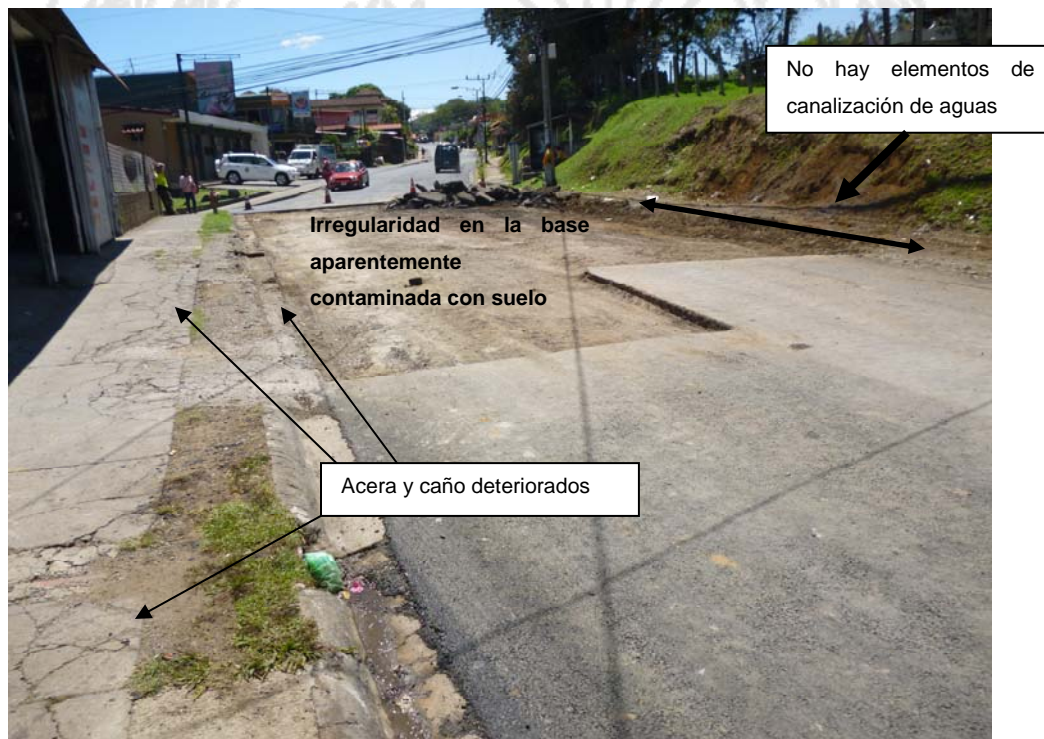
En este caso se encuentra la particularidad de que existen sitios donde no existen sistemas adecuados para canalizar las aguas, lo que hace que el agua sature la estructura y se pierda la capacidad de soporte. En la siguiente fotografía se muestra que en uno de los lados no existe ningún elemento que canalice el agua y en el otro, la deformación de la carretera es tan severa que hasta el caño y la acera se encuentran deteriorados y con hundimientos. Por otro lado, se puede observar que la condición de la base es irregular por la deformación del tramo, situación que puede estar afectada también por la cantidad de material de suelo en exceso que se combina con el material granular de base. A pesar de que el objetivo de la ingeniería de proyecto es brindar transitabilidad, mejorando la superficie de ruedo, es importante destacar que el problema raíz no es atendido, por lo que la integridad de las zonas reparadas queda en riesgo.

Fotografía 5. Zona de bacheo. Ubicación: Zona 1-9 de Zona Heredia, Ruta Nacional 129, Tramo: San Joaquín - Fátima. Aproximadamente 1,8km de la intersección de Fátima. Fecha: 24 de abril de 2013.

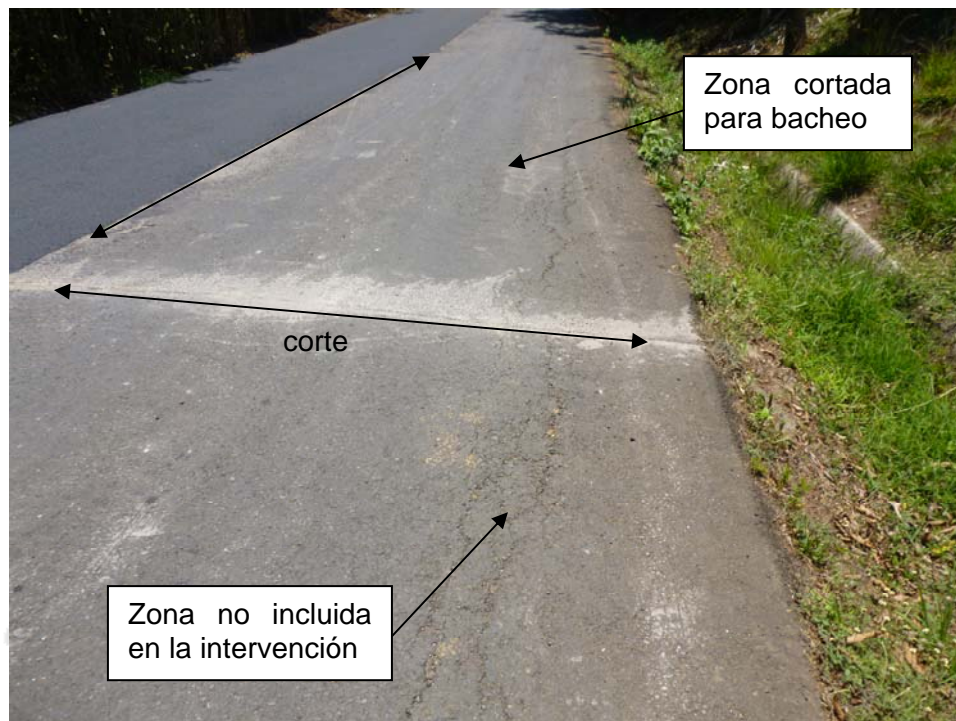
Del mismo modo fue atendida la ruta nacional No.742, en el tramo de San Ramón - Piedades Sur (zona 1-6, San Ramón), donde se pudieron observar intervenciones con bacheos

considerablemente extensos y dejando sin atender superficie severamente agrietada contigua al bache o a la zona cortada para bachear.

Fotografía 6. Zona delimitada para intervenir por medio de bacheo. Ubicación: Zona 1-6 de Zona San Ramón, Ruta Nacional 742, Tramo: San Ramón - Piedades Sur. Aproximadamente 4,5km del inicio de la ruta en San Ramón. Fecha: 24 de abril de 2013.

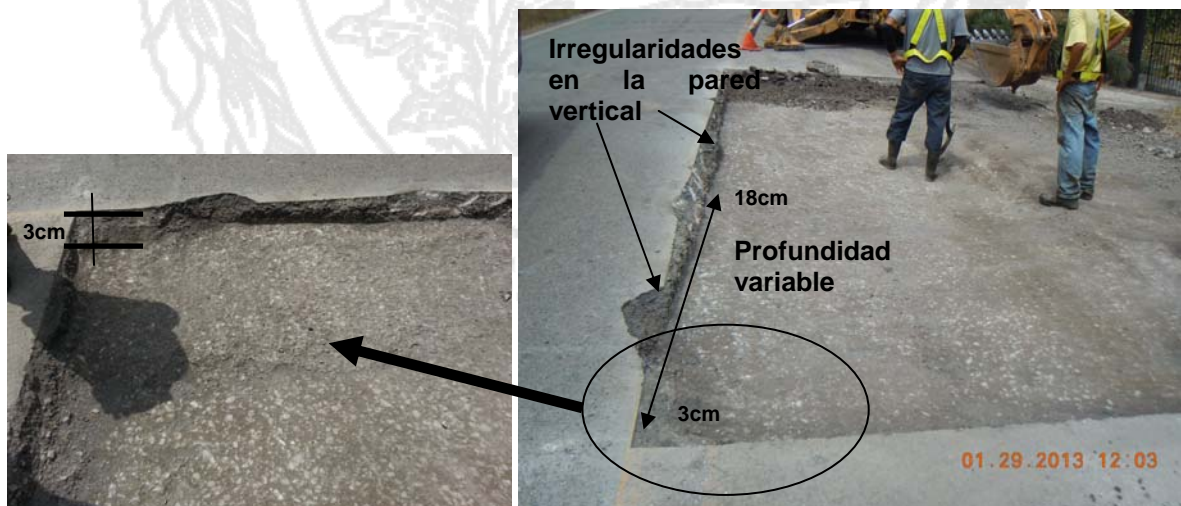
Ubicación: Ruta Nacional No.2, sección La Ese - San Isidro.

En esta etapa se pudo observar que en el momento que se iba a iniciar la actividad de colocación del riego de liga, luego de barrer los residuos sueltos en el área por intervenir, las juntas no estaban adecuadamente preparadas para realizar la colocación de la mezcla asfáltica, donde lo correcto es construir bordes con cortes perpendiculares al plano horizontal, de forma tal que se formen paredes verticales.

Fotografía 7: Zona 4-1 Pérez Zeledón, bache con juntas mal preparadas.

En este caso se corre el riesgo de que no quede una junta bien compactada y que pueda ser afectado el bache por la introducción de agua y por la ocurrencia de desprendimientos catalogados como deterioros prematuros de la capa superficial y que como consecuencia puede afectar las capas subyacentes de la estructura. Además, se corre el riesgo que en las juntas mal compactadas, se introduzcan partículas denominadas como "incompresibles" que pueden aumentar los deterioros en los bordes del bache, debido al movimiento dinámico por el paso de las cargas vehiculares.

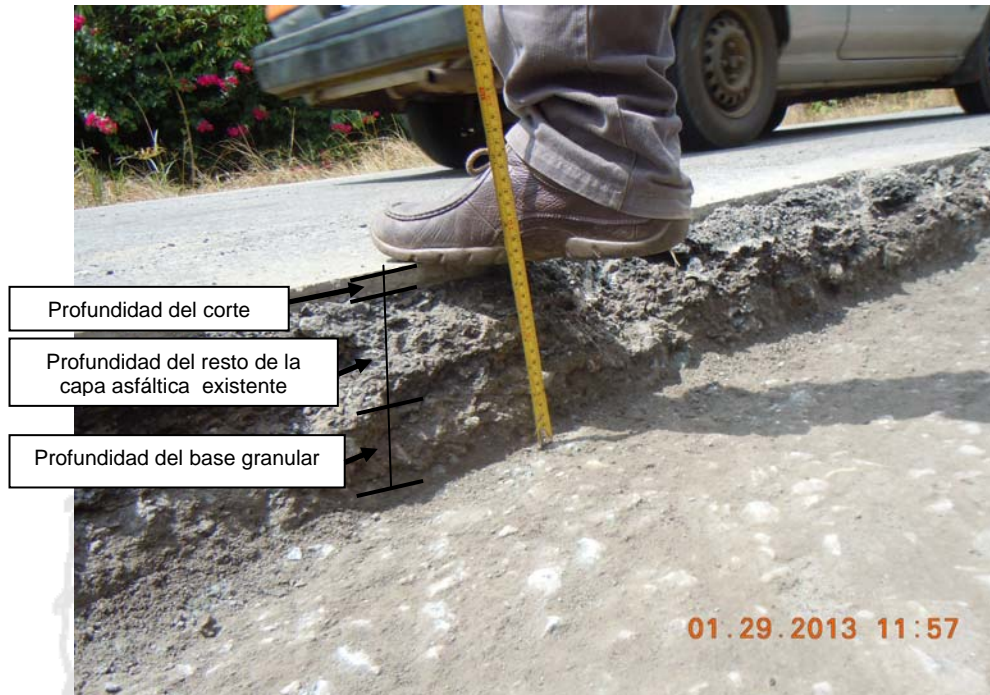
Según lo observado por el equipo auditor, la verticalidad de las paredes de los baches puede que sean afectadas por el tamaño del disco de corte utilizado o porque no se

introduce lo suficiente el disco para cortar toda la profundidad de la capa existente tal como se muestra en la siguiente fotografía.

Fotografía 8: Zona 4-1 Pérez Zeledón, Profundidad máxima del bache. El corte es parcial.
Ubicación: Ruta Nacional No.2, sección La Ese - San Isidro.
Fecha: 29 de enero del 2013. Fuente: Unidad de Auditoría Técnica, LanammeUCR.

Es criterio del equipo auditor que es posible mejorar condiciones de construcción de un bacheo siempre y cuando se exijan las medidas necesarias para lograrlo. Con esto se mejora la calidad y la durabilidad de las obras y se protege el resto de la estructura no atendida.

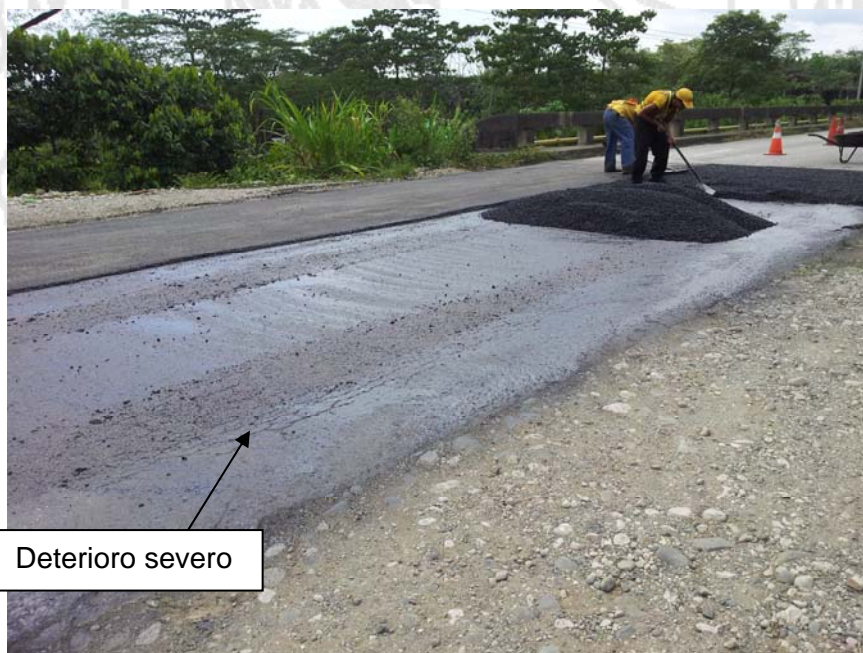
Ubicación: Ruta Nacional No.2, sección Río Caracol - Ciudad Neilly. Aproximación Sur del puente sobre el río Caracol.

De acuerdo con lo observado el día de la visita, se pudo evidenciar la colocación de mezcla asfáltica sobre una superficie que presentaba un nivel de agrietamiento severo por fatiga, principalmente en la huella, con deformaciones conocidas como roderas. No existió un perfilado ni un proceso de sustitución de la superficie existente que permitiera eliminar sitios agrietados y deteriorados por fatiga. Más bien, la mezcla asfáltica fue utilizada colocándola sobre el deterioro existente con el fin de mejorar la superficie (según el inspector encargado), en este caso en la aproximación al puente. La fotografía siguiente muestra el tipo de intervención realizado.

Fotografía 9: Zona 4-3 Zona Sur, colocación de mezcla asfáltica sobre deterioros severos.

Al colocar mezcla asfáltica sobre deterioros severos tales como los existentes en este punto (agrietamientos y deformaciones), existe una alta probabilidad de que estos deterioros se reflejen a corto plazo en la superficie nueva, sobretodo que, en este caso, los espesores son variables, llegando incluso a espesores que no cumplen el espesor mínimo recomendado de 4cm para mezclas de tamaño nominal máximo de 12,5cm, y en consecuencia no se logran compactar adecuadamente. Bajo la posibilidad de no quedar adecuadamente compactados y que se reflejen rápidamente los deterioros existentes, se promueve la entrada de agua y el bombeo de partículas finas de la base granular hacia la superficie, situación que puede ser afectada también por desprotección de la orilla de la calzada al no existir cuneta ni espaldón que impermeabilicen el área. En este caso la inversión realizada se puede ver afectada negativamente por una corta durabilidad o un mal desempeño de las obras. Debe considerarse adicionalmente que las condiciones de lluvia existentes en la zona y la magnitud de carga constante que transita por esta vía ayuda al aceleramiento del reflejo de grietas existentes debajo de la mezcla asfáltica colocada.

Tal y como se ha mencionado en informes de auditoría técnica anteriores, una recomendable práctica sana dentro de la ingeniería en pavimentos, es eliminar totalmente este tipo de deterioros superficiales, ya sea mediante un perfilado o un proceso de sustitución convencional para bacheo, hasta una profundidad necesaria y colocar la nueva capa ligándola adecuadamente con la base o capa asfáltica existente en buen estado, con el fin de que la nueva capa no se vea influenciada por capas deterioradas que, además que no aportan estructuralmente, más bien, son perjudiciales al ser un apoyo inestable de la capa nueva.

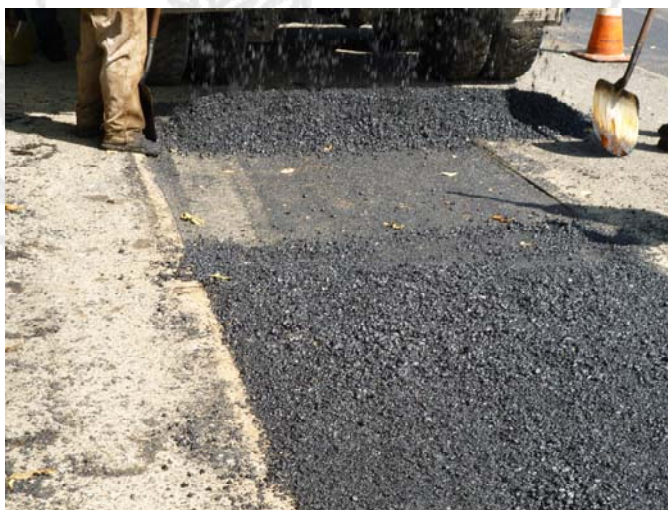
Uno de estos ejemplo se evidenció sobre la ruta nacional No.32, en el tramo entre la entrada principal de San Miguel y el Río Toro, específicamente en la localidad de Venecia, donde se estaba terminando un bacheo, como se observa en la Fotografía 10, donde comúnmente la totalidad de los baches poseen espesores que varían entre 10 a 18cm. En el momento de la visita se estaba terminando un bache, colocando una capa final de mezcla asfáltica que no alcanzaba los 2cm de espesor.

Fotografía 10: Zona 5.2 Limón. Colocación de espesor pequeño de mezcla asfáltica en bacheo.
Ubicación: Ruta Nacional No.32, sección 70471 San Miguel - Río Toro. Venecia, 3km antes de Río Toro.
Fecha: 8 de febrero del 2013. Fuente: Unidad de Auditoría Técnica, LanammeUCR.

Es evidente que en este caso, el bache se construyó en varias capas tal y como lo indica el Cartel de Licitación para espesores mayores a 10cm. En esta situación se debe tomar en cuenta que cada una de las capas colocadas deben respetar el espesor mínimo establecido por la especificación.

- Se recomienda que los baches o sobrecapas de mezcla asfáltica no se construyan en capas inferiores a 4 cm de espesor para mezclas de tamaño nominal máximo de 12,5 mm, o menores a 6 cm para mezclas de tamaño nominal máximo de 19 mm, tal como se establece contractualmente mediante el cartel vigente de la Licitación Pública 2009LN-000003-CV, de conservación vial, de tal forma que se evite el riesgo de triturar el material y de generar una densificación deficiente.
- Se recomienda analizar la posibilidad de utilizar prácticas de bacheo utilizadas en otras zonas de conservación vial, para sitios de deterioros en extensiones considerables y que han dado buenos resultados, tales como la construcción de paños con pavimentadora, eliminando las capas deterioradas por medio de perfilado. Esto siempre y cuando sea analizado económica y técnicamente de acuerdo al deterioro encontrado.

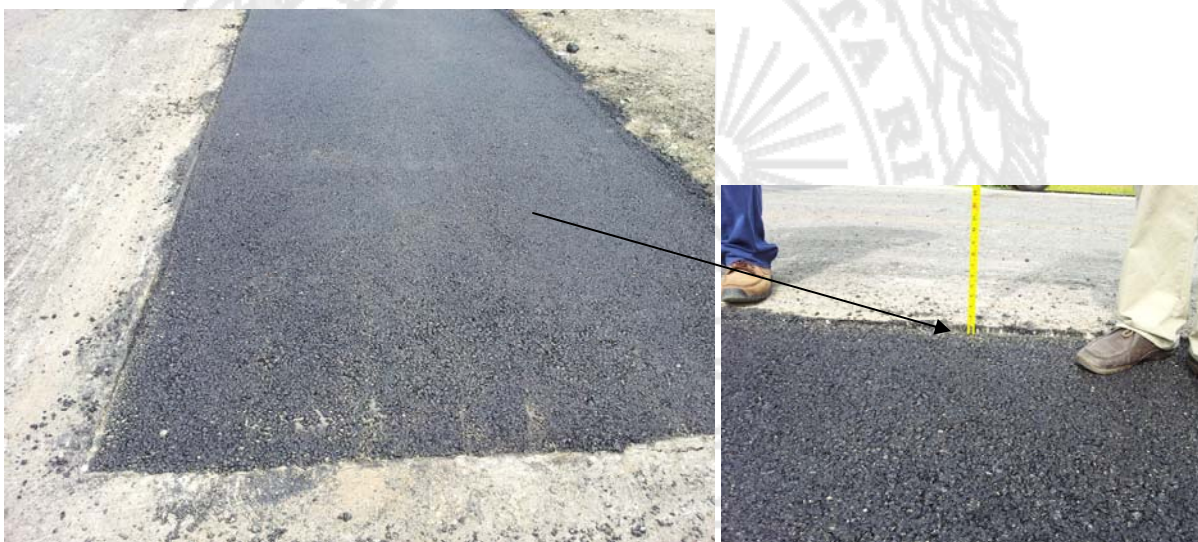
Otro ejemplo observado en visitas realizadas es el caso de la Ruta Nacional No.2, específicamente ubicado 50m Sur del puente sobre el río Caracol hacia Ciudad Neilly. Se encontró una cuadrilla realizando labores de bacheo y en algunos de los baches observados, faltaba por rellenar aproximadamente 2cm de espesor, y como se muestra en la Fotografía 11.

Fotografía 11: Zona 4-3 Zona Sur, Colocación de mezcla asfáltica sobre deterioros severos.
Ubicación: Ruta Nacional No.2, sección Río Caracol - Ciudad Neilly. 50m del Puente sobre el río Caracol.
Fecha: 30 de enero del 2013. Fuente: Unidad de Auditoría Técnica, LanammeUCR.

Cuando se compactan capas de mezcla asfáltica con espesores menores a tres veces el tamaño nominal del agregado se corre el riesgo que en el proceso de compactación se triture las partículas de la mezcla, causando problemas de mala densificación de la mezcla y cambio en su granulometría. De esta forma, siendo que la compactación resulta inadecuada, existirán vacíos que permitan la infiltración del agua superficial y se promueva la aparición de deterioros prematuros.

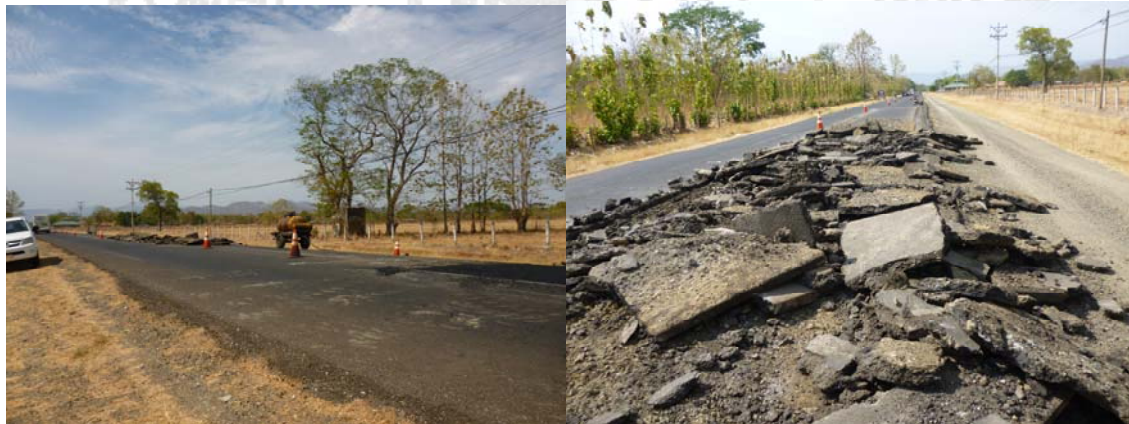
Ubicación: Ruta Nacional No.21, sección Río Cañas - Santa Cruz. 4km de la intersección con Ruta No.160.

En la siguiente fotografía se puede observar la extensión de los baches construidos en este sitio.

Fotografía 12: Zona 2-3 Santa Cruz, Construcción de bacheos de gran dimensión.

Es importante señalar la variabilidad de espesor que puede generar la extracción de material por medio de una pala mecánica sobretodo en un pavimento severamente deteriorado, en donde es posible que además se altere la compactación de la base existente. Esto puede provocar que los espesores de la mezcla asfáltica por colocar tiendan a ser más grandes que el espesor de la capa existente por sustituir.

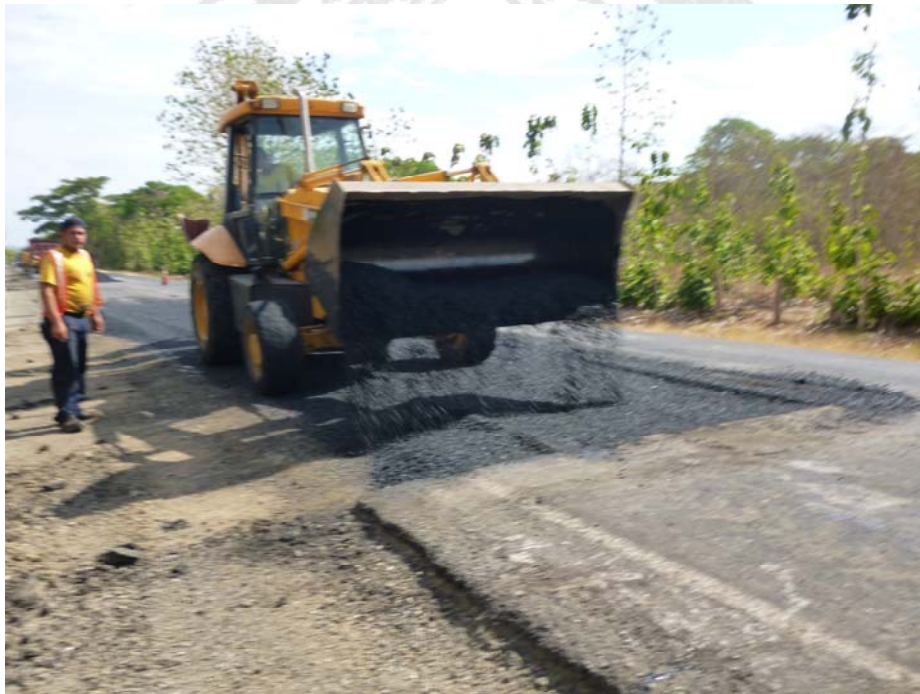
Ubicación: Ruta Nacional No.21, sección Río Cañas - Santa Cruz. 4km de la intersección con Ruta No.160.

Por otro lado, a la hora de la colocación de la mezcla asfáltica, se pudo ver que se esparcía por medio de la pala mecánica (tal como lo muestra la siguiente fotografía), manipulando la mezcla a tal grado que existe el riesgo de segregación tanto de la granulometría como de temperatura, lo que afecta la homogeneidad del bache generando posibles sitios de acumulación de partículas finas o gruesas y con grados de compactación variables.

Fotografía 13: Zona 2-3 Santa Cruz, Colocación de mezcla asfáltica con pala.

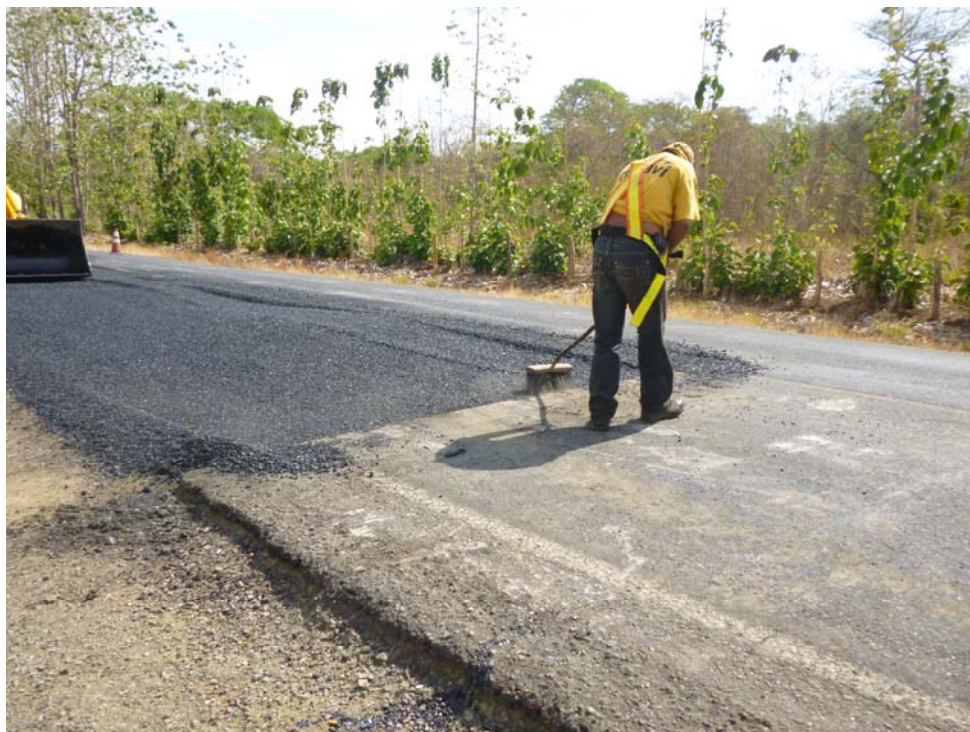
Posteriormente es acomodada con rastrillo para iniciar el proceso de compactación. Pero además del acomodo de la mezcla, se observó el barrido de la mezcla sobrante en las orillas del bache, producto de la manera de distribución por medio de la pala mecánica.

Fotografía 14: Zona 2-3 Santa Cruz, barrido del material sobrante contaminado alrededor del bache.
Ubicación: Ruta Nacional No.21, sección Río Cañas - Santa Cruz. 4km de la intersección con Ruta No.160.
Fecha: 30 de enero del 2013. Fuente: Unidad de Auditoría Técnica, LanammeUCR.

En la fotografía 14, se puede observar claramente que este material sobrante es barrido e incorporado de nuevo a la mezcla asfáltica colocada en el bache. Sin embargo, se puede notar que este material, que es posible que se haya enfriado considerablemente, también es contaminado con el polvo y otras sustancias deletéreas existentes en las orillas para posteriormente iniciar el proceso de compactación y acabado de la superficie resultante. Es importante mencionar que la contaminación del material de mezcla asfáltica puede afectar su desempeño principalmente por afectación en la adherencia entre partículas.
