Informe Final: LM-PI-AT-115-2018

**Fiscalización contrato de la Red Vial Nacional de Lastre:  
Ruta Nacional 163 (Zona 2-4 Nicoya)  
Licitación:2017LA-000003-0006000001**

**LM-PI-AT-115-2018 “Fiscalización contrato de la Red Vial Nacional de Lastre: Ruta Nacional 163 (Zona 2-4)  
Licitación: 2017LA-000003-0006000001”**

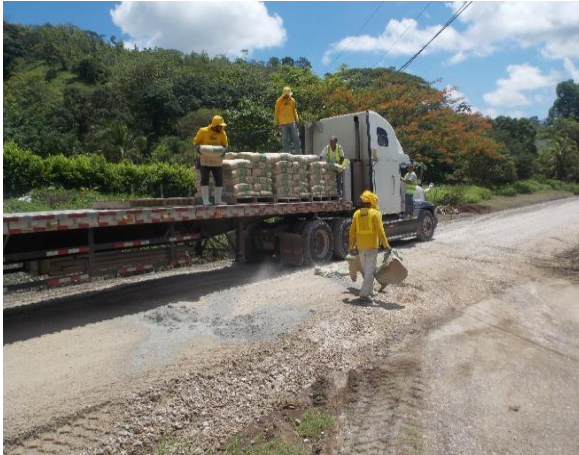
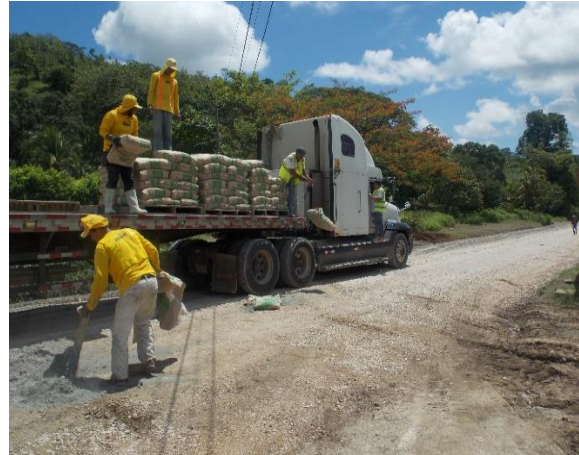
Fotografía 1. Lanzamiento de sacos de cemento desde tarima del camión.

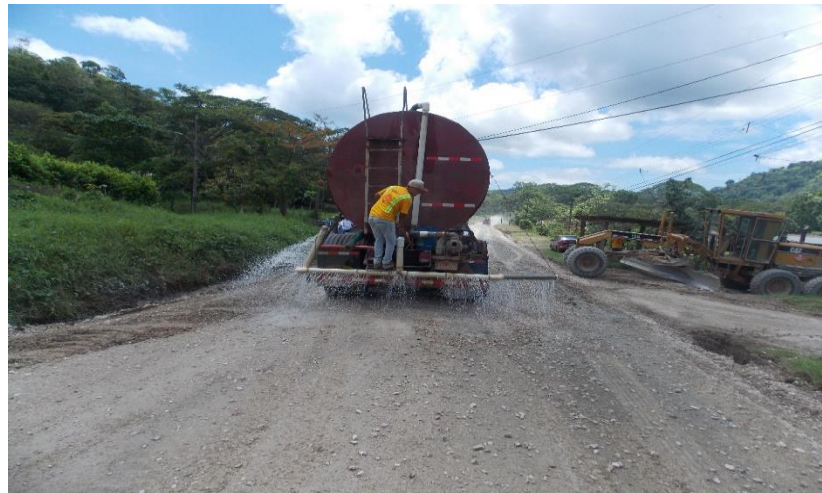
En el proceso constructivo se observó que la tasa de dosificación del agua para el proceso de compactación se realizaba con base en la experiencia del contratista. En la Fotografía 2 se observa el procedimiento constructivo, el cual consistía en una pasada de un tanque de agua sobre el material mejorado previo al proceso de compactación, dependiendo de si la consistencia del material se ajustaba a la humedad con el paso adicional del tanque de agua. Durante la estancia del equipo auditor no se evidenció la presencia de ningún laboratorio autocontrol o verificación que corroborará que la humedad de compactación de los trabajos ejecutados.

Fotografía 2. Riego de agua previo al inicio del proceso de compactación.

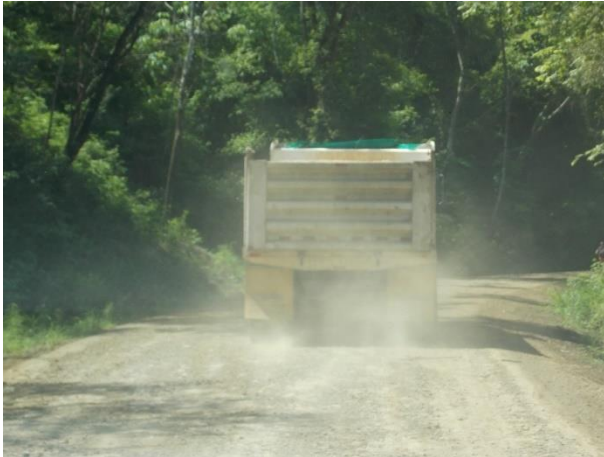
Fotografía 3. Vagoneta sin lona de protección. Ubicación: Sobre la Ruta 163, km 4+385 desde el cruce con la Ruta 21, Sección de control 60921:Jicaral(R.21)-Dominicana(Iglesia). Fecha 30 de mayo de 2018. Fuente: UAT-LanammeUCR.

- Se identificó la circulación de vagonetas sin toldos o lonas de protección del material granular transportado dentro del proyecto de atención de la Ruta Nacional 163, lo cual constituye un incumplimiento del CR-2010 y un potencial riesgo de accidentes de tránsito y/o daños materiales a terceros.

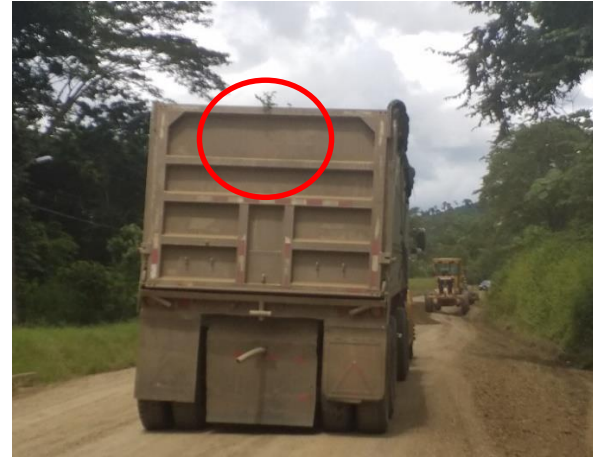
Fotografía 4. Vagoneta con ramas de árboles en tope de góndola. Ubicación: Sobre la Rn 163 km 15+045 desde cruce con RN21 Sección de control 60922, Dominicana (iglesia)–Límite Provincia Puntarenas/Guanacaste (R Juan De León). Fecha 31 de julio de 2018. Fuente: UAT-LanammeUCR.

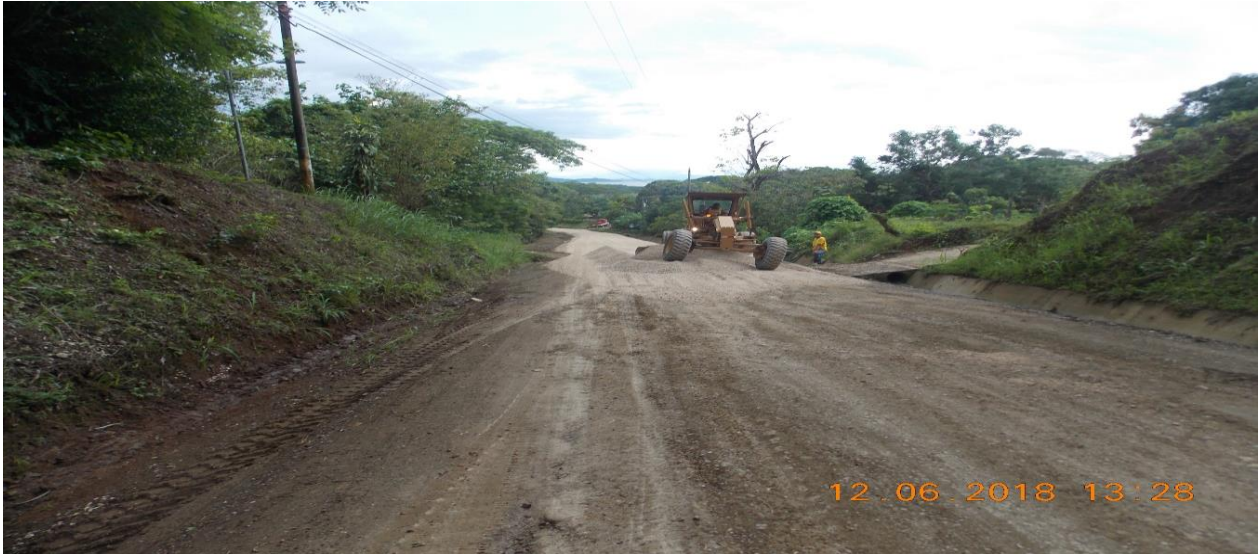
Fotografía 5 Colocación del material de subbase sin adecuada conformación de subrasante. Ubicación Sobre la Ruta 163, km 1+ 120 desde el cruce con la Ruta 21, Sección de control: 60921: Jicaral(R.21)-Dominicana (Iglesia). Fecha 12 de junio de 2018. Fuente: UAT LanammeUCR.

De acuerdo con lo anterior, es criterio del equipo auditor que la superficie sobre la que se colocó el material de subbase granular debió proveer una superficie regular, sin deterioros y con pendientes transversales establecidas.

De ninguna manera se considera como una buena práctica la compensación de material granular para subsanar las deficiencias de la conformación de la capa inferior sobre la que se colocó el material de subbase granular. Además, la colocación de material de subbase granular como relleno del material faltante de subrasante representa un costo mayor para el proyecto, siendo que el material existente debió ser nivelado y preparado previo a la colocación del material de subbase nuevo.

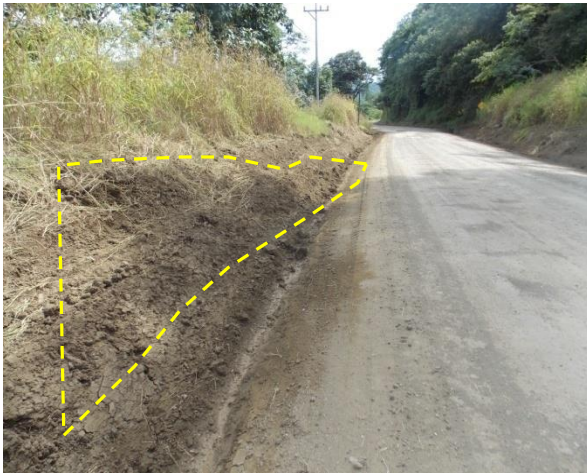
Fotografía 6. Desecho de la conformación de cunetas colocado al lado izquierdo del camino dentro del derecho de vía.

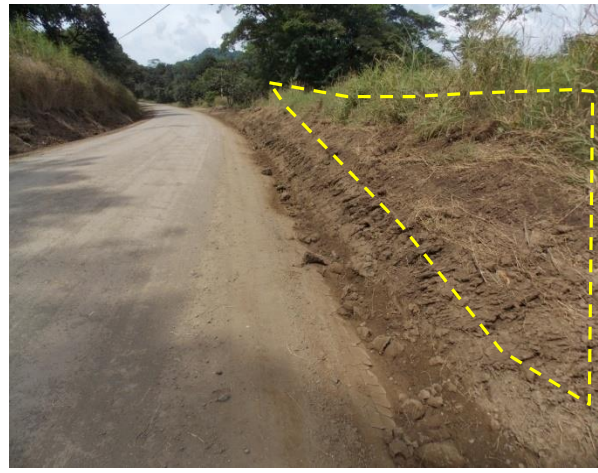
Fotografía 7. Desecho de la conformación de cunetas colocado al lado derecho del camino dentro del derecho de vía.

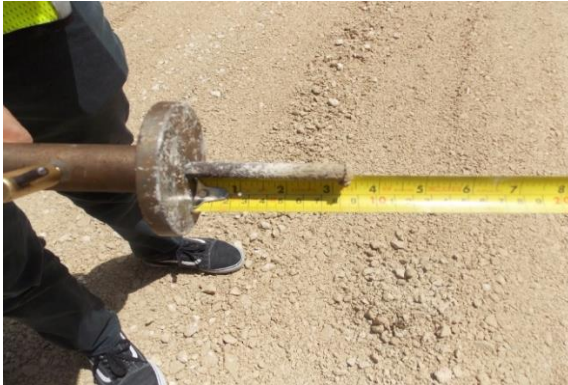
Fotografía 9. Espesor de 9 cm de subbase granular colocado. Ubicación: Sobre la Ruta 163, km 4+385 desde el cruce con la Ruta 21, Sección de control 60921: Jicaral (R.21)-Dominicana (Iglesia). Fecha 31 de mayo de 2018. Fuente: UAT-LanammeUCR.

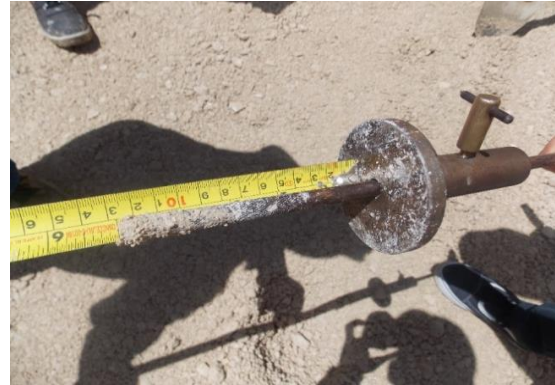
Fotografía 10. Espesor de 13 cm de subbase granular colocado. Ubicación: Sobre la Ruta 163, km 4+385 desde el cruce con la Ruta 21, Sección de control 60921: Jicaral (R.21)-Dominicana (Iglesia). Fecha 31 de mayo de 2018. Fuente: UAT-LanammeUCR

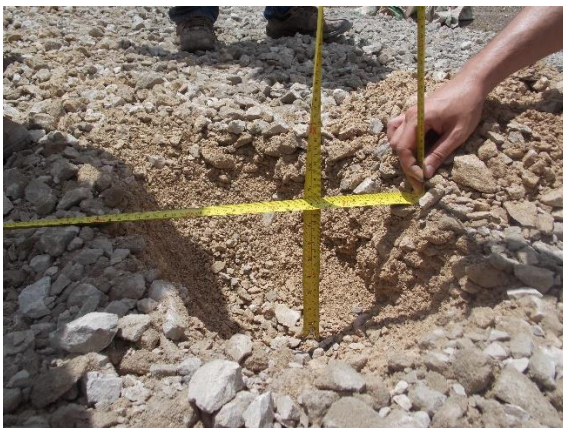
Fotografía 11. Espesor recuperado 21 cm subbase granular con cemento. Ubicación: Sobre la Ruta 163, km 6+880 desde el cruce con la Ruta 21, Sección de control 60922: Dominicana (Iglesia)-Lte, Provincial Puntarenas/Guanacaste (Río Juan de León). Fecha 31 de mayo de 2018. Fuente: UAT-LanammeUCR.

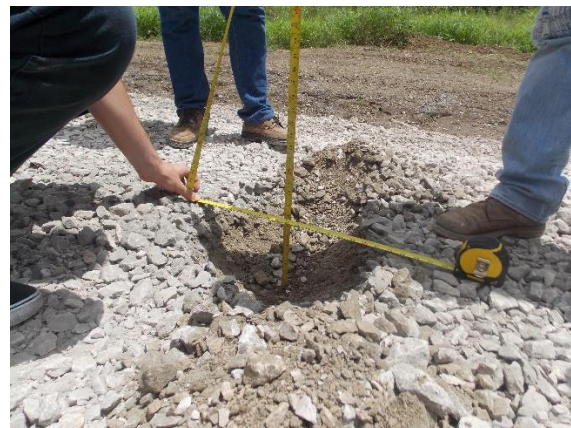
Fotografía 12. Espesor de 18 cm de subbase granular colocado. Ubicación: Sobre la Ruta 163, km 6+880 desde el cruce con la Ruta 21, Sección de control 60922: Dominicana (Iglesia)-Lte, Provincial Puntarenas/Guanacaste (Río Juan de León). Fecha 31 de mayo de 2018. Fuente: UAT-LanammeUCR.

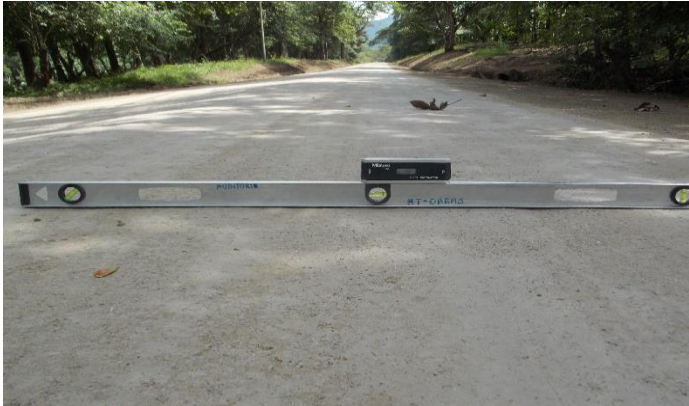
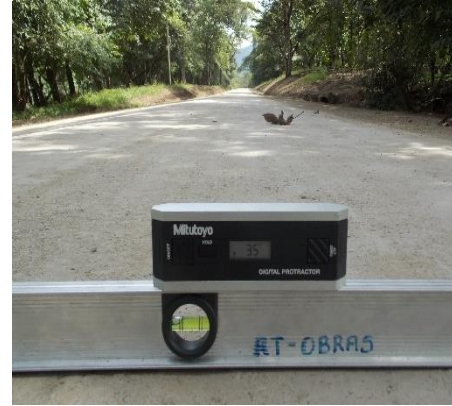
Fotografía 13. Medición de pendientes transversales en tramo mejorado con cemento. Ubicación: Sobre la Ruta 163, km 9+200 desde el cruce con la Ruta 21, Sección de control 60922: Dominicana (Iglesia)-Lte. Provincial Puntarenas/Guanacaste (Río Juan de León). Fecha 03 de setiembre de 2018. Fuente: UAT-LanammeUCR.

De acuerdo a las mediciones realizadas por el equipo auditor, la mayoría de las secciones conformadas no alcanzaron el rango entre el 6% y el 8% establecido en el cartel de licitación. Lo anterior representa un potencial riesgo para la durabilidad de los trabajos ejecutados, debido a la posible aparición deterioros prematuros especialmente en las secciones de menor bombeo (inferior al 4 %) donde se compromete o dificulta la evacuación del agua fuera de la superficie.

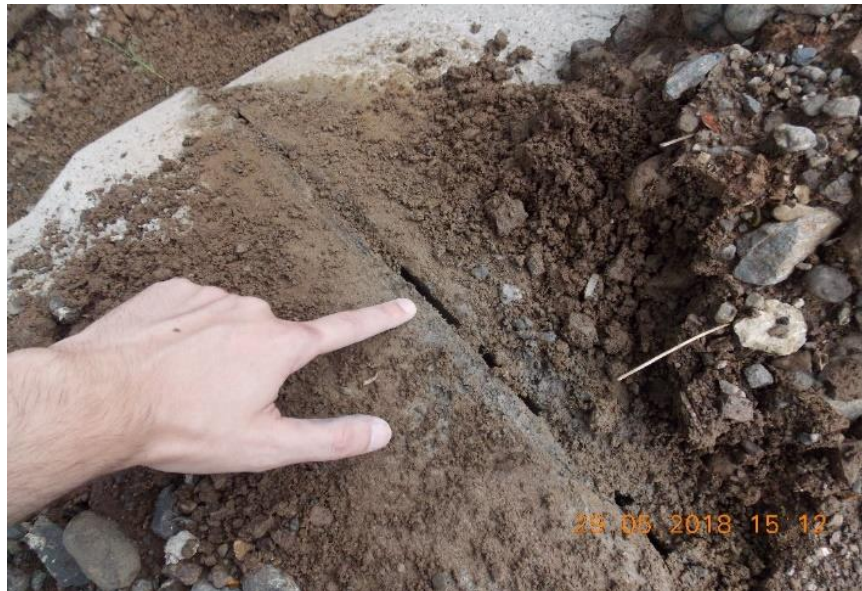
Fotografía 14. Punto 1: Unión externa sin sellar entre tuberías de concreto.

La existencia de fugas de agua entre tuberías propicia la socavación en la base del sistema de drenaje, como consecuencia, pueden ocurrir desalineamientos entre tuberías que se reflejan en un desnivel en la superficie de la carretera y un aumento en la magnitud de la fuga. Lo anterior disminuye la vida útil esperada para la estructura construida, y constituye una ineficiente inversión de los recursos públicos. Por lo tanto, es criterio de esta auditoría que los aspectos señalados en el presente hallazgo deben ser reparados a la mayor brevedad.

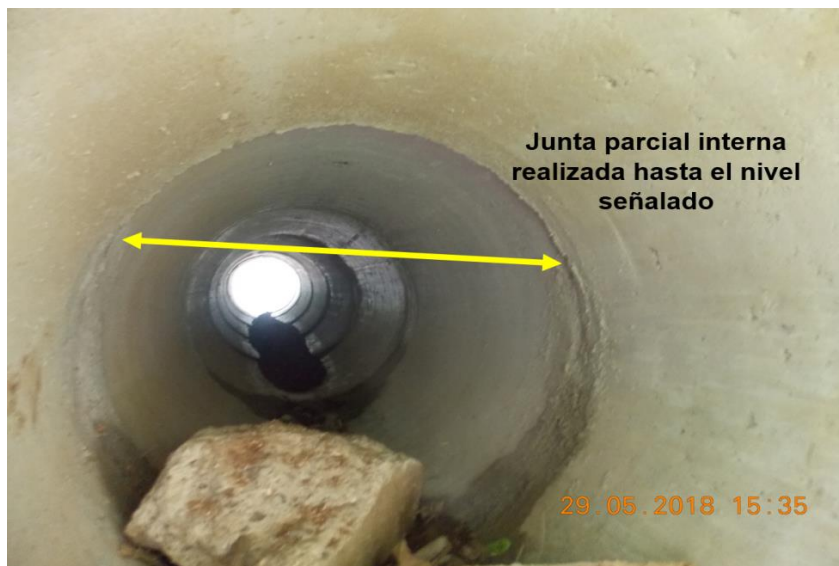
Fotografía 15. Punto 2: Junta interna incompleta.

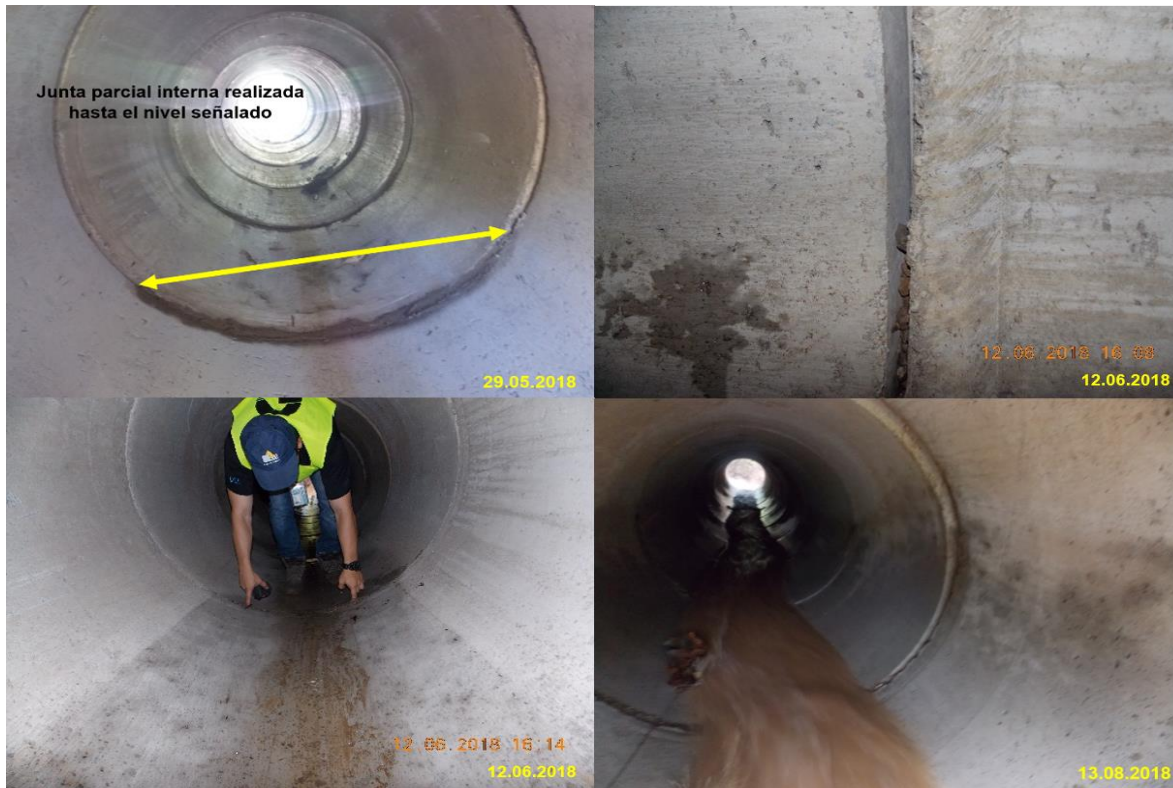
Fotografía 16. Punto 3:Junta interna incompleta.

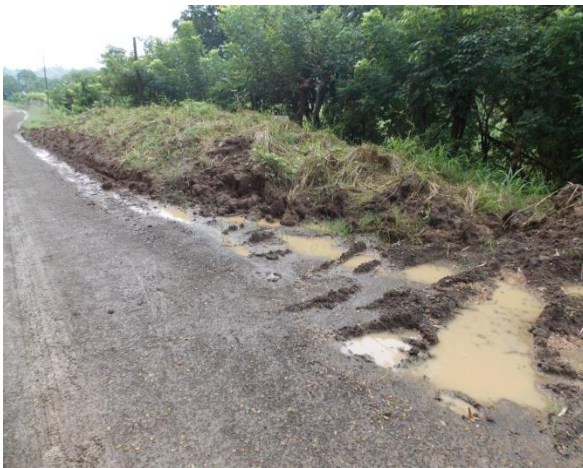
Fotografía 17. Conformación de salida lateral o sangrador inadecuada con mucho material suelto e irregularidades que generan charcos. Ubicación: sobre la RN. 163, km 16+500 desde el cruce con la Ruta 21 Sección de control 60922: Dominicana (Iglesia)-Lte, Provincial Puntarenas/Guanacaste (Río Juan de León). Fecha 06 de setiembre de 2018 Fuente: UAT-LanammeUCR.

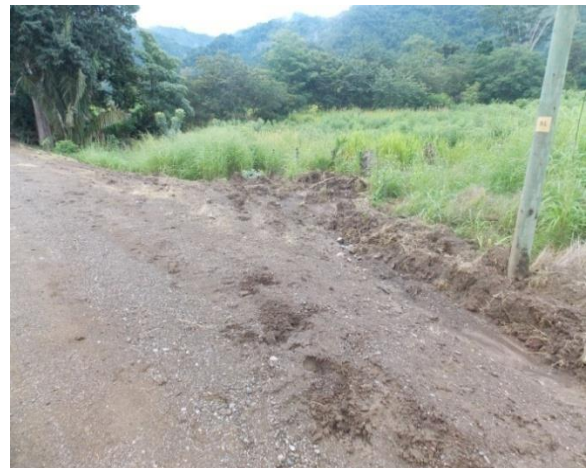
Fotografía 18. Conformación de salida lateral o sangrador inadecuada con mucho material suelto e irregularidades que generan charcos. Ubicación: sobre la RN. 163, km 12+300 desde el cruce con la Ruta 21, Sección de control 60922: Dominicana (Iglesia)-Lte, Provincial Puntarenas/Guanacaste (Río Juan de León). Fecha 06 de setiembre de 2018 Fuente: UAT-LanammeUCR.

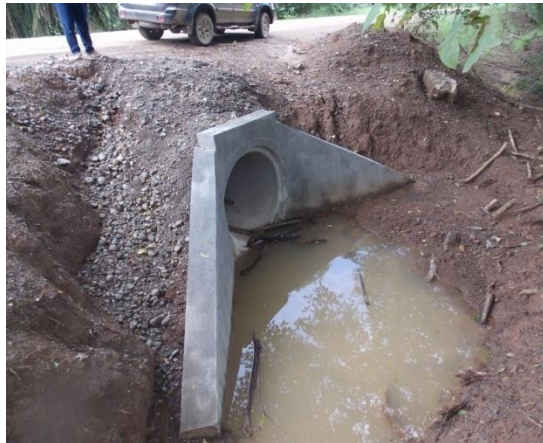
Fotografía 19. Alcantarilla de 1.20 m de diámetro, y 15m de longitud, cabezal de salida CA-2 sin delantal de protección donde se genera erosión.

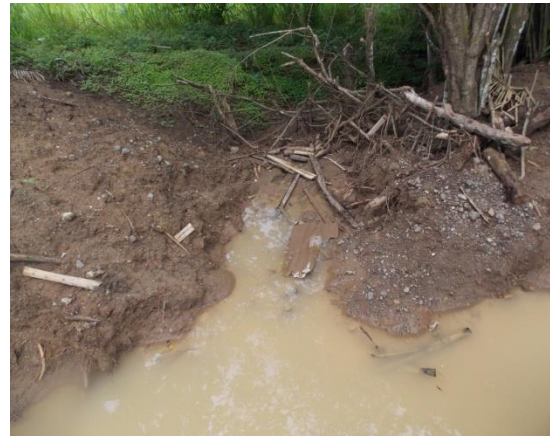
Fotografía 20. Salida de paso de alcantarilla sin protección contra la erosión y donde no se ha conformado un canal adecuado para el drenaje eficiente hacia los terrenos aledaños.

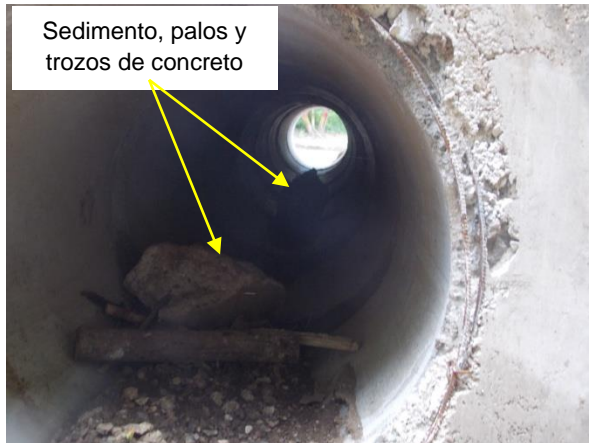
Fotografía 21. Paso de alcantarilla donde se observa sedimento, palos y un trozo de concreto que obstruyen paso del agua. Ubicación: sobre la Ruta 163, km 10+200 desde el cruce con la Ruta 21, Sección de control 60922:Dominicana (Iglesia)-Lte, Provincial Puntarenas/Guanacaste (Río Juan de León) Fecha 31 de mayo de 2018. Fuente: UAT-LanammeUCR.

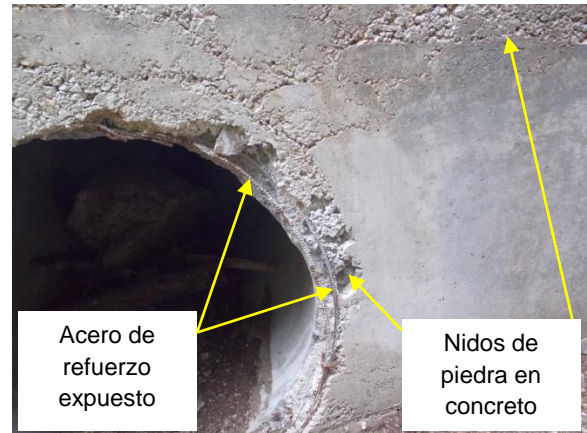
Fotografía 22. Cabezal de entrada en paso de alcantarilla donde se observa acero expuesto y nidos de piedra (“hormigueros”) en el concreto. Ubicación: sobre la Ruta 163, km 10+200 desde el cruce con la Ruta 21, Sección de control 60922:Dominicana (Iglesia)-Lte, Provincial Puntarenas/Guanacaste (Río Juan de León) Fecha 31 de mayo de 2018. Fuente: UAT-LanammeUCR.

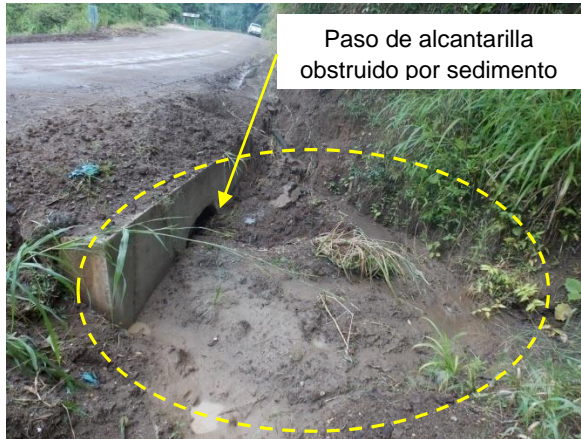
Fotografía 23. Cabezal de entrada de paso de alcantarilla prácticamente obstruido en toda su sección transversal por sedimentos. Ubicación: sobre la Ruta 163, km 10+200 desde el cruce con la Ruta 21, Sección de control 60922: Dominicana (Iglesia)-Lte, Provincial Puntarenas/Guanacaste (Río Juan de León). Fecha 07 de setiembre de 2018. Fuente: UAT-LanammeUCR.

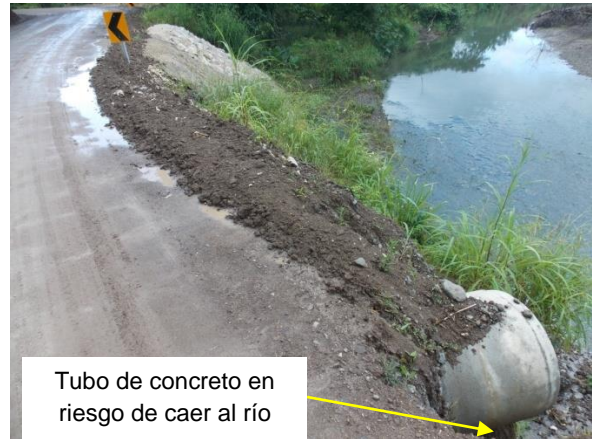
Fotografía 24. Salida de paso de alcantarilla donde no se construyó muro enrocado para proteger la plataforma del camino. Ubicación: sobre la Ruta 163, km 10+200 desde el cruce con la Ruta 21, Sección de control 60922: Dominicana (Iglesia)-Lte, Provincial Puntarenas/Guanacaste (Río Juan de León). Fecha 07 de setiembre de 2018. Fuente: UAT-LanammeUCR.

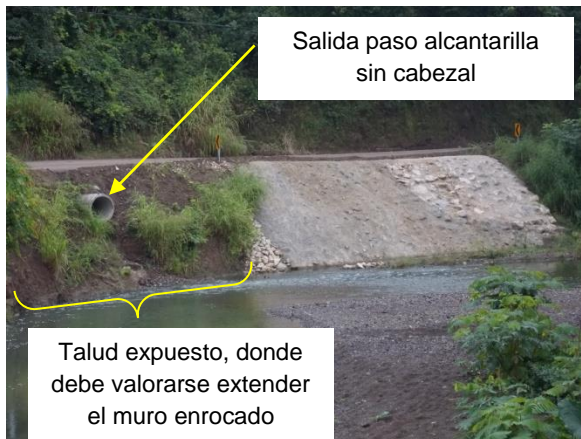
Fotografía 25. Muro enrocado para proteger erosión provocada por el río. Se observa que todavía existe una zona donde río podría erosionar el talud del camino. Ubicación: sobre la Ruta 163, km 10+200 desde el cruce con la Ruta 21, Sección de control 60922: Dominicana (Iglesia)-Lte, Provincial Puntarenas/Guanacaste (Río Juan de León). Fecha 07 de setiembre de 2018. Fuente: UAT-LanammeUCR.

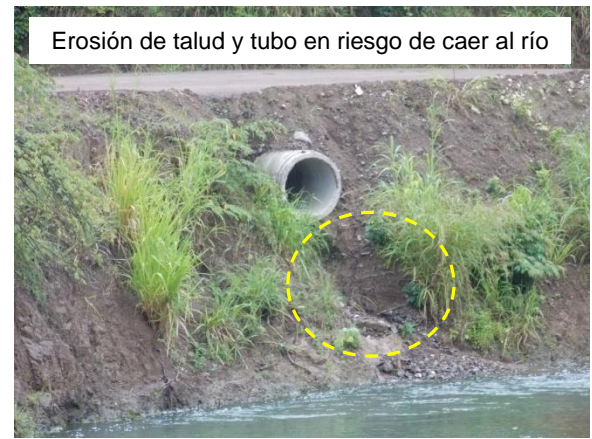
Fotografía 26. Talud del camino erosionado por el río y caudal de salida del paso de alcantarilla. Ubicación: sobre la Ruta 163, km 10+200 desde el cruce con la Ruta 21, Sección de control 60922: Dominicana (Iglesia)-Lte, Provincial Puntarenas/Guanacaste (Río Juan de León). Fecha 07 de setiembre de 2018. Fuente: UAT-LanammeUCR.

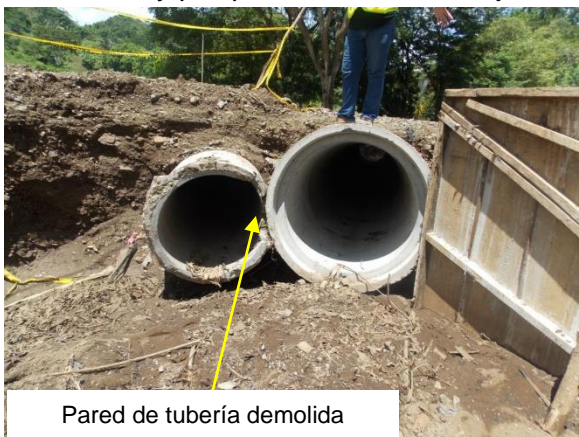
Fotografía 27. Cabezal de entrada en proceso de rehabilitación con tubería existente de 0,60 m de diámetro y tubería nueva de 0,90 m de diámetro. Se observa que se requirió demoler una pared de la tubería existente para acomodar la tubería nueva. Ubicación: sobre la Ruta 163, km 26+000 desde el cruce con la Ruta 21, Sección de control 50720: Jabillo (R.623) - San Francisco de Coyote (R.160). Fecha 31 de mayo de 2018. Fuente: UAT-LanammeUCR.

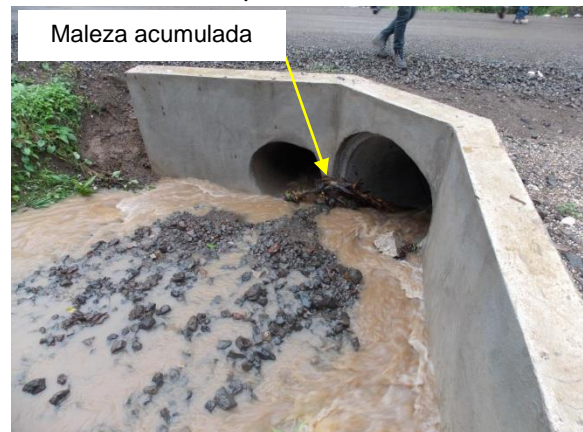
Fotografía 28. Se observan desechos acumulados en la junta de los tubos y mayor caudal entrando a la tubería nueva dado que tiene mayor diámetro. Ubicación: sobre la Ruta 163, km 26+000 desde el cruce con la Ruta 21, Sección de control 50720: Jabillo (R.623) - San Francisco de Coyote (R.160). Fecha 13 de agosto de 2018. Fuente: UAT-LanammeUCR.

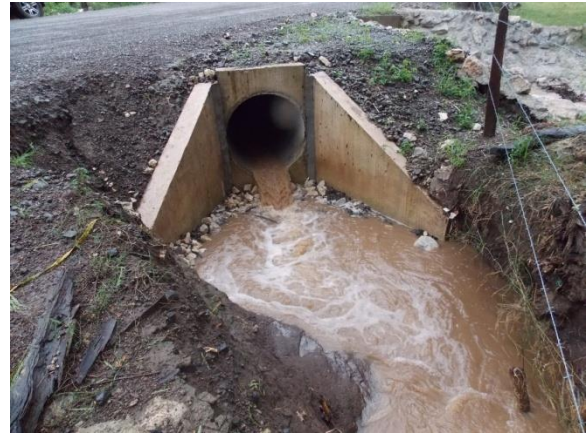
Fotografía 30. Cabezal de salida CA-2 construido para paso de alcantarilla de 90 cm de diámetro paralelo al existente. No cuenta con protección contra erosión.

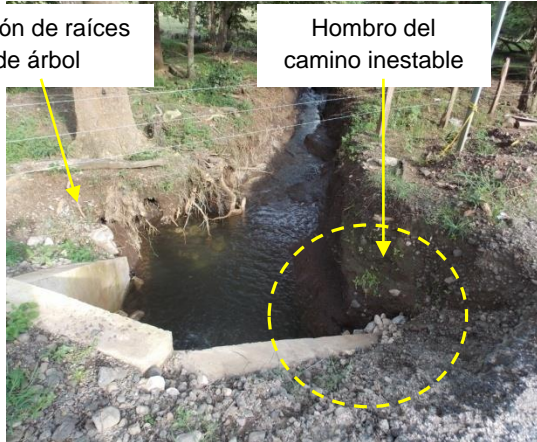
Hombro del camino inestable

Fotografía 31. Canal de salida para paso de alcantarilla sin control de erosión, se puede apreciar la erosión provocada al lado izquierdo que inestabiliza las raíces de un árbol.

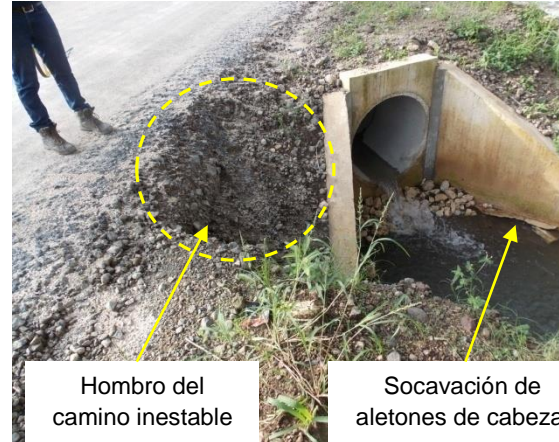
Hombro del camino inestable

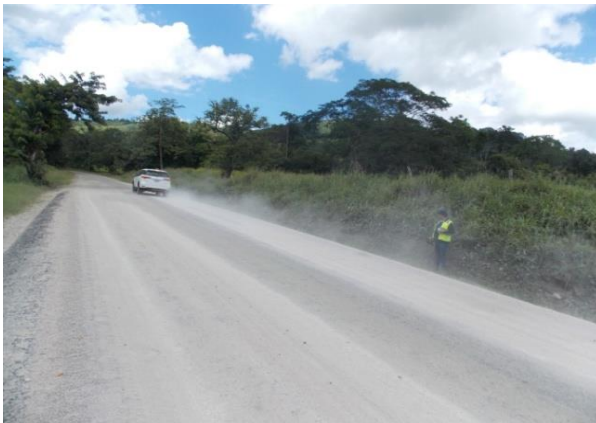
Se observó que el material de secado sobrante que no se adhiere al sello asfáltico de protección y cura, no es retirado de la calzada, sino que se deja permanentemente sobre la superficie de ruedo donde se aplicó la imprimación. Esto genera polvo en condiciones secas, produce una superficie resbalosa para el tránsito vehicular, obstruye el drenaje pluvial desde la calzada hacia las cunetas y conserva humedad luego de las lluvias, lo cual puede generar deterioro acelerado de la superficie.

Fotografía 33. Generación de polvo en tramo mejorado con cemento y sello asfáltico debido al material de secado presente sobre la calzada. Ubicación: sobre Ruta 163, km 7+805 desde cruce con Ruta, Sección de control 60922, Dominicanica (iglesia) – Lte Prov. Puntarenas/Guanacaste (R Juan De León). Fecha 12 de julio de 2018. Fuente: UAT-LanammeUCR.

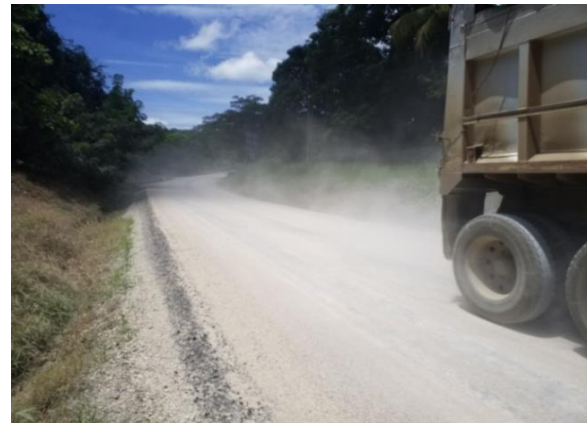
Fotografía 34. Generación de polvo en tramo mejorado con cemento y sello asfáltico debido al material de secado presente sobre la calzada. Ubicación: sobre Ruta 163, km 0+900 desde cruce con Ruta 21, Sección de control 60921, Jicaral (R21) – Dominicanica (iglesia). Fecha 31 de julio de 2018. Fuente: UAT-LanammeUCR.

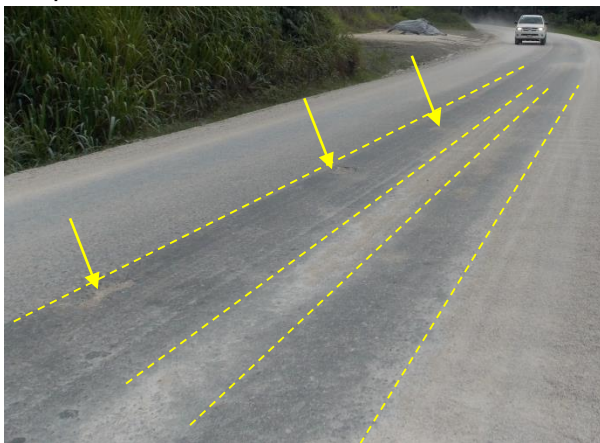
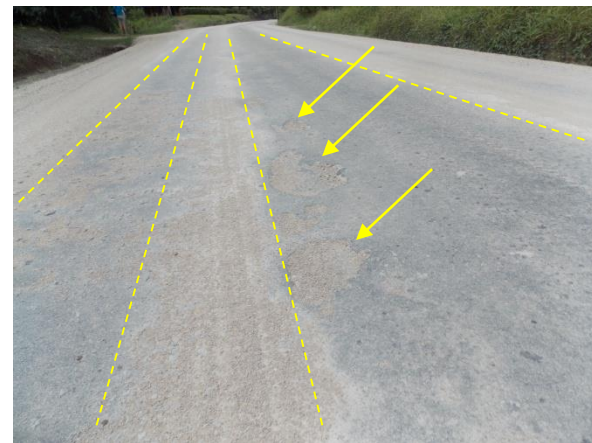
2. **Abrasión del tránsito vehicular:** cada vez que un vehículo transita por el camino, el contacto de sus llantas produce esfuerzos de corte que generan abrasión de la superficie. Si además, existe una delgada capa de agregado fino (material de secado) entre las llantas y el sello asfáltico, la abrasión es mayor. En términos coloquiales, el material de secado se convierte en una “lija” que provoca mayor deterioro de la superficie ante el contacto de las llantas de los vehículos. Esto se observó en los tramos de subbase mejorados con cemento y sello de cura de la RN.163, donde no se retiró el exceso de material de secado de la superficie. En la Fotografía 36 y Fotografía 37 se muestra que existe mayor deterioro de la superficie en las huellas marcadas por el tránsito vehicular, que en el resto del área de la calzada.

Fotografía 36. Algunos huecos pequeños donde se marcan las huellas del tránsito vehicular sobre el material de secado colocado sobre el sello asfáltico.

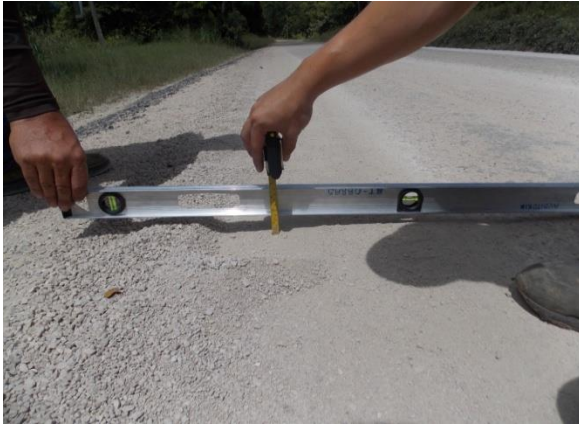
Fotografía 38. Material de secado acumulado en los lados del camino con altura de hasta 4 cm. Ubicación: Sobre Ruta 163, km 7+800 desde cruce Ruta 21, Sección de control 60922, Dominicana (iglesia) – Lte Prov. Puntarenas/Guanacaste (R Juan De León). Fecha 12 de julio de 2018. Fuente: UAT-LanammeUCR.

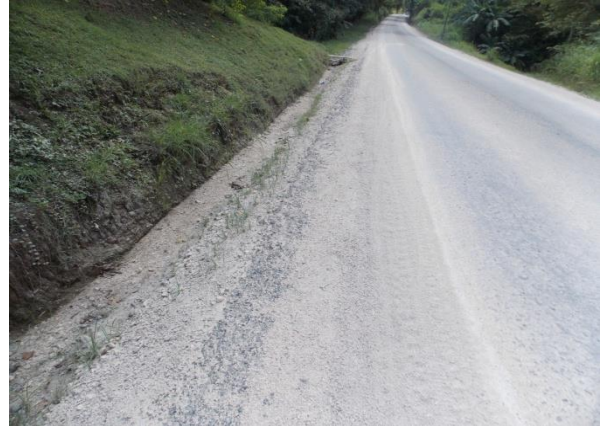
Fotografía 39. Material de secado acumulado en espadón y cuneta. Ubicación: sobre Ruta 163, km 6+225 desde cruce con Ruta 21, Sección de control 60922, Dominicana (iglesia) – Lte Prov. Puntarenas/Guanacaste (R Juan De León). Fecha 12 de julio de 2018. Fuente: UAT-LanammeUCR.

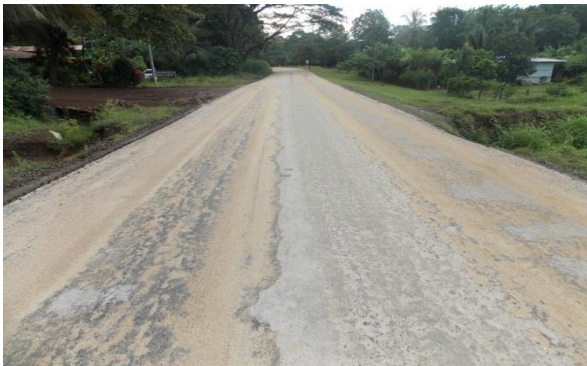
3. **Obstaculización del drenaje pluvial desde la calzada hacia las cunetas y daño por humedad:** dado que la pendiente transversal conformada en los tramos donde se aplicó el mejoramiento de subbase con cemento y sello asfáltico es baja (de 2% a 3 %), la capa de material de secado que permanece en la superficie del camino, se convierte en un obstáculo que impide el eficiente drenaje pluvial desde la calzada hacia los espaldones y cunetas, pues se observó acumulado hasta 4 cm de espesor como se observa en las Fotografía 38 y Fotografía 39. Además, el material de secado que se acumula en las irregularidades de la superficie conserva humedad luego de las lluvias. Esto puede generar daño por humedad en el sello de emulsión asfáltica, lo cual se manifiesta como desprendimientos de agregados y luego huecos, como se muestra en las Fotografía 40 y Fotografía 41.

Fotografía 40. Material de secado que conserva humedad sobre el sello asfáltico luego de una leve llovizna. Ubicación: sobre la RN. 163, km 16+100 desde el cruce con la Ruta 21, Sección de control 60922, Dominicana (iglesia) – Lte Prov. Puntarenas/Guanacaste (R Juan De León). Fecha 06 de setiembre de 2018. Fuente: UAT-LanammeUCR.

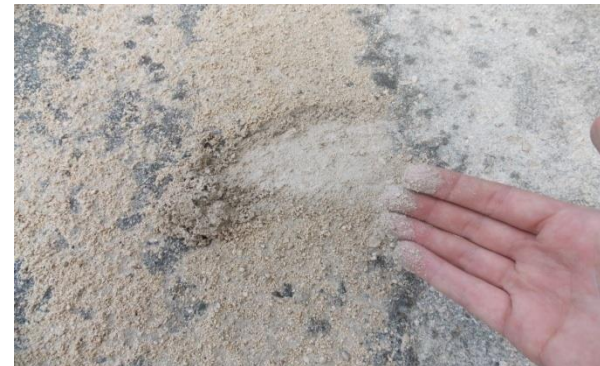
Fotografía 41. Las partículas finas del material de secado conservan humedad . Ubicación: sobre la RN. 163, km 16+100 desde el cruce con la Ruta 21, Sección de control 60922, Dominicana (iglesia) – Lte Prov. Puntarenas/Guanacaste (R Juan De León). Fecha 06 de setiembre de 2018. Fuente: UAT-LanammeUCR.

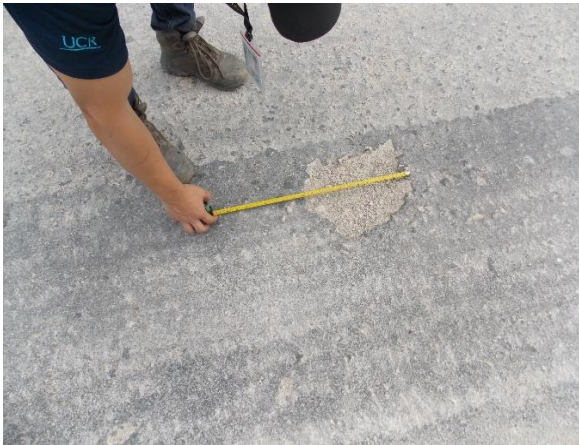
Fotografía 42. Pérdida del sello asfáltico y formación de pequeños huecos en la capa de base tratada con cemento. Ubicación: Ruta Nacional 163, sección de control 60922 Dominicana– Lteprov Puntarenas/ Guanacaste (r Juan de León) Km 5+990 desde el cruce con la Ruta Nacional 21. Fecha: 12 de julio de 2018. Fuente: LanammeUCR.

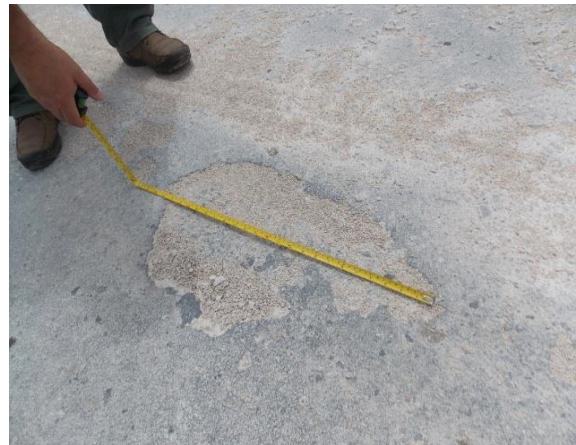
Fotografía 43. Huecos de hasta 50 cm de diámetro por deterioro del sello asfáltico. Ubicación: Ruta Nacional 163, sección de control 60921, Jicaral- Dominicana, Km 4+705 desde el cruce con la Ruta Nacional 21. Fecha: 12 de julio de 2018. Fuente: LanammeUCR

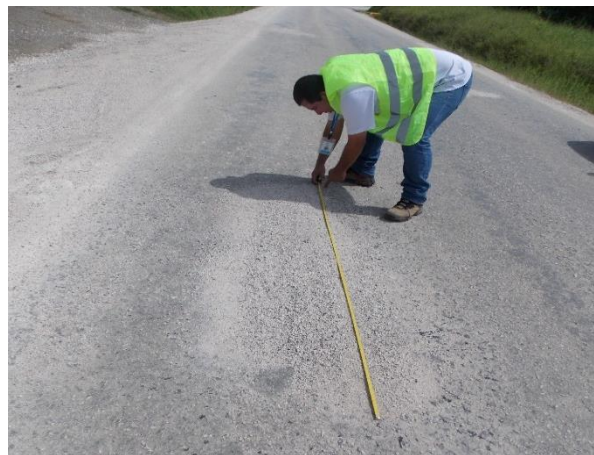
Se debe mencionar que en la visita del equipo auditor realizada el día 03 de setiembre de 2018 la mayoría de deterioros registrados previamente, habían sido atendidos con bacheos, utilizando el mismo material de secado para sellar los huecos y pérdidas del sello asfáltico registrado, ver Fotografía 44.

Fotografía 44. Bacheos sobre tramos para control de polvo. Ubicación: Ruta Nacional 163, sección de control 60922 Dominicana– Lteprov Puntarenas/ Guanacaste (r Juan de León) Km 5+990 desde el cruce con la Ruta Nacional 21. Fecha: 03 de setiembre de 2018. Fuente: LanammeUCR.

Adicionalmente, se puede mencionar que si bien las correcciones de defectos realizadas en la superficie permitieron mejorar su condición, se debe dar un seguimiento del desempeño de las reparaciones realizadas, así como el desempeño de los tramos aledaños a las zonas de deterioro.

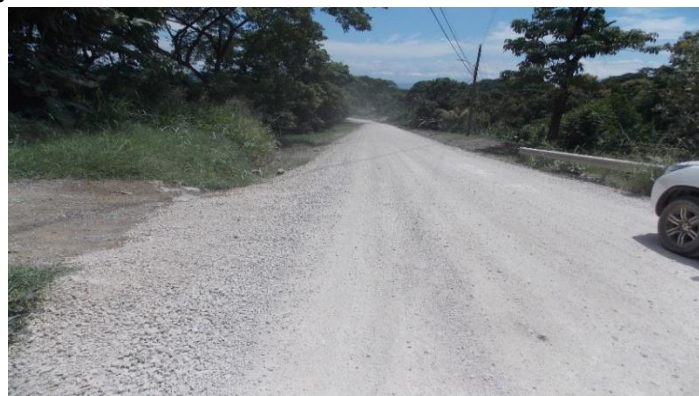
Por otra parte, el proyecto de la Ruta Nacional 163 se ha visto afectado por suspensiones de labores, las cuales afectan tramos que se han intervenido de forma parcial, dejando expuestas estas superficies incompletas, a lluvias y a cargas de tránsito, cuando no se han preparado completamente para la apertura del tránsito. La exposición prematura al tránsito de estos tramos incompletos, además de que promueven la aparición acelerada de deterioros, ponen en riesgo uno de los principales objetivos del proyecto, que consiste en controlar la generación de polvo. Se pudo verificar que a través de la orden de servicio No.2 se dio una suspensión total del proyecto el día 22 de junio de 2018 por condiciones climáticas adversas. Sin embargo, cabe destacar que hasta el día 21 de junio habían transcurrido 80 días calendario de labores en el proyecto, quedando un plazo de 32 días para finalizarlo. De acuerdo con esto, se puede notar que algunas de las obras iniciadas en estos 80 días quedaron inconclusas, quedando expuestas a afectaciones directas por el clima y por el tránsito luego que se invirtieron recursos en tramos a los que no se les pudo dar el tratamiento completo antes de la suspensión. Tal es el caso de tramos donde se colocó material de subbase en el mes de junio y la colocación de cemento en estos mismos tramos se realizó aproximadamente mes y medio después. Como ejemplo se puede mencionar de acuerdo con información obtenida del sistema SIGEPRO que en el estacionamiento 0+750 al 1+100 se colocó el material de subbase los días 12 y 13 de junio. Fue hasta el día 23 de julio que se colocó el cemento para mezclarlo en 15 cm de esta subbase. En la Fotografía 45, se observa la condición del tramo el día 12 de julio durante la suspensión del proyecto.

Fotografía 45. Material granular desplazado al costado de vía, ahuellamientos de hasta 5 cm de espesor. Ubicación: Ruta Nacional 163, sección de control 60921, Jicaral- Dominicana, Km 0+890 desde el cruce con la Ruta Nacional 21. Fecha: 12 de julio de 2018. Fuente: LanammeUCR.

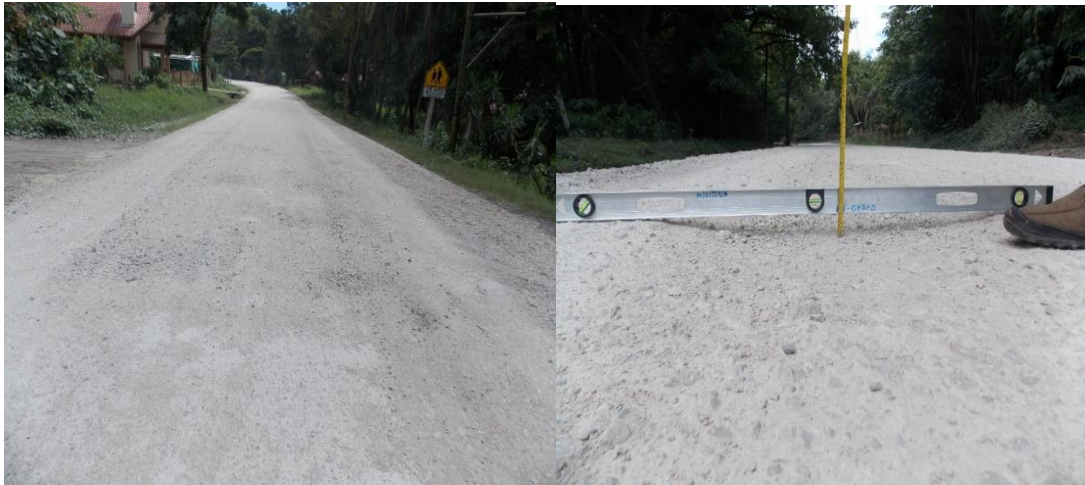
material. Como se puede ver, el material permaneció expuesto sin el tratamiento final requerido por periodos considerables en algunos tramos, donde pudo haberse perdido material ya colocado por efecto de erosión por lluvia y deteriorarse la superficie temporal, perdiendo principalmente material fino necesario para la conformación de la capa. En la Fotografía 46 se observan algunos de los deterioros evidenciados en el tramo anteriormente mencionado.

Fotografía 46. Huecos múltiples subbase granular, hasta 5 cm de profundidad.  
Ubicación: Ruta Nacional 163, sección de control 60921, Jicaral- Dominicana, Km 3+485 desde el cruce con la Ruta Nacional 21. Fecha: 12 de julio de 2018. Fuente: LanammeUCR.

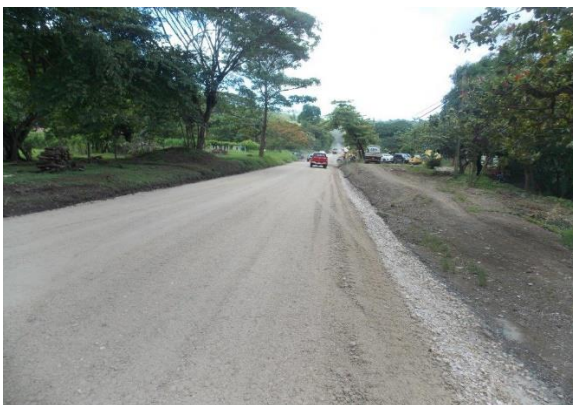
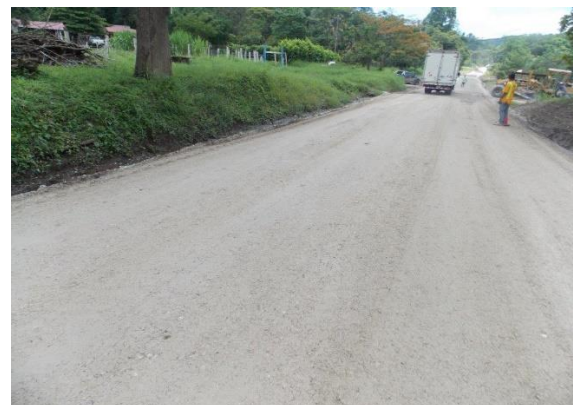
Fotografía 47. Ausencia de señalamiento previo al cierre por trabajo en la vía  
Ubicación: Sobre la Ruta 163, km 6+985 desde el cruce con la Ruta 21, Sección de control 60922: Dominicana (Iglesia)-Lte, Provincial Puntarenas/Guanacaste (Río Juan de León). Fecha 30 de mayo de 2018. Fuente: UAT-LanammeUCR.

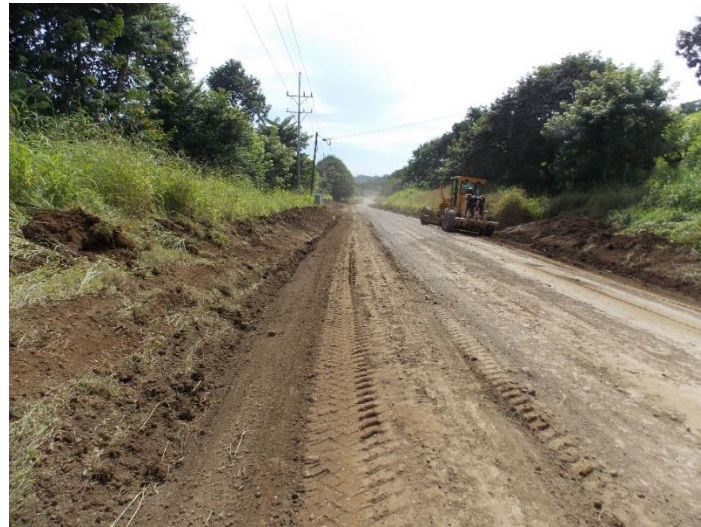
Fotografía 48. Maquinaria en zona de trabajo sin ningún tipo señalamiento preventivo.

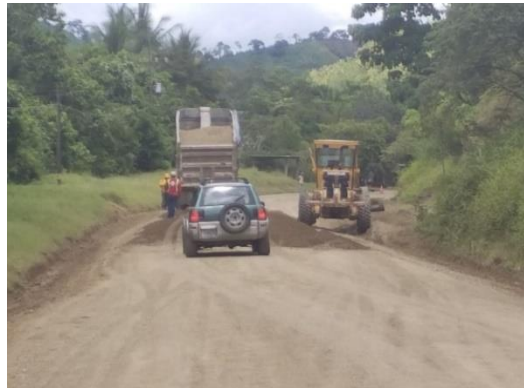
Fotografía 49. Tránsito de vehículos sin señalización del área de acción de maquinaria. Ubicación: Sobre la Ruta 163, km 15+300 desde cruce con RN21 Sección de control 60922, Dominicana (iglesia)–Límite Provincial Puntarenas/Guanacaste (R Juan De León). Fecha 31 de julio de 2018. Fuente: UAT-LanammeUCR.

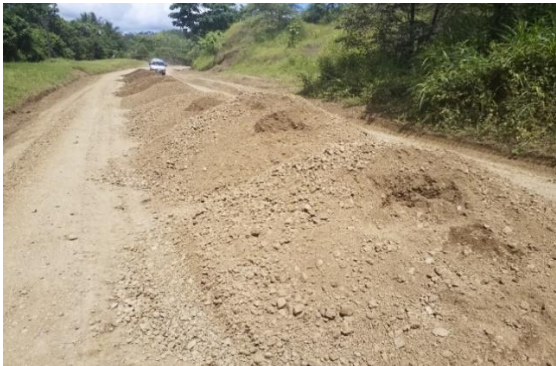
Fotografía 50. Circulación de vehículos por zona de trabajo sin dispositivos de seguridad. Ubicación: Sobre la Ruta 163, km 15+365 desde el cruce con la Ruta 21, Sección de control 60922: Dominicana (Iglesia)-Lte, Provincial Puntarenas/Guanacaste (Río Juan de León). Fecha 31 de julio de 2018. Fuente: UAT-LanammeUCR.

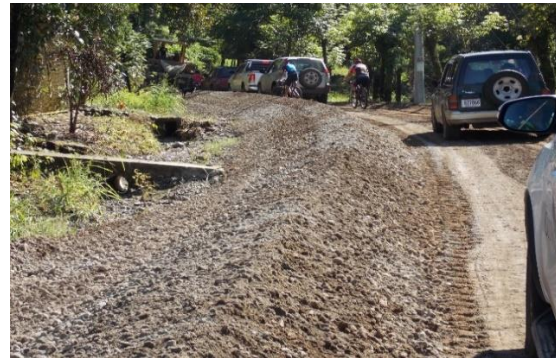
Fotografía 51. Trabajos de extensión de subbase granular sin señalización canalizadora de la zona de trabajo. Ubicación: Sobre la Ruta 163 km 25+745 desde cruce con Ruta 21, Sección de control 50720: Jabillo (r.623) – San Francisco de Coyote (r.160). Fecha 03 de setiembre de 2018. Fuente: UAT-LanammeUCR.

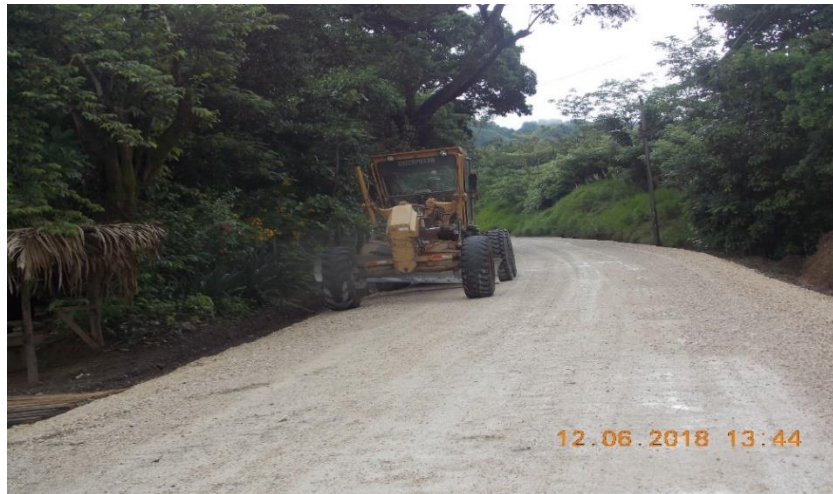
Fotografía 52. Maquinaria estacionada en proyecto sin señalización.

Las situaciones mostradas anteriormente representan un potencial riesgo desde el punto de vista de seguridad vial, ya que tanto los usuarios y hasta los trabajadores del frente de obra se ven expuestos a la ocurrencia de accidentes producto de un posicionamiento inadecuado de la señalización preventiva, así como la ausencia o deficiencias en el señalamiento temporal a lo largo de la zona de trabajo.

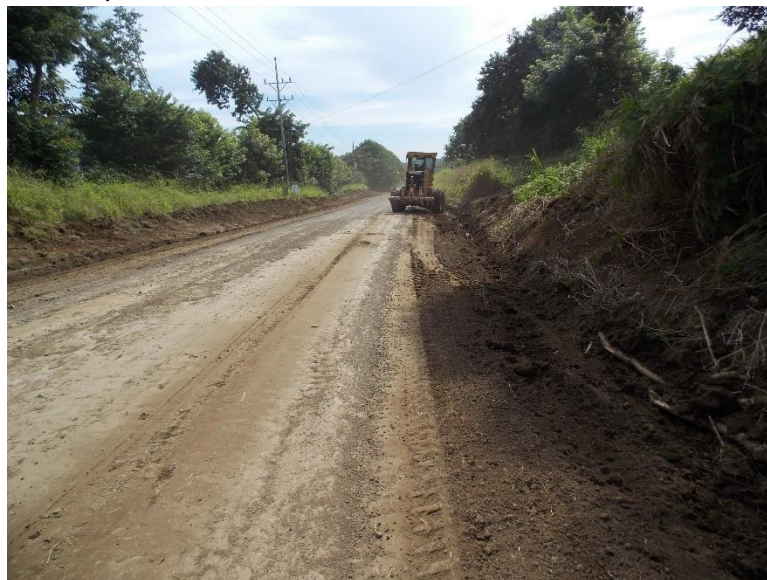
Fotografía 54 Reacondicionamiento de cunetas sin inspección. Ubicación: Sobre la Ruta 163, km 10+580 desde el cruce con la Ruta 21, Sección de control 60922: Dominicana (Iglesia)-Lte, Provincial Puntarenas/Guanacaste (Río Juan de León). Fecha 03 de setiembre de 2018. Fuente: UAT-LanammeUCR.
